Univerzita Pardubice
Dopravní fakulta Jana Pernera

**METODIKA HODNOCENÍ STAVU
PRUŽNÝCH SVĚREK SKL14
V PROVOZOVANÝCH TRATÍCH**

Dizertační práce

2020

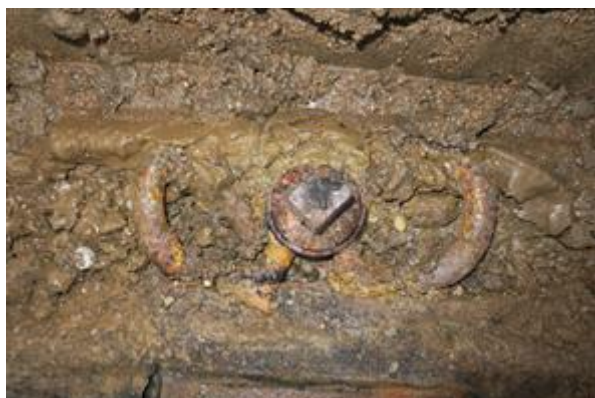
Obr. 1-1: Poškozená svěrka v železničním přejezdu
(celopryžová konstrukce) – žst. Kolín

V případě traťových úseků, na kterých se vyskytují úroňová křížení s celopryžovými přejezdovými konstrukcemi, dochází ke korozi součástí železničního svršku (svěrky, vrtule, kolejnice) vlivem zimní údržby pozemních komunikací, zvýšené vlhkosti (uzavřený prostor) a případně spadu nečistot ze silničních vozidel (např. písek). K těmto faktorům se přidává dynamické namáhání součástí upevnění vlivem silničního provozu, kdy dochází ke kontaktu panelů přejezdové konstrukce s úhlovými vodícími vložkami. Na Obr. 1-3, Obr. 1-4 a Obr. 1-5. V Obr. 1-6 a Obr. 1-7 jsou zobrazeny svěrky z prostoru železničního přejezdu s celopryžovou konstrukcí a svěrky mimo železniční přejezd, kde je vidět patrný rozdíl. Umístění svěrky v přejezdu má rozhodující vliv na korozní úbytky jejího materiálu.

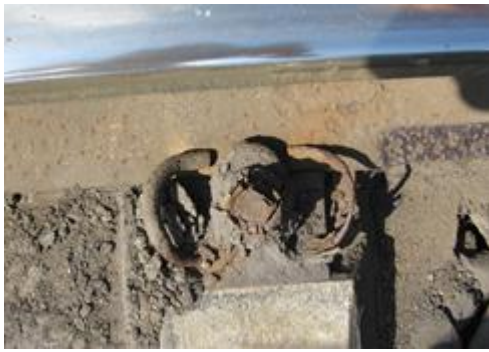
Obr. 1-6: Korozně napadená svěrka – celopryžový přejezd u Dobříně

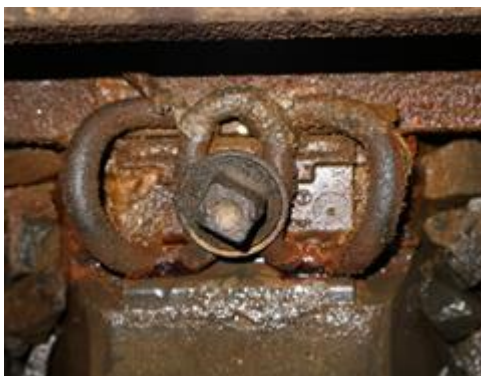
Obr. 1-8: Korozně napadená svěrka, patrná přítomnost vlhkosti - tunel v úseku Praha hl. n. – výhybna Vyšehrad

Korozně agresivní prostředí se vyskytuje rovněž v železničních tunelech. Vlivem zvýšené vlhkosti v tunelech, případně ještě s přidavkem průsaků slaných roztoků posypových solí dochází ke koroznímu poškození součástí železničního svršku (kolejnice, vrtule, svěrky). Zvýšená míra poškození byla shledána zejména v železničních tunelech úseku Brno – Adamov a úseku Praha hl. n. – výhybna Vyšehrad – viz Obr. 1-8 až Obr. 1-11. Z Obr. je také patrné, že se pružné svěrky otlačují do paty kolejnice, pohyb vnějších ramen svěrek bude v tom případě kopírovat pohyb paty kolejnice na pražci.

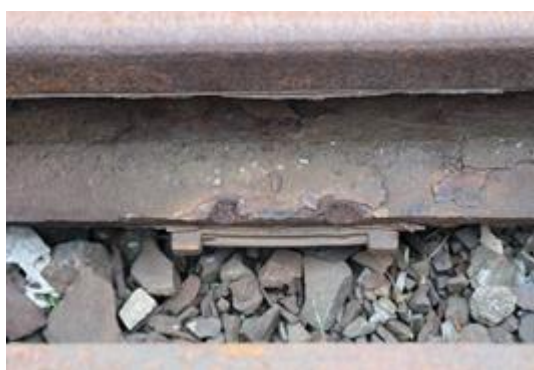
Obr. 1-11: Poškozená kolejnice – patrný otisk svěrek v patě kolejnice - tunel v úseku Praha hl. n. – výhybna Vyšehrad

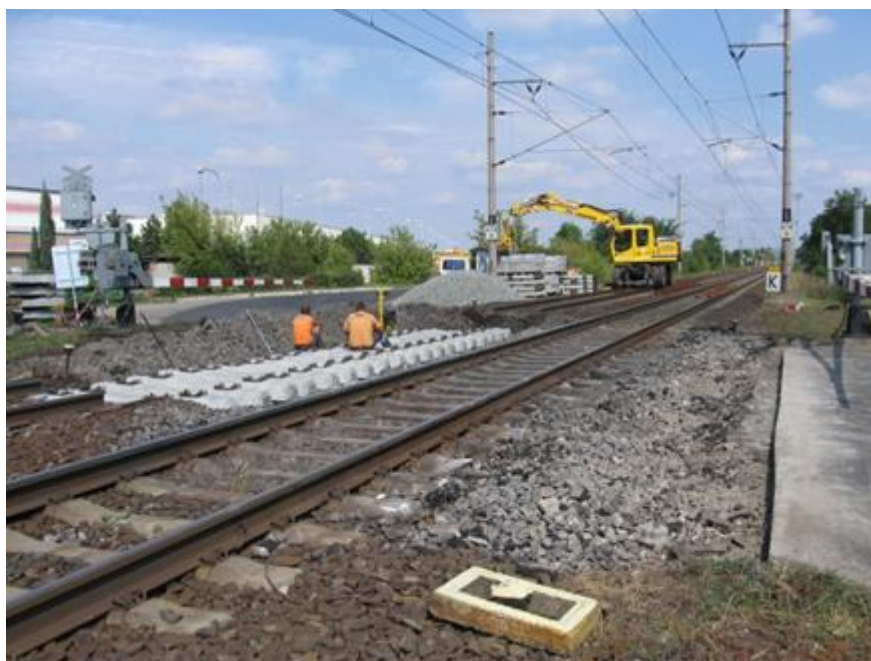
Obr. 1-12: Železniční přejezd Dobříň

Prvním úsekem, ze kterého byly vyjmuty vzorky svěrek, je železniční přejezd u obce Dobříň, který se nachází u Roudnice nad Labem, TÚ 090. Přejezd je dvoukolejný, umístěn je v přímé koleji v km 474,629 – Obr. 1-12.

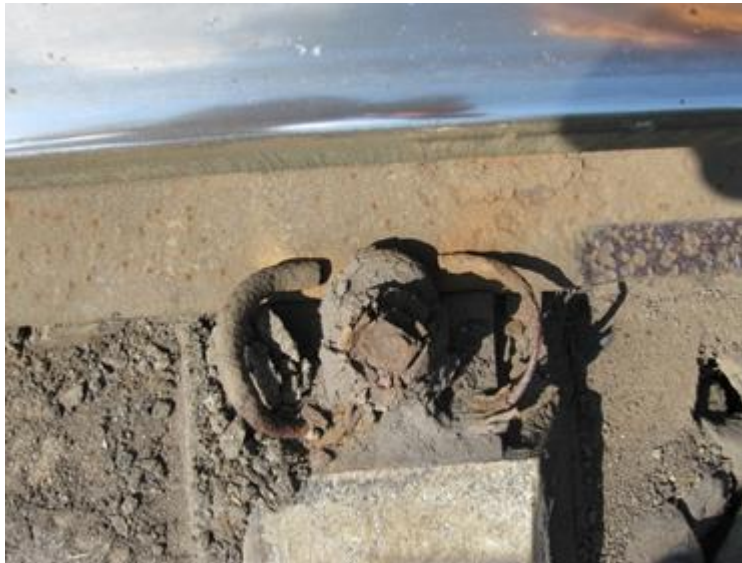
Obr. 1-13: Pružná svěrka Skl14 bez povrchové úpravy z přejezdu Dobříň

Rychlost na železničním přejezdu je 160 km/h. Železniční svršek je tvořen pražci B91S/1, upevnění W14 bez antikorozi úpravy, kolejnice UIC60. Vložení železničního svršku bylo provedeno v květnu 1997. K rekonstrukci bylo přistoupeno vzhledem k nevyhovujícímu stavu, především velkému koroznímu úbytku pružných svěrek – Obr. 1-13. Pro porovnání je na Obr. 1-14

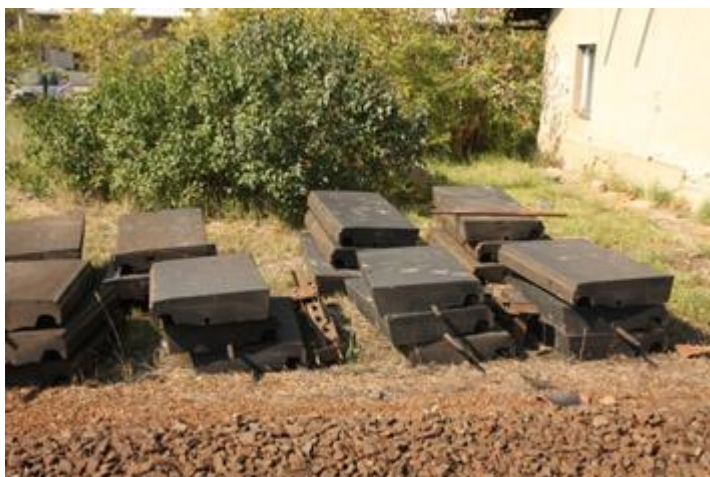
Obr. 1-15: Pohled na původní přejezdovou konstrukci přejezdu Dobříň

Konstrukce železničního přejezdu nebyla typu STRAIL, jednalo se o atypickou celopryžovou konstrukci. Z Obr. 1-15 je ale zřejmé, že se daná konstrukce železničního přejezdu od konstrukce STRAIL příliš neodlišuje. U obou konstrukcí jsou použity celopryžové panely s vybráním pro upevnění. U této atypické konstrukce nejsou použity nad systémem upevnění kolejové opěrky ve tvaru „U“, ale celá konstrukce tvoří jeden celek. Stejně tak zatížení je do koleje vnášeno obdobným způsobem, obě konstrukce tedy přenášejí zatížení od automobilové dopravy především na pražce, částečně jsou také opřeny o patu kolejnice a zatěžují i tu.

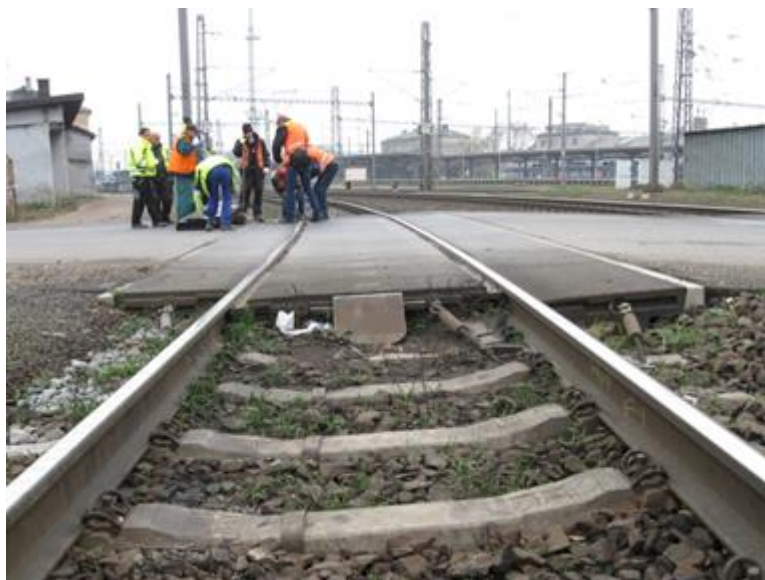
Obr. 1-16: Konstrukce železničního přejezdu v žst Kolín

Dalšími vzorky, které byly vyjmuty z provozované koleje, jsou vzorky z žst. Kolín, z železničního přejezdu v ulici Starokolínská, který je umístěn v km 298,654, TÚ 231 - Obr. 1-16. Přejezd leží v oblouku o poloměru 190 m, převýšení koleje je 56 mm a rychlost na železničním přejezdu je 50 km/h. Konstrukce železničního přejezdu je typu STRAIL, kolejnice jsou tvaru 60E2, pražce jsou betonové B91S/1 s upevněním W14. Svěrky Skl14 byly s povrchovou úpravou KTL. Přejezd byl v provozu od listopadu 2010.

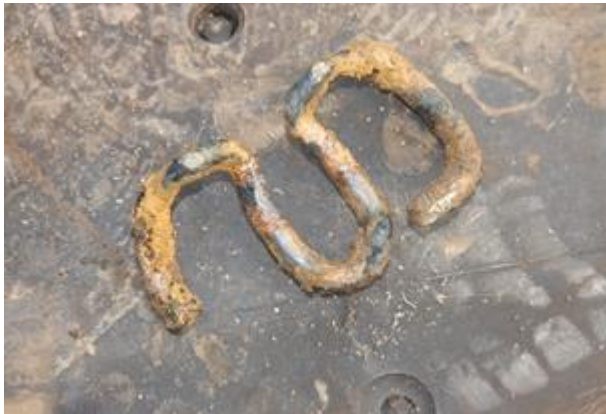
Obr. 1-17: Prasklá svěrka Skl14 vyjmutá z přejezdu v žst. Kolín

rozhodnuto o výměně prvků systému upevnění, která byla provedena v prosinci 2013. Bylo zjištěno, že svěrky Skl14 byly prasklé i přes to, že nevykazovaly výrazný korozní úbytek – Obr. 1-17 a Obr. 1-18. Dále bylo zjištěno, že se svěrky otláčují do panelů konstrukce železničního přejezdu. Jak na panelech přejezdové konstrukce, tak na pružných svěrkách byly patrné dotykové plochy – Obr. 1-19 a Obr. 1-20. K tomuto dotyku však docházet nemá, dochází k namáhání svěrek zatížením, na které nejsou dimenzovány a se kterým se u nich nepočítá. Železniční přejezd je pojížděn silničními nákladními automobily, které dopravně obsluhují přilehlou pískovnu a kovošrot. Tato velmi zatížená vozidla by mohla být přispívajícím faktorem výše popsaného problému. Dále bylo zjištěno otláčení úhlové vodící a paty kolejnice – Obr. 1-21 a Obr. 1-22.

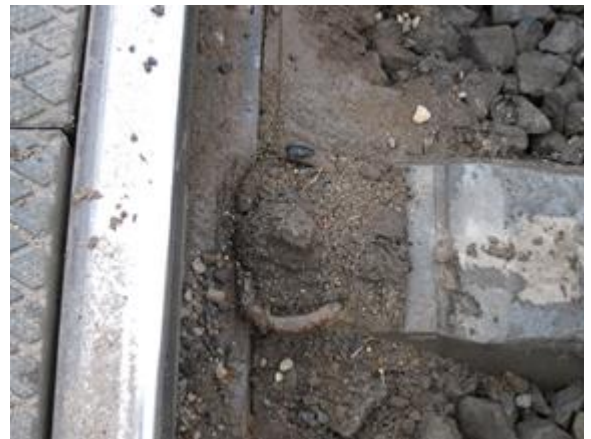
Obr. 1-20: Detail svěrky Skl14 s ulomeným ramenem v přejezdu žst. Kolín, tmavá plochy naznačuje kontakt svěrky s panelem přejezdové konstrukce

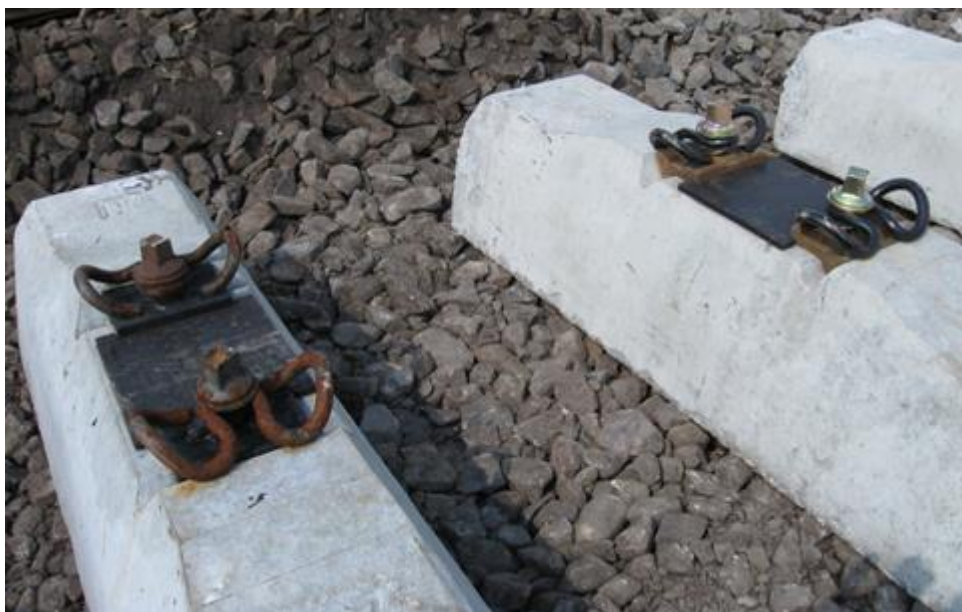
Obr. 3-1: Osazené pružné svěrky Skl14 vlevo bez povrchové úpravy, vpravo s povrchovou úpravou KTL na pražcích B91S/1 připravené k vložení kolejnice

KTL je katodická metoda antikorozi ochrany kovových součástí máčením v lázni. Očištěné kovové součásti jsou nejprve fosfátovány a následně jsou opatřeny vrstvou KTL. Při této metodě jsou používány molekuly pryskyřice, které jsou upraveny tak, aby byly v potřebném rozsahu rozpustné ve vodě [3]. Výsledkem tohoto procesu je povrchová úprava, která by měla být velmi odolná vůči korozi. Takto upravené svěrky se používají na železničních přejezdech a v tunelech. Na tratích v ČR dochází ke korozi i takto upravených pružných svěrek, proto se od tohoto způsobu ochrany upouští. Na Obr. 3-1 jsou po porovnání svěrky bez povrchové úpravy a s povrchovou úpravou KTL připravené k osazení kolejnice.

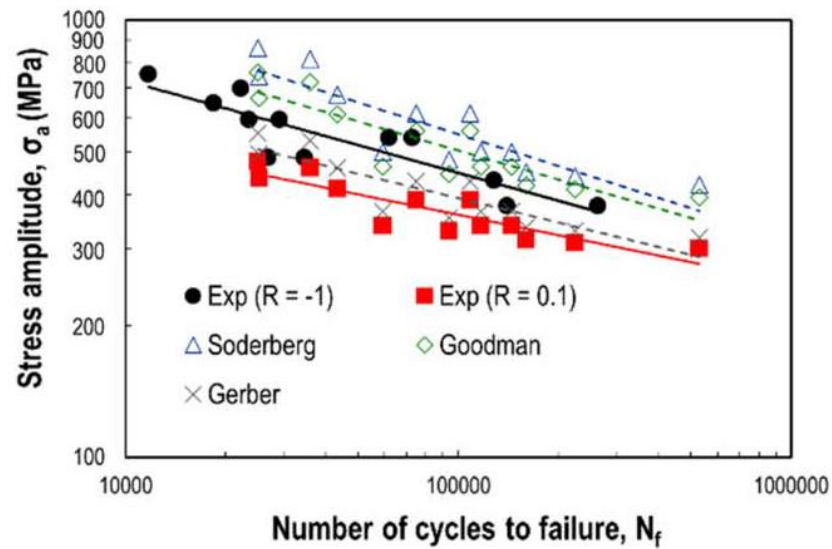
Obr. 3-1: Počet cyklů do poruchy N_f pro různou asymetrii cyklu při zkoušce ($R=-1$ a $R=0,1$) [43]

Byly připraveny vzorky z oceli 38Si7 a zkoušení podrobeny vzorky tepelně neupravené a tepelně upravené obdobně jako jsou vyráběny svěrky. Dále byly zkoušeny přímo svěrky. Byla realizována následující měření. Tvrdost na svěrce a vzorcích – vycházelo cca 400 – 450 HV. Tahová zkouška na vzorcích tepelně neupravených a tepelně upravených – mez pevnosti 1291 MPa, mez kluzu 1077 MPa. Únavový test – při $\sigma_m = 0$ bylo zjištěno $\sigma_e = 301$ MPa, při $\sigma_m \neq 0$ bylo zjištěno $\sigma_e = 291$ MPa. N_f pak bylo zjištěno cca 490 000 cyklů. Únavová životnost závisí nejen na amplitudě, ale také střední hodnotě napětí – viz Obr. 3-1. Dle autorů popisuje velmi dobře chování materiálu svěrek 38Si7 lineární kombinace Goodmanovy a Gerberovy korekce – viz Obr. 3-2.

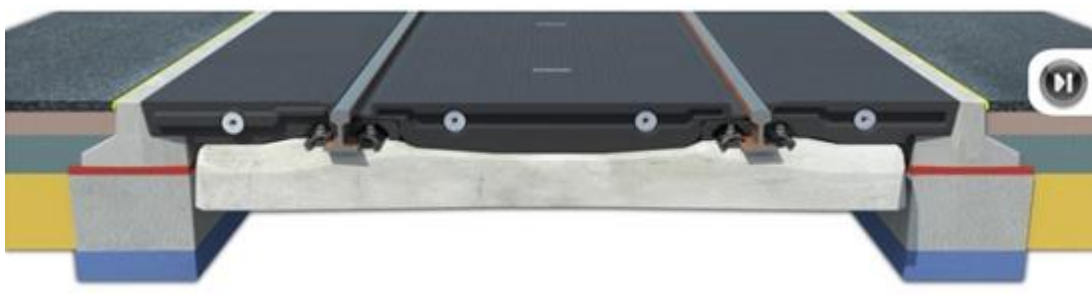
Obr. 3-2: Celopryžová konstrukce STRAIL [11]

Nejčastějším typem konstrukce železničního přejezdu na koridorových tratích v ČR je přejezdová konstrukce STRAIL. Jedná se o celopryžovou konstrukci. Panely přejezdové konstrukce jsou vloženy mezi kolejnice a zatížení od automobilové dopravy je přenášeno přímo na pražce. Částečně je zatížení přenášeno také na patu kolejnice, a to pomocí kolejnicové opěrky ve tvaru obráceného „U“, který je umístěn nad systémem upevnění – Obr. 3-2, Obr. 3-3 a Obr. 3-4. Na vnější straně koleje je přejezdový panel položen na závěrné zdi a horní ploše pražce.

Výrobce na svých webových stránkách [11] upozorňuje, že je konstrukce náchylná na korozi upevňovadel vlivem přítomné vlhkosti a nepřístupu vzduchu k uzavřenému prostoru, proto je nutno upevňovadla antikorozně upravit. SŽDC tento požadavek reflektuje v předpisu SŽDC S3, dílu VII, kapitole IV, bodě 27 [12], kde je uvedeno, že pod přejezdovými konstrukcemi, v tunelech a portálových oblastech tunelu se použijí spojovací a upevňovací součásti železničního svršku se schválenou antikorozní úpravou dle příslušných TPD. U stávajících konstrukcí se provede výměna při nejbližší demontáži přejezdu, či rekonstrukci trati v tunelu [12].

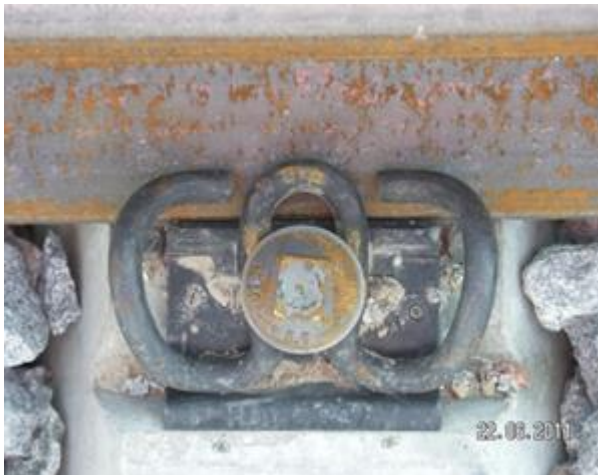
Obr. 3-9: Namontovaná svěrka Skl14 (pohled shora)

Po montáži leží pracovní ramena pružné svěrky na patě kolejnice. Mezi středním ramenem pružné svěrky a patou kolejnice je mezera, která zmizí v případě klopení kolejnice (tzv. druhotná tuhost). Klopení kolejnice může být způsobeno v případě podbíjení koleje nebo při průjezdu obloukem malého poloměru. [17]. Při dotažení svěrky předepsaným momentem (180 -220 Nm) dojde ke stlačení/zdvihu svěrky. Dle [3] a [27] činí tento zdvih, při velikosti svěrné síly 10 kN, 13 mm – viz Obr. 3-11.

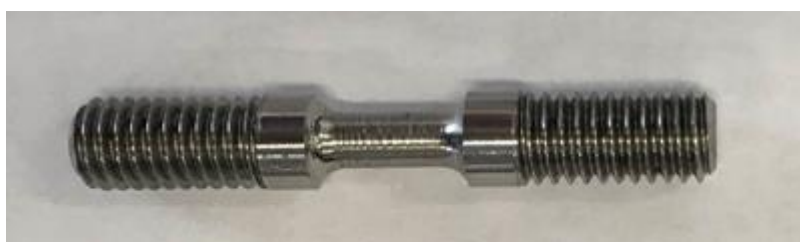
Obr. 4-1: Vzorek pro tahovou zkoušku

Ze svěrek byly vyrobeny zkušební vzorky – viz Obr. 4-1.

Rozměry vzorků v mm jsou patrné z Obr. 4-2. Poloměry zaoblení v místech zúžení byly $R = 2$ mm.

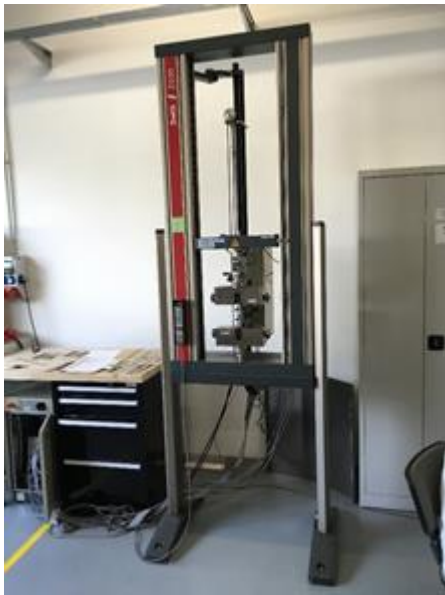
Obr. 4-3: Zkušební zařízení Zwick Z030

Měřicím zařízením byl Zwick Z030 – viz Obr. 4-3 a Obr. 4-4. Do čelistí byl upnut zkušební vzorek a byl spouštěn zatěžovací cyklus s krokem $0,002 \text{ s}^{-1}$, který byl řízen a zaznamenáván pomocí PC,

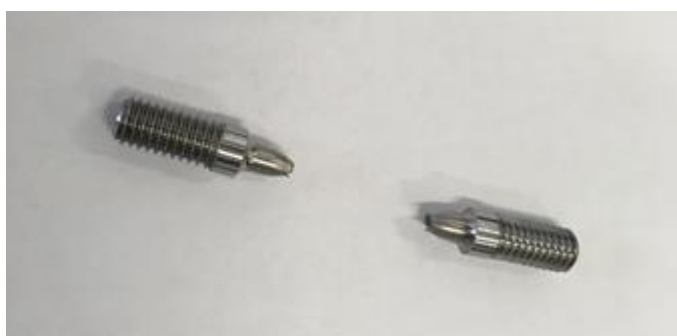
Obr. 4-6: Vzorek po zkoušce

konkrétně programem Zwick testXpert Master. Poškozený vzorek po zkoušce je zobrazený na Obr. 4-6. Fotografie všech poškozených vzorků jsou na Obr. 4-7. Je patrné, že poškození všech vzorků jsou obdobná. Výsledky byly exportovány ve formátu prodloužení v mm a síla v kN a následně vyhodnoceny v programu Microsoft Excel – Obr. 4-5. Vzhledem k faktu, že nebylo možné dodržet počáteční měřenou délku dle [46], která činí 20 mm, není možné stanovit deformaci. Grafické výstupy jsou proto uvedeny v jiné závislosti.

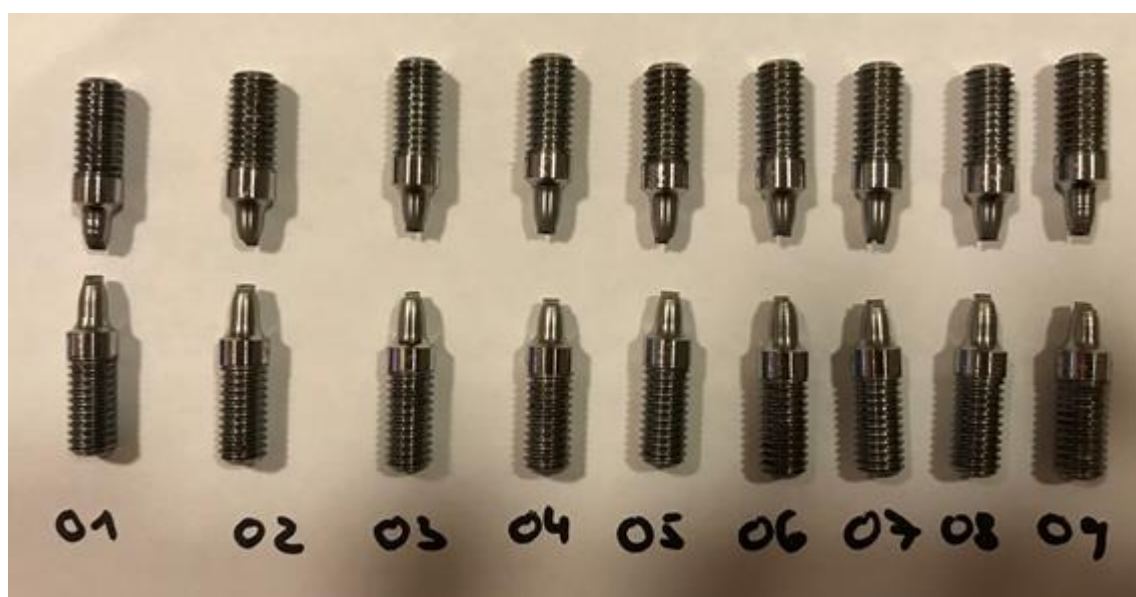
Obr. 4-7: Poškozené vzorky po tahové zkoušce

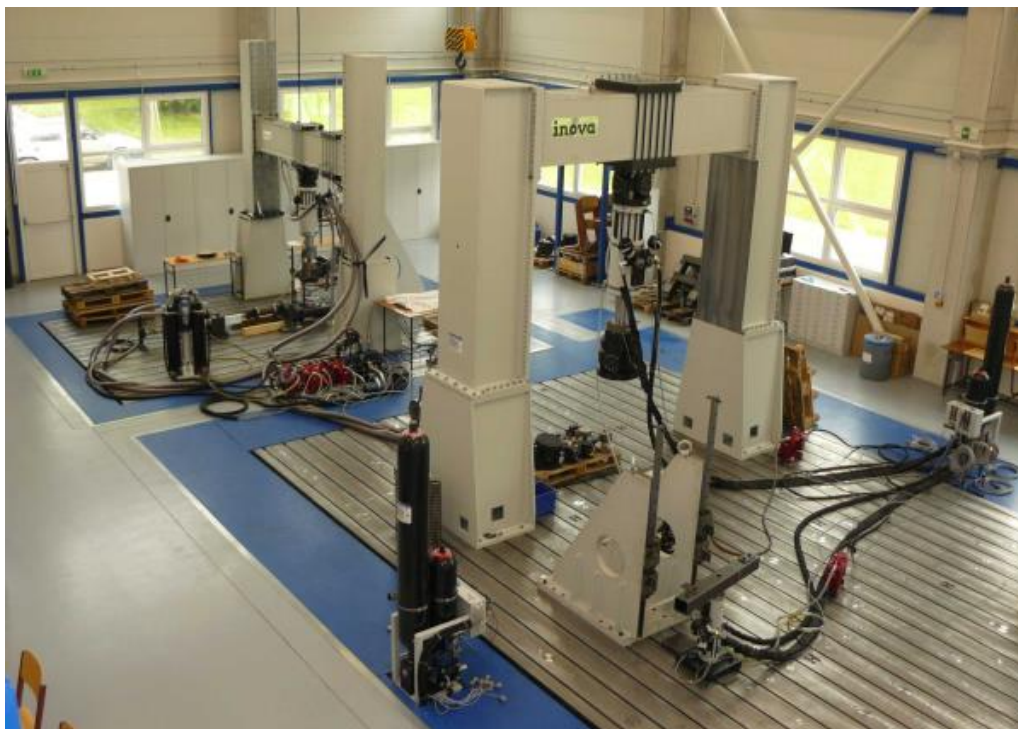
Obr. 4-11: Elektrohydraulický systém INOVA

Měřicím zařízením byl elektrohydraulický systém INOVA s využitím válce AH100-40 – viz Obr. 4-11 a Obr. 4-12. Do čelistí byl upnut zkušební vzorek a bylo spouštěno harmonického zatěžování. Střední hodnota rozkmitu byla vzhledem ke stabilitě systému volena 4 kN – viz Obr. 4-13. Frekvence zatěžování byla 10 Hz.

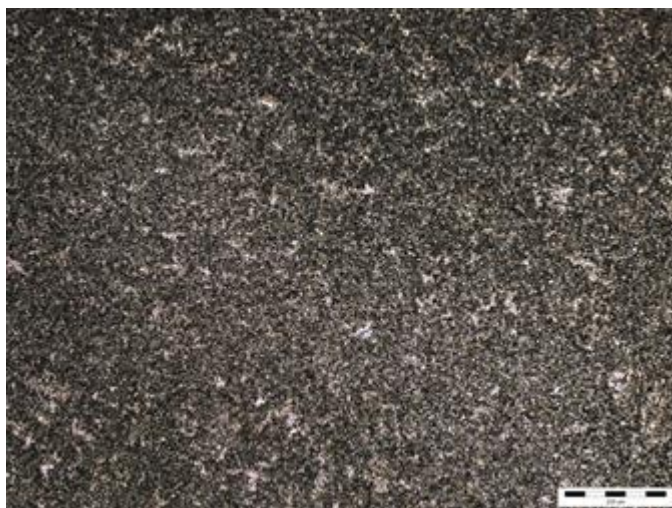
Obr. 4-23: Heterogenita v jádře vzorku.

Ke zkoumání byl použit světelný mikroskop NEOPHOT 32. Nejprve byl zkoumán vzorek v nenaleptaném stavu – viz Obr. 4-19. V nenaleptaném stavu při zvětšení podle souvisejících norem byl kontrolován případný zvýšený výskyt nečistot v povrchové vrstvě, popř. výskyt povrchových mikroskopických vad. V obou případech nebyly zjištěny žádné podstatné indikace v možné souvislosti s únosností svěrky. Následně došlo k naleptání vzorku 3% Nitalem – viz Obr. 4-20. Po naleptání vzorku bylo zjištěno nerovnoměrné oduhličení na povrchu vzorku - Obr. 4-21 a Obr. 4-22. Dle [18] nesmí u hotových výrobků oduhličená vrstva překročit tloušťku 0,2 mm, což bylo u daného vzorku dodrženo. Dále byla zjištěna heterogenita v jádře vzorku - Obr. 4-23, která indikuje, že vzorek nebyl prokalen v celém průřezu. Tomu odpovídají i výsledky tahové zkoušky, kdy byly vzorky vyrobeny z jádra pružné svěrky. Při zkoumání povrchu vzorku byla také zjištěna počínající koroze.

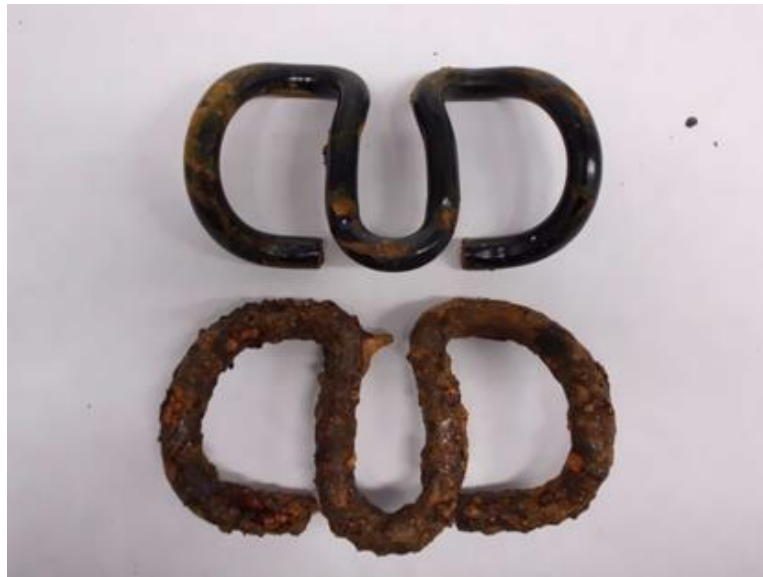
Obr. 4-29: Vzorčky po 1520 h zatěžování v korozní komoře. Nahoře vzorek s povrchovou úpravou KTL, dole vzorek bez antikorozní povrchové úpravy

V průběhu zkoušky byly vzorky sledovány a byl průběžně focen vzorek, který dokumentuje, jak docházelo k postupnému nárůstu korozních produktů na povrchu svěrek. Sledování vzorků v průběhu zkoušky je dokumentováno v Příloze B. Zkouška byla zahájena 31. 10. 2012 a ukončena byla 11. 1. 2013. Korozní komora zaznamenávala celkovou dobu zkoušky, která činila 1720 h. Doporučená maximální doba zkoušení dle [10] je 1000 h. Po 1720 h bylo rozhodnuto o ukončení zkoušení v korozní komoře. Při kontrole zkoušených vzorků ve dvou po sobě následujících obdobích již nedocházelo k výraznějšímu nárůstu vrstvy korozních produktů – Obr. 4-29 a Obr. 4-30. Největší příčinou zastavení šíření koroze u vzorků bez antikorozi úpravy bylo vytvoření bariéry z korozních zplodin na povrchu zkoušených vzorků. Tyto korozní zplodiny částečně zabraňovaly pronikání korozního prostředí k materiálu svěrek. V reálném provozu by v důsledku dynamického namáhání svěrek docházelo k odlupování a odpadávání korozních zplodin a koroze by následně pokračovala dále do těla svěrky. U svěrek s povrchovou vrstvou KTL k výrazným projevům koroze nedošlo. Objevily se pouze lokální projevy koroze.

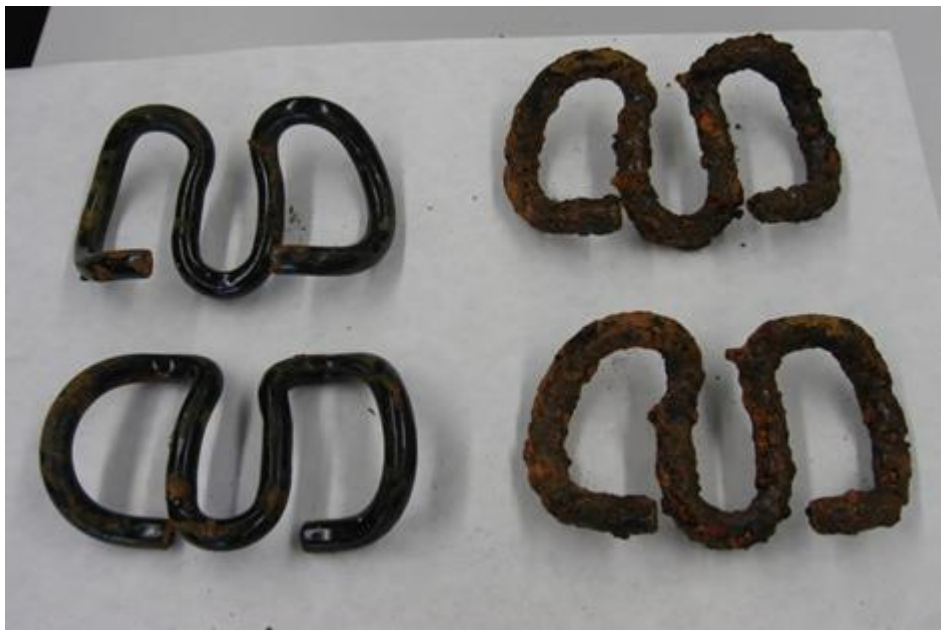
Obr. 4-30: Vzorčky po 1720 h zatěžování v korozní komoře. Vlevo vzorčky s povrchovou úpravou KTL, vpravo vzorčky bez antikorozní povrchové úpravy

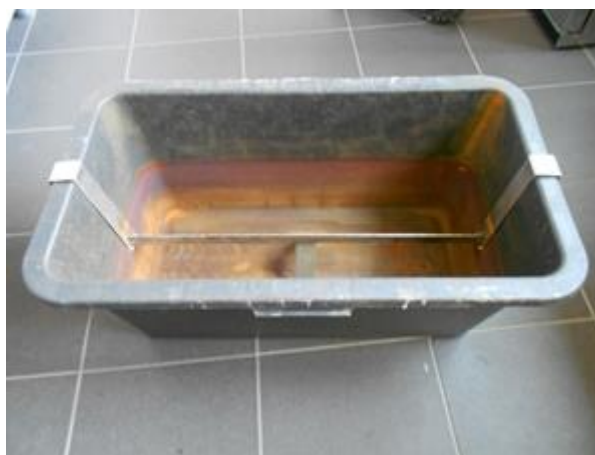
Obr. 4-31: Plastová nádoba s držákem na uchycení vzorků při ponorové zkoušce v roztoku elektrolytu

Ke zkoušce byla použita polovina vzorků, která byla vyjmuta po 1720h zkoušce neutrální solnou mlhou, tzn. 10 vzorků bez antikorozi povrchové úpravy a 10 vzorků s povrchovou úpravou KTL. Pro zkoušku byla použita plastová nádoba, do které byl umístěn speciálně vytvořený plechový profil, na kterém byly zavěšeny zkoušené vzorky – Obr. 4-31 a Obr. 4-32.

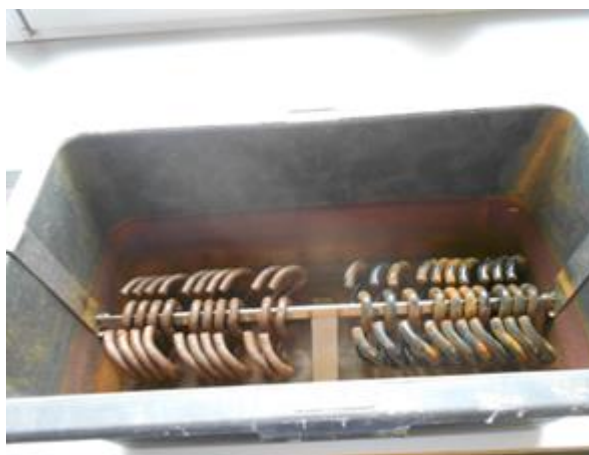
Obr. 4-32: Vzorky umístěné do nádoby pro ponorovou zkoušku v roztoku elektrolytu. Vzorky jsou po 1720 h v korozní komoře a 3 cyklech ponorové zkoušky + omytí mořicím roztokem. Vlevo – vzorky bez antikorozi povrchové úpravy, vpravo – vzorky s povrchem KTL

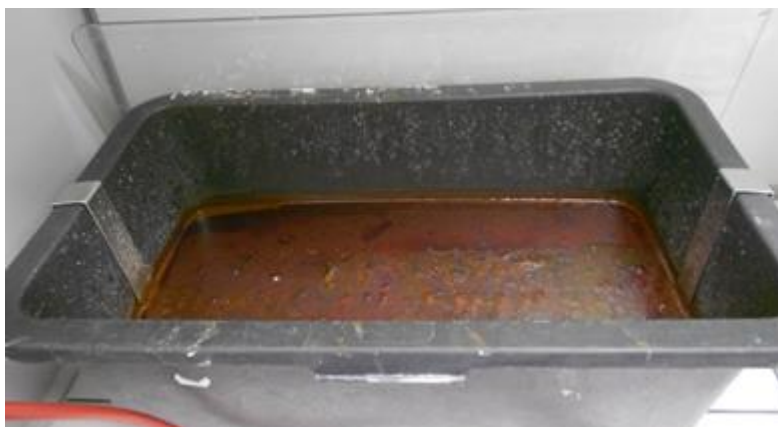
Obr. 4-33: Vzorky ponořené do roztoku elektrolytu

Vzorky byly ponořeny do roztoku elektrolytu tvořené 5% NaCl a 3,5% $(\text{NH}_4)_2\text{SO}_4$ v destilované vodě. Roztok elektrolytu byl každých 48 h po dobu cca 5 min provzdušněn tlakovým vzduchem. Po cca 30 dnech byly vzorky vyjmuty, ponořeny na cca 5 min. do mořicího roztoku a následně došlo k mechanickému odstranění zbytku korozních produktů a odstranění zbytků mořicího roztoku ze vzorků proudem destilované vody. Mořicí roztok byl připraven rozpuštěním 5 g urotropinu (hexamethylentetraamin) v 1 l 20% HCl. [22, 23] Mořicí roztok byl použit za účelem odstranění korozních zplodin z povrchu pružných svěrek. Postup odstranění korozních zplodin z povrchu vzorků je dále v textu označován jako ošetření mořicím roztokem. Odstraněním korozních zplodin byl odstraněn jejich bariérový efekt a korozní prostředí mohlo efektivněji napadat povrch pružných svěrek. Po ošetření byly vzorky vloženy do nově připraveného roztoku elektrolytu. Starý roztok elektrolytu byl odstraněn, jelikož obsahoval velké množství korozních zplodin - Obr. 4-33.

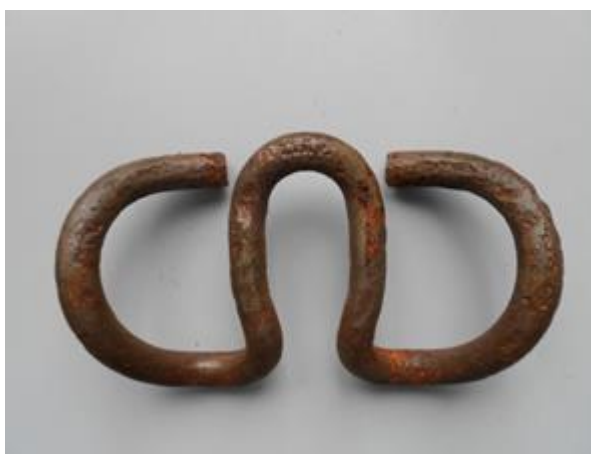
Obr. 4-34: Vzorek bez antikoroziční úpravy po všech laboratorních korozních zatěžováních a ošetření mořicím roztokem

Ponorová zkouška v roztoku elektrolytu byla zahájena 11. 3. 2013, k výměně roztoku, do kterého byly vzorky ponořeny a jejich ošetření mořicím roztokem došlo 12. 4. a 14. 5. 2013 a ukončení ponorové zkoušky bylo 14. 6. 2013. Celkem byly tedy vzorky podrobeny 3 cyklům ponorové zkoušky po celkovou dobu 96 dní, cca 2300 h. Sledování průběhu zkoušky je uvedeno v Příloze C. Výsledná podoba vzorků po 1720 h v korozní komoře a 3 cyklech ponorové zkoušky v roztoku elektrolytu je zobrazena na Obr. 4-34 a Obr. 4-35.

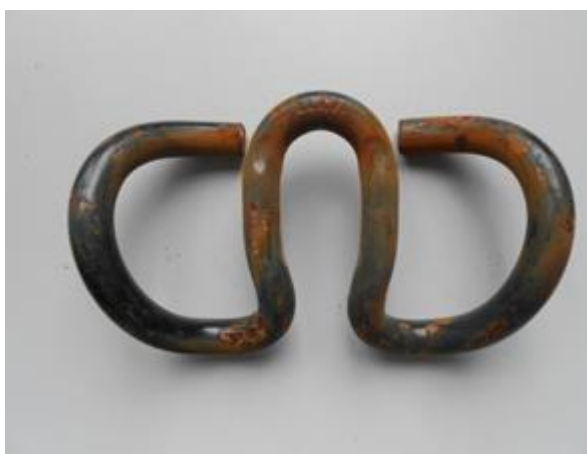
Obr. 4-35: Vzorek s povrchovou úpravou KTL po všech laboratorních korozních zatěžováních a ošetření mořicím roztokem

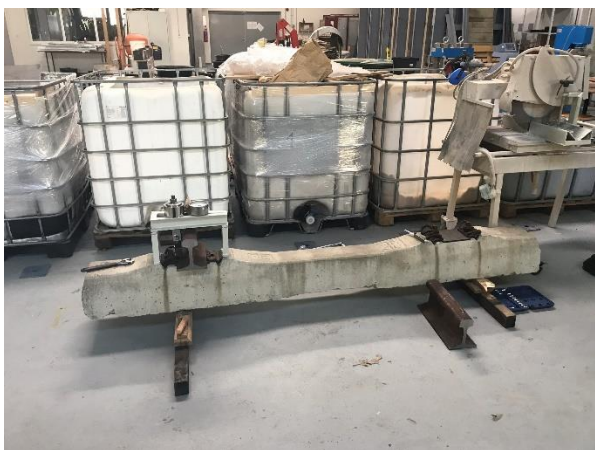
Obr. 4-37: Uspořádání sestavy pro zkoušení svěrné síly

Měřicí přípravek Vossloh je konstrukce umožňující měření svěrné síly. Uspořádání zkušební sestavy je patrné z Obr. 4-37 až Obr. 4-40.

Měření bylo prováděno na standardní sestavě, tedy pražci B91S, kolejnici 60E1 a upevnění W14.

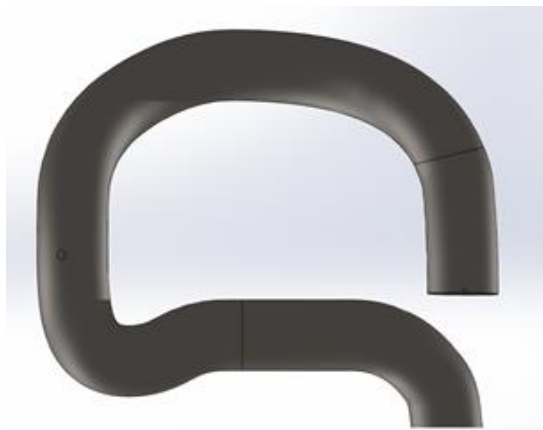
Obr. 5-4: Model pružné svěrky – pohled zdola

Klíčovou součástí modelu je pružná svěrka. Pohledy na její model jsou zobrazeny na Obr. 5-2, Obr. 5-3 a Obr. 5-4. Při pohledu zdola jsou patrné plochy pro vytvoření kontaktu mezi svěrkou a kolejnicí, resp. svěrkou a úhlovou vodicí vložkou.

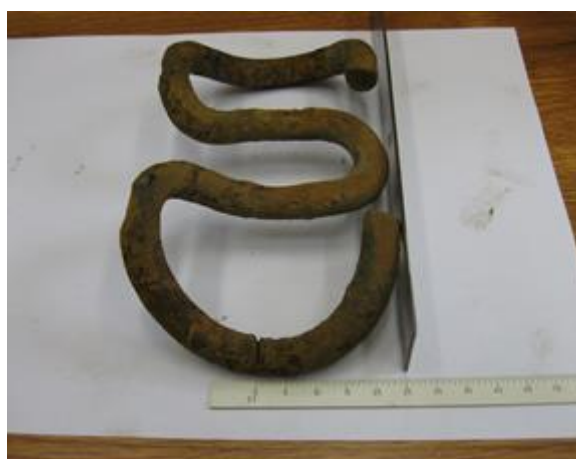
Obr. 7-4: Svěrka z Kolína s nalomeným ramenem

Vzhledem k nemožnosti zkoumání lomové plochy svěrky vyjmuté z železničního přejezdu u žst. Kolín, byla z dalších získaných vzorků vybrána jiná svěrka, u které nedošlo k úplnému odlomení ramene svěrky – Obr. 7-4. U této svěrky bylo rameno uměle dolomeno - Obr. 7-5 a vzniklá plocha byla podrobená zkoumání elektronovým mikroskopem. Před samotným zkoumáním byl povrch svěrky ultrazvukově vyčištěn.

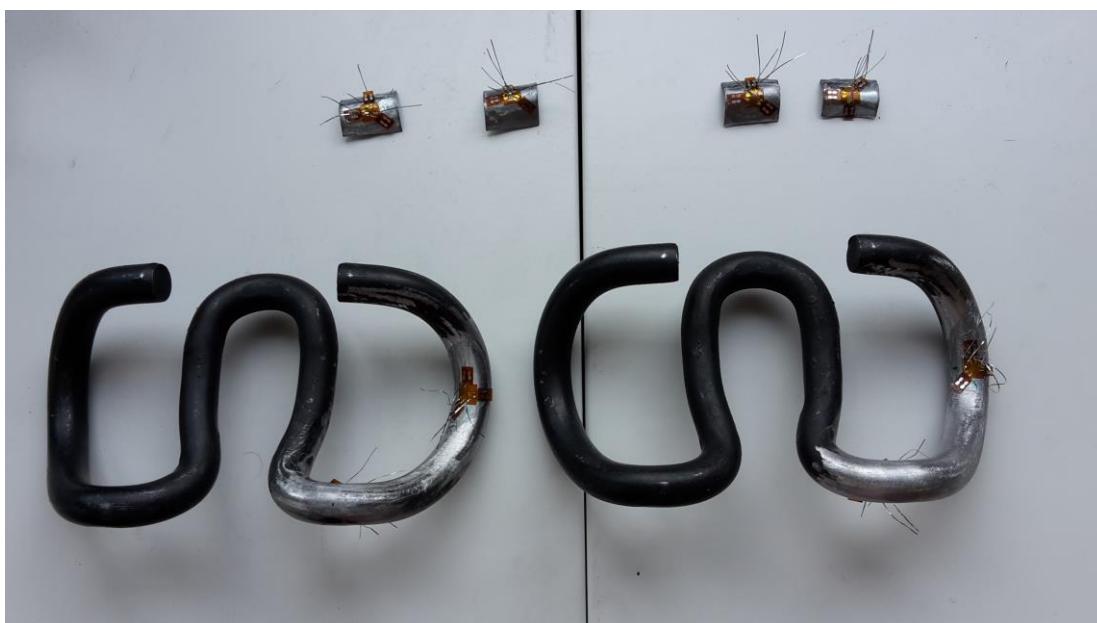
Poměrně složitým se ukázala být problematika výběru tenzometrů. Vzhledem k účelu měření, složitosti namáhání a velikosti plochy, na kterou byly tenzometry lepeny, bylo rozhodnuto, že budou použity co možná nejmenší tenzometrické růžice, které umožňují měření ve třech směrech. Jako první varianta byly zvoleny tenzometrické růžice HBM 1-RY91-1,5/120, 0°/45°/90° s překrývajícími se mřížkami délky 1,5 mm a jmenovitým odporem 120 Ohmů. Tento typ se však ukázal jako nevhodný, protože při lepení růžic docházelo opakovaně k poškození části tenzometrické růžice (přerušování odporu jednoho z tenzometrů v důsledku zakřivení povrchu svěrky). Proto bylo rozhodnuto použít tenzometrické růžice, u kterých se jednotlivé tenzometry nepřekrývají, byly zvoleny tenzometrické růžice HBM 1-RY11-3/120, 0°/45°/90° s mřížkami délky 0,8 mm, jmenovitým odporem 120 Ohmů a k-faktorem 1,85. Umístění tenzometrů na svěrce je patrné z Obr. 7-22 a Obr. 7-23 - vnější rameno svěrky a střední část svěrky.

Obr. 7-23: Umístění tenzometrů na svěrce – vnější rameno – Označeno 1. Včetně kompenzačních tenzometrů

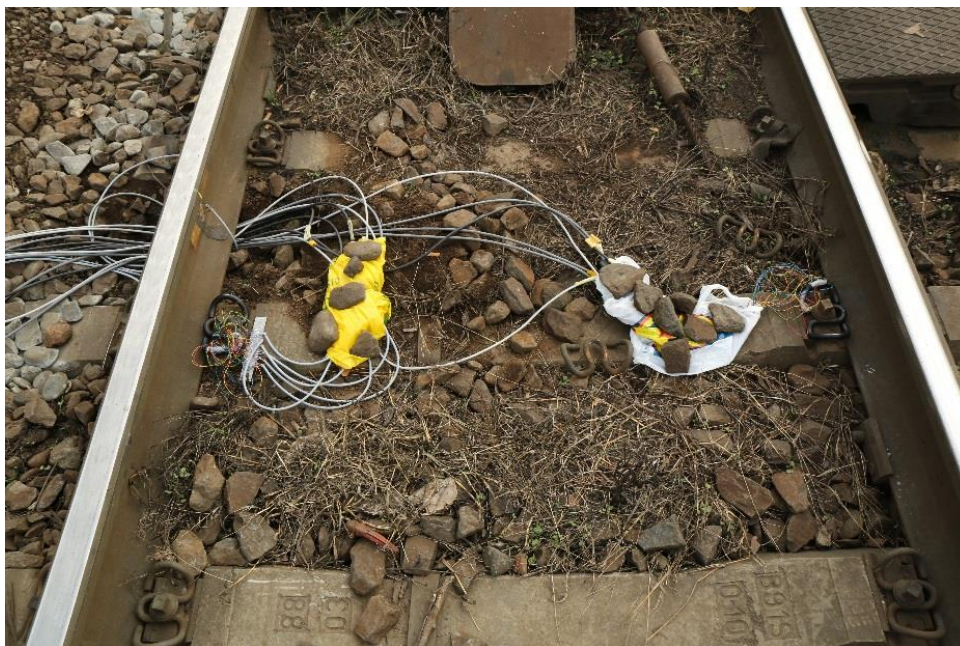
Obr. 7-26: Umístění svěrek v koleji

Svěrky byly umístěny na vnitřní strany kolejnic – viz Obr. 7-26. Pohled je směrem ke stanici/přejezdu. Měřící místo bylo umístěno v pravé koleji ve směru na železniční most, koleji č. 114 – viz Obr. 7-27. Svěrka vlevo s označením II (vnitřní svěrka u nepřevýšené kolejnice, mělo by být větší namáhání při přebytku převýšení), svěrka vpravo s označením I (vnitřní svěrka u převýšené kolejnice, mělo by být větší namáhání při nedostatku převýšení). Místa umístění svěrek byla vybrána na základě analýzy umístění poškozených svěrek v koleji.

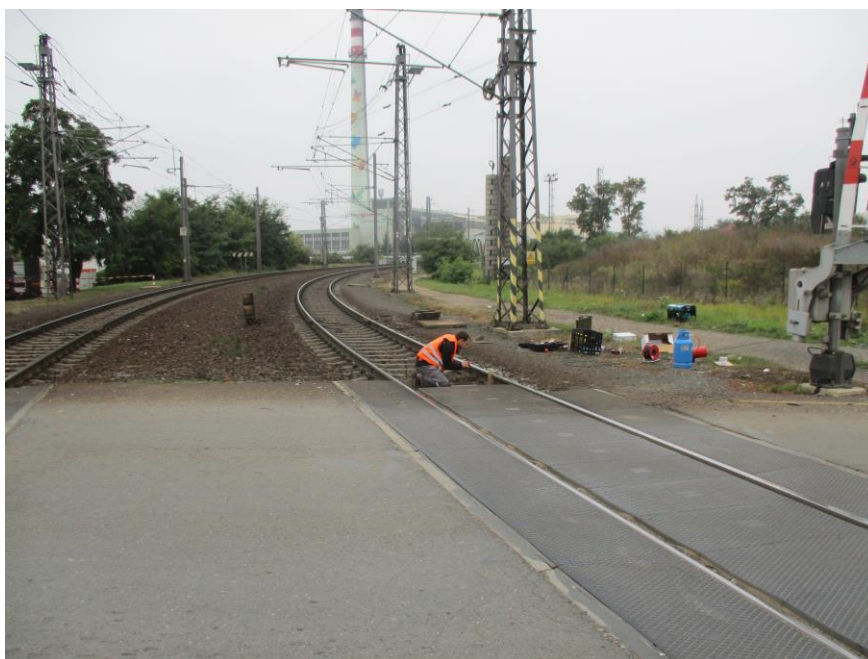
Obr. 7-27: Měřené místo žst. Kolín

Měření bylo realizováno na standardní, běžně užívané konstrukci železničního svršku – betonové pražce B91S/1, kolejnice 60E1, upevnění W14 (svěrky Skl14), bezstyková kolej.

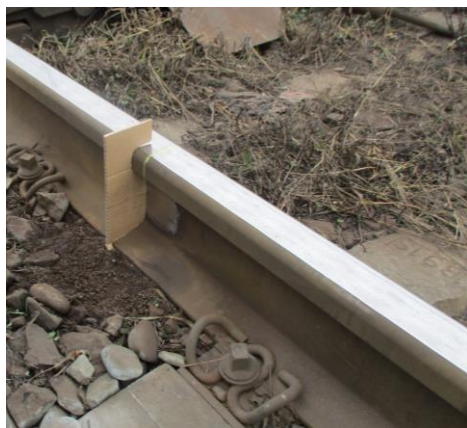
Obr. 7-44: Šablona pro umístění tenzometrů pro měření Y a Q

V souladu s popisem metodiky měření kap. 6.1.4 bylo na stojinu kolejnice nalepeno 6 tenzometrů. Jedna dvojice tenzometrů byla umístěna v místě neutrální osy kolejnice dle [53]. Pomocí těchto tenzometrů byla měřena svislá síla Q. Další dvě dvojice tenzometrů byly umístěny ve stejných vzdálenostech nad a pod neutrální osu – viz Obr. 7-44. Pomocí těchto tenzometrů je měřena vodící síla Y.

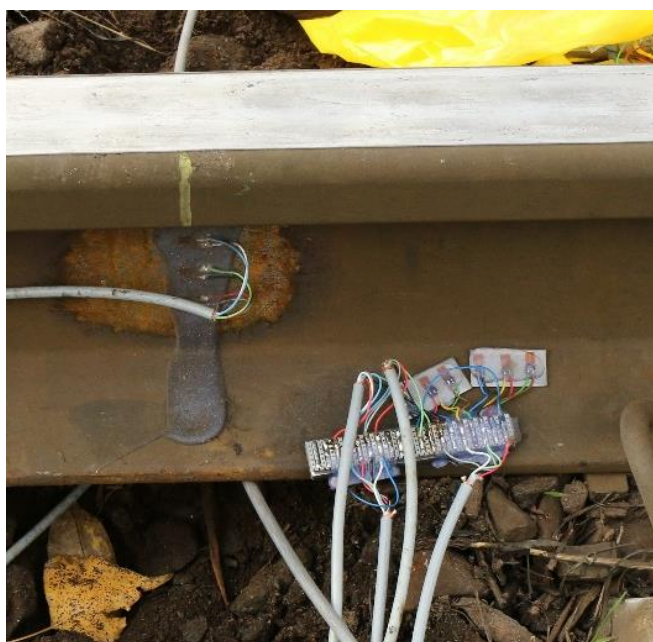
Obr. 7-45: Umístění tenzometrů na stojině kolejnice

K šesti měřicím tenzometrům bylo třeba vzhledem k zapojení do Wheatstoneova můstku přidat dalších 6 kompenzačních tenzometrů. Celkem bylo tedy pro měření použito 12 tenzometrů. Použity byly tenzometry 1-LY11-1,5/120 s jmenovitým odporem 120. Zapojení bylo do celého Wheatstoneova můstku – viz Obr. 7-45.

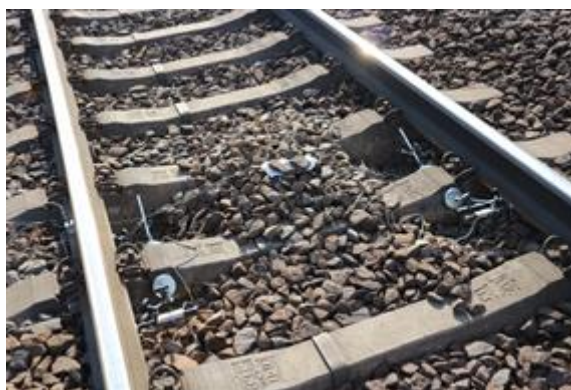
Obr. 7-51: Umístění snímačů posunu

K měření posunů kolejnice na pražci byly použity celkem čtyři odporové snímače posunů Novotechnik TR50, dva pro měření svislých pohybů, dva pro měření příčných pohybů. Měření bylo jak nepřevýšený, tak převýšený kolejnicový pás v těsné blízkosti k měřícím svěrkám (kap. 0) – viz Obr. 7-50 až Obr. 7-52. Měření bylo provedeno v červnu 2018 a říjnu 2018.

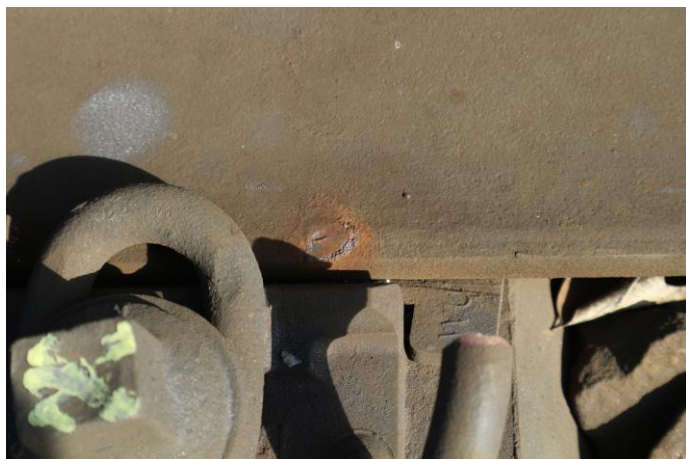
Obr. 7-58: Otisk po zatlačení vnějšího ramene svěrky v patě kolejnice

Na níže uvedených obrázcích je znázorněn otisk po zatlačení vnějšího ramene svěrky do paty kolejnice, dále lomová plocha, na které je patrné místo iniciace, místo dolomení a klasický únavový průběh poškození. Místem iniciace je spodní strana svěrky. Jedná se o typické poškození svěrek v oblouku u žst. Kolín.

Výše uvedený fakt je podmíněn shodným příčným posunem měřené kolejnice a kontaktu ramene svěrky. Z analýzy poškozených svěrek – viz Obr. 7-58 až Obr. 7-60 je však patrné, že se rameno svěrky zatlačí do paty kolejnice, takže pohyb vnějšího ramene kopíruje pohyb paty kolejnice. K fixaci kontaktu dále přispívá korozní napadení svěrky a kolejnice.

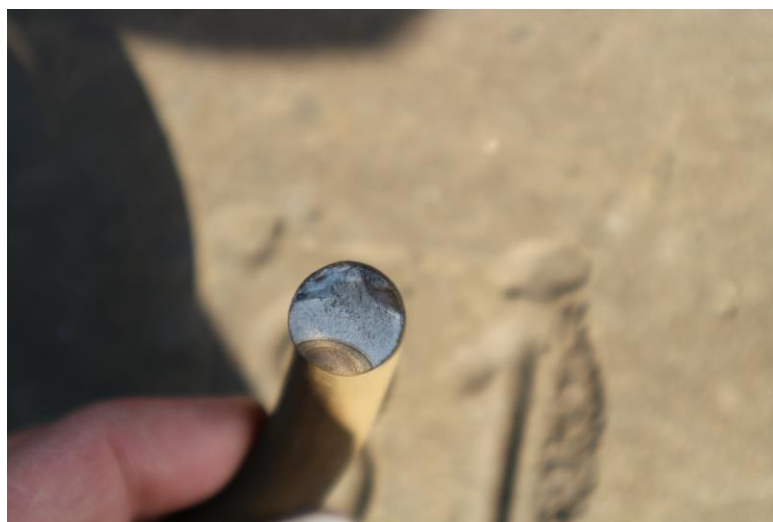
Obr. 7-59: Detail poškození vnějšího ramene svěrky

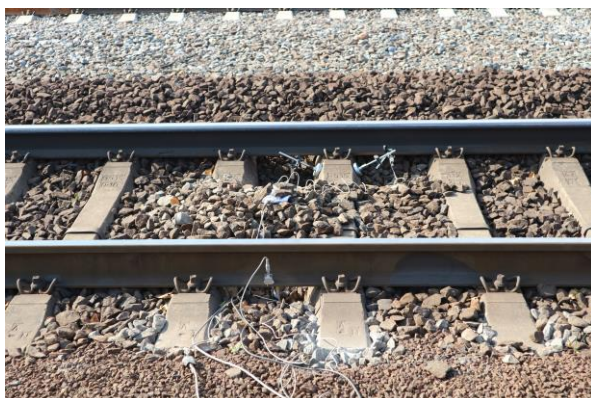
Obr. 7-66: Pohled na měřicí místo

Měření bylo realizováno společně s měřením posunů paty kolejnice (říjen 2018). Pro měření byl použit indukční snímač zrychlení HBM B12/500. Snímač zrychlení byl přichycen na patu kolejnice (nepřevýšený kolejnicový pás), co možná nejbližší místům s měřicími svěrkami (bod měření napětí na svěrkách při průjezdech železničních vozidel) – viz Obr. 7-66 a Obr. 7-67. Snímače byly připojeny na měřicí zesilovač HBM DMC Plus. Digitalizované záznamy napětí registrovány do PC prostřednictvím SW Catman. Vzorkovací frekvence pro měření byla 600 Hz.

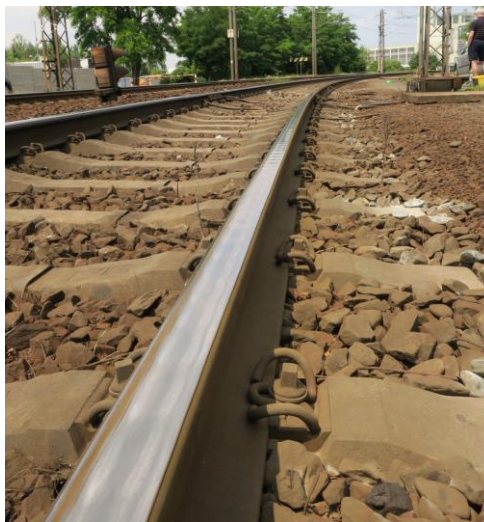
Obr. 7-72: Skluzové vlny na kolejnici

V oblouku byly zjištěny skluzové vlny, a to ve vzdálenostech jednotlivých vln cca 6 – 8 cm – viz Obr. 7-72.

Ze znalosti vzdálenosti jednotlivých vln a rychlosti vozidel byla spočítána frekvenční pásma skluzových vln. Výpočet uvažující jisté zjednodušení v podobě rovnoměrného pohybu byl použit také v [29]:
