Univerzita Pardubice
Dopravní fakulta Jana Pernera

**Stanovení maximální podélné síly nutné pro podélné posunutí kolejnice
v pružném upevnění Vossloh**

Diplomová práce

2021

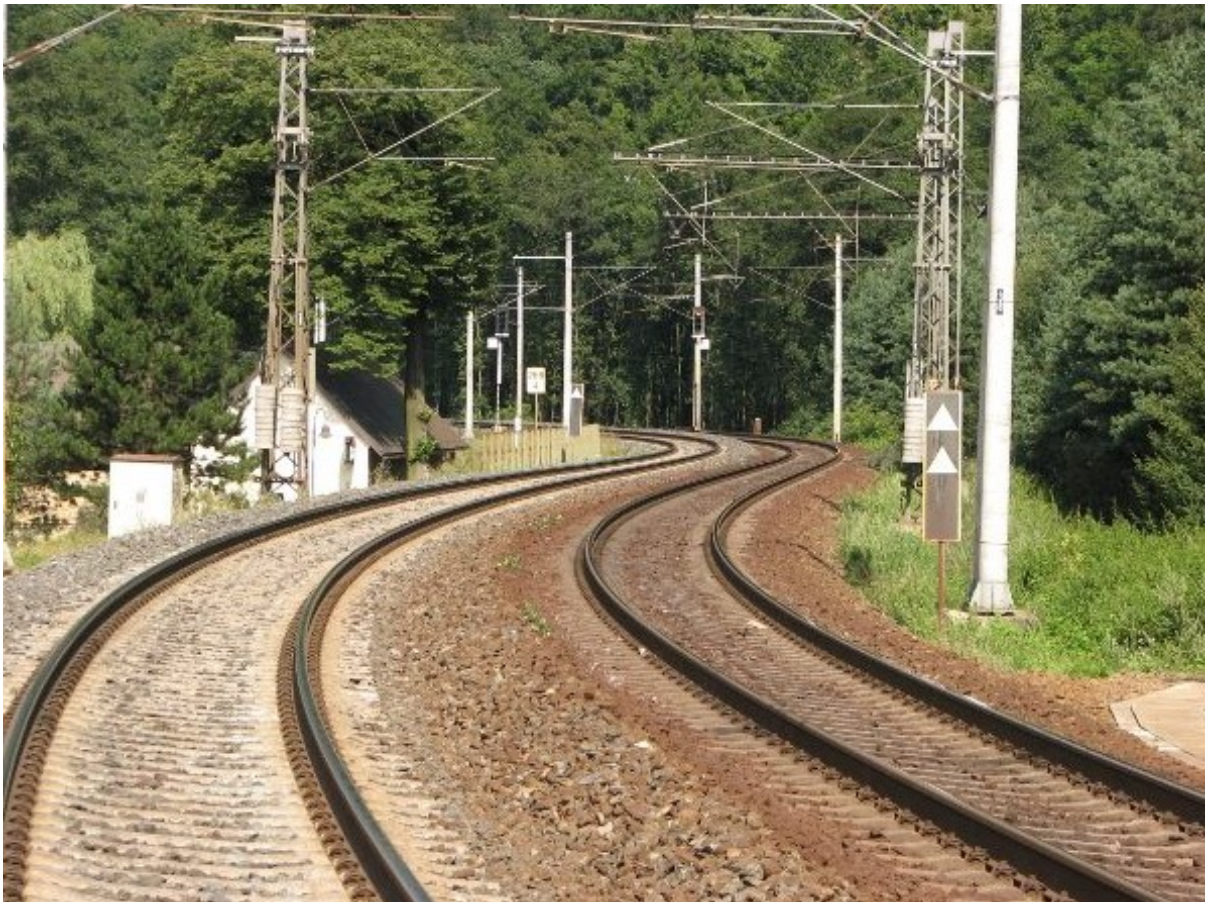
Obrázek 3: Železniční trať Choceň - Brandýs nad Orlicí [4]

Kolejnice je hlavní součástí svršku, vede dvojkolí a přenáší síly do podpor. Kolejnice jsou vyráběny z nízkolegovaných ocelí a s ohledem na jejich použití v různých tvarech. U elektrizovaných tratí plní také funkci zpětného vedení a je součástí obvodu zabezpečovacího zařízení. V rámci diplomové práce byla používána kolejnice typu 60 E2. Kolejnice s betonovými pražci v kolejovém loži je na obrázku č. 3, jedná se o úsek Choceň – Brandýs nad Orlicí, kde je použito pružné upevnění Vossloh. [3]

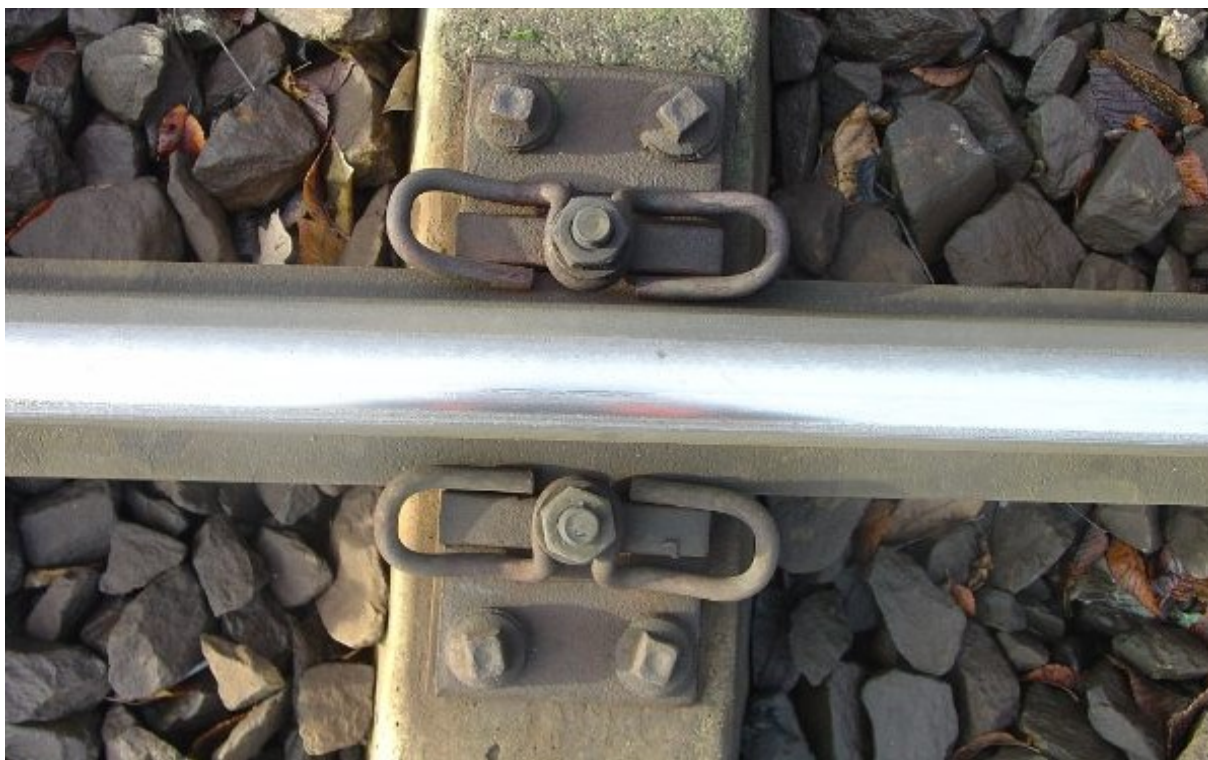
Obrázek 6: Starší upevnění KS se svěrkou Skl 24 na pražci SB 8P [6]

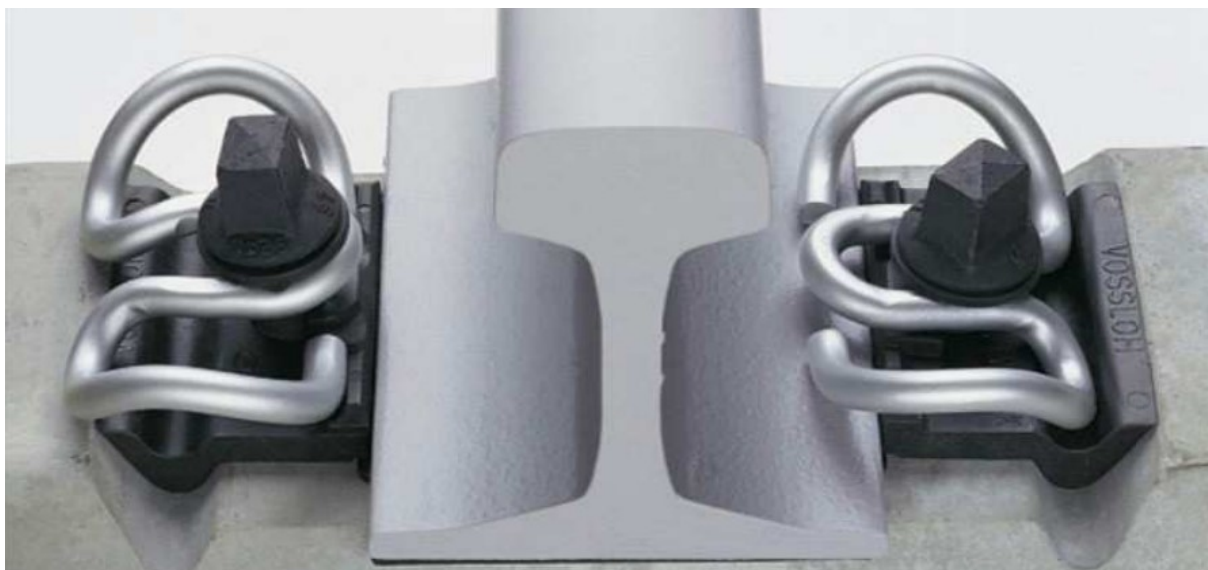
Obrázek 7: Upevnění Vossloh W 14 [4]

Zkoušený systém W 14 je bezpodkladnicové upevnění umožňující měnit rozchod koleje výměnou plastových vložek v rozsahu ± 15 mm v krocích po 2,5 mm. Při zdvihu svěrky 13 mm se svěrná síla pohybuje okolo 10 kN. V případě extrémního namáhání může dojít k opření paty kolejnice o nos svěrky, jedná se o tzv. druhotnou tuhost upevnění. Maximální osové zatížení je 26 tun. Minimální poloměr oblouku v kombinaci s betonovými pražci je 150 metrů. Upevnění je možno použít na běžných tratích s rychlostí do 250 km/h a je homologováno i pro použití na vysokorychlostních tratích s rychlostí vyšší než 250 km/h. Jedná se o nejrozšířenější systém, který je použit na více než 80 000 km tratí po celém světě. Systém byl vyvinut v osmdesátých letech minulého století a poprvé použit v Německu. [8, 9]

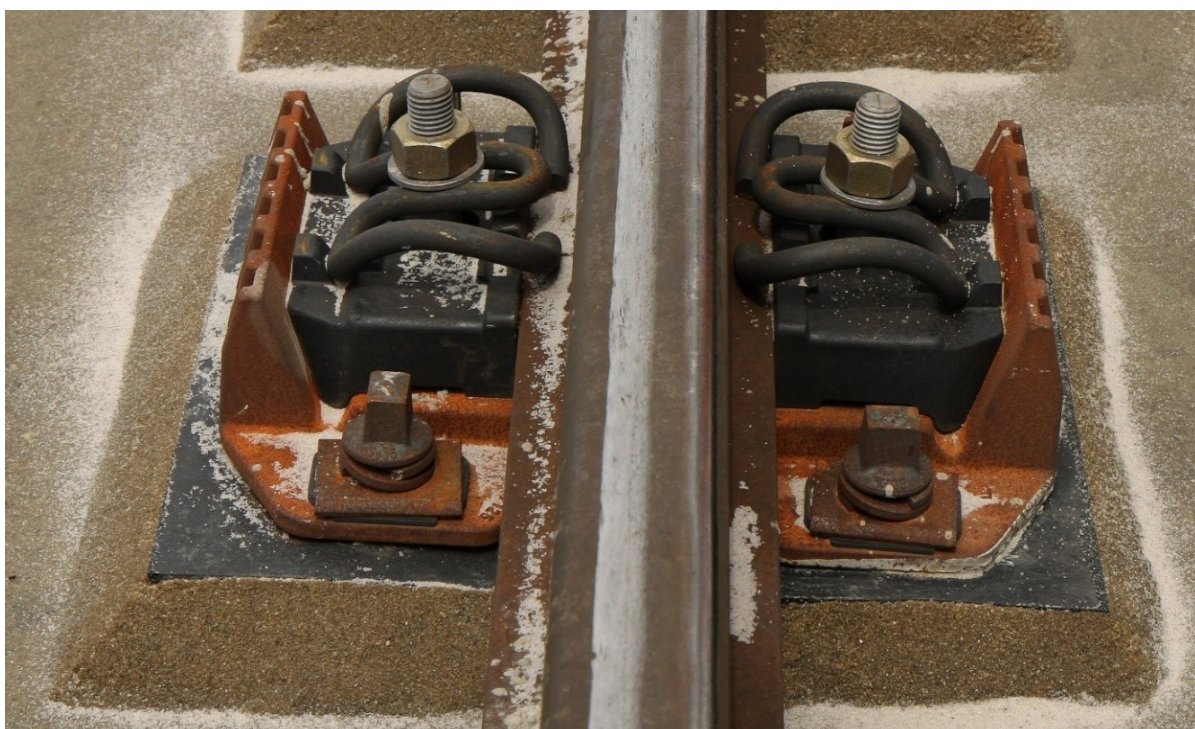
Obrázek 9: Upevnění DFF 300 používané na mostech [6]

V místech s nežádoucí mírou vibrací a hluku, tedy hlavně v intravilánu a v blízkosti obydlených oblastí, se může použít typ E 14. Ten je složitější než systému W 14, liší se použitím vysoce pružné podložky a ocelové roznášecí desky. Pro oblasti tratí s oblouky malých poloměrů je nabízeno upevnění W 21. Další možností je systém DFF 300, který se používá na pevné jízdni dráze a na ocelových i betonových mostech. Typů upevnění je ale daleko více, a právě na jejich množství je vidět, jak vývoj pružného upevnění pokročil. [3]

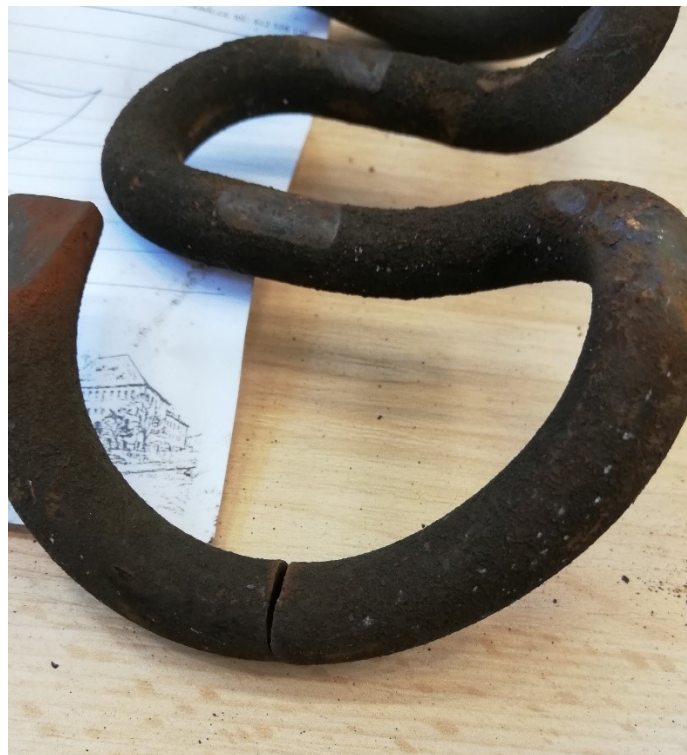
skluzových vln více opotřebovávají, s úbytkem materiálu dochází i k poklesu držečné síly. Příklad únavové poruchy je prasklé rameno svěrky na obrázku č. 12 jednoho ze zkoumaných vzorků. K většímu opotřebovávání svěrek dochází i v obloucích, zde záleží hlavně na rozložení sil od projíždějících vozidel. Pokud vozidla projíždí s přebytkem nebo naopak s nedostatkem převýšení, jeden z kolejnicových pásů je více namáhán. Vodící síla může také vyvíjet normálové napětí v kolejnici, které následně vyvrací kolejnici z polohy. Dalším problémem svěrek může být koroze, v místech křížení s pozemními komunikacemi se k upevnění dostává posypová sůl, která vyvolává korozi upevnění. [3, 4, 14]

Obrázek 12: Prasklé rameno svěrky vzorku V07, únavová porucha

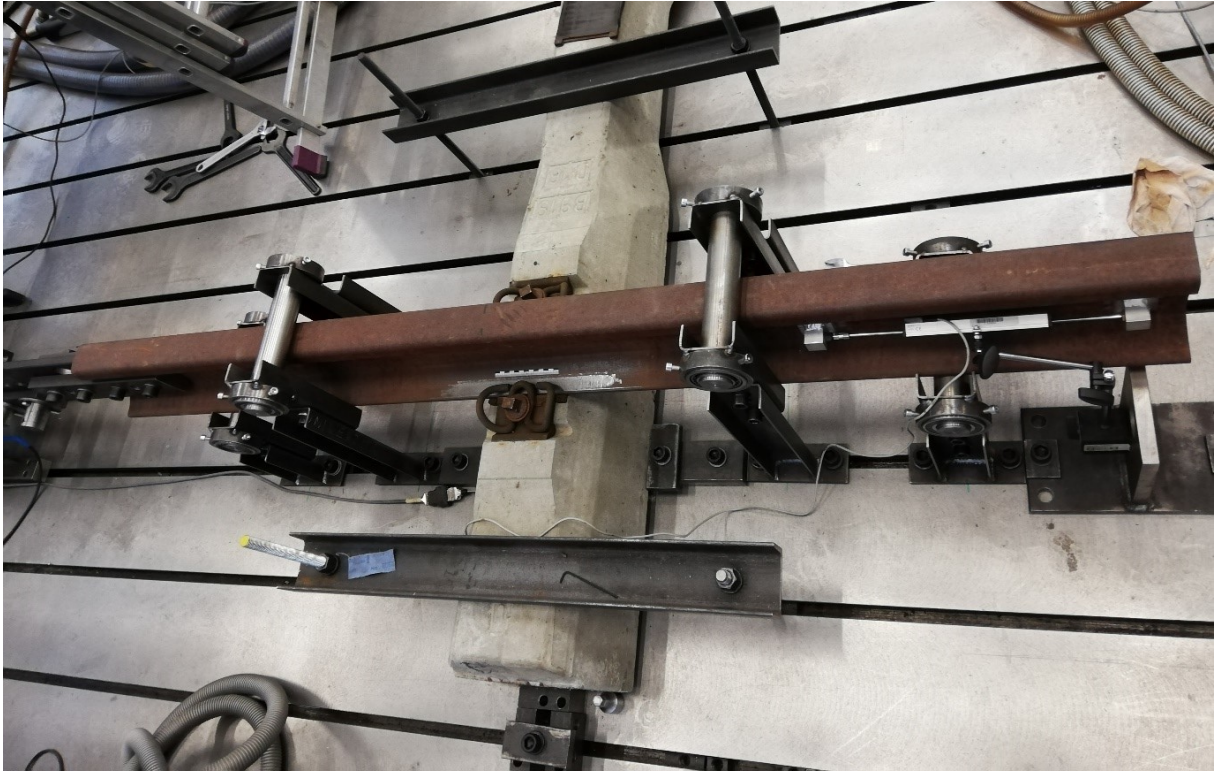
Obrázek 13: Zkouška pružného upevnění Vossloh W 14

Upevnění W 14 se skládá ze svěrky Skl 14, pryžové podložky WU – 7 a úhlové vodící vložky Wfp – 14K. Pryžová podložka se dá případně zaměnit za jiný typ, při měření nových vzorků byly použity i jiné typy viz tabulka č. 2. V tabulce je uvedeno i místo použití vzorků.

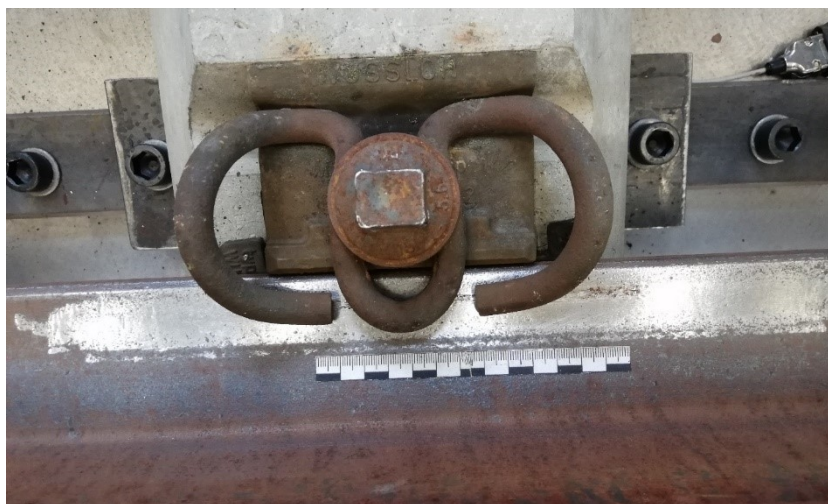
Obrázek 14: Upevnění W 14, vzorek V13

Vzorek č.: <i>V13/V13 ot</i>	typ (součásti): <i>W14</i>
Svěrka - délka stykové plochy: <i>1) 10,24 9,52 2) 11,60 10,14</i>	průměr v místě opotřebení: <i>1) 11,97 12,14 2) 12,04 12,15</i>
Podložka - poloha a šířka trhliny: <i>• z jedné strany v místě žebra zcela odlehle roztržena • Na opačné straně tenčí odtržena v místě žebra (zbylá 11,3 mm) na této straně zcela odtržena 1 roh • z první strany má ještě 3 žebra trhlina nastřížena 3/4 délky (do 1 mm šířky)</i>	tloušťka podložky: <i>6,06 / 6,15</i>
Úhlová vložka - opotřebení (hloubka drážky): <i>1) - 0,79 mm 2) - 0,90 mm</i>	
Poznámky:

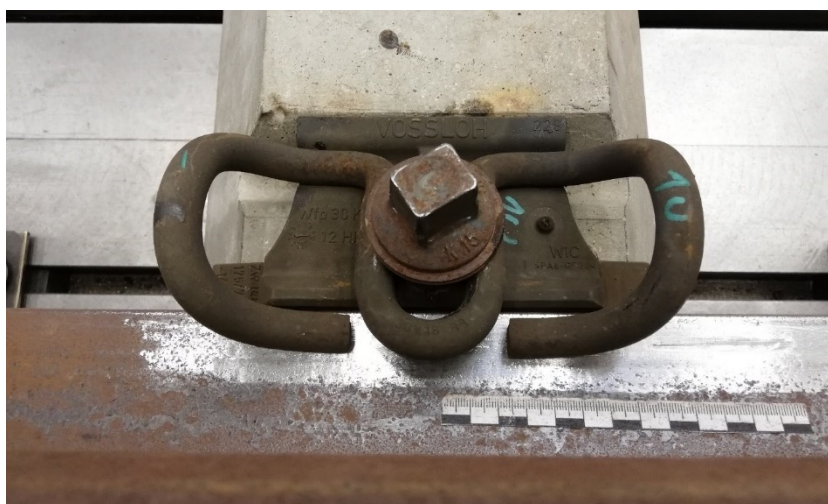
Upevnění W 30 HH se skládá ze svěrky Skl 30, pryžové podložky Zw 148/175/7 a úhlové vodící vložky Wfp – 30K. V tabulce č. 2 je uvedeno místo použití vzorků.

Obrázek 15: Upevnění W 30 HH, vzorek V16

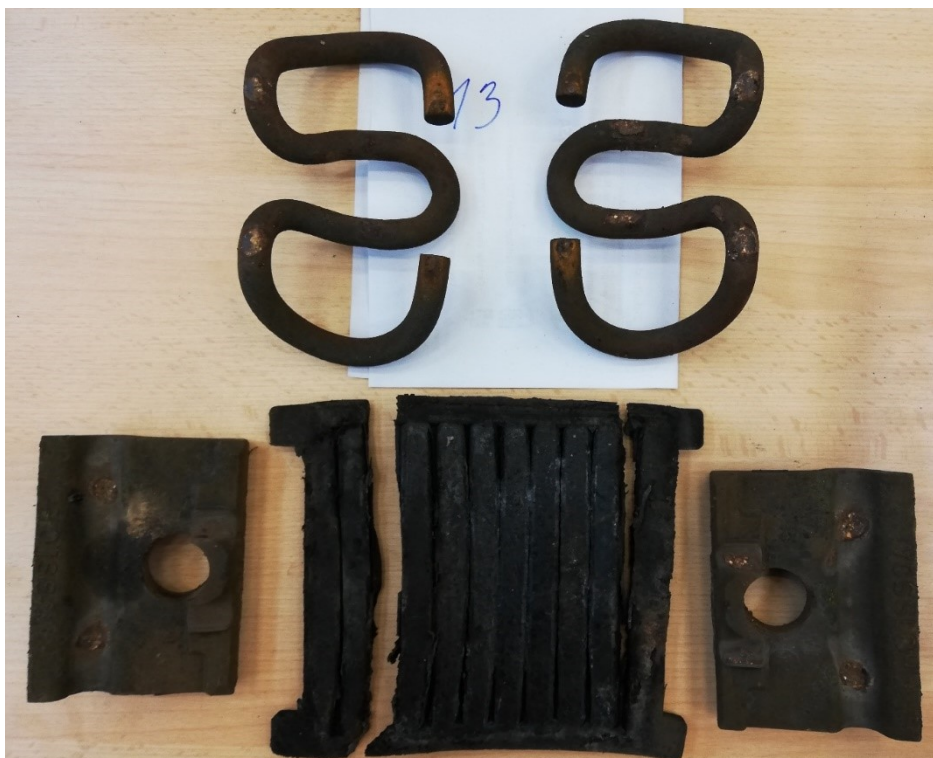
Obrázek 18: Vzorek V13 před zkouškou

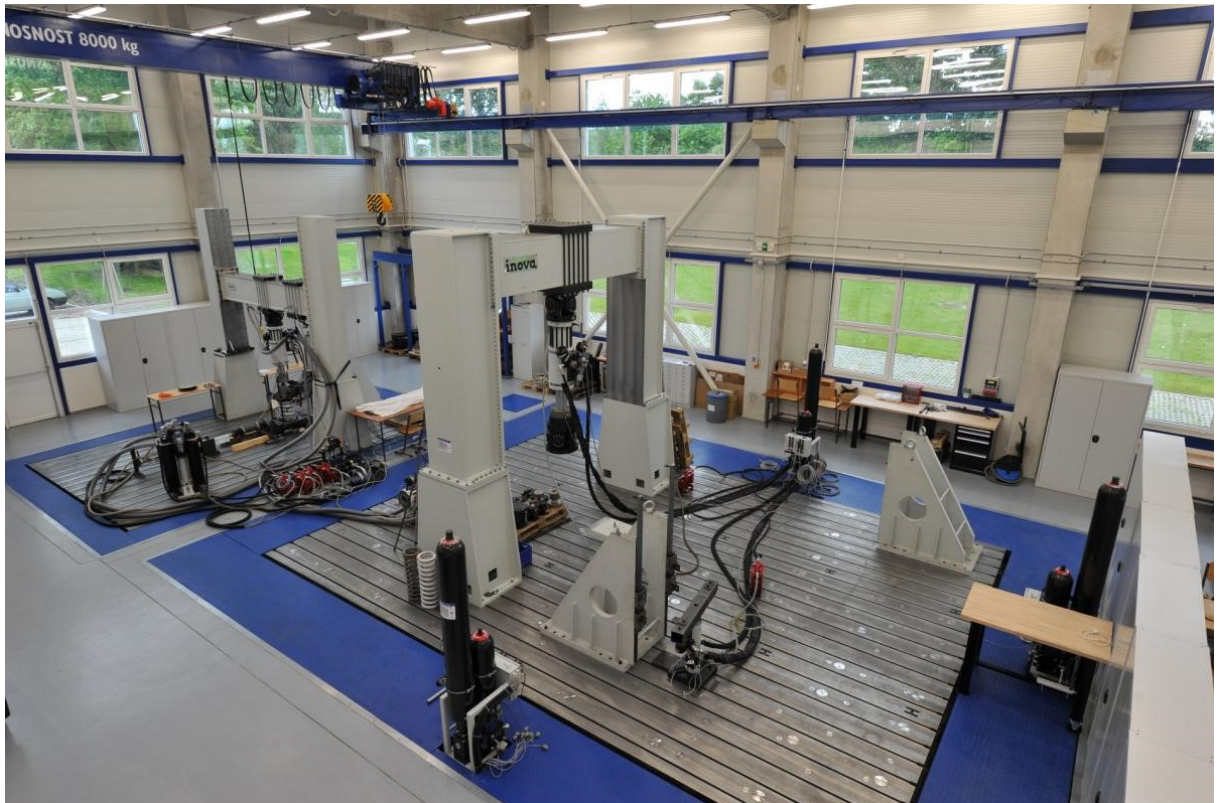
Obrázek 19: Dynamický zkušební stav VVCD [15]

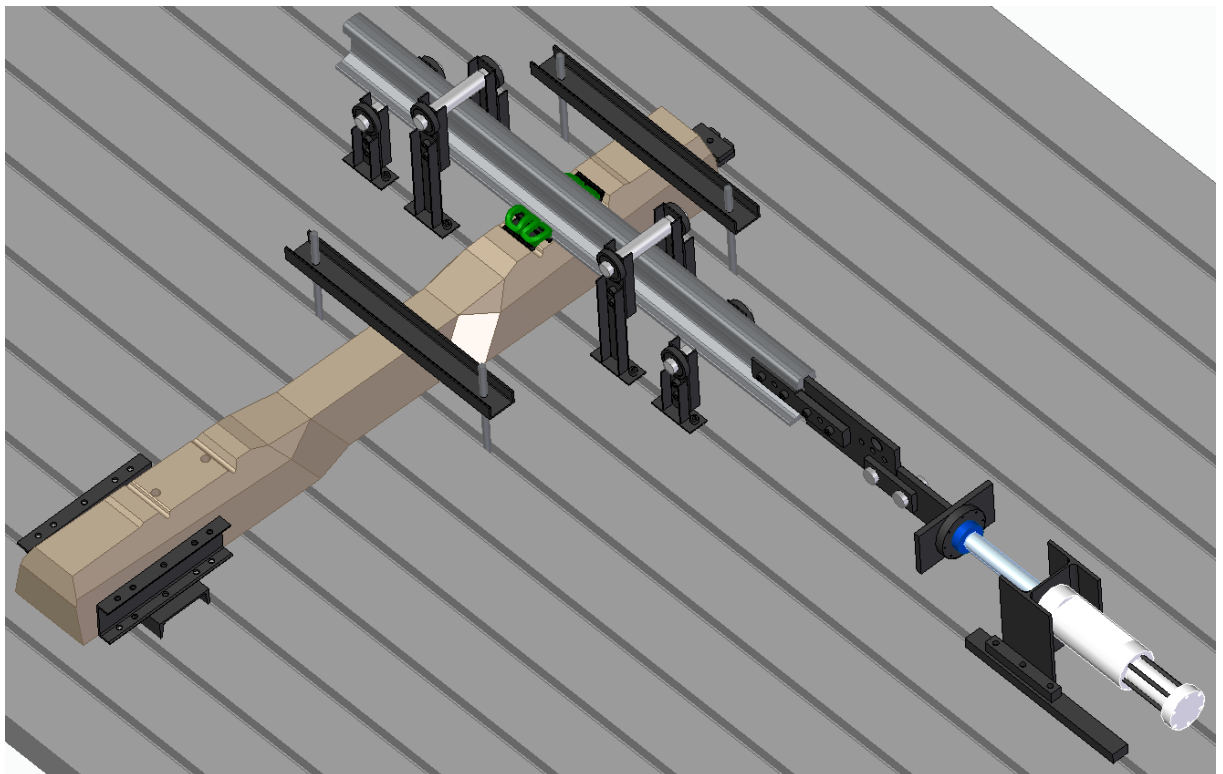
Následně byla sestava také zpracována do 3D modelu v programu Solid Edge. Několik pohledů na sestavu ve 3D je na následujících obrázcích.

Obrázek 23: Pohled na 3D model sestavy ze strany od válce (Solid Edge)

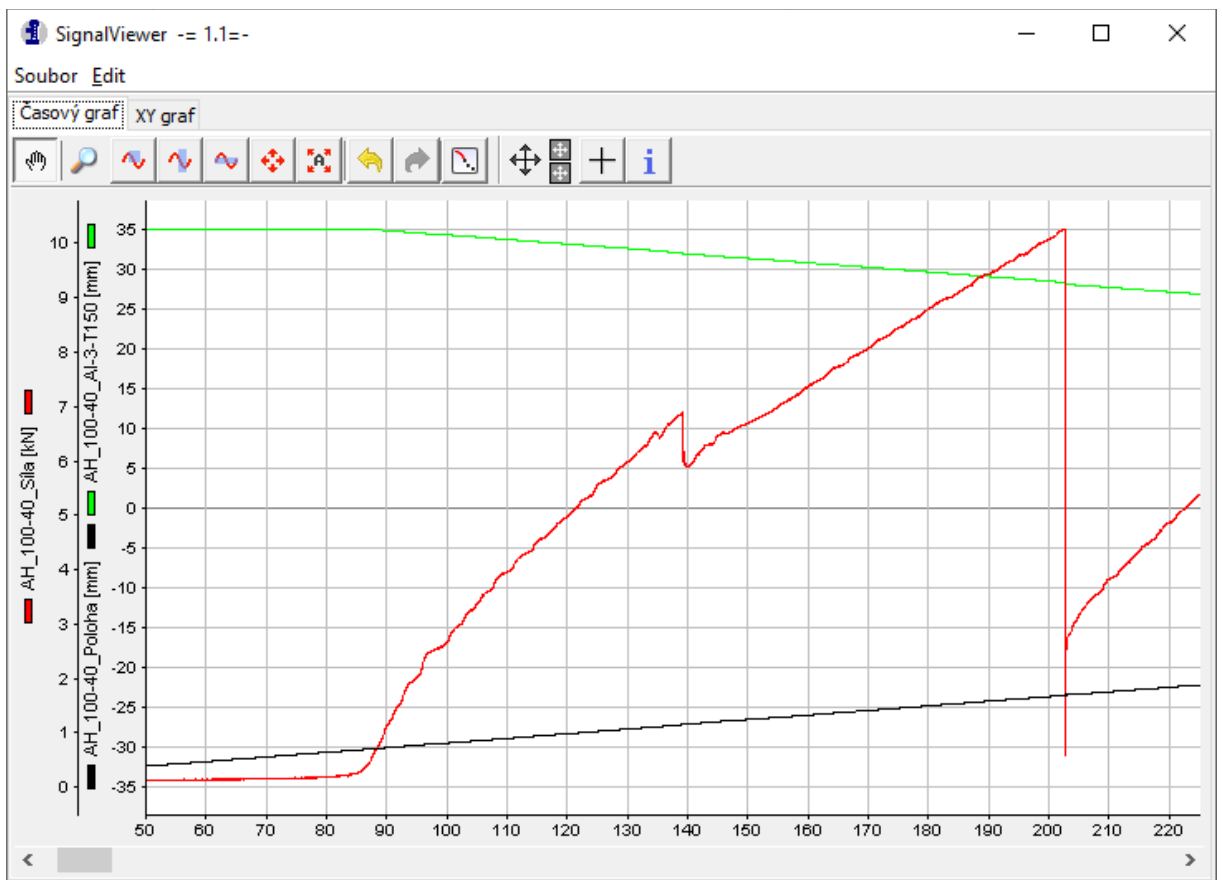
normou požadovaných mezích. Na obrázku č. 28 je detail nárůstu síly vzorku č. V05. Vypočítaná rychlost nárůstu síly do prvního poskočení je pro tento vzorek 7,3 kN/min, což odpovídá požadovanému rozsahu.

Obrázek 28: Detail nárůstu síly při zkoušce vzorku V05

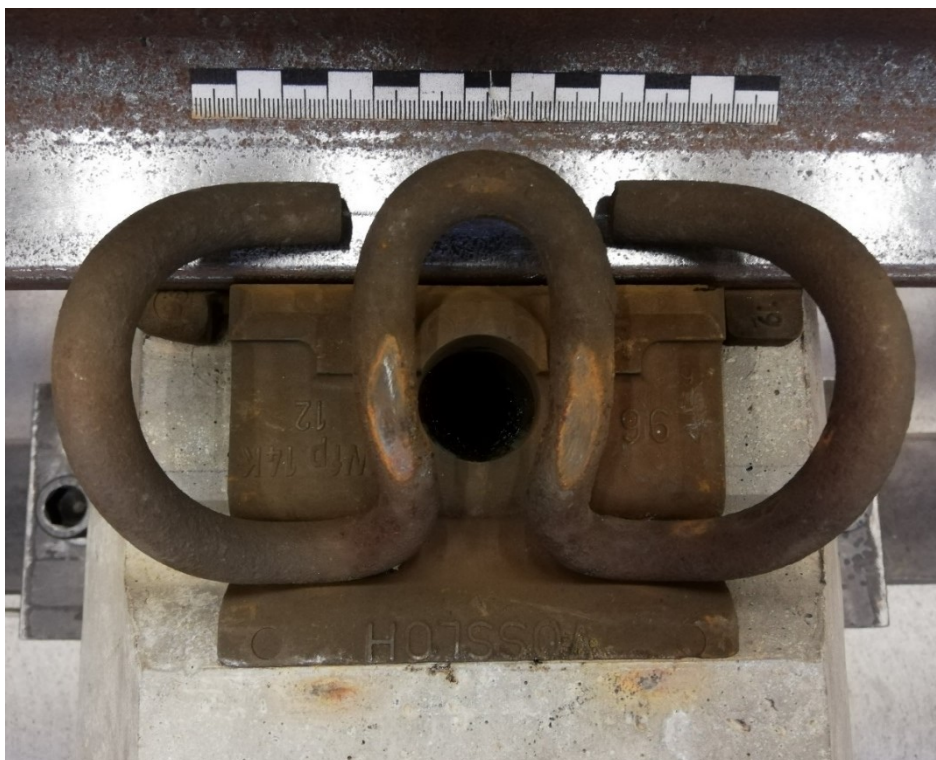
Pata kolejnice byla před zahájením testů zbavena povrchové koroze. Po provedení zkoušky byly případné nerovnosti a rýhy zahlazeny ručně brusným papírem. Byl použit hrubší brusný papír, aby se předešlo „vyleštění“ povrchu, případný úbytek materiálu byl v zanedbatelných hodnotách.

Obrázek 29: Vzorek V01 při přípravě na zkoušku

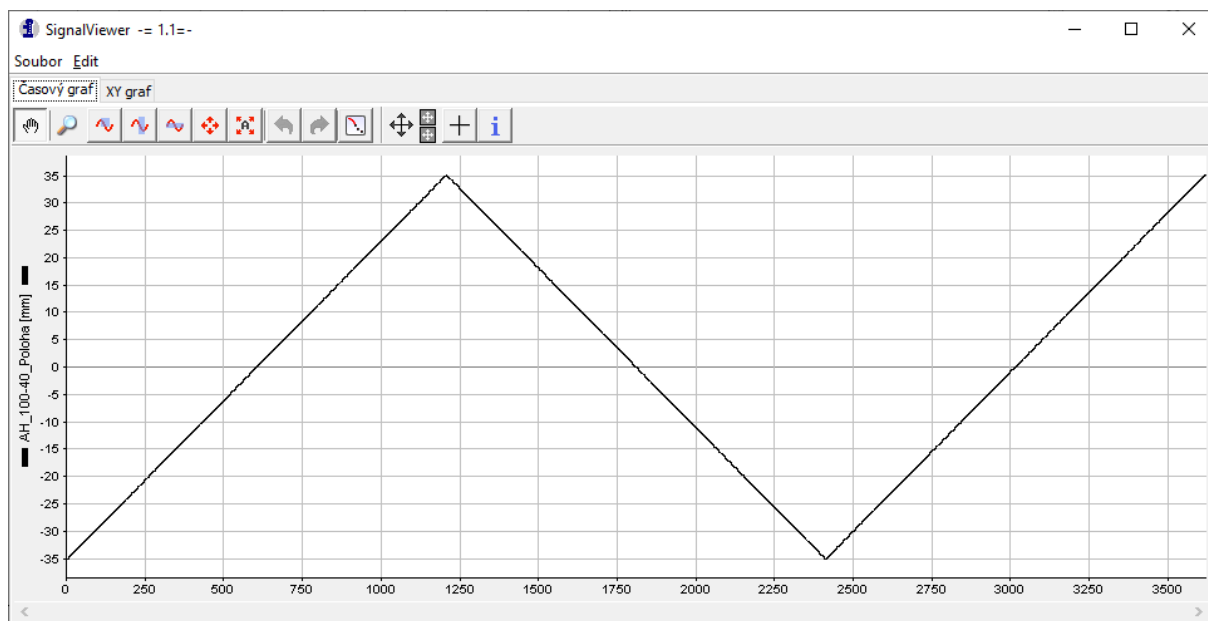
Po zahájení zkoušky válec 5 sekund vyčkával, poté začal konstantní rychlostí posunu kolejnici táhnout z dolní do horní úvrati, v horní úvrati opět 5 sekund vyčkal a začal kolejnici tlačit zpět do dolní úvrati, zde opět vyčkal 5 sekund a finálně kolejnici zatáhl do horní úvrati, kde vyčkal 5 s a tím zkouška skončila. Celkový čas zkoušky byl 3620 sekund. Hodnota posunu z horní do dolní úvrati je 70 mm s hodnotou 35 mm v horní a – 35 mm v dolní úvrati. Čas zkoušky lze tedy rozdělit na tři stejné části po 1200 sekundách, kdy docházelo k posunu mezi horní a dolní úvrati a čtyři pětisekundové části, kdy válec držel neměnnou polohu. Samotný záznam pohybu válce je na obrázku č. 30.

Obrázek 30: Záznam pohybu válce při zkoušce v programu TestControl

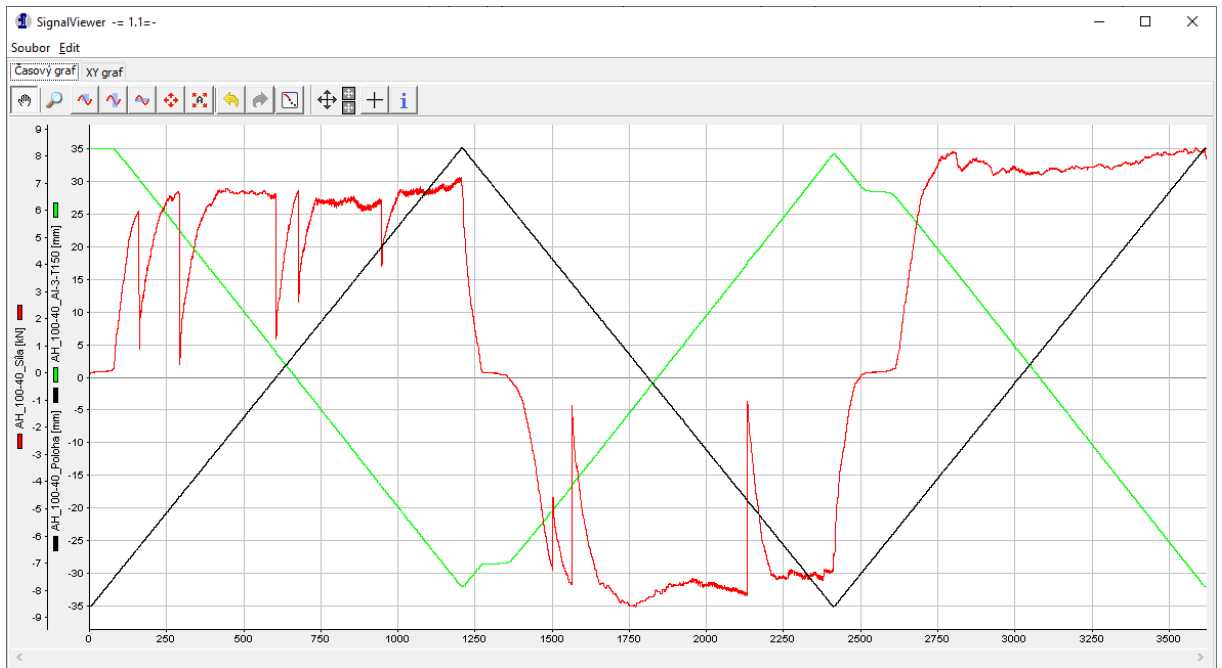
Vzorkovací frekvence záznamu byla původně zvolena 50 Hz, ale pro snazší zpracování v programu excel byly následně záznamy převzorkovány frekvencí 10 Hz. Zaznamenávána byla poloha snímačem integrovaném ve válci a externím snímačem a síla siloměrem umístěným v sestavě. Na obrázku č. 31 je celý záznam v prohlížeči signálů programu TestControl.

Obrázek 31: Záznam zkoušky V10

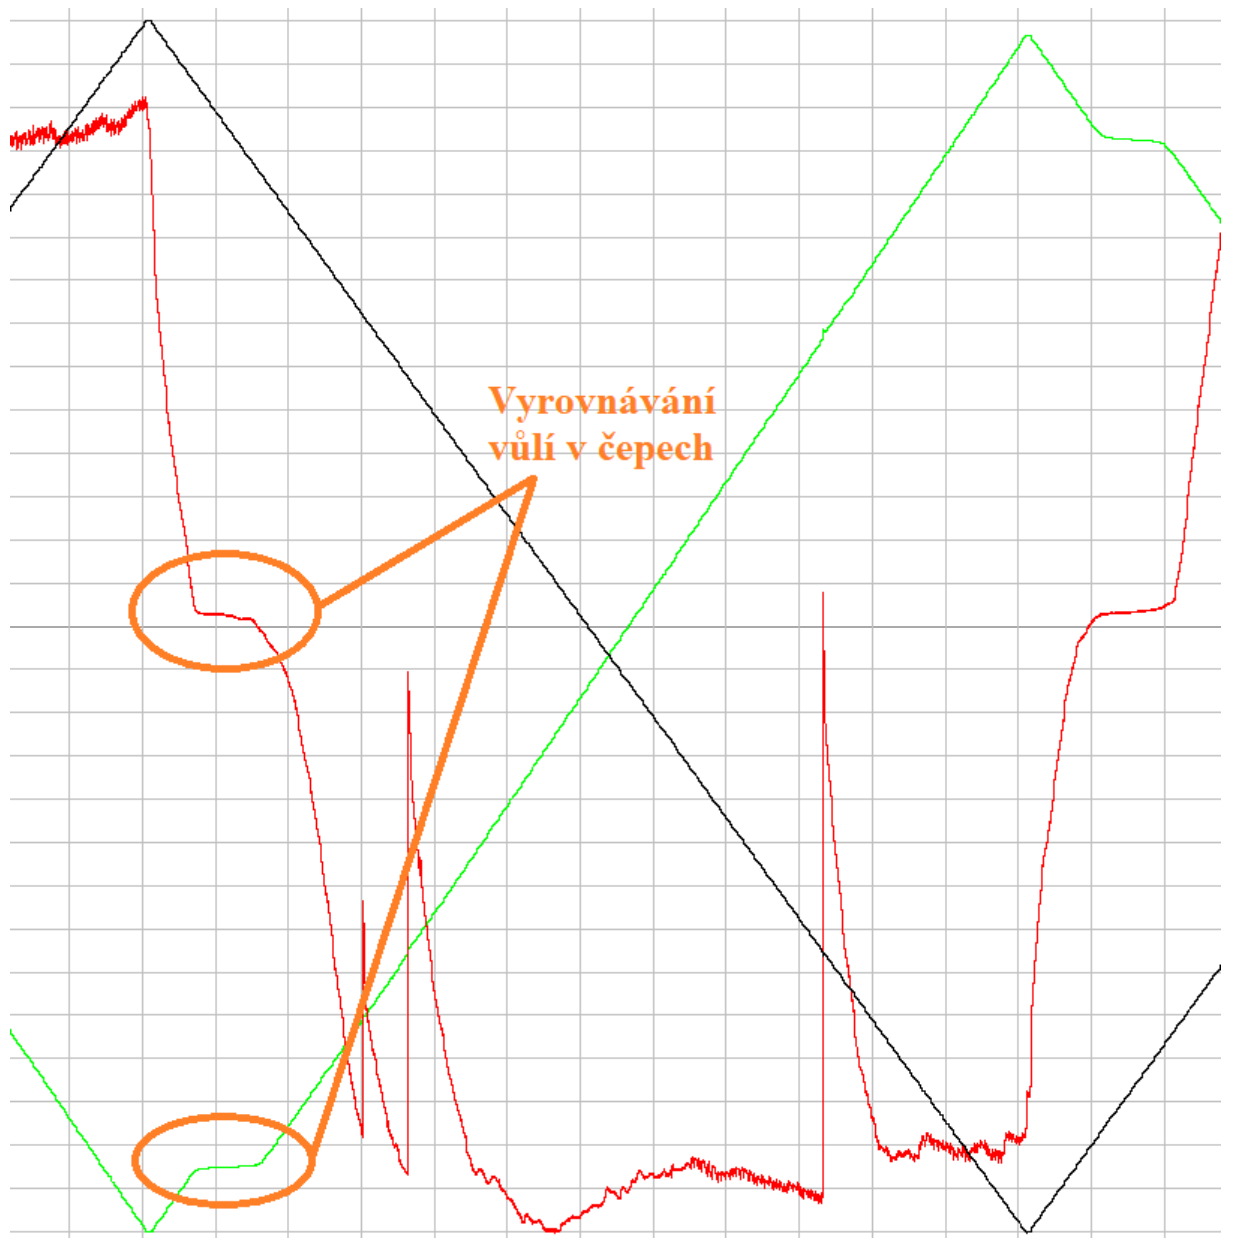
Na záznamech lze pozorovat častá poskočení (skoková ztráta přilnavosti svěrky k povrchu kolejnice), kvůli kterým byly zkoušky opakovány, ve snaze dosáhnout lepší a plynulejší průběh síly v čase. V koleji za provozu zřejmě k takto velkým poskočením nedochází, protože vibrace od projíždějících vozidel napomáhají k pokluzu svěrky. Místa v záznamech, kdy se poloha snímače 150 nemění po delší dobu než 5 sekund, odpovídají vyrovnávání vůlí v čepch přechodové části sestavy po otočení směru zkoušky. Vzájemnou polohu válce a snímače T150 při vyrovnávání vůle lze pozorovat na obrázku č. 34.

Obrázek 34: Vyznačení oblasti vyrovnávání vůlí v čepích na výřezu ze záznamu vzorku V10
(červená = síla, zelená = poloha T150, černá = poloha válce)

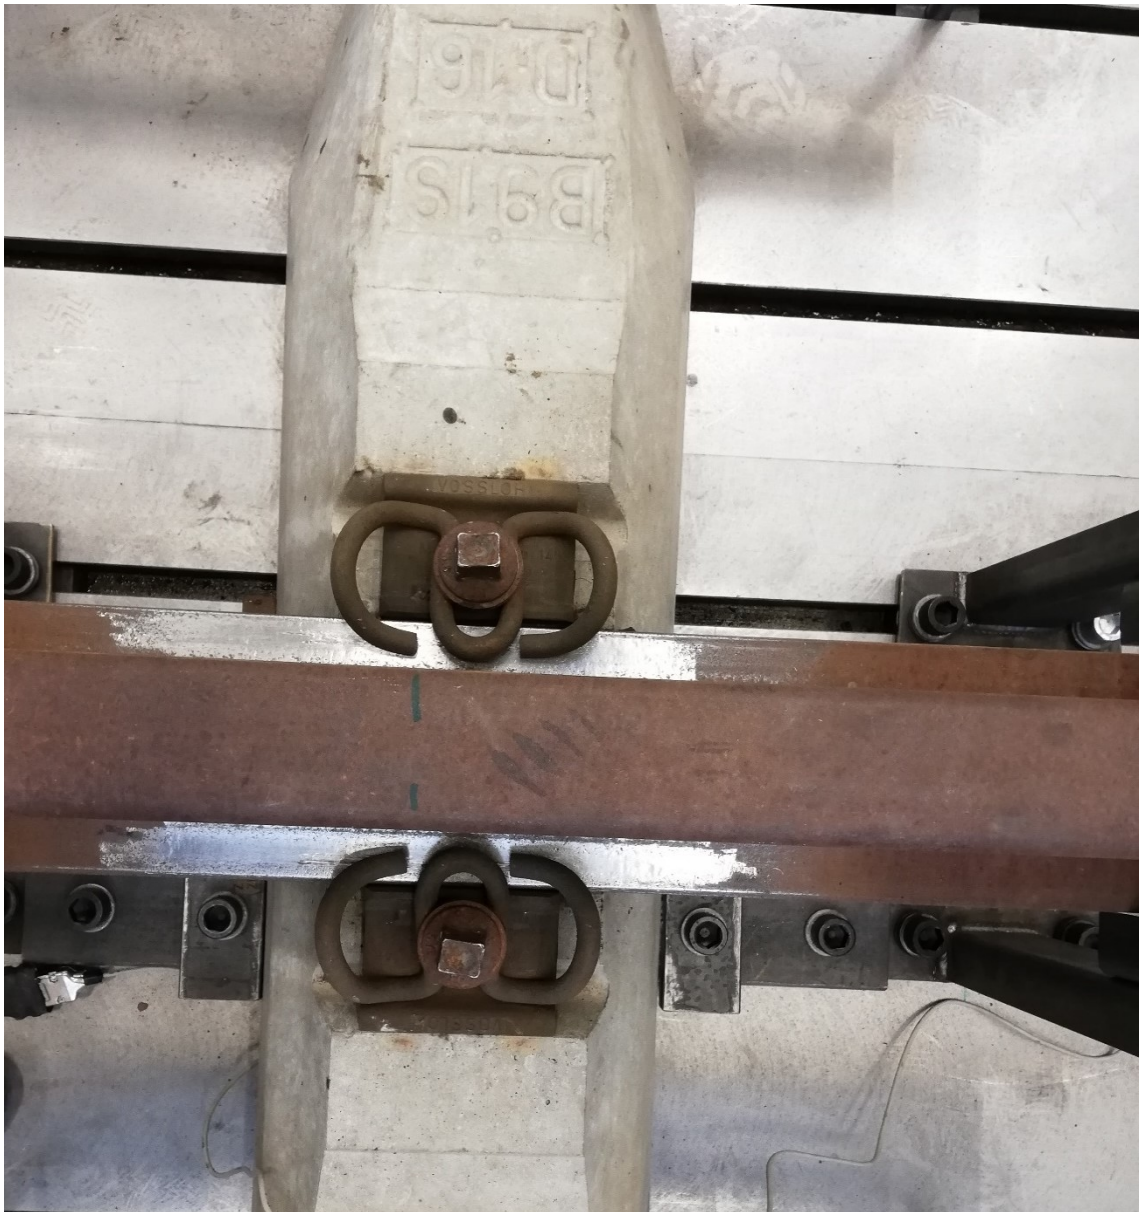
Na obrázku č. 35 je vzorek V09 při zkoušce. Viditelná je deformace svěrky skl 14 systému Vossloh W 14 ve směru tahu válce, tedy z pohledu fotografie směrem doleva. Ramena svěrky jsou na levé straně odtažena od nosu svěrky a na pravé straně se nosu naopak skoro dotýkají.

Obrázek 35: Fotografie vzorku V09 při zkoušce s viditelnou deformací

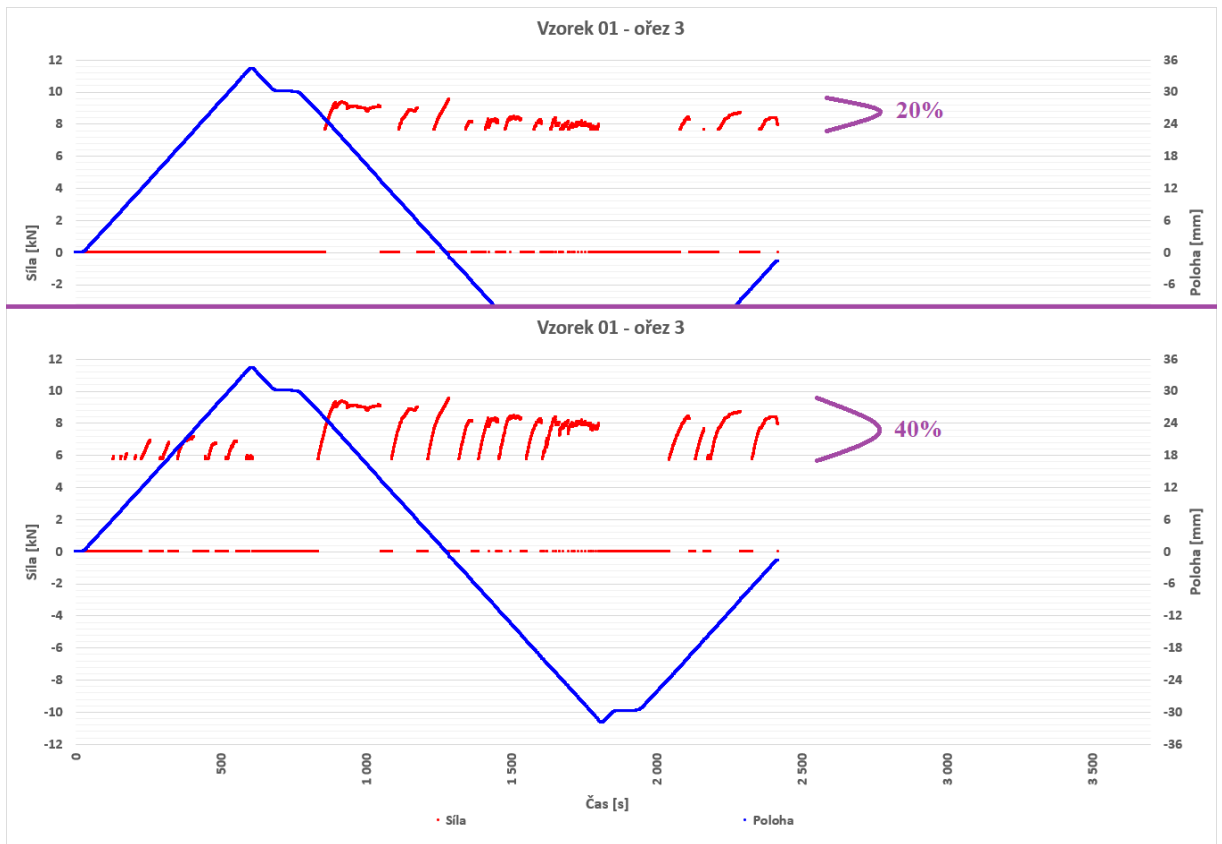
Na obrázku č. 39 je zobrazen rozdíl mezi přístupy s 20 % a 40 % u vzorku V01. Při variantě se 40 % je zahrnuta i první část posunu. Do výsledné hodnoty je zahrnuta ovšem velká část prostředního posunu, což není žádoucí. U vzorků s velkým počtem poskočení je zřejmý

znatelný rozdíl v hodnotách, u vzorku V02ot bez poskočení je rozdíl v přístupech zcela minimální.

Obrázek 39: Porovnání přístupů hodnocení s 20 % a 40 % na vzorku V01

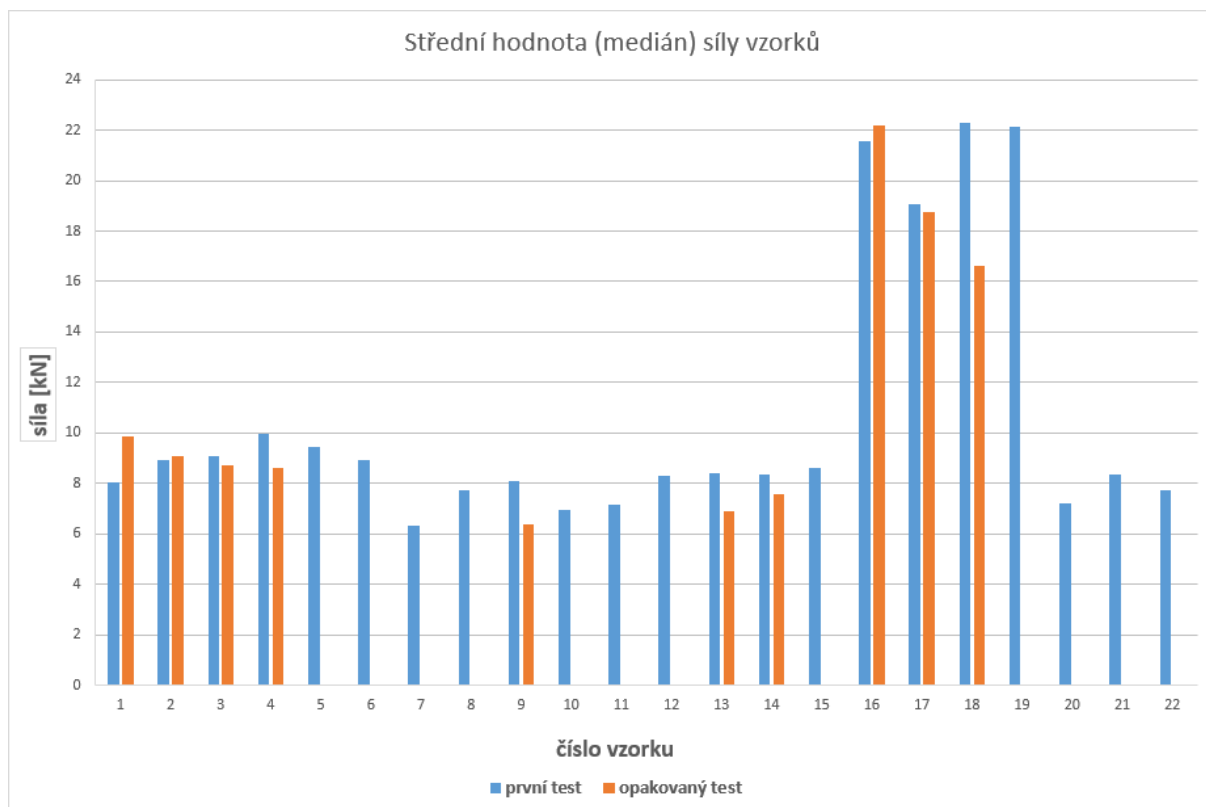
Graf 1: Střední hodnoty sil jednotlivých vzorků včetně opakovaných testů

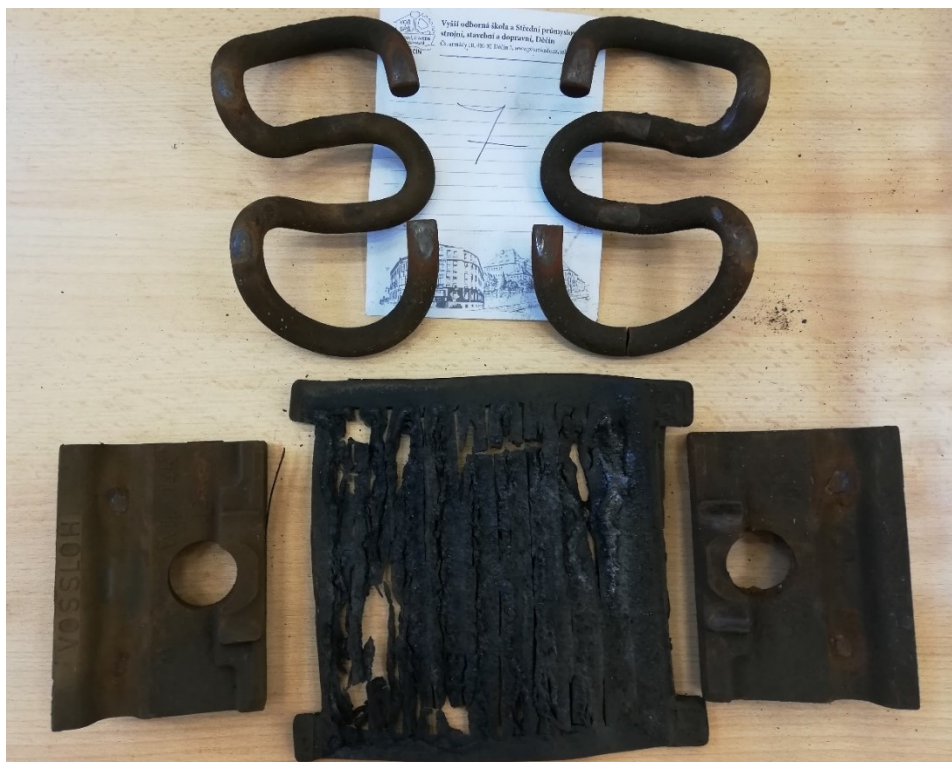
Nejnižší hodnoty mediánu ze všech vzorků dosáhl vzorek V07 a to pouze 6,335 kN. To lze přisoudit velmi opotřebované a ztenčené pryžové podložce, velkým plochám opotřebení na svěrkách a velmi otláčené úhlové vložce. Jedna ze svorek vzorku V07 měla dokonce prasklé ramínko, a to zhruba v 90 % průměru. Aby se získaly relevantní výsledky pro takto opotřebovanou pryžovou podložku, úhlovou vložku a druhou svěrku, byla tato svěrka nahrazena svěrkou ze vzorku V08, který se nacházel ve stejném úseku tratí a svěrka jevila obdobnou míru opotřebování jako u vzorku V07. Při použití svěrky s prasklým ramínkem by toto ramínko nepřítlačovalo kolejnici a naměřené síly pro vzorek V07 by byly pravděpodobně ještě menší a neúměrně menší vůči ostatním vzorkům z daného úseku. Zmíněné opotřebování vzorku V07 je způsobenou užitím ve směrovém oblouku na vnitřním pasu se skluzovými vlnami.

Obrázek 42: Vzorek V07

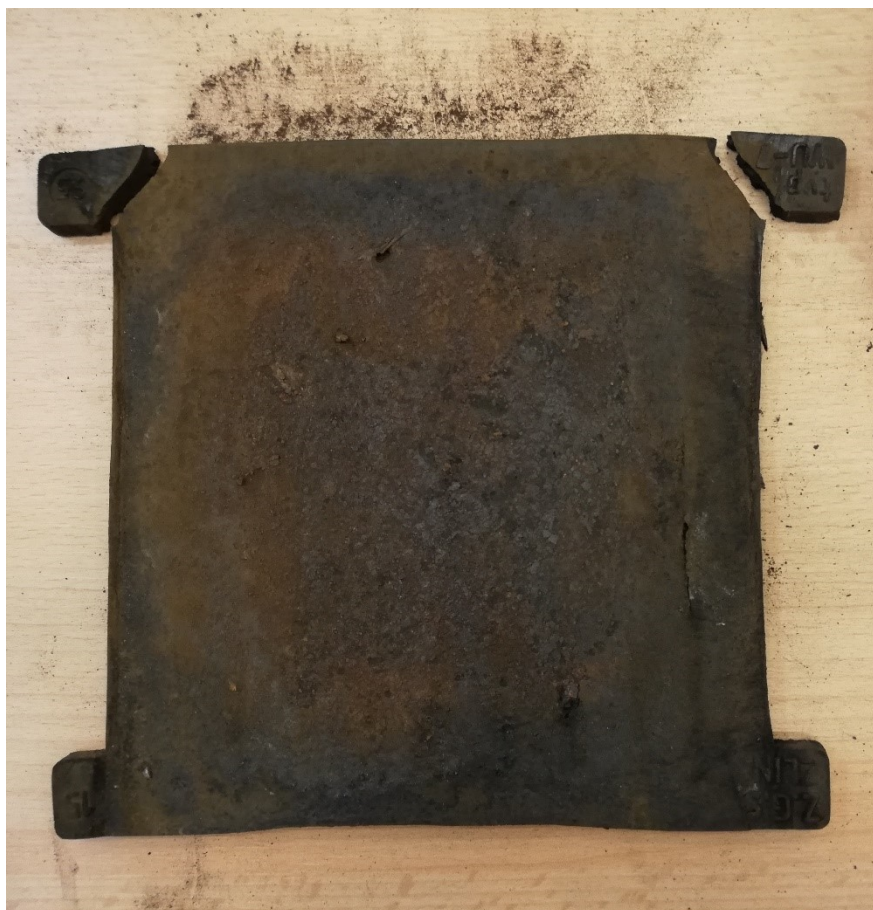
Pokud se v grafu zaměříme pozorně na porovnání tloušťky a síly, zjistíme, že tloušťka podložky poměrně značně koresponduje s naměřenou silou. Vzorek V07, který dosáhl nejmenší síly má nejvíce opotřebovanou podložku, zároveň vzorek V04 s nejvyšší dosaženou silou u systému W 14 má nejméně opotřebovanou podložku. Vzorky V07 až V12 s nižšími výslednými hodnotami mají zároveň více opotřebované podložky než vzorky V01 až V06. Vzorky V13 až V15 mají podložky opotřebované podobně jako prvních 6 vzorků a dosáhly podobných hodnot. Důležité jsou ovšem i další vady podložek, na výslednou hodnotu nemají pravděpodobně tak zásadní vliv jako jejich tloušťka, ale výslednou hodnotu mohou ovlivnit. U podložek se vyskytovaly praskliny, trhliny a některé podložky byly roztrženy dokonce na více částí. Všechny viditelné vady použitých pryžových podložek byly zaznamenány a jsou s dalšími vadami upevnění uvedeny v příloze B této práce. Vzorky systému upevnění W 30 HH mají podložky opotřebované jen nepatrně v porovnání s novou podložkou, žádné další vady nebyly zaznamenány. U pryžových podložek systému W 14 docházelo často při zkoušce k posunu podložky (vytahování) a následnému natržení, či úplnému odtržení jejich krajů viz následující obrázek č. 43. To bylo způsobeno pravděpodobně posunováním kolejnice ve velkém rozsahu, v běžném provozu se kolejnice tolik neposunuje.

Obrázek 43: Održené kraje pryžové podložky WU - 7, vzorek V14

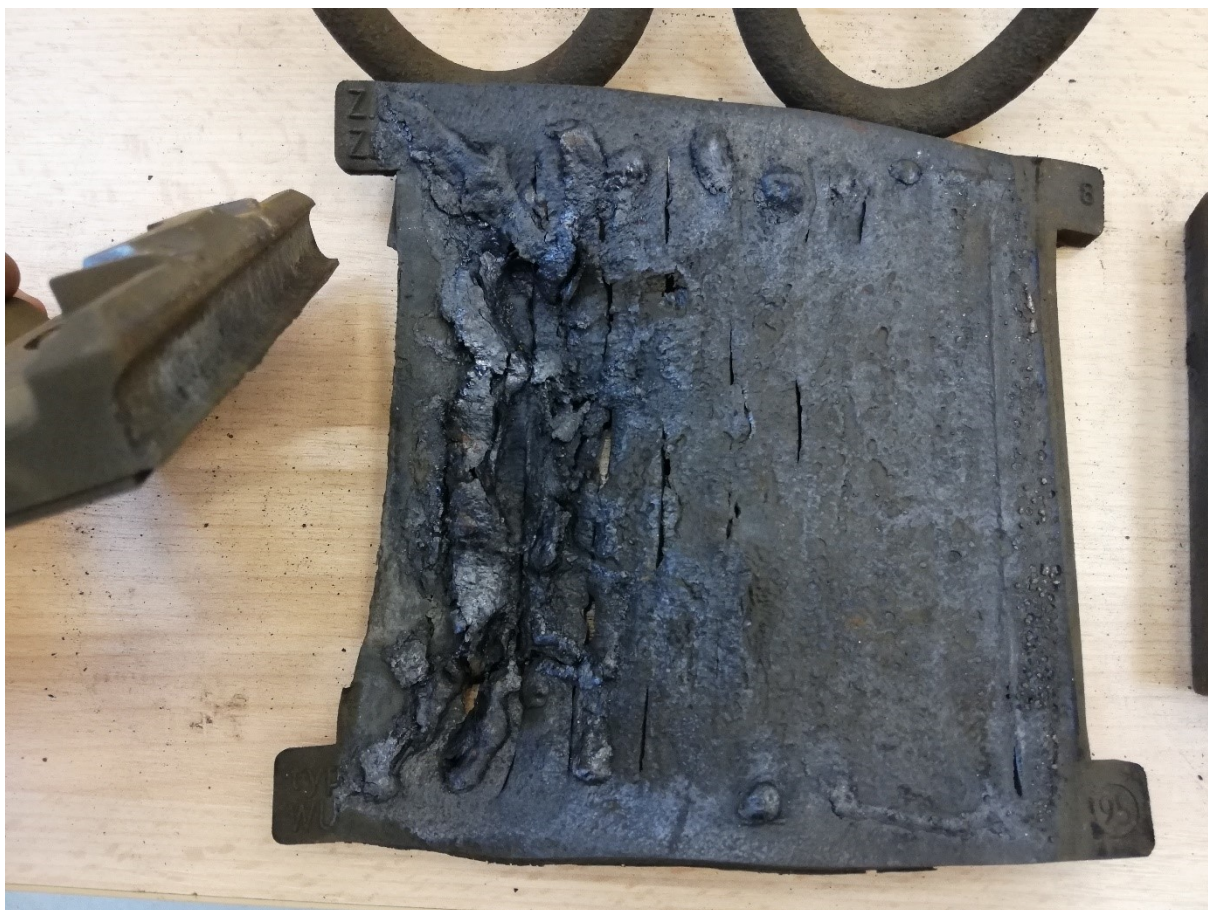
Opotřebování úhlových vodících vložek pravděpodobně vliv na výslednou sílu nemělo. Kolejnicí bylo pohybováno pouze v podélném směru a žádné boční síly zde nepůsobily. Jejich zaznamenané opotřebování však odpovídalo jejich použití. Vložky Wfp – 14K užití v přímém úseku trati byly většinou opotřebovány obě, z nichž jedna vždy více. U vložek užitých ve směrovém oblouku byla otláčena vždy pouze jedna a míra otláčení od paty kolejnice byla násobně vyšší oproti vložkám z přímého úseku. Nejvíce otláčená byla vložka u vzorku V11 s hodnotou 3,27 mm. Úhlová vodící vložka vzorku V11 je na obrázku č. 44, je vidět i značně opotřebovaná pryžová podložka, součásti vzorku jsou výrazně jednostranně opotřebovány z důvodu užití v oblouku. Vložky systému upevnění W 30 HH byly opotřebovány málo, u každého vzorku byla opotřebována pouze jedna vložka. Jedná se o vložky Wfp – 30K.

Obrázek 44: Úhlová vodící vložka Wfp- 14K a pryžová podložka Wu – 7 vzorku V11
