Univerzita Pardubice
Dopravní fakulta Jana Pernera

**Stanovení maximální podélné síly nutné pro podélné posunutí kolejnice
v pružném upevnění Vossloh**

Diplomová práce

2021

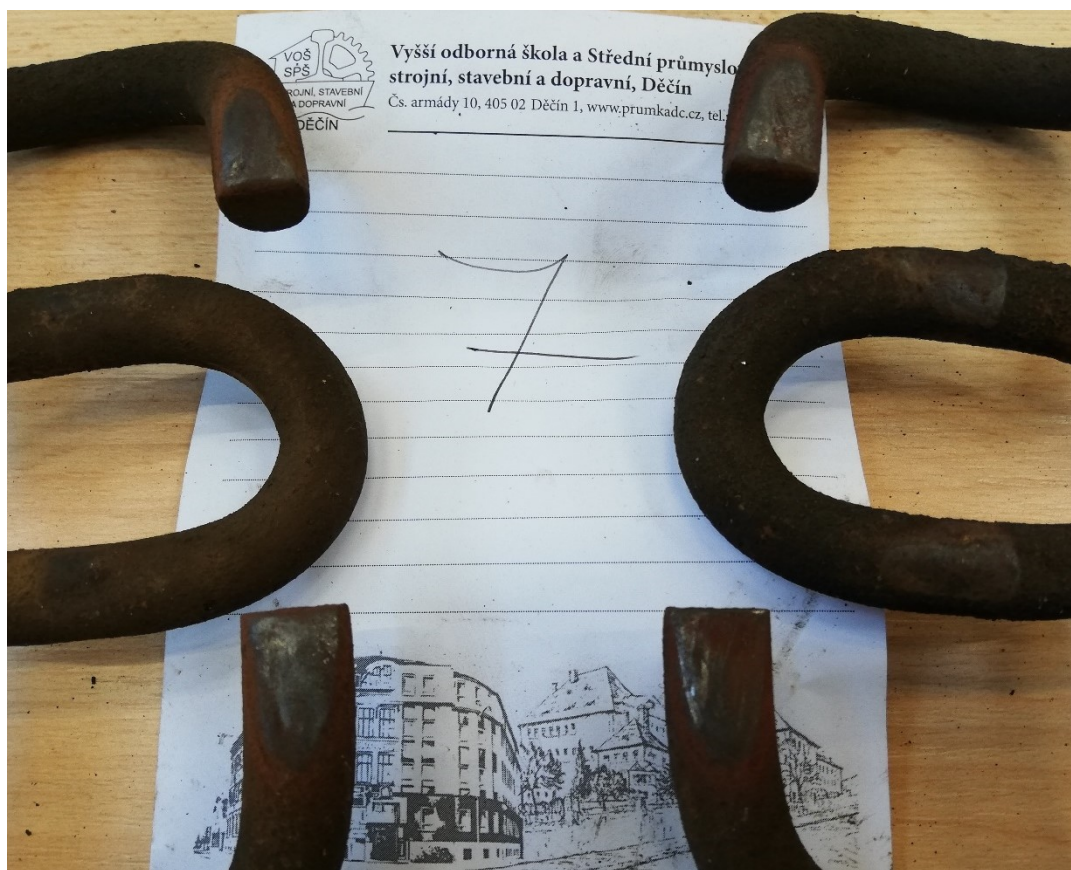
Opotřebování ramen svěrek též odpovídalo jejich užití. Ramena svěrek ze směřového oblouku měla plochu opotřebování větší a došlo k většímu úbytku materiálu než u svěrek použitých v přímém úseku. Nejvíce opotřebovány byly svěrky u již zmíněného vzorku V07, který dosáhl nejnižší výsledné síly. Detail opotřebování svěrek Skl 14 vzorku V07 je na následujícím obrázku. Přesné rozměry opotřebování všech svěrek jsou zaznamenány v příloze C.

Obrázek 45: Opotřebované svěrky Skl 14 vzorku V07

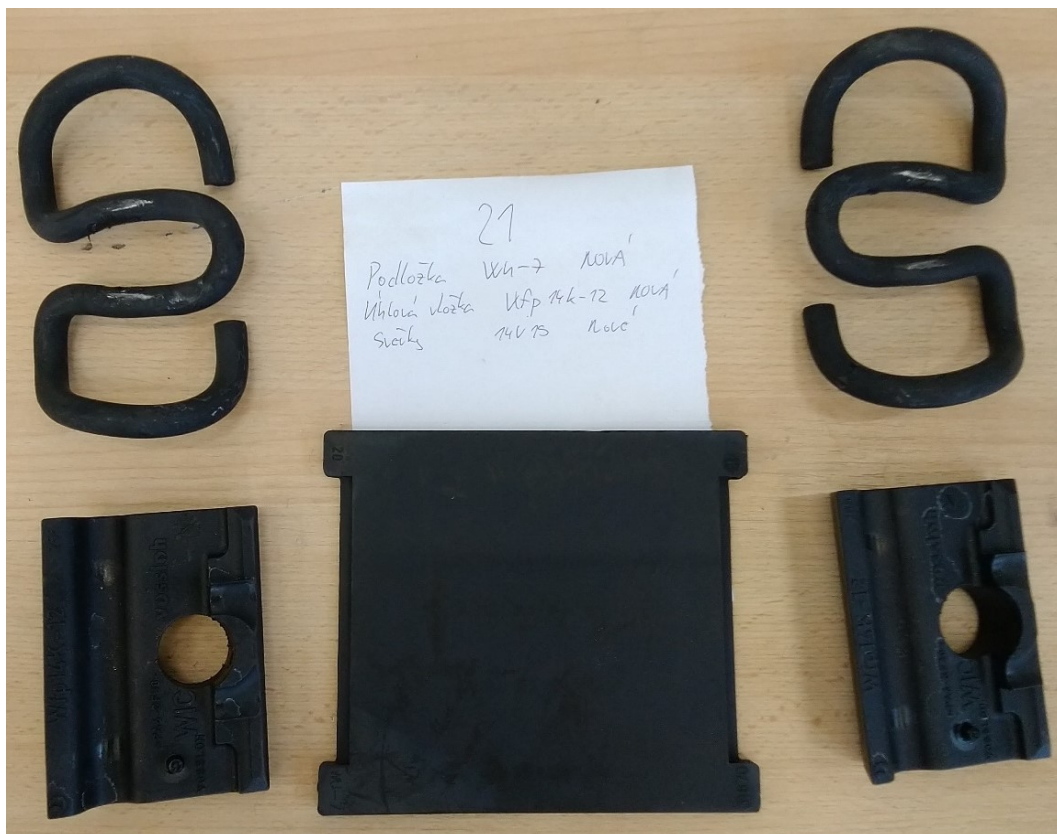
Zkoušené nové pružné upevnění systému Vossloh W 14 dosahovalo překvapivě poměrně nízkých výsledných sil. Vzhledem k použití neopotřebovaných nových součástí byly očekávány lepší výsledky. Vzorky V20 až V22 však dosahovaly výsledných sil rovných značně opotřebovaným vzorkům. Očekávat by se daly výsledné hodnoty kolem 10 kN. Přesná příčina takovýchto výsledků není známa, pro její zjištění by bylo potřeba provést větší množství testů nových vzorků. Je však důležité zmínit, že nové vzorky systému W 14 i systému W 30 HH měly značně plynulejší průběh bez častého poskočení síly na rozdíl od většiny opotřebovaných vzorků. Fotografie nového upevnění W 14 a W 30 HH jsou níže.

Obrázek 46: Nové pružné upevnění W 14, vzorek V21

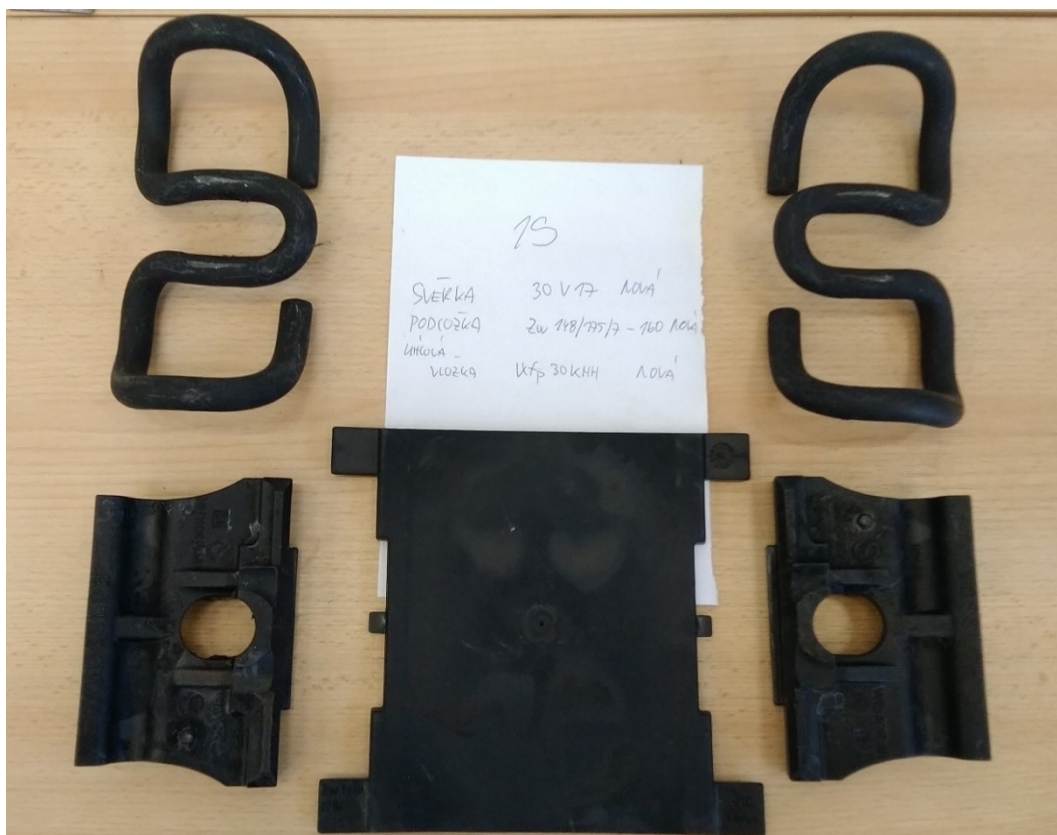
Obrázek 47: Nové upevnění W 30 HH, vzorek V19

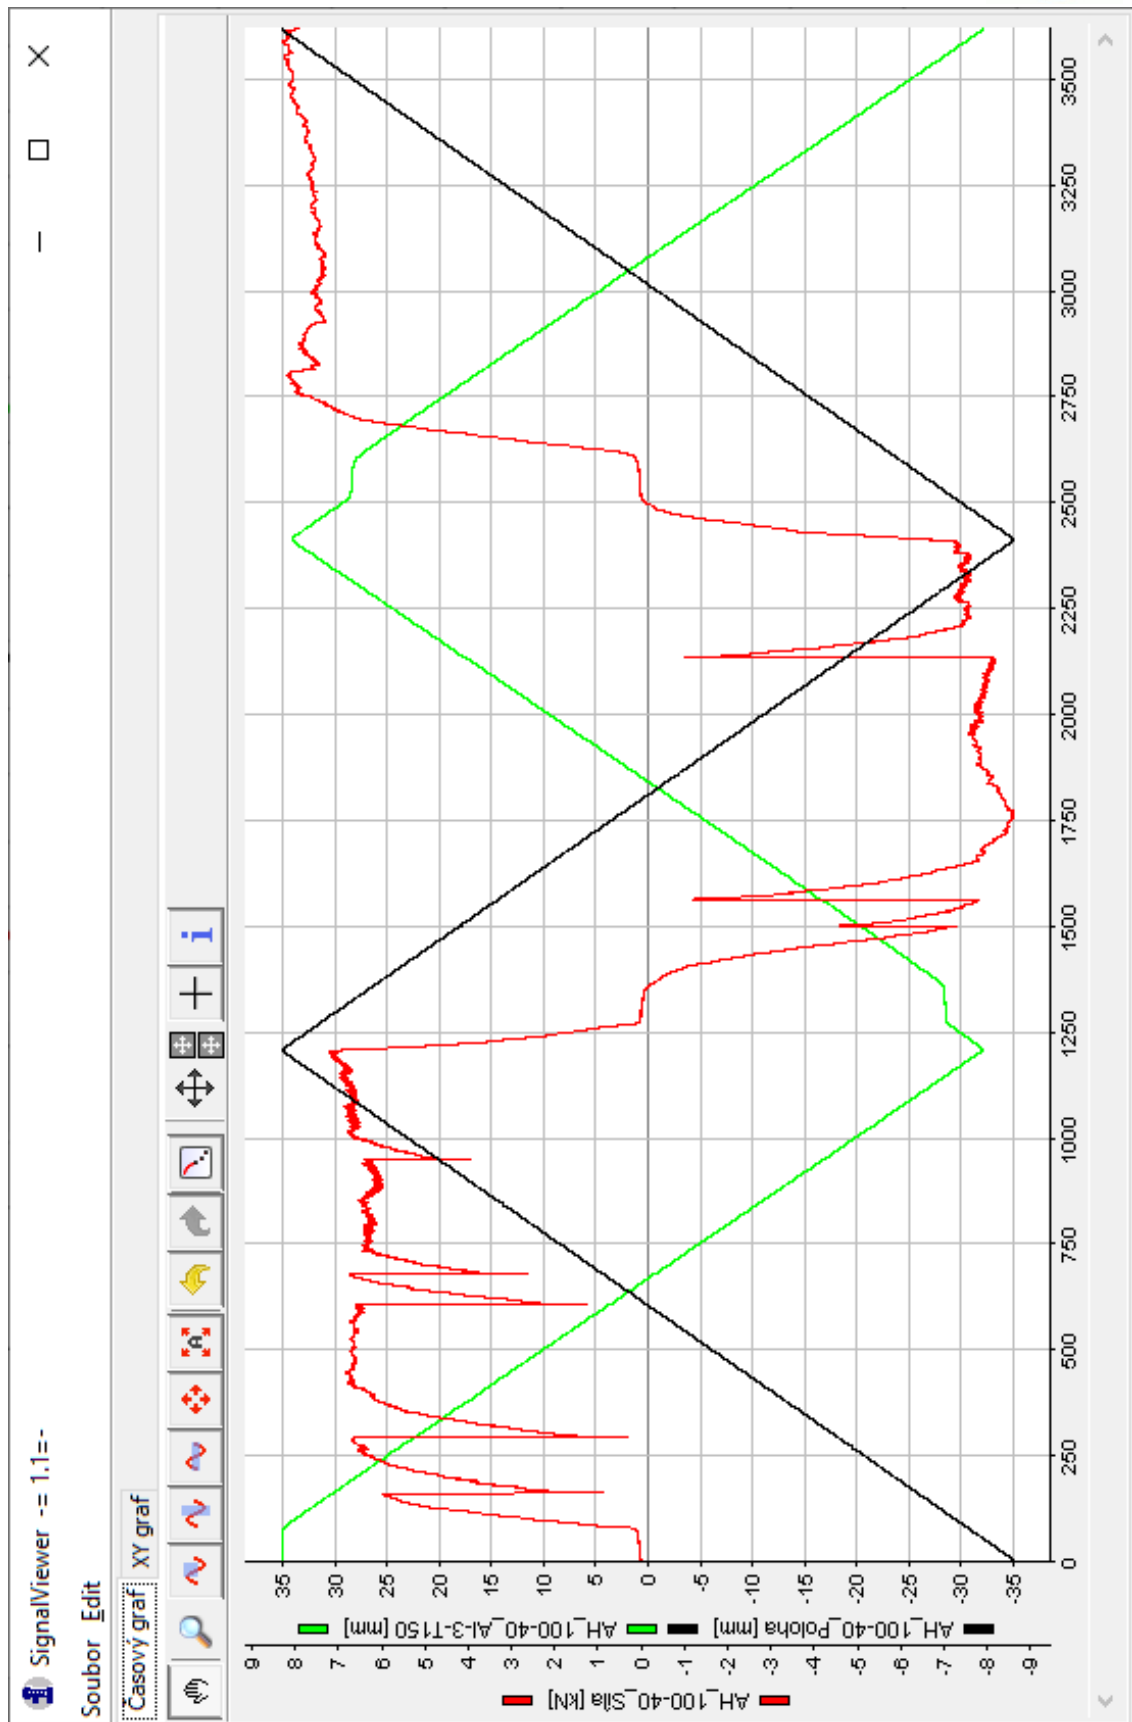
Válec před každým posunem a na konci zkoušky 5 s vyčkával. Celkový čas zkoušky byl 3620 sekund. Hodnota posunu z horní do dolní úvrati je 70 mm s hodnotou 35 mm v horní a – 35 mm v dolní. Po skončení testů byly první 4 vzorky otestovány znovu s finálním postupem, mimo nich byly znovu otestovány vzorky, u kterých docházelo často k náhlým uvolněním síly „poskočení“. Výsledná navržená rychlost posunu byla 0,058 mm/s, to odpovídalo podle provedených testů požadovanému nárůstu síly dle normy.

Obrázek 6: Průběh zkoušky V10, červená – síla, černá – poloha AH 50 – 150, zelená – poloha T150

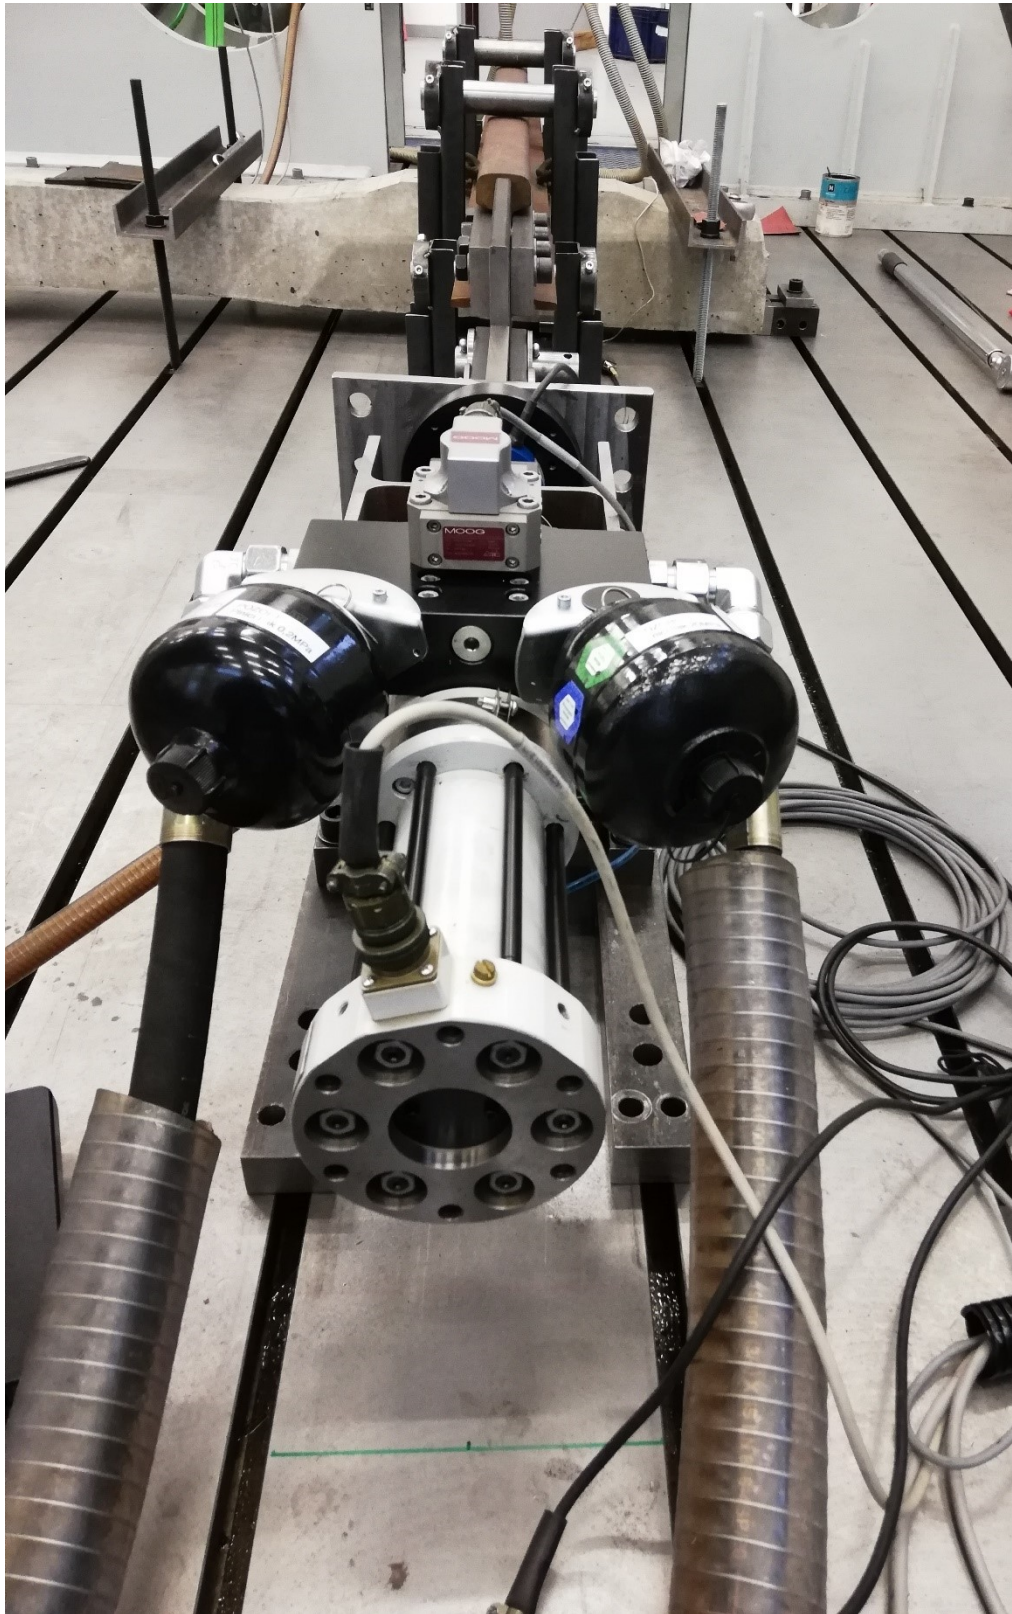
Obrázek 7: Zkušební sestava INOVA

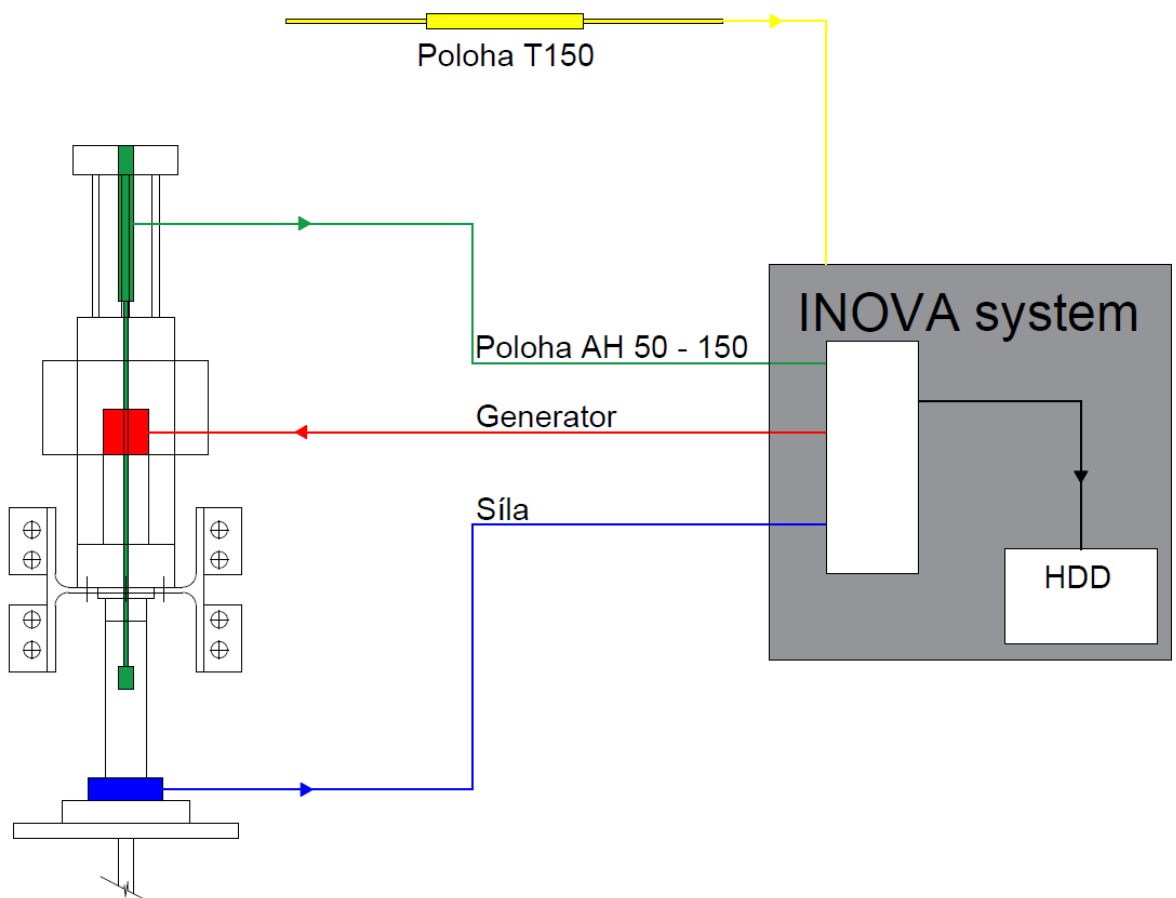
Obrázek 12: Schéma měřícího řetězce

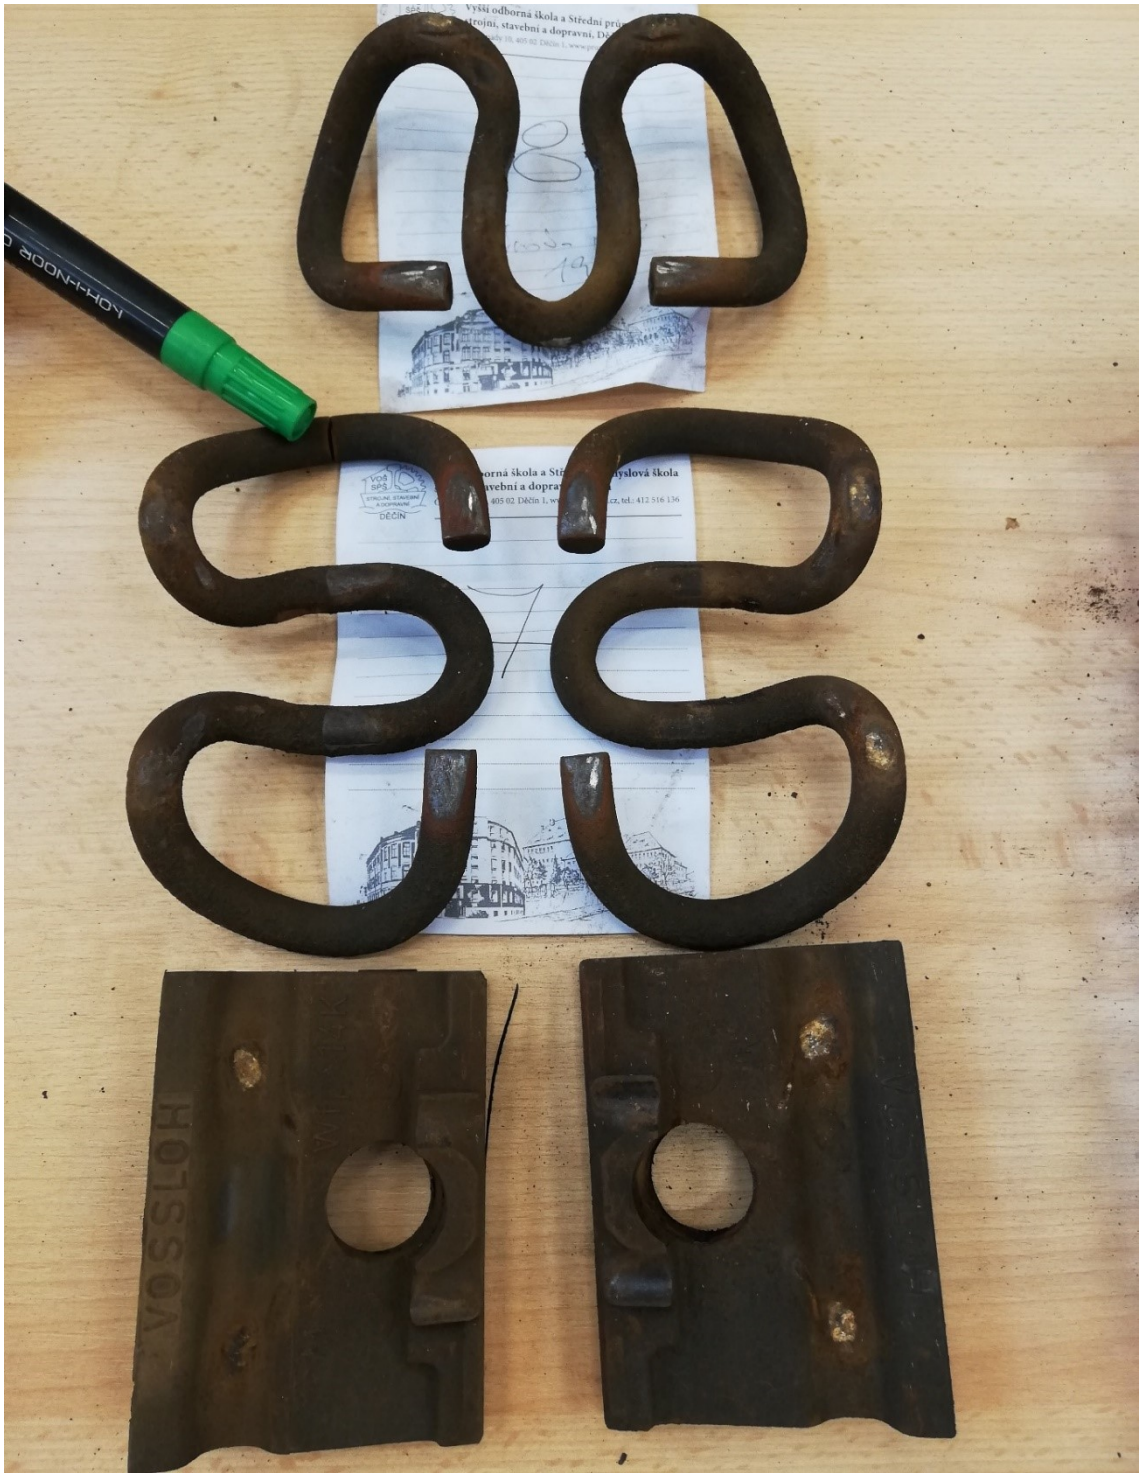
Obrázek 8: Vzorek V07 se svěrkou ze vzorku V08 nahrazující prasklou svěrkou

Vzorek č.: <u>V07</u>	typ (součásti): <u>W14</u>
<u>Svěrka</u> - délka stykové plochy: 1) levé ramínko prasklé 90% průměra, běžně zlomené	průměr v místě opotřebení: 1) 10,36 10,68 2) 11,59 10,93
2) 19,42 19,12 17,29 19,05	
<u>Podložka</u> - poloha a šířka trhliny: • Prořez pána (prořezána) naskrz, mnoho děr, více na vnější straně	tloušťka podložky: 2,05 / 4,84 až 0 mm
<u>Úhlová vložka</u> - opotřebení (hloubka drážky): 1) 2,05 mm 2) bez drážky	
Poznámky:

Vzorek č.: <u>V08</u>	typ (součásti): <u>W14</u>
<u>Svěrka</u> - délka stykové plochy: 1) 19,07 18,23 2) 18,39 19,79 použita jako náhrada u vzorku V07 za prasklou	průměr v místě opotřebení: 1) 11,02 11,20 2) 12,10 10,92
<u>Podložka</u> - poloha a šířka trhliny: x • Na vnější straně značně omáčkána (rozervována) • Roly dále od válce lehce natržené (do 6,4 mm délky)	tloušťka podložky: 6,13 / 5,76 hrací
<u>Úhlová vložka</u> - opotřebení (hloubka drážky): 1) -0,92 mm 2) bez drážky	
Poznámky:

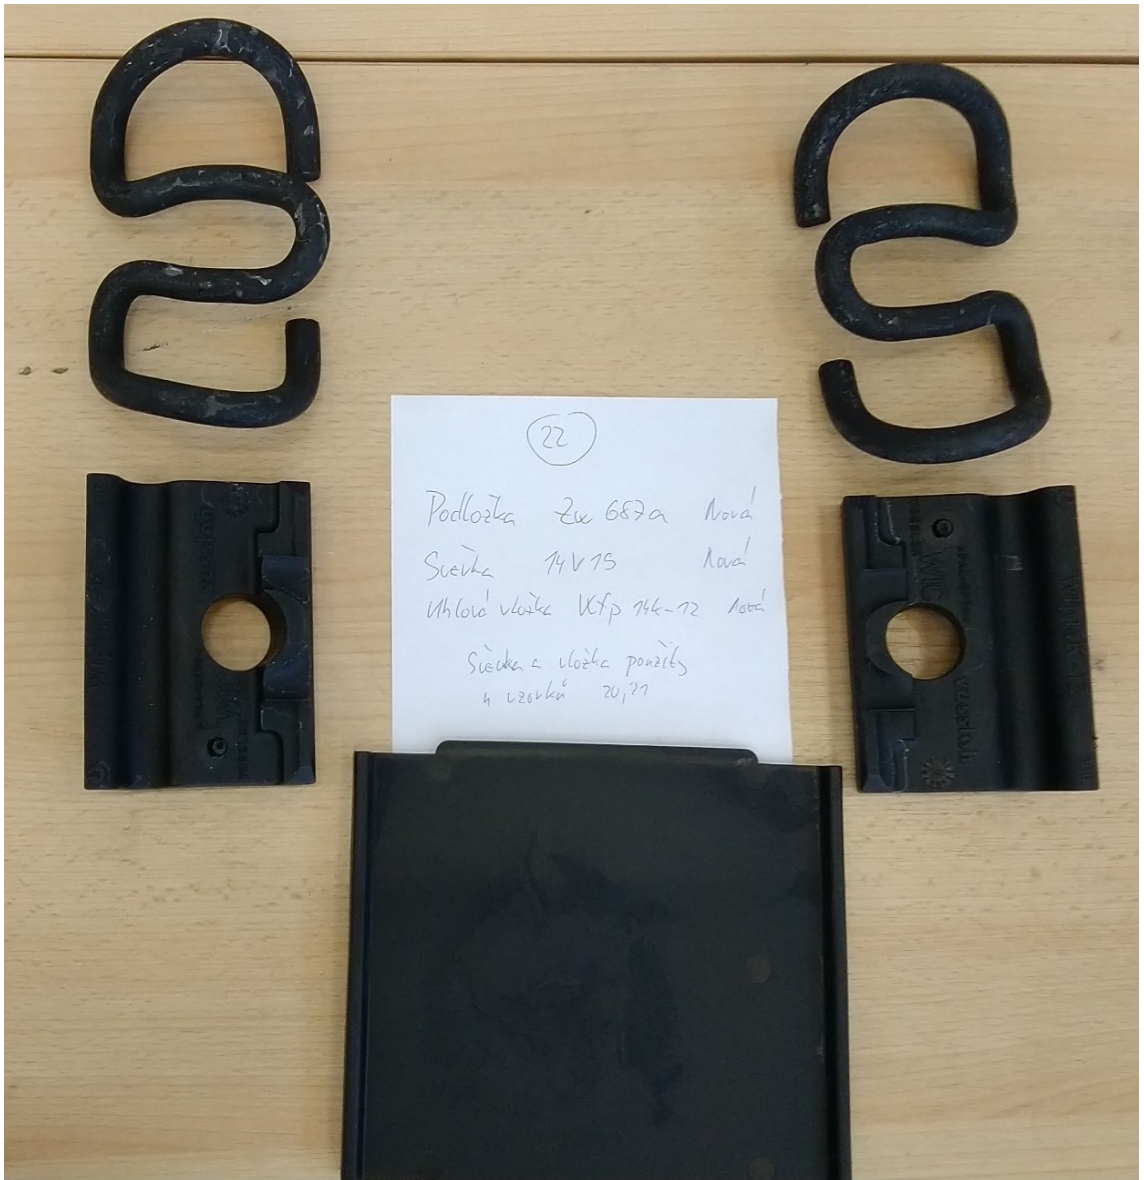
Podložka zve 687a nová
Světka 74V75 nová
Uhlová vložka Kfp 746-72 nová

Světka z vložky použitá
4 vzorků 20,27

Obrázek 23: Vzorek V22

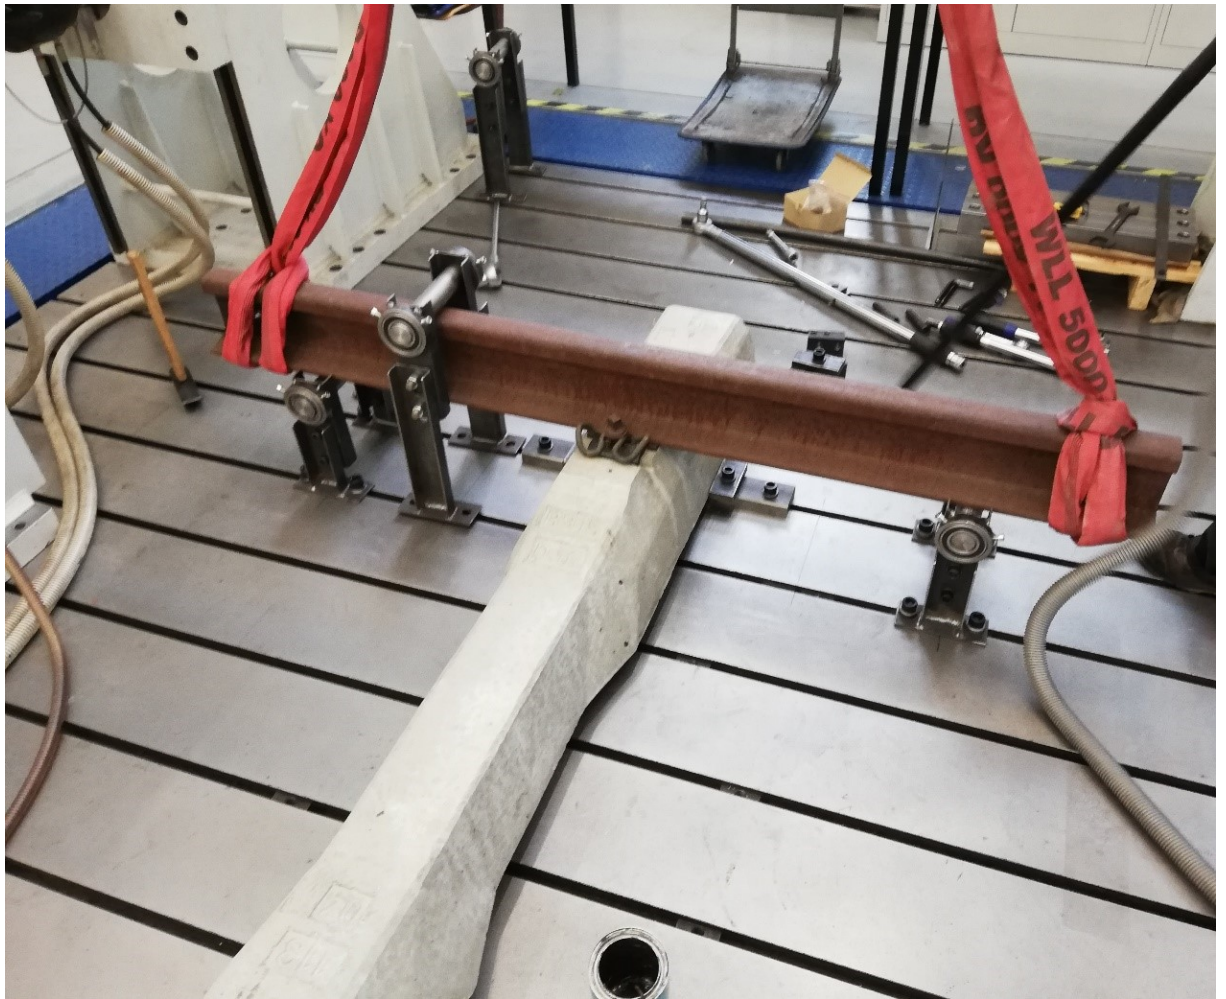
Obrázek 24: Montáž kolejnice 60E2 před experimentálními zkouškami

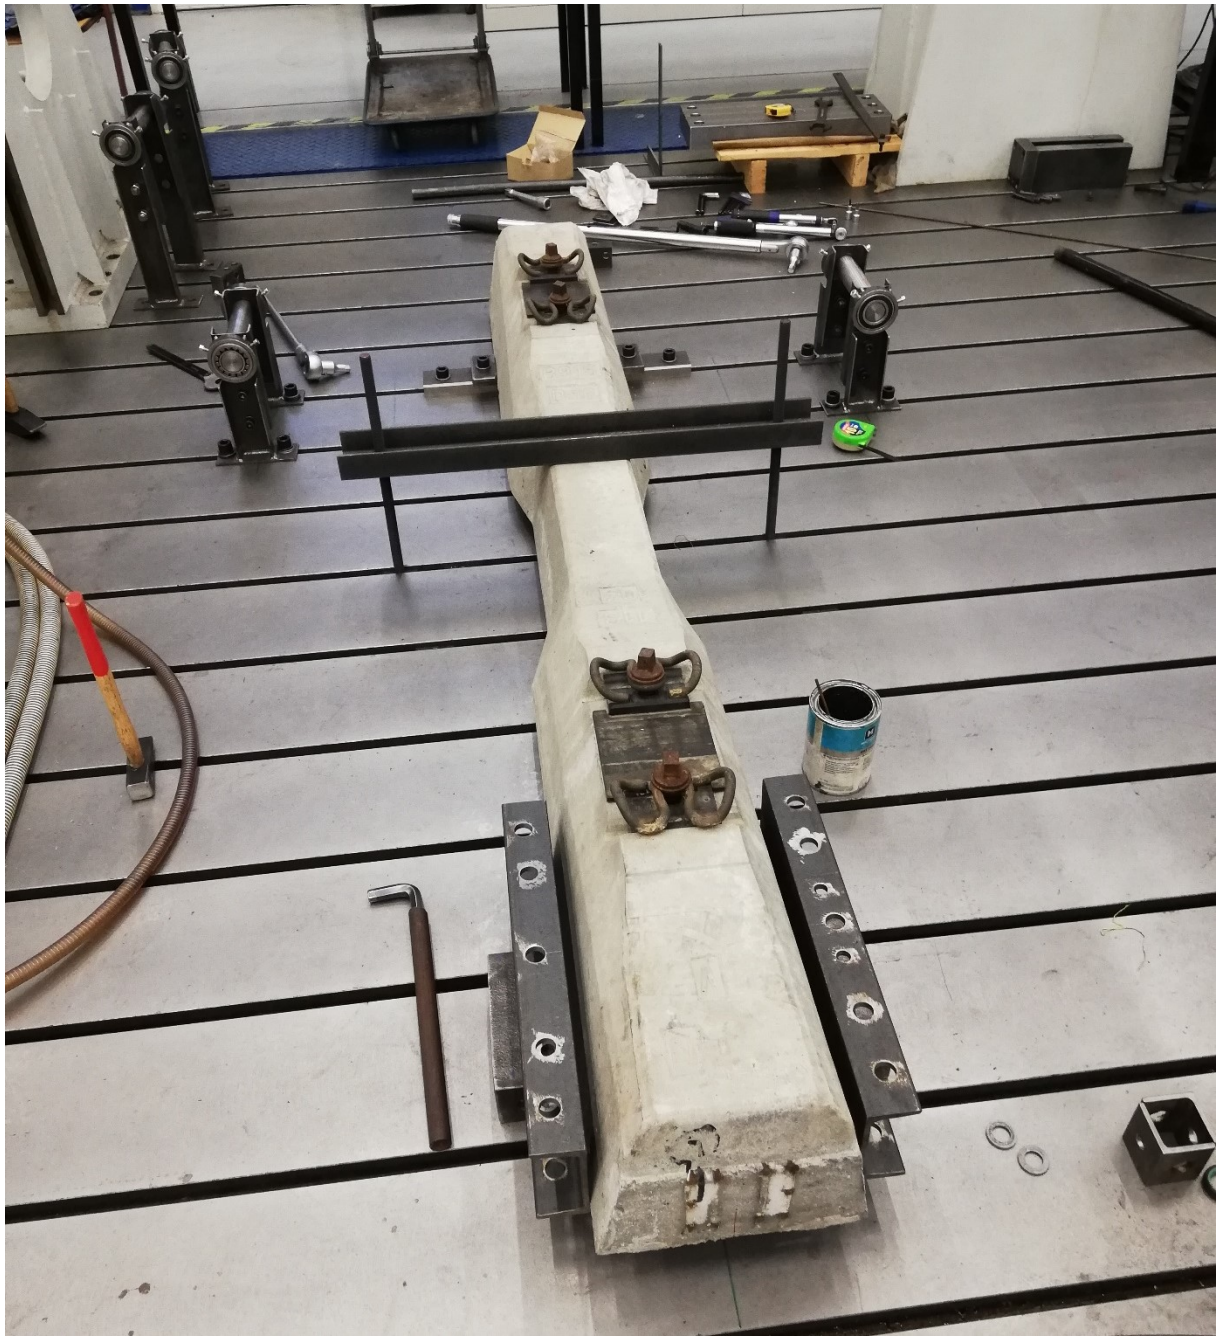
Obrázek 25: Montáž zkušební sestavy

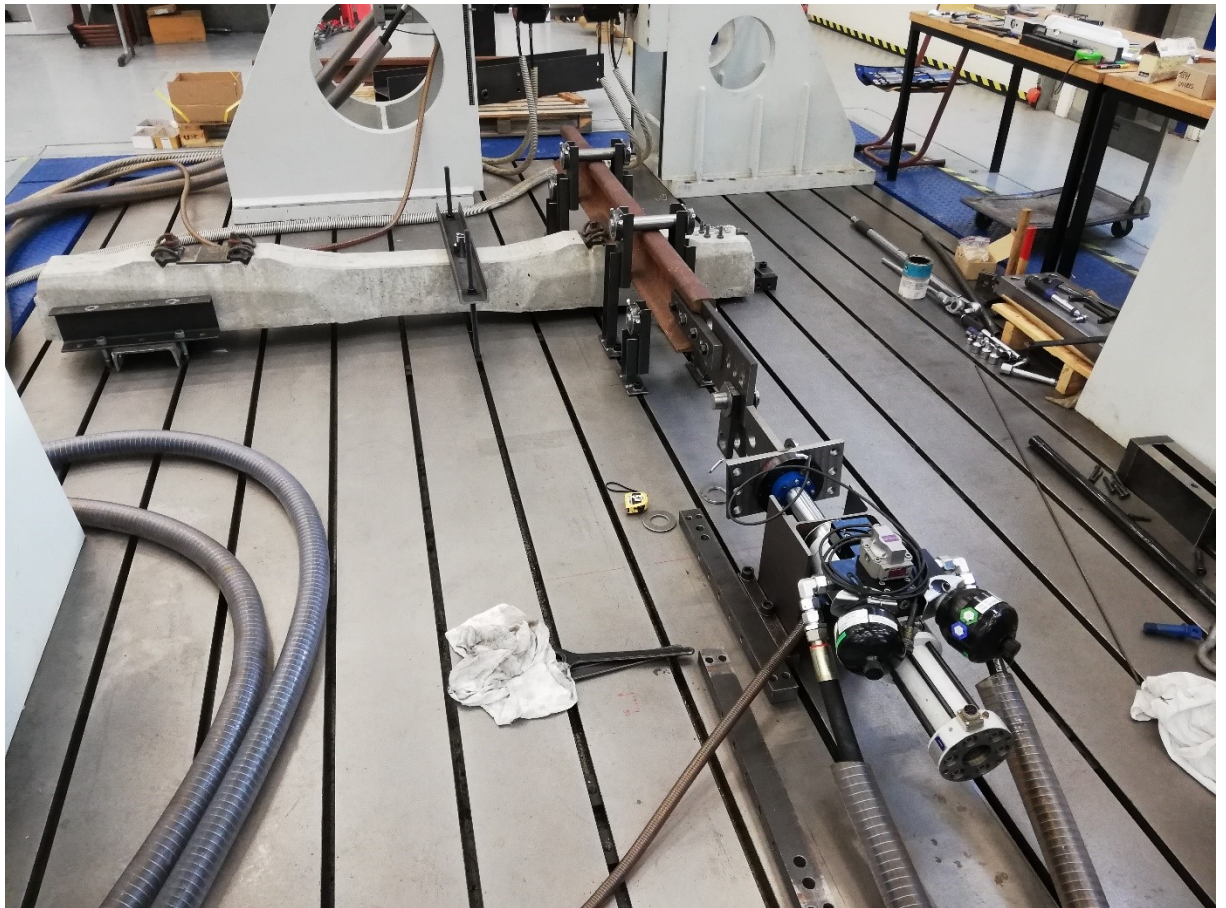
Obrázek 26: Příprava zkušební sestavy

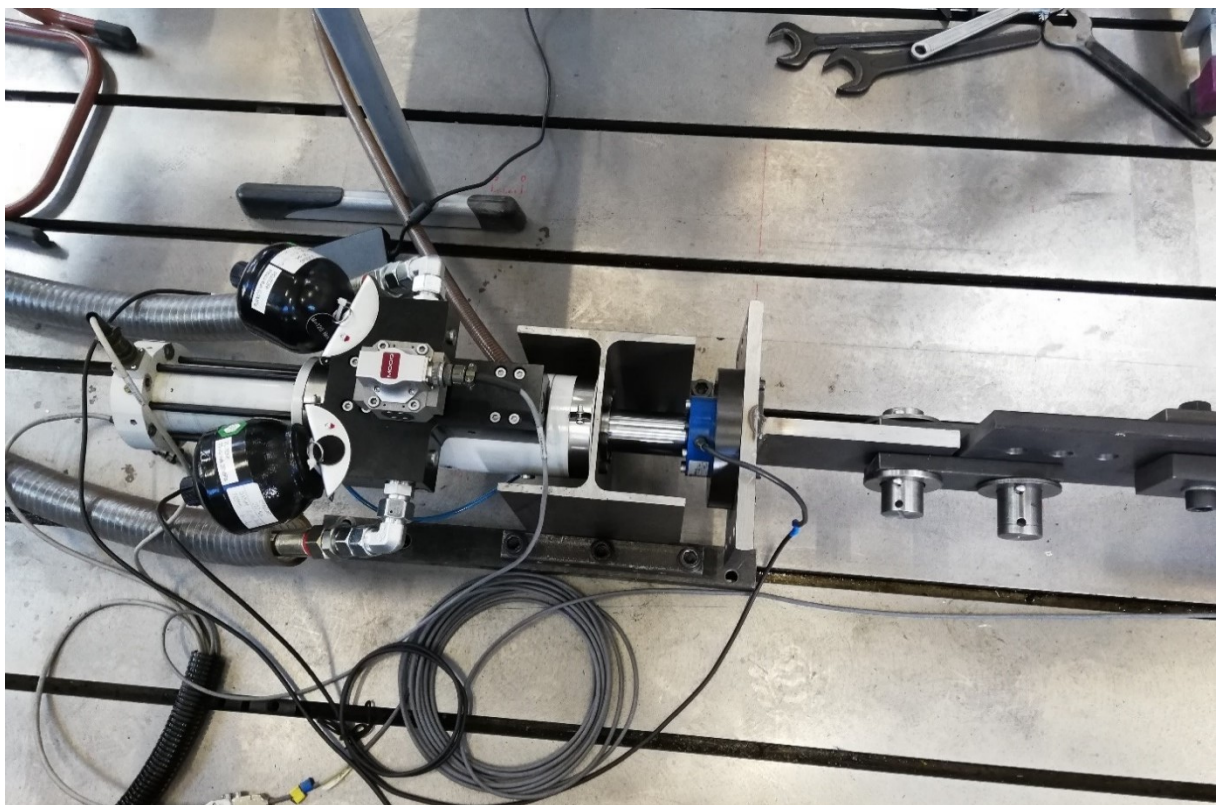
Obrázek 27: Detail zkušební sestavy s Válcem AH
