Protismykové vlastnosti vozovek krajských silnic
Bakalářská práce

Bakalářská práce se zabývá problematikou protismykových vlastností asfaltových vozovek krajských silnic. Cílem bylo zjistit, jak se vzhledem ke stáří a intenzitě dopravy opotřebovává obrusná vrstva vozovek.

Skid-resistance properties of regional road pavements.

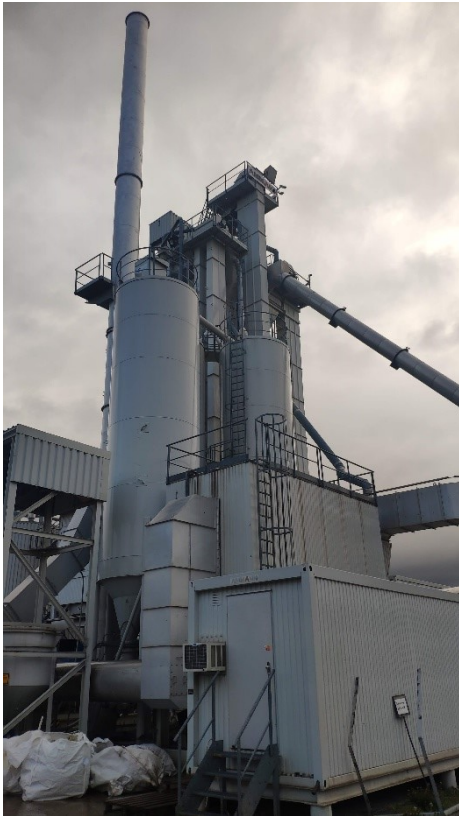
Obrázek 1: Šaržová obalovna [21]

- šaržová **Chyba! Nenalezen zdroj odkazů.** – u těchto obaloven se provádí dvojitá třídění kameniva. Nakladač navozí frakce do jednotlivých násypků. Z těchto kamenivo putuje pásem s váhou do sušícího bubnu Obrázek 2. V bubnu je kamenivo za otáčení vysušeno přímým plamenem. Ze sušícího bubnu kamenivo putuje korečkovým výtahem na síta horkého třídění. Tam je kamenivo znovu roztríděno do příslušných frakcí, zbaveno nečistot v podobě jemných částic (fileru), jež odstraní průvan vzduchu v sušícím bubnu. Kamenivo roztríděné z boxů je dále váženo a sypáno do

míchačky, kde je smícháno s R-materiálem, filerem a pojivem dle předepsané receptury.

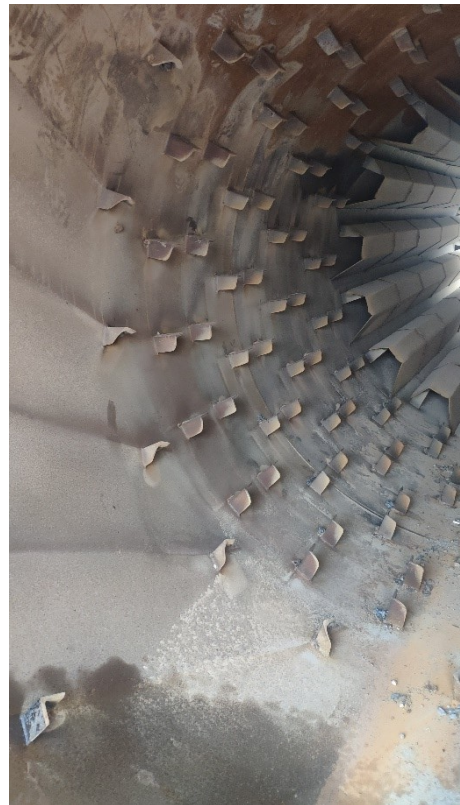
Obrázek 2: Sušící buben [21]

Kontinuální – Jsou vhodné zejména k velkým liniovým stavbám, kde se míchá stále stejná směs. Těmto obalovnám chybí horké třídění. Do sušícího bubnu jde přímo kamenivo v předepsaném množství. Metoda Drum-mix většinou s dvojrámovou míchačkou používá tři způsoby přidávání R-materiálu a) souběžně s proudem horkého vzduchu, b) proti proudu horkého vzduchu, c) separátní vysoušení R-materiálu. [2]

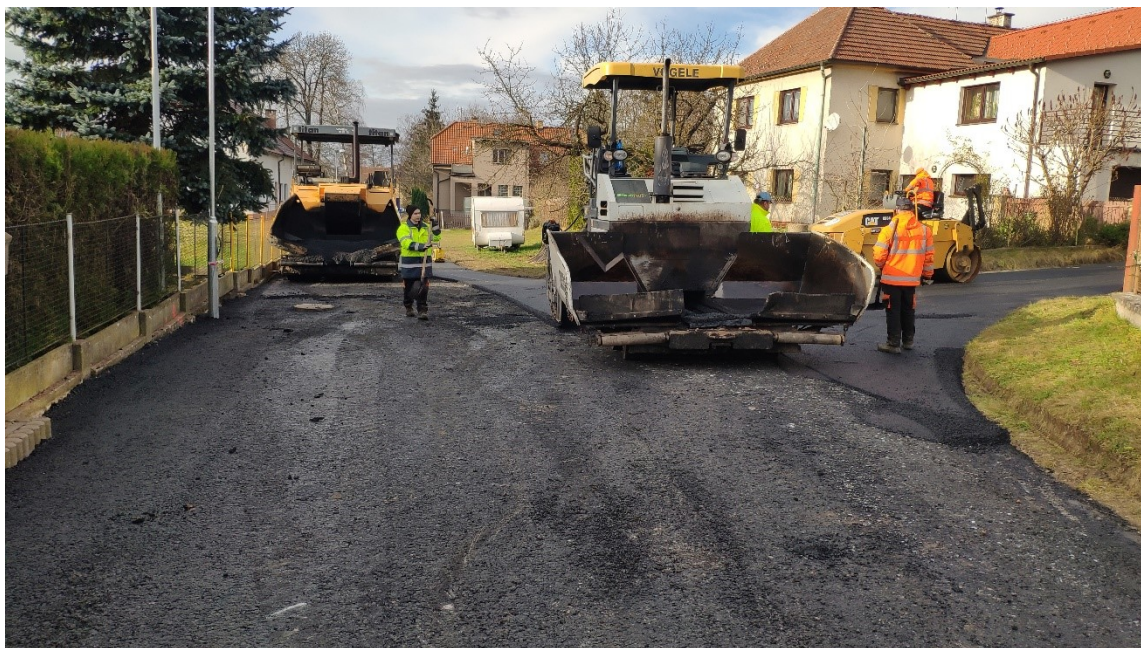
Obrázek 3: Pokládka asfaltových směsí [21]

- násypka – prostor, do něhož se z nákladního vozidla nebo plniče sype obalovaná směs, která je dále dopravována řetězovým dopravníkem k rozprostírací liště

- rozprostírací lišta – zařízení, jež slouží k rozprostření a částečnému zhutnění asfaltové vrstvy. Výška vrstvy je regulována náklonem rozprostírací lišty a hutnění je prováděno dvoufázově. První fáze jsou vibrační tempery, které mají za úkol směs zhutnit ještě před urovnáním samotnou lištou. Druhá fáze je prováděna příloženými vibrátory přímo na liště.

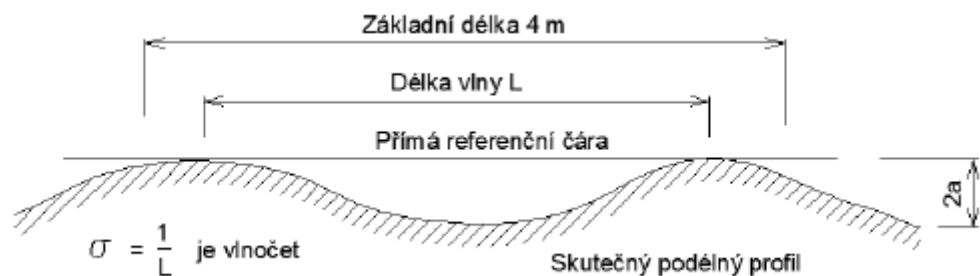
Obrázek 6: Měření podélné nerovnosti latí [4]

Měření se provádí položením čtyřmetrové latě na povrch komunikace a odečtení maximální hodnoty dvoj amplitudy $2 \cdot a$ pod položenou latí.

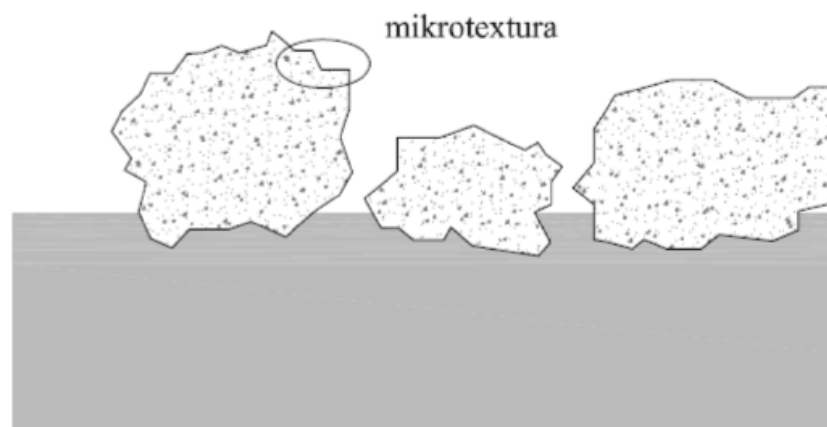
Obrázek 15: Mikrotextura [5]

Definujeme ji jako odchylku od rovinatého terénu o vlnové délce menší 0,5 mm. Je dána velikostí a tvarem zrn kameniva. Projevuje se nerovnostmi na povrchu kameniva. Její životnost je udána ohladitelností kameniva. Mikrotextura má vliv na protismykové vlastnosti vozovky zvláště při nižších rychlostech. [5] [6]

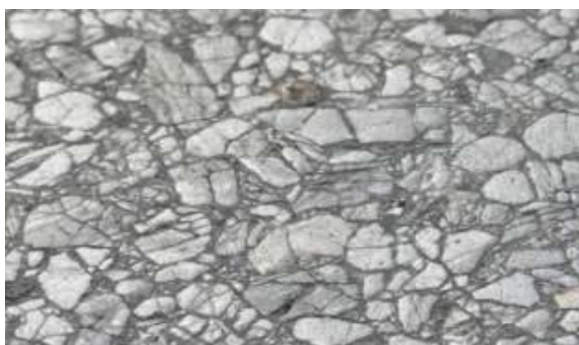
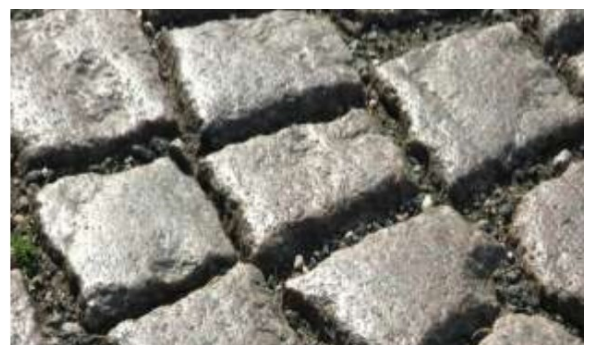
Obrázek 16: Ztráta mikrotextury [7]

Ztráta mikrotextury je zpravidla způsobena ohlazením hrubých zrn kameniva vlivem silničního provozu. Opotřebení kameniva se projevuje hladkým a zaobleným vzhledem většinou ve vyježděných stopách.

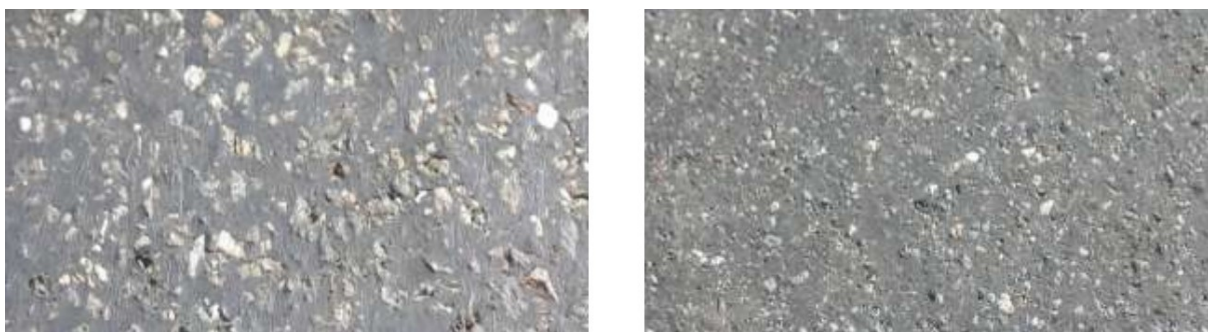
Obrázek 18: Ztráta makrotextury-detail [7]

Ztráta makrotextury se projevuje většinou vystoupením asfaltového pojiva způsobeného zatlačováním větších frakcí kameniva a vystupováním jemnějších frakcí, nebo třeba špatným dávkováním pojiva při údržbě povrchu vozovky.

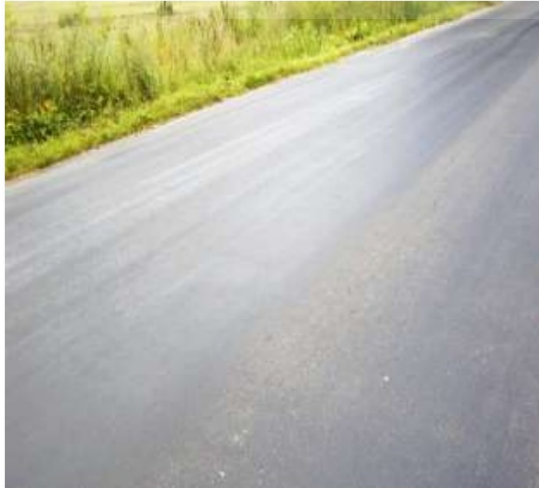
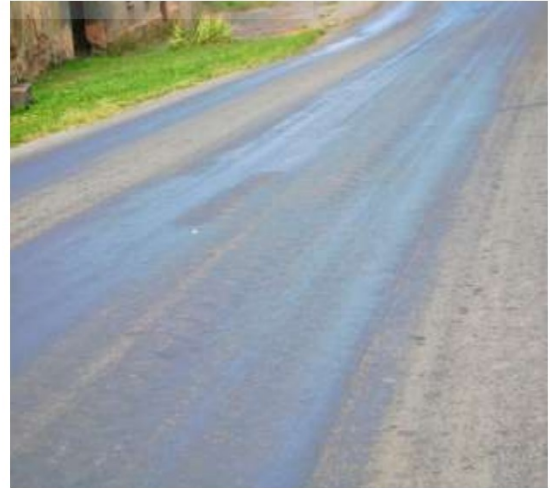
Obrázek 19: Ztráta makrotextury [7]

Ztráta makrotextury v celé šířce vozovky.

Vystoupení asfaltového pojiva.

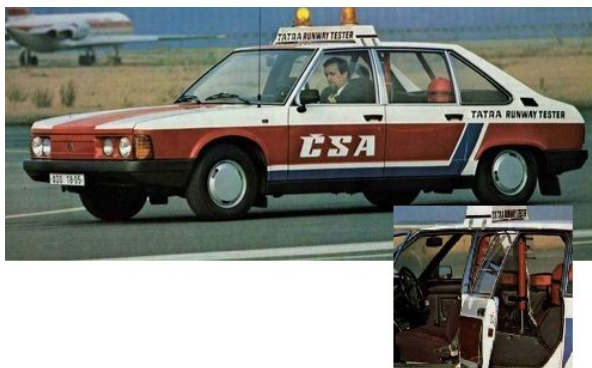
Obrázek 20: Tatra 613 TRT [9]

Zařízení TRT (Tatra Runway Tester) bylo vyvinuto v České republice. Původně bylo vyvíjeno pro testování povrchu na letištních plochách a osazeno do vozidla Tatra 613 **Chyba! Nenalezen zdroj odkazů.** Dnes u nás je toto měřicí zařízení provozována na nákladním vozidle Mercedes-Benz Sprinter 319 Obrázek 21. Toto měření se používá pro přejímku nových komunikací a při konci záruční doby, pro měření na výzkumné účely: např. měření protismykových vlastností na sledovaném úseku.

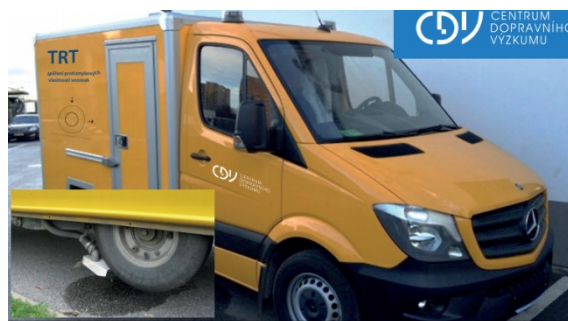
Obrázek 21: Mercedes-Benz Sprinter TRT [10]

Zařízení, které se nachází uvnitř vozidla, obsahuje sklopný závěs s pneumatikou bez dezénu ASTM. Toto kolo je potřeba před každým měřením kontrolovat a skladovat mimo sluneční záření, aby nedocházelo k degradaci gumy. Vozidlo se při měření pohybuje rychlostí od 40 do 140 km/hod. Brzdění tohoto kola pak zprostředkovává elektrický retardér, který má za úkol simulovat požadované jízdní vlastnosti. Celý tento závěs je pak k povrchu komunikace přitlačován stlačeným vzduchem o tlaku 400 – 1400 N. Před kolem je skrápěcí tryska, která zajišťuje potřebný vodní film o výšce cca 0,5 mm pro měření. Standárními parametry pro měření jsou:

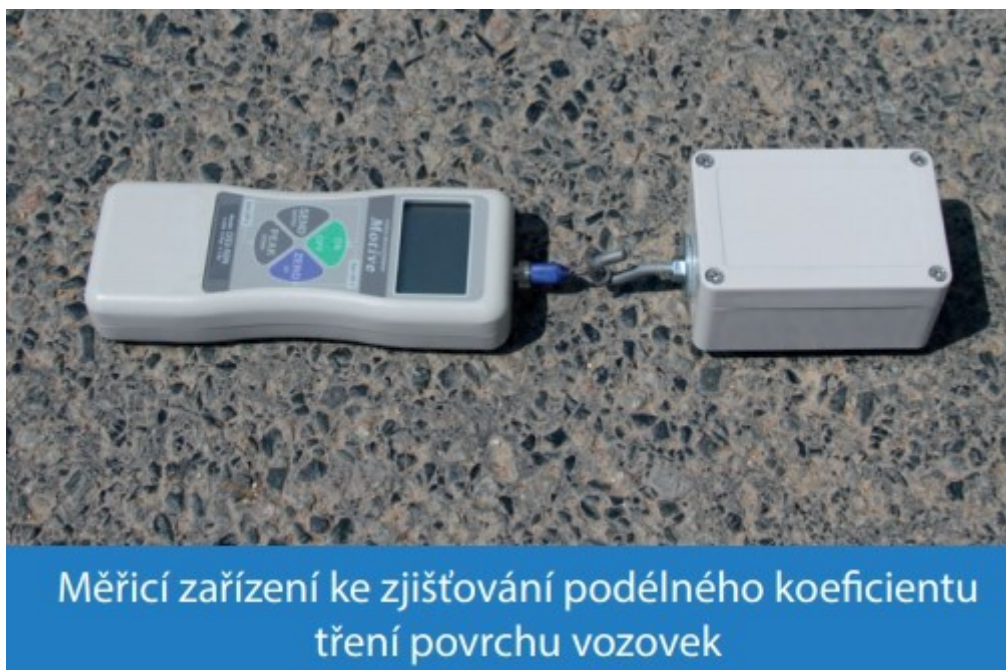
Obrázek 23: Měřicí zařízení ke zjišťování podélného koeficientu tření povrchu vozovek [10, 17]

Nové zařízení Obrázek 23 bylo vyvinuto v Centru dopravního výzkumu v Brně. Je velice lehké, váha nepřesahuje 5 kg. Jeho použití je také jednoduché. Zařízení se položí na vozovku a tažením závaží se na siloměru odečte hodnota, která je odeslána do aplikace v mobilním telefonu, kde je přepočítána spolu s tíhovou silou na koeficient tření [10, 17].

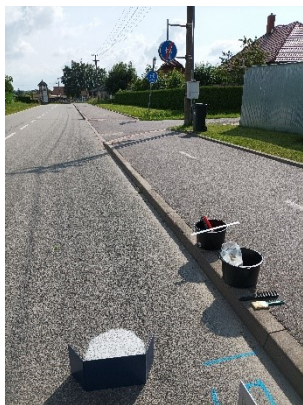
Obrázek 25: Lokalita 1 [21]

Lokalita 1, úseky 1-5 Obrázek 26: Je nejstarší ze zvolených úseků, který byl rekonstruován v roce 2011. RDPI z CSD dle sčítání z roku 2016 je 2036 vozidel. To odpovídá intenzitě dopravy 7 431 400 dopravních prostředků.

Úsek č. 1 - Zářecká Lhota: Nejstarší ze čtyř úseků. Intenzita dopravy je 7 431 400 dopravních prostředků.

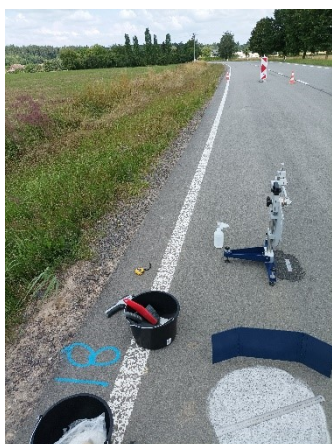
Obrázek 27: Lokalita č. 2 [21]

Lokalita **2**, úseky 6-10
 Obrázek 29:
 Rekonstrukce proběhla v roce 2019. RDPI z CSD dle sčítání z roku 2016 je 2036 vozidel. To odpovídá intenzitě dopravy 1 486 280 dopravních prostředků.

Úsek č. 2- Loučky: Intenzita dopravy je 1 486 280 dopravních prostředků..

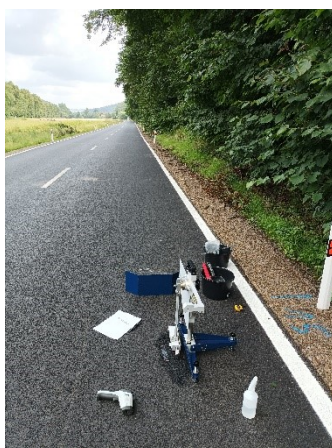
Obrázek 30: Lokalita č. 3 [21]

Lokalita **3**, úseky 11-15
 Obrázek 31: Rekonstrukce v roce 2021. RDPI z CSD dle sčítání z roku 2016 je 3339 vozidel. Tento úsek je v době měření ještě stále v uzávěru. Slouží k průjezdu zásobování a k průjezdu občanů bydlících v přilehlých obcích.

Úsek č. 3 – pod Hrádkem: Jedná se o nový úsek, na kterém byla prozatímně povolena doprava jen pro zásobování a pro místní obyvatele. Intenzita dopravy je 50 000 dopravních prostředků..

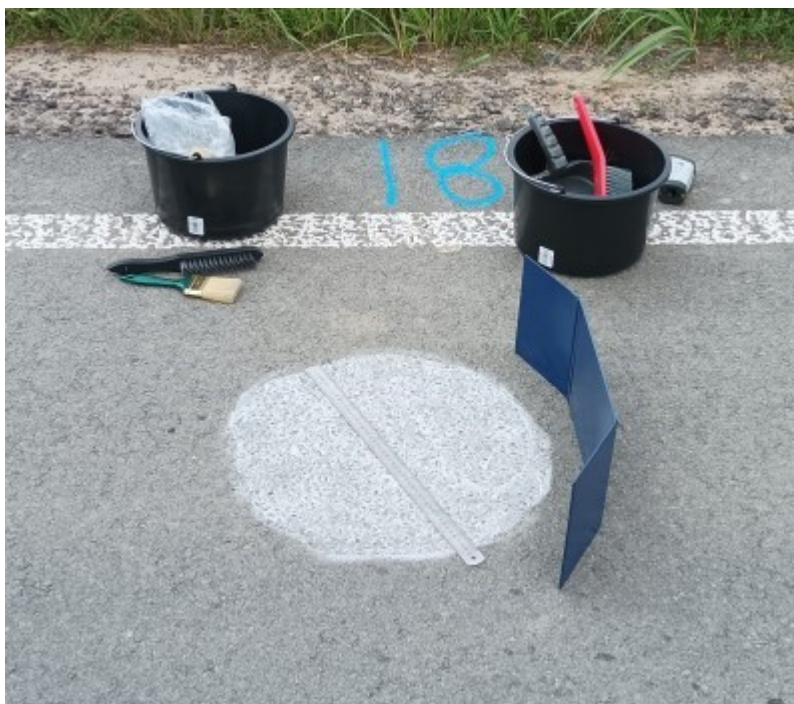
Obrázek 34: Zkušební sada na zkoušku MTD [21]

- kartáče k očištění povrchu komunikace
- přenosnou ochranou zástěnu proti větru
- stěrku na rozprostírání skleněných kuliček o průměru 65 ± 1 mm, s jednostranně přilepenou tvrdou pryží o šíři pryže $2 \pm 0,5$ mm a celkové váze 305 ± 10 g
- pravítko k měření průměrů plochy o délce 500 mm
- nádobu o objemu minimálně 25 ml se skleněnými kuličkami takové zrnitosti, aby 90 % jejich objemu propadlo sítím 0,25 mm a zbytek zůstal zadržen na sítu 0,18 mm.

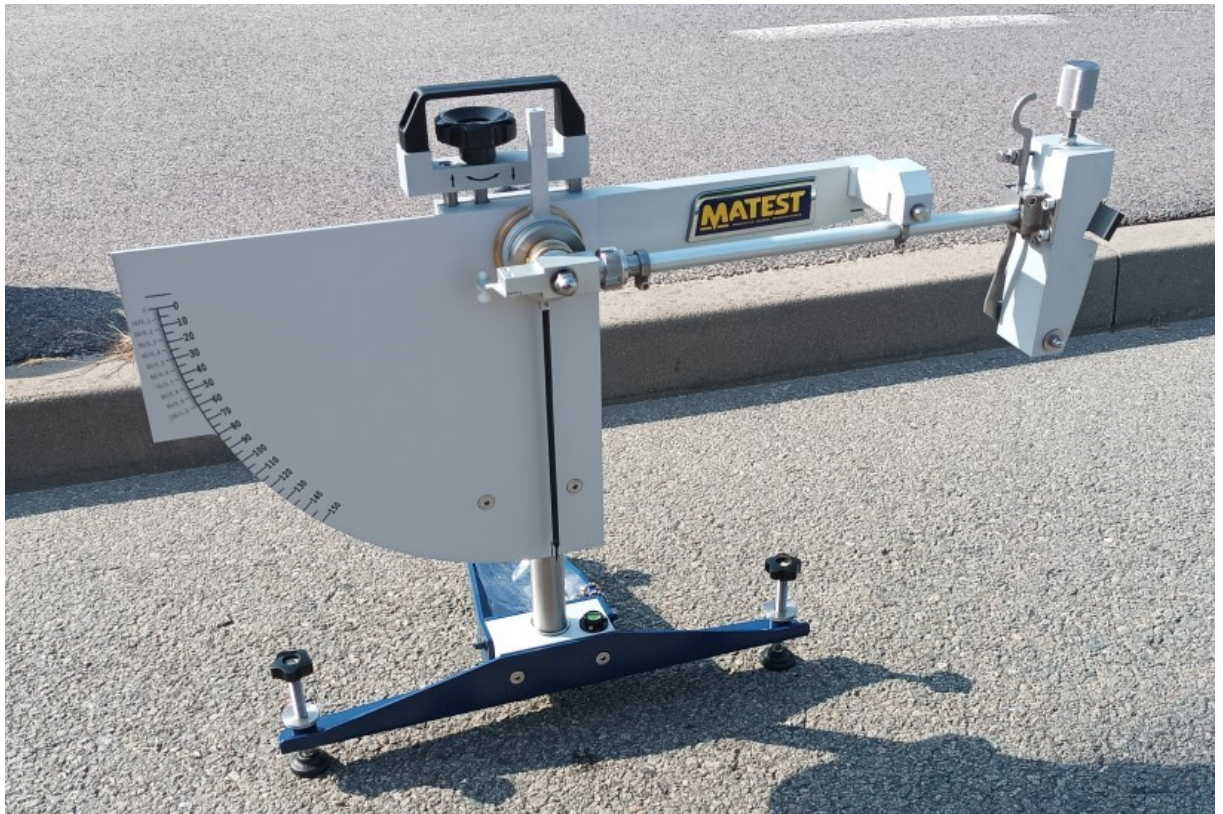
Obrázek 37: Kyvadlo Matest [21]

Účelem zkoušky kyvadlem Obrázek 36 je zjištění mikrotextury povrchu pozemní komunikace. Tato zkouška je označována zkratkou TRRL (Transport and Roads Research Laboratory) po původci této zkoušky. Byla vyvinuta v USA ve 40. letech 20. století. Zkouška je prováděna třecí patkou, na jejímž konci je standartní pryž PTV (Pendulum Test Value). Podstatou zkoušky je ztráta kinetické energie kyvadla, které drhne o měřený úsek povrchu komunikace.

Ke zkoušce kromě samotného kyvadla také potřebujeme:

Před zahájením je potřeba opticky zkontrolovat přístroj, zda obsahuje všechny součásti a zda není mechanicky poškozen. Dále se doporučuje, aby všechna nastavení kyvadla prováděla jedna osoba/ kvůli předcházení chybám z důvodu různého citu pro nastavení/. Při samotném měření je potřeba zajistit ochranu kyvadla před povětrnostními vlivy, např. větrná clona, ale i před účinky projíždějící dopravy. Před samotným měřením, tedy pokud není podstata zkoušky měření znečištěného povrchu, musí být povrch řádně očištěn mechanickým kartáčem, popřípadě musí být řádně omyt.

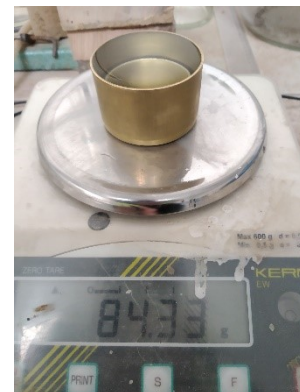
Obrázek 38: Váha vody testovací misky [22]

$$V = \frac{84,33g}{997 * 10^{-6} \frac{g}{mm^3}} = 84583,75mm^3$$

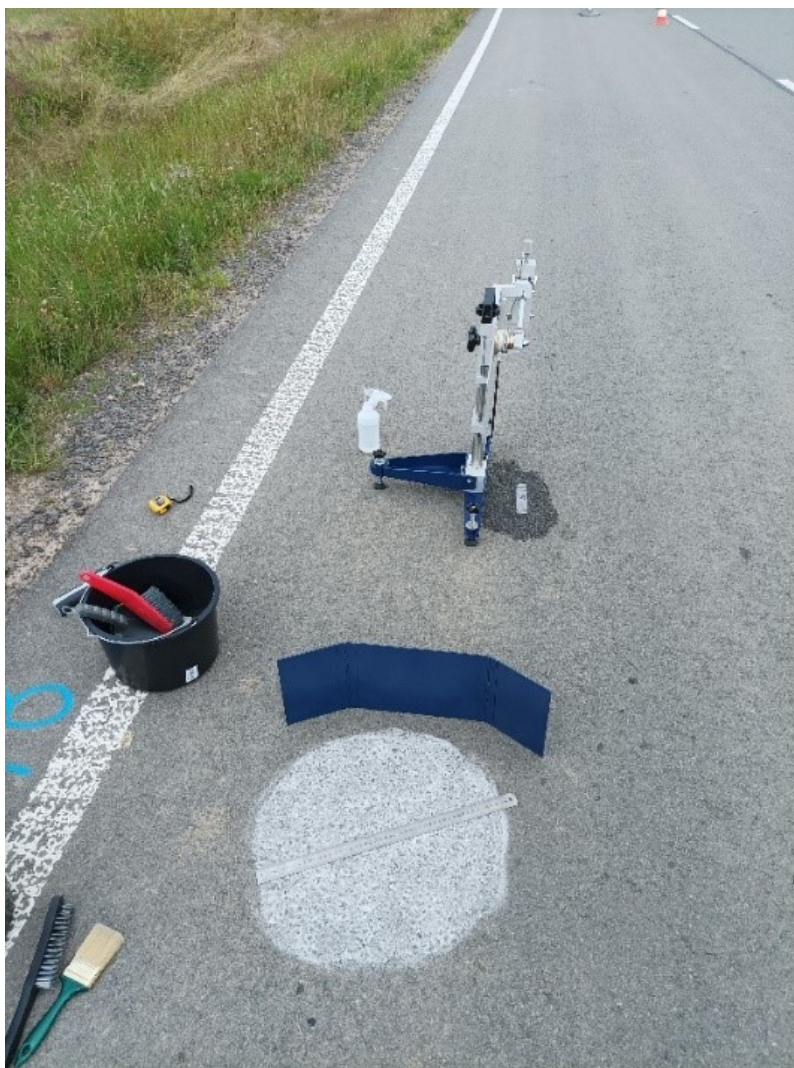
Obrázek 39: Měření MTD

Datum: 19.07.2021	Lokalita: silnice 315/II úsek Choceň-Ústí nad Orlicí úsek č. 11-15 pod Hrádkem				
Popis povrchu:	Suchý homogenní povrch bez prasklin nebo lokálních poruch, vymytý po předešlém dešti.				
Klimatické podmínky	Slunečno, jasno, bezvětří, teplota 22,5 °C				
Číslo měření:	1	2	3	4	5
Měření 1:	403	395	391	401	365
Měření 2:	395	385	395	392	403
Měření 3:	400	381	391	401	394
Měření 4:	398	391	381	391	383
Průměr plochy v mm:	399	388	389,5	396,25	386,25
Objem materiálu v mm^3 :	84583,75				
Střední hloubka textury v mm:	0,676	0,715	0,710	0,686	0,722
Průměrná hloubka textury v mm:	0,702				
Měření provedl:	Dlouhý David

Datum: 19.07.2021	Lokalita: silnice 315/II úsek Choceň-Ústí nad Orlicí úsek č. 16-20 Kerhartice				
Popis povrchu:	Suchý homogenní povrch bez prasklin nebo lokálních poruch, vymytý po předešlém dešti.				
Klimatické podmínky	Slunečno, jasno, bezvětří, teplota 24 °C				
Číslo měření:	1	2	3	4	5
Měření 1:	375	390	371	401	371
Měření 2:	385	363	368	373	361
Měření 3:	375	365	371	375	358
Měření 4:	365	372	368	360	384
Průměr plochy v mm:	375	372,5	369,5	377,25	368,5
Objem materiálu v mm^3 :	84583,75				
Střední hloubka textury v mm:	0,766	0,776	0,789	0,757	0,793
Průměrná hloubka textury v mm:	0,776				
Měření provedl:	Dlouhý David

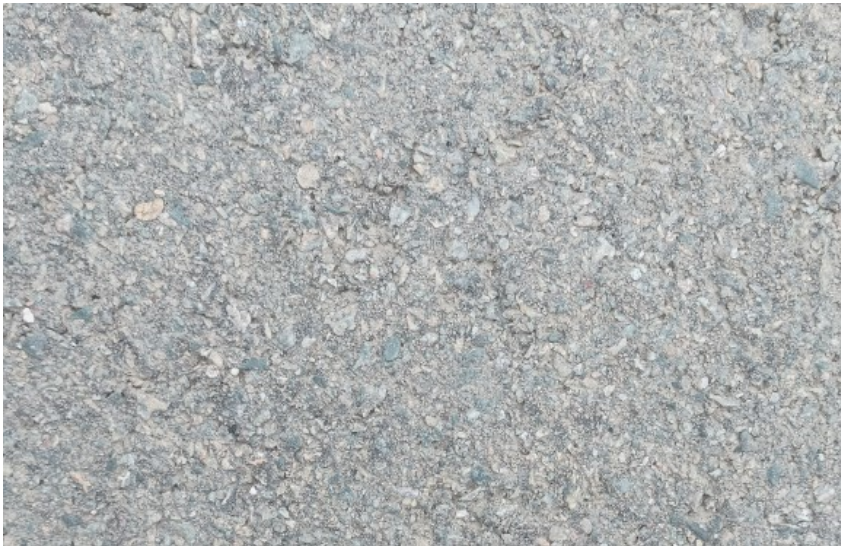
Obrázek 41: Úsek č 2: Ztráta makrotextury [21]

Výsledek mikrotextury je jako u předešlého úseku chvalitebný, což opět ukazuje na dobře zvolené kamenivo v použité obalené směsi, které vyhovuje provozu na této komunikaci.

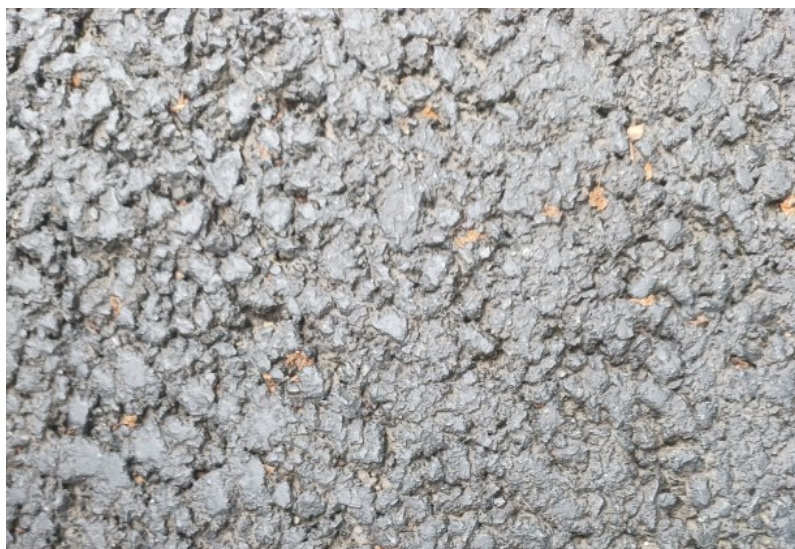
Obrázek 42: Úsek č 3: Makrotextura [21]

Výsledek mikrotextury je znepokojující na to, že se jedná o novou komunikaci, avšak tyto výsledky silně ovlivňuje právě asfaltový tmel, který ještě drží na povrchu kameniva. A jelikož ve směsi bylo použito stejné kamenivo jako na předešlých úsecích, dá se předpokládat, že po ojetí asfaltového tmelu budou výsledky zkoušek výborné.

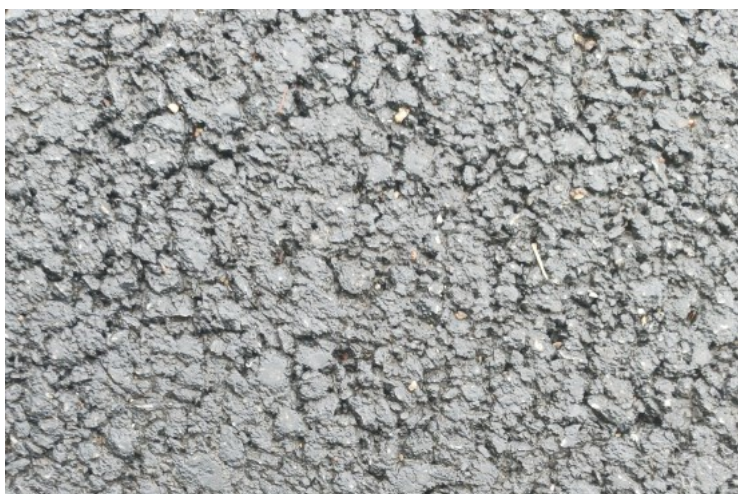
Obrázek 43: Úsek č 4: Makrotextura [21]

Úsek č. 4 - Kerhartice: Nový úsek se zákazem vjezdu bez jakékoliv dopravy. Bez projížděných vozidel.

Výsledky mikrotextury také nejsou nikterak upokojivé, ale stejně jako v předešlém případě se vlastnosti zlepšují po zvýšení zatížení silničním provozem a ojetí asfaltového tmelu z povrchu kameniva.

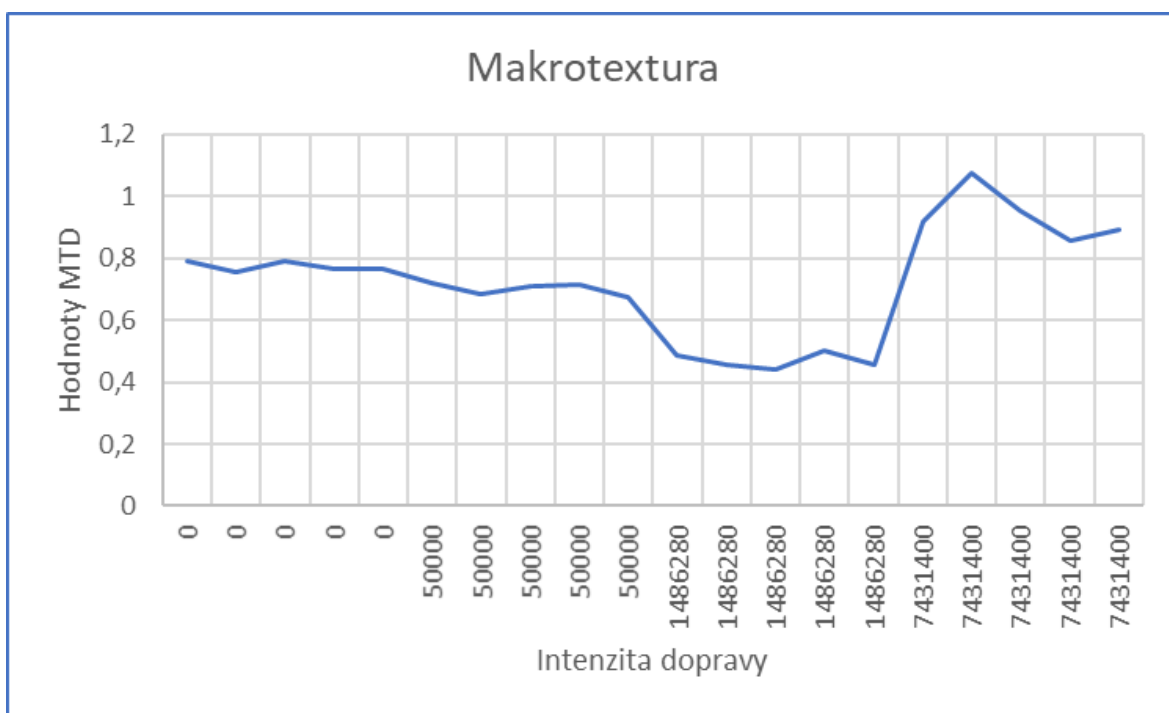
Obrázek 44: Graf Makrotextury [21]

Z výsledků měření mikrotextury ***Chyba! Nenalezen zdroj odkazů.*** je patrné, že intenzita dopravy má větší vliv na makrotexturu. Ke konci křivka strmě stoupá, ale bohužel pro poruchu ztráta asfaltového tmelu. Dle mého názoru bychom se měli zaměřit na kvalitu asfaltového tmelu.

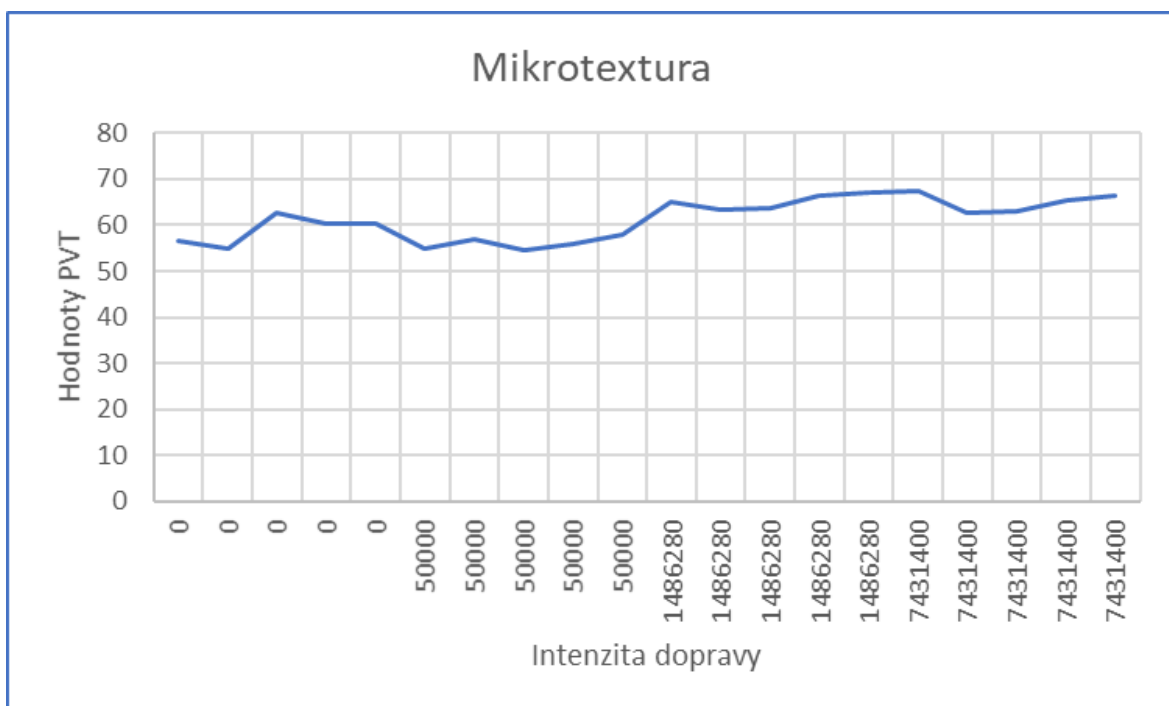
Obrázek 45: Graf mikrotextury [21]

Z výsledků měření mikrotextury *Obrázek 45* je patrné, že na vliv obrusnosti kameniva nemá současná intenzita dopravy velký vliv.
