Univerzita Pardubice  
Dopravní fakulta Jana Pernera

Zhodnocení vhodnosti a efektivity tenkovrstvých úprav při údržbě komunikací  
Bakalářská práce

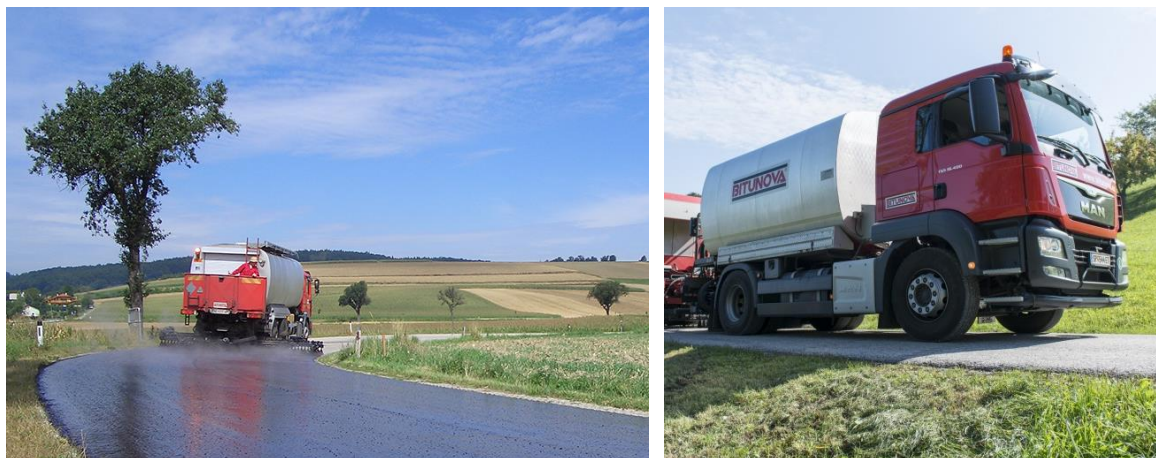
Obrázek 2: Aplikace postřiku [5]

podélné nerovnosti, které jsou určeny normou. Průměrná doba životnosti regeneračního postřiku je jeden až dva roky [4].

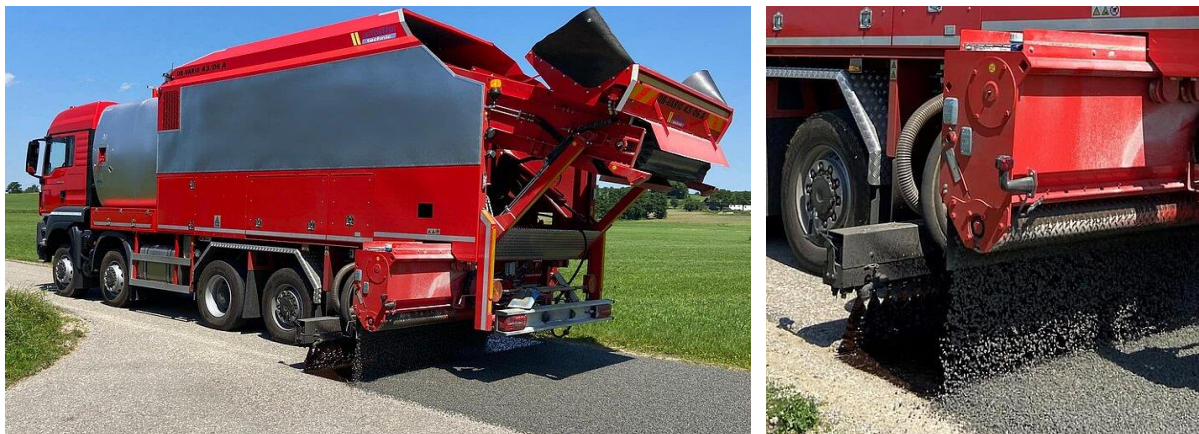
**Obrázek 5:** Aplikace emulzního nátěru [11]

Pro nátěr je také možné využít pojízdnu soupravu pro kladení nátěrů, která spojuje rozstříkovač, podrt'ovač a někdy je i doplněn malými hutnicími ocelovými válečky (obrázek 5). Tato souprava spojující jednotlivé mechanizmy je v dnešní době využívanější. Po zjetí úpravy je pak nutné použít zametač či odsávač přebytečného kameniva [4; 10].

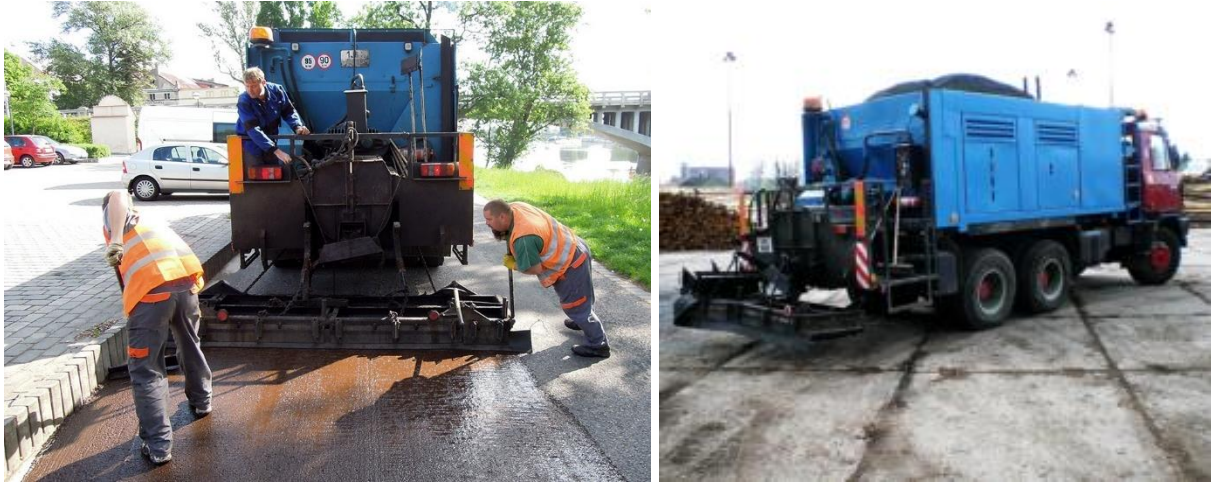
**Obrázek 6:** Pokládka emulzního kalového zákrytu [13]

Tloušťka pokládané vrstvy zpravidla nepřesahuje maximální velikost zrna o více než 25 %. EKZ (obrázek 6) je možné pokládat na všechny typy asfaltových vrstev s výjimkou drenážního asfaltového koberce a otevřeného asfaltového koberce, kde by došlo ke ztrátě drenážních vlastností [12]. Použití druhu EKZ pro jednotlivé třídy dopravního zatížení a předpokládaná životnost úpravy jsou znázorněny v tabulce 5.

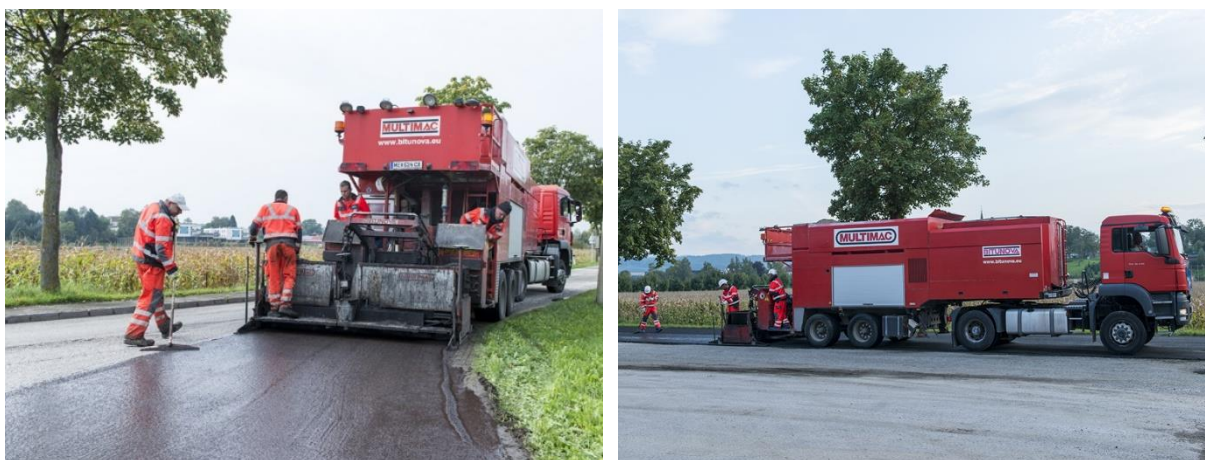
**Obrázek 7:** Pokládka emulzního mikrokoberce [5]

Stejně jako při provádění jiných úprav se i při EMK používá vysokotlaké kropicí zařízení na očištění podkladu. Pro vlastní úpravu se pak používá míchací zařízení, které obsahuje jednotlivé zásobníky na kamenivo, asfaltovou emulzi, vodu a přísady. Míchací zařízení (obrázek 7) musí zabezpečit správné dávkování jednotlivých složek, dokonalé promíchání kameniva s přísadami a jejich obalení asfaltovou emulzí. Zařízení zajišťuje také kontinuální dávkování směsi do kladecího rámu ve správném množství, tak aby nedocházelo k jeho přepřívání či nedostatečnému plnění.

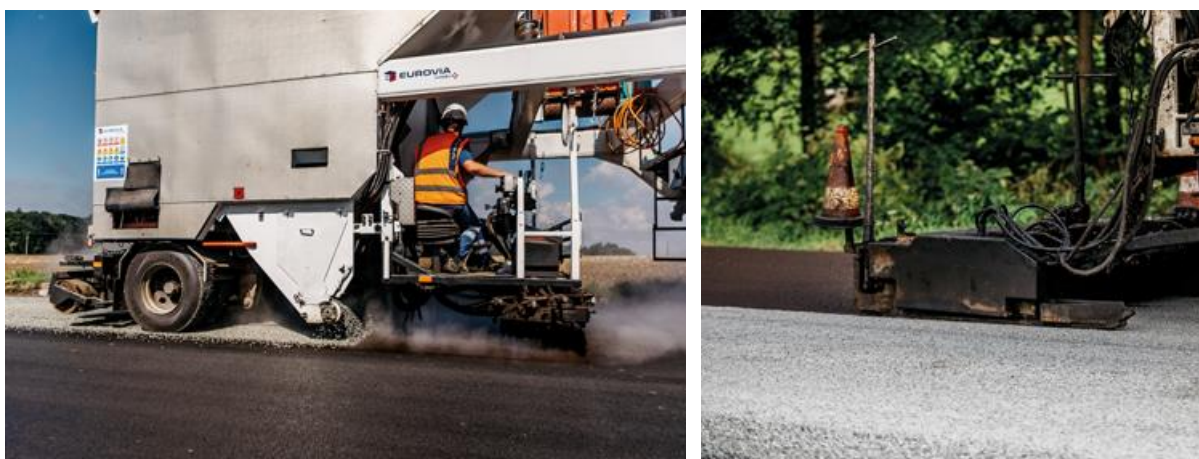
Obrázek 8: Pokládka emulzního mikrokrytu [17]

V České republice jsou tři zkušební úseky s touto technologií (obrázek 8). Zkušenosti s emulzním mikrokrytem u nás i v zahraničí poukazují na výhody této technologie. Jedná se o kvalitní, ekologicky i ekonomicky výhodné řešení souvislé údržby komunikací.

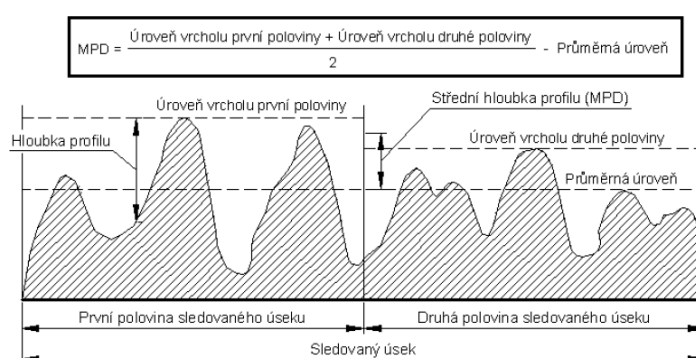
Obrázek 14: Princip výpočtu střední hloubky profilu povrchu vozovky [28]

Zařízení pro kontinuální měření makrotextury povrchu je velké množství. Jedná se o vysokorychlostní metody založené často na bezkontaktním profilování pomocí optických systémů, laseru či ultrazvuku. U těchto metod záleží na přesnosti snímání měřeného povrchu, které se s vývojem technologií neustále zlepšují [33].

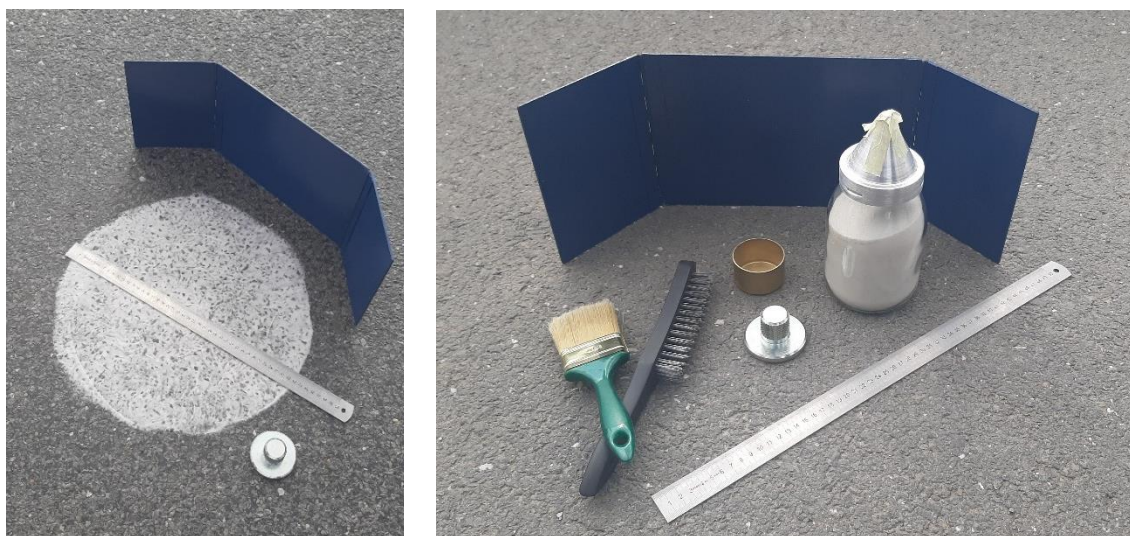
**Obrázek 16:** Odměrná metoda

zkoušený povrch krytý zástěnou a pomocí stěrky s pryžovou třecí plochou pečlivě rozprostřeny do plochy kruhového tvaru (obrázek 16). S rozprostíráním se pokračovalo do té doby, dokud nebyly zaplněny všechny prohlubně v povrchu do roviny s vrcholky kameniva. Následně byly zaznamenány čtyři hodnoty průměru vyplněné plochy pro výpočet aritmetického průměru změřené kruhové plochy. Písek ze silnice byl pak odstraněn pomocí ručního vysavače. Na každém úseku byl celý postup zopakován ještě třikrát. Měření se zaznamenávalo do protokolu o zkoušce.

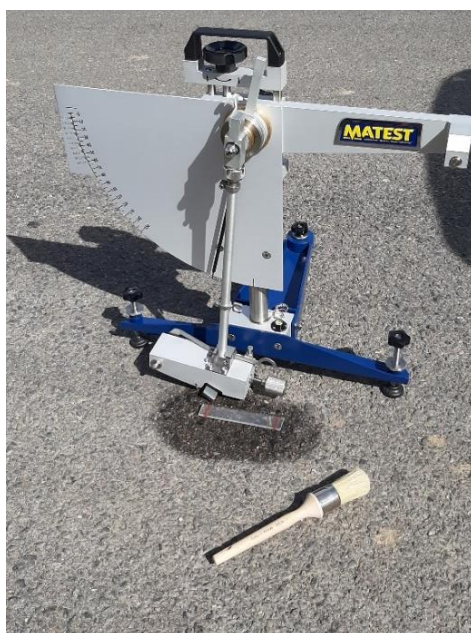
**Obrázek 17:** Měření protismykových vlastností v terénu pomocí kyvadla Matest

Následně byla nastavena požadovaná délka prokluzu kyvadla pomocí značek na měřítku odpovídající  $(126 \pm 1)$  mm pro použitou širokou patku. Před každým měřením byl povrch zkoušené vozovky a pryže třecí patky namočen a byla odečtena teplota obou těchto povrchů, které byly zaznamenány do protokolu o zkoušce. Vlastní měření pak probíhalo pomocí uvolnění ramene kyvadla, kdy dojde ke kyvu a tření patky o měřený povrch. Vždy bylo nutné zastavit rameno kyvadla v počáteční fázi zpětného kyvu a odečíst polohu ručičky na stupnici. Tento postup byl na každém měřeném místě opakován pětkrát po sobě. Výsledné hodnoty byly zaznamenány do protokolu o zkoušce. Na každém úseku byly prováděny tři měření, která byla od sebe vzdálena maximálně 400 mm. Po dokončení zkoušky byla vždy znovu zkontrolována správná poloha zařízení, správná délka prokluzu a teplota navlhčeného povrchu a pryže třecí patky (obrázek 17).

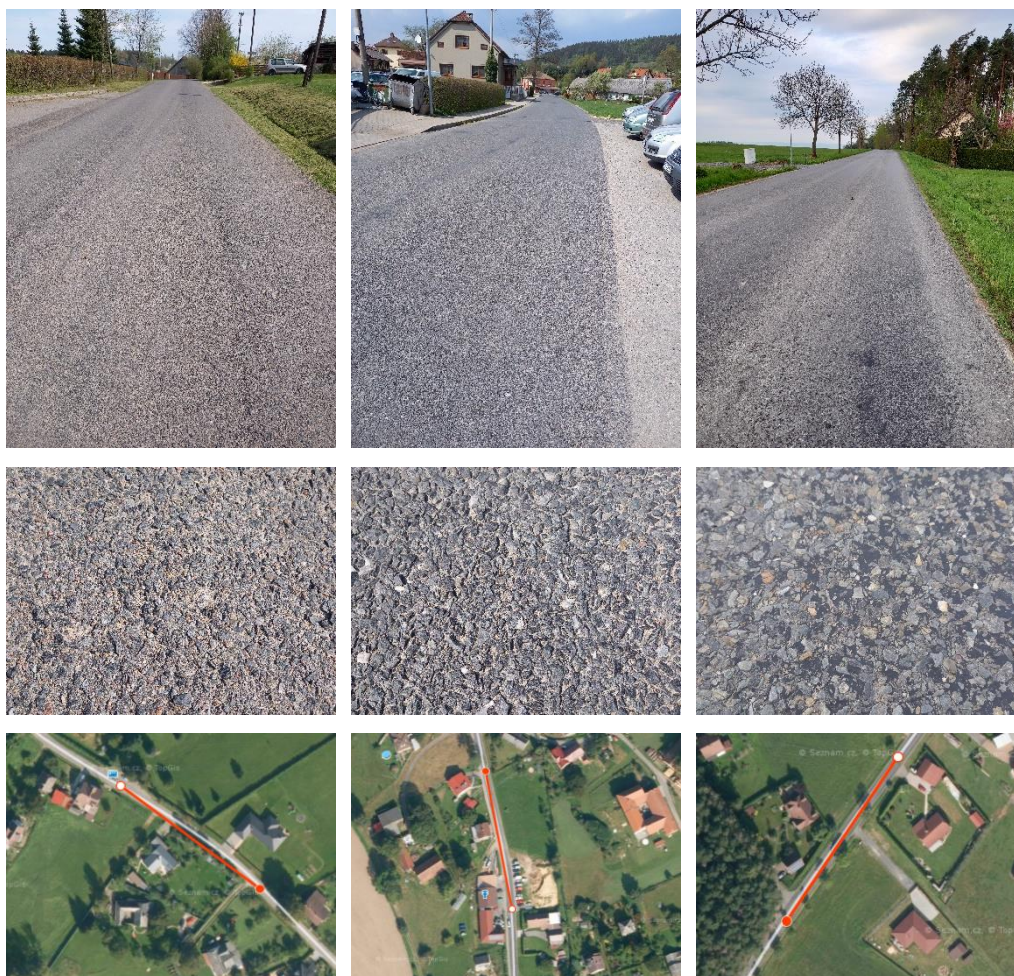
**Obrázek 19:** Ilustrační příklady měřených úseků, detail měřeného povrchu a jeho poloha. Vlevo úsek č.4 (2021), uprostřed úsek č. 6 (2018) a vpravo úsek č. 10 (2015) [35].

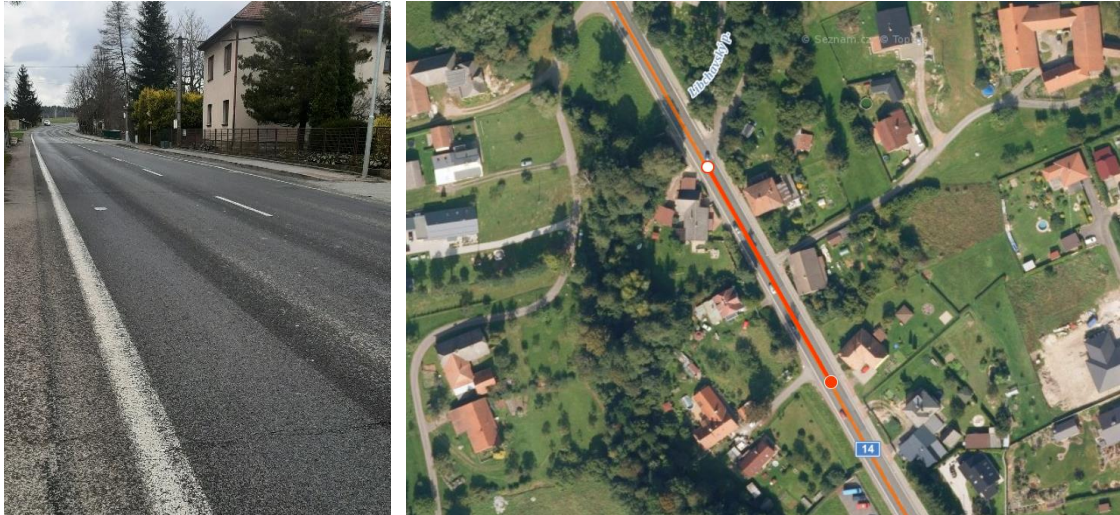
Pro měření protismykových vlastností emulzního mikrokoberce byly vybrány úseky silnic I. třídy v Pardubickém kraji vyznačené v tabulce 11. Jedná se konkrétně o silnici I/11, I/43 a I/14. Měřený úsek na poslední zmiňované silnici je na ilustračním obrázku 20.

**Obrázek 20:** Měřený úsek silnice I/14 Libchavy s emulzním mikrokobercem [35]

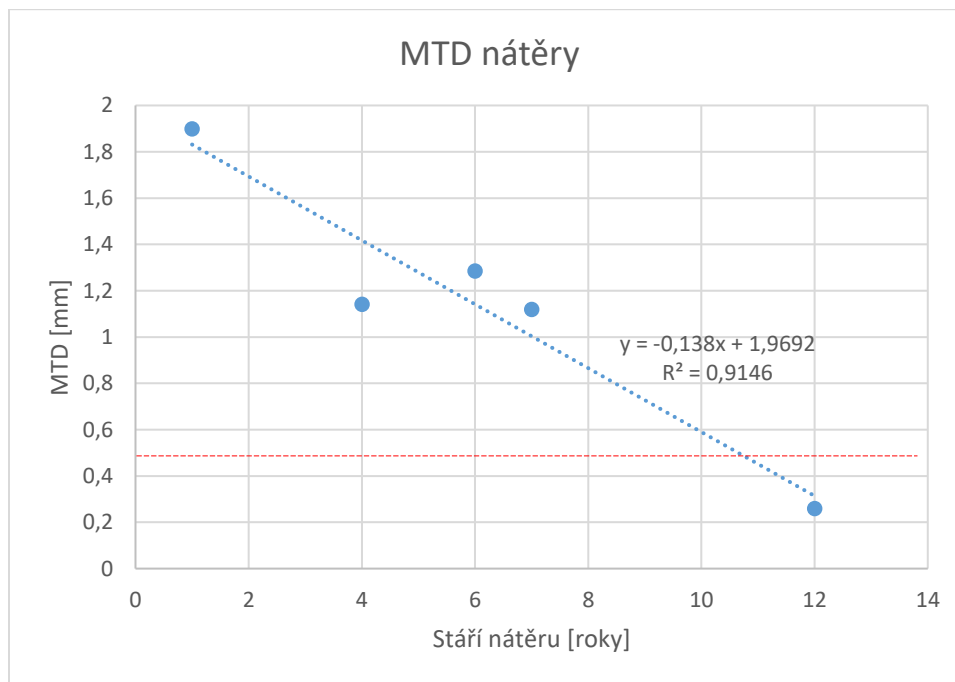
Z naměřených výsledků střední hloubky textury povrchu vozovky je patrný trend snižující se textury v důsledku stáří nátěru. Tento trend ve snižování naměřených průměrných hodnot makrotextury povrchu v závislosti na stáří povrchové úpravy je graficky znázorněn na obrázku 25. Vlivem teplot a zatížení dopravou dochází v průběhu let k zatlačování kameniva a vytlačování asfaltového pojiva na povrch vozovky, což vede ke snižování hloubky textury, jak je patrné z obrázku 26.

**Obrázek 25:** Vliv stáří nátěru na hloubku textury. Červená linie označuje hranici 4 klasifikačního stupně.

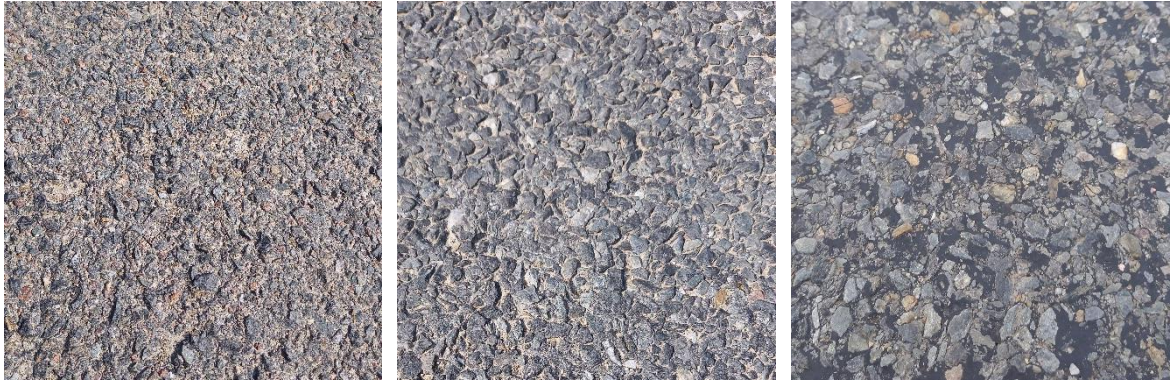
**Obrázek 26:** Příklad textury u různě starého nátěru. Vlevo nátěr z roku 2021, uprostřed 2018 a vpravo 2015.

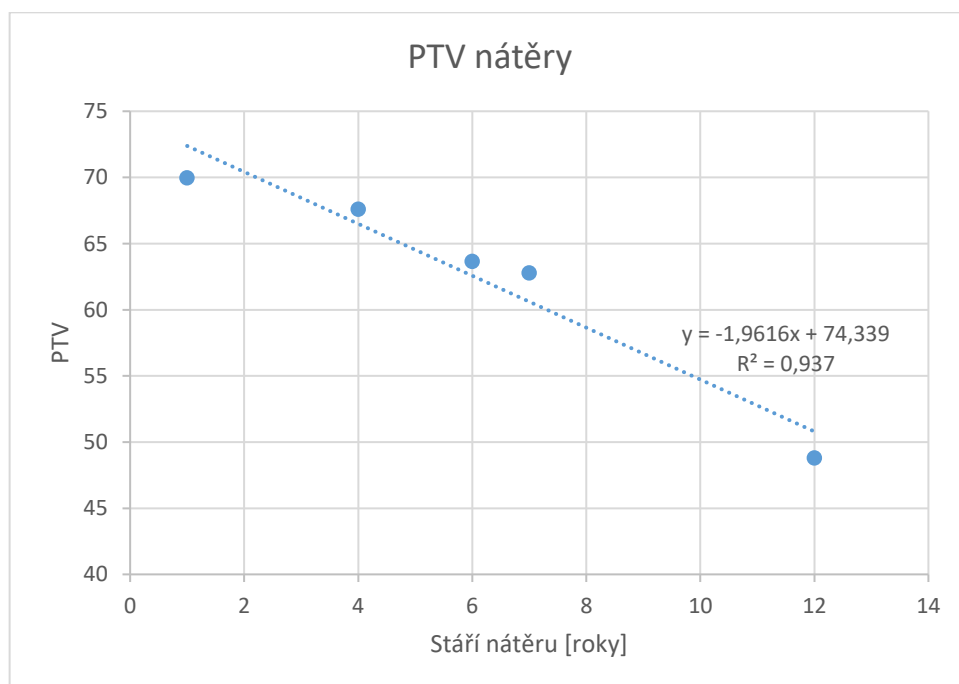
**Obrázek 27:** Vliv stáří nátěru na součinitel smykového tření

Stejný trend jako snižování textury vlivem stáří nátěru vykazuje i snižování součinitele tření, což je patrné z grafického znázornění závislosti PTV na stáří povrchové úpravy na obrázku 27. Vlivem dopravního zatížení dochází k ohlazování kameniva v nátěru, což vede ke snížení odolnosti proti smyku. Je tedy patrné, že kamenivo použité do nátěrů musí splňovat vysoké kvalitativní parametry jako je zrnitost, tvarový index, odolnost proti drcení, ohladitelnost a chemické složení. Celkově na obrusnou vrstvu krytu vozovky jsou kladeny nejvyšší nároky z hlediska kvality materiálů i technologie provádění, jelikož se jedná o nejzatíženější část vozovky, která je podrobena zatížení dopravou, vlivu klimatu a působení vody. Grafické porovnání zjištěných hodnot PTV porovnávající mikrotexturu povrchu u vozovek s původním krytem z asfaltového betonu a penetračního makadamu je na obrázku 28.

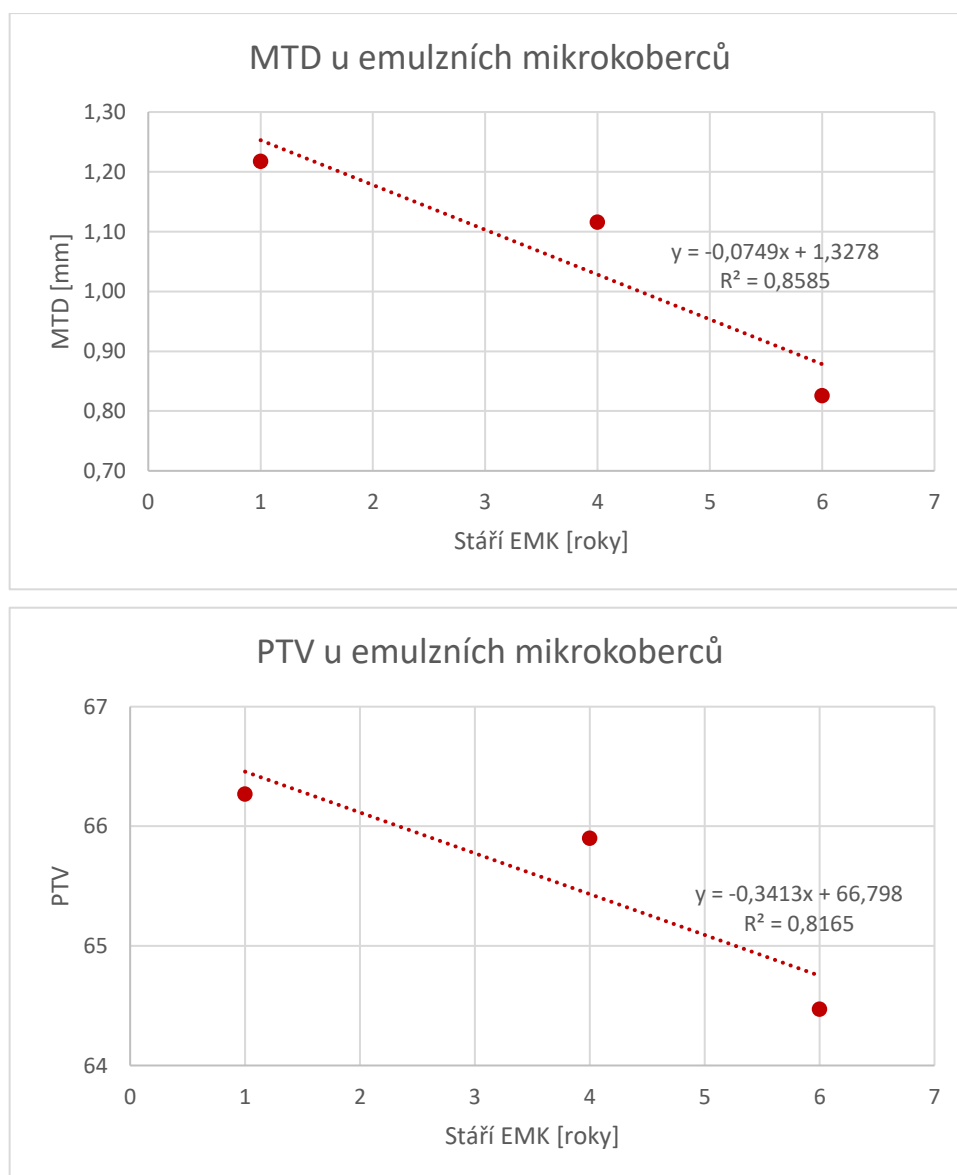
Z naměřených hodnot střední hloubky textury povrchu a součinitele tření je patrný vliv stáří emulzního mikrokoberce. Jedná se však o malý statistický soubor a pro potvrzení této závislosti by bylo třeba dalšího měření, které může být předmětem další práce. Vlivem dopravního zatížení a působení klimatických změn dochází ke snižování textury povrchu a ohlazování povrchu dané úpravy, což je patrné z grafického znázornění naměřených klesajících hodnot protismykových vlastností povrchu vozovky s EMK na obrázku 29.

**Obrázek 29:** Vliv stáří EMK na protismykové vlastnosti. Nahoře vliv stáří na hloubku textury, dole vliv stáří na součinitel smykového tření.

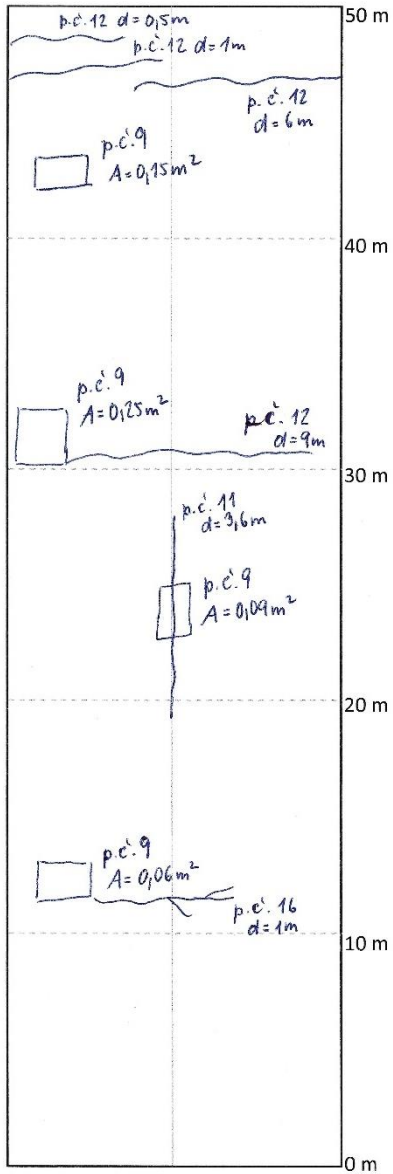
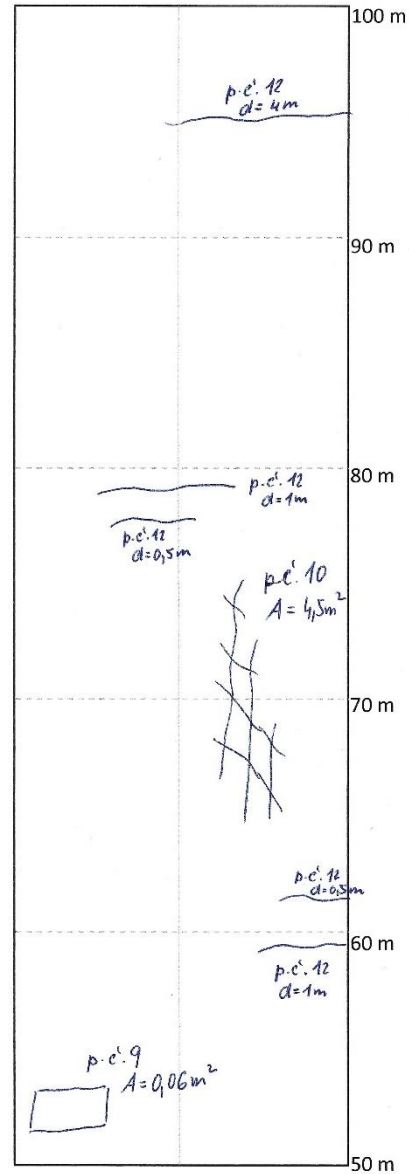
Silnice: 1/14 Libchavy	Směr měření: Libchavy → Ústí nad Orlicí	
Zaznamenal: Marie Vodáčková	Délka: 100 m	Poznámky: oblačno, 10°C
	Datum: 11. 4. 2022
