1. Úvod

Ve své bakalářské práci jsem se zaměřil na sledování vlivu hydrofobizace na horniny resp. objekty zatížené vzlínající vlhkostí a vodorozpustnými solemi. Úvodem bych rád zmínil hlavní důvody volby daného tématu.

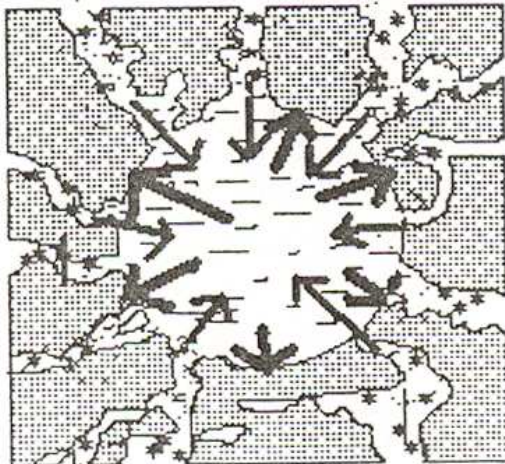
Obr. 9. Působení tlaku v závislosti na tvaru pórů a jejich distribuci. Porézní systémy s převahou větších pórů jsou obvykle méně náchylné na poškození než systémy s malými, kapilárně aktivními póry. (Torraca, G. – Weber, J., *Poróse baustoffe*. Wien 1986.)

Voda při přechodu z kapalného do tuhého skupenstva, tj. při zamrznání zvětšuje svůj objem a snižuje objemovou hmotnost (led plave na vodě). Pokud k tomuto zamrznání dochází v uzavřeném prostoru např. v kapilárním systému horniny, tak může dojít k vzniku značných tlaků na stěny pórů (tlaky až do 2000 kg/cm² na stěny póru ^{Obr. 8, Obr. 9}). Při cyklickém opakování tohoto procesu dochází k vzniku mikrotrhlin, narušování adheze mezi jednotlivými částicemi kamene a proto i k postupné ztrátě pevnosti resp. jeho úplnému rozpadu.

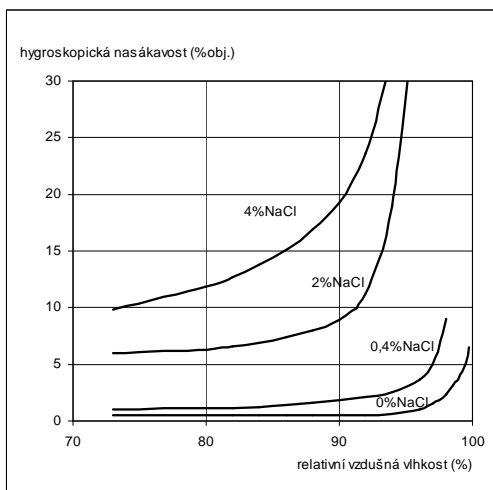
Obr. 15. Hygroskopická nasákavost cihel při rozličném obsahu chloridu sodného (NaCl) při různé relativní vlhkosti. (Heidingsfeld, V. a kolektiv, *Nátěry fasád*. Grada, Praha 2002.)

Množství hygroskopicky vázané vlhkosti závisí nejen na typu soli, ale i na její koncentraci. S rostoucí koncentrací solí se celkové množství hygroskopicky vázané vody zvyšuje ^{Obr. 15}.

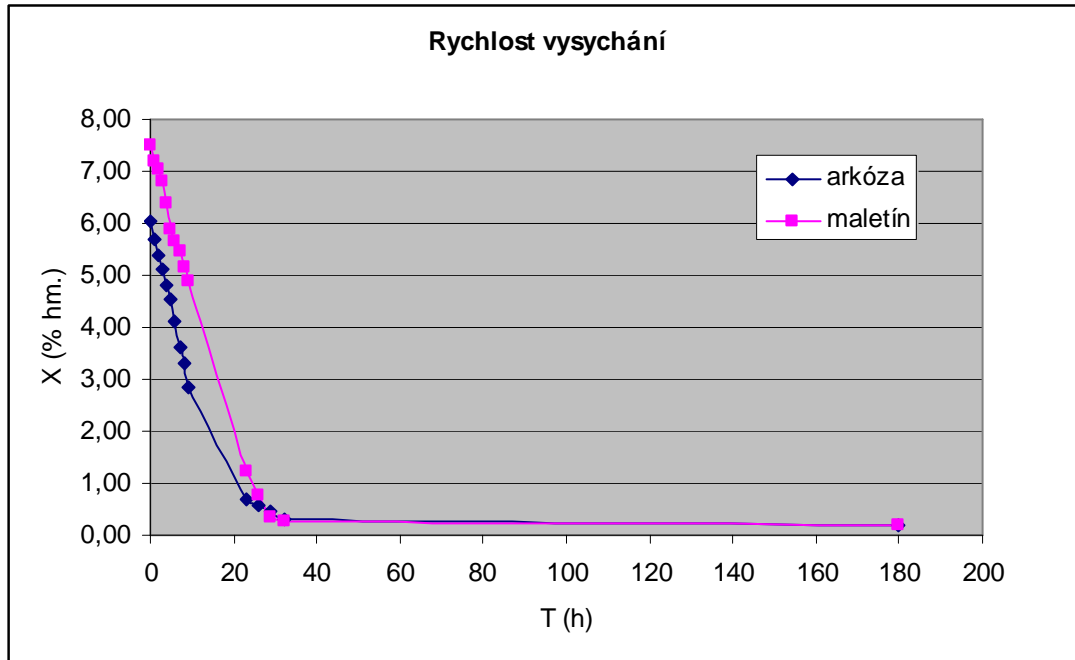
Obr. 30. Rychlost vysychání

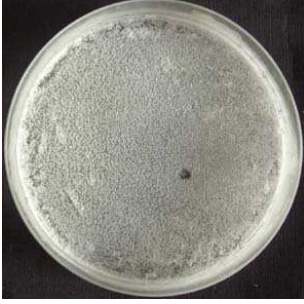
Typ	Vzhled filmu	Foto	Zrání filmu
včelí vosk	průhledný, mírně zakalený, nesmršťuje se, měkký, lepkavý

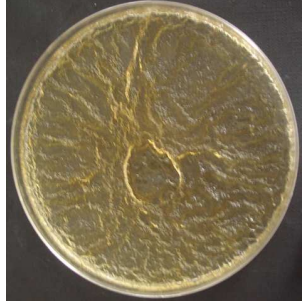
6 týdnů
fermež	Průsvitný okrové barvy, stále měkký, zvrásněný povrch, v důsledku zvětšování objemu díky přijímání vzdušné vlhkosti

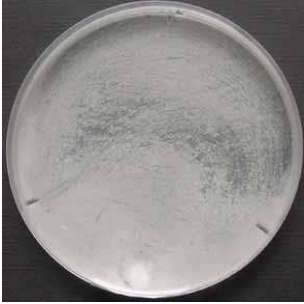
6 týdnů
IMESTA IW 290	průsvitný, mléčně zakalený, po vytvrnutí se nesmršťuje, tvrdý, houževnatý

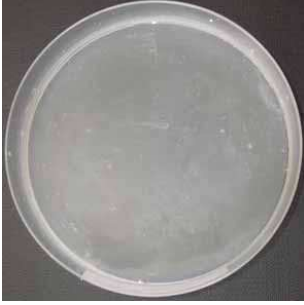
6 týdnů
IMESTA IBS 29	Průsvitný, mléčně zakalený, nesmršťuje se, měkký, lepkavý

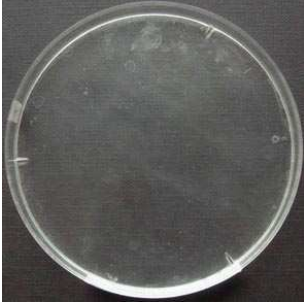
6 týdnů
FUNCOSIL SNL	průhledný, bezbarvý, po vytvrnutí se nesmršťuje, houževnatý, není tvrdý

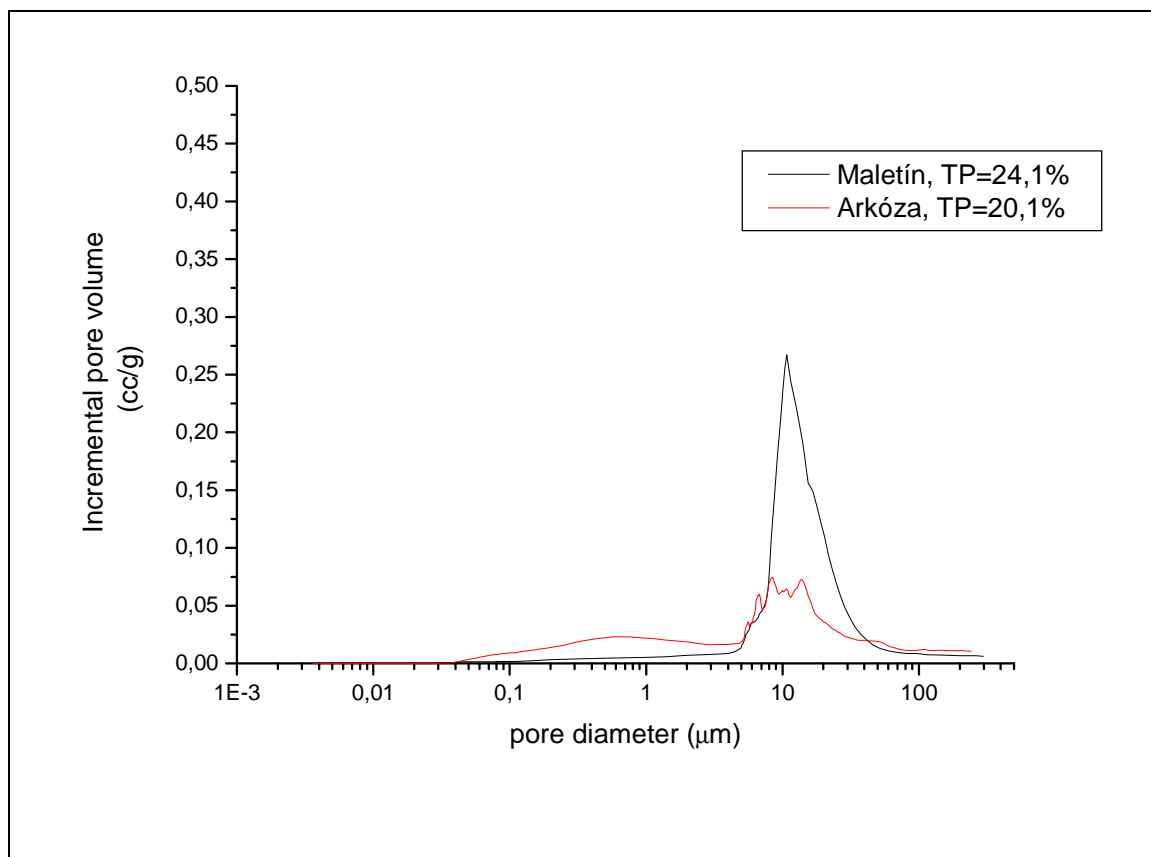
Obr. 33. Distribuce velikosti pórů použitých maletínského a arkóзовého pískovce.

Z obrázku 33 je zřejmé, že maletínský i arkóзовý pískovec se vyznačují prakticky monodisperzní distribucí velikosti částic, s majoritním zastoupením hrubších pórů o velikosti 5 – 50 μm, které jsou hojněji zastoupeny u

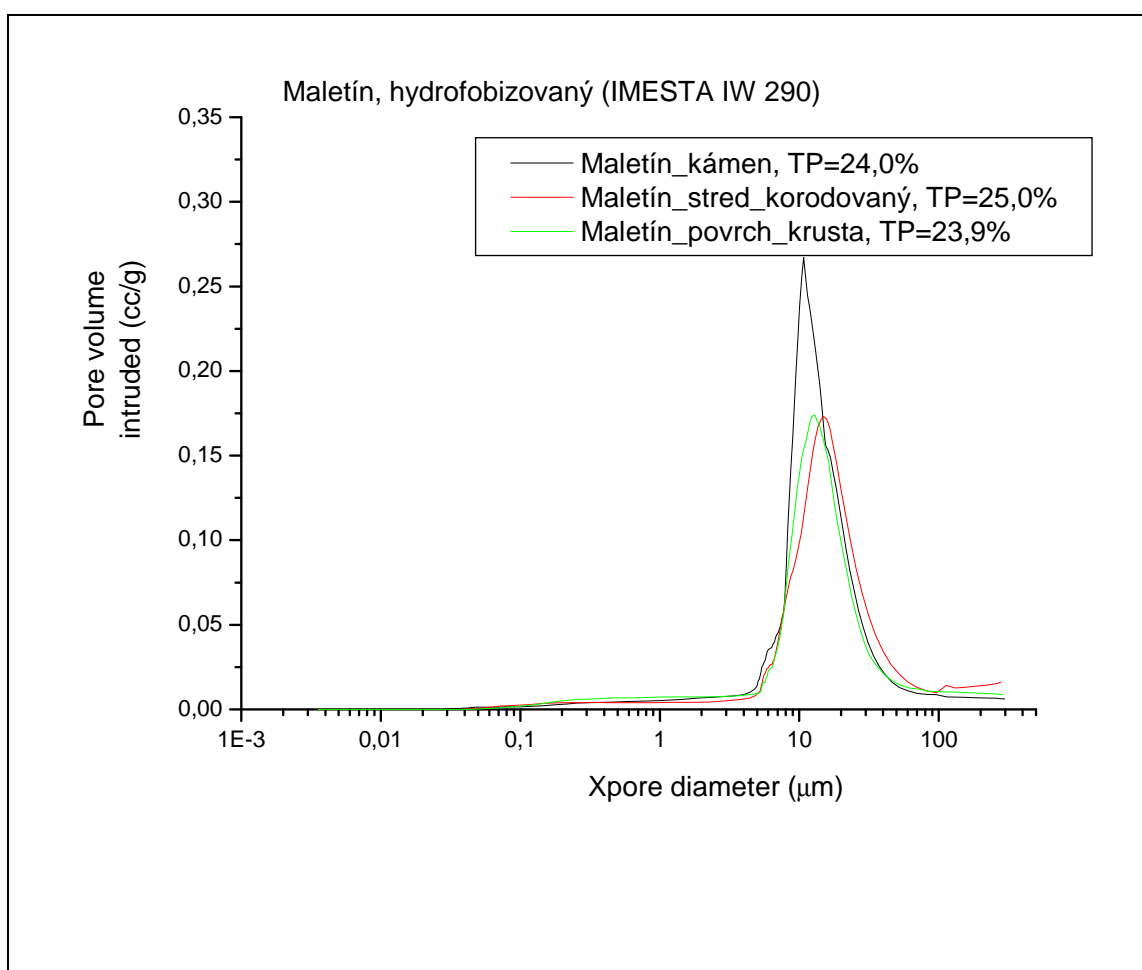
Obr. 34. Distribuce velikosti pórů vzorků maletínského pískovce po hydrofobizaci přípravkem IMESTA IW 290.

Po hydrofobizaci maletínského pískovce a krystalizačním testu jsou patrné výsledky, které byly pozorované vizuálně – prakticky u všech vzorků hornin nedošlo k výrazné změně distribuce velikosti částic, přičemž nebyl patrný rozdíl mezi vnější – hydrofobizovanou částí - a vnitřní – nehydrofobizovanou - částí vzorků. Jak je patrné z obrázku 34, poškození vlivem krystalizačních cyklů

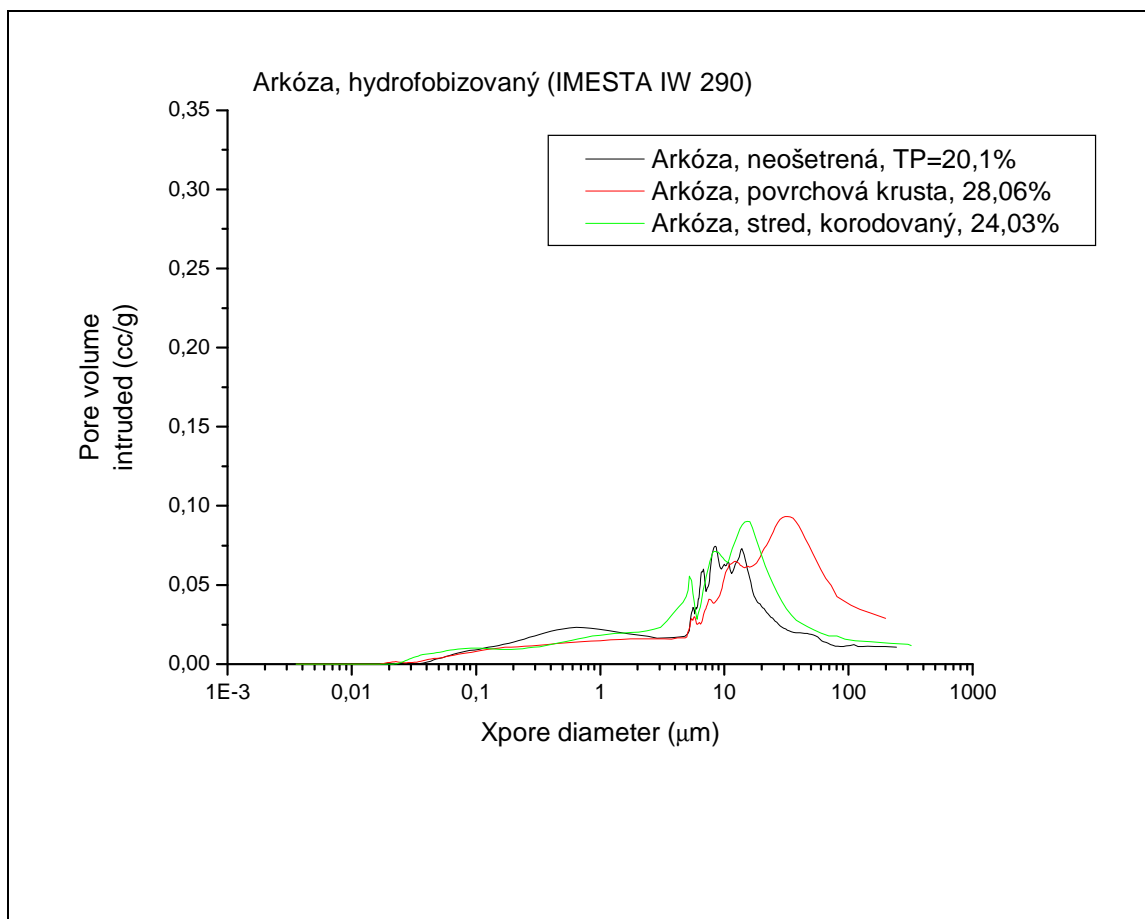
Obr. 35. Distribuce velikosti pórů vzorků arkóзовého pískovce po hydrofobizaci přípravkem IMESTA IW 290.

Poškození v průběhu krystalizačních cyklů se výrazněji projevilo u vzorků arkózy ošetřených různými hydrofobizačními prostředky. Původní, neošetřená, hornina je charakterizována dvěma oblastmi pórů – hrubšími póry o velikosti 5 – 50 μm , dále pak menšími póry o velikosti 5 – 0,05 μm , které jsou v hornině zastoupeny minoritně. V průběhu krystalizačního testu je zřejmé, že právě tyto

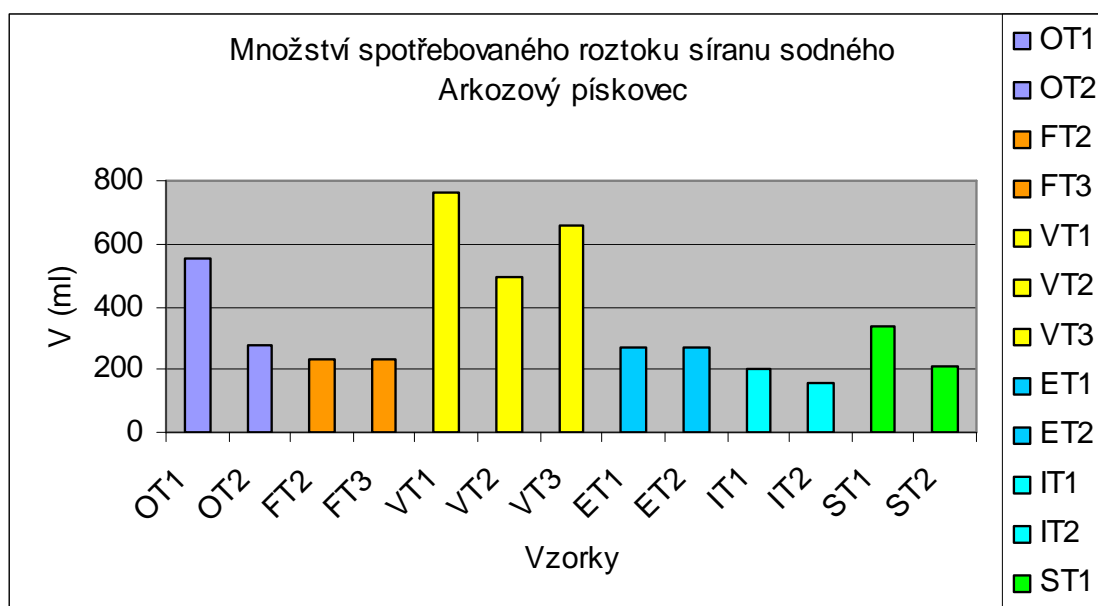
Obr. 36. Celkové množství spotřebovaného roztoku síranu sodného pro jednotlivé zkušební trámečky zhotovené z arkózového pískovce

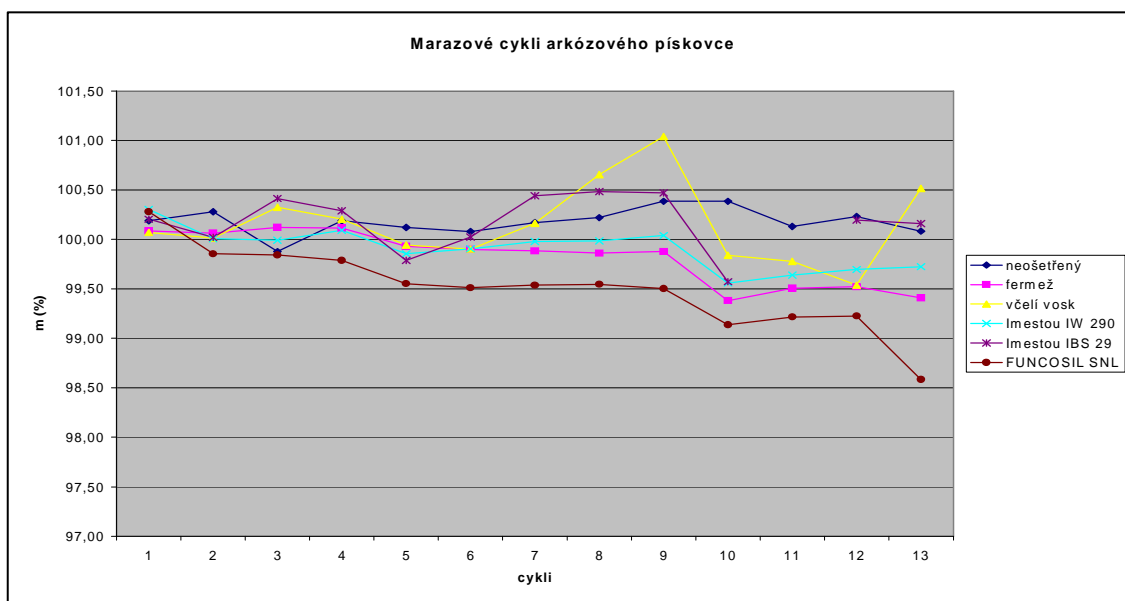
Obr. 38. Průběh hmotnosti vzorku v % při mrazových cyklech arkózového pískovce.

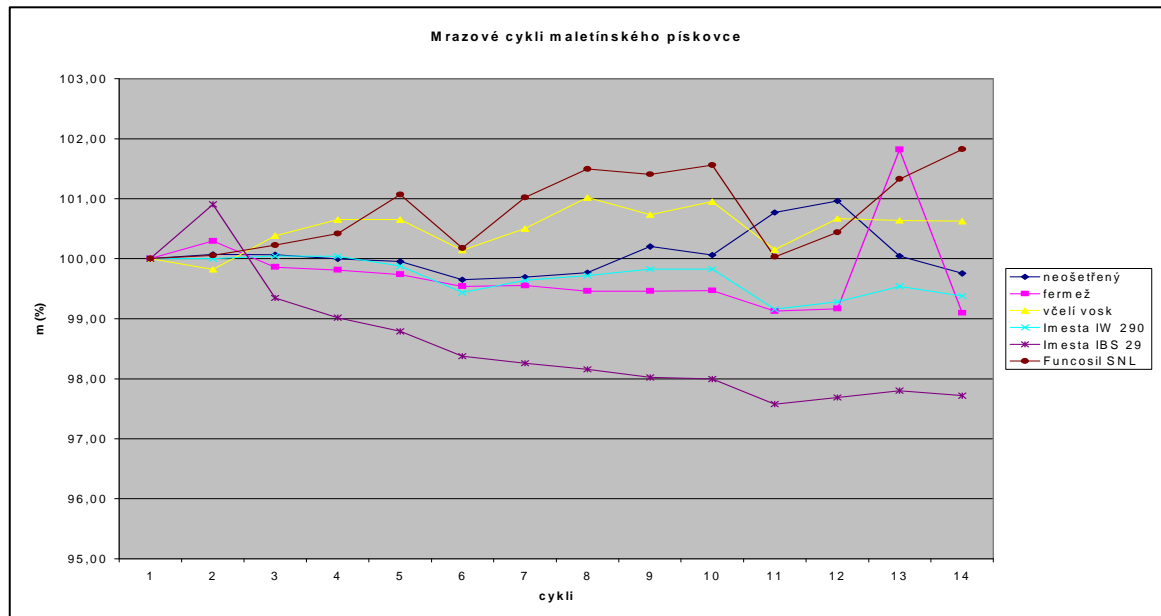
Obr. 39. Průběh hmotnosti vzorku v % při mrazových cyklech maletínského pískovce.
