OBRAZOVÁ A GRAFICKÁ PŘÍLOHA

Obr.1. *Nejsvětější Salvátor*, celkový pohled zepředu, stav před restaurováním v ateliéru

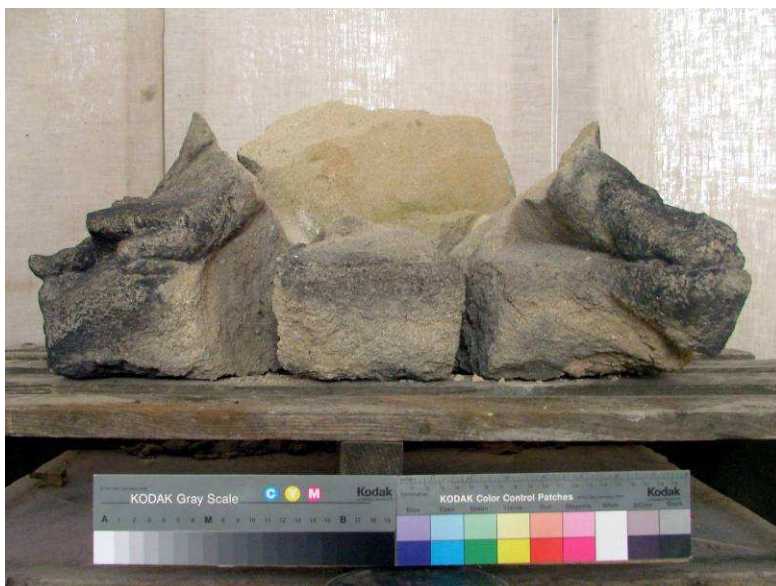
Obr.2. *Nejsvětější Salvátor*, plintus a dolní partie postavy, stav před restaurováním v ateliéru

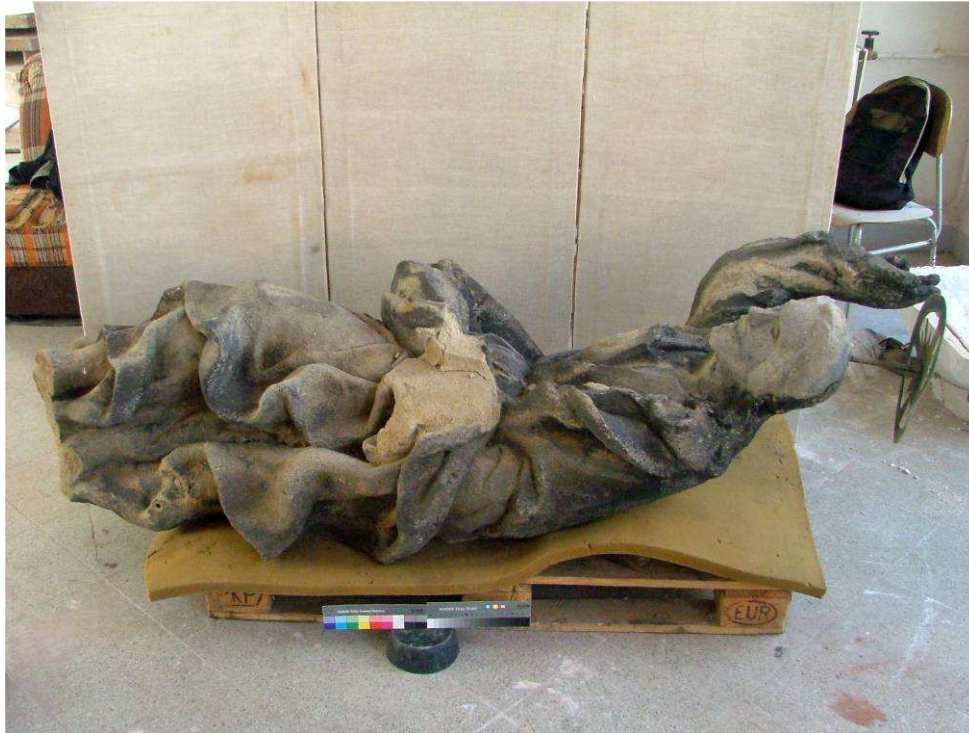
Obr.3. *Nejsvětější Salvátor*, celkový pohled, levá strana, stav před restaurováním v ateliéru

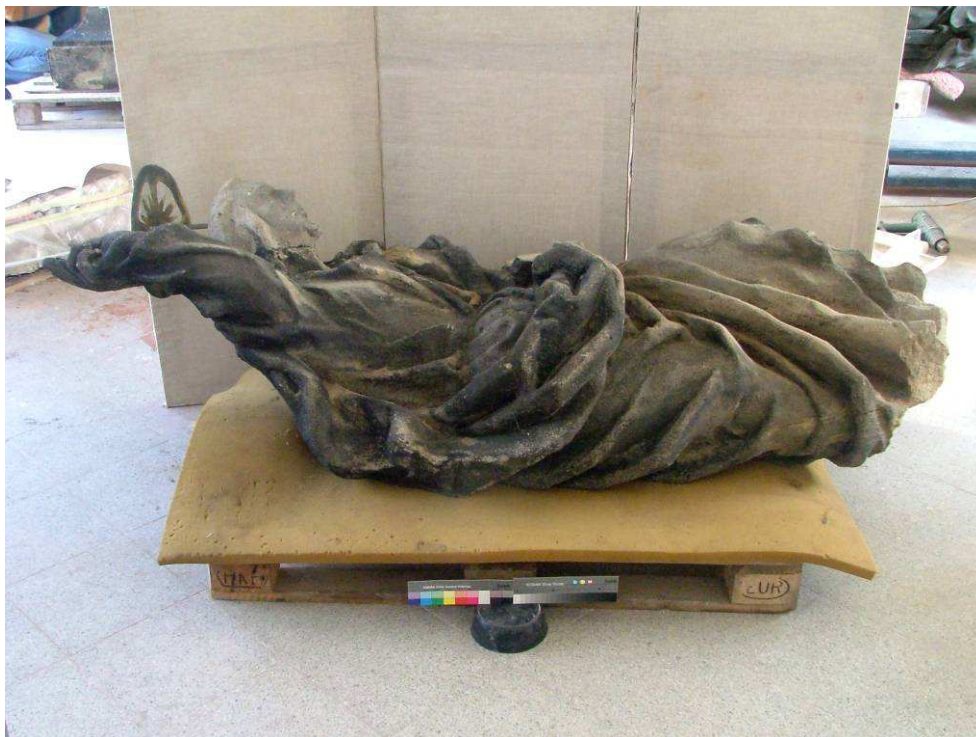
Obr.4. *Nejsvětější Salvátor*, celkový pohled, pravá strana, stav před restaurováním v ateliéru

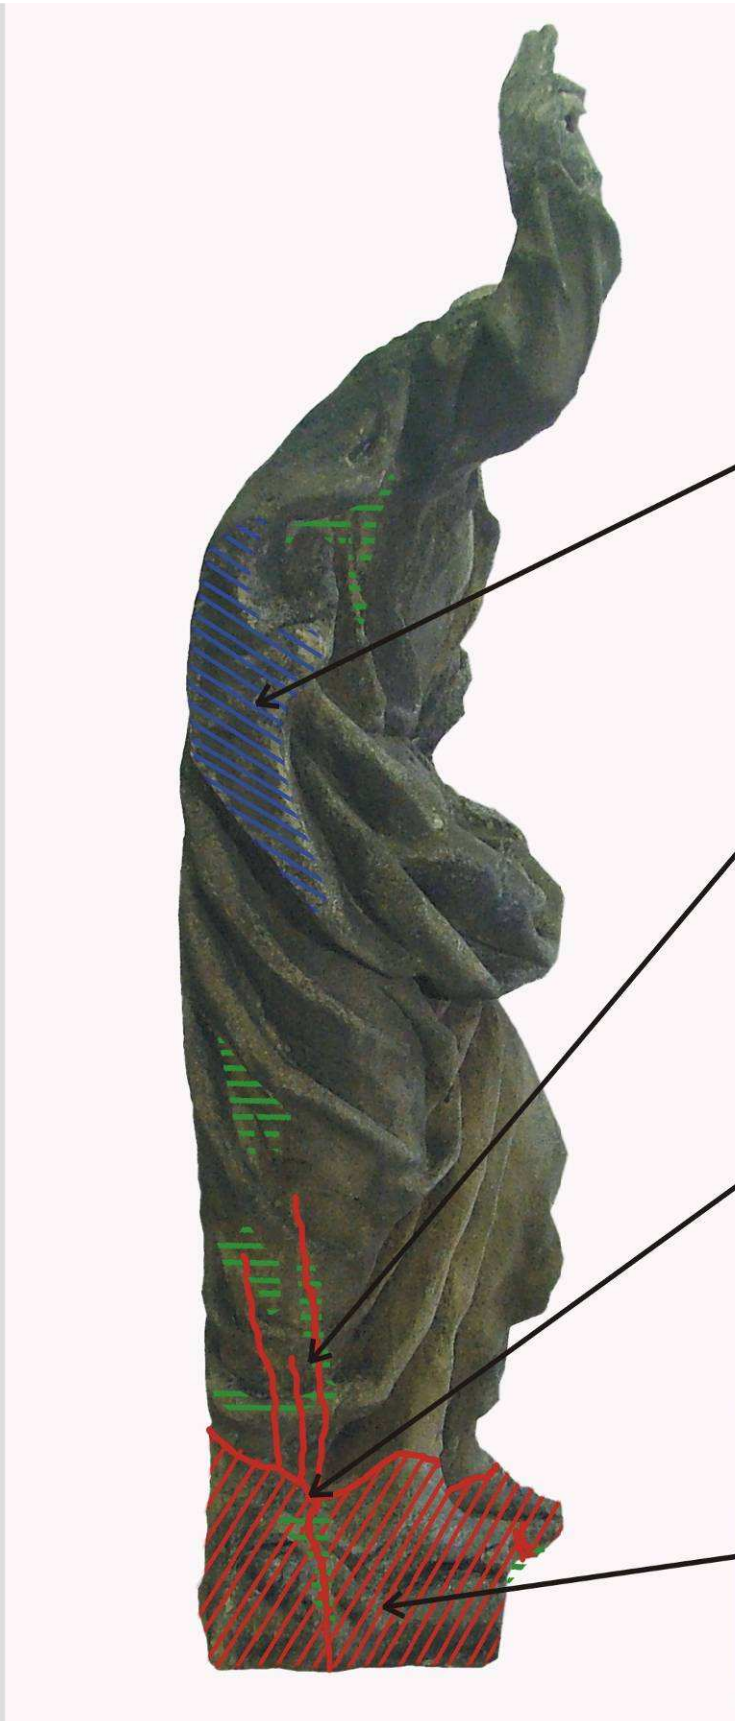
oddělené části	praskliny	chybějící části	povrchové ztráty tvaru

ZÁKRES POŠKOZENÍ
Nejsvětější Salvátor
zprava

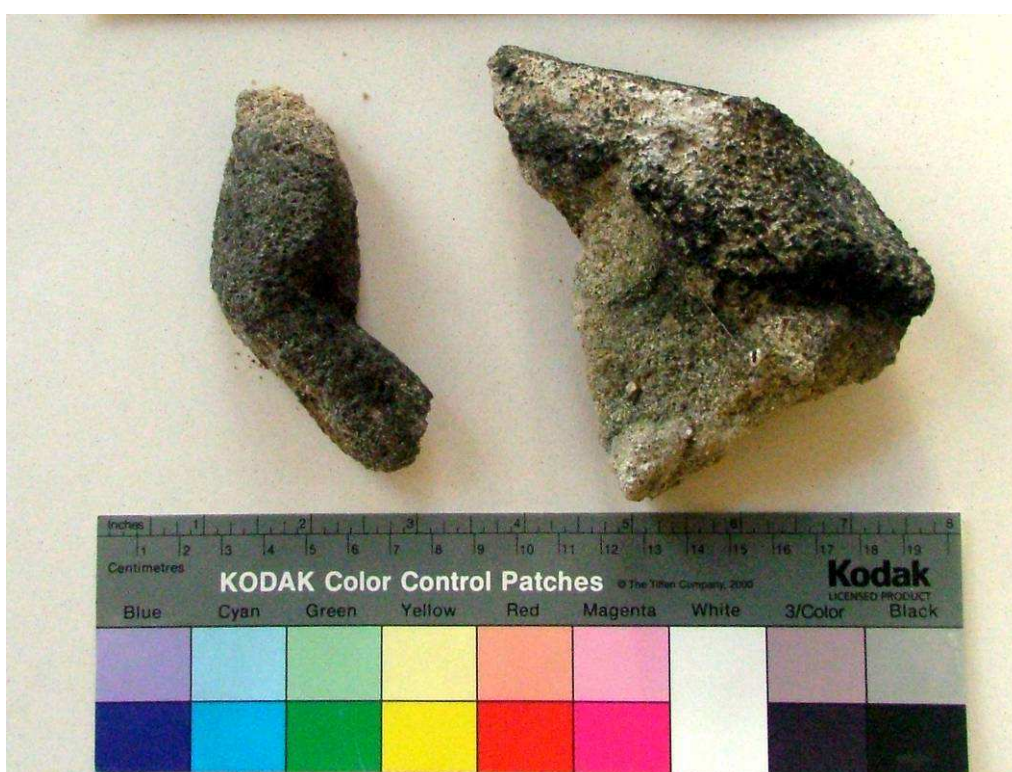
Obr.6. *Nejsvětější Salvátor*, oddělené části drapérie, stav před restaurováním v ateliéru

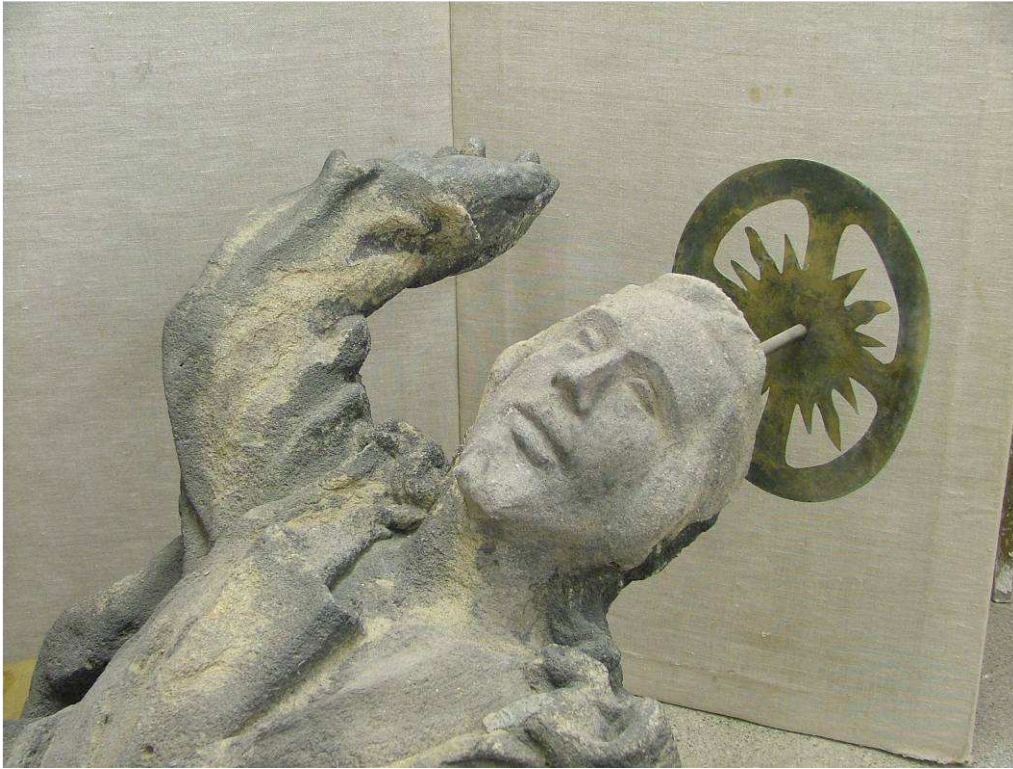
Obr.7. *Nejsvětější Salvátor*, horní část s doplňkem hlavy, stav před restaurováním v ateliéru

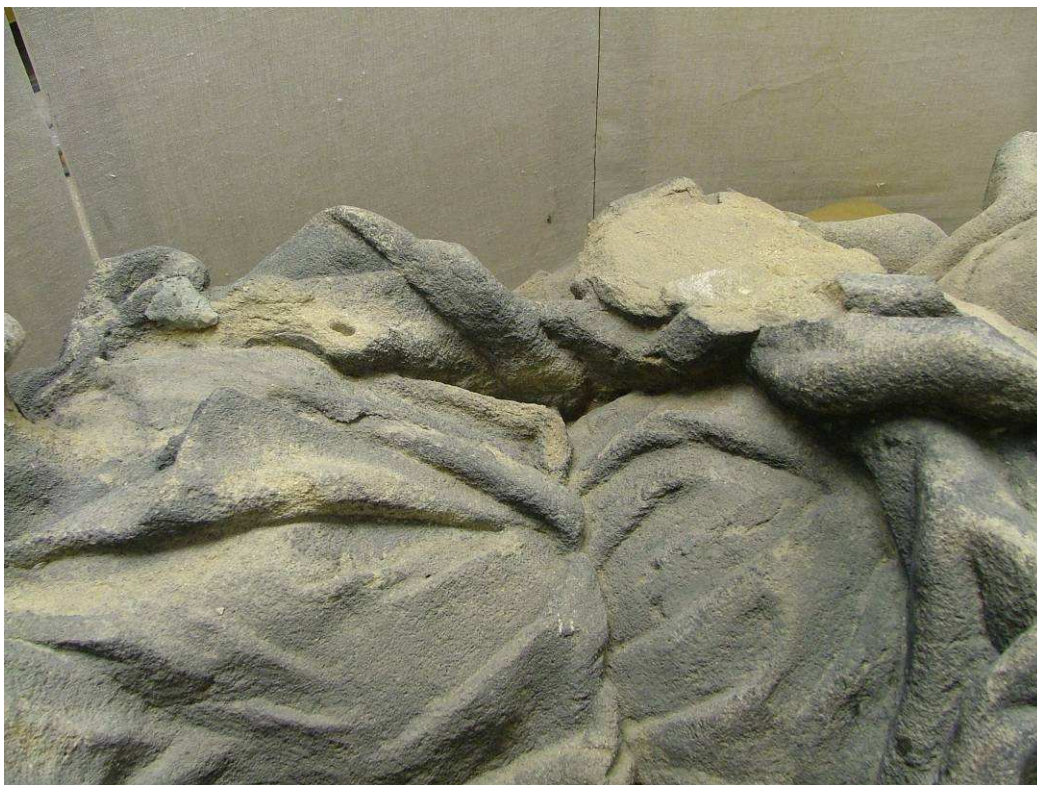
Obr.8. *Nejsvětější Salvátor*, střední část hrudí a břicho postavy, stav před restaurováním v ateliéru

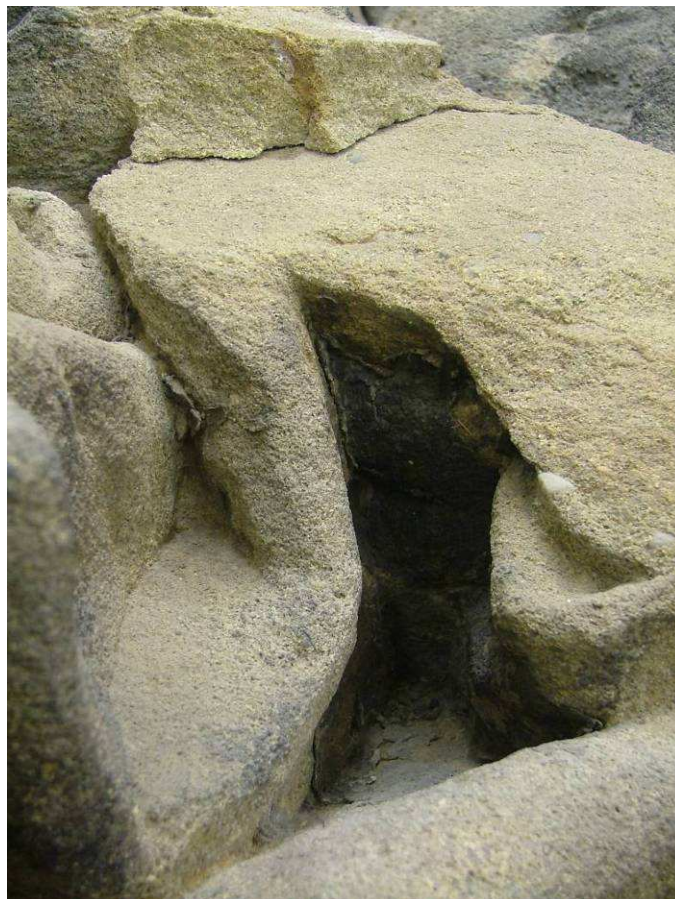
Obr.9. *Nejsvětější Salvátor*,
detail poškození v místech levé ruky,
stav před restaurováním v ateliéru

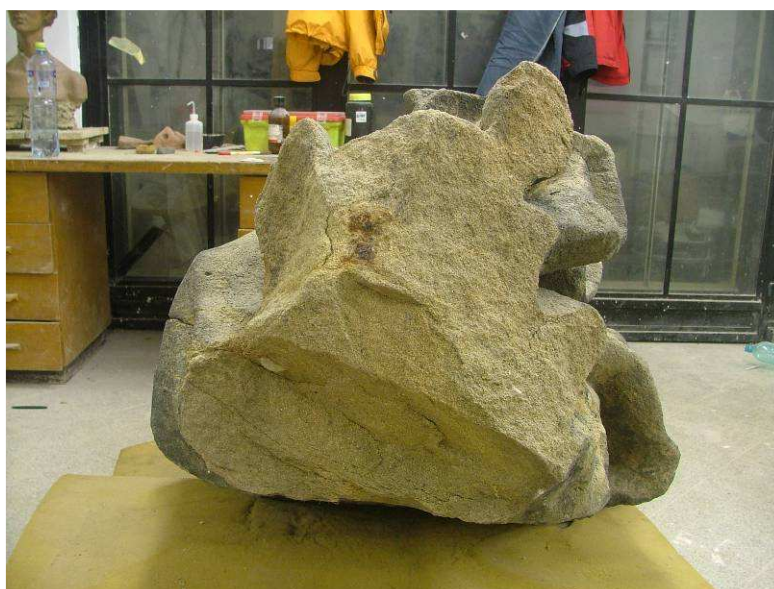
Obr.10. *Nejsvětější Salvátor*, dolní část korpusu,
stav před restaurováním v ateliéru

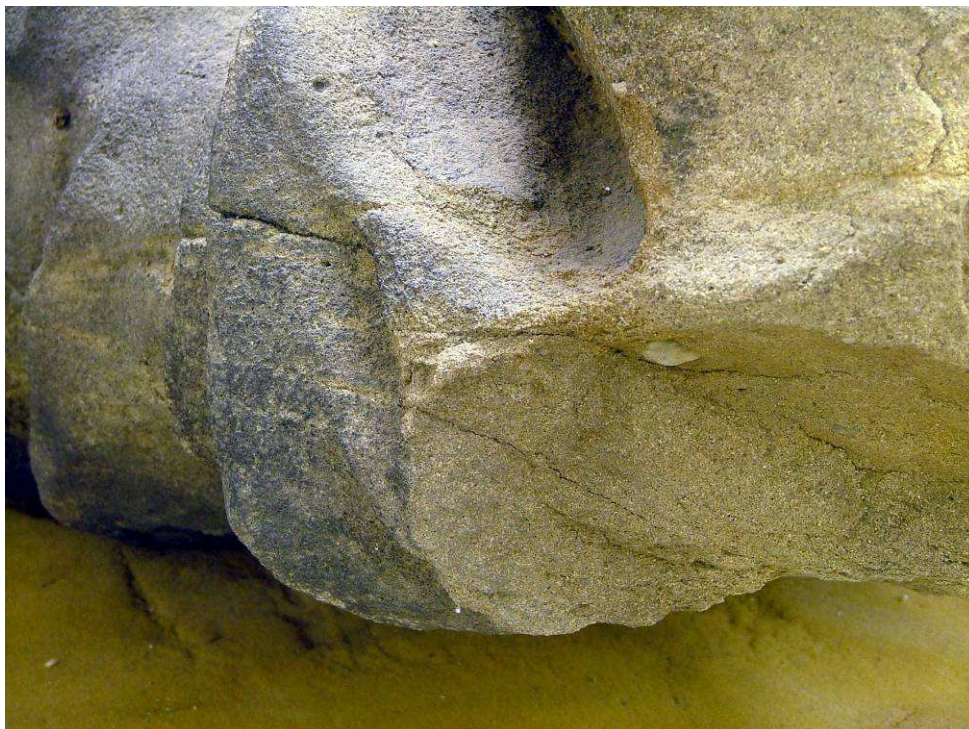
Obr.11. *Nejsvětější Salvátor*, detail dolní části korpusu,
stav před restaurováním v ateliéru

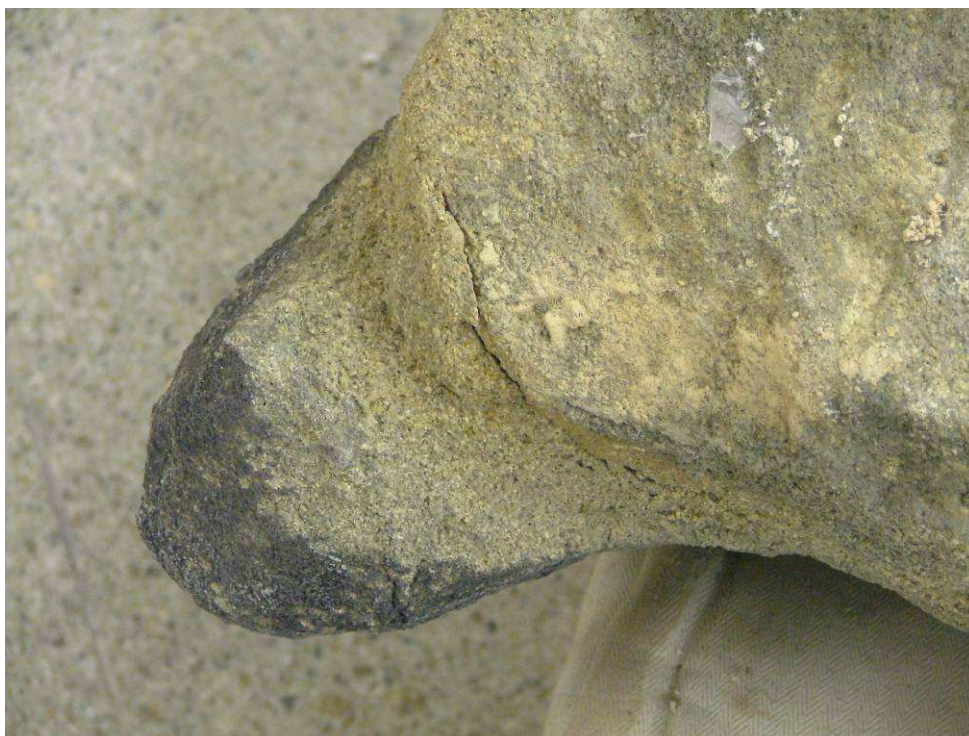
Obr.12. *Nejsvětější Salvátor*, detail plintu a spodní partie levé nohy
stav před restaurováním v ateliéru

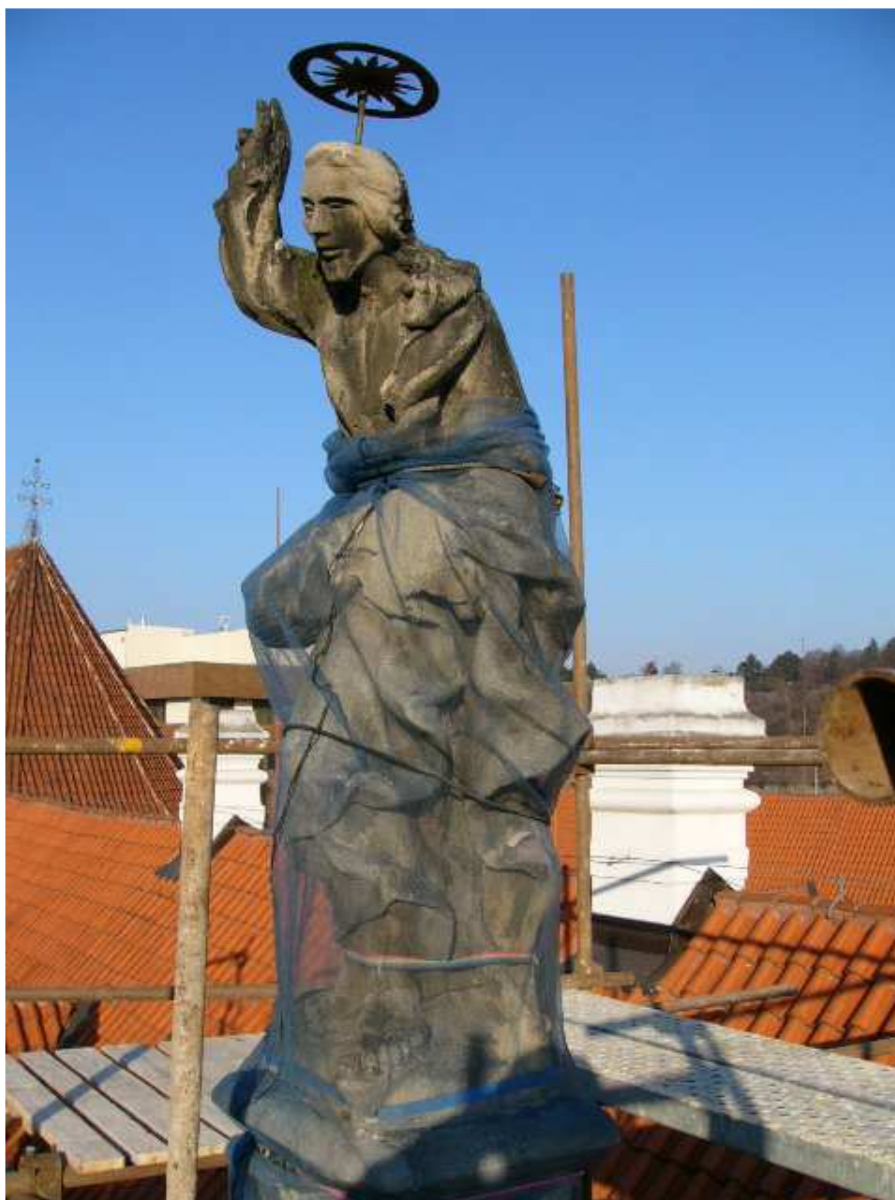
Obr.13. *Nejsvětější Salvátor*, demontáž, stav před restaurováním na místě

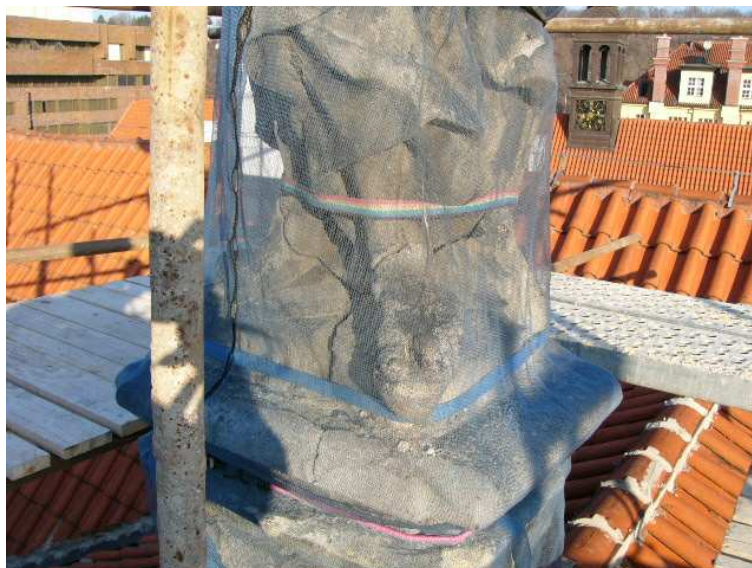
Obr.14. *Nejsvětější Salvátor*, demontáž,
stav před restaurováním na místě

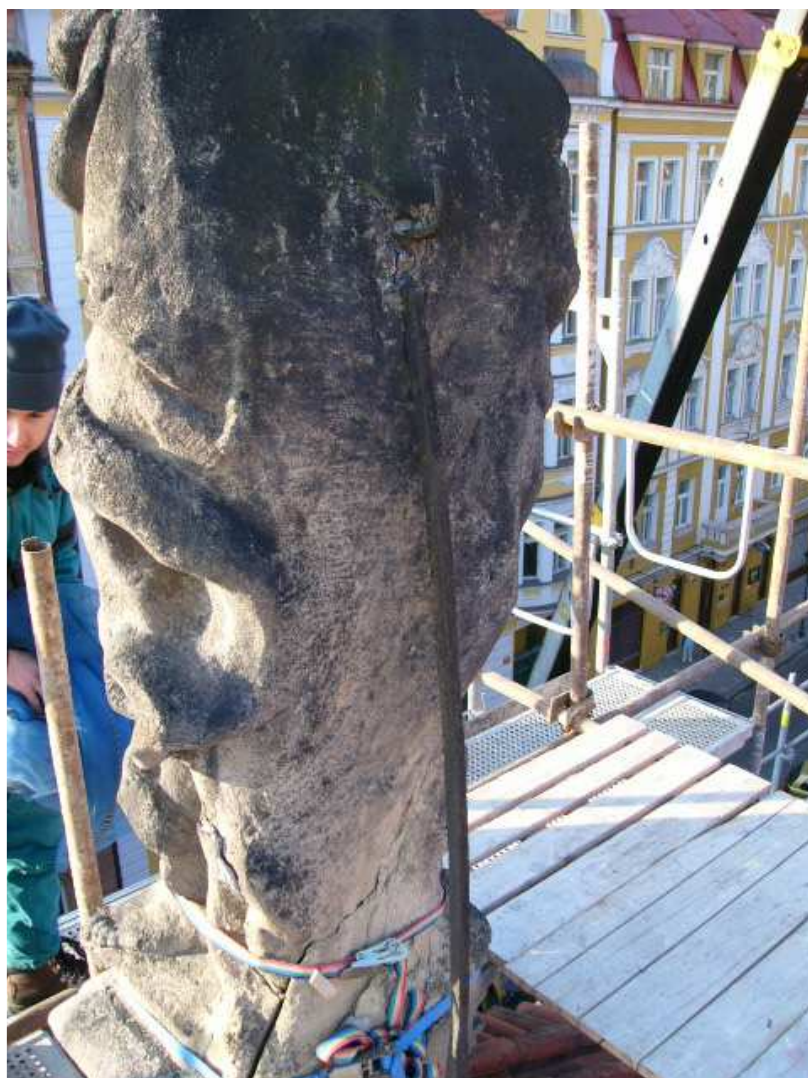
Obr.15. *Nejsvětější Salvátor*, demontáž, detail ukotvení
stav před restaurováním na místě

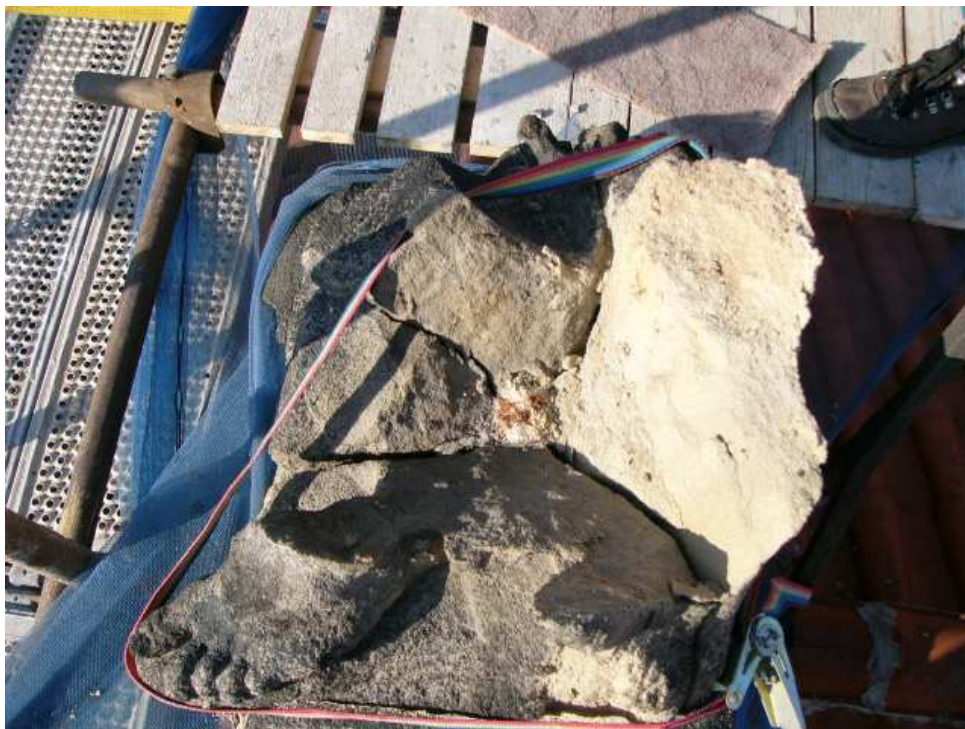
Obr.16. *Nejsvětější Salvátor*, demontáž, detail plintu a spodní partie postavy, stav před restaurováním na místě

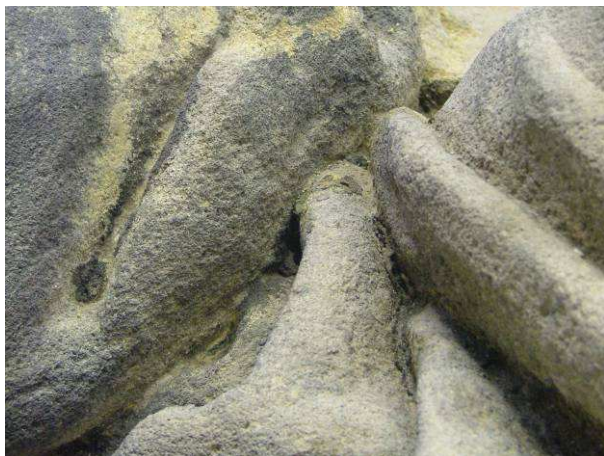
Obr. 21. *Nejsvětější Salvátor*,
detail barevných nátěrů,
stav před restaurováním

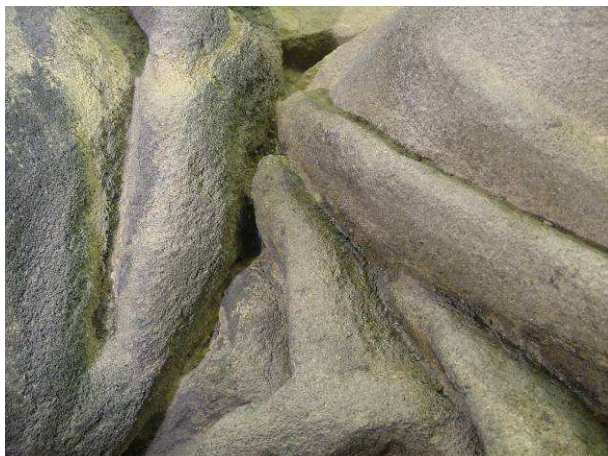
Obr.22. *Nejsvětější Salvátor*,
detail barevných nátěrů,
stav po konzervaci

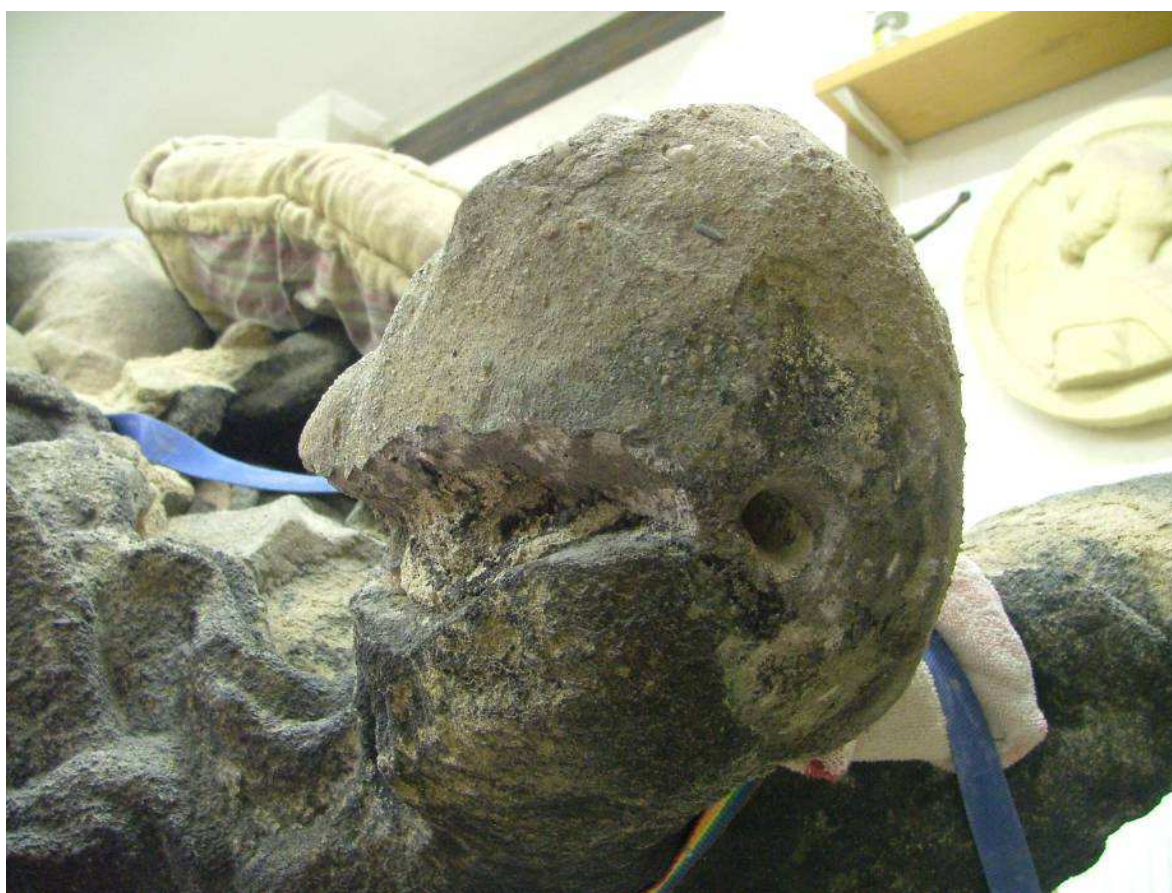
Obr.23. *Nejsvětější Salvátor*, detail odstraňování doplňku hlavy

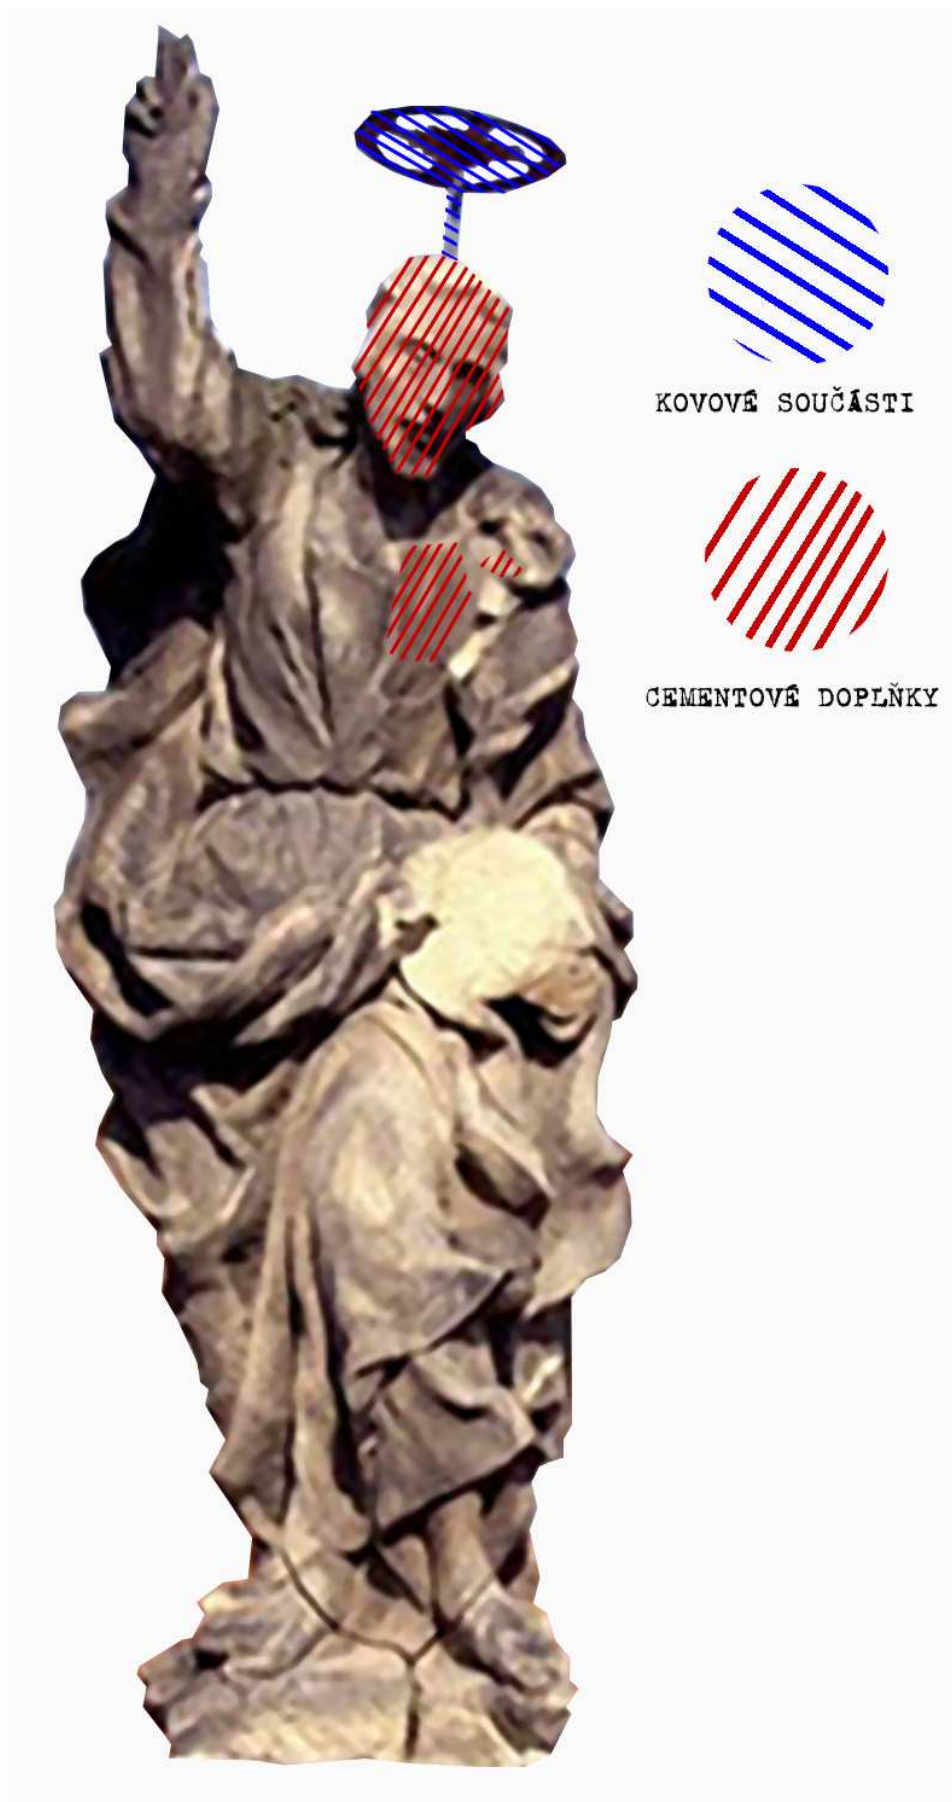
Graf. 5. Zákres odstraněných doplňků

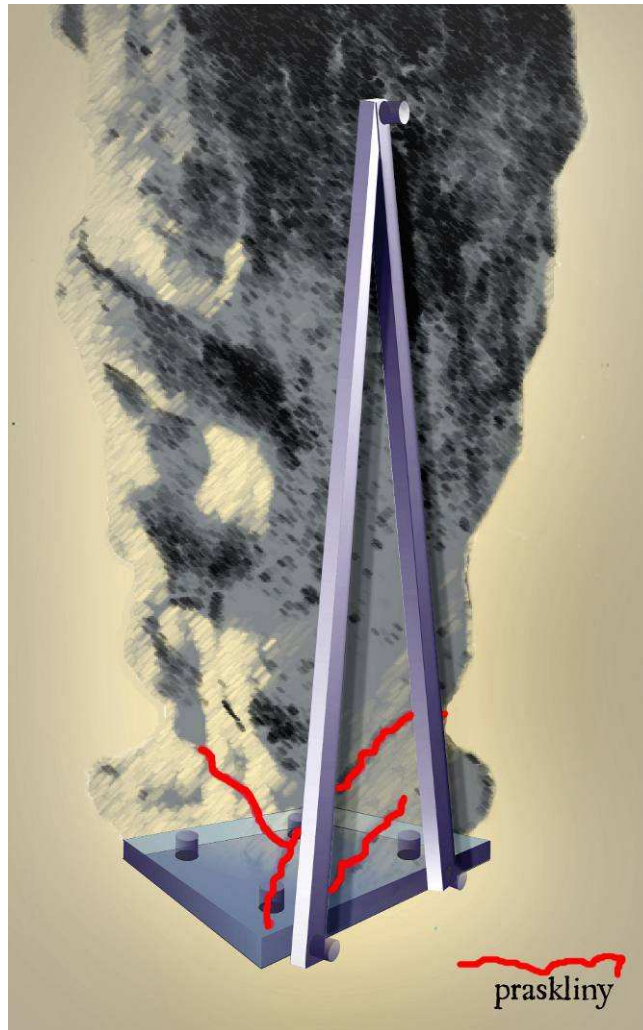
Graf. 10. Grafické schéma nepoužitého návrhu konstrukce zajišťující stabilitu, vycházející z původního ukotvení

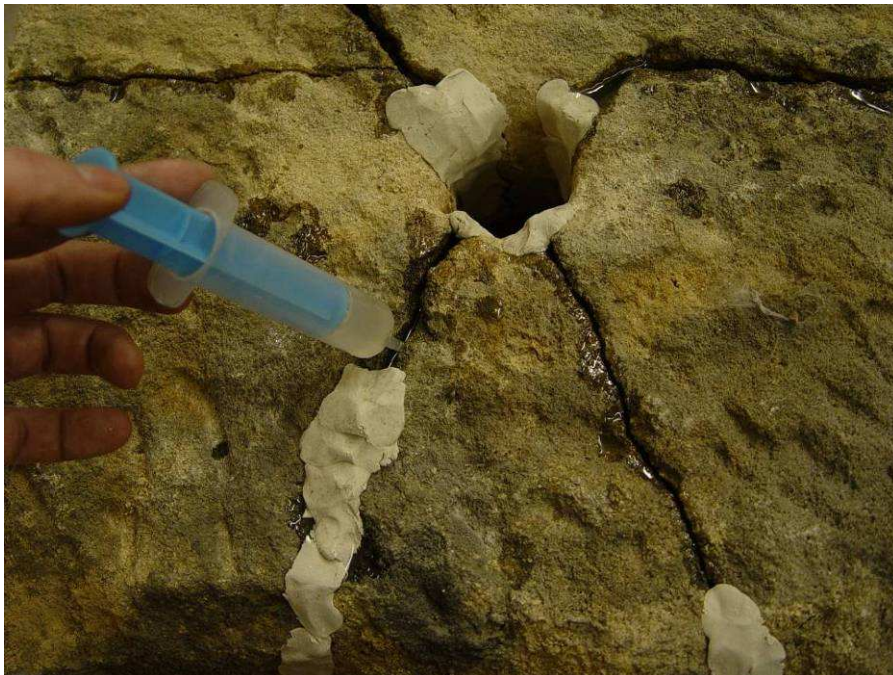
Obr.24. *Nejsvětější Salvátor*, konsolidace podstavné plochy epoxidem

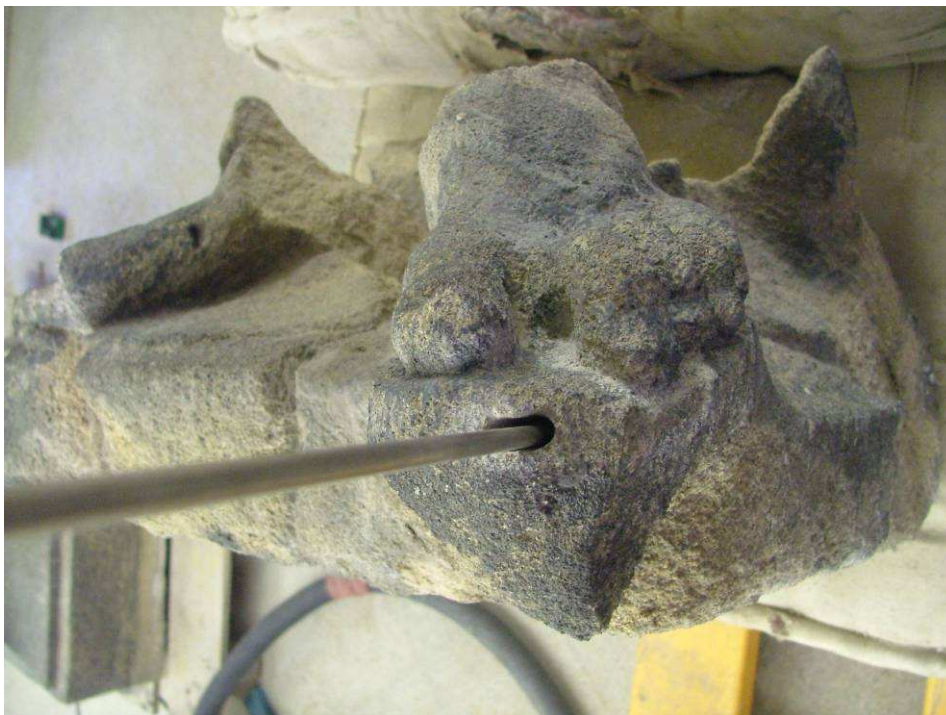
Obr.25. *Nejsvětější Salvátor*, aplikace armatury do plintu pod levou nohou

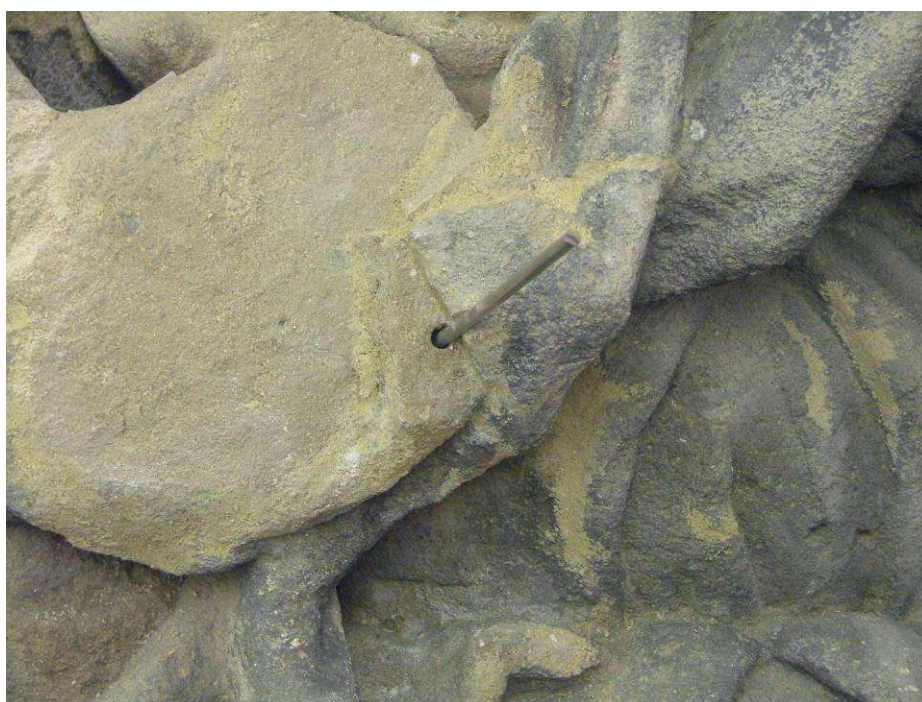
Obr.26. *Nejsvětější Salvátor*, aplikace armatury v přední části postavy

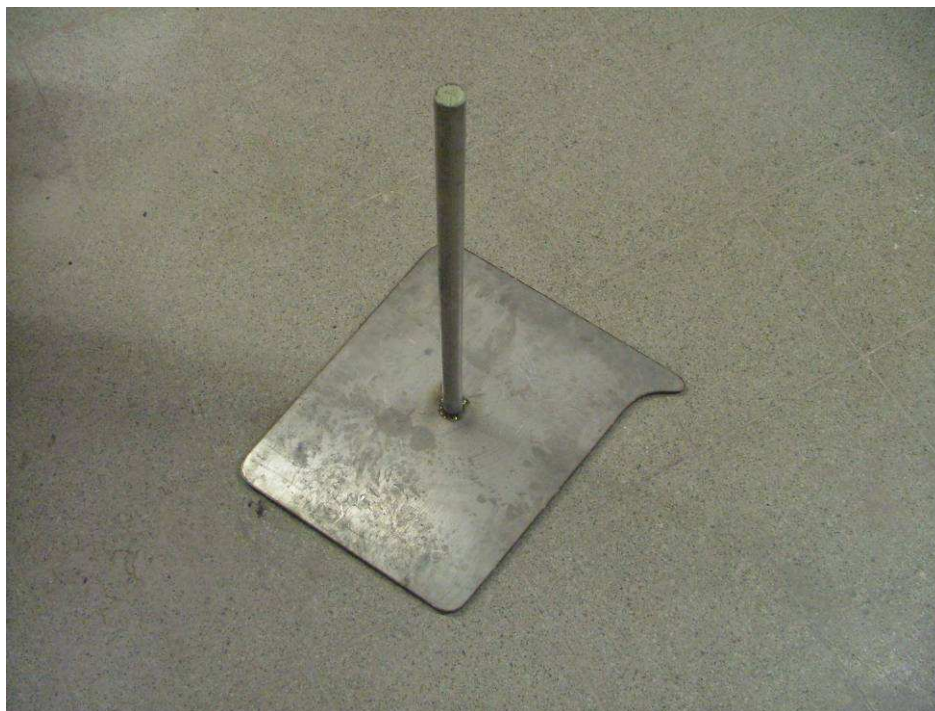
Obr.28. Deska a čep, armatury pro zajištění dolní části sochy

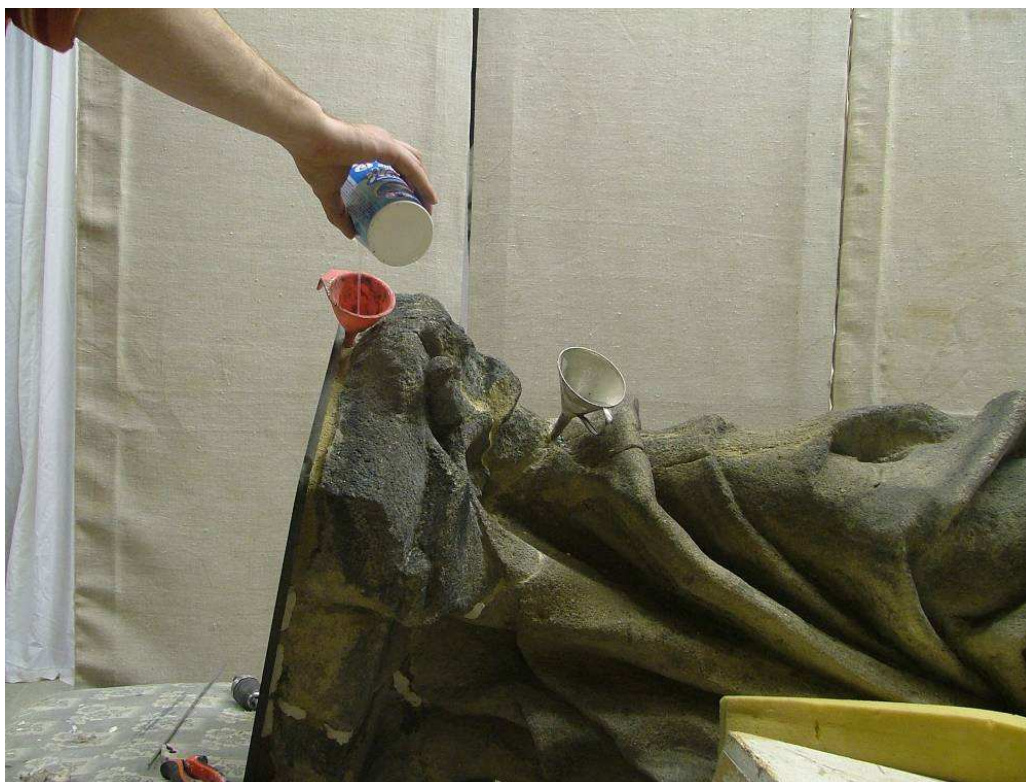
Obr.29. *Nejsvětější Salvátor*,
Konsolidace vnitřních poškození epoxidem

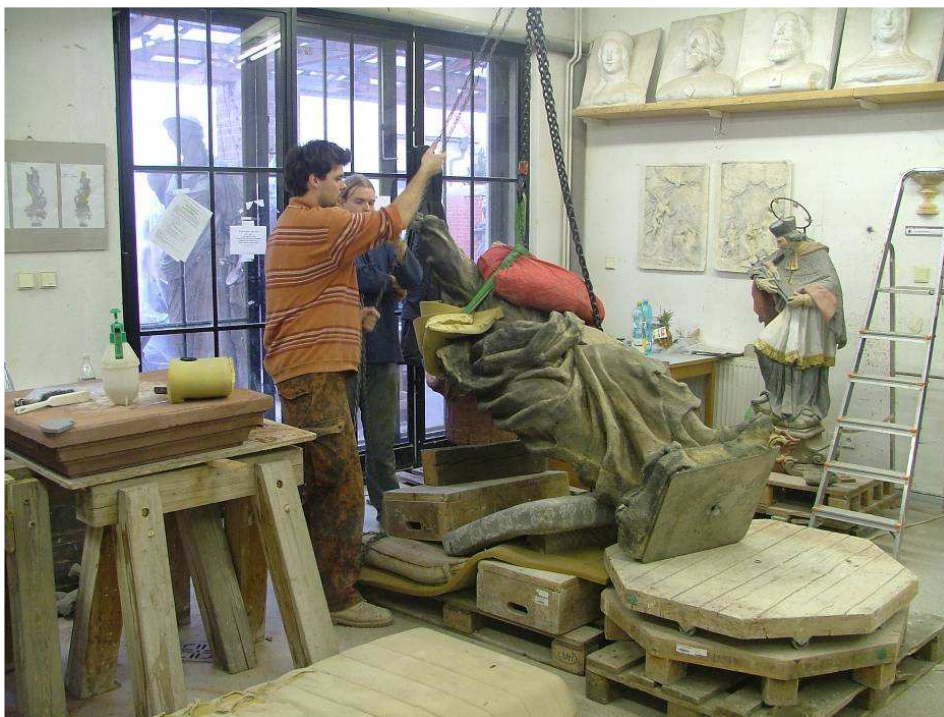
Obr.30. Nejsvětější Salvátor, obnovení vertikality

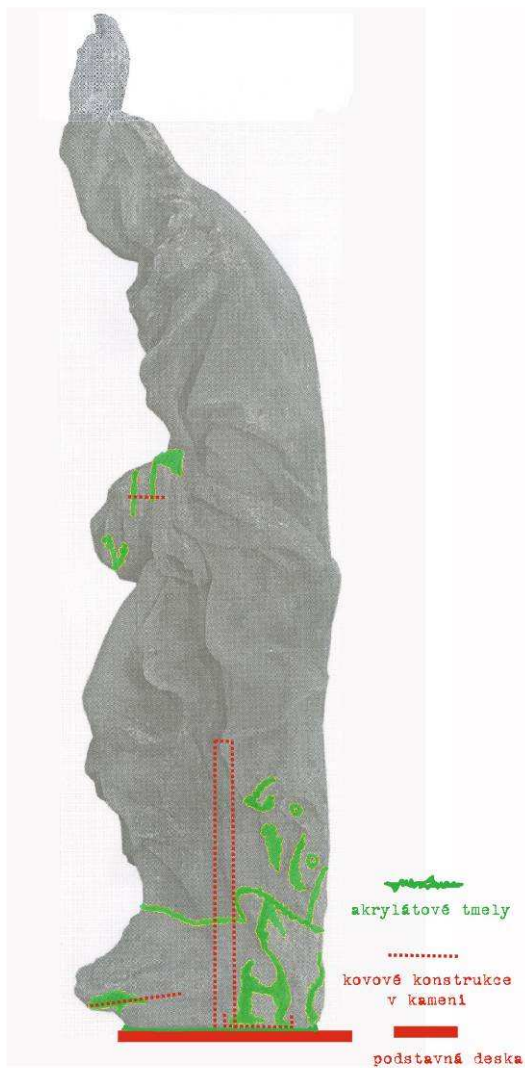
Graf. 12. Zákres provedených konzervačních tmelů a konstrukcí, levá strana

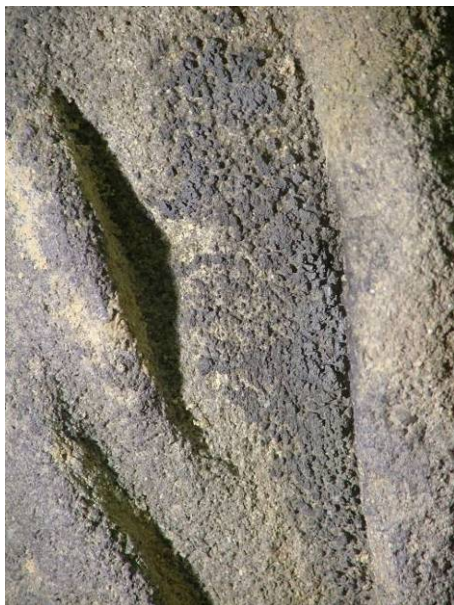
Obr.31. *Nejsvětější Salvátor*, detail hrudi, krusty na povrchu, stav před restaurováním

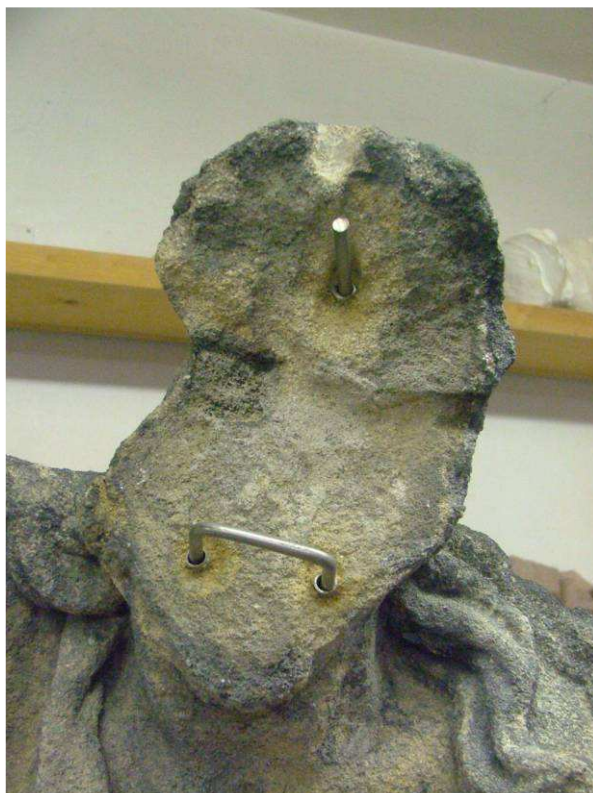
Obr.42. *Nejsvětější Salvátor*,
armatury pro doplněk hlavy

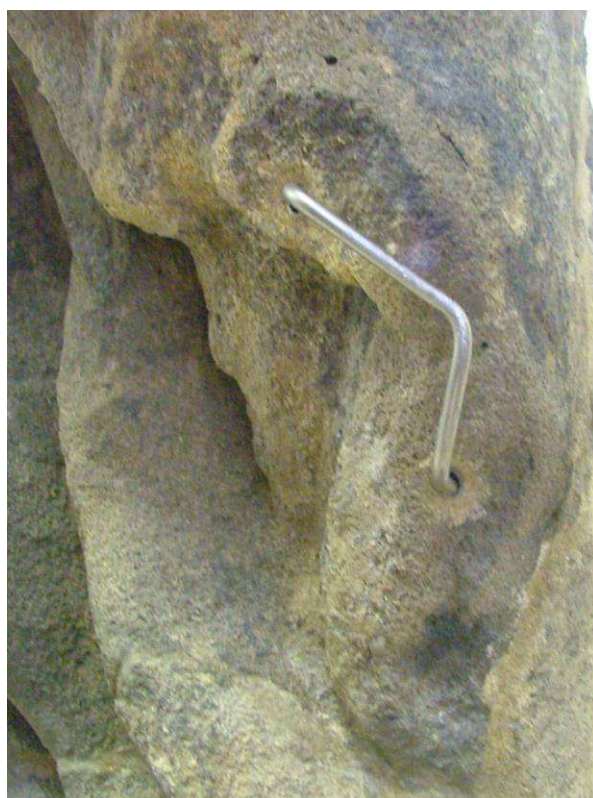
Obr.43. *Nejsvětější Salvátor*,
armatury pro doplněk drapérie na levé straně
