OBRAZOVÁ A GRAFICKÁ PŘÍLOHA

Obr.1. *Nejsvětější Salvátor*, celkový pohled zepředu, stav před restaurováním v ateliéru

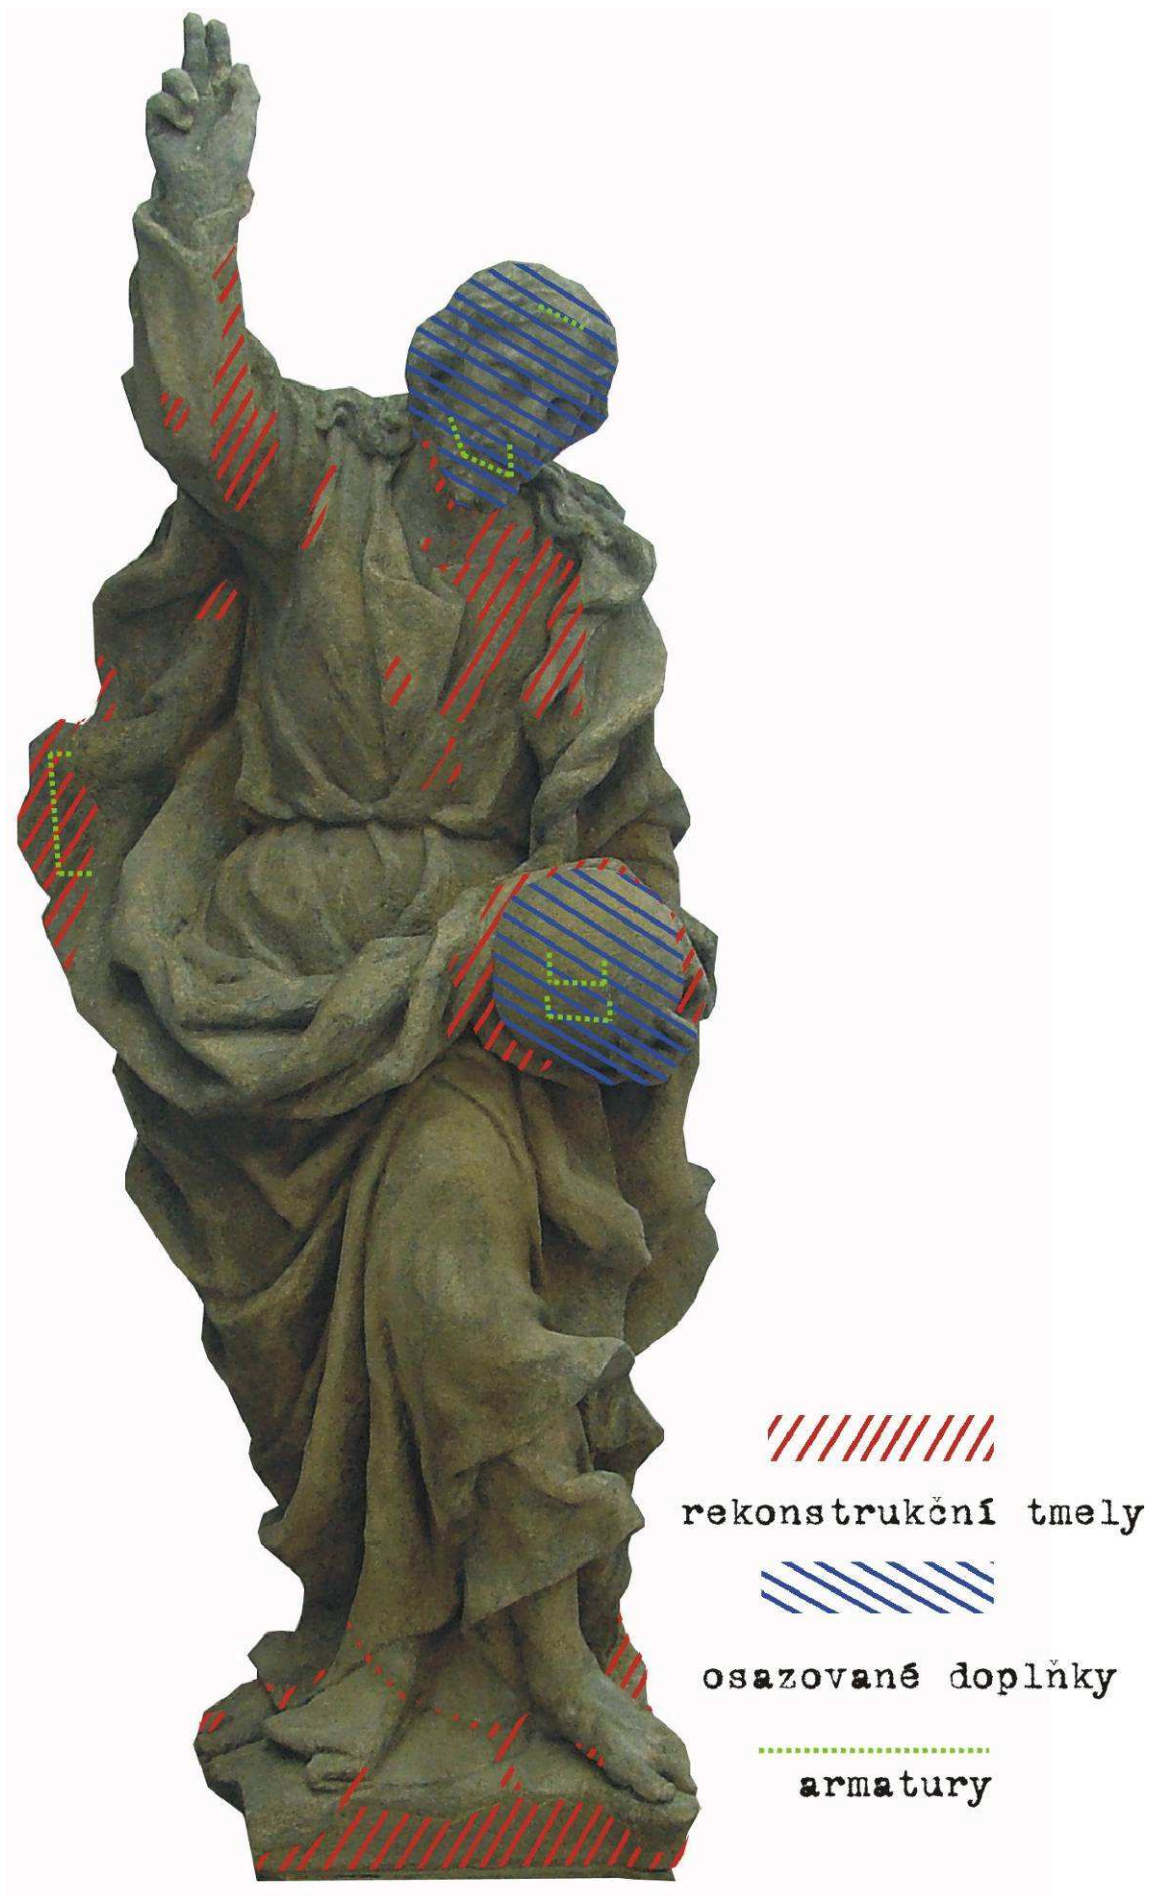
Graf. 15. Zákres provedené sochařské rekonstrukce, zepředu

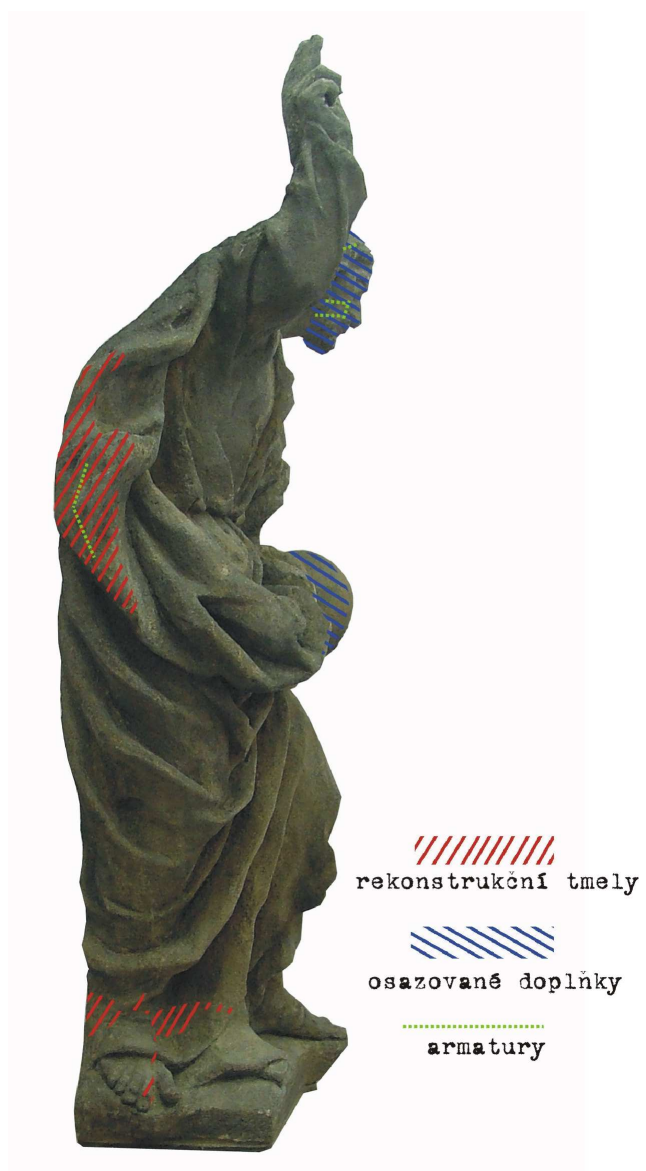
Graf. 16. Zákres provedené sochařské rekonstrukce, zleva

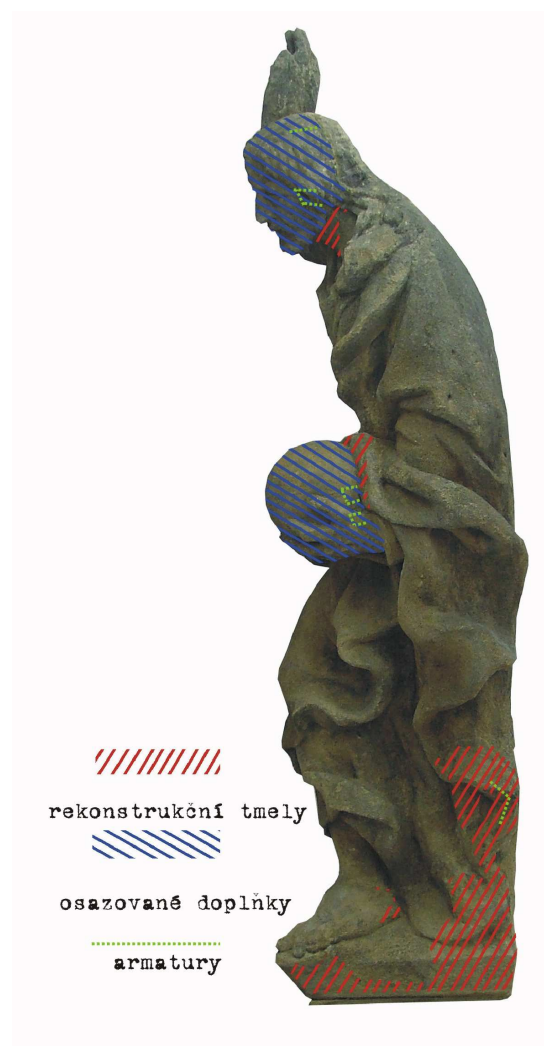
Graf. 17. Zákres provedené sochařské rekonstrukce, zprava

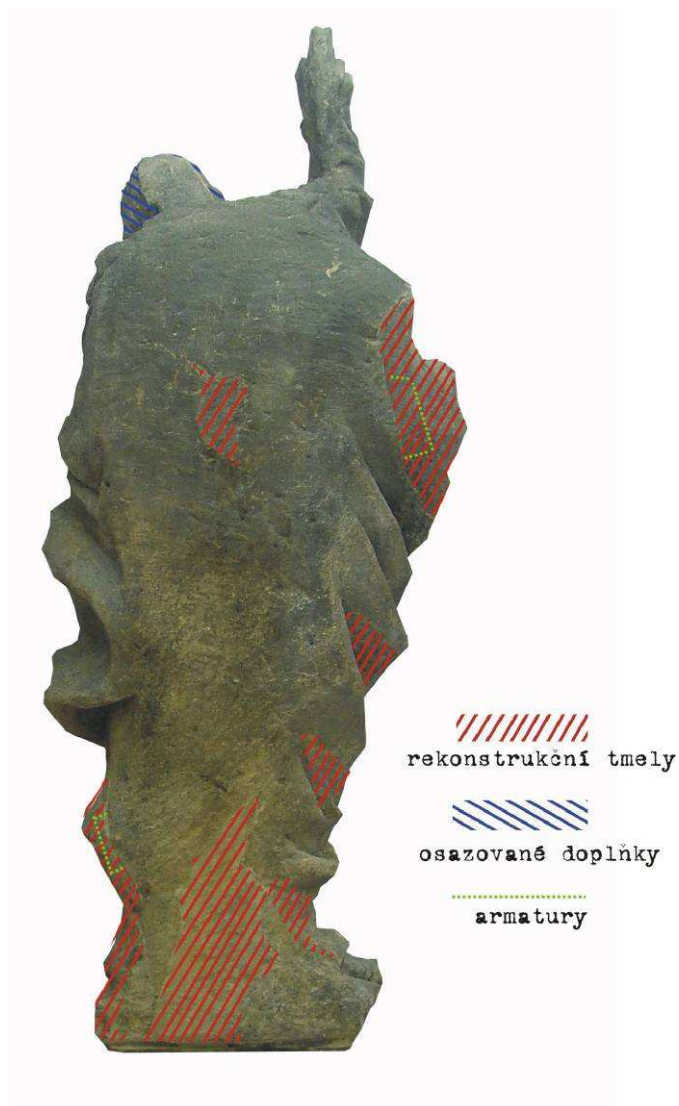
Graf. 18. Zákres provedené sochařské rekonstrukce, zezadu
