**PRŮZKUM A RESTAUROVÁNÍ NÁSTĚNNÝCH
DEKORATIVNÍCH MALEB V MÍSTNOSTI č. 116 NOVÉHO
OPATSTVÍ ZÁMKU DR. RADOŠLAVA KINSKÉHO, ŽĎÁR NAD
SÁZAVOU**

PRAKTICKÁ BAKALÁŘSKÁ PRÁCE

**INVESTIGATION AND RESTORATION OF WALLPAINTINGS
WITH DECORATIVE MOTIVES IN HALL No. 116 OF NEW
ABBEY OF CASTLE OF DR. RADOSLAV KINSKÝ, ŽĎÁR NAD
SÁZAVOU**

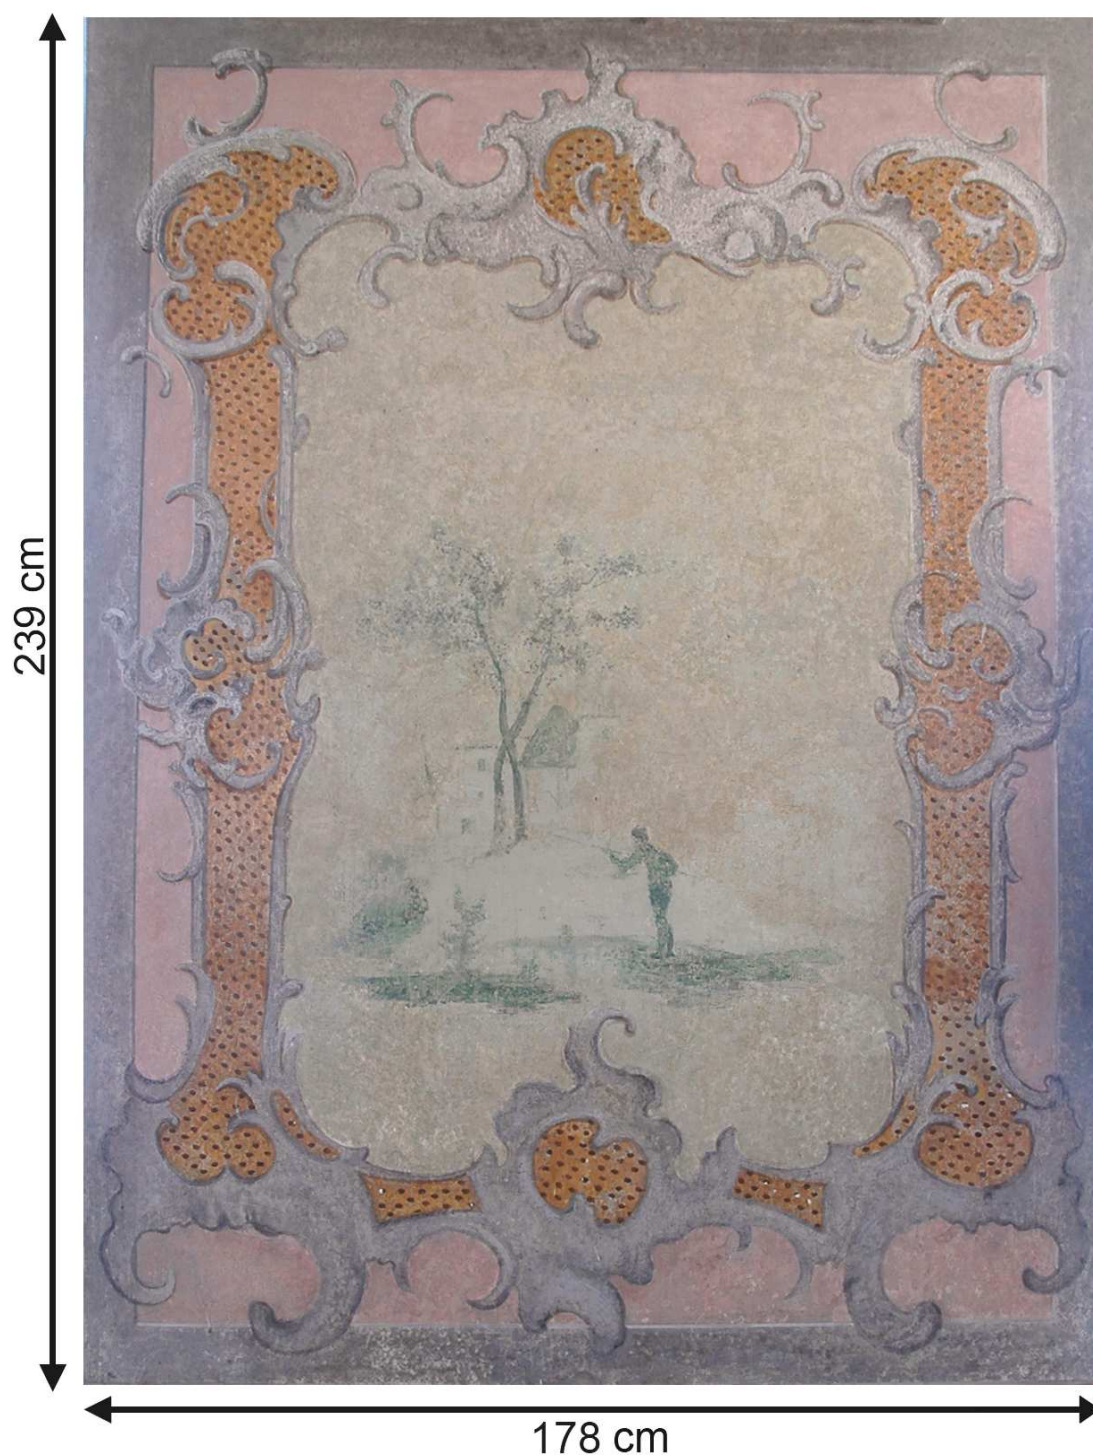
Obr. 5 Díl č. 1 (stav před restaurováním)

Už na první pohled jsou patrné poměrně velké přemalby, cca. 50-60% plochy malby (díl č. 1 - obr.5) a cca. 70-80% (díl č. 2 - obr.27) které barevně nekorespondují s fragmentárně zachovaným originálem.

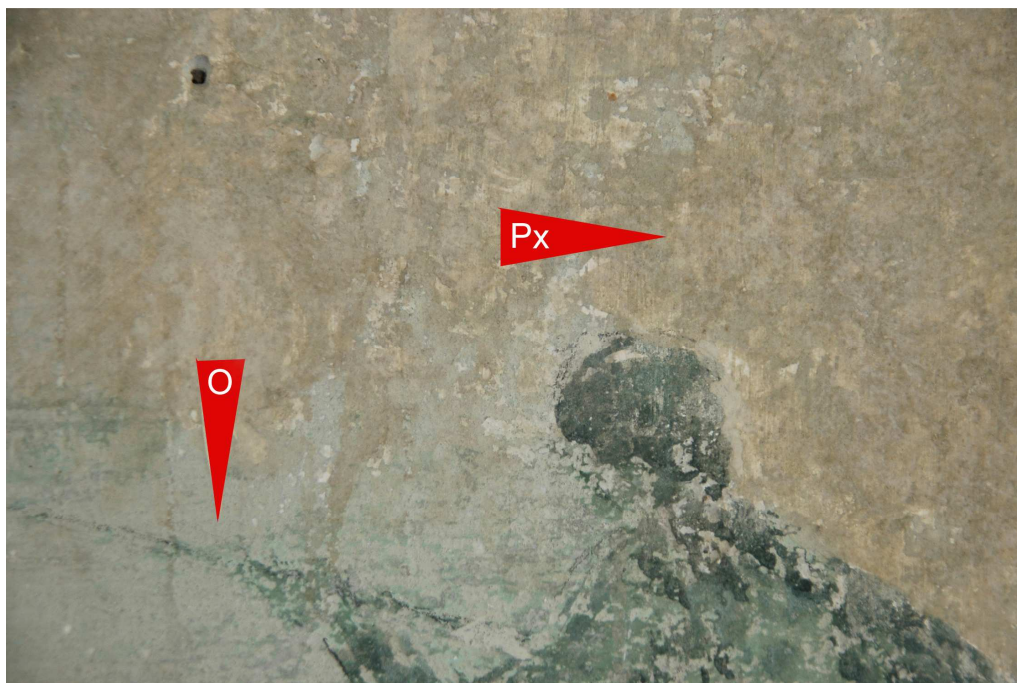
Obr. 11 Vizuální průzkum v rozptýleném světle, Px – (ztmavlá přemalba), O – (originál)

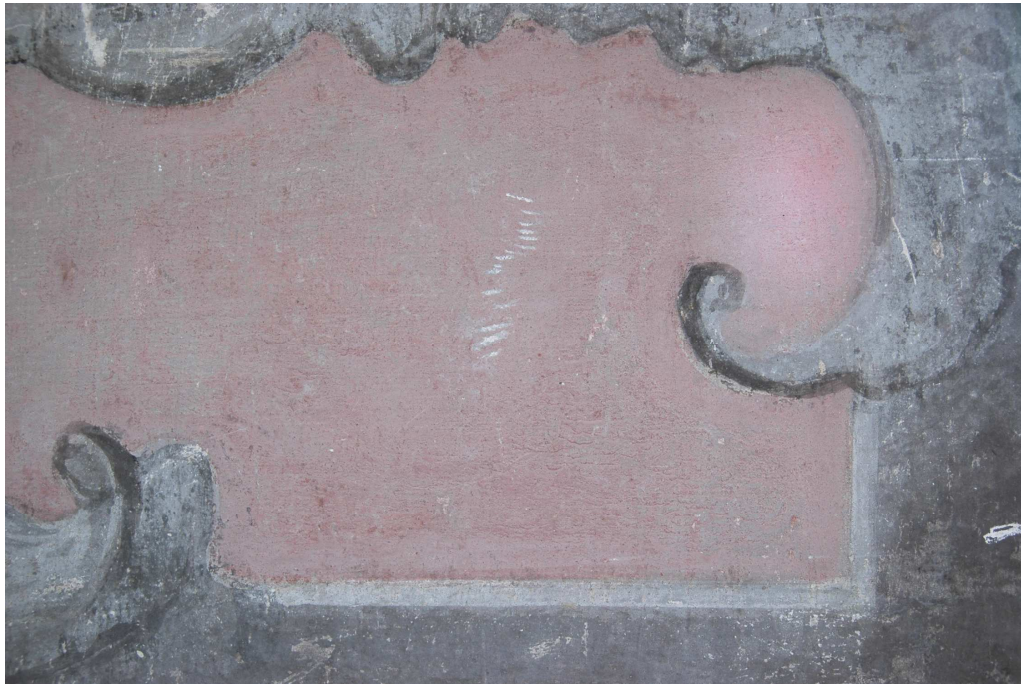
Obr. 12 Vizuální průzkum v rozptýleném světle, mechanická poškození - škrábance

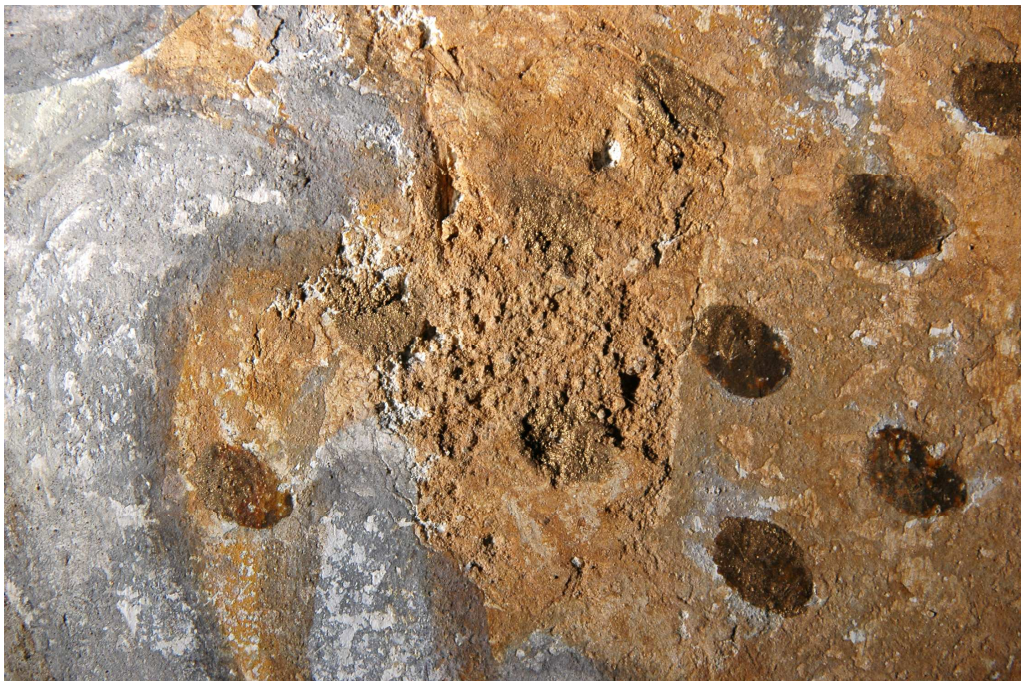
Obr. 13 Vizuální průzkum v razantním bočním osvětlení (druhotná vysprávka)

V bočním osvětlení jsou dobře patrné mechanické poškození a to škrábance, díry různých rozměrů i druhotné vysprávký – (sádrové tmely, kterých povrchová úprava nekorresponduje se strukturou originálního povrchu - obr.13). U dílu č.2 je dobře patrný vertikální pruh, resp. zbytek po dělicí příčce (obr.37, 38). Rytá podkresba patrná není, což může napovídat, že se jedná o malbu provedenou v technice secco.

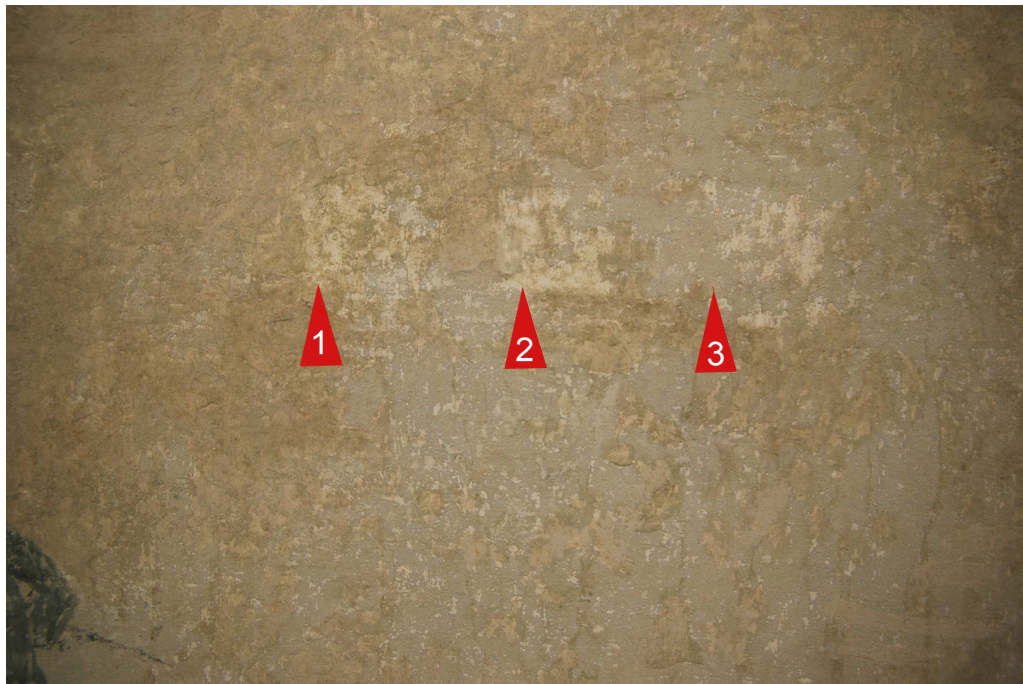
Obr. 19 Destruktivní průzkum - zkoušky čištění (centrální výjev), 1 – Wichab, 2 – H₂O, 3 - H₂O + japonský papír (3 min.)

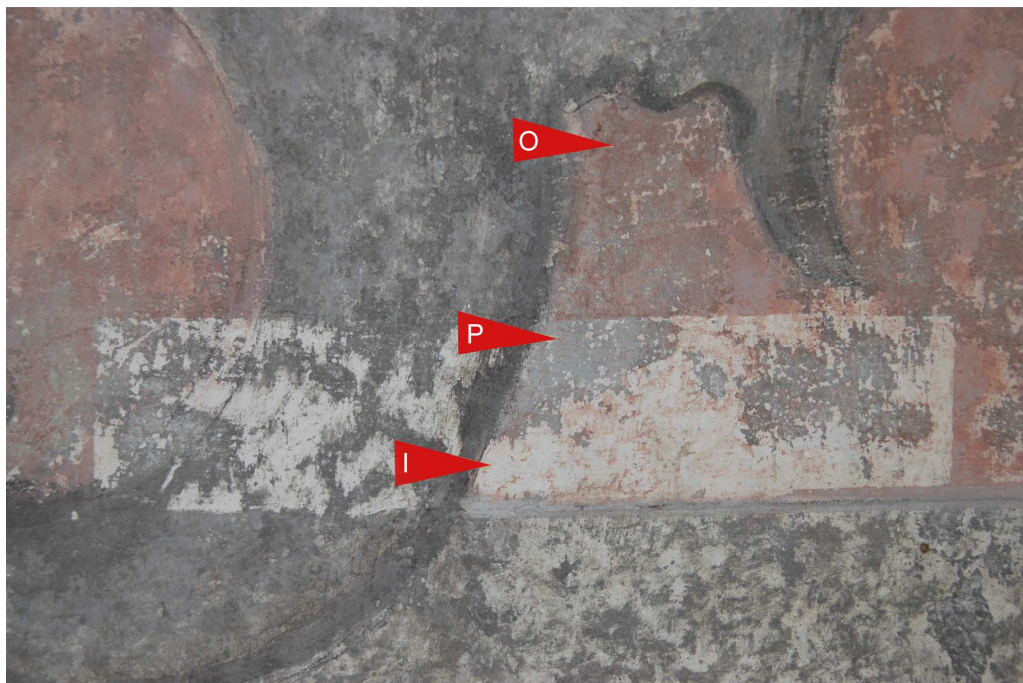
Obr. 20 Destruktivní průzkum - zkoušky čištění destilovanou vodou (růžové pole), Px – (přemalba), P – (podklad), O – (originál), I – (intonako)

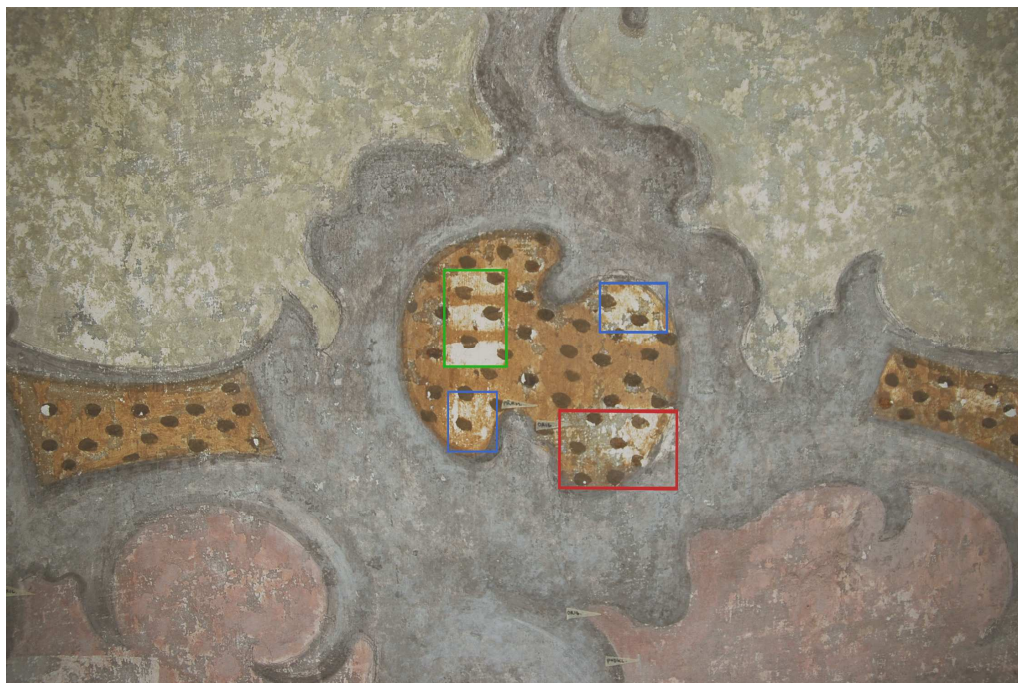
Obr. 23 Destruktivní průzkum - zkouška čištění

■ uhličitan amonný, ■ iontoměnič, ■ tenzid

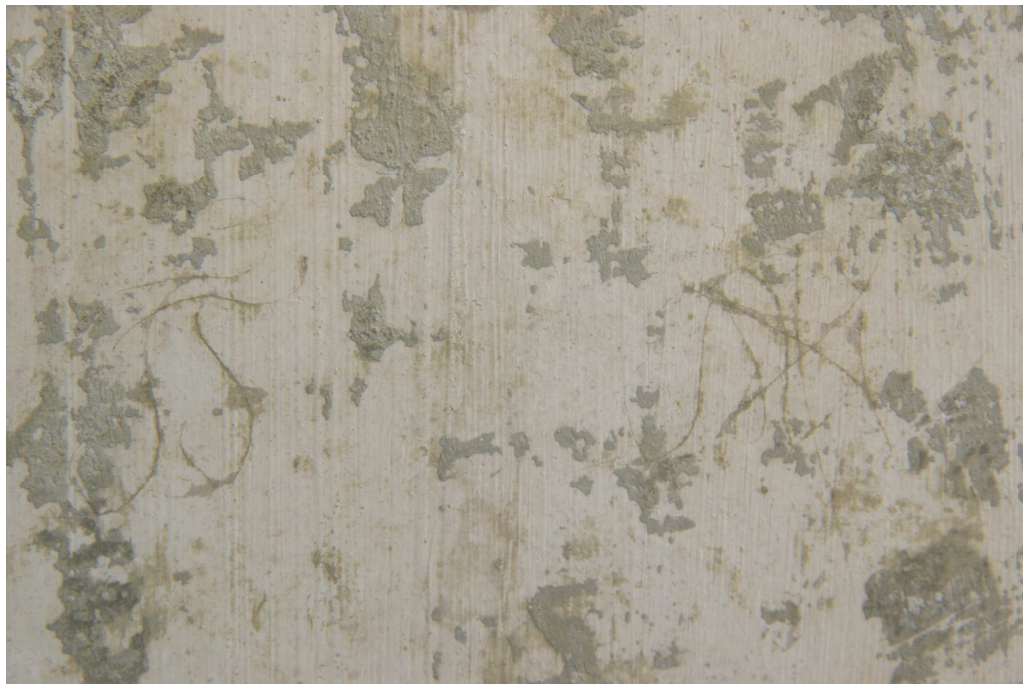
Obr. 25 grafity

očištěn, čímž došlo i k jeho nevratnému poškození a v mnoha místech k úplné ztrátě originální vrstvy (obr. 7). Lokálně se vyskytují i grafity (obr.25, 26).

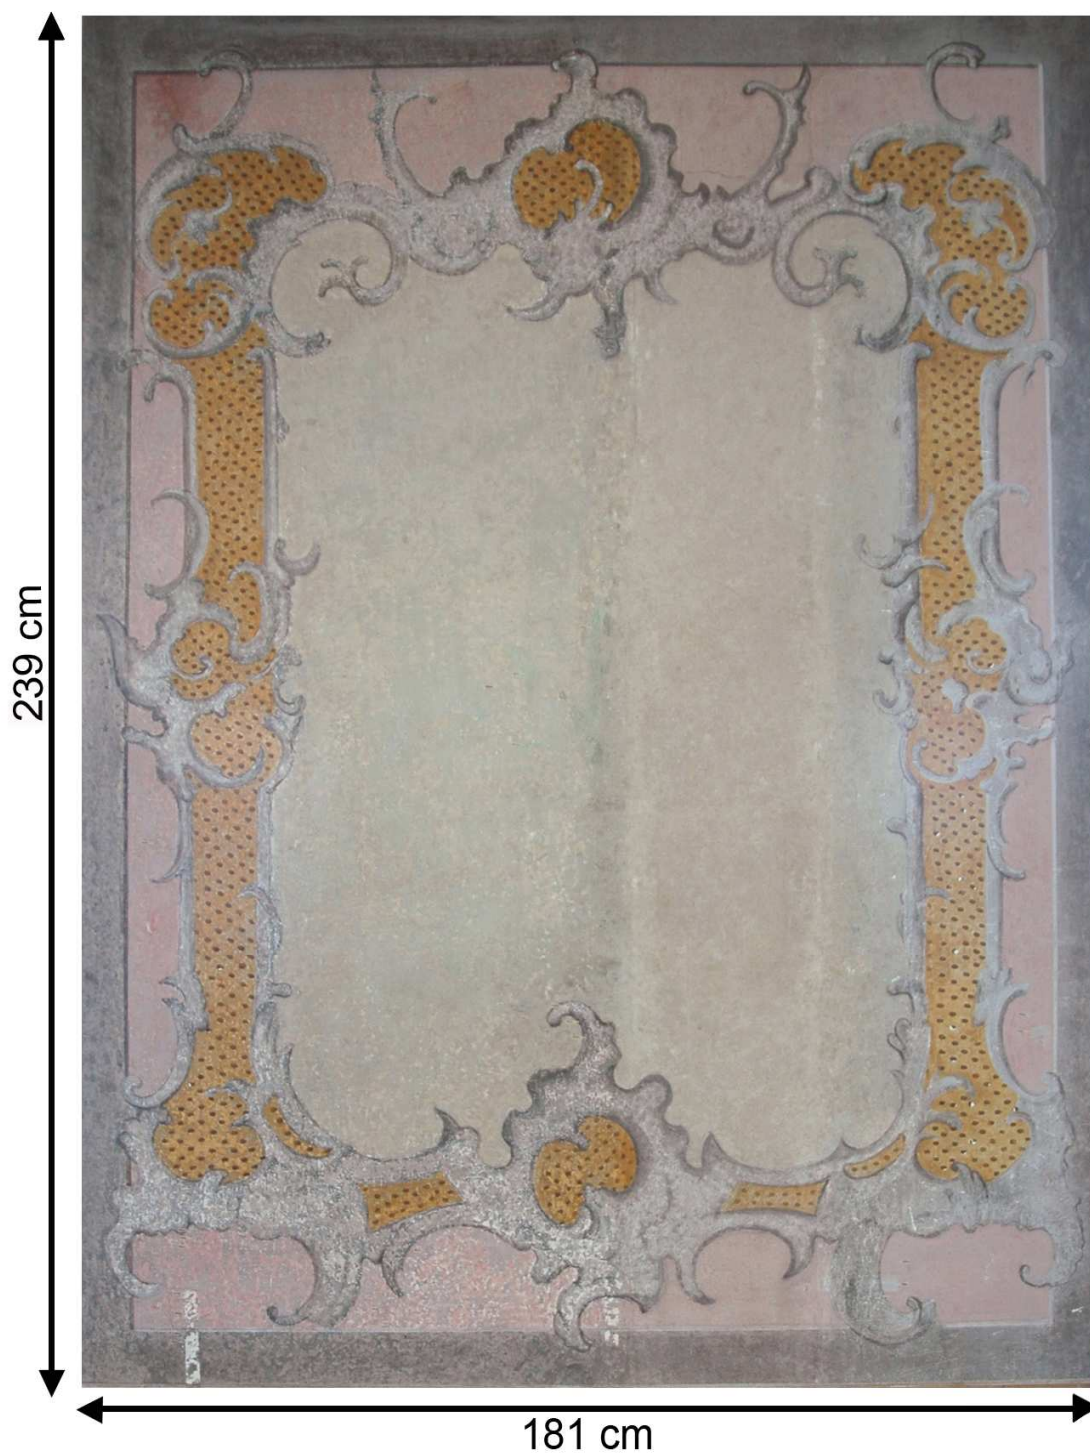
Obr. 27 Díl č. 2 (stav před restaurováním)

prostředkem stěny s malbou, takže po jejím odstranění ve 20. století nezůstalo po originálním výjevu, až na pár nejasných fragmentů nic. Centrální výjev je tedy tvořen z velké části jednobarevnou přemalbou, která je orámována podobně jako u dílu č. 1 zdobeným rámem se stejnými motivy i barevností.

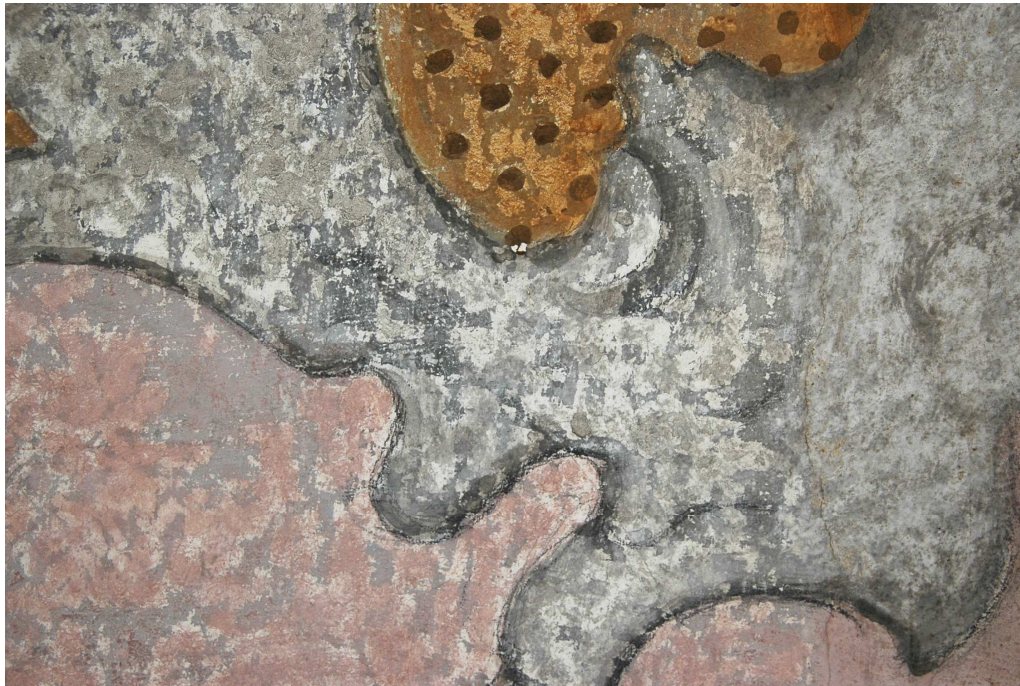
Obr. 28 Nedestruktivní průzkum v rozptýleném světle - přemalby (druhotné retuše)

Neesteticky působí i přemalby téměř v celé ploše malby (růžová, zelená, šedivá, okr - obr.28, 30, 31, 32, 33).

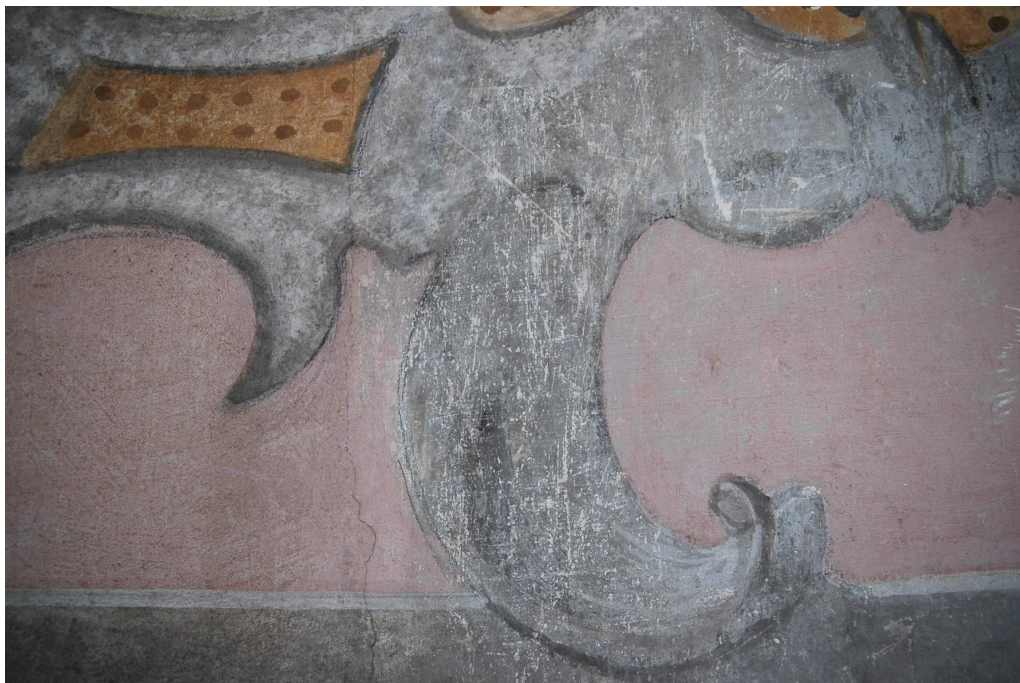
Obr. 29 Nedestruktivní průzkum v rozptýleném světle - mechanicky poškozený originál

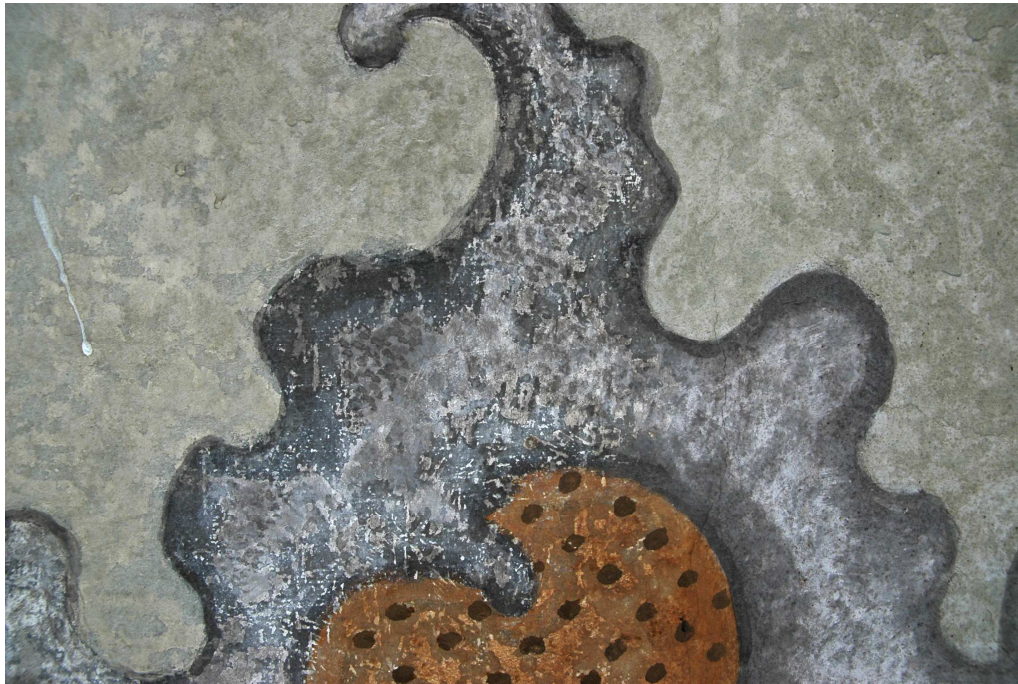
Obr. 30 Nedestruktivní průzkum v rozptýleném světle - přemalby (druhotné retuše)

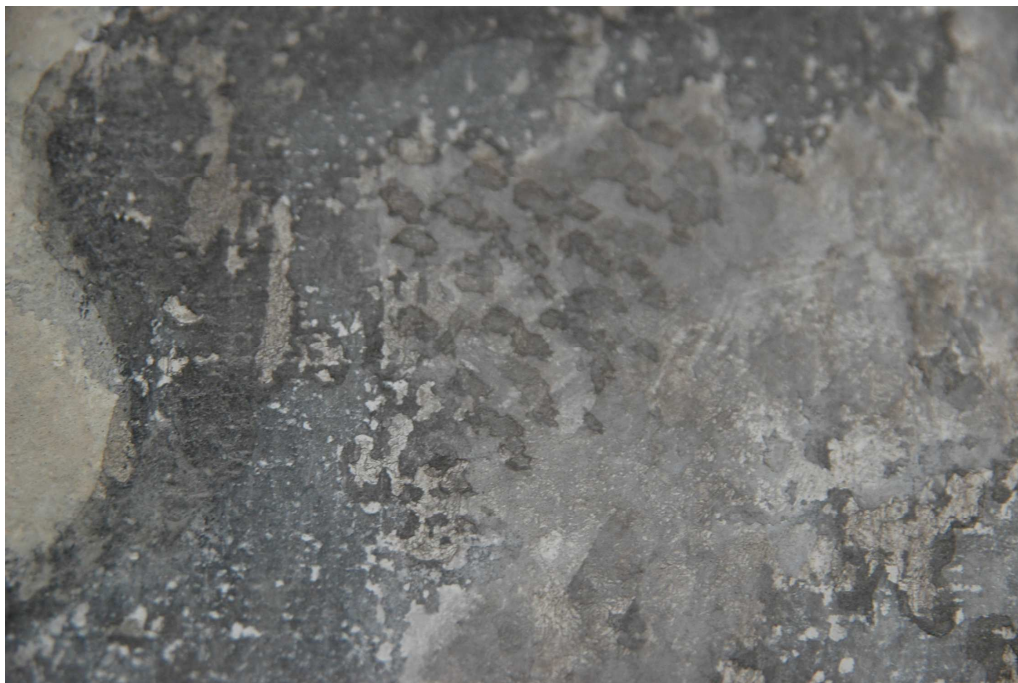
Obr. 31 Nedestruktivní průzkum v rozptýleném světle - přemalby (druhotné retuše) - detail

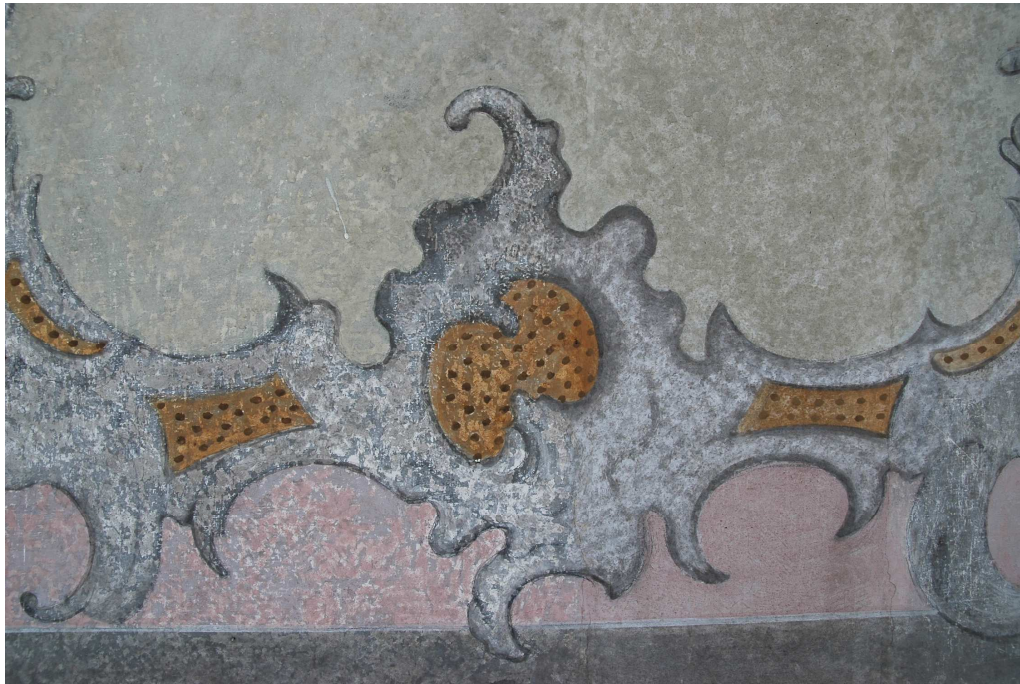
Obr. 32 Nedestruktivní průzkum v rozptýleném světle - přemalby (druhotné retuše)

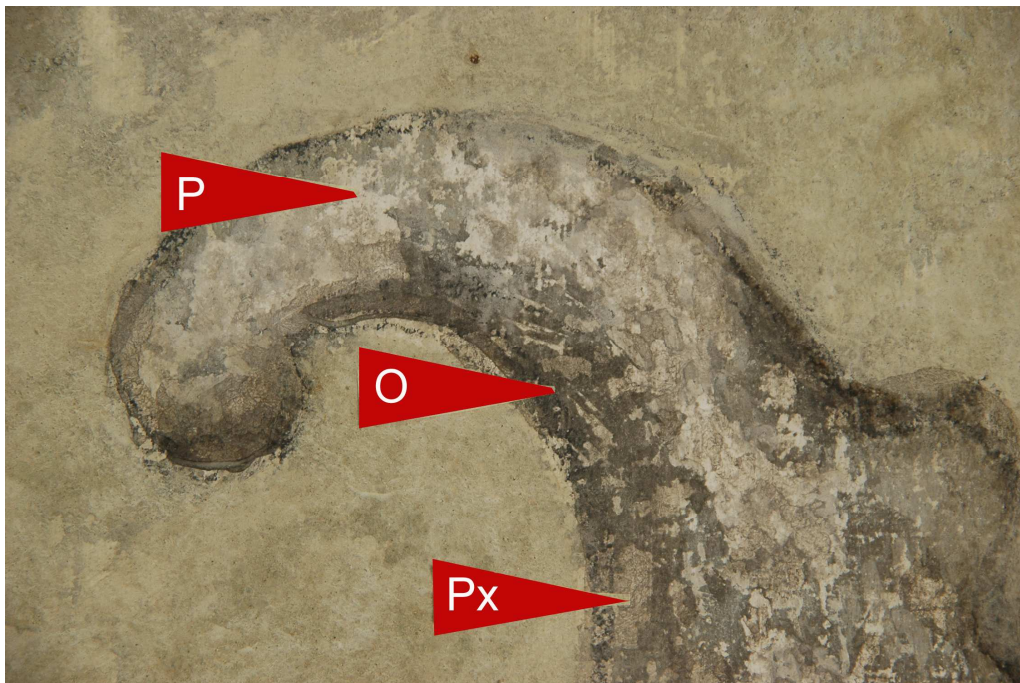
Obr. 33 Nedestruktivní průzkum v rozptýleném světle (rokaj), Px – (přemalba), P – (podklad), O – (originál)

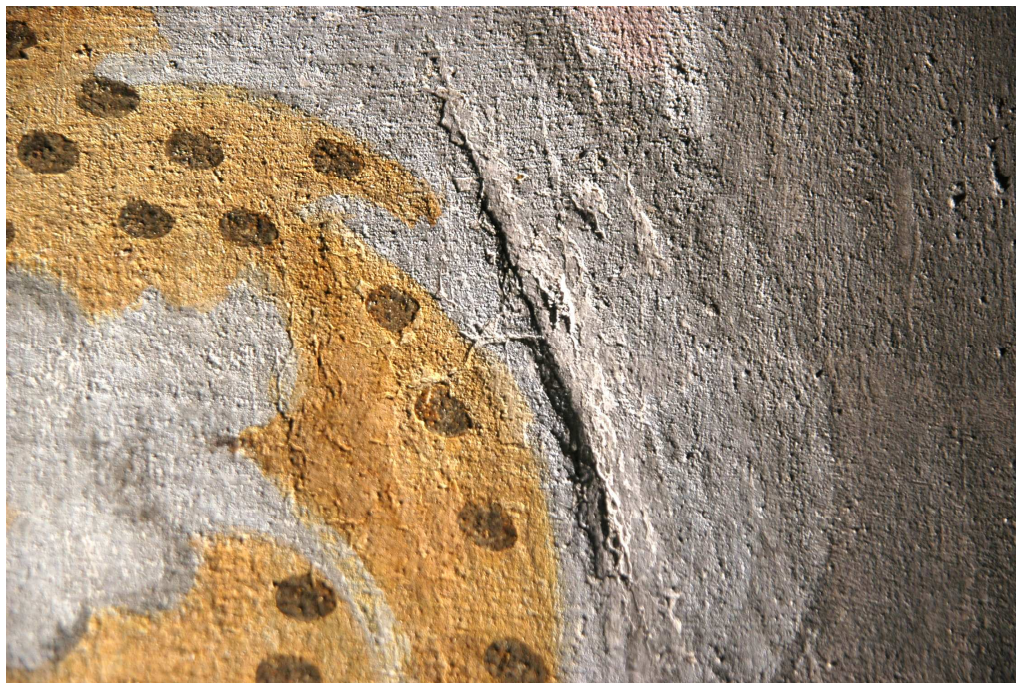
Obr. 35 Nedestruktivní průzkum v razantním bočním osvětlení (rokokový rám),
mechanická poškození (rýhy, škrábance)

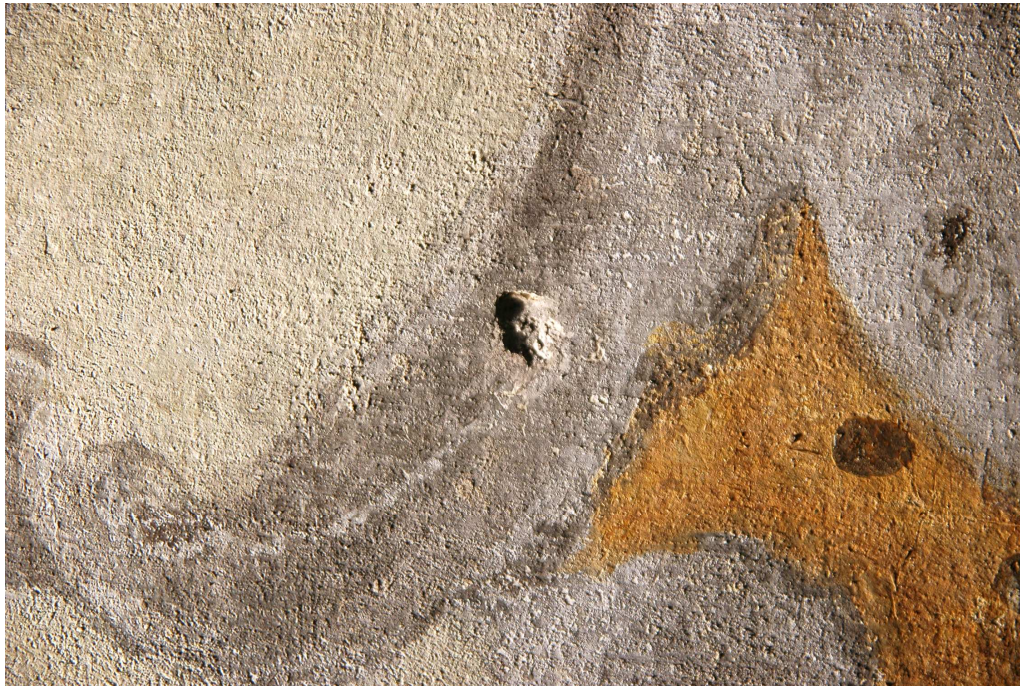
Obr. 36 Nedestruktivní průzkum v razantním bočním osvětlení (rokokový rám),
mechanická poškození (díry)

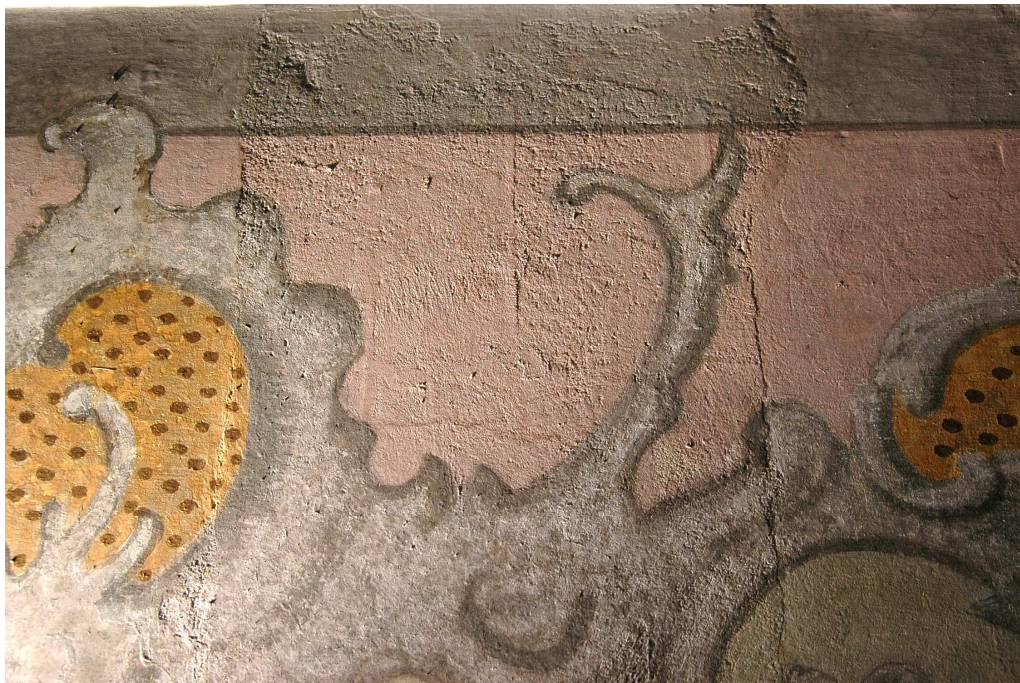
Obr. 37 Nedestruktivní průzkum v razantním bočním osvětlení (horní rokaj), vysprávka
po příčce

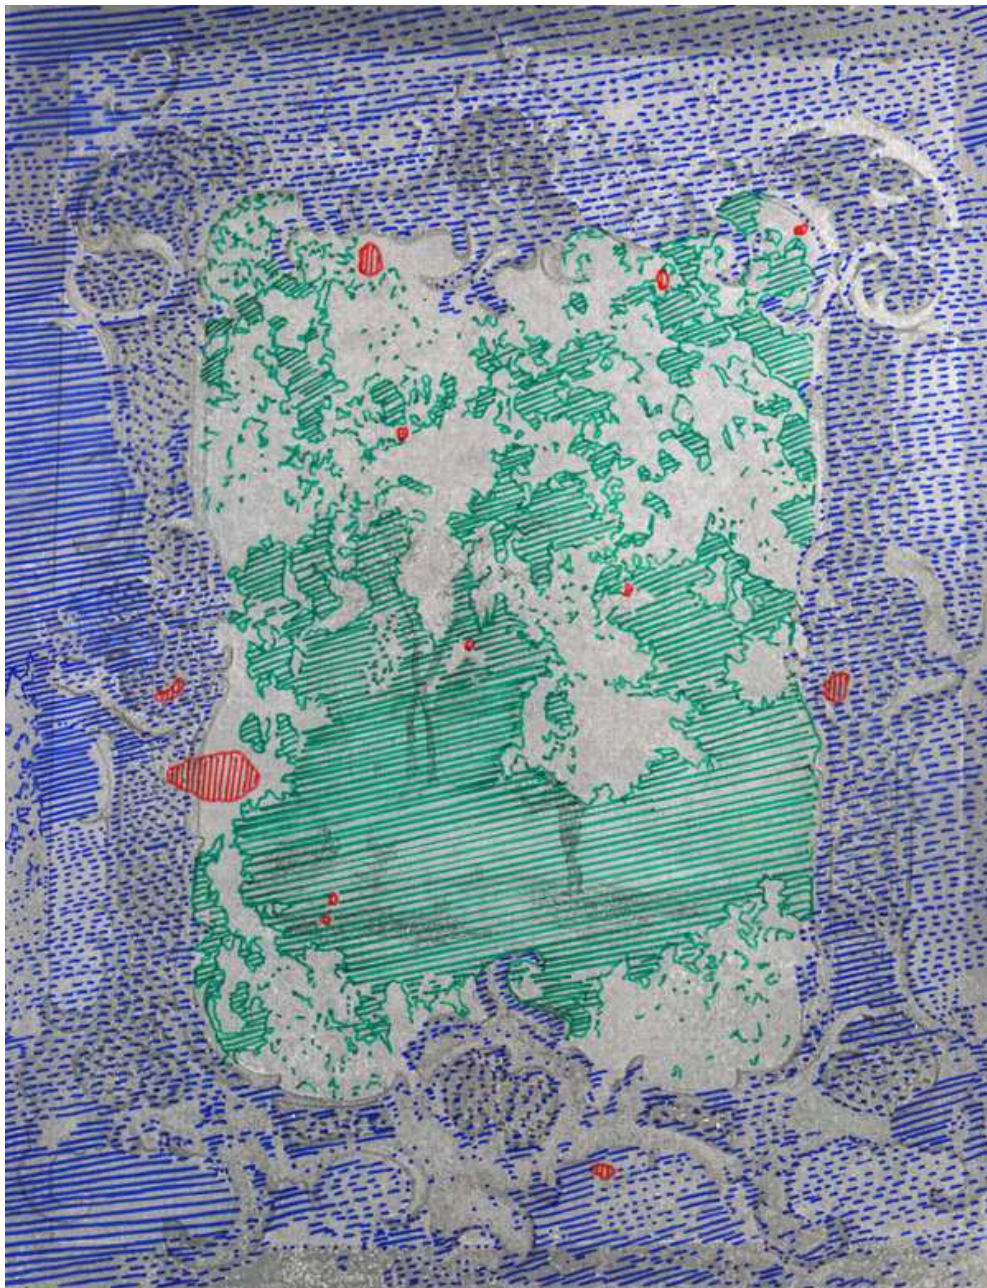
Obr. 1 Díl č. 1 Grafické zakreslení

- – originál (orámování)
- – originál (centrální výjev)
- – sádrové vysprávky
- – přemalby, chybějící barevná vrstva

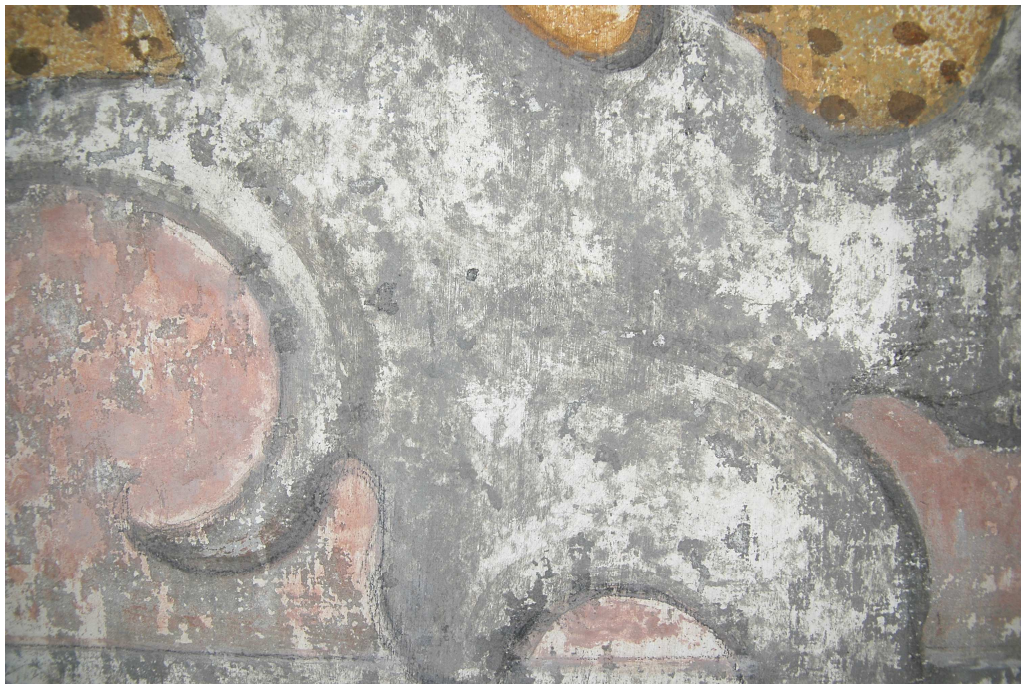
Obr. 2 Po čištění vodou (dolní oblast rámu) – zbytky přemaléb

Na odstranění přemaleb byla jako první prostředek použita destilovaná voda. Čistící účinek byl dobrý, ale ne dostatečně uspokojivý. Přemalby šly odstranit poměrně dobře, ale lokálně byly vodou nerozpustné a působily rušivě. To by mohlo z hlediska lazurných retuší do budoucna znamenat problémy. Proto se musel na dočištění použít ještě jiný způsob. Dočišťování předcházely zkoušky z kterých se pak vybral ten nejúčinnější postup, kterým bylo možné přemalby odstranit nebo alespoň ztenčit do té míry, aby nepůsobily rušivě. Jako dodatečný (poslední) způsob chemického čištění se vyzkoušela kombinace tří prostředků v různých poměrech.(obr.3).

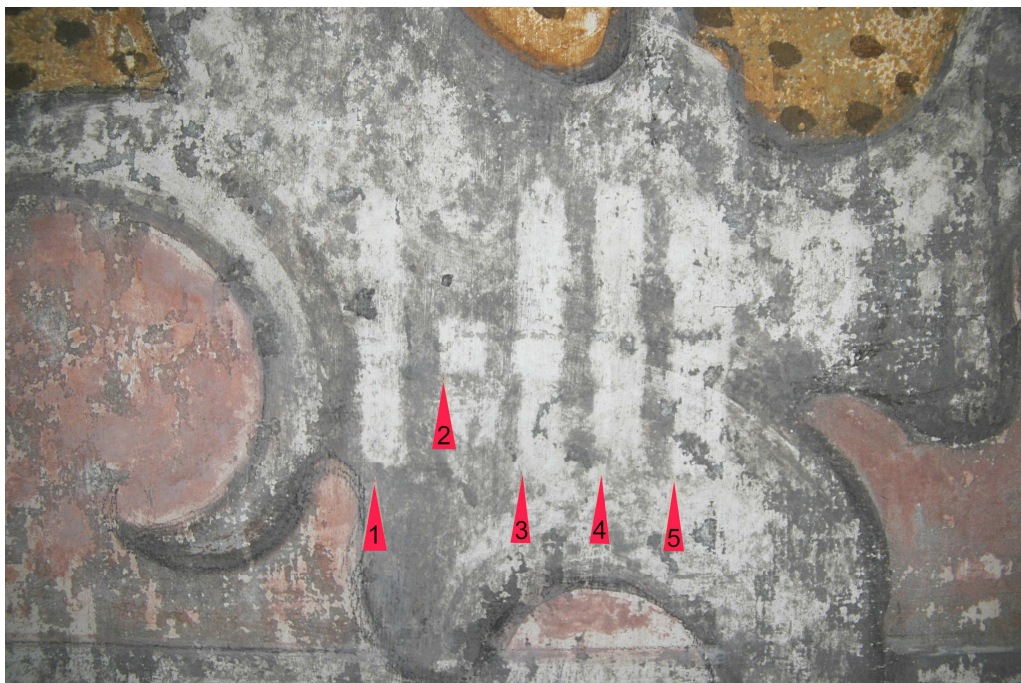
Obr. 3 Zkoušky dočišťování směsí čpavkové vody, destilované vody, acetonu v různých poměrech a koncentracích (popis str. 43)

Provedli se čtyři zkoušky (zk.č.1 – zk.č.4), ale všechny dopadly se shodným výsledkem. Proto se vybrala nejšetnější kombinace použitých prostředků a upravil se jejich poměr. (zk č.5-čpavková voda : destilovaná voda (1:2) = 8%).

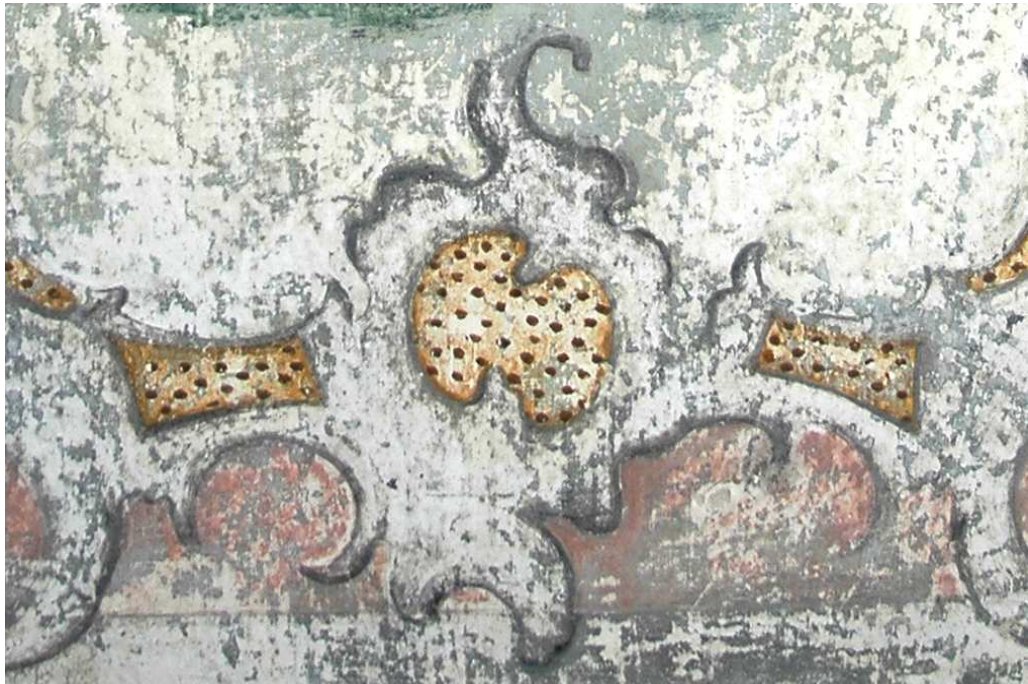
Obr. 4 Po dočištění, (čpavková voda : destilovaná voda (1:2) = 8%), růžové pole dočištěno částečně z důvodu využití přemalby jako podklad pro retuš

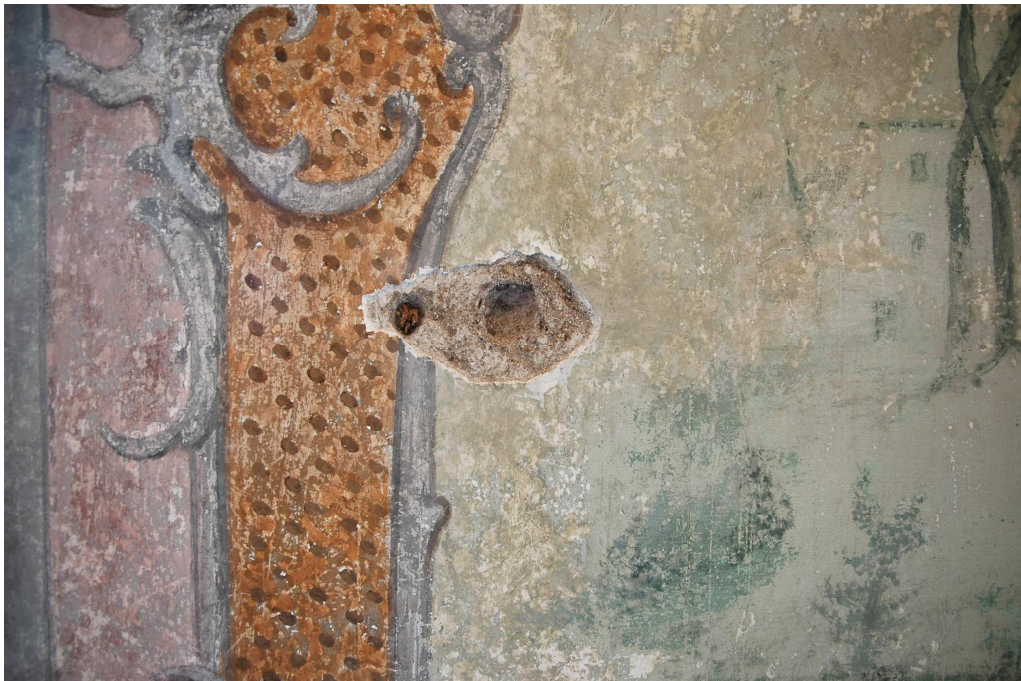
Obr. 7 Po odstranění druhotné sádrové vysprávky

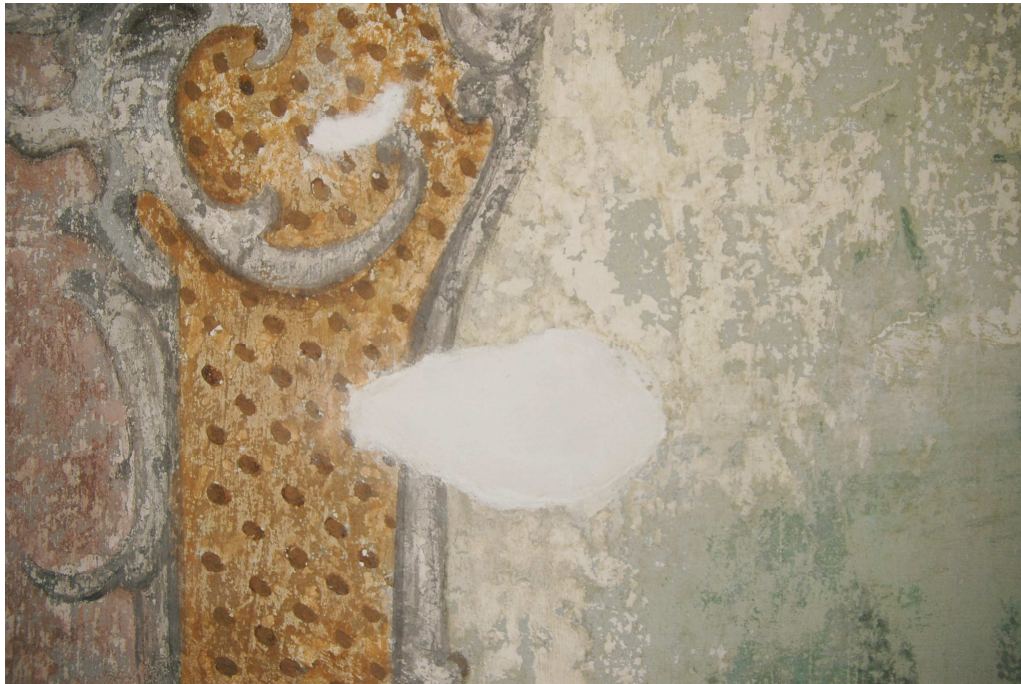
Obr. 8 Po vytmelení, (před retuší)

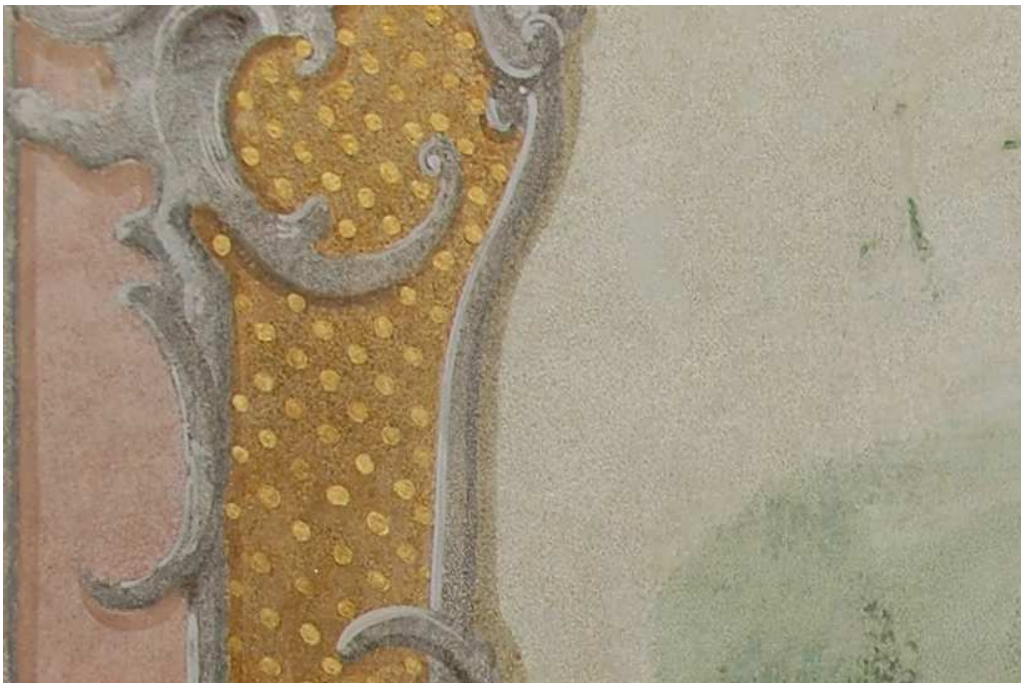
Obr. 9 Po retuší a rekonstrukci

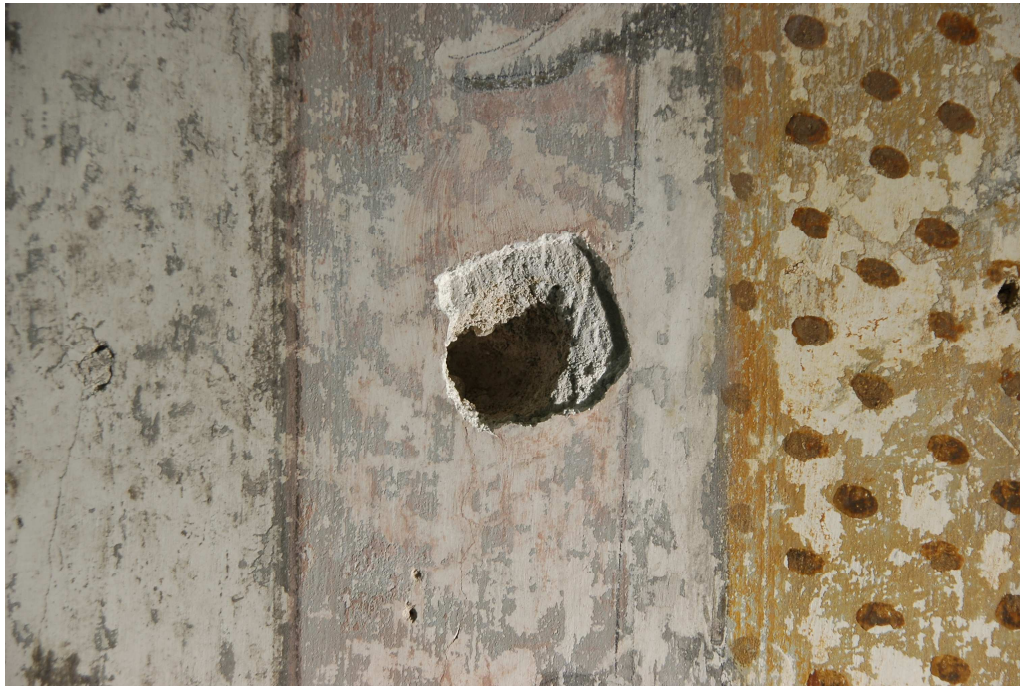
Obr. 20 Po odstranění druhotné sádrové vysprávky

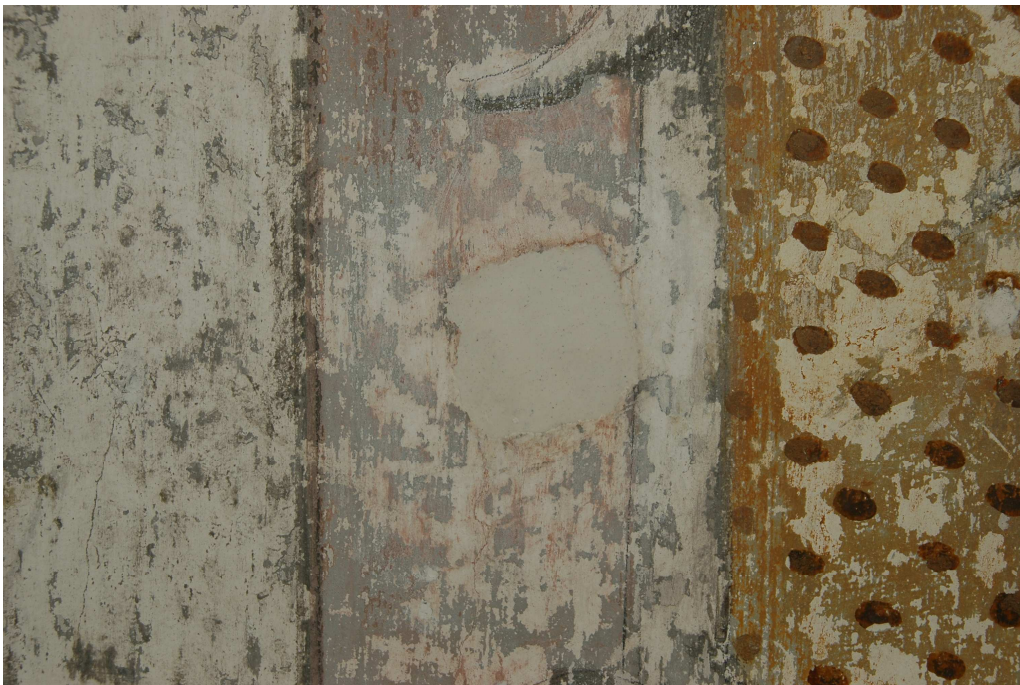
Obr. 21 Po vytmelení

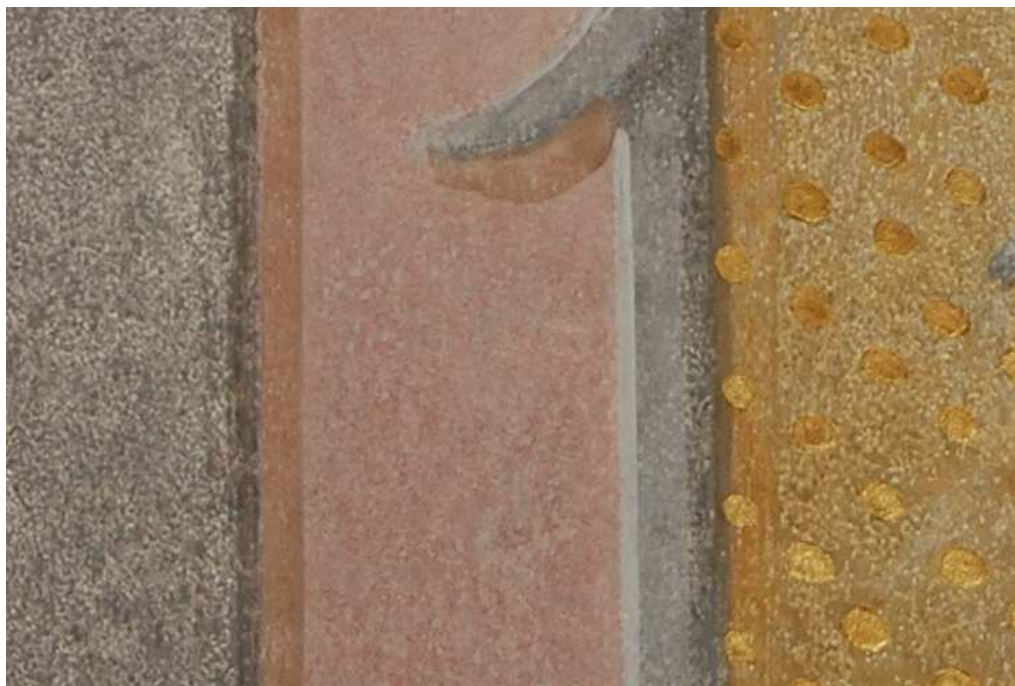
Obr. 22 Po retuší a rekonstrukci
