**PRŮZKUM A RESTAUROVÁNÍ NÁSTĚNNÝCH
DEKORATIVNÍCH MALEB V MÍSTNOSTI č. 116 NOVÉHO
OPATSTVÍ ZÁMKU DR. RADOŠLAVA KINSKÉHO, ŽĎÁR NAD
SÁZAVOU**

PRAKTICKÁ BAKALÁŘSKÁ PRÁCE

**INVESTIGATION AND RESTORATION OF WALLPAINTINGS
WITH DECORATIVE MOTIVES IN HALL No. 116 OF NEW
ABBEY OF CASTLE OF DR. RADOSLAV KINSKÝ, ŽĎÁR NAD
SÁZAVOU**

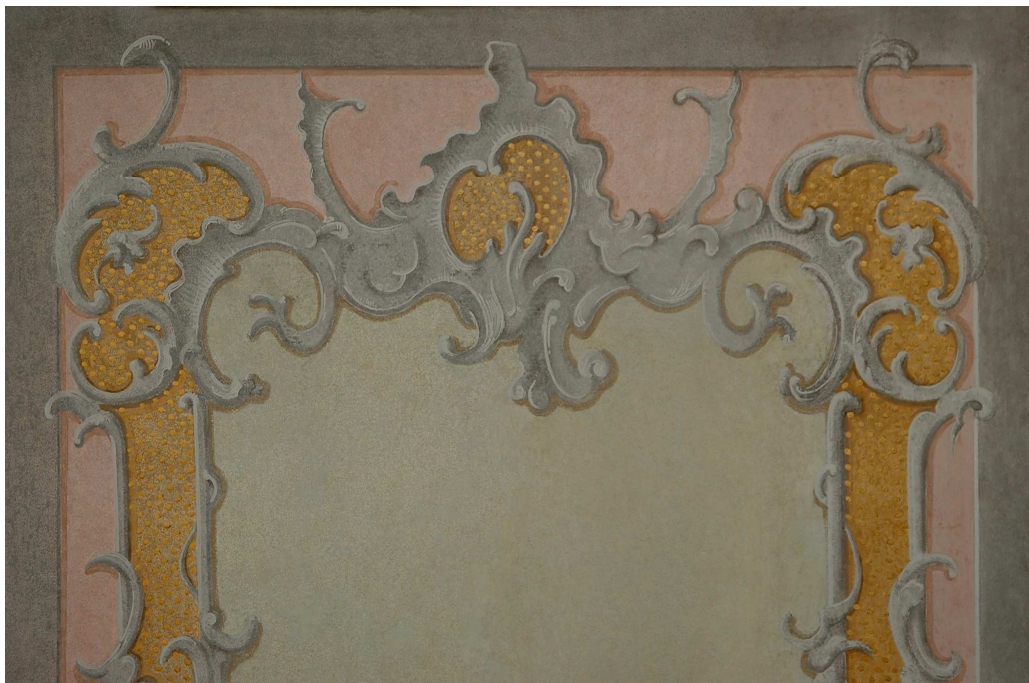
Obr. 25 Stav po retuši a rekonstrukci

V druhé fázi jsou retuše vzhledem k rozsahu poškození výmalby místnosti a její vnímání jako kompaktního celku pojaty z velké části rekonstrukčně (obr.23, 25). Záměrem bylo najít barevný kompromis v místech tmavých přemalůb které není možné odstranit a které ruší kompozici i celkový dojem z malby. Tato místa byly opticky neutralizována, respektive potlačena retuší.
