**Konzervace a restaurování sochy  
Anděla posledního soudu z brány  
hřbitova v Pomezí u Poličky**

**Bakalářská práce**

**Conservation and restoration of the  
statue of Angel of theLast judgement**

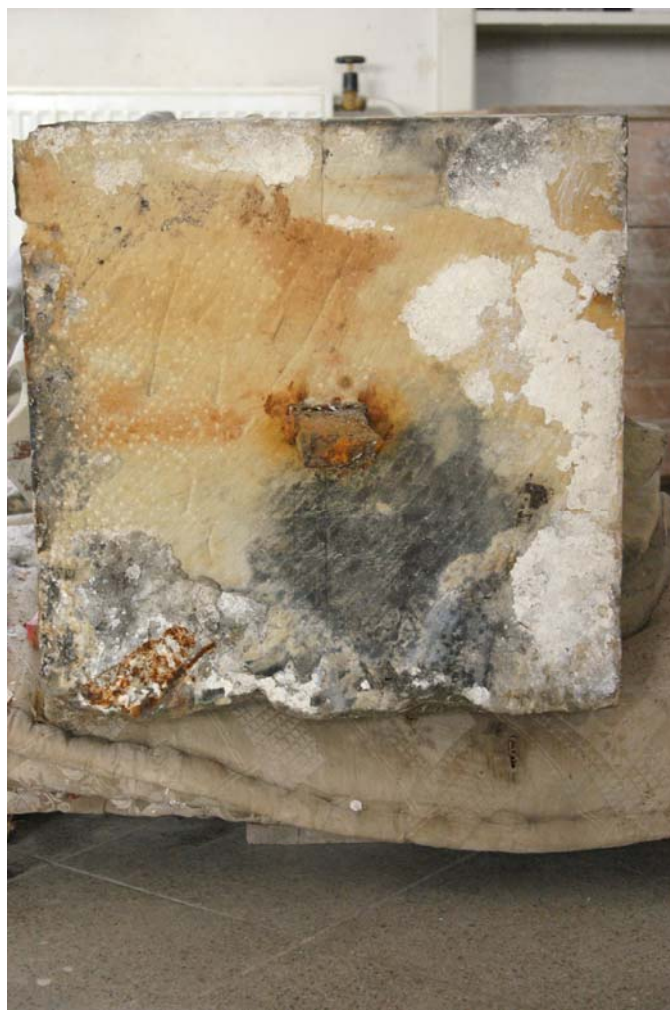
**Obr. 6 Korodující dvojitý železný čep zalitý olovem v základně.**

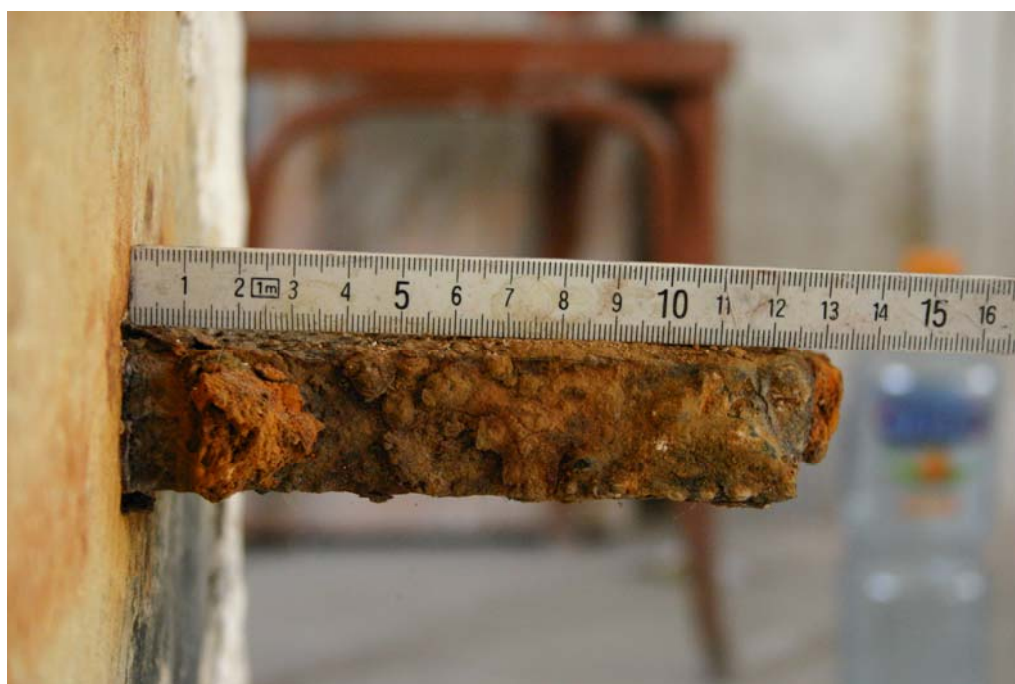
**Obr. 7 Korodující čep, detail.**

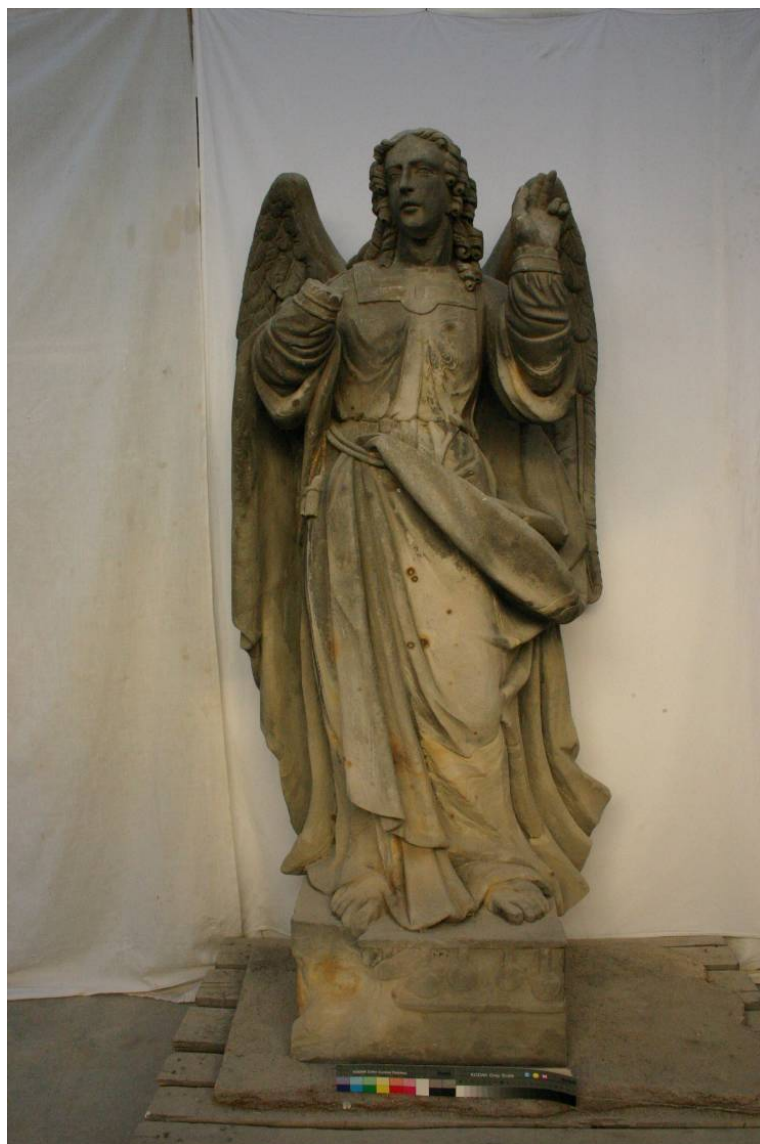
Největší poškození kamenného bloku zaznamenáváme především ve spodní části figury, v partiích nohou a plyntu. V inkriminovaných místech vykazuje materiál horší kvalitu, což vede k rychlejšímu rozpadu hmoty v těchto místech. Jedná se především o vertikální lasy procházející v celé výšce na obou bocích sochy. Tyto lasy jsou důsledkem nedokonalého spojení jednotlivých sedimentárních vrstev. Jsou tvořeny materiálem s vyšším obsahem jílových minerálů a tudíž náchylnějším ke zvětrávání. Místa nejvíce vystavená působení stékající srážkové vody po povrchu sochy jsou narušena postupným prohlubováním těchto las a rozpadem kamene okolo nich.

**Obr. 9 Stav před restaurováním, čelní pohled**

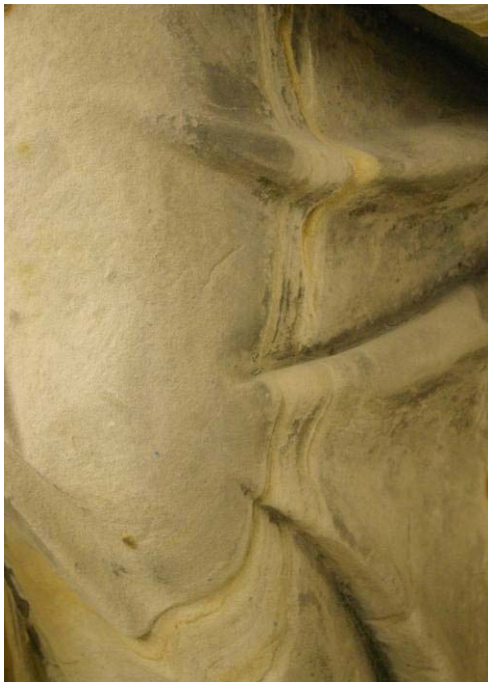
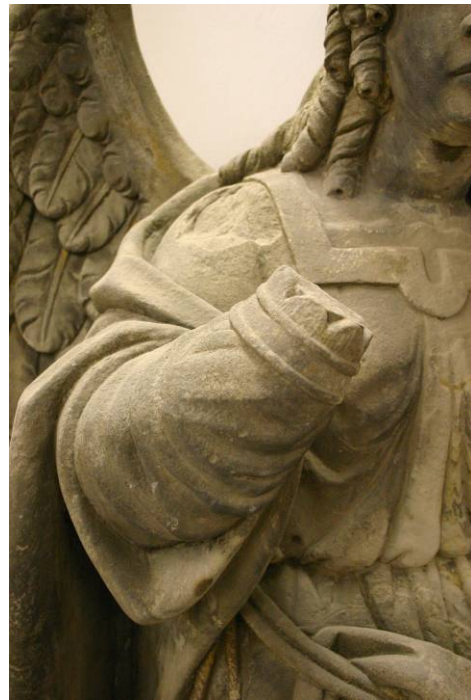
Obr. 13, Obr. 14 Detaily poškození sochy. Vlevo vymyté lasy v kameni, vpravo chybějící pravá ruka.

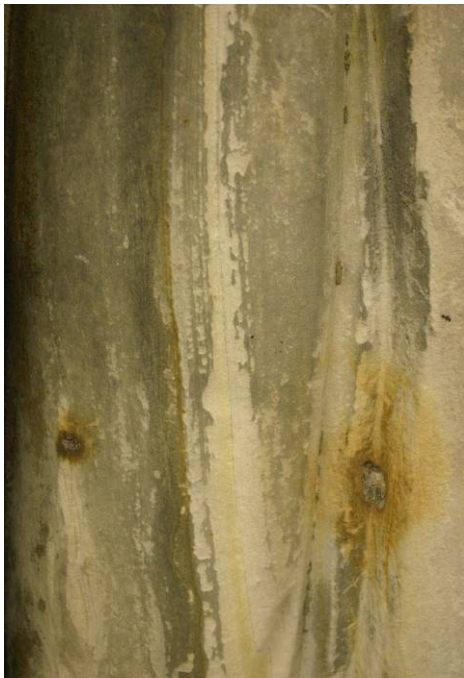
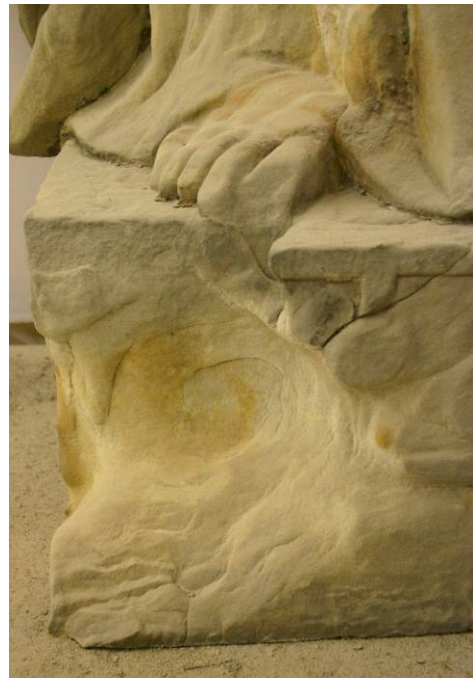
V místě levého předního rohu základny je patrný masivní úbytek hmoty vzniklý patrně nárůstem objemu železité konkrece, jejíž vypadnutí umožnilo snadnější přístup vody dovnitř kamene, a tím i jeho rychlejší rozpad.

Obr. 15, Obr. 16 Vlevo koroze materiálu po zpevněnou povrchovou vrstvou, vpravo degradace kamene v části levého rohu plyntu .

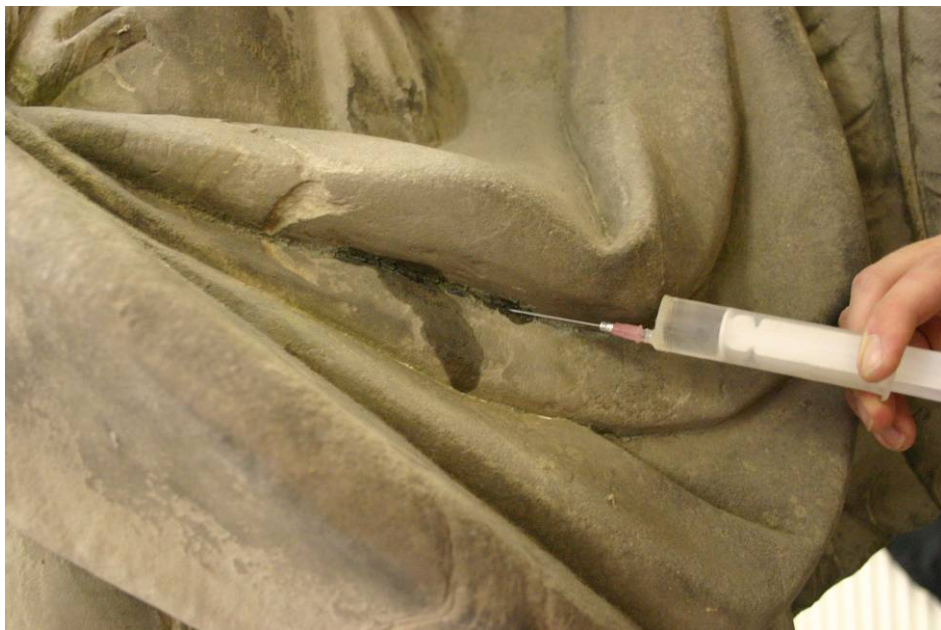
**Obr. 17 Konsolidace fragmentů barevných vrstev Paraloidem B 72.**

Nejvíce narušená místa kamene byla napuštěna Paraloidem B 72 o koncentraci od 3% do 5 % , podle stupně degradace.

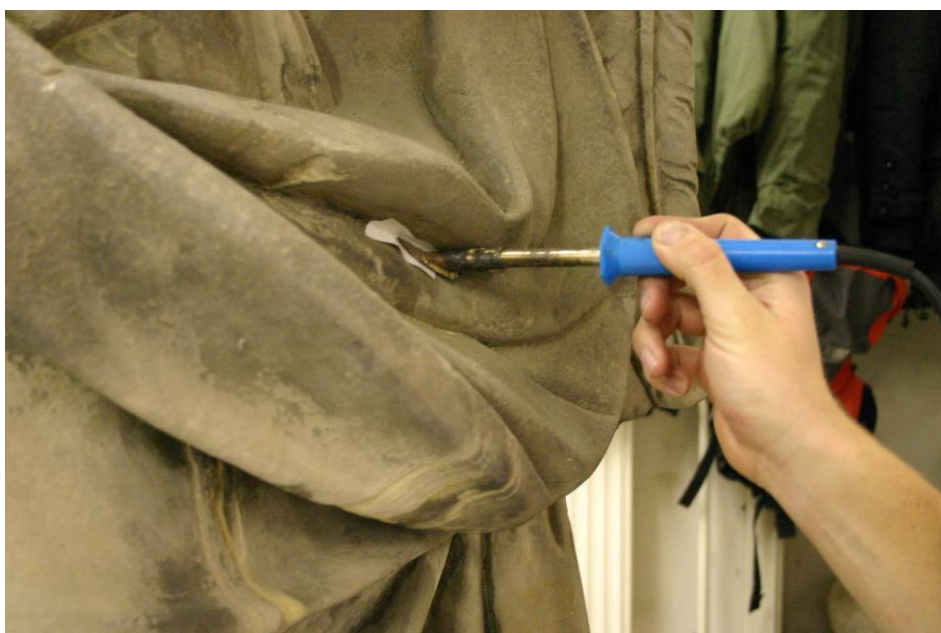
**Obr. 18 Zažehlení odtržených fragmentů barevných vrstev přes silikonový papír.**

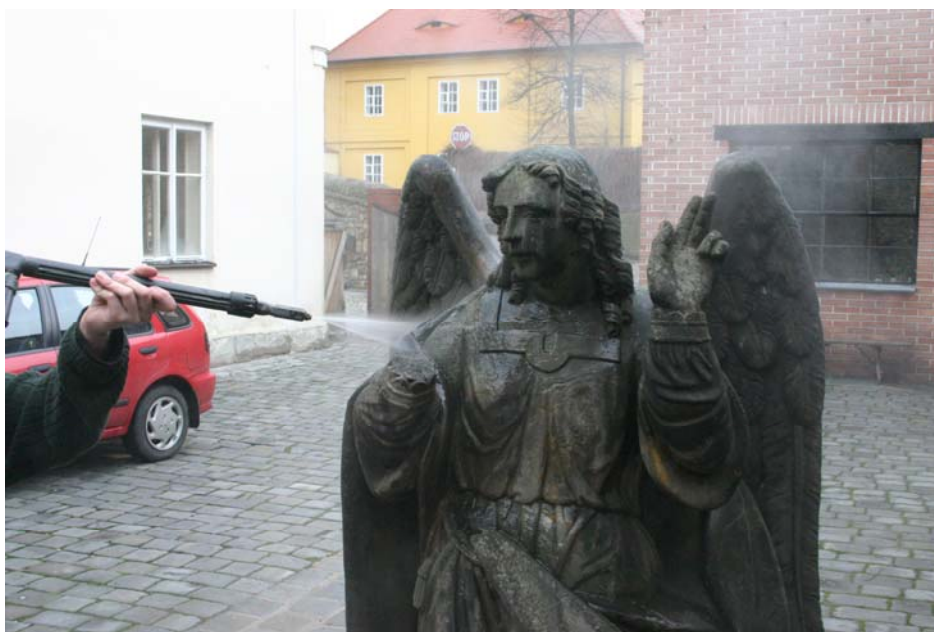
**Obr. 25 Průběh čištění nízkotlakou regulovatelnou vodní párou**

Po očištění tlakovou studenou vodou následovalo odstranění biologického napadení povrchu kamene biocidním prostředkem tvořeným směsí 10% čpavkové vody a peroxidu vodíku. Po odmytí zbytků biologického napadení byl povrch sochy dočištěn teplou vodní párou.

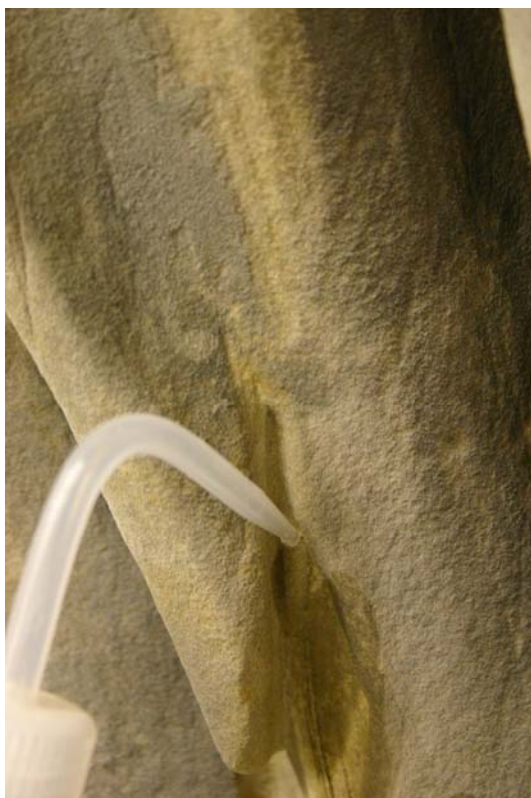
**Obr. 27 Lokální zpevnění kamene organokřemičitým prostředkem Funcosil KSE 300**

- Organokřemičitý zpevňovací prostředek Funcosil Steinfestiger 300 a 500E od fy. REMMERS

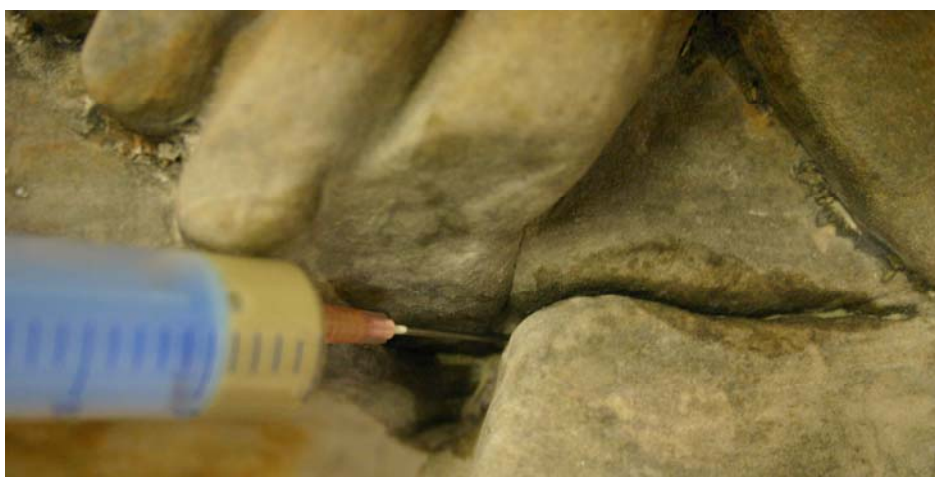
**Obr. 28 Injektáž praskliny v horní části plyntu**

Praskliny a lasy v kameni byly injektovány prostředkem Funcosil KSE 300 a poté Funcosilem KSE 500 E zahuštěným plnivem Füllstof A.

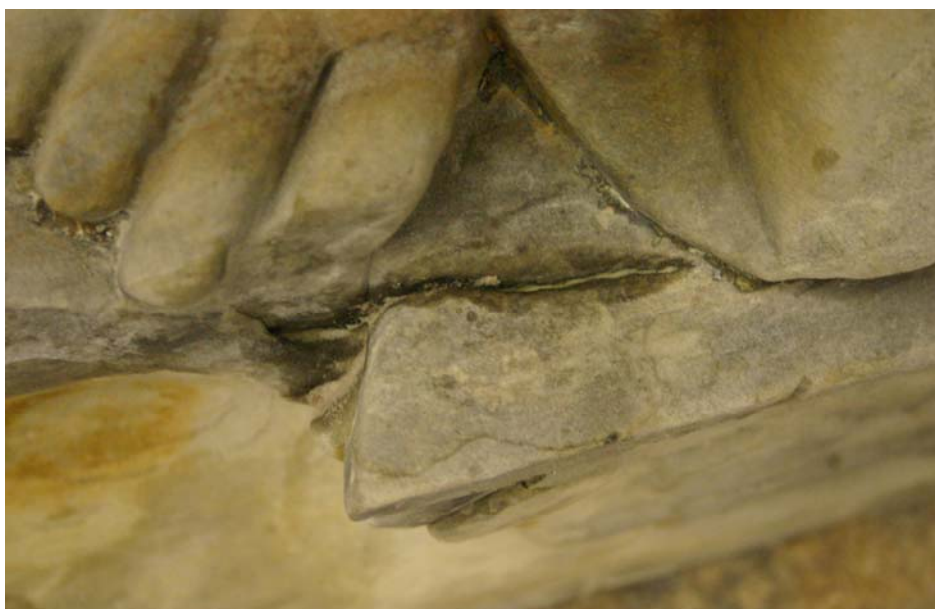
**Obr. 29 Prasklina vyplněná injektáží směsí Funcosilu KSE 500 E s plnivem Füllstof A**

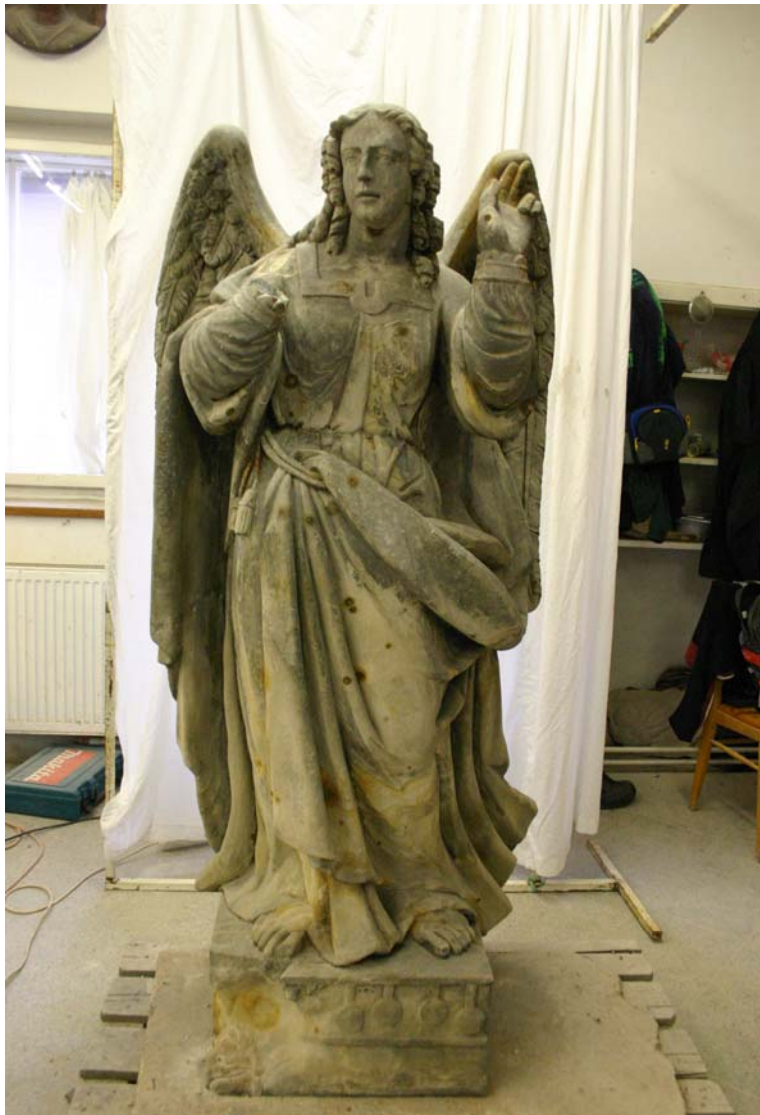
**Obr. 34 Socha po dočištění mikropískováním, lokálním zpevnění a injektáži, čelní pohled.**

Předpokladem použití této metody je kvalitní zpevnění otryskávaného kamenného povrchu, aby nedošlo k jeho dalšímu poškození.

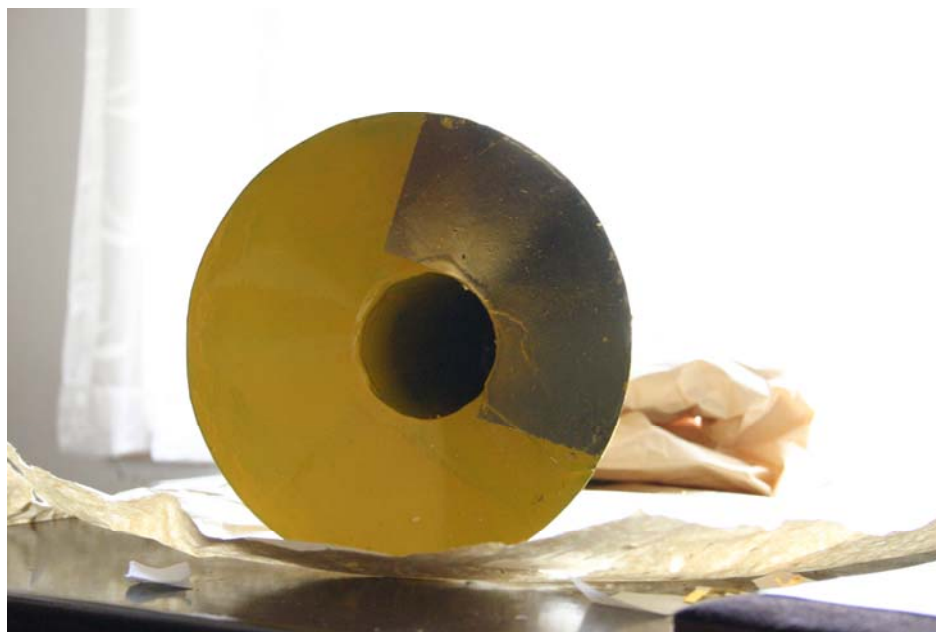
**Obr. 44 Detail přední části atributu v průběhu pokládání větrového zlata na mixtion.**

Povrch atributu byl natřen syntetickou antikorozní základovou šedou barvou, poté středně žlutou emailovou barvou. Na ni byla natřena vysoce kvalitní francouzská fermež Mixtion (Fa LEFRANC) a položeno plátkové 24 karátové ryzí zlato (Fa GRAC)

- měděný plech
- syntetická základová barva BALAKOM KOROZIN
- emailová barva středně žlutá BALAKOM UNIVERSAL
- Mixtion ( Fa LEFRANC)
- 24 karátové ryzí zlato přírodní (Fa. GRAC)
- patina zlata: olejovo pryskyřičný lak v terpentýnu , olejová barva umbra pálená ( UMTON), kobaltový sikativ (UMTON)

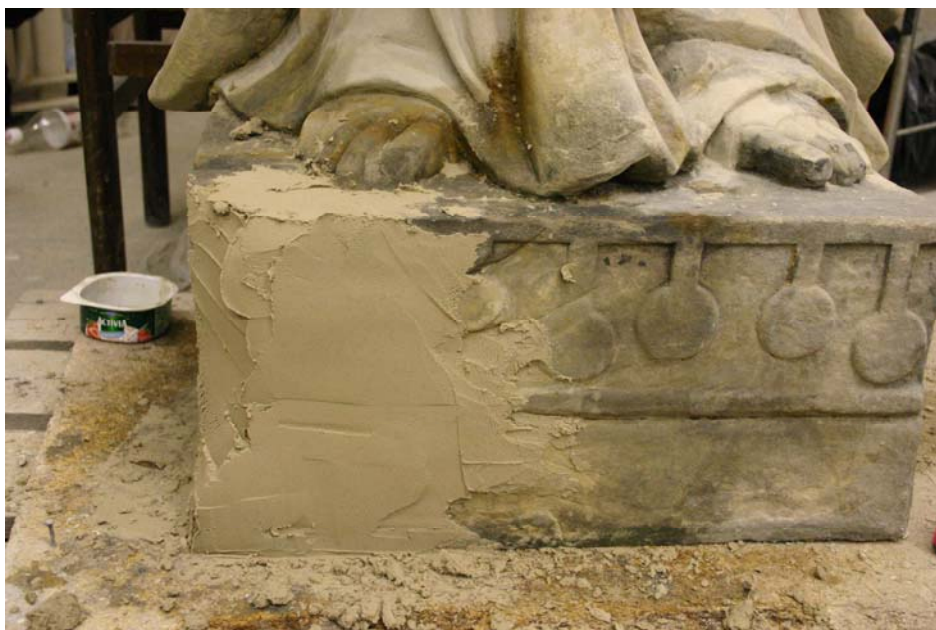
Obr. 51 Levý přední roh, průběh tmelení.

Plastické retuše ostatních poškození byly prováděny modifikovaným minerálním tmelem na bázi bílého cementu probarveným ve hmotě. K probarvení bylo užito přírodních pigmentů BAYFEROX.

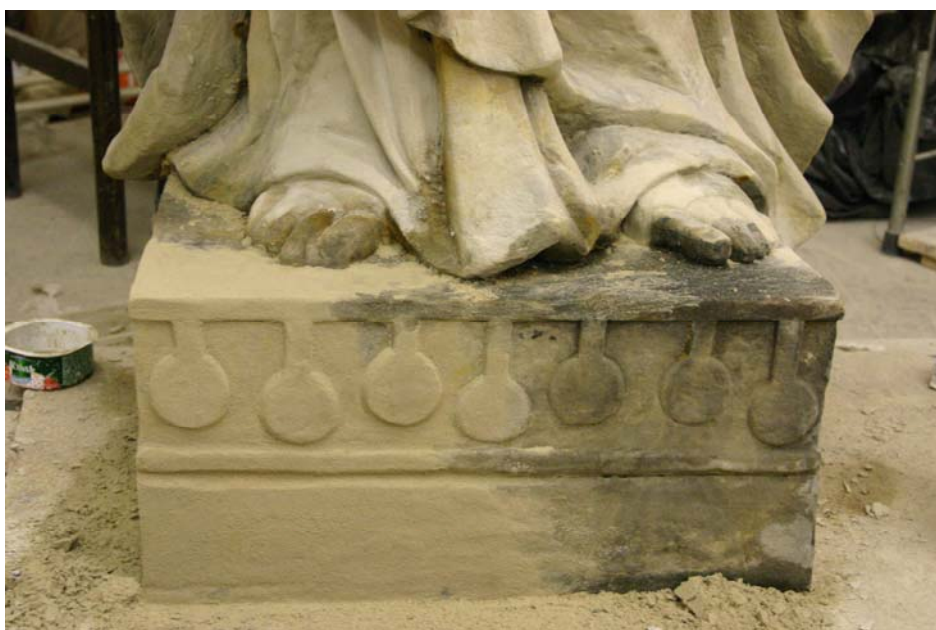
**Obr. 52 Levý přední roh plyntu po doplnění.**

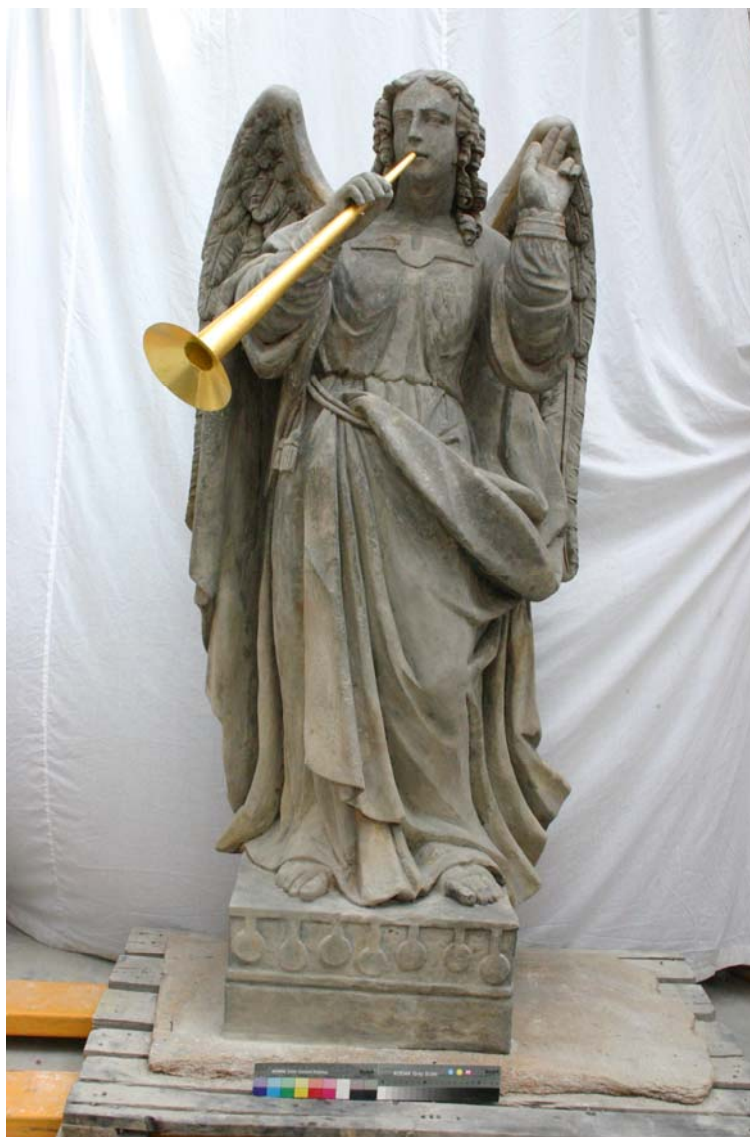
Obr. 54 Stav po restaurování, čelní pohled
