## **MIKROSTRUKTURNÍ ZMĚNY A TVORBA „WHITE ETCHING LAYERS“ NA POVRCHU PROVOZOVANÝCH ŽELEZNIČNÍCH KOLEJNIC**

Libor BENEŠ

Katedra dopravních prostředků

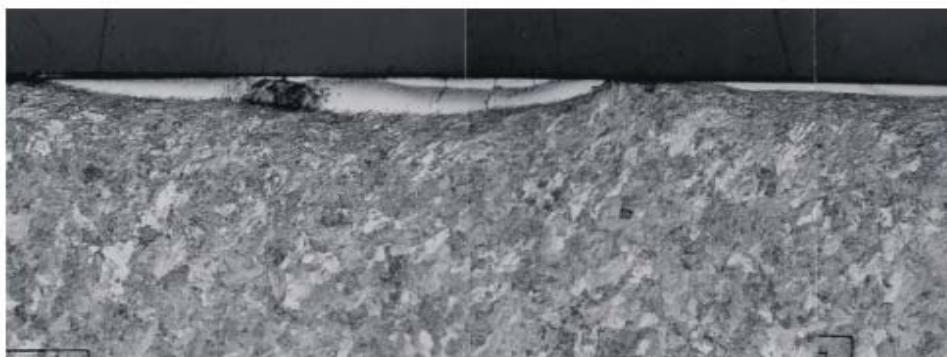
**Obr. 1** Bíle naleptaná vrstva (WEL) na povrchu železniční kolejnice [2]. NITAL, zv. 100x.

**Fig. 1** White Etching Layer (WEL) on the surface of the rail [2]. NITAL, magn. 100x.

Na příčném řezu provozovanou kolejnicí (viz **obr. 1**) lze ve světelném mikroskopu sledovat tzv. *riffle bands*, (povrchové zvlnění hlavy kolejnice) s vrstvou silnou cca 10-100  $\mu\text{m}$ , bez strukturního kontrastu, která odolává technikám leptání metalografických vzorků a má po naleptání v Nitalu bílou barvu. Často bývá tato vrstva považována, resp. označována za martensit. Vzhledem ke značné křehkosti této vrstvy (z angl. „White Etching Layer“ bylo již v kap.1 zavedeno označení WEL) lze pozorovat rozvoj defektů, označovaných jako *squat*, resp. *shelling* a vzniku nerovností na povrchu kolejnice, což souhrnně vyvolává zvukovou kulisu při přejezdu kola po koleji a negativně ovlivňuje životnost kolejnice i dvojkolí [7].

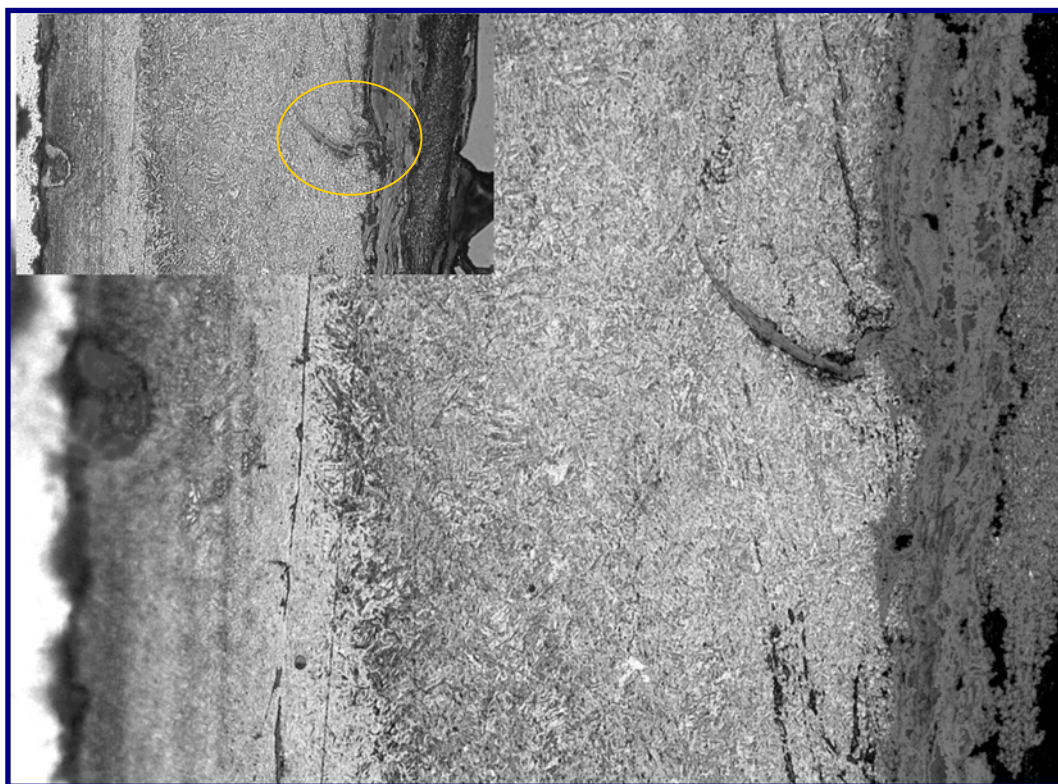
**Obr. 2** Mikrostruktura studované štěpiny po popouštění 250°C/4hod. Leptáno-NITAL, zv.250x, resp. 50x.

**Fig. 2** Microstructure of the studied rail-segment after annealing on 250°C/4hod. Etched in NITAL, magn.250x and 50x respectively.

Z provedených analýz je zřejmé, že samotná vrstva (WEL) je tvořena z více subvrstev, což svědčí o jejím postupném vytváření v průběhu provozní expozice (viz **obr. 2**). Na tomtéž snímku lze sledovat rovněž tendenci k delaminaci vrstvy po rozhraní s neovlivněným objemem podpovrchové oblasti temene kolejnice, která je důsledkem vysokého gradientu tvrdosti, a tedy i lokálních napěťových stavů z obou stran popisovaného rozhraní. Kumulativní účinek tangenciálních smykových složek v kontaktní zóně vyvolává oddělování těchto objemů materiálu z temene kolejnice a je příčinou vzniku sledovaných defektů na jejím povrchu.
