BAKALÁŘSKÁ PRÁCE

**Konzervace sochy sv. Václava
z kutnohorského vápence, zhotovení
rekonstrukce této sochy v umělém kameni.**

Tato Bakalářská práce popisuje průběh konzervace sochy sv. Václava a vyhotovení její rekonstrukce v umělém kameni. Práce obsahuje popis památky, jejího poškození a základní údaje. Dále je součástí práce restaurátorský průzkum na jehož základě je stanovena koncepce restaurování – konzervace. Pozornost je věnována postupu restaurátorských prací realizovaných na soše. Rovněž je zde zdokumentován proces vyhotovení ideální rekonstrukce sochy v umělém kameni. Jsou zde popsány jednotlivé technologické, řemeslné a výtvarné postupy uplatněné při restaurování i při vzniku rekonstrukce. Součástí práce je i rozsáhlá obrazová a grafická dokumentace.

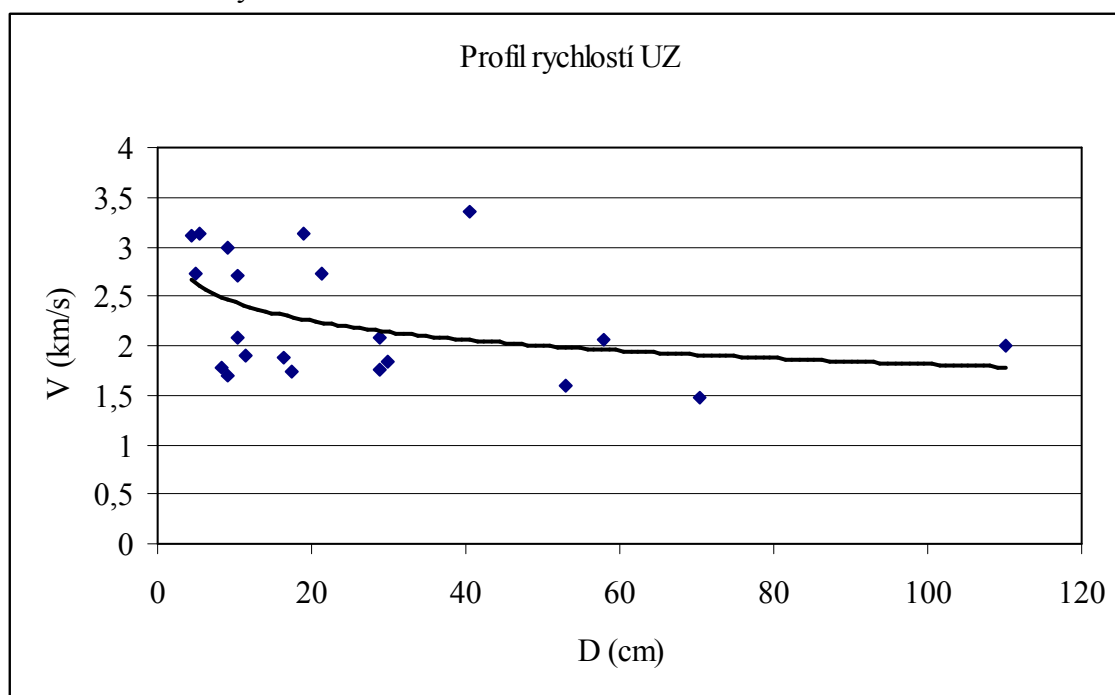
Graf č. 1 – Profil rychlosti UZ

- naměřené rychlosti UZ kolem 2 km/s v průměru odpovídají použité hornině – poréznímu organodetrilitickému vápenci
- lokálně zjištěné nižší hodnoty byly naměřeny zejména v místech s vyšší mírou koroze
- hloubkové defekty (např. praskliny nebo jiné nehomogenity) uvnitř kamene nebyly zjištěny
- rychlost UZ směrem k povrchu má jednoznačně stoupající trend. Lze to vysvětlit důsledkem předzpevnění sochy před jejím transferem. Rychlost může být ovlivněna i sulfatizací povrchu vápence, která lokálně může vést ke vzniku kompaktnějšího materiálu.

- Měřením homogenity kamene ultrazvukovou transmisí nebyly zjištěny žádné závažné poruchy uvnitř kamene. Lokálně zjištěné nižší hodnoty byly naměřeny zejména v místech s vyšší mírou koroze. Stoupající rychlost UZ směrem k povrchu lze vysvětlit předzpevněním sochy před jejím transferem. Rychlost může být ovlivněna i sulfatizací povrchu vápence, která lokálně může vést ke vzniku kompaktnějšího materiálu.

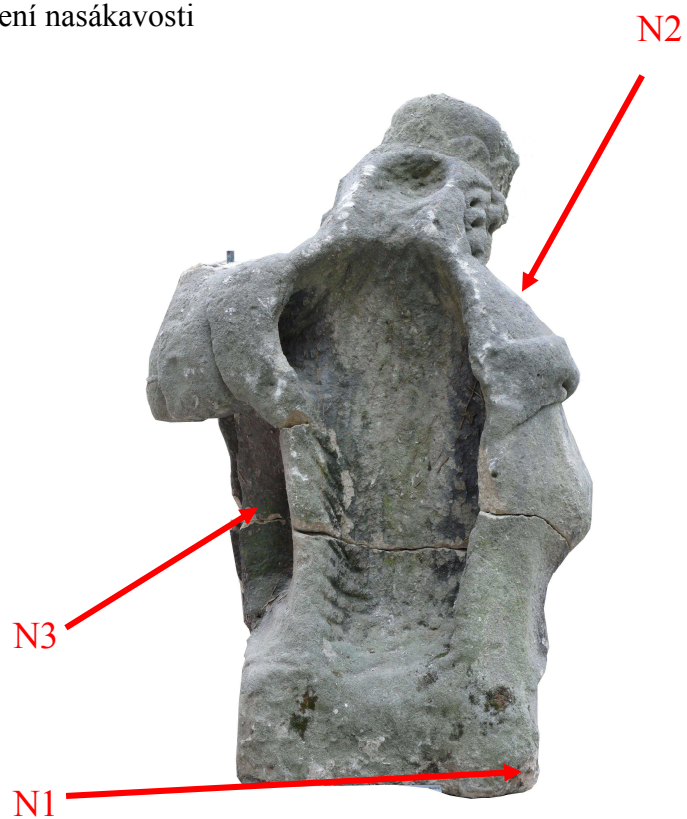
Obr. 3 – Místa měření nasákavosti

vzorek	místo měření
N1	povrch s krustou
N2	povrch znečištěn biologickým napadením a prachem
N3	lom kamene, čistý kámen

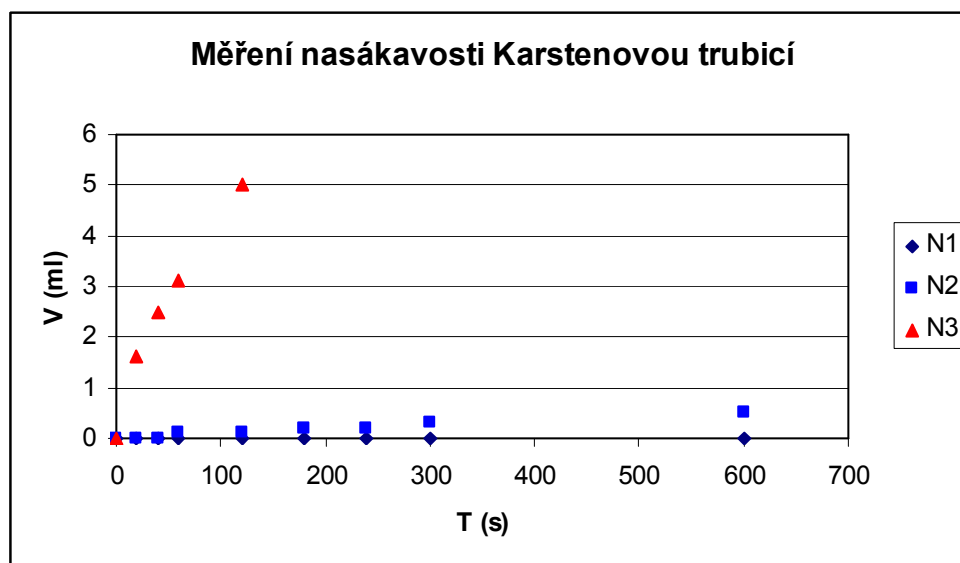
Čas (s)	0	20	40	60	120	180	240	300	600
N1	0	0	0	0	0	0	0	0	0
N2	0	0	0	0,1	0,1	0,2	0,2	0,3	0,5
N3	0	1,6	2,5	3,1	5

Měření nasákavosti ukazuje, že krusta tvořící povrch kamene uzavírá jeho porézní systém. Nasákavost je také velmi nízká v místech, která jsou biologicky napadena a znečištěna prachem. Naopak v místech s čistým povrchem kamene je nasákavost vysoká.

- Povrch kamene má v místech, kde je pokrytý krustou nulovou nasákavost. Velmi nízkou nasákavost má také povrch znečištěný prachem a s biologickým osídlením

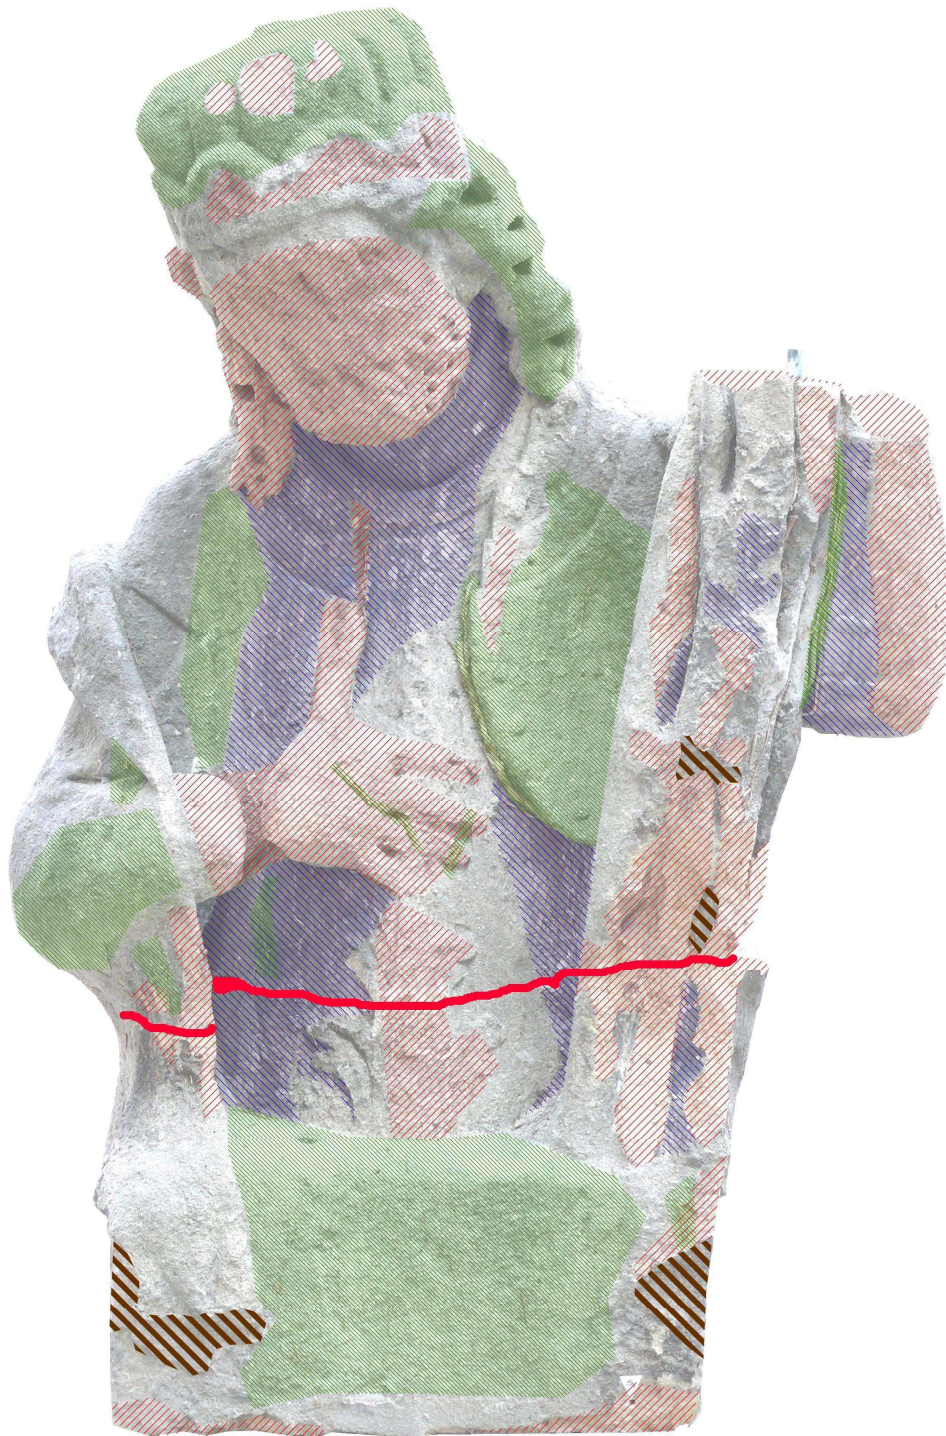
A. – zakres poškození, čelní pohled

Povrch kamene je z velké části osídlen biologickými organismy - řasami, lišejníky, mechy a lokálně i vyššími pnoucími rostlinami. Toto biologické napadení je způsobeno neudržovanou vegetací v místě kde byla památka osazena. Dále je zde značné znečištění prachovými depozity. Poměrně velká část povrchu sochy je tvořena černou krustou puchýřovitého charakteru. Krusta se místy od povrchu kamene odděluje a vzniká tak řada drobných defektů v původní modelaci. Tyto defekty se vyskytují ve formě úbytku původní kamenné hmoty, nebo naopak puchýře krusty rostou nad tvar původní modelace. Kámen pod krustou je vždy nesoudržný a zpískovatělý.

biologické napadení mechem, řasou a vyššími rostlinami

tmely z dřívějších opravných zásahů

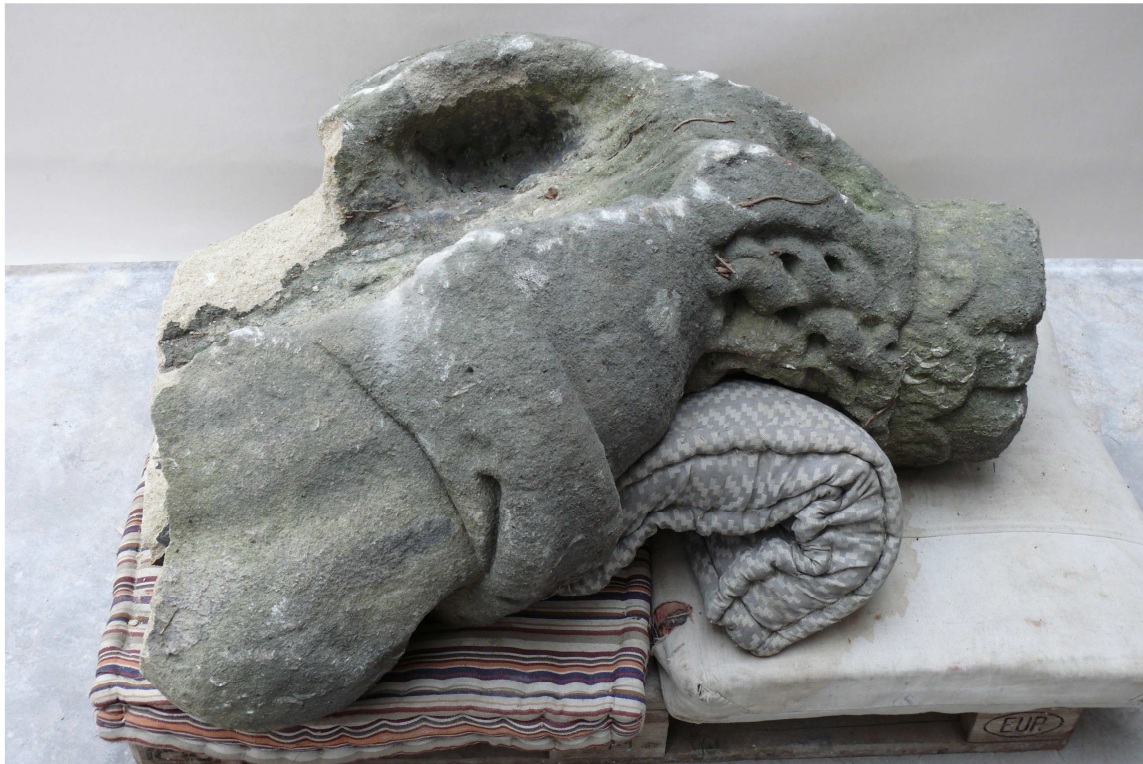
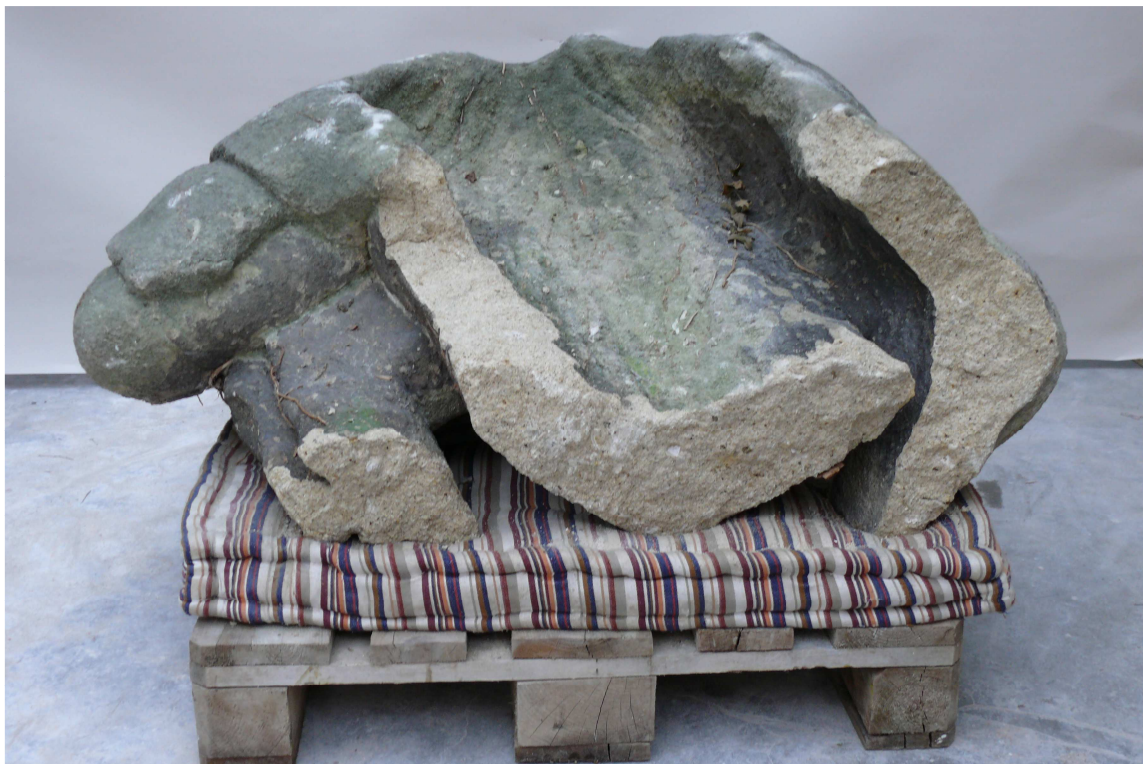
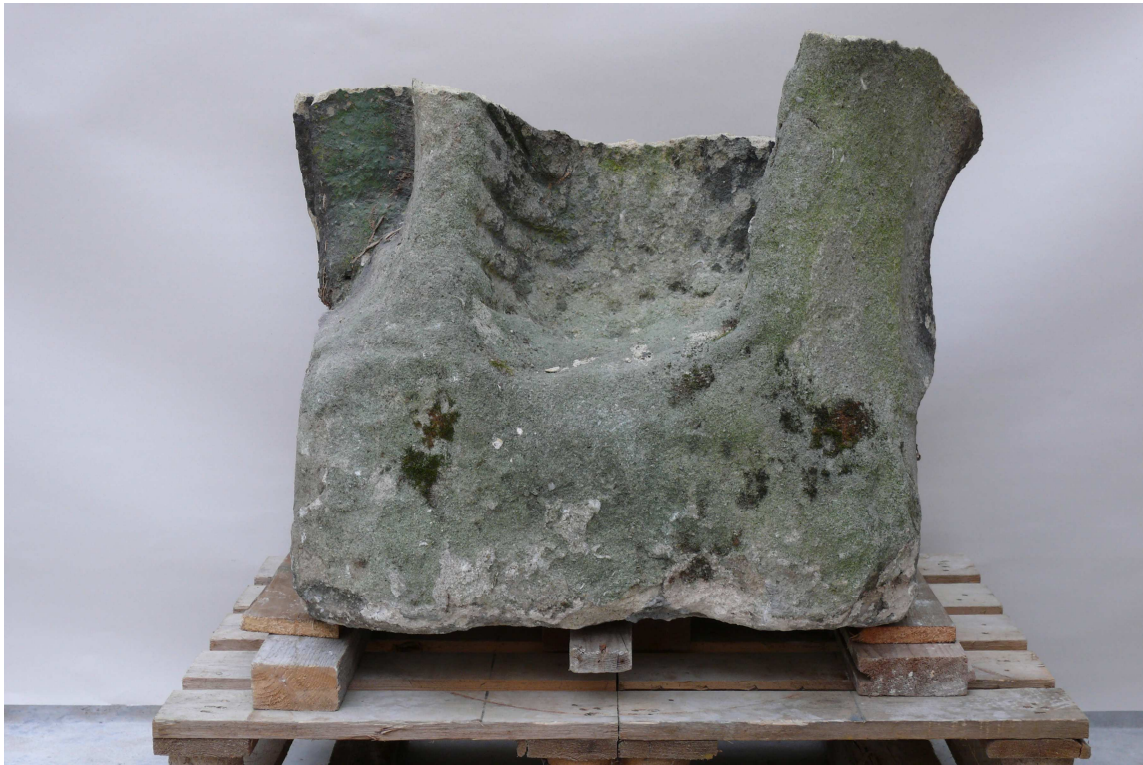
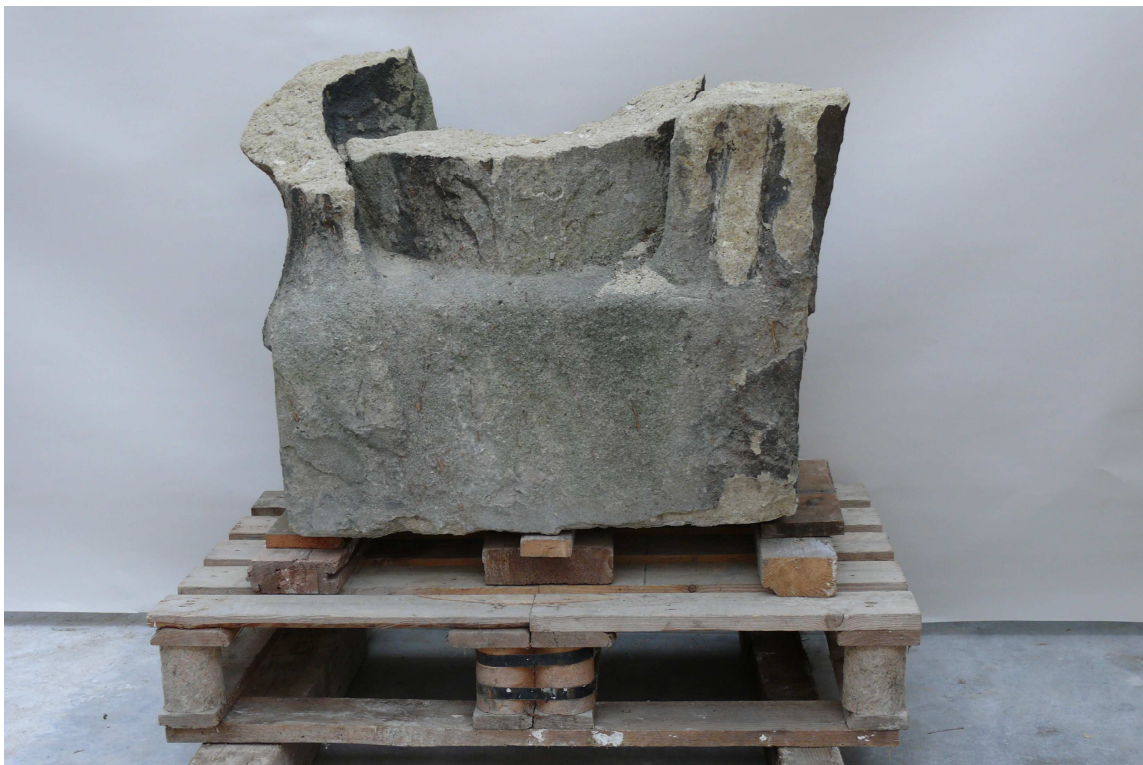
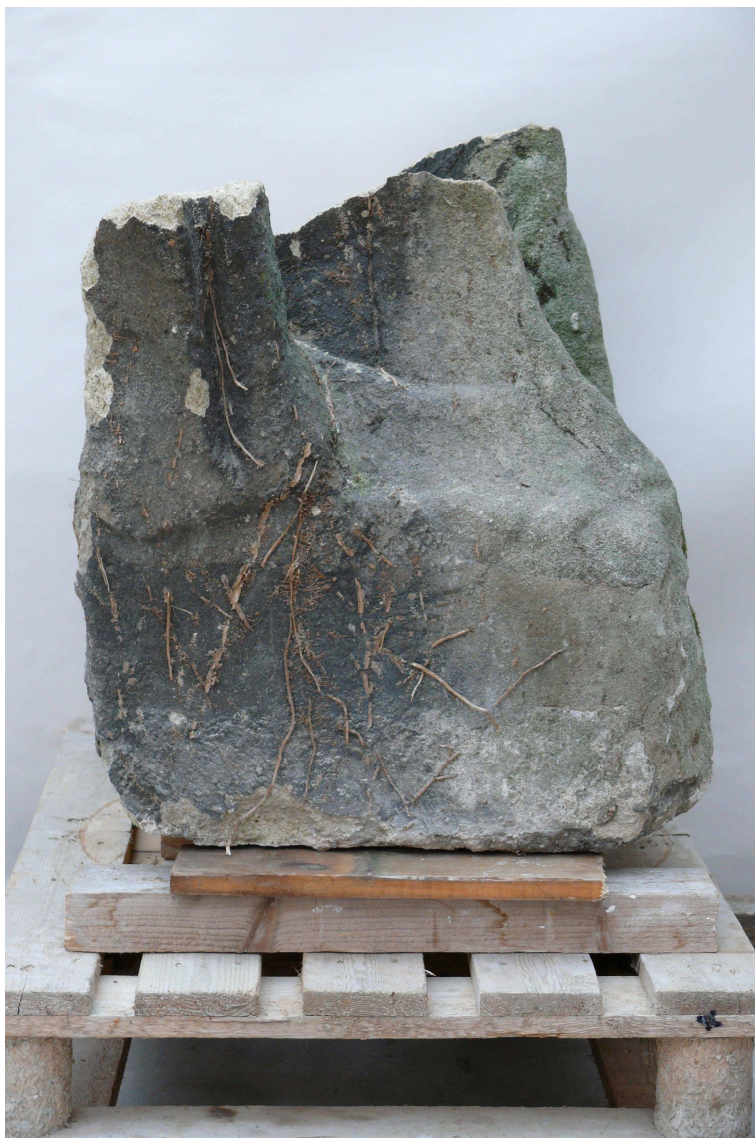
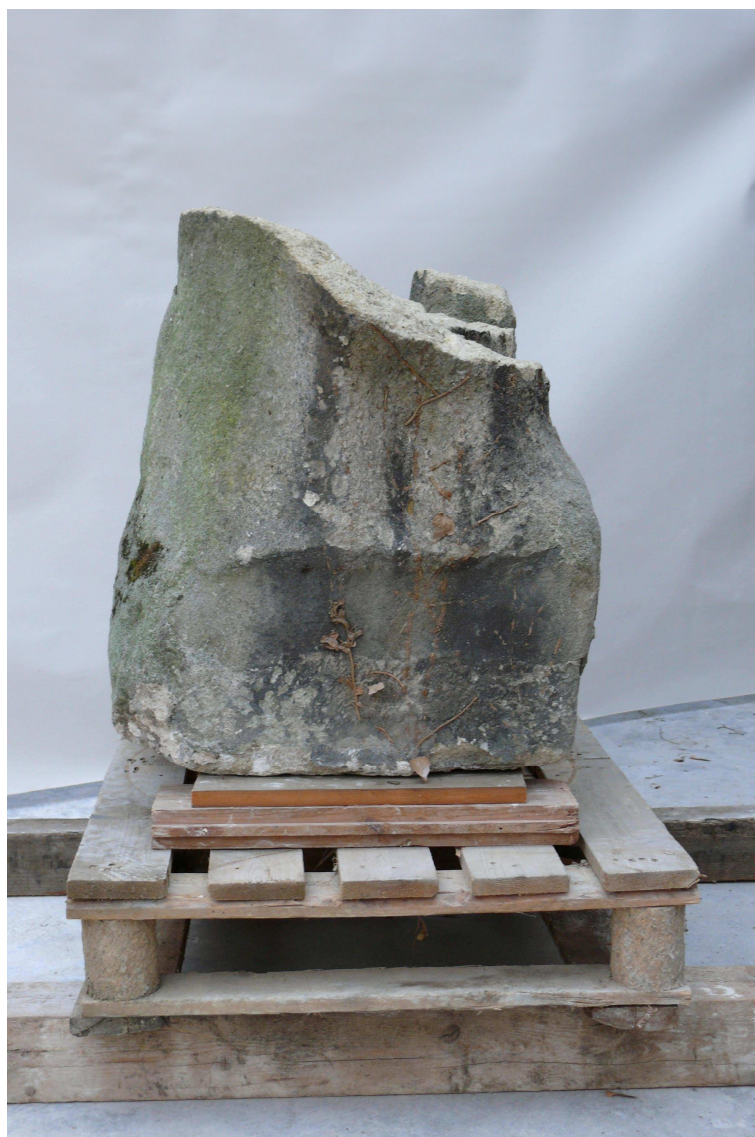
Socha sv. Václava je po mechanickém poškození v nedávné minulosti tvořena několika samostatnými fragmenty. Tato situace nastala po neodborném transferu, kdy došlo k rozdělení těla na dvě části v oblasti světcova pasu. Větší částí je světcovo poprsí s horními končetinami v torzálním stavu a část praporce. Menší fragment je tvořen spodními částmi

Místo s velkou ztrátou původní hmoty kamene je obličejová část sv. Václava, kde došlo k téměř celkové ztrátě v modelaci portrétu, patrné zůstaly jen nejhlubší místa. Světcova pravá ruka je zachována pouze v obrysu v torzálním stavu. Velkou míru ztráty původního tvaru vykazuje také praporec, jenž sv. Václav drží ve své levé ruce. Ten je nejvíce poškozen ve spodních partiích, ale také u svého vrcholu, kde byl s největší pravděpodobností umístěn železný čep, který kotvil špici kopí. Jeho koroze pravděpodobně způsobila popraskání, následné odpadnutí okolního kamene a oddělení světcovy levé ruky v samostatný fragment.

Obr. 1 – stav před restaurováním

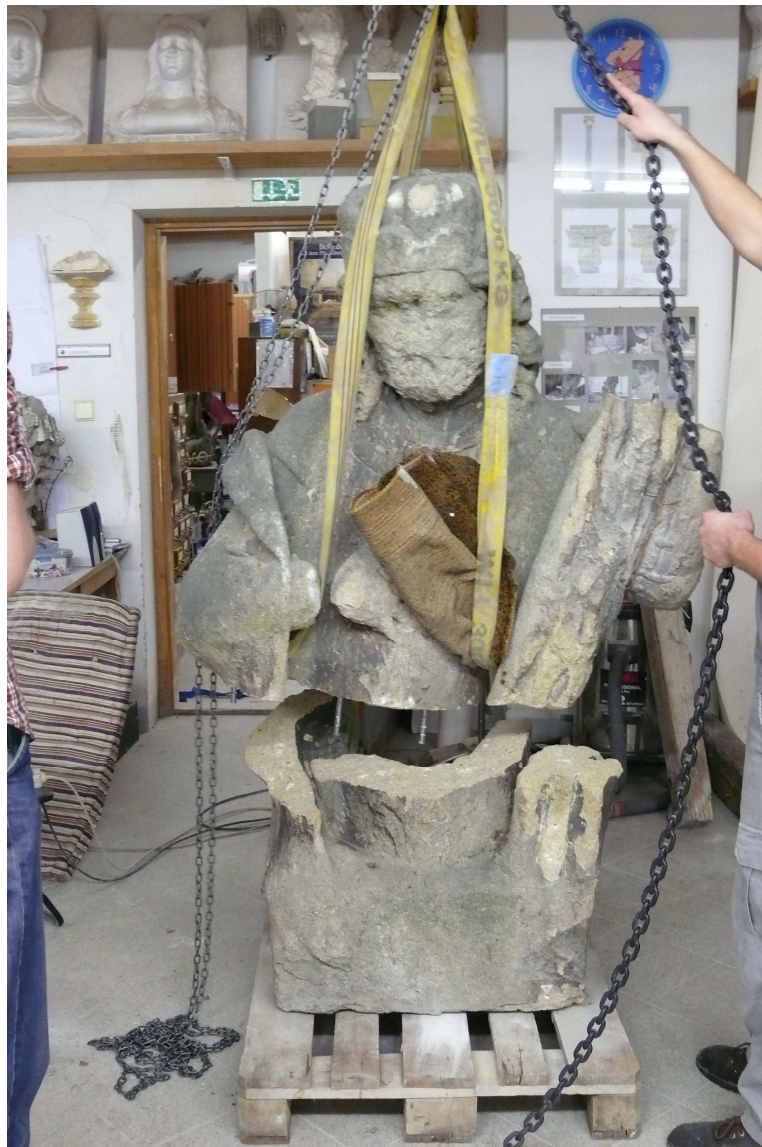
Obr. 7 – průběh lepení

Po prekonsolidaci kamene a po odstranění nejhrubších nečistot bylo přistoupeno k fixaci dvou hlavních částí sochy. Nejdříve byly do horního dílu (poprsí sv. Václava) ve spodní lomové ploše kamene zality epoxidem tři nerezové čepy. Na těchto čepích o průměru 12mm byly předem vytvořeny zářezy pro kvalitní ukotvení v lepidle. Po vytvrdnutí těchto čepů byly vyvrtány otvory ve spodní části sochy, také v místě lomu kamene. Následovalo dokonalé sesazení obou částí a zalití epoxidovou pryskyřicí.

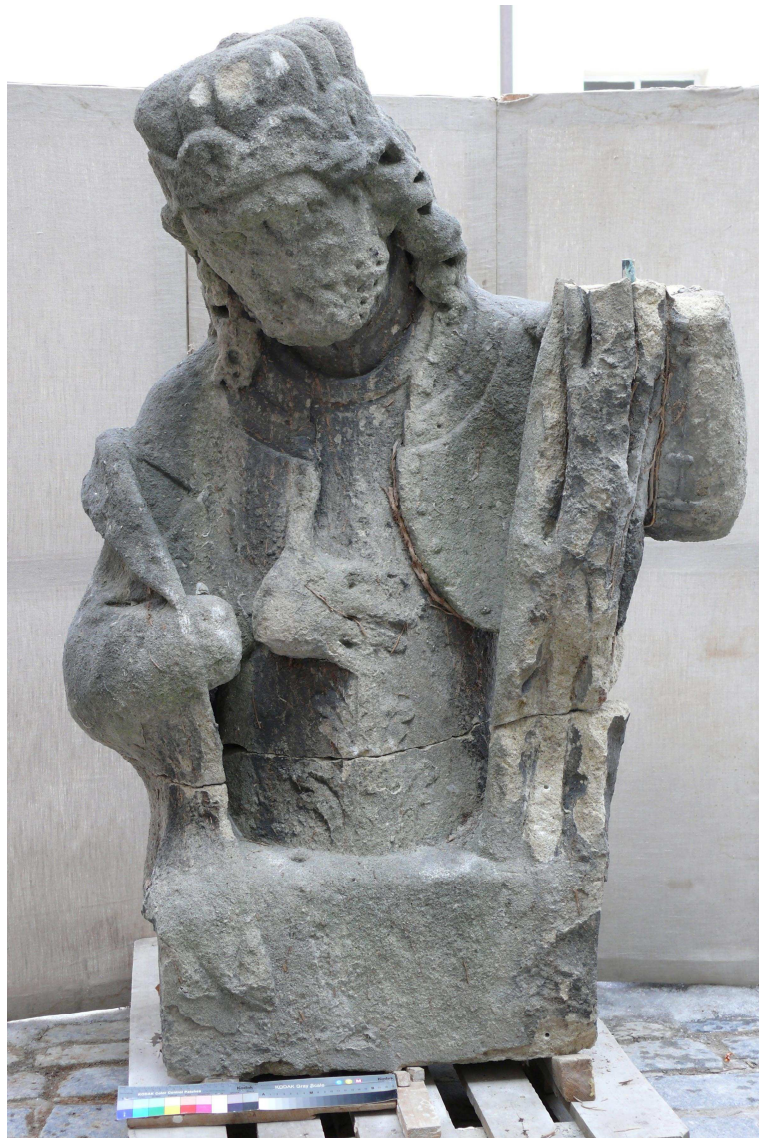
Obr. 8 – stav po slepení

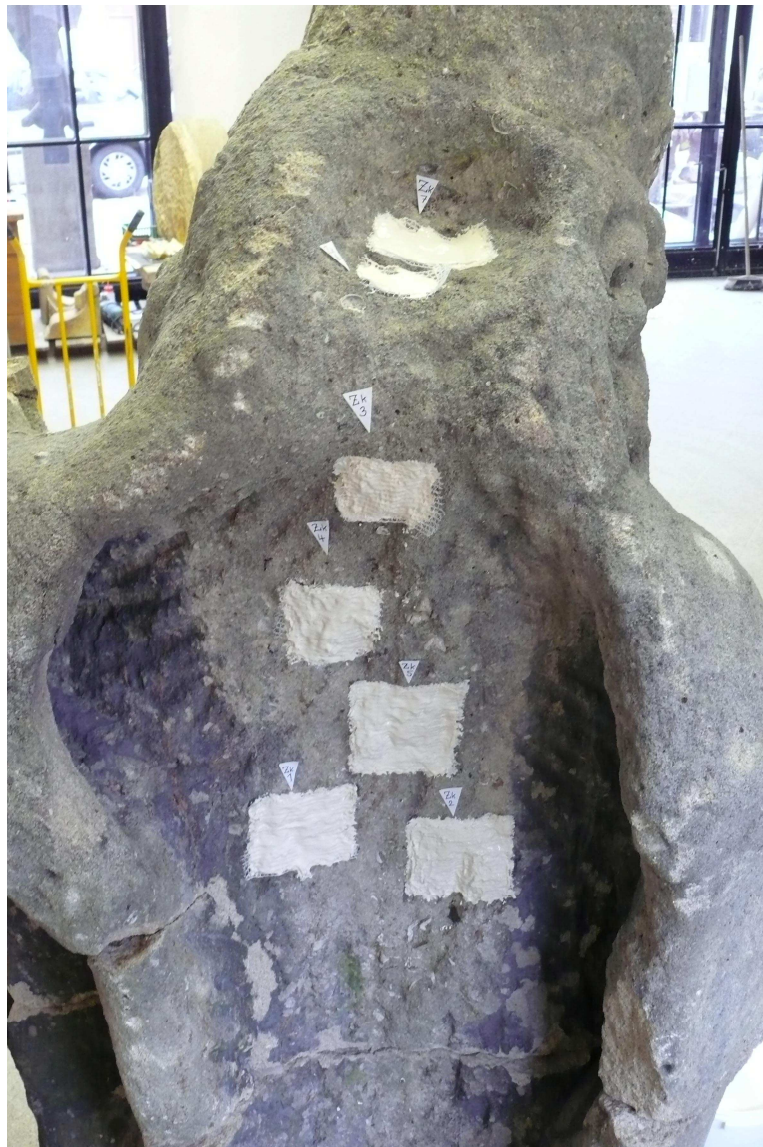
Obr. 10 – zkoušky separačního prostředku

Zkoušky separace silikonové hmoty však prokázaly, že je tento postup nevhodný. Kámen má velice členitý povrch s nerovnostmi a nestabilními krustami. Použité separační prostředky se neosvědčily a tento problém neřešily. Koncepte výroby rekonstrukce z umělého kamene byla zvolena následovně.

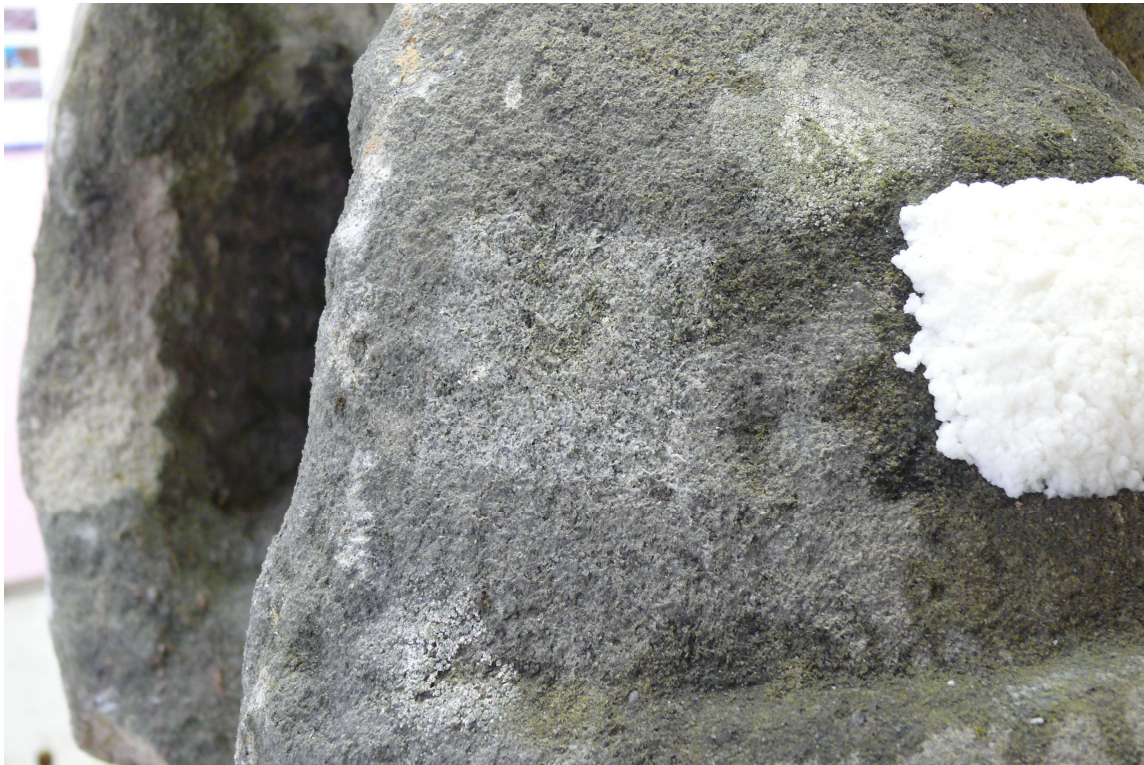
Obr. 11 – zkoušky čištění

Čištění bylo prováděno mechanickými a chemickými metodami. Byla používána vysokotlaká pára i regulovaný vodní tlak. K lokálnímu dočištění byly používány kartáčky. V místech biologického napadení byl kámen předem ošetřen biocidním prostředkem POROSAN(Aqua Bárta) ředěný v poměru 1 : 7 lihem.

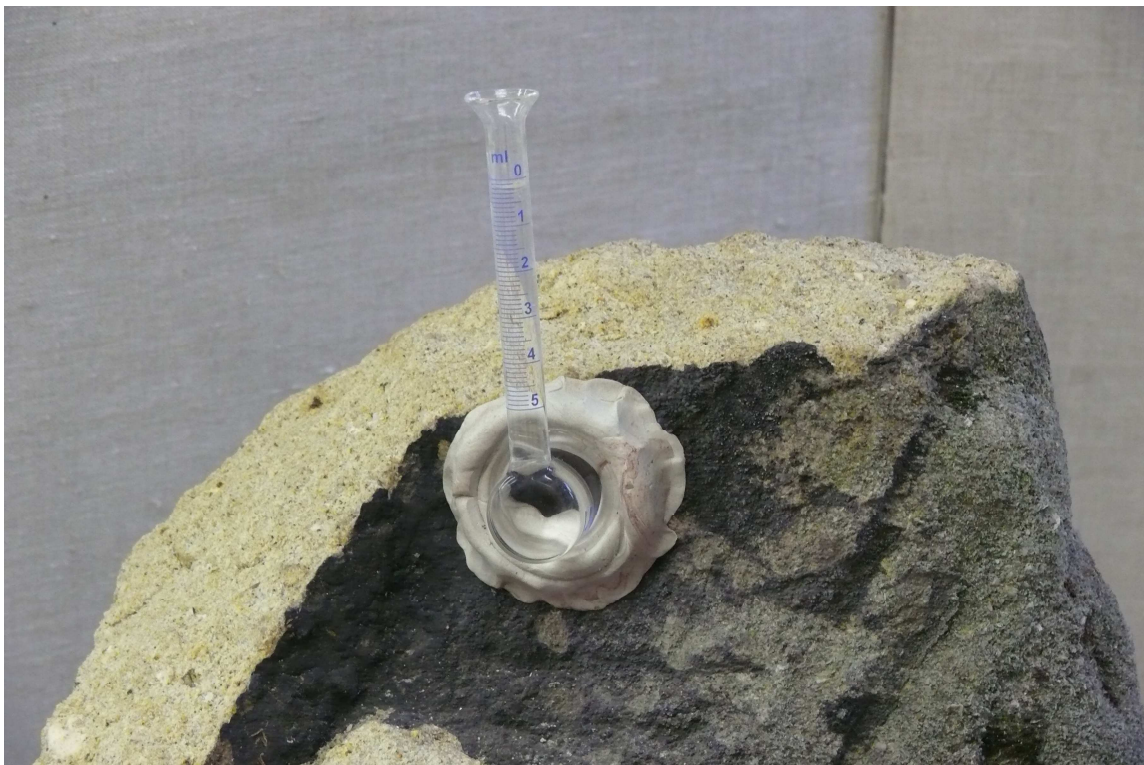
Obr. 12 – zkoušky nasákavosti na kameni pokrytém krustou

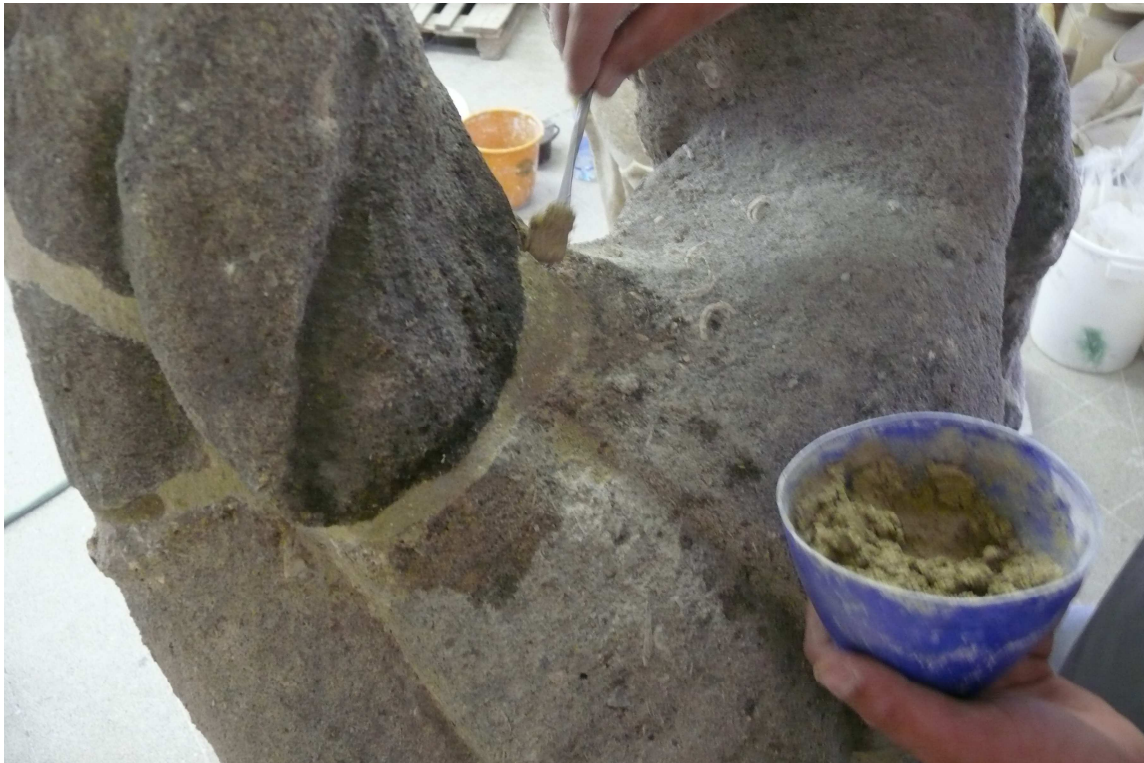
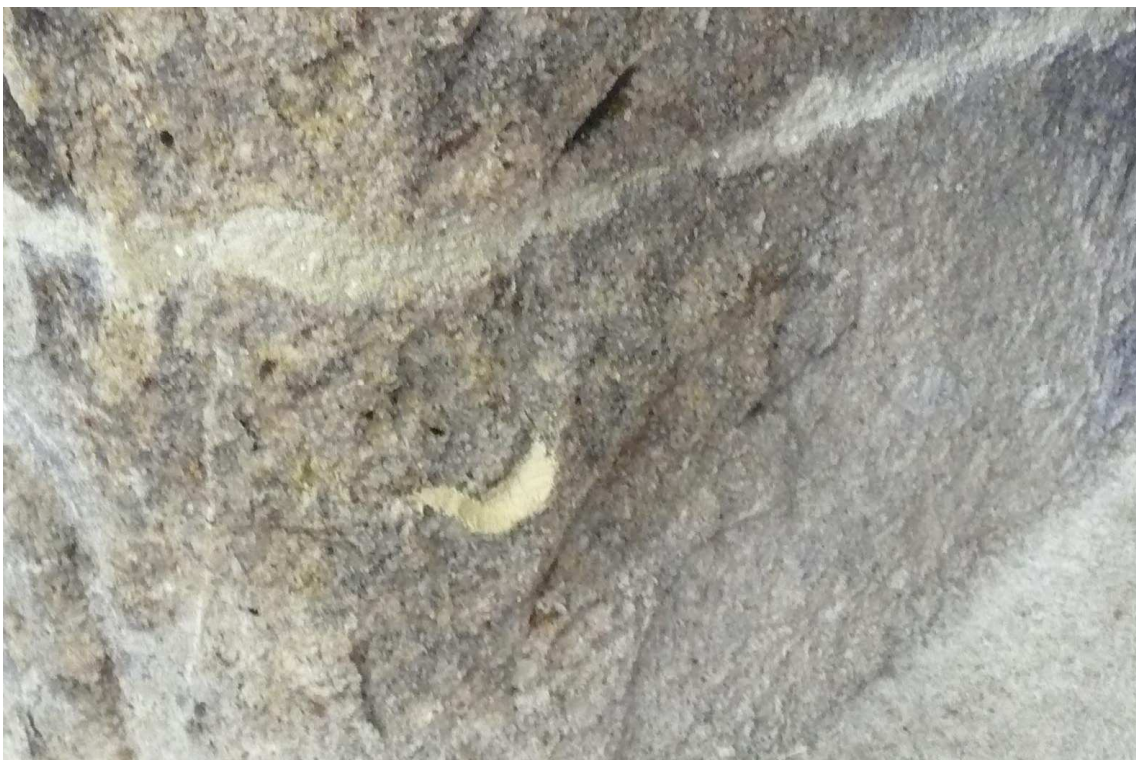
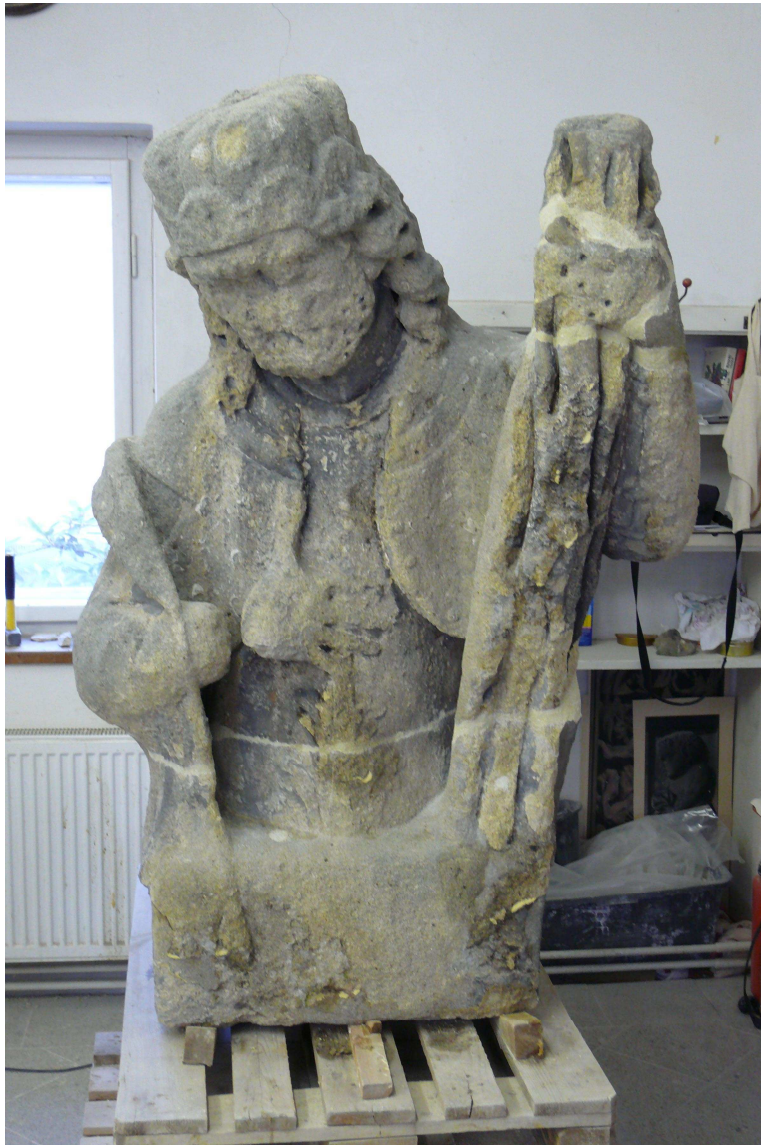
Obr. 13 – tmelení

Obr. 14 – zajišťující tmely

Obr. 15 – stav po nanesení tmelů

Plastické retuše i výplně větších prasklin byly prováděny tmelem, který byl připravován z drceného původního kamene tj, vápnitého pískovce. Jedná se o vápenno-cementové tmely, jejichž pevnost by měla být menší než pevnost kamene. Poměr plnivo-pojivo je v rozsahu 1 : 3 až 1 : 4. V zájmu zachování reversibility tmelů bylo do záměsové vody tmelů přidáváno cca 5 % akrylátové disperze Sokrat 2802 A. Směsi byly barveny ve hmotě oxidy železa.

Míra doplnění byla minimální, omezena pouze na tmely propojující jednotlivé fragmenty v celistvé torzo. Ty byly nanášeny 1-2 mm pod originální povrch kamene.

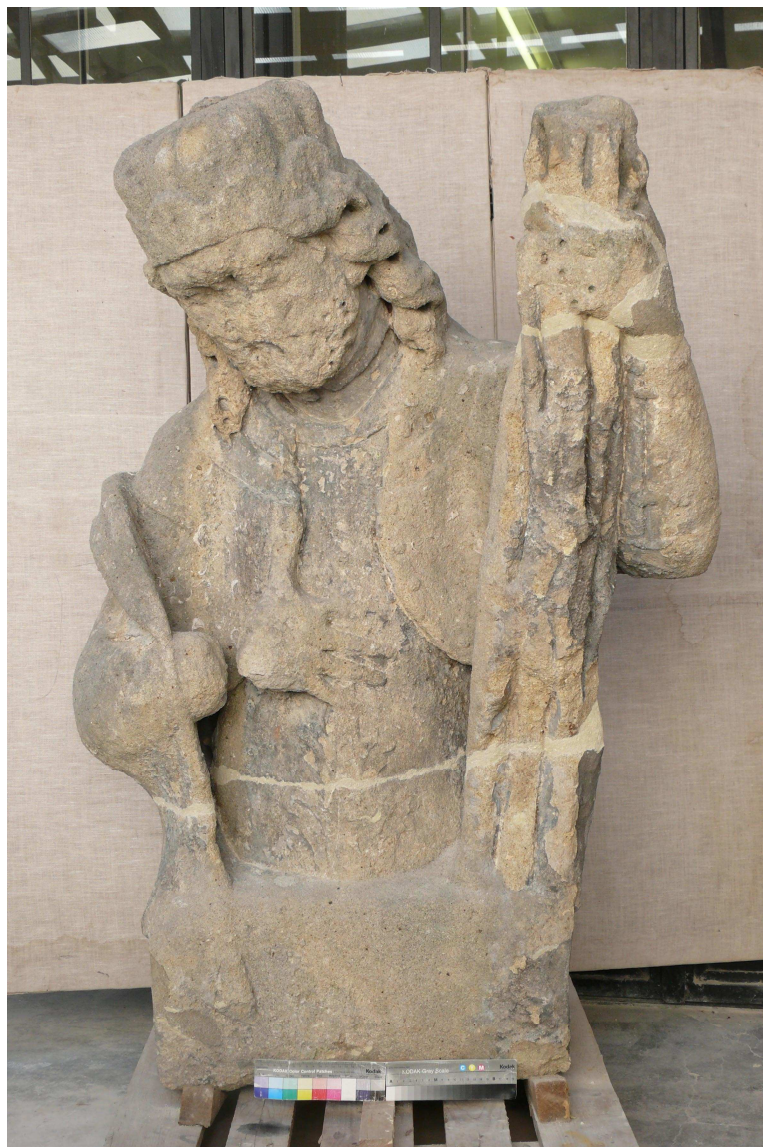
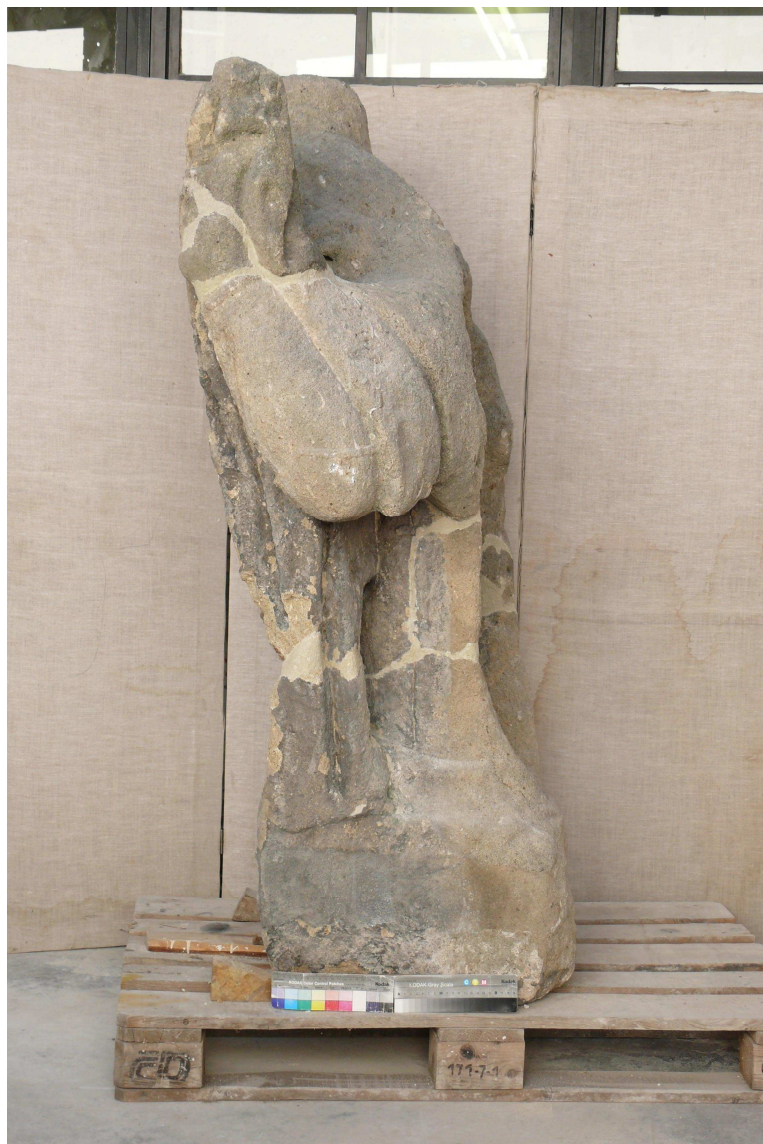
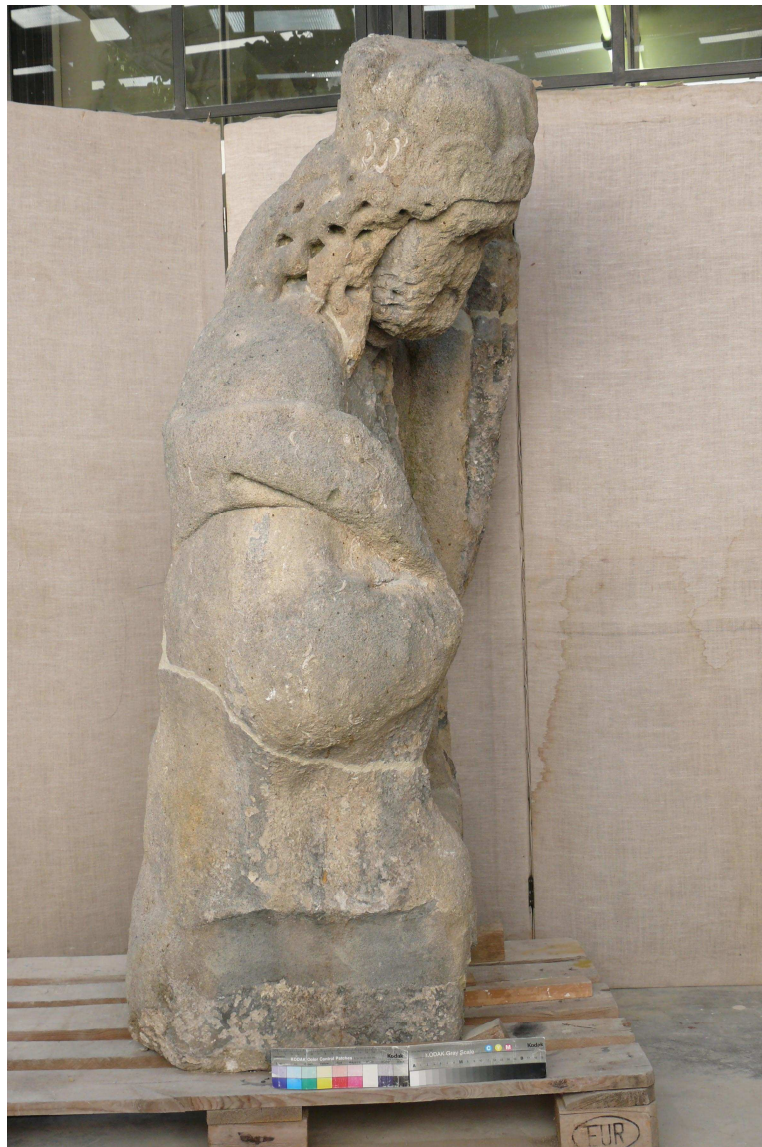
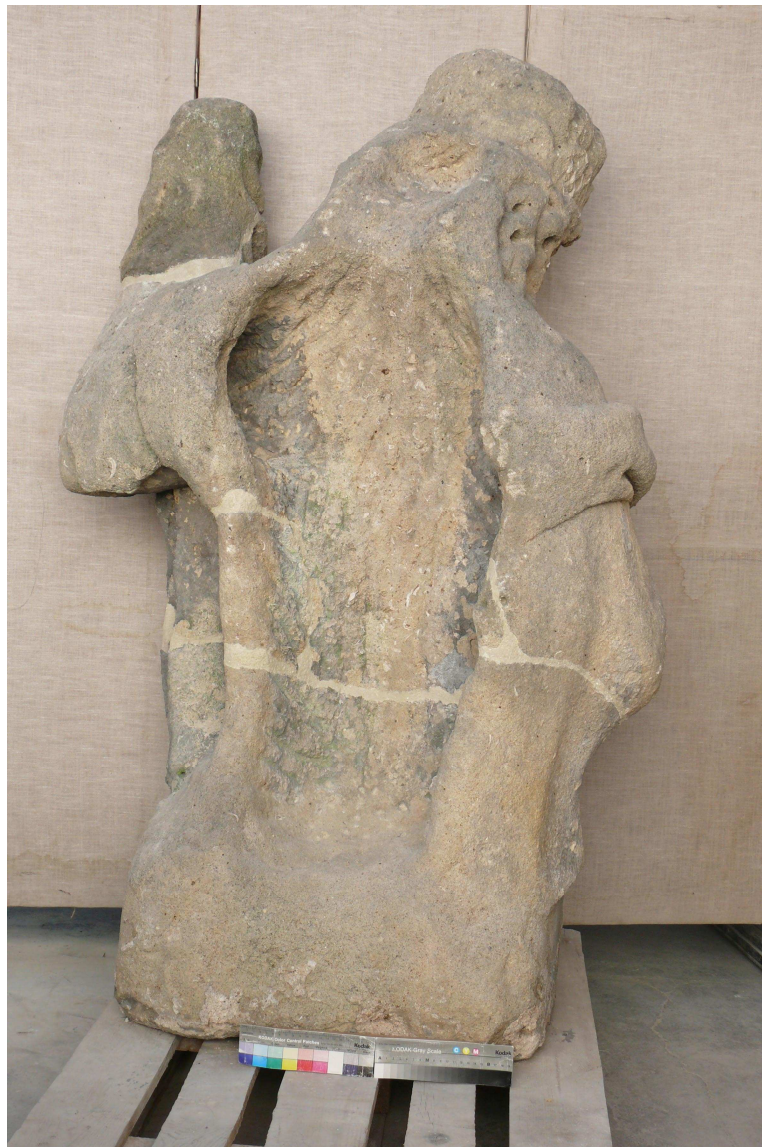
Obr. 16 – čelní pohled, po restaurování a konzervaci torza

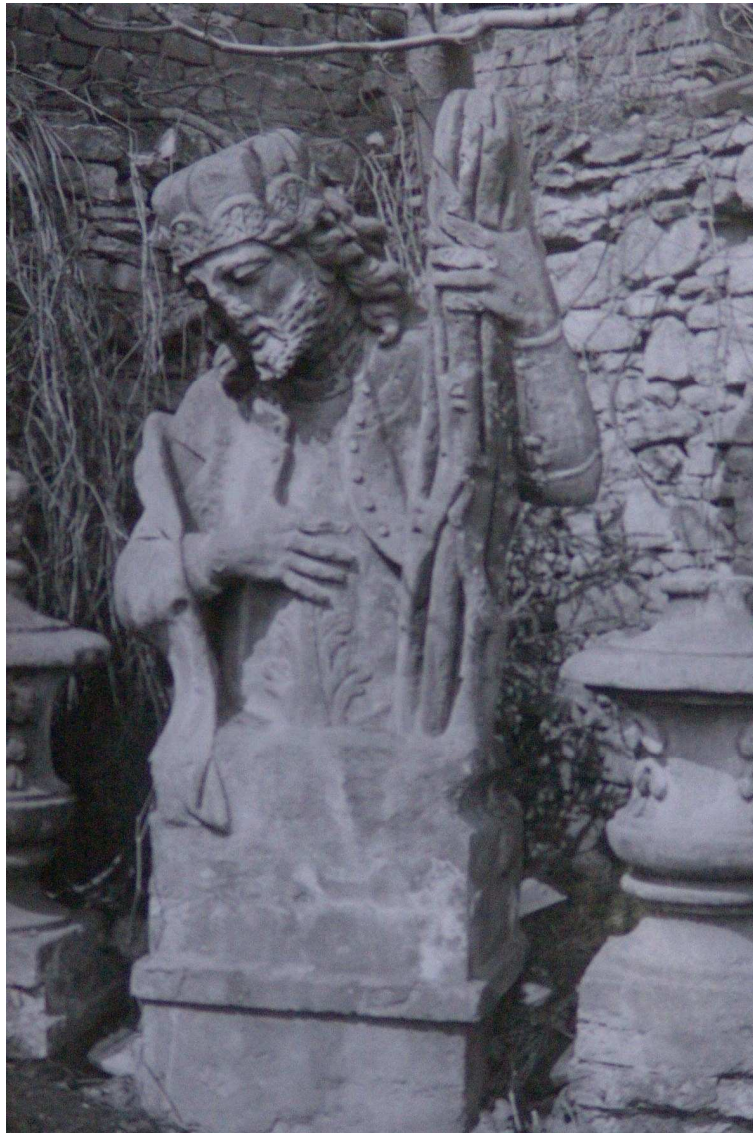
Obr. 20 – fotka podoby sochy sv. Václava z 20. let minulého století

Socha sv. Václava je na četných místech bez původní hmoty kamene. K této rozsáhlé ztrátě modelace došlo v posledních 80 - ti letech památky (viz. foto z 1. čtvrtiny 20. stol.) a můžeme se jen domnívat, jaký důvod byl pro degradaci kamene zásadní.
