BAKALÁŘSKÁ PRÁCE

**Konzervace sochy sv. Václava
z kutnohorského vápence, zhotovení
rekonstrukce této sochy v umělém kameni.**

Tato Bakalářská práce popisuje průběh konzervace sochy sv. Václava a vyhotovení její rekonstrukce v umělém kameni. Práce obsahuje popis památky, jejího poškození a základní údaje. Dále je součástí práce restaurátorský průzkum na jehož základě je stanovena koncepce restaurování – konzervace. Pozornost je věnována postupu restaurátorských prací realizovaných na soše. Rovněž je zde zdokumentován proces vyhotovení ideální rekonstrukce sochy v umělém kameni. Jsou zde popsány jednotlivé technologické, řemeslné a výtvarné postupy uplatněné při restaurování i při vzniku rekonstrukce. Součástí práce je i rozsáhlá obrazová a grafická dokumentace.

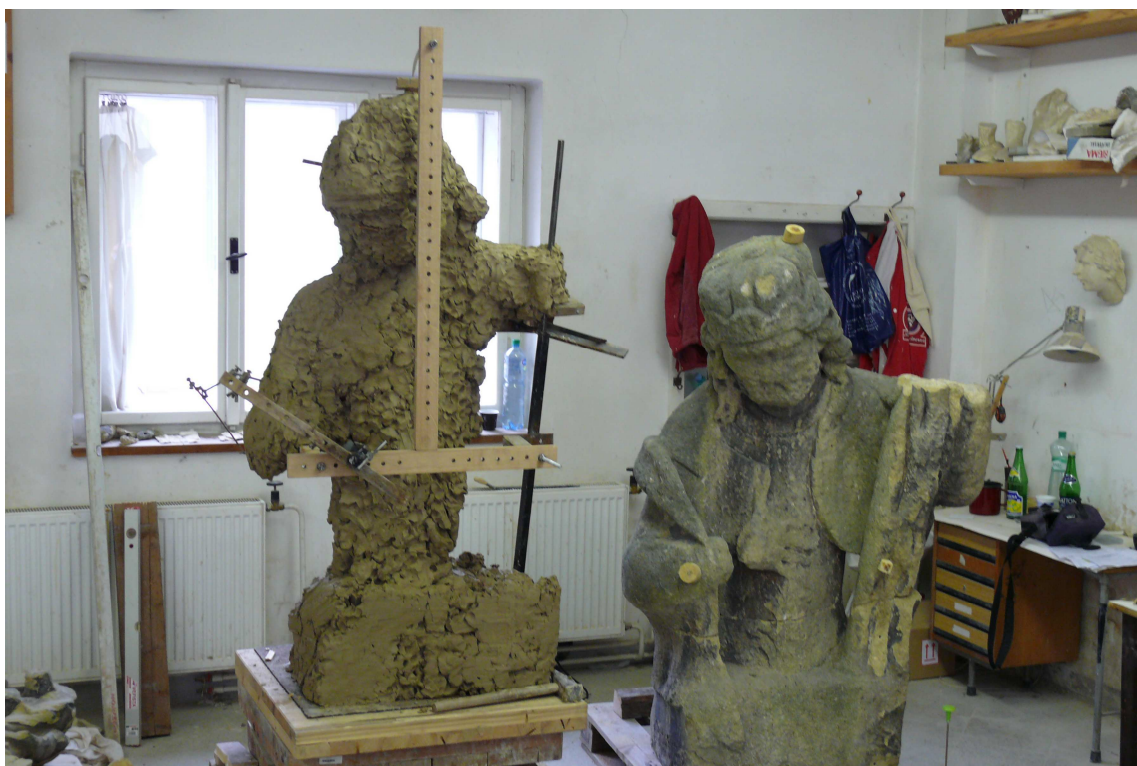
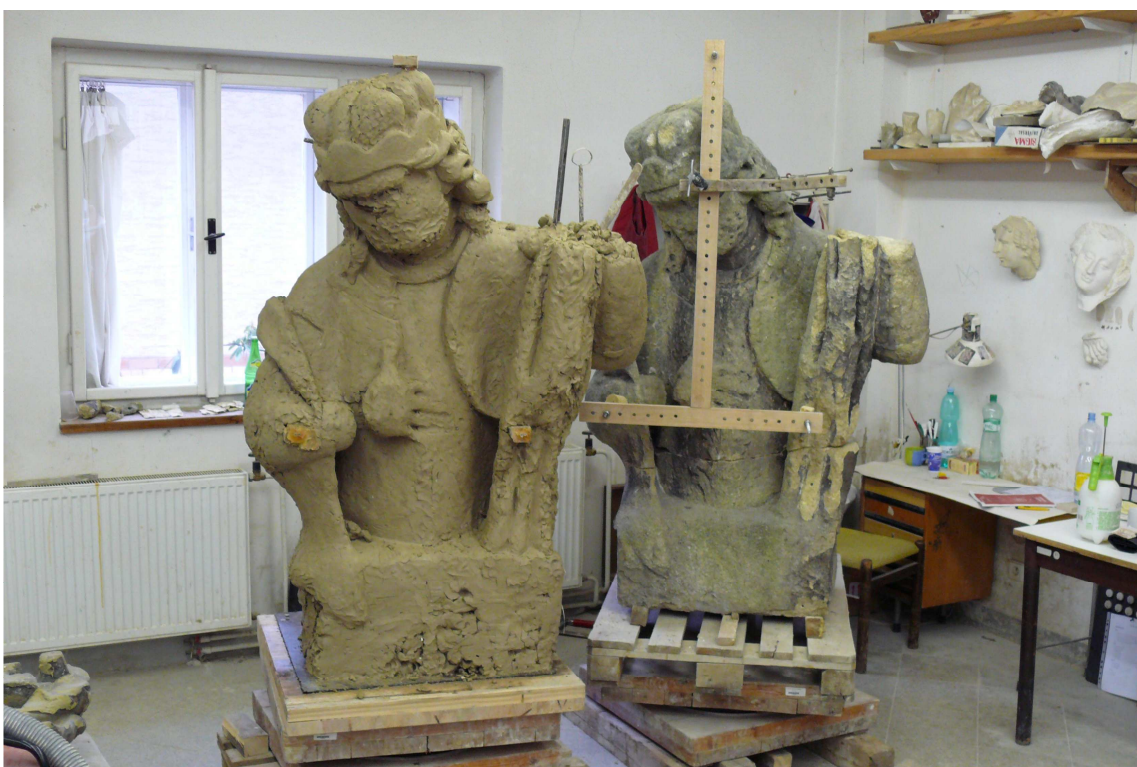
Obr. 21 – modelování rekonstrukce, tečkování základních bodů

Obr. 22 – modelování rekonstrukce, dosažení podoby torza

K modelování torza byl použit tečkovací strojek. Z originálu byly přeneseny důležité body pro vytvoření reprodukce torza.

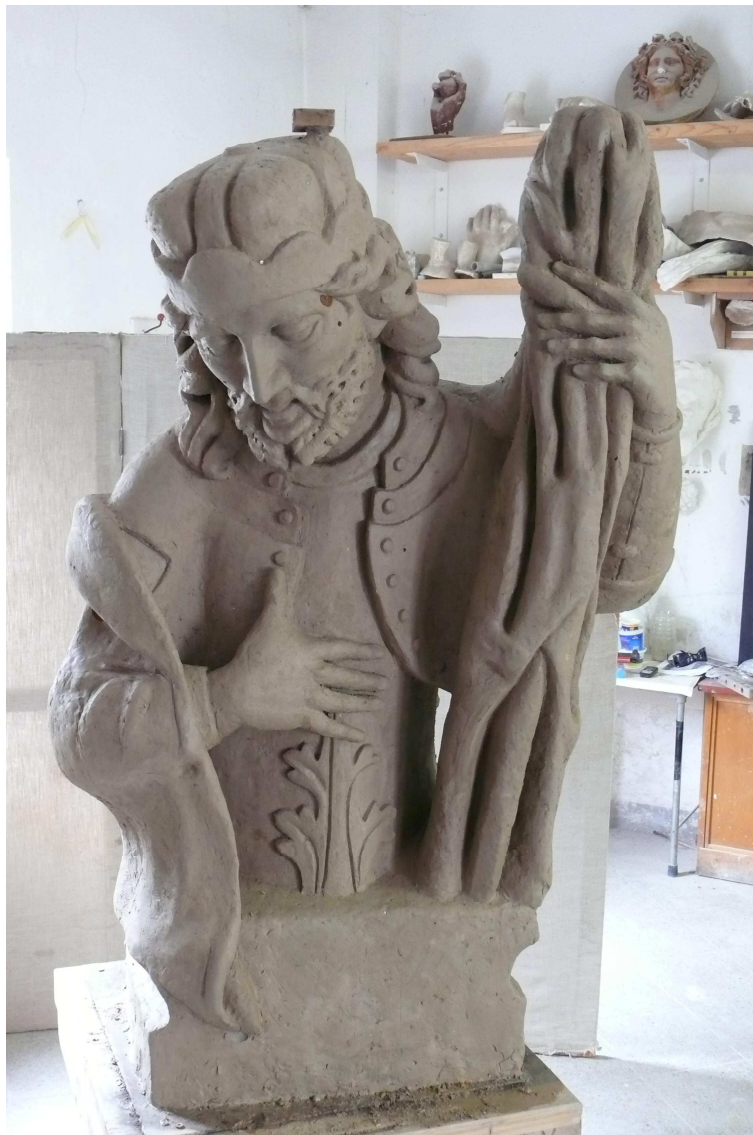
Obr. 23 – vymodelovaná rekonstrukce sochy sv. Václava

Po vytvoření stávajícího stavu originálu ze sochařské hlíny bylo přistoupeno k domodelování chybějících částí. Hlína byla místy nanášena nad zamýšlený tvar, aby vznikl prostor pro závěrečnou úpravu přesekáním.

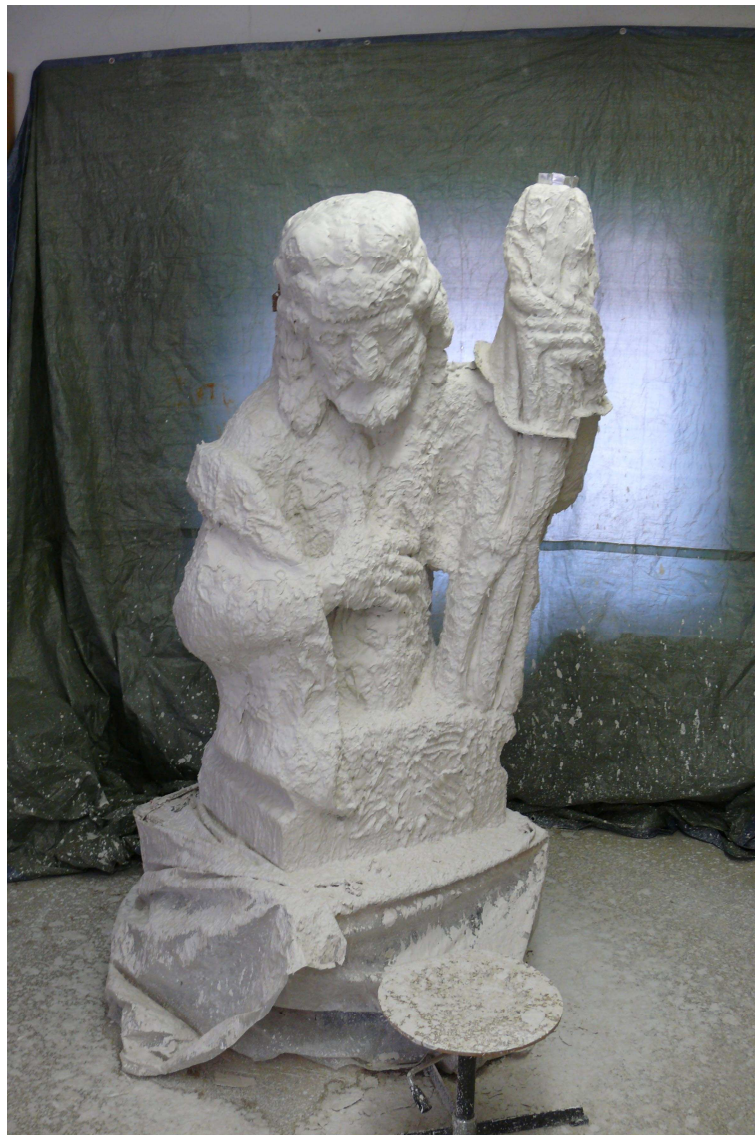
Obr. 24 – výroba sádrové formy

Po vymodelování došlo k zaformování hliněné rekonstrukce sádrovou formou, tzv. slepou formou.

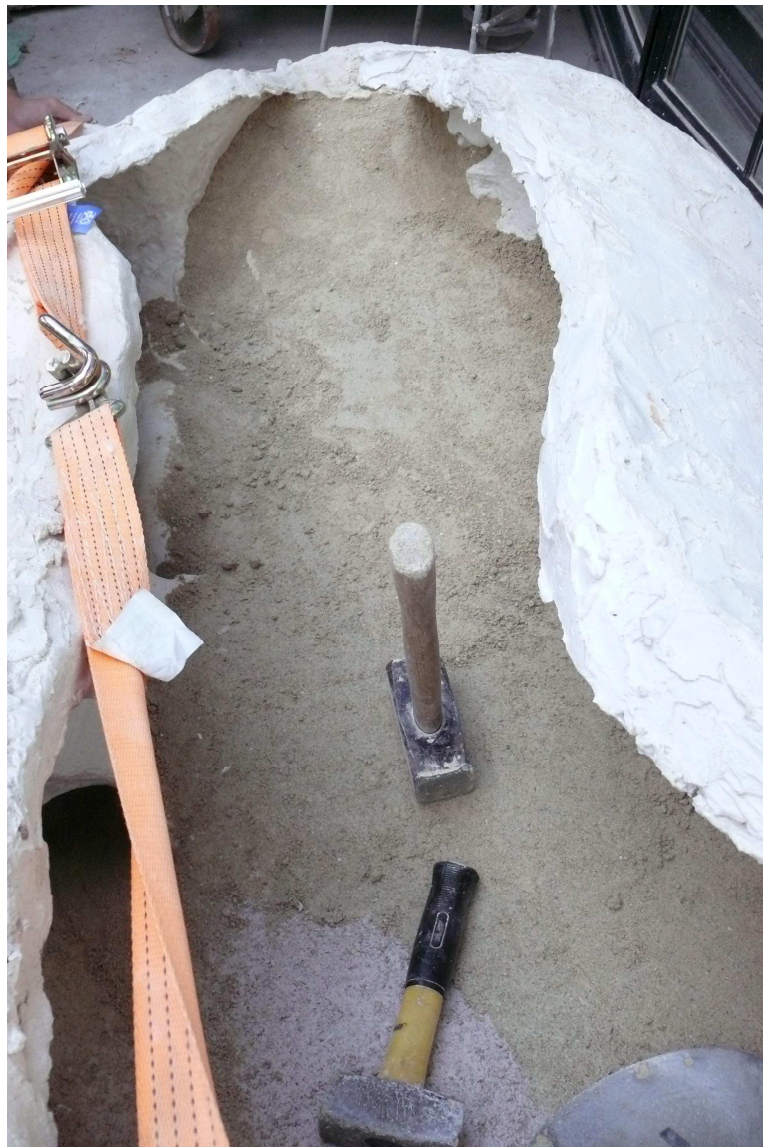
Obr. 25 – výroba výdusku

Suchá směs byla vlhčena vodou a dusána do formy. Po třech dnech byla forma rozebrána a socha očištěna od sádry a stearinu.

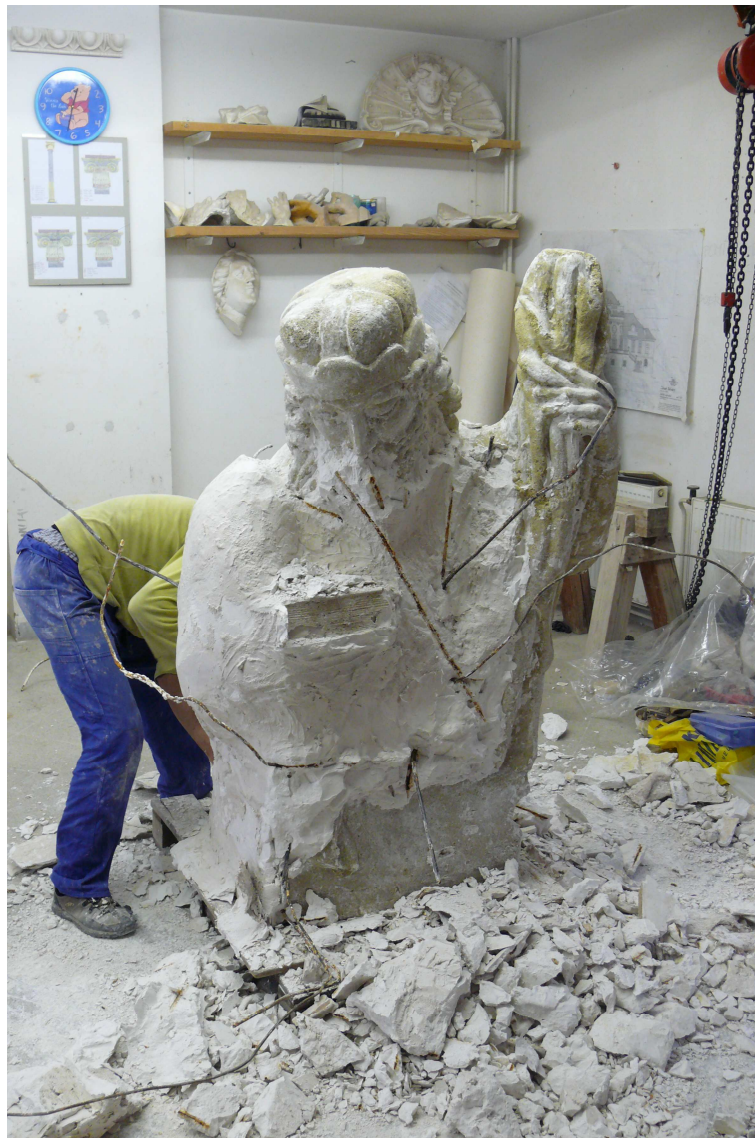
Obr. 26 – odsekávání sádrové formy

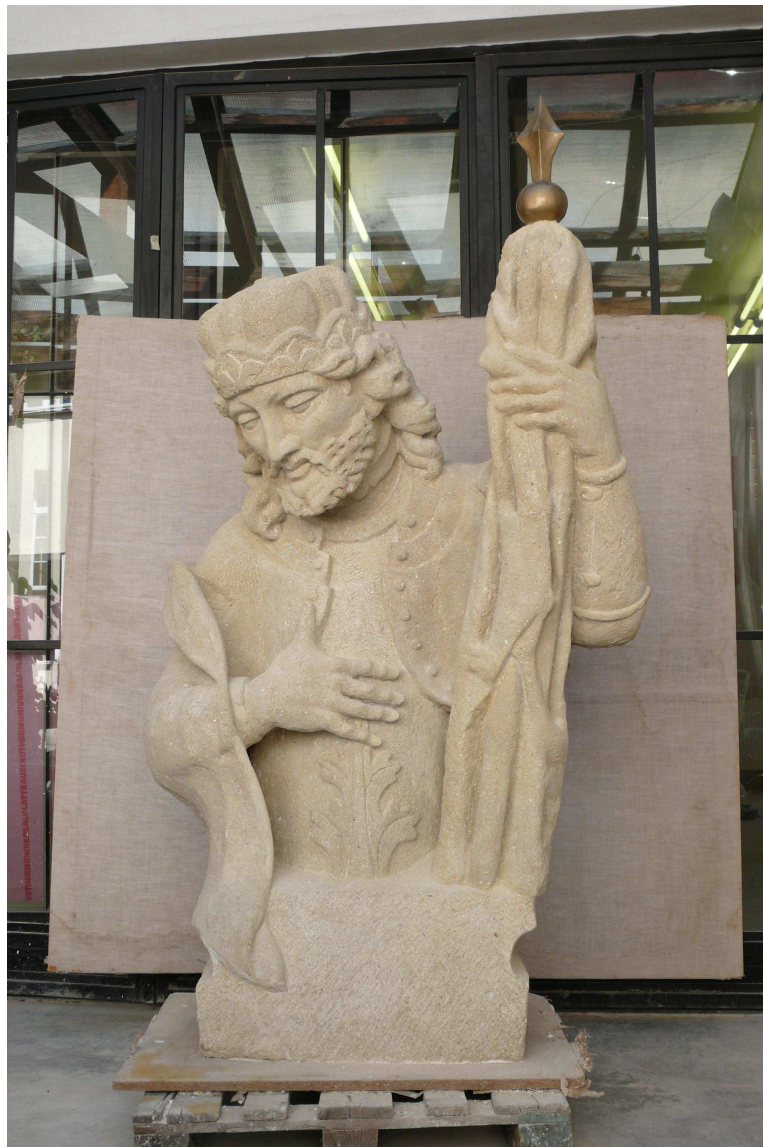
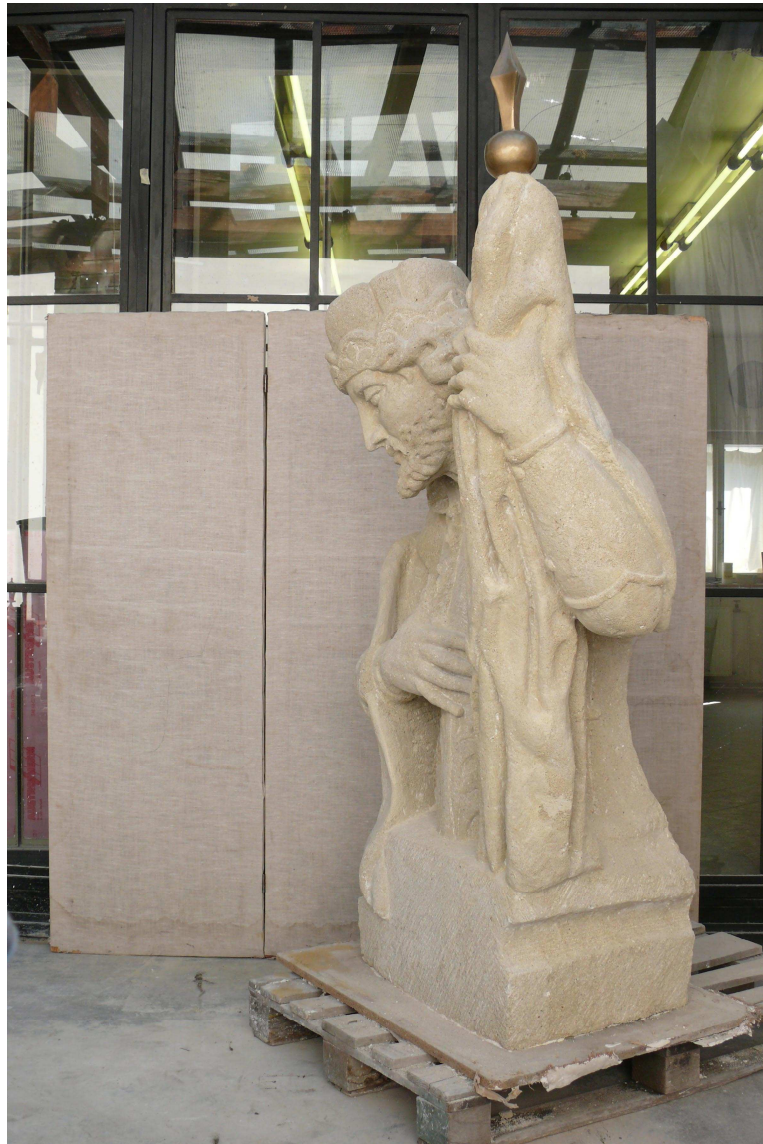
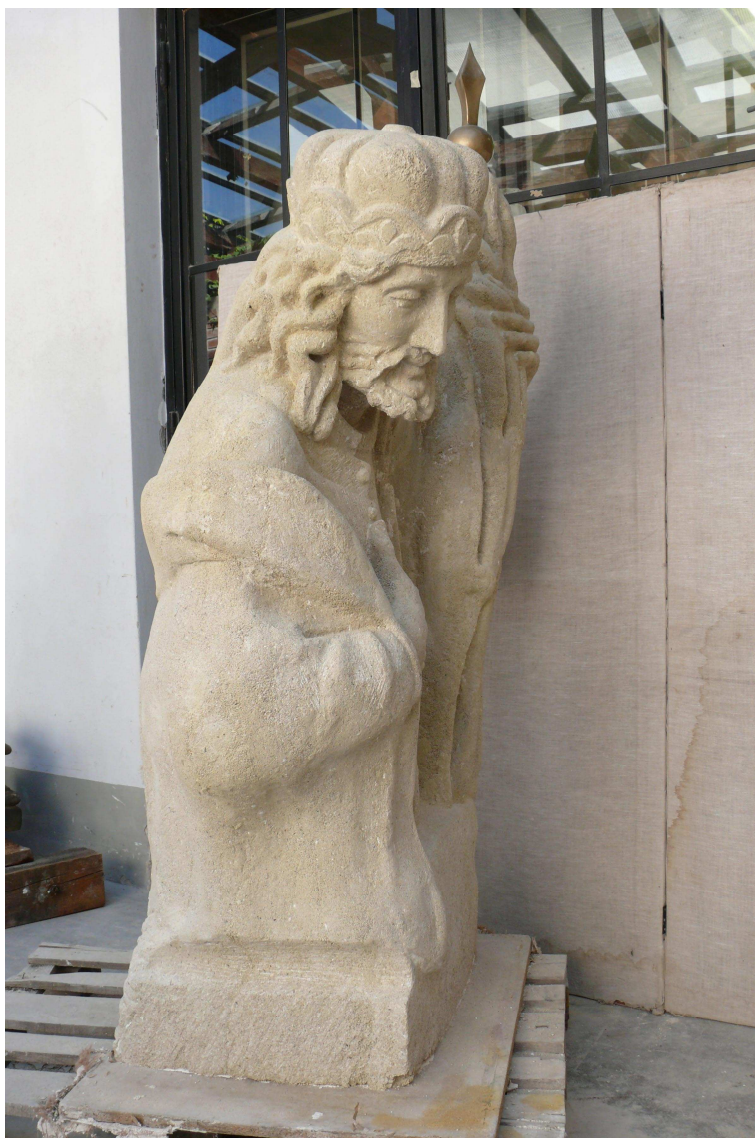
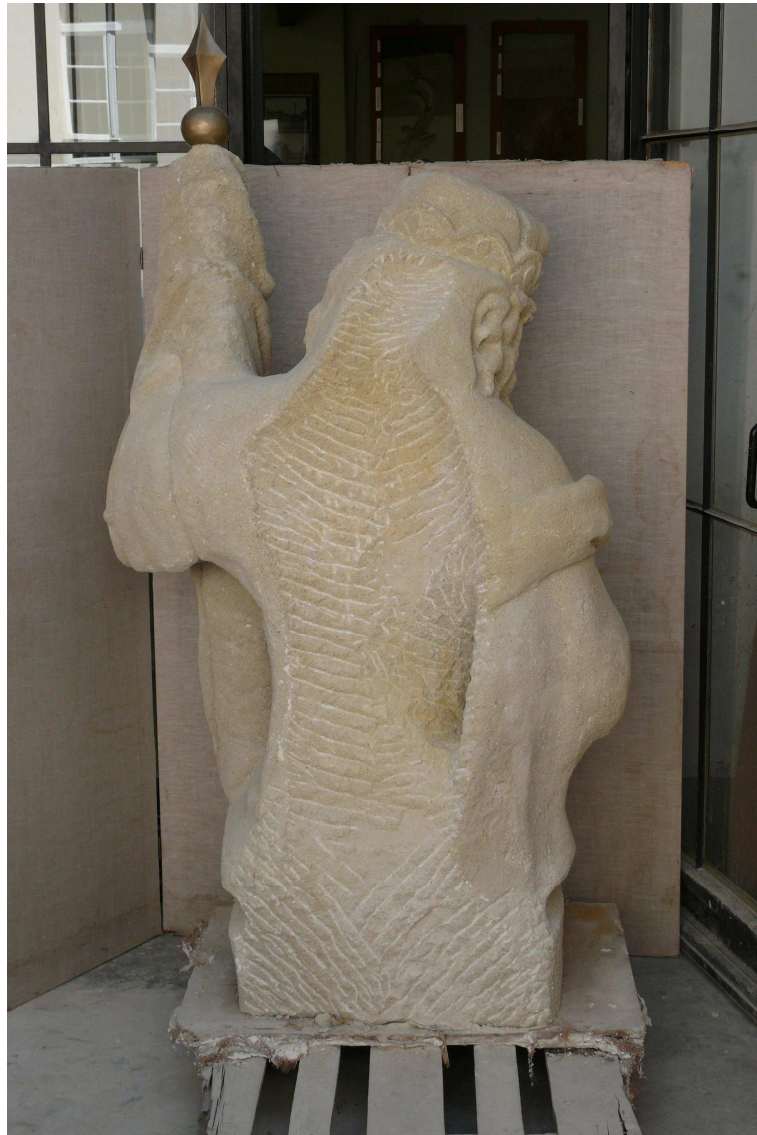
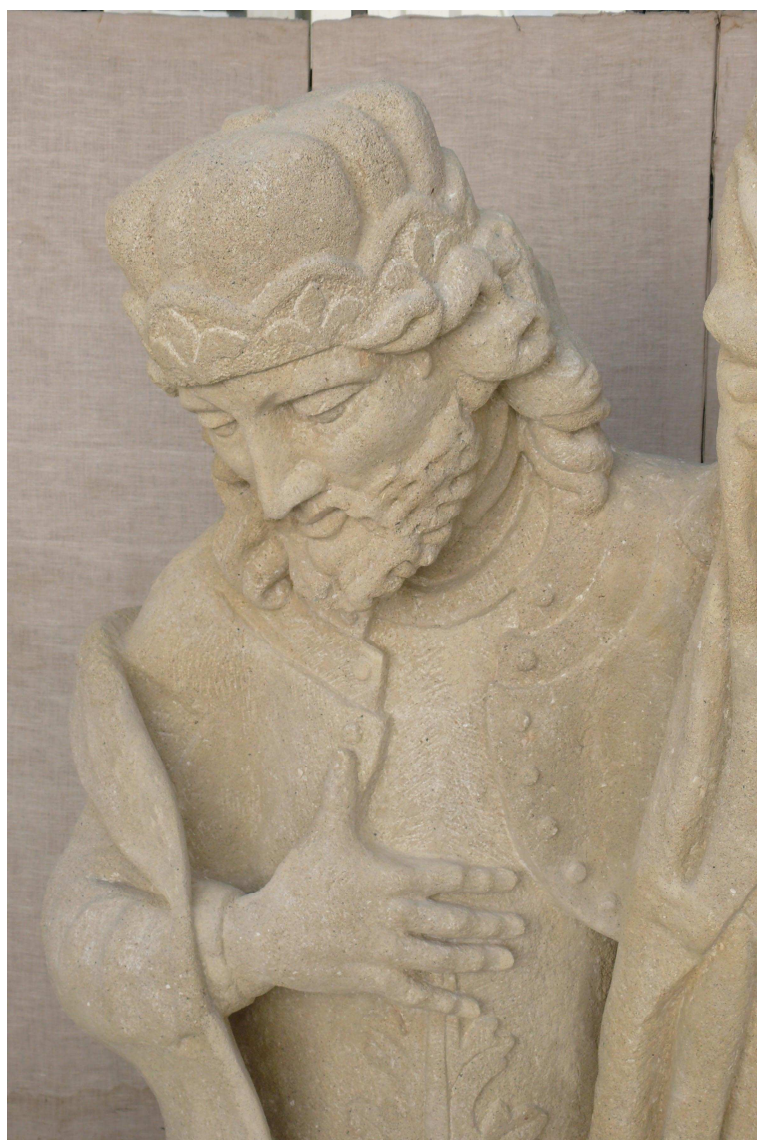
Obr. 27 – ideální rekonstrukce sochy sv. Václava v umělém kameni

Umělý kámen byl lokálně plasticky retušován a upravován přesekáním. Vrchol kopí byl doplněn o kovový hrot. Úprava barevnosti sochy byla provedena pigmenty rozpuštěnými v lihu. Další úpravy povrchu sochy budou provedeny s ohledem na budoucí umístění sochy v interiéru, nebo exteriéru.

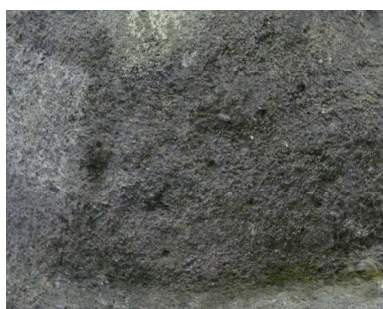
čištění pomocí 24 hod. zábalu destilovanou vodou
(nosičem ARBOCEL)

Jako nejvhodnější byla zvolena kombinace metod chemických a mechanických. Mechanicky by měl být kámen podle potřeby čištěn regulovaným vodním tlakem a vysokotlakou párou, lokálně dočištěn kartáčky. V místech výskytu biologického napadení kamene by bylo vhodné použít biocid POROSAN.

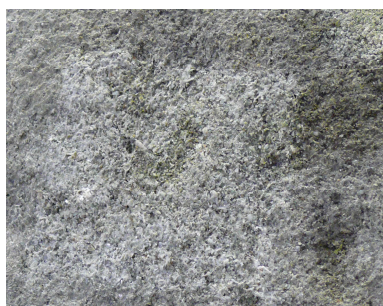
čištění vysokotlakou párou

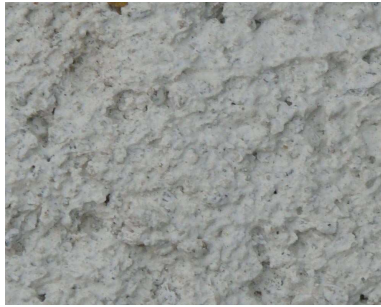
zkouška č. 1

Plnivo: 40g drcený kutnohorský vápenec frakce < 2,5 mm

Pojivo: Bílý cement

Nevhodná struktura a barva

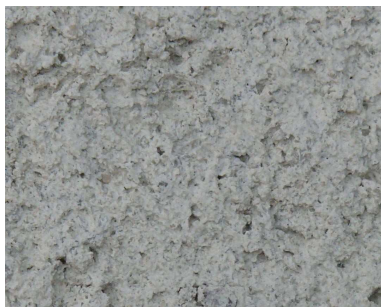
zkouška č. 2

Plnivo: 45g drcený kutnohorský vápenec frakce < 2,5 mm

Pojivo: Bílý cement

Nevhodná struktura a barva

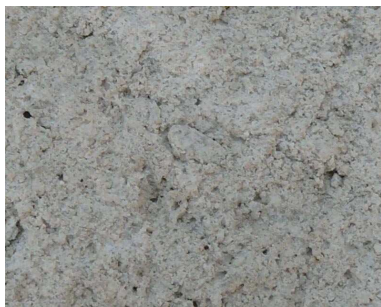
zkouška č. 3

Plnivo: 10g bílá vápencová drtě

30g drcený kutnohorský vápenec frakce < 2,5 mm

Pigmenty: černá, žlutá, červená

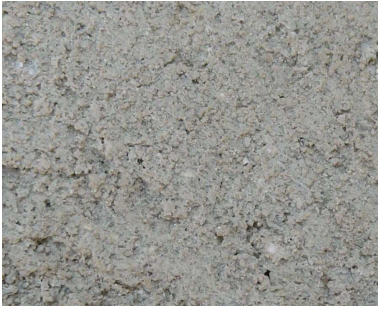
zkouška č. 4

Plnivo: 10g bílá vápencová drť

40g drcený kutnohorský vápenec frakce < 2,5 mm

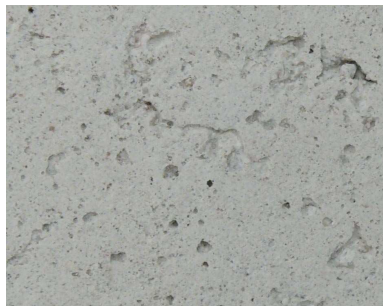
zkouška č. 1

Plnivo: 30g drcený kutnohorský vápenec frakce 0,63 –
1,25mm
10g drcený kutnohorský vápenec frakce 1,25 –
2,5mm

Pojivo: Bílý cement

Nevhodná struktura a barva

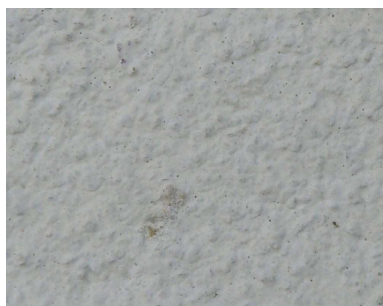
zkouška č. 2

Plnivo: 30g drcený kutnohorský vápenec frakce 0,63 –
1,25mm
10g drcený kutnohorský vápenec frakce 1,25 –
2,5mm
5g drcený kutnohorský vápenec frakce 2,5 – 5mm

Pojivo: Bílý cement

Nevhodná struktura a barva

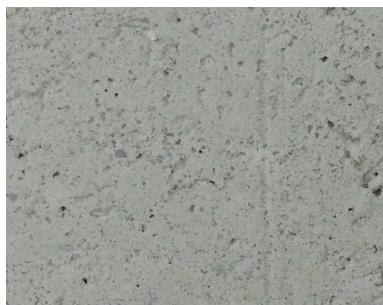
zkouška č. 3

Plnivo: 30g drcený kutnohorský vápenec frakce 0,63 –
1,25mm
15g drcený kutnohorský vápenec frakce 1,25 –
2,5mm
5g drcený kutnohorský vápenec frakce 2,5 - 5mm

Pojivo: Bílý cement

Nevhodná struktura a barva

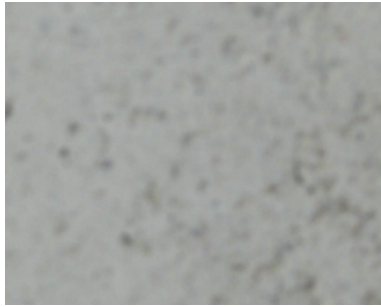
zkouška č. 4

Plnivo: 30g drcený kutnohorský vápenec frakce 0,63 – 1,25mm
15g drcený kutnohorský vápenec frakce 1,25 – 2,5mm
10g střelečský písek 0,25 – 0,63

Pojivo: Bílý cement

Nevhodná struktura a barva

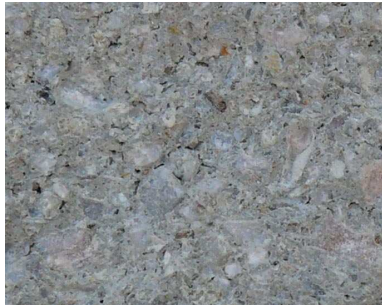
zkouška č. 7, v lomu kamene

Plnivo: 10g vápencová krkonošská drť frakce < 2,5mm
10g drcený kutnohorský vápenec frakce 1,25 – 2,5mm

10g střelečský písek 0,25 – 0,63

Nevhodná struktura a barva

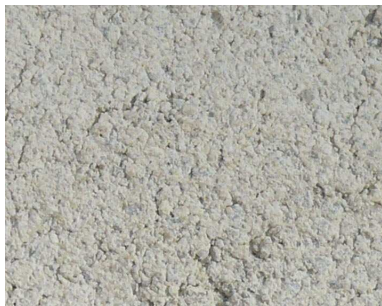
zkouška č. 8

Plnivo: 23g drcený kutnohorský vápenec frakce < 2,5mm

20g šedá vápencová drť frakce < 2,5mm

ideální struktura i barva

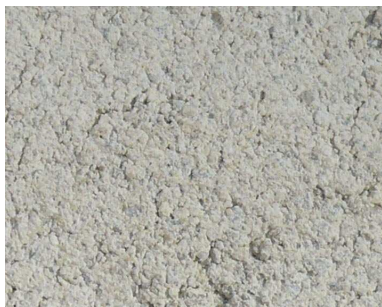
Zkouška č. 9, stav po přesečení

Plnivo: 23g drcený kutnohorský vápenec frakce < 2,5mm

20g šedá vápencová drť frakce < 2,5mm

ideální struktura i barva

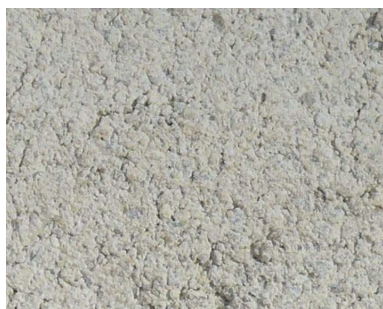
zkouška č. 10, struktura v lomu

Plnivo: 23g drcený kutnohorský vápenec frakce < 2,5mm

20g šedá vápencová drť frakce < 2,5mm
