Univerzita Pardubice
Dopravní fakulta Jana Pernera

Návrh opatření pro zpřístupnění Autobusového nádraží
Pardubice pro osoby s omezenou schopností pohybu a
orientace

Bakalářská práce

2009

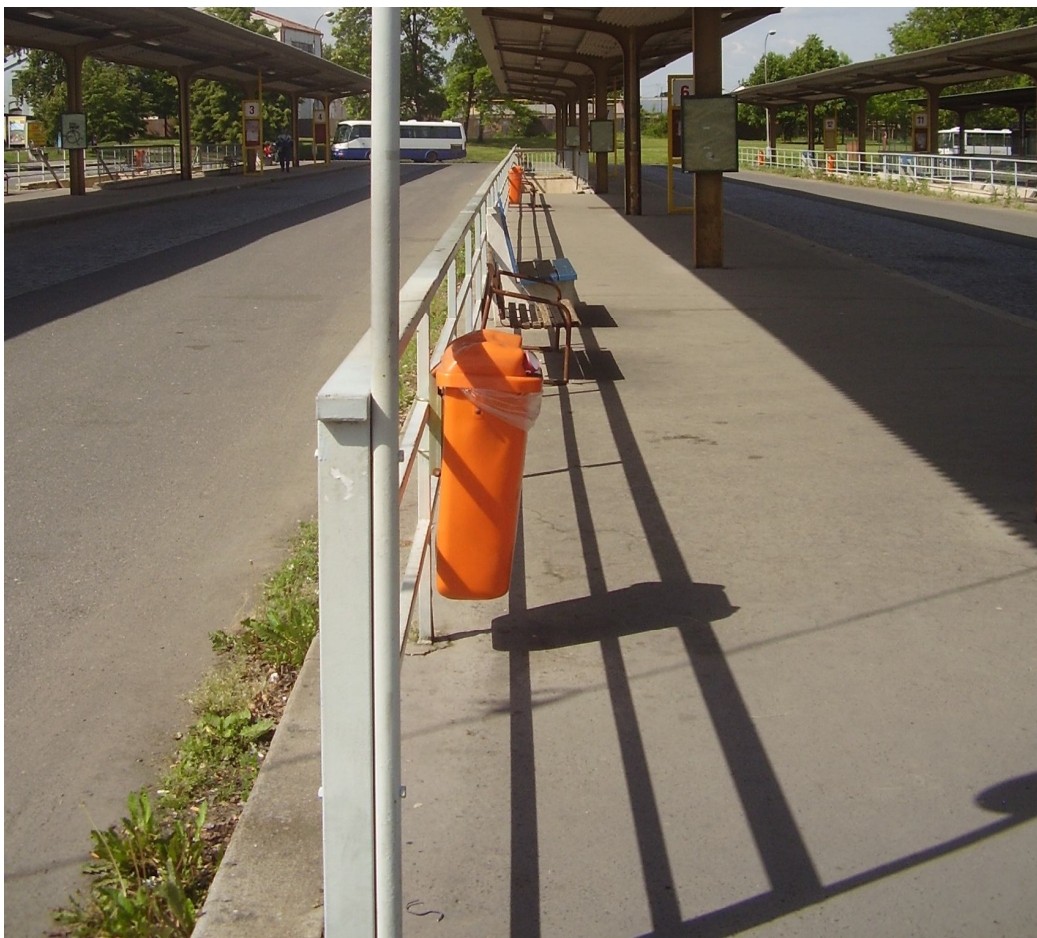
Obrázek 2: Zábradlí na nástupišti

Označníky nejsou označeny štítky v Braillově písmu či reliéfním písmu, které by nevidomého cestujícího informovaly u kterého označníku se nachází. Zábradlí na nástupních ostrůvcích nemají zarážku pro slepeckou hůl. Zarážka je umístěna 10-25 cm nad zemí a zabraňuje zaseknutí slepecké hole v zábradlí. Lavice a odpadkové koše narušují vodící linii zábradlí a tím ztěžují chůzi a orientaci nevidomé osoby na nástupišti.

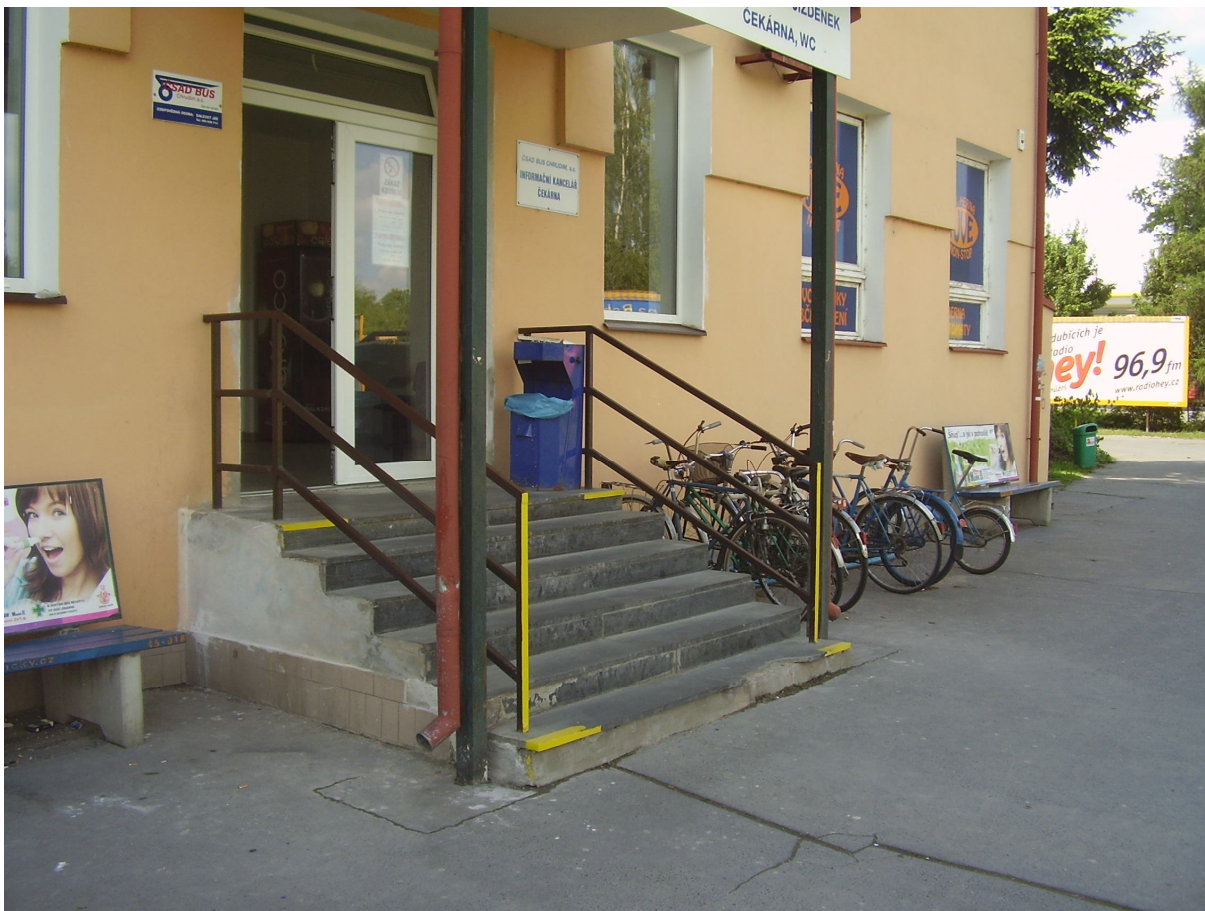
Obrázek 3: Vstup do informační kanceláře

Pouze přístup do výdejny mezinárodních jízdenek je řešen šikmou rampou, ale tato rampa má sklon větší než připouští norma. Skutečný sklon šikmé rampy je 1:7,5, ale norma u šikmých ramp delších jak 3 m udává hodnotu 1:12. Do informační kanceláře by se člověk upoutaný na invalidní vozík nedostane. Přístup do informační kanceláře není vybaven šikmou rampou ani zdvihací plošinou.

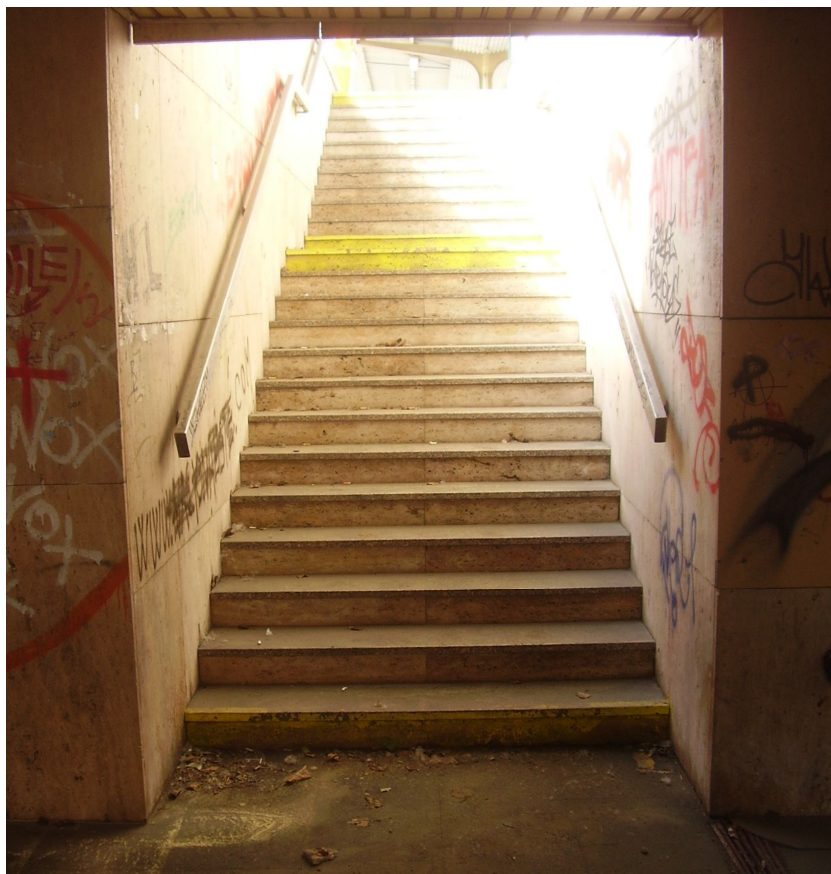
Obrázek 4: Přístup na nástupiště z podchodu

Schodiště do podchodu a z podchodu nejsou vybavena zdvihací plošinou. Pohybově postižený by se do pochodu nedostal, možnou cestou na nástupiště by bylo přejetí vozovky autobusového nádraží a s dopomocí překonání nástupních hran nástupiště.

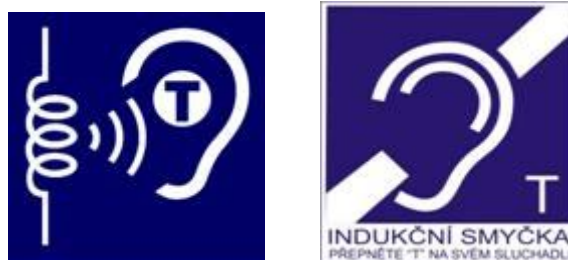
Obrázek 7: Piktogramy upozorňující na indukční smyčku

U okének instalovat indukční smyčku. Opatřit okénko piktografem, který upozorní osobu s naslouchadlem na přepnutí režimu naslouchadla. Zprovoznit informační panel.

Vybavení přepážky informační kanceláře indukční smyčkou včetně její označení piktogramem vytvoří podmínky pro komunikaci mezi nedoslýchavou osobou používající sluchadlo a zaměstnanci informační kanceláře.
