Restaurování sochy sv. Jana Nepomuckého a jeho soklu

Litomyšl - Lány

Restaurátorská dokumentace

Socha sv. Jana Nepomuckého, Litomyšl - Lány

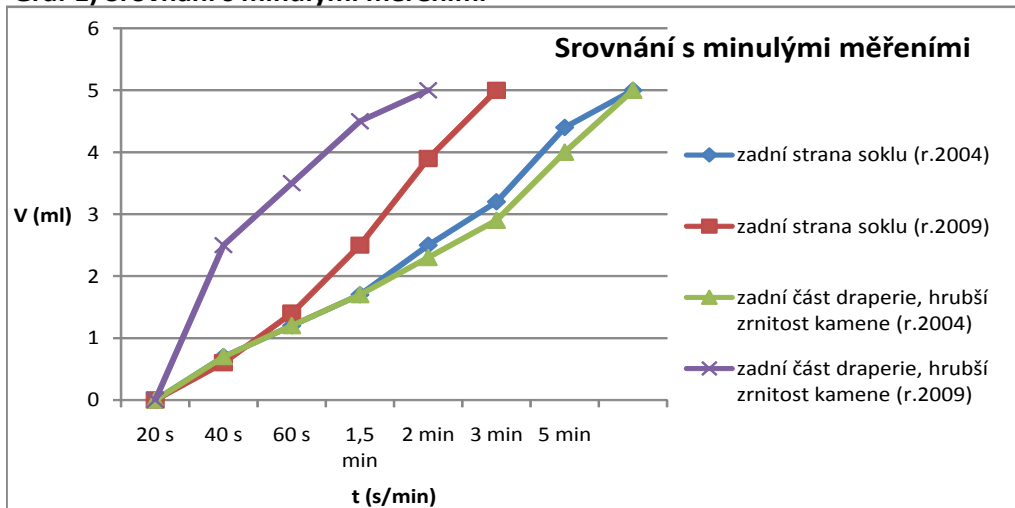
Graf 1) Srovnání s minulými měřeními

Závěr: V prvním měření byly srovnány hodnoty naměřené v roce 2004 a dnes (2009). Díky fotografiím a zákresům míst měření, které obsahovala nálezová a průzkumová zpráva starší dokumentace, bylo možno dohledat identická místa měření velmi přesně. V obou případech (u světce i soklu) kámen sál vodu rychleji dnes.

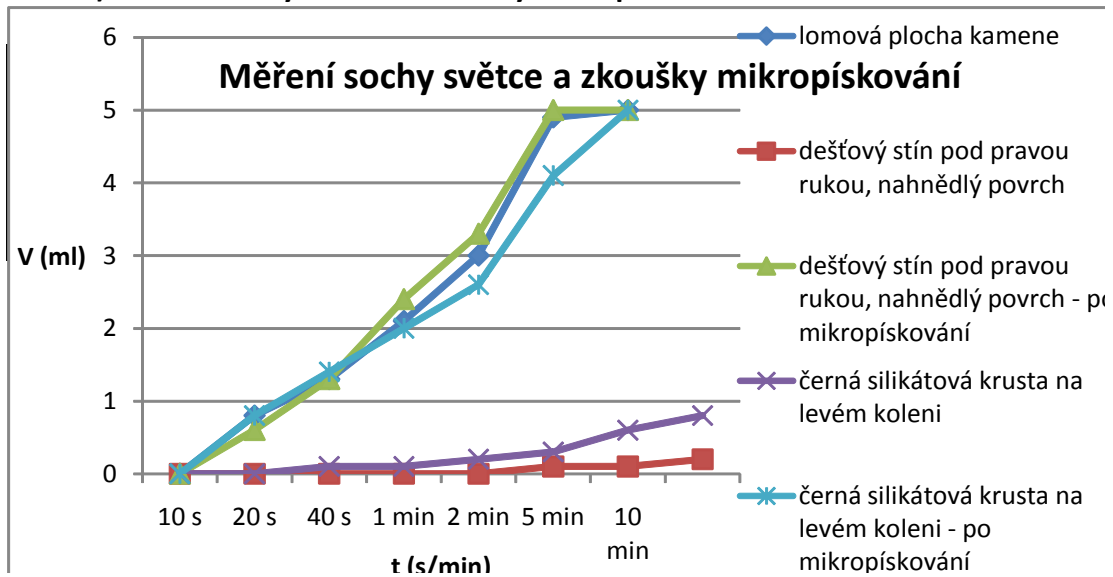
Graf 2) Měření sochy světce a zkoušky mikropískování

Další tabulka i graf objasňují vlastnosti různých typů povrchu na originálním povrchu skulptury. Porovnávali jsme se zdravou lomovou plochou kamene, kde byly naměřeny pomyslné optimální hodnoty. Jako málo paropropustný povrch se tak projevila místa pokrytá černým silikátovým povlakem, která pokrývají téměř 40 % povrchu a plocha kamene v dešťovém stínu pod světlovou pravou paží. Na oba uzavřené povrchy byly zkoušeny různé metody pro zlepšení jejich paropropustnosti. Zábaly 10 % roztokem uhličitanu se ukázaly sice jako účinné, ovšem lepších výsledků jsme dosáhli při použití metody mikropískování s jemnozrnným abrazivem. Touto abrazivní metodou se povrch značně přiblížil svou nasákavostí hodnotám naměřeným na lomu zdravého kamene a také z estetického hlediska povrch získal přirozenější barvu a světlejší odstín.

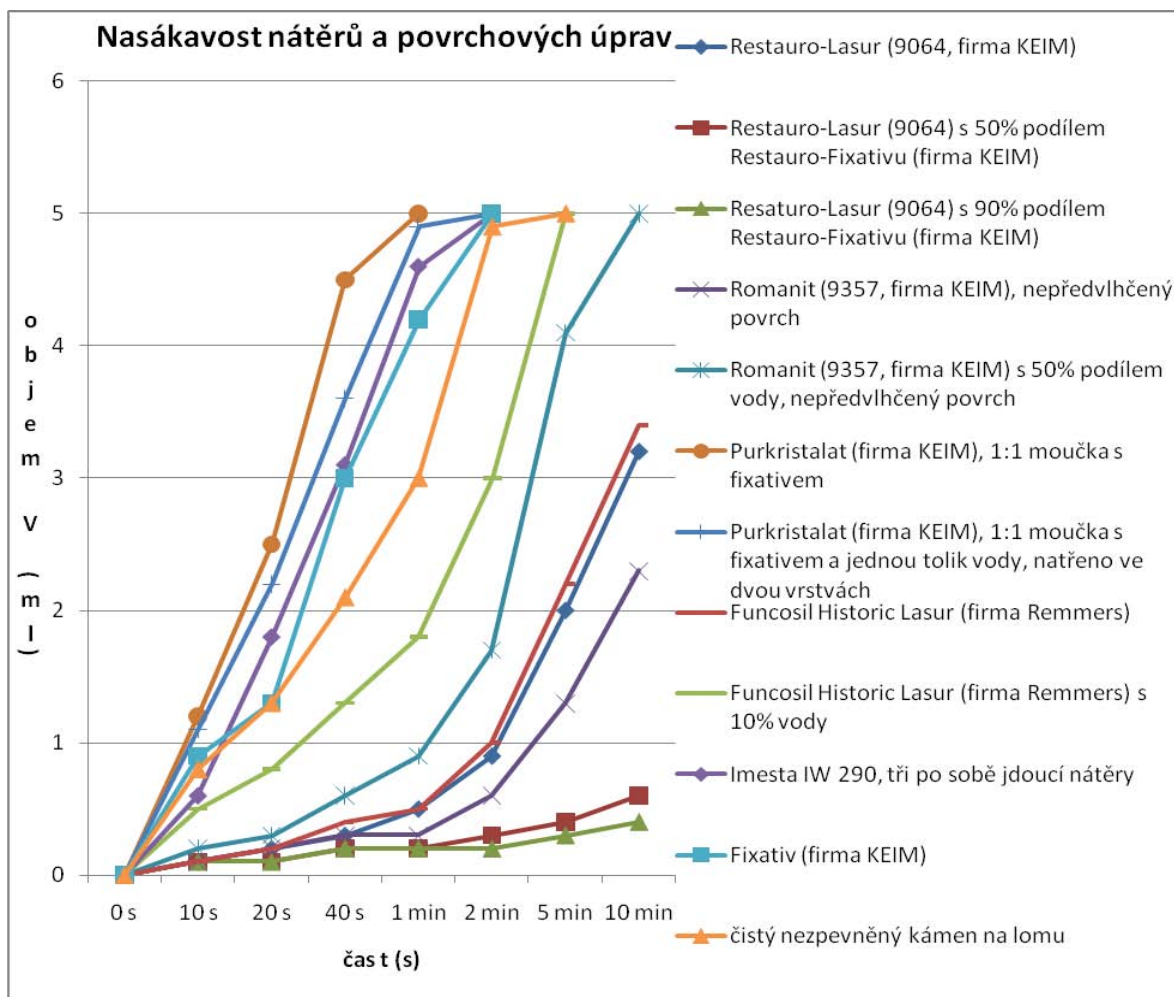
Graf 5) Nasákavost nátěrů a povrchových úprav

Možnost ochrany památky pomocí povrchové úpravy (barevné či bezbarvé), která na povrchu kamene vytvoří hydrofobizační vrstvu, se stalo i součástí průzkumu. Měřili jsme u ošetřených povrchů jejich paropropustnost za pomoci Karstenových trubic a následně možnost odstranění nátěru za pomoci vodní páry a mechanického čištění nekovovými kartáčky. Většina hydrofobně účinných nátěrů je ovšem později jen velmi těžko odstranitelná. Bohužel ty reverzibilní nátěrové systémy jsou zase méně účinné jako hydrofobizační prostředky. O barevném nátěru bylo kladně uvažováno i ve možnosti sjednocení povrchu sochy. Byla to reakce na zjištění, že odlomené kusy kamene, které byly přilepeny zpět k torzu, se nezbarvily do hněda po vyschnutí, jako některé s nimi jinač sousedící plochy, které náležely hlavnímu torzu postavy světce. Jev byl později vysvětlen migrací hnědých skvrn k povrchu pískovce, které se nedostaly do přilepených částí přes plošně i bodově lepené spoje.

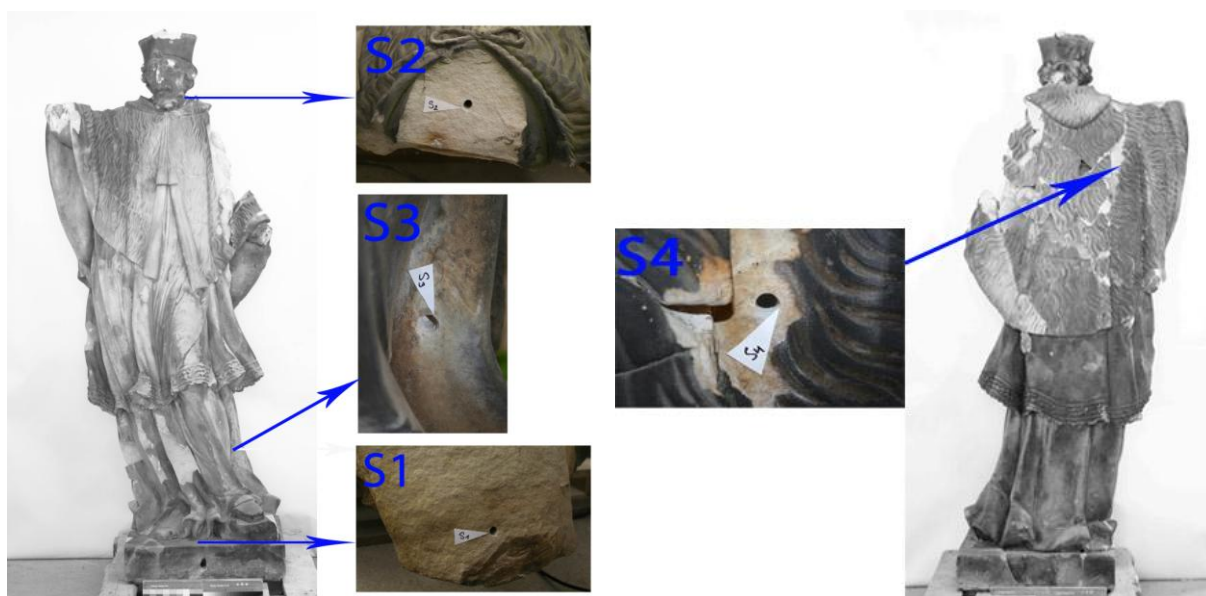
Obr. 7, 8 a 9) Zákresy míst odběru vzorků:

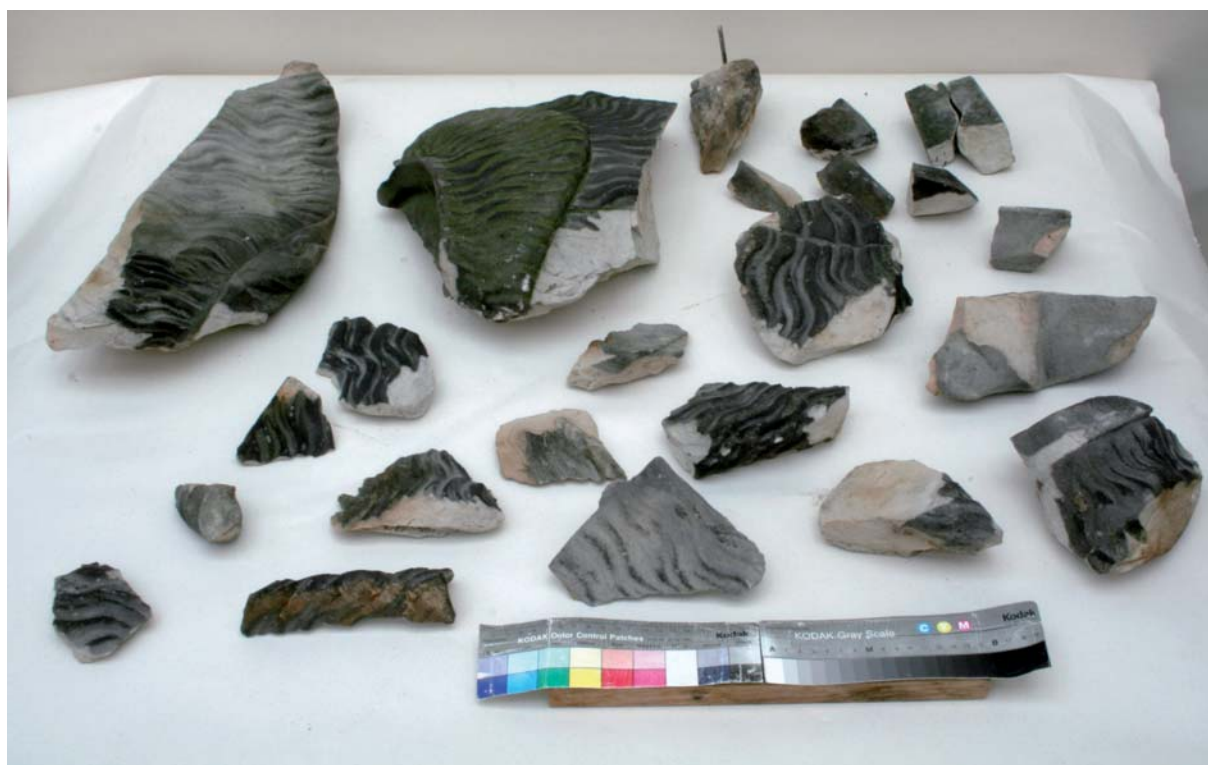
Obr. 6a) Neznámý autor (pražský sochař ?), Socha sv. Jana Nepomuckého v Litomyšli – Lánech. Fotografie stavu památky po převezení do sochařského ateliéru (po pádu a destrukci zapříčiněném vichřicí, 2008).

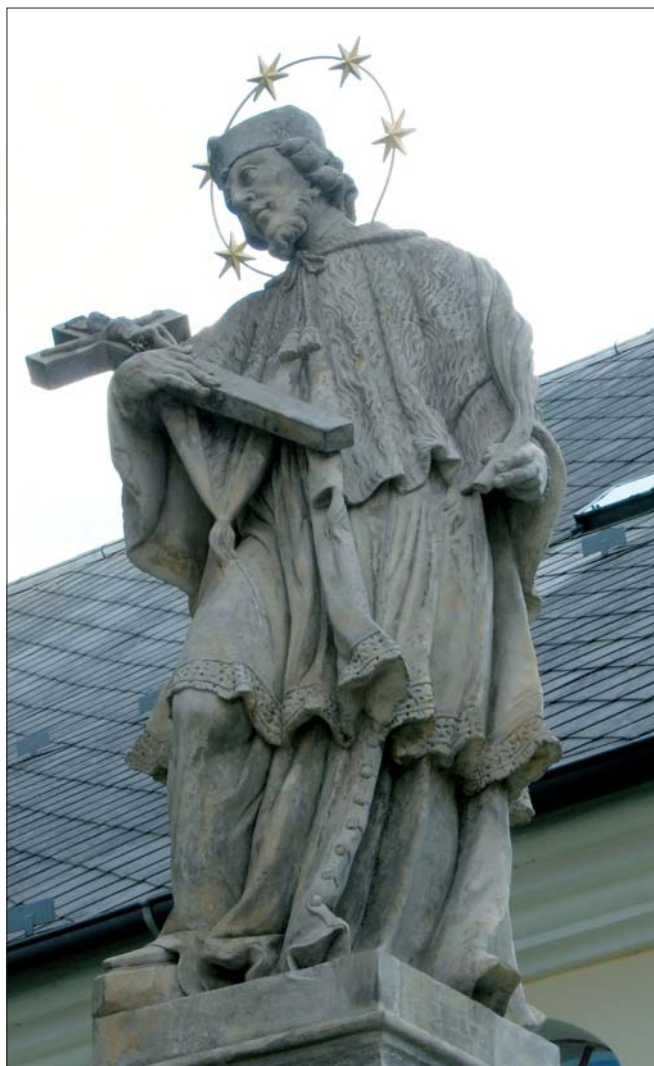
Obr. 6b) Stav památky před restaurováním. Části úlomků draperie.

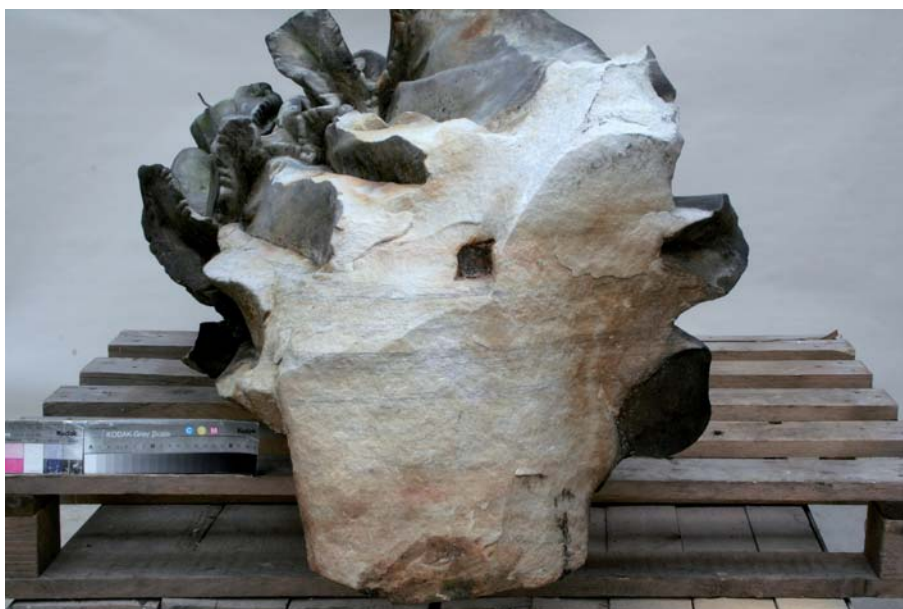
Obr. 17) Neznámý autor (pražský sochař ?), Socha sv. Jana Nepomuckého v Litomyšli – Lánech. Stav památky před restaurováním. Torzo trupu.

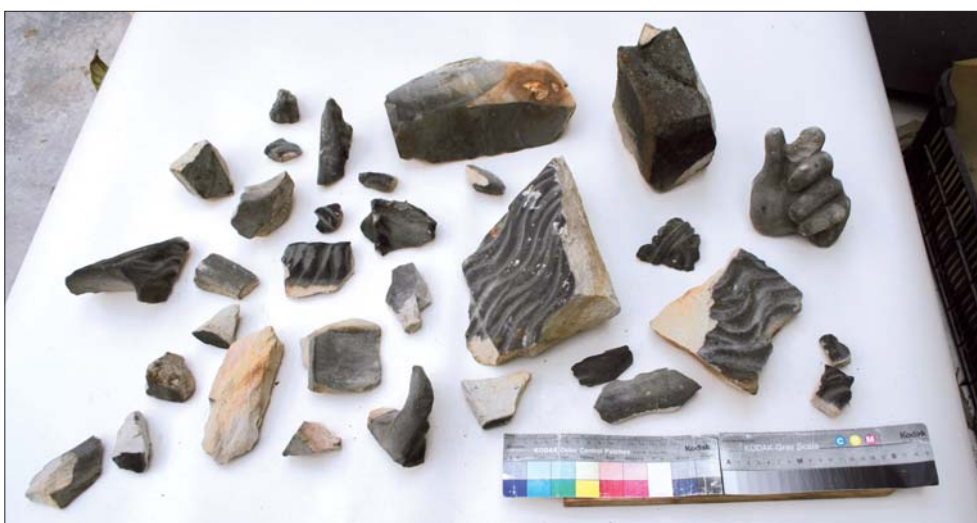
Obr. 20) Stav památky před restaurováním. Detail „na sucho“ složených úlomků nohou.

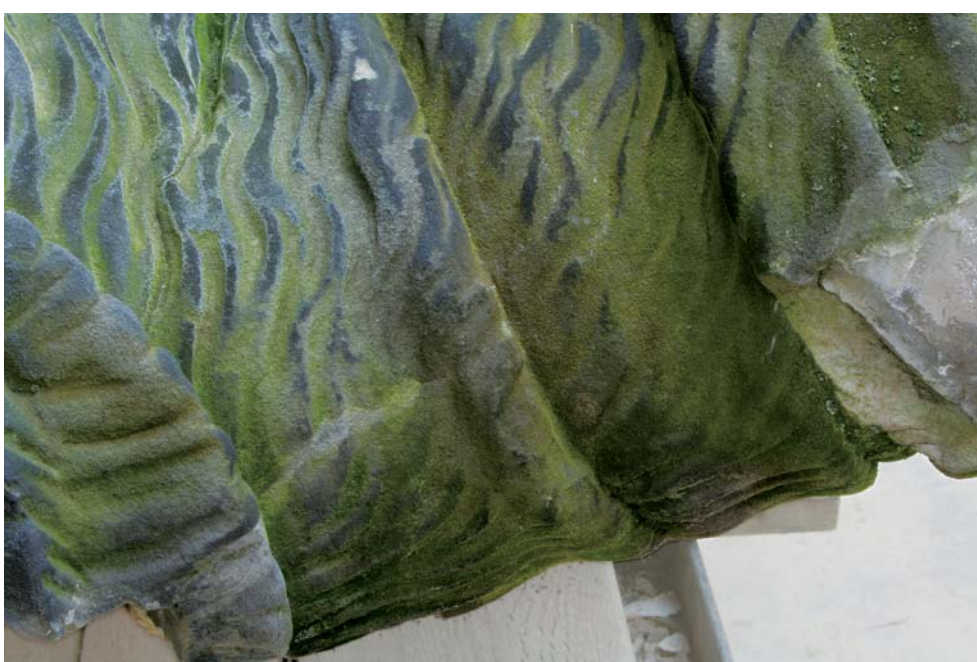
Obr. 21) Stav památky před restaurováním. Části úlomků draperie.

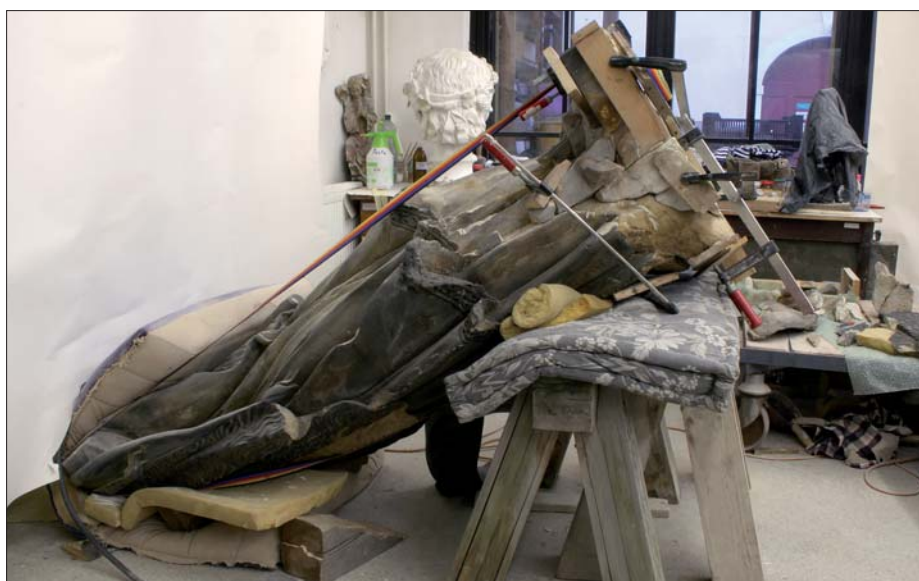
Obr. 24) Lepení podstavné části sochy.

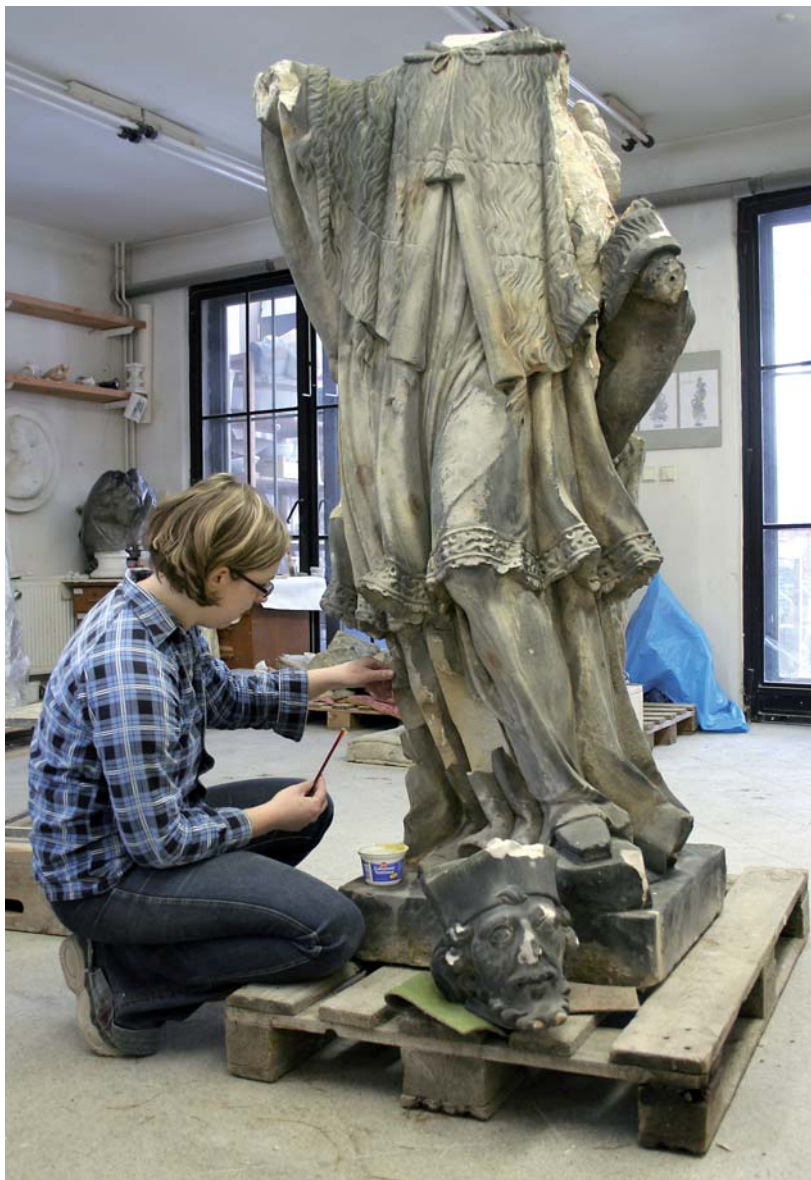
Obr. 29) Vztyčení sochy světce zpět „na nohy“.

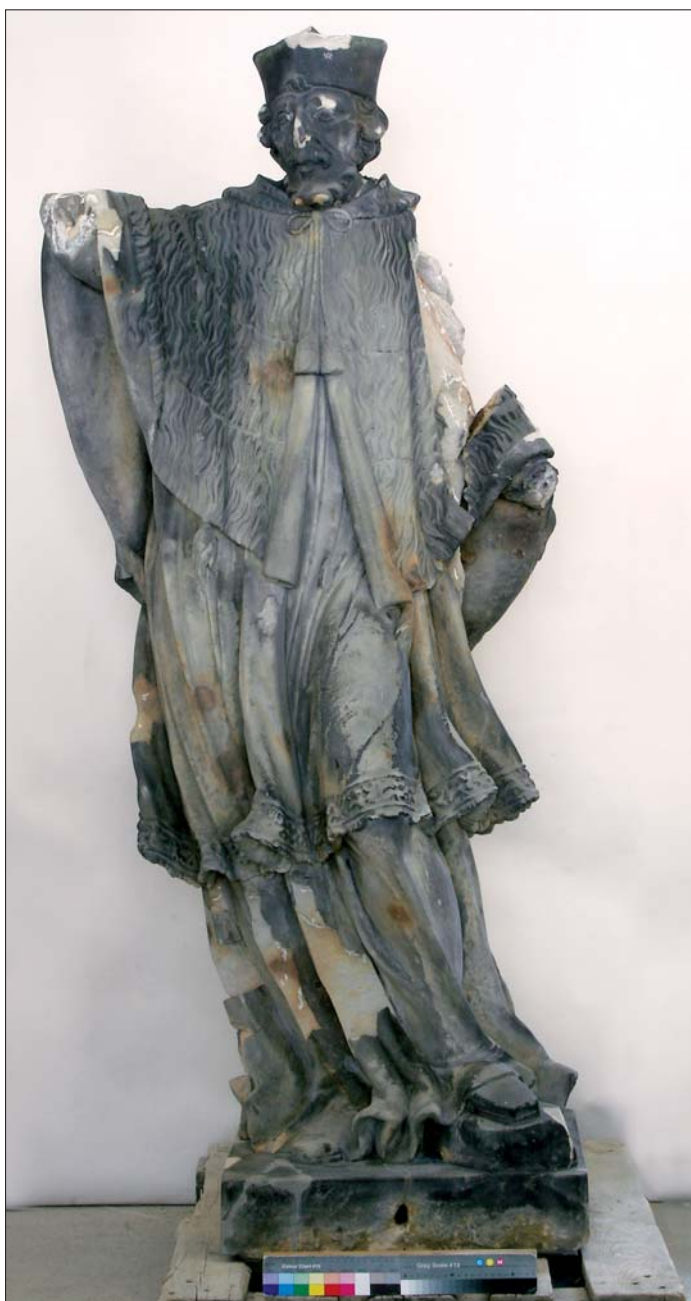
Obr. 30) Dolepení posledních úlomků a hlavy po vztyčení skulptury.

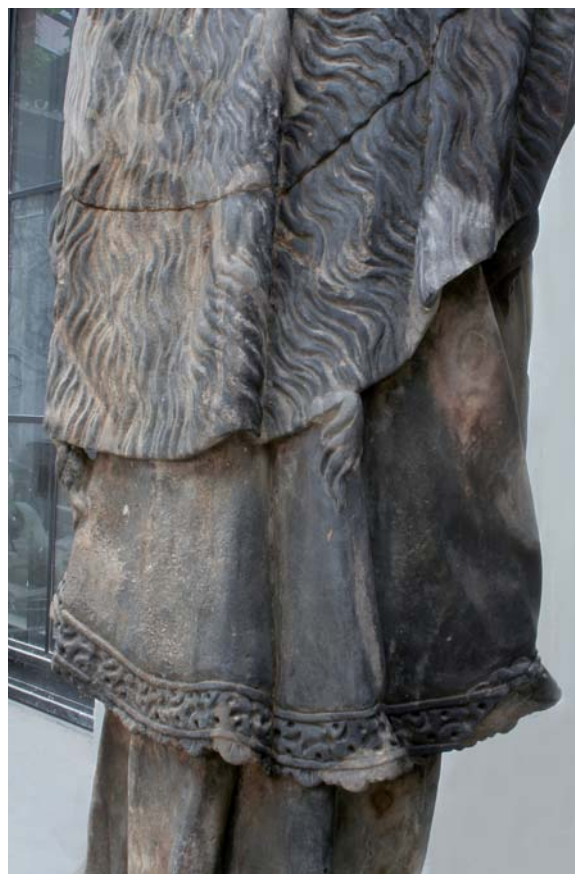
Obr. 35) Detail vyinjektovaného lepeného spoje.

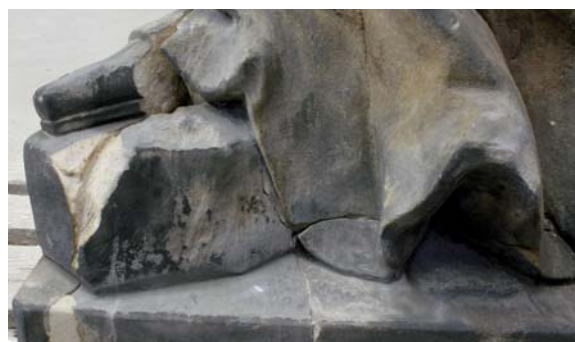
Obr. 37) Detail chybějících partií pláště.

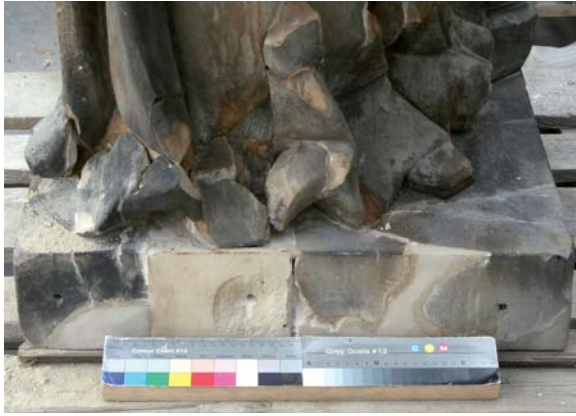
Obr. 38) Detail trhlin vzniklých po slepení podstavné části sochy.

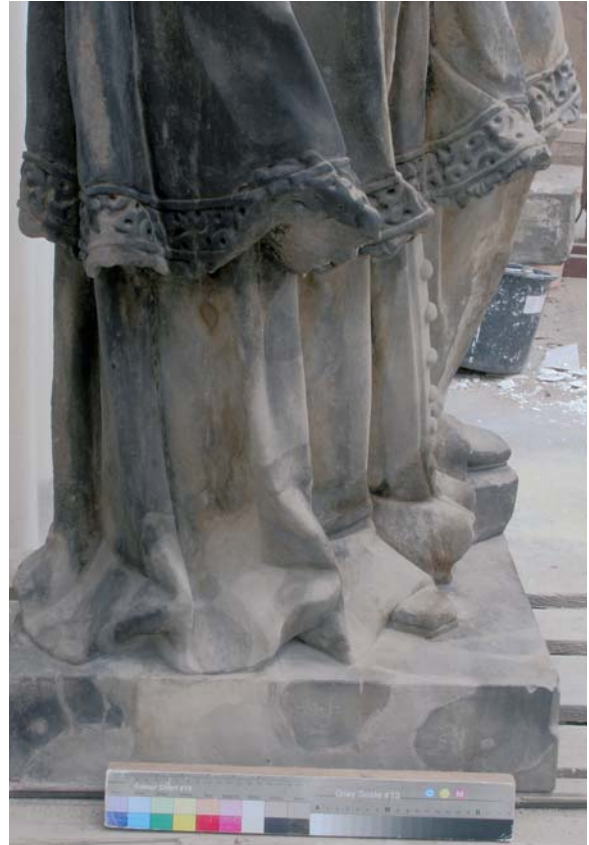
Obr. 39) Detail dutin a chybějící hmoty kamene vzniklé po slepení podstavné části sochy.

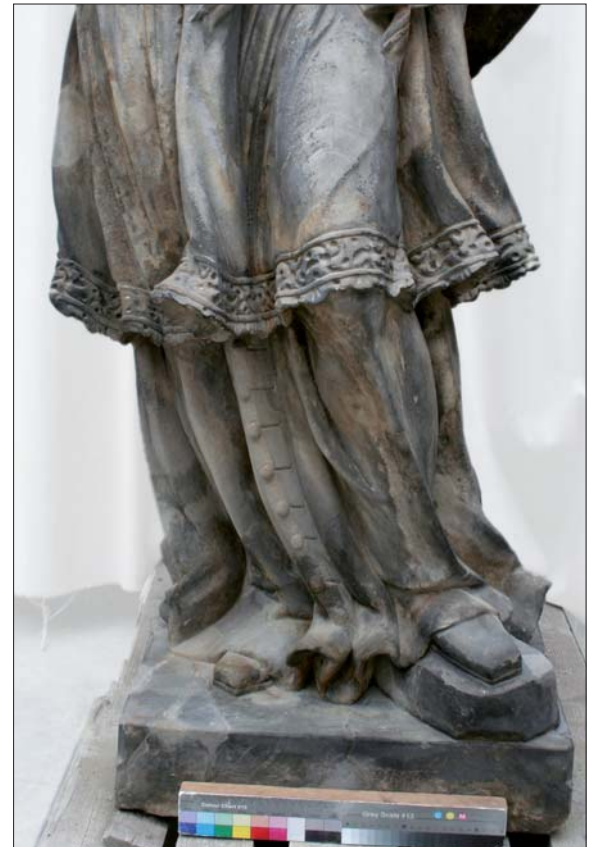
Obr. 41) Detail chybějící hmoty kamene v přední partii draperie nohou.

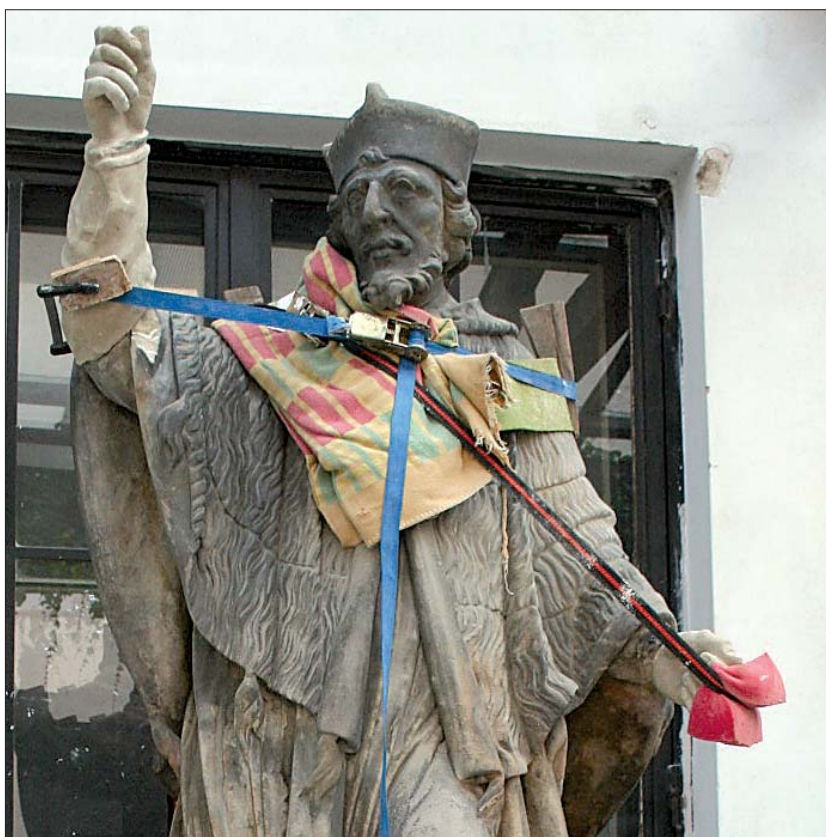
Obr. 57) Průběh prací na klí-
nové silikonové formě pro
vydusání konečné podoby
rukou.

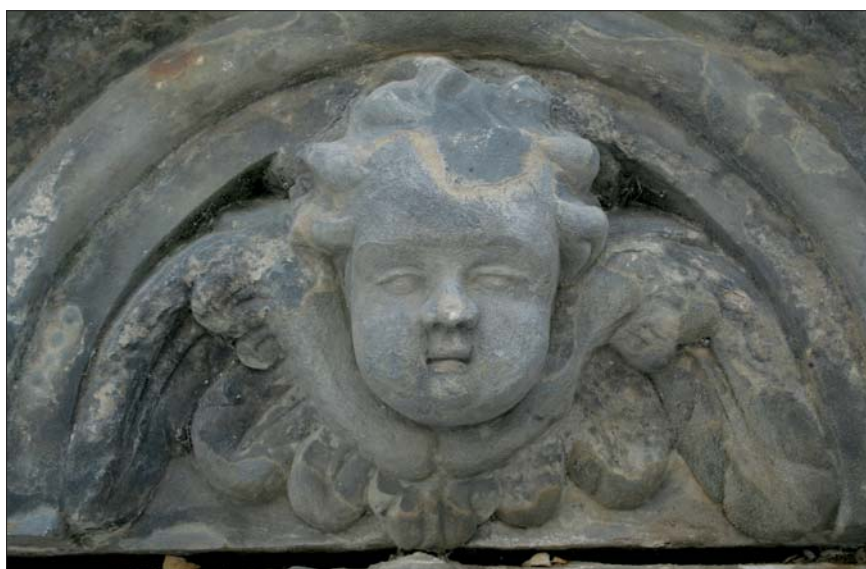
Obr. 68) Stav soklu před restaurováním. Detail biologického napadení mechy.

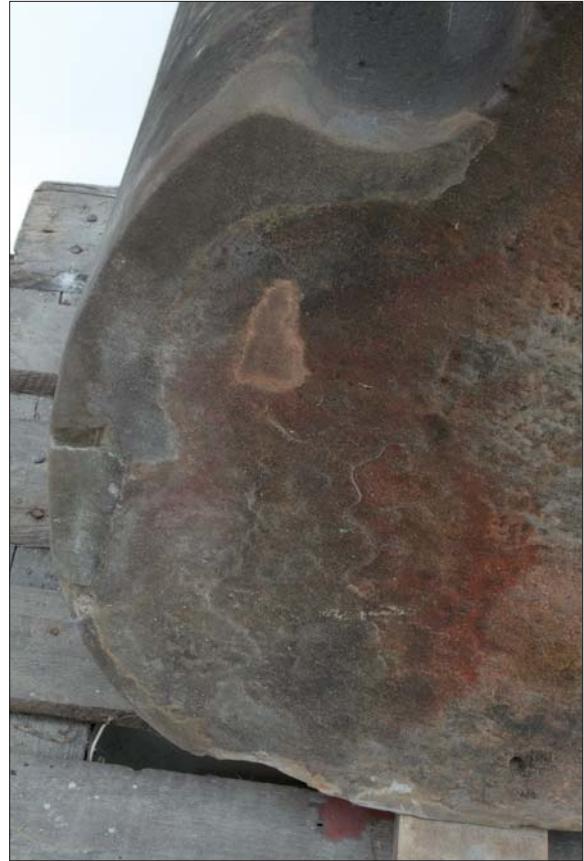
Obr. 71) Stav soklu před restaurováním. Detail zadního pravého rohu se staršími tmely a vrstvou silikátových nečistot.

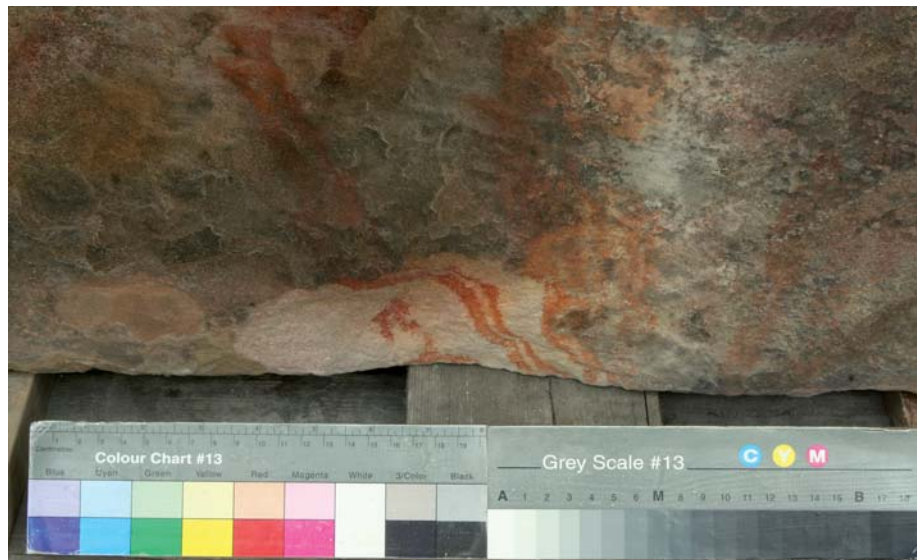
Obr. 72) Stav soklu před restaurováním. Detail zadní strany soklu se staršími tmely.

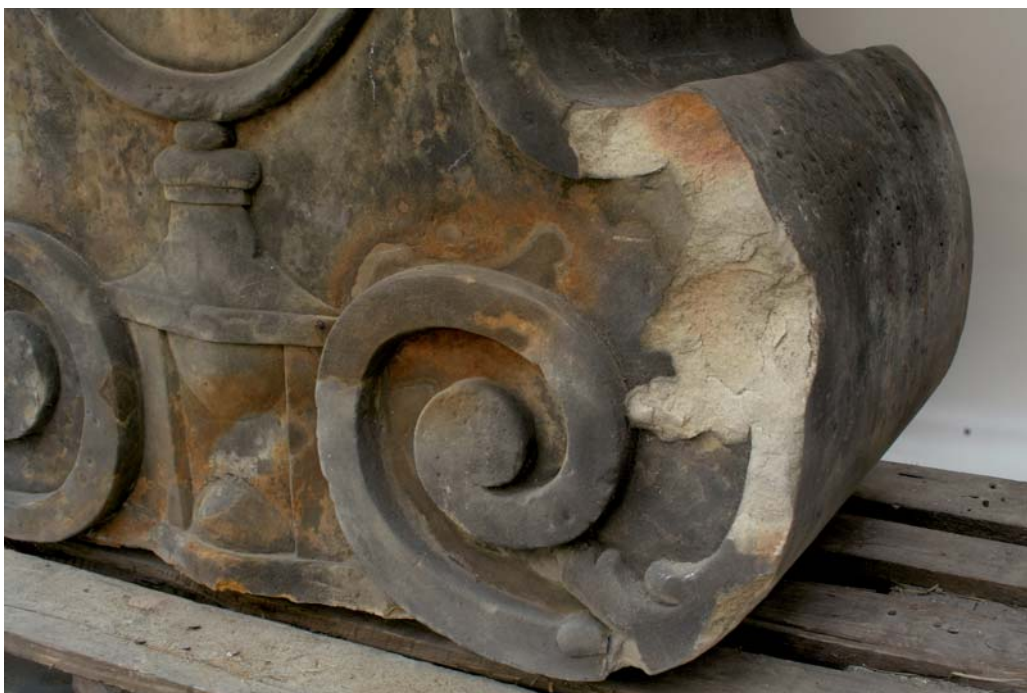
Obr. 78) Stav soklu před restaurováním. Detail starších tmelů s viditelnými bílými výkvěty solí na povrchu.

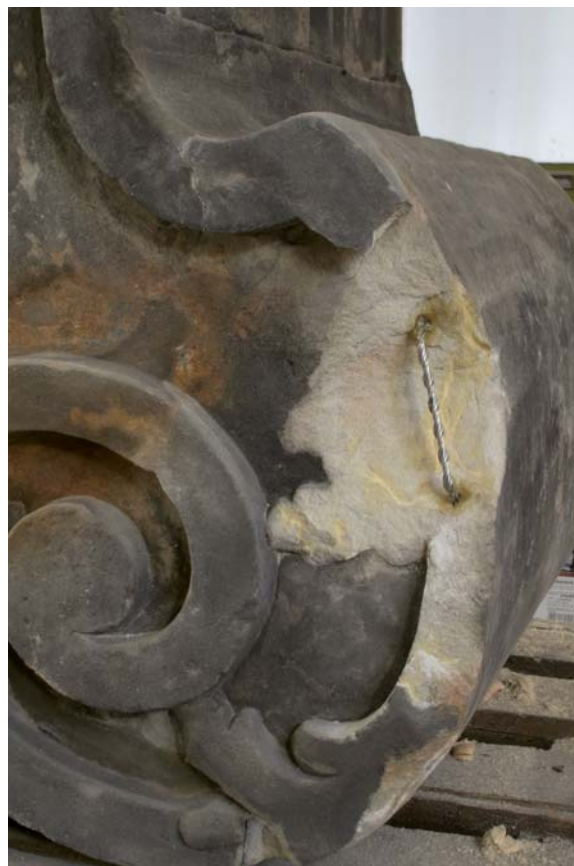
Obr. 80) Injektáž prasklin a zpevnění sypkého povrchu lomové plochy.

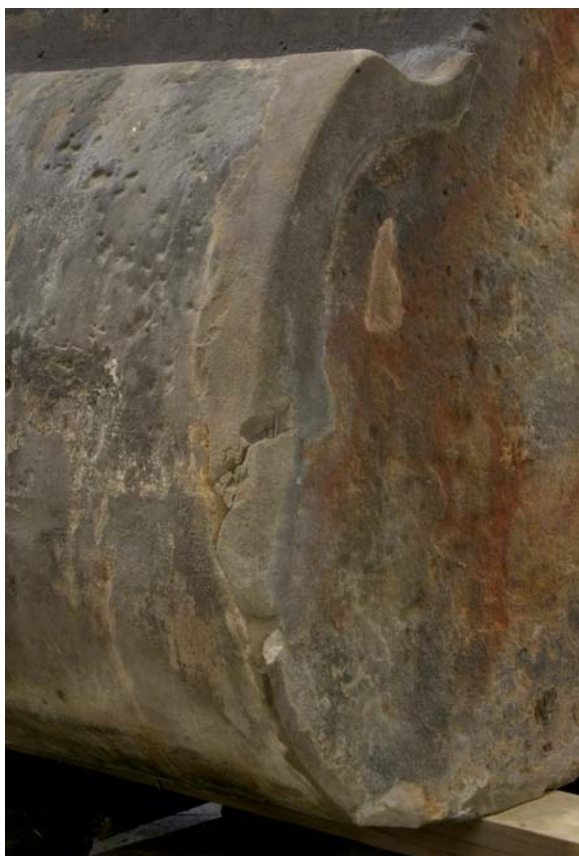
Obr. 84) Injektáž odhalené praskliny.

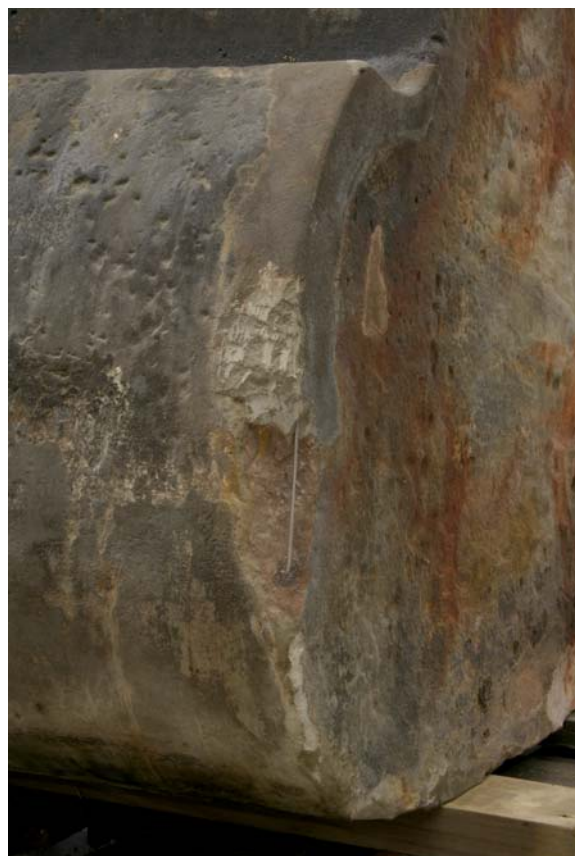
Obr. 85) Stav před restaurováním. Detail tmelu poškozeného pádem.

Obr. 86) Odsekání vydrolených částí tmelu.

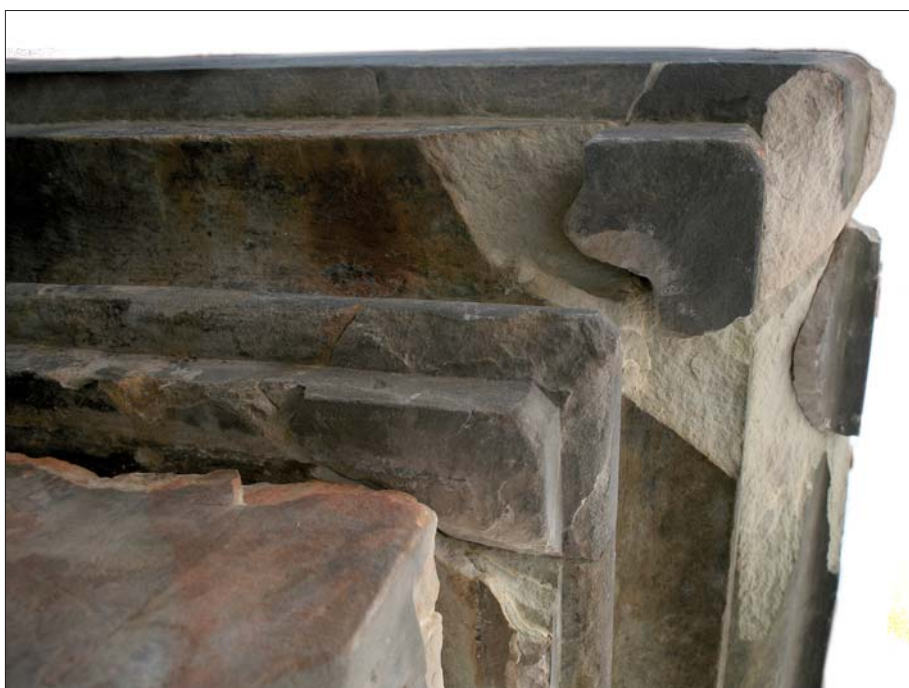
Obr. 88) Úlomky ze soklu.

Obr. 89) Dolepené kusy na rohu soklu.

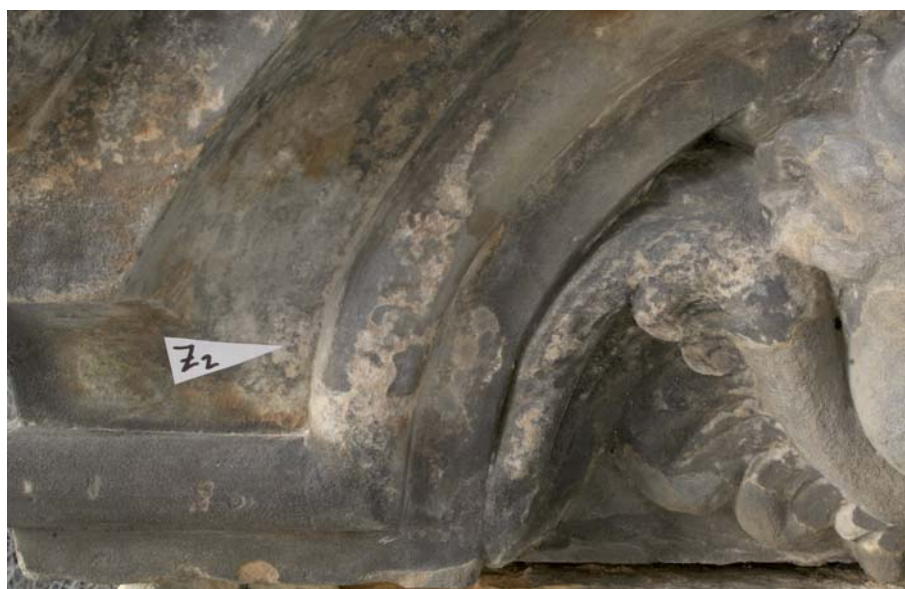
Obr. 92) Pozitivní výsledek zkoušky na odstranění sádrovcové krusty.

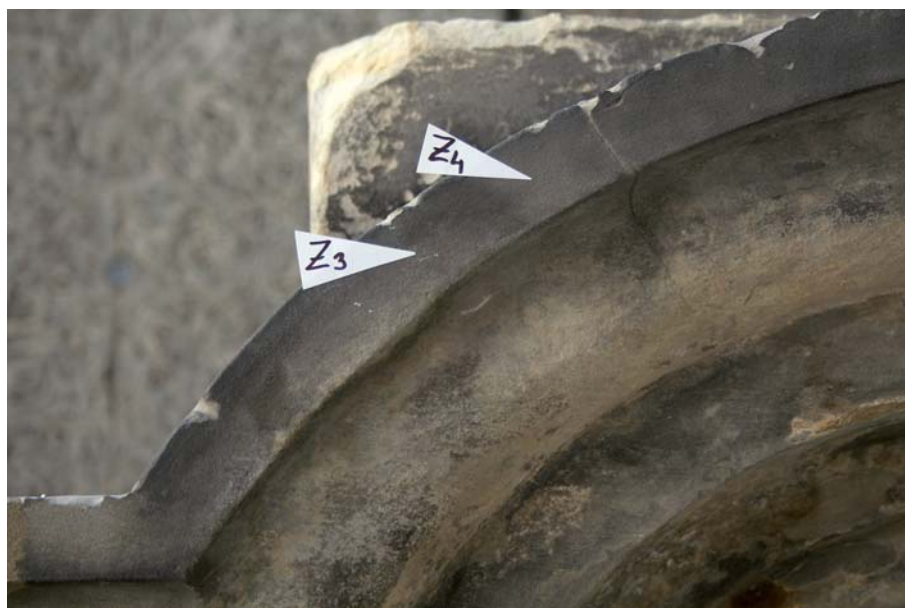
Obr. 93) Zkoušky čištění pomocí abrazivní metody mikropískování k odstranění silikátových nečistot.

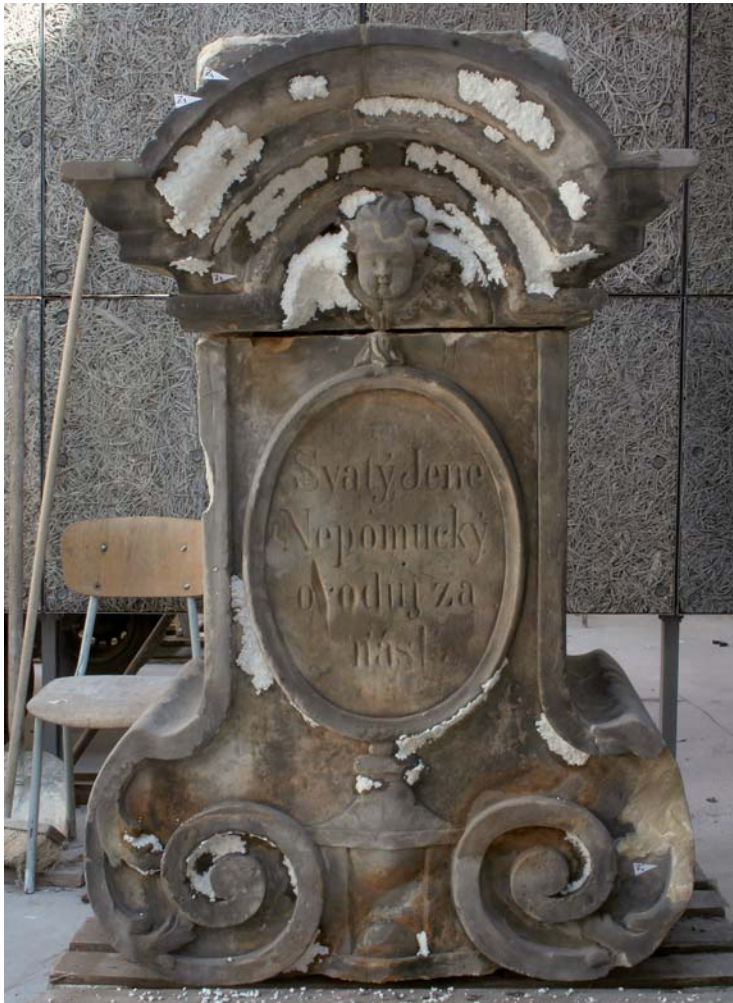
Obr. 94) Pozitivní výsledek zkoušky čištění od sádrovcových krust.

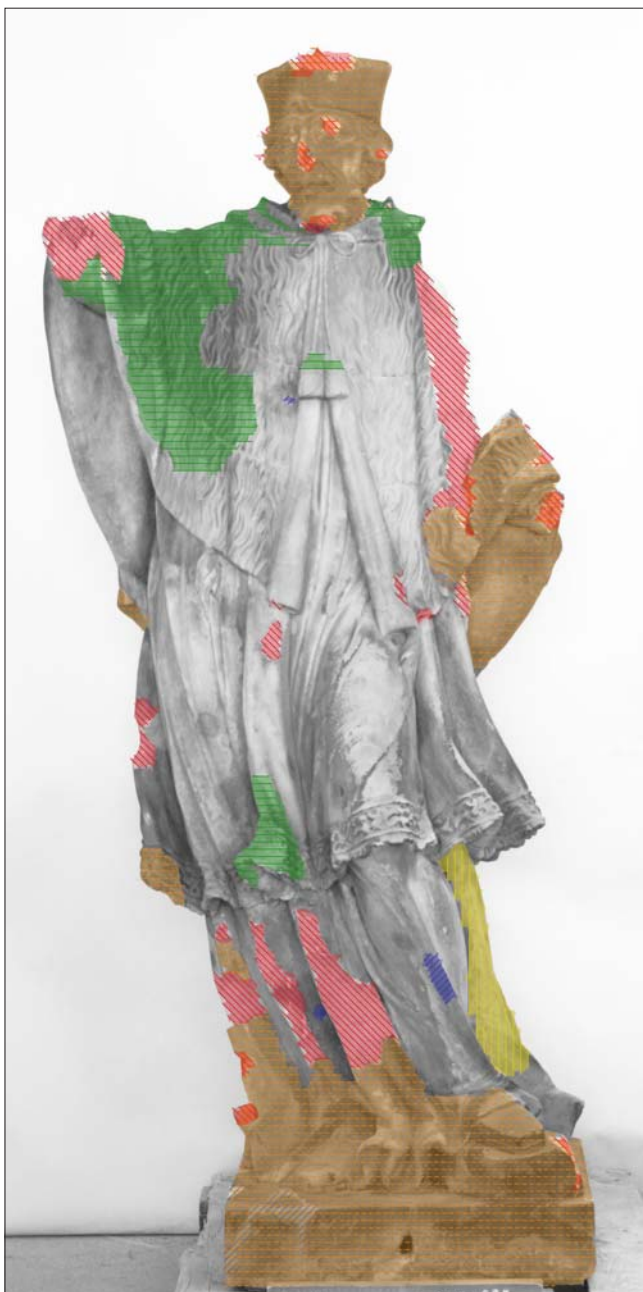
1) Zákres poškození na soše světce. Čelní pohled.

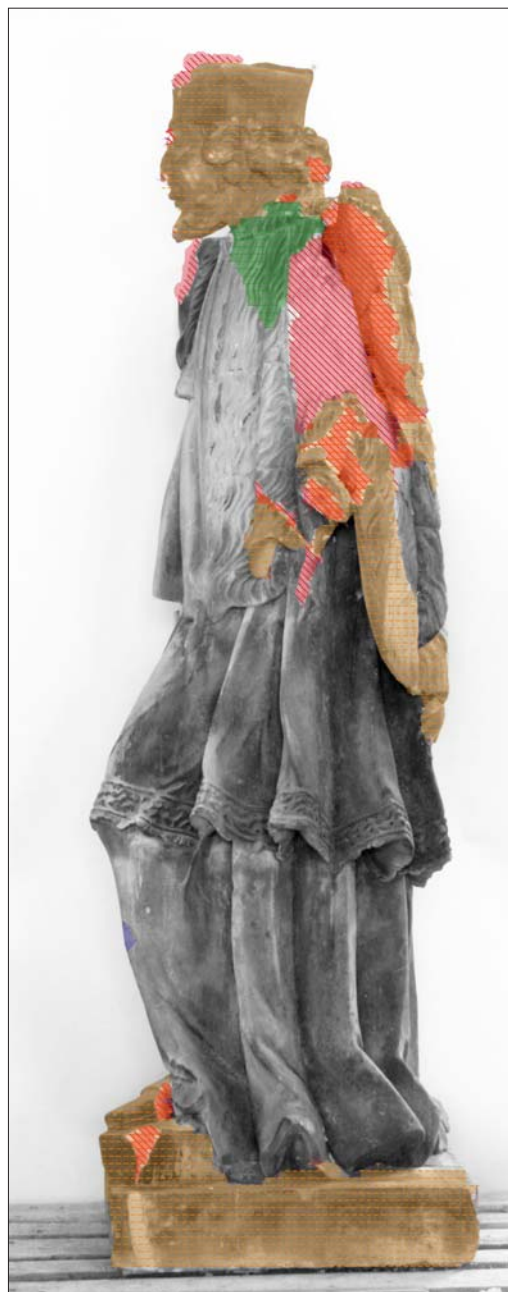
2) Zákres poškození na soše světce. Boční pohled.

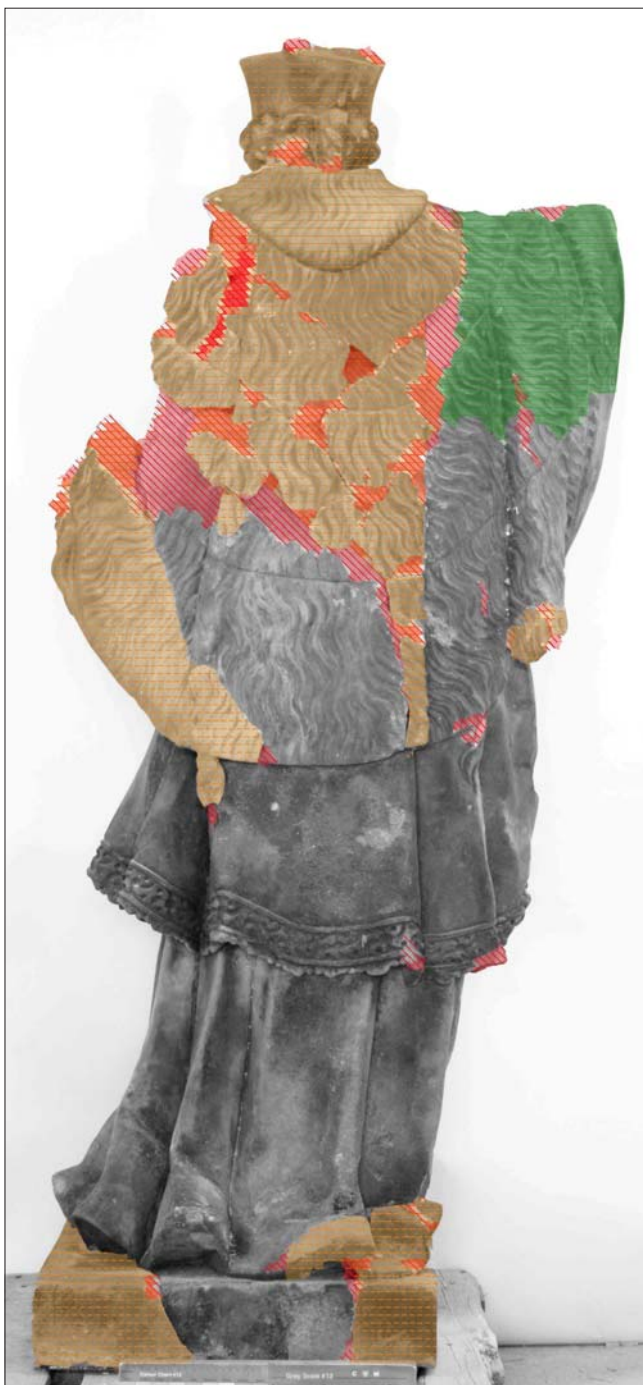
3) Zákres poškození na soše světce. Zadní pohled.

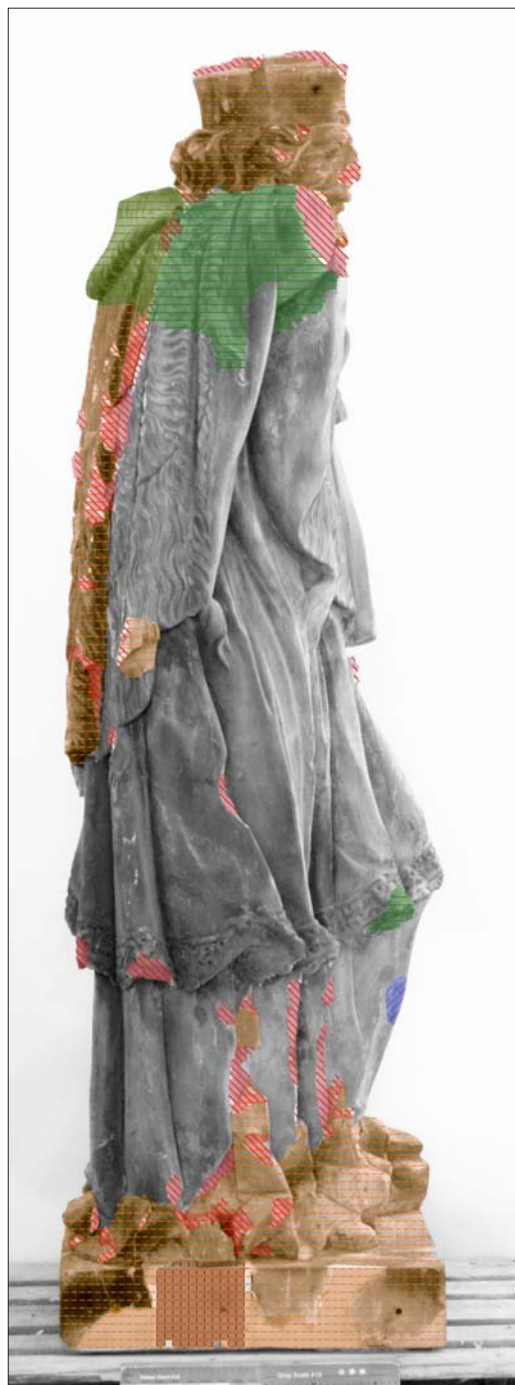
4) Zákres poškození na soše světce. Boční pohled.

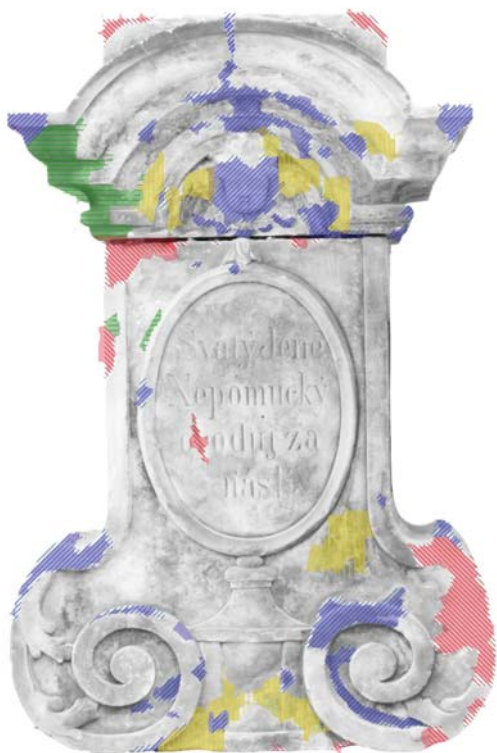
5) Zákres poškození na soklu. Čelní pohled.

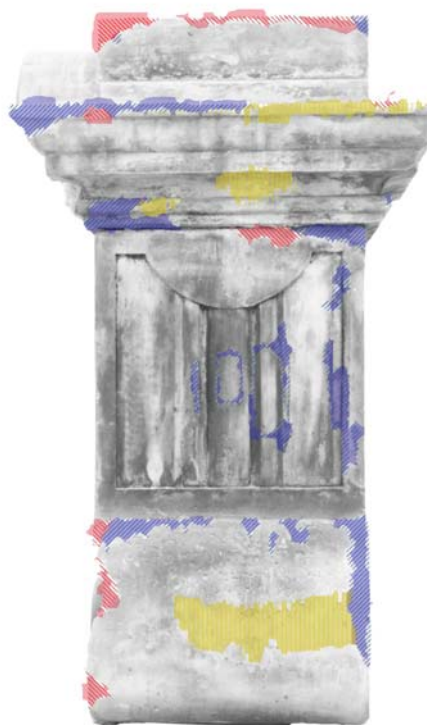
6) Zákres poškození na soklu. Boční pohled.

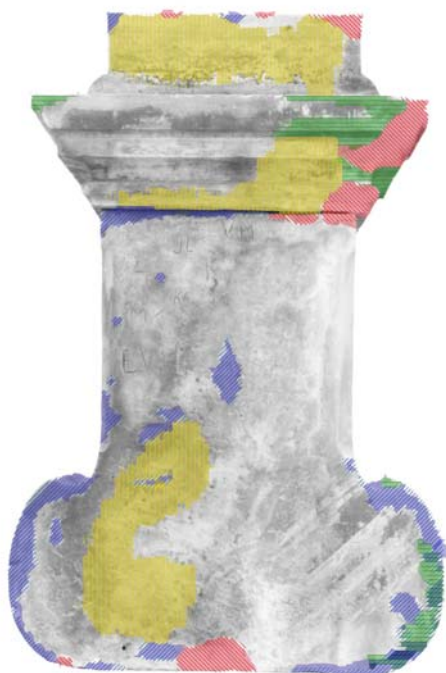
7) Zákres poškození na soklu. Zadní pohled.

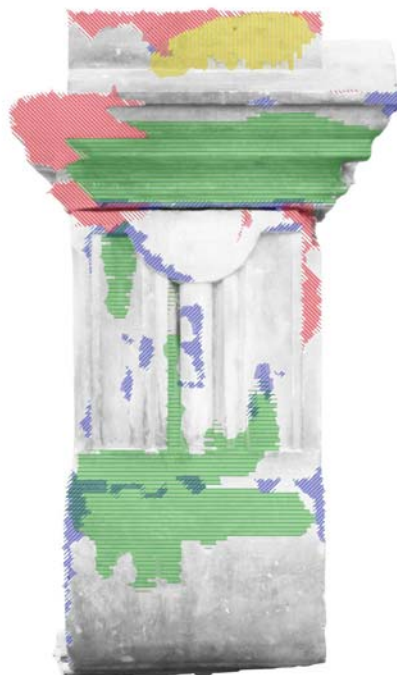
8) Zákres poškození na soklu. Boční pohled.
