Restaurování sochy sv. Jana Nepomuckého a jeho soklu

Litomyšl - Lány

Restaurátorská dokumentace

Socha sv. Jana Nepomuckého, Litomyšl - Lány

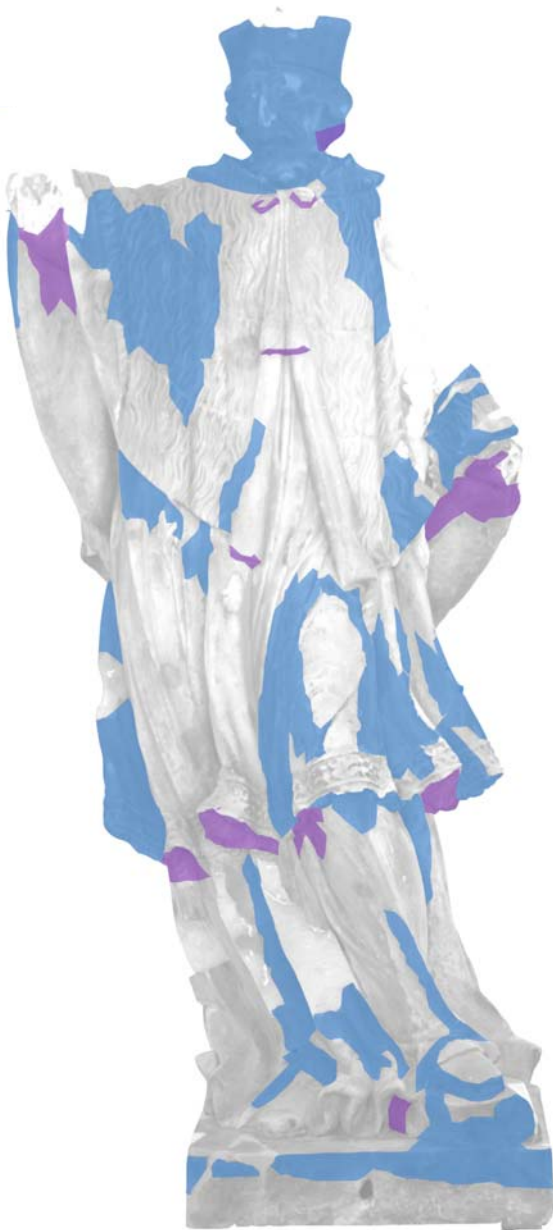
9) Zákres výskytu sádrovcových krust a silikátových nečistot na soše světce. Čelní pohled.
