RESTAURÁTORSKÝ PRŮZKUM A DOKUMENTACE

ČÁST NÁSTROPNÍ MALBY SHROMÁŽDĚNÍ OLYMPANŮ  
VE STŘEDOVÉM POLI HLAVNÍHO SÁLU ZÁMKU LNÁŘE

BAKALÁŘSKÁ PRÁCE  
2009

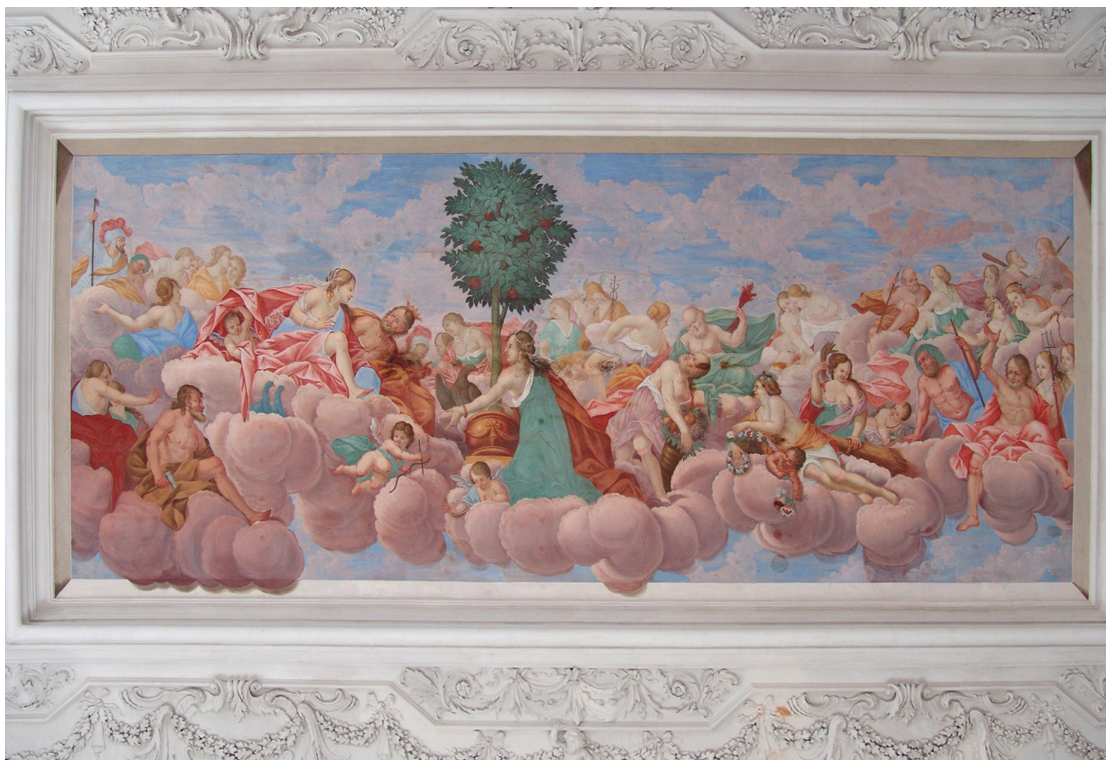
1. Pohled na nástropní malbu Shromáždění Olympanů - stav před restaurováním.

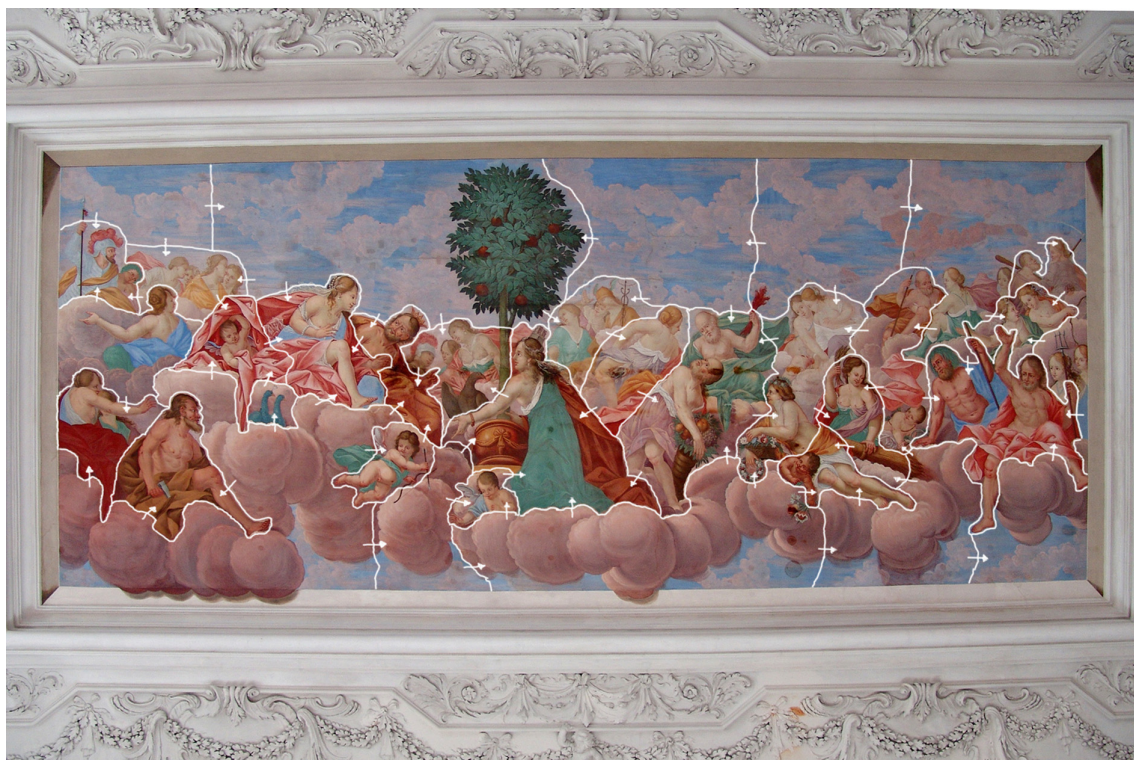
2. Vyznačení denních dílů(giornat). Šipky směřují z mladších giornat směrem do starších.

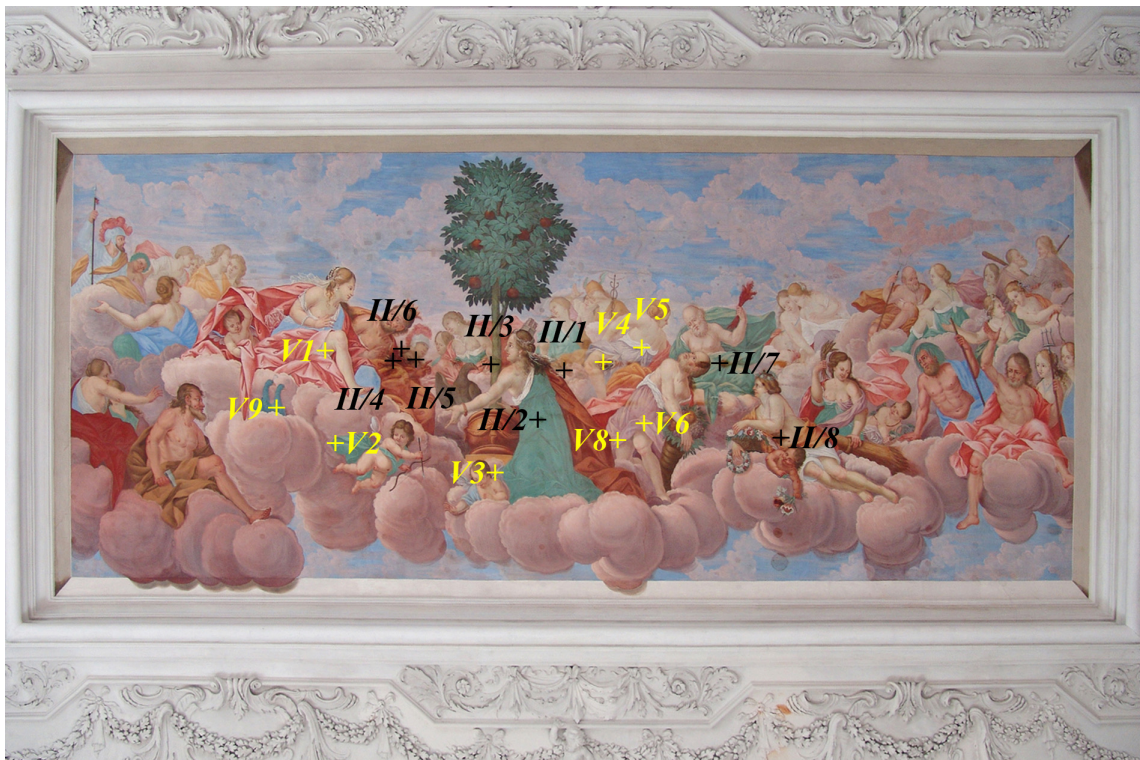
4. Vyznačení míst odběru vzorků. Žlutě jsou vyznačeny vzorky barevných vrstev, černě vzorky pro identifikaci hnědého zbarvení.

Předmětem chemicko-technologického průzkumu byla nástropní malba Shromáždění Olympanů na zámku v Lnářích. Cílem průzkumu bylo lokálně zjistit stratigrafii barevných vrstev, u vybraných vrstev určit jejich složení (použité pigmenty, resp. pojivo) a zdokumentovat přítomnost přemaleb případně jiných vrstev, které se na malbě nacházejí (vrstvy izolace, přítomnost hnědých bituminózních látek, které lokálně prosakují malbou a jsou překryty retušemi). Průběh a výsledky těchto zkoumání jsou uvedeny v textové příloze č. 3.5.1

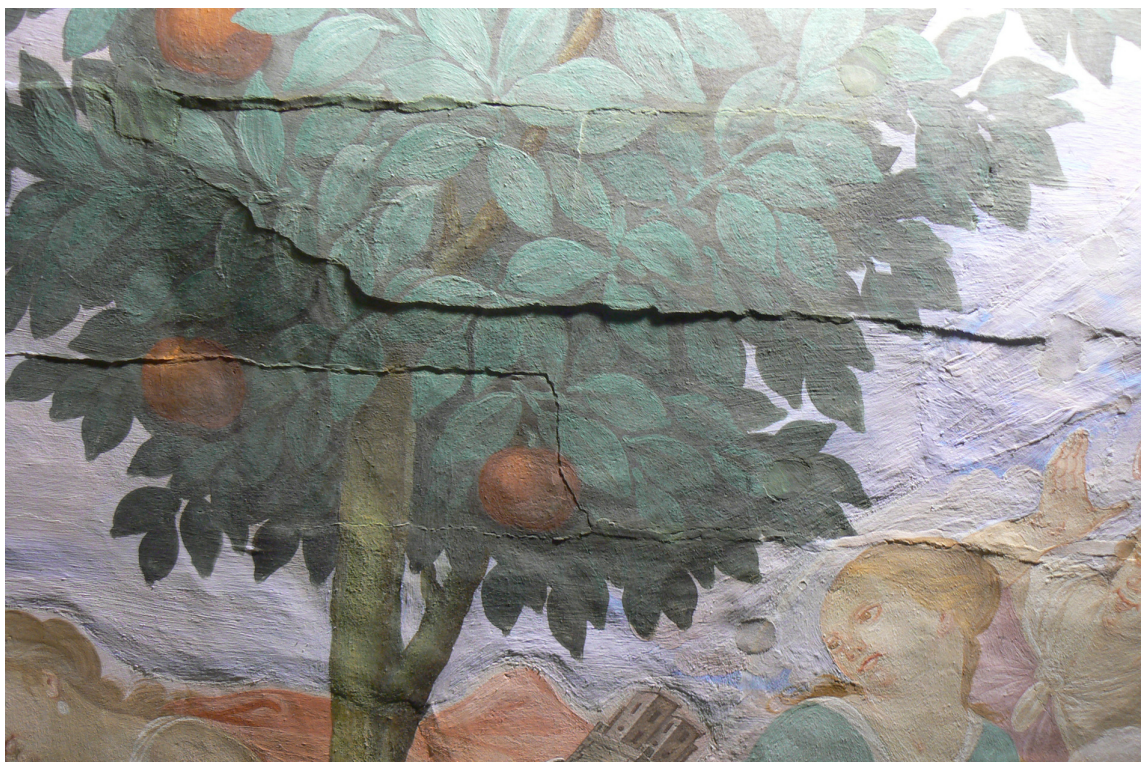
Pomocí razantního bočního osvětlení lze pozorovat po celém povrchu malby četné defekty, tmely vystupující často nad úroveň původní omítky. Také jsou dobře patrné tmelené horizontální praskliny způsobené v minulosti pohyby dřevěných fošen podbití malby, jež se začaly lokálně oddělovat od dřevěné konstrukce stropu. Za pomoci razantního bočního osvětlení byla nalezena rozhraní denních dílů a lokálně rytá podkresba, jež se nachází v malé míře v listoví stromu.

5. Tmelené horizontální praskliny způsobené v minulosti pohyby dřevěných fošen podbití malby. Tmely narušují homogenitu hladkého povrchu malby. Foto v razantním bočním osvětlení.

- tmelit vápenným tmelem odstupňované hrubosti, injektovat pomocí injektážní směsi na vápenné bázi.

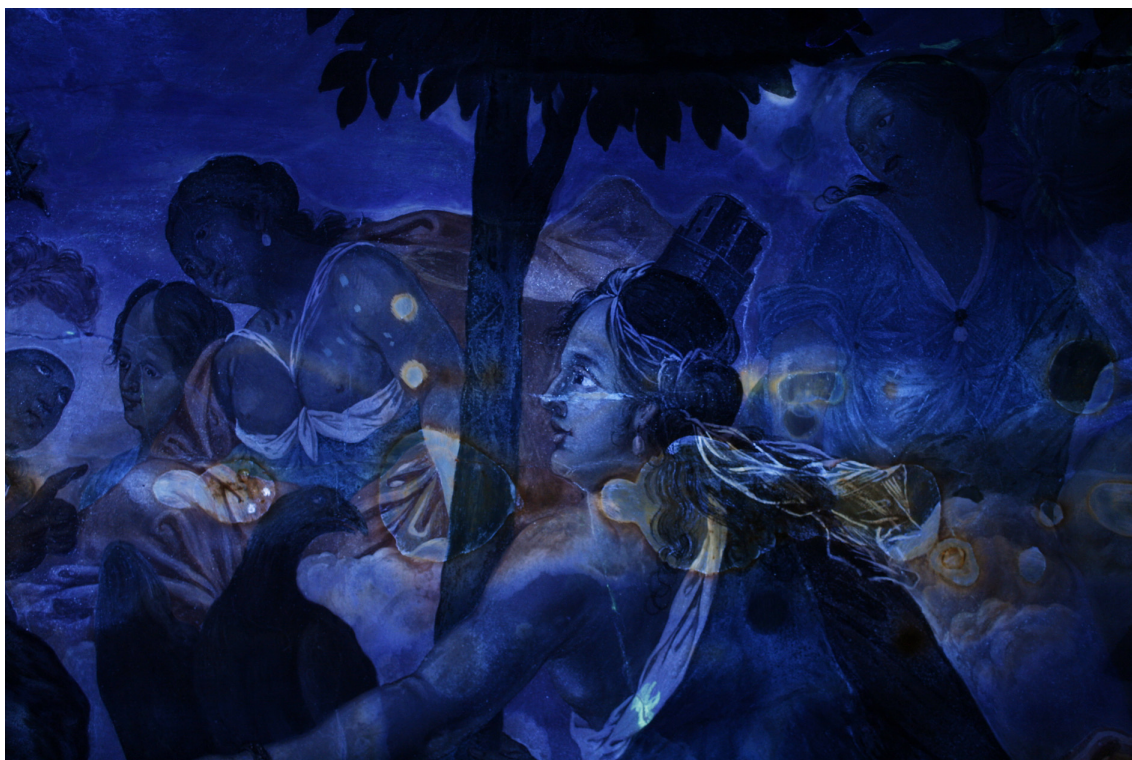
Při pozorování v UV světle byly velmi dobře patrné zvýrazněné hnědé bituminózní skvrny, které měly výraznou oranžovou luminiscenci. Distribuce těchto skvrn horizontálně kopíruje směr položených dřevěných fošen podbití malby. Skvrny se objevují v jakýchsi pásech nad sebou, což poukazuje na to, že bituminózní skvrny migrovaly do malby v místech mezer mezi fošnami podbití malby z půdního prostoru. Při průzkumu malby pomocí UV záření došlo ke zvýraznění některých poškození (praskliny, ztráty barevné vrstvy). Dobře patrné byly i druhotné zásahy, retuše a především tmely jevící se jako výrazně tmavší.

6. Foto v UV luminiscenci - zvýraznění bituminózních skvrn. Distribuce těchto skvrn horizontálně kopíruje směr položených dřevěných fošen podbití malby.

- skvrny čistit směsí dimethylformamidu + toluen(3:2) v gelu(*metylcelulosa*), pěnou z jádrového mýdla, destilovanou vodou nebo zábaly z inertní papíroviny *Arbocel* a horké vody.

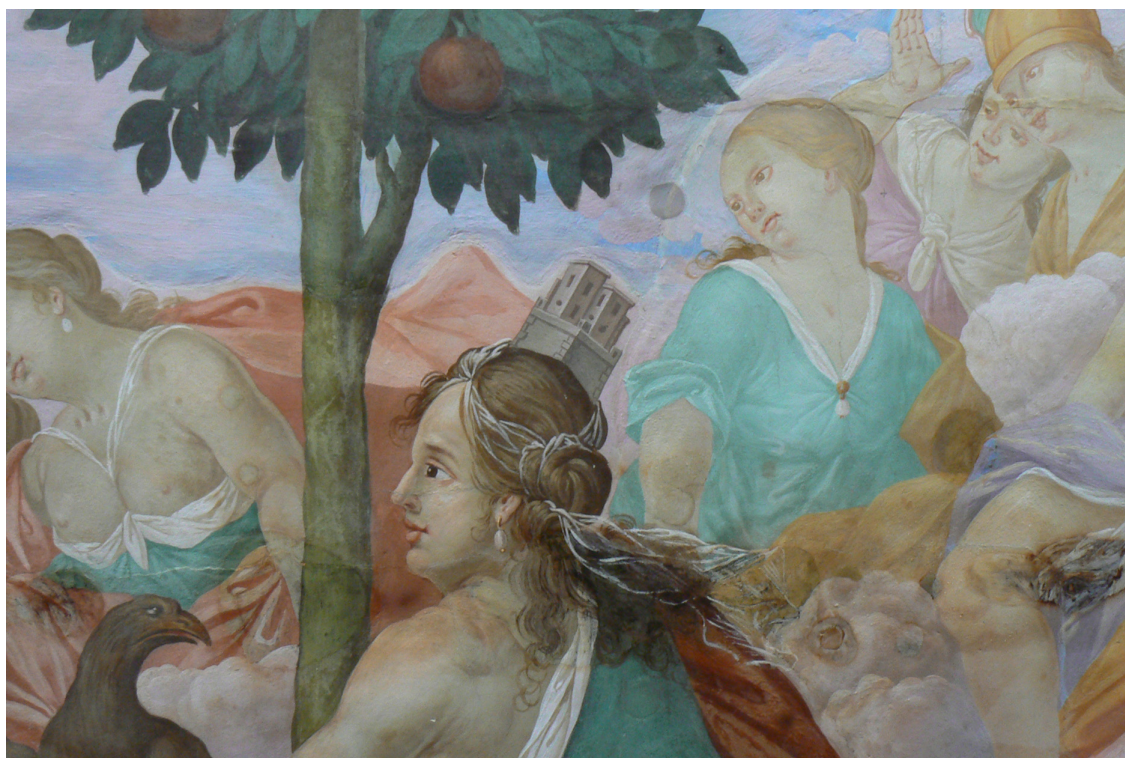
Barevná vrstva je převážně v místech, kde byly k výstavbě malby použity zemité pigmenty (zelené šaty a hnědý plášť Kybelé, orel, váza), lokálně zpráškovatělá, či se odlupuje v šupinách. Po celé ploše malby se nachází velký počet novodobých tmelů. Tmely vystupují často nad úroveň původní omítky, kterou svými hrubými okraji narušují a v některých případech ji i přesahují. Vertikálně prochází malbou linie kruhových tmelů o průměru cca 5cm a horizontálně tmelené praskliny nacházející se převážně ve stromu a v oblacích.

7. Zaretušované bituminózní skvrny, zpráškovatělá barevná vrstva a ztmavlé retuše na novodobých tmelech.

- zpráškovatélou barevnou vrstvu i dutiny v barevné vrstvě fixovat a injektovat roztokem akrylátové disperze Hydro-Grund.

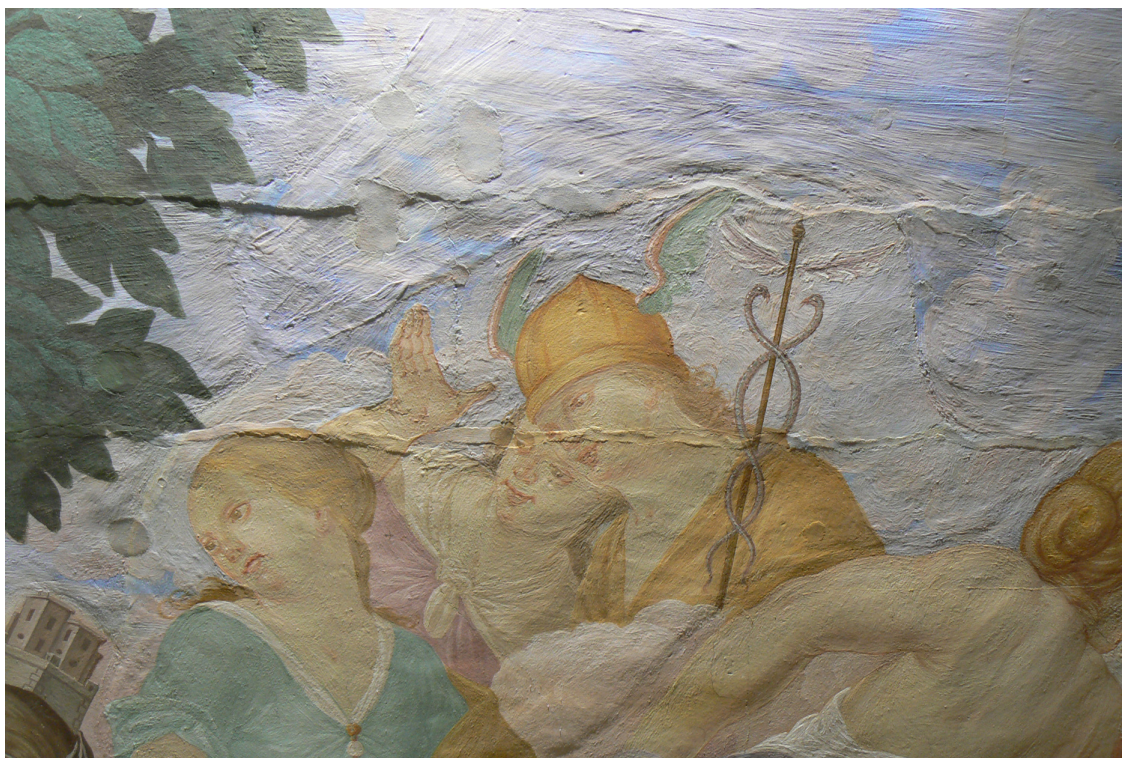
8. Tmelené horizontální praskliny způsobené v minulosti pohyby dřevěných fošen podbití malby. Tmely narušují homogenitu hladkého povrchu malby. Foto v razantním bočním osvětlení.

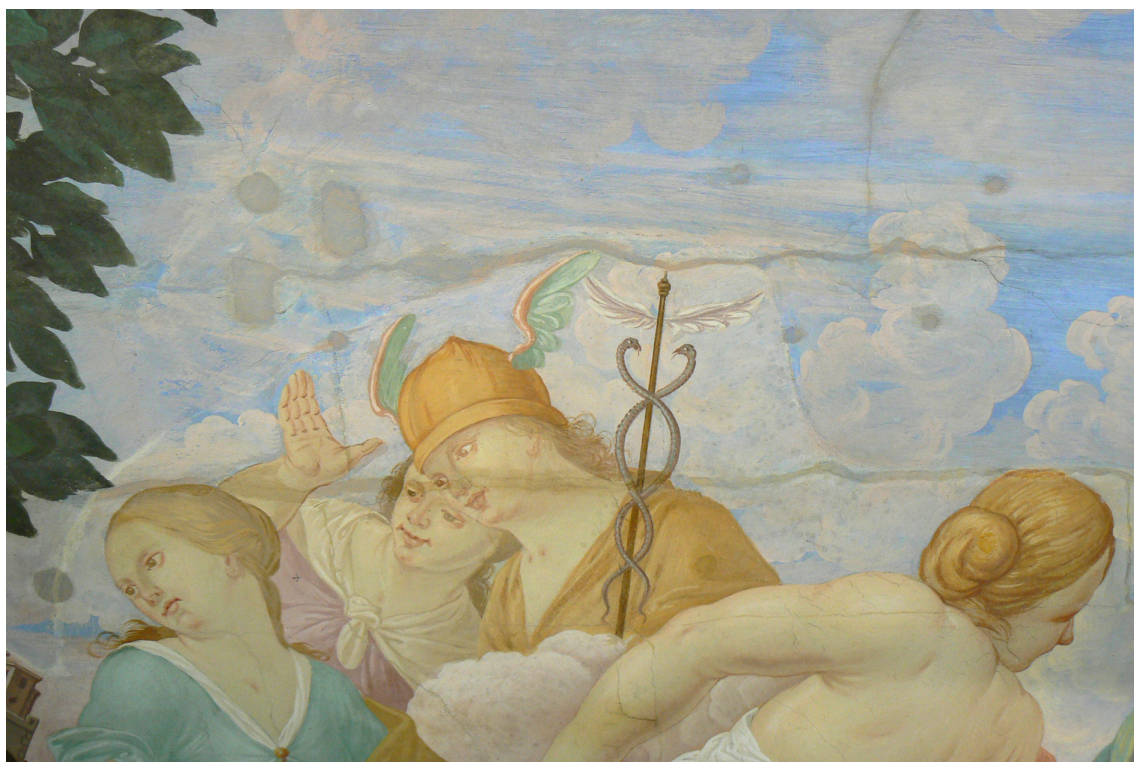
Novodobé tmely a místa s vypadanou barevnou vrstvou jsou pokryty čárovou retuší vedenou po objemu. Retuše jsou většinou ztmavlé, často přesahují originální barevnou vrstvu, narušují celkový umělecký dojem malby.

9. Ztmavlé retuše na sekundárních tmelech a tmelených prasklinách.

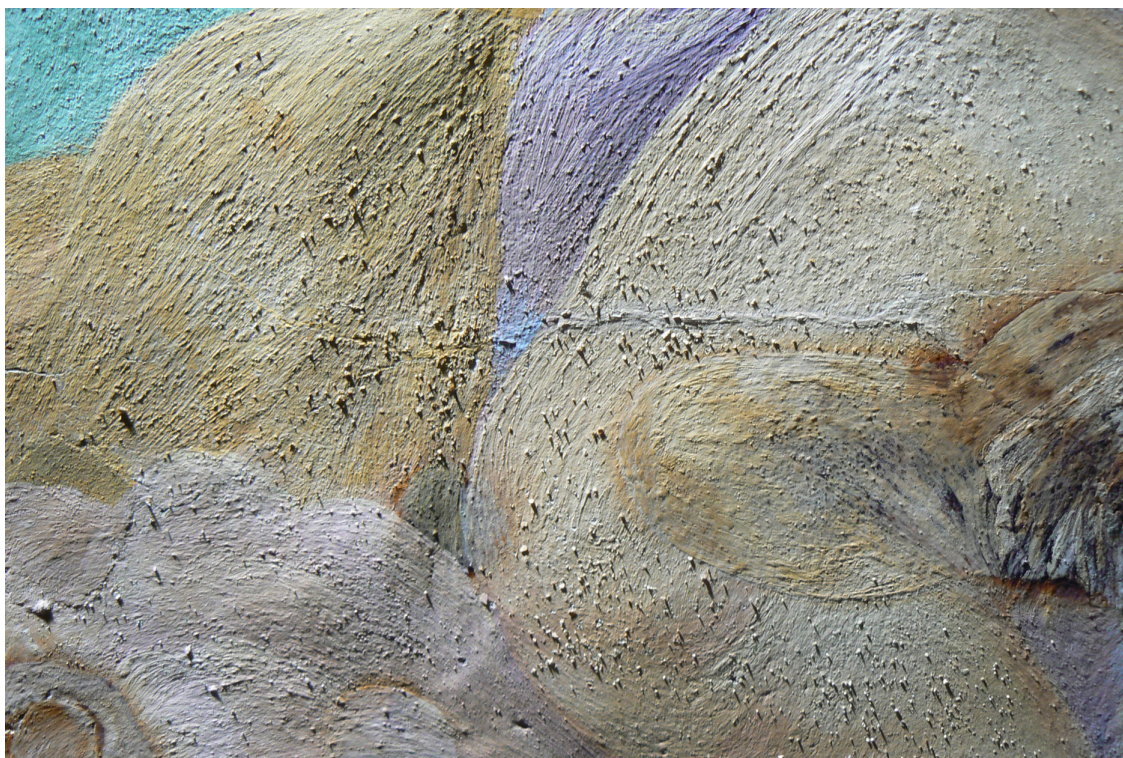
10. Detail šupinkující barevné vrstvy. Foto v razantním bočním osvětlení.

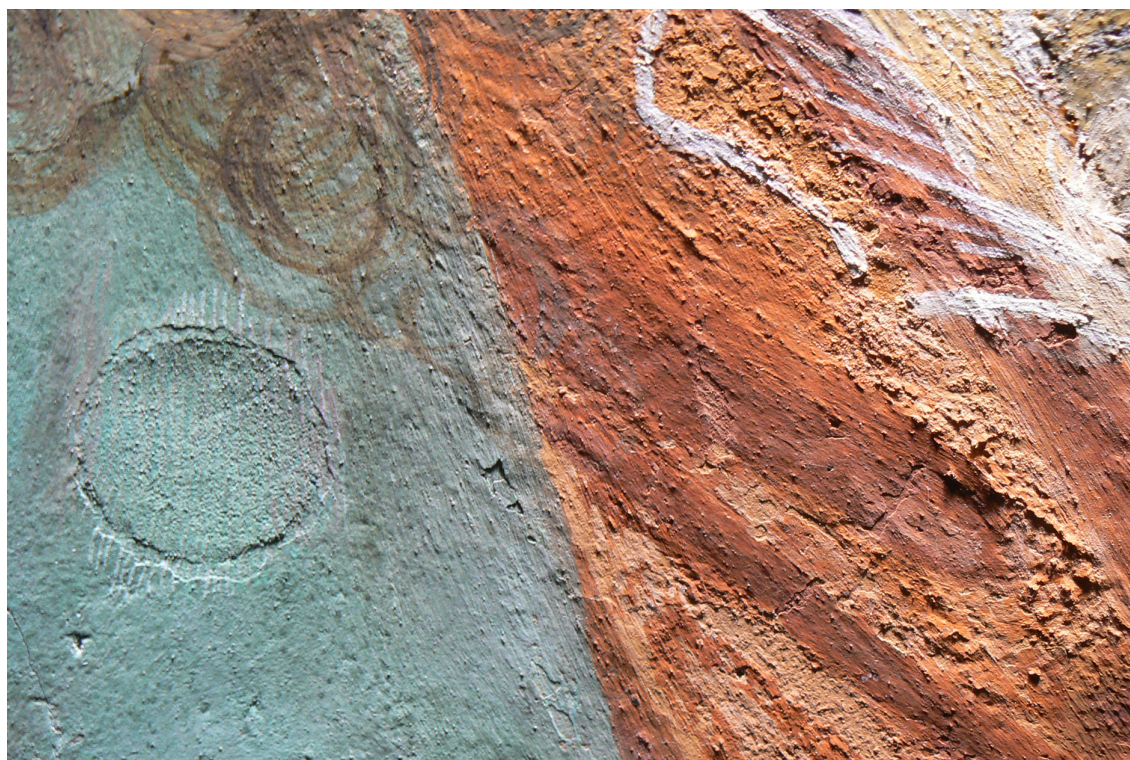
11. Sekundární tmel s nevyhovující strukturou a okraji a odlupující se barevná vrstva. Foto v razantním bočním osvětlení.

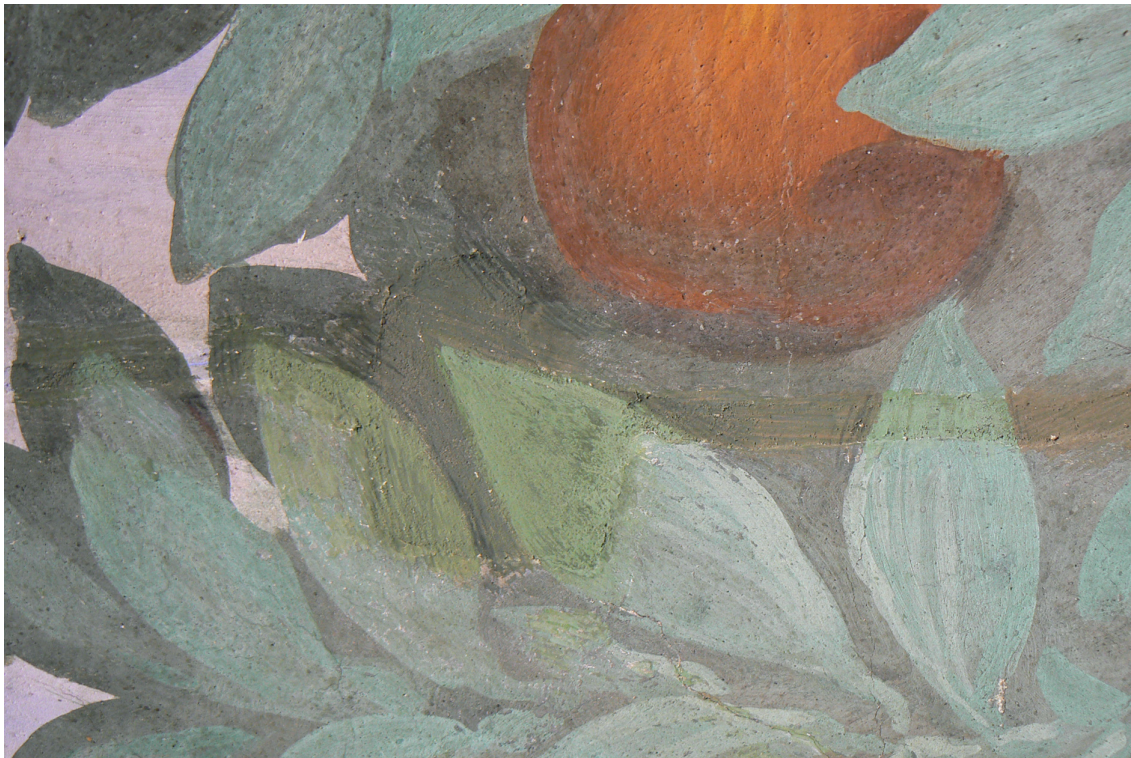
12. Ztmavlá retuš na sekundárním tmelu.

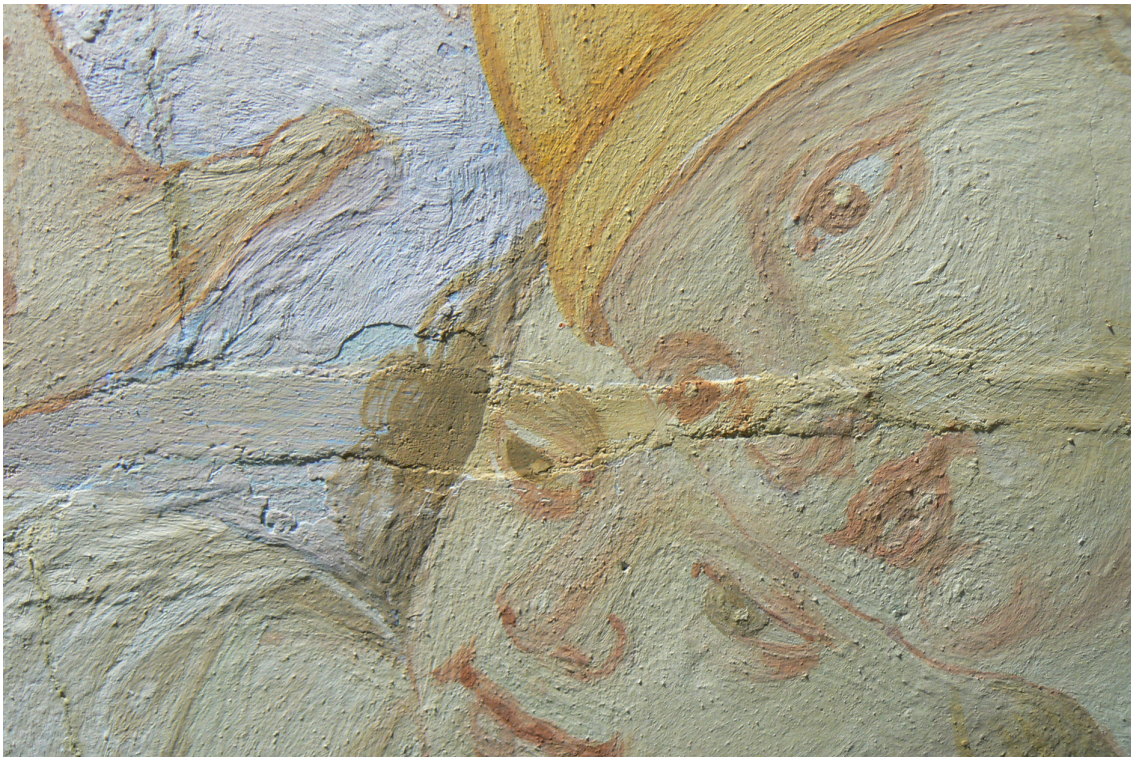
13. Retuš na tmelené prasklině s nevyhovující strukturou a okraji.

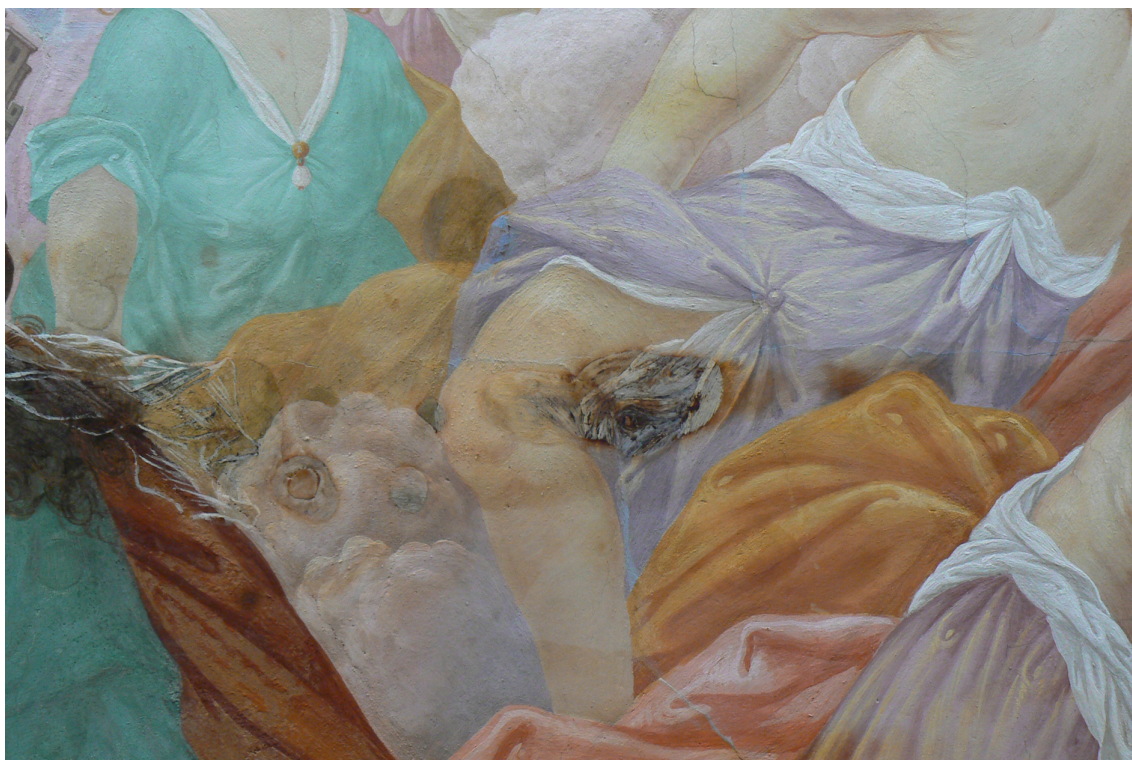
Na povrchu malby se nachází hnědé až tmavěhnědé lesklé bituminózní skvrny. Naměřením FTIR spektra hnědého zbarvení na povrchu maleb i extraktu z omítky pod hnědým zbarvením odpovídají nejvíce spektru černouhelného dehtu (Karbolineum). Měření tedy jasně potvrzují předpoklad, že zbarvení vzniklo migrací prostředku na bázi černouhelného dehtu použitého na ošetření dřevěné konstrukce na rubové straně kleneb na přelomu 70. - 80. let 20. století, kdy byl celý zámek rekonstruován. Prostředky na bázi černouhelného dehtu mají často i po odpaření rozpouštědel schopnost pomalé migrace v porézních systémech a mohou proto vyvolávat zbarvení na jejich povrchu. V důsledku stárnutí dochází zejména na povrchu ke snižování jejich rozpustnosti. Proto lze předpokládat, že při odstraňování (kombinace mechanického odstraňování a obkladů nebo gelů s organickými rozpouštědly) nebude možné z barevných vrstev nebo omítek hnědé zbarvení úplně odstranit, ale jen redukovat. Současně se ukázalo, že v omítkové vrstvě pod hnědým zbarvením je nadále poměrně velké množství dobře rozpustných podílů černouhelného dehtu. V důsledku jejich migrace (zejména při vyšších teplotách) může tedy v budoucnu docházet k opakovanému vzniku zbarvení na povrchu maleb. Tento proces pravděpodobně nebude probíhat takovou intenzitou jako v minulosti, ale nelze mu ani úplně zabránit.

14. Množství zaretušovaných bituminózních skvrn narušujících estetický dojem malby.

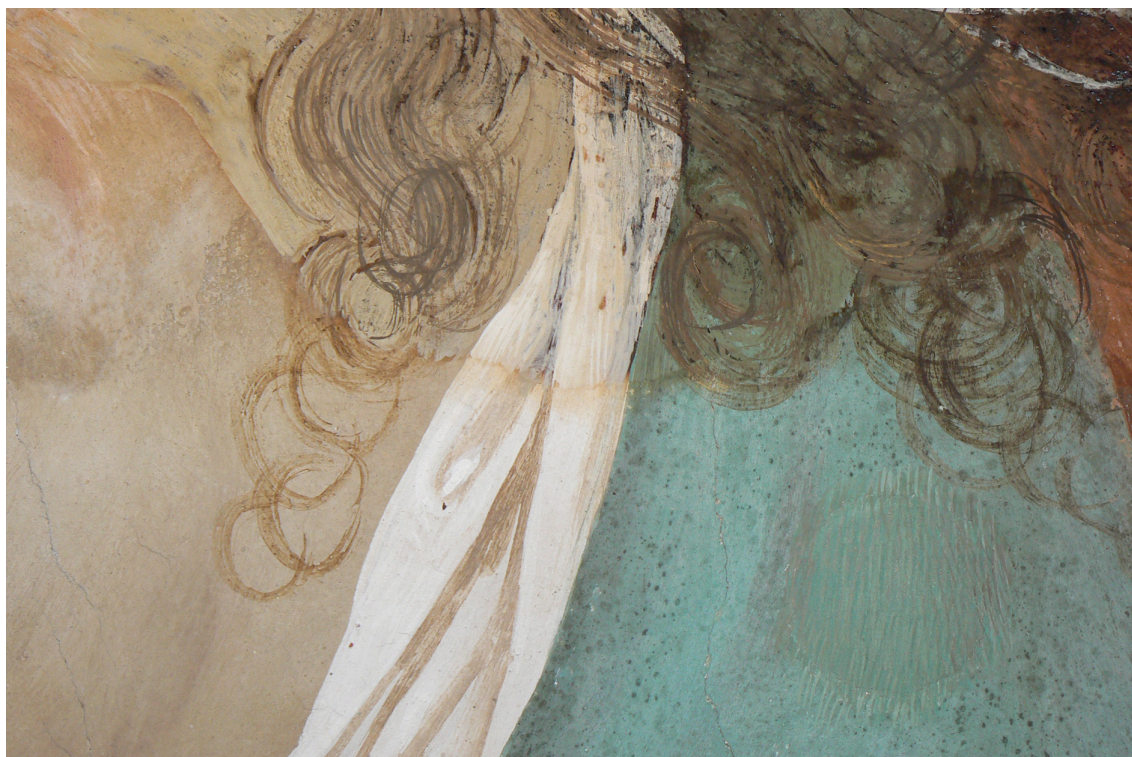
15. Zaretušovaná bituminózní skvrna a tmel se ztmavlou retuší.

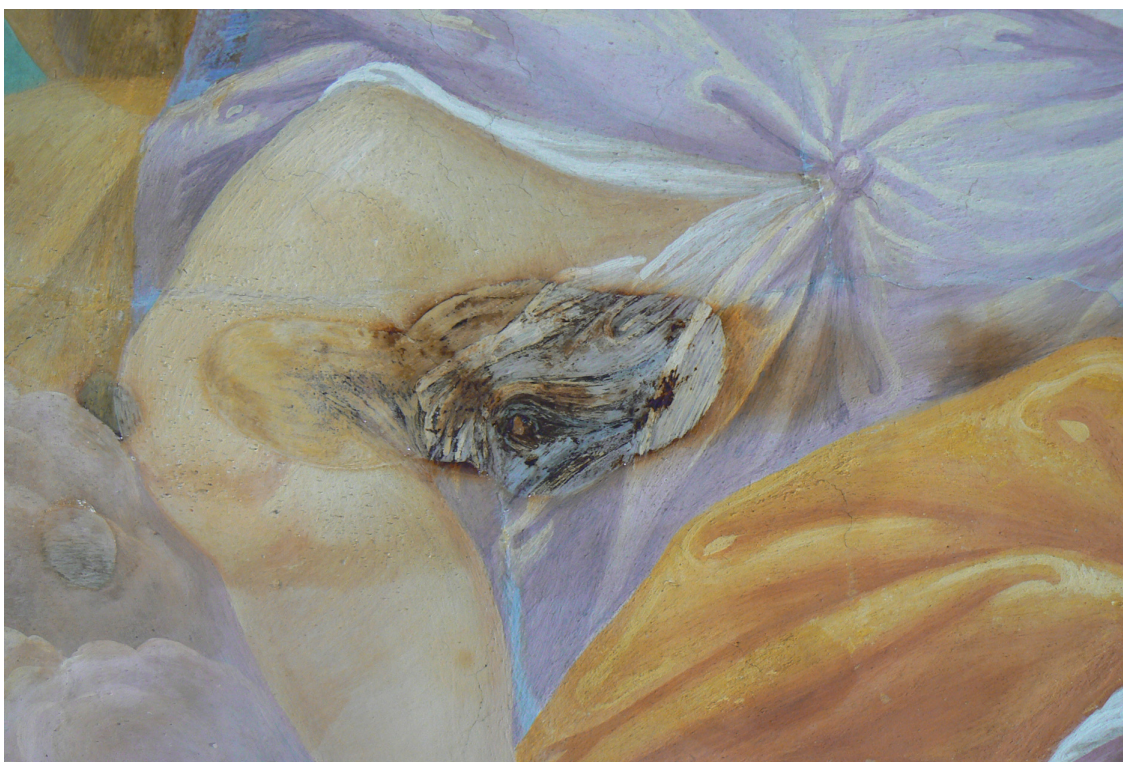
17. Detail zaretušované bituminózní skvrny.

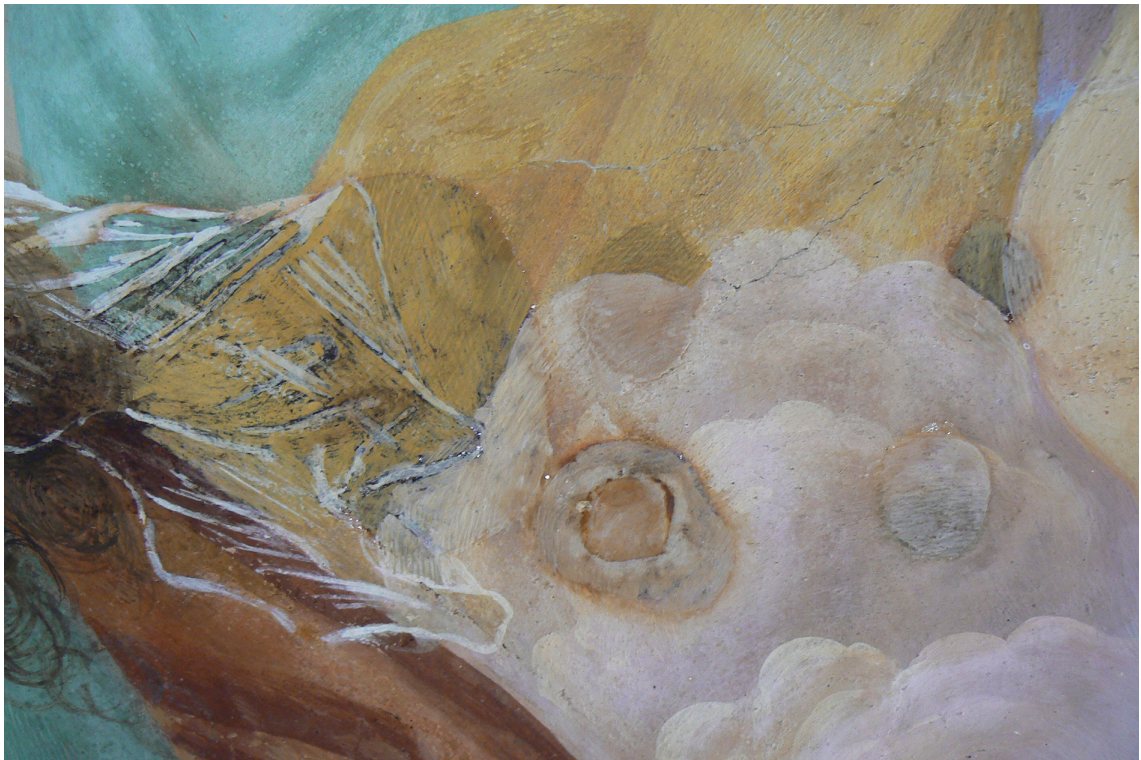
18. Detail zaretušovaných bituminózních skvrn.

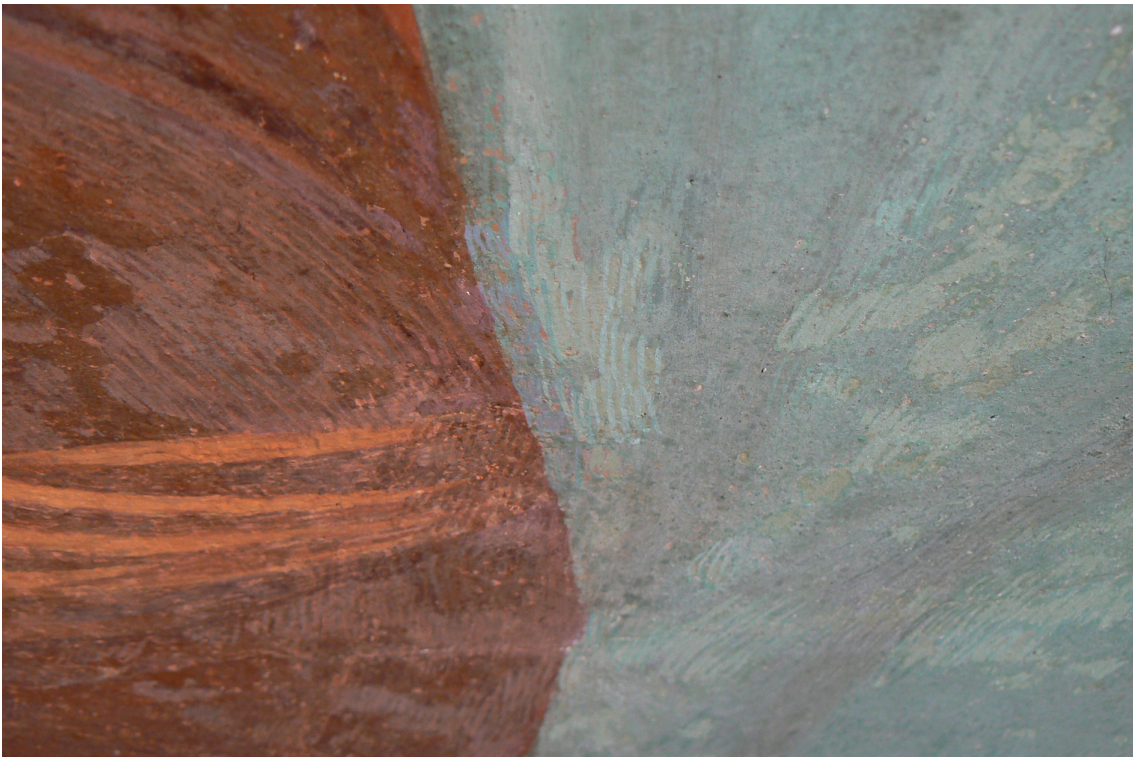
19. Sekundární retuš vypadané barevné vrstvy.

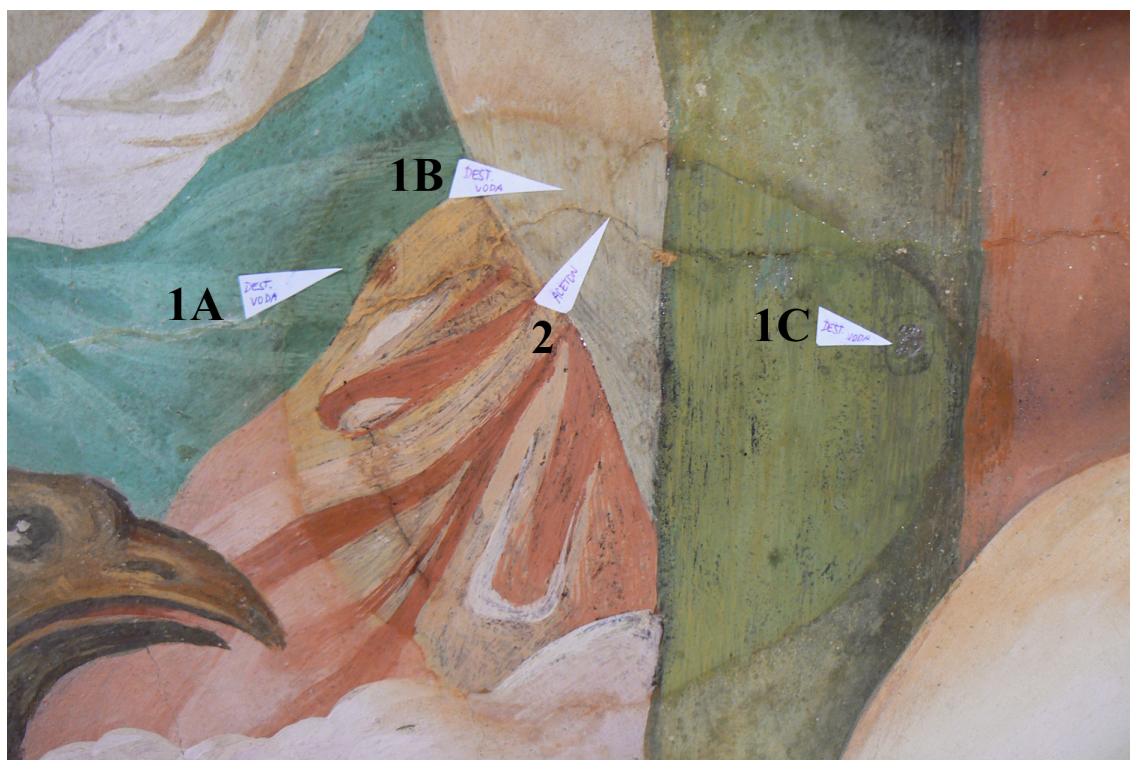
20. Zkoušky snímání retuší. 1A, 1B, 1C - destilovaná voda  
2 - aceton

V první fázi zkoušek snímání retuší nacházejících se v místech vypadané barevné vrstvy, na novodobých tmelech a na bituminózních skvrnách byla zkoušena destilovaná voda a základní řada organických rozpouštědel (isooktan, lékařský benzín, white spirit, terpentýn, xylen, ethanol, aceton, isopropanol). Tyto zkoušky nebyly na všech zkoušených místech stejně účinné, což může být zapříčiněno tím, že se míra pojiva obsaženého v retuších místo od místa liší. Na některých retušovaných plochách dostatečně účinkovaly téměř všechny zkoušené prostředky, někde pouze aceton nebo destilovaná voda a na některých místech neúčinkovalo žádné ze zkoušených rozpouštědel. V následující fázi zkoušek snímání retuší z míst, kde předcházející zkoušky nejevily žádnou účinnost, byla zkoušena čpavková voda (12%) či další organická rozpouštědla (toluen, ethylmethylketon, chloroform, n-propylaceton, tetrahydrofuran, cyklohexanon) a směsi rozpouštědel (toluen + aceton 1:1, toluen + isopropanol 2:1). Pouze zkoušky snímání retuší ethylmethylketonem a tetrahydrofuranem byly úspěšné. Pro snadnější práci byly účinky ethylmethylketonu zkoušeny také aplikací ve formě gelu (*metylcelulosa*). Nejvhodnější doba působení tohoto gelu je asi 10 minut.

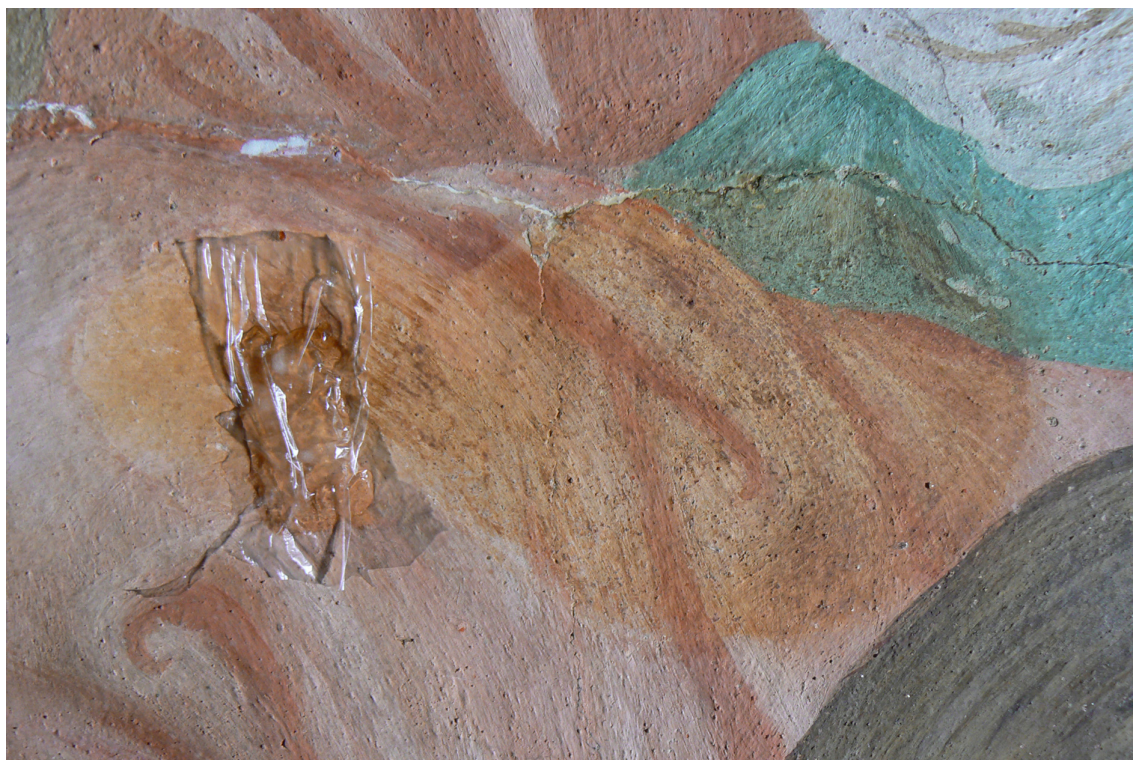
24. Zkouška čištění bituminózní skvrny pomocí 2%-ního hydroxidu lithného(LiOH) v gelu(*metylcelulosa*).

S Ing. Pechem jsme zkoušeli čištění bituminózních skvrn pomocí hydroxidu lithného a peroxidu vodíku. Byly provedeny dvě zkoušky pomocí 12% peroxidu vodíku v inertní papírovině *Arbocel BC200*, směs byla po nanесení překryta igelitem a doba působení byla 30 min. a 1 h. Zkoušky nevykazovaly výraznější čistící efekt. Dále byly provedeny zkoušky čištění pomocí hydroxidu lithného. 2%-ní hydroxid lithný(LiOH) působil 30 minut, 5%-ní hydroxid lithný(LiOH) působil 45 minut, 2%-ní hydroxid lithný(LiOH) v gelu(*metylcelulosa*) působil 30 minut. Tyto zkoušky nevykazovaly jednotný výsledek, na některých místech se účinek nedostavil, na jiných došlo k mírnému vyčištění, avšak projevil se zákal a proto bylo od dalších zkoušek upuštěno.

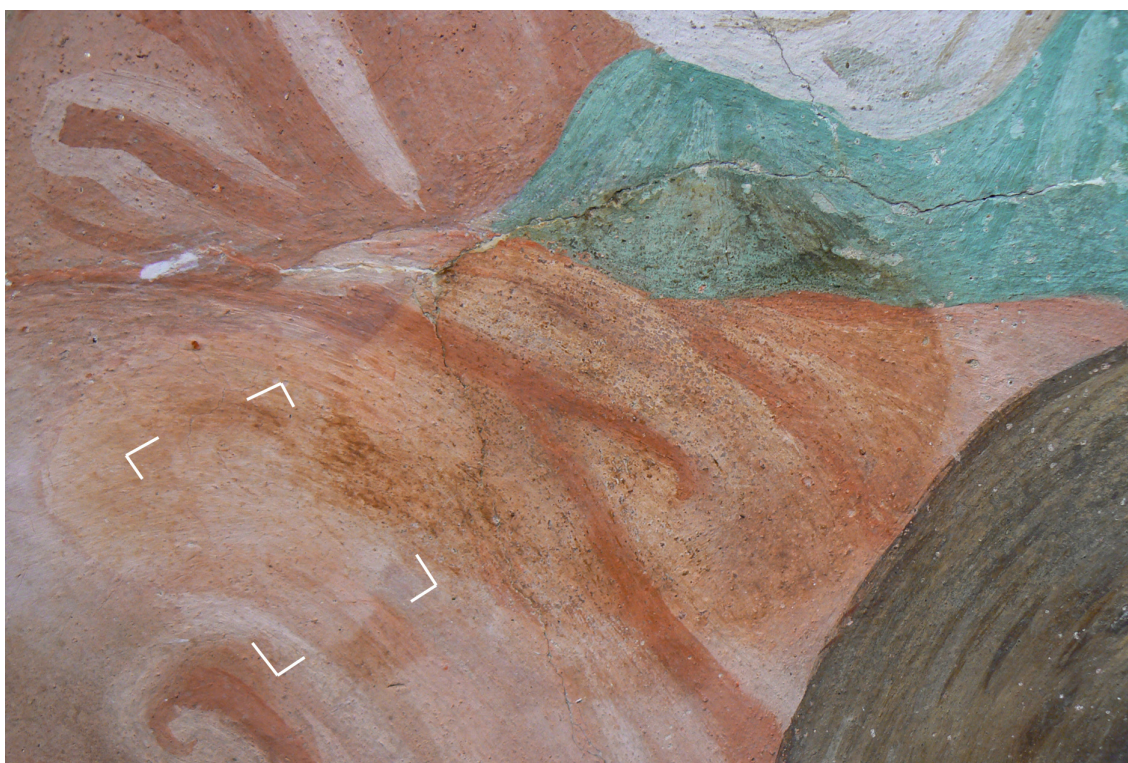
25. Bílý zákal patrný po vyschnutí čištěné plochy hydroxidem lithným v gelu(*metylcelulosa*)

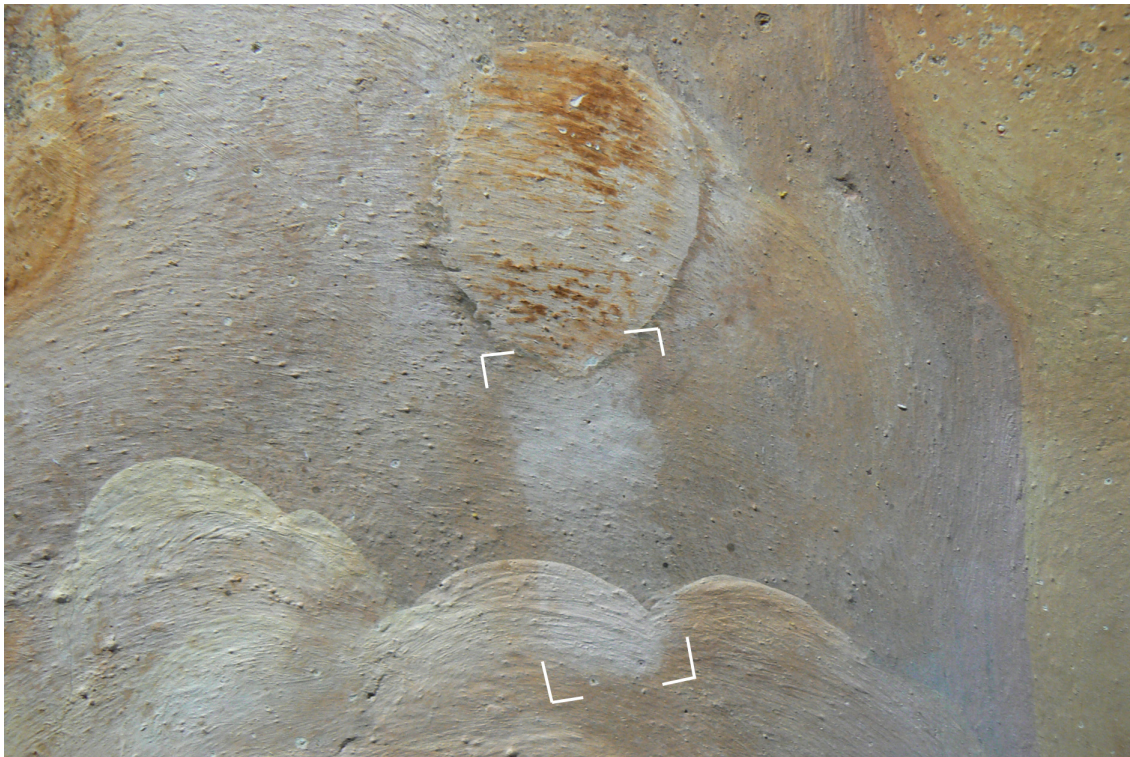
27. Zkouška čištění bituminózní skvrny zábalom z inertní papíroviny *Arbocel* a horké vody.

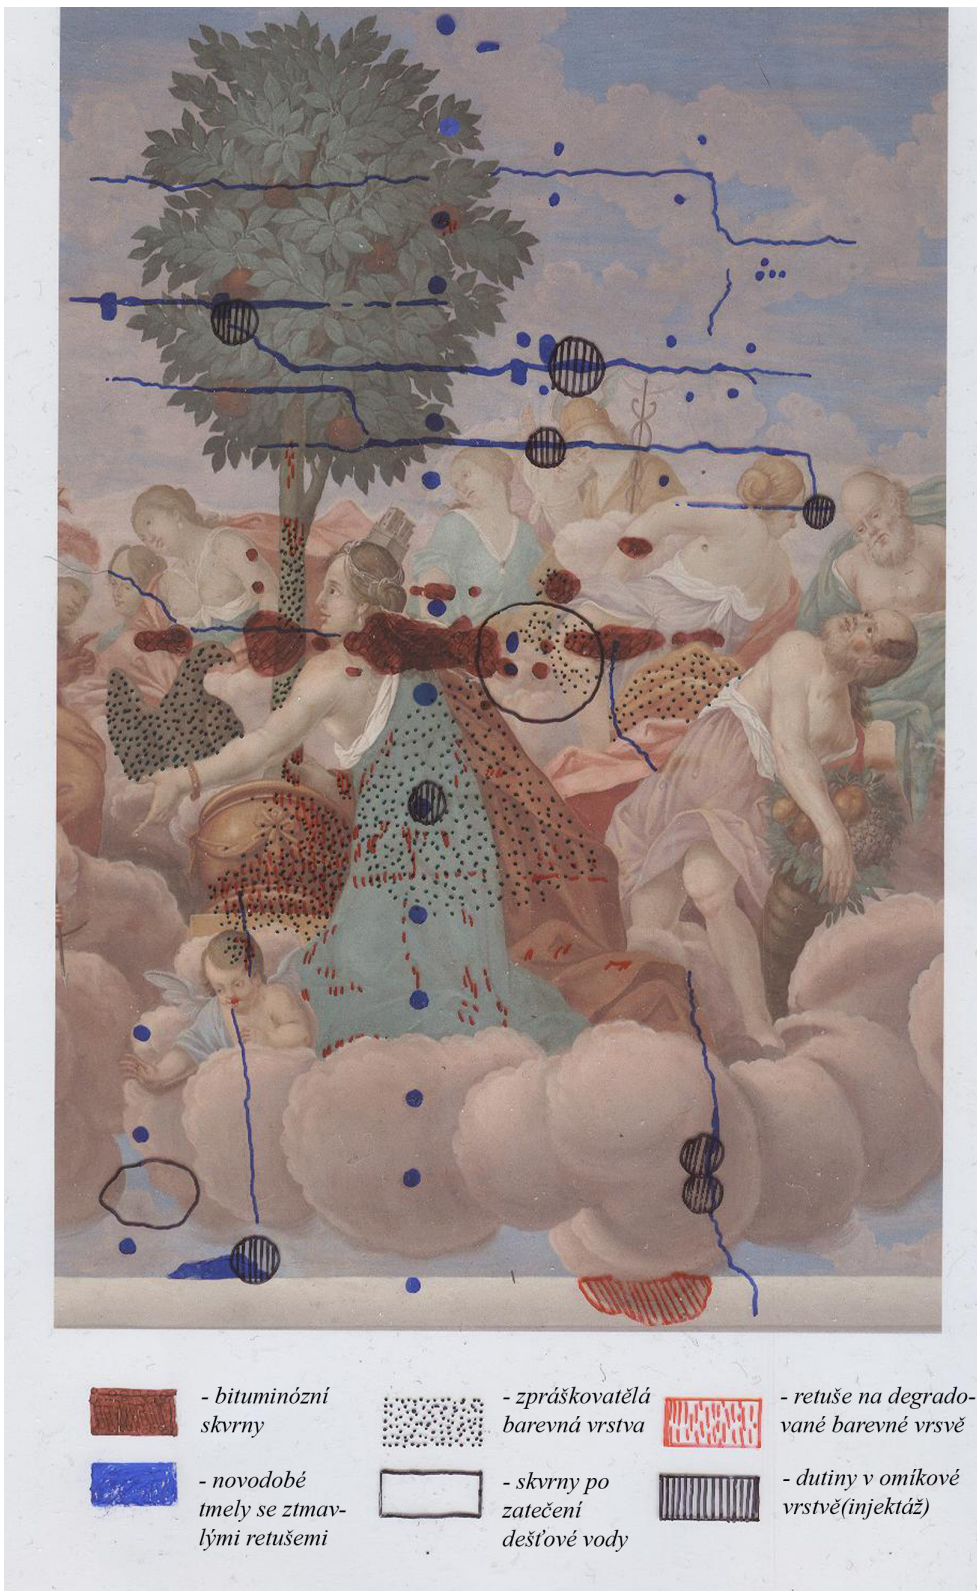
2. Zákres poškození.

Vyznačení zákresu poškození je znázorněno v grafické příloze 2.5.

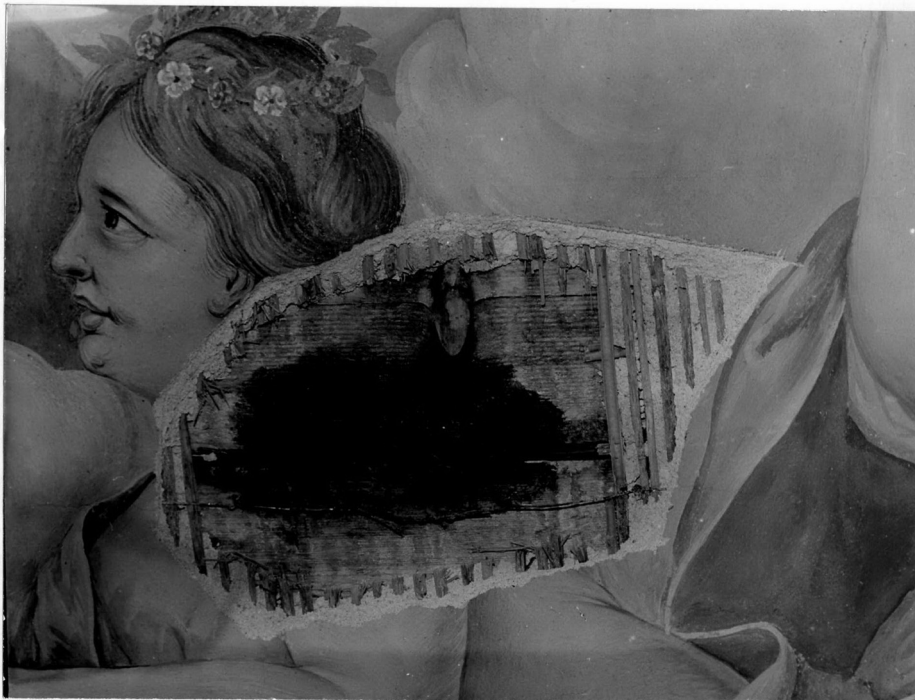
8. Omítka odstraněna. Dehtová izolace prosákla prkny stropu.

Další restaurování proběhlo také v roce 1982, to znamená bezprostředně po dokončení výše zmíněného zákroku, které proved akad. malíř Zdeněk Prokop. Zásah proběhl na jednom jediném místě. Přestože byly všechny skvrny zretušovány, došlo k opětovnému prosáknutí dehtu. *“Bylo to asi způsobeno vysokými teplotami vzduchu na půdě nad stropem velkého sálu, který nebyl dosud chráněn konstrukcí překrytí.”*<sup>3</sup> Dehet teplem prosákl na jednom místě – kolem ramenou a hlavy pololežící ženské figury bohyně Flory a udělal v okolí předchozí restaurátorské separační vrstvy a přemalby opět hnědou půlměsícovitou skvrnu. Restaurátor Prokop vyřešil problém radikálněji než pouze izolací a přemalbou skvrny, a to kompletním odstraněním napadené části omítky a vytvořením rekonstrukce malby temperovými barvami, šrafovaným rukopisem. Opravený úsek poté lehce fixoval zředěnou vaječnou emulsi.
