RESTAURÁTORSKÝ PRŮZKUM A DOKUMENTACE

ČÁST NÁSTROPNÍ MALBY SHROMÁŽDĚNÍ OLYMPANŮ  
VE STŘEDOVÉM POLI HLAVNÍHO SÁLU ZÁMKU LNÁŘE

BAKALÁŘSKÁ PRÁCE  
2009

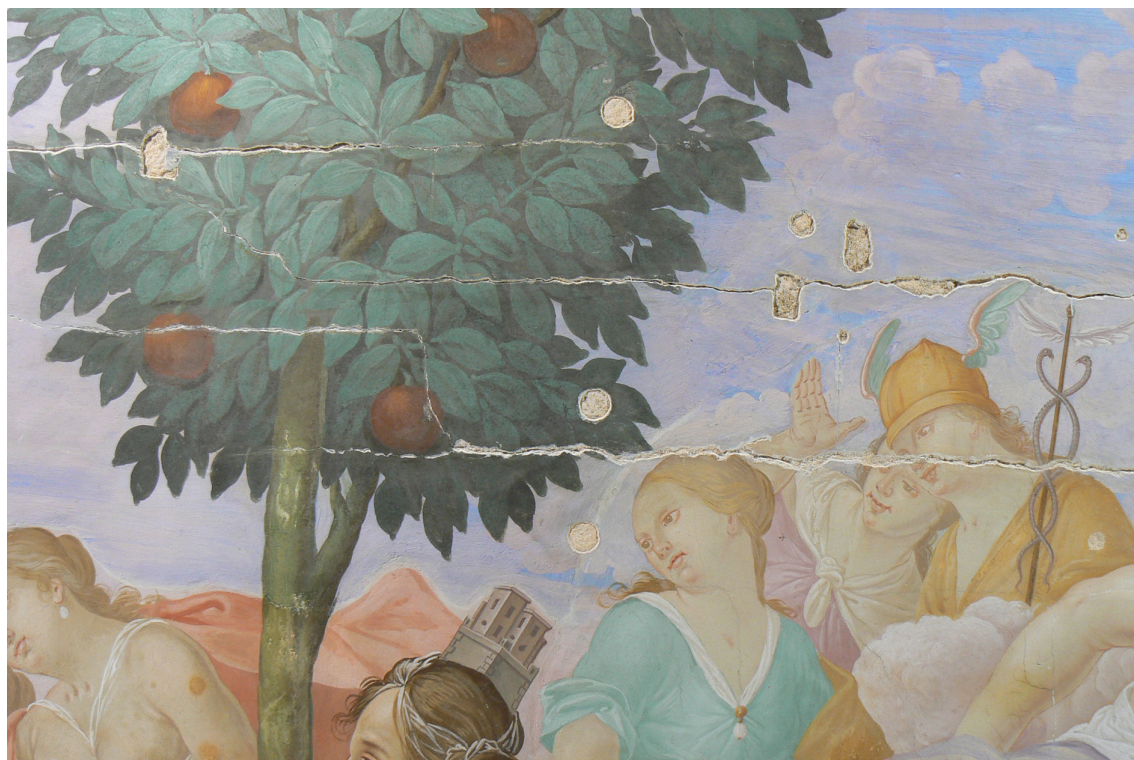
1. Stav po odstranění tmelů a retuší.

Nevhodné vápenné a křídové tmely byly vyjmuty, okolí bylo očištěno skalpelem a destilovanou vodou. Odhalená omítková vrstva byla konsolidována vápennou nanosuspenzí *CaLoSil NP 25* (pro lepší penetraci konsolidačního prostředí byly odhalené omítkové vrstvy bezprostředně před nanesením konsolidantu ošetřeny isopropanolem)

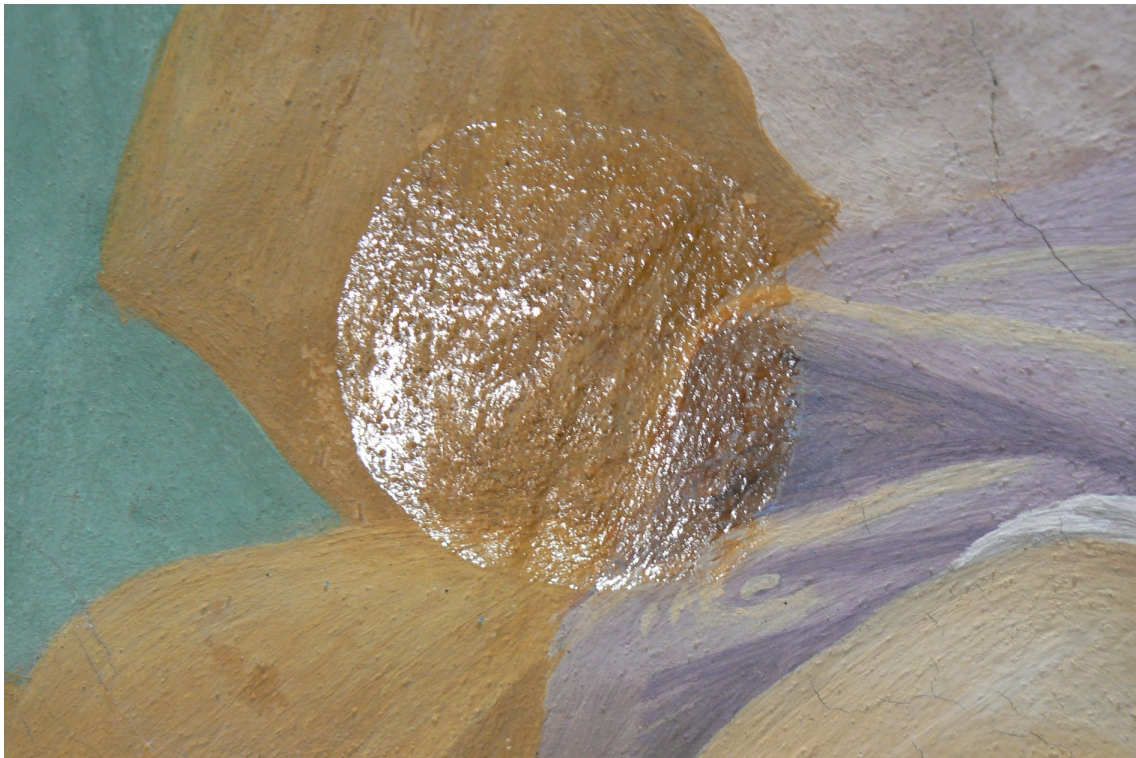
7. Stav po sejmutí retuše. Na bituminózní skvrně se nachází silná vrstva lesklé okrové transparentní izolace.

Retuše na tmelech a v místech, kde nahrazovaly vypadanou barevnou vrstvu, byly sejmuty destilovanou vodou. V místech, kde destilovaná voda nepůsobila, byly tyto retuše sejmuty methylethylketonem. Na bituminózních skvrnách byly retuše sejmuty destilovanou vodou a tam, kde voda nepůsobila, methylethylketonem v gelu (*metylcelulosa*). Doba působení gelu potřebná k naměkčení retuše byla přibližně 5 minut. Izolace, která se nacházela na bituminózních skvrnách ve vrstvě pod retušemi byla tenčena směsí dimethylformamidu s toluenem v poměru 60:40 v gelu (*metylcelulosa*). Doba působení gelu byla 3-5 minut.

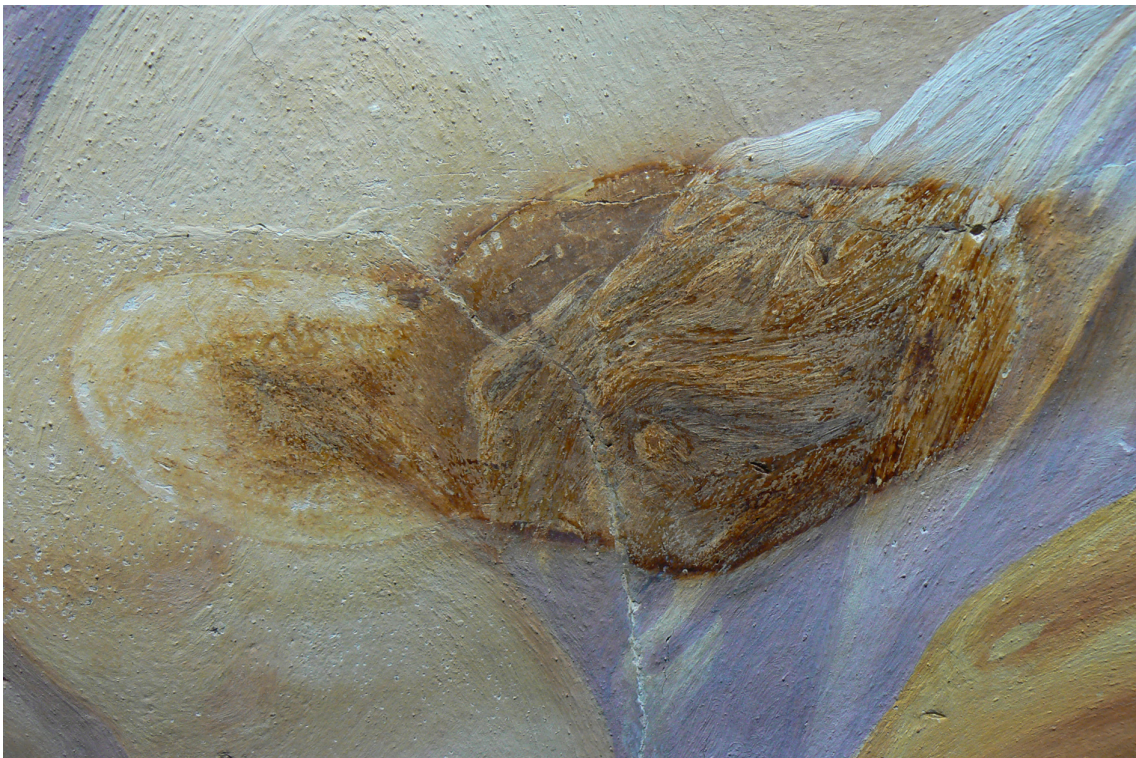
8. Průběh snímání izolace z bituminózní skvrny směsí dimethylformamidu + toluen (3:2) v gelu (*metylcelulosa*).

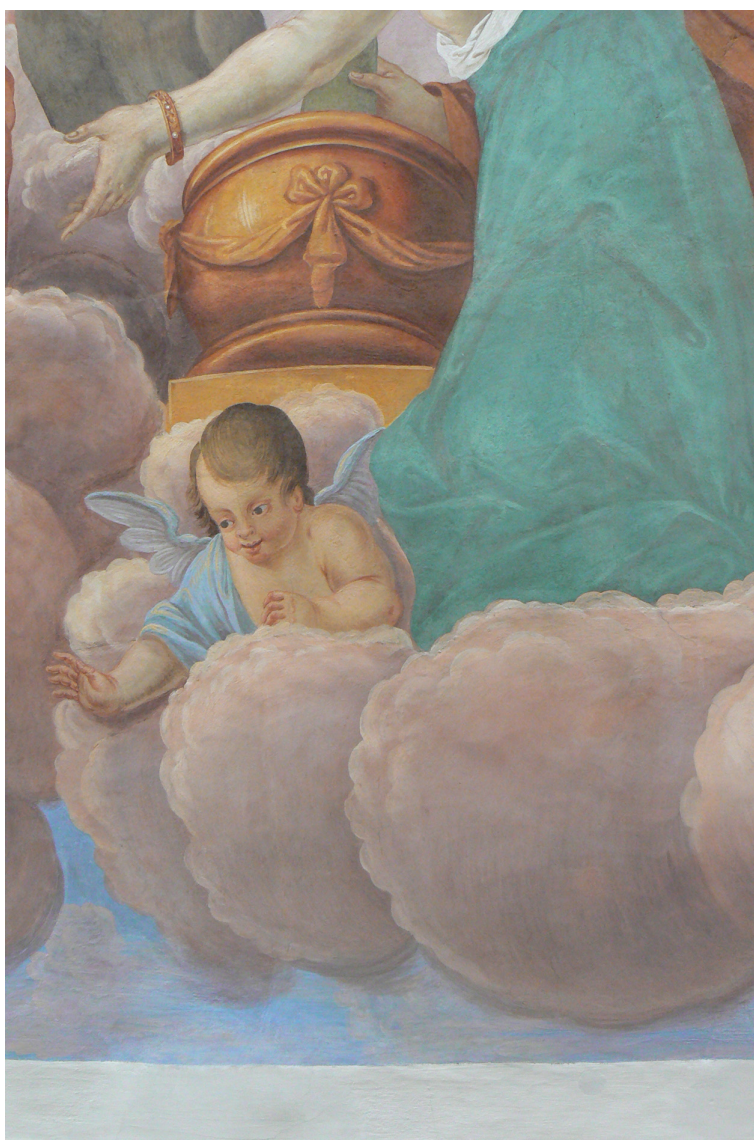
20. Stav po restaurování.
