UNTERSUCHUNGSBERICHT

Bericht Nr.:	39/10 – 43/10	GZ.: 46.481/3/2009
Ort:	St. Martin, NÖ	W-Nr.:
Objekt:	Pfarrkirche	TS-Nr.:
Betrifft:	WM um 1350, Fassungsuntersuchung, Frage nach Pigmentumwandlungen	MS-Nr.:
Einbringer:	Mag. Markus Santner, 16.12.2009	
Probenahme:	Mag. Markus Santner, 16.12.2009	
<p><u>Zur Kenntnis:</u></p> <p>1.) LK NÖ HR Dr. Renate Madritsch, Hoher Markt 11, 3500 Krems 2.) Mag. Markus Santner, Rudolfinergasse 1 / 11, 1190 Wien</p>

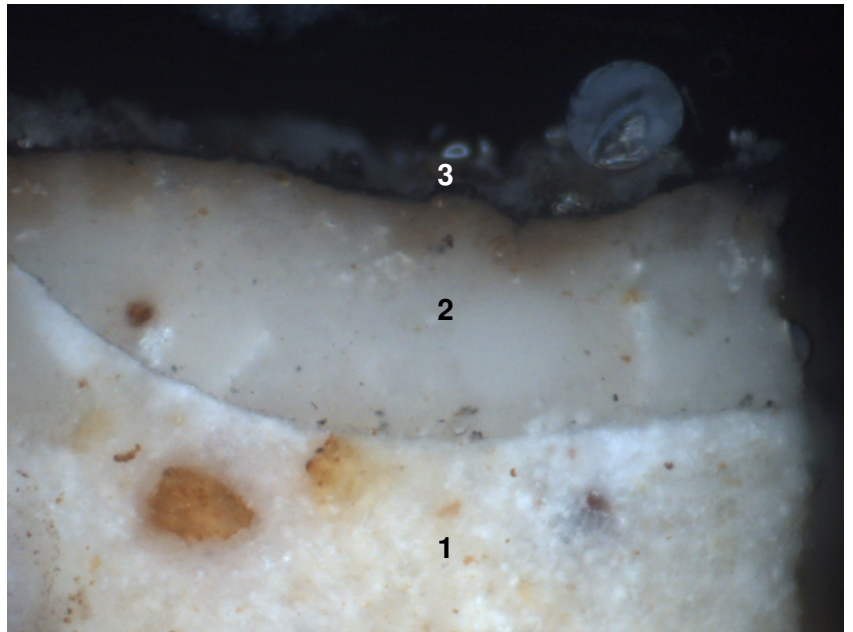
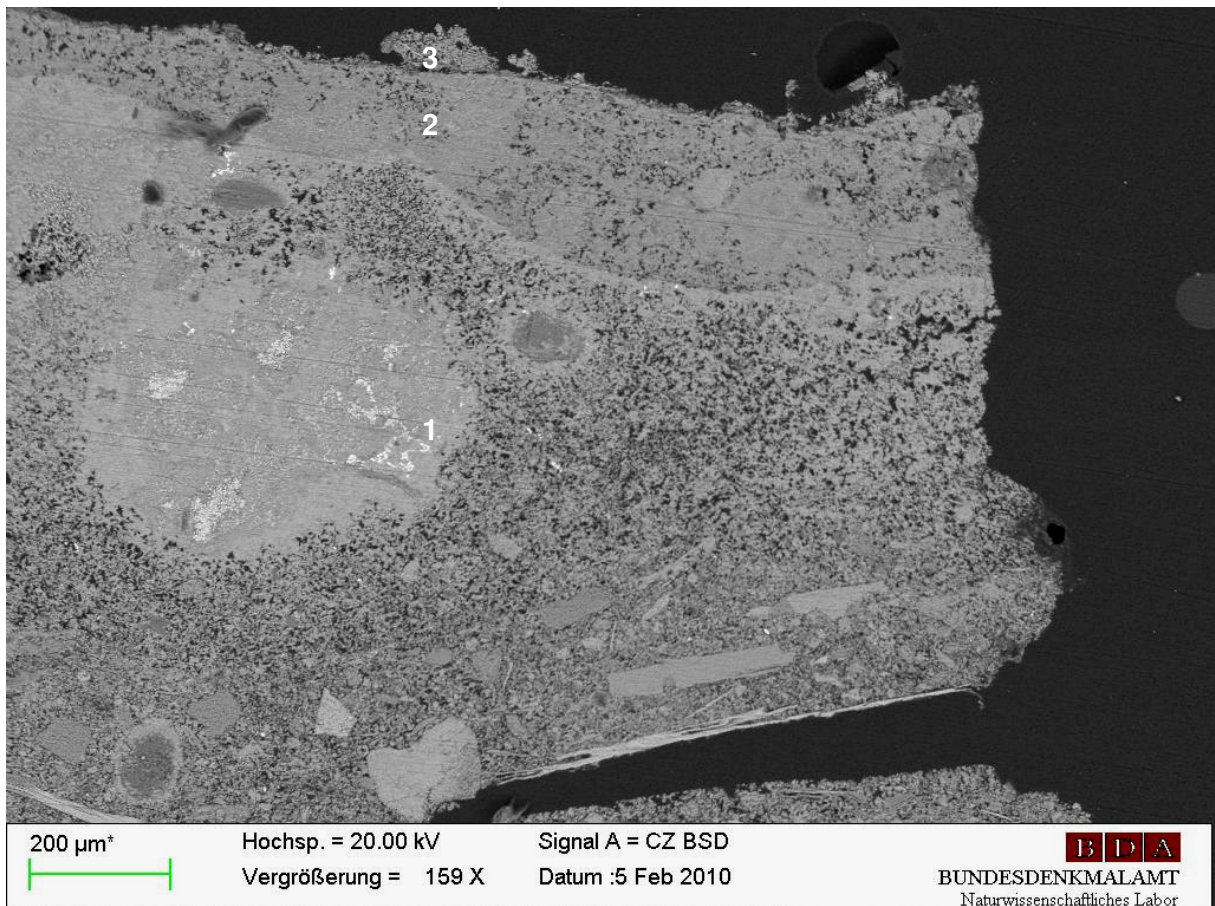
43/10: Probe 5, Laibung, Figur wie Probe 4

- 1) Kalkschlämme mit Silikat Körnung und Schichtsilikaten, Bindemittel Kalk, außen Sinterhaut, darauf leichte Staubschicht
- 2) 100 – 300 µm Kalkglätte/schlämme/tünche (?): jedenfalls Kalk mit etwas Ocker und Kohlschwarz eingetönt, außen starker Staubbelaag und leichte Bräunung der Oberfläche (typ. für Brandeinwirkung da die fetten Russpartikel mit der Zeit in den Kalk gezogen werden). Extrem starke Verdichtung durch (Löschwasser-induzierte?) Rekristallisationsprozesse
- 3) Reste einer hellen Übertünchung oder nur zufälliger Kalkspritzer
