BAKALÁŘSKÁ PRÁCE

Restaurátorský průzkum a dokumentace

RESTAUROVÁNÍ ČÁSTI NÁSTĚNNÉ MALBY V MÍSTNOSTI
Č. 2.04 V DRUHÉM NADZEMNÍM PODLAŽÍ SEVERNÍHO
KŘÍDLA BÝVALÉ PIARISTICKÉ KOLEJE V LITOMYŠLI
- VÝCHODNÍ STĚNA

2010

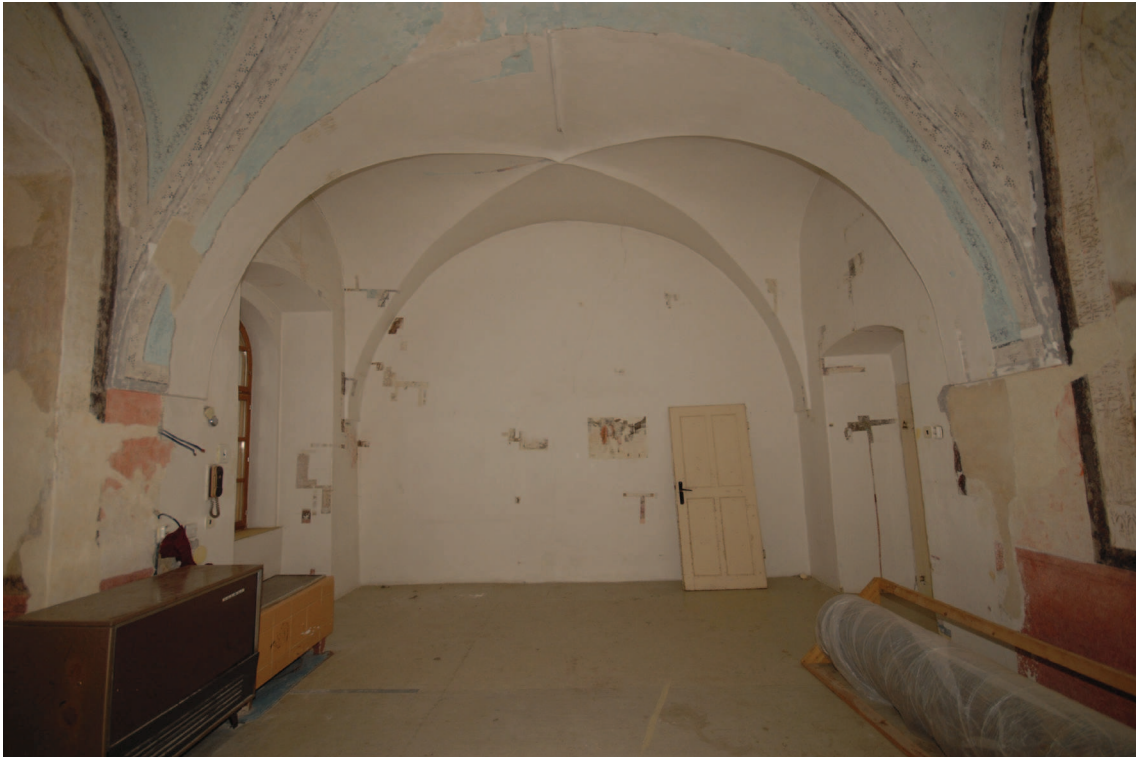
Obr. 1: Východní stěna, část severní a jižní stěny a část klenby v místnosti 2.04. Stav před restaurováním. Vpravo se nacházejí vstupní dveře do místnosti. Na snímku jsou patrné sondy pocházející z průřezu, který byl proveden studenty IRKT Litomyšl pod vedením Josefa Čobana, ak. mal. v roce 2003. Foto z: MACEK, Petr, BERÁNEK, Jan, CHOTĚBORSKÁ, Lucie. *Bývalý piaristický klášter při kostele Nalezení sv. Kříže, stavebněhistorický průzkum*. Praha, 2008.

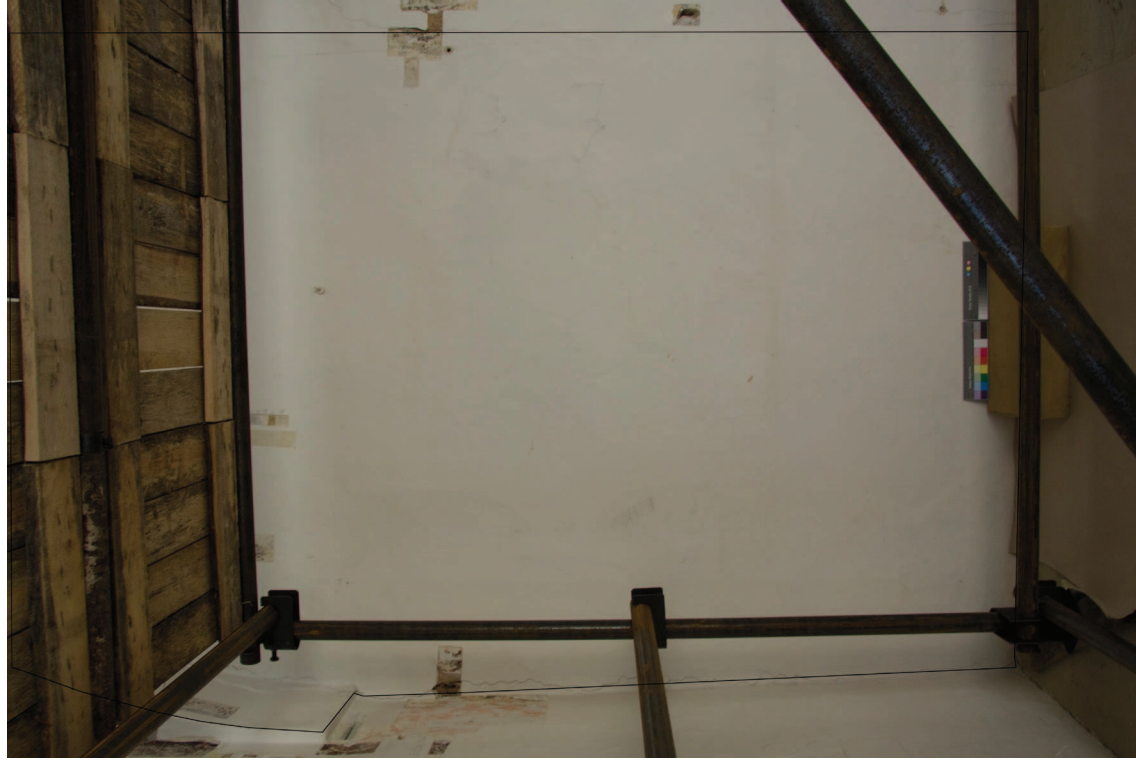
Obr. 2: Západní stěna, část severní a jižní stěny a část klenby v místnosti 2.04. Uprostřed západní stěny se nachází dveřní otvor do sousední místnosti. Na stěnách lze vidět nástěnné malby, které byly zrestaurovány v letech 2004 - 2006 studenty IRKT Litomyšl (od roku 2005 Fakulta restaurování Univerzity Pardubice). Foto z: MACEK, Petr, BERÁNEK, Jan, CHOTĚBORSKÁ, Lucie. *Bývalý piaristický klášter při kostele Nalezení sv. Kříže, stavebněhistorický průzkum*. Praha, 2008.

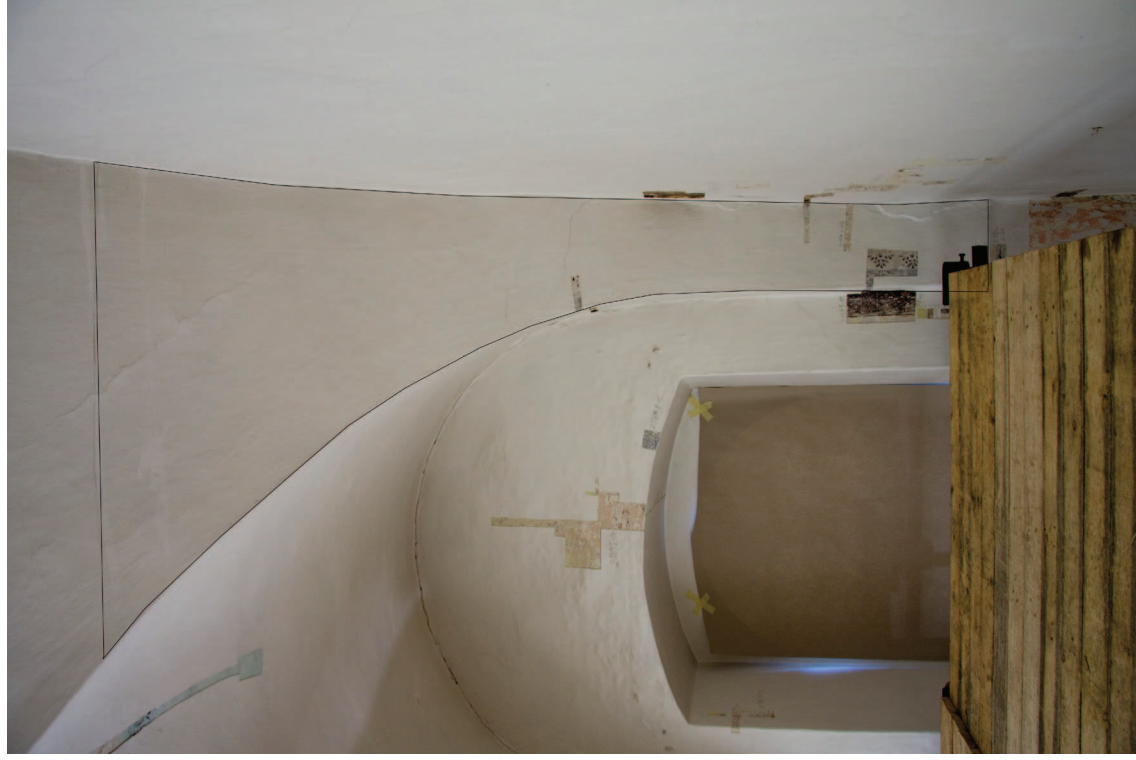
Obr. 3: Spodní část dílu vymezeného původním zadáním k samostatnému restaurování, zvýrazněno černou linkou. Z tohoto zadání byla v průběhu prací odebrána partie soklu a spodního dekorativního pásu, který sahá do výšky 109 cm od podlahy. Stav před restaurováním, foto v rozptýleném světle.

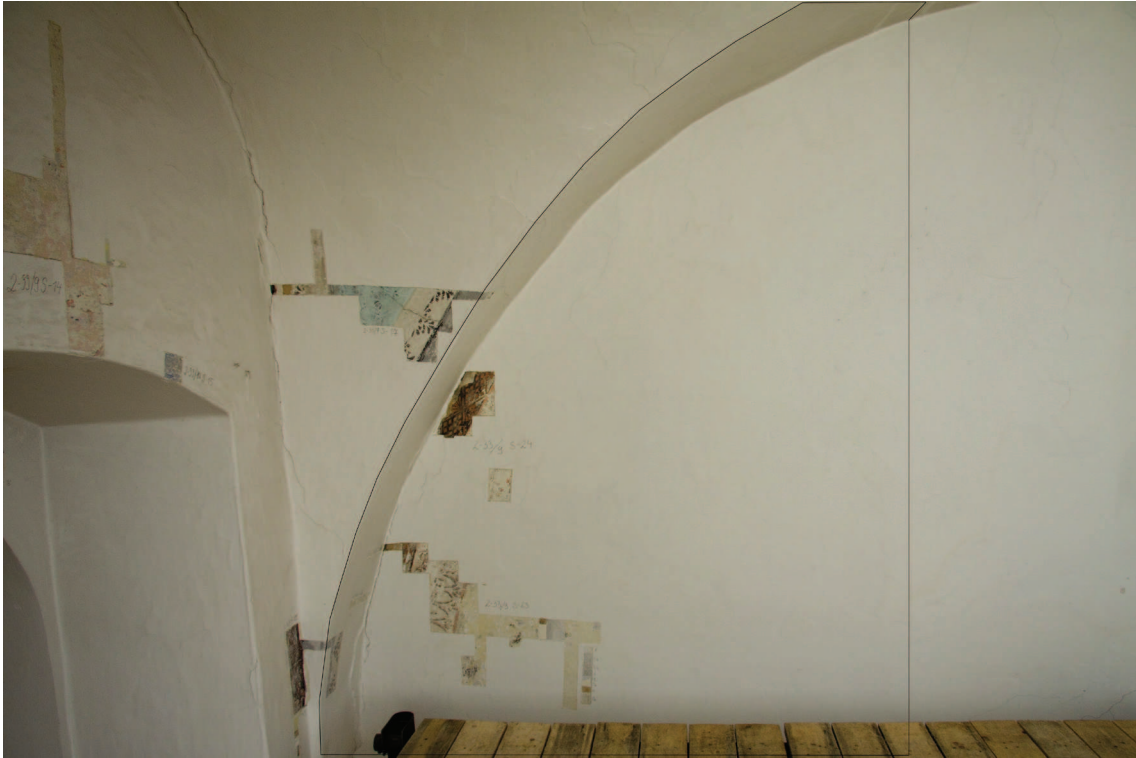
Obr. 4: Část klenební kápě nad východní stěnou, která podle původního zadání patřila k úseku vymezenému k samostatnému restaurování. Tato část byla v průběhu prací z vymezeného úseku odňata. Na klenbě byl proveden průzkum, částečně odkryv, hloubková konsolidace a tmelení. Stav před restaurováním, foto v rozptýleném světle.

Část klenební kápi byla v té době již odkryta, byl zde proveden průzkum nedestruktivními metodami, sondážní průzkum, zkoušky zpevňovacích prostředků a chemicko-technologický průzkum. Klenba byla rovněž částečně hloubkově zpevňována a tmelena.

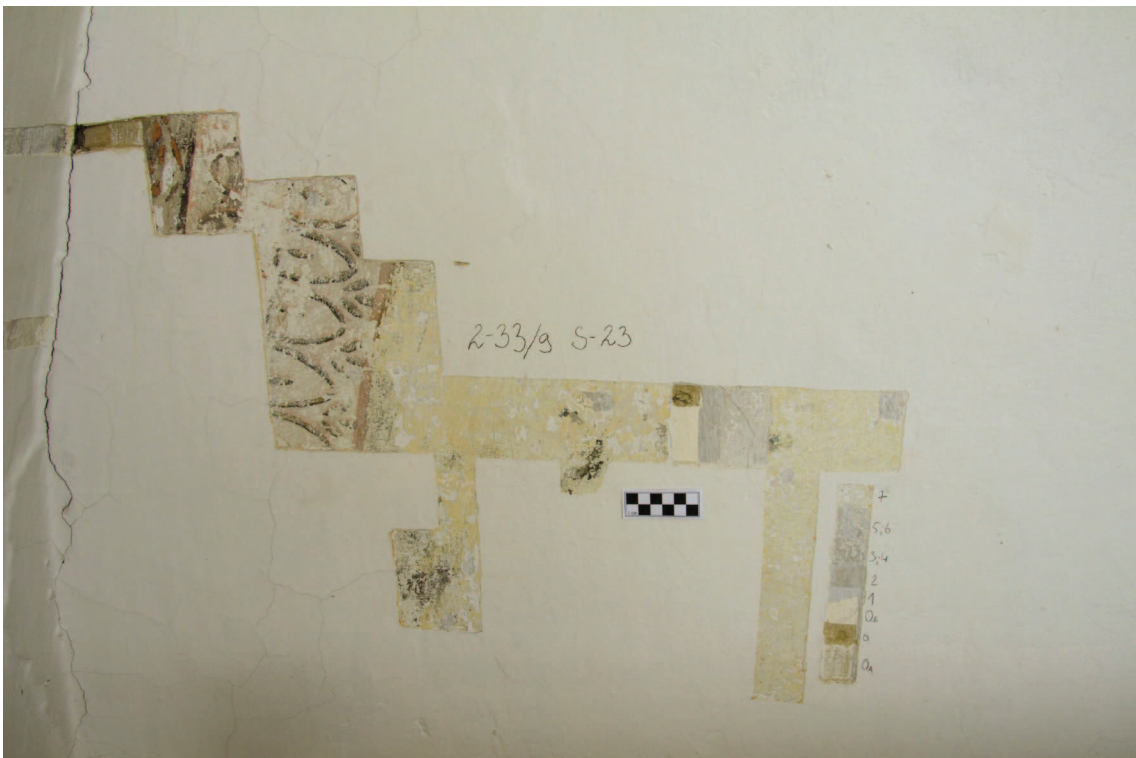
Obr. 5: Horní část úseku vymezeného k samostatnému restaurování, zvýrazněno černou linkou. Stav před restaurováním, foto v roptýleném světle. Sondy pochází z průzkumu provedeného zde v roce 2003.

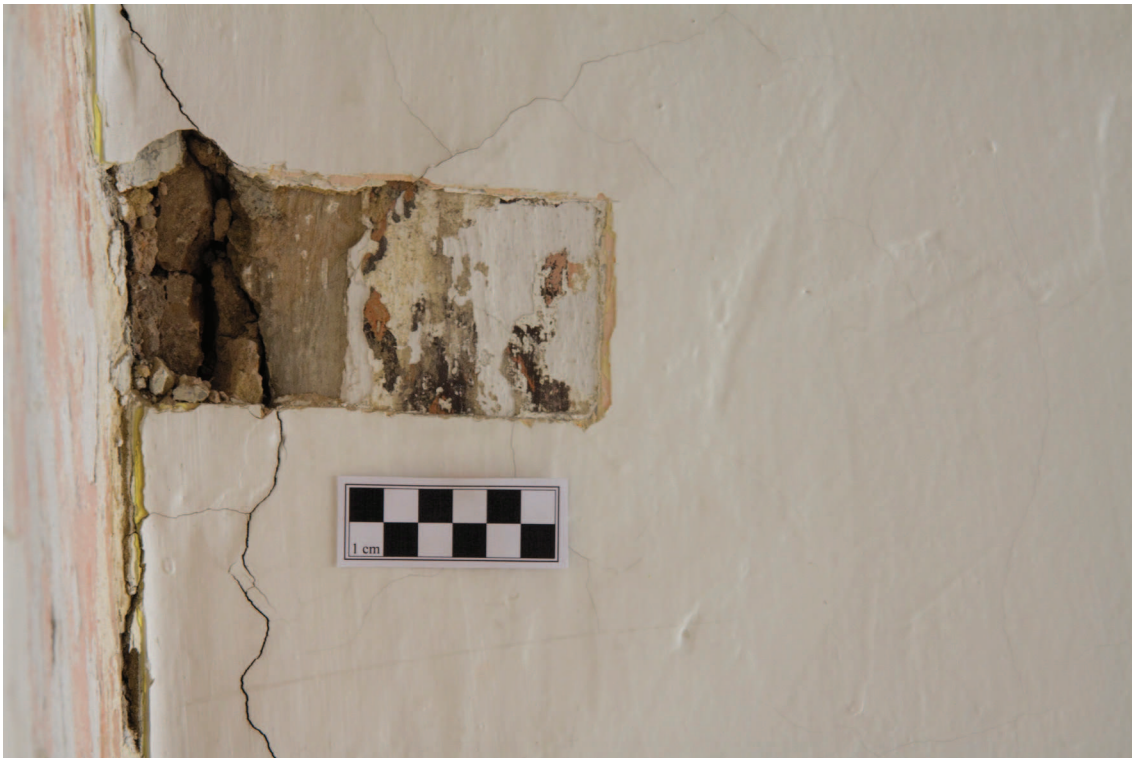
Obr. 7: Detail sondy v levém rohu pocházející ze sondážního průzkumu v roce 2003. V pravé části sondy byl patrně proveden odkryv na vrstvu nástěnné malby, v levé části je odhalena prasklina a nesoudržný tmel.

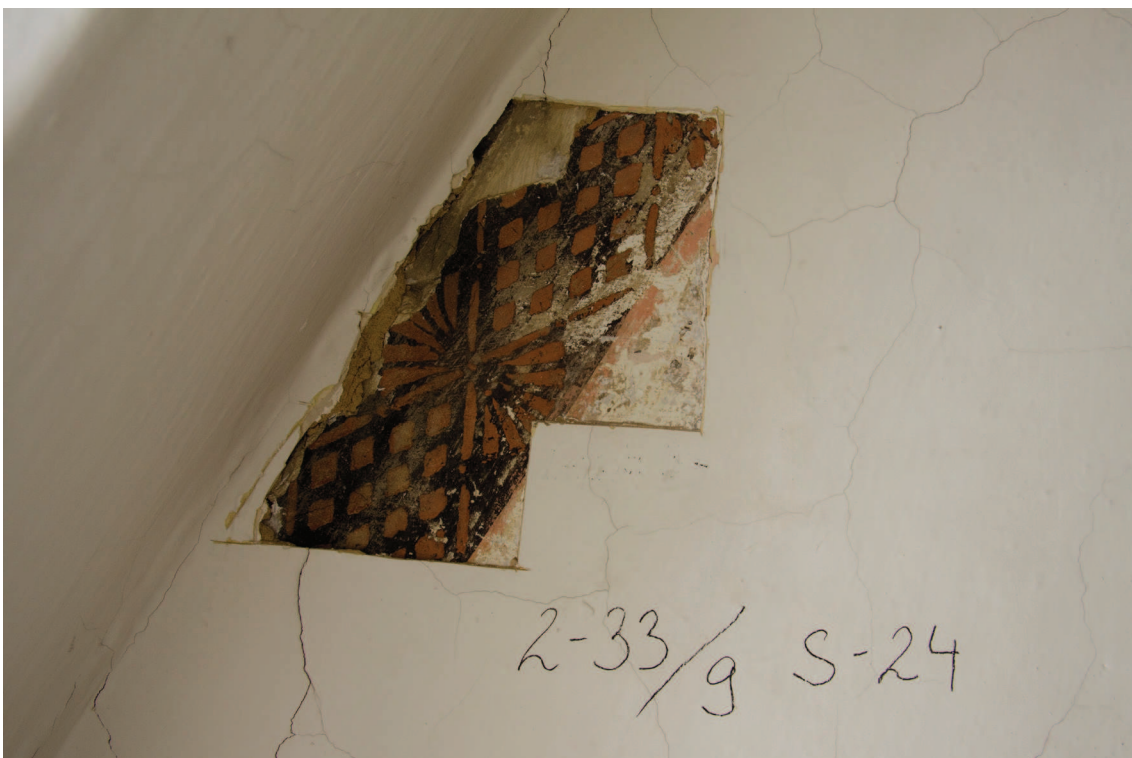
Obr. 8: Detail sondy v levém rohu na styku východní stěny a klenby, sonda pochází z průzkumu v roce 2003. Odkryta devátá vrstva - nástěnná malba. V rohu je patrná prasklina a část sypkého žlutého tmelu.

Na východní stěně se nacházejí dvě velké vertikální praskliny. Uprostřed (úsek vymezený k samostatnému restaurování - Michaela Navrátilová) a v levém koutu při styku východní a severní stěny a částečně při styku východní stěny a přilehlé klenební kápě (úsek vymezený k samostatnému restaurování, ke kterému se vztahuje tato dokumentace). Tyto praskliny jsou vyspraveny sypkou nesoudržnou maltovinou.

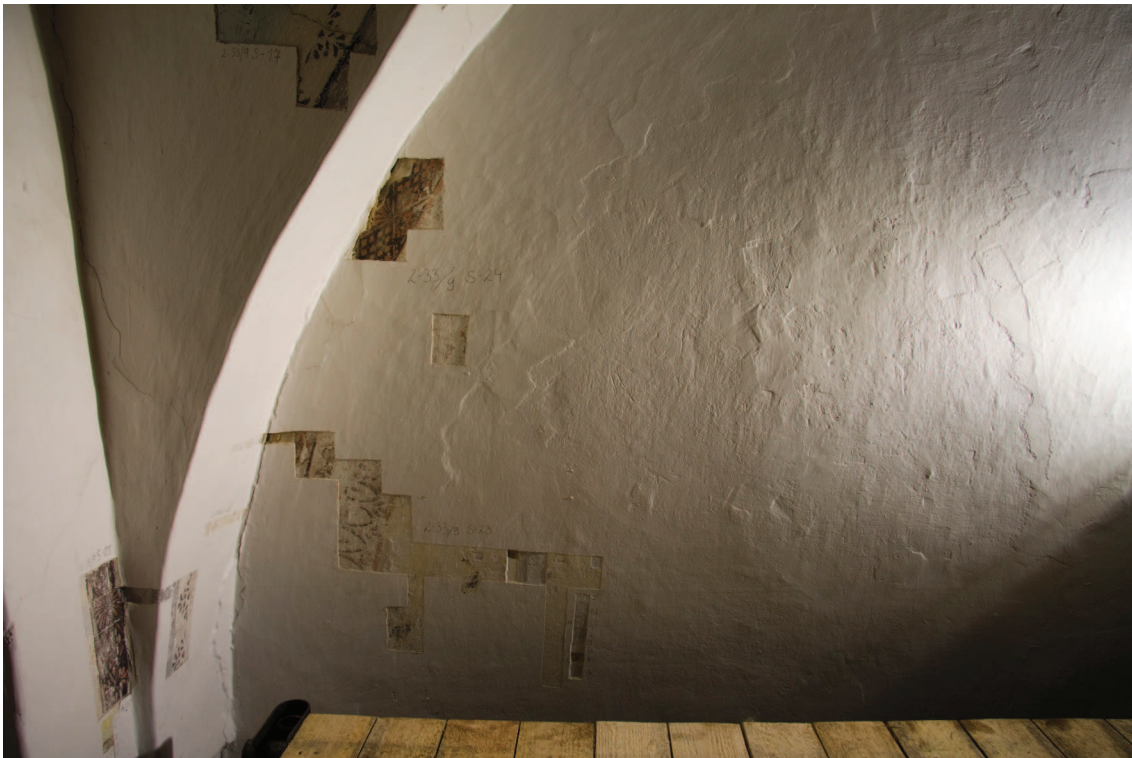
Obr. 9: Stav před restaurováním, foto v ostrém bočním světle. Na povrchu stěny je dobře patrné rozhraní mezi místy, kde jsou pod vrchním bílým nátěrem dochovány všechny vrstvy včetně barevné vrstvy malby, a mezi místy, kde byla stěna před poslední výmalbou starších úprav zbavena. Dole pro srovnání stav po odkryvu.

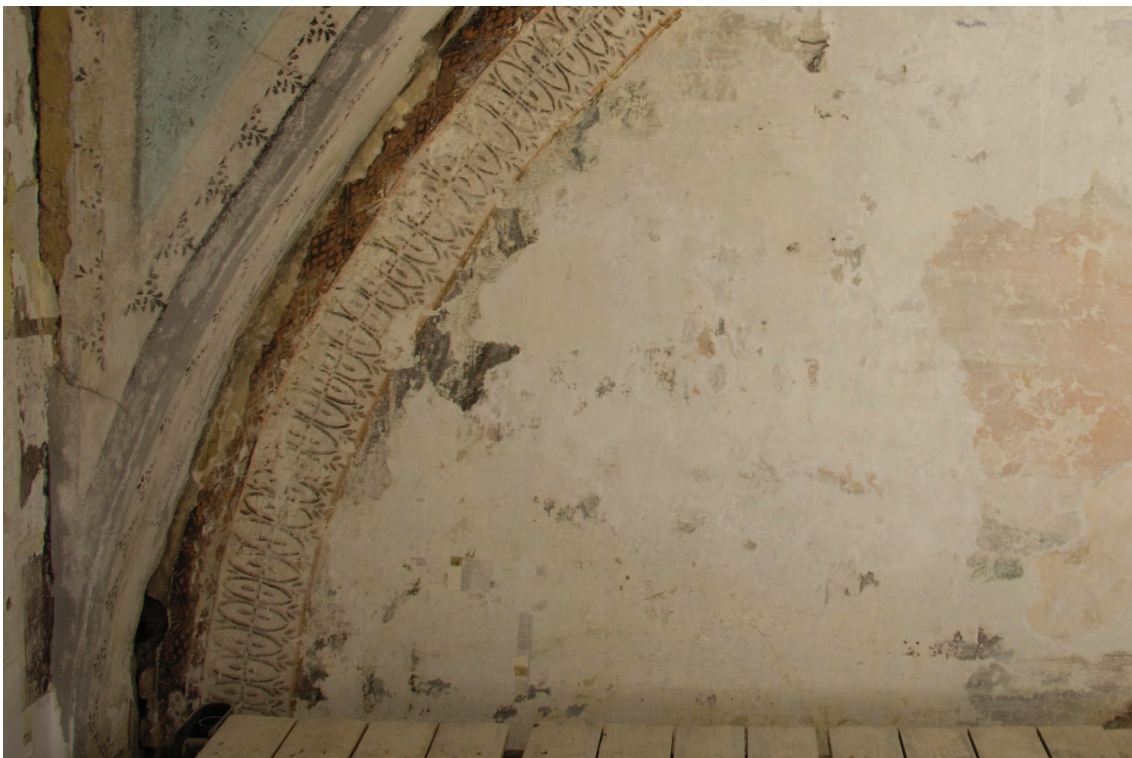
Obr. 10: Totéž místo, stav po odkryvu. Hranice dochování malby se shoduje s rozhraním viditelným již před odkryvem.

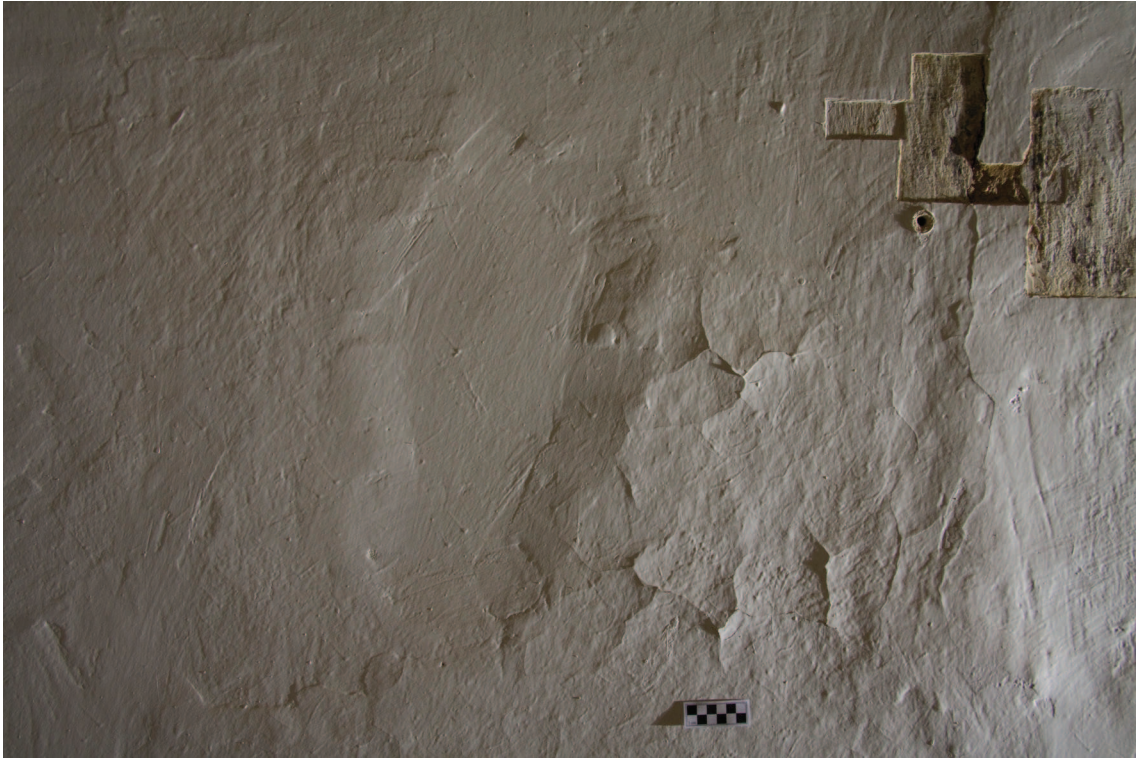
Obr. 11: Stav před restaurováním, detail v ostrém bočním nasvícení. Na reliéfu stěny lze pozorovat propadlé místo, které značí chybějící barevné a podkladové vrstvy. Okraje tohoto defektu byly před zakrytím vytmeleny doztracena. Napravo od defektu jsou patrné miskovitě se odchlupující vrstvy nátěrů.

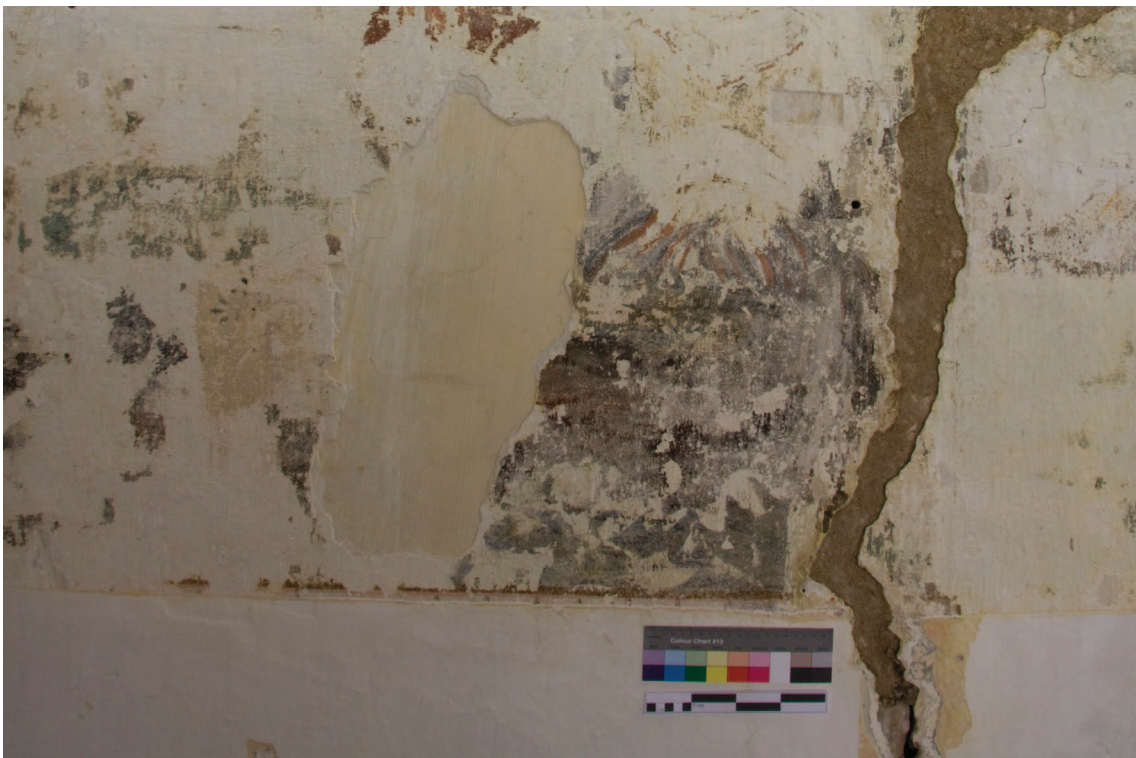
Obr. 12: Totéž místo, stav po odkryvu. Pod odchlupujícími se krakely nátěrových vrstev byla dochována barevná vrstva, která byla ve většině míst rovněž oddělená od podkladu. Stav po odkryvu s použitím koncentrované akrylátové disperze Primal SF016 ředěné 1:1 s vodou. V okolních částech je barevná vrstva zachována pouze v malých fragmentech.

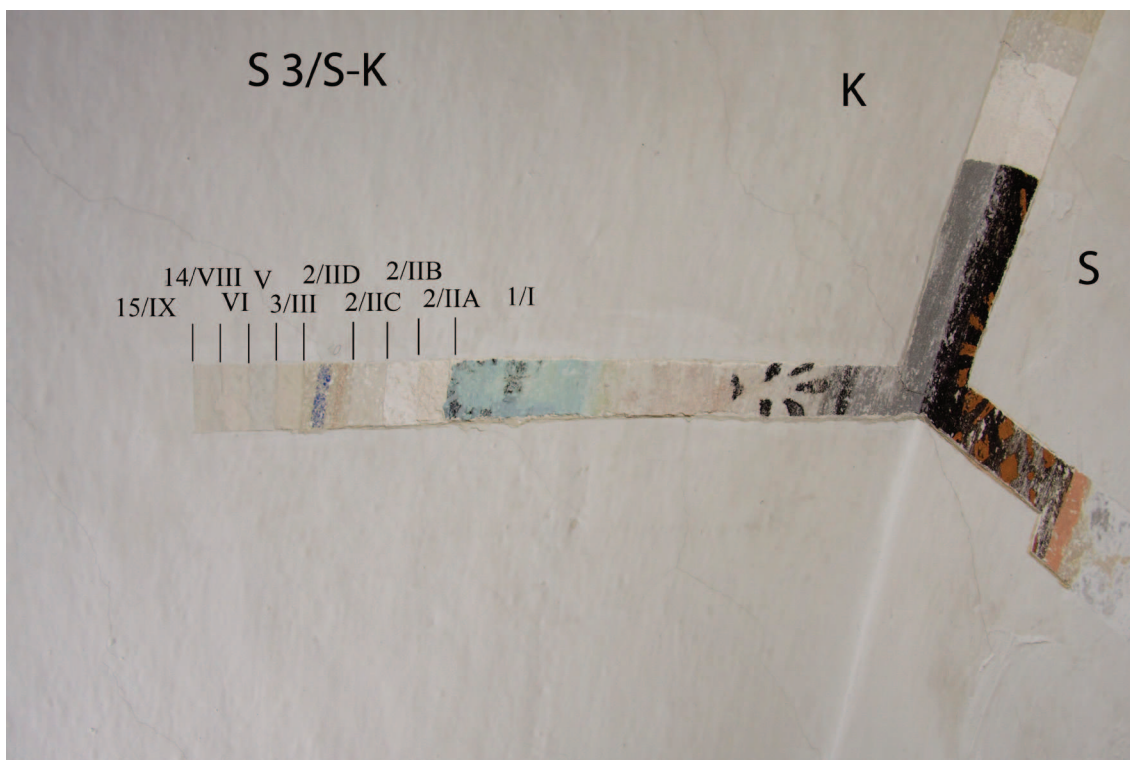
Obr. 19: Sonda S 3/S-K, klenba, detail.

- 11 - hlinková vrstva v barvě slonové kosti
- VI - světle béžová hlinková vrstva
- 12 - světle oranžová hlinková vrstva
- 13/VII - světle šedá hlinková vrstva

- 14/VIII - hlinková vrstva v barvě slonové kosti
- 15/IX - současný bílý nátěr, silně pojený, pravděpodobně akrylátový

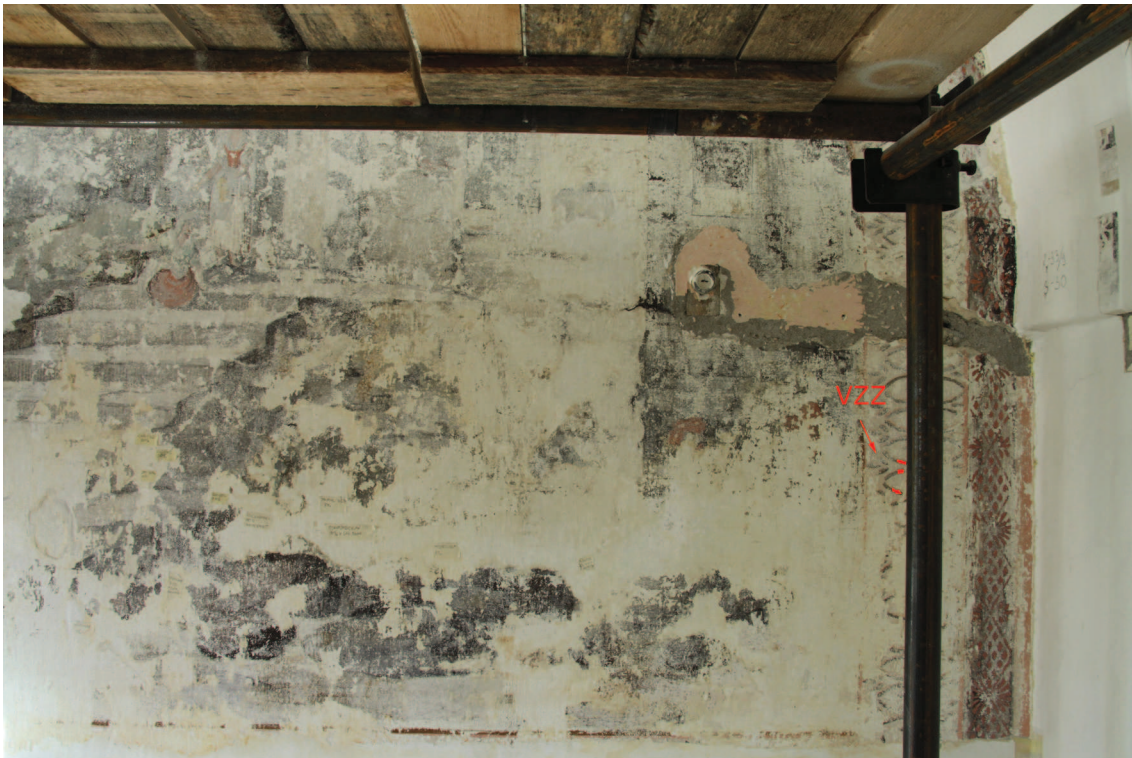
Obr. 20: Význačení místa odběru vzorku vrchních překryvných nátěrů na východní stěně.

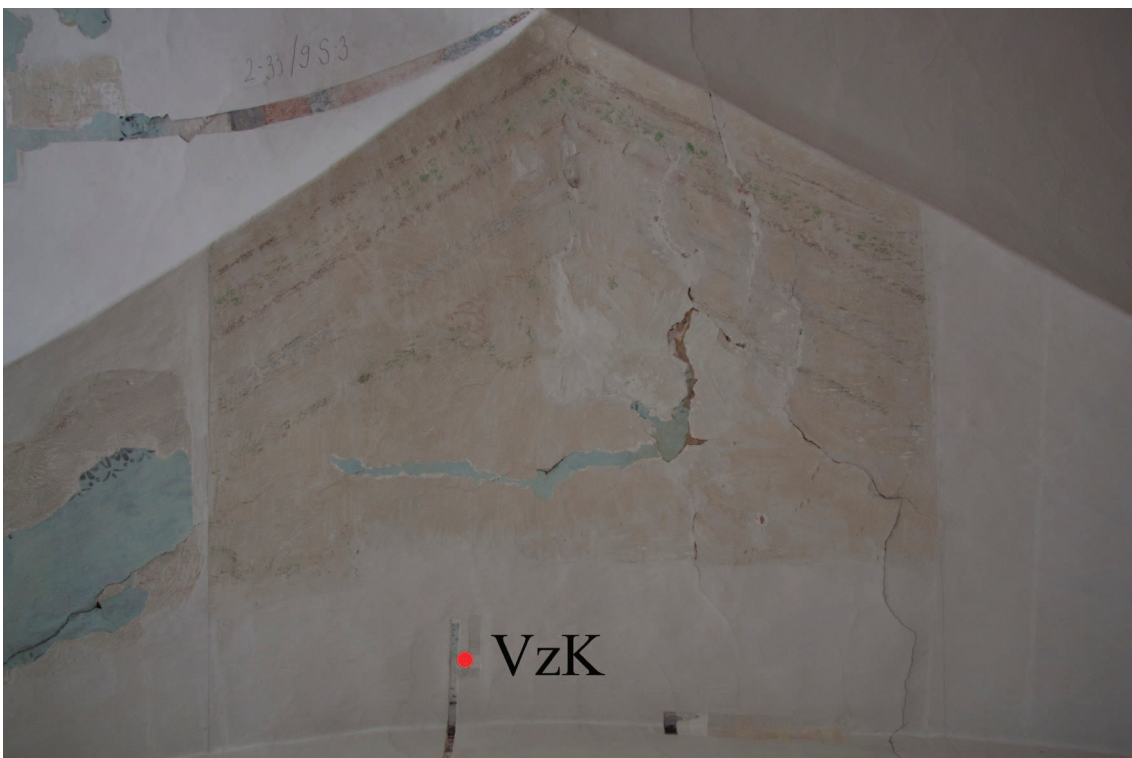
Obr. 22: Vyznačení místa odběru vzorku barevné vrstvy na východní stěně - Markéta Kalíková. Foto: M. Kalíková, upravila: D. Urbanová

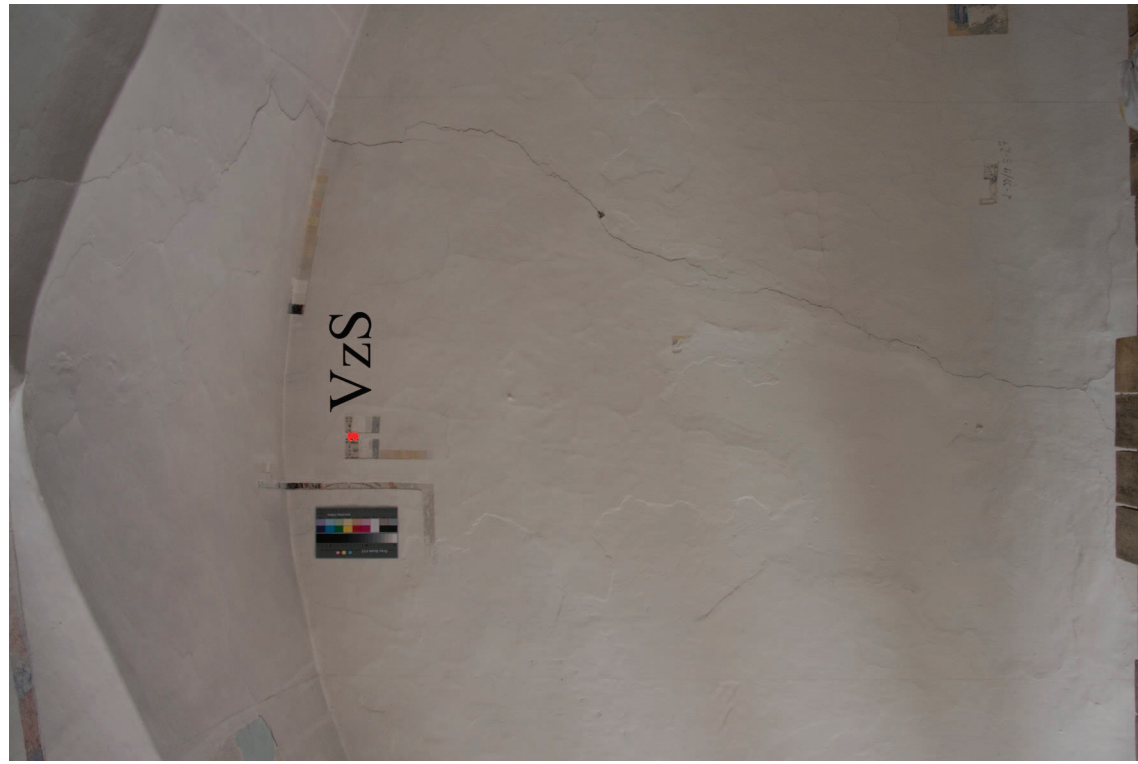
Obr. 23: Vyznačení místa odběru vzorku vrchních překryvných nátěrů na klenbě - Michaela Navrátilová. Foto: M. Navrátilová.

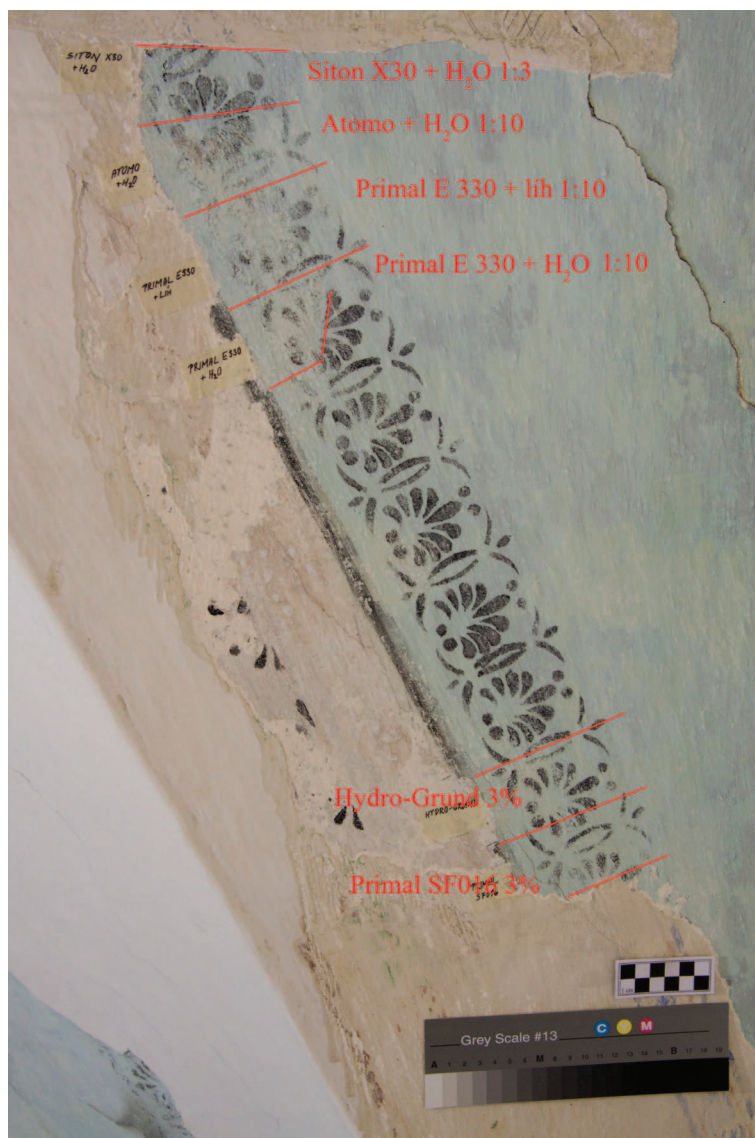
Obr. 26: Zkoušky předzpevnění barevné vrstvy před odkryvem. Konsolidanty byly aplikovány po odstranění vrchních překryvných vrstev až na poslední vrstvu vápenného nátěru nad barevnou vrstvou malby. Přes tuto ztenčenou vápennou vrstvu byly aplikovány konsolidanty natřením štětcem. Zkoušky předzpevnění touto formou vycházejí spíše negativně. Došlo sice ke zpevnění barevné vrstvy, ale zároveň ke zpevnění vrchní překryvné vápenné vrstvy. Lepší výsledek měl odkryv bez předzpevňování (na fotografii uprostřed). Možnosti odkryvu se však velmi lišily místo od místa, proto výsledek zkoušek předzpevnění může být zavádějící. Místa, kde byly zkoušeny konsolidanty, byla problematictější než odkryté místo mezi nimi. Je možné, že bez použití konsolidantů by měl odkryv podobný výsledek. Vyhodnotit tyto zkoušky je proto obtížné.

Zkoušky předzpevnění nebyly na mém úseku příliš účinné. Konsolidační prostředek obvykle zpevnil nejen barevnou vrstvu, ale především překryvnou vápennou vrstvu.

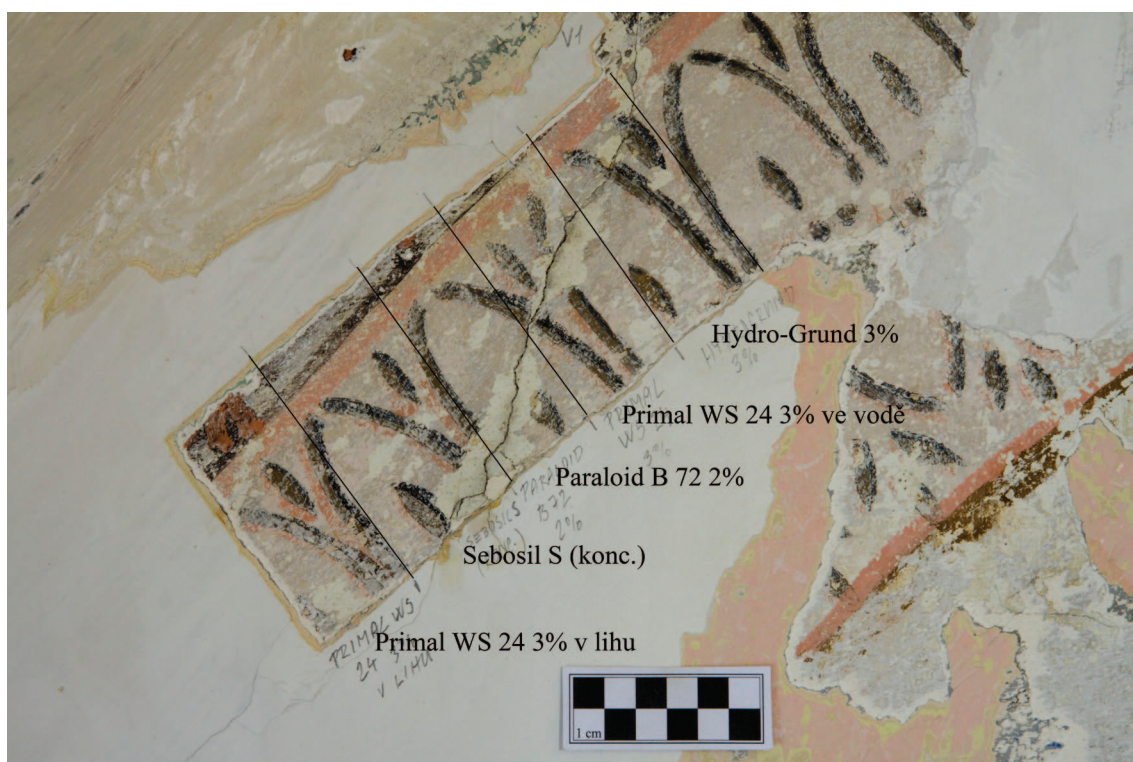
Obr. 28: Detail zkoušek zpevňování barevné vrstvy během odkryvu, dekor v horní části východní stěny. Konsolidanty byly aplikovány pouze na problematické části, kde barevná vrstva při odkryvu opadávala (zde na fotografii podél praskliny). Ostatní místa byla odkrývána bez zpevňování.

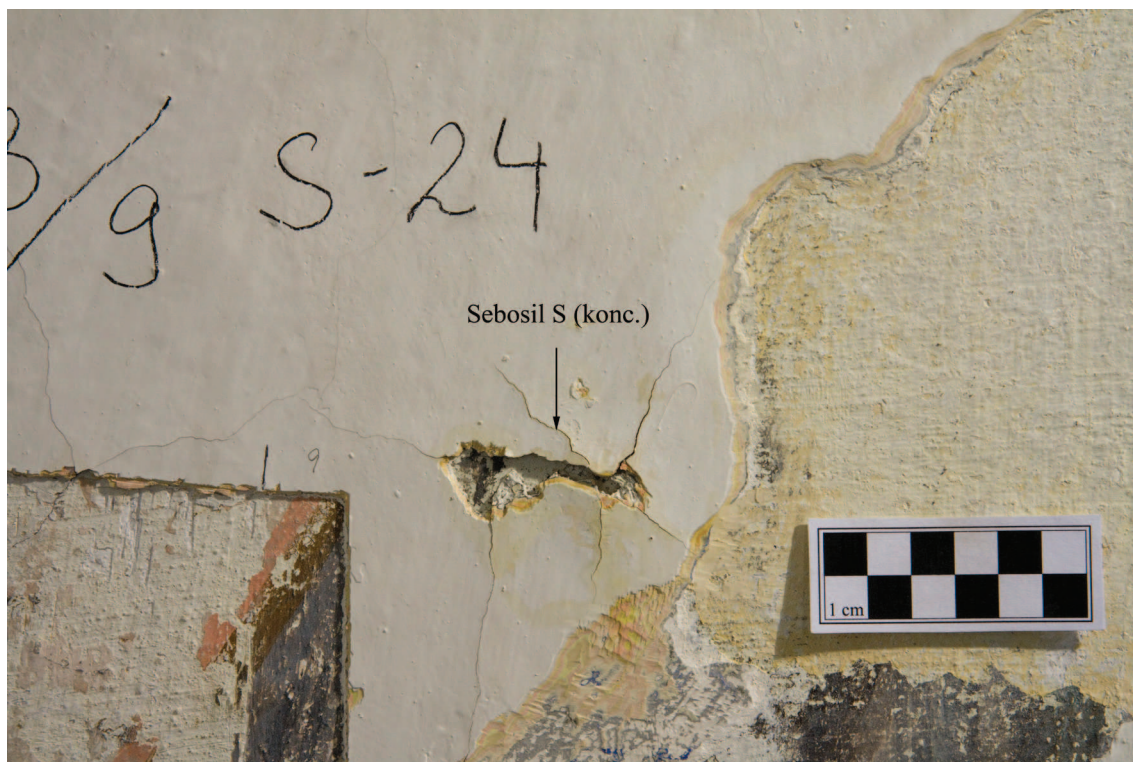
Obr. 29: Detail nevhodného použití konsolidantu na bázi oxidu křemičitého Sebosil S na upevnění odchlípnutých krakel překryvných nátěrových vrstev včetně vrstvy malby. Sebosil S byl aplikován s vápennou vodou pod zvednuté krakely, ty byly přitlačeny k podkladu a místo bylo přelepeno japonským papírem. Při vysychání však docházelo k velké kontrakci a po vyschnutí byly krakely nátěrových vrstev ještě více odchlípnuté. Místo bylo velice pevné a křehké, krakely se nedoparilo upevnit zpět.

Vyzkoušeny byly rovněž dva přípravky na bázi kyseliny křemičité. Syton X 30 použitý na předzpevnění neměl dobrý výsledek. Naprosto nevhodné se ukázalo použití přípravku Sebosil S. Jedná se o nanosol oxidu křemičitého v etanolu, který reakcí s vápennou vodou vytváří pevný křemičitý gel. Vykazuje vysokou zpevňovací schopnost, ale při vytvrzování dochází k vysoké kontrakci. Přípravek byl vyzkoušen i na připevnění silné odpouklé vrstvy překryvných nátěrů, které se oddělovaly i s barevnou vrstvou. Pod tyto krakely byl aplikován Sebosil S a následně vápenná voda, krakely byly zajištěny přelepem japonským papírem (11 g). Po vytvrzení Sebosilu S byly krakely vlivem vysokého smrštění při vysychání ještě více odpoukluté od podkladu. Na tomto místě došlo ke stržení barevné vrstvy, protože velmi zpevněnou vrstvou nebylo možné přichytit zpět.

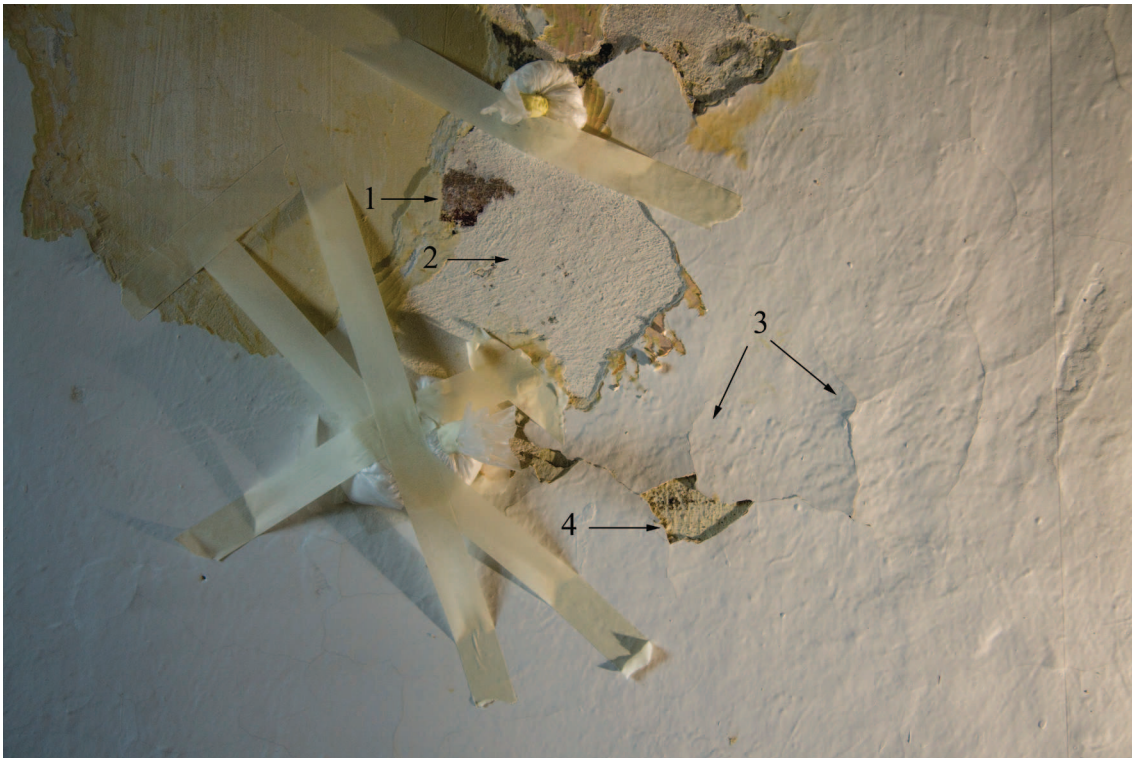
Obr. 30: Detail upevňování odchlípnutých krakel překryvných nátěrových vrstev s barevnou vrstvou malby. Foto v bočním světle. Pod zvednuté okraje krakel byl injektován Primal SF016 1:1, místo bylo přelepeno japonským papírem a přitlačeno k podkladu pomocí vatových polštářků.

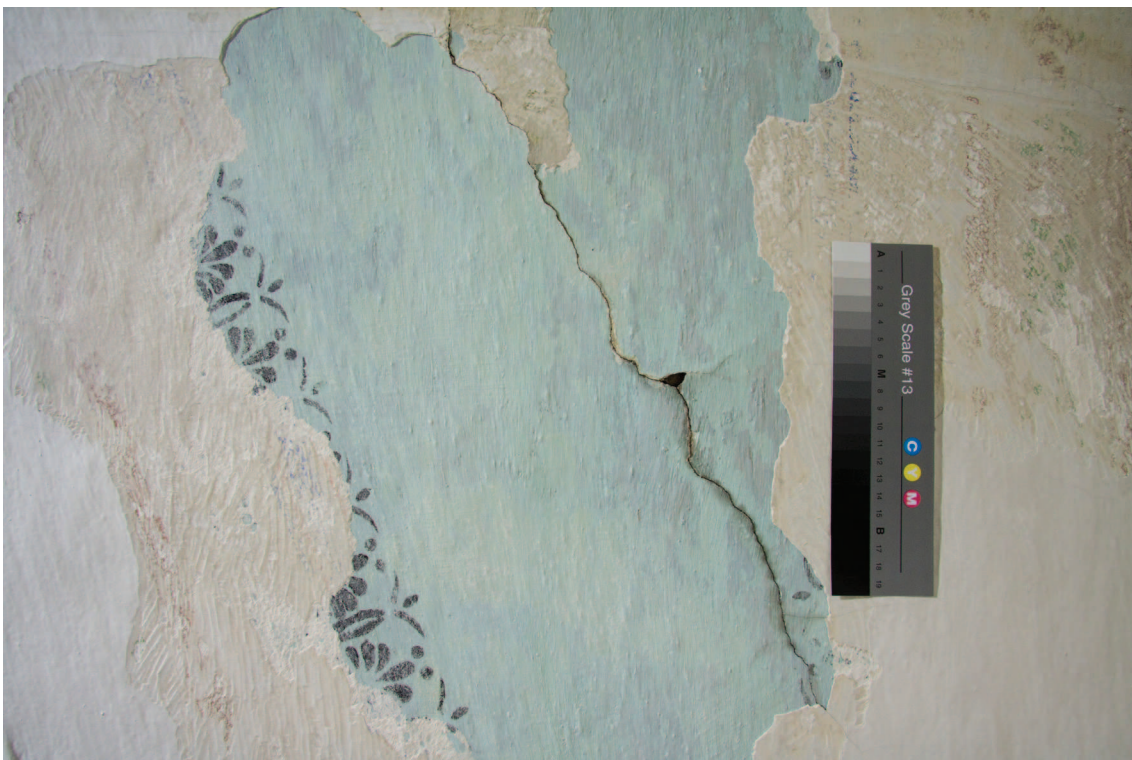
Obr. 31: Detail praskliny a dutiny v podkladových vrstvách na klenbě.

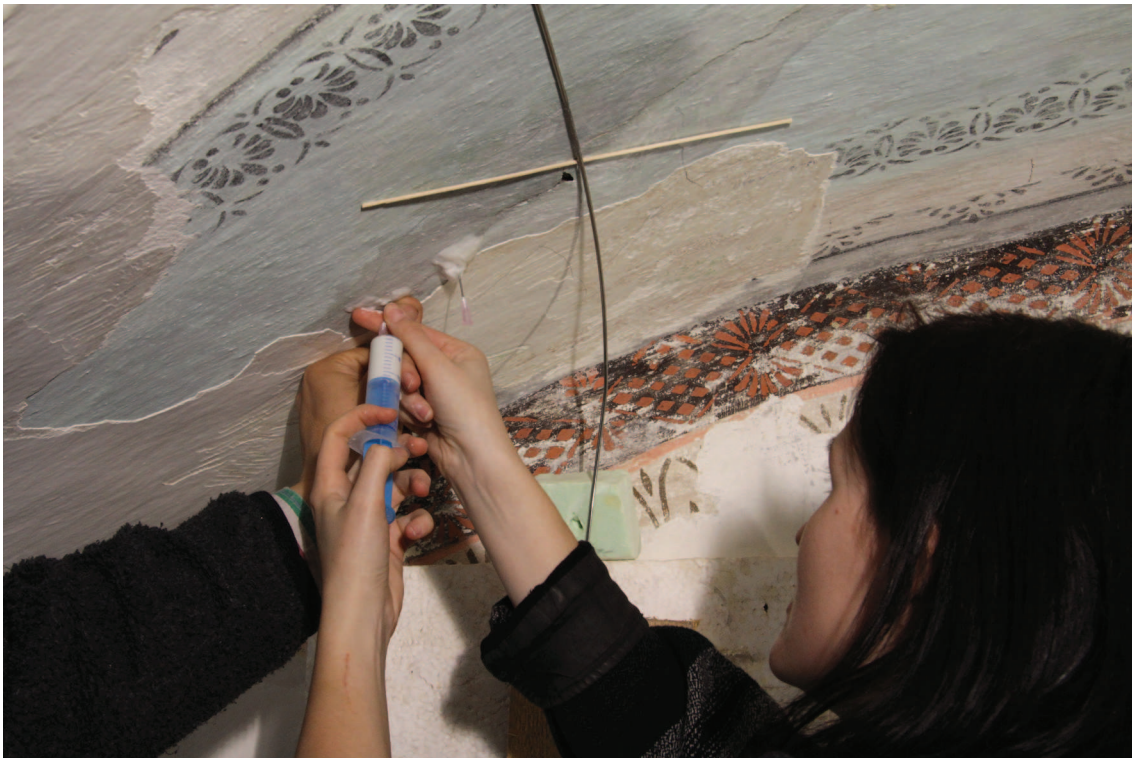
Obr. 32: Injektování dutiny v klenbě Ledanem D2 během workshopu Hlubková konsolidace nástěnných maleb, který proběhl na Fakultě restaurování Univerzity Pardubice. Před injektáží byly odpouklé vrstvy zabezpečeny proti odpadnutí a povrch byl zafixován dočasným konsolidantem - cyklododekan 70% v technickém benzínu.

Injektáží jsme se zabývali také v rámci workshopu Hloubková konsolidace nástěnných maleb, který proběhl na Fakultě restaurování ve dnech 12. - 14. dubna. Restaurátor Paolo Pagnin předvedl praktickou ukázkou injektáže Ledanem D2 na prasklinách v klenební kápi přiléhající na východní stěnu. Před samotným injektováním byly některé pohyblivé vrstvy hrozící odpadnutím zabezpečeny improvizovanou konstrukcí z prken a pevnějšího drátu. Okraje injektované praskliny byly opatřeny nátěrem 70% roztoku cyklododekanu v technickém benzínu. Tato vrstva bránila poškození povrchu malby během injektáže a po několika dnech dočasný konsolidant vysublimoval.

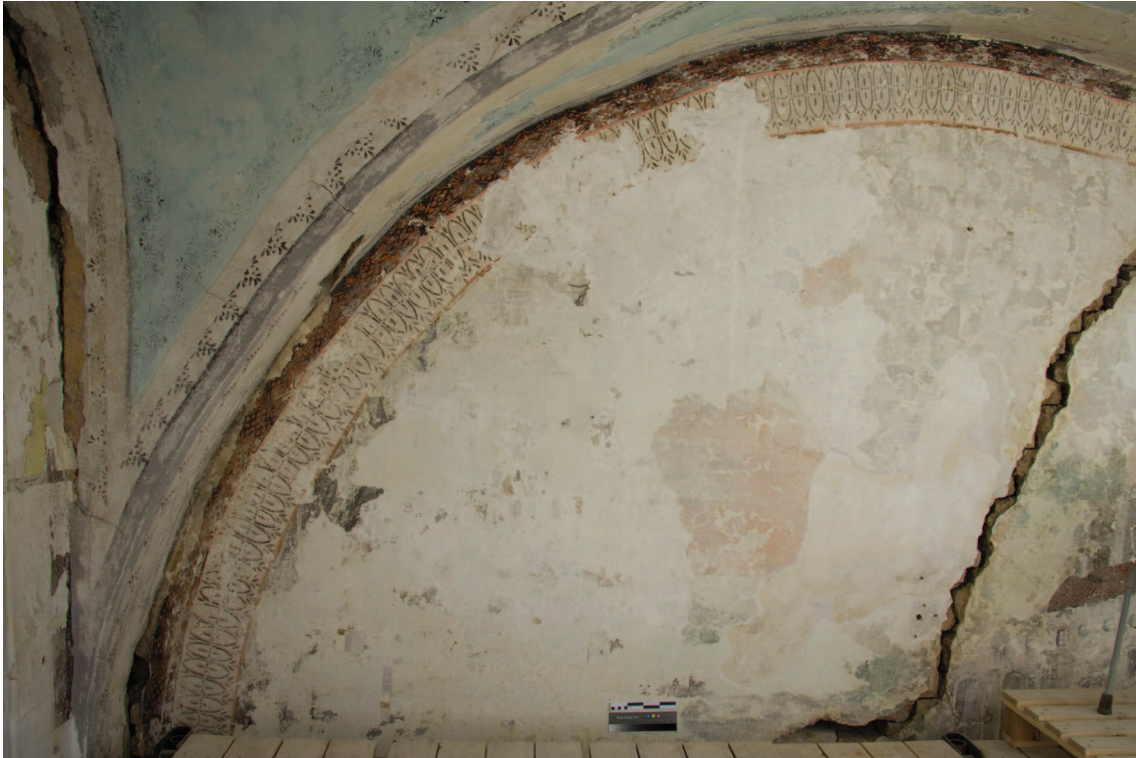
Obr. 33: Detail stejného místa po injektáži.

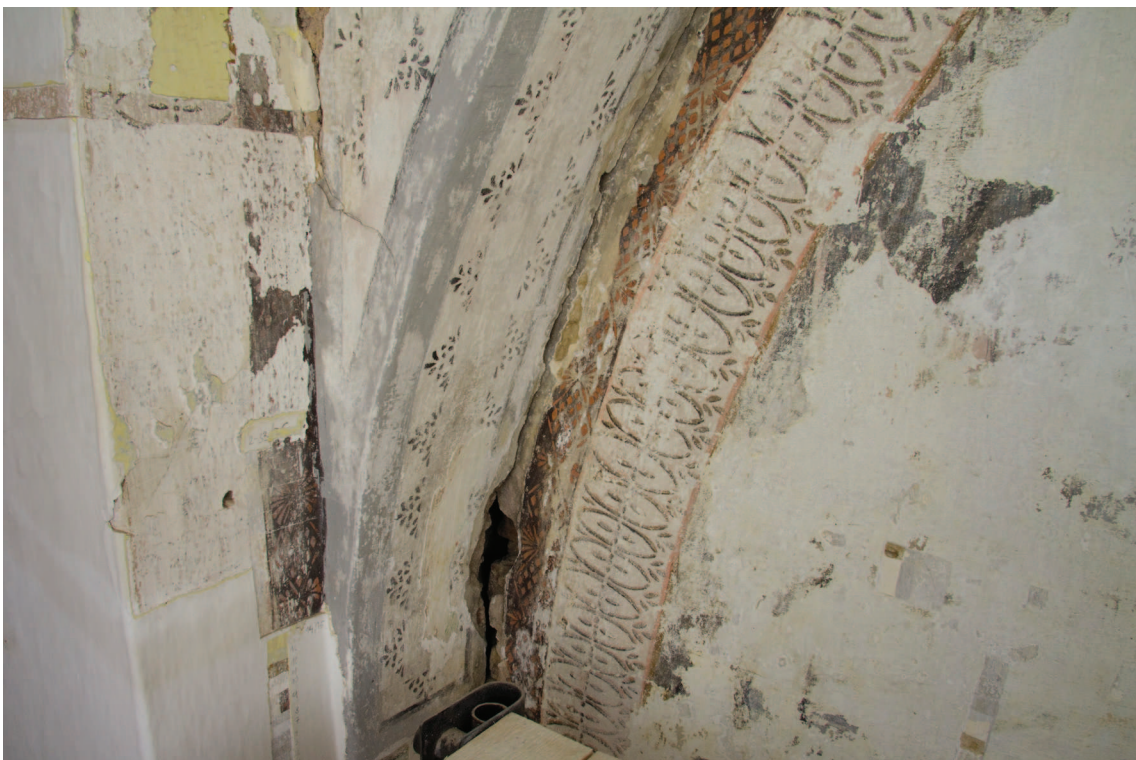
Obr. 35: Detail praskliny v levém rohu mezi východní stěnou a náběhem klenby.

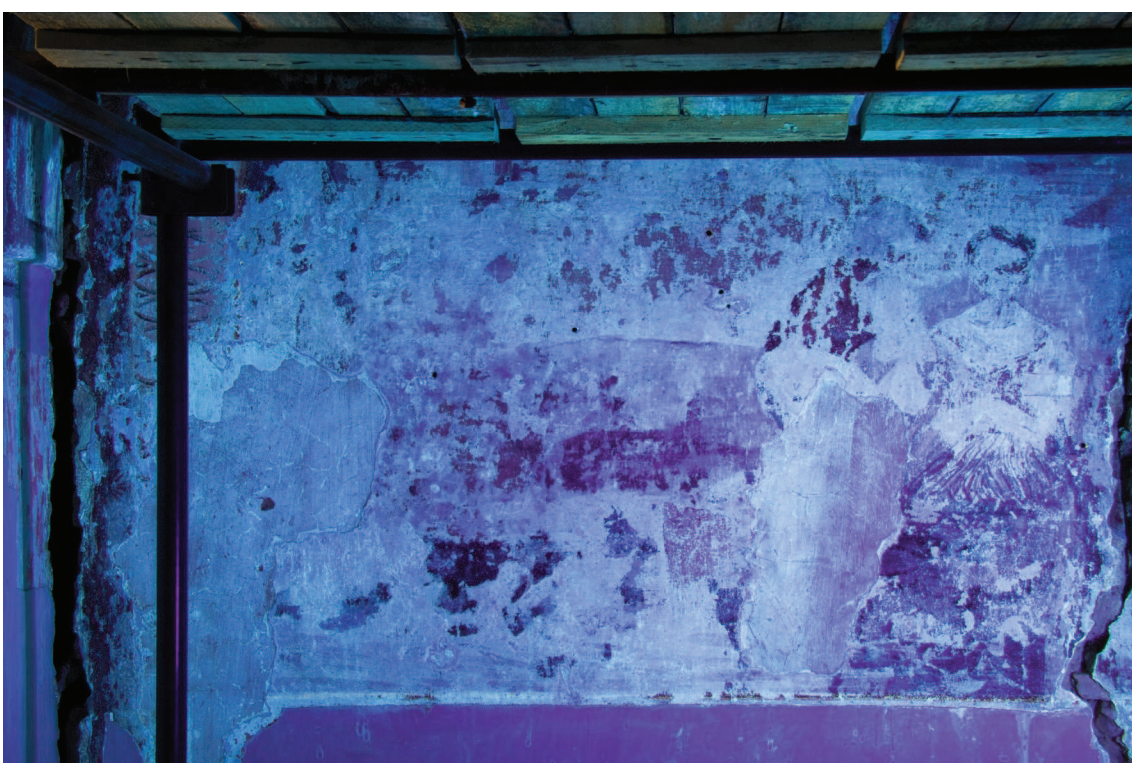
Obr. 36: Spodní část vymezeného dílu v levé části východní stěny. Stav po odkryvu a odstranění nevhodných vysrávek a tmelů, celkový pohled, foto v rozptýleném světle.
