BAKALÁŘSKÁ PRÁCE

Restaurátorský průzkum a dokumentace

RESTAUROVÁNÍ ČÁSTI NÁSTĚNNÉ MALBY V MÍSTNOSTI
Č. 2.04 V DRUHÉM NADZEMNÍM PODLAŽÍ SEVERNÍHO
KŘÍDLA BÝVALÉ PIARISTICKÉ KOLEJE V LITOMYŠLI
- VÝCHODNÍ STĚNA

2010

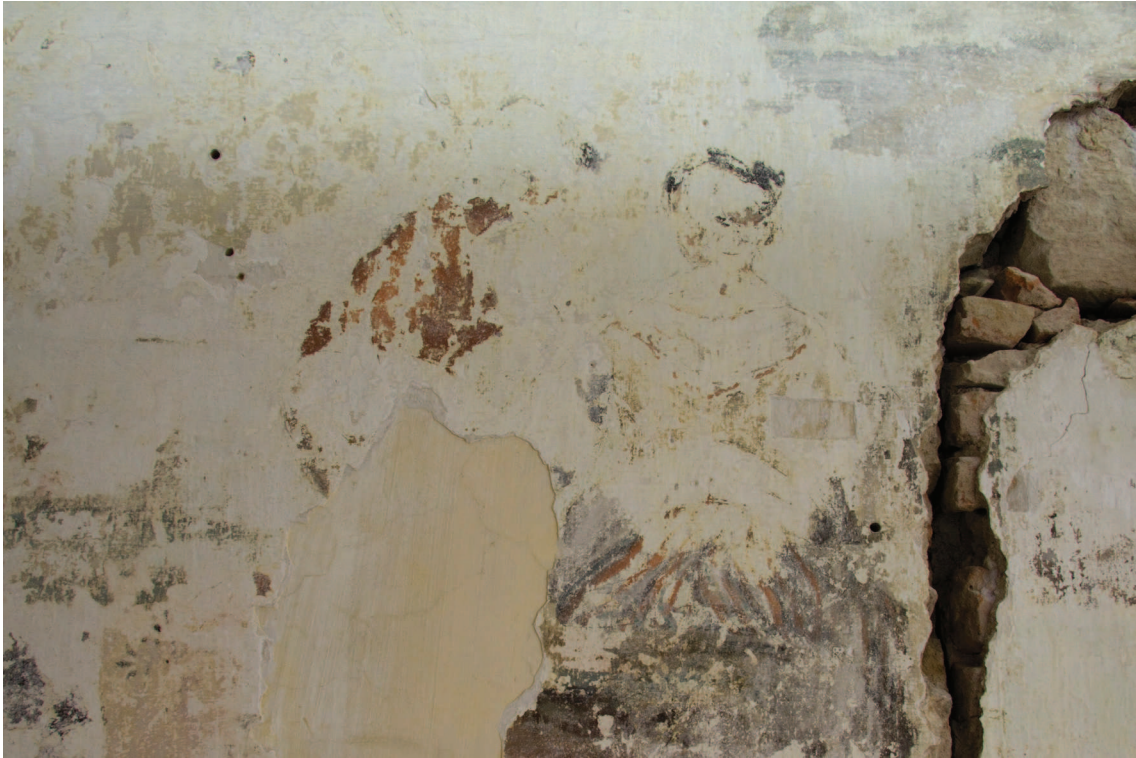
Obr. 37: Spodní část vymezeného dílu v levé části východní stěny. Stav po odkryvu a odstranění nevhodných vysrávek a tmelů, celkový pohled, foto v UV světle.

Na malbě nebyly nalezeny přemalby ani jiné zásahy. V UV světle se barevně neprojeví ani konsolidační prostředky používané při odkryvu.

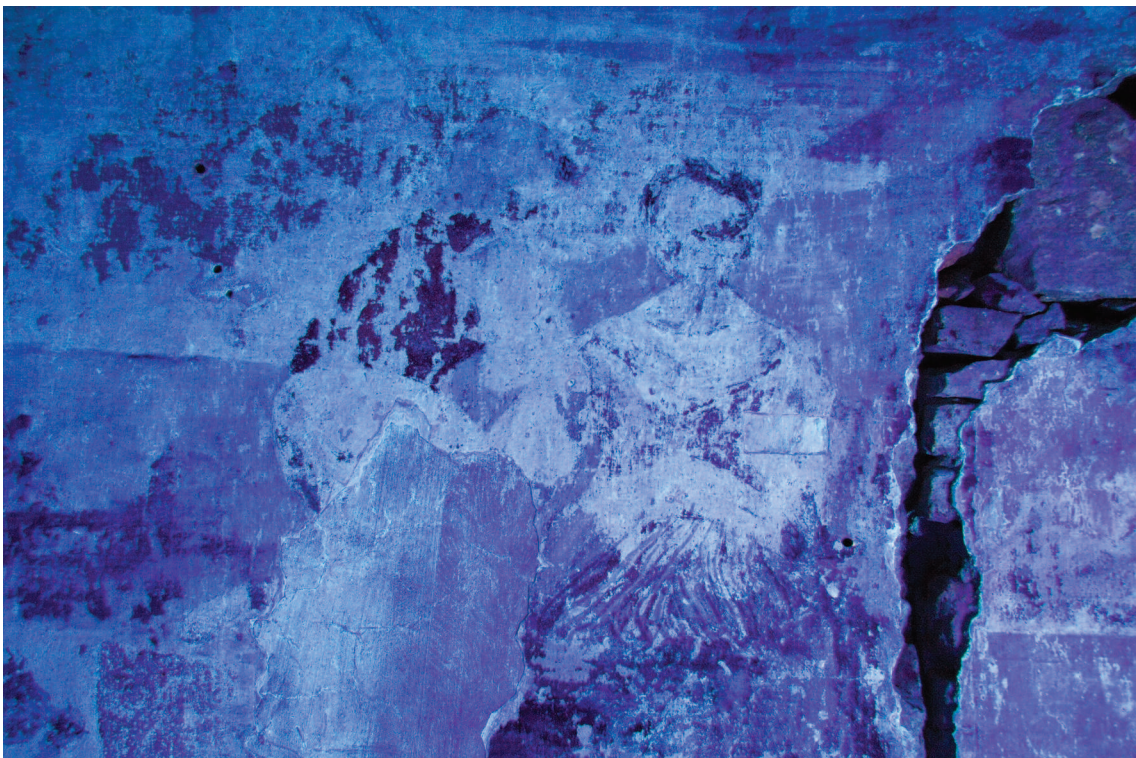
Obr. 39: Stejné místo, foto v UV světle. Obrysy fragmentů obou postav jsou zřetelnější, zářivou luminiscencí mají především ta místa, kde se nezachovala barevná vrstva.

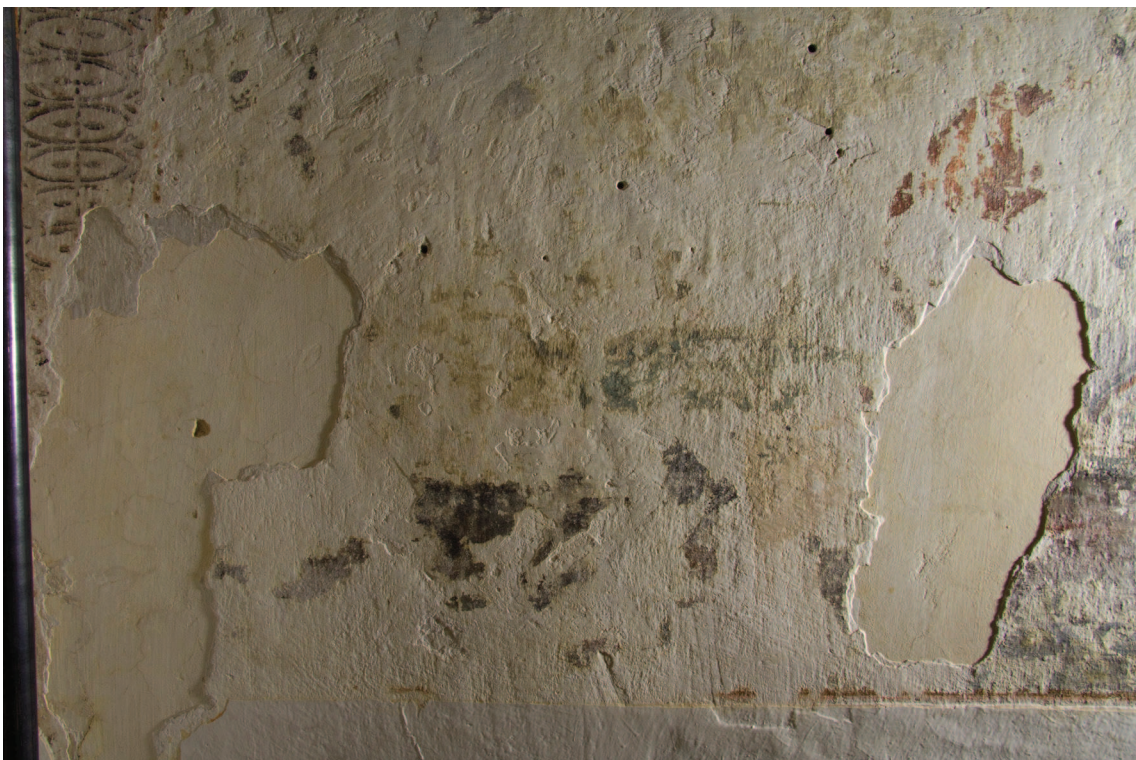
Obr. 40: Spodní část vymezeného dílu, stav po odkryvu. Foto v ostrém boční světle, celkový pohled.

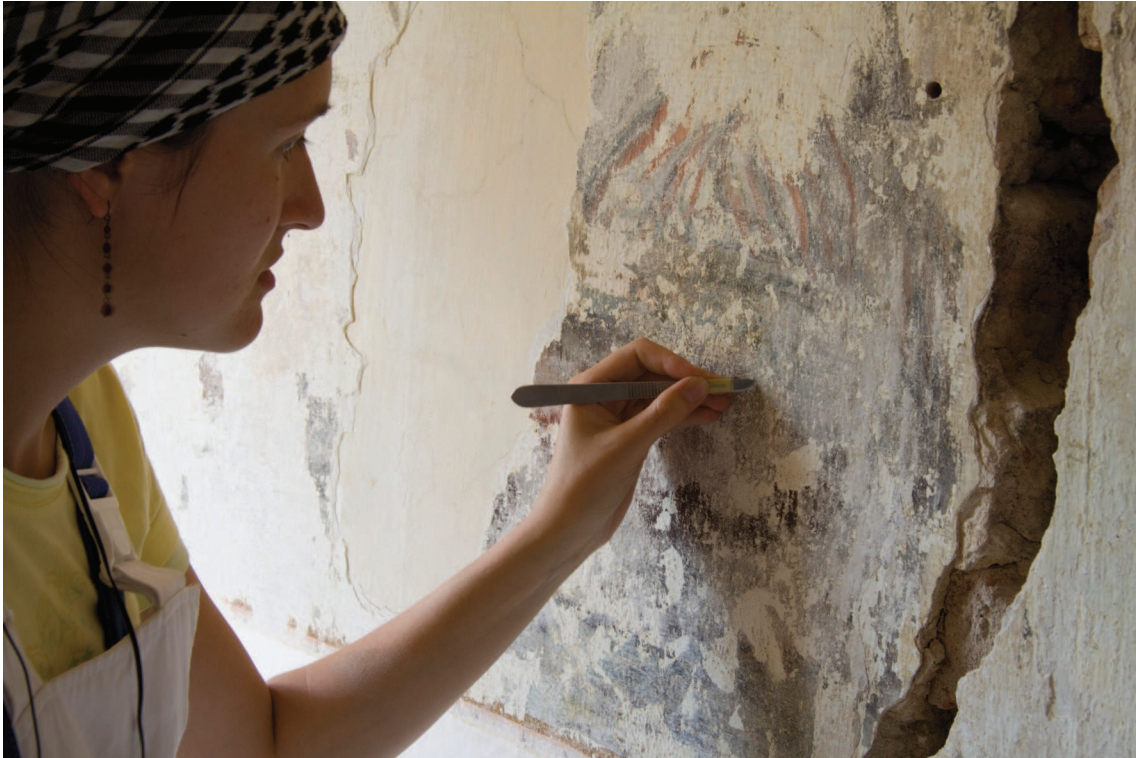
Obr. 41: Stav po odkryvu, foto v ostrém bočním světle, detail.

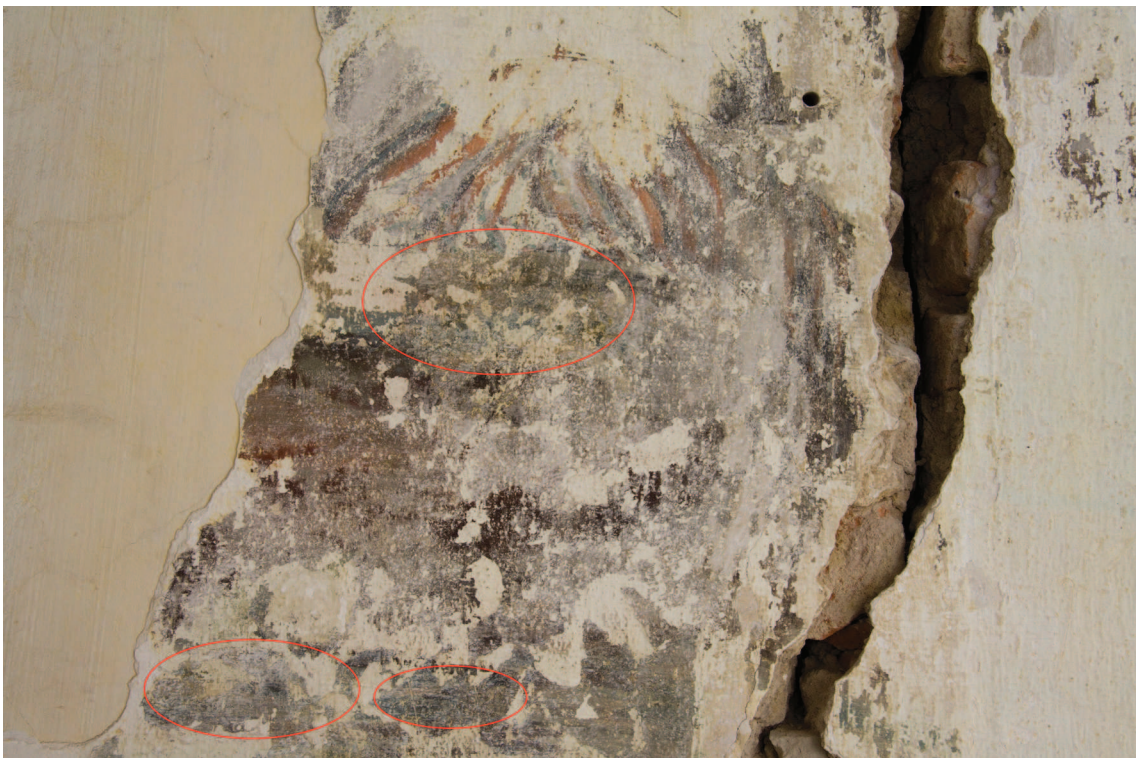
Obr. 43: Vyznačení problematických míst, kde byl aplikován Primal SF016 1:1 s vodou. Stav po odkryvu, před odstraňováním disperze rozpouštědly.

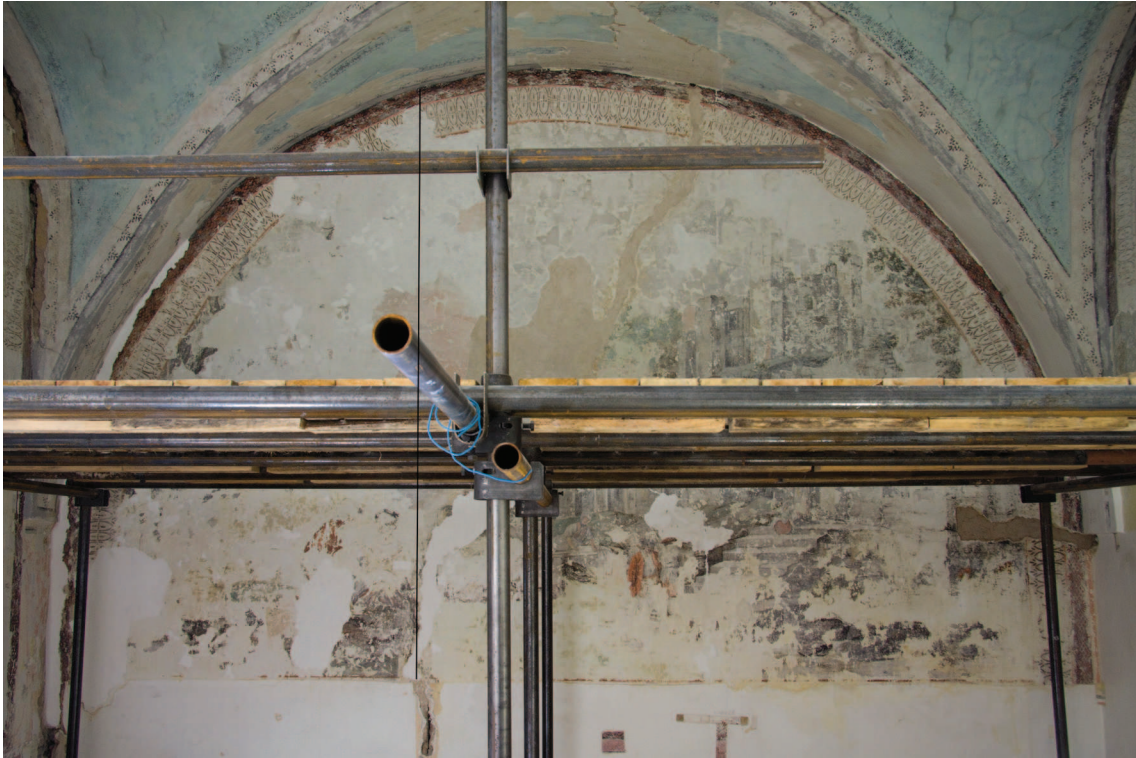
Obr. 46: Prasklina v levém rohu mezi východní stěnou a náběhem klenby, po nanesení vrstvy hrubého a vrstvy jemnějšího tmelu.

Vzhledem k hloubce praskliny nebylo možné ani vhodné ji kompletně vyplňovat tmelem. Do hloubky 10 - 15 cm byly vsazeny a zapasovány úlomky cihel, přes které byla natažena lněná koudel. Tím byl vytvořen uzavřený prostor, který již bylo možné vytmelit. První vrstva tmelu byla připravena z bílého vzdušného vápna a hrubého písku v poměru 1:3. Tímto tmelem v kombinaci s úlomky cihel byla prasklina vyplněna do hloubky cca 1,5 cm pod povrch malby. Následovala vrstva jemnějšího tmelu z vápna a prosátého písku v poměru 1:3. Tento tmel byl nanesen do hloubky cca 0,5 cm pod úroveň malby. Tmel byl dokončen vrstvou jemného tmelu z vápna a písku prosátého přes čajové sítko v poměru 1:2. Povrch tmelu byl zarovnan a po zavadnutí opatřen nátěrem vápenného pačoku z přepasírovaného vápna a mramorové moučky v poměru cca 1,5-2:1. Nátěrem pačoku byla imitována hrubší struktura originálního povrchu malby.

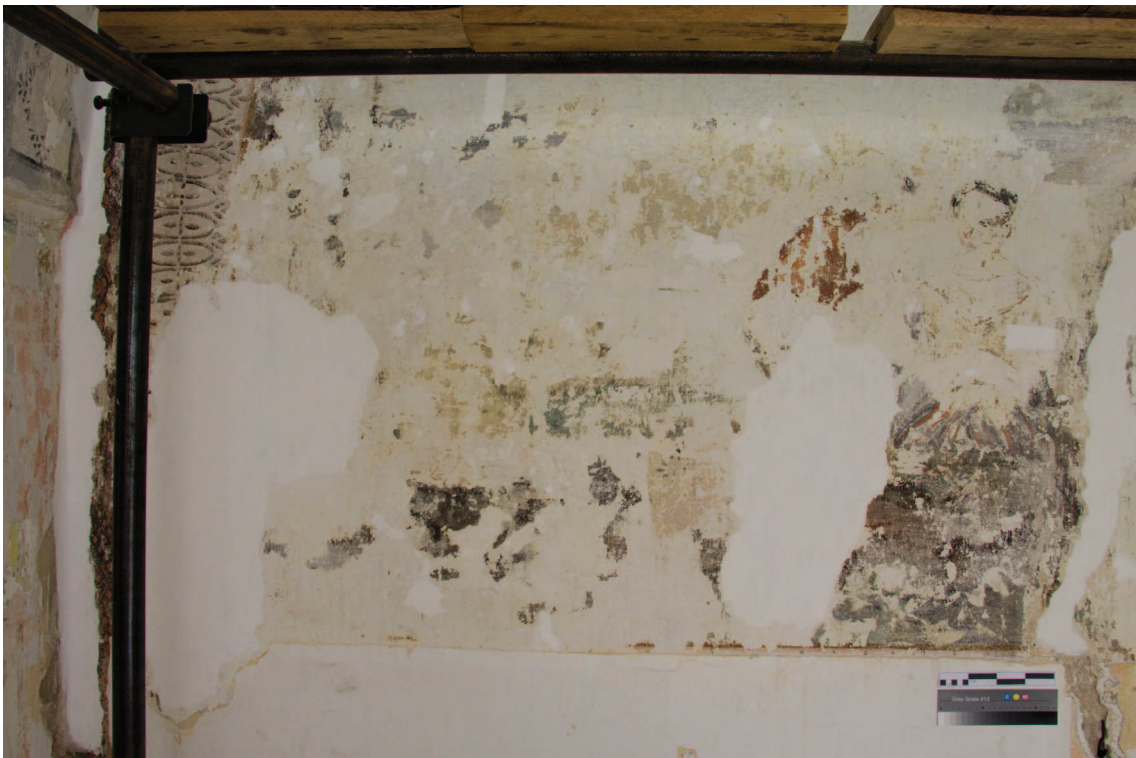
Obr. 48: Stav po tmelení, celkový pohled na odkrytou část východní stěny. Vymezený díl (vlevo) oddělený černou linkou. Foto v rozptýleném světle.

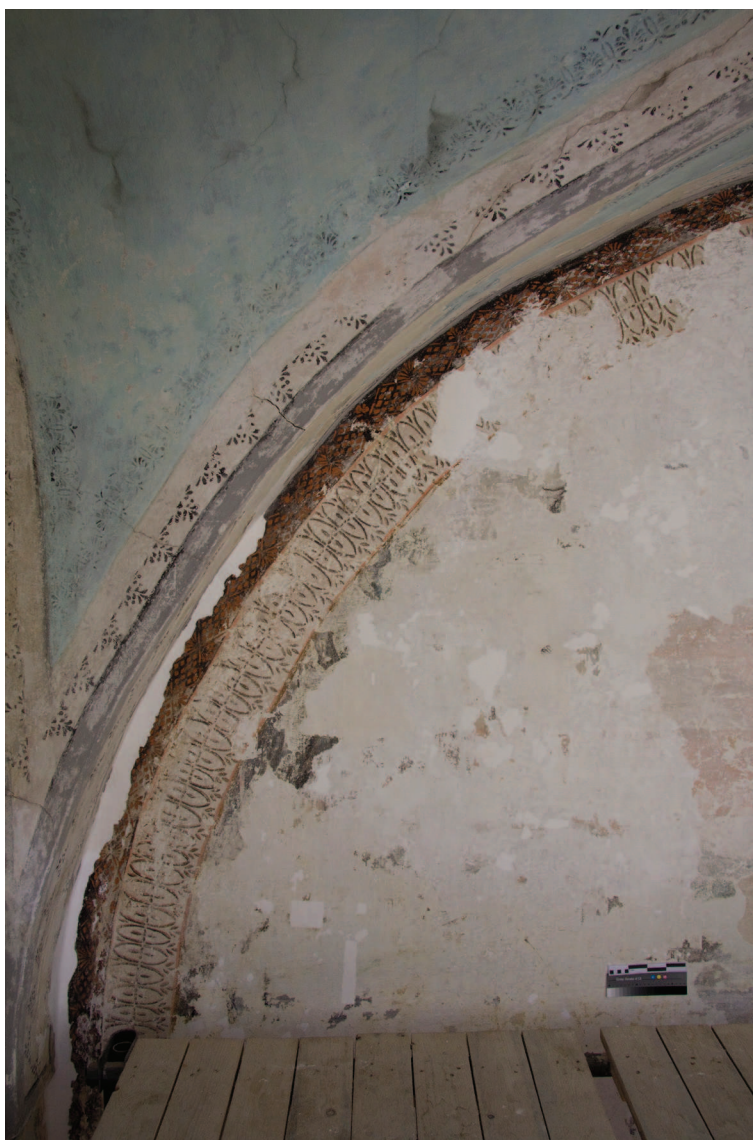
Obr. 49: Spodní část vymezeného dílu, stav po tmelení. Foto v rozptýleném světle.

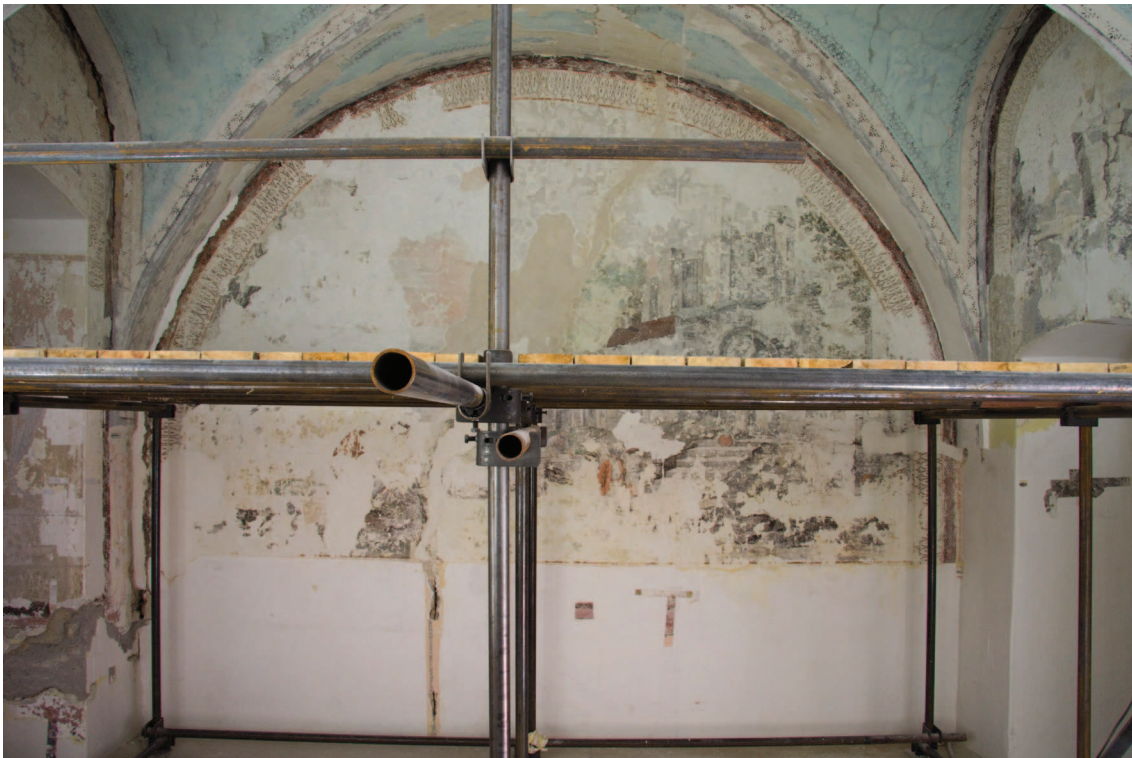
Obr. 50: Horní část vymezeného dílu, stav po tmelení. Foto v rozptýleném světle.

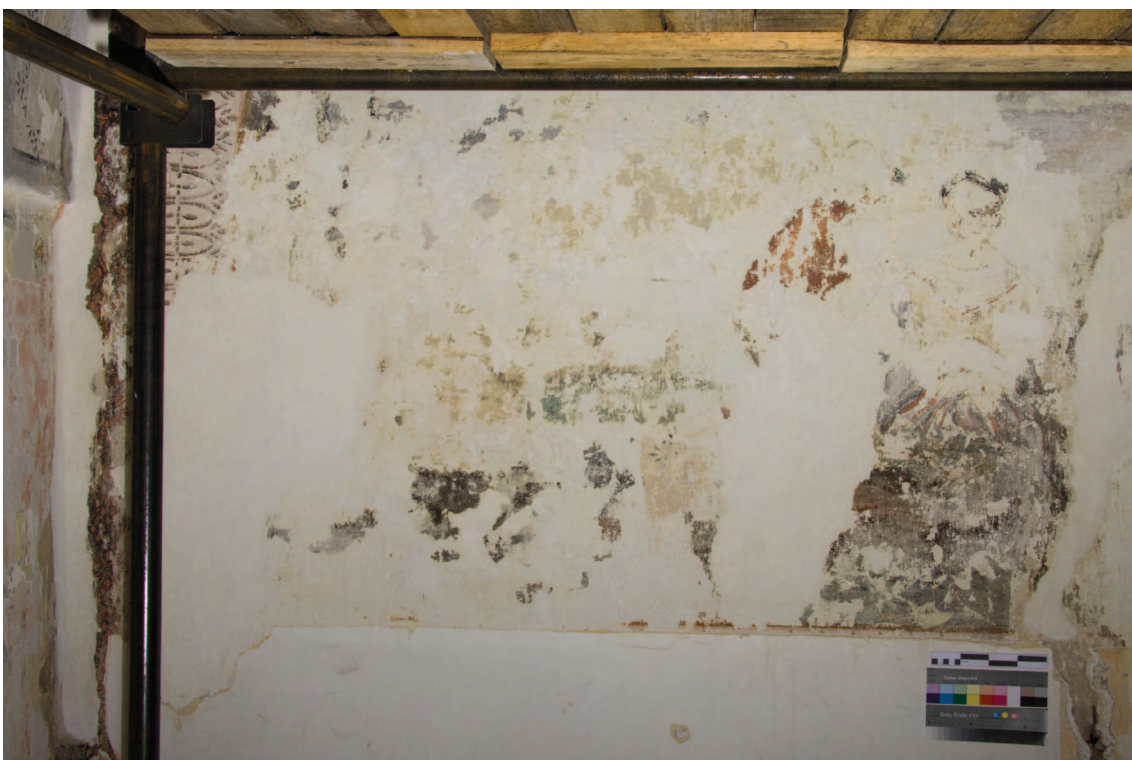
Obr. 51: Celkový pohled na východní stěnu místnosti 2.04. Spodní část (pod lešením) - stav po restaurování, vyjma neodkryté partie dekorativního pásu a soklu.

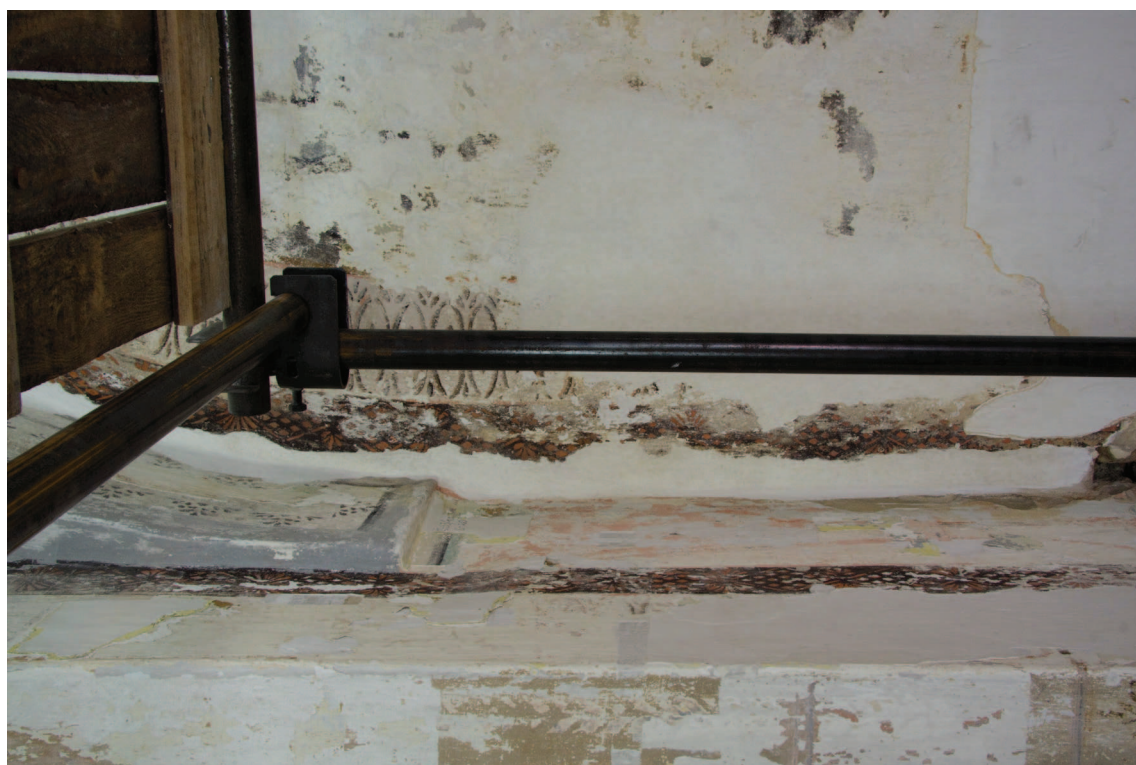
Obr. 52: Stav po restaurování, celkový pohled na díl vymezený ke komplexnímu restaurátorskému zásahu. Foto v rozptýleném světle.

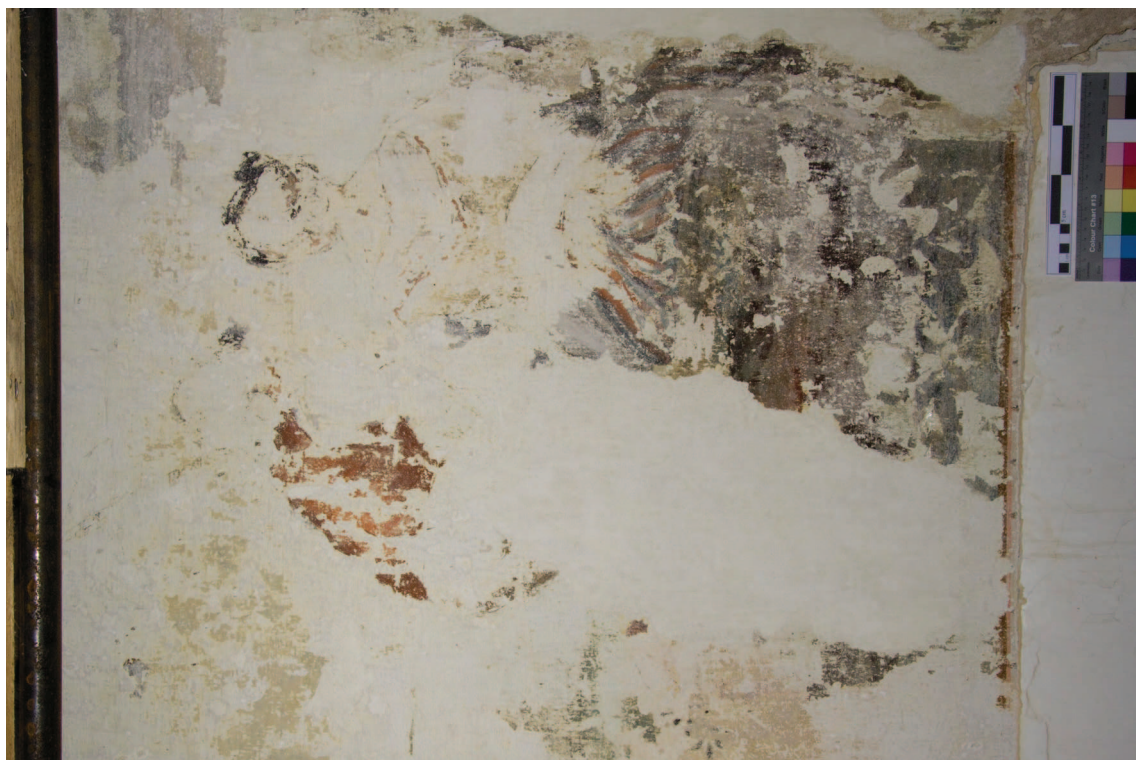
Obr. 53: Stav po restaurování, detail tmeľů a části dekorativního pásu v levé části.

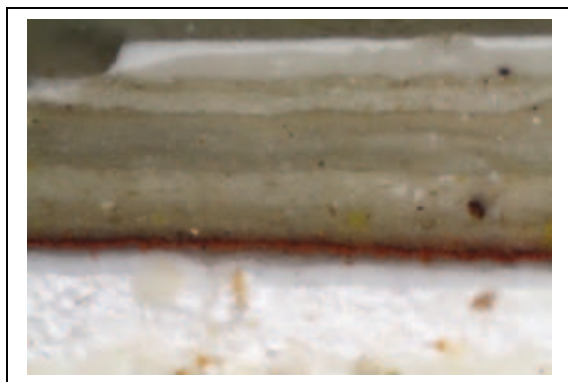
Obr. č. 22: Po excitaci UV světlem, fotografováno při zvětšení mikroskopu 50x.
