Rozbor metod diagnostiky tlumičů pérování

Bakalářská práce

Analysis of shock absorbers diagnostics methods

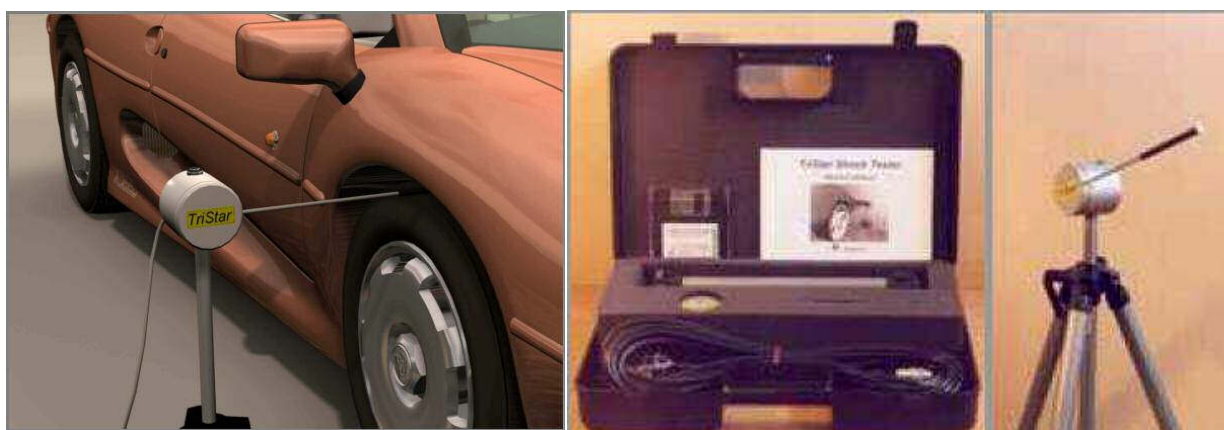
Obrázek 8 – Impulsní dokmitový tester TRI STAR SHOCK TESTER [3]

U přístroje českého výrobce je pohyb karoserie snímán mechanicky. TRI STAR SHOCK TESTER (Obr. 8) měří pohyb karoserie odporovým snímačem polohy umístěným na

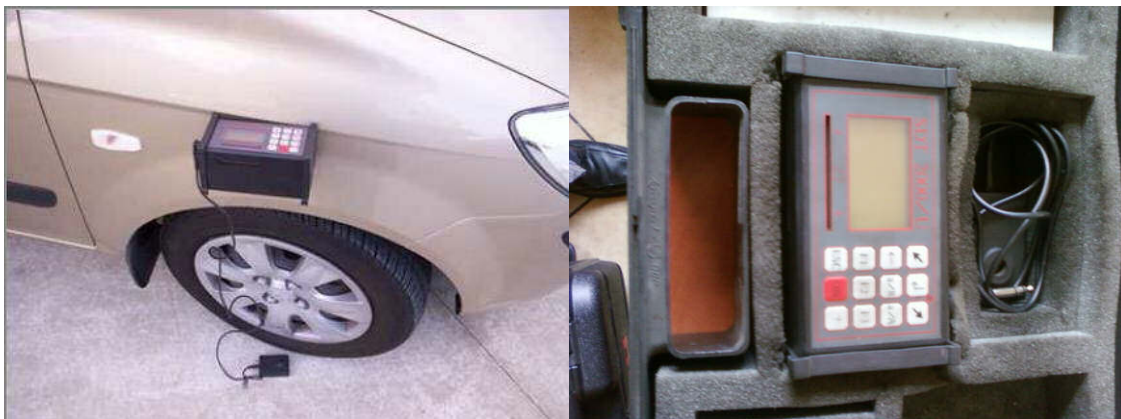
Obrázek 9 – Impulsní dokmitový tester M-TRONIC SDT 2000/U [10]

Německý výrobce diagnostického systému M-TRONIC (**Obr. 9**) používá ke snímání pohybu ultrazvukový snímač. Samotné zařízení se připevňuje pomocí přísavných úchytů na blatník, nad testované kolo automobilu. Zařízení M-TRONIC je fyzicky skříňka malých rozměrů, v níž se nachází mikroprocesor a tepelná tiskárna. Po manuálním rozhoupání karosérie automobilu je odrazem ultrazvukového signálu od podlahy analyzován pohyb odpružené části karosérie automobilu. Ultrazvukový snímač je schopen zachytit výkyvné pohyby karosérie s přesností 1/6 mm v rozsahu od 1 do 1000 mm. Údaje shromažďuje centrální procesor, ten je následně přepočte na grafické křivky, které zobrazí na displeji přístroje. Lze identifikovat vadný tlumič, případně porovnat účinek tlumení levé a pravé strany u přední nebo zadní nápravy v procentech, případně grafickým způsobem – překrytím grafických výstupů tlumičů vždy jedné nápravy. [5]

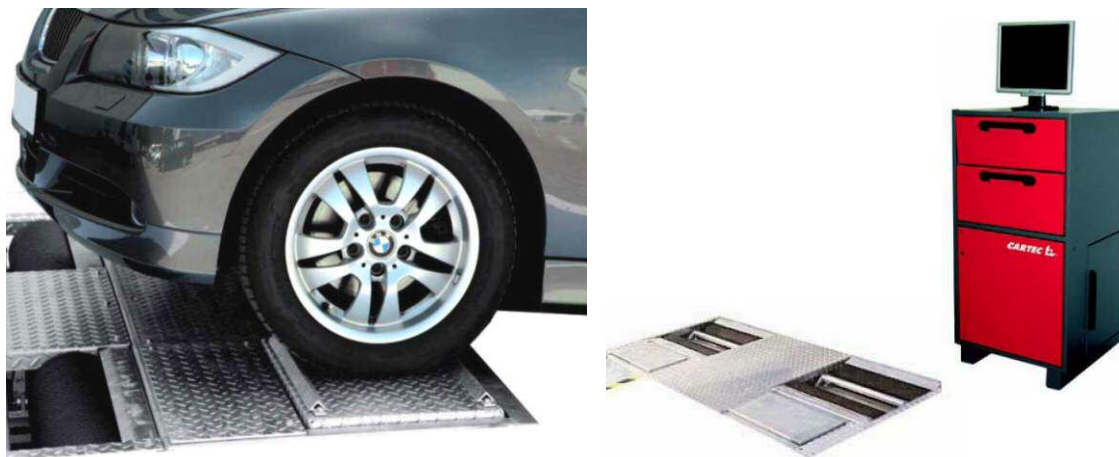
Obrázek 12 – Pohled na měřené kolo na plošině testeru (vlevo), Zařízení CARTEC Videoline 2010 E (vpravo) [12]

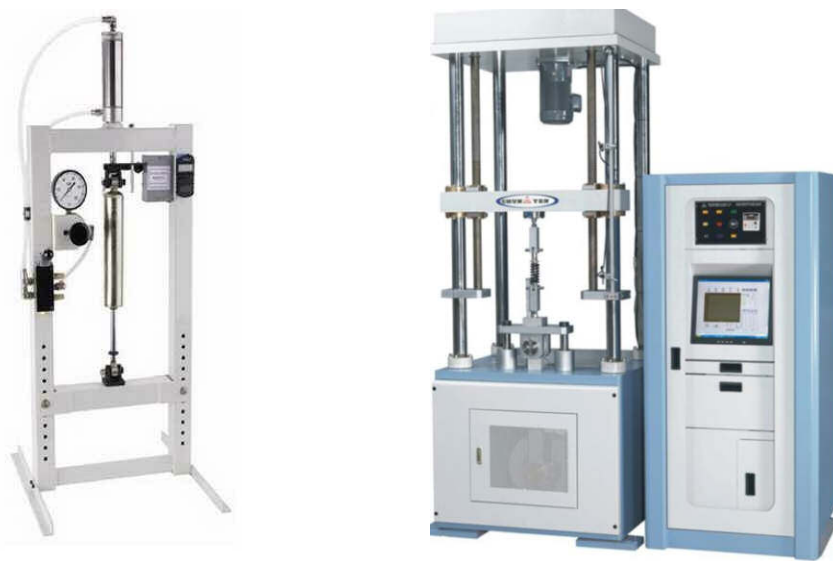
Obrázek 13 – *Pneumatický zkušební stav E-5 Shock Dyno (vlevo), Hydraulický zkušební stav CY-6781 (vpravo) [13, 14]*

kanály. Správným řídicím softwarem lze pak plynule měnit, či ovládat jak zatížení v ose tlumicí jednotky, tak také boční zatížení. Lze i natáčet s horním úchytem tlumiče. [4]

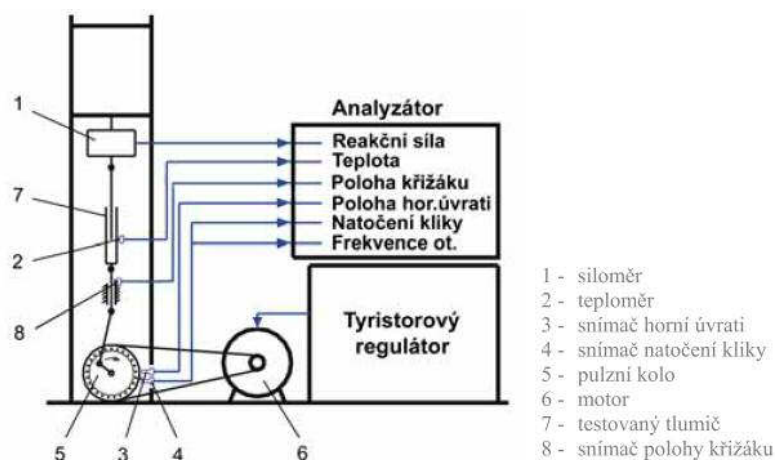
Obrázek 14 – Schéma měřicího řetězce přístroje Gillop 1.4 [4]

Výstup provedených měření je uložen v textovém souboru na pevném disku připojeného PC a prostřednictvím přehledné aplikace vytvořené v programu MS Excel lze s těmito daty dále pracovat (viz. **Obr. 15**). Díky přehledným grafům lze porovnávat jednotlivé naměřené hodnoty (F-v a F-z charakteristiky) pro každý konkrétní tlumič. Aplikace dále provádí zprůměrování reakční síly do jedné otáčky klikového mechanismu a také přepočítá na čistou tlumící sílu, kdy se z charakteristiky F-v provedeným přepočtem odstraní hystereze - experimenty se zjistilo, že tento jev v F-v charakteristice je způsoben pružností uchycení tlumiče a také vnitřní pružností tlumiče, což představuje zejména tlak plynného média.

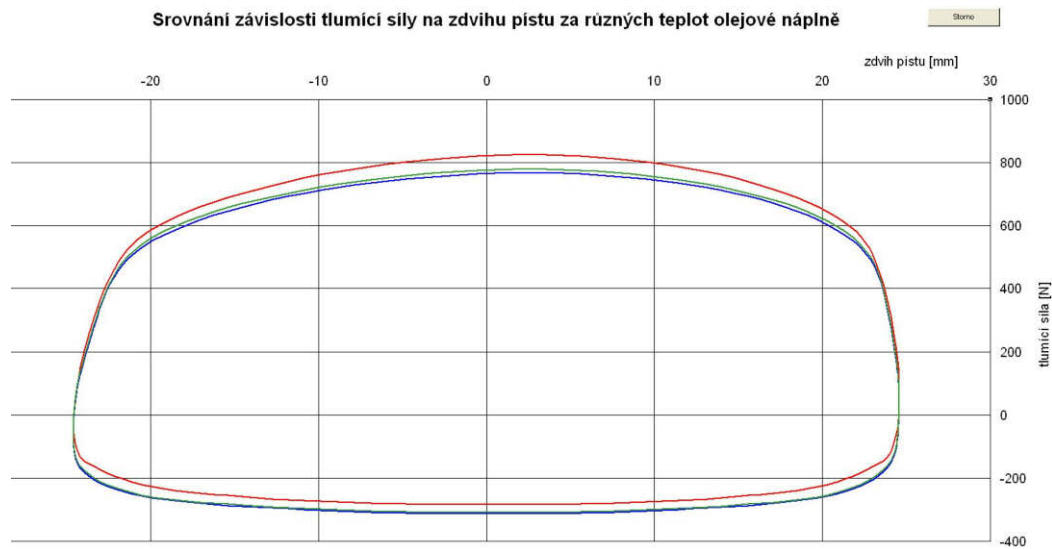
Jak je z jednotlivých charakteristik patrné, má teplota olejové náplně jistý vliv na výslednou tlumicí sílu. Tento jev je zapříčiněn viskozitou olejové náplně, která s rostoucí teplotou klesá, v důsledku čehož klade menší odpor při průchodu průtokovými ventily tlumiče

pérování. Jak je z grafického provedení patrné, rozdíl mezi tlumicí silou při 20 °C a při 40 °C je asi 50 N. Tlumicí síla při teplotě oleje tlumiče 40 °C a při 50 °C je již téměř shodná.

Obrázek 16 – Porovnání F-z charakteristiky tlumiče Monroe v závislosti na teplotě olejové náplně (20 °C – červená, 40 °C – modrá, 50 °C – zelená)

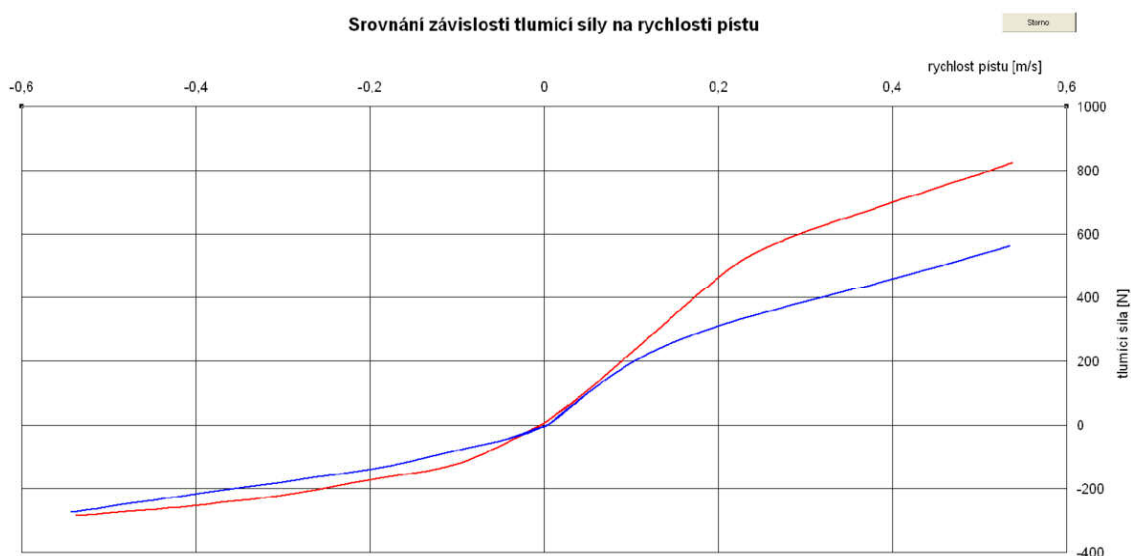
Jak bylo zjištěno dalšími provedenými měřeními a jejich srovnáváním, rozdíl v tlumicí síle byl stále přes 200 N a to i při vyšších teplotách olejové náplně obou tlumičů.

Obrázek 18 – Srovnání F - v charakteristiky tlumiče Monroe (červená křivka) a tlumiče Sachs (modrá křivka) při teplotě olejové náplně 20 °C

Další postup při měření na zkušebním stavu byl takový, že byl proměřen jednotlivě každý další tlumič pérování. Druhým změřeným tlumičem byl tlumič firmy SACHS, tedy tlumič č.2. Při tomto měření byly zaznamenány překvapivě nízké hodnoty tlumicí síly v porovnání s hodnotami tlumicí síly tlumiče č.1, jak je patrné z následujících grafů (srovnání jednotlivých F-z a F-v charakteristik – **Obr. 17** a **Obr. 18**).

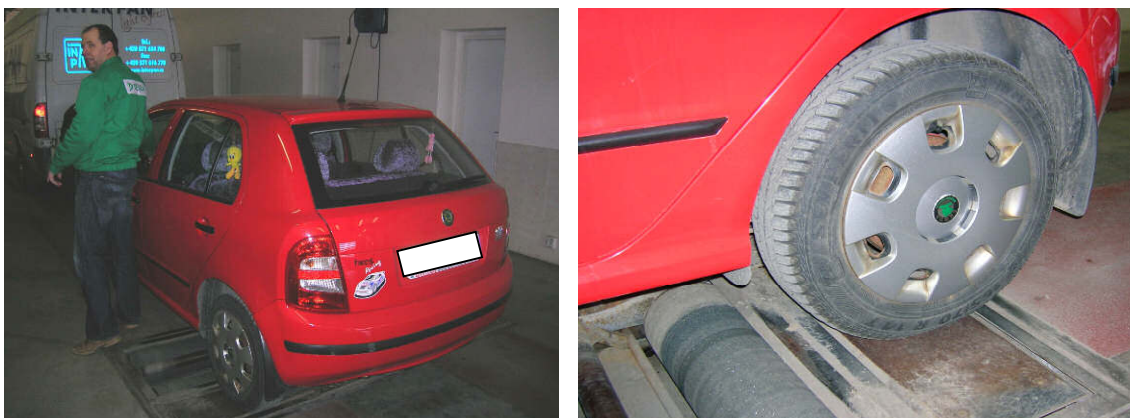
Obrázek 20 – Práce obsluhy s vozidlem (vlevo), detailní pohled na měřené levé kolo zadní nápravy (vpravo)

Kmitající plošina na které stojí měřené kolo, kmitá v tomto případě s výchylkou 6 mm a s proměnnou frekvencí, simulující nerovnosti vozovky. Současně zaznamenává přítlakovou sílu kola k plošině během testu. Číselná hodnota výsledku měření udává poměr nejmenší naměřené hodnoty přítlaku kola k měřicí plošině (nastávající při určité frekvenci, označované jako rezonanční), vůči hodnotě statické, což je přítlaková hodnota kola v klidu.

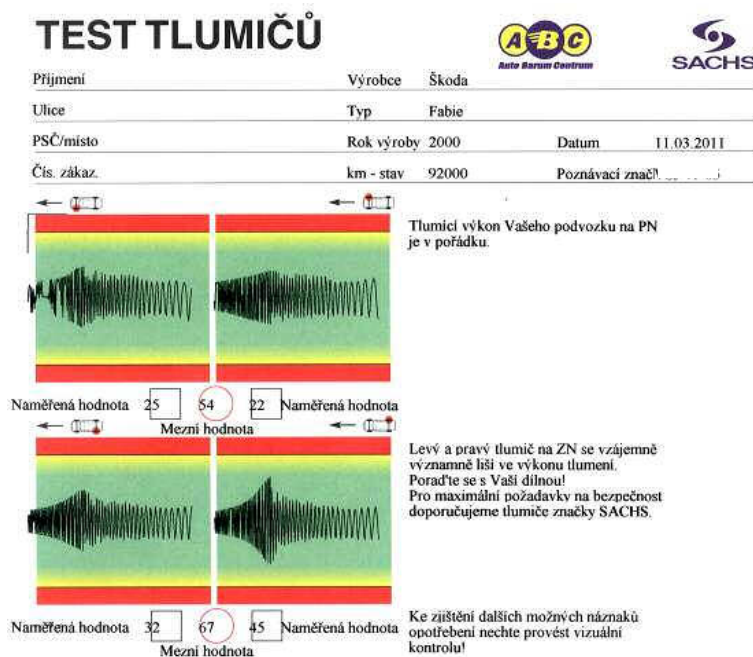
Obrázek 23 - Výsledný protokol po provedení testu na zařízení SACHS EFD 200

Po ukončení kompletního měření vytiskne obsluha protokol o testu tlumičů – viz. **Obr. 23**, podle kterého je zkouška vyhodnocena. Jak je patrné z detailního pohledu na výsledek testu zadní nápravy (**Obr. 24**), levá a pravá strana se vzájemně významně liší ve výkonu tlumení, na což poukazuje jak samotné vykreslení naměřených průběhů, tak také bezrozměrné číselné hodnoty maximálního rozkmitu (32 proti 45) uvedené pod těmito průběhy. I nyní byl na levé straně vozu namontován tlumič č.1 (MONROE) s tlumící silou kolem 800 N, na straně pravé tlumič č.2 (SACHS) s tlumící silou okolo 600 N.

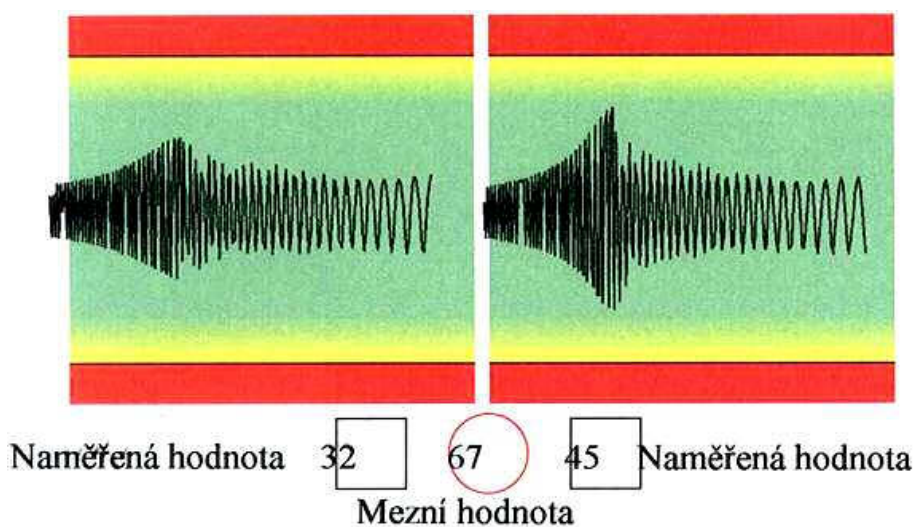
Obrázek 24 – Detailní pohled výsledek testu zadní nápravy

Jako kritickou hodnotu rozkmitu pro zadní nápravu vozu Škoda Fabia stanovil výrobce Škoda Auto (podle databáze zkušebního přístroje) mezní hodnotu 67 (bezrozměrná hodnota), která je rovna 100 % kritické hodnoty. Pakliže by některý z rozkmitů kola dosáhl této hodnoty, byl by na výsledku testu graficky vykreslen až do pole červené barvy. Žlutě zbarvená oblast je oblastí rizikovou. Rozkmit amplitudy do této oblasti by měl vypovídat o dostatečné hodnotě tlumení testovaného tlumiče. Zeleně zbarvená oblast indikuje rozkmit u dobrého stavu tlumení. Oba tlumiče se v tomto případě sice jeví jako plně funkční, protože výchylka kmitání leží v obou případech v zelené oblasti, ale zároveň mají navzájem velmi odlišné vlastnosti (výkon tlumení), na což poukázal i samotný výsledek testu. V případě takového výsledku měření doporučuje výrobce diagnostického zařízení důslednou vizuální kontrolu tlumičů, následně kontrolu mechaniky podvozku, případně výměnu obou tlumičů nápravy. Výsledkem tohoto testu je, že diagnostické zařízení firmy SACHS EFD 200 zcela

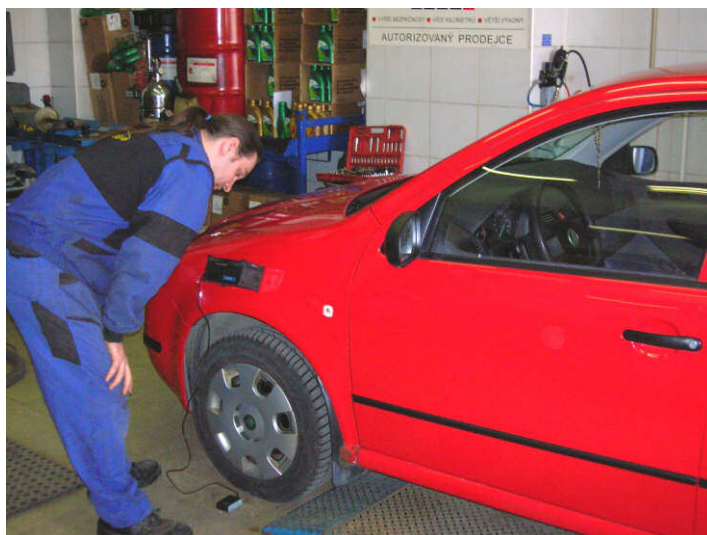
***Obrázek 25** – Manipulace obsluhy s měřícím přístrojem M-Tronic SDT 2000/U*

Jak již bylo zmíněno, tento přístroj pracuje na podkladě databázových informací. Je tedy nutné před započítím měření zadat přístroji referenční hodnoty pro konkrétní značku, typ a navíc i motorizaci vozidla. Tyto referenční hodnoty jsou udávány a pravidelně aktualizovány výrobcem zařízení. Referenční hodnota je složena z celkem tří číslic. Např. pro testovaný vůz Škoda Fabia 1.4 MPI (44 kW) je referenční hodnota pro přední nápravu 374, kdy první číslice, tedy číslice 3 odkazuje přístroj na pozici 3 v převodní tabulce pro hodnotu minimální velikosti „prohupu“ karoserie při testu. Pro tuto pozici je hodnota minimálního „prohupu“ stanovena na 3,6 – 4,0 cm. V případě, že prvotní impuls nedosáhne požadované nebo vyšší hodnoty, měření neproběhne. Další dvě číslice – 74 odpovídají číselně průměrné hodnotě EUS (Evaluted Ultrasonic Signal – vyhodnocený ultrazvukový signál). Referenční hodnota pro zadní nápravu je v tomto případě 591 (stlačení karoserie 4,6 – 5,0 cm, 91 EUS).

Ve výsledku přístroj porovná výsledek měření s hodnotou odpovídající zadané průměrné EUS hodnotě a měření vyhodnotí. Leží-li výsledek v intervalu 65 – 100 % je zhodnocení účinnosti – „**Dobrý**“ (zobrazí se také na displeji přístroje i na výsledném protokolu). Výsledek měření mezi 60 – 64 % odpovídá tlumiči na hranici použitelnosti a na displeji přístroje i na protokolu se objeví „???“ . Výsledek 0 – 59 % svědčí o špatné účinnosti tlumení. Zhodnocení účinnosti tlumení je v takovém případě „**Defekt**“.

Výsledná hodnota EUS může nabýt hodnoty vyšší než 100 %. V tomto případě jsou tlumiče každopádně v pořádku a výrobce zkušebního zařízení M-Tronic SDT 200/U odůvodňuje takovýto výsledek tím, že tyto tlumiče jsou lepší, než je průměr v dané kategorii, anebo byly na vozidlo namontovány dodatečně jiné (např. sportovní) tlumiče.
