**ODKRYTÍ A RESTAUROVÁNÍ ČÁSTI
NÁSTĚNNÉ MALBY S ILUZIVNĚ
MALOVANÝMI FAJÁNSOVÝMI KACHLY**

ve výklenku za dveřmi v malé místnosti v bytě ve 2. NP, Lázeňská ulice 9,
č. p. 289/III., Praha 1 – Malá Strana.

Bakalářská práce

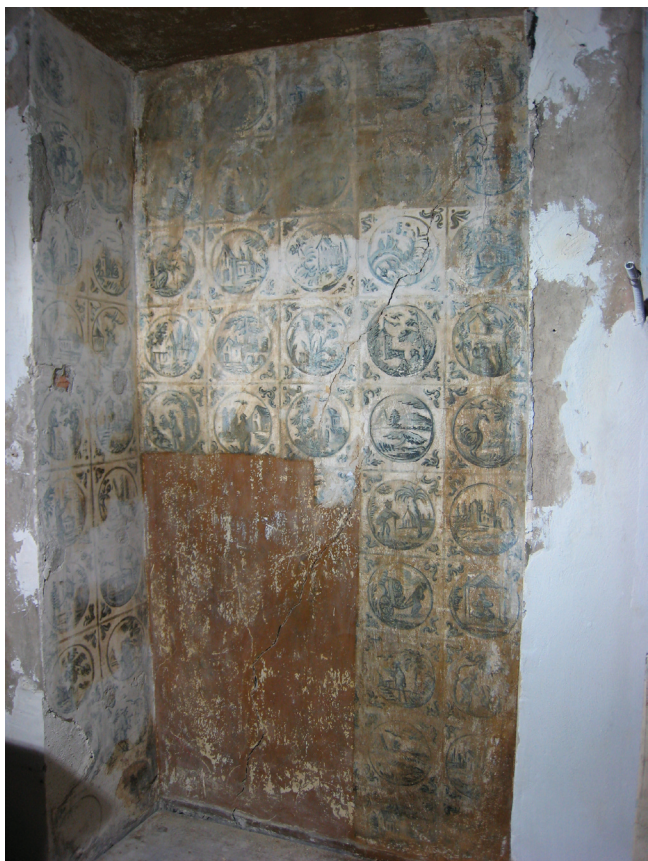
Obr. 23

22. Průběh odmytí nitrocelulózového nátěru, detail
23. Průběh odmytí nitrocelulózového nátěru
24. Poškození malby tektonickými prasklinami s druhotnými vysprávkami

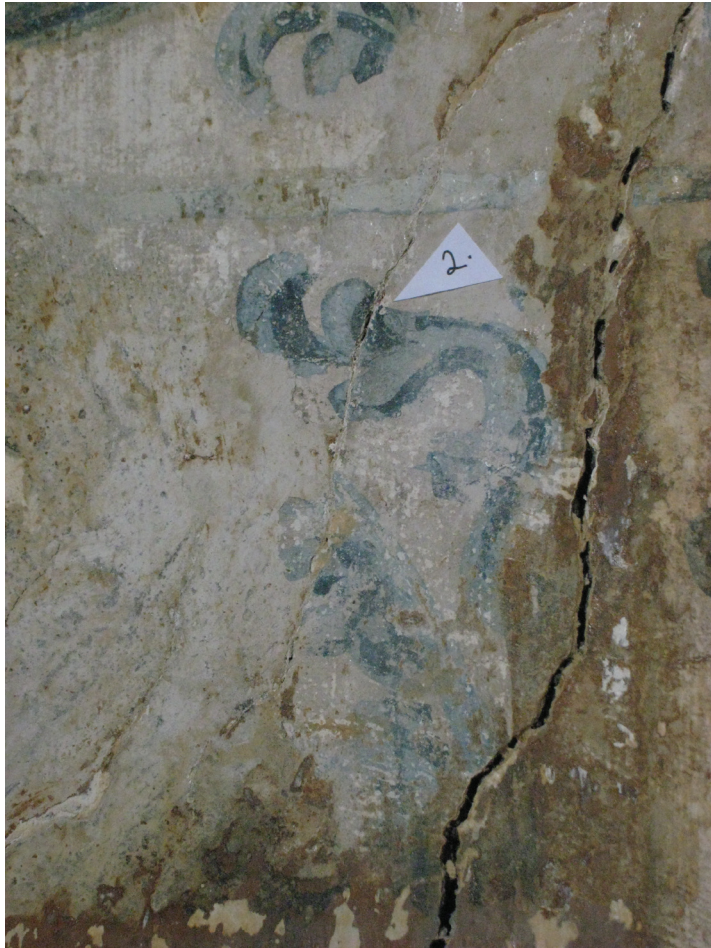
Obr. 25

25. Poškození malby v levé boční straně výklenku
26. Místo odběru vzorku č. 2. pro laboratorní analýzu

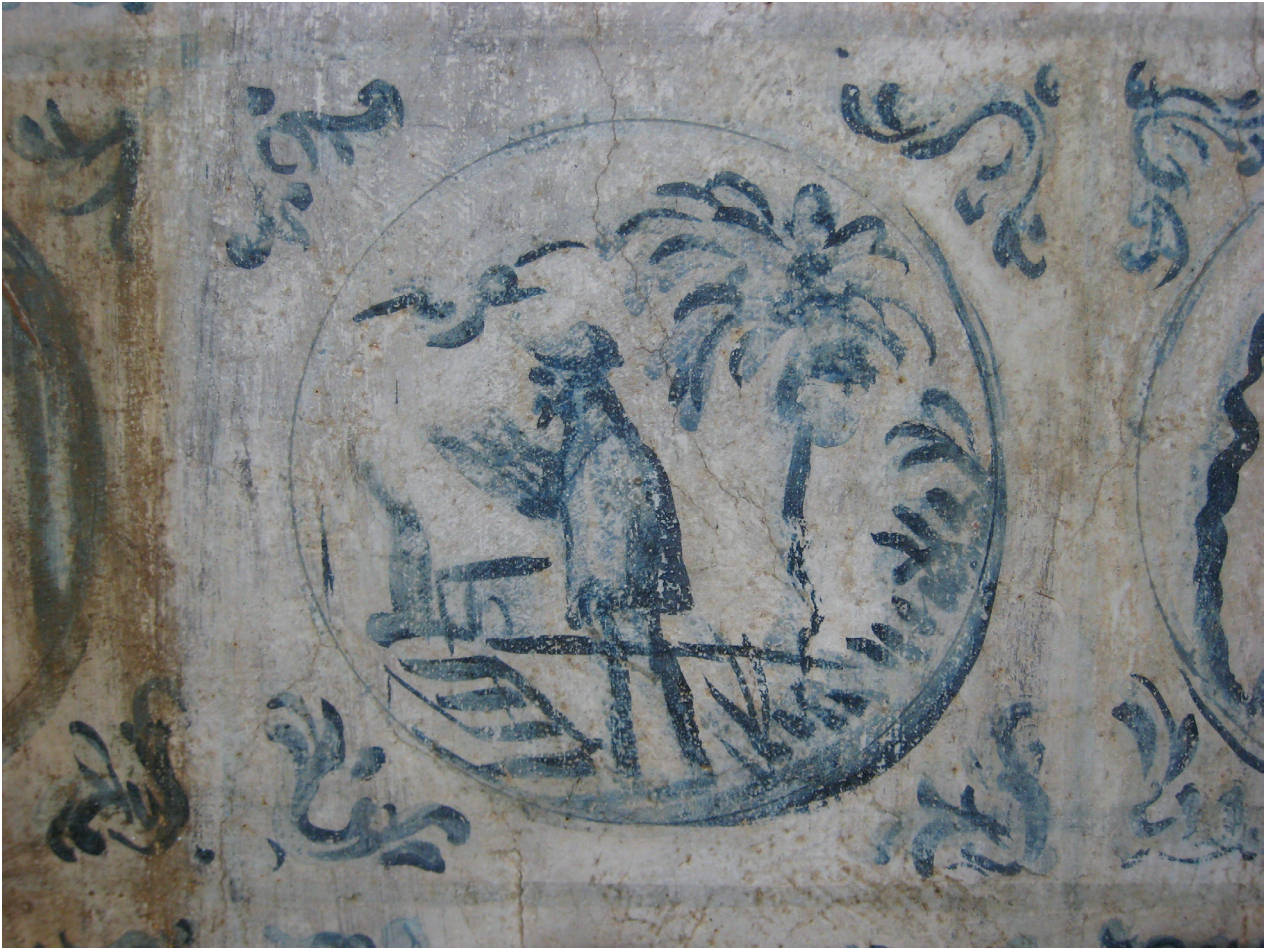
Obr. 53

52. Průběh čištění malby odstraňovačem starých nátěrů přes čajový papír
53. Průběh dočištění odstraňovačem starých nátěrů, detail
54. Poškození malby v levé boční straně výklenku
