BAKALÁŘSKÁ PRÁCE

Restaurátorská dokumentace

Restaurování části nástěnné malby na severní stěně
místnosti M 315 zámku Vizovice

Technika kovových aplikací použitých na nástěnné malbě
v Čínském salónu zámku Vizovice

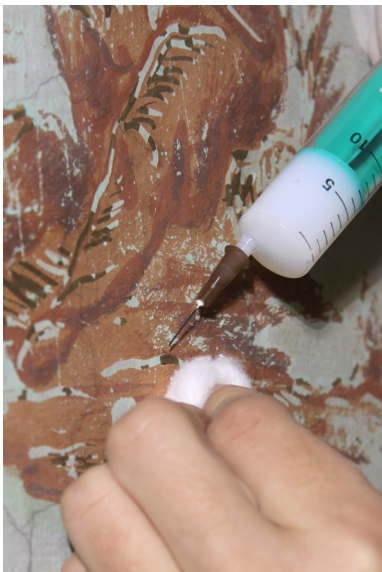
Před čištěním bylo třeba zajistit lokálně odprýskávající měděný metal. Bylo vyzkoušeno několik fixážních materiálů a několik koncentrací.¹

Na základě těchto zkoušek byl jako fixážní prostředek vybrán 3 % roztok disperze *Dispersion K9*. Tento materiál sice mění barevnost a leskne se, ale při této koncentraci je to neje fektivnější materiál, protože *Medium für Konsolidierung* účinkuje až při 7 % koncentraci a disperze *Primal AC 35* se leskne a žloutne už při koncentraci nižší než 3 %.

Fixáž lokálně uvolněného metalu spočívala v injeckáži prostředku pod uvolněnou šupinku plátkového kovu a následném přitažení vatovým tampónem.

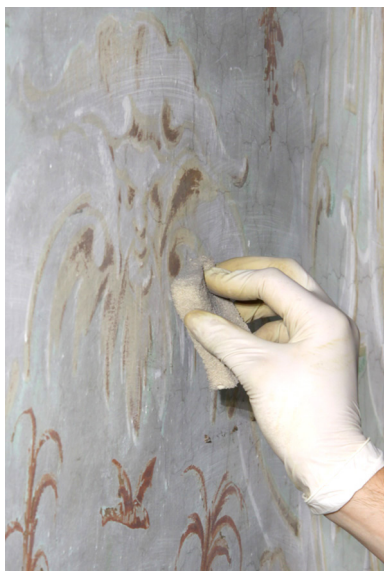
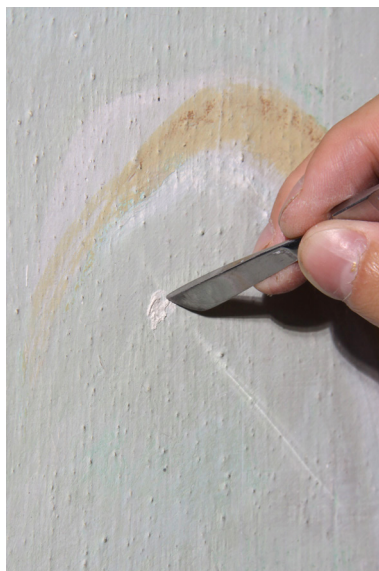
4.2. Čištění

Povrch malby byl očištěn houbou *Wishab* od prachových depozitů, depozitů organického původu (zámotek hmyzu, pavučiny), stékanců barvy a sádrového tmelu po skobě (použití skalpelu, štětinových štětců, distributor: Deffner & Johann).

Při těchto mechanických čištěních, probíhajících nasucho, nebylo možné předejít nepatrným ztrátám originální barevné vrstvy z hlediska jejího zpráškovatění.

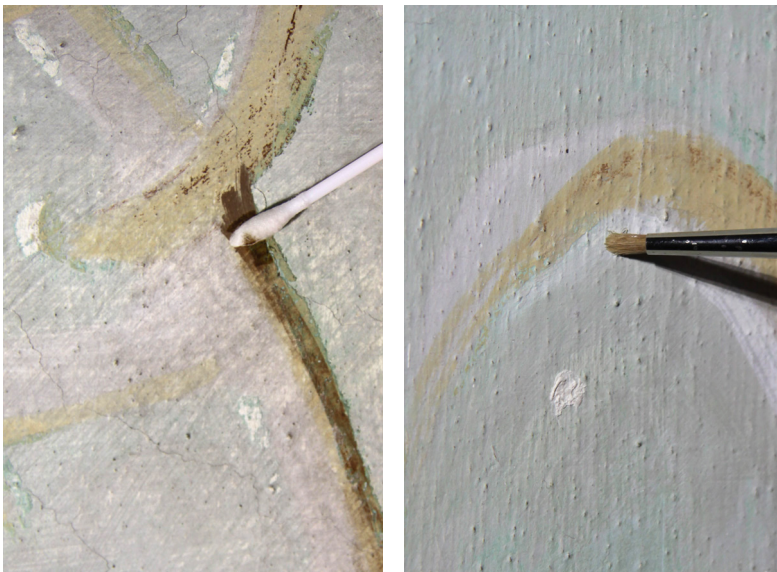
Vzhledem k tomu, že přemalby a retuše byly vodou rozpustné, lze se domnívat, že se jednalo o křehké tempery.

Při odstraňování přemaleb, lokalizovaných v levé horní partii dekoru (bílá světlá a hnědé stíny rokají), se osvědčil vatový tampón navlhčený ve studené vodě v kombinaci se štětínovým štětcem pro dočištění.

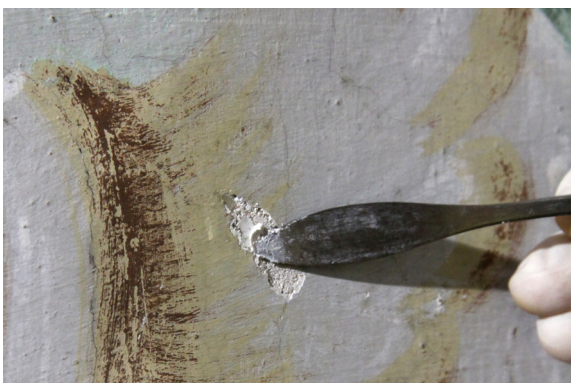
4.7. Tmelení

K tmelení bylo třeba přistoupit jen lokálně na několika místech. Vždy se přitom jednalo, až na případ hlubokého otvoru po skobě, o povrchové defekty malého rozsahu (drobné oděrky, škrábance a místa po injektáži).

Hlubší defekty (otvor po skobě) byly vytmeleny vápenným tmelem s přesátým pískem (3:1), po jejich vytvrdnutí byl použit, stejně jako na mělké povrchové defekty, tmel s mramorovou moučkou bez písku (1:1). Povrch tmelů byl vyrovnán s povrchem originálu, ale nebyl vyhlazen. Zrnitý povrch tmelů byl upraven nátěrem vodou zředěné vápenné kaše.

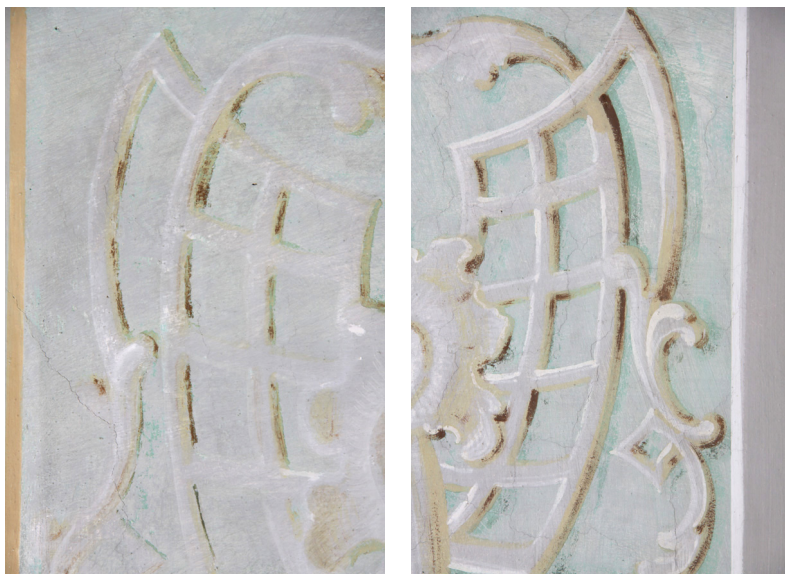
Zde lze vidět stav docho-
vání originální barevné vrst-
vy z levého a pravého horní-
ho rohu malby.

Z pravé fotografie je
patrné, že i přes fragmentární
dochování zelených a hně-
dých stínů není prostorová
modelace dekoru zcela čitel-
ná.

Po retuších chybějících míst bylo přistoupeno k lokálním rekonstrukcím. Z důvodu lokálního smytí barevné vrstvy byly tvary a objemy dekoru nečitelné. Malba jako celek tak postrádala jednotnost. Tento problém se týkal hlavně vržených zelených stínů, vlastních hnědých stínů a bílých světel dekoru.

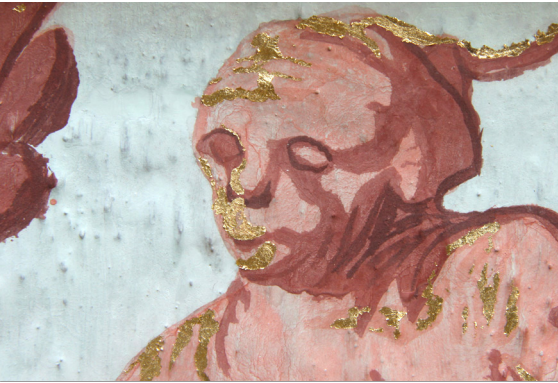
Typ podkladu	10 % roztok želatiny

Postup práce: Zkoušky začaly s 1 %, 2 % a 5 % roztokem želatiny. První dvě koncentrace byly příliš nízké, roztok penetroval do podložky a položený metal po okérování odpadl. 5 % roztok želatiny udržel metal jen na vyvýšeninách podložky. Proto byla testována 10 % koncentrace, která po 15 minutové technologické pauze a následném okérování metal udržela. Okraje linií byly sice ostré („neokousané“), nikoli však rovné. Bylo patrné, že podklad má malou tloušťku. Nepromítla se do něj stopa štětce a šířka linií nebyla rovnoměrná.

Složky podkladu	želatina voda	
Vzhled v porovnání s originálem	Shodné vlastnosti: rovnoměrná šířka linií Želatina postrádá: ostré okraje, štětcový reliéf, dostatečnou sílu vrstvy	
Zpracovatelnost	Dobrá, ale nelze dosáhnout hustší konzistence, aby vznikl štětcový reliéf.	
Lepivost (hodnocena subjektivně)	90 %, metal okérováním lokálně odpadl	
Barva podkladu	bezbarvý

První dvě zkoušky podkladů, tedy roztok želatiny a modifikovaný mixtion, byly počátečními improvizacemi, provedenými spíše pro zajímavost. Tyto kroky byly motivovány možností zjistit, jestli mohou svými vlastnostmi konkurovat originální technice. Jak se ovšem ihned ukázalo, jejich vlastnosti nejsou pro danou věc vhodné.

Je otázkou, jestli by při zvýšení koncentrace roztoku želatiny byla větší možnost vytvořit silnější vrstvu a tím i možnost vzniku stopy štetce. Navíc zvýšením koncentrace roztoku se zvyšuje riziko kontrakce želatinového filmu a následné degradace podkladu.

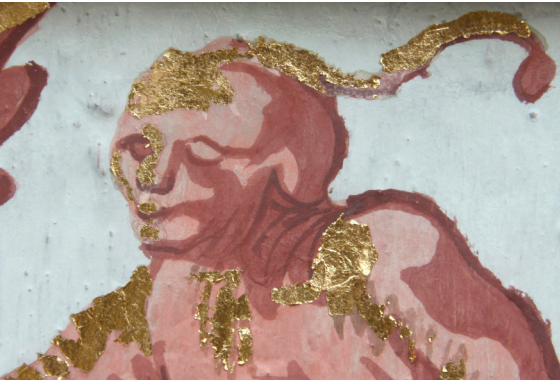
Typ podkladu	Modifikovaný mixtion

Postup práce: Ke 2 špachtličkám plavené křídly a 1 špachtličce okru bylo přidáno přiměřené množství 12 hodinového mixtionu a kobaltového sikativu. Vznikla řídká pasta, která uschla do 5 minut, proto musel být metal pokládán okamžitě. Přesto, že byl takto upravený mixtion hustší než roztok želatiny, nebylo možné ve vrstvě podkladu docílit štětcového reliéfu. Pokud byla nanesena silnější vrstva, podklad se položením metalu rozlil do stran. Nelze tak kontrolovat šířku linií ani sílu vrstvy podkladu.

Složky podkladu	12 hodinový mixtion 2 špachtličky křídly 1 špachtlička okru kobaltový sikativ	
Vzhled v porovnání s originálem	Shodné vlastnosti: ostré „neokousané“ okraje Mixtion postrádá: rovnoměrnou šířku linií, rovnoměrnou sílu vrstvy, štětcový reliéf	
Zpracovatelnost	Dobrá, ale nelze dosáhnout štíhlých linií, mixtion penetruje do podložky a rozpíjí se do stran a šrafura se slévá do jedné plochy. Ze stejného důvodu nelze dosáhnout štětcového reliéfu.	
Lepivost (hodnocena subjektivně)	100 %	
Barva podkladu	žlutá

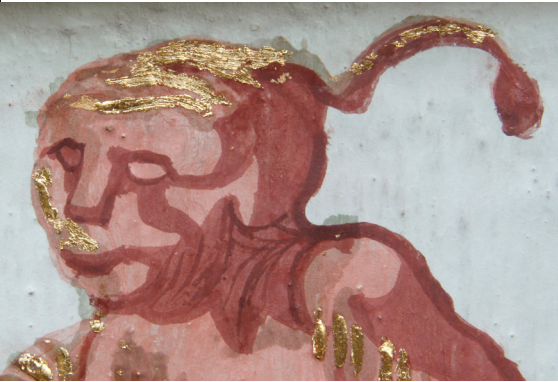
Typ podkladu	„Mordant 4“

Postup práce: Nejprve byl připraven roztok damary v rektifikovaném terpentýnu (1:3). Dama-
ra v terpentýnu byla zahřívána ve vodní lázni, dokud se nerozpustila. Poté bylo ve vodní lázni
roztaveno 20 g včelího vosku a k němu přidáno 20 g roztoku damary. Tato směs byla nepřetrži-
tě zahřívána ve vodní lázni a aplikována štětcem. Poté byl položen a přitupován měděný metal.

Složky podkladu	20 g včelího vosku 20 g damary rozpuštěné v rektifikovaném terpentýnu (1:3)	
Vzhled v porovnání s originálem	Shodné vlastnosti: rovnoměrná šířka linií, rovnoměrná síla vrstvy „Mordant 4“ postrádá: ostré okraje, štětcový reliéf (pouze lokálně)	
Zpracovatelnost	Dobrá, ale nelze dosáhnout ostrých okrajů. Podklad je příliš měkký a při okérování dochází ke značným ztrátám metalu.	
Lepivost (hodnocena subjektivně)	40 %	
Barva podkladu	žlutá

Bylo rozhodnuto, že zkoušky budou pokračovat sérií mordantů, složených ze včelího vosku a damary, rozpuštěné v rektifikovaném terpentýnu (1:3). Jednalo se o mordanty s označením „Mordant 2“, „3“ a „4“. Tyto modifikace se od sebe lišily množstvím přidaného roztoku damary. V průběhu přidávání roztoku damary se vlastnosti zlepšovaly. Poslední verze této série podkladů „Mordant 4“ vykazoval všechny požadované vlastnosti. Ovšem po okérování bylo zjištěno, že s rostoucím množstvím damary je sice zpracovatelnost dobrá, ale razantně se snižuje lepidlost podkladu. Důvodem byla přítomnost příliš vysokého množství terpentýnu v roztoku damary. Většina roztoku buď penetrovala do podložky, nebo vytékala, a samotný vosk metal neudržel. Tyto podklady byly příliš naředěné značným množstvím roztoku damary. Bylo potřeba podklad zahustit a zvláčnit.

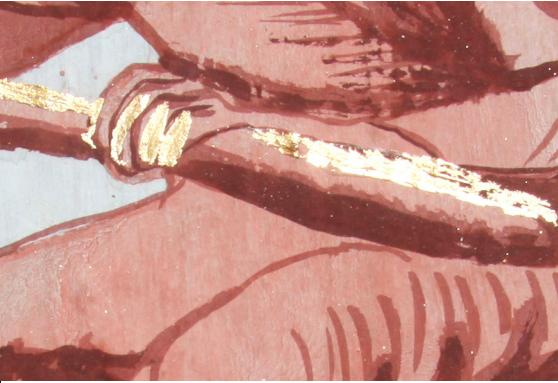
Typ podkladu	„Mordant 6“

Postup práce: Nejprve bylo ve vodní lázni roztaveno 20 g včelího vosku, poté bylo přidáno 10 g terpentýnového oleje (nerektifikovaného) a 2 g lněného oleje. Tato směs byla nepřetržitě zahřívána a aplikována štětcem. Poté byl položen a přitupován měděný metal.

Složky podkladu	20 g včelího vosku 10 g terpentýnového oleje (nerektifikovaného) 2 g lněného oleje	
Vzhled v porovnání s originálem	Shodné vlastnosti: štětcový reliéf, rovnoměrná šířka linií, rovnoměrná síla vrstvy „Mordant 6“ postrádá: ostré okraje	
Zpracovatelnost	Dobrá, ale nelze dosáhnout ostrých okrajů. Metal se při kérování místy odírá. Důvodem je jeho přílišná měkkost.	
Lepivost (hodnocena subjektivně)	97 %	
Barva podkladu	žlutá

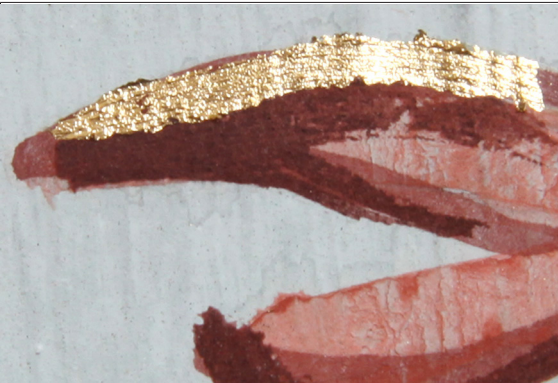
Typ podkladu	„Mordant 7“

Postup práce: Nejprve bylo ve vodní lázni roztaveno 20 g včelího vosku, poté bylo přidáno 15 g terpentýnového oleje (nerektifikovaného) a 2 g lněného oleje. Tato směs byla nepřetržitě zahřívána a aplikována štětcem. Poté byl položen a přitupován měděný metal.

Složky podkladu	20 g včelího vosku 15 g terpentýnového oleje (nerektifikovaného) 2 g lněného oleje	
Vzhled v porovnání s originálem	Shodné vlastnosti: ostré okraje, rovnoměrná šířka linií, štětcový reliéf „Mordant 7“ postrádá: dostatečnou sílu vrstvy	
Zpracovatelnost	Dobrá, ale podklad je příliš řídký na to, aby bylo možné napodobit sílu jeho vrstvy.	
Lepivost (hodnocena subjektivně)	100 %	
Barva podkladu	žlutá

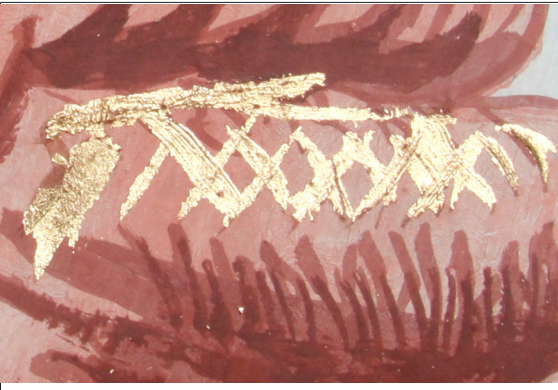
Typ podkladu	„Mordant 8“

Postup práce: Nejprve bylo ve vodní lázni roztaveno 20 g včelího vosku, poté bylo přidáno 15 g terpentýnového oleje (nerektifikovaného) a 4 g lněného oleje. Tato směs byla nepřetržitě zahřívána a aplikována štětcem. Poté byl položen a přitupován měděný metal.

Složky podkladu	20 g včelího vosku 15 g terpentýnového oleje (nerektifikovaného) 4 g lněného oleje	
Vzhled v porovnání s originálem	Shodné vlastnosti: rovnoměrná šířka linií, rovnoměrná síla vrstvy, štětcový reliéf „Mordant 8“ postrádá: ostré okraje (lokálně roztřepené), dostatečnou sílu vrstvy	
Zpracovatelnost	Dobrá, ale podklad je příliš řídký na to, aby bylo možné napodobit sílu jeho vrstvy.	
Lepivost (hodnocena subjektivně)	100 %	
Barva podkladu	žlutá

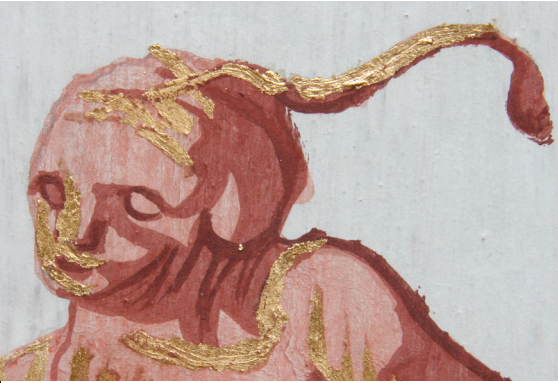
Typ podkladu	„Mordant 9“

Postup práce: Nejprve bylo ve vodní lázni roztaveno 20 g včelího vosku, poté bylo přidáno 15 g terpentýnového oleje (nerektifikovaného) a 5 g lněného oleje. Tato směs byla nepřetržitě zahřívána a aplikována štětcem. Poté byl položen a přitupován měděný metal.

Složky podkladu	20 g včelího vosku 15 g terpentýnového oleje (nerektifikovaného) 5 g lněného oleje	
Vzhled v porovnání s originálem	Shodné vlastnosti: rovnoměrná šířka linií, rovnoměrná síla vrstvy, štětcový reliéf „Mordant 9“ postrádá: ostré okraje (lokálně roztřepené), dostatečnou sílu vrstvy	
Zpracovatelnost	Dobrá, ale podklad je příliš řídký na to, aby bylo možné napodobit sílu jeho vrstvy. Důvodem je také lněný olej, který je dost hustý na to, aby nepenetroval do podložky, ale po položení metalu se rozpíje do stran.	
Lepivost (hodnocena subjektivně)	97 %	
Barva podkladu	žlutá

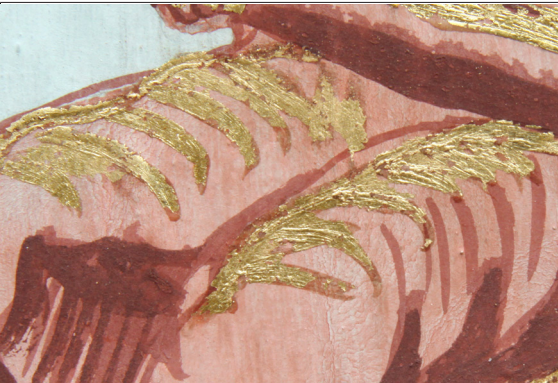
Typ podkladu	„Mordant 10“

Postup práce: Nejprve bylo ve vodní lázni roztaveno 20 g včelího vosku, poté bylo přidáno 15 g terpentýnového oleje (nerektifikovaného) a 6 g lněného oleje. Tato směs byla nepřetržitě zahřívána a aplikována štětcem. Poté byl položen a přitupován měděný metal.

Složky podkladu	20 g včelího vosku 15 g terpentýnového oleje (nerektifikovaného) 6 g lněného oleje	
Vzhled v porovnání s originálem	Shodné vlastnosti: rovnoměrná síla vrstvy, štětcový reliéf „Mordant 10“ postrádá: ostré okraje, rovnoměrnou šířku linií (lokálně již nelze kontrolovat) dostatečnou sílu vrstvy.	
Zpracovatelnost	Dobrá, ale nelze dosáhnout rovnoměrné šířky linií a ostrých okrajů, důvodem je rozlití lněného oleje do stran po položení metalu.	
Lepivost (hodnocena subjektivně)	95 %	
Barva podkladu	žlutá

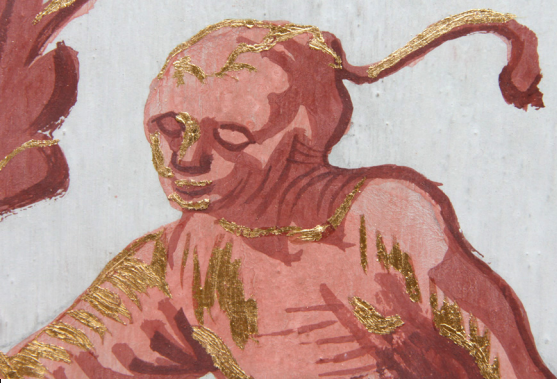
Typ podkladu	„Mordant 11“

Postup práce: Nejprve byl připraven roztok damary v rektifikovaném terpentýnu (1:3). Dama-
ra v terpentýnu byla zahřívána ve vodní lázni, dokud se nerozpustila. Poté bylo ve vodní lázni
roztaveno 20 g včelího vosku a k němu přidáno 10 g roztoku damary a 3 g lněného oleje. Tato
směs byla nepřetržitě zahřívána ve vodní lázni a aplikována štětcem. Poté byl položen a přitu-
pován měděný metal.

Složky podkladu	20 g včelího vosku 10 g damary rozpuštěné v rektifikovaném terpentýnu (1:3) 3 g lněného oleje	
Vzhled v porovnání s originálem	Shodné vlastnosti: ostré okraje, rovnoměrná šířku linií, rovnoměrná síla vrstvy, štětcový reliéf	
Zpracovatelnost	Dobrá, lze dosáhnout všech potřebných vlastností podkladu a položené- ho metalu.	
Lepivost (hodnocena subjektivně)	100 %	
Barva podkladu	žlutá

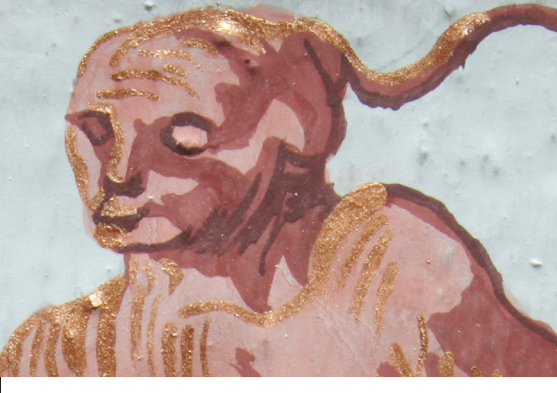
„Retuš 1“

Postup práce: K zaponovému laku byly podle potřeby přimíchány barevné slídy a aplikovány štětcem.

Složky retuše	
Zpracovatelnost	Materiál je jednoduše zpracovatelný, ale z důvodu značně aromatických výparů zaponového laku je třeba použít masku.
Lesk (hodnocen subjektivně)	Střední
Reverzibilita	Zaponový lak je rozpustný v amylacetátu.

U těchto zkoušek byly pro konečné zvolení materiálu k retušování originálu rozhodující vlastnosti lesk a reverzibilita. Na základě těchto kritérií byla jako pojivo retuší originálu zvolena arabská guma, konkrétně její 2 % roztok (5 % v obj. %). Arabská guma nepodléhá za normálních podmínek (teplota 20°C a vzdušná vlhkost 50 %) degradaci. Zároveň je snadno reverzibilní, protože je vodou rozpustná.

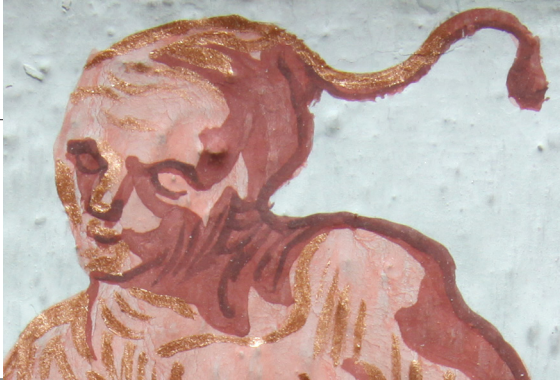
„Retuš 2“

Postup práce: K roztoku Paraloidu byly podle potřeby přimíchány barevné slídy a aplikovány štětcem.

Složky retuše	
Zpracovatelnost	Materiál je jednoduše zpracovatelný, ale z důvodu značně aromatických výparů je třeba použít masku.
Lesk (hodnocen subjektivně)	Střední
Reverzibilita	Obtížná, Paraloid je rozpustný v xylenu, toluenu a acetonu.

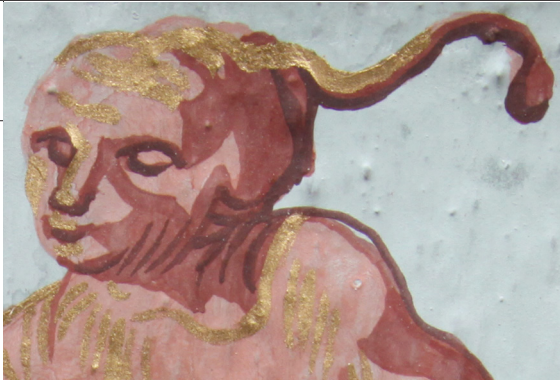
„Retuš 3“

Postup práce: Průmyslově vyrobená barva Studio Bronze 991 byla podle potřeby zředěna vodou a aplikována štětcem.

Složky retuše	
Zpracovatelnost	Materiál je jednoduše zpracovatelný, ředitelný vodou.
Lesk (hodnocena subjektivně)	Nízký (z vybraných materiálů nejnižší)
Reverzibilita	Obtížná, jedná se o akrylátovou disperzi, která je rozpustná v toluenu, acetonu a xylenu.

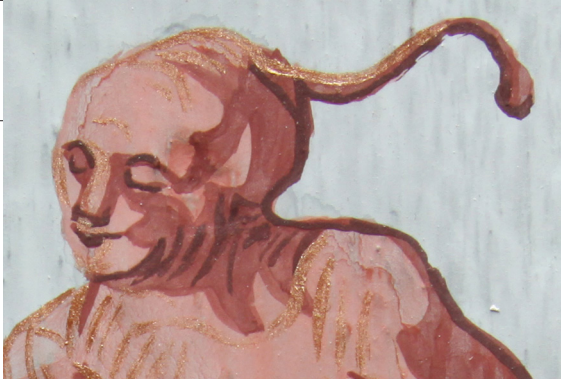
„Retuš 4“

Postup práce: K roztoku Regalrezu byly podle potřeby přimíchány barevné slídy a aplikovány štětcem.

Složky retuše	Pojivo: 20 % Regalrez Pigmenty: barevné slídy
Zpracovatelnost	Materiál je jednoduše zpracovatelný, ale z důvodu aromatických výparů je třeba použít masku.
Lesk (hodnocena subjektivně)	Střední
Reverzibilita	Obtížná, Regalrez je rozpustný v xylenu, toluenu a acetonu.

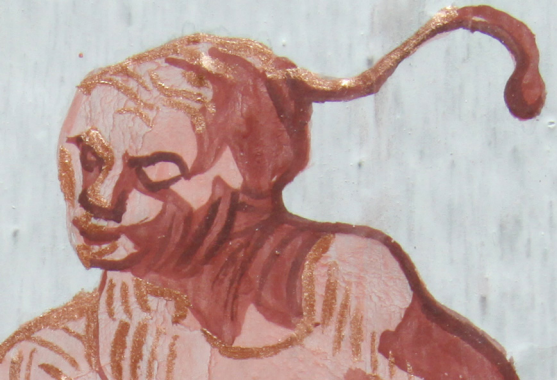
„Retuš 5“

Postup práce: Nejprve byl připraven roztok arabské gumy a poté byly podle potřeby přimíchány barevné slídy a aplikovány štětcem.

Složky retuše	Pojivo: arabská guma voda Pigmenty: barevné slídy	
Zpracovatelnost	Materiál je jednoduše zpracovatelný.	
Lesk (hodnocena subjektivně)	Vysoký (z vybraných materiálů nejvyšší)	
Reverzibilita	Snadná, arabská guma je rozpustná vodou.

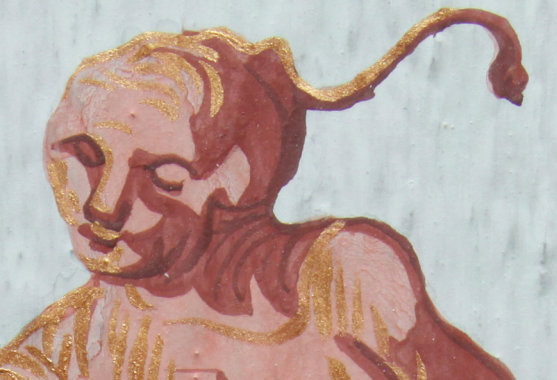
„Retuš 6“

Postup práce: Nejprve byl připraven roztok arabské gumy a poté byly podle potřeby přimíchány barevné slídy a aplikovány štětcem.

Složky retuše	Pojivo: arabská guma voda Pigmenty: barevné slídy	
Zpracovatelnost	Materiál je jednoduše zpracovatelný.	
Lesk (hodnocena subjektivně)	Vysoký (z vybraných materiálů nejvyšší)	
Reverzibilita	Snadná, arabská guma je rozpustná vodou.

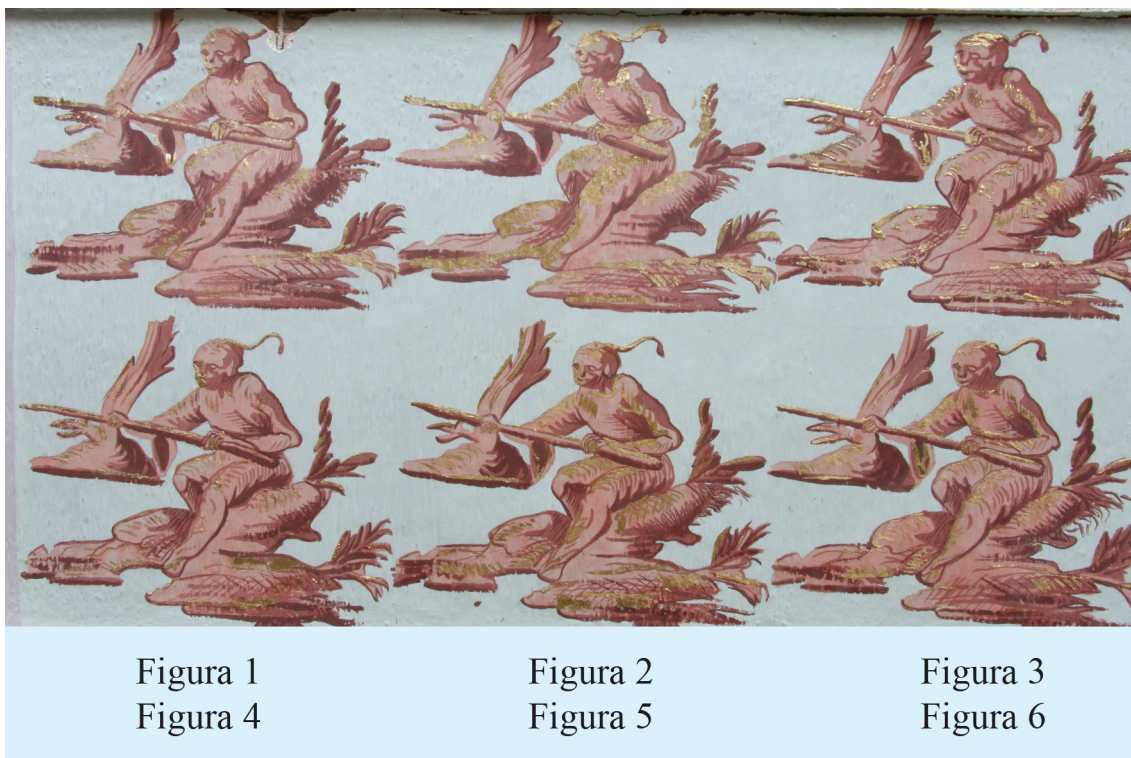
Obr.1: Celkový pohled na panel se zkouškami podkladů zlacení.

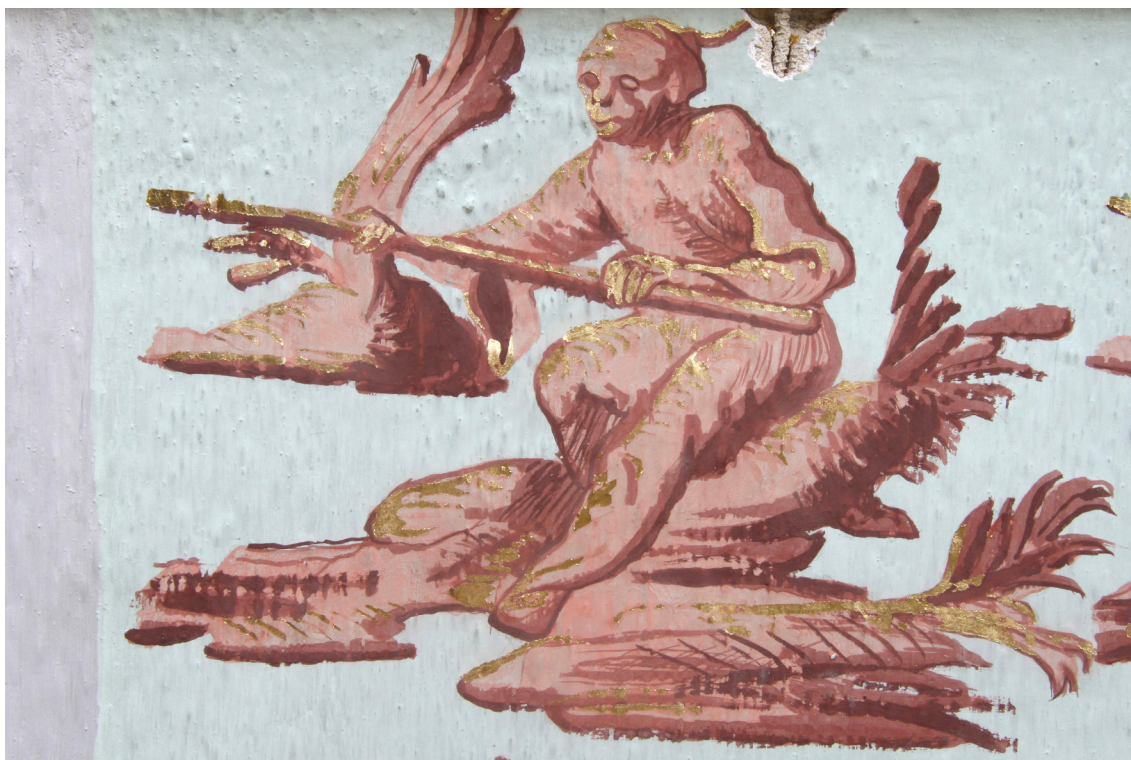
Obr.2: Figura 1, kde byl aplikován měděný metal na 10 % roztok želatiny (viz. s. 43).

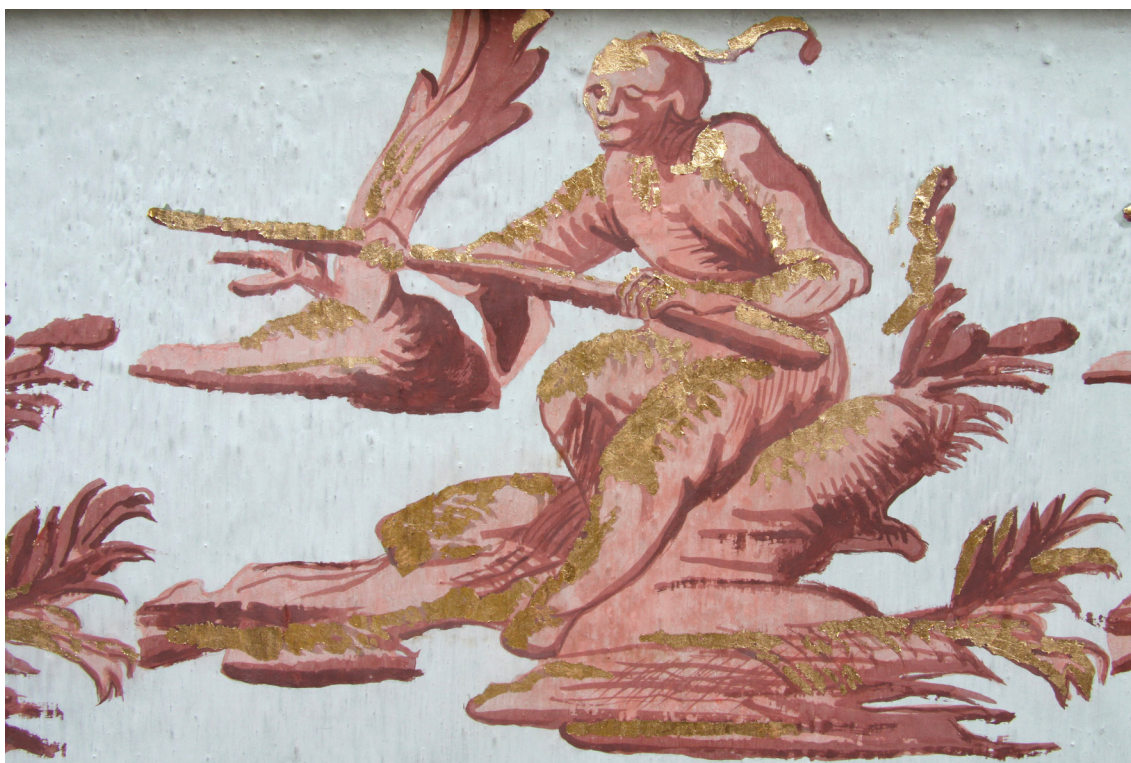
Obr.3: Figura 2, kde byl aplikován měděný metal na 12 hodinový mixtion, modifikovaný přísávkem kobaltového sikativu a plavené křídly (viz s. 44).

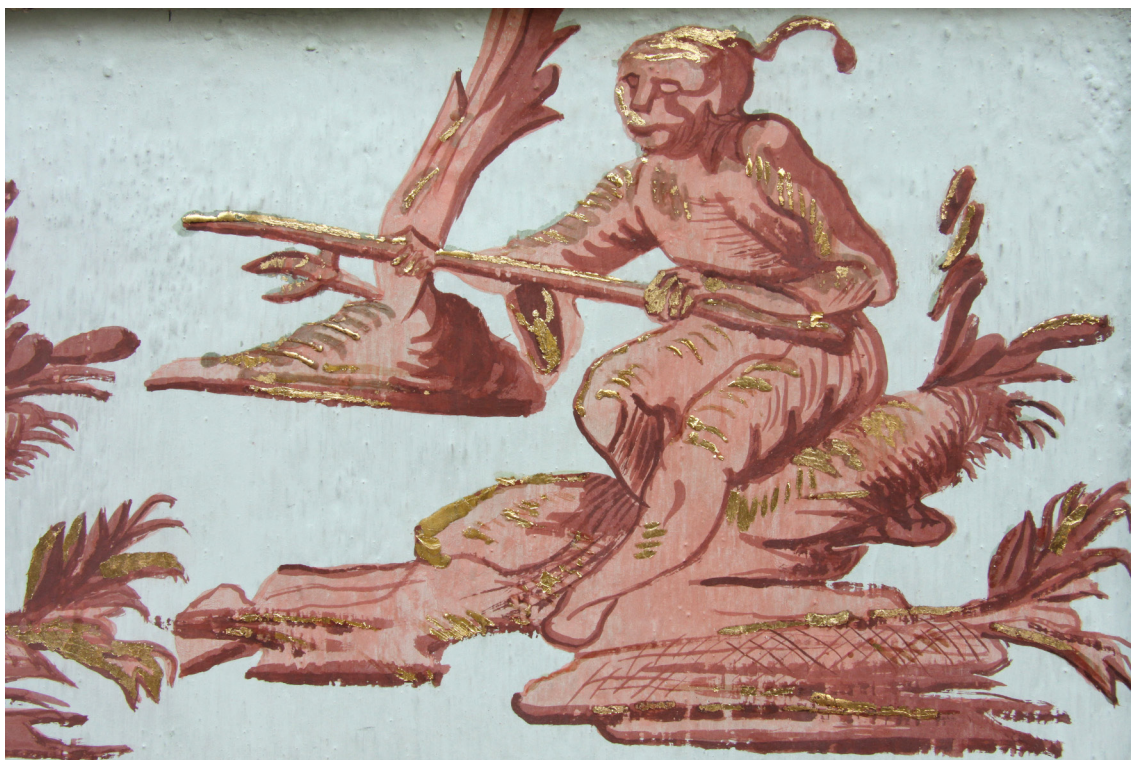
Obr.4: Figura 3, kde byl aplikován měděný metal na čtyři mordanty, modifikované různým množstvím rozpuštěné damary (viz obr.5 a s. 45 - 48).

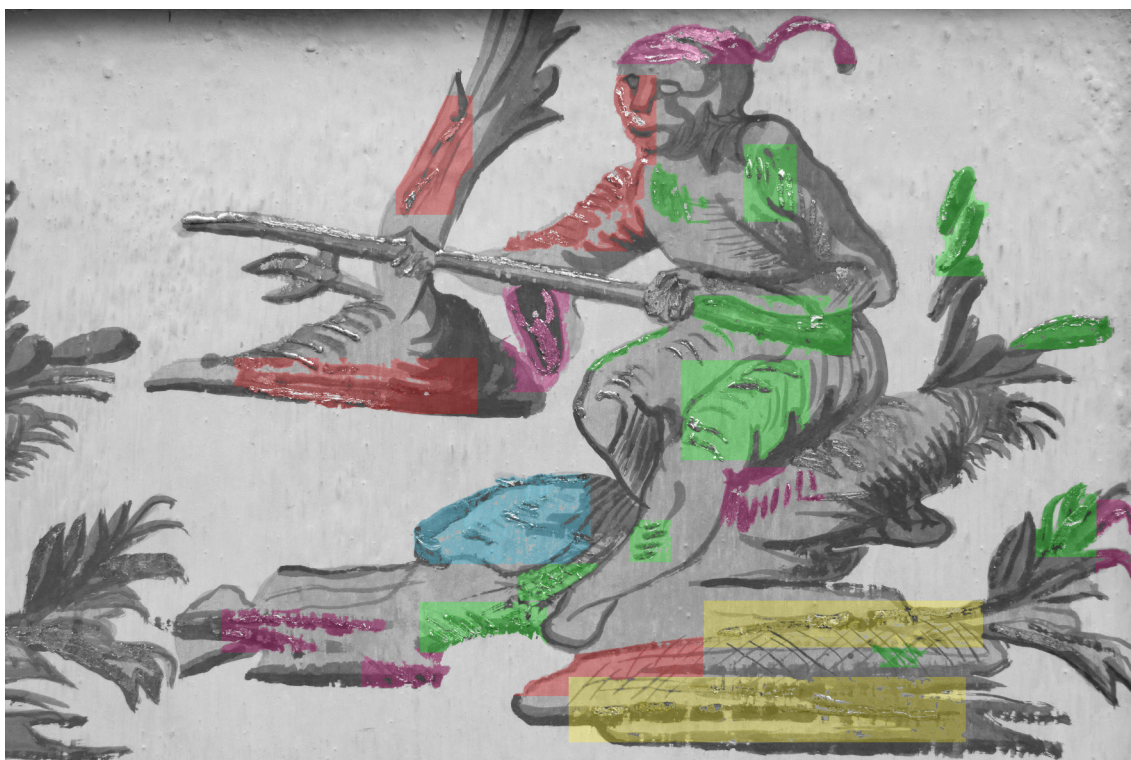
Obr.5: Figura 3: Grafický zakres použití podkladů: Mordant 1 - žlutá, Mordant 2 (mokry štětec) - modrá, Mordant 2 (suchý štětec) - zelená, Mordant 3 - červená, Mordant 4 - fialová (viz s. 45 - 48).

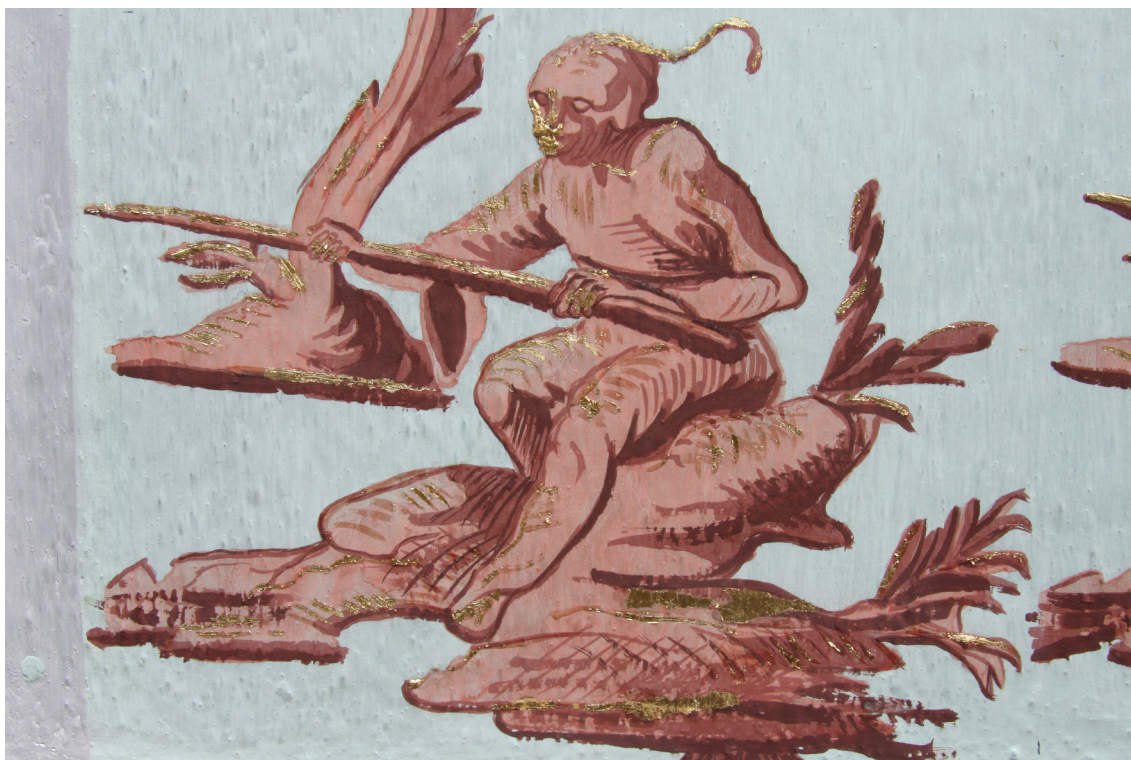
Obr.6: Figura 4, kde byl aplikován měděný metal na Mordant 4 (viz s. 48).

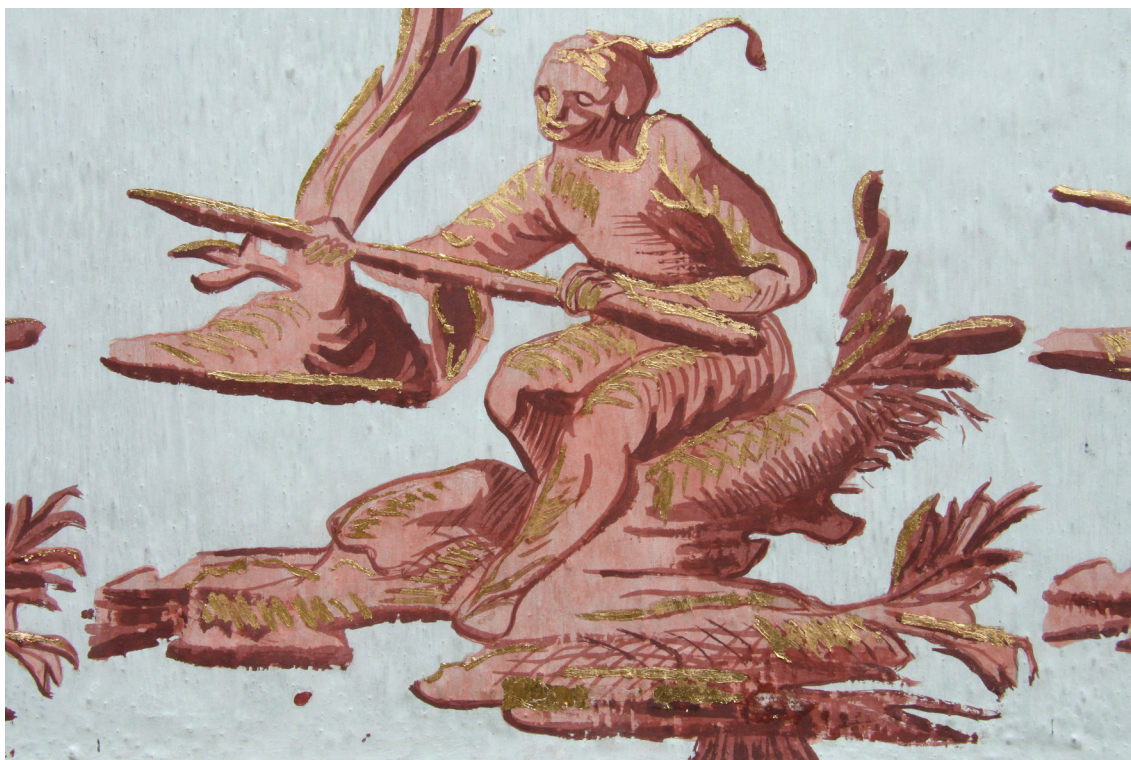
Obr.7: Figura 5, kde byly aplikován měděný metal na mordanty, modifikované různým množstvím terpentýnového a lněného oleje (viz s. 49 - 55).

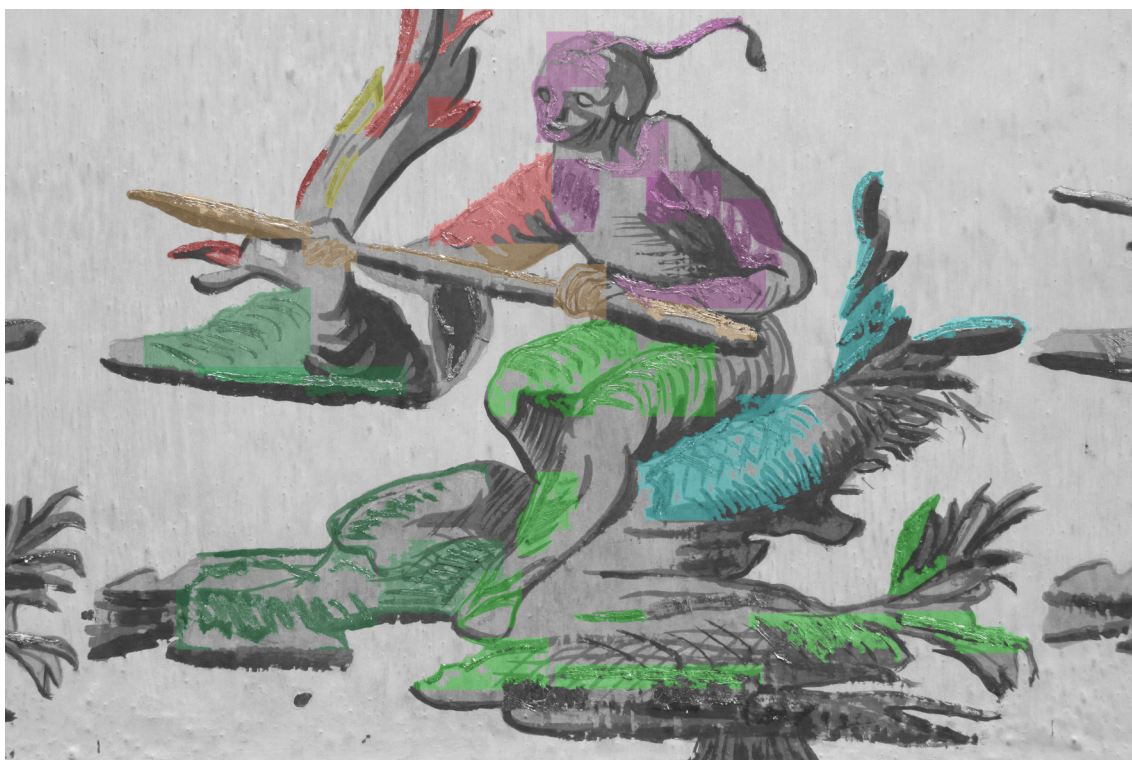
Obr.8: Figura 5: Grafický zakres použití podkladů: Mordant 5 - žlutá, Mordant 6 - hnědá, Mordant 7 - červená, Mordant 8 - modrá, Mordant 9 - fialová, Mordant 10 - světlezelená, Mordant 11 - tmavězelená (viz s. 49 - 55).

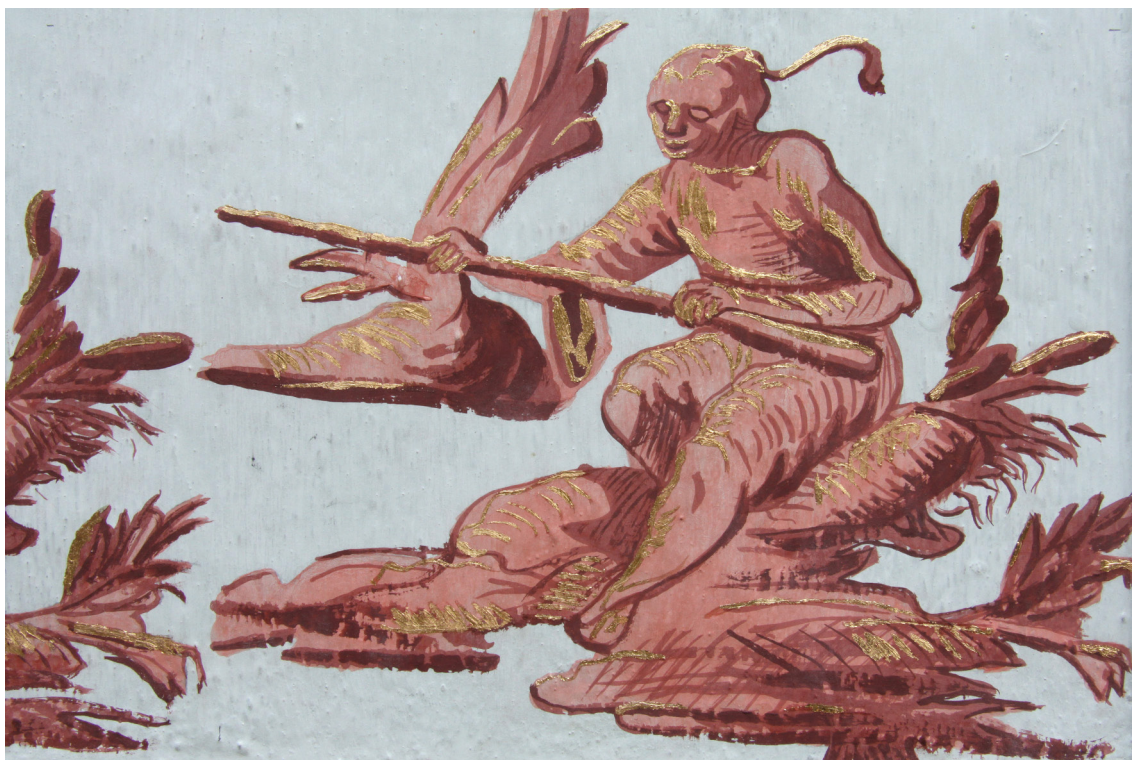
Obr.9: Figura 6, kde byl aplikován měděný metal na Mordant 11 (viz s. 55).

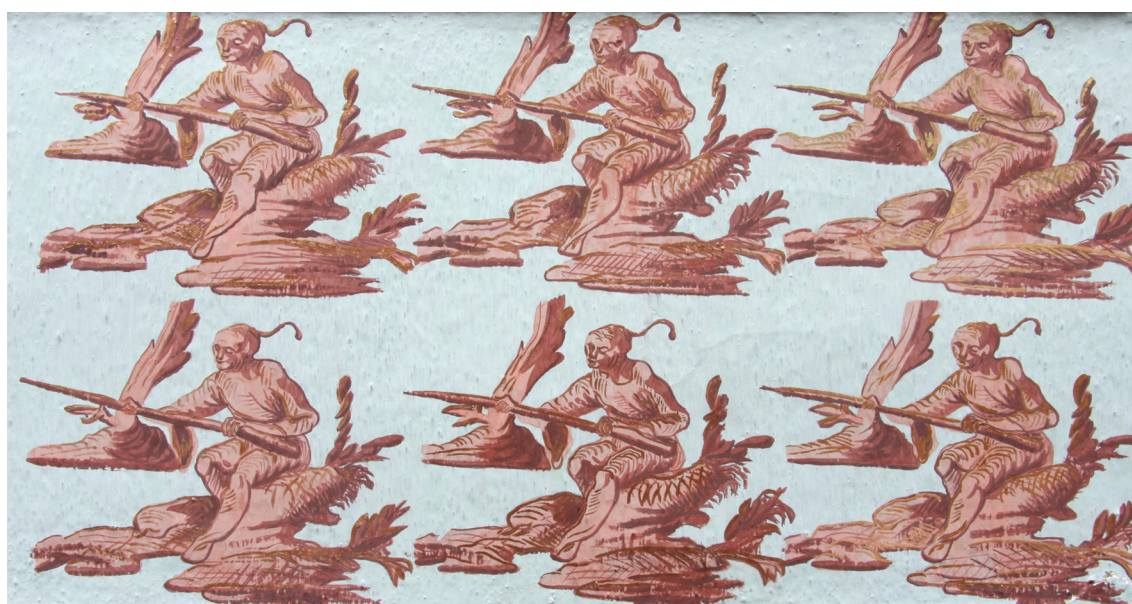
Obr.10: Celkový pohled na panel se zkouškami retuší zlacení.

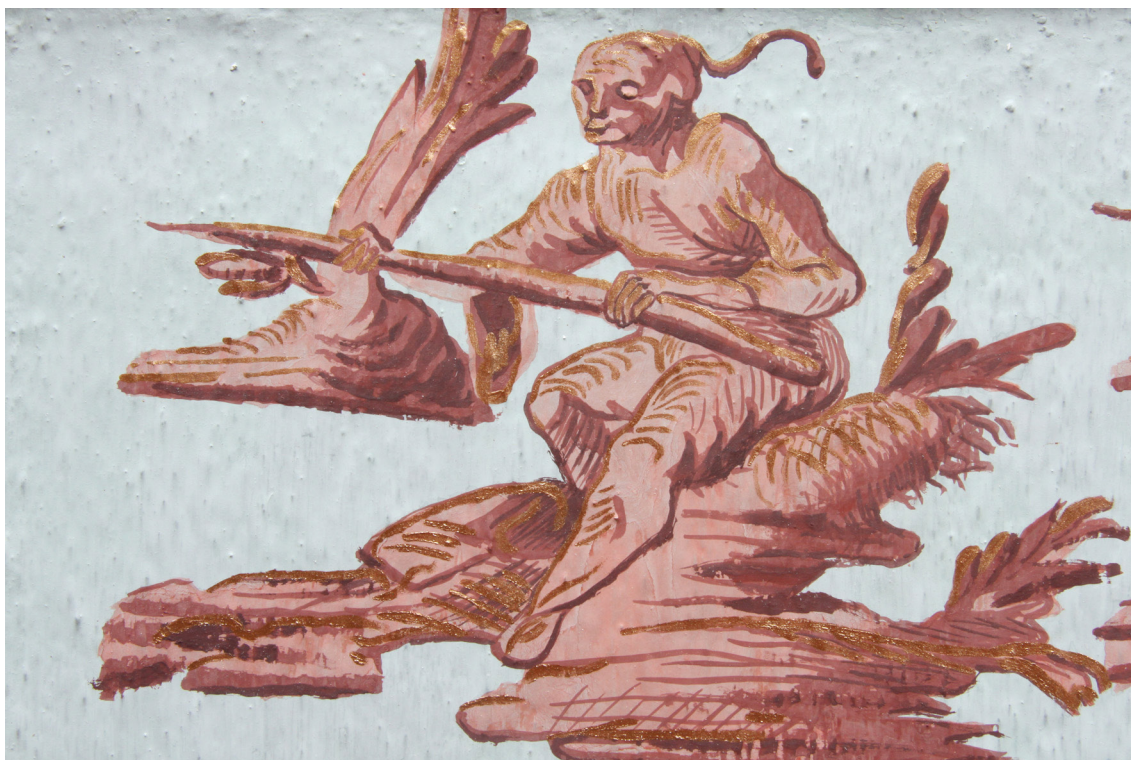
Obr.11: Retuš 1, kde byly aplikovány barevné slídy, pojené zaponovým lakem (viz s. 59).

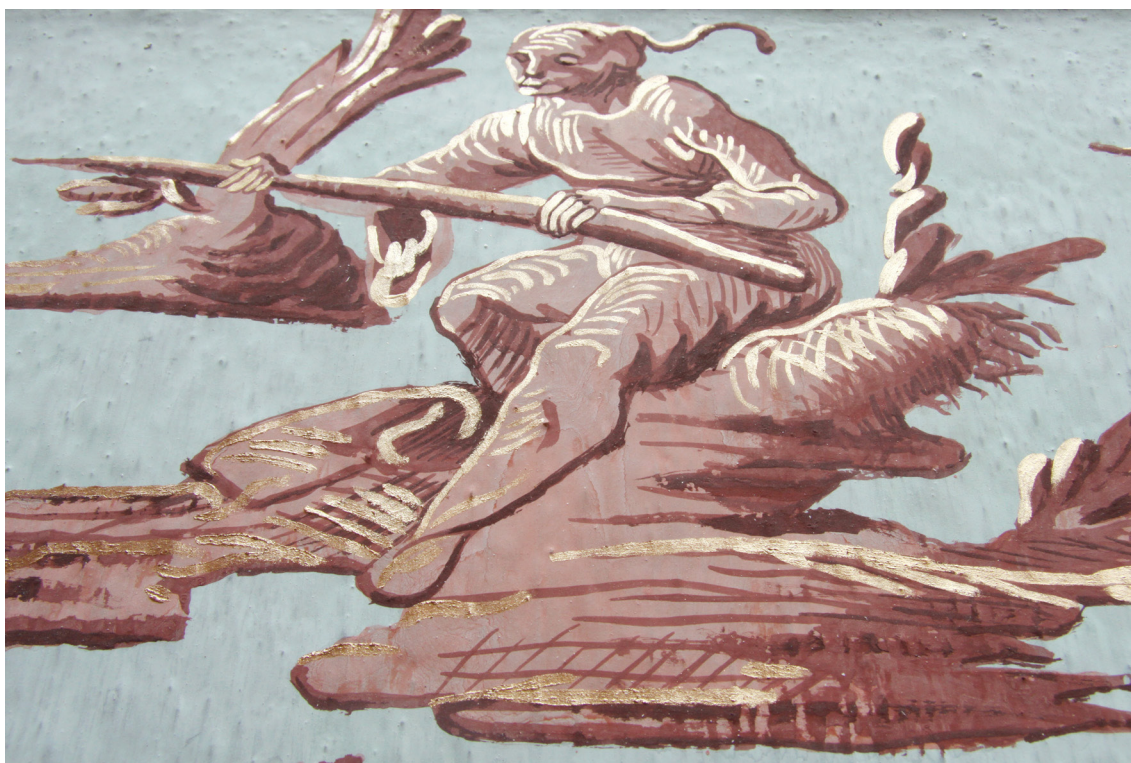
Obr.12: Retuš 1. V detailním pohledu z ostrého úhlu lze sledovat intenzitu lesku a barevnost retuše (viz s. 59).

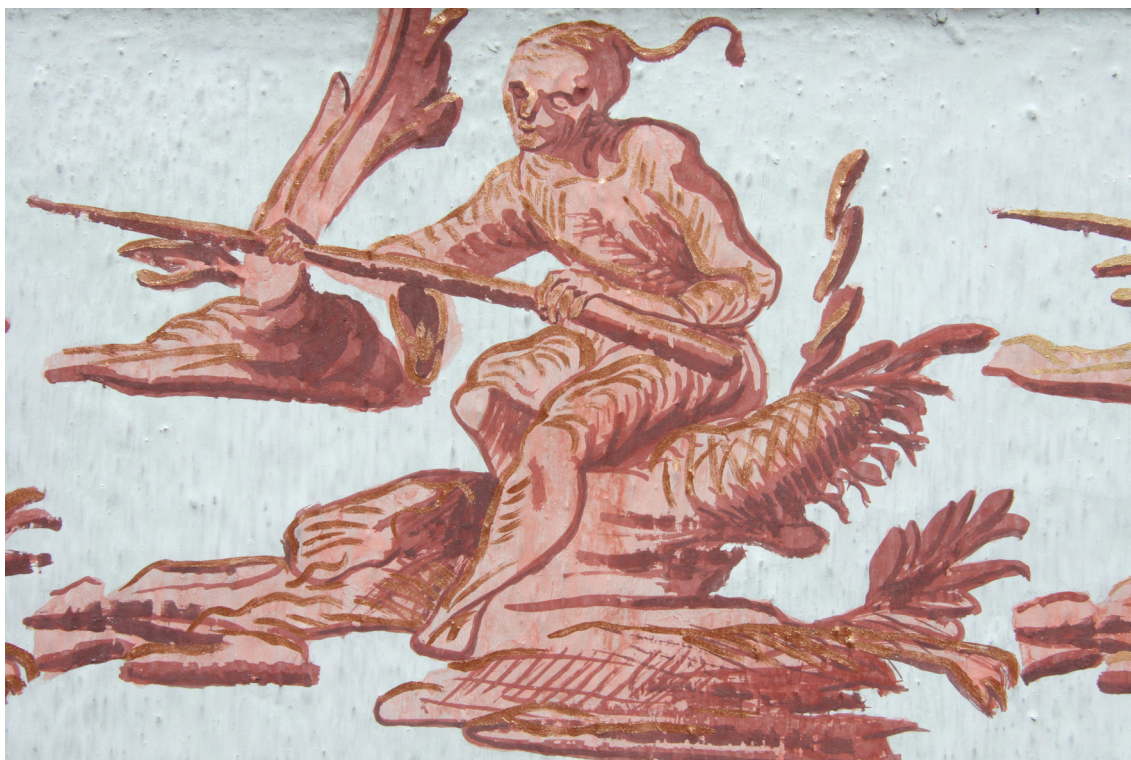
Obr.13: Retuš 2, kde byly aplikovány barevné slídy, pojené 20 % roztokem Paraloidu B72 (viz s. 60).

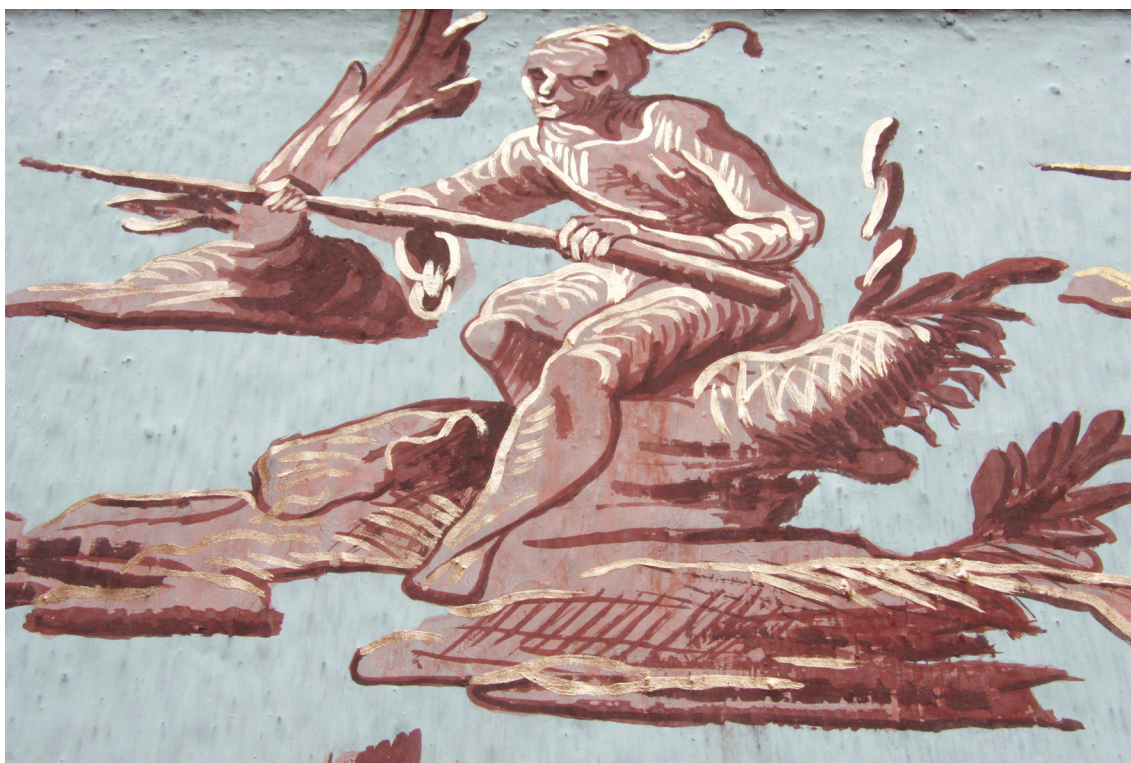
Obr.14: Retuš 2. V detailním pohledu z ostrého úhlu lze sledovat intenzitu lesku a barevnost retuše (viz s. 60).

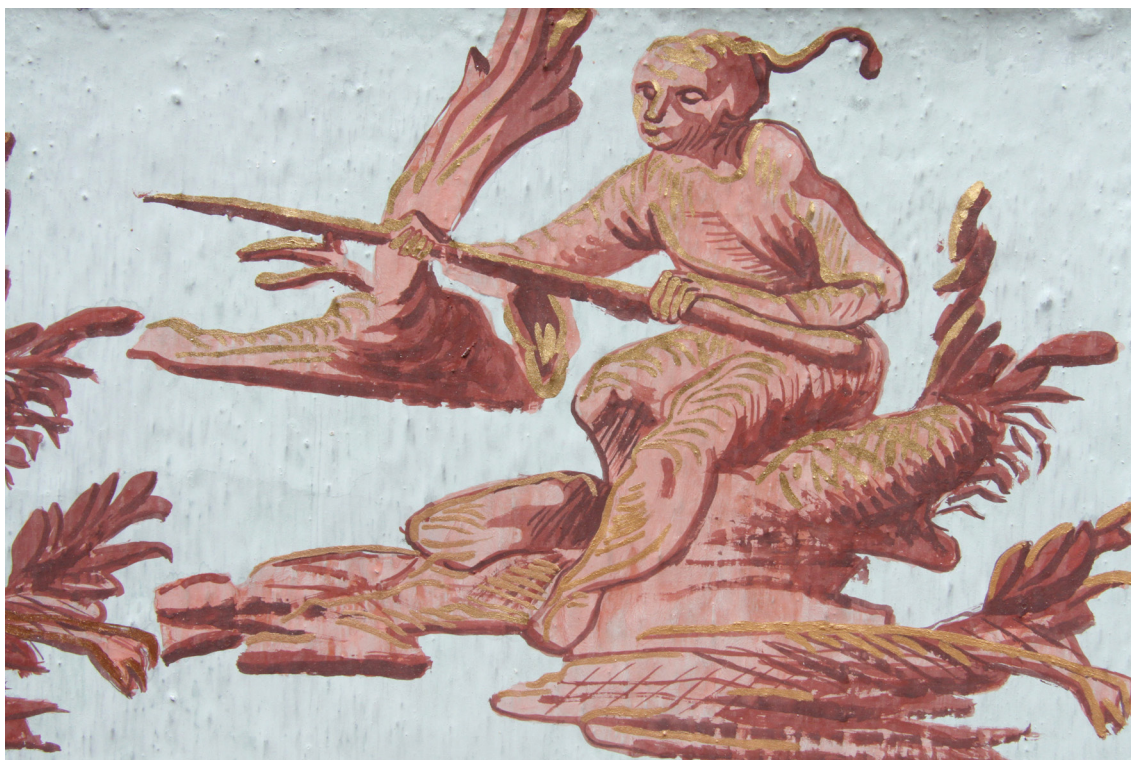
Obr.15: Retuš 3, kde byla aplikována akrylátová barva Studio Bronze 991 s lokálním přídavkem plavené křídý (viz s. 61).
