BAKALÁŘSKÁ PRÁCE

Restaurátorská dokumentace

Restaurování části nástěnné malby na severní stěně
místnosti M 315 zámku Vizovice

Technika kovových aplikací použitých na nástěnné malbě
v Čínském salónu zámku Vizovice

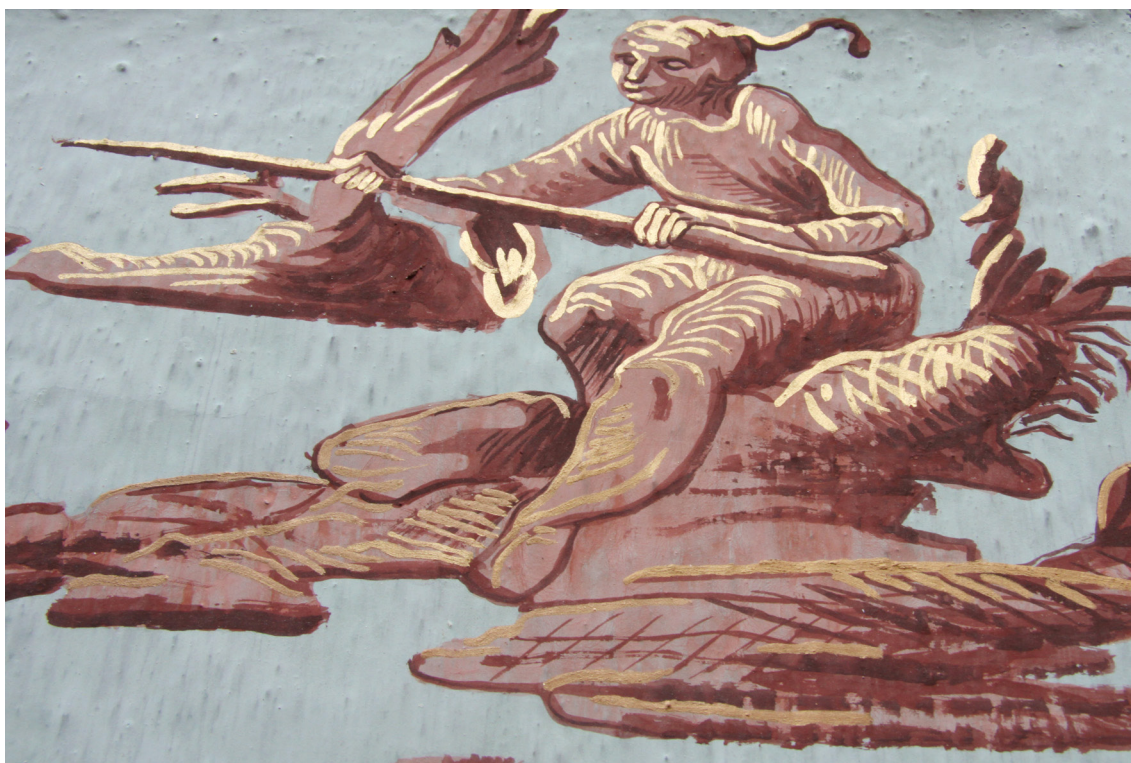
Obr.16: Retuš 3. V detailním pohledu z ostrého úhlu lze sledovat intenzitu lesku a barevnost retuše, s lokálním přídavkem plavené křídý (spodní partie figury, která se méně leskne, viz s. 61).

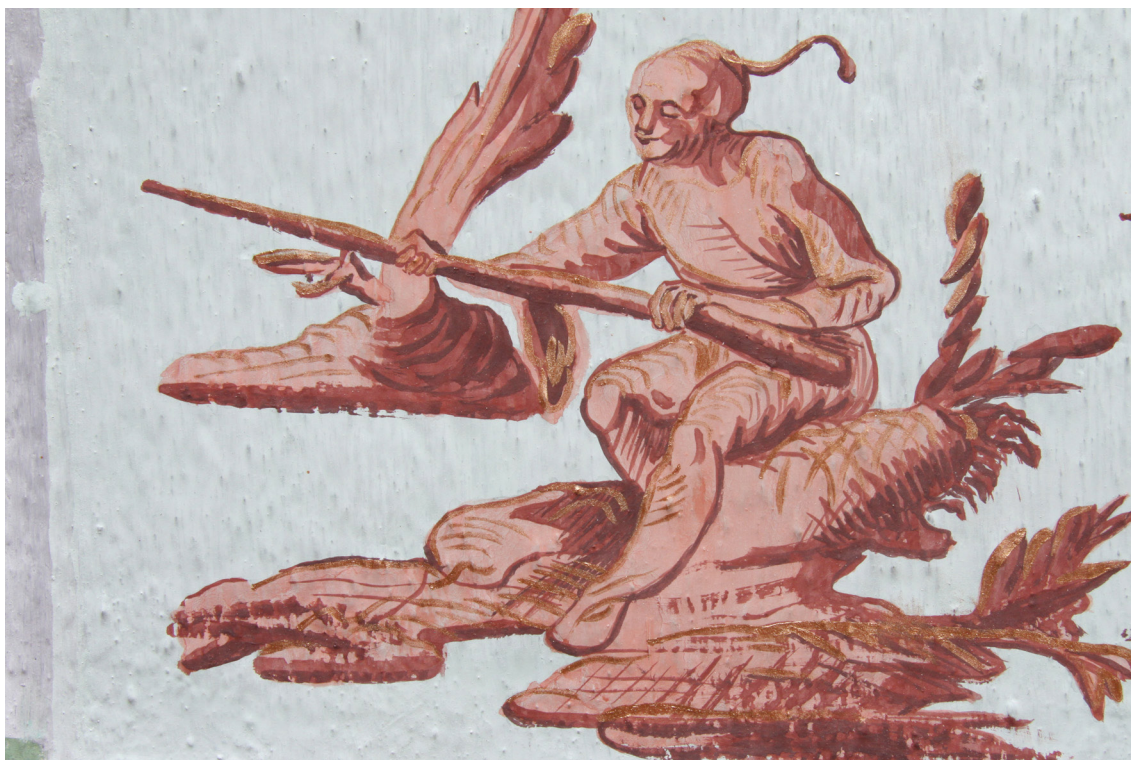
Obr.17: Retuš 4, kde byly aplikovány barevné slídy, pojené 20 % roztokem Regalrezu 1094 (viz s. 62).

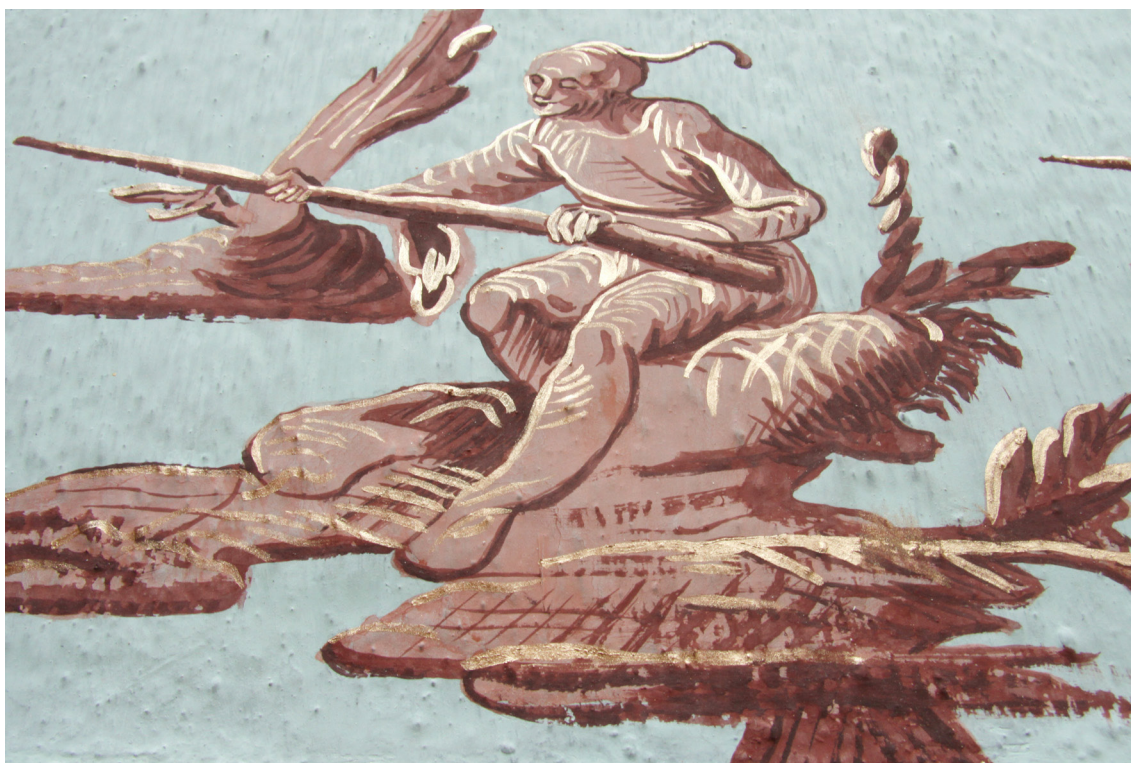
Obr.18: Retuš 4. V detailním pohledu z ostrého úhlu lze sledovat intenzitu lesku a barevnost retuše (viz s. 62).

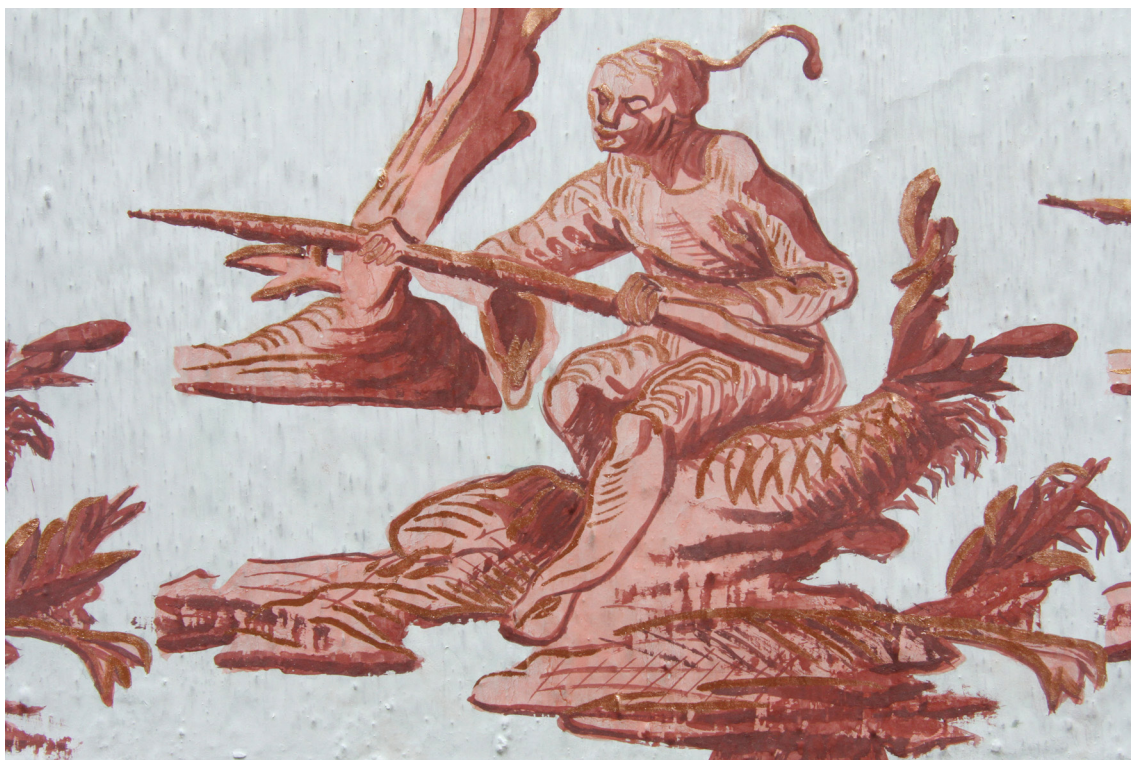
Obr.19: Retuš 5, kde byly aplikovány barevné slídy, pojené 5 % (obj. %) roztokem arabské gumy (viz s. 63).

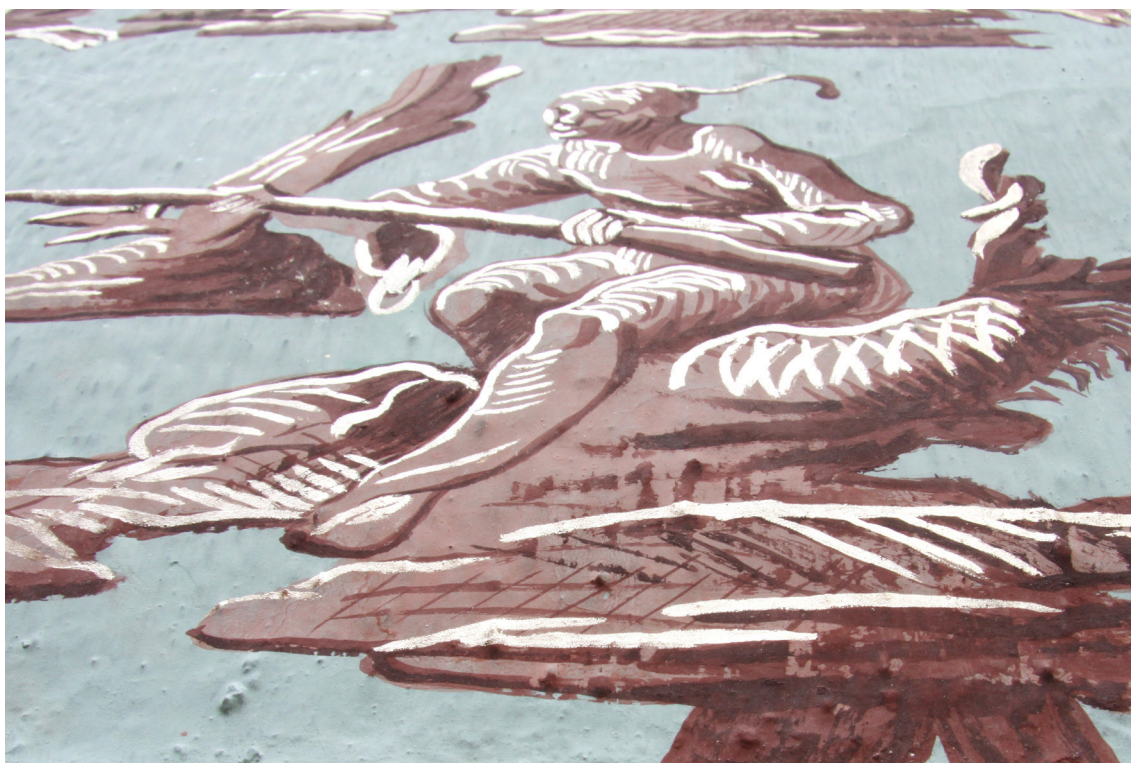
Obr.20: Retuš 5. V detailním pohledu z ostrého úhlu lze sledovat intenzitu lesku a barevnost retuše (viz s. 63).

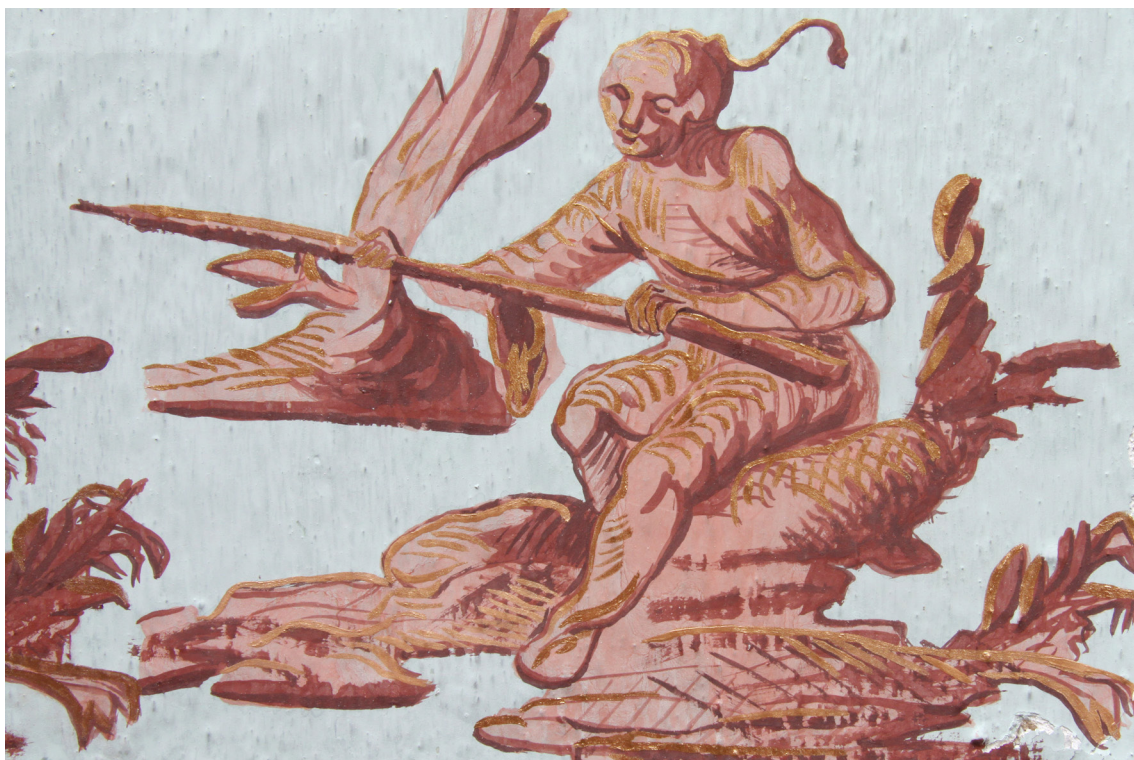
Obr.21: Retuš 6, kde byly aplikovány barevné slídy, pojené 15 % (obj. %) roztokem arabské gumy (viz s. 64).

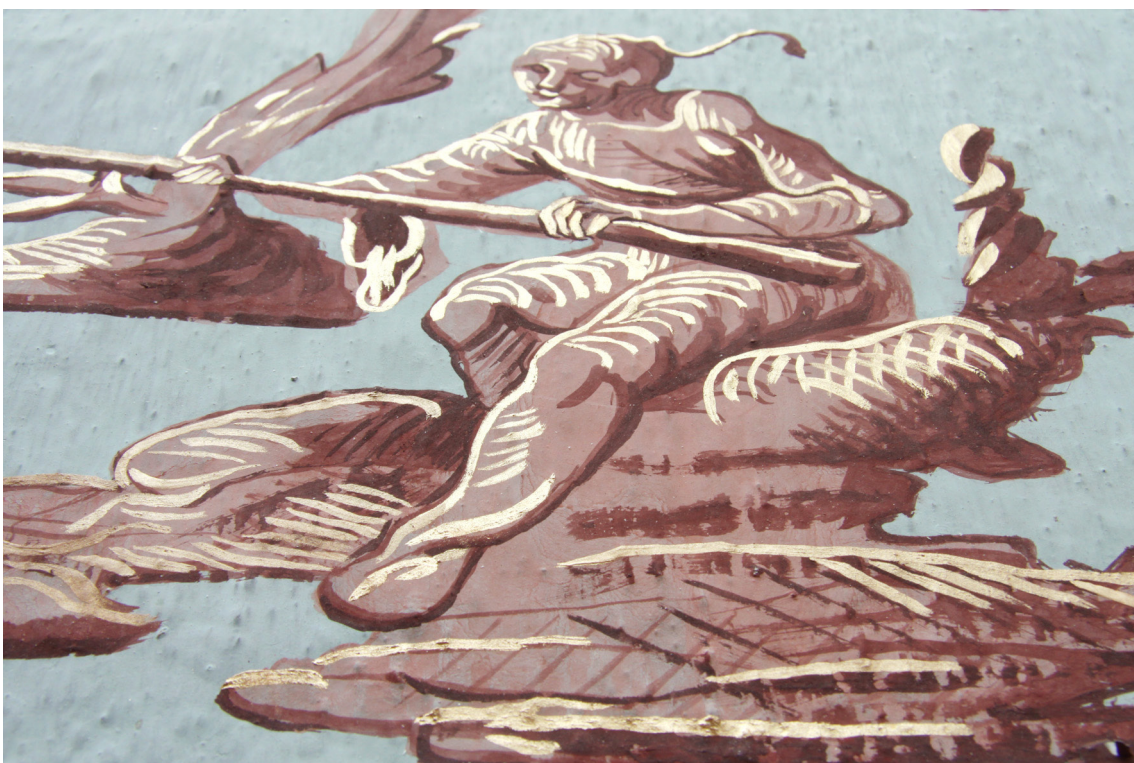
Obr.22: Retuš 6. V detailním pohledu z ostrého úhlu lze sledovat intenzitu lesku a barevnost retuše (viz s. 64).

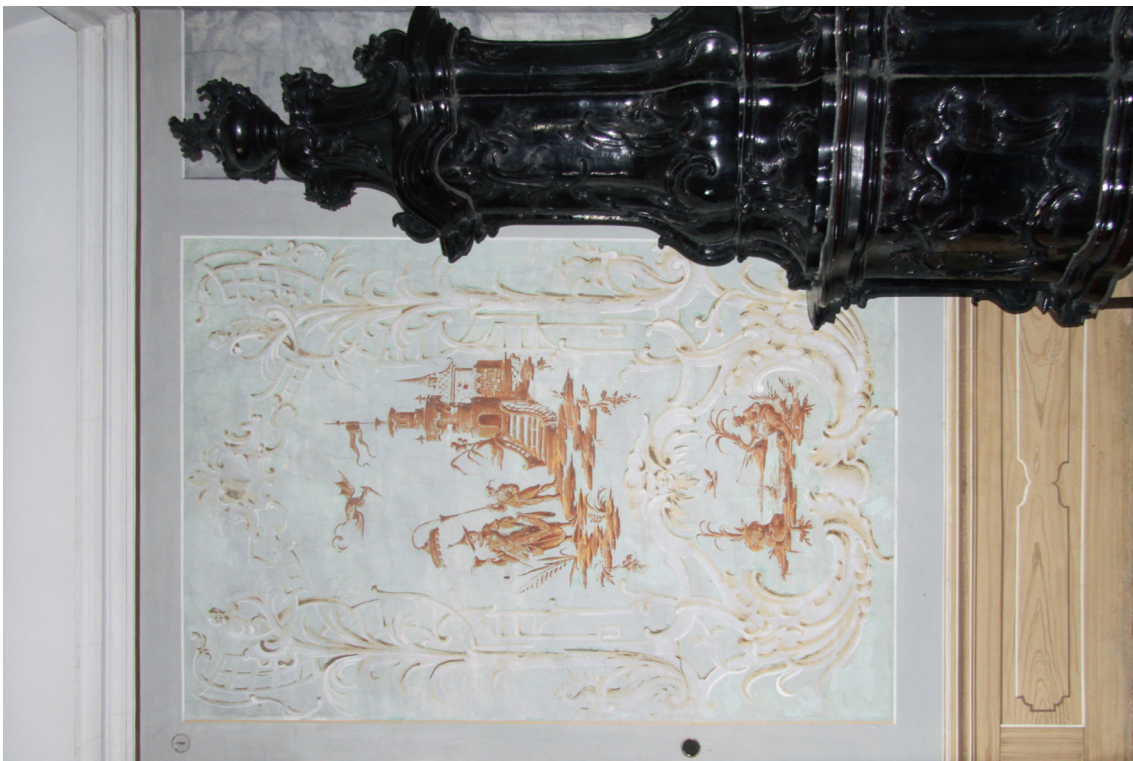
Obr.23: Celkový pohled na východní část severní stěny. Stav před restaurováním.

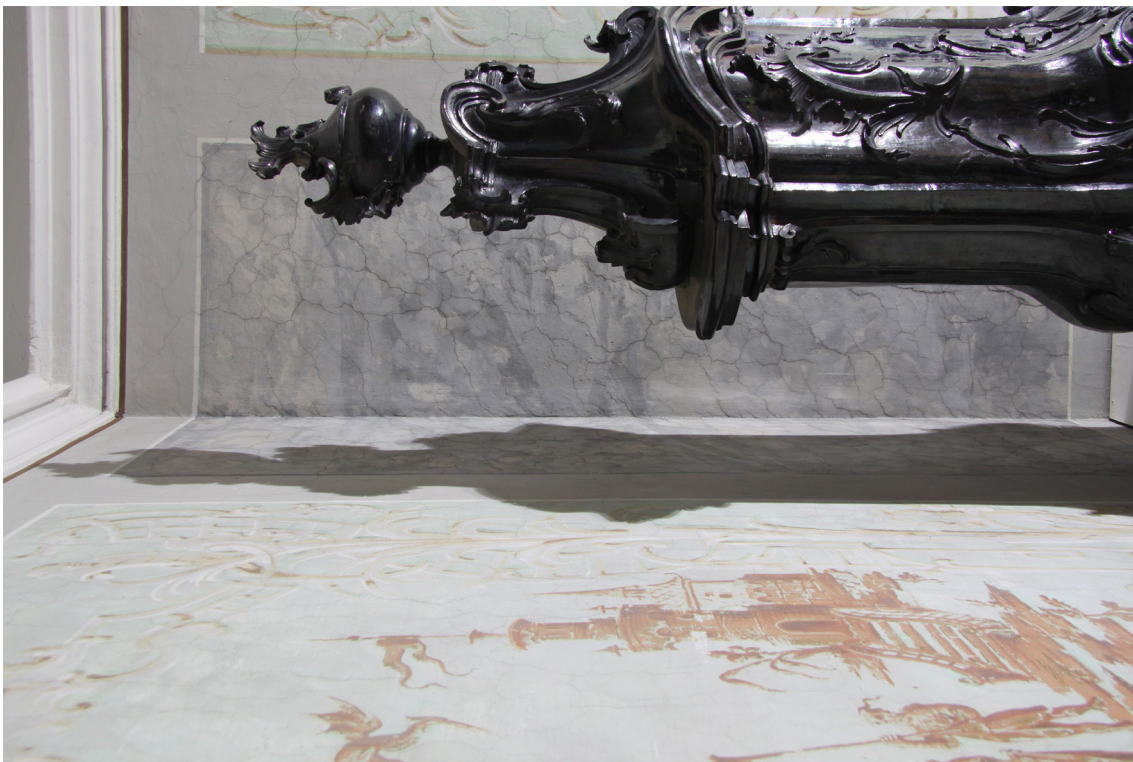
Obr.24: Celkový pohled na pole s iluzivním mramorováním na severní části východní stěny. Stav před restaurováním.

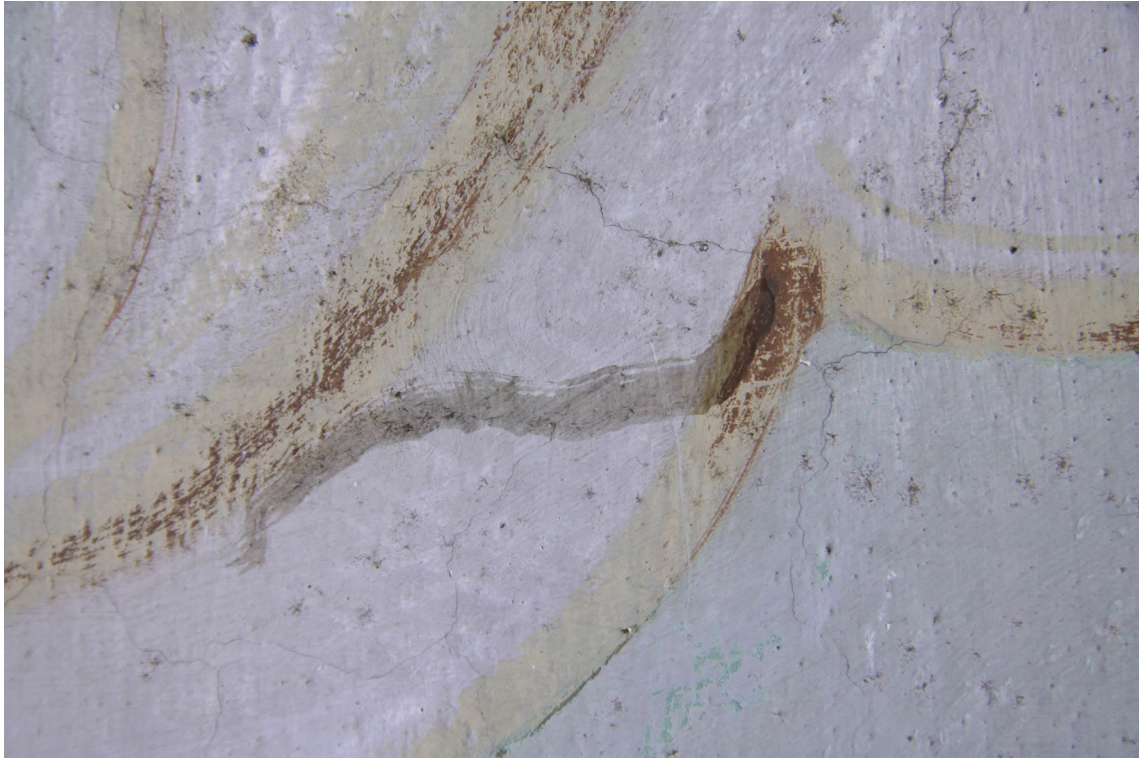
Obr.25: Skvrna mastného charakteru. Stav před restaurováním.

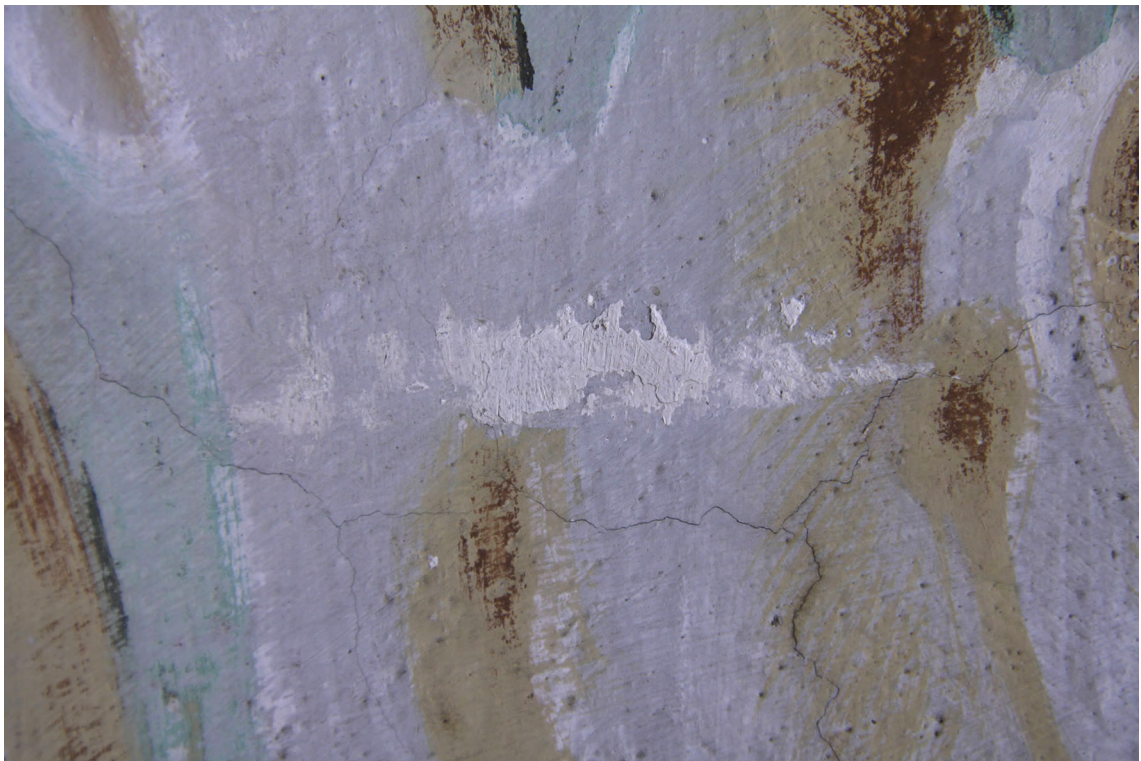
Obr.26: Lokální ztráta barevné vrstvy, která odpadla až na vápenný podkladový nátěr. Stav před restaurováním.

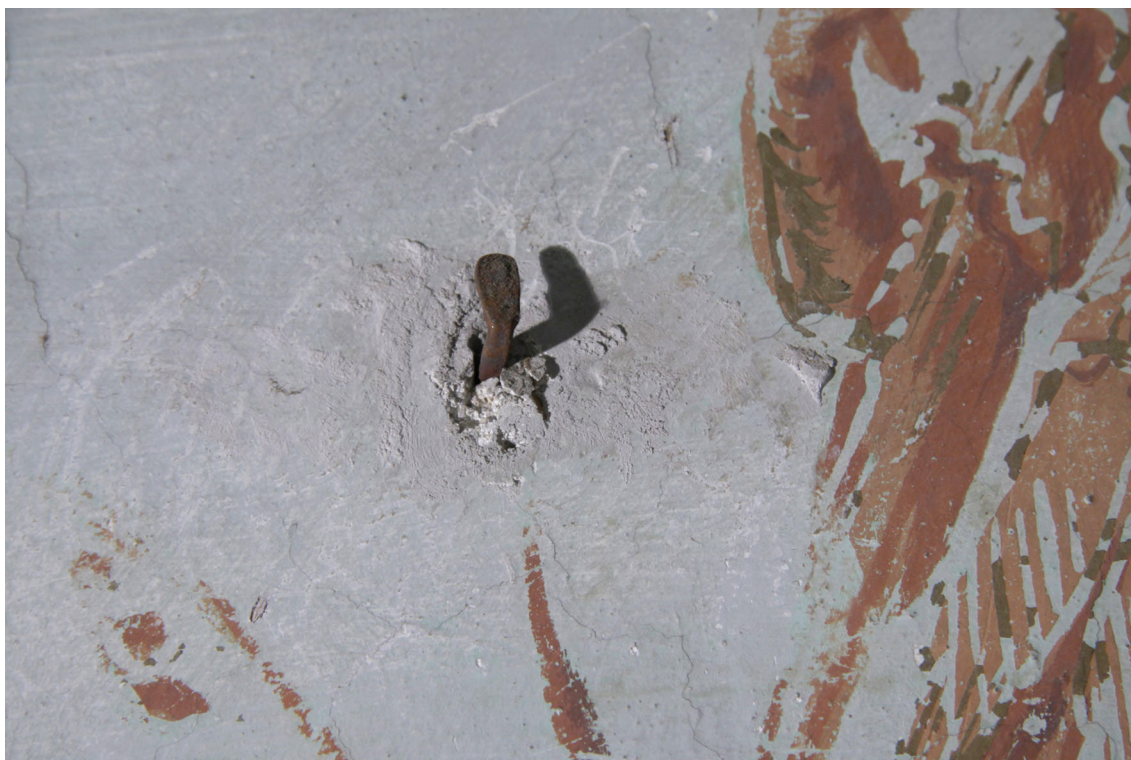
Obr.27: Dodatečně přidaná skoba, zatmelena sádrovým tmelem šedé barvy. V okolí tmelu lze pozorovat škrábance zasahující až do vápenného nátěru. Stav před restaurováním.

Byla pozorována mechanická poškození, která zasahují i hlouběji do omítkové vrstvy. Lokálně se vyskytují úzké škrábance s ostrými okraji s profilem písmena „V“ (pravděpodobně po hřebících). Dále skoby, díry po skobách či hřebících, nefunkční vypínač elektroinstalace.

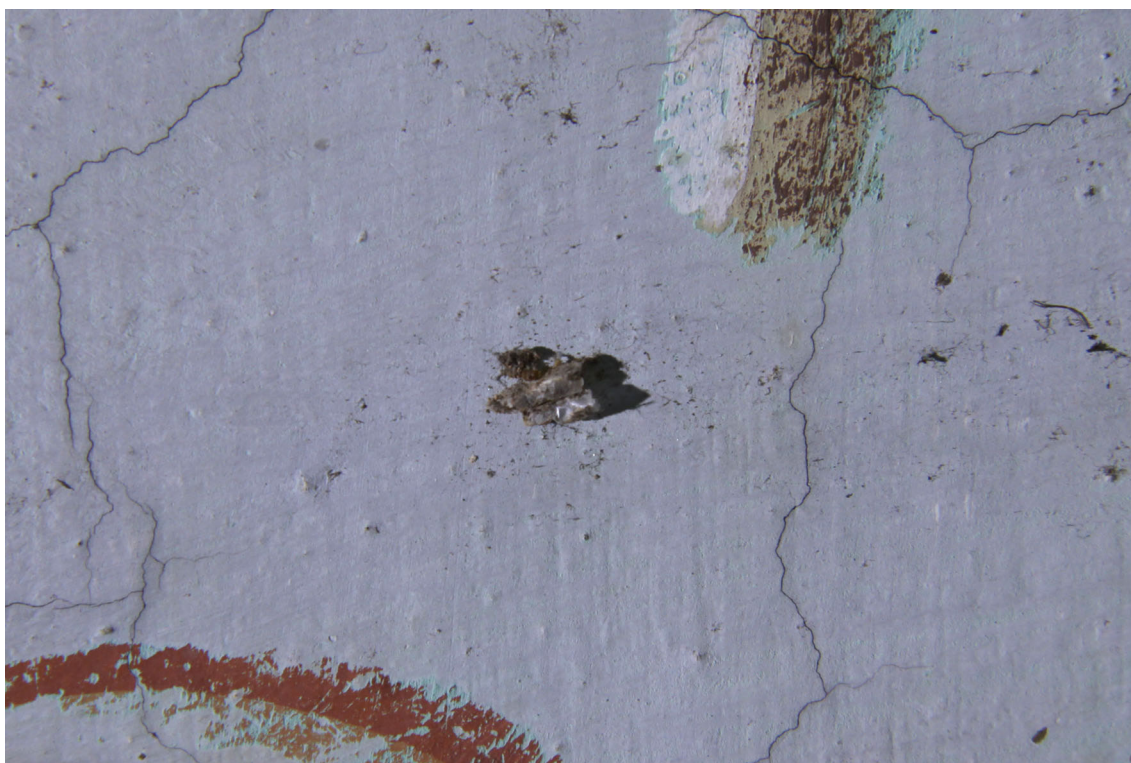
Obr.28: Depozity organického původu (zámotek hmyzu). Stav před restaurováním.

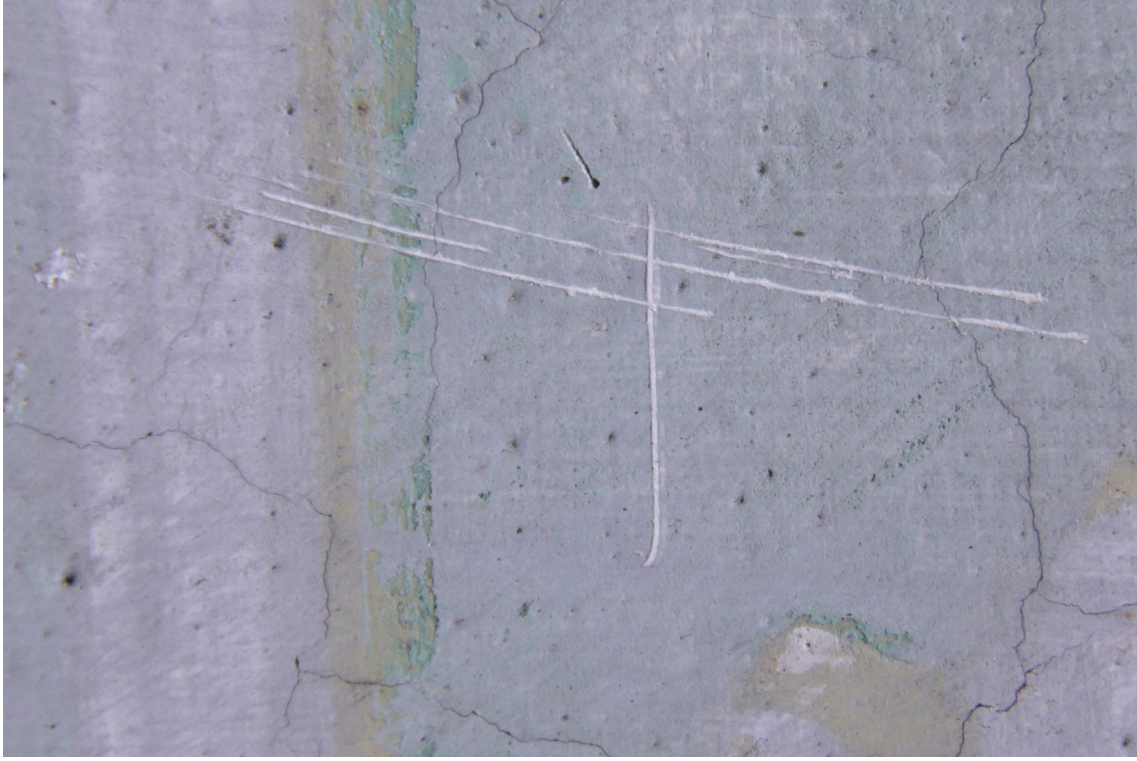
Obr.30: Mechanické defekty v originální barevné vrstvě.
Stav před restaurováním.

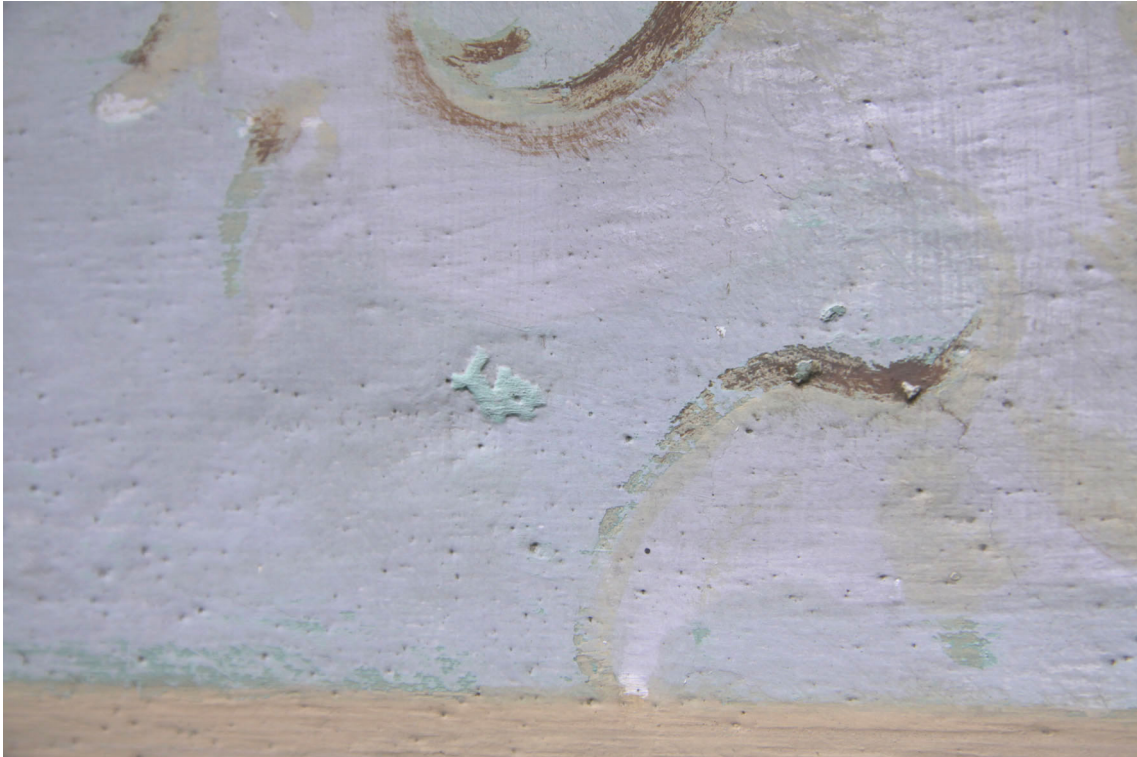
Obr.29: Zde lze pozorovat originální defekt v podkladovém nátěru, kde se dochoval fragment původní barevnosti zeleného pozadí. Stav před restaurováním.

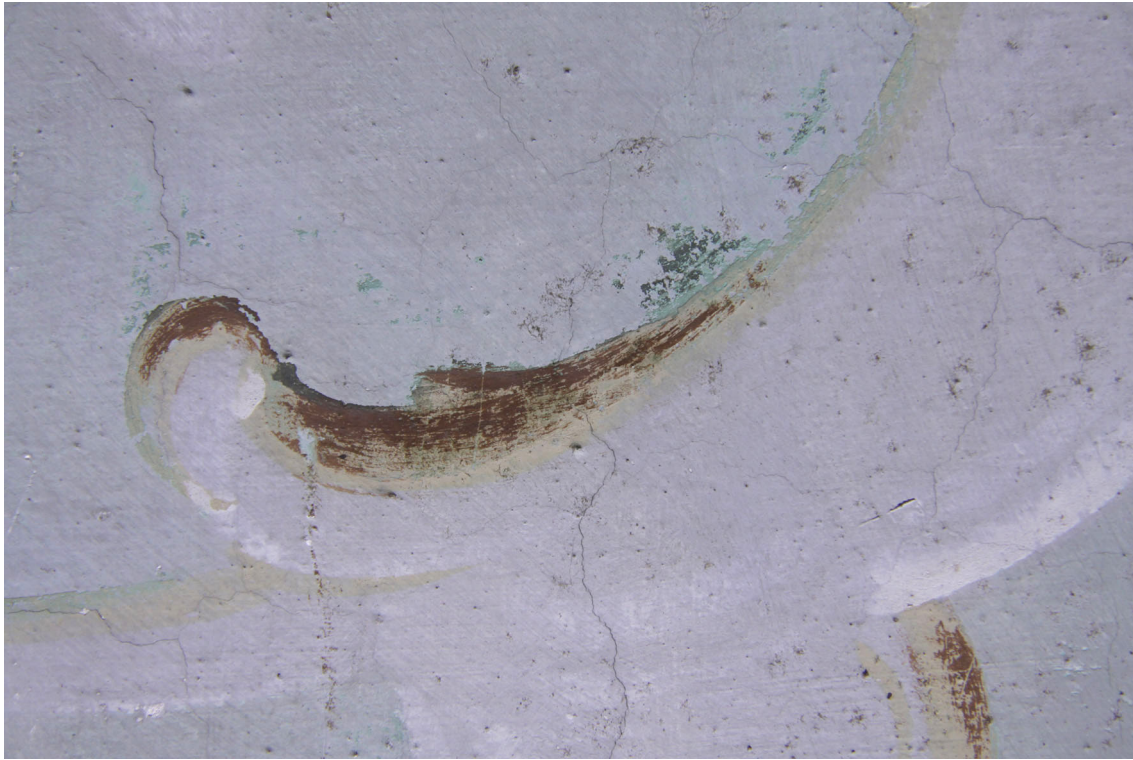
Obr.31 : lokálně dochované fragmenty originální barevné vrstvy ve stínech rokaje (fragmenty tmavě zelené a hnědé). Stav před restaurováním.

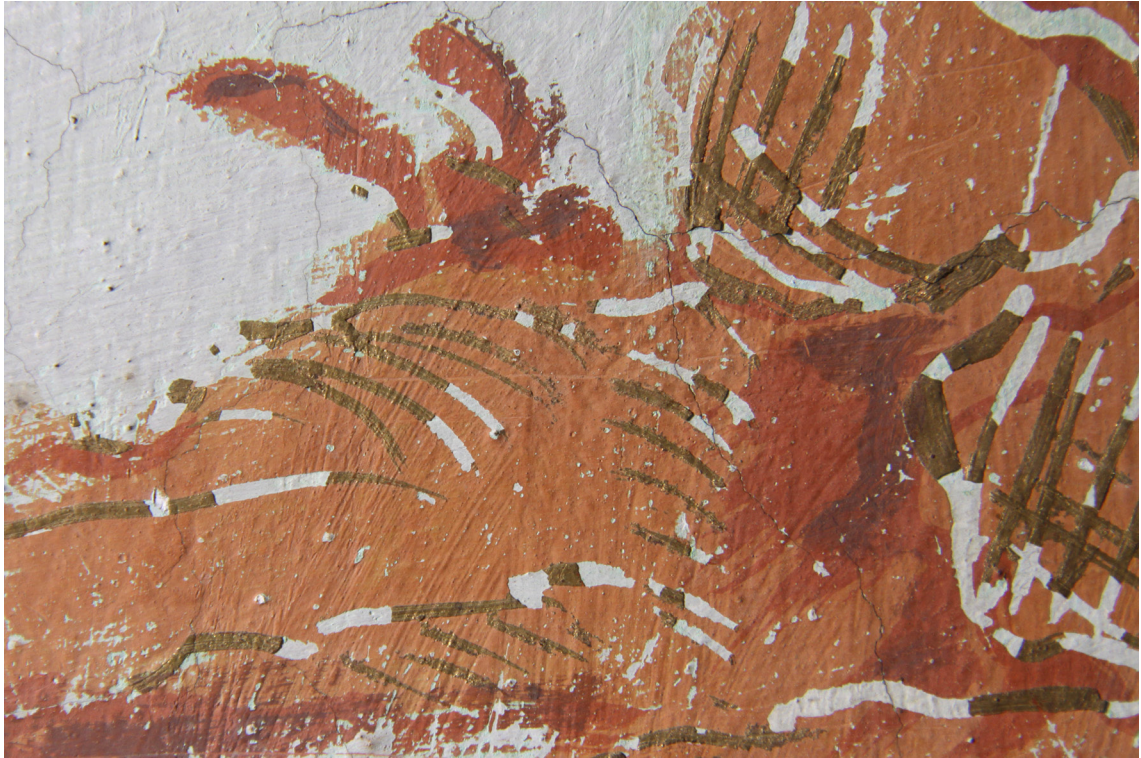
Obr.33: Viditelné tahy štětce v podkladovém nátěru. Foto v bočním nasvícení. Stav před restaurováním.

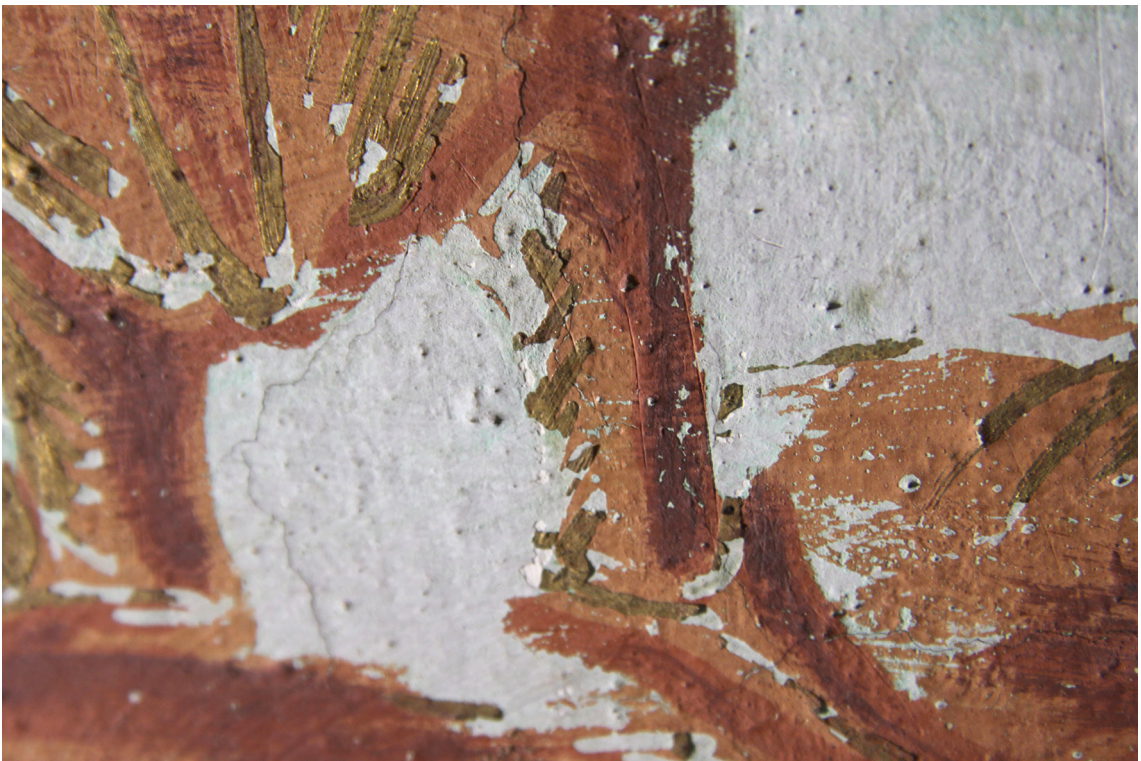
Obr.34: Lokálně viditelné rýhy, které lze označit za pravděpodobnou rozkresbu v podkladovém nátěru. Foto v bočním nasvícení. Stav před restaurováním.

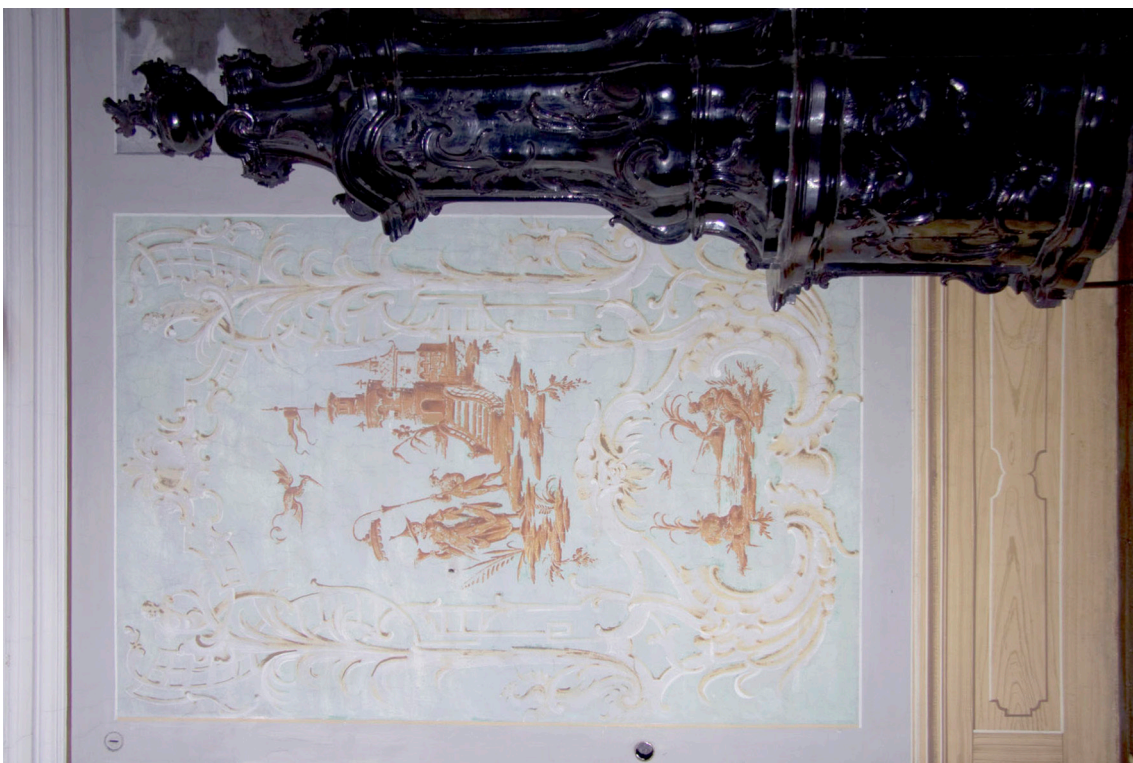
Obr.35: Celkový pohled na východní část severní stěny. Stav před restaurováním.

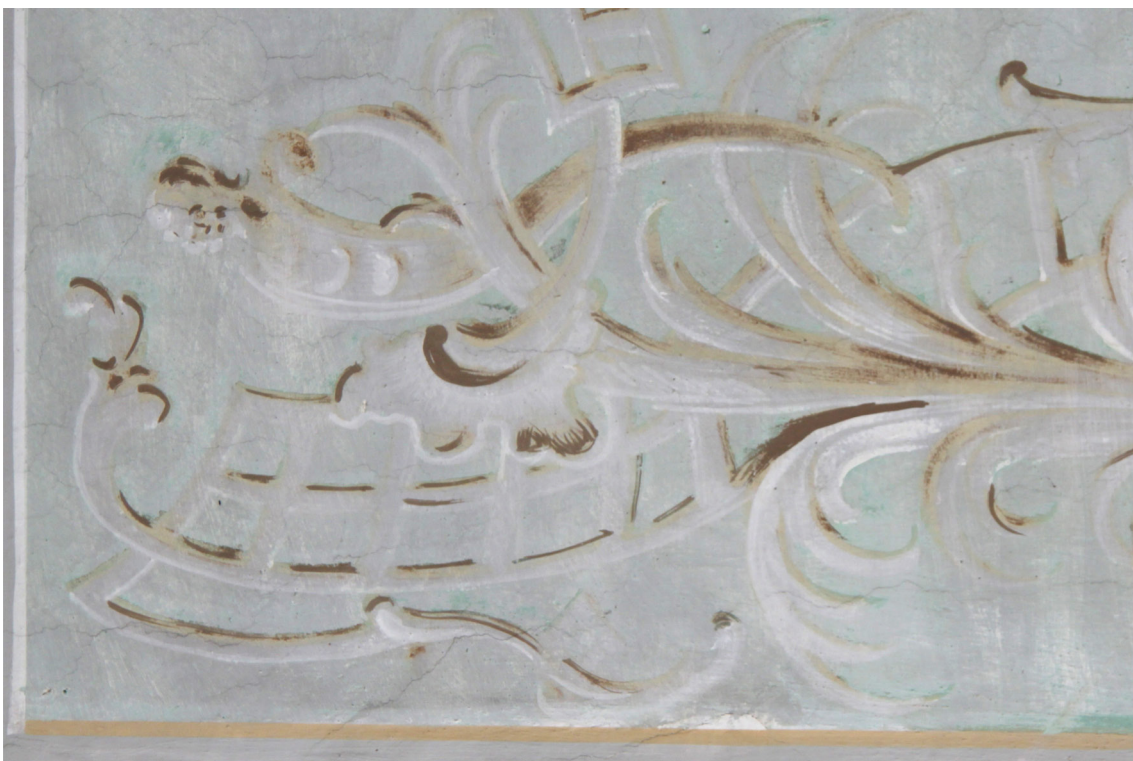
Obr.37: Detailní pohled na pravý horní roh malby. Stav před restaurováním.

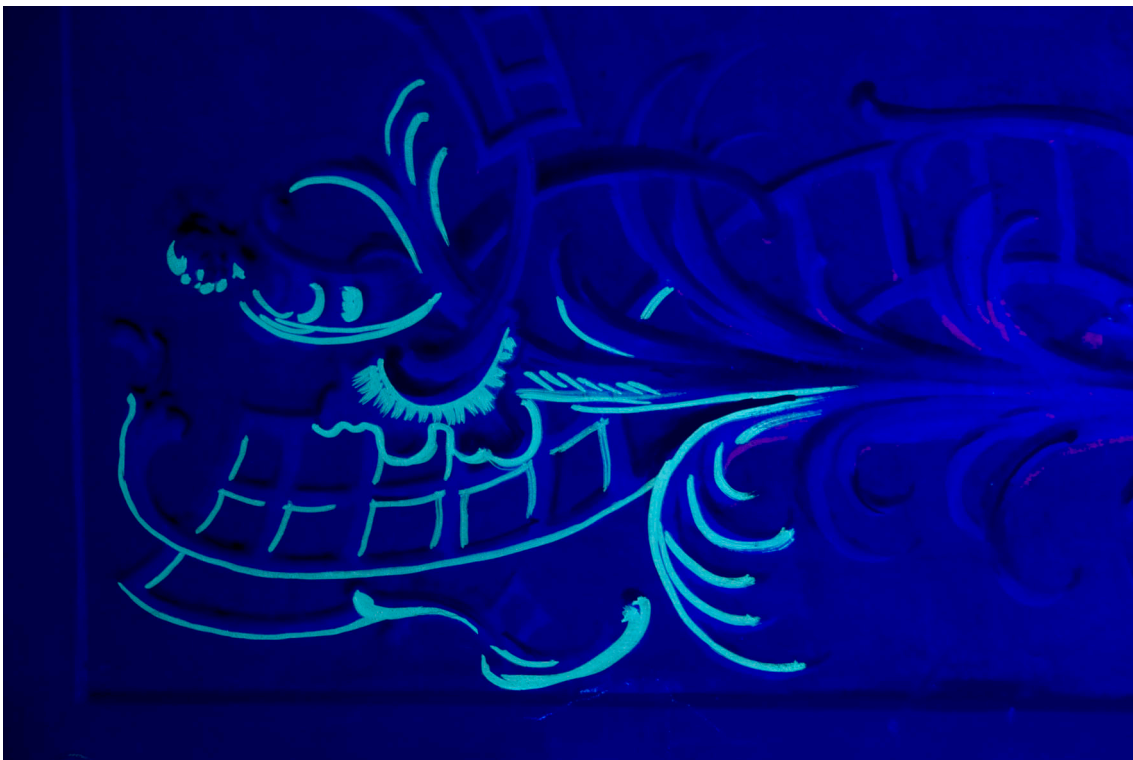
Obr.38: Detailní pohled na pravý horní roh malby. Lze pozorovat žlutozeleně luminující zinkovou bělobu z mladších přemalob. Foto v UV světle. Stav před restaurováním.

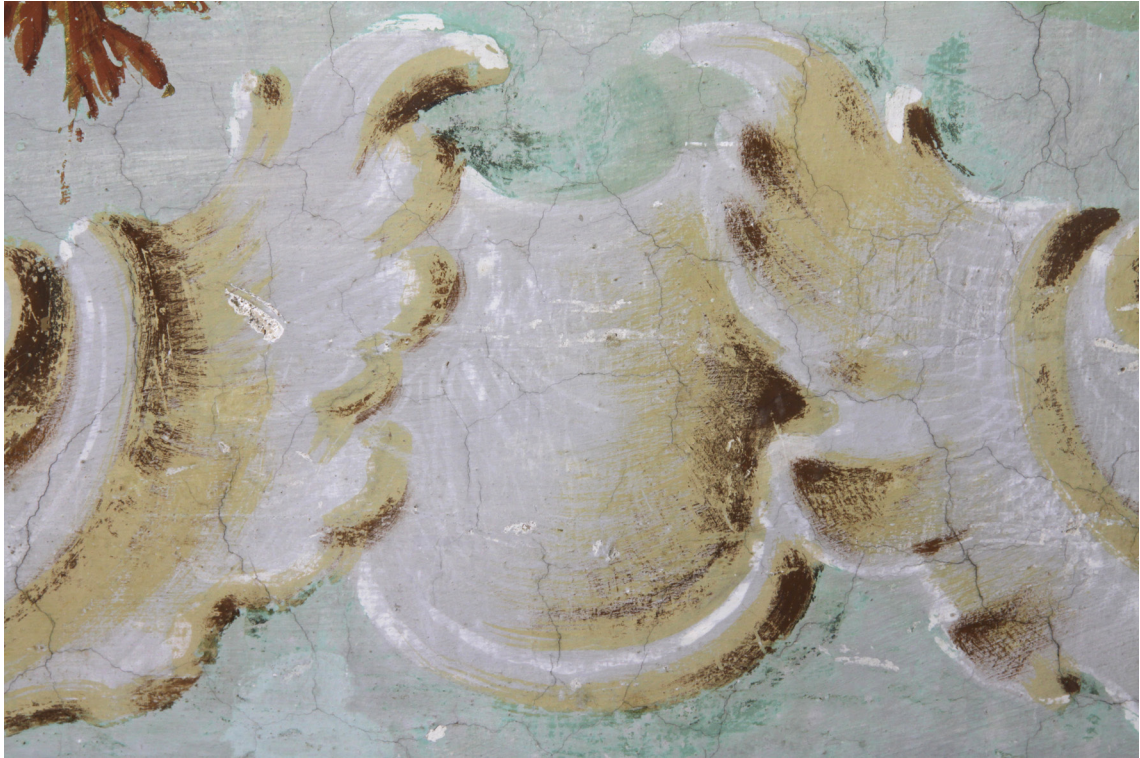
Obr.39: Detailní pohled na spodní partii malby. Stav před restaurováním.

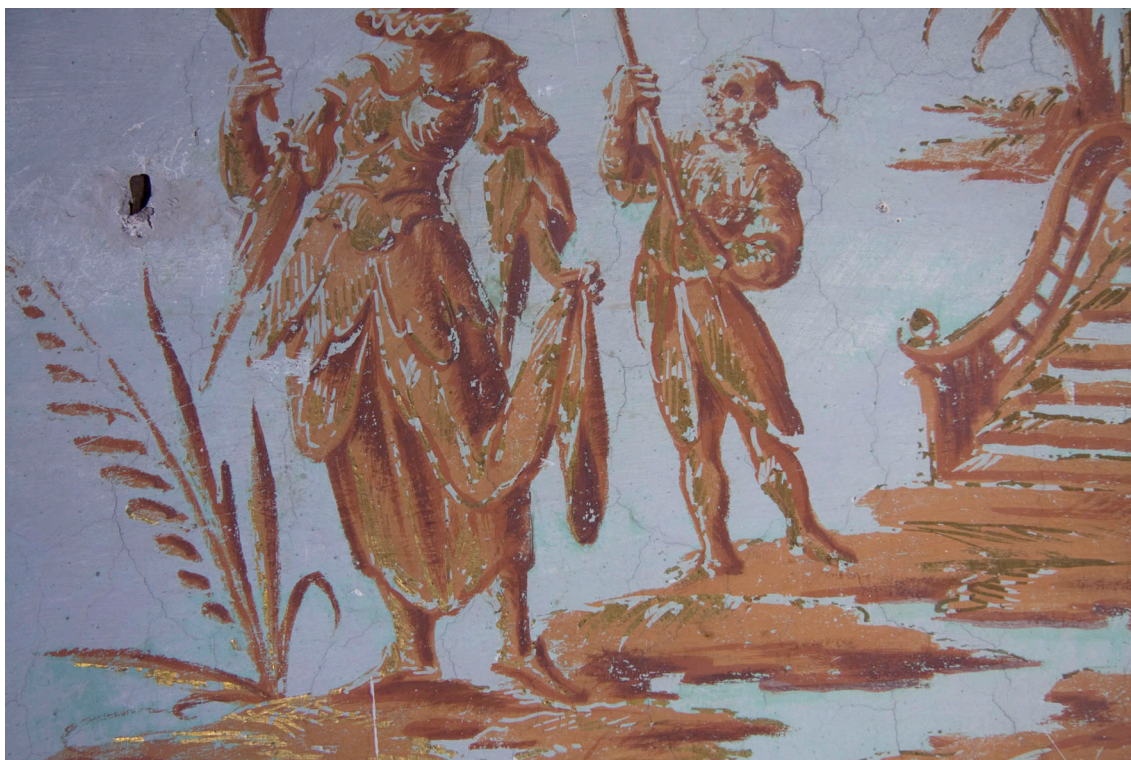
Obr.41: Detailní pohled na horní figurální výjev. Stav před restaurováním.

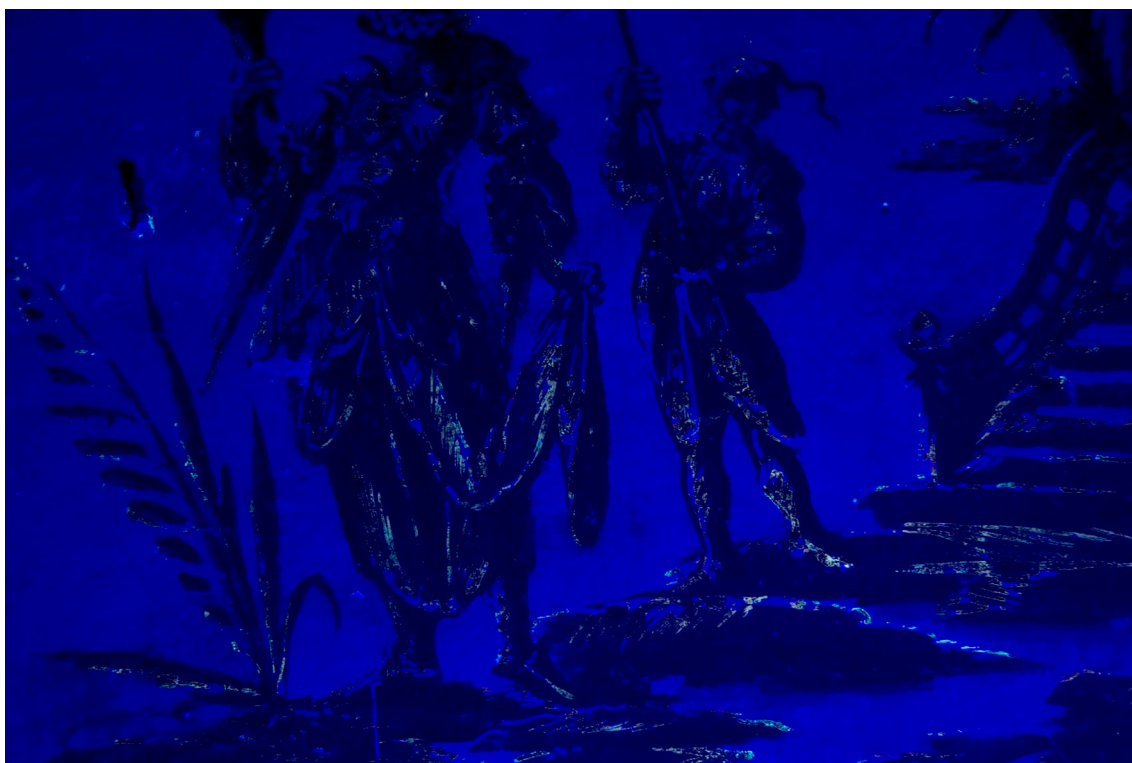
Obr.42: Detailní pohled na horní figurální výjev. Lze pozorovat žlutě luminující rezidua podkladu zlacení v místech, kde metal chybí. Foto v UV světle. Stav před restaurováním.

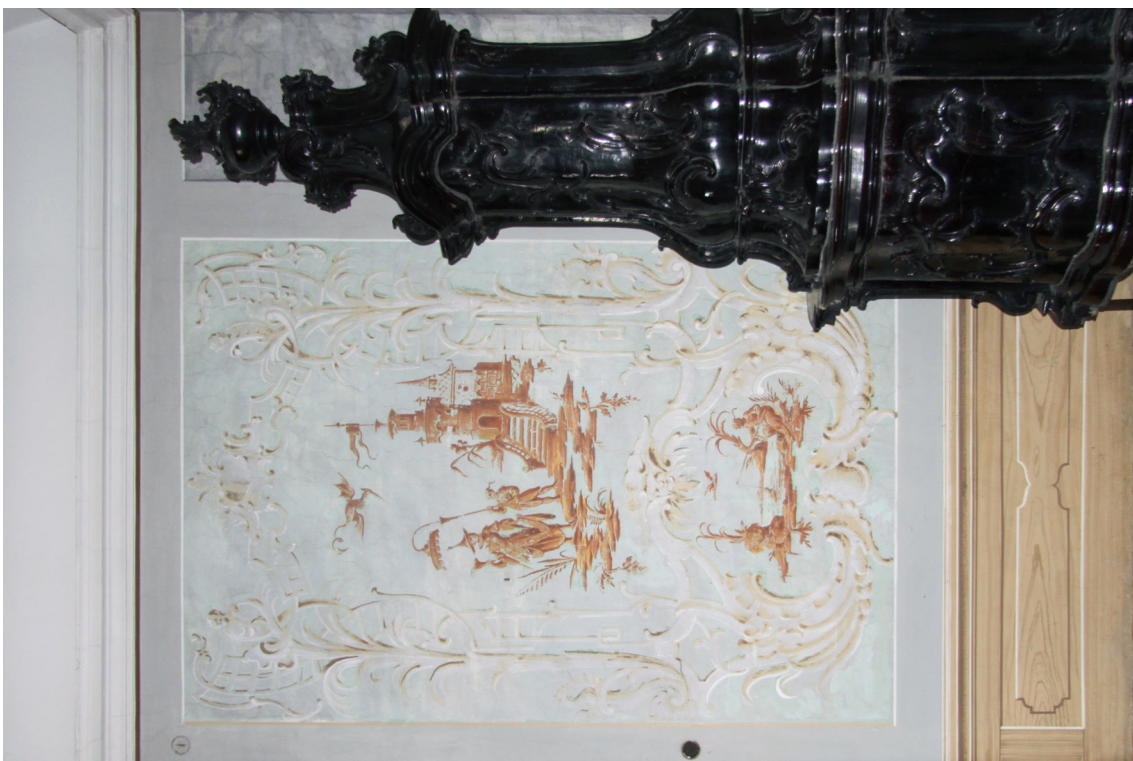
Obr.43: Celkový pohled na východní část severní stěny. Stav před restaurováním.
