BAKALÁŘSKÁ PRÁCE

Restaurátorská dokumentace

Restaurování části nástěnné malby na severní stěně
místnosti M 315 zámku Vizovice

Technika kovových aplikací použitých na nástěnné malbě
v Čínském salónu zámku Vizovice

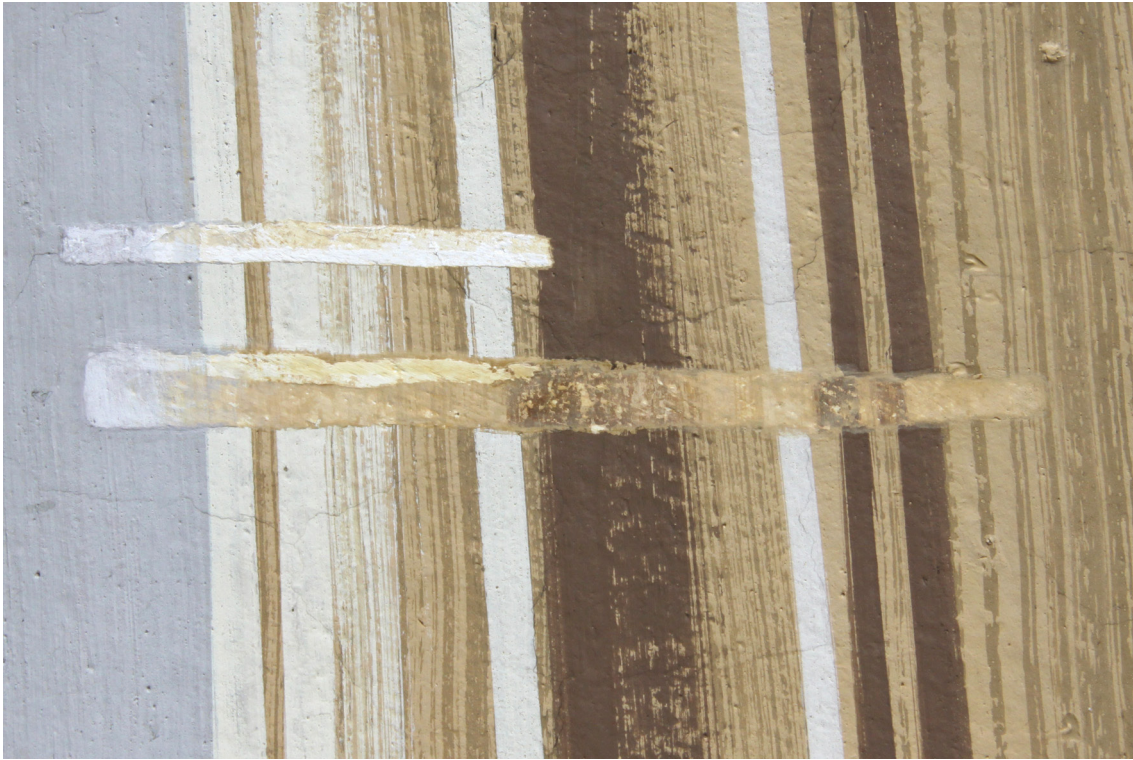
Obr.45: Sonda č. 3 odhalila podobné řešení původního iluzivního soklu. Sonda byla provedena ve spodní partii malby na rozhraní šedého rámování a iluzivního soklu.

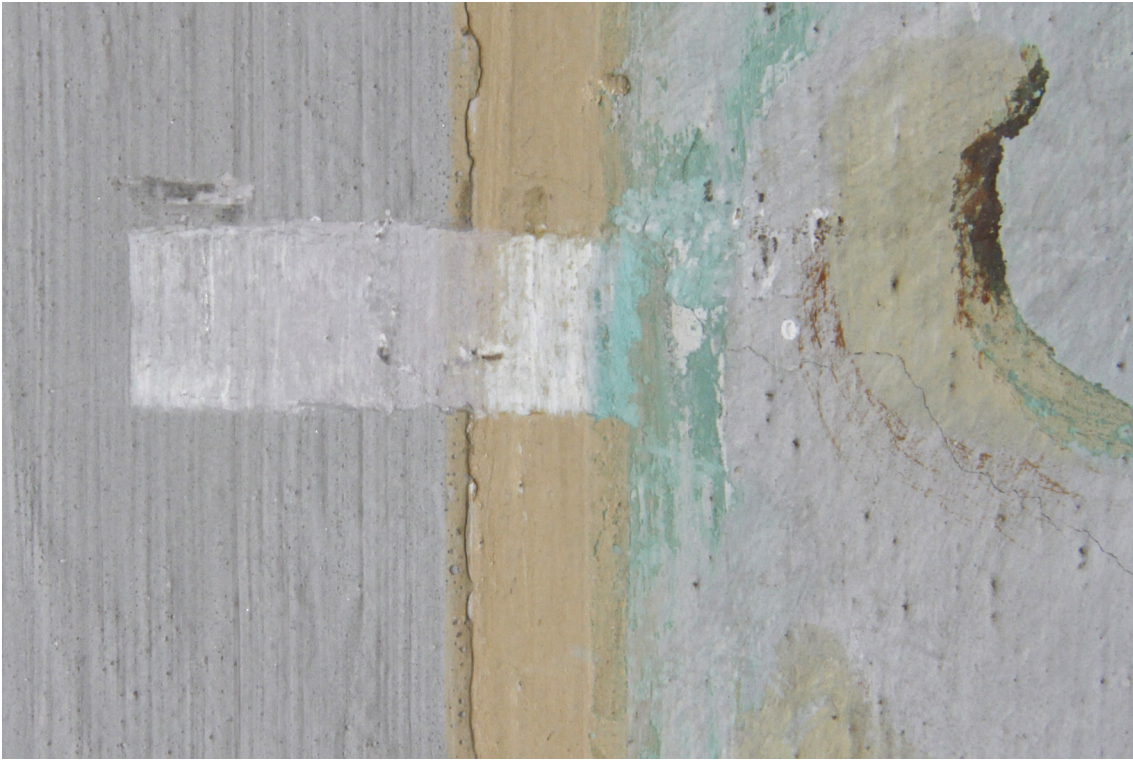
Obr.46: Sonda č. 4 odhalila původní světlejší barevnost, dochovanou pod mladší barevnou vrstvou šedého rámování okolo malby. Sonda byla provedena při pravém okraji malby.

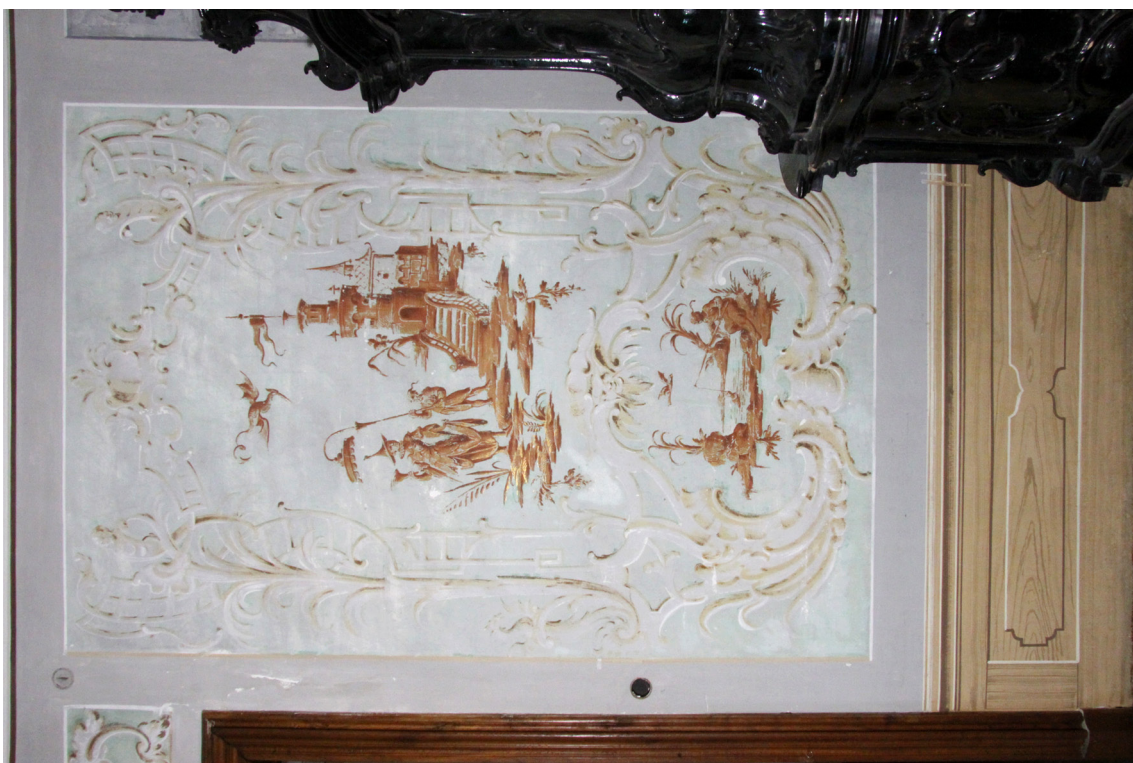
Obr.51: Celkový pohled na východní část severní stěny. Stav po celoplošném očištění, injektáži a tmelení.

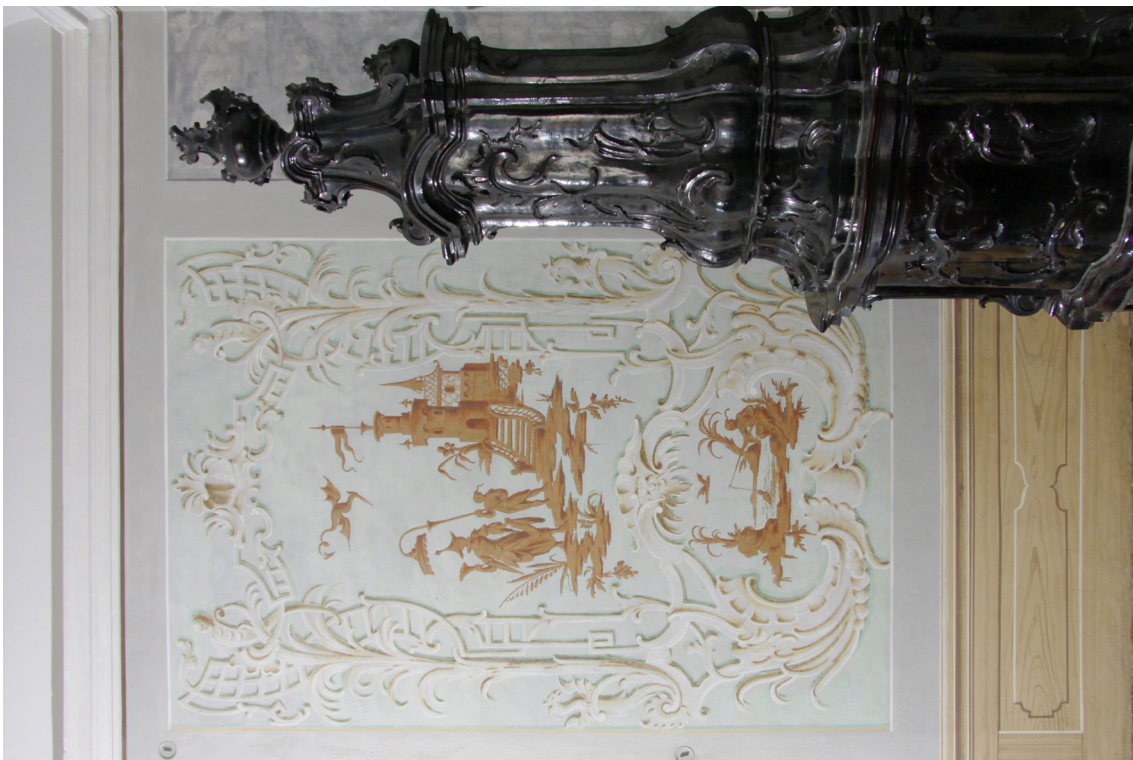
Obr.52: Celkový pohled na východní část severní stěny. Stav po retuši a lokálních rekonstrukcích.

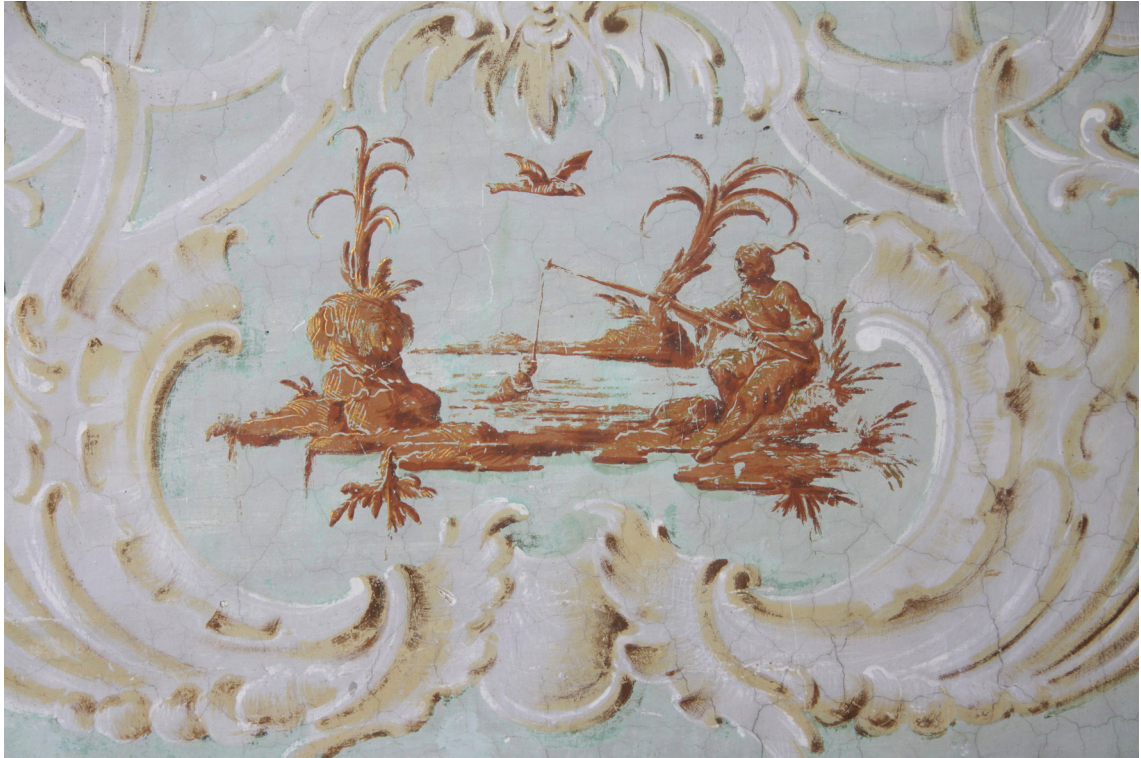
Obr.53: Detailní pohled na spodní figurální výjev. Stav před restaurováním.

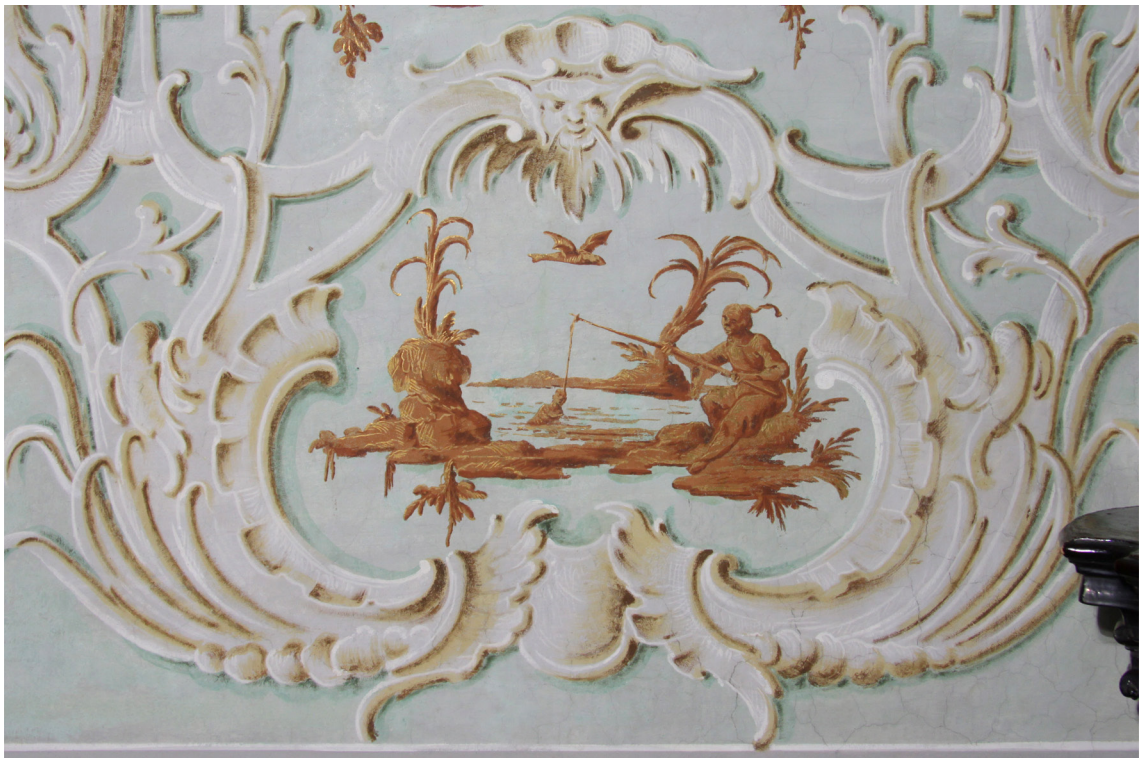
Obr.54: Detailní pohled na spodní figurální výjev. Stav po restaurování.

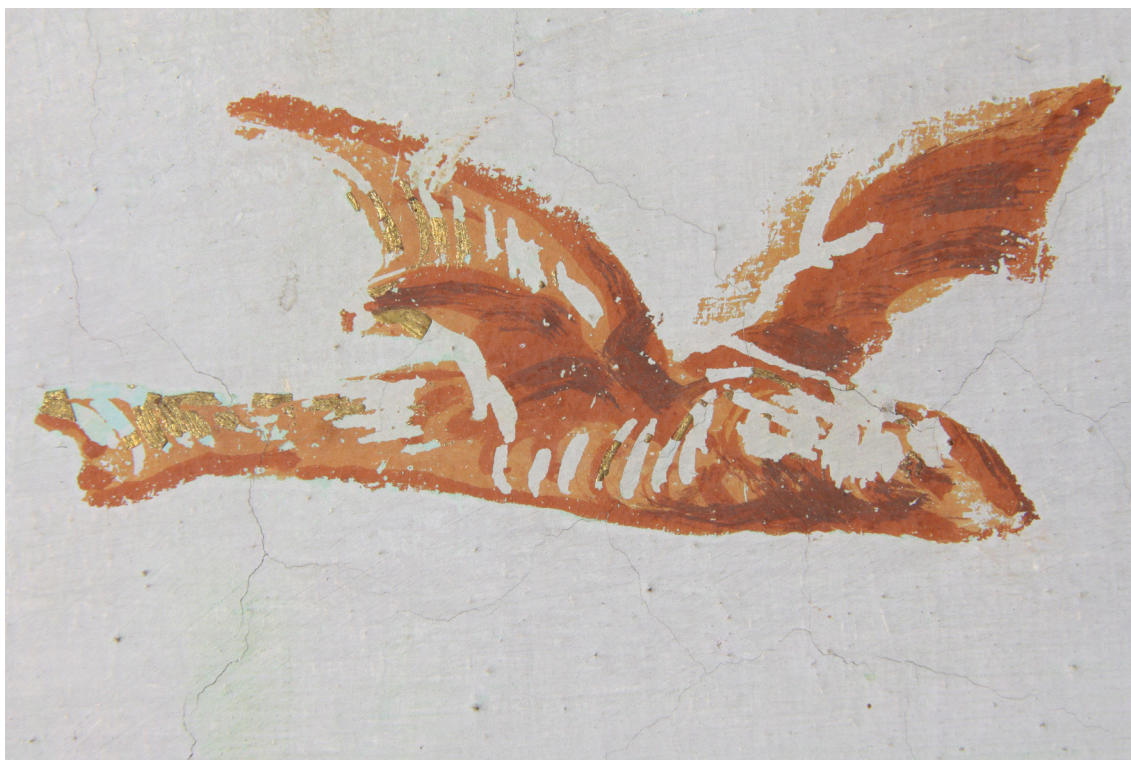
Obr.55: Detailní pohled na, pravděpodobně, létající rybu ze spodního figurálního výjevu. Stav před retušováním.

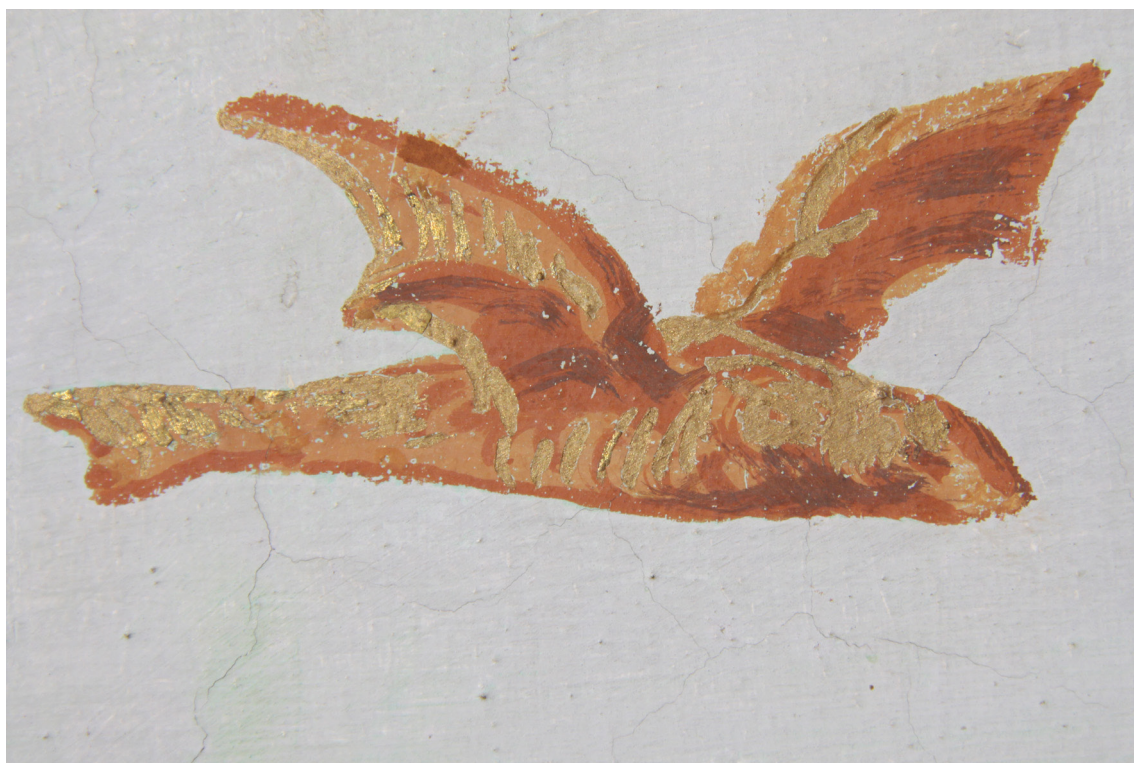
Obr.56: Detailní pohled na, pravděpodobně, létající rybu ze spodního figurálního výjevu. Stav po retušování.

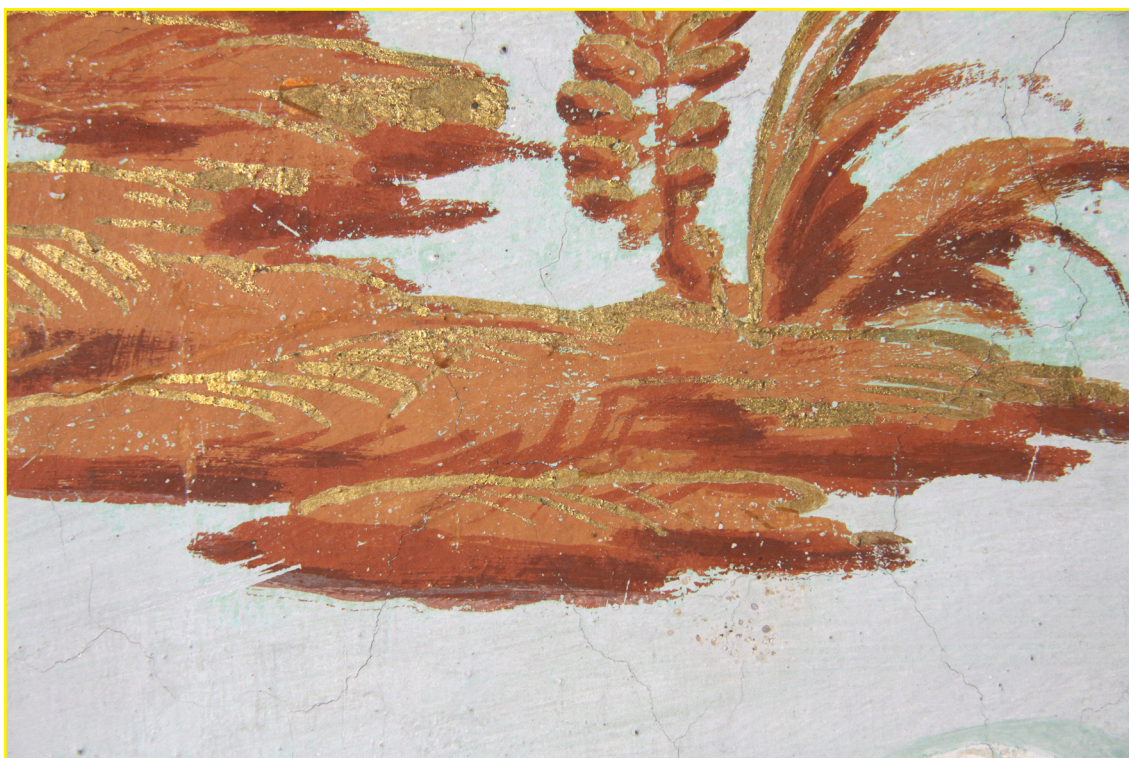
Obr.57: Detailní pohled na retuš barevnými slídkami, pojenými 2 %-ním roztokem arabské gummy. Stav po restaurování.

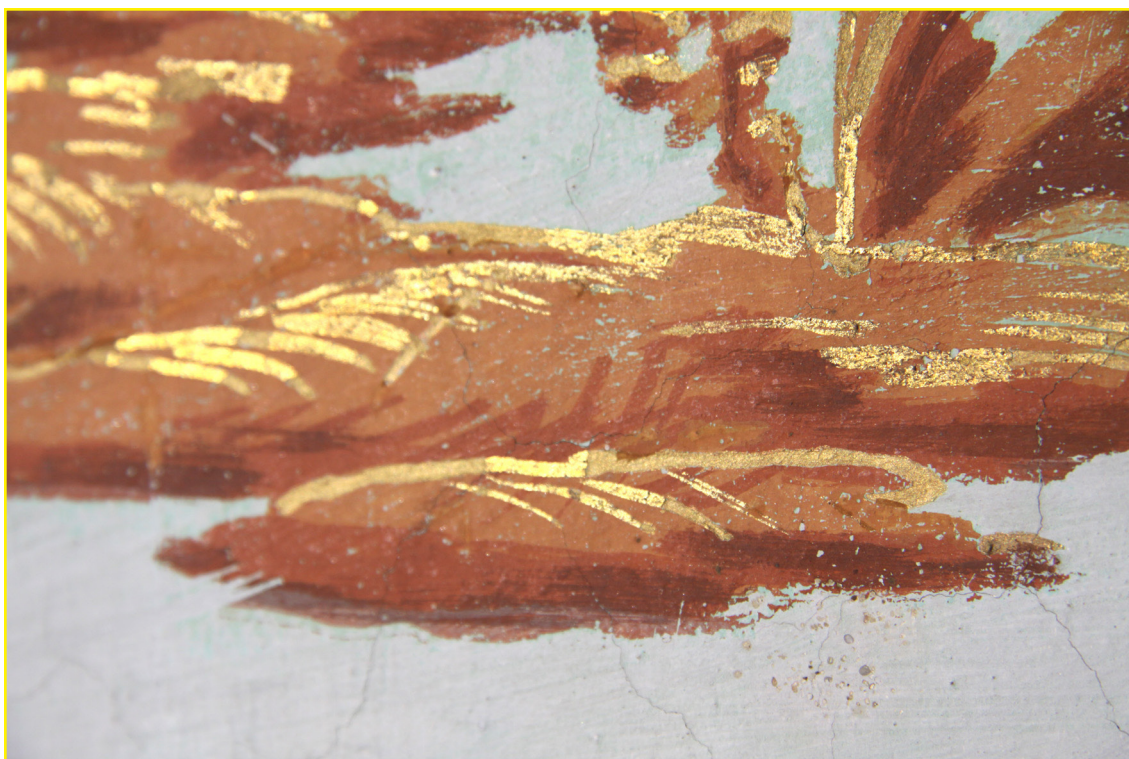
Obr.58: Detailní pohled na retuš barevnými slídkami v protisvětle, pojenými 2 %-ním roztokem arabské gummy. Lze pozorovat, že retuše se jeví jako méně lesklé a tmavší, proto je lze snadno odlišit od fragmentů původního metalu. Stav po restaurování.

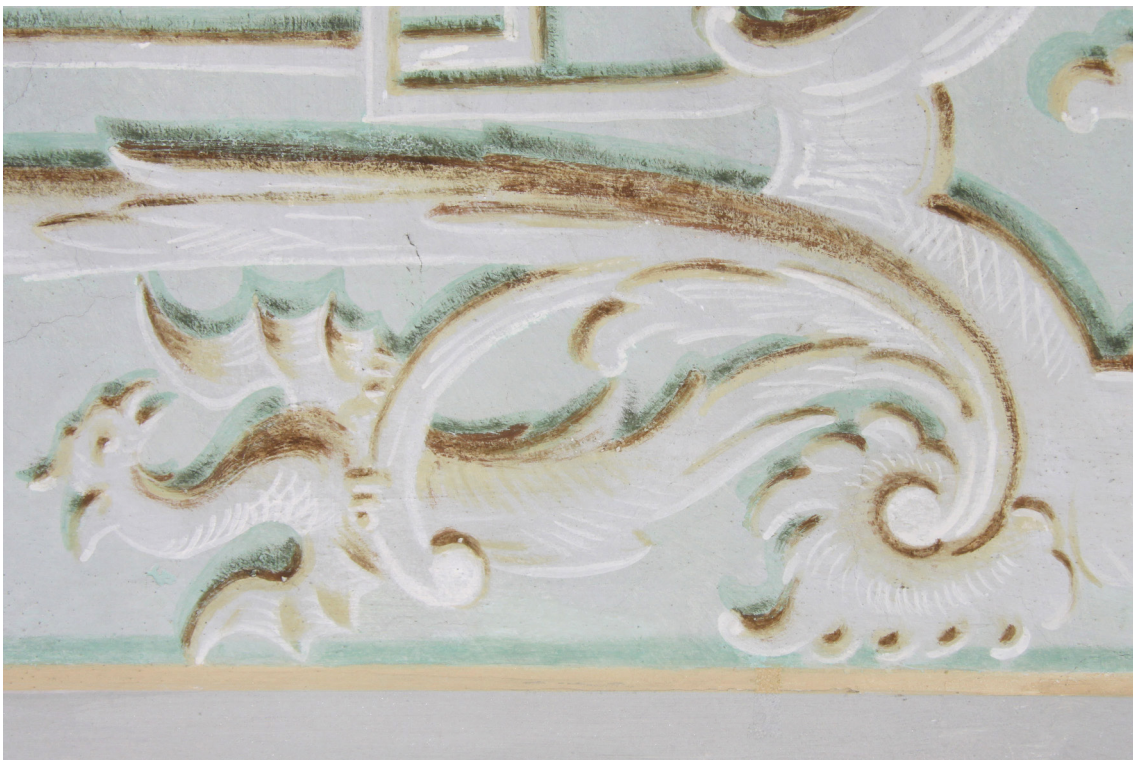
Obr.60: Detailní pohled na pravou část dekoru.
Stav po restaurování.

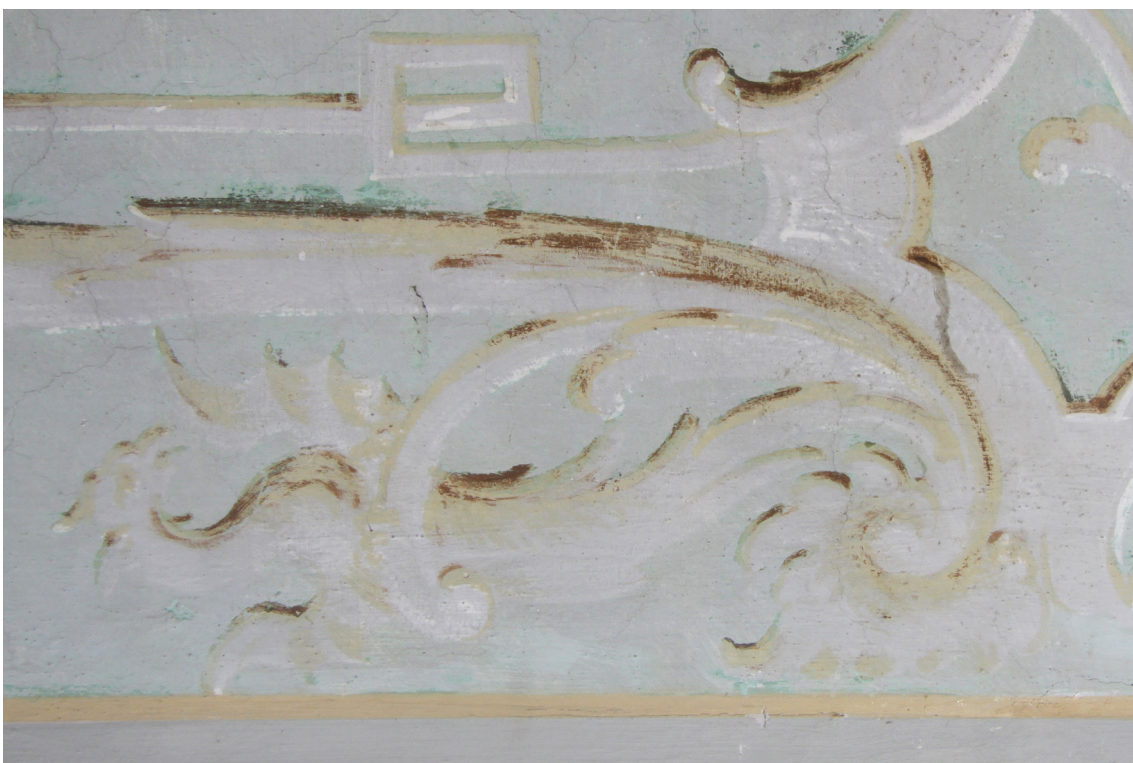
Obr.59: Detailní pohled na pravou část dekoru.
Stav před restaurováním.

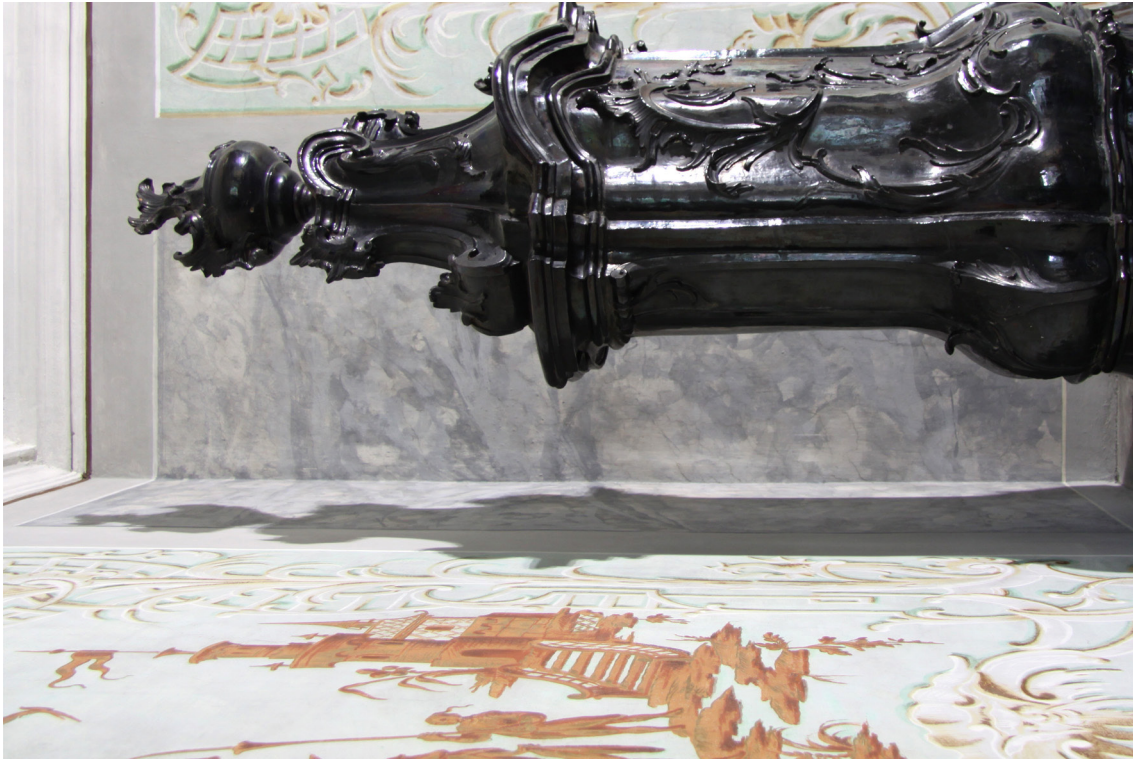
Obr.62: Celkový pohled na pole s iluzivním mramorováním na severní části východní stěny. Stav po restaurování.

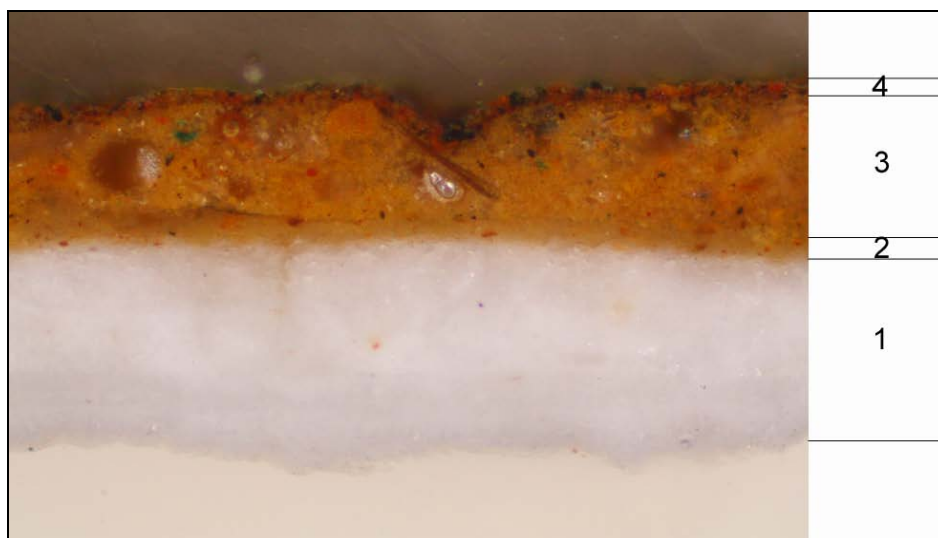
- Vzorek č. 4 (6382) sokl – hnědá

1. vrstva	bílá vrstva REM-EDS: Ca, stopově Si vrstva vápenného nátěru
2. vrstva	lazurně šedo-bílá vrstva obsahující částice organické černi REM-EDS: Ca, C vrstva obsahující uhličitan vápenatý v organickém pojivu s příměsí částic organické černi
3. vrstva	lazurně šedá vrstva obsahující částice organické černi REM-EDS: Ca, C vrstva obsahující uhličitan vápenatý v organickém pojivu s příměsí částic organické černi
4. vrstva	světlá, nažloutlá vrstva pravděpodobně se jedná o tenkou vrstvičku okru
5. vrstva	hnědo-červená vrstva REM-EDS: Fe, Al, Si, malé množství S vrstva obsahující železitý okr

Obr. č. 13: Bílé dopadající světlo, fotografováno při zvětšení mikroskopu 200x.

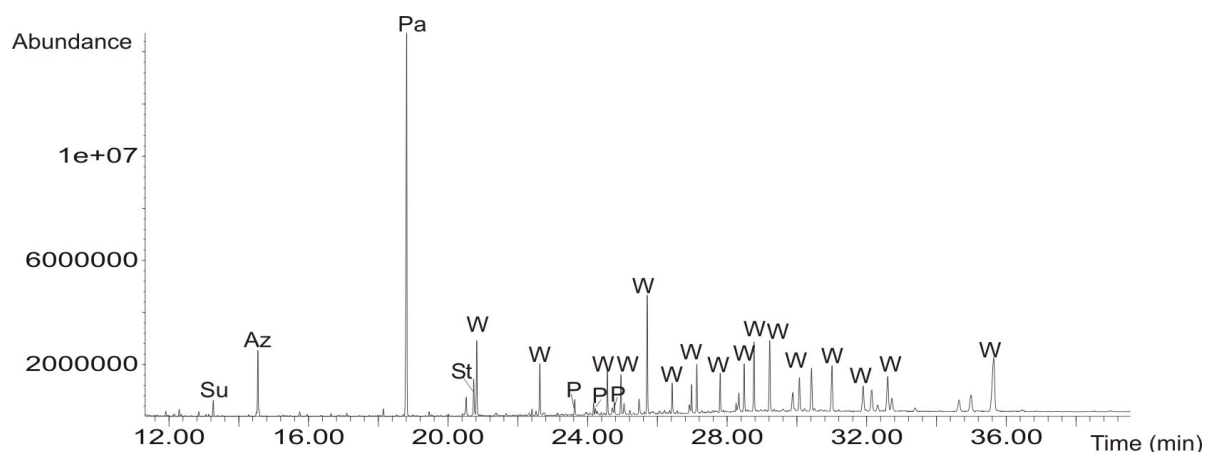
Figure 1: The chromatogram of the sample P11

Note: fatty acids from drying oil and beeswax (Su...suberic acid, Az...azelaic acid, Pa...palmitic acid, St...stearic acid); P...diterpenes from pine resin; W...long-chain esters and alkanes from beeswax.
