2011

Markéta Novotná

Sochařská tvorba Martina Krupky

Bakalářská práce

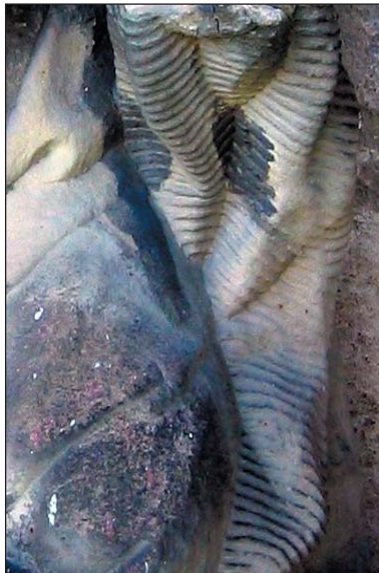
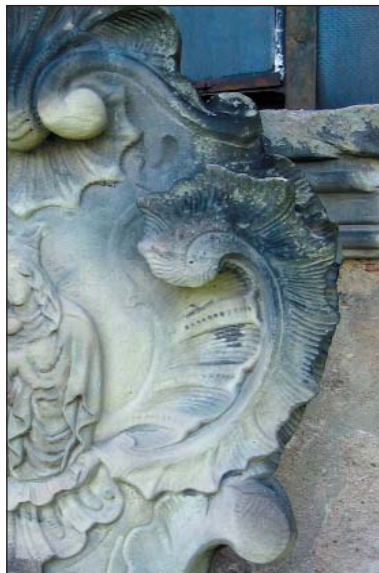
- 17) Sv. Cyril, galerie soch u kostela sv. Václava, Veliš - detail charakteristického vzoru řádkování drapérie a použití vrtané techniky na kříži.
- 18) Sv. Metoděj, galerie soch u kostela sv. Václava, Veliš - detail charakteristického vzoru řádkování drapérie a použití vrtané techniky na krajkovém lemu.

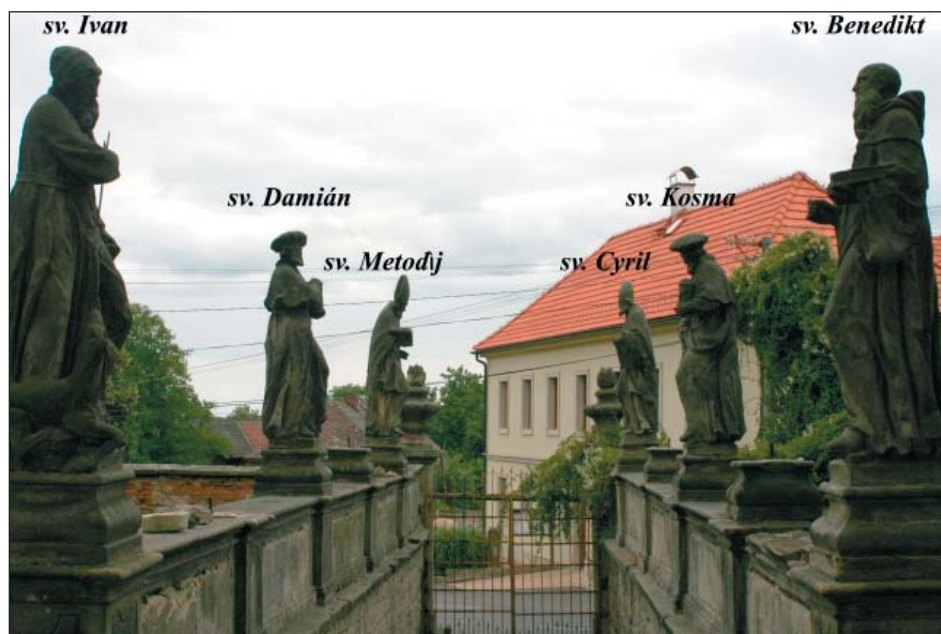
Zídka je v dobrém stavu, statika není narušená. Povrch je pokryt běžnými atmosférickými nečistotami a tmavými depozity. Kámen je povrchově degradovaný, na několika místech mechanicky poškozen (profilace římsy a podstavce), objevují se zde i drobné trhlinky a prasklinky. Plocha zídky z prostoru schodiště vykazuje stopy přítomnosti vodorozpustných solí, lokální mapy a charakteristickou povrchovou degradaci kamene. Spárování je dožilé a uvolňuje se. Do dnešního dne se dochovaly pouze dvě vázy umístěné nad branou, zbývající dvě dvojice váz již chybí, soklíky se dochovaly pouze tři. Tam, kde zůstaly samotné podstavce bez váz, trčí z kamene zkorodované železné spojovací čepy.

- 3) Detail podstavce. Patrně jsou nečistoty povrchu, degradace kamene, dožilé spárování a korodující spojovací železný čep.
 - 4) Galerie soch před kostelem sv. Václava, pohled z východu, foto 2011.

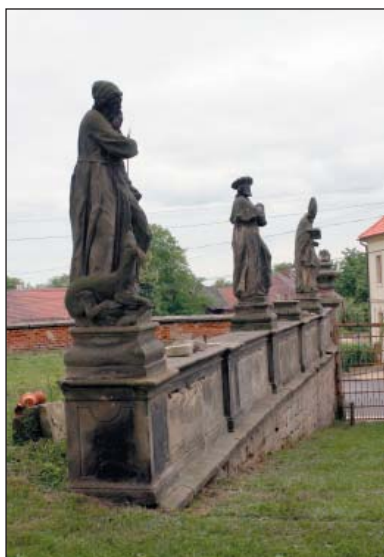
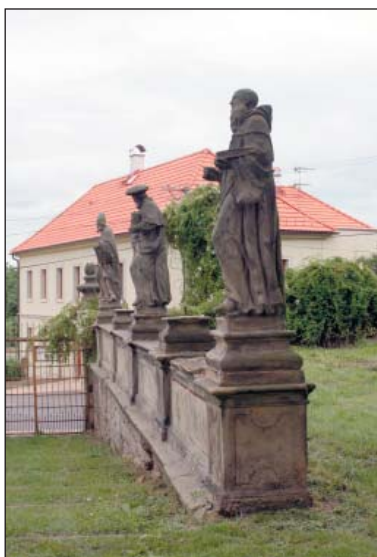
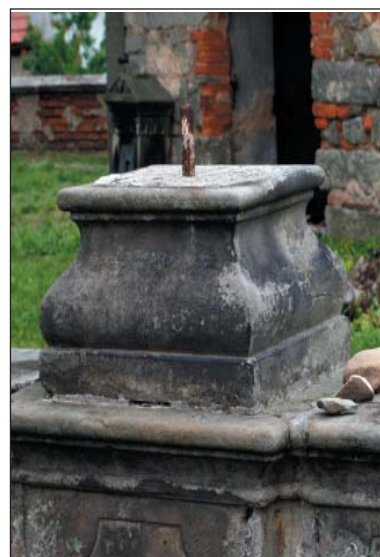
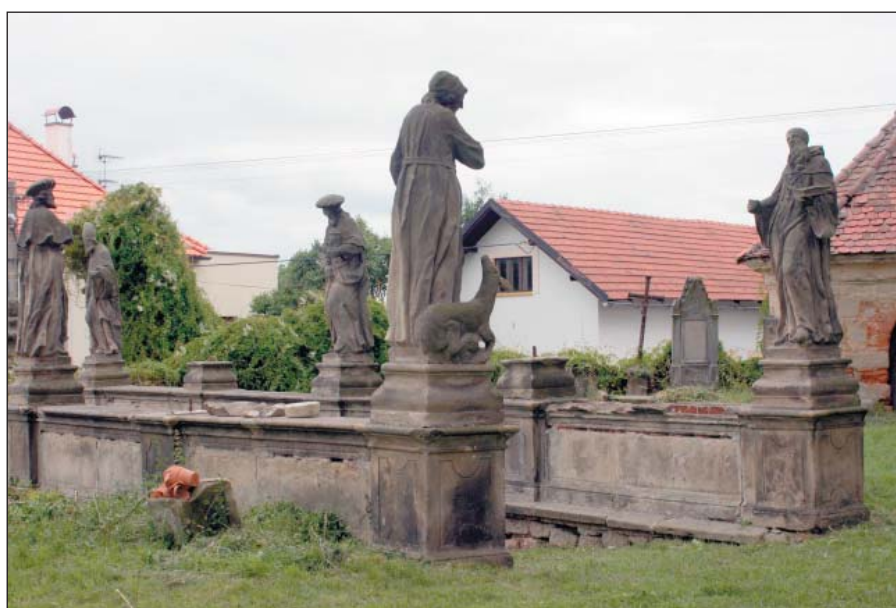
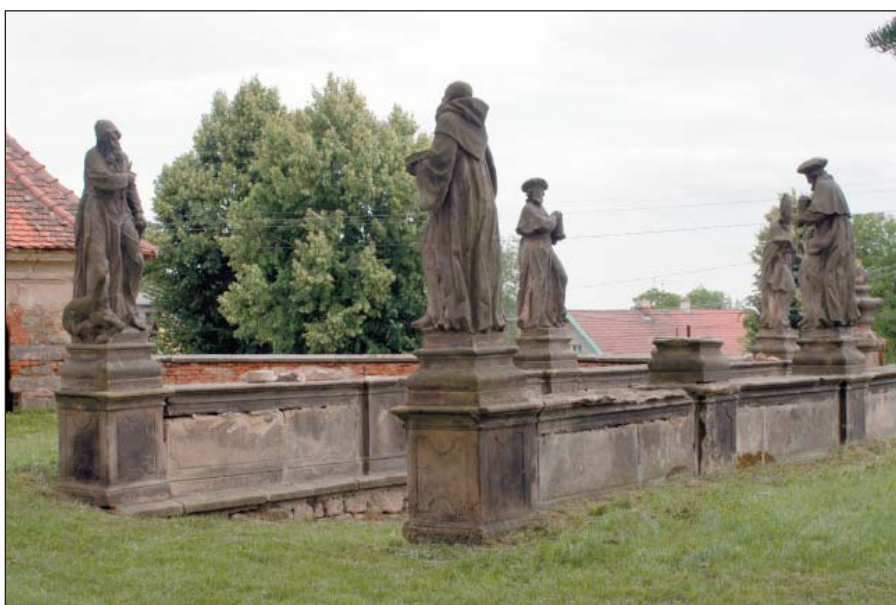
- 5) Galerie soch před kostelem sv. Václava, pohled ze západu, foto 2011.

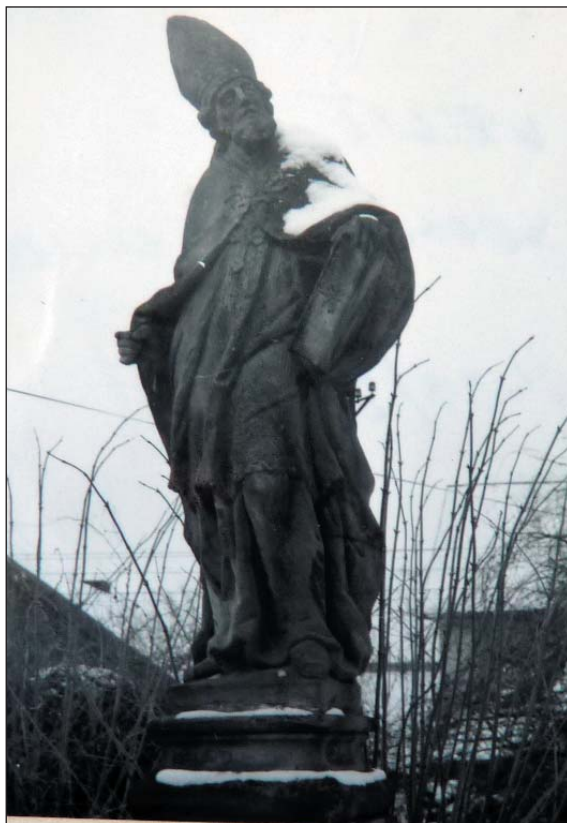
Povrch kamene je pokryt atmosférickými nečistotami, mechy a lišejníky. Berla se nedochovala. Kromě drobnějších mechanických destrukcí jsou na povrchu patrné i úbytky materiálu způsobené degradací kamene. Povrch kamene je ve spádových stínech uzavřen tmavou neprodyšnou krustou. V minulosti došlo k doplnění drobných destrukcí cementovými tmely.

Sv. Cyril, foto 70. léta 20. stol., fotoarchiv NÚP Josefov.

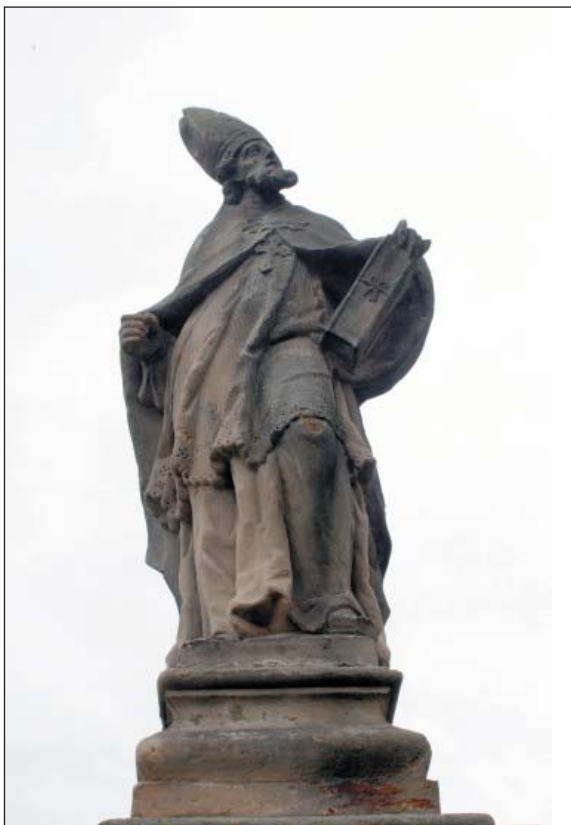
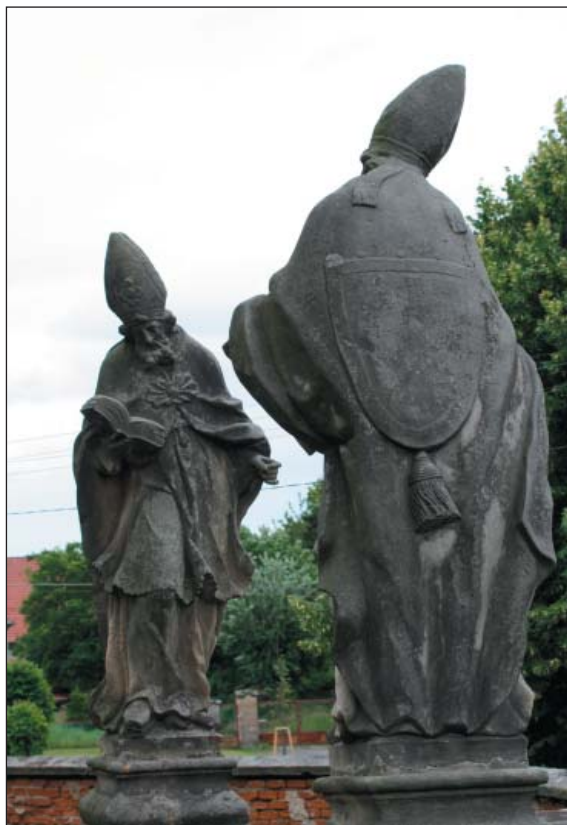
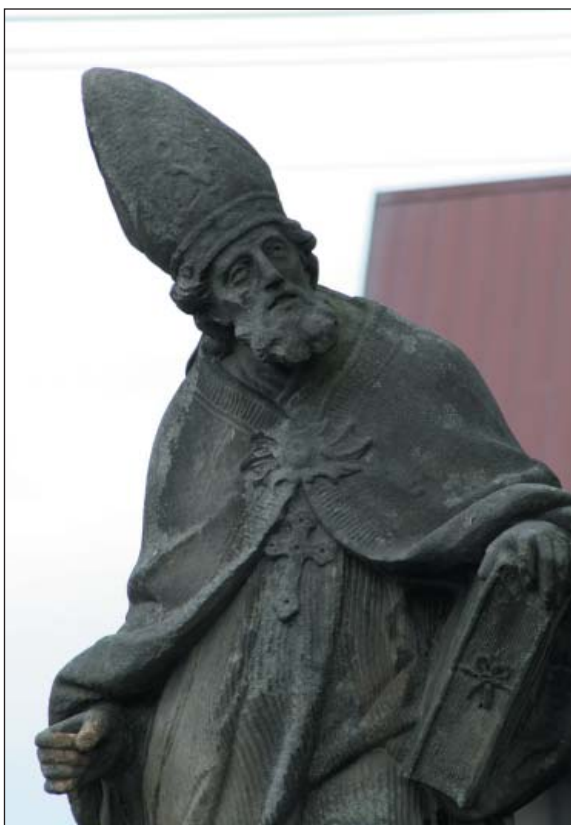
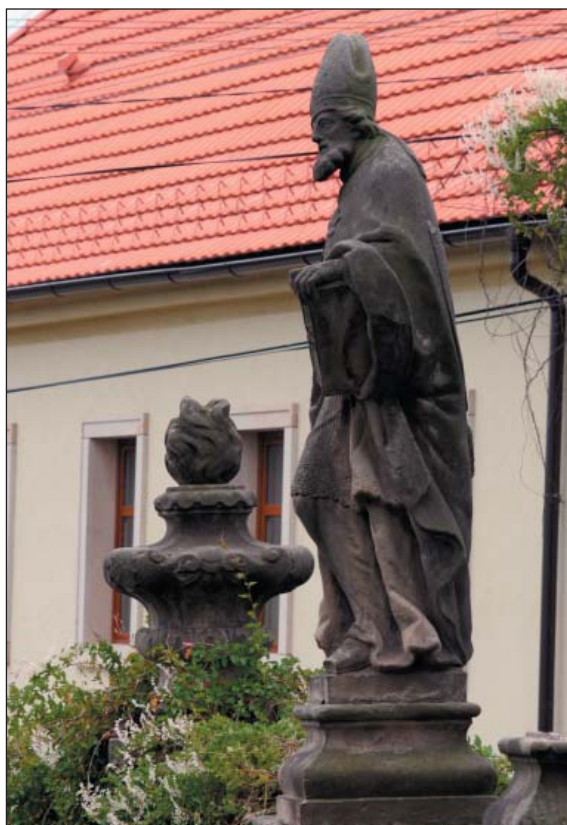
Postava světce stojící v mírném kontrapostu je esovitě prohnutá, vzhlíží přes levé rameno ke kostelu, oděna v kněžském roucho s mitrou na hlavě. Světec s plnovousem a vlnitými vlasy má přes ramena sepnutý pluvíál s ozdobnou sponou, v jeho sepnutí má na prsou kříž. Rocheta se zdobnou krajkou je ukončena u kolen, spodní tunika splývá až k plintu, objevuje se pouze část obuvi předsunuté levé nohy. Obě paže jsou pokrčené v předloktí, levá vyvýšená ruka svírá zavřenou knihu, pravděpodobně bibli, opřenou o bok. Pravá ruka původně svírala atribut, pravděpodobně biskupskou berli, soudě dle sepnutých prstů a drobného otvoru v drapérii u pravé nohy světce.

1	2	1)	<i>Sv. Cyril, foto 2011, celkový pohled, přední strana.</i>
		2)	<i>Sv. Cyril, foto 2011, celkový pohled, zadní strana, průhled na sv. Metoděje.</i>
3	4	3)	<i>Sv. Cyril, foto 2011, detail horní části těla.</i>
		4)	<i>Sv. Cyril, foto 2011, celkový pohled z leva.</i>

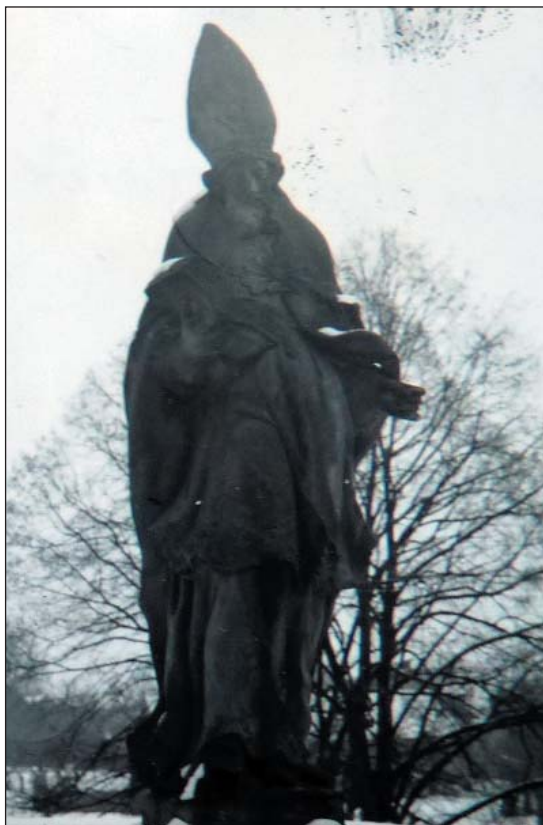
Povrch kamene je pokryt atmosférickými nečistotami, mechy a lišejníky. Berla se nedochovala a v plintu je otvor po berli vyplněn korodujícím kovem. Kromě drobnějších mechanických destrukcí jsou na povrchu patrné i úbytky materiálu způsobené degradací kamene. Povrch kamene je ve spádových stínech uzavřen tmavou neprodyšnou krustou. V minulosti došlo k doplnění drobných destrukcí cementovými tmely. V chráněných partiích jsou dohledatelné fragmenty barevných povrchových úprav.

Sv. Metoděj, foto 70. léta 20. stol., fotoarchiv NÚP Josefov.

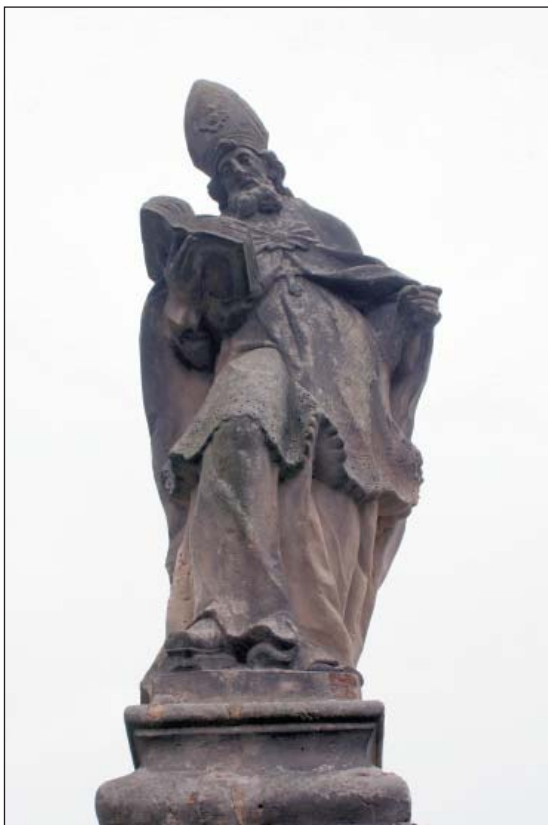
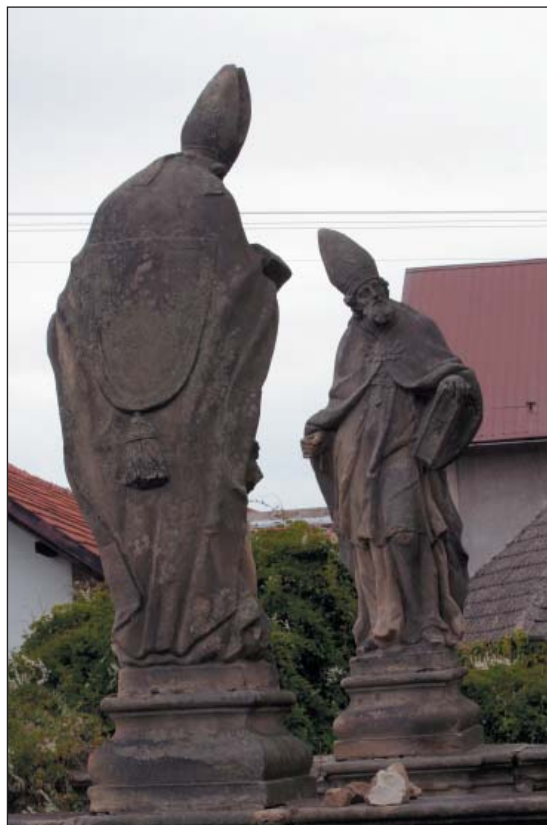
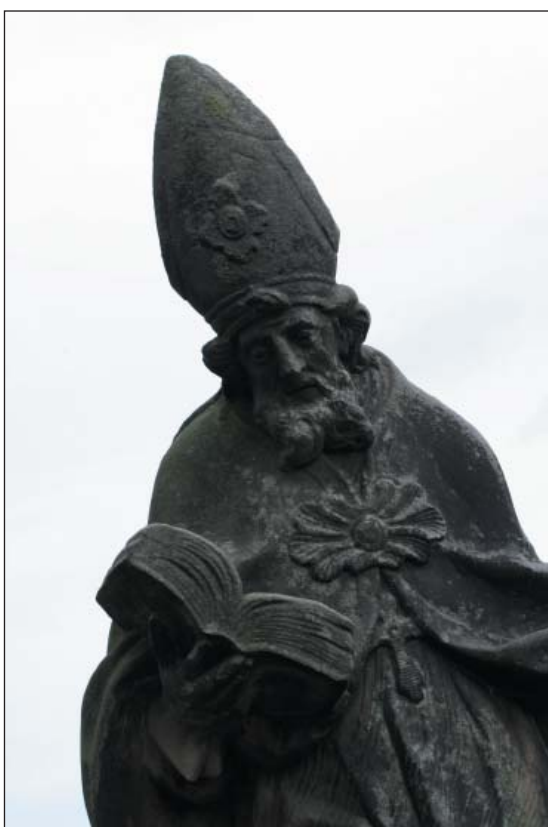
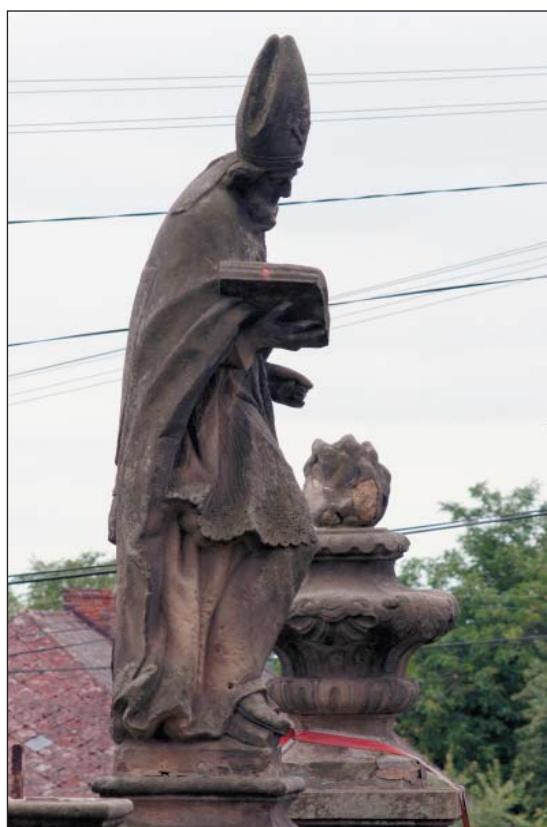
Postava světce stojí v mírném kontrapostu, esovitě prohnutá, oděna v kněžském rouchu s mitrou na hlavě. Světec s bohatým plnovousem a vlnitými vlasy upírá pohled do rozevřené knihy, pravděpodobně bible, kterou drží v levé pokrčené ruce. Přes ramena má sepnutý pluviál s ozdobnou sponou, v jeho sepnutí má na prsou kříž. Rocheta se zdobnou krajkou je ukončena u kolen, spodní tunika splývá až k plintu, objevuje se pouze část obuvi předsunuté pravé nohy. Pravá pokrčená ruka původně svíral atribut, pravděpodobně biskupskou berli, soudě dle sepnutých prstů a drobného otvoru v drapérii u levé nohy světce.

1	2	1)	<i>Sv. Metoděj, foto 2011, celkový pohled ze předu.</i>
		2)	<i>Sv. Metoděj, foto 2011, pohled ze zadu s průhledem na sochu sv. Cyrila.</i>
3	4	3)	<i>Sv. Metoděj, foto 2011, detail horní části těla.</i>
		4)	<i>Sv. Metoděj, foto 2011, celkový pohled z prava.</i>

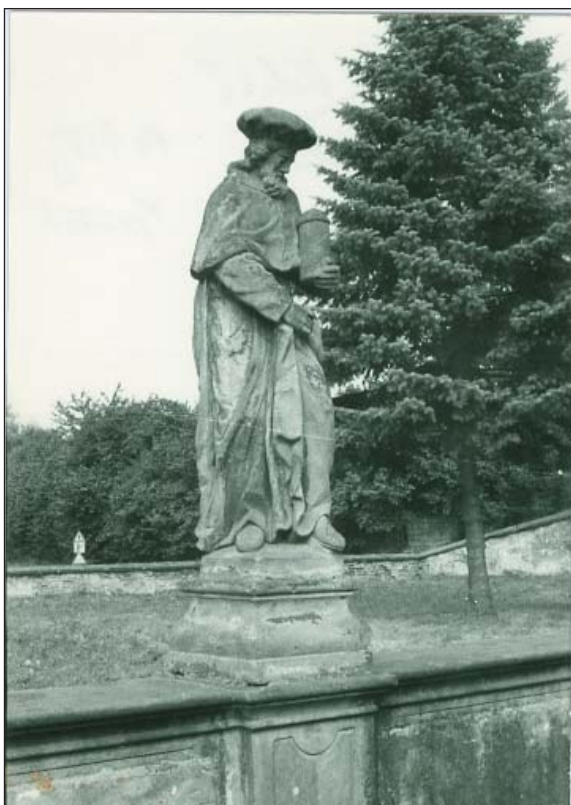
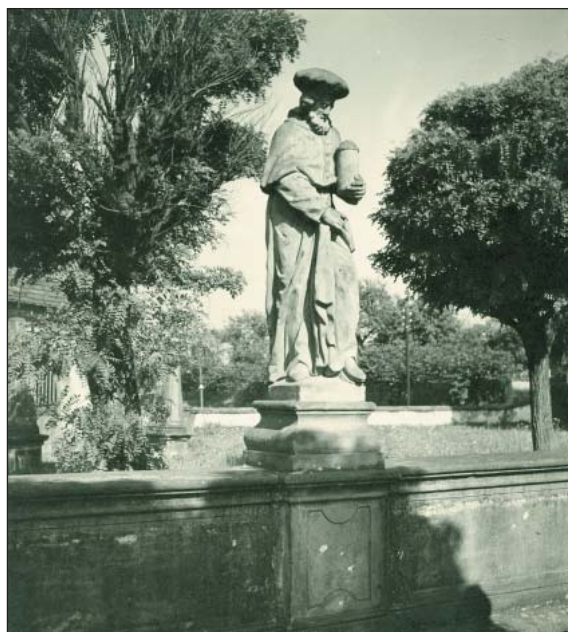
- 1) *Sv. Kosma s „paškou“ na léky, foto 1972, pozůstalost J. Wagnera, foto Kuhn, fotoarchiv RMaG Jičín, př.č. AF 14958.*
- 2) *Sv. Kosma s „paškou“ na léky, 1945, foto Antonín Fingerland, fotoarchiv RMaG Jičín, př.č. AF 11681.*

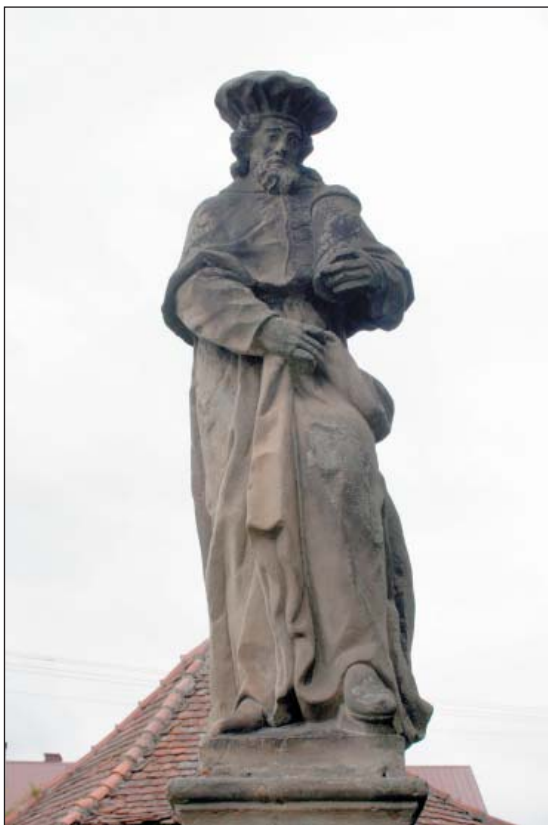
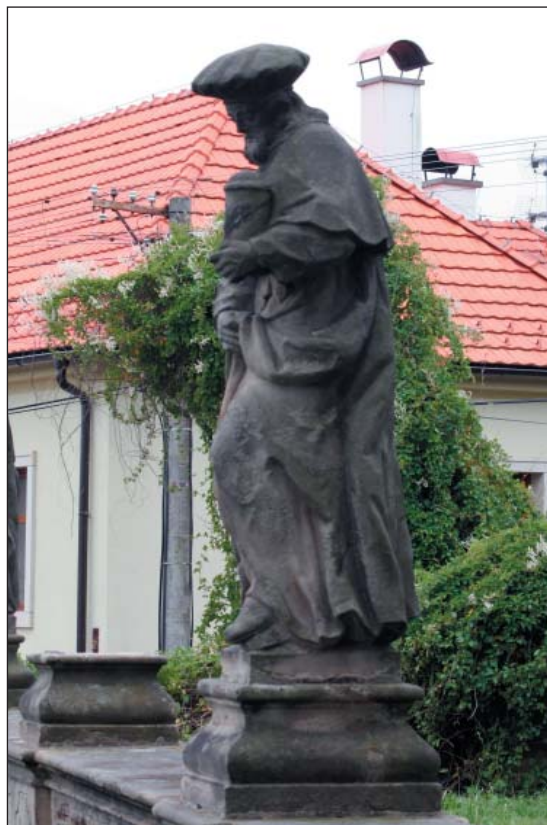
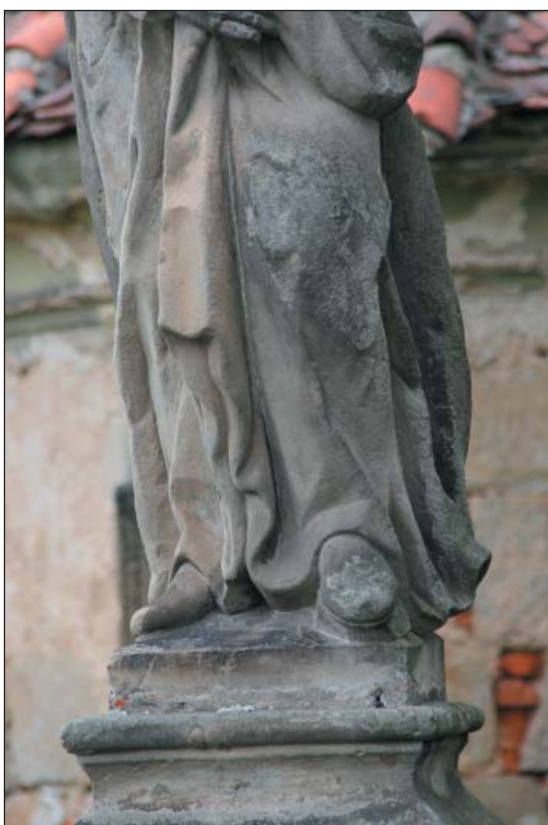
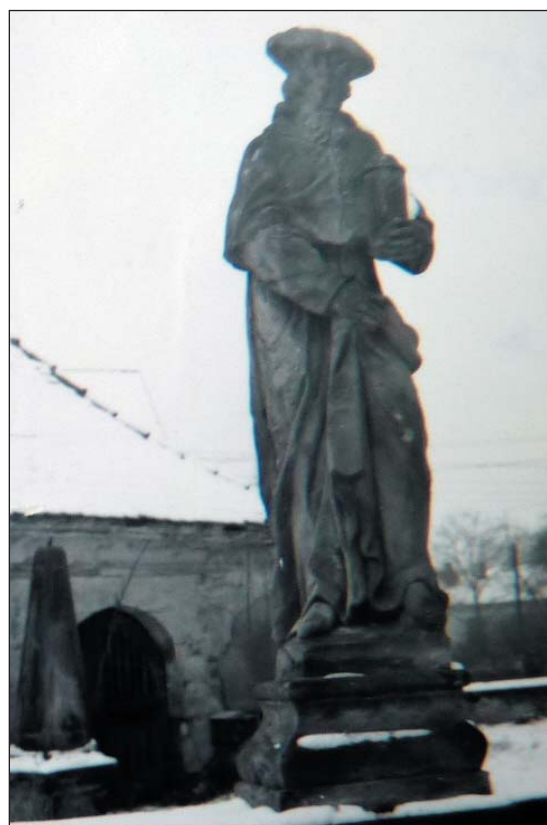
Postava světce stojí s předkročenou levou nohou, jako by našlapovala, přidržuje si pravou rukou jednoduchý nezdobný šat, který je dlouhý až ke kotníkům. Světec s plnovousem a vlnitými vlasy hledí dolů, hlavu mu pokrývá světský čepec. Ramena jsou zahalena krátkým pláštěm na prsou sepnutým kulatými knoflíky. U krku má sepnutý širší límec. V pravé pokrčené ruce drží válcovou nádobu „pašku“ na mast s oblým víčkem a nápisovou páskou.

Povrch kamene je pokryt atmosférickými nečistotami, mechy a lišejníky. Kromě drobnějších mechanických destrukcí jsou na povrchu patrné i úbytky materiálu způsobené degradací kamene. Povrch kamene je ve spádových stínech uzavřen tmavou neprodyšnou krustou. V minulosti došlo k doplnění drobných destrukcí cementovými tmely. Plintus je částečně poškozený, v minulosti opraven maltou.

- 1) Sv. Kosma, foto 2011, pohled ze předu.
 2) Sv. Kosma, foto 2011, detail horní část těla.
 3) Sv. Kosma, foto 2011, detail drapérie a nohy.
 4) Sv. Kosma, foto 70. léta 20. stol., fotoarchiv NÚP Josefov.

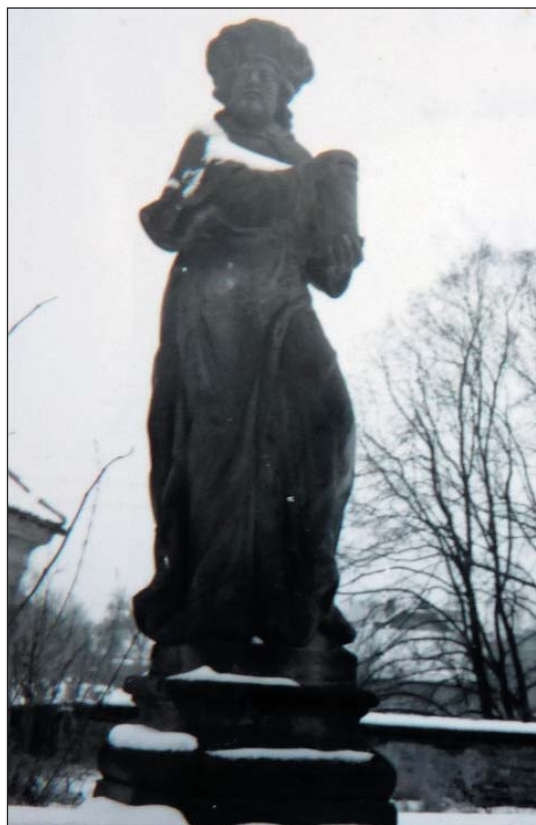
Povrch kamene je pokryt atmosférickými nečistotami, mechy a lišejníky. Kromě drobnějších mechanických destrukcí jsou na povrchu patrné i úbytky materiálu způsobené degradací kamene. Povrch kamene je ve spádových stínech uzavřen tmavou neprodyšnou krustou. V minulosti došlo k doplnění drobných destrukcí cementovými tmely.

Sv. Damián, foto 70. léta 20. stol., fotoarchiv NÚP Josefov.

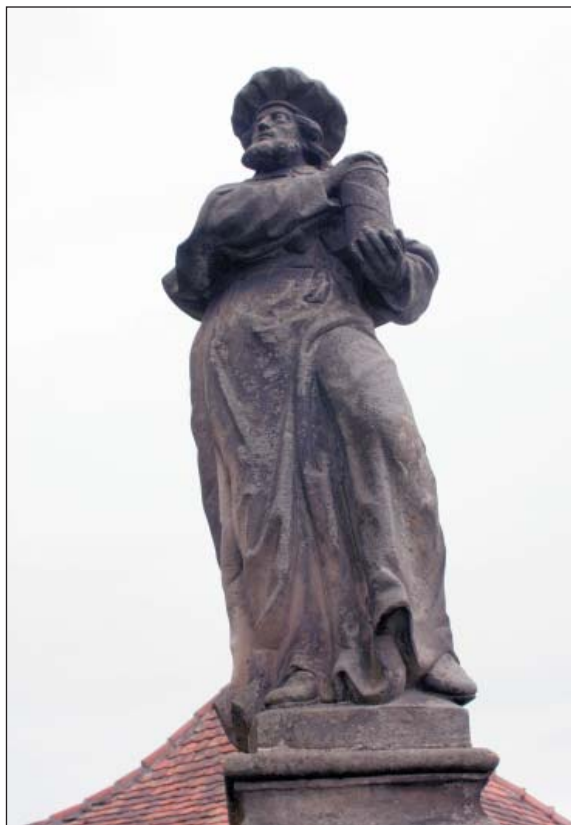
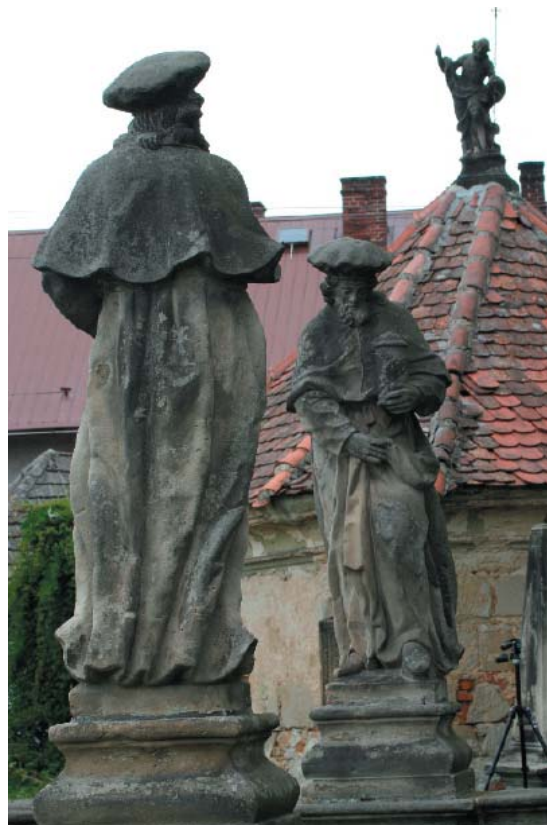
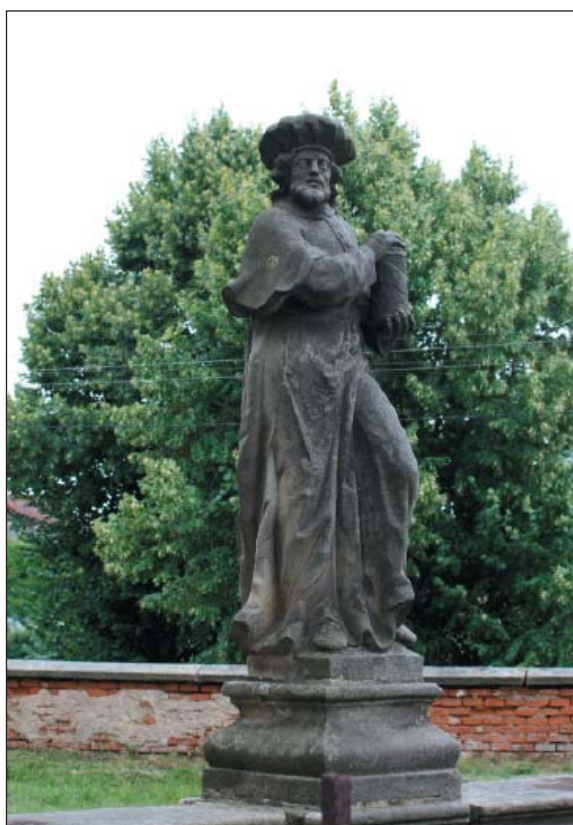
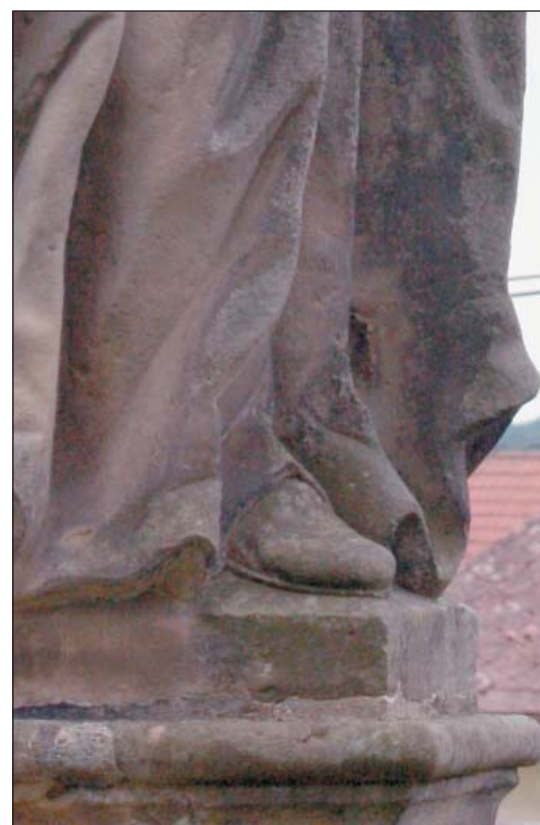
1	2	1)	<i>Sv. Damián, foto 2011, pohled ze předu.</i>
		2)	<i>Sv. Damián, foto 2011, pohled ze zadu, průhled na sv. Kosmu.</i>
3	4	3)	<i>Sv. Damián, foto 2011, pohled ze předu.</i>
		4)	<i>Sv. Damián, foto 2011, detail drapérie - degradace kamene.</i>

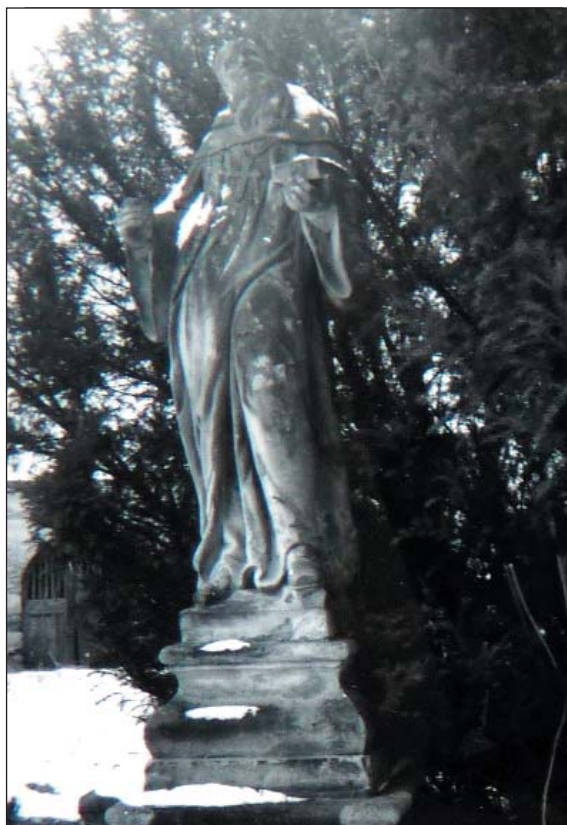
Povrch kamene je pokryt atmosférickými nečistotami, mechy a lišejníky. Do současnosti se nedochovala světčova berla. Kromě drobnějších mechanických destrukcí jsou na povrchu patrné i úbytky materiálu způsobené degradací kamene. Povrch kamene je ve spádových stínech uzavřen tmavou neprodyšnou krustou, pod níž degraduje a drolí se. Na mnoha místech, zejména ve spodních partiích, jsou patrné praskliny. V minulosti došlo k doplnění drobných destrukcí cementovými tmely.

Sv. Benedikt, foto 70. léta 20.stol., fotoarchiv NÚP Josefov.

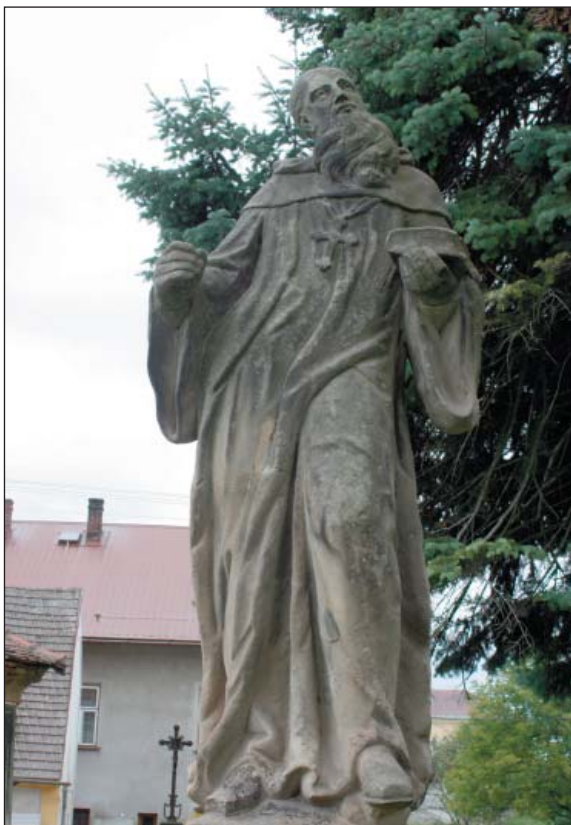
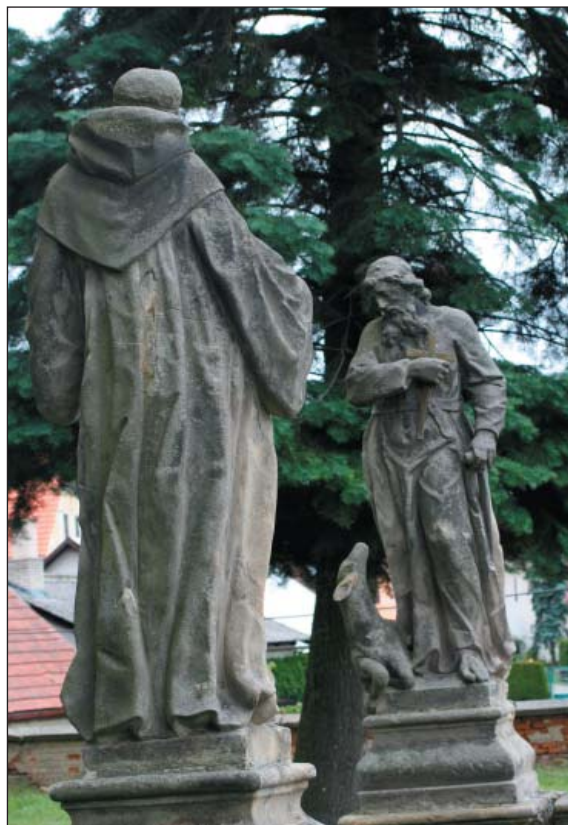
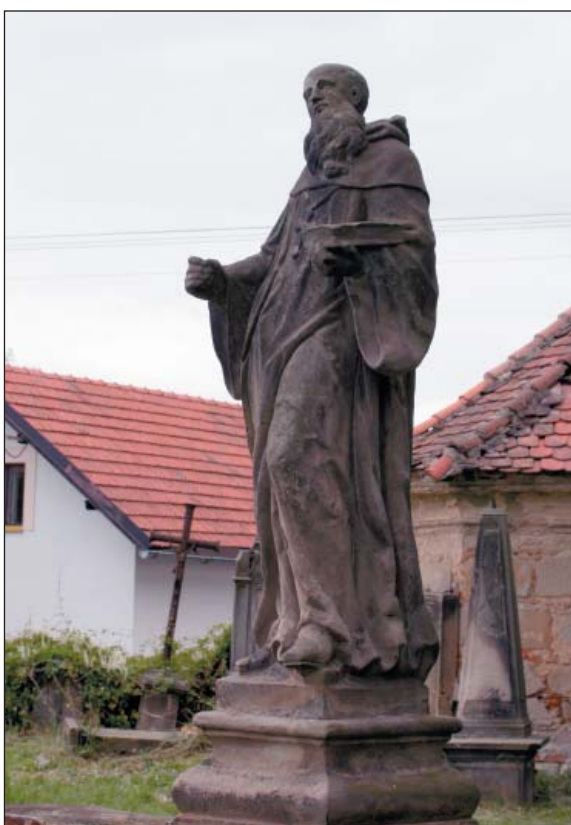
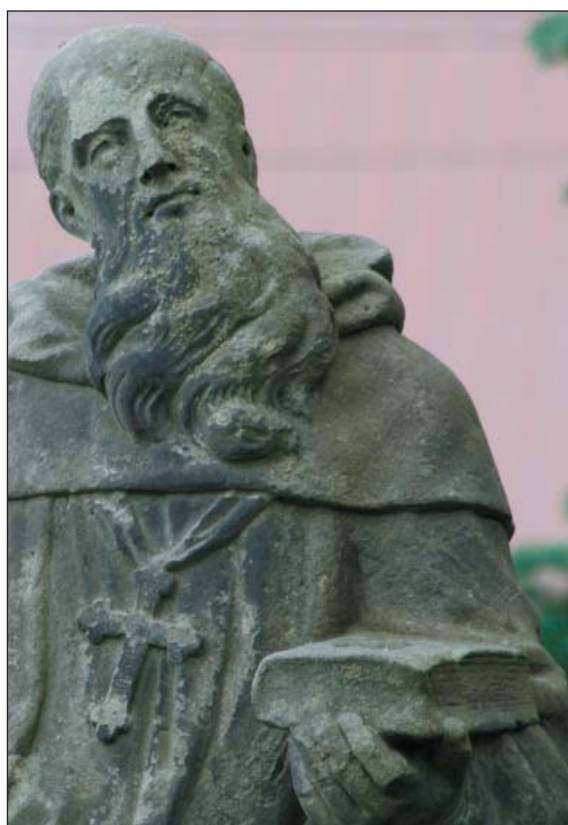
1	2	1)	<i>Sv. Benedikt, foto 2011, celkový pohled ze předu.</i>
		2)	<i>Sv. Benedikt, foto 2011, pohled ze zadu, průhled na sv. Ivana.</i>
3	4	3)	<i>Sv. Benedikt, foto 2011, celkový pohled zleva.</i>
		4)	<i>Sv. Benedikt, foto 2011, detail povrchové degradace kamene.</i>

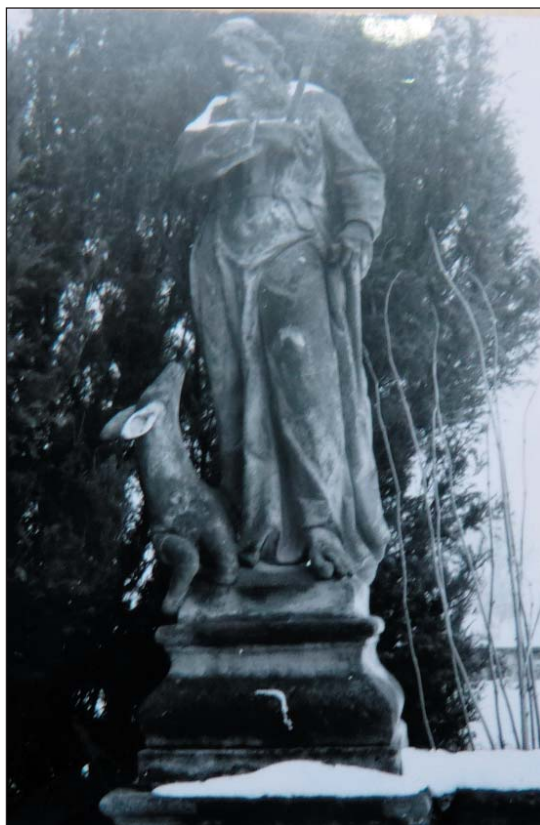
Povrch kamene je pokryt atmosférickými nečistotami, mechy a lišejníky. Kromě drobnějších mechanických destrukcí jsou na povrchu patrné i úbytky materiálu způsobené degradací kamene. Povrch kamene je ve spádových stínech uzavřen tmavou neprodyšnou krustou, pod níž degraduje a drolí se. Palec levé nohy světce, pravá ruka světce a pravá noha laně jsou provedeny v kameném doplňku, můžeme zde pozorovat drobné trhlinky, způsobené pravděpodobně korodujícími čepy. Pravé ucho laně bylo v minulosti opraveno ve tmelu, levé zcela chybí. Na chráněných místech jsou fragmenty barevné povrchové úpravy. Kovový kříž je zkorodován a sesunut.

Sv. Ivan, foto 70. léta 20. stol., fotoarchiv NÚP Josefov.

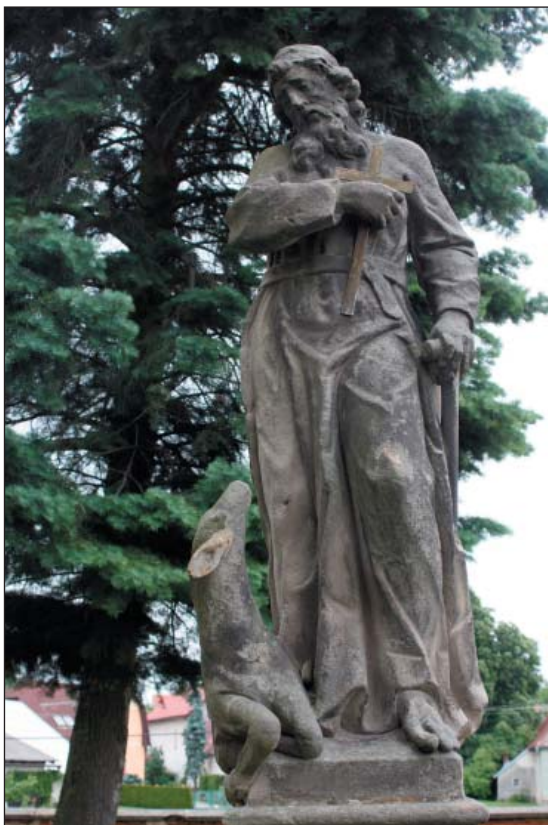
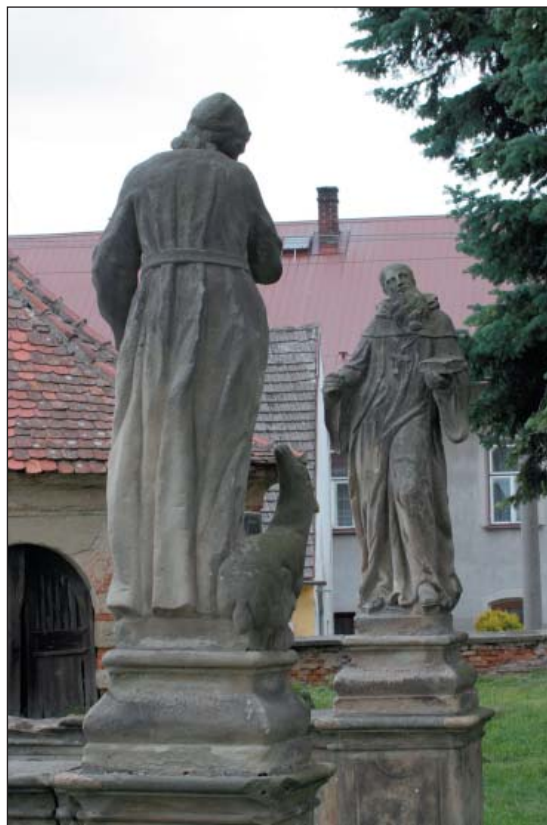
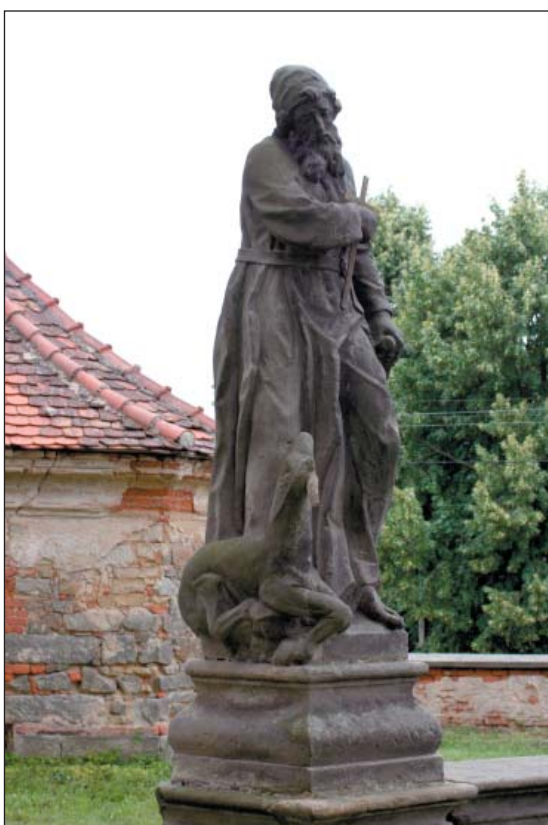
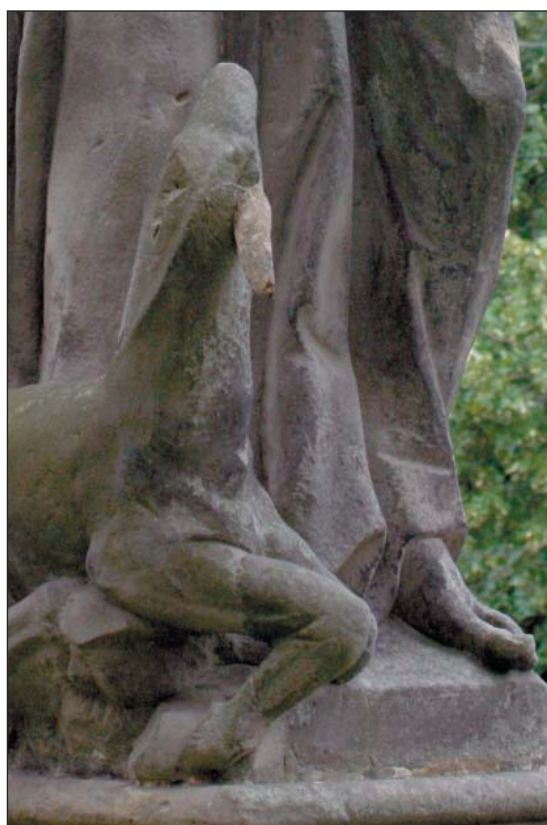
- 1) Sv. Ivan, foto 2011, celkový pohled zapředu.
 2) Sv. Ivan, foto 2011, celkový pohled ze zadu, průhled na sochu sv. Benedikta.
 3) Sv. Ivan, foto 2011, celkový pohled zprava.
 4) Sv. Ivan, foto 2011, detail laně.

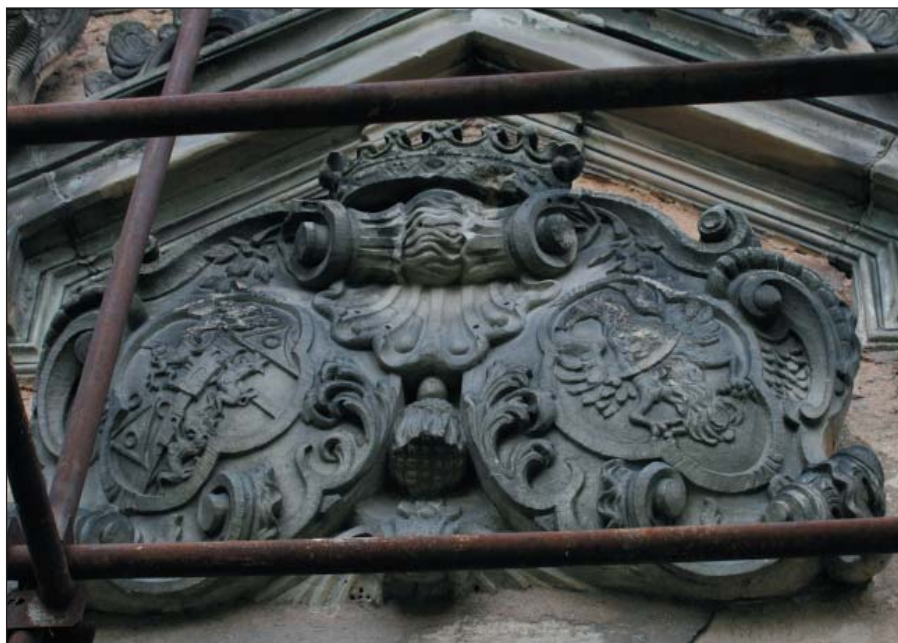
Povrch kamene je pokryt atmosférickými nečistotami, mechy a lišejníky. Kámen je ve spádových stínech uzavřen tmavou neprodyšnou krustou, pod níž degraduje a drolí se. Povrch reliéfu Staroboleslavského paladia je značně smytý.

Koaliční erby pod kartuší se Staroboleslavským Paladiem, nad hlavním vstupem do kostela sv. Václava, Veliš.

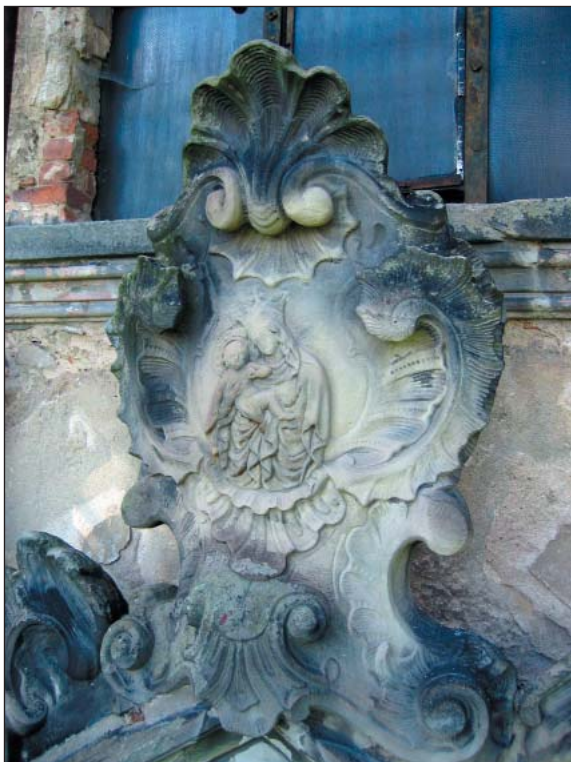
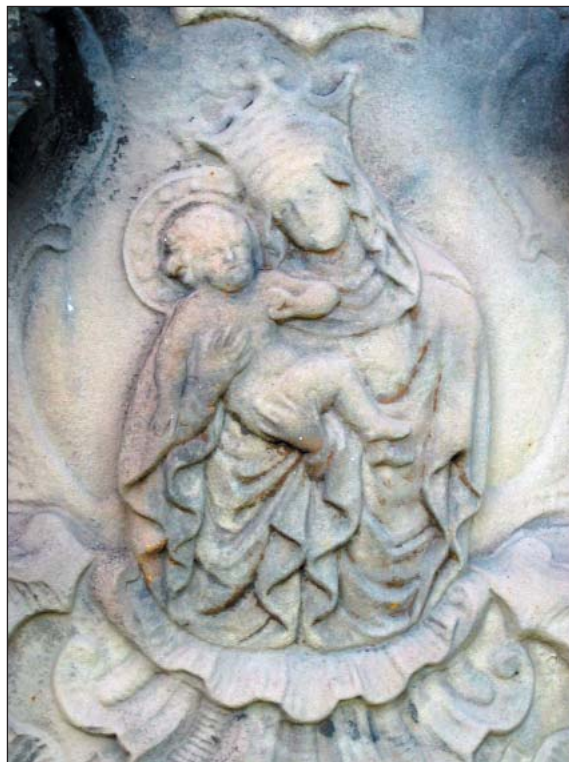
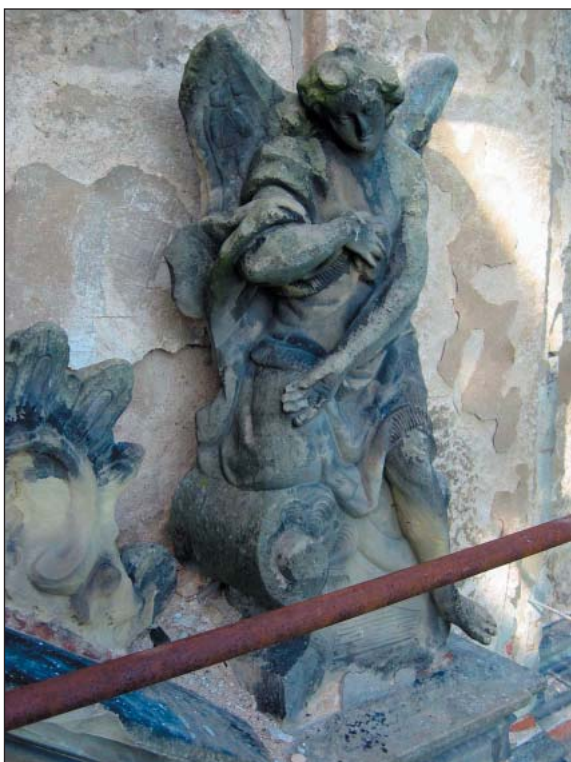
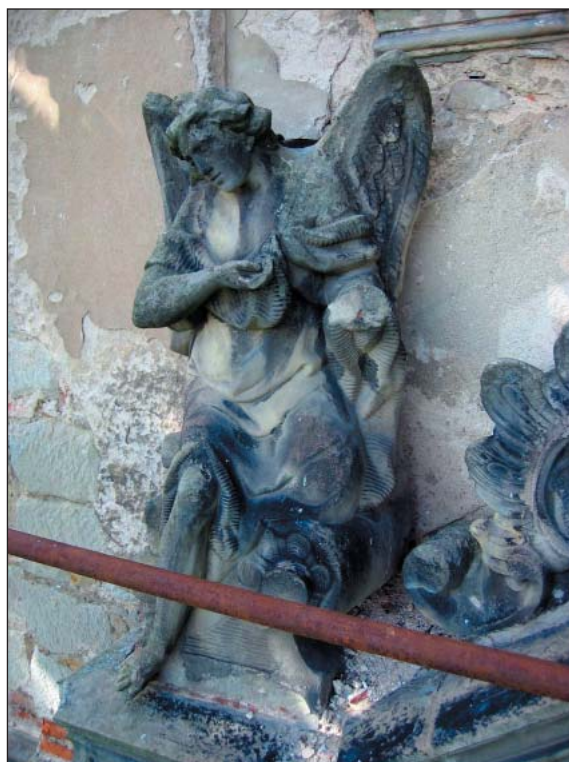
1	2	1)	<i>Kartuše se Staroboleslavským Paládiem, nad hlavním vstupem do kostela sv. Václava.</i>
		2)	<i>Staroboleslavské Paladium, nad hlavním vstupem do kostela sv. Václava.</i>
3	4	3)	<i>Anděl, Staroboleslavské Paladium, nad hlavním vstupem do kostela sv. Václava.</i>
		4)	<i>Anděl, Staroboleslavské Paladium, nad hlavním vstupem do kostela sv. Václava.</i>
