2011

Markéta Novotná

Sochařská tvorba Martina Krupky

Bakalářská práce

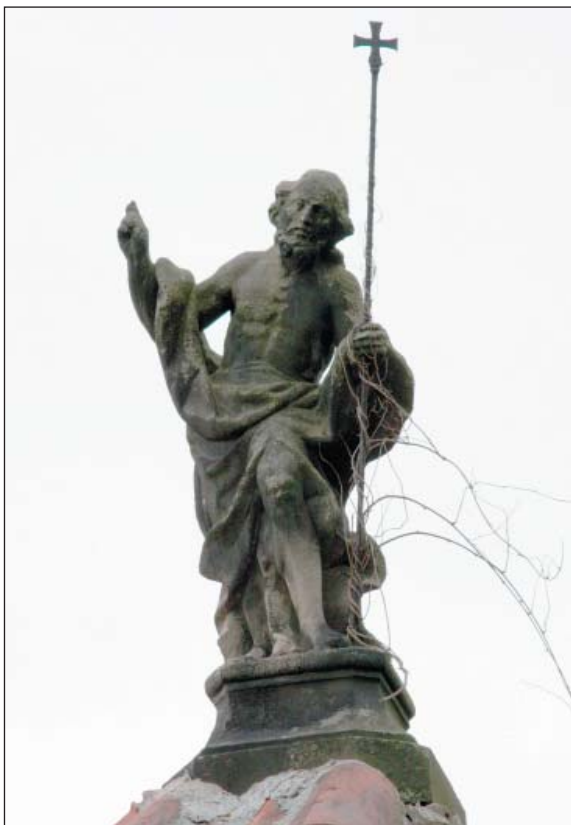
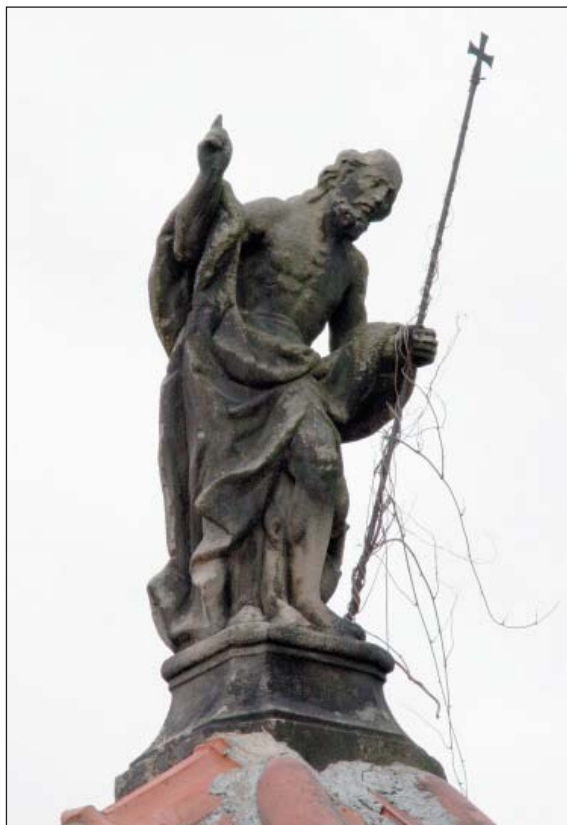
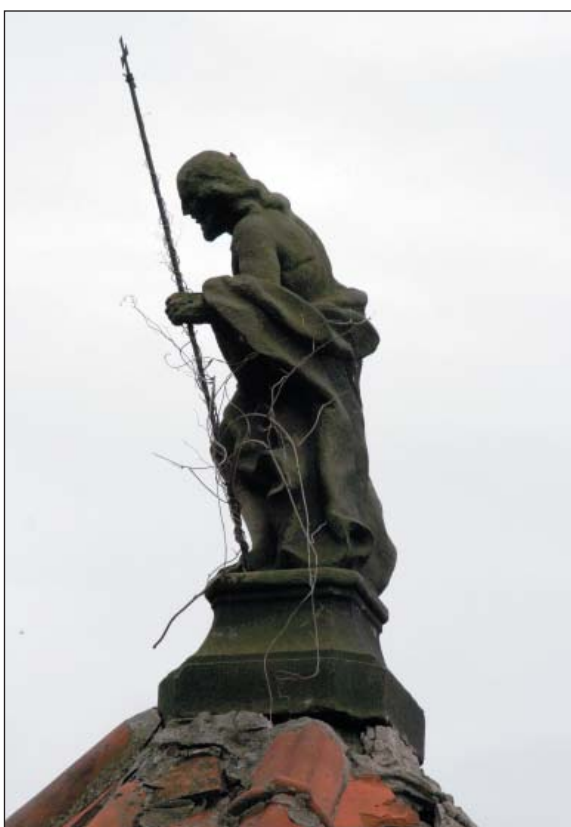
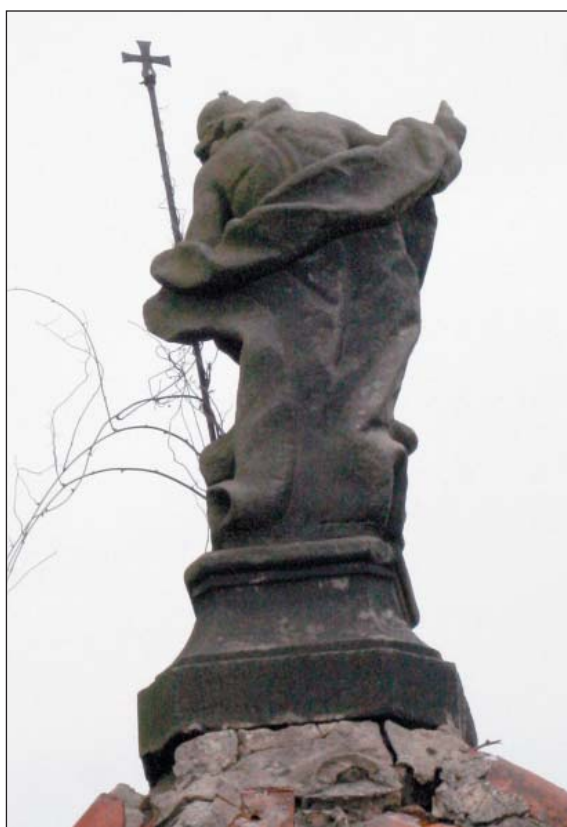
Dokumentace byla provedena ze země, z přiblížených fotografií je zřejmé, že osazení sochy může být nestabilní, spojovací spárování se střechou je evidentně dožilé. Povrch kamene je pokryt atmosférickými nečistotami, mechy a lišejníky. Kromě drobnějších mechanických destruktí jsou na povrchu patrné úbytky materiálu způsobené degradací kamene (nohy, dolní partie drapérie). Povrch kamene je ve spádových stínech uzavřen tmavou neprodyšnou krustou, pod níž degraduje a drolí se.

1	2	1) <i>Zmrtvíchvstání Krista, foto 2011.</i>
		2) <i>Zmrtvíchvstání Krista, foto 2011.</i>
3	4	3) <i>Zmrtvíchvstání Krista, foto 2011.</i>
		4) <i>Zmrtvíchvstání Krista, foto 2011.</i>

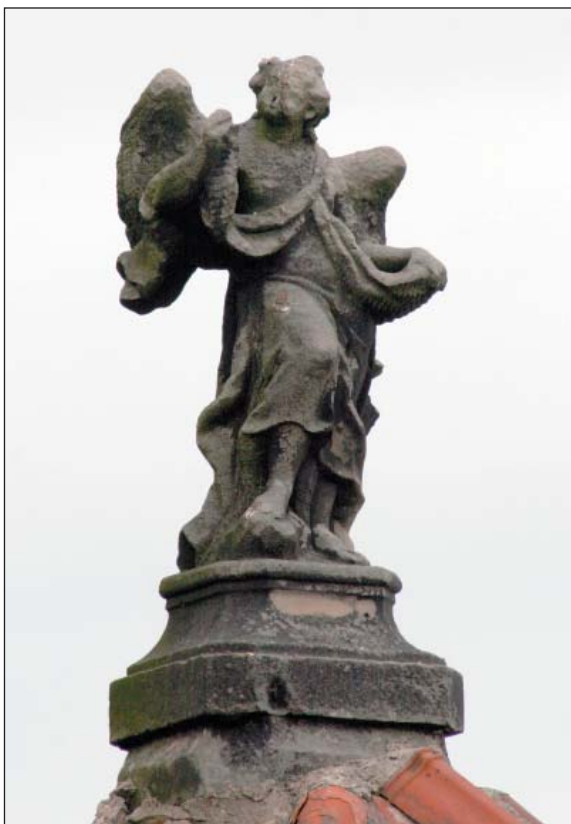
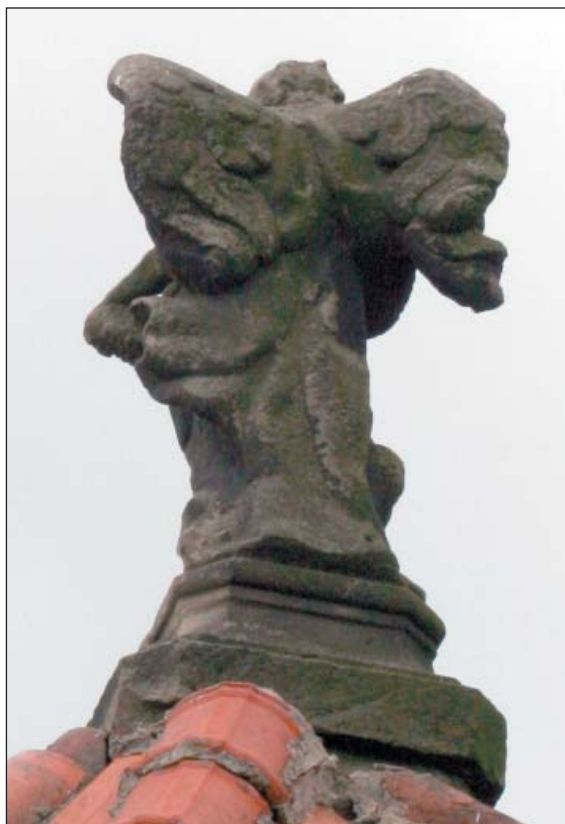
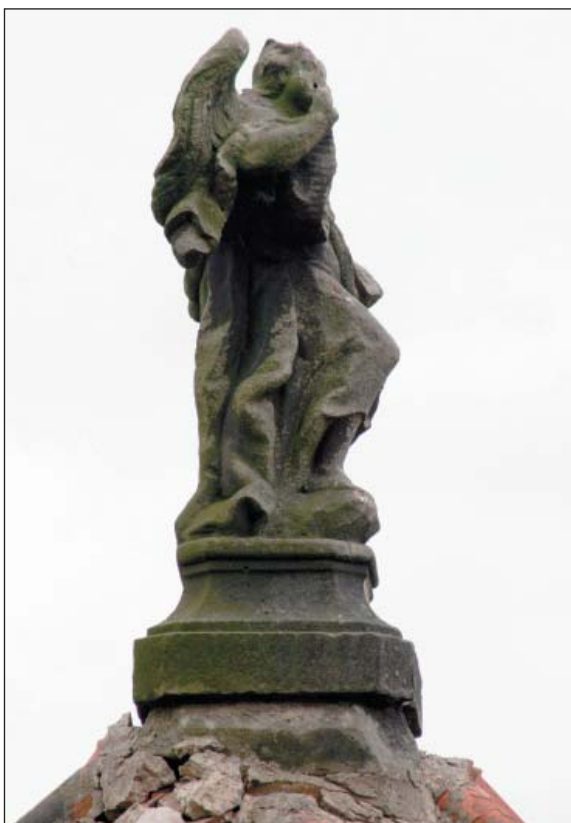
Dokumentace byla provedena ze země, z bližší fotodokumentace je však zřejmé, že osazení sochy může být nestabilní, spojovací spárování se střechou je evidentně dožilé. Povrch kamene je pokryt atmosférickými nečistotami, mechy a lišejníky. Kromě drobnějších mechanických destrukcí jsou na povrchu patrné úbytky materiálu způsobené degradací kamene (obličej, nohy, dolní partie draperie). Povrch kamene je ve spádových stínech uzavřen tmavou neprodyšnou krustou, pod níž degraduje a drolí se. Na fotografii z roku 1972 drží anděl trumpetu, která dnes již chybí.

- 1) *Anděl posledního soudu, 2011.*
 2) *Anděl posledního soudu, 2011.*
 3) *Anděl posledního soudu, 2011.*
 4) *Hřbitovní kaple s Andělem posledního soudu, 1972, pozůstalost J. Wagnera, foto Kuhn, fotoarchiv RMaG Jičín, př.č.14958-3.*

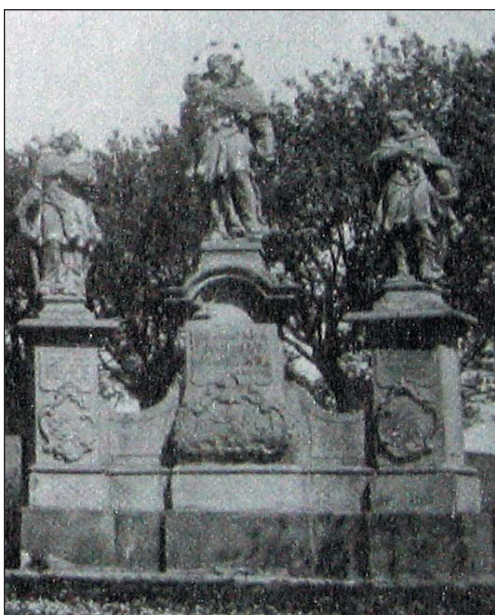
Sousoší je staticky narušené, naklání se dozadu a mírně i v pravo. Sochy sv. Vavřince a Donáta chybí. Povrch kamene je pokryt atmosférickými nečistotami, především pak biologickým napadením řasou a lišejníkem. Můžeme zde pozorovat i tmavé povrchové nečistoty a krusty. Pilíř sochy sv. Vavřince je povalený v blízkosti pomníku. Nos a vousy sv. Jana Nepomuckého jsou uražené, na několika místech je mechanicky poškozená i architektura sousoší. Kovové kramle jsou zkorodované. Na povrchu jsou patrné fragmenty barevných úprav, v nápisech fragmenty červené barevnosti. Na několika místech jsou patrné dožívající novodobé tmely. Pomník je v současné době zarostlý okolní vegetací.

Sousoší sv. Vavřince, Jana Nepomuckého a sv. Donáta z počátku 20. století.

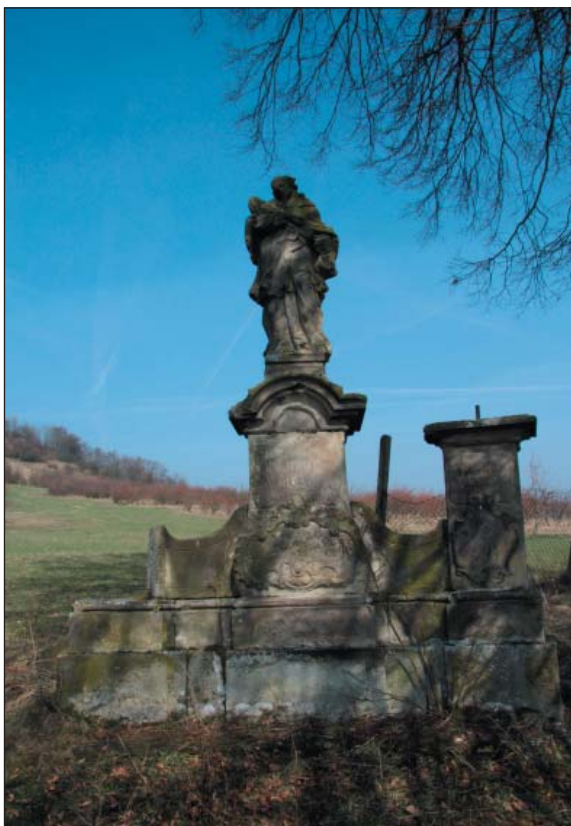
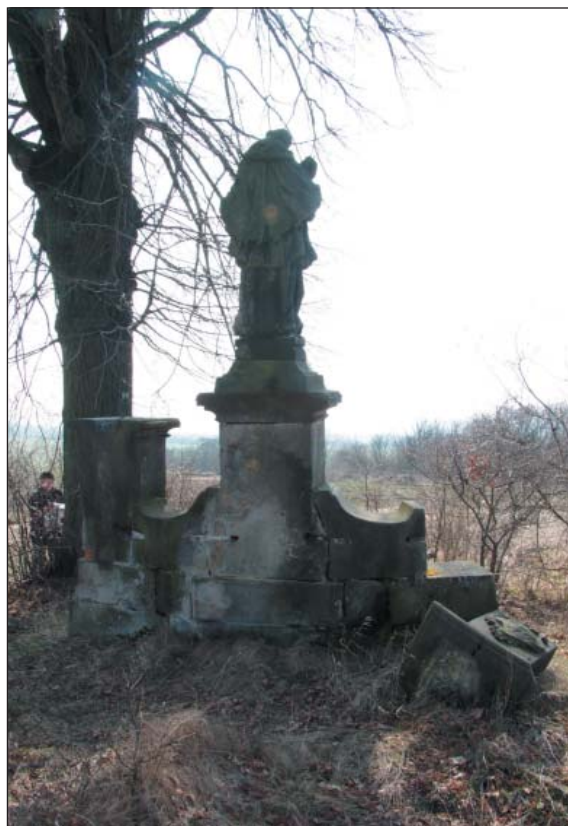
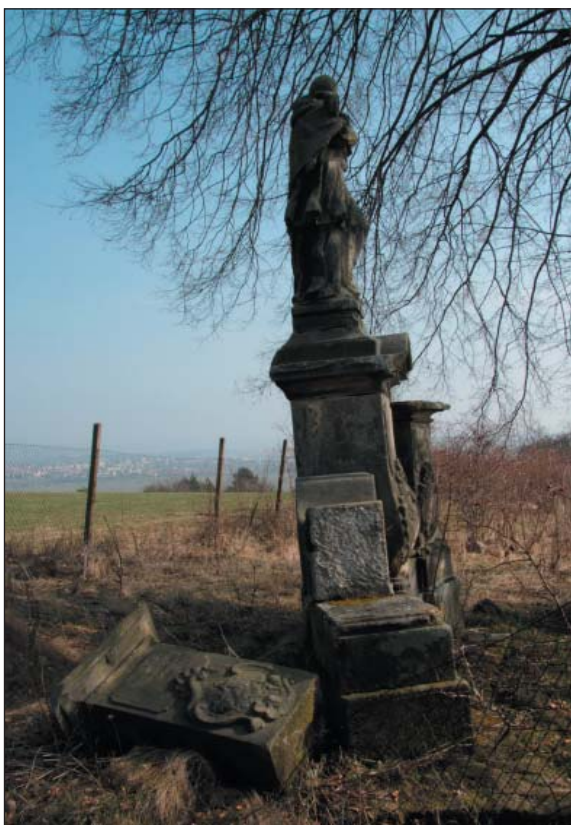
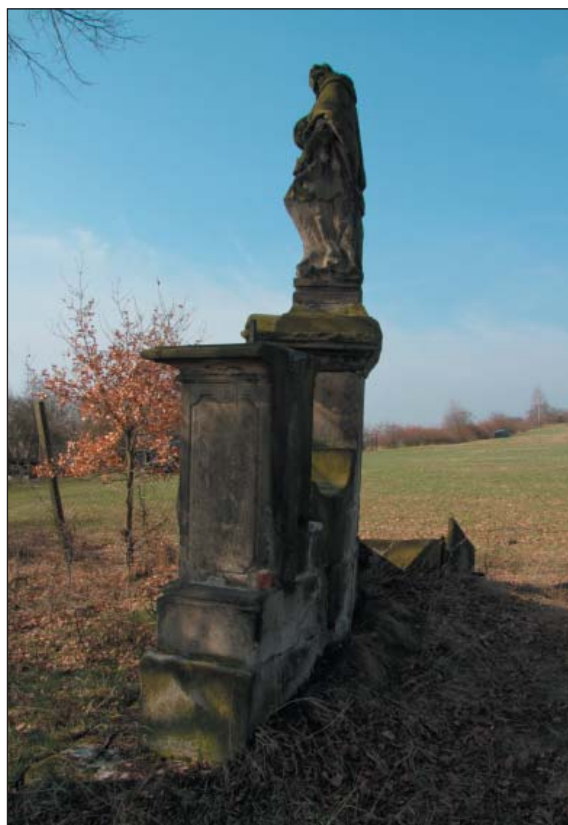
1	2	1)	<i>Sousoší sv. Vavřince, Jana Nepomuckého a sv. Donáta, foto 2010, celkový pohled zepředu.</i>
		2)	<i>Sousoší sv. Vavřince, Jana Nepomuckého a sv. Donáta, foto 2010, celkový pohled zezadu.</i>
3	4	3)	<i>Sousoší sv. Vavřince, Jana Nepomuckého a sv. Donáta, foto 2010.</i>
		4)	<i>Sousoší sv. Vavřince, Jana Nepomuckého a sv. Donáta, foto 2010.</i>

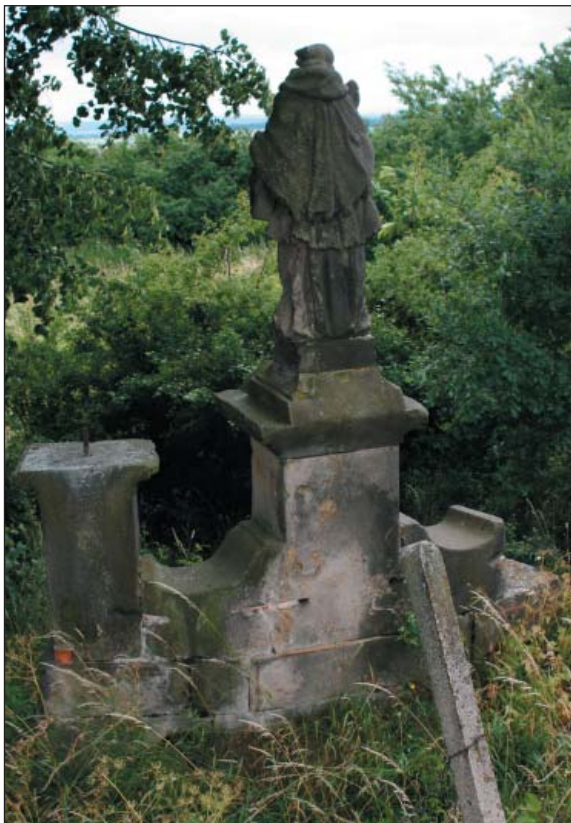
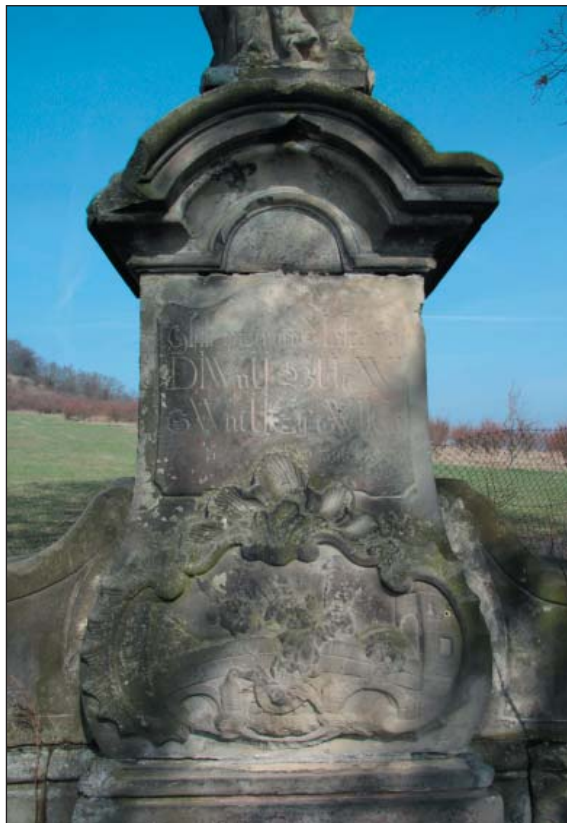
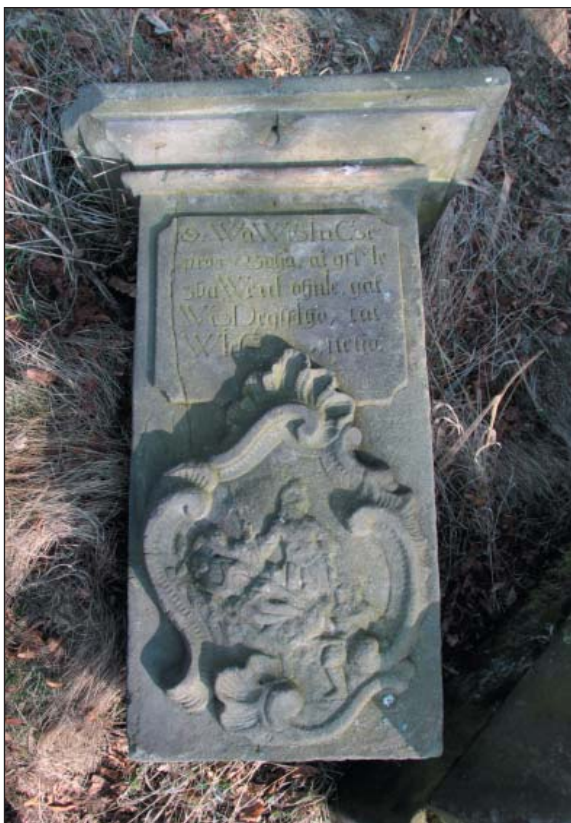
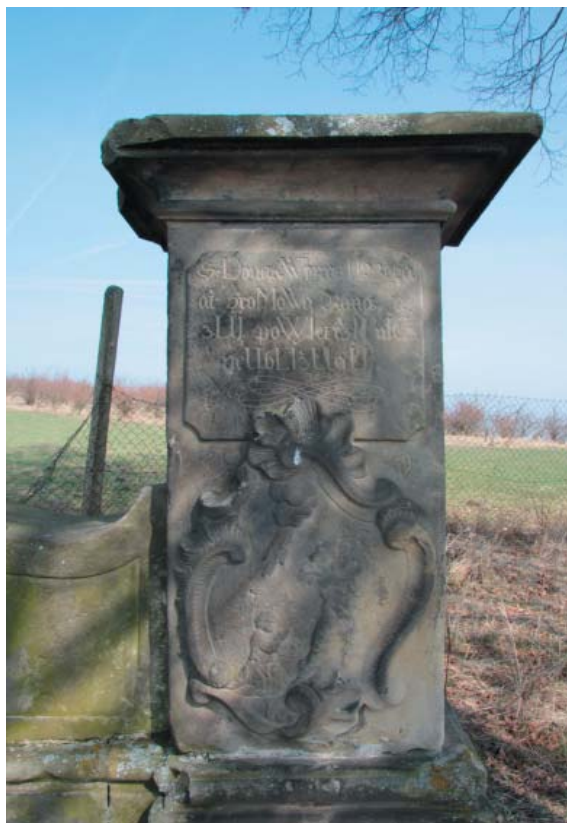
| | | 4) | <i>Sousoší sv. Vavřince, Jana Nepomuckého a sv. Donáta, 2011, pilíř sochy sv. Vavřince.</i> |

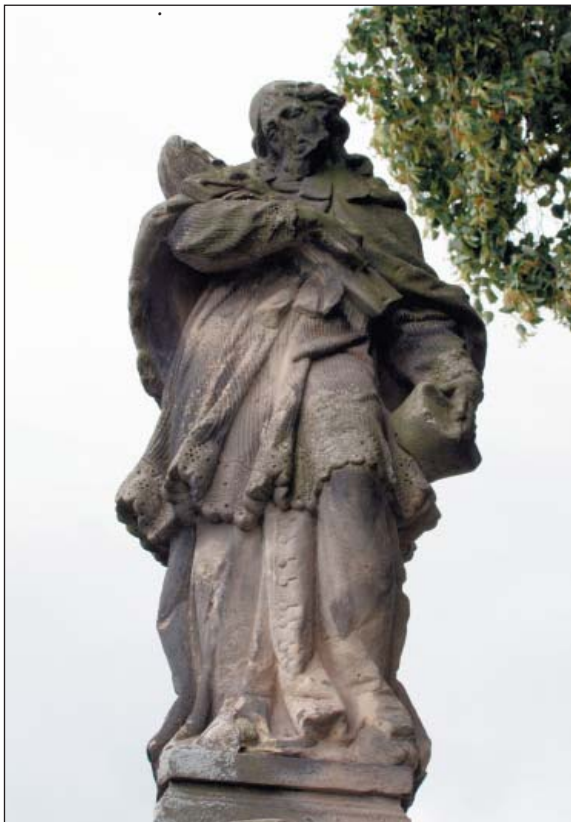
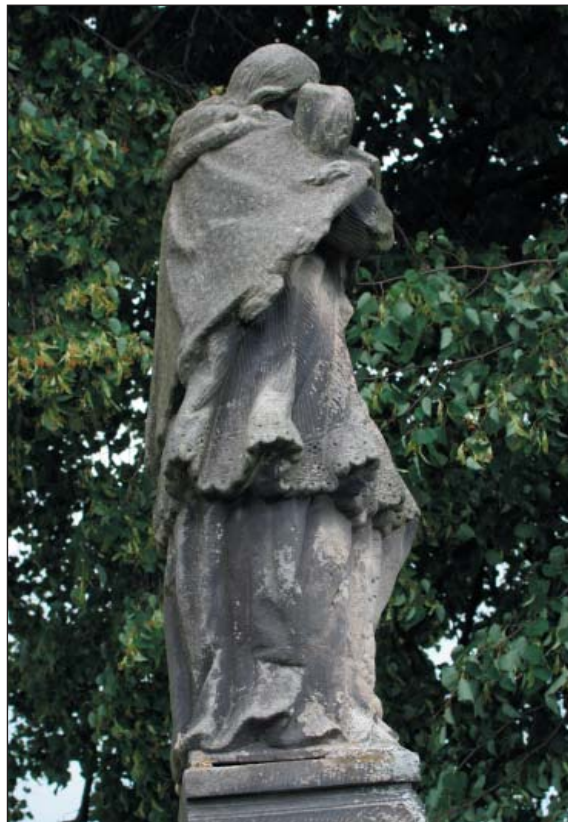
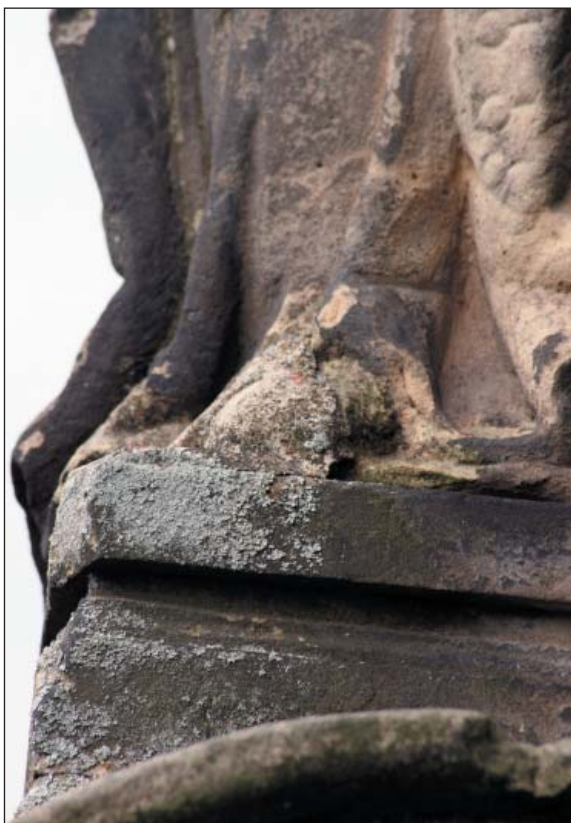
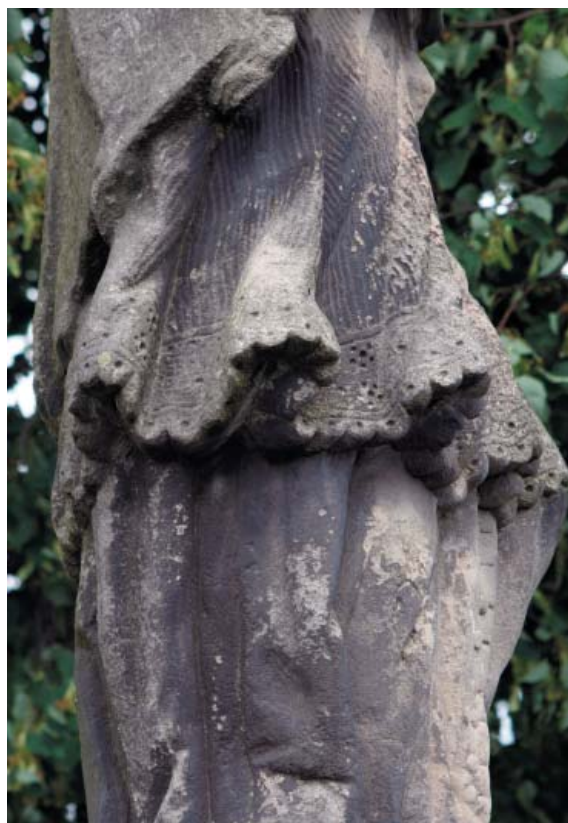
- 1) *Sousoší sv. Vavřince, Jana Nepomuckého a sv. Donáta, 2011.*
 2) *Sousoší sv. Vavřince, Jana Nepomuckého a sv. Donáta, 2011.*
 3) *Sousoší sv. Vavřince, Jana Nepomuckého a sv. Donáta, 2011, detail silné degradace kamene a povrchových nečistot.*
 4) *Sousoší sv. Vavřince, Jana Nepomuckého a sv. Donáta, 2011, detail silné degradace kamene a povrchových nečistot.*

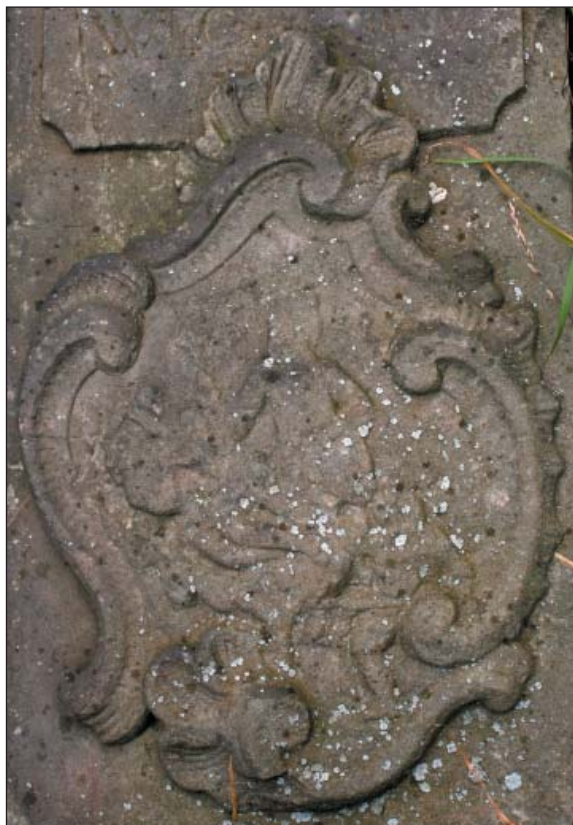
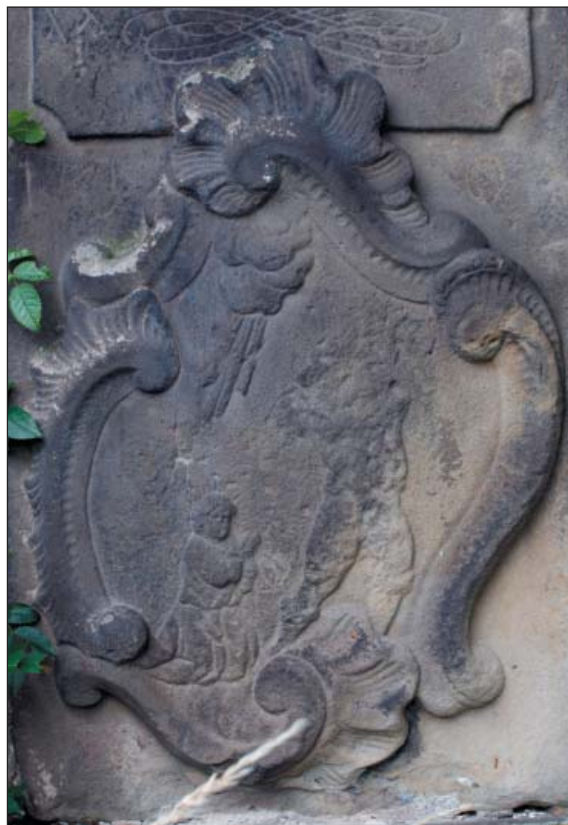
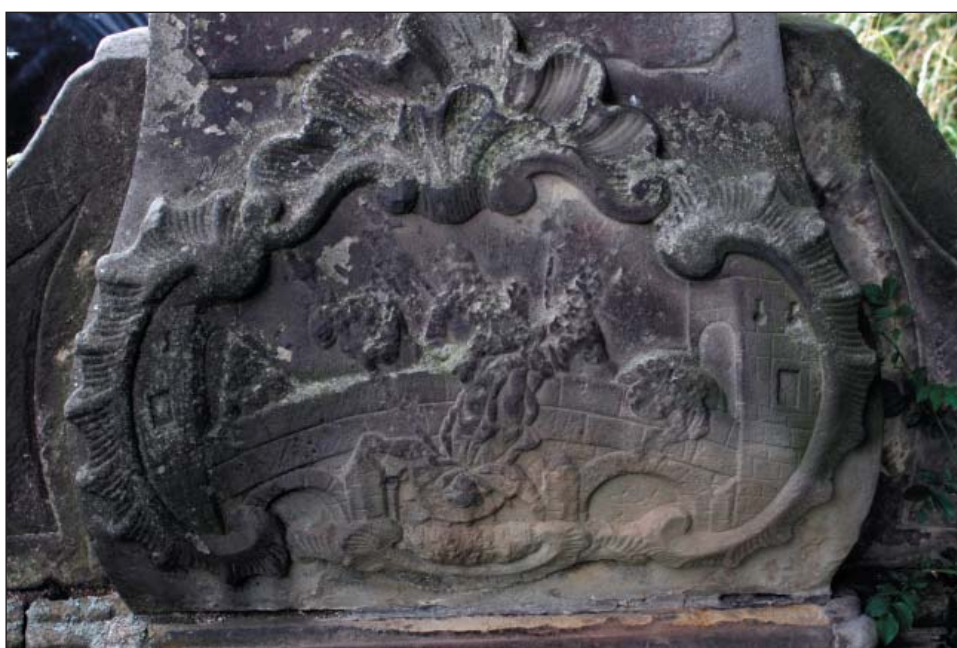
- 1) *Sousoší sv. Vavřince, Jana Nepomuckého a sv. Donáta, 2011, reliéf se sv. Vavřincem.*
 2) *Sousoší sv. Vavřince, Jana Nepomuckého a sv. Donáta, 2011, reliéf se sv. Janem Nepomuckým*
 3) *Sousoší sv. Vavřince, Jana Nepomuckého a sv. Donáta, 2011, reliéf se sv. Donátem.*

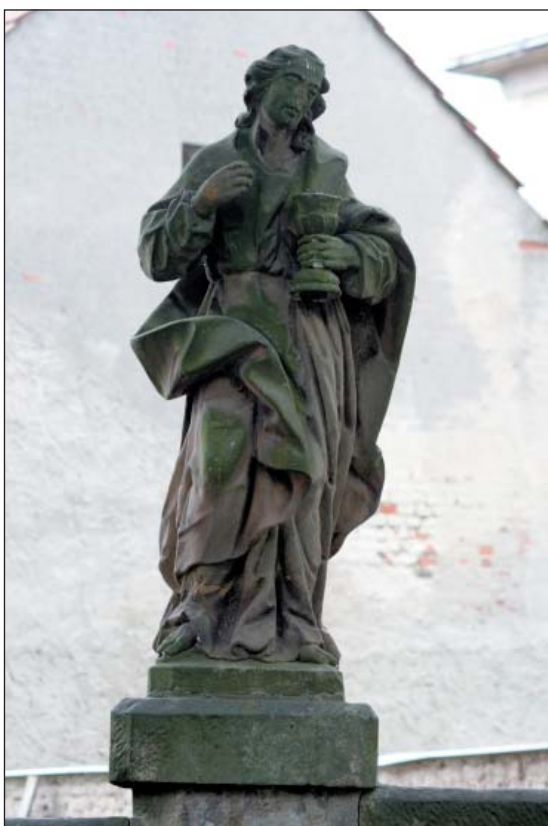
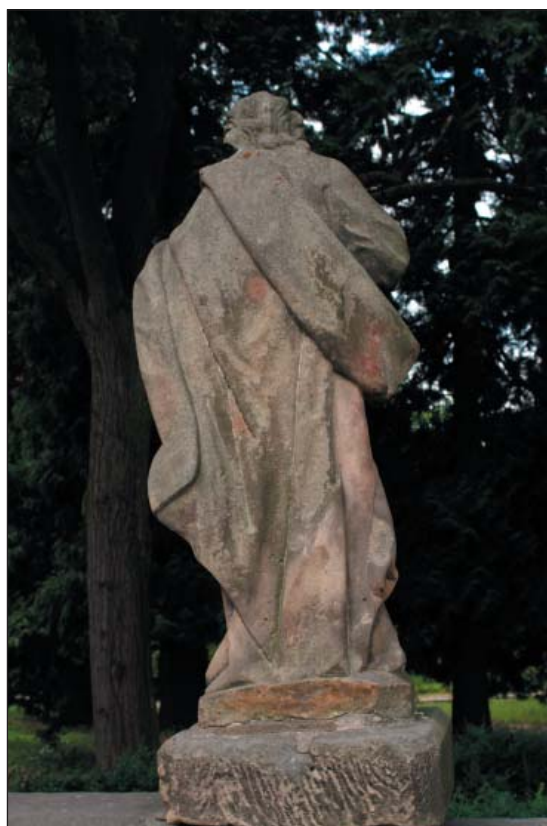
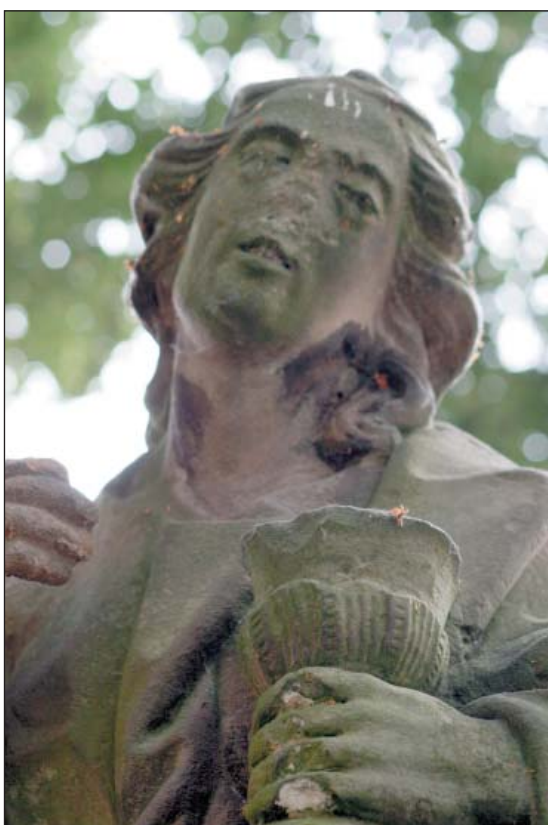
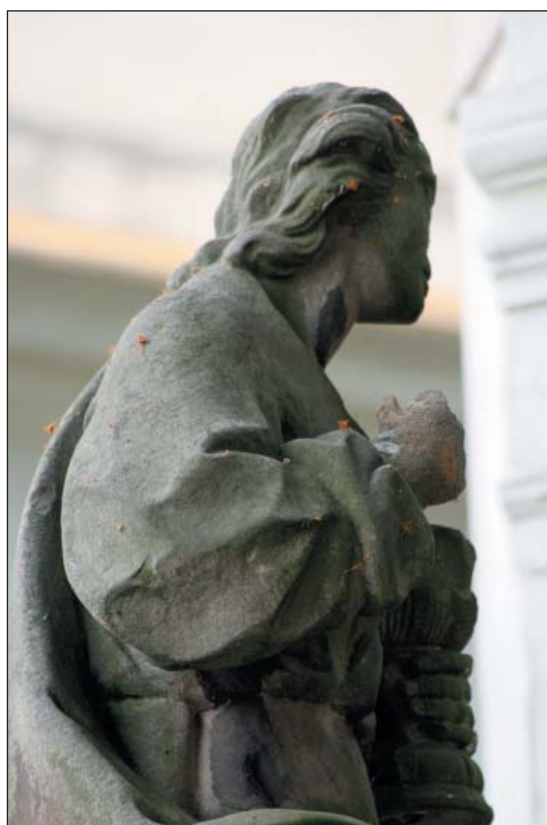
- 1) *Sv. Jan Evangelista, Kopidlno, foto 2011, celkový pohled zepředu.*
 2) *Sv. Jan Evangelista, Kopidlno, foto 2011, celkový pohled zezadu.*
 3) *Sv. Jan Evangelista, Kopidlno, foto 2011 - detail degradace kamene a druhotných novodobých bílých tmelů.*
 4) *Sv. Jan Evangelista, Kopidlno, foto 2011.*

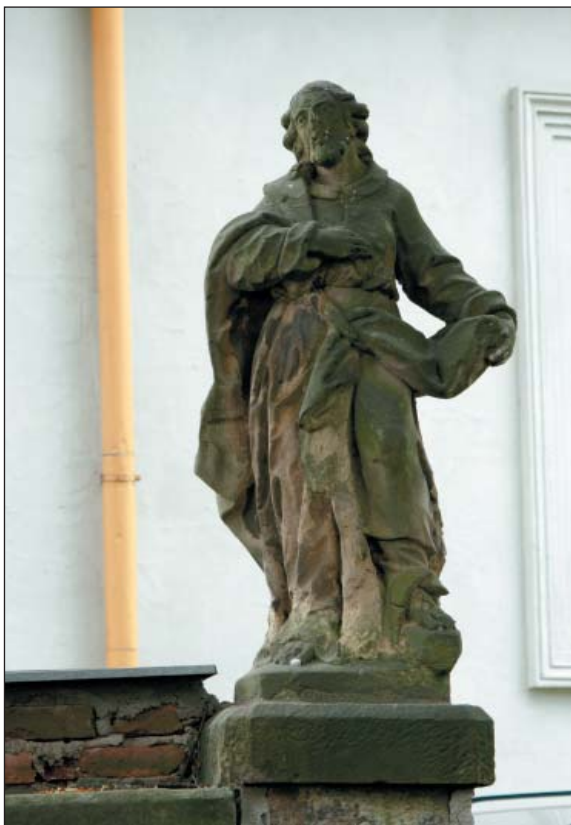
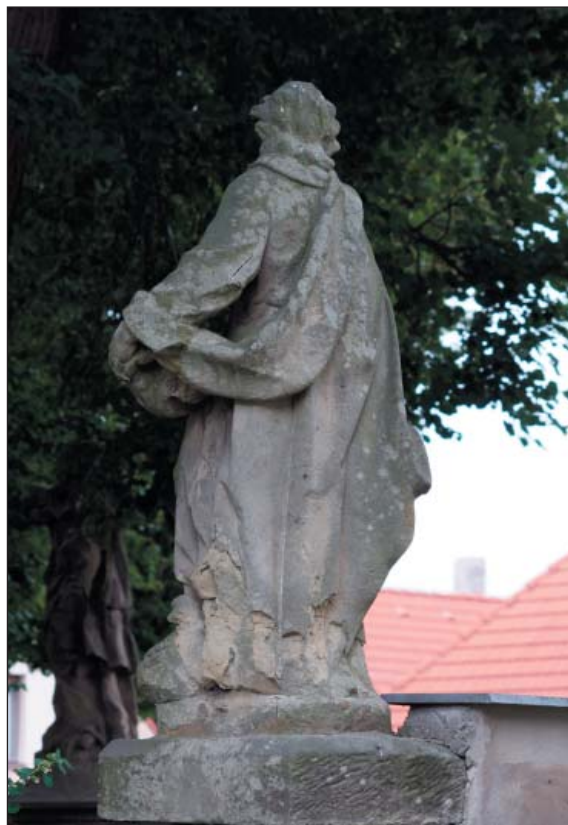
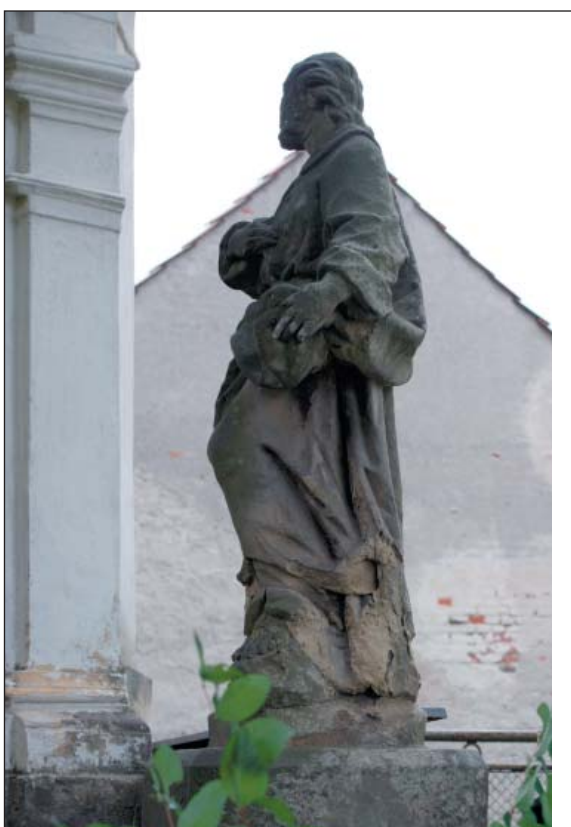
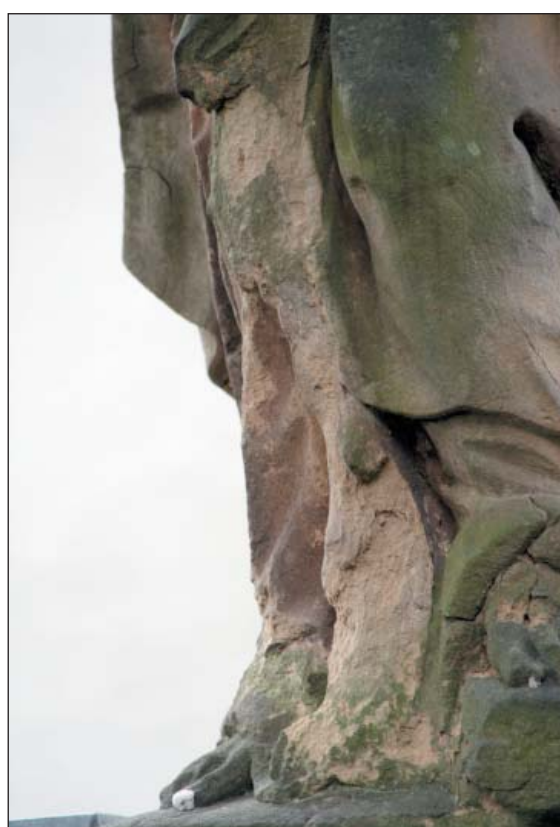
- 1) *Sv. Josef, Kopidno, foto 2011, pohled ze předu.*
 2) *Sv. Josef, Kopidno, foto 2011, pohled ze zadu.*
 3) *Sv. Josef, Kopidno, foto 2011, levý bok.*
 4) *Sv. Josef, Kopidno, foto 2011, detail hloubkové destrukce kamene.*

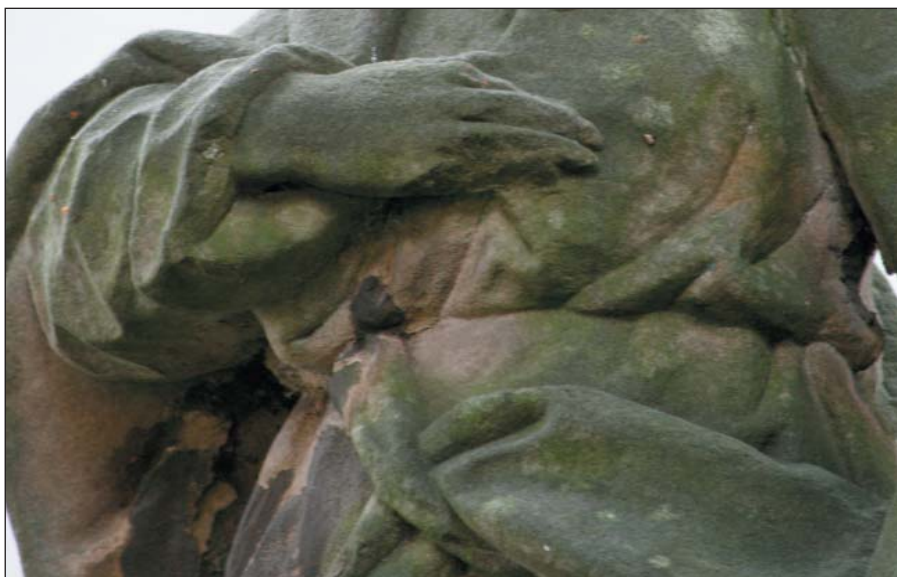
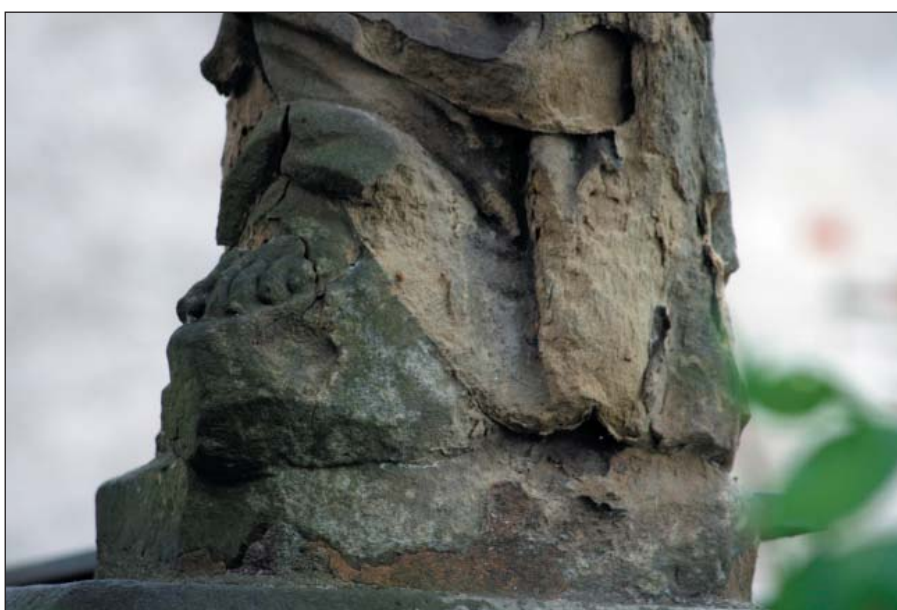
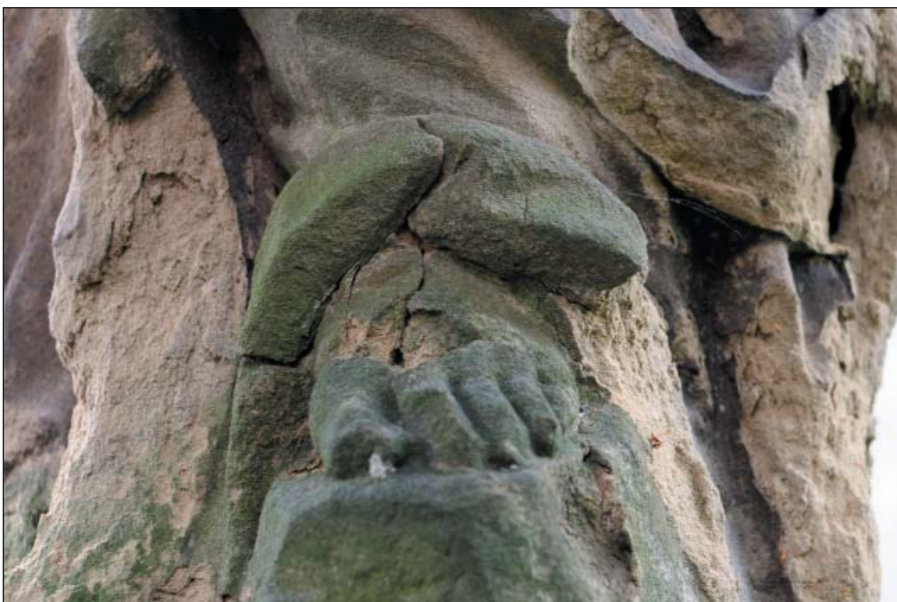
- 1) *Sv. Josef, Kopidlno, foto 2011 - detail povrchových nečistot a kruz.*
2) *Sv. Josef, Kopidlno, foto 2011 - detail silné degradace kamene a povrchových kruz.*
3) *Sv. Josef, Kopidlno, foto 2011 - detail silné degradace kamene.*

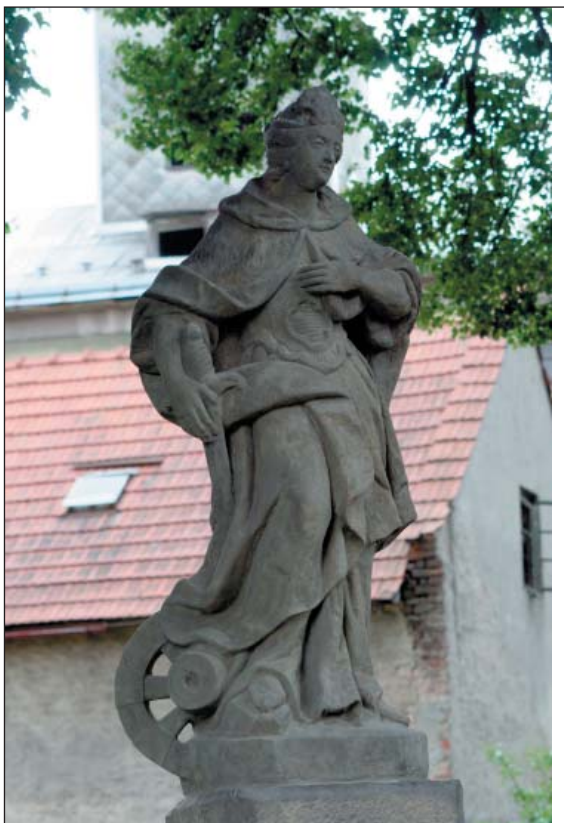
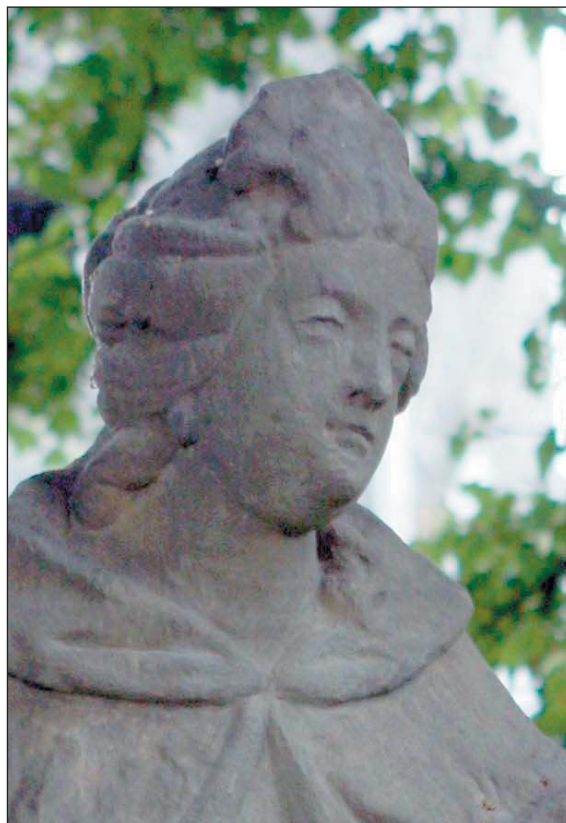
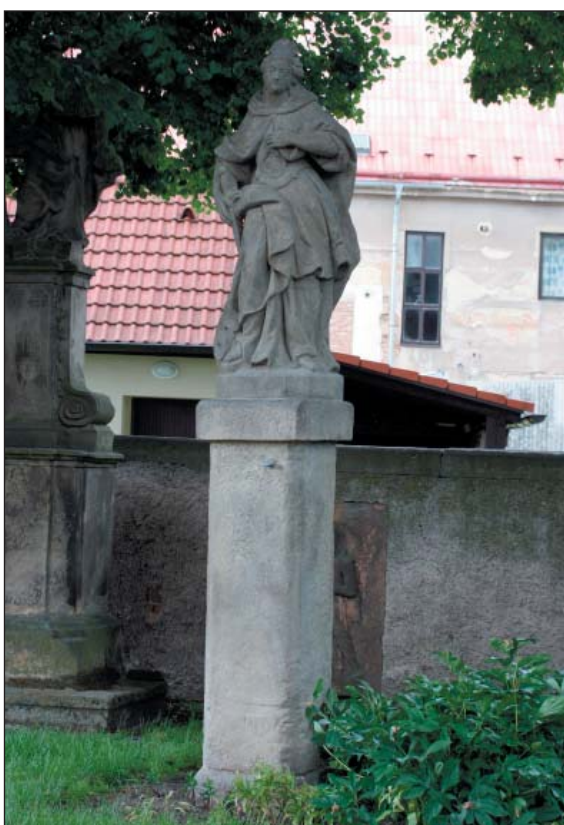
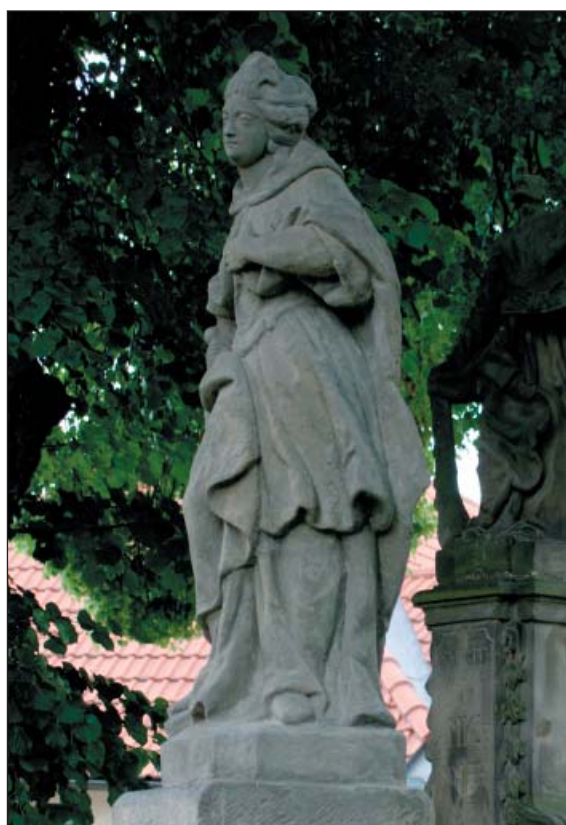
Socha prošla v minulém roce kompletním restaurátorským zásahem a tomu odpovídá její stav. Nejsou patrné žádné destrukce či povrchové nečistoty. Socha je opatřena nevhodným zcelujícím nátěrem.

- 1) *Sv. Kateřina, Kopidlno, foto 2011, celkový pohled.*
 2) *Sv. Kateřina Kopidlno, foto 2011, detail obličeje.*
 3) *Sv. Kateřina, Kopidlno, foto 2011.*
 4) *Sv. Kateřina, Kopidlno, foto 2011, celková pohled levá strana.*

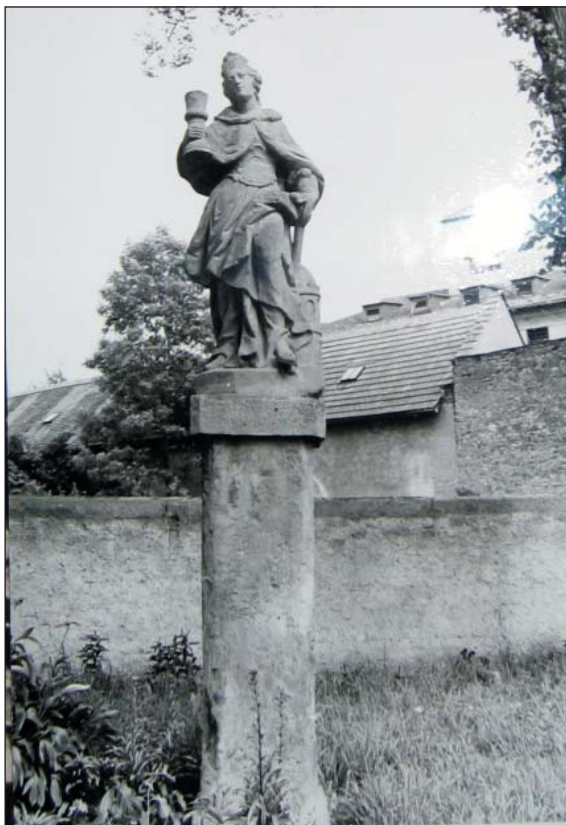
Světice původně svírala v pravé ruce kalich s hostií, ale do současnosti se nedochovala celá pravá paže od lokte dolů. Povrch kamene je pokryt atmosférickými nečistotami, mechy a lišejníky. Kromě drobnějších mechanických destrukcí jsou na povrchu patrné zejména velké úbytky materiálu způsobené degradací kamene. Tato degradace způsobuje nenávratné ztráty originální modelace povrchu sochy (obličej, pravá ruka, drapérie). Povrch kamene je ve spádových stínech uzavřen tmavou neprodyšnou krustou, pod níž degraduje a drolí se. Na mnoha místech jsou patrné praskliny dělící hmotu kamene. Špička levé boty je mladším doplňkem v kameni. Stav sochy je havarijní.

Sv. Barbora, Kopidlno, foto 1974, fotoarchiv NPÚ Josefov.

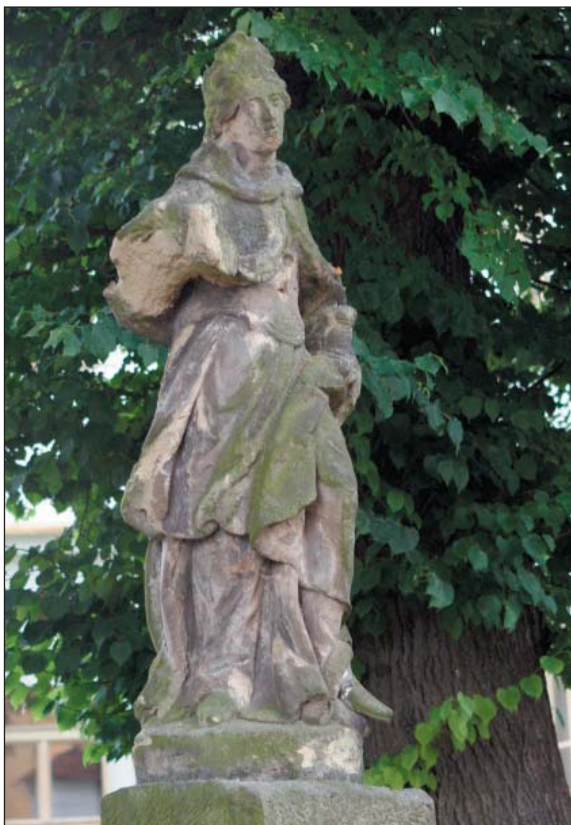
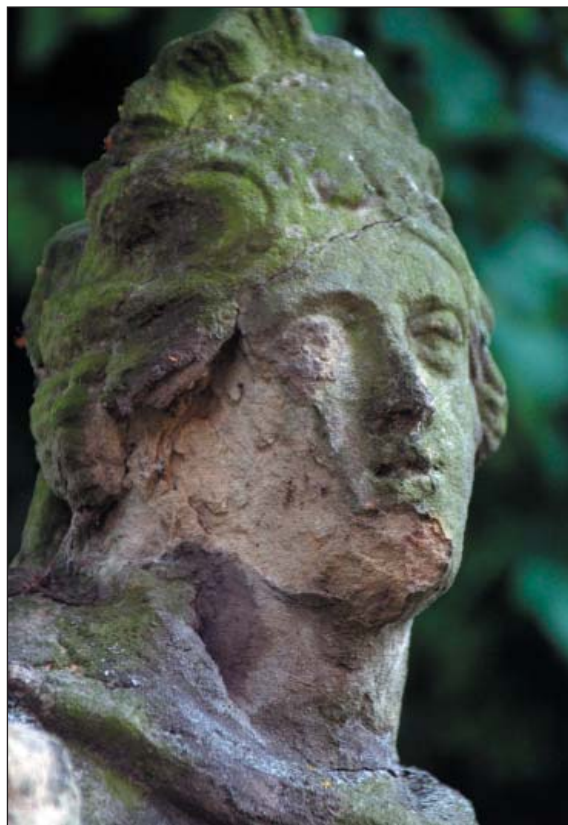
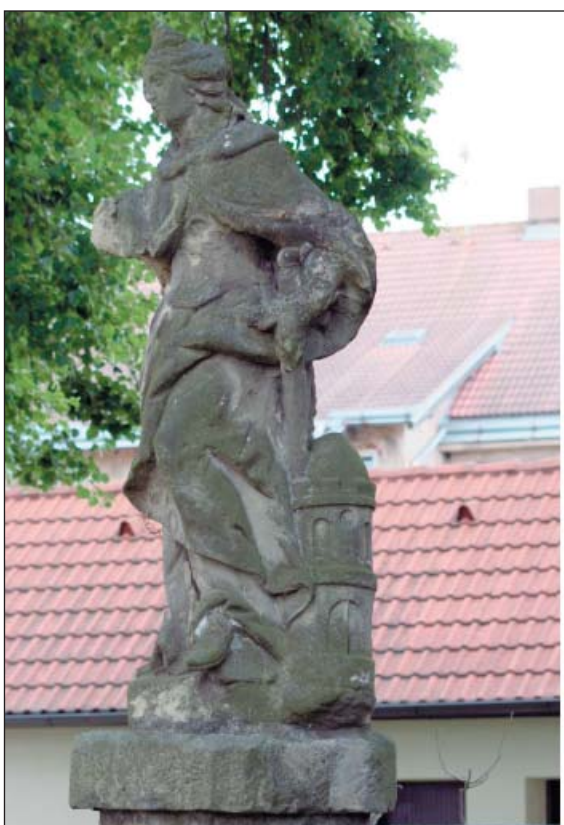
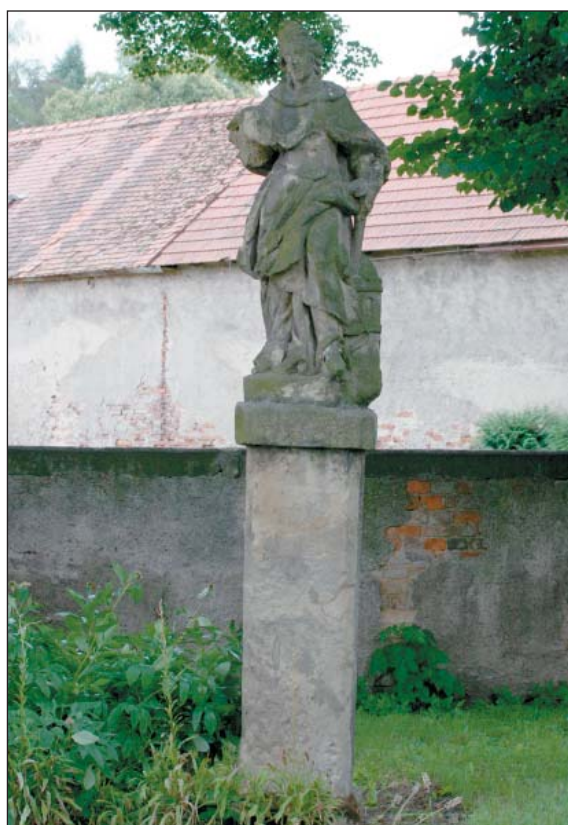
-) Sv. Barbora, Kopidlno, foto 2011 - celkový pohled.
 2) Sv. Barbora, Kopidlno, foto 2011 - detail obličeje, silná degradace kamene.
 3) Sv. Barbora, Kopidlno, foto 2011 - pohled na levý bok světiče.
 4) Sv. Barbora, Kopidlno, foto 2011 - celkový pohled.
