2011

Markéta Novotná

Sochařská tvorba Martina Krupky

Bakalářská práce

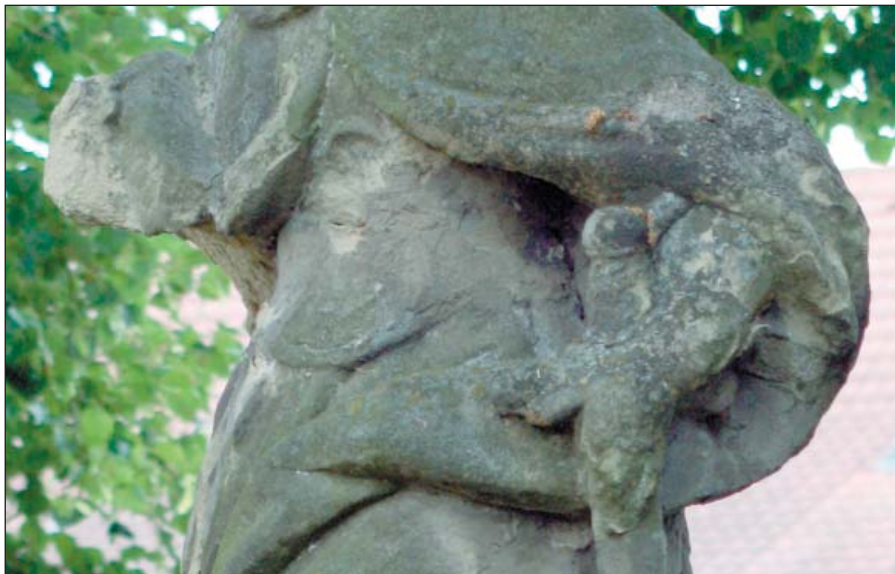
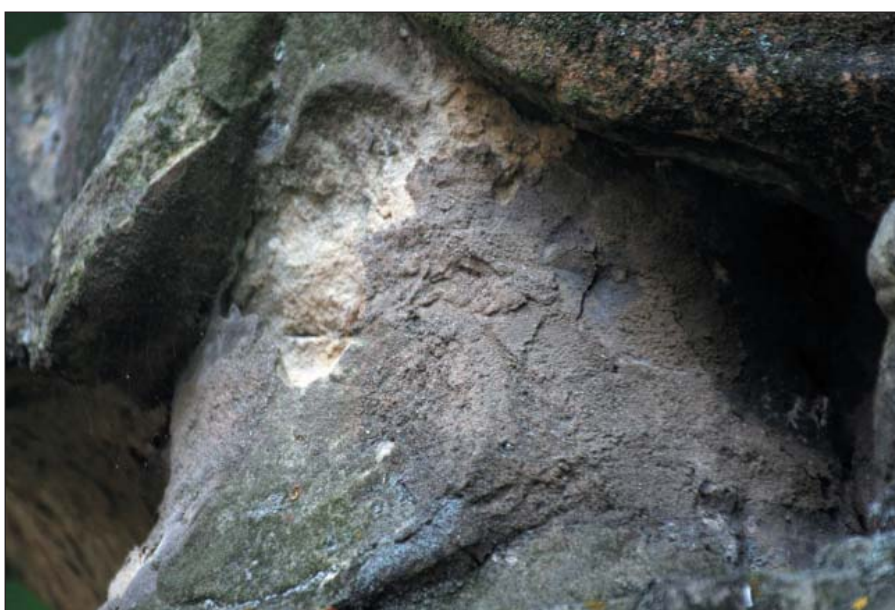
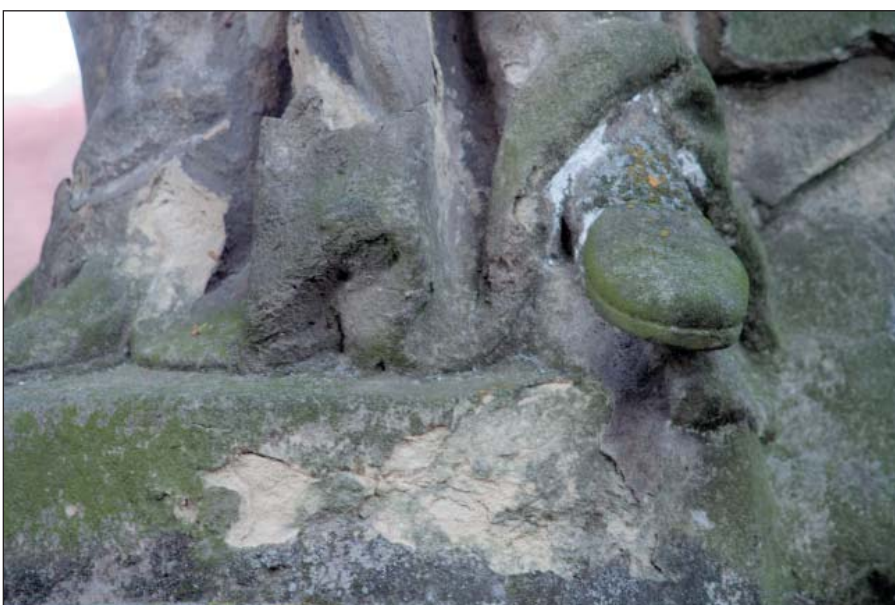
- 1) *Sv. Barbora, Kopidlno, foto 2011 - detail degradace kamene, v pase je pravděpodobně trhlina, v minulosti zatřena cementoým pačkem.*
- 2) *Sv. Barbora, Kopidlno, foto 2011 - detail degradace kamene, cementový pačok.*
- 3) *Sv. Barbora, Kopidlno, foto 2011 - detail degradace a kamene a novodobých cementových vysprávek.*

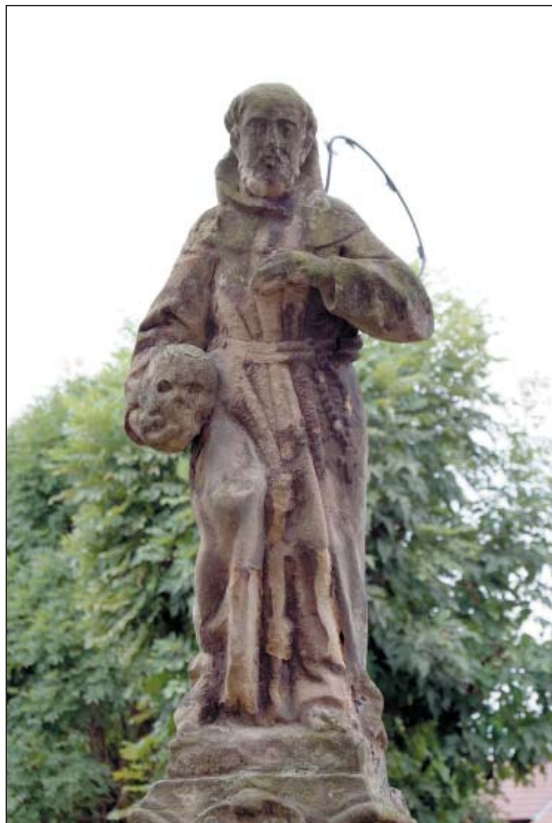
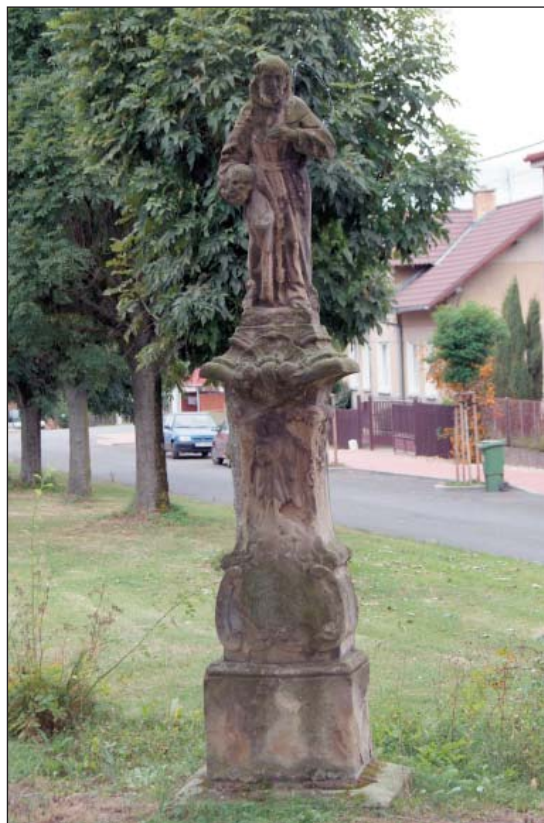
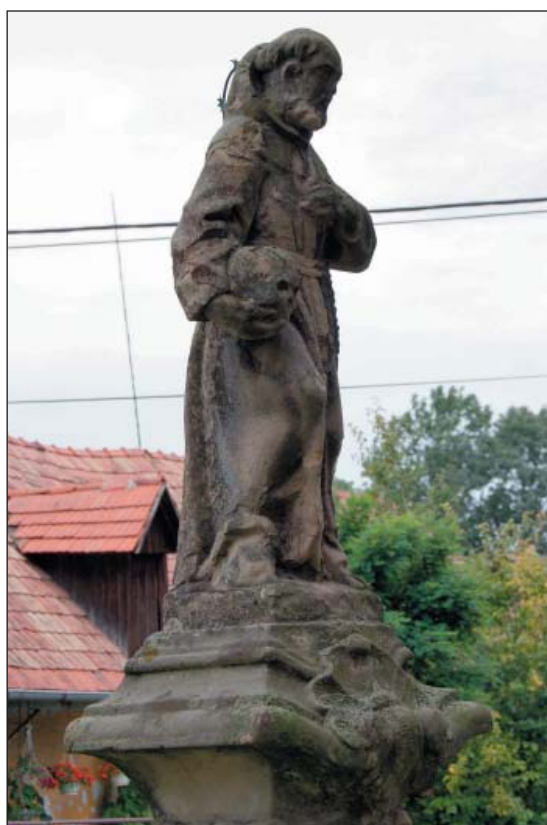
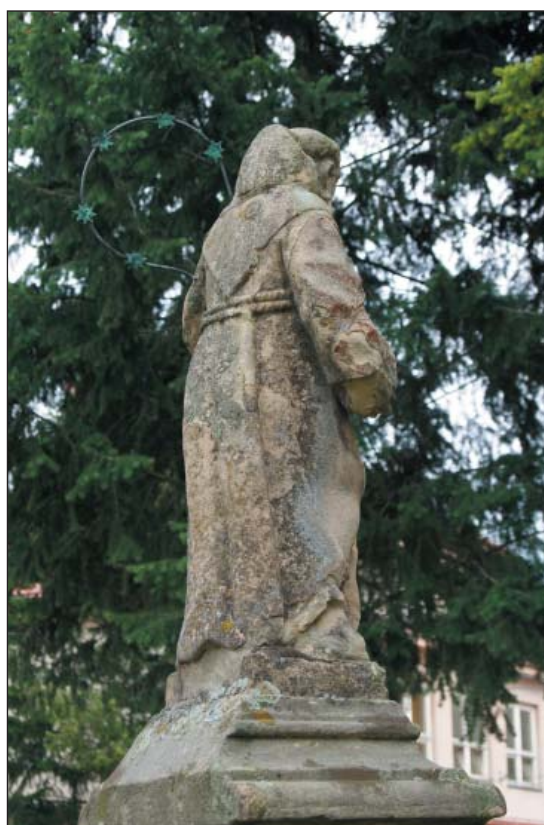
Světec původně svíral v levé ruce, dnes již chybějící, kříž přiložený na prsa. Nápis I. s kryptogramem lze ještě dnes z části přečíst, druhý nápis je však již zcela nečitelný³⁴. Povrch kamene je pokryt atmosférickými nečistotami, mechy a lišejníky. Kromě drobnějších mechanických destrukcí jsou na povrchu patrné zejména velké úbytky materiálu způsobené degradací kamene. Povrch kamene je nejen ve spádových stínech uzavřen tmavou neprodyšnou krustou, pod níž degraduje a drolí se. Na mnoha místech jsou patrné praskliny a fragmenty barevného pojednání. Svatozář je uvolněná z otvoru v pravém rameni světce a visí skloněná za zády figury.

- 1) Sv. František Serafinský, Běchary, foto 2011 - pohled zepředu.
 2) Sv. František Serafinský, Běchary, foto 2011 - celkový pohled zepředu.
 3) Sv. František Serafinský, Běchary, foto 2011 - levý bok.
 4) Sv. František Serafinský, Běchary, foto 2011 - pohled zezadu.

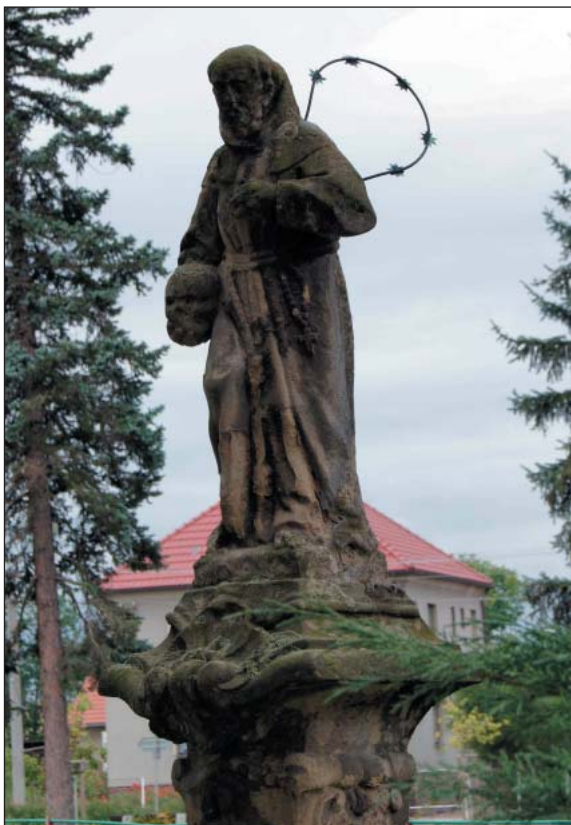
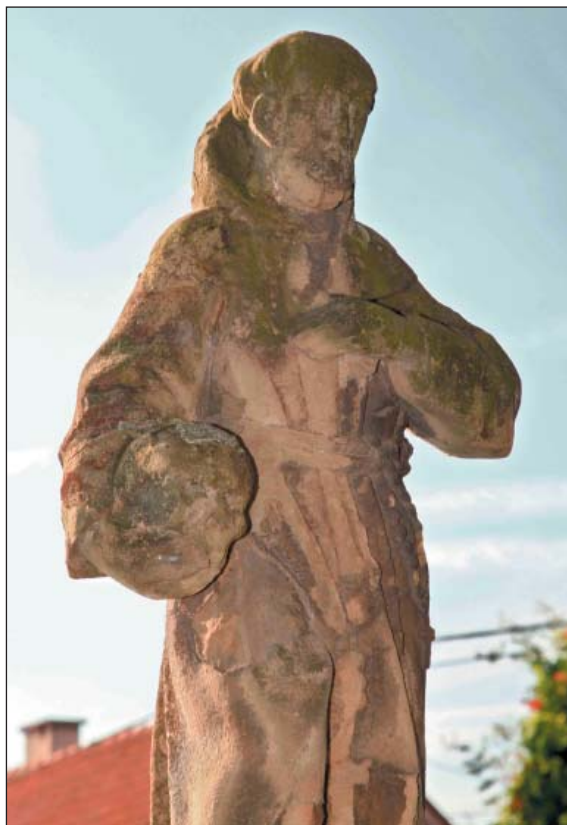
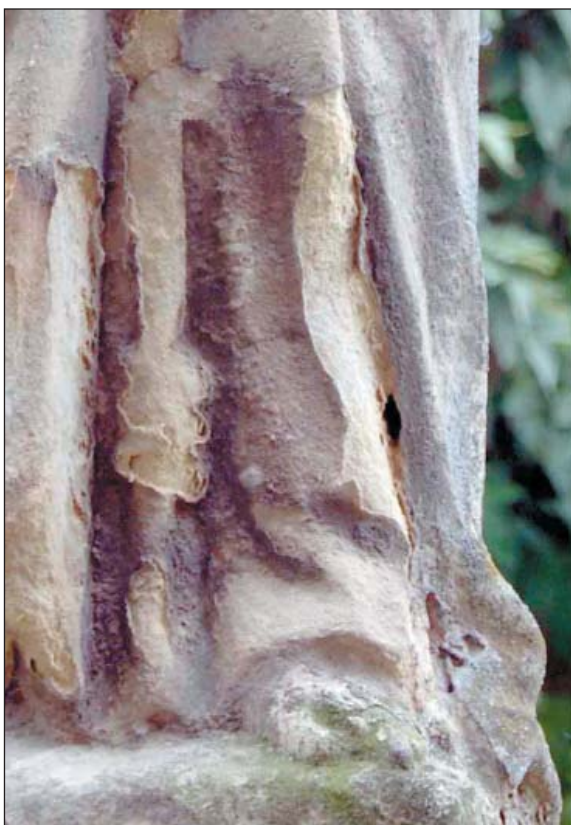
- 1) Sv. František Serafinský, Běchary, foto 2011 - levý bok.
 2) Sv. František Serafinský, Běchary, foto 2011 - detail degradace kamene a povrchových nečistot.
 3) Sv. František Serafinský, Běchary, foto 2011 - detail silné degradace kamene.
 4) Sv. František Serafinský, Běchary, foto 2011 - detail silné degradace kamene a druhotných vysprávek na pravé paži.

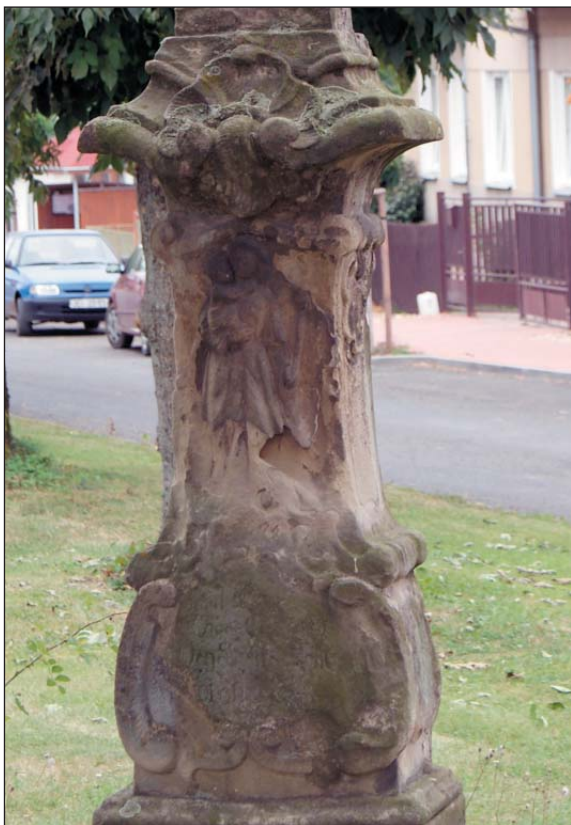
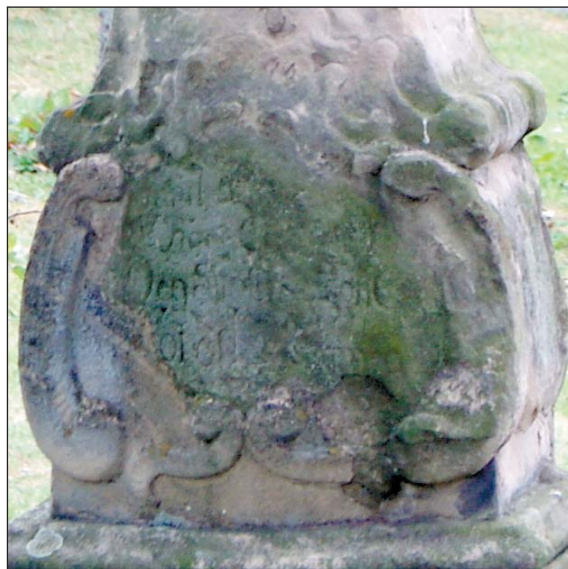
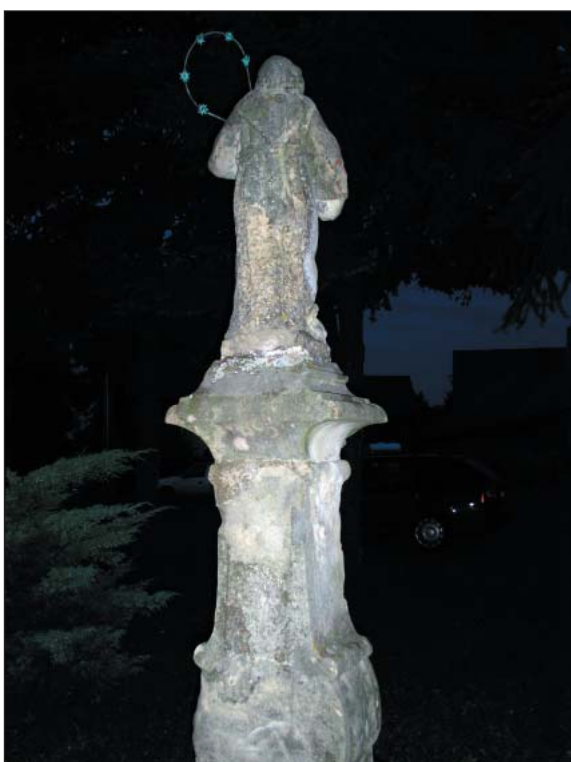
- 1) *Sv. František Serafinský, Běchary, foto 2011 - přední část těla pomníku.*
2) *Sv. František Serafinský, Běchary, foto 2011- detail nápisu I.*
3) *Sv. František Serafinský, Běchary, foto 2011 - zadní strana pilíře.*
