**Restaurování pole č. A7 a sloupku B4 na Kamenné kašně
v Kutné Hoře**

Bakalářská práce
2011

RESTAURÁTORSKÁ DOKUMENTACE
Restaurování pole č. A7 a sloupku B4 na Kamenné kašně v Kutné Hoře

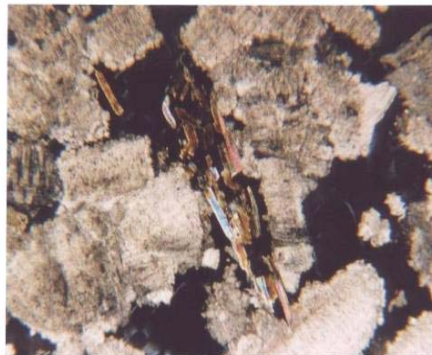
Vápenec biotrititický hrubozrný, homogenní typ
vzorek P-4, zvětšení 32x, nikoly X
dekalifikace tmelu – dotyková struktura - destrukce

Vzorek P-4 je opět litologickou obdobou vzorku P-2, tedy je hrubozrnným biodetritickým vápencem silně porézního typu. Jeho struktura vykazuje projevy silné dekalifikace horniny, projevující se vznikem tzv. dotykové struktury, u níž jsou přítomny fragmenty prizmatických vrstev tmelené korodovaným sparitem (kalcitem) pouze v místech jejich bezprostředního dotyku. Mechanicky tak dochází k výraznému oslabení struktury horniny a možnosti snadného odlomení jednotlivých částic, které ji tvoří. Jedinou „výhodou“ tohoto strukturního jevu (extrémní porozity) je zrychlení průtoku srážkové vody pórovým systémem sedimentu a obtížné vytvoření sekundárních depozitů minerálů podílejících se na destrukci vápence (např. sádrovce).

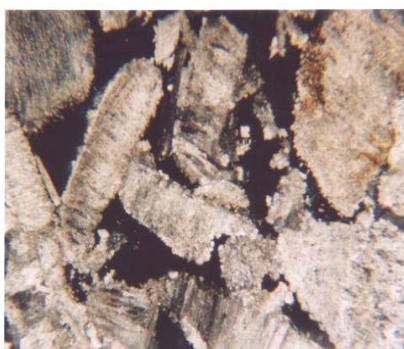
Vápenec biotrititický hrubozrný, homogenní typ
vzorek P-4, zvětšení 32x, nikoly X
degradace slídivého materiálu (muskovitu)

Destruktivní jevy vykazuje rovněž nekarbonátová příměs vápenců. Především struktura muskovitu je silně poškozena tvorbou hematitu s následnou limonitizací. Neobvyklým jevem ve struktuře vápence jsou sporadicky vznikající krystaly kalcitu – sparitu, které jsou omezeny nedeformovanými krystalovými plochami v místech volného pórového prostoru. Tato situace vytváří dojem, že sparit vznikl po předchozí

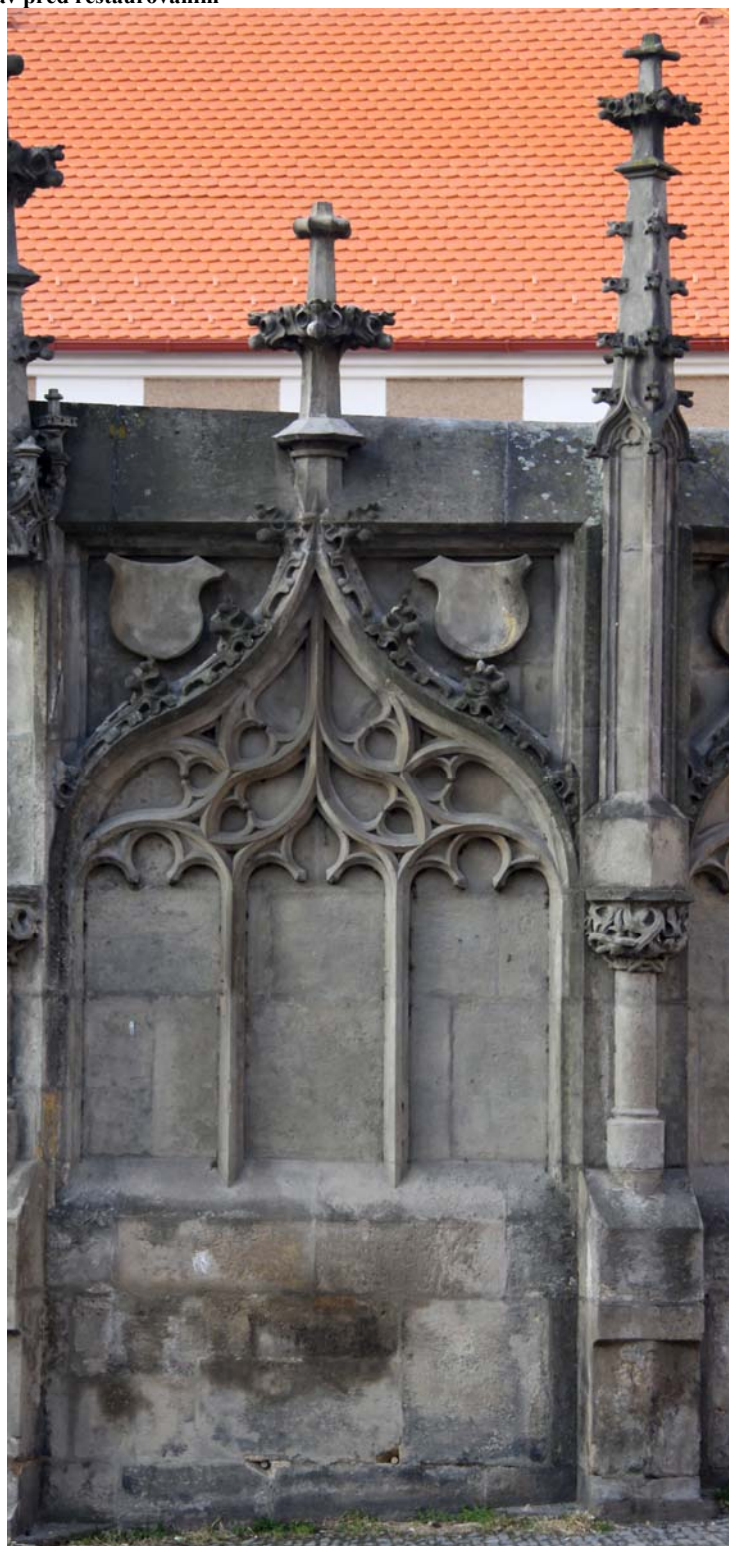
Obrázek 33 Stav před restaurováním

Téměř souvislý cementový potah je dnes zřejmě primární příčinou povrchového poškození hmoty kamene. Povrch je také částečně překryt prachovými depozity, fazemi. Výraznější projevy v podobě tmavých skvrn a nečistot se vyskytují především v horních partiích památky, konkrétně na obvodové římsě a fiálách. Při zemi, po obvodu a ve vyšších partiích se vyskytují ve srážkových stínech sádrovcové krusty. Na poli jsou viditelné vlhké mapy – zřejmě kvůli zvýšenému působení vodorozpuštěných solí.

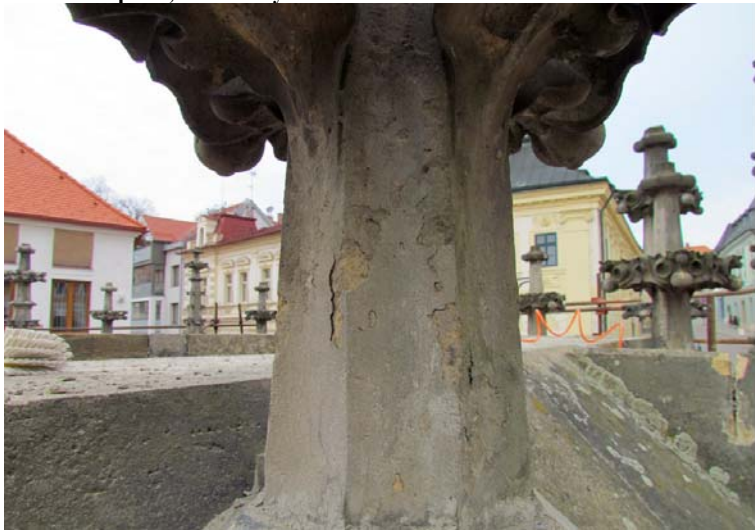
Obrázek 44 Dokumentace prací, křížová kytka

starý tmel

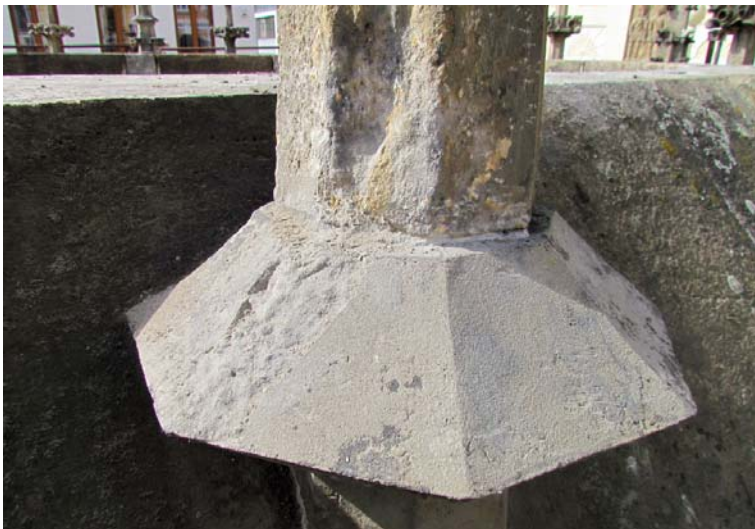
stav po odsekání tmelů

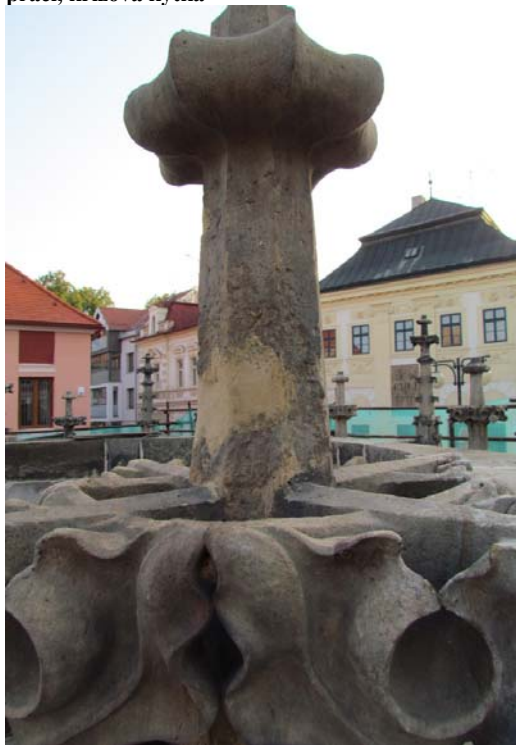
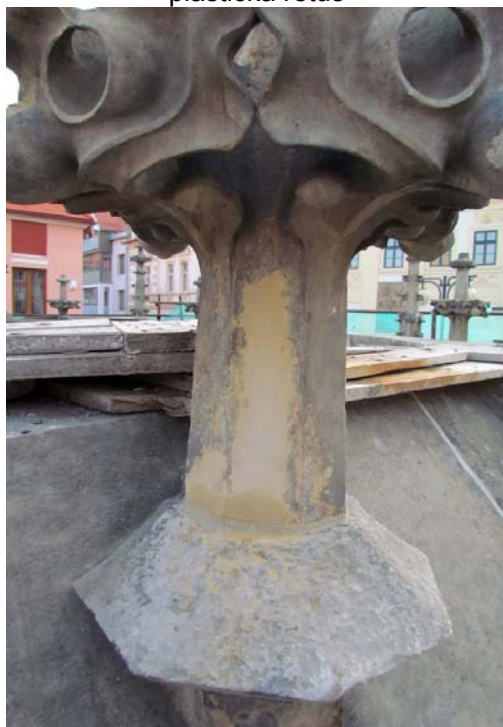
Obrázek 45 Dokumentace prací, křížová kytka

plastická retuš

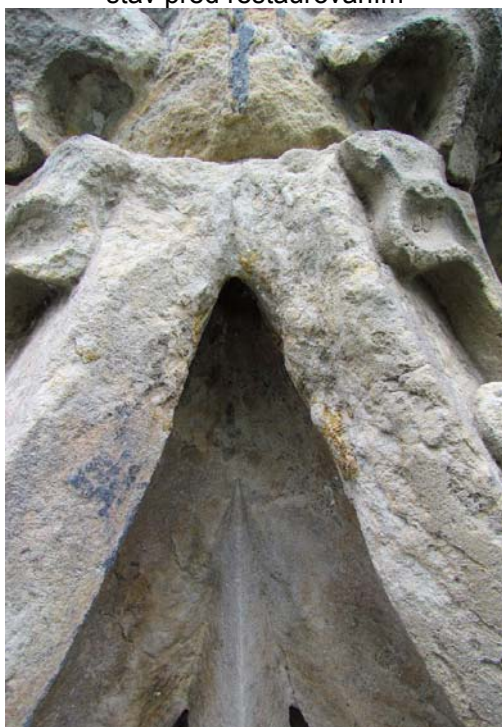
stav po odstranění tmelů

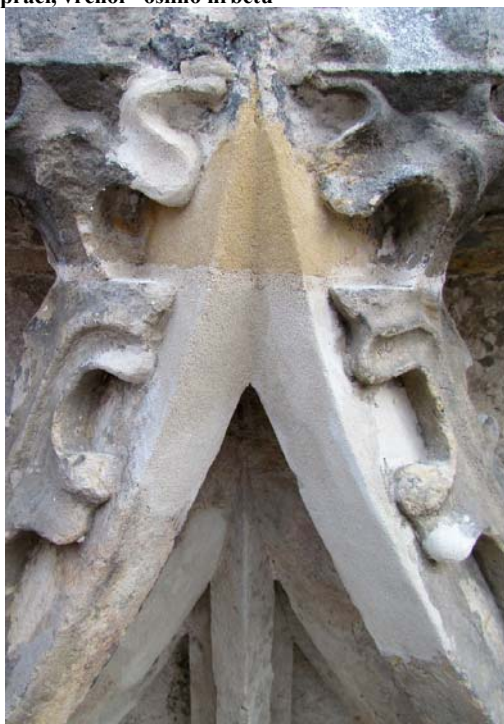
Obrázek 54 Dokumentace prací, vrchol "oslího hřbetu"

stav po doplnění plastické retuše
