Restaurování pole A6 a pilíře C3 na Kamenné kašně

v Kutné Hoře

RESTAURÁTORSKÁ ZPRÁVA

Restaurování pole A6 a pilíře C3 na Kamenné kašně
v Kutné Hoře

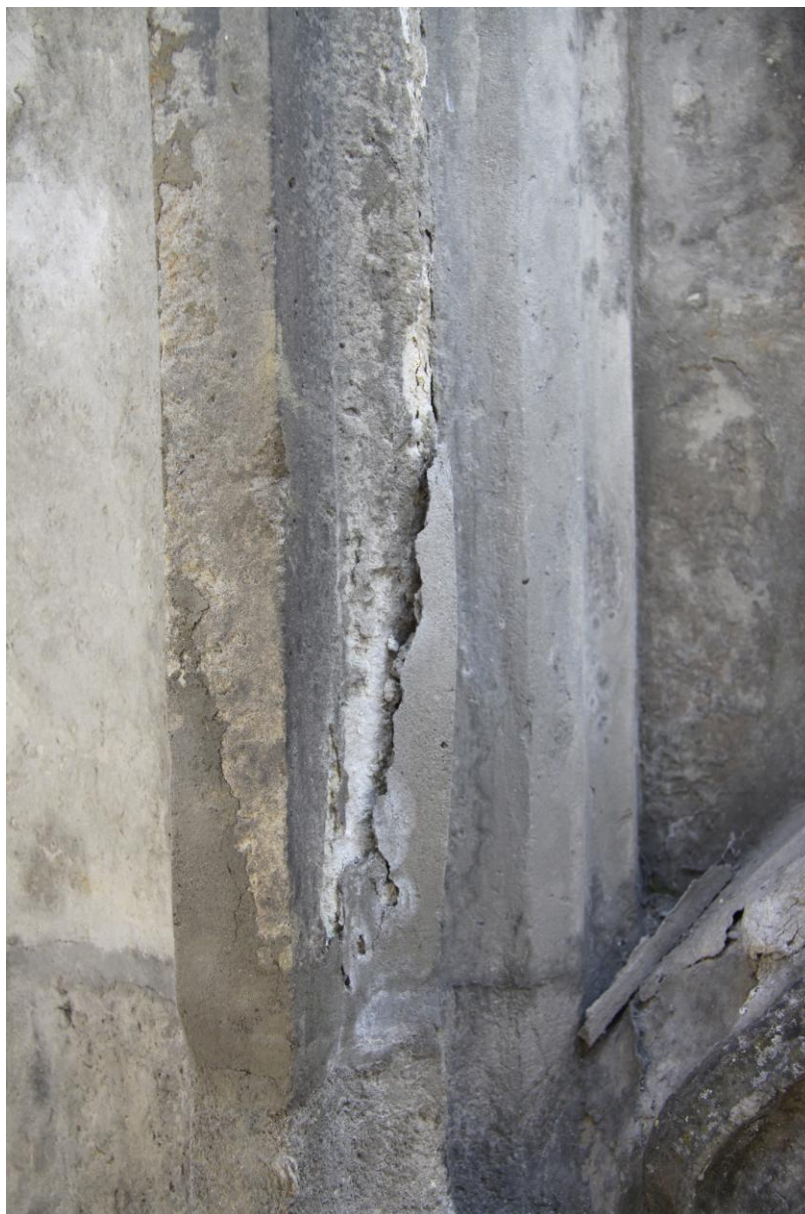
Snímek 11 – detail poškození, odlučující se tmely

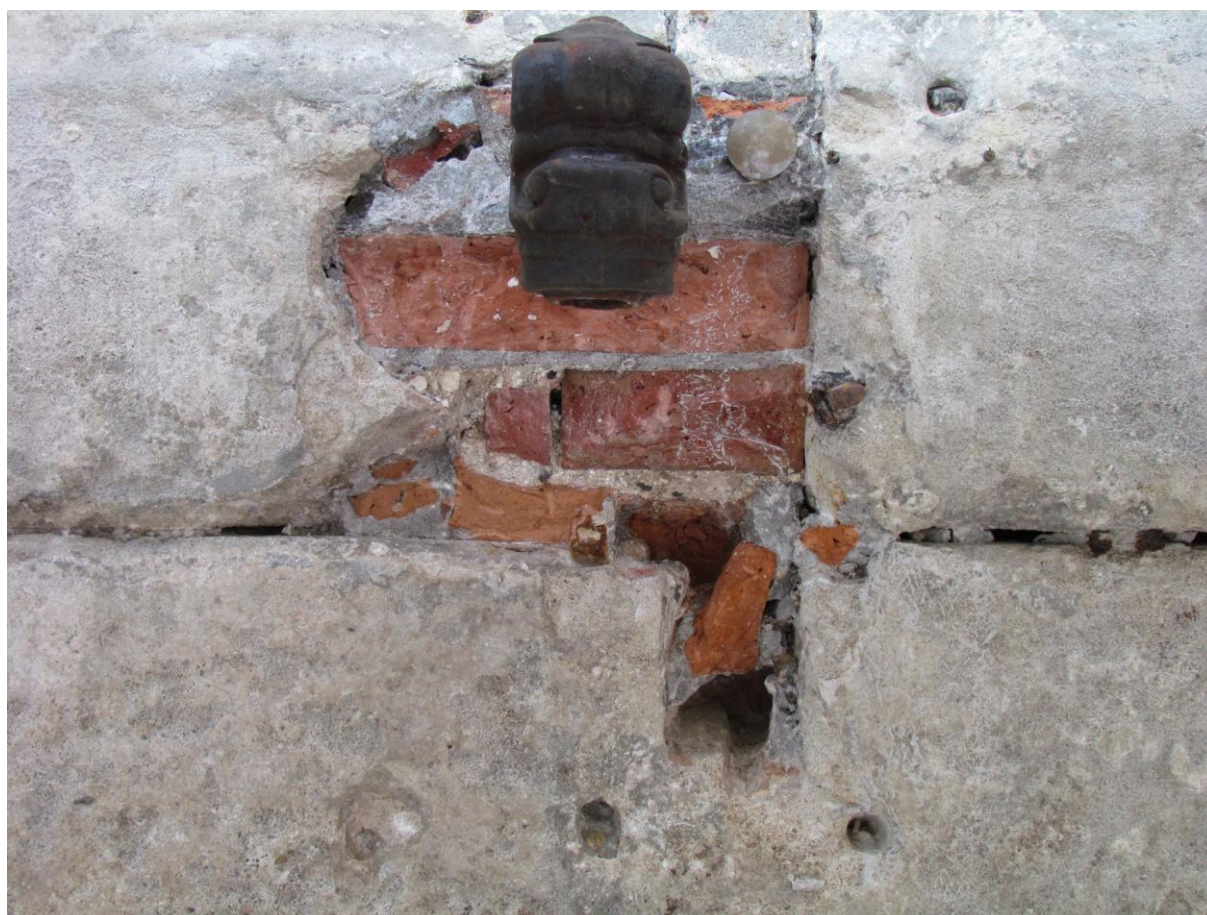
Snímek 40 – chrlič detail, odkrytá vyzdívka

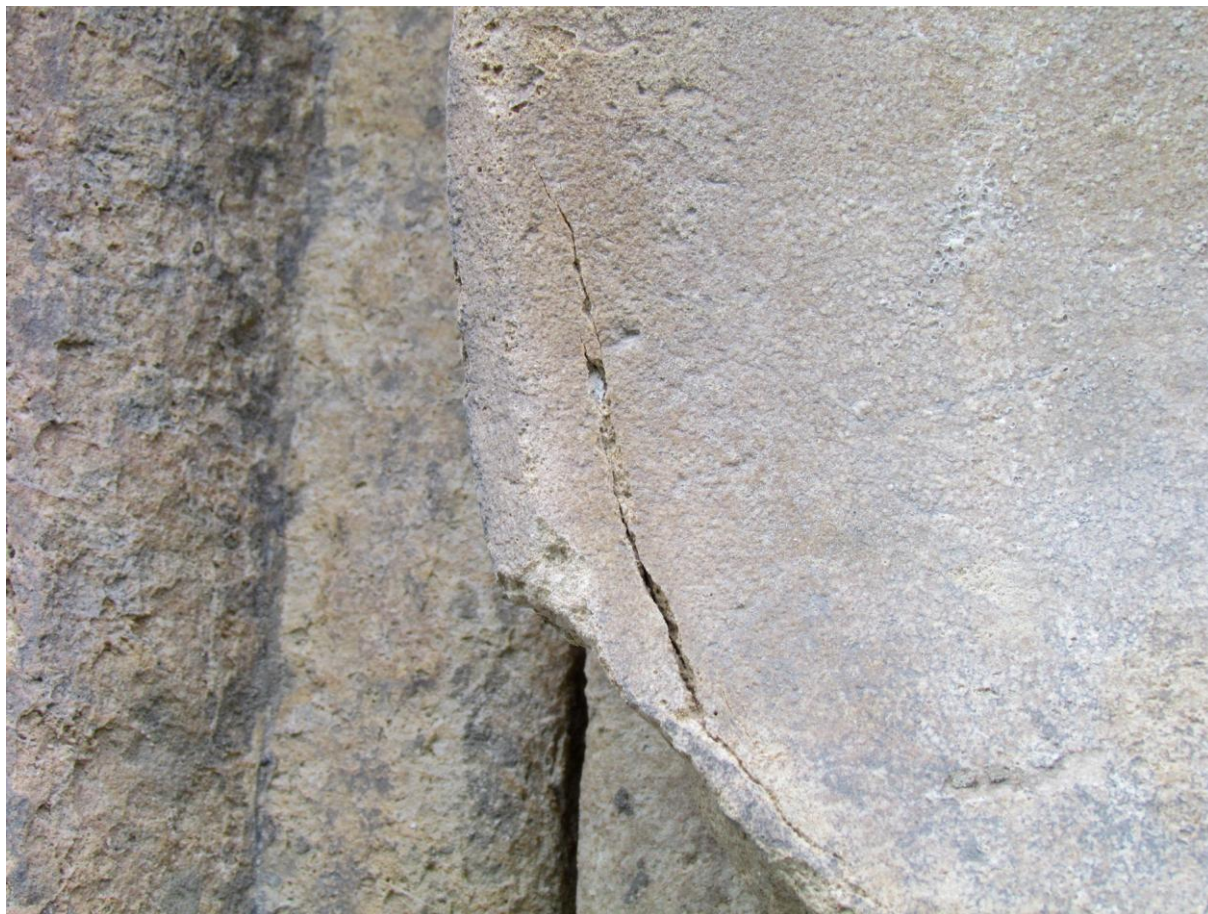
Snímek 41 - erb detail, prasklina

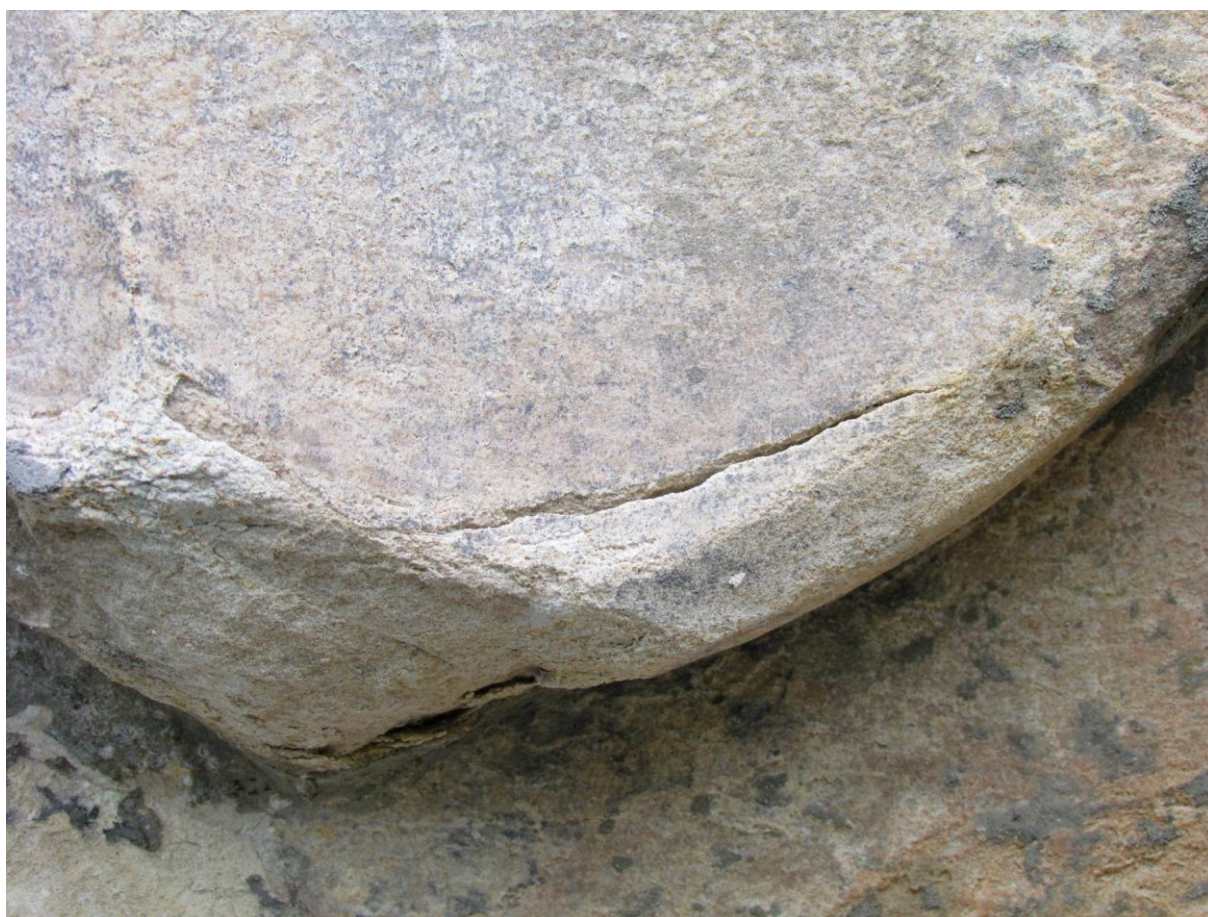
Snímek 42 - erb detail, prasklina

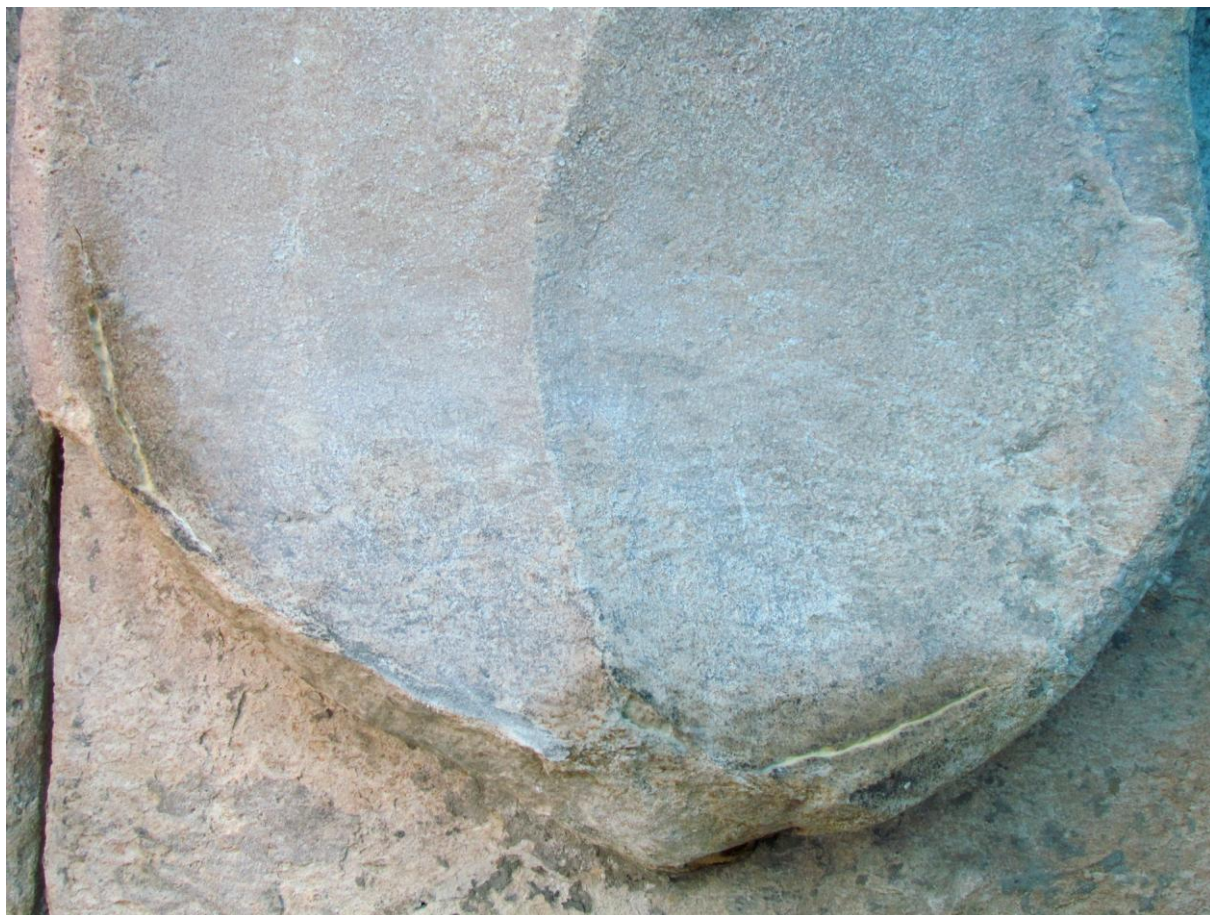
Snímek 43 – erb detail, stav po injektáži prasklin

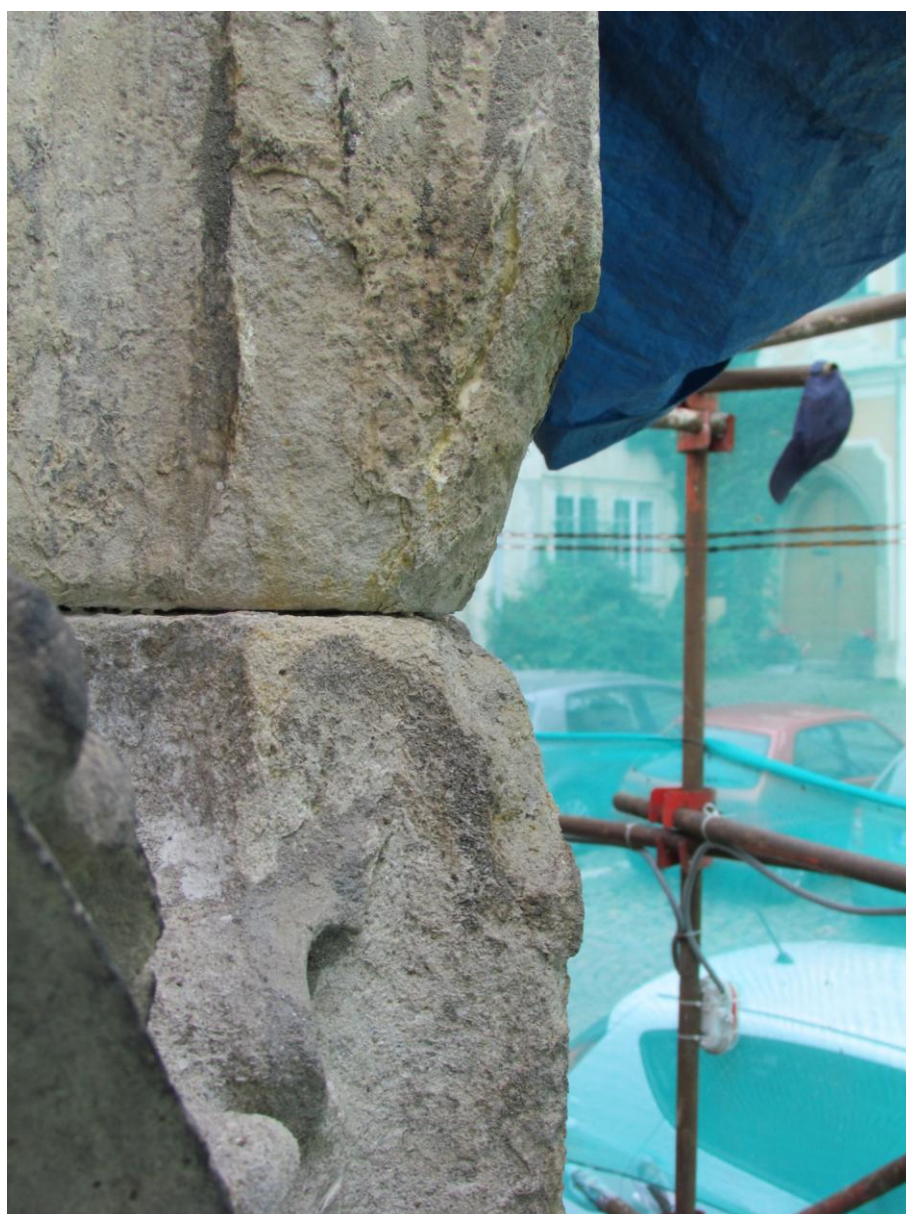
Snímek 44 – výklenek detail, místo styku vápence s pískovcem, úbytek hmoty

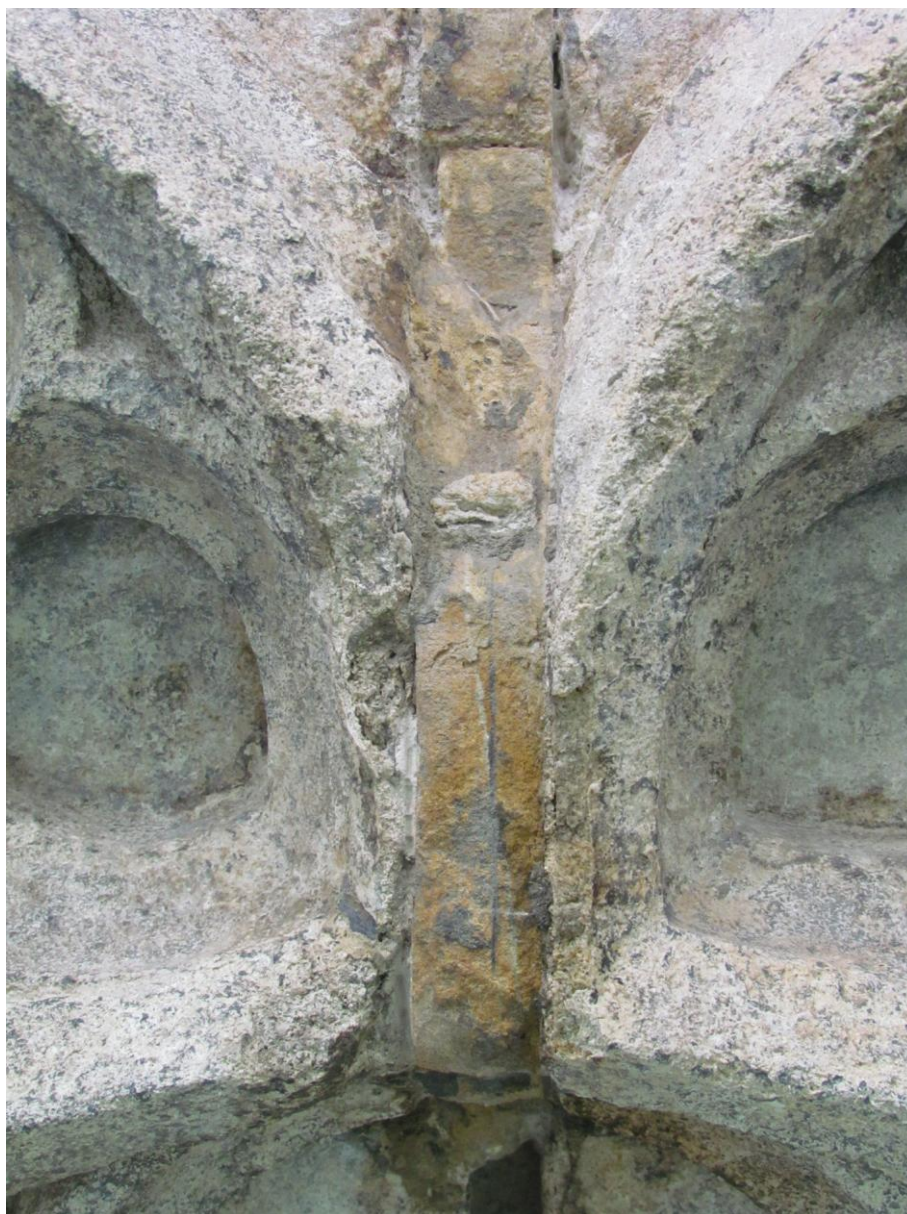
Snímek 45 – kružby detail, spára vyplněná pískovcem

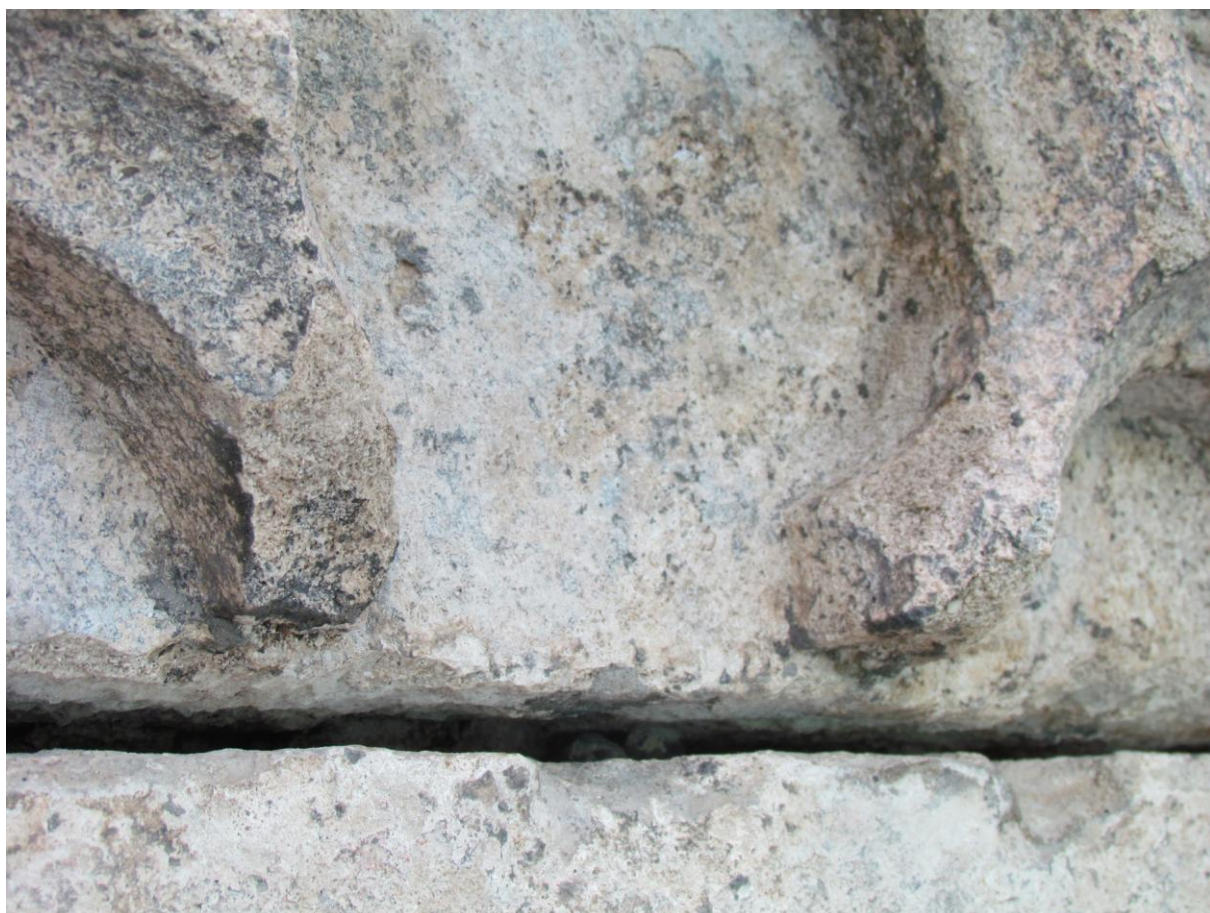
Snímek 47 – kružby detail, ztráta hmoty v trnech
