**RESTAUROVÁNÍ ČÁSTI NÁSTĚNNÉ MALBY V MÍSTNOSTI M 315
(ČÍNSKÝ SALÓNEK) VE TŘETÍM NADZEMNÍM PODLAŽÍ ZÁMKU
VIZOVICE - VÝCHODNÍ STĚNA**

Ivona Kociánová
Bakalářská práce
2011

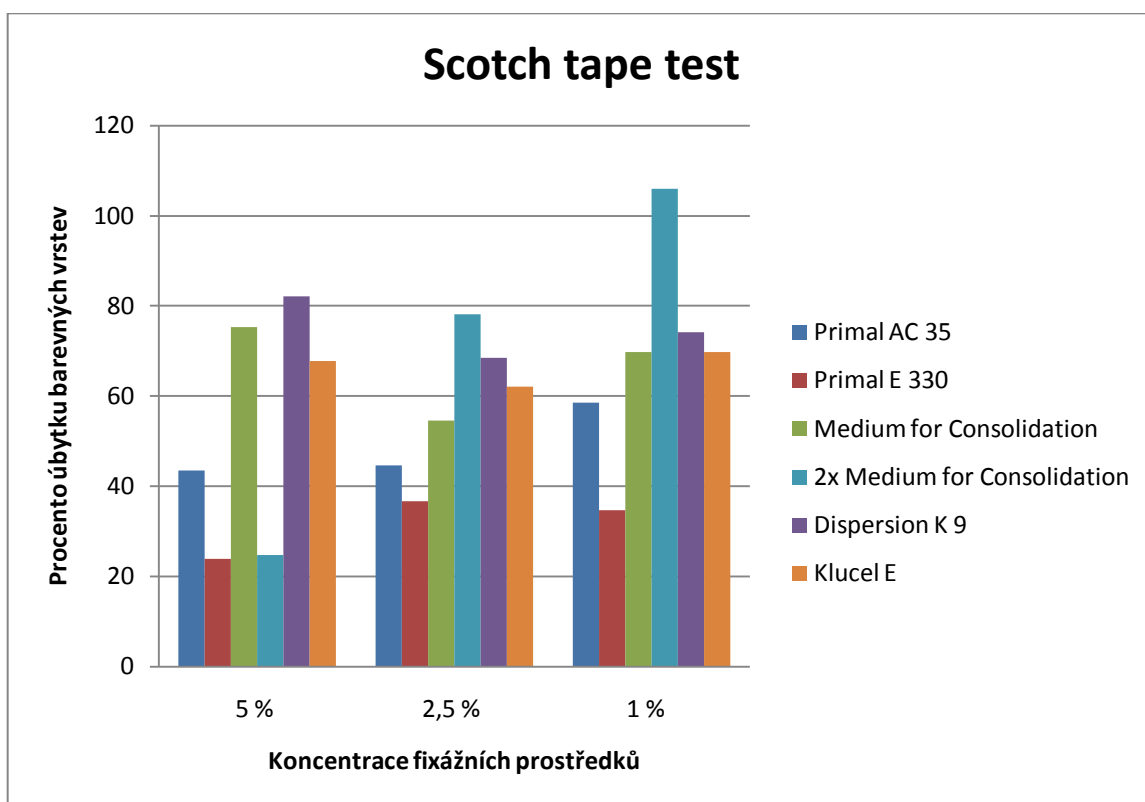
Tab. 4: Procentuální ohodnocení úbytku barevných vrstev po zpevnění danými fixážními prostředky.

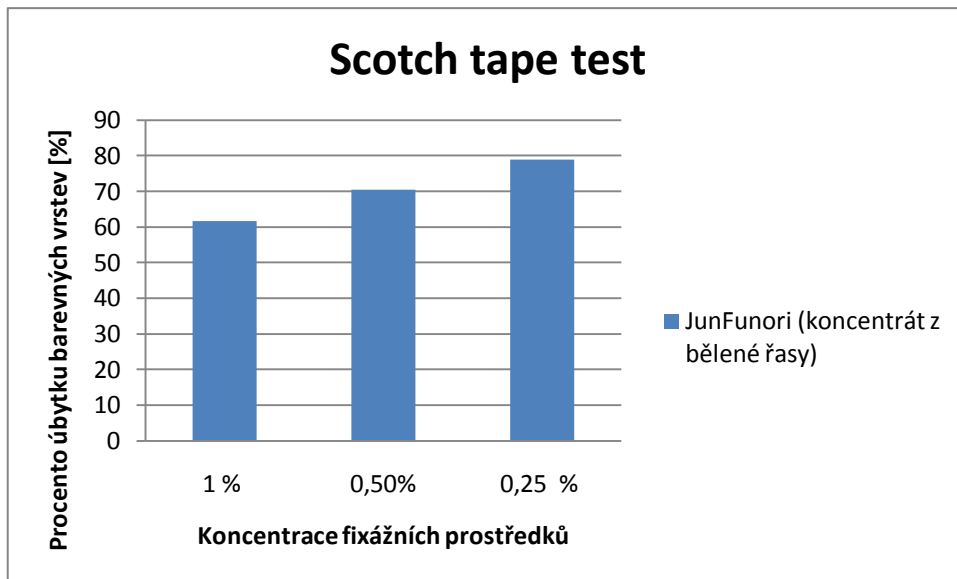
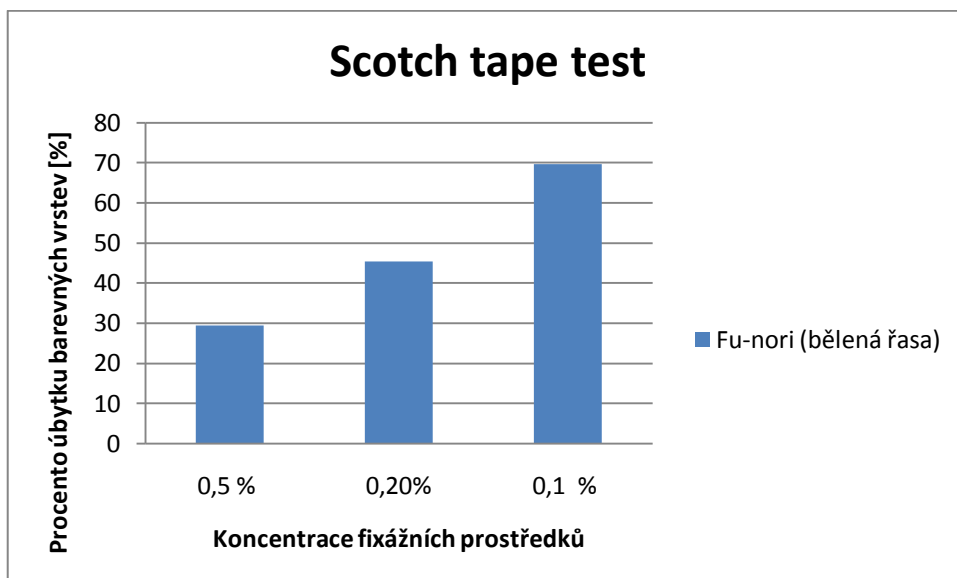
Tab. 2 a 3: Procentuální ohodnocení úbytku barevných vrstev po zpevnění danými fixážními prostředky.

Výsledky míry zpevnění barevné vrstvy pomocí fixativů byly porovnávány s adhezí nefixovaného povrchu a procentuálně ohodnoceny. Váha stržené barevné vrstvy u nefixovaného vzorku byla označena jako 100%. Jestliže ztráta barevné vrstvy u vzorků s fixativy byla vyšší než u nefixovaného vzorku, pak byl takový nárůst v tabulce označen více jak 100 %. Procenta vyjadřují nárůst nebo pokles množství

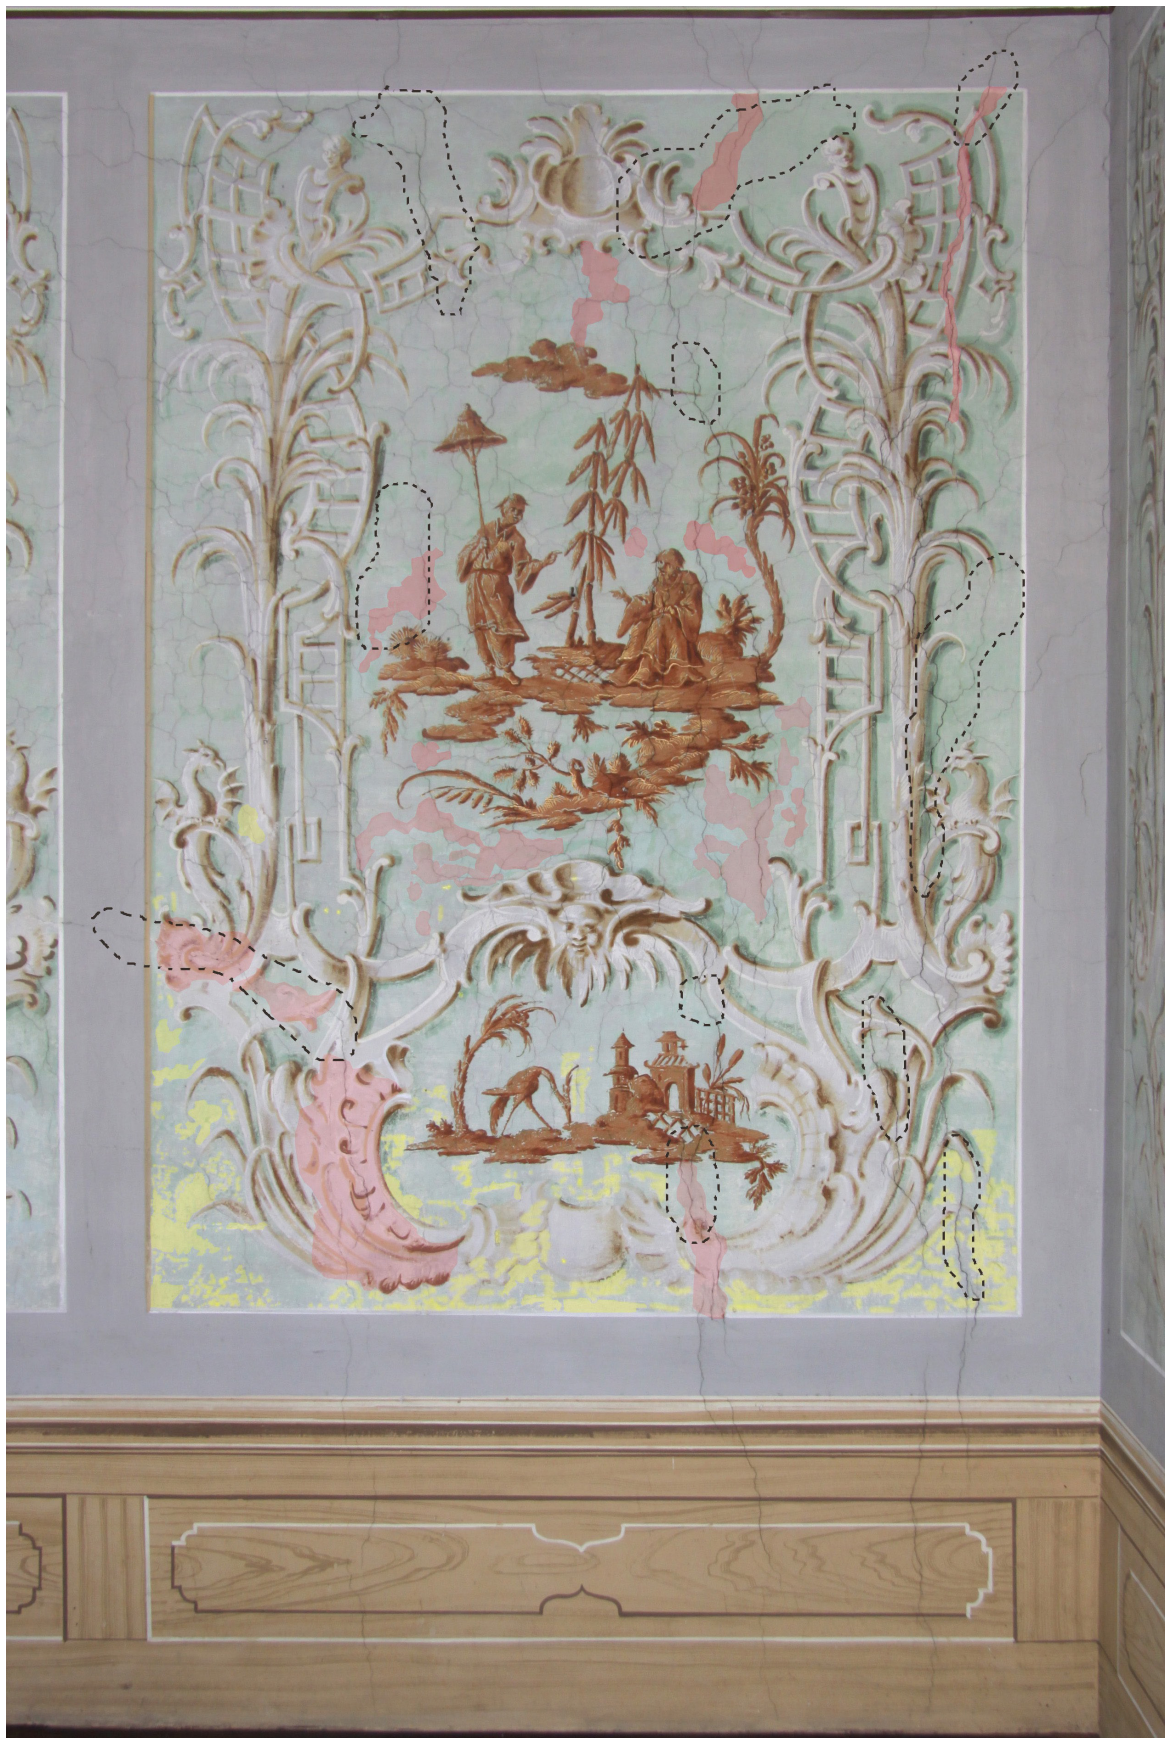
Obr. 3. Grafická dokumentace neinvazivního průzkumu. Plošně žlutě jsou vyznačena místa poškození barevné vrstvy otěrem, ztráta čitelnosti tvarů či úplná ztráta barevné vrstvy. Plošně červeně jsou vyznačena místa přemaleb. Černá přerušovaná linie značí domnělé dutiny v omítkové vrstvě.

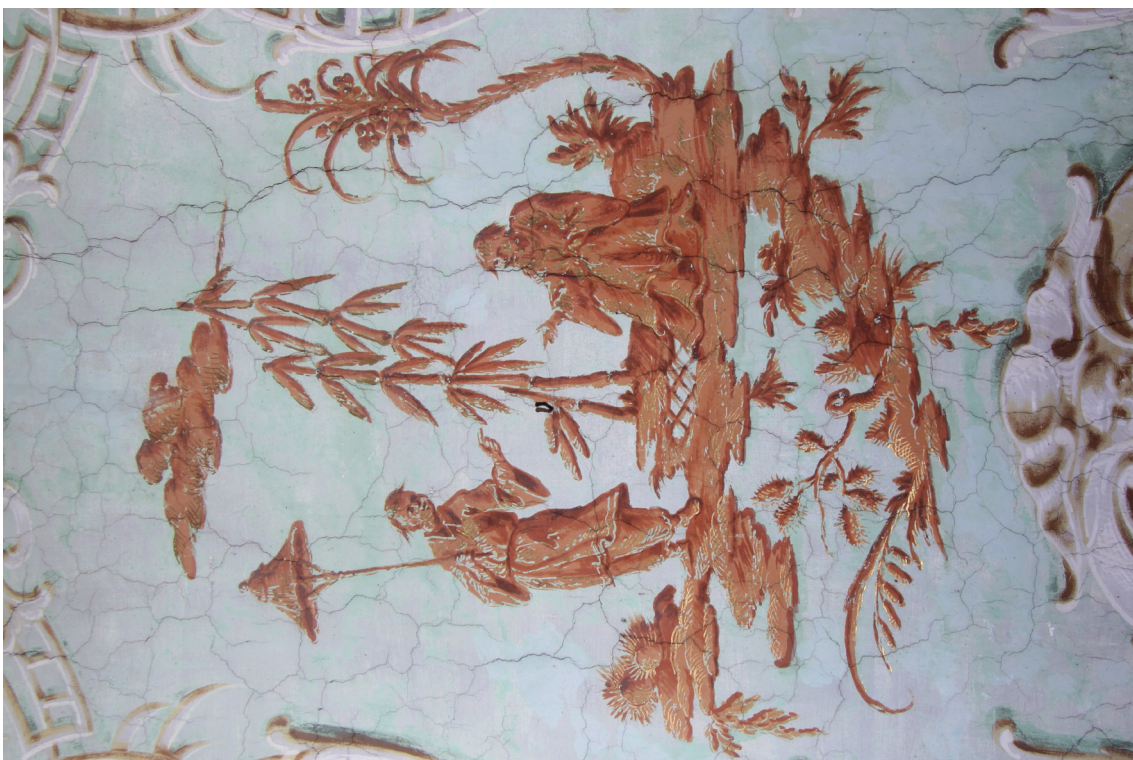
Obr. 5. Detail malby ve stavu před restaurováním. Červeně malovaný výjev zachycuje žánrovou scénu s čínskými prvky.

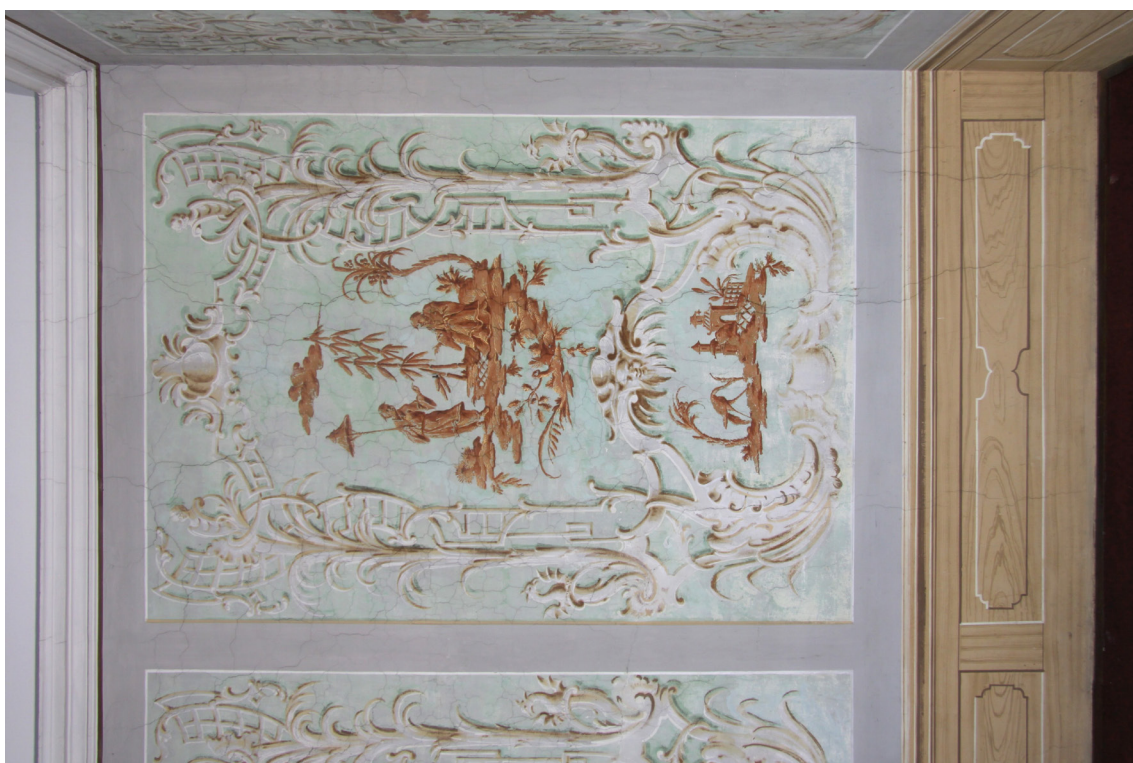
Obr. 4. Jižní část východní stěny, úsek vymezený k samostatnému restaurování, před započatím restaurátorských prací. Jedná se o dekorativní výmalbu s čínskými náměty.

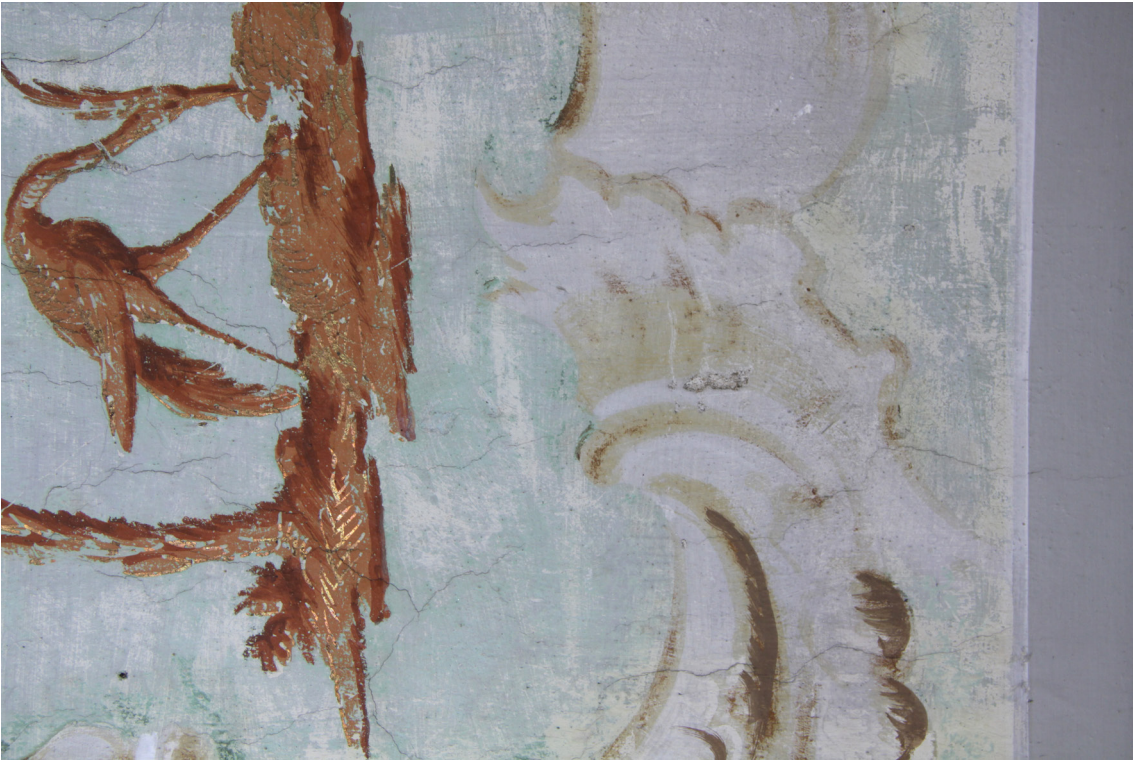
Obr. 8. Stav před restaurováním. Místo je malba oděná na podkladovou šedou vrstvu, dochází tak např. ke ztrátě čitelnosti iluze objemu rokajů.

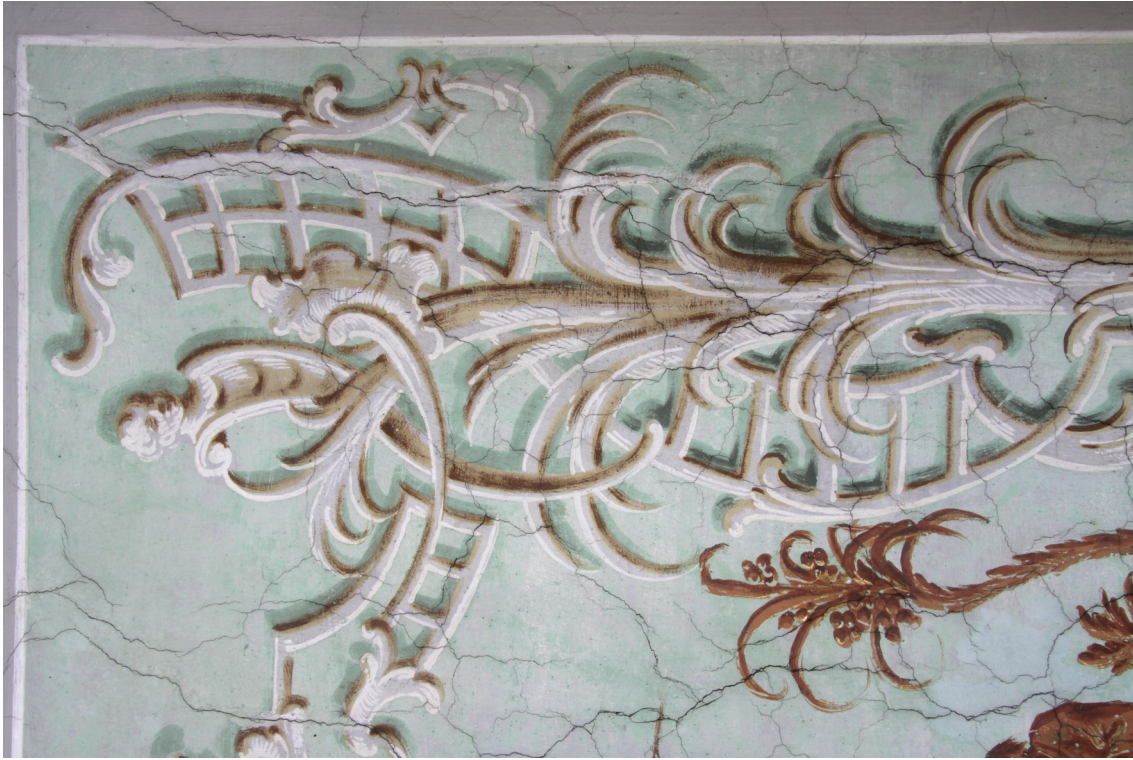
Obr. 9. Stav před restaurováním. Jižní horní roh malby, kde praskliny vytváří hustou síť. V celé délce prasklin jsou deponovány prachu a sazi.

Na východní stěně, zejména v pravém horním rohu, je při celkovém porovnání malba poškozena ve větší míře drobnými prasklinami než na ostatních stěnách. Zkoušky čištění prokázaly, že síť vlasových prasklin je zvýrazněna kvůli depositům sazí, které po čištění téměř zmizí, tudíž nebude třeba mnoho prasklin tmelit. Horní část malby je dochovaná v lepším stavu než její spodní část, kde téměř zaniká rokajový dekor kolem menšího červeného čínského výjevu. Ve spodních partiích malby místy zcela chybí barevná vrstva a je odhalen podklad malby, což je pravděpodobně způsobeno otěrem. V této oblasti je malba rovněž více narušena škrábanci, vrypy do omítkové vrstvy a nevhodnými přemalbami v oblasti rokajů. Světlezelené pozadí je lokálně v ploše malby přemalováno nevhodnou světlemodrou barvou, která místy zasahuje do červené malby s čínskými motivy. Zlacení červeně malovaných výjevů se na mnoha místech šupinkovitě odchlipuje od svého podkladu, proto bude nezbytné jej před čištěním malby prekonsolidovat. V místech malby, která byla dlouhodobě zakryta nábytkem, byl mikrobiologickým průzkumem ověřen výskyt živých zárodků plísní převážně rodu *Penicillium*.

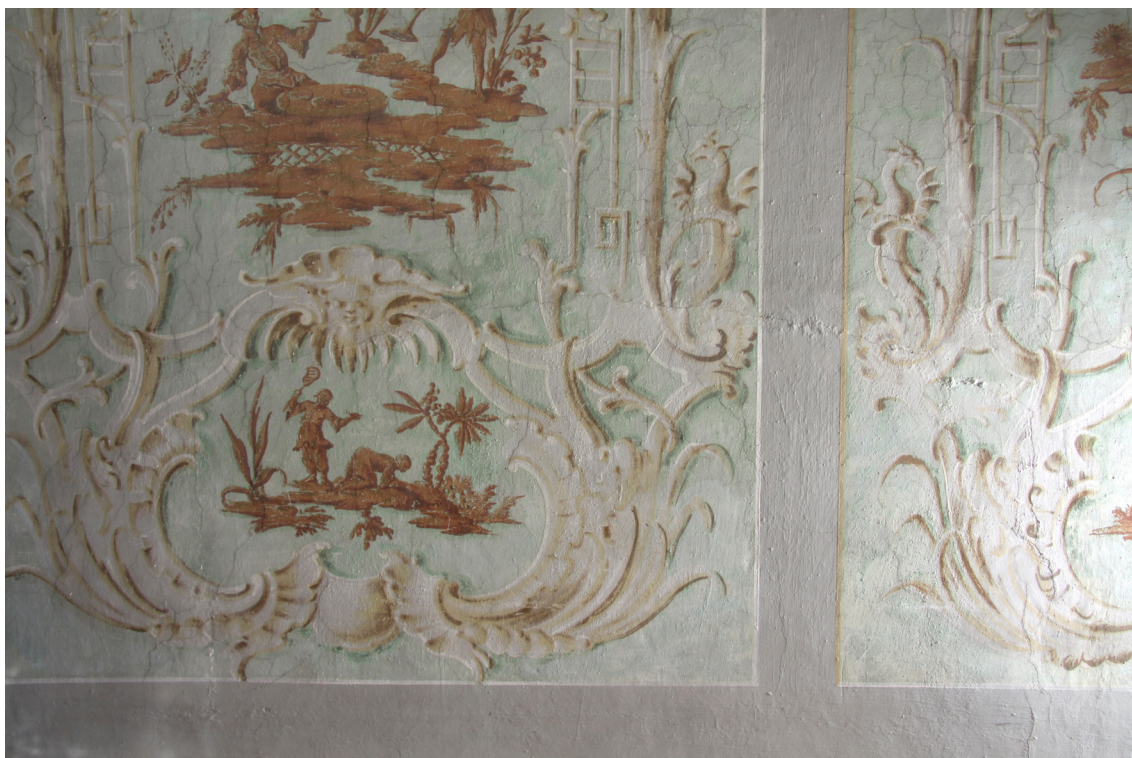
Obr. 10. Razantní (boční) nasvícení východní stěny, stav před restaurováním. Zviditelnila se prasklina ve středu východní stěny ve tvaru výklenku se segmentovou klenbou. Předpokládané rozměry výklenku jsou cca 160 cm na výšku a 150 cm na šíři.

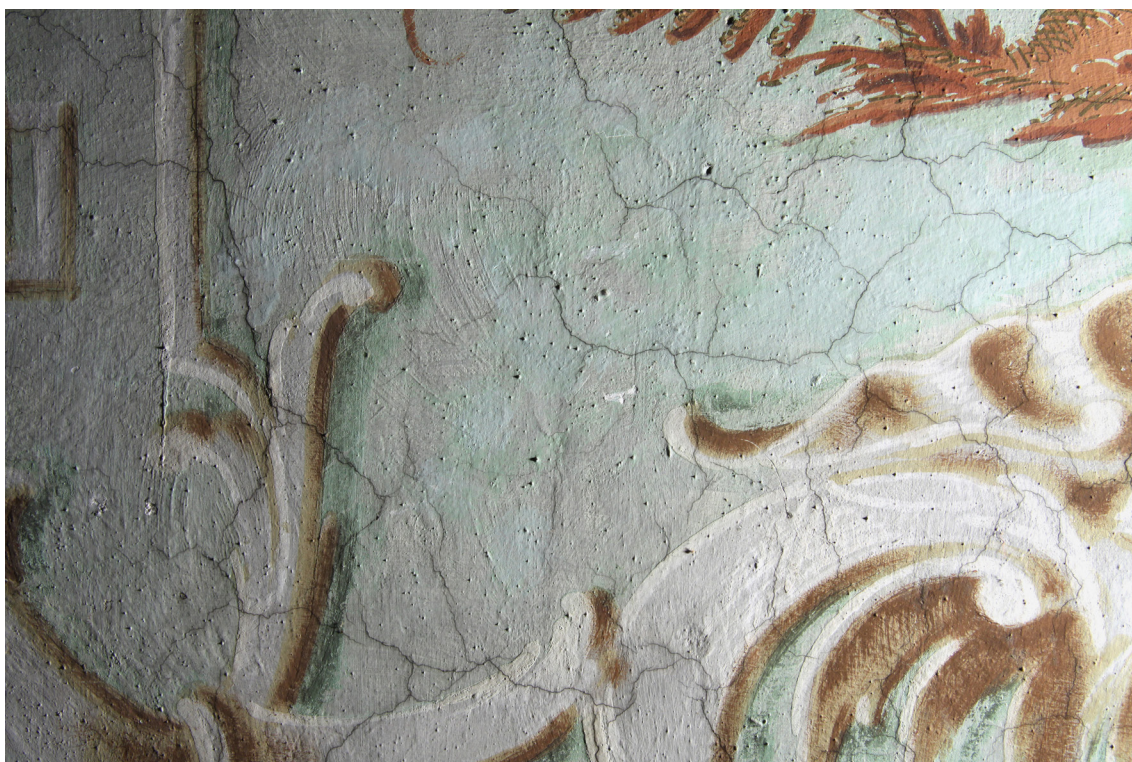
Obr. 11. Razantní (boční) nasvícení mého úseku, stav před restaurováním. Velice dobře jsou čitelná veškerá poškození barevné vrstvy, síťové praskliny, stékance barvy a propadlá místa. Zřetelněji se vykreslila štětcová struktura malby.

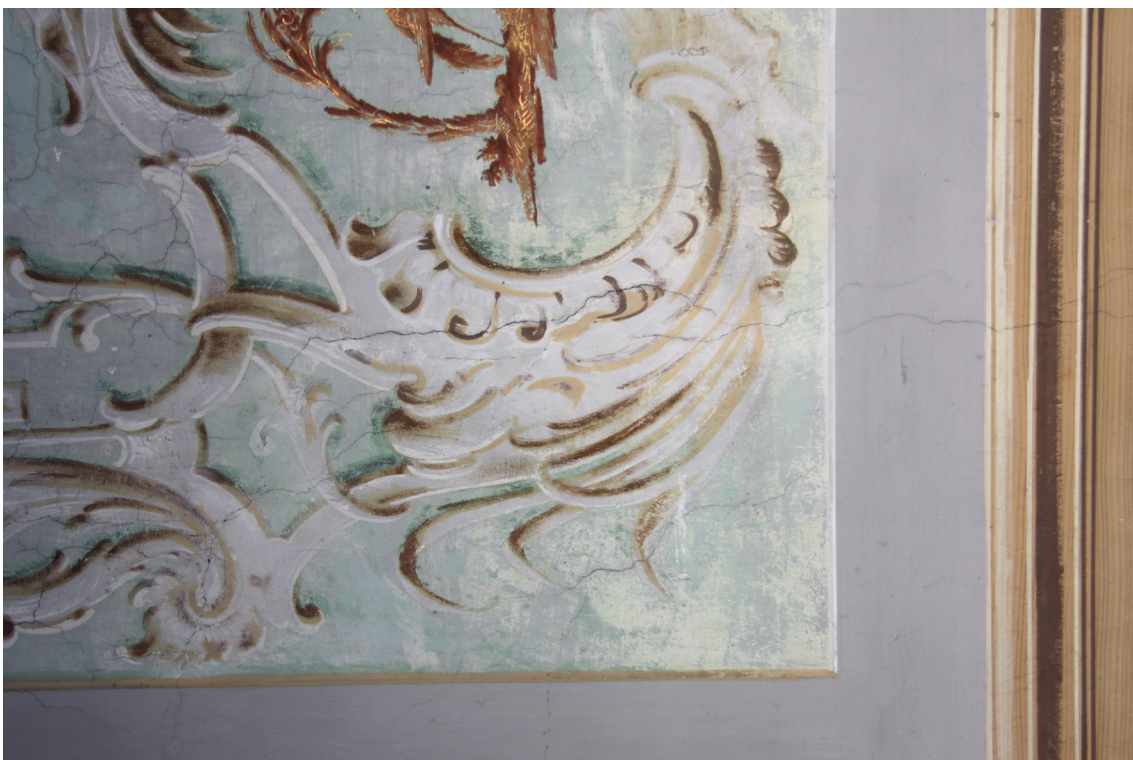
Obr. 13. Fotografie v denním světle, stav před restaurováním. Lokálně jsou viditelné okrové, tmavě hnědé a bílé přemalby.

V rámci restaurátorského průzkumu proběhly zkoušky čištění přemaleb. Bylo ozkoušeno několik prostředků a způsobů jejich čištění. Na odstranění přemaleb v rokajovém dekoru se nejlépe osvědčila metoda čištění mokrou cestou, tedy vatovým tampónkem s vlažnou vodou. Světlemodré přemalby na světlezeleném podkladu zrcadla malby jsme nejprve zredukovali tvrdou houbou Wishab a po té je jemně dočistili vatovým tampónkem s vlažnou vodou. Po čištění přemaleb se objevily části dochovaného originálu v odlišných barvách, tvarosloví a na jiných místech (v rámci centimetrů), než byla provedena novodobější přemalba. Například tmavě hnědý stín originální malby rokaje byl na přemalbě pojednán jako bílé světlo.

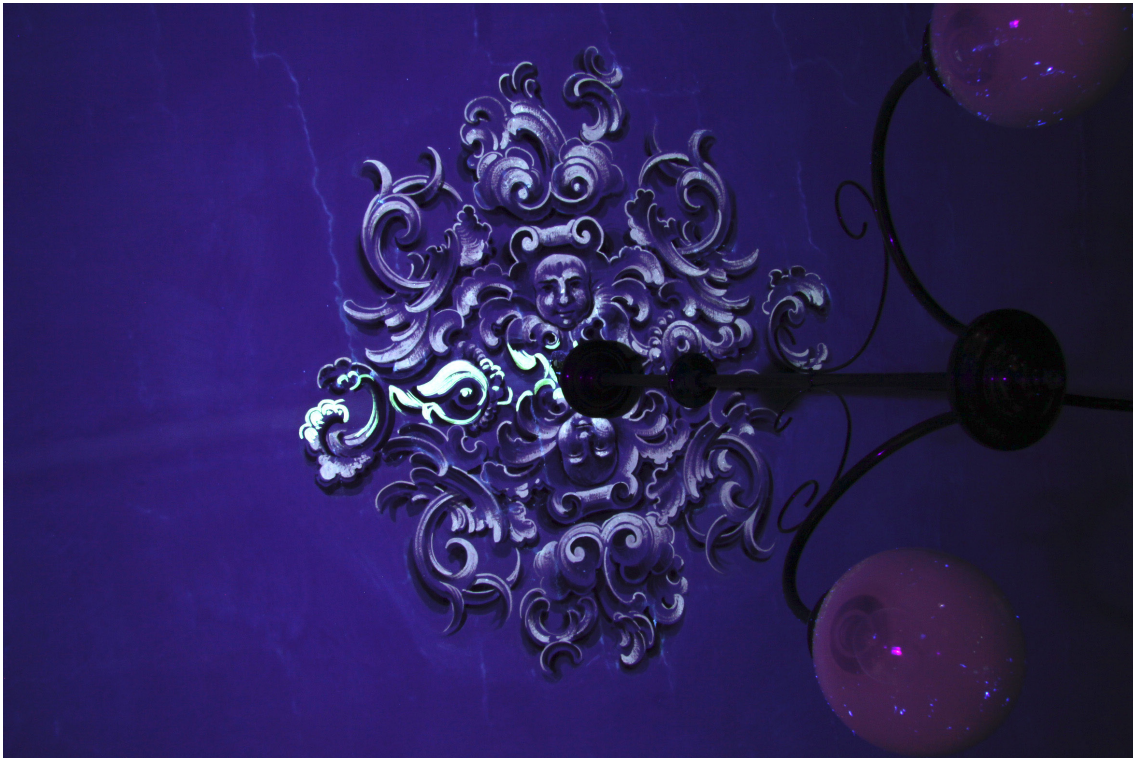
Obr. 14. Fotografie v UV světle, strop místnosti M 315. Lokálně v partiích světel rokažů je viditelná žlutozelená luminescence pravděpodobně zinkové běloby, která byla použita při sekundární malbě soklu.

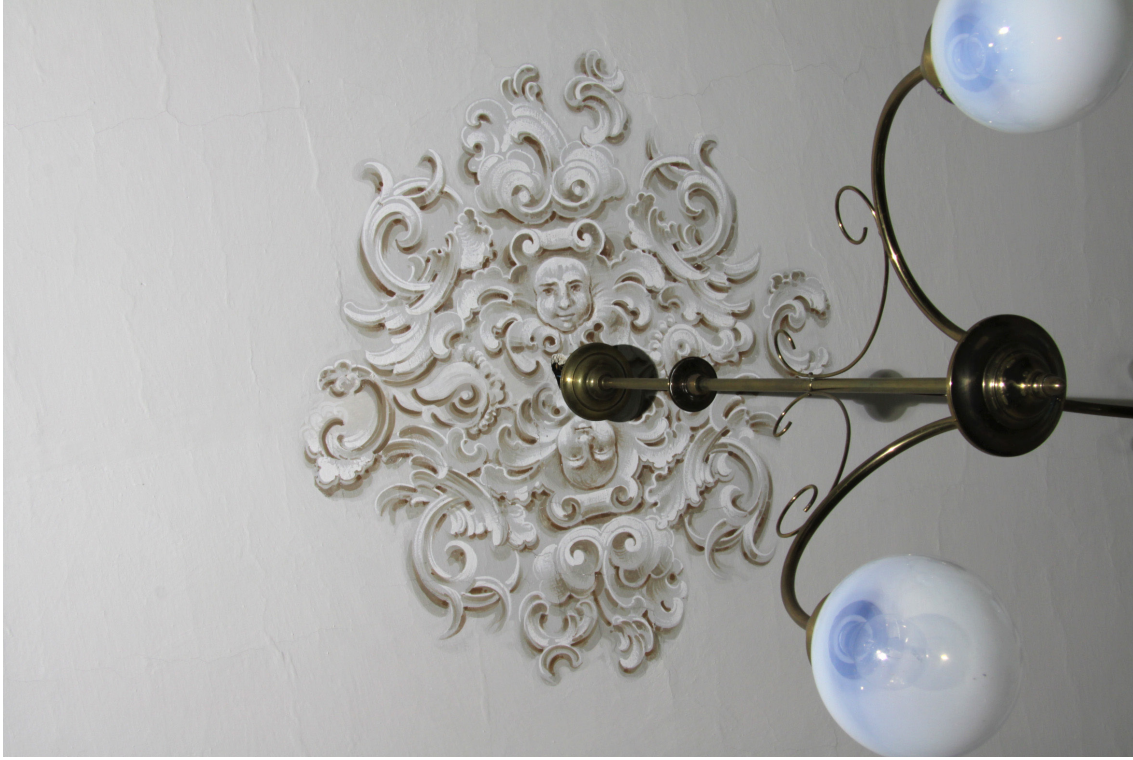
Obr. 15. Fotografie v denním světle, strop místnosti M 315. Novorokoková rozeta je mladší malířskou úpravou, ale pravděpodobně vznikla dříve než malovaný sokl v místnosti což dokládá fotografie v UV světle.

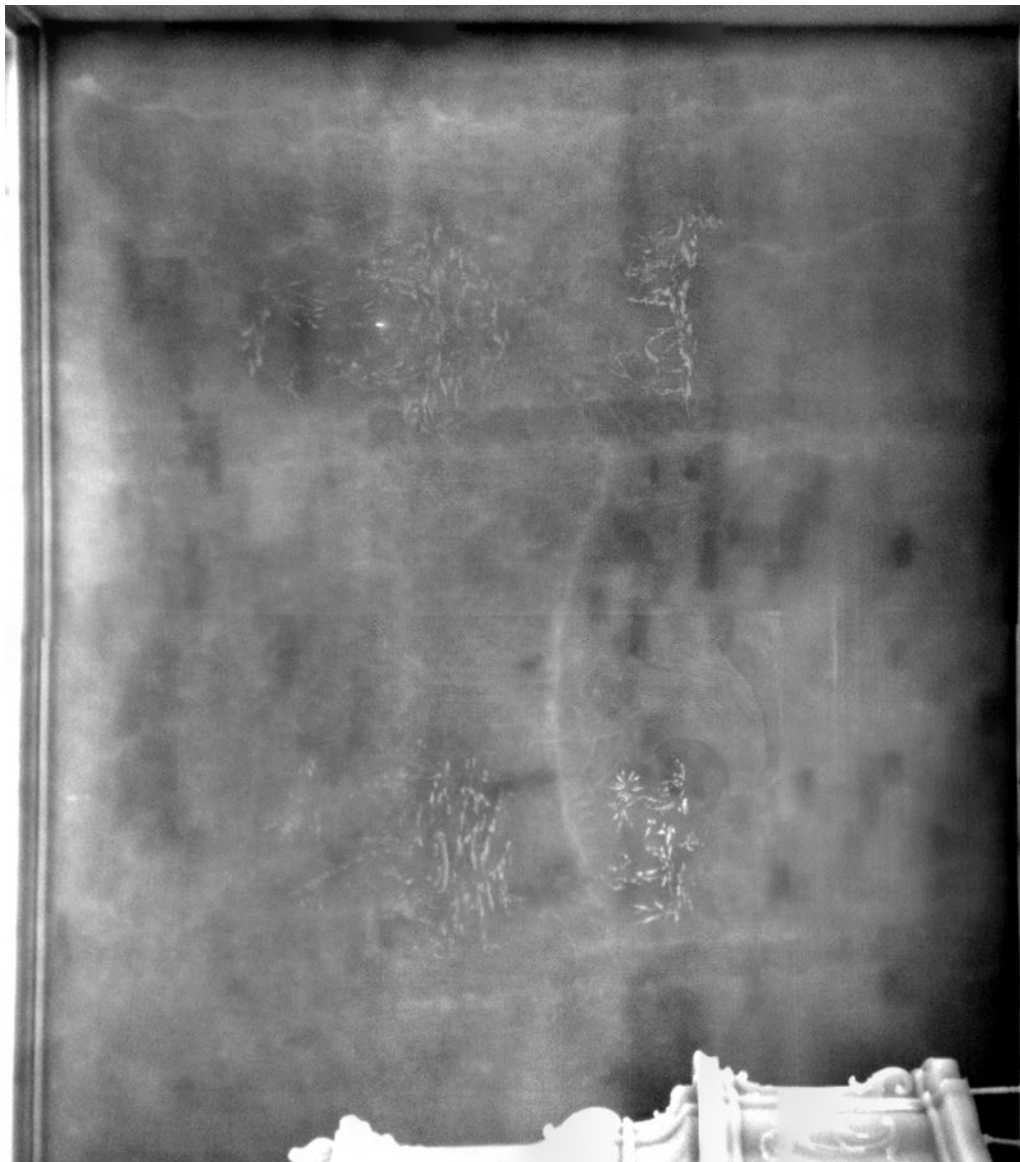
Obr. 16. Termogram z východní stěny. Na obrázku je patrný segmentový oblouk, který je zobrazen světleji, což znamená, že se v té oblasti nachází dutina. Dále je viditelný rozdíl ve složení zdiva.

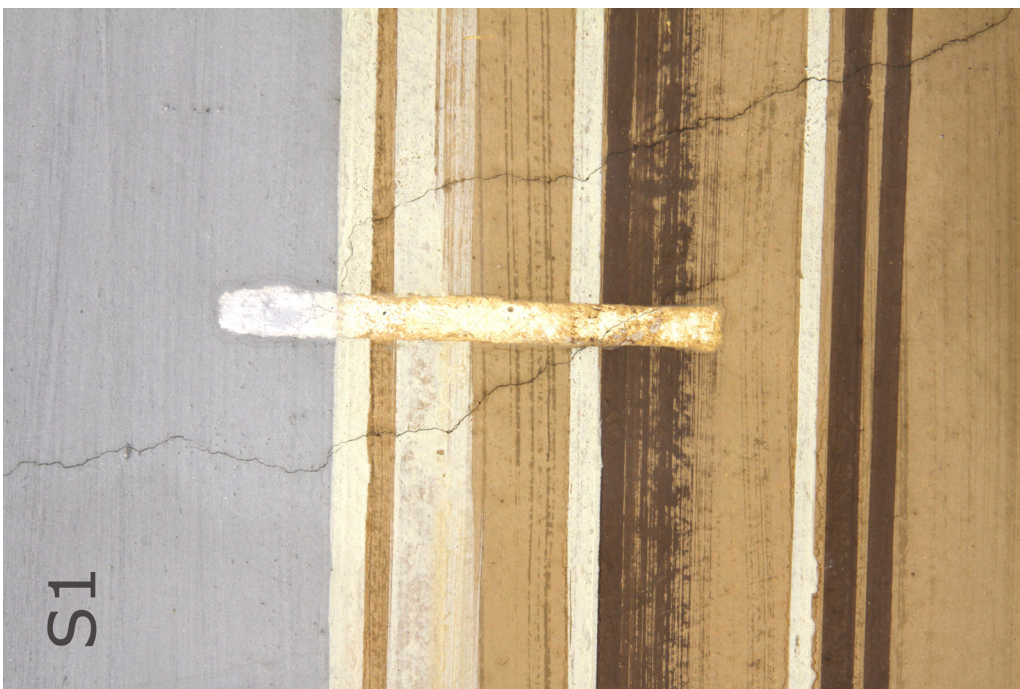
Obr. 17. Na mém úseku jsem provedla sondu S1 na rozhraní soklu a šedého rámování malby za účelem potvrzení přemalby v této oblasti a případného zjištění podoby a stavu originální barevné vrstvy. Sonda odhaluje starší výmalbu soklu a šedého rámování, která se dochovala v torzálním stavu.

dokumentace, byla provedena ve výšce 60 cm. Sonda odhaluje starší výmalbu soklu, kterou není možné odkrýt bez jejího výrazného poškození (viz Obrazová příloha, obr. 17.). Během provádění sond docházelo k četným ztrátám původní malby, kvůli novější přemalbě, která je stejně jako originál částečně rozpustná ve vodě a je s ním velmi dobře soudržná. Z tohoto důvodu, a i vzhledem k torzálnímu dochování původní malby soklu a šedého rámování, jsme se po konzultaci se zástupci majitele a památkové péče rozhodli ji neodkrývat.

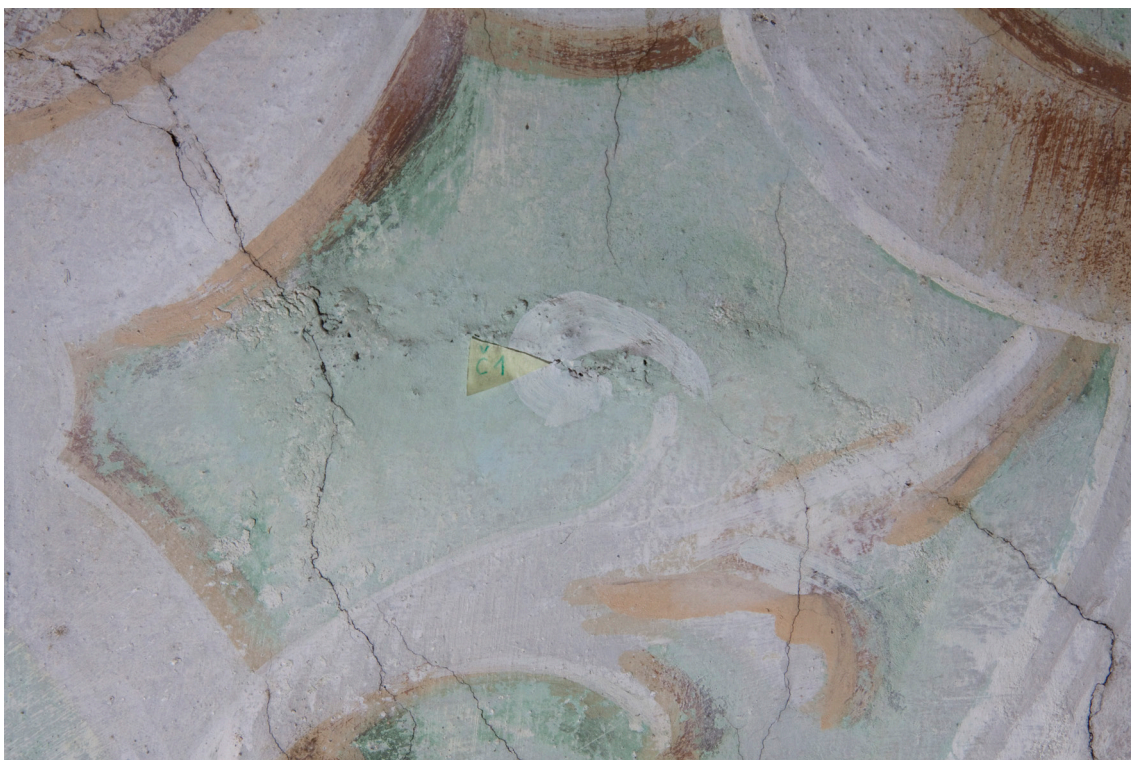
Obr. 18. Fotografie odběru vzorku V1, stav před restaurováním. Vzorek č. 1 byl odebrán z místa předpokládané přemalby z bílého světle rokaje. Na obrázku jsou dále viditelné světle zelené přemalby na nevhodném druhotném tmelu.

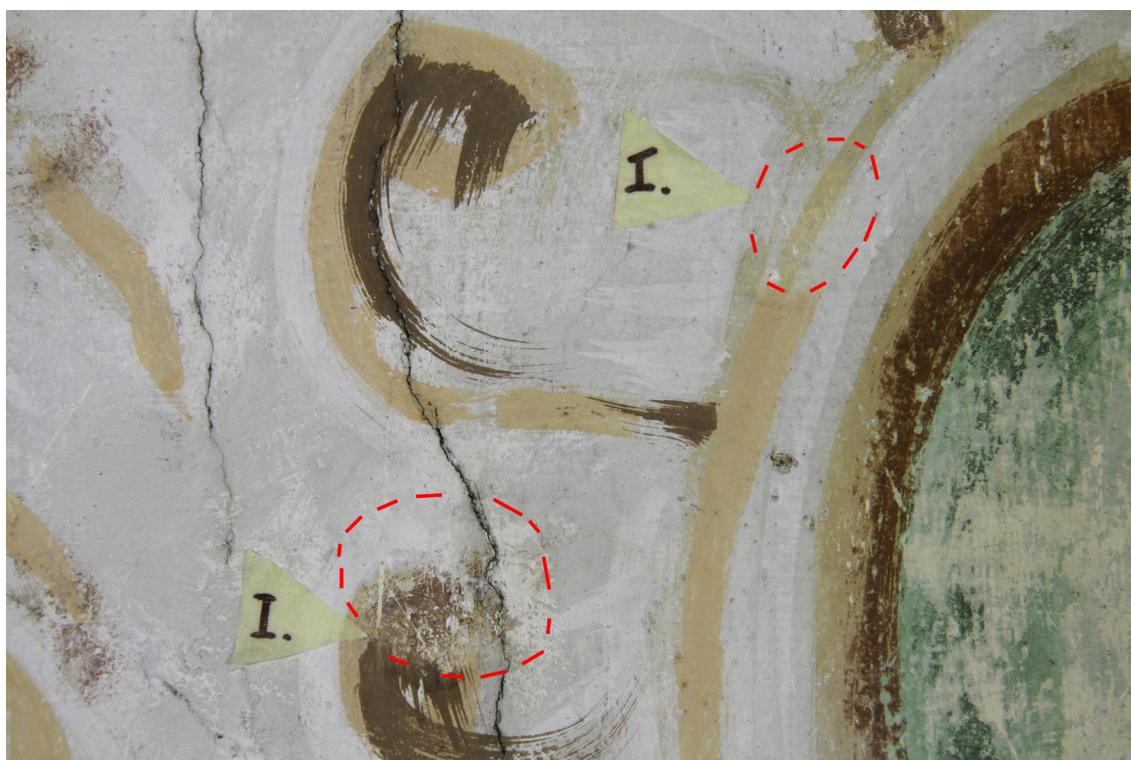
Obr. 19. Zkouška čištění přemalby mokrou cestou pomocí vatového tampónku a vlažné vody.

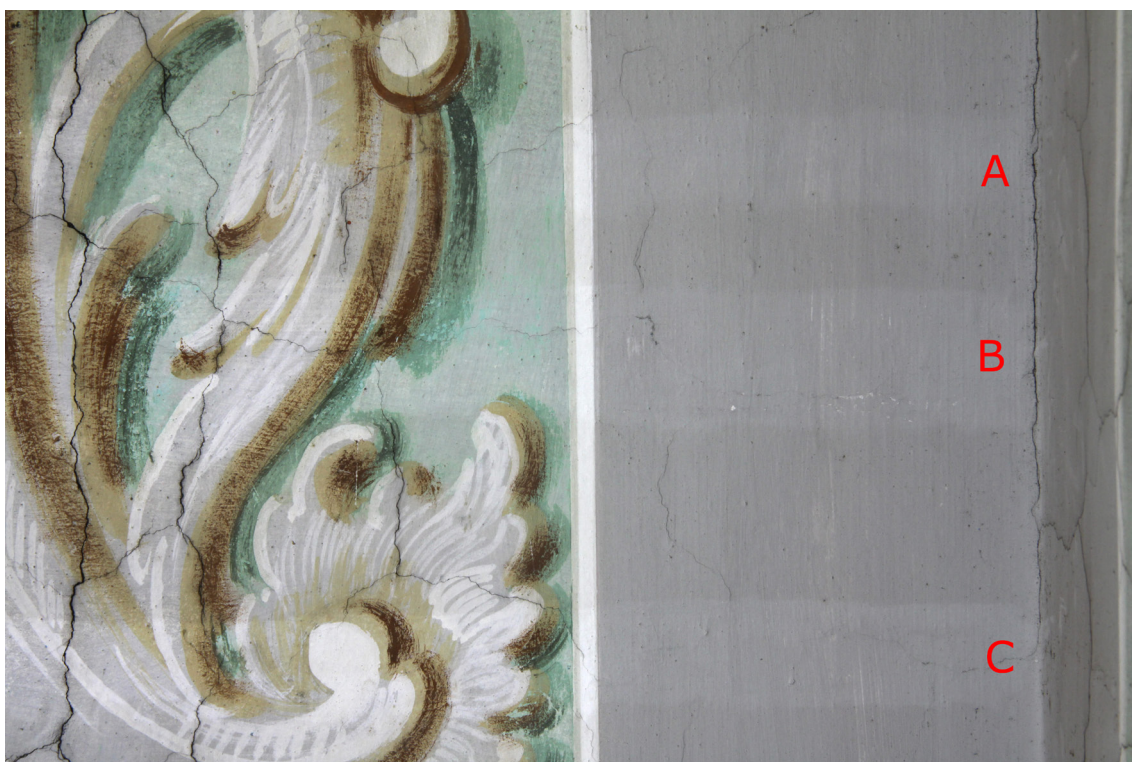
Obr. 20. Zkouška čištění malby suchou cestou. A – pomocí houby Wallmaster; B – pomocí měkké houby Wishab; C – pomocí tvrdé houby Wishab.

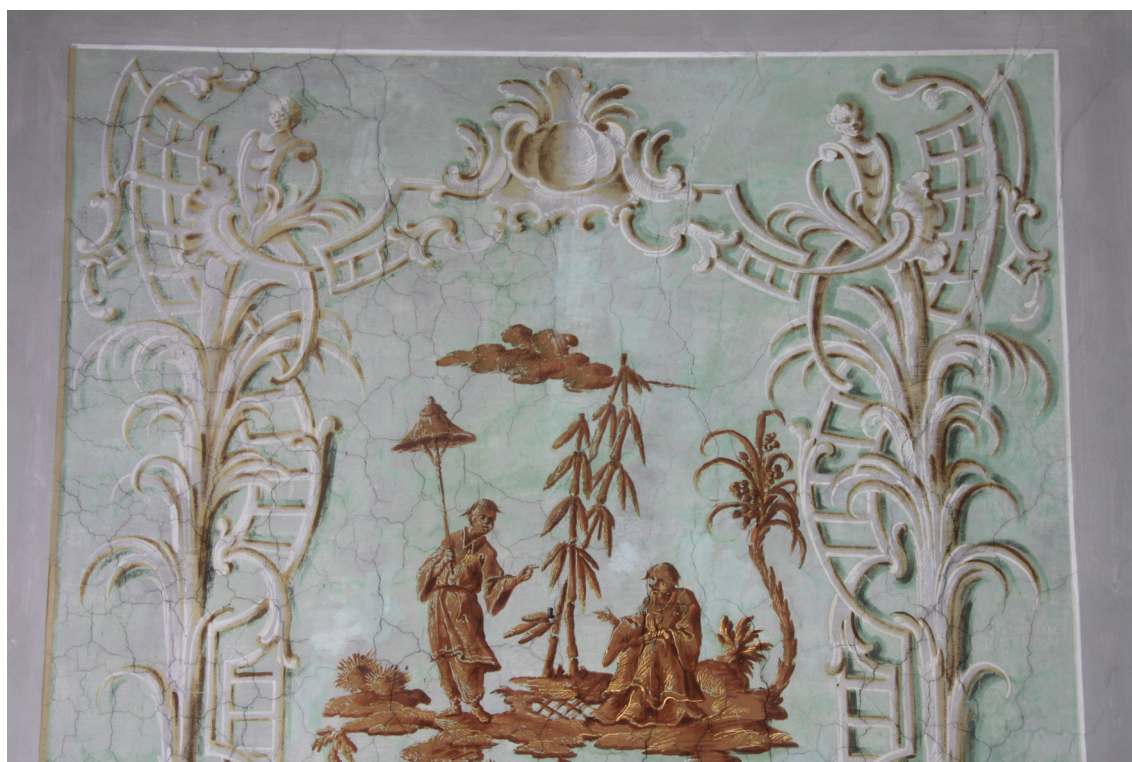
Obr. 21. V pravé polovině obrázku je malba vyčištěná, po čištění došlo k úbytku značného množství vlasových prasklin.

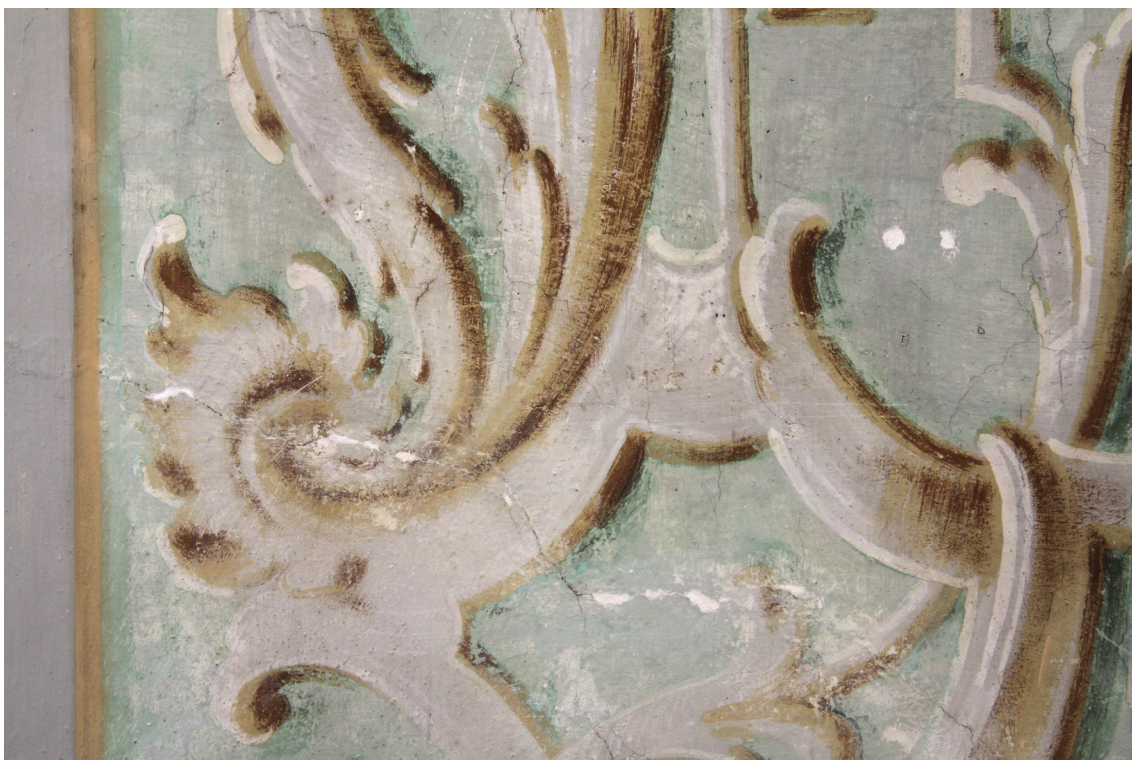
Obr. 22. Stav malby po očištění a vytmelení.

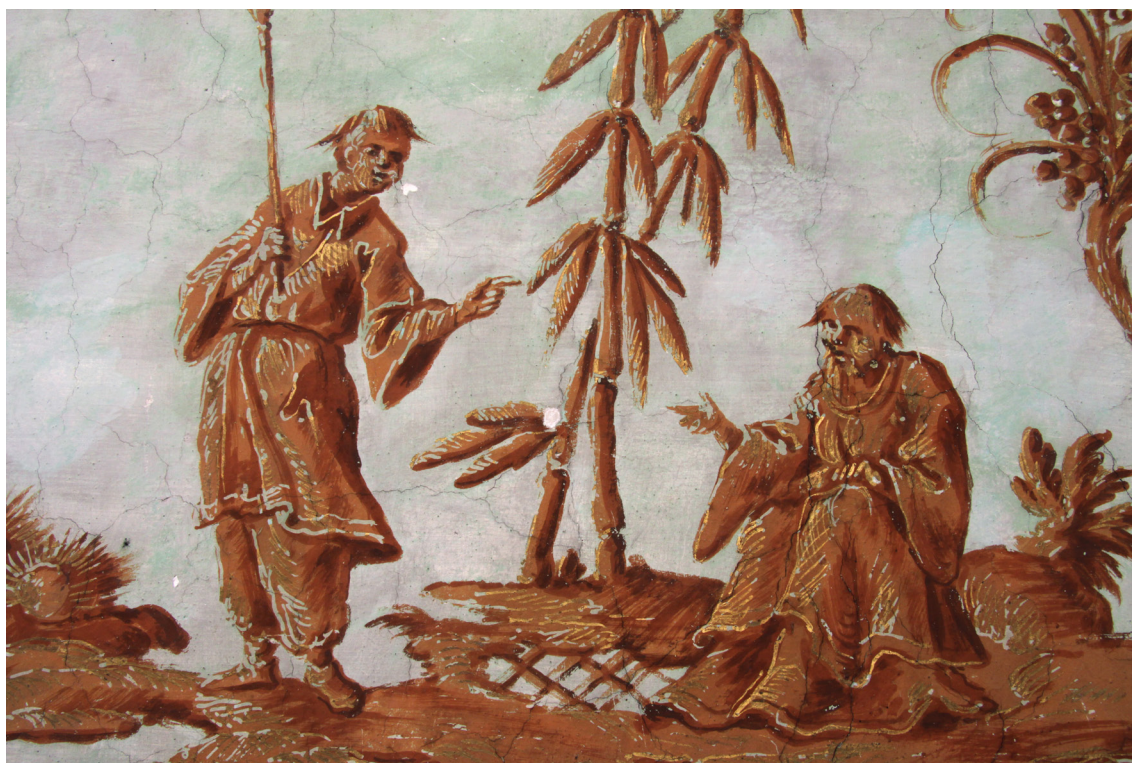
Obr. 23. Stav malby po očištění a vytmelení. Ve středu výjevu byla vyjmuta skoba.

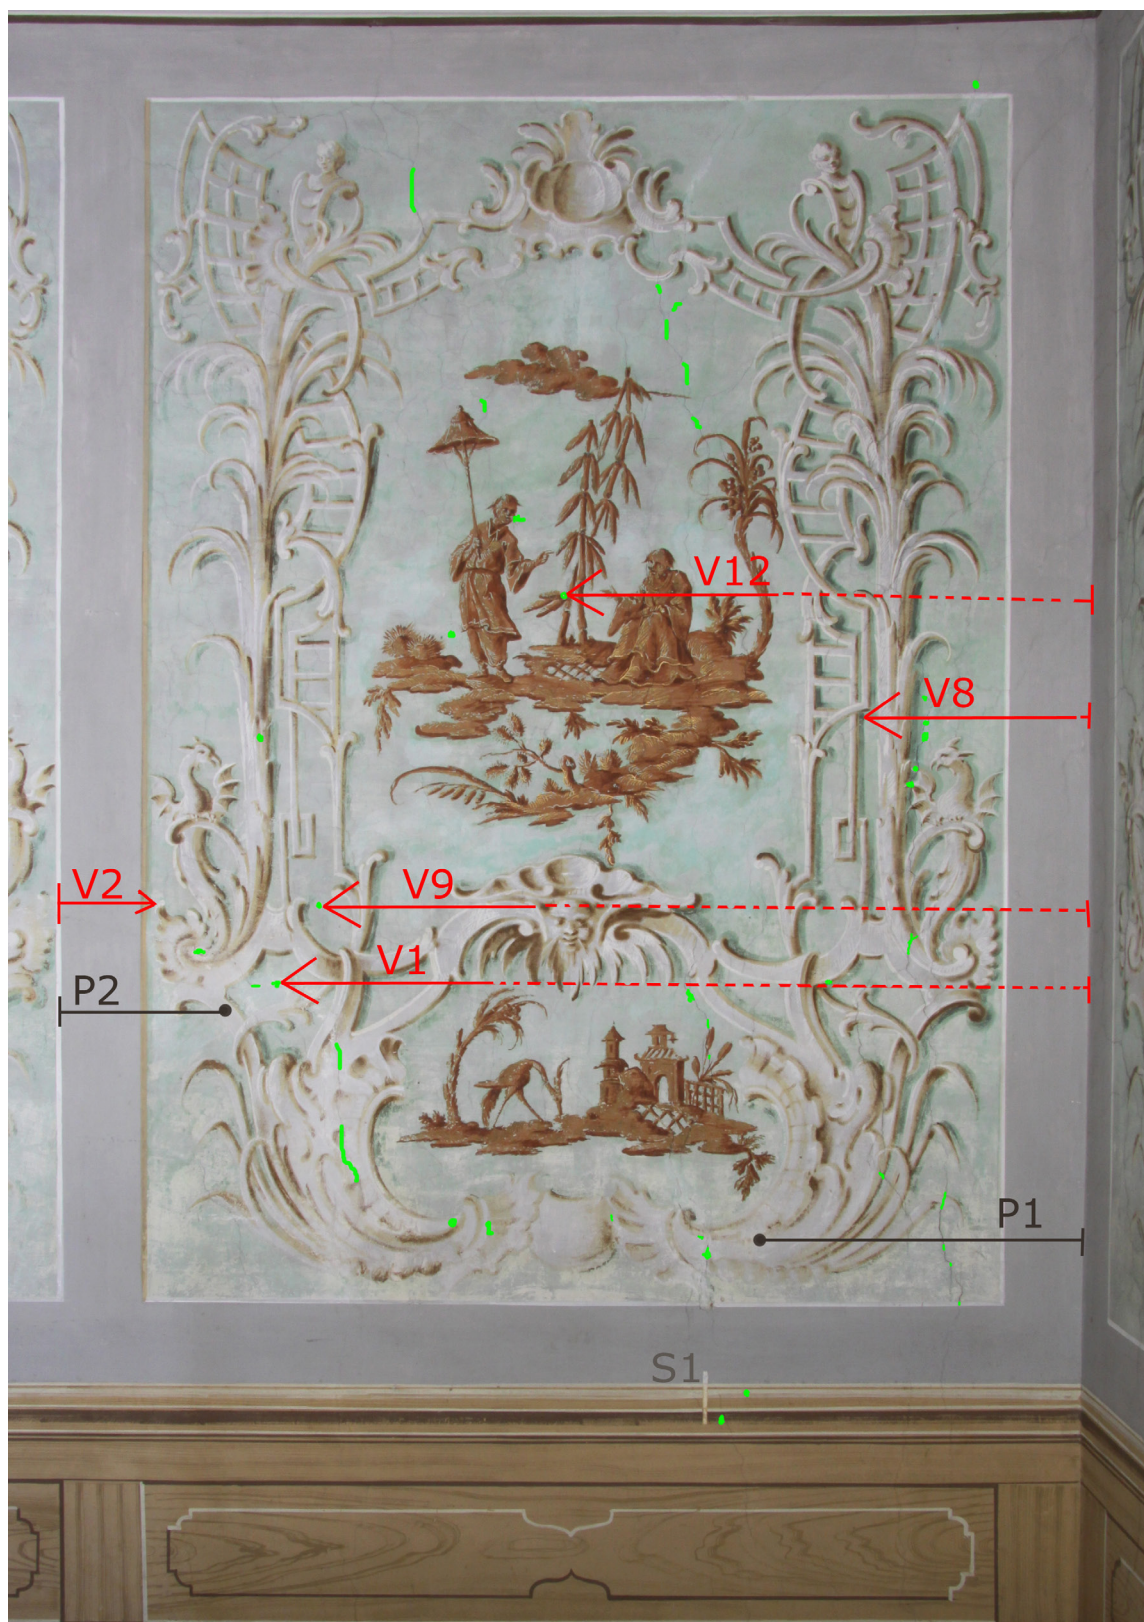
Obr. 24. Grafická dokumentace. Zelenou barvou jsou vyznačeny mnoh provedené tmely. Červenou šipkou jsou vyznačena místa odběru vzorků pro chemicko-technologický průzkum. Vzorek V1 byl odebrán ve vzdálenosti 15 cm od pravého rohu. Vzorek V2 byl odebrán ve vzdálenosti 19 cm od bílé linie ohraničující zrcadlo malby restaurované Bc. Annou Ferdus. Vzorek V8 byl odebrán ve vzdálenosti 42 cm od pravého rohu. Vzorek V9 byl odebrán ve vzdálenosti 147 cm od pravého rohu. Vzorek V12 byl odebrán ve vzdálenosti 100 cm od pravého rohu. Pro mikrobiologický průzkum byly odebrány dva vzorky z mého úseku (P1 a P2). Vzorek P1 byl odebrán ve vzdálenosti 65 cm od pravého rohu. Vzorek P2 byl odebrán ve vzdálenosti 25 cm od bílé linie ohraničující zrcadlo malby restaurované Bc. Annou Ferdus. Sonda S1 je provedena ve výšce cca 60 cm.
