**RESTAUROVÁNÍ ČÁSTI NÁSTĚNNÉ MALBY V MÍSTNOSTI M 315
(ČÍNSKÝ SALÓNEK) VE TŘETÍM NADZEMNÍM PODLAŽÍ ZÁMKU
VIZOVICE - VÝCHODNÍ STĚNA**

Ivona Kociánová
Bakalářská práce
2011

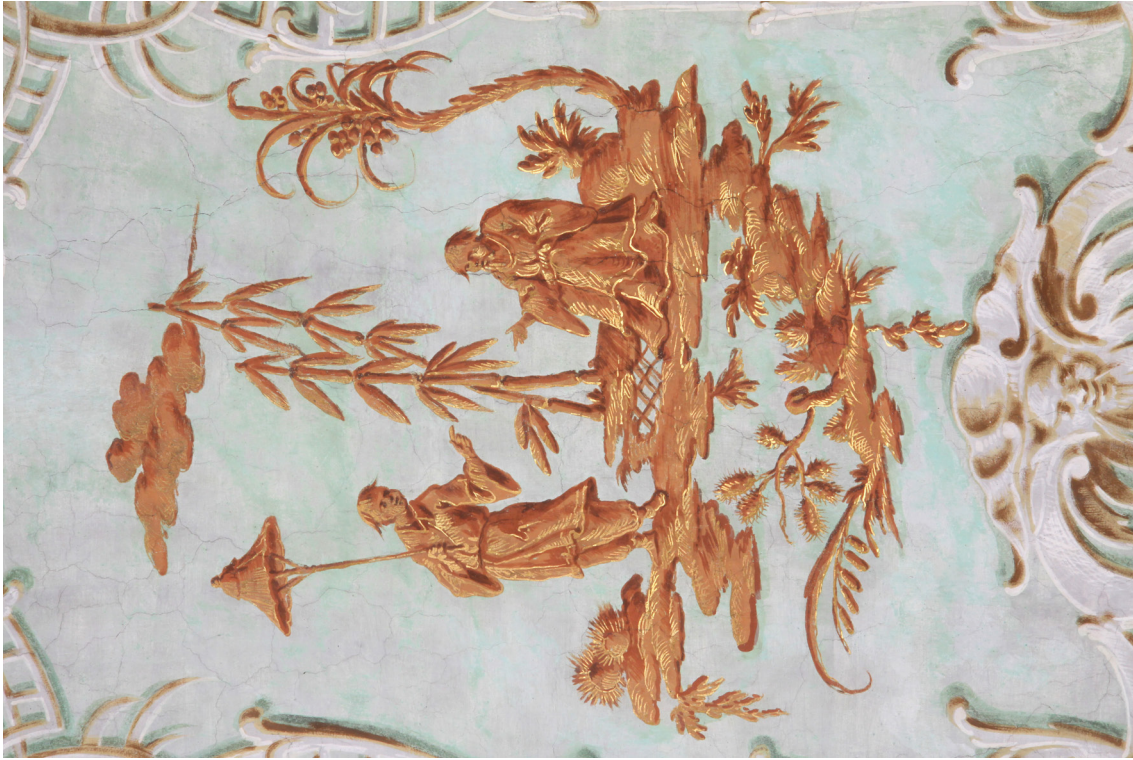
Obr. 26. Detail malby, stav po restaurování. Horní malovaný výjev po barevných retuších a po rekonstrukci zlacení.

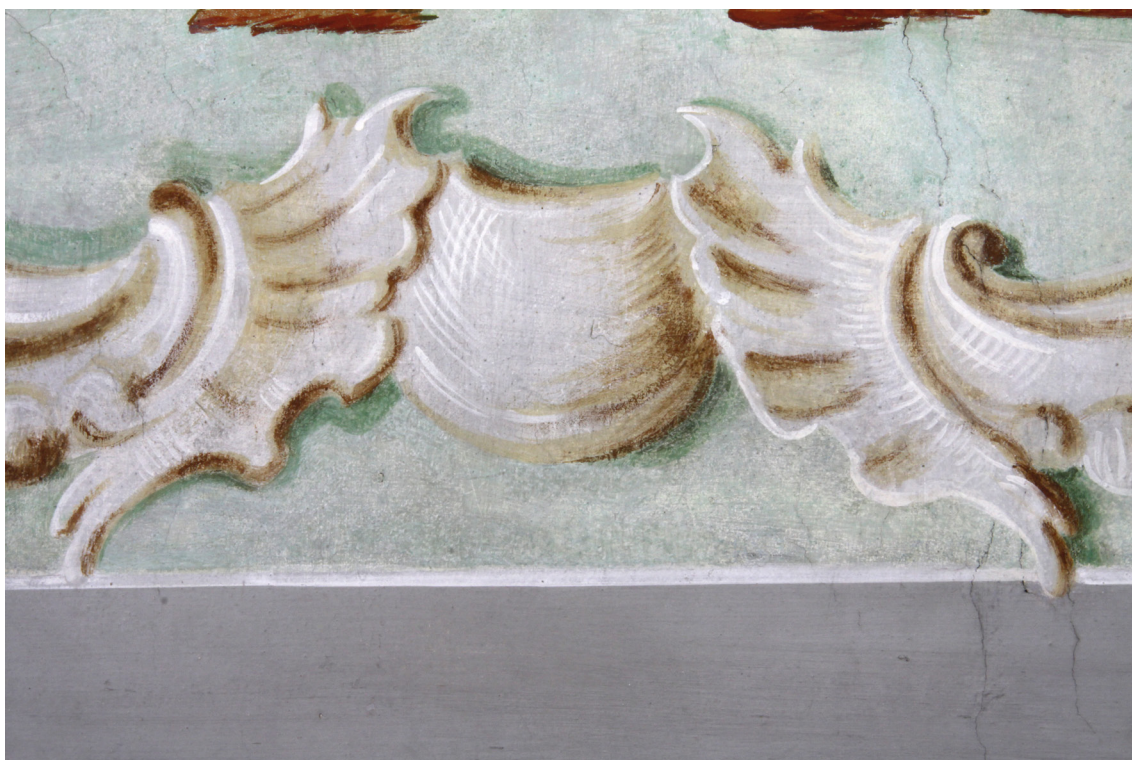
Obr. 30. Stav po restaurování. Byla doplněna světla a stíny rokajů do té míry, až se původní tvary staly opět čitelnými a hmotnými.

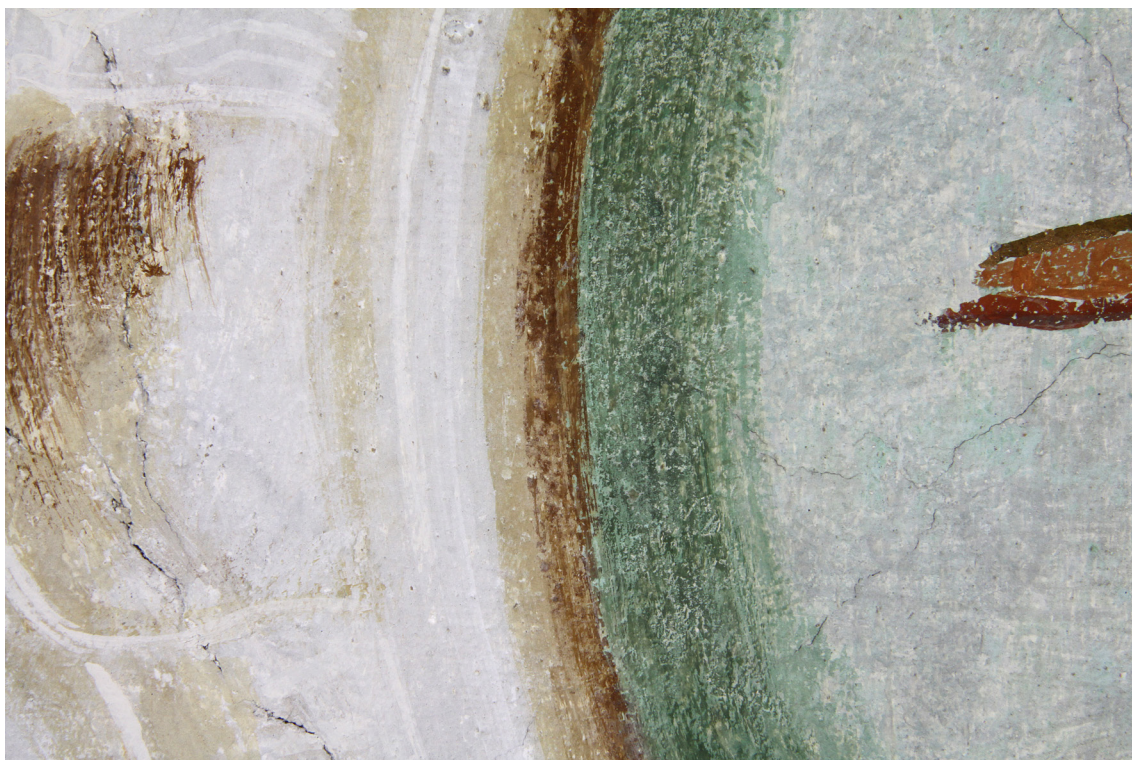
Obr. 33. Stav malby po restaurování, detail retuší.

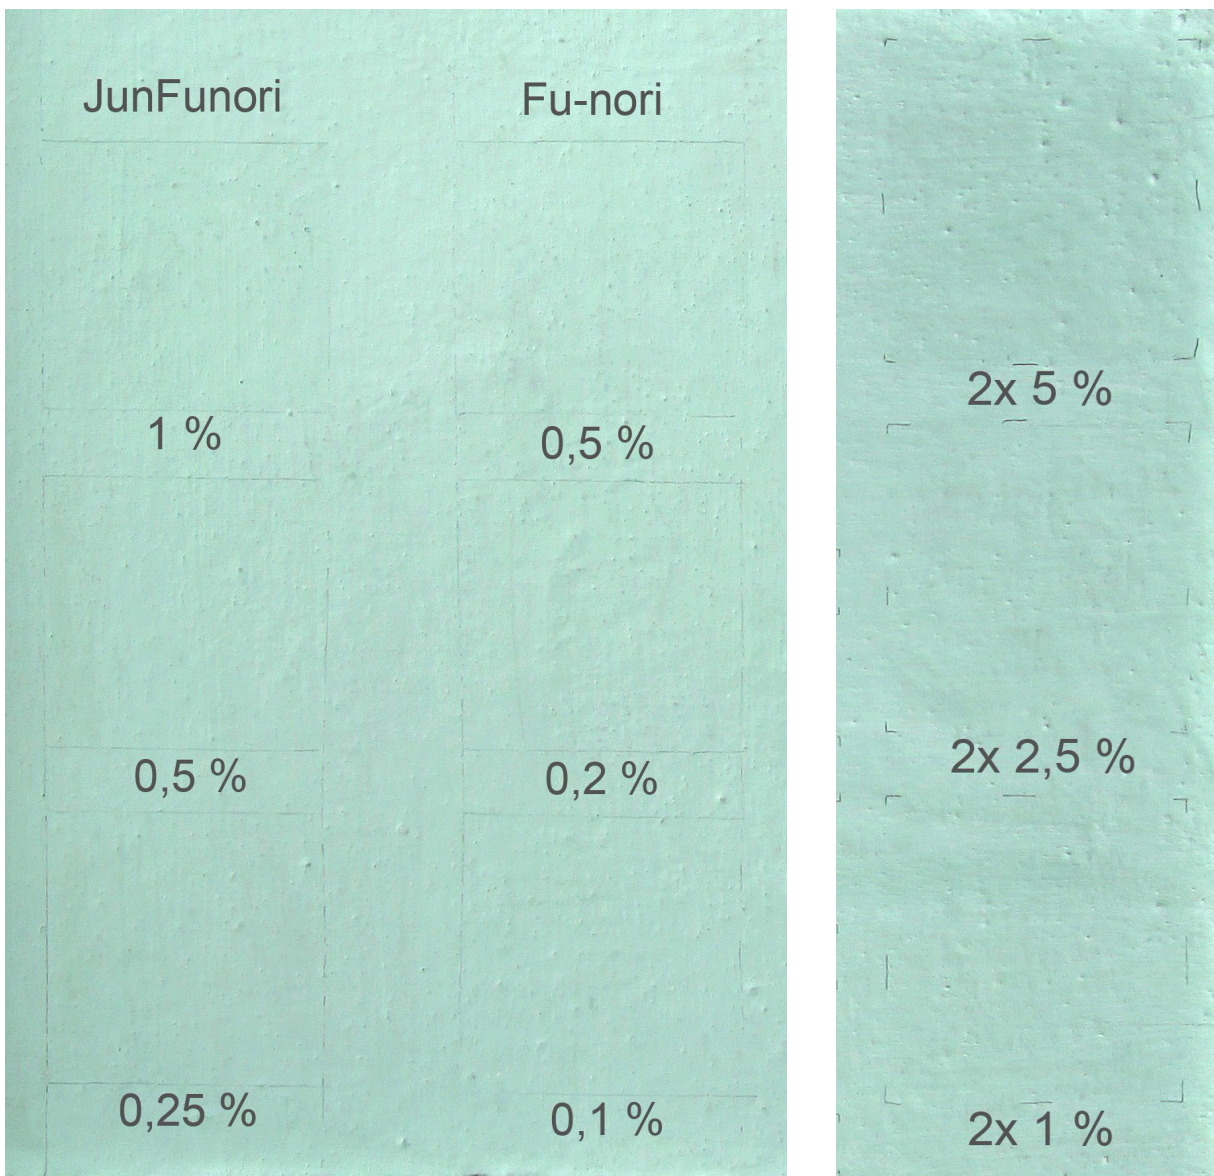
Obr. 4. - 5. Modelační panel; v prvních dvou sloupcích jsou aplikovány zkoušky fixážního prostředku JunFunori a Fu-nori. Na dalším obrázku je odzkoušeno Medium for Consolidation, které bylo aplikováno dvakrát po sobě z důvodu přezkoušení lepivých vlastností.
