**UNIVERZITA PARDUBICE  
FAKULTA RESTAUROVÁNÍ**

**RESTAUROVÁNÍ RELIÉFU NAD KRBEM VSTUPNÍHO  
SÁLU ZÁMKU KRATOCHVÍLE  
HISTORIE RESTAUROVÁNÍ ŠTUKOVÉ VÝZDOBY  
INTERIÉRU VILY ZÁMKU KRATOCHVÍLE**

**BAKALÁŘSKÁ PRÁCE**

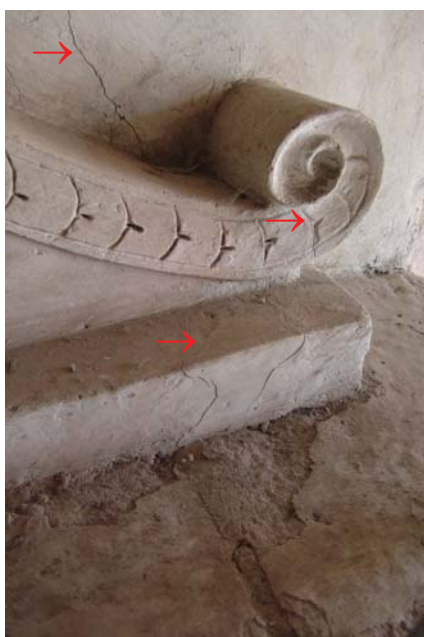
Obr. 31 - Trhliny statického původu, již v minulosti vytmelené.

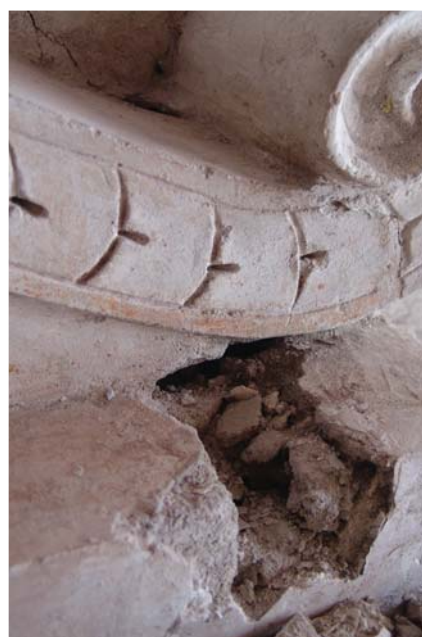
Obr. 32 - Trhlina statického původu, po odstranění tmelu.

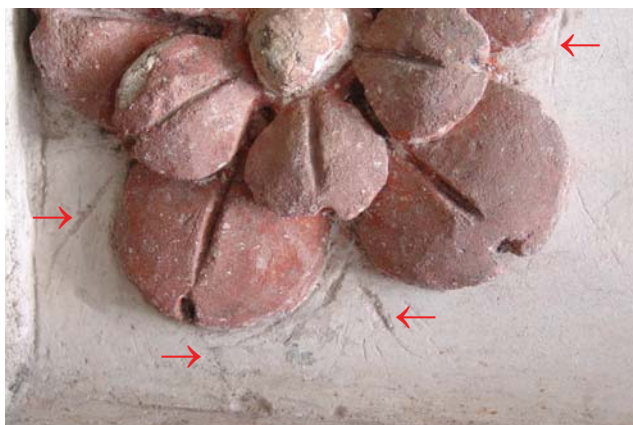
Obr. 33 - Škrábance z předchozího restaurování

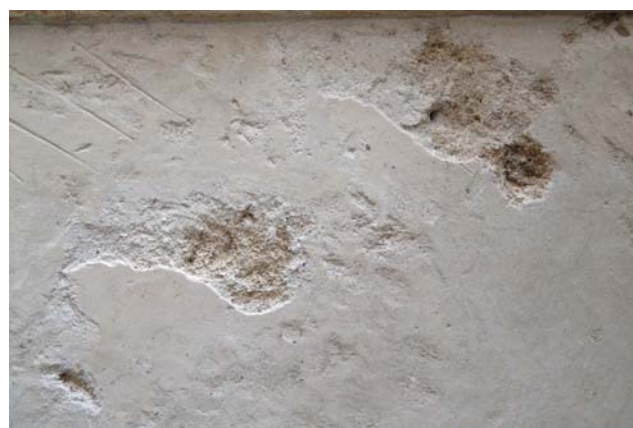
Obr. 36 - Sonda pod sádrový pačok - poškozený původní štuk až na jádrovou omítku.

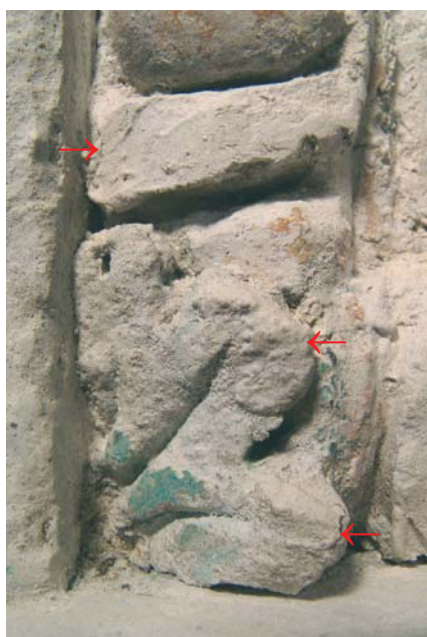
Obr. 37 - Zalití modelace a nevhodné doplnění.

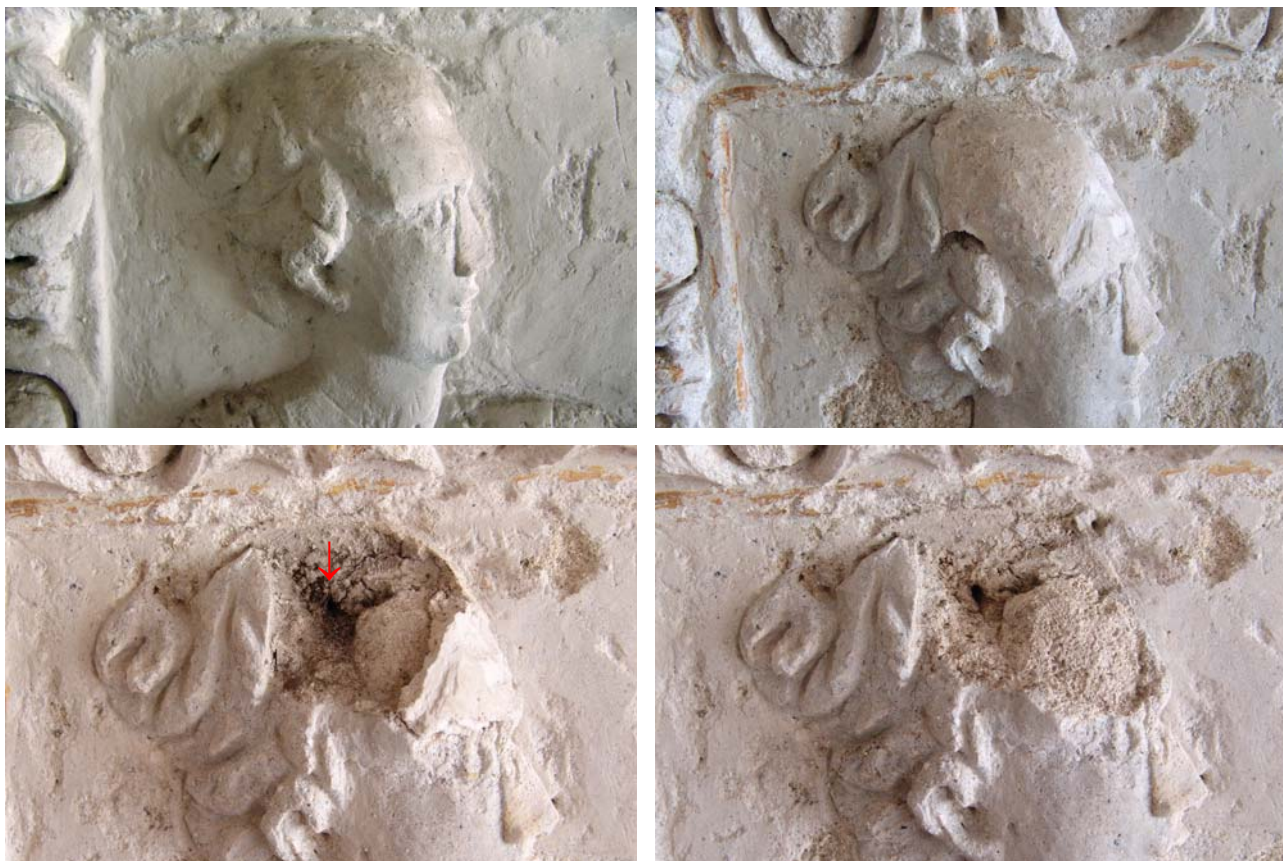
Obr. 42 - Postup odstraňování pačoku a sádrových doplňků

Odstranění doplňků bylo opět provedeno téměř výhradně postupným odebíráním skalpelem. Pouze štuk bočních volut šel po ohraničení šetrně odsekat dlátkem bez rizika. Důvod pro odstranění tmelů tvořila především nevyhovující technická kvalita sádry. V hloubce zpráškovatělá sádra doplňků s tvrdou povrchovou vrstvou (pačokem) nešla upravovat (ve Zlatém sále byly některé doplňky provedené ve štuku složeném z plniva a pařížské sádry ponechány a tvarově upraveny). Navíc se sádra bez plniva jevila jako nepříjemná i z hlediska hladkého povrchového vzhledu, který byl nevyhovující oproti zrnitému povrchu štuků. Dalším a neméně zásadním důvodem byla diletantská modelace doplňků. Doplňky navíc překrývaly a převrstvovaly i předchozí nedočistěné nátěry, které přispívaly k deformaci jednotlivých tvarů.

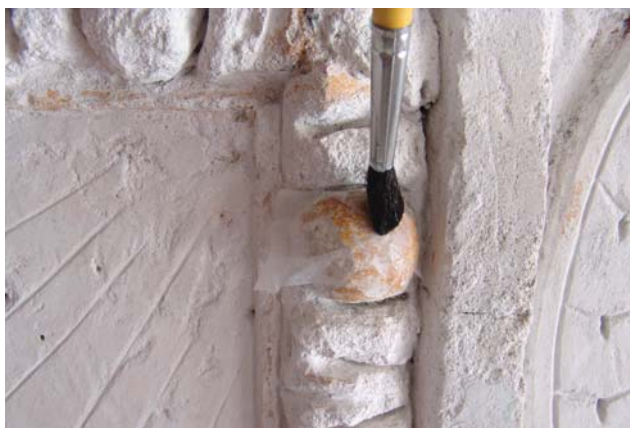
Obr. 43 - Nanášení fixážního prostředku přes japan

Pro zpevnění barevné vrstvy se ukázalo neoptimálnější zpevnění 3% disperzí Primalu® AC35 v lihu, aplikované štětcem přes japonský papír a následné přitažení vatovými tampónky různých velikostí dle přístupnosti modelace.

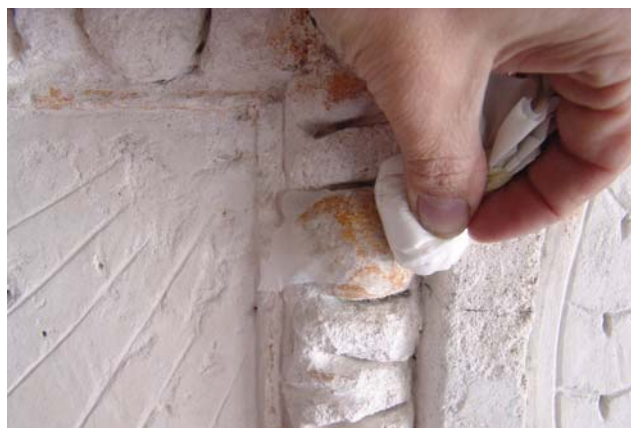
Obr. 44 - Přitahování tampónky

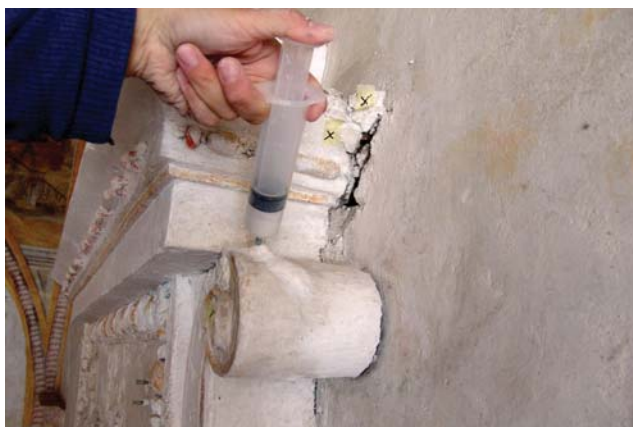
Obr. 45 - Aplikace groutu do navrtaných děr.

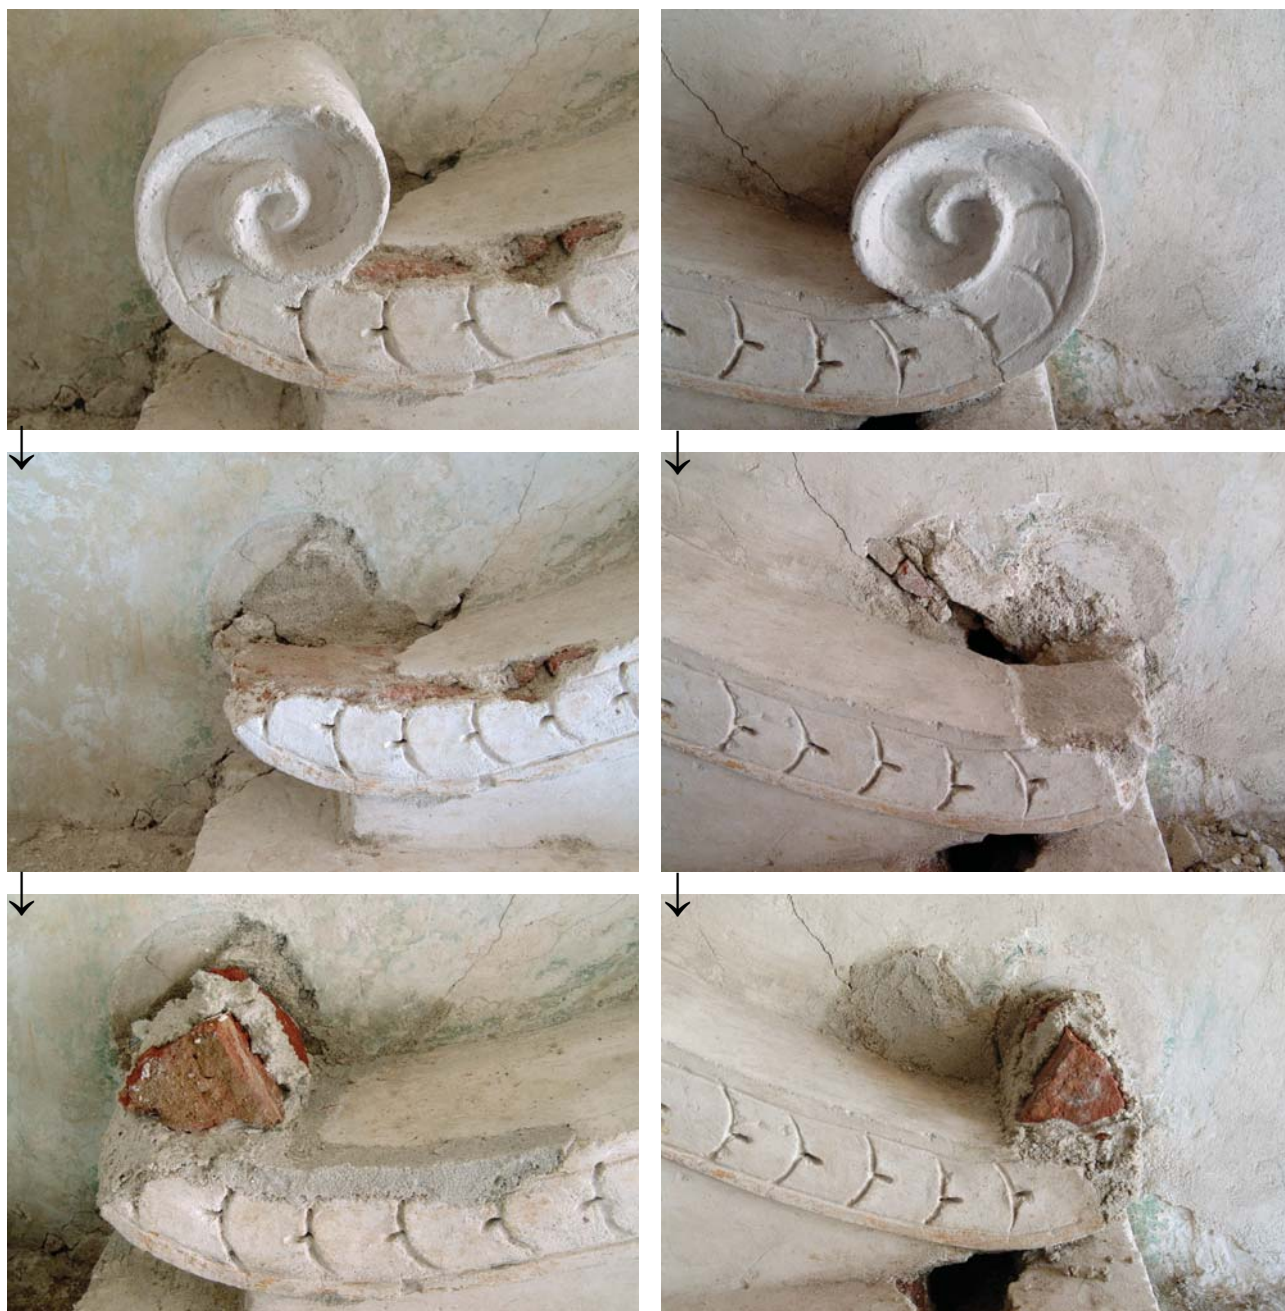
Obr. 52 - Postup odstraňování sádrových zakončení volut  
1,2 - sádrové tmely  
3,4 - odstraněné voluty, zřetelný otisk původních volut  
5,6 - jádro armované cihlou

Rekonstrukce byla provedena dle otisků původních volut. Jádro armované cihlami, lepenými jádrovou maltou, vystavělo základní tvar. Na zavadlou jádrovou omítku byla provedena z ruky modelace jemným štukem.

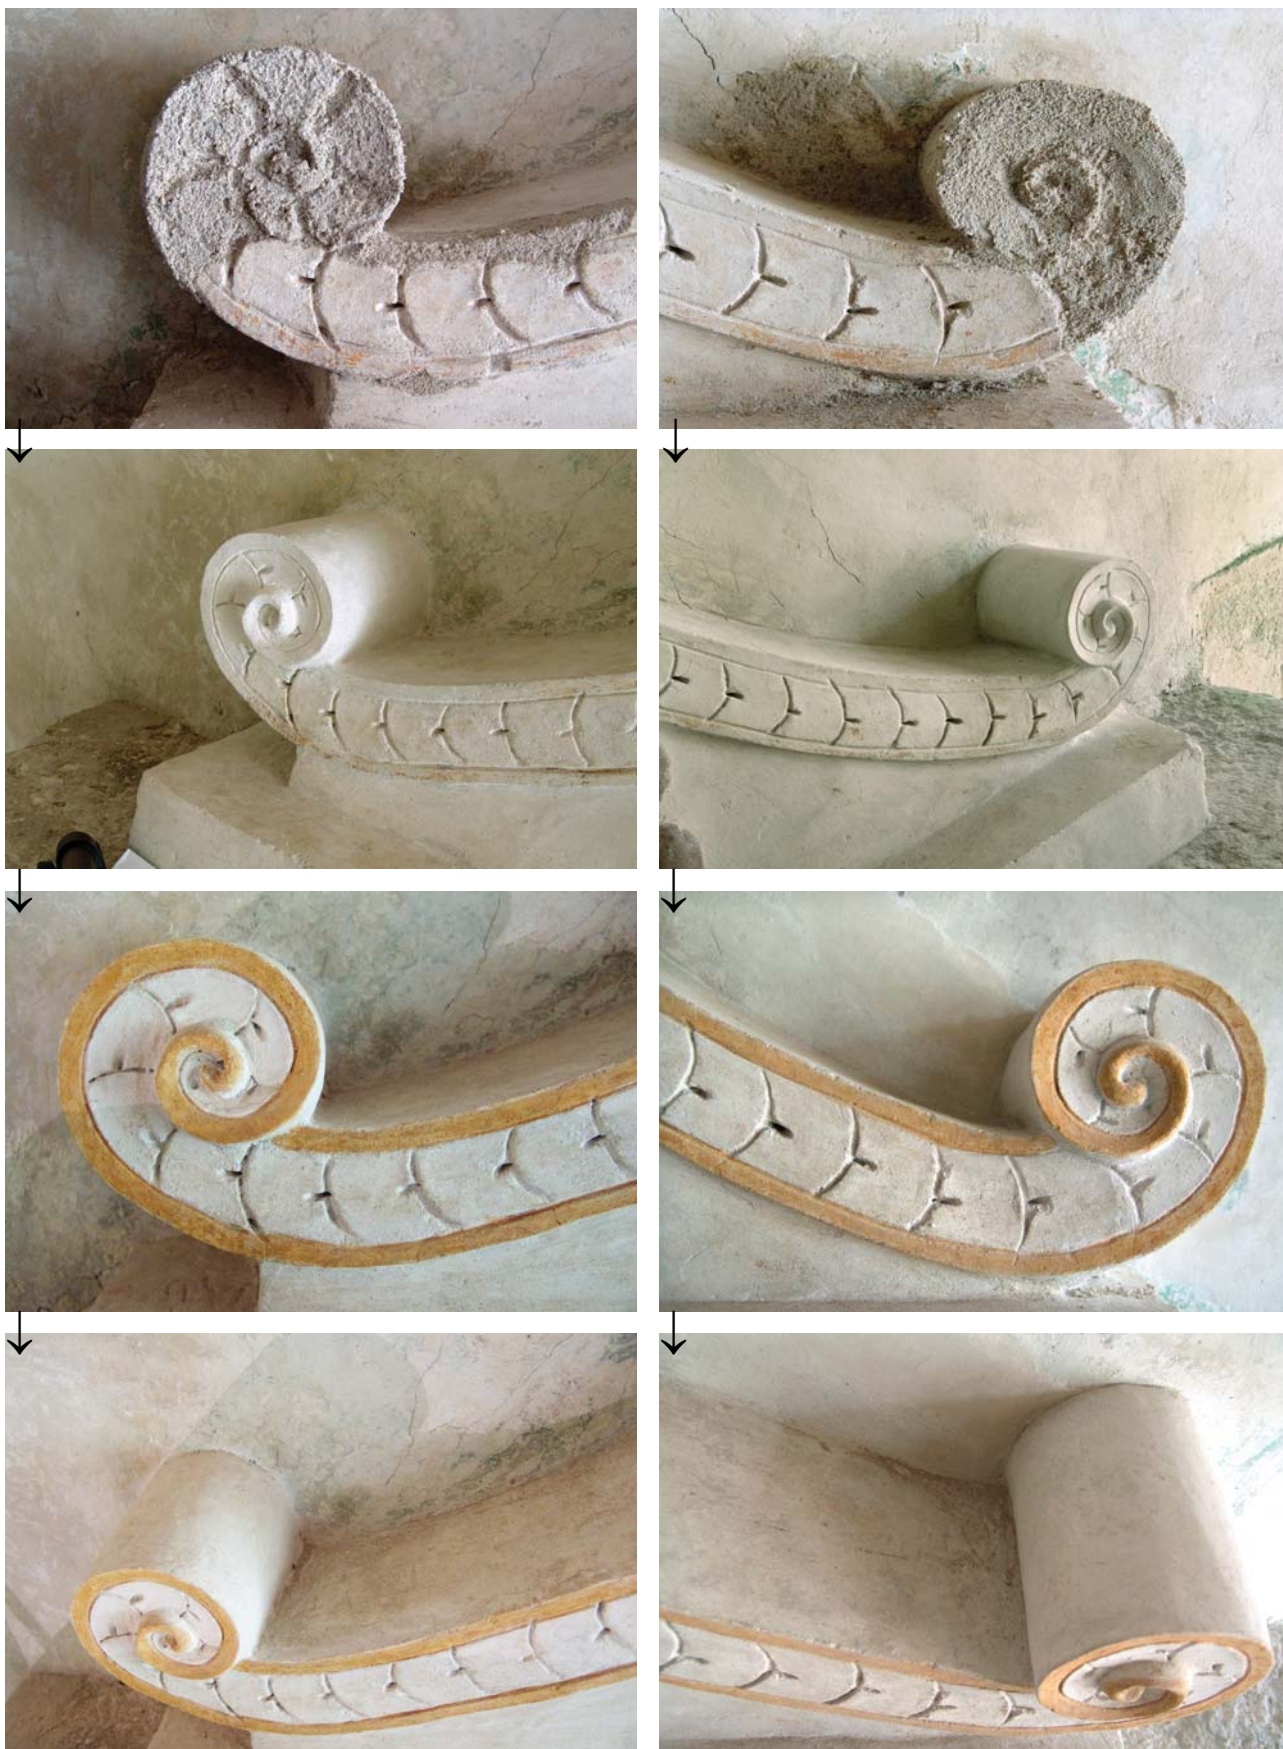
Obr. 53 - Postup odstraňování sádrových zakončení volut  
1,2 - nanesení základní tvaru v jádrové maltě  
3,4 - voluty po rekonstrukci jemným štukem  
5,6 - voluty po rekonstrukci a po retuši  
7,8 - stav po rekonstrukci a po retuši, pohled zhora

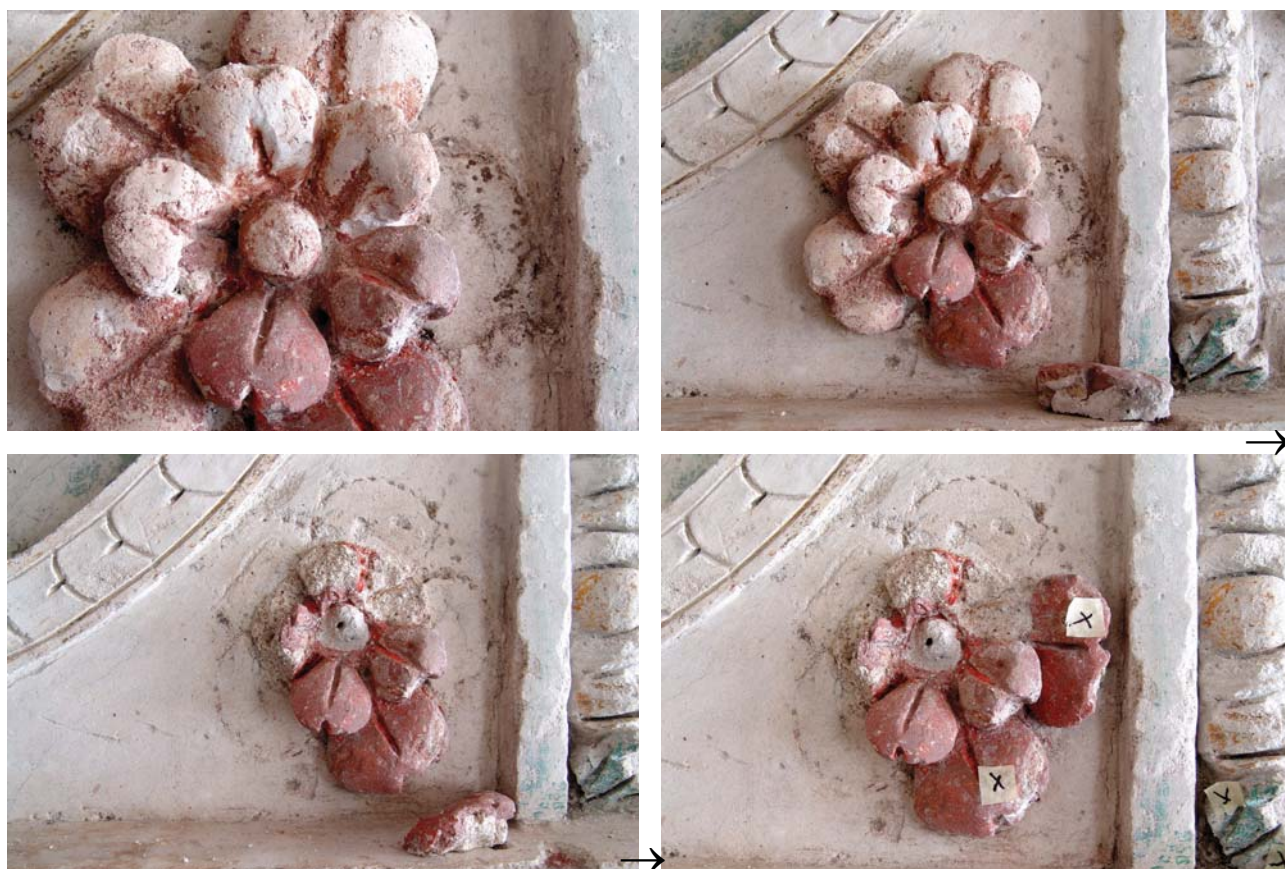
Obr. 54 - Postup odstraňování sádrových doplňků současně se zpevňováním a injektáží

Růžice po stranách pole s reliéfem byly provedeny v bílém sádrovém tmelu. Lístky neodpovídaly původním ani tvarově ani strukturálně. Oproti původním růžicím, které jsou provedeny v růžovém štku na jádrové omítce byly doplněné lístky menší, plošší a bez zářezů. Očištění povrchu a druhotných nátěrů definovalo sádrové tmely. Při navlhčení upadl původní list, při předchozím zásahu přilepený sádrou. Po šetrném odstranění doplňků se ukázal původní rytý rozvrh lístků růžice. Uvolněný list byl očištěn od sádry a přilepen kaší minerálního groutu Ledan D3, následně proběhla injektáž dalších uvolněných míst (označeno křížky). Současně s injektáží probíhala opakovaná penetrace vápennou vodou.

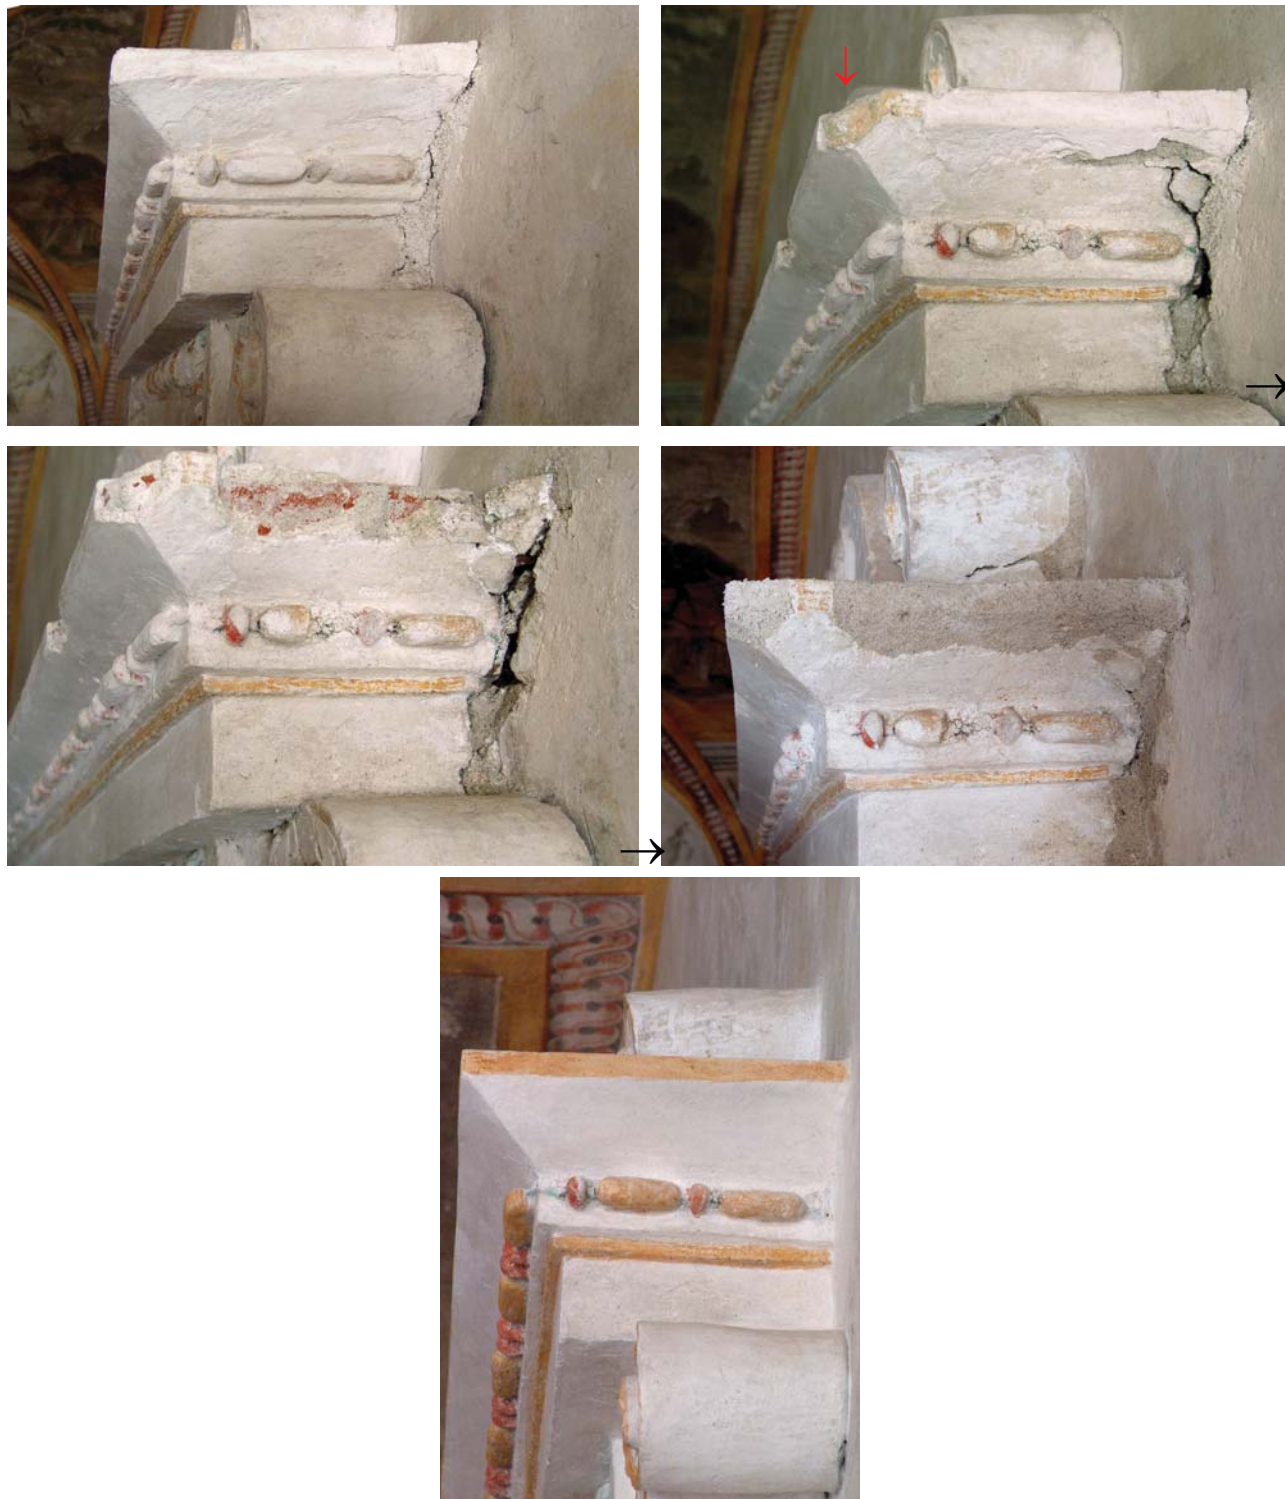
Obr. 56 - Postup odstranění doplňků a opětovné vytmelení pravé části římsy

Profilace římsy na pravé straně byla provedena v cementové jádrové maltě se sádrovým povrchem. Sádra překrývala i souvrství nedočistěných nátěrů (označeno červenou šipkou). Profil neodpovídal původnímu tvarosloví. Rekonstrukce respektuje původní materiál i tvarosloví.

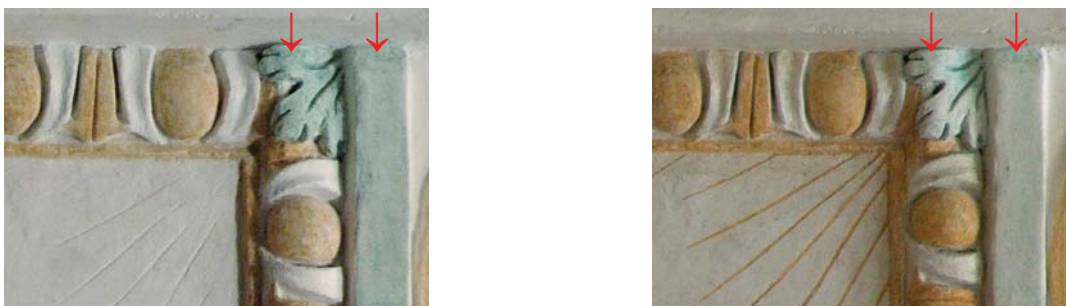
Obr. 58 - Zkouška reverzibility retuší v zelené na lístku a na rámování

Po retuši a kontextu s okolní výmalbou se reliéf jevil příliš čistě a výrazně, což potlačovalo jeho plasticitu. To bylo způsobeno především odkryvem značného převrstvení a velkým procentem tmelů. Plasticita povrchu a zapojení do kontextu místnosti s plošnou výmalbou stěn a klenby byla podpořena lazurní retuší ve dvou odstínech: tmavší „špinavá voda“ s umbrou kyperskou a špetkou železité černi na podpoření hloubek modelací (více na tmelených částech) a lazurní „líčkou“ řídké vápenné kaše s umbrou přírodní a špetkou světlého okru na podpoření vrcholků modelací.

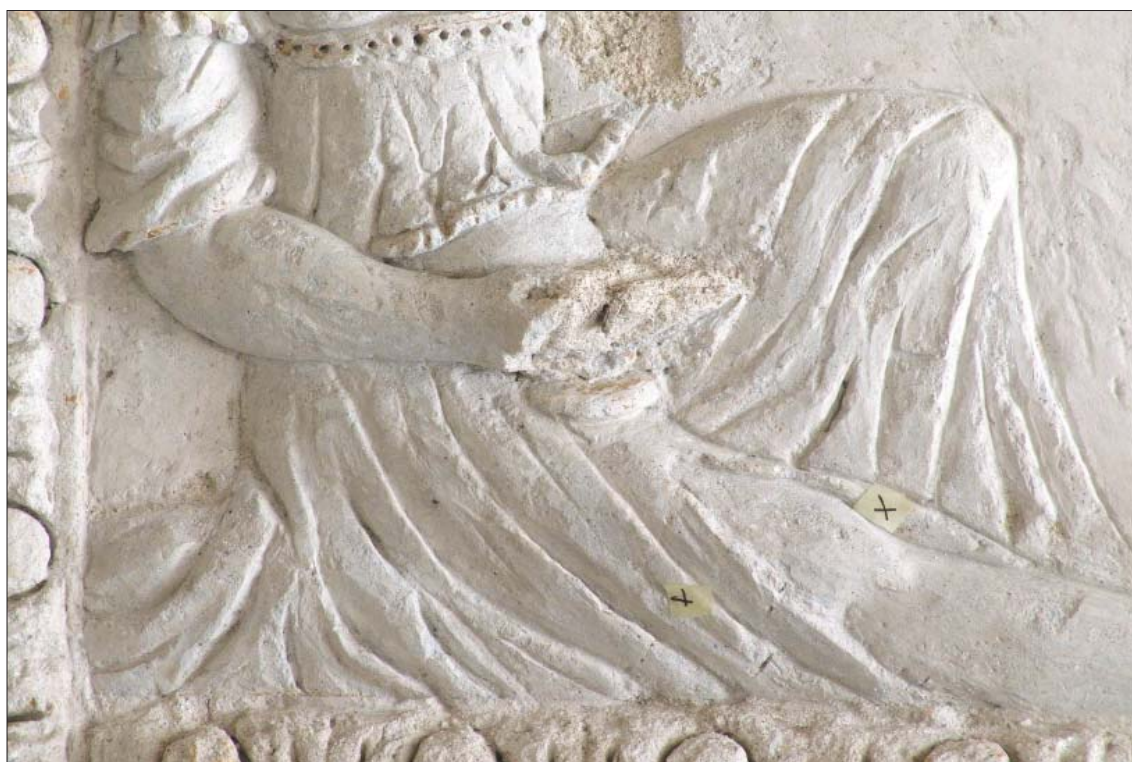
OBR. 89. DETAIL FIGURY (SEDÍCÍ PARTIE) PO OČIŠTĚNÍ A ODSTRANĚNÍ TMELŮ, KŘÍŽKY OZNAČUJÍ INJEKTOVANÁ MÍSTA

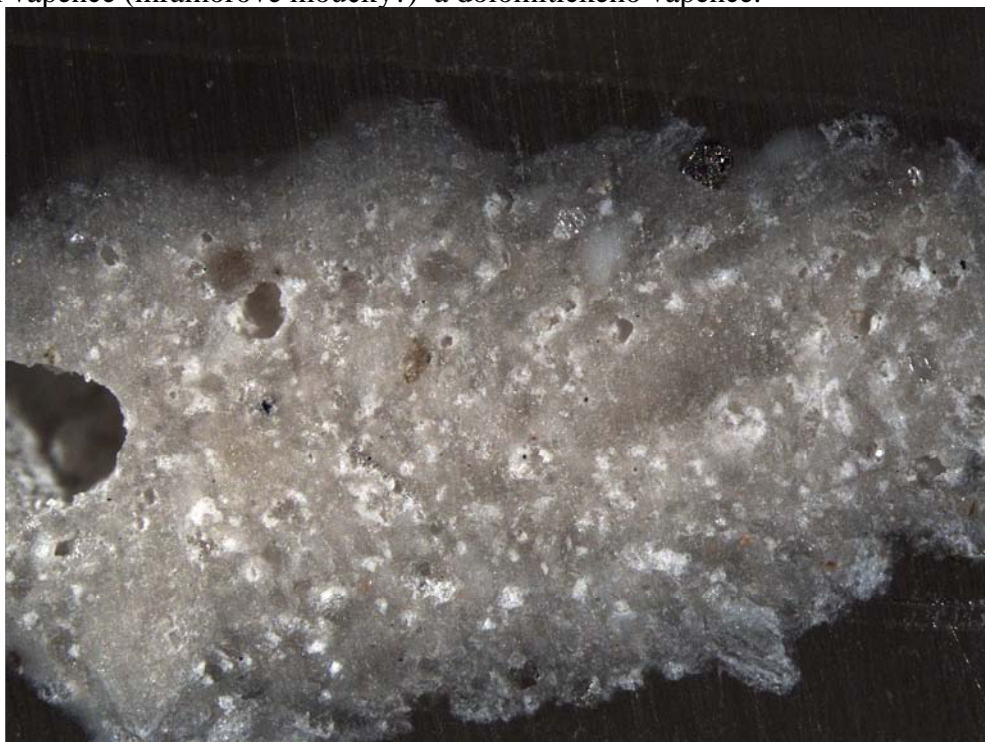
**Obr. 14:** Vzorek č. 18K - vstupní sál, štuk - snímek SEM měřítko je vloženo. Tmavší částice kameniva odpovídají dolomitickému vápenci, světlejší čistému  $\text{CaCO}_3$ .
