Bakalářská práce

Miroslav Bodanský

**Restaurování části maleb
v kupoli baziliky Nanebevzetí Panny Marie na Svatém kopečku
u Olomouce**

Restaurátorský průzkum a restaurátorská dokumentace

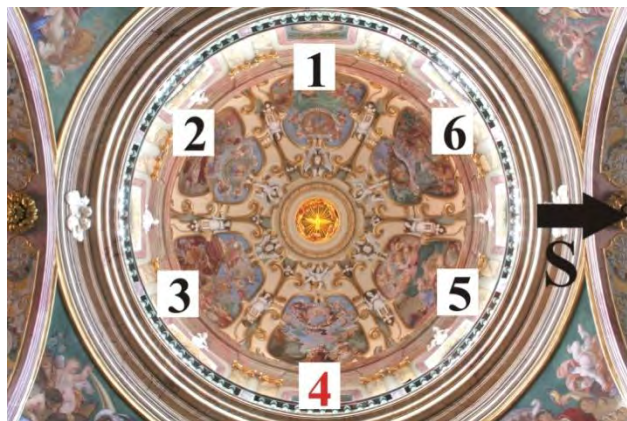
Obrázek č. 3: Lokalizace jednotlivých výjevů v klenbě kupole.

- 1: Malba s *Betsabé*
- 2: Malba s *Juditou*
- 3: Malba s *Ester*
- 4: **Malba se *Sárou***
– součást této bakalářské práce
- 5: Malba s *Rebekou*
- 6: Malba s *Abigail*

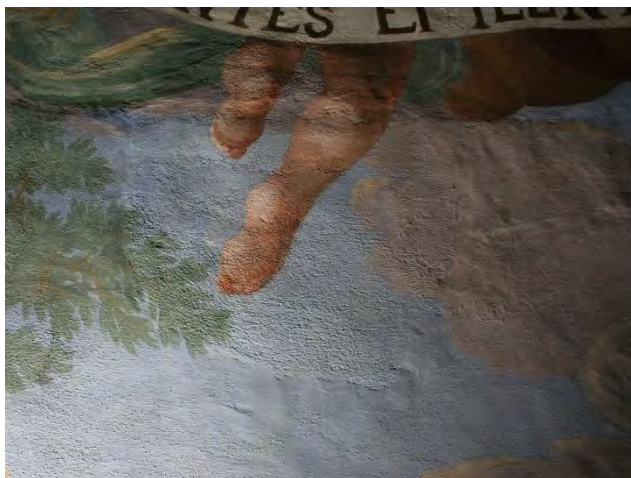
Povrch intonacca byl upraven kletováním. Struktura povrchu kolísá od zcela hladkých ploch k hrubším, s viditelnými zrny plniva.

Obrázek č. 13: Struktura povrchu malby v bočním nasvícení

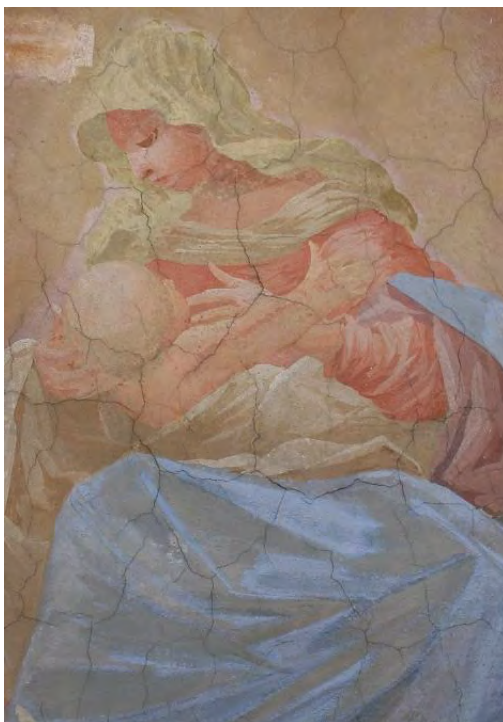
Obrázek č. 16: Původní praskliny v intonaku.

Povrch omítky je protkán sítí vlasových trhlin, které vznikly během vysychání omítek.

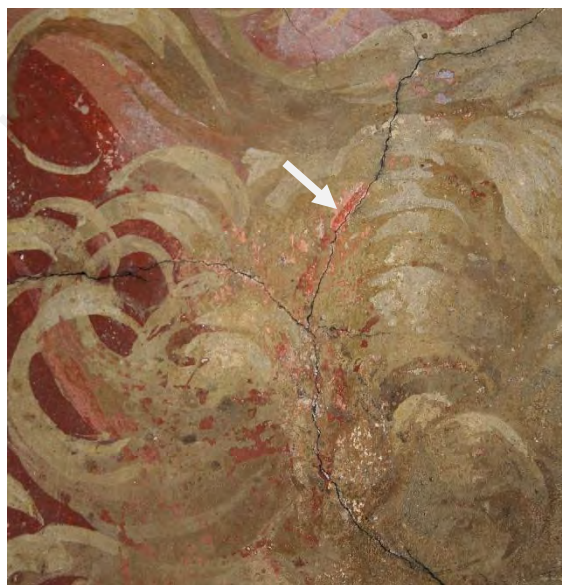
Na malbě nebyla nalezena přípravná rytá kresba, charakteristická u freskových maleb. Malba byla rozvržena štětcovou kresbou hnědo-červeným pigmentem pravděpodobně už na zavádě intonako. Toto rozvržení bylo patrné v místech, kde se vrchní barevné vrstvy nedochovaly.

Obrázek č. 17: Štětcová podkresba pod kadeřemi andílka.

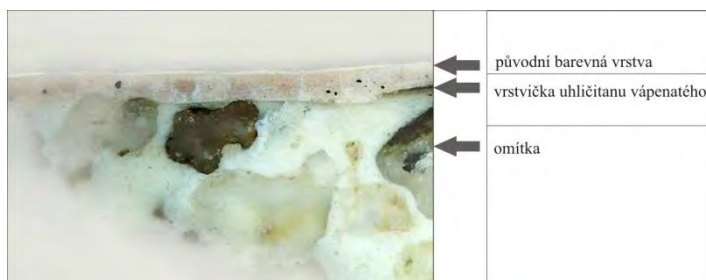
Malba byla pravděpodobně provedena na již částečně zavadlou omítku (na makrosnímčích nábrusů lze vidět vrstvičku uhličitanu vápenatého) minerálními pigmenty ve vápenném pojivu technikou fresco secco. Pojivo (viz. kap. 3.1.7 Pojivo malby).

Obrázek č. 18: Makrofoto z nábrusu.

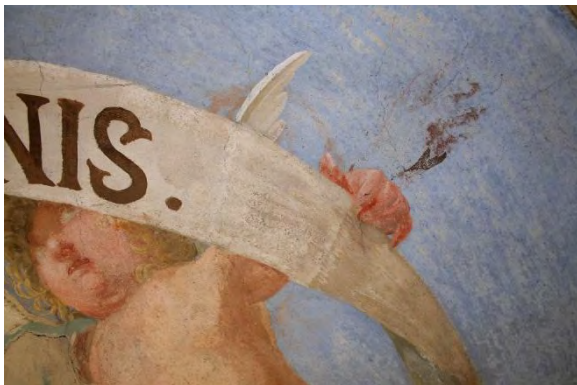
Na několika místech byly v rámci vizuálního průzkumu nalezeny autorské opravy. Jedná se většinou o drobné změny v kompozičním rozvrhu některých částí malby, které jsou patrné z ponechaných původních rozkresb na ploše pozadí malby (viz. Obrázek č. 19).

Obrázek č. 19: Oprava ruky andílka přidržujícího nápisovou pásku (zbytek původní štětcové podkresby).

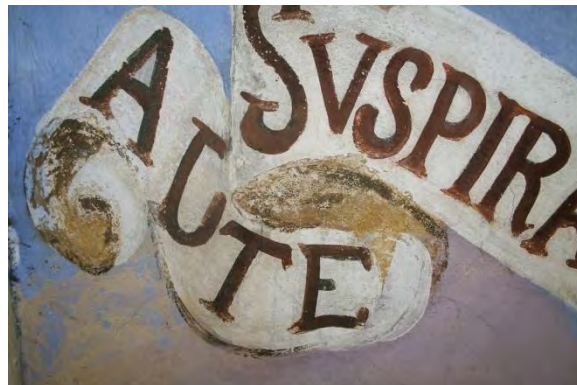
Další změna v původním rozvrhu je patrná na opravované nápisové pásce, která musela být z důvodu chybného rozvržení nápisu zvětšena (viz. Obrázek č. 20).

Obrázek č. 20: Rozšířená nápisová páska v místě ohybu z důvodu původně chybného rozvržení nápisu.

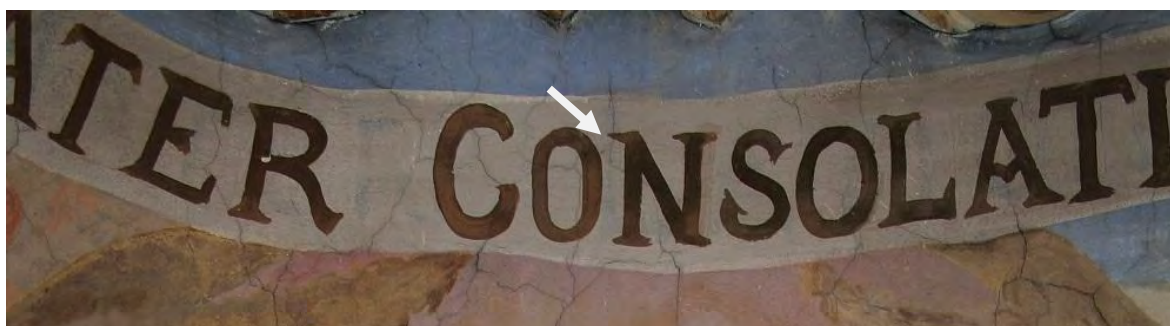
Na malbě byly identifikovány tři druhy přemaleb odlišného charakteru. V první etapě oprav došlo k plošnému přemalování centrální části obrazu v pozadí. Zároveň byly pravděpodobně přemalovány i nápisové pásy. Na některých místech v nápisových páskách byly přemalby lokální, jinde byl plošně přemalován nápis včetně bílého podkladu a pod ním prosvítalo starší písmo (pravděpodobně se jednalo o původní nápis). V horní pásce ve slově *CONSOLATIONIS* došlo ke změně (původně bylo na pásce pouze *LATIONIS*).

Obrázek č. 22: Horní nápisová páska: pod současným nápisem *MATER CONSOLATIONIS* se nachází starší nápis *MATER LATIONIS* (šipka směřuje na prosvítající *L* “*LATIONIS*“).

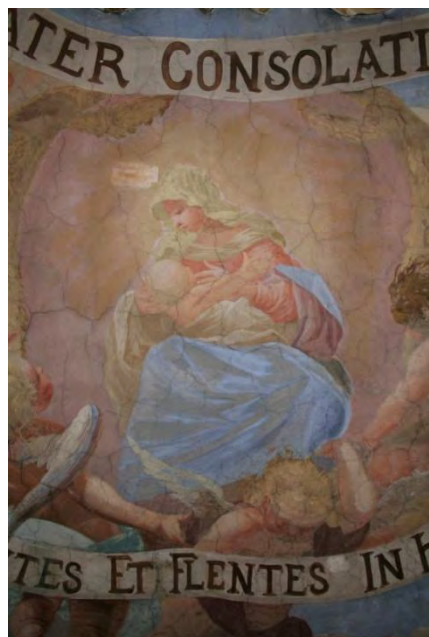
Přemalby z nejstarší etapy oprav měly charakter mastné tempery a byly nanesené v poměrně silné vrstvě. V dalších dvou etapách se pak jednalo o lokální barevné úpravy, z nichž některé byly vápenného charakteru a nejmladší se nacházely ve formě pastózních olejovitých akcentů.

Přemalby byly nejprve lokalizovány vizuálním průzkumem v rozptýleném světle a v bočním nasvícení, poté průzkumem v UV luminiscenci. Přemalby obsahující zinkovou bělobu vydávaly v UV světle charakteristické žluto-zelené záření.

Obrázek č. 23: Přemalby v rozptýleném světle.

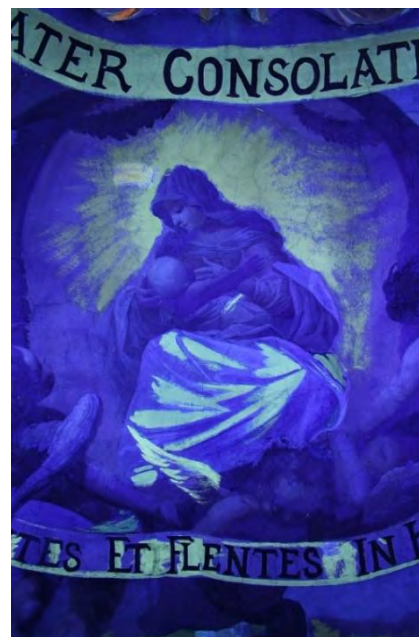
Obrázek č. 24: Přemalby v UV záření.

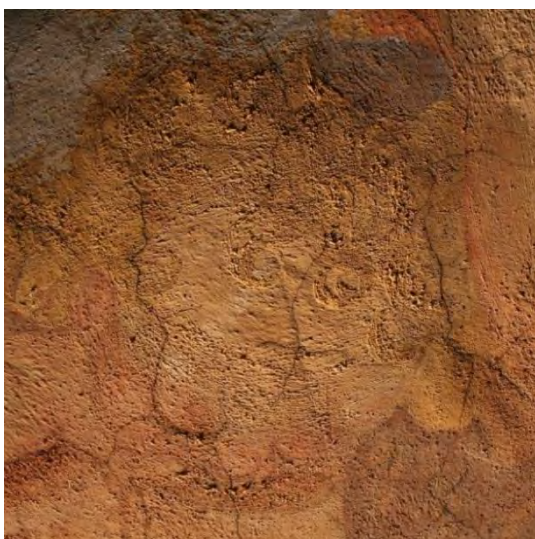
Vlastní barevná vrstva byla především na částech provedených okry silně zpráškovatělá a lokálně se šupinkovitě loupala.

Obrázek č. 25: Ztráta adheze barevné vrstvy na hlavě andílka.

Fixáž byla po vyhodnocení zkoušek zpevnění provedena 2x opakovaným nástřikem 1,5% koncentrátu Primalu SF016 a nasycená barevná vrstva přitlačována k podkladu tampony z vaty obalené mikrotenem.

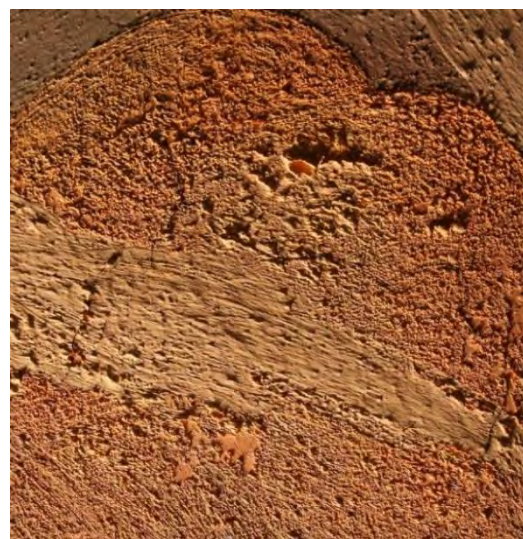
Obrázek č. 26: Ztráta adheze barevné vrstvy na inkarnátu andílka.

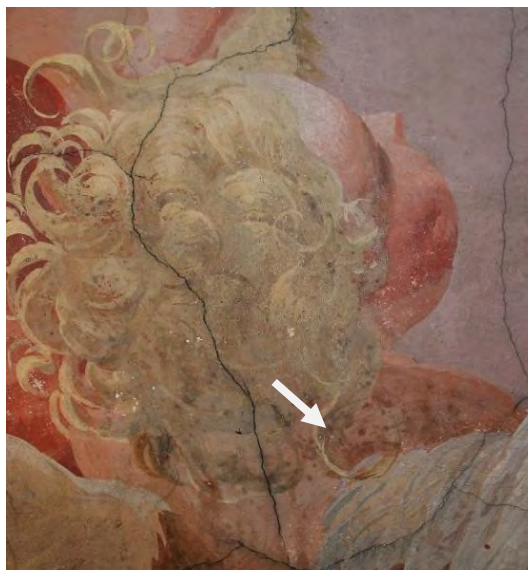
Obrázek č. 27: Tmavé skvrny plísní na povrchu malby.

Na povrchu malby se především v oblasti okrů a zemitých tónů nacházely plísně ve formě malých tmavých skvrnek. Příčinou biologického napadení jsou pravděpodobně zhoršené klimatické podmínky v nevětraném prostoru kupole. Výsledky z analýzy odebraného vzorku (viz. Příloha 10.4. Technologické analýzy, Mikrobiologické zkoušky, Ph.Mr. Bronislava Bacílková, Praha, Národní archiv 2008).

Pro deaktivaci plísní, které se vyskytovaly především na plochách malby provedených v zemitých tónech, byl zvolen likvidační biocidní prostředek Fungispray super. Vlastní aplikaci předcházely zkoušky biocidu na malých plochách, které vyloučily optické změny na malbě. Prostředek byl aplikován ve formě nástřiku.

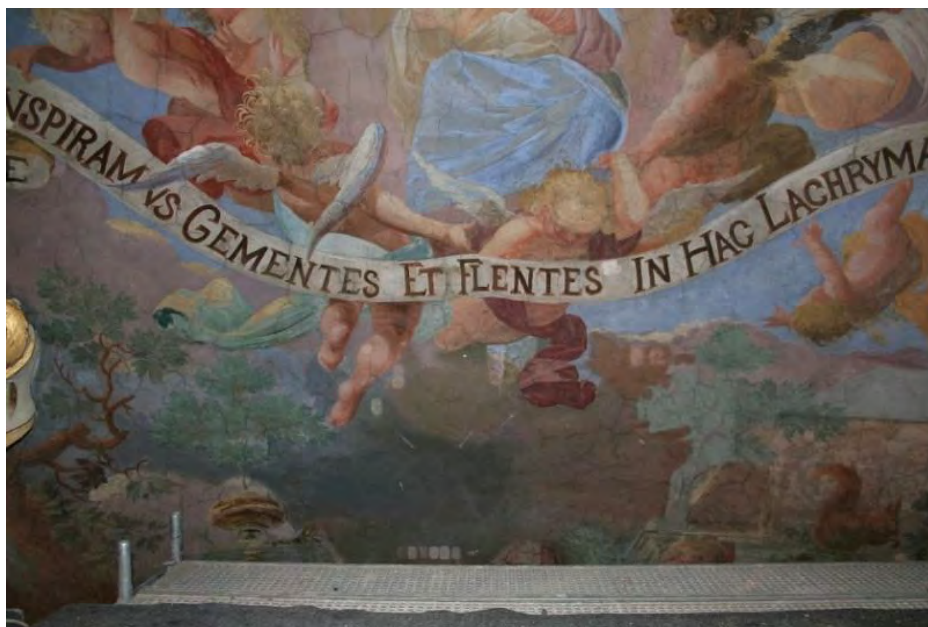
Obrázek č. 29: Malba před čištěním a odstraněním přemaleb.

Vlivem předchozích oprav, které měly ve většině případů charakter celoplošných přemaleb, které degradací věkem postupně ztmavly nebo změnilly svou barevnost, malba ztratila svou živost, kolorit se zcela změnil a působil tupě.

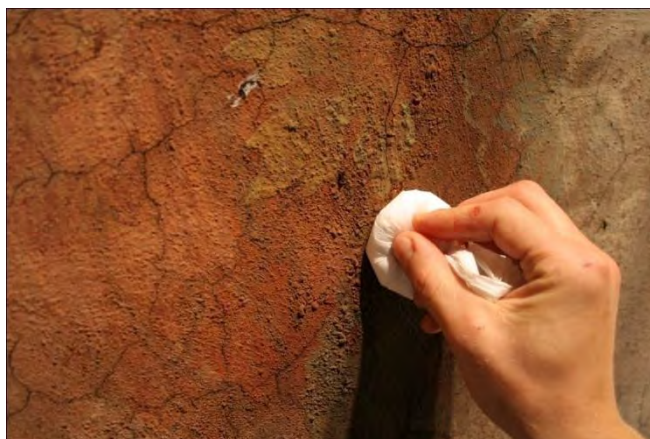
Obrázek č. 30: Postup upevňování barevné vrstvy.

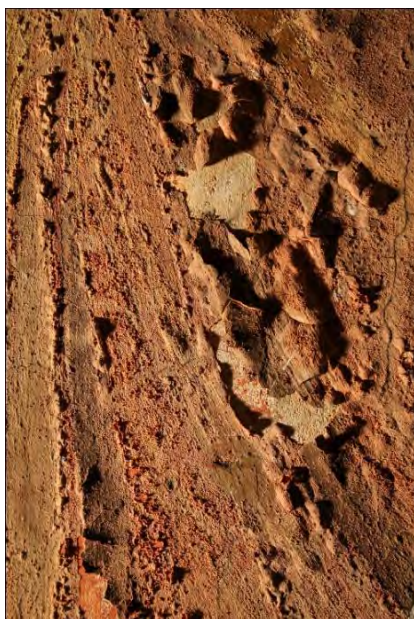
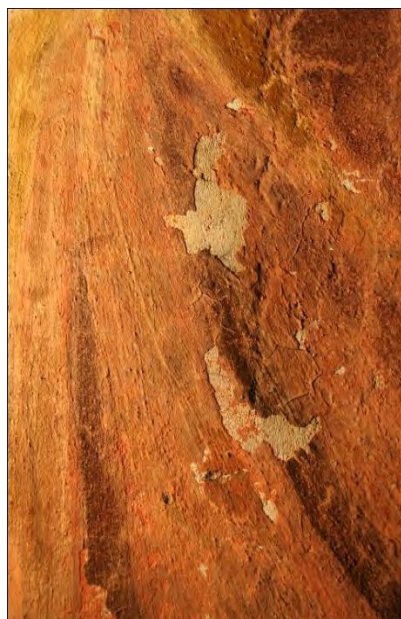
Obrázky č. 31, 32: Barevná vrstva před a po zpevnění.

Na místech s kriticky uvolněnou barevnou vrstvou byla fixáž opakována 3x.

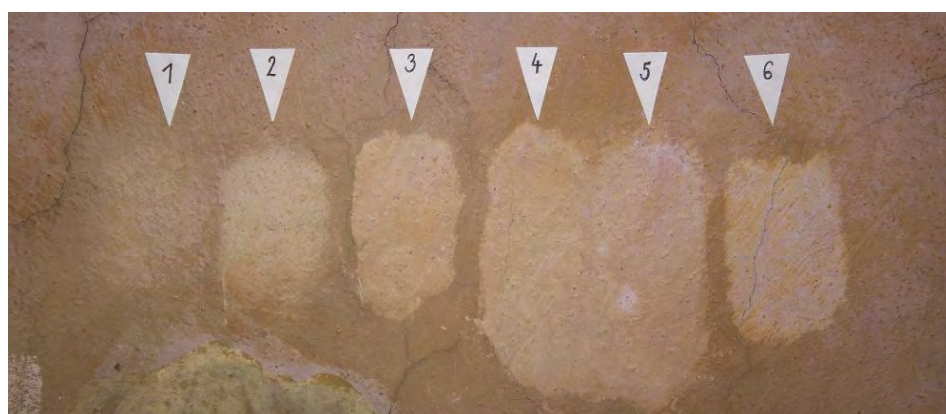
Obrázek č. 33: Zkoušky odstraňování přemaleb v pozadí nad postavou Panny Marie, lokalizace (viz. Příloha 10.2. Grafická dokumentace).

prostředek	koncentrace	doba aplikace	způsob aplikace
1. hydrogenuhličitan amonný	5%	5 min	v tylose přes netex
2. hydrogenuhličitan amonný	10%	5 min	v tylose přes netex
3. C100H*	-----	5 min	v tylose přes netex
4. C100H *	-----	5 min	v tylose přímo na povrch
5. C100H *	-----	2x5 min	v tylose přímo na povrch
6. syntron B	1:10	5 min	v tylose přímo na povrch

*Pozn.: iontoměnič C100H - silně kyselý iontoměnič gelového typu
Kuličky iontoměniče o Ø cca 1mm byly namlety na jemnější frakci

Ke zkouškám čištění a odstraňování přemaleb byl vybrán iontoměnič firmy Purolite C100 H (silně kyselý iontoměnič gelového typu). Výběr tohoto typu prostředku byl proveden na základě chemicko-technologického průzkumu (viz. Příloha 10.4. Technologické analýzy), který jako původní techniku malby určil vápenné secco (malba vápennými barvami modifikovaná přísadkou proteinů) a plošné přemalby jako vaječnou temperu. Účinnost iontoměniče byla testována při různé době a způsobu aplikace. Ionmomenič byl zkoušen nejprve jako granulát, potom namletý na jemnější frakci v obou případech ve směsi se zahušřovadlem (tylosou), aby bylo dosaženo rovnoměrného pokrytí čištěné plochy a aby se zabránilo vytvoření struktury zrn na jejím povrchu, přes netkanou textilii a přímo na povrch malby.

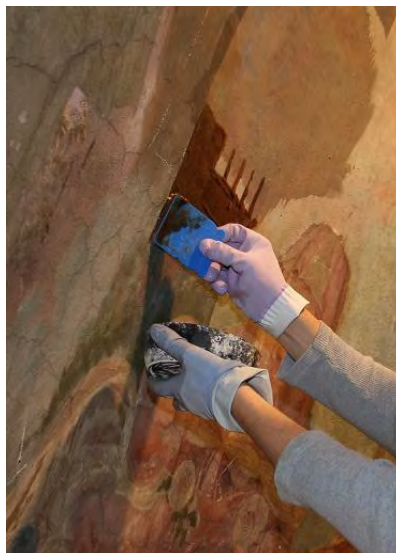
Obrázek č. 34: Postup odstraňování přemaleb - aplikace iontoměniče přímo na povrch malby.

Namletý iontoměnič v tylose byl nanesen přímo na povrch malby po dobu cca 2-5 minut (podle síly vrstvy nečistot nebo přemaleb opakovaně). Na místa s rozrušenou barevnou vrstvou (předzpevnovaná místa) byl iontoměnič aplikován přes netkanou textilií. Odmytí iontoměniče po aplikaci bylo provedeno opakovaně destilovanou vodou.

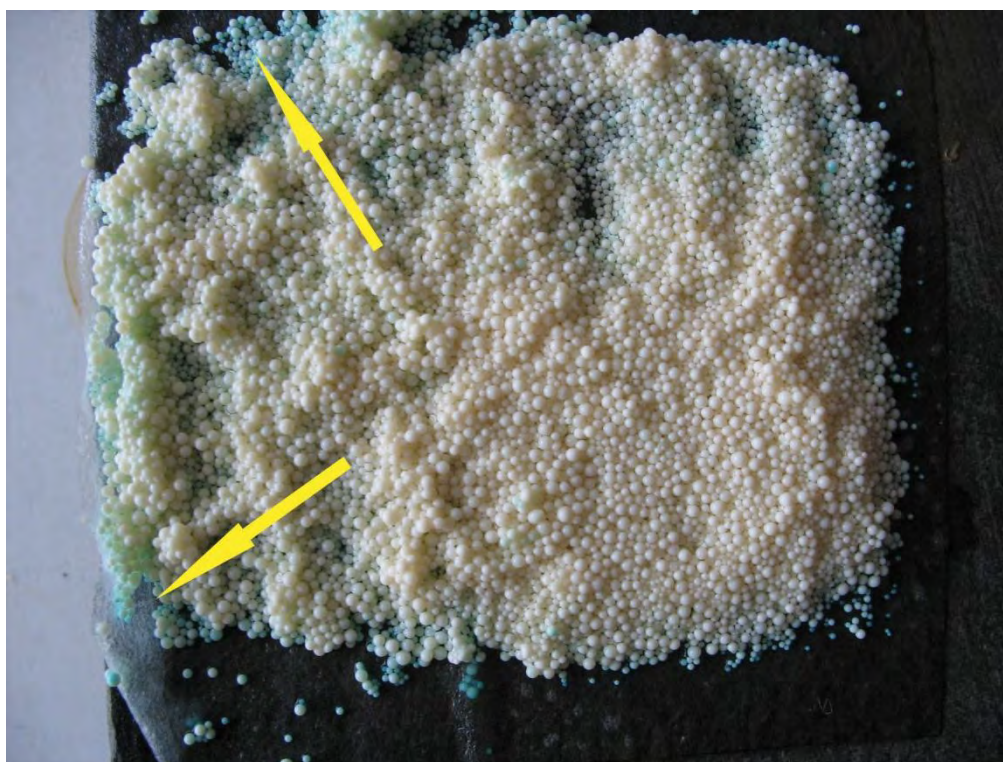
- Při zpracovávání bakalářské práce na téma *Možnost čištění povrchu nástěnných maleb pomocí iontoměničů* byla provedena doplňující zkouška čištění měděné desky pomocí slabého katexu *Purolite C 104*. Výsledkem byla reakce iontoměniče s materiálem měďnaté desky.²²

Obr. 37. Reakce slabě katexního iontoměniče Purolite C 104 měděnou deskou. Obr. převzat ²³.

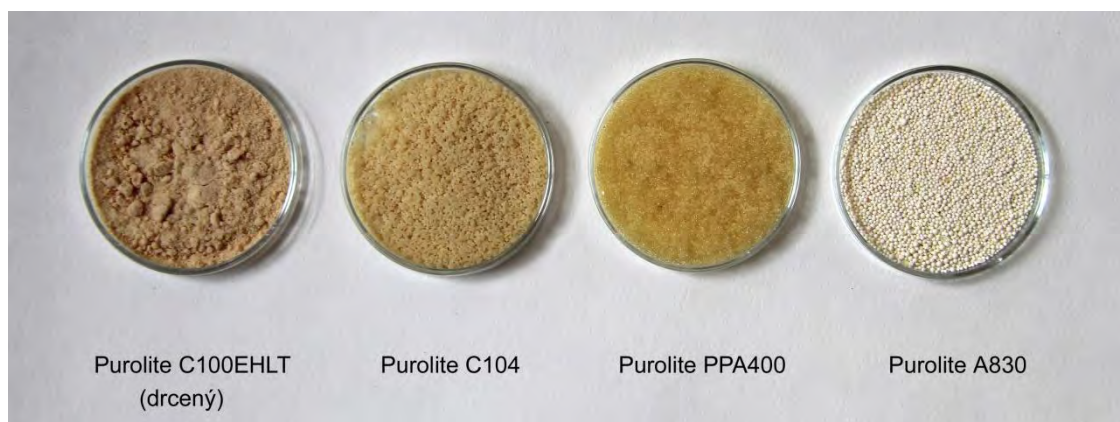
Obr.39 čisté iontoměníče před aplikací

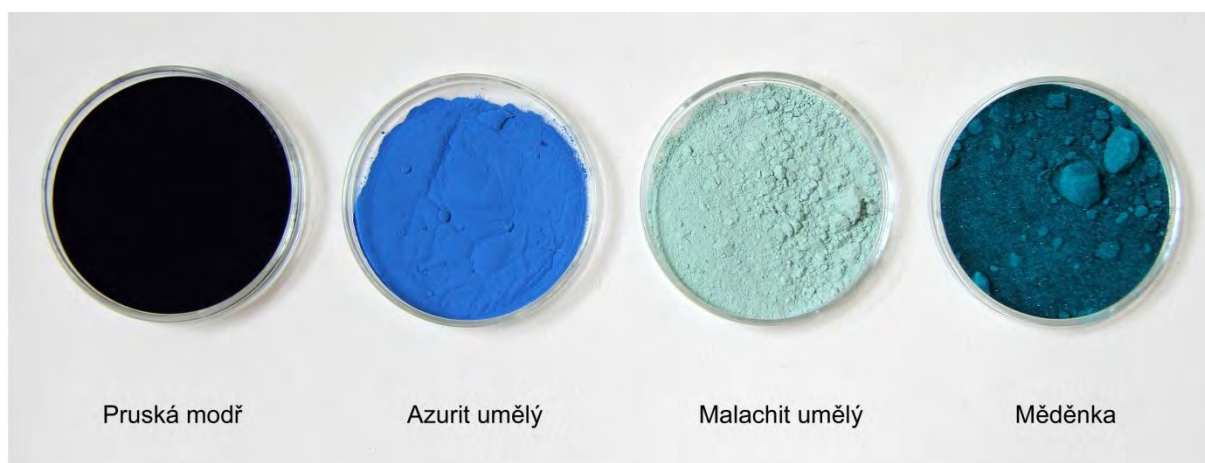
Obr.40 Čisté pigmenty před aplikací

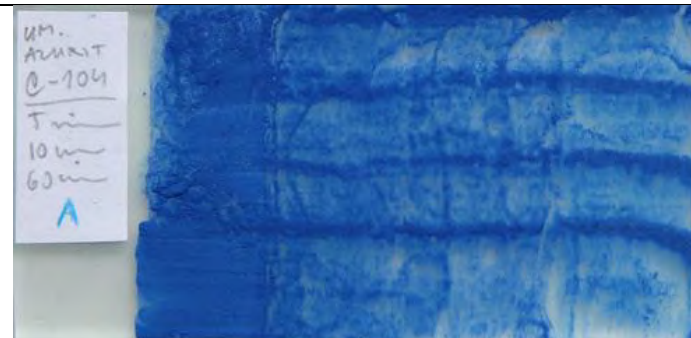
vzorek 6

pigment: Azurit umělý **iontoměnič:** Purolite C104

hodnocení vrstvy pigmentu po odstranění iontoměniče:

- pigment beze změny barevnosti
- postupné rozrušení barevné vrstvy (pravděpodobně pouze působením vody)

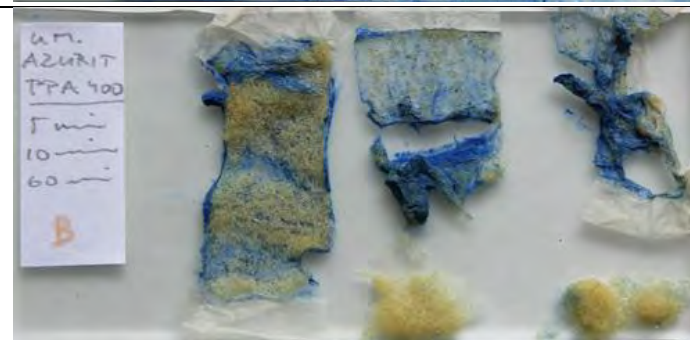
hodnocení iontoměniče po odstranění ze zkušebního vzorku:

- iontoměnič má po použití stejnou barevnost
- na rubu japonského papíru přilnuty zrna pigmentu

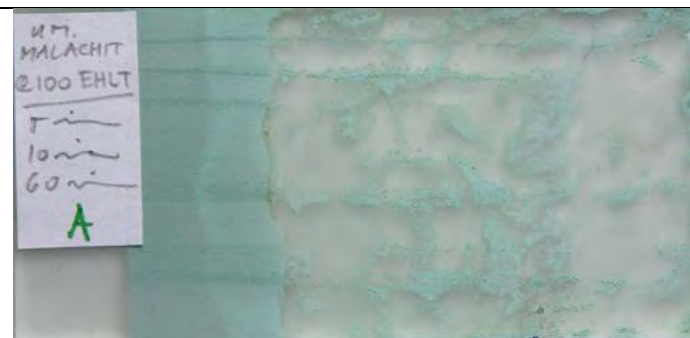
vzorek 9

pigment: Malachit umělý **iontoměnič:** Purolite C100 EHLT (drcený)

hodnocení vrstvy pigmentu po odstranění iontoměniče:

- už po 5min. experimentu dochází k rozkladu pigmentu
- na referenční ploše vzorku ponechané bez aplikace iontoměniče je patrná světlejší hranice

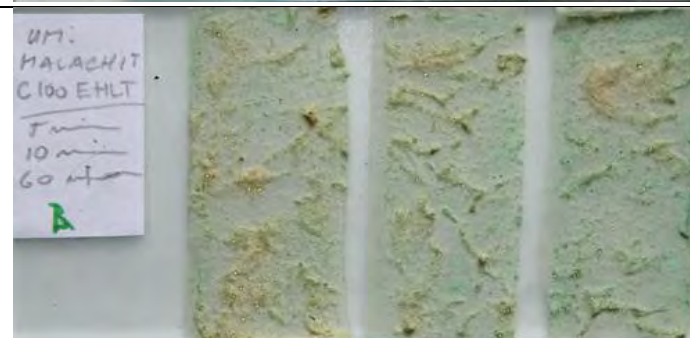
hodnocení iontoměniče po odstranění ze zkušebního vzorku:

- iontoměnič mění svou barevnost ze žluté na žlutozelenou až sytě zelenou

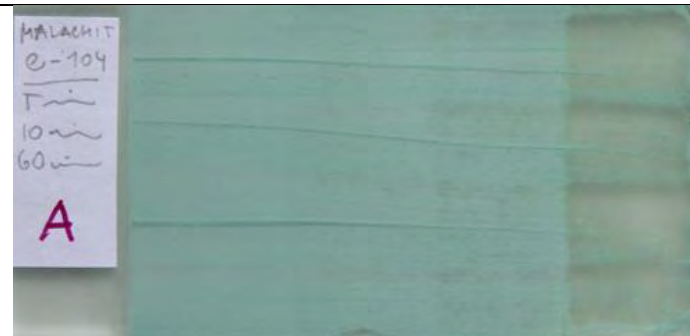
vzorek 10

pigment: Malachit umělý **iontoměnič:** Purolite C104

hodnocení vrstvy pigmentu po odstranění iontoměniče:

- pigment beze změny barevnosti
- postupné rozrušování barevné vrstvy do 10min aplikace, po 60min dochází k výraznému rozrušení povrchu barevné vrstvy

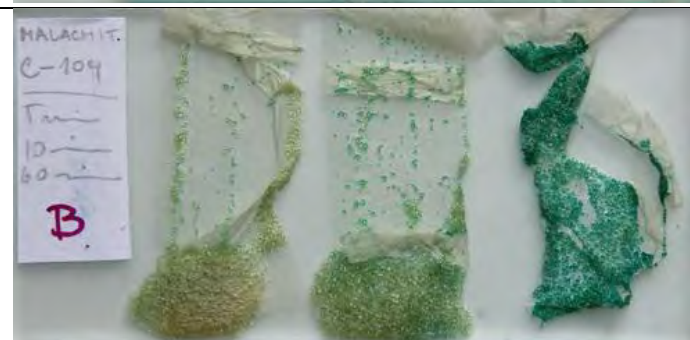
hodnocení iontoměniče po odstranění ze zkušebního vzorku:

- se vzrůstající dobou působení iontoměniče dochází k postupnému obarvování kuliček iontoměniče až na sytě zelený odstín

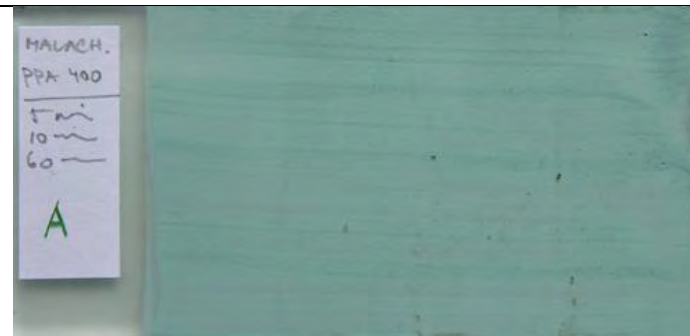
vzorek 11

pigment: Malachit umělý **iontoměnič:** Purolite PPA400

hodnocení vrstvy pigmentu po odstranění iontoměniče:

- pigment je po aplikaci iontoměniče lehce ztmavlý
- dochází k velmi nepatrnému rozrušení barevné vrstvy (způsobené pravděpodobně pouze působením vody)

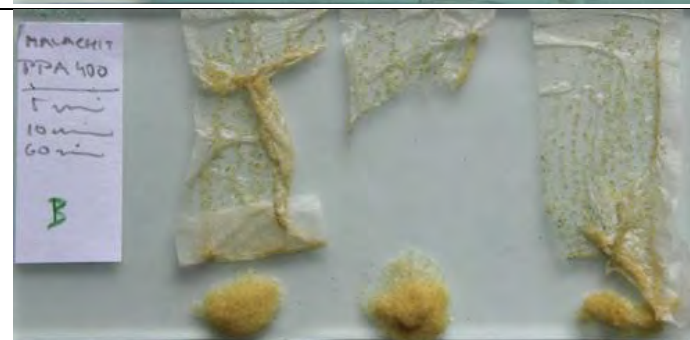
hodnocení iontoměniče po odstranění ze zkušebního vzorku:

- iontoměnič má po použití stejnou barevnost

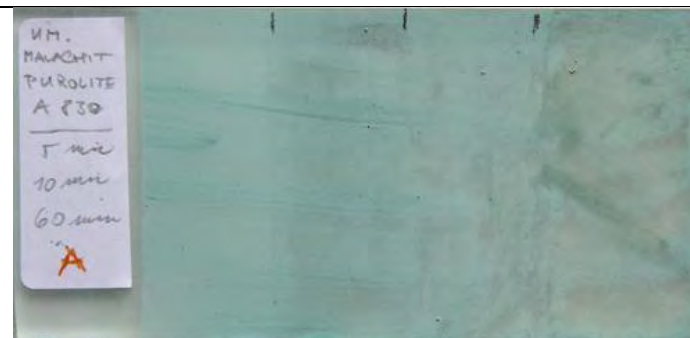
vzorek 12

pigment: Malachit umělý **iontoměnič:** Purolite A830

hodnocení vrstvy pigmentu po odstranění iontoměniče:

- pigment je po aplikaci iontoměniče lehce ztmavlý
- postupné rozrušování barevné vrstvy

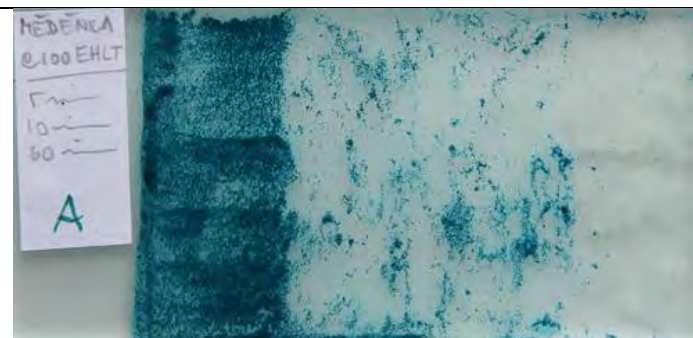
vzorek 13

pigment: Měděnka **iontoměnič:** Purolite C100EHLT (drcený)

hodnocení vrstvy pigmentu po odstranění iontoměniče:

- pigment má po působení iontoměniče světlejší barevnost
- postupně silné rozrušení barevné vrstvy

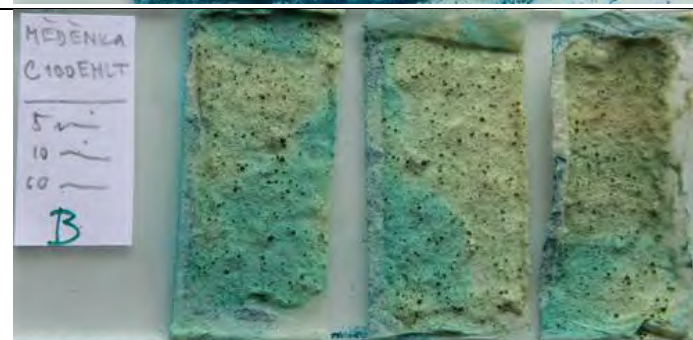
hodnocení iontoměniče po odstranění ze zkušební vzorku:

- iontoměnič mění nepravidelně svou barevnost ze žluté na zelenou

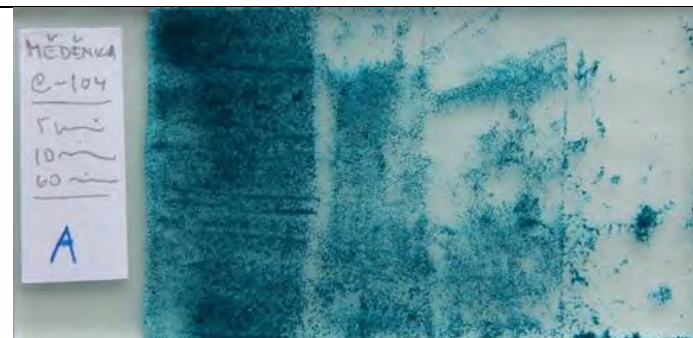
vzorek 14

pigment: Měděnka **iontoměnič:** Purolite C104

hodnocení pigmentu po odstranění iontoměniče:

- pigment beze změny barevnosti
- postupně rozrušení barevné vrstvy (pravděpodobně pouze působením vody)

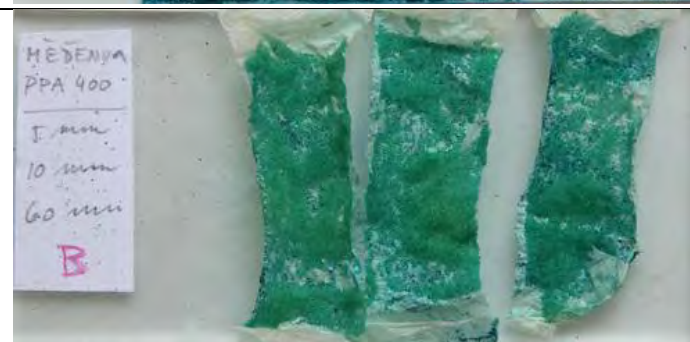
hodnocení iontoměniče po odstranění ze zkušebního vzorku:

- iontoměnič mění svou barevnost na sytě zelenou přičemž odstín je tmavší s delší dobou aplikace

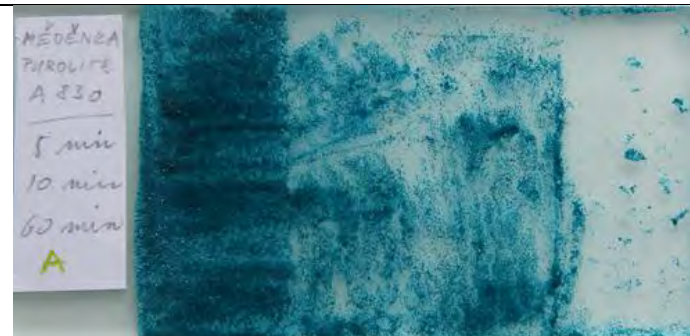
vzorek 16

pigment: Měděnka **iontoměnič:** Purolite A830

hodnocení vrstvy pigmentu po odstranění iontoměniče:

- pigment beze změny barevnosti
- postupné rozrušení barevné vrstvy (pravděpodobně pouze působením vody)

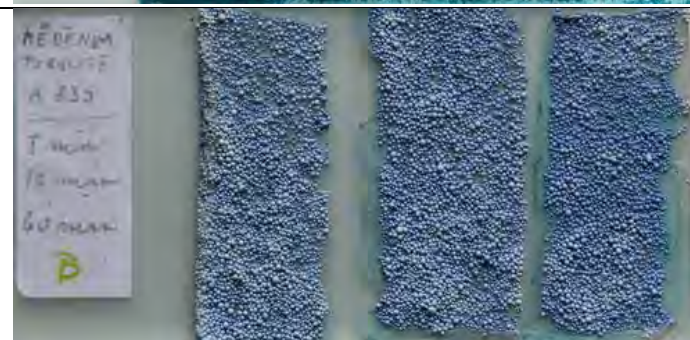
hodnocení iontoměniče po odstranění ze zkušebního vzorku:

- iontoměnič mění svou barevnost na modrou tmavšího odstínu

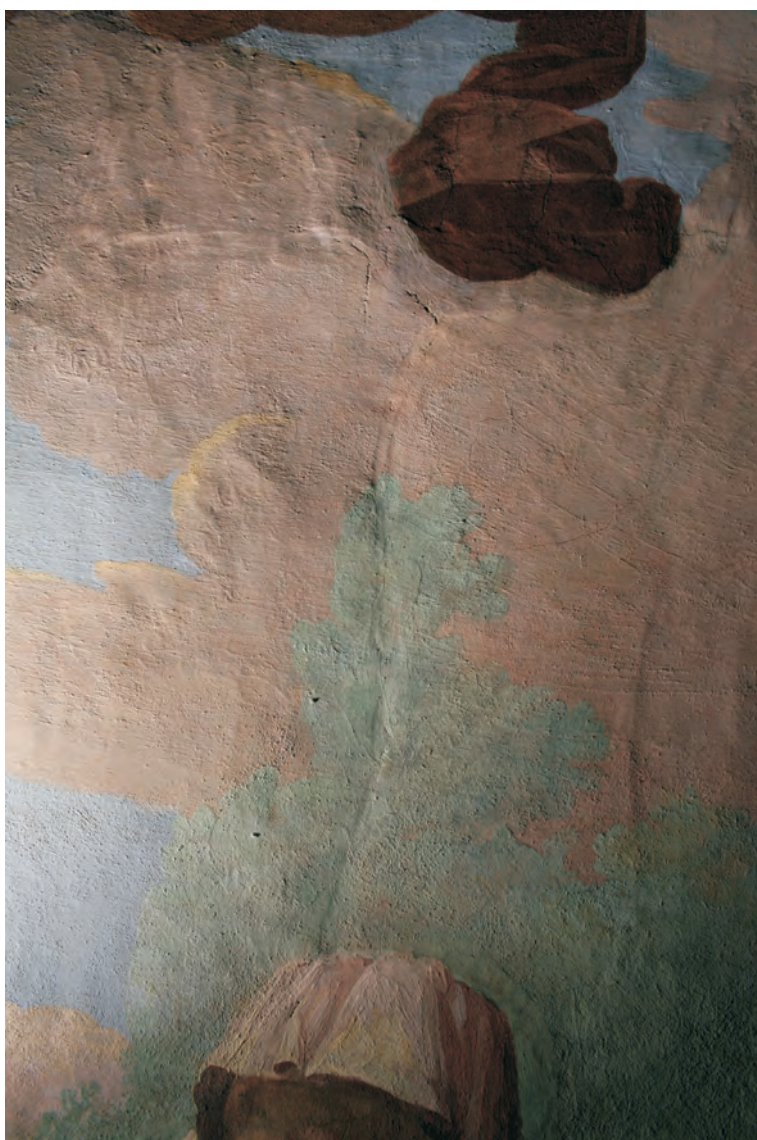
Obr. 10 Rozdílná struktura povrchu intonaka s hranicemi denních dílů v bočním nasvícení.

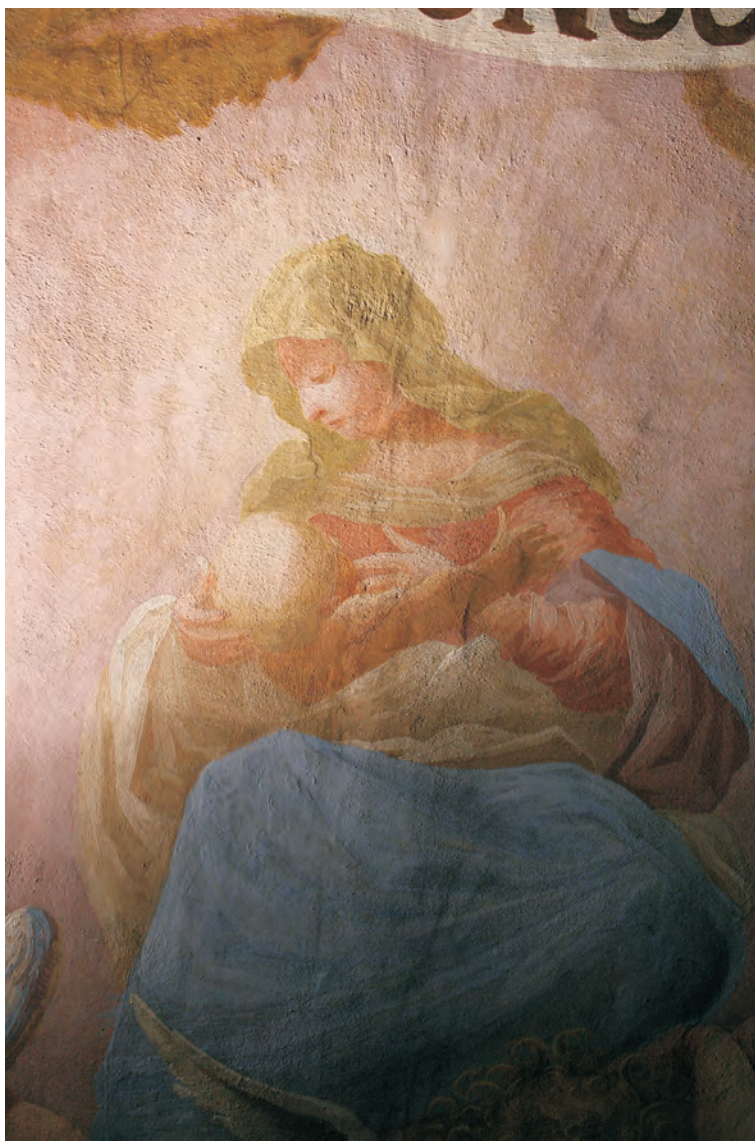
Obr. 11 Panna Marie s Ježíškem - struktura povrchu intonaka v bočním nasvícení.

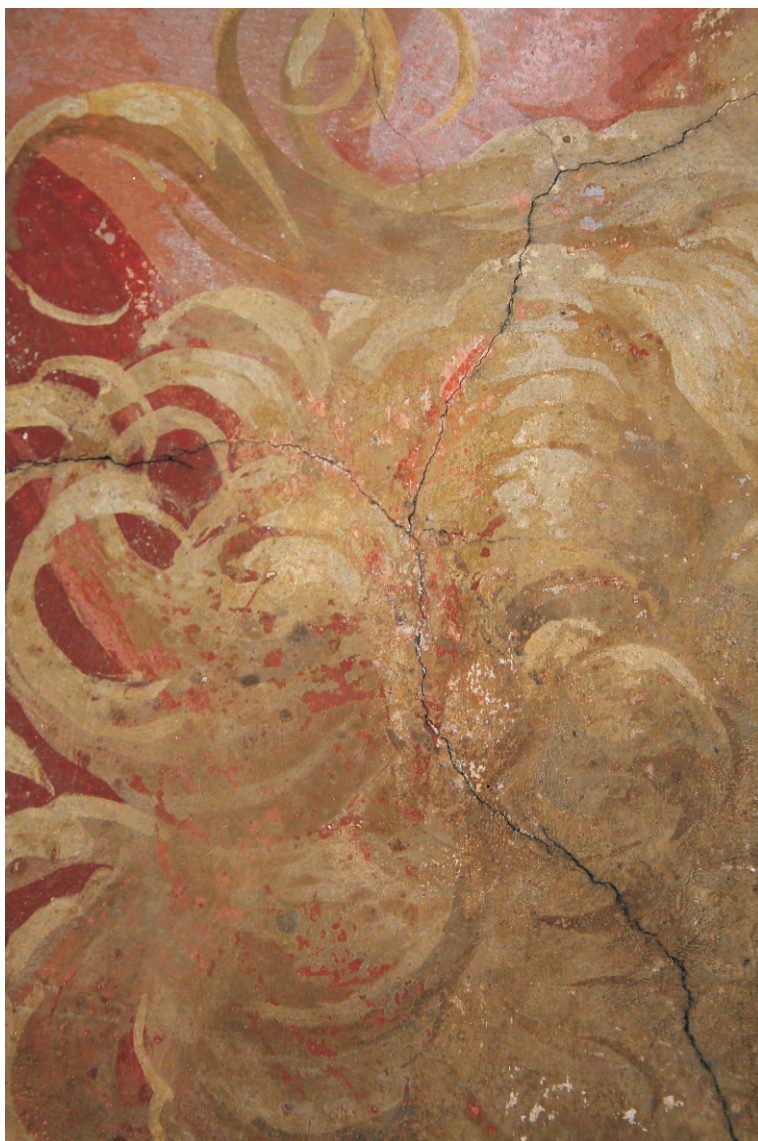
Obr. 13 Původní červená štiřcová rozkresba pod částečně nedochovanou barevnou vrstvou v oblasti kadeř andělka.

viz. fotodokumentace
obr. 13

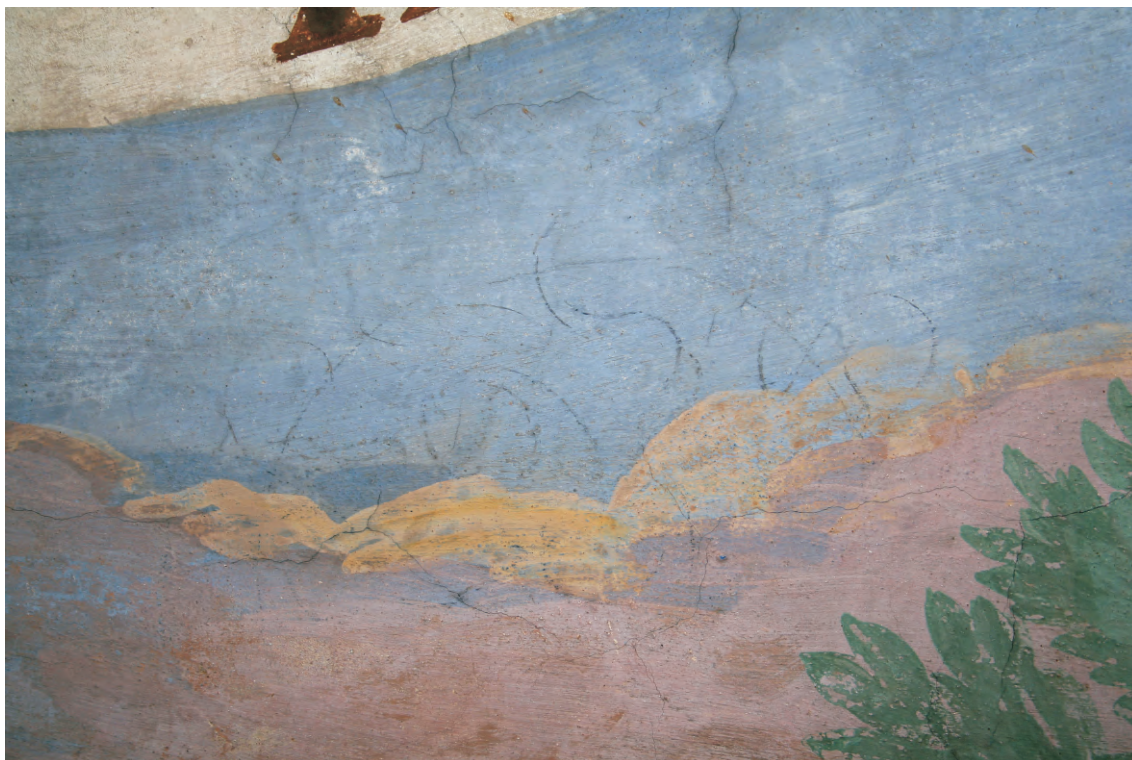
Obr. 15 Původní uhlová rozkresba hlavy andělka s kadeřemi, který byl finálně ztvárněn o něco výše (lokalizace viz. Příklad 10.2. Grafická dokumentace).

viz. fotodokumentace
obr. 15

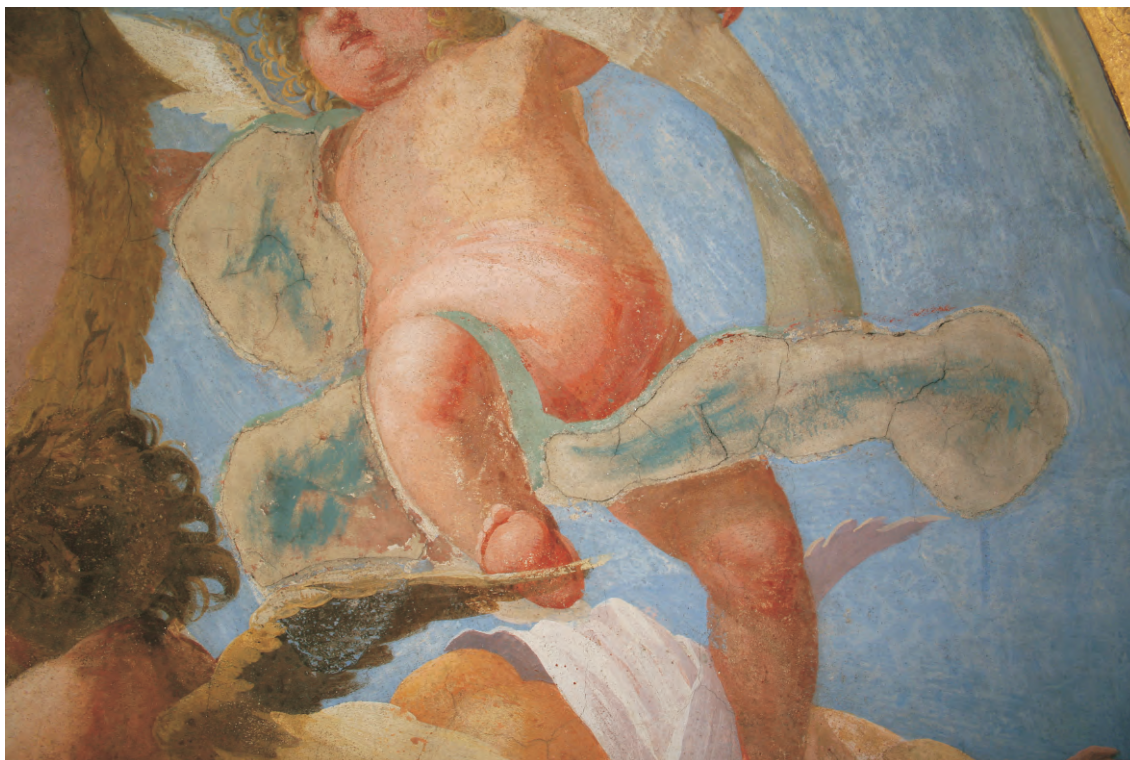
Obr. 17 Původní oprava (nahrazení intonaka) draperie andělka přidržujícího nápisovou pásku v pravé horní části obrazu (lokalizace viz. Příklad 10.2. Grafická dokumentace).

viz. fotodokumentace
obr. 17

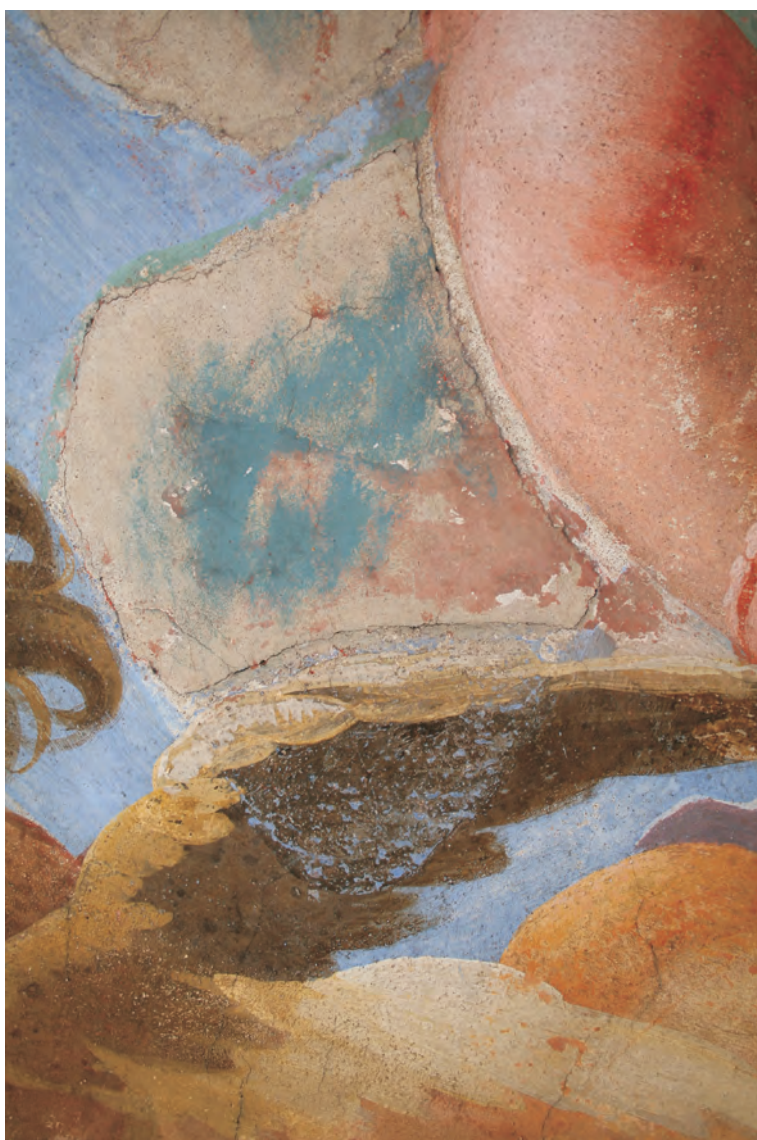
Obr. 18 Detail původní opravy v draperii andělka přidržujícího nápisovou pásku v pravé horní části obrazu (lokalizace viz. Příklad 10.2. Grafická dokumentace).

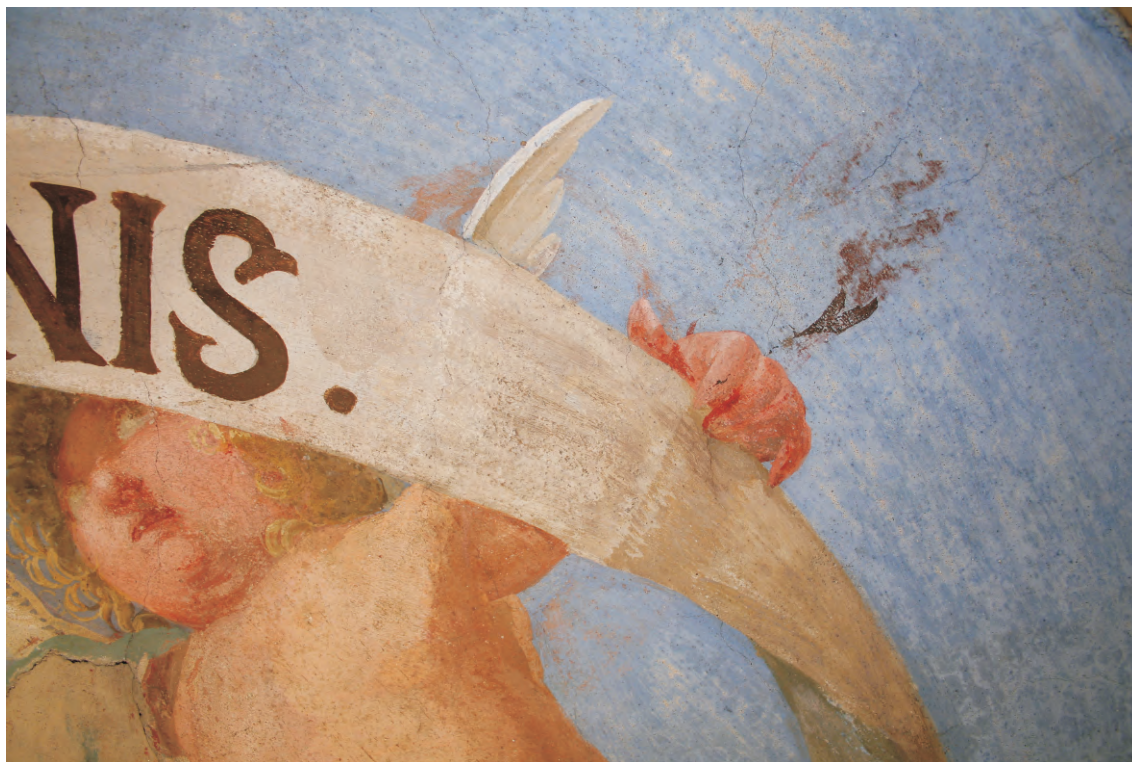
Obr. 19 Původní oprava v kompozici (vpravo nahoře viditelná původní štiřcová rozkresba ruky andělka podržujícího nápisovou pásku) - lokalizace viz. Příklad 10.2. Grafická dokumentace.

viz. fotodokumentace
obr. 19

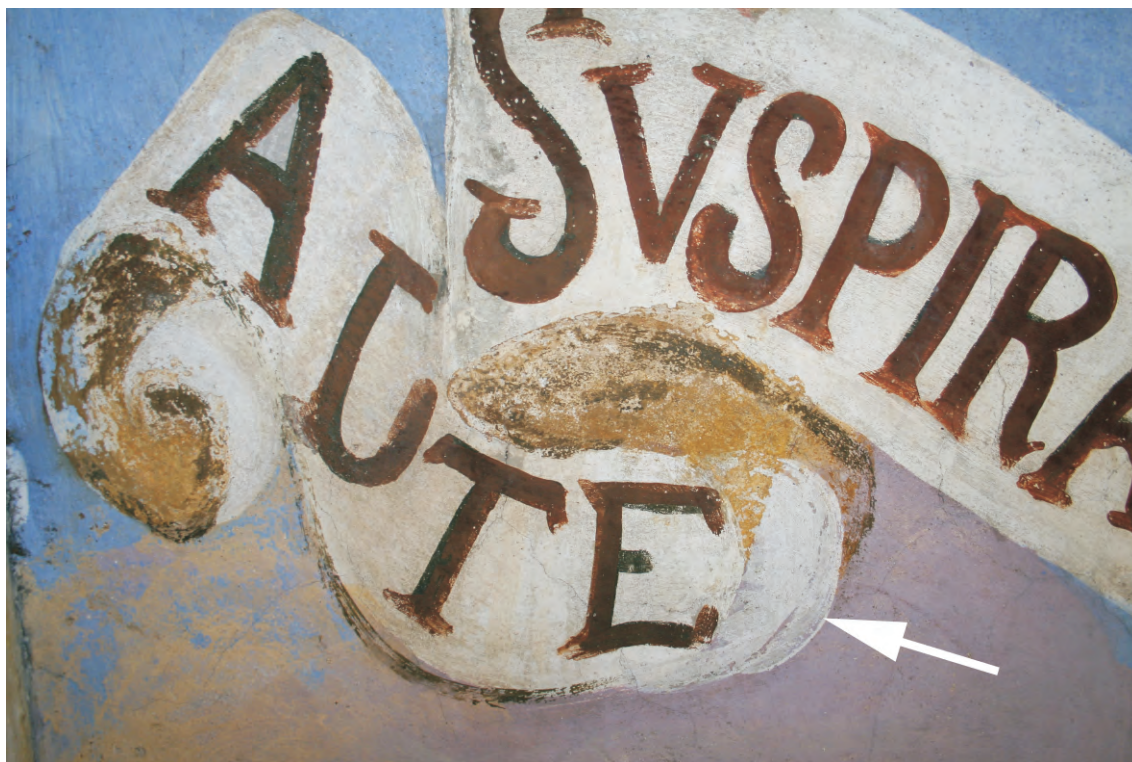
Obr. 20 Původní oprava v levé části nápisové pásky - rozšíření části pásky za písmenem E (lokalizace viz. Příklad 10.2. Grafická dokumentace).

viz. fotodokumentace
obr. 20

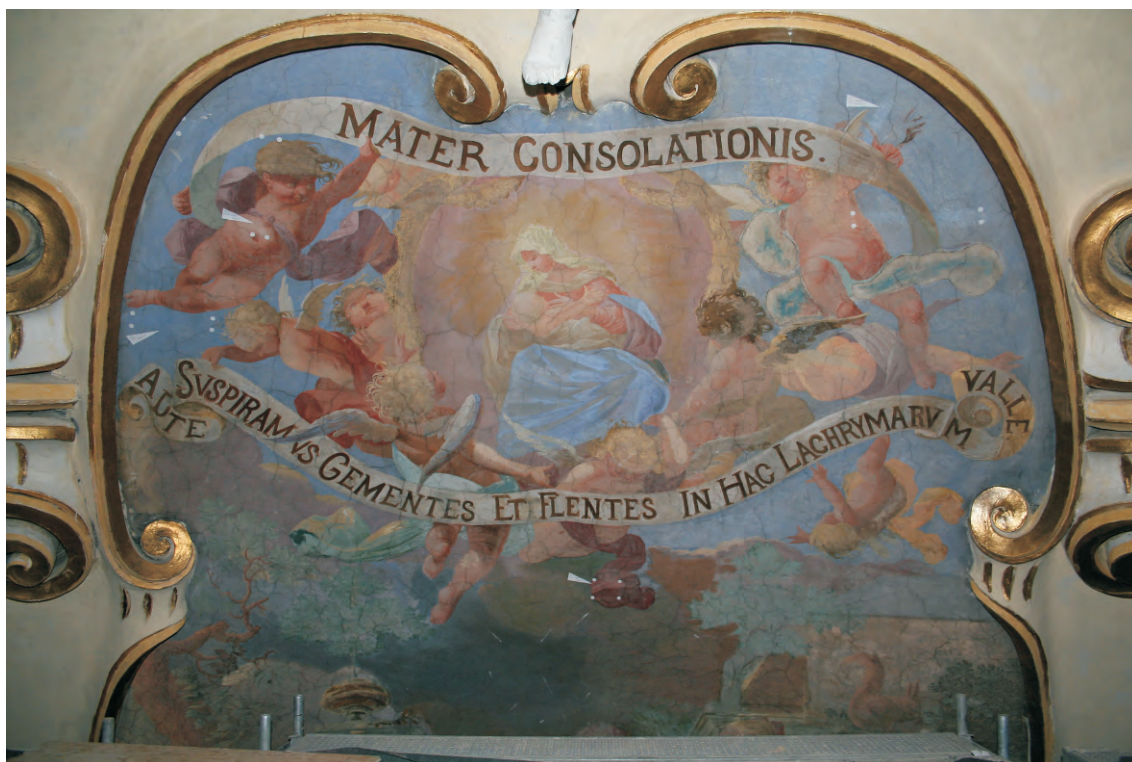
Obr. 23 Horní část obrazu s přemalbami v denním rozptýleném světle - stav před restaurováním.

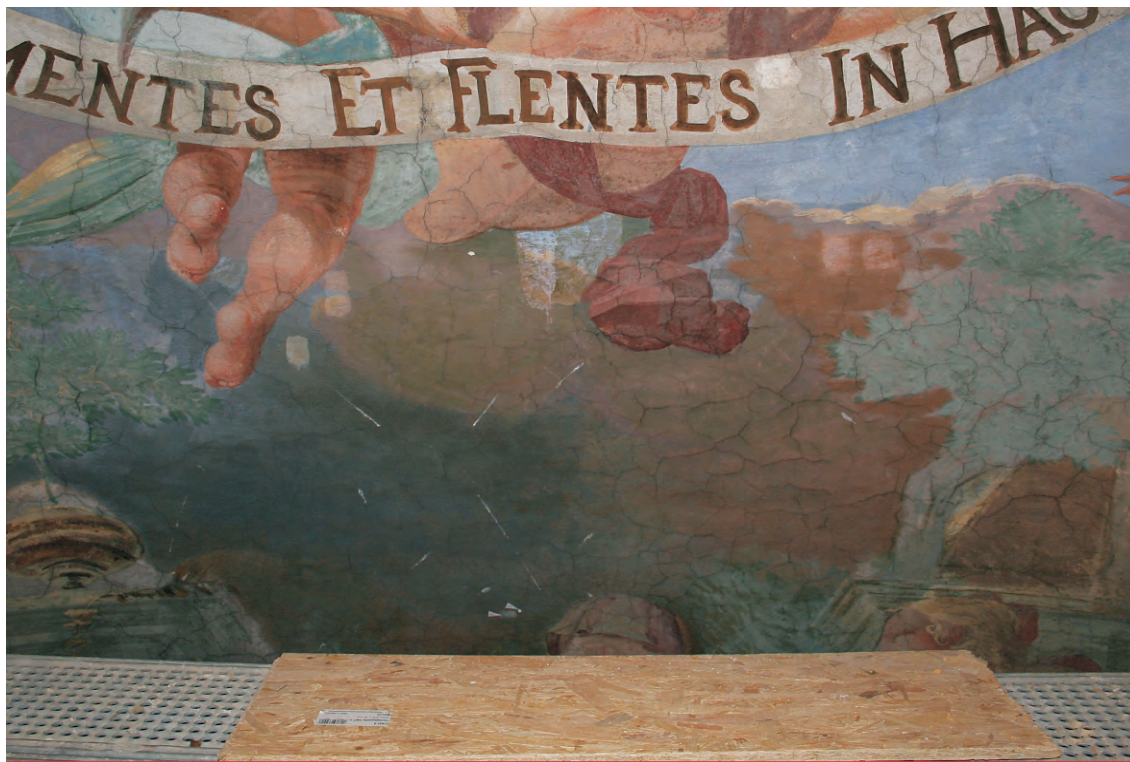
Obr. 25 Střední část obrazu s přemalbami v denním rozptýleném světle - stav před restaurováním.
