Bakalářská práce

Miroslav Bodanský

**Restaurování části maleb
v kupoli baziliky Nanebevzetí Panny Marie na Svatém kopečku
u Olomouce**

Restaurátorský průzkum a restaurátorská dokumentace

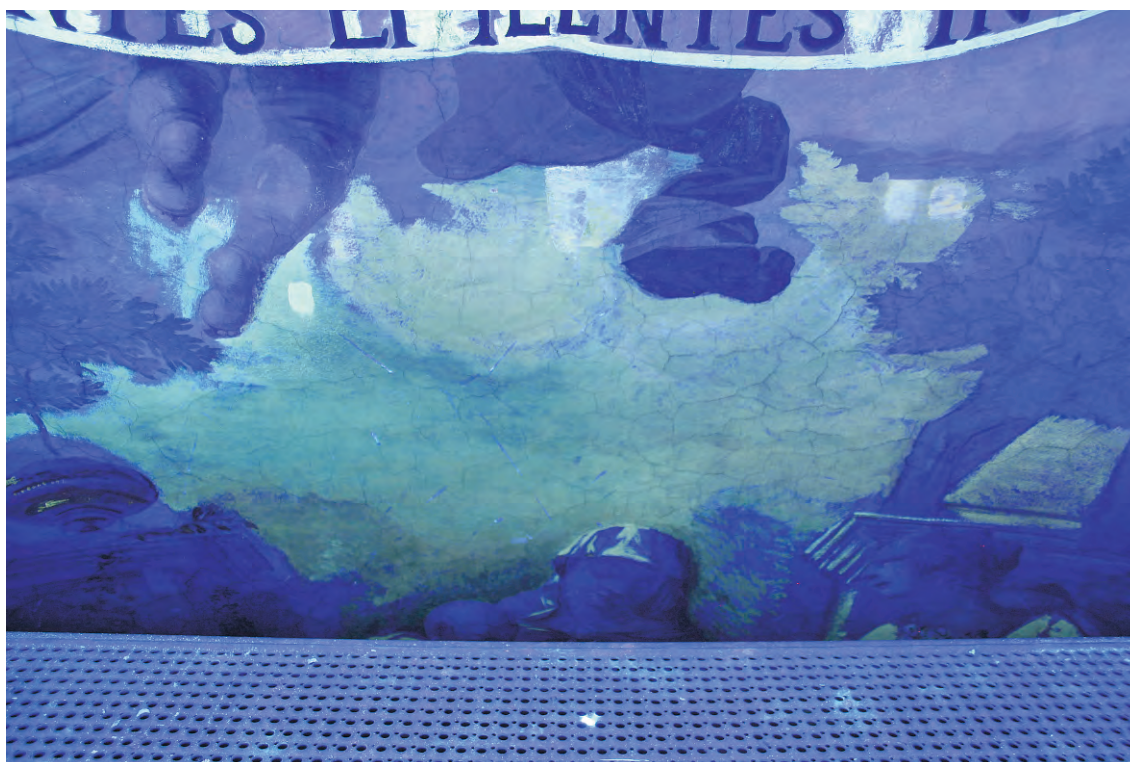
Obr. 26 Střední část obrazu s přemalbami v UV světle - stav před restaurováním.

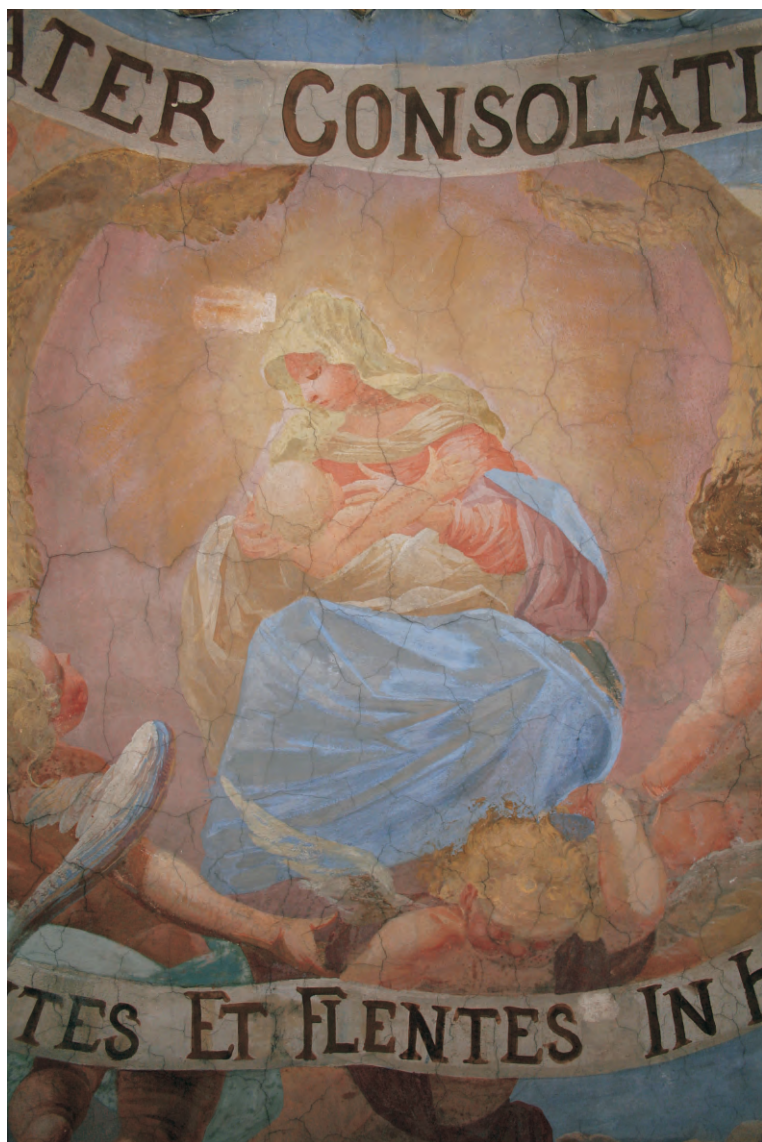
Obr. 27 Ústřední scéna s Pannou Marií s přemalbami v denním rozptýleném světle - stav před restaurováním.

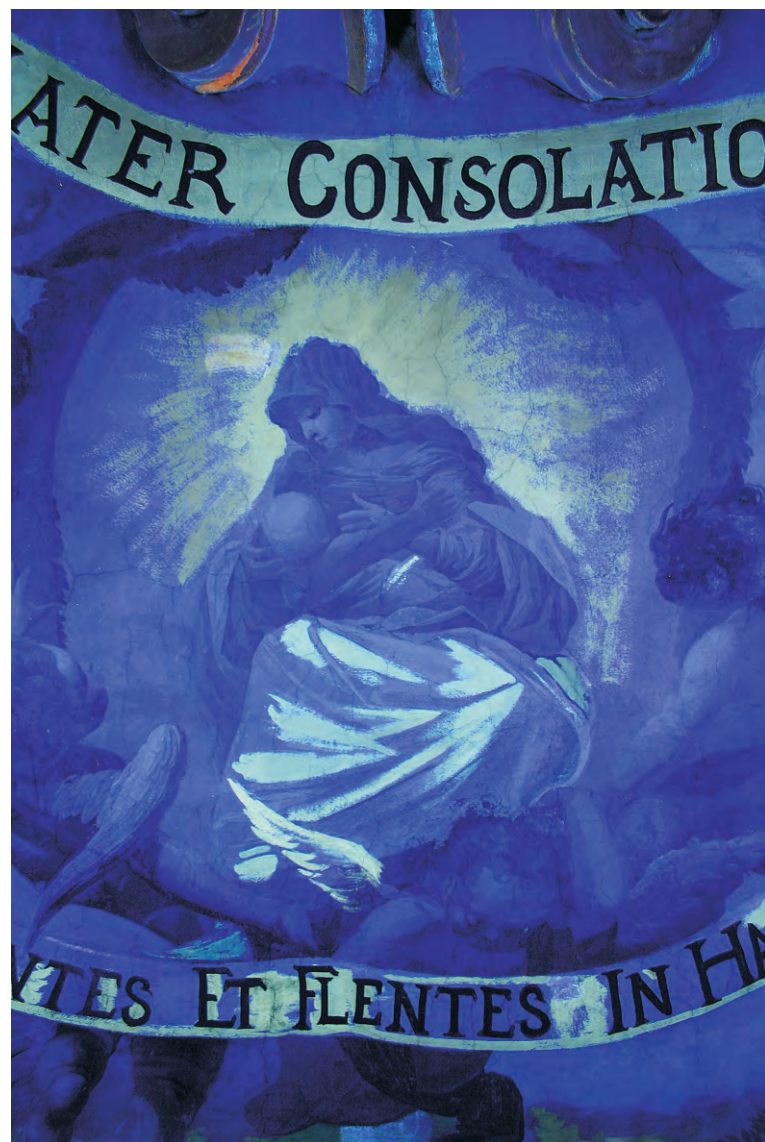
Obr. 28 Ústřední scéna s Pannou Marií s přemalbami v UV světle - stav před restaurováním.

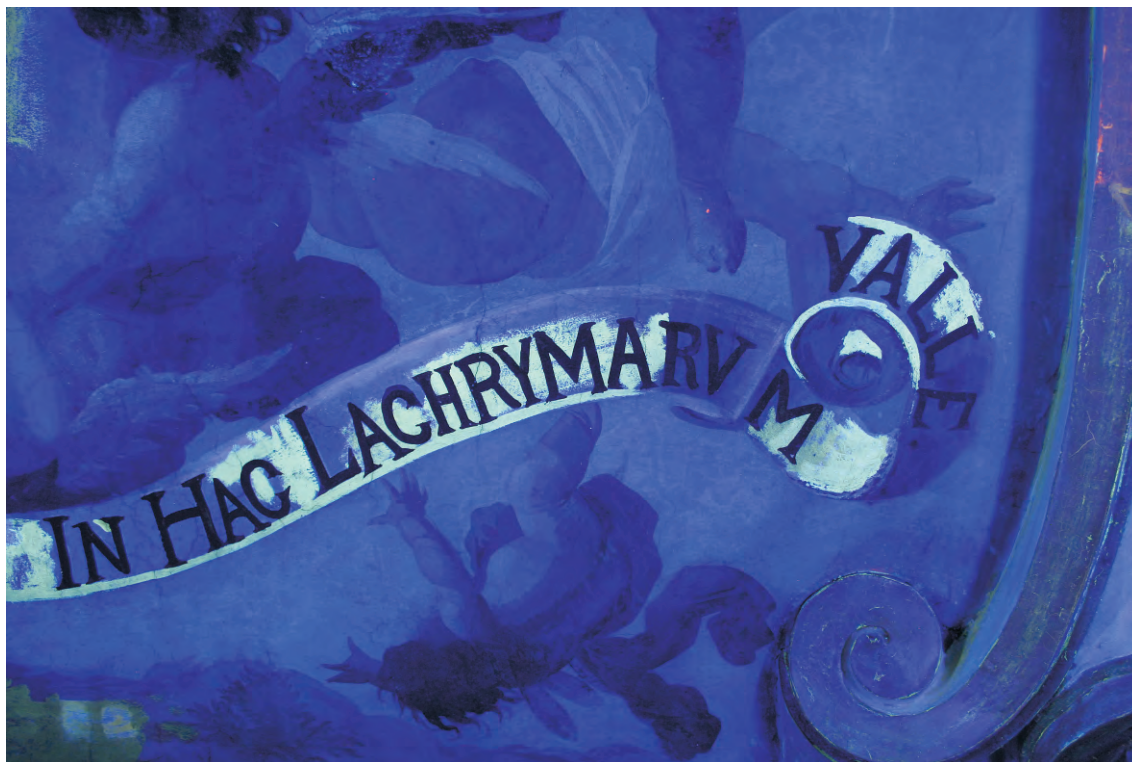
Obr. 29 Pravá část nápisové pásky s přemalbami v denním rozptýleném světle - stav před restaurováním.

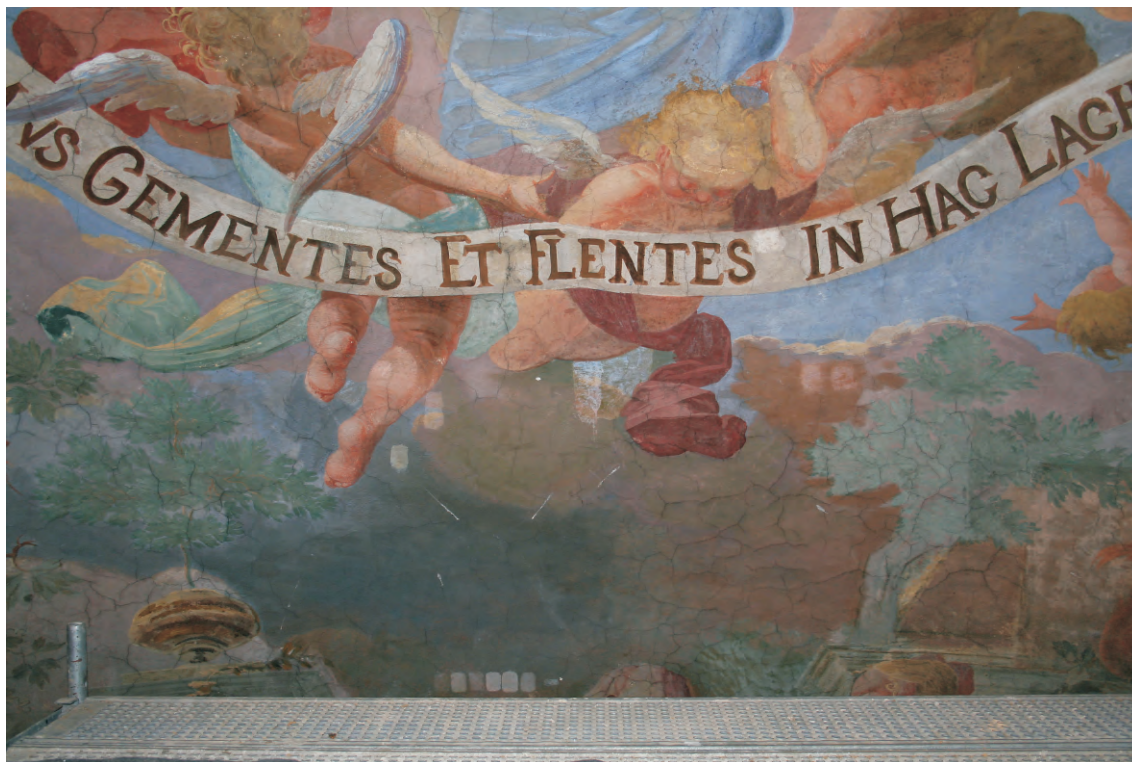
Obr. 30 Střední část obrazu s plošnou přemalbou v denním rozptýleném světle
- stav před čištěním.

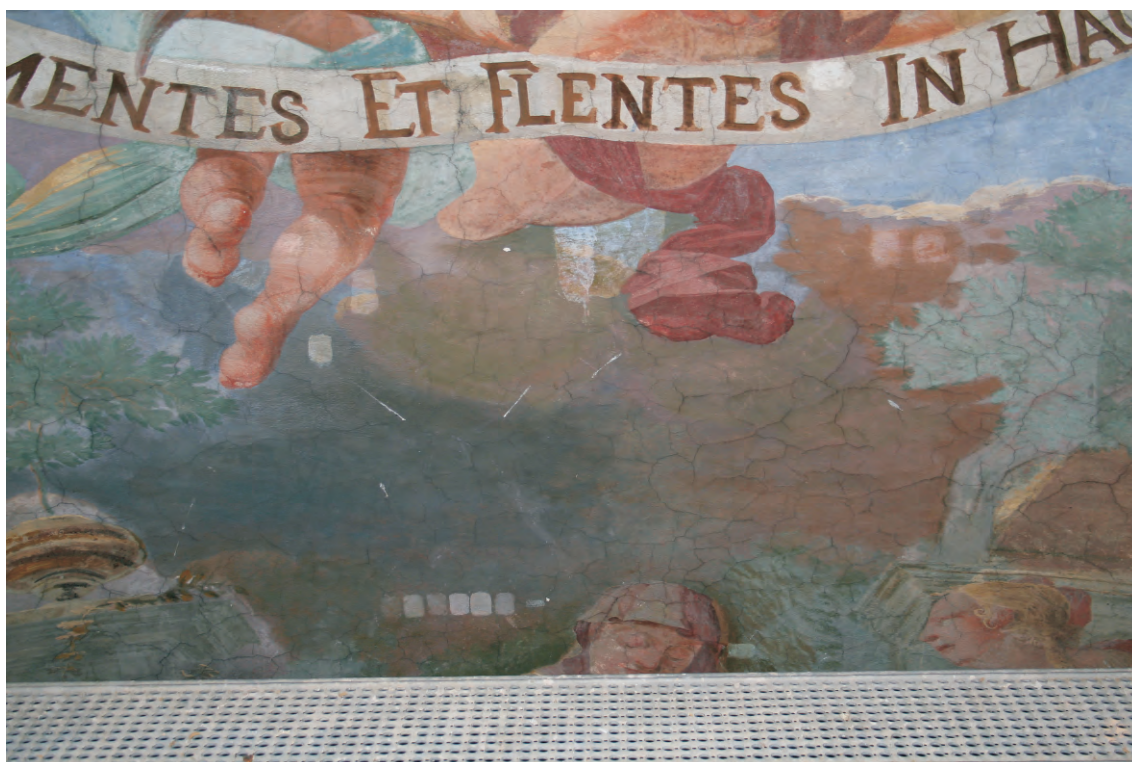
Obr. 31 Střední část obrazu s plošnou přemalbou v denním rozptýleném světle
- stav před čištěním.

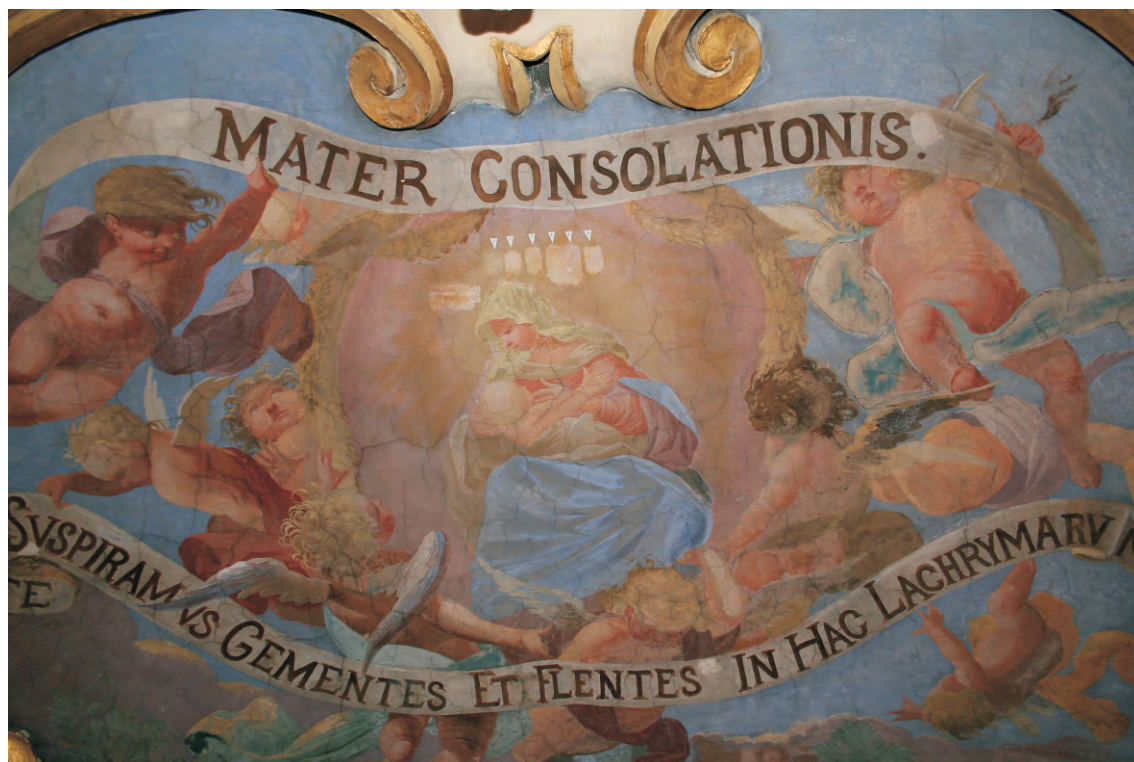
Obr. 32 Horní část obrazu s plošnou přemalbou v medailonu s Pannou Marií v denním rozptýleném světle - stav před čištěním.

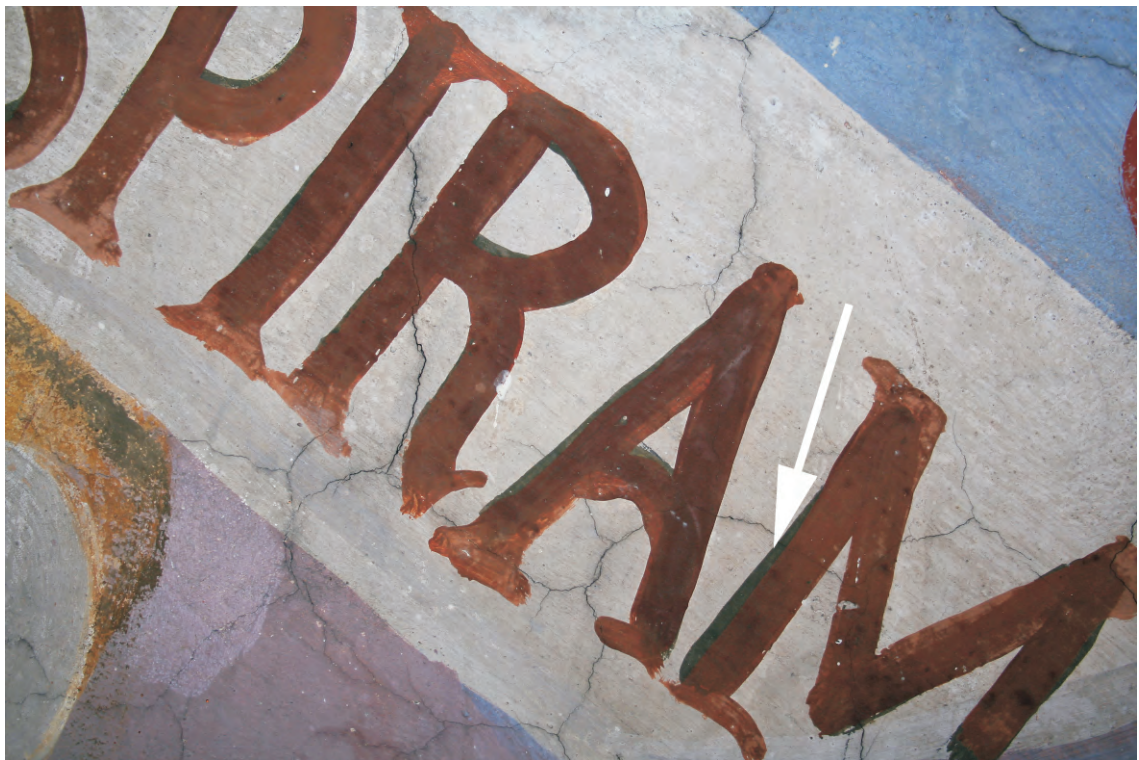
Obr. 35 Detail nápisové pásky s přemalbou nápisu - pod ním text provedený bezpatkovým písmem v černé barvě - stav po čištění ní (přemalby v textu byly ponechány).

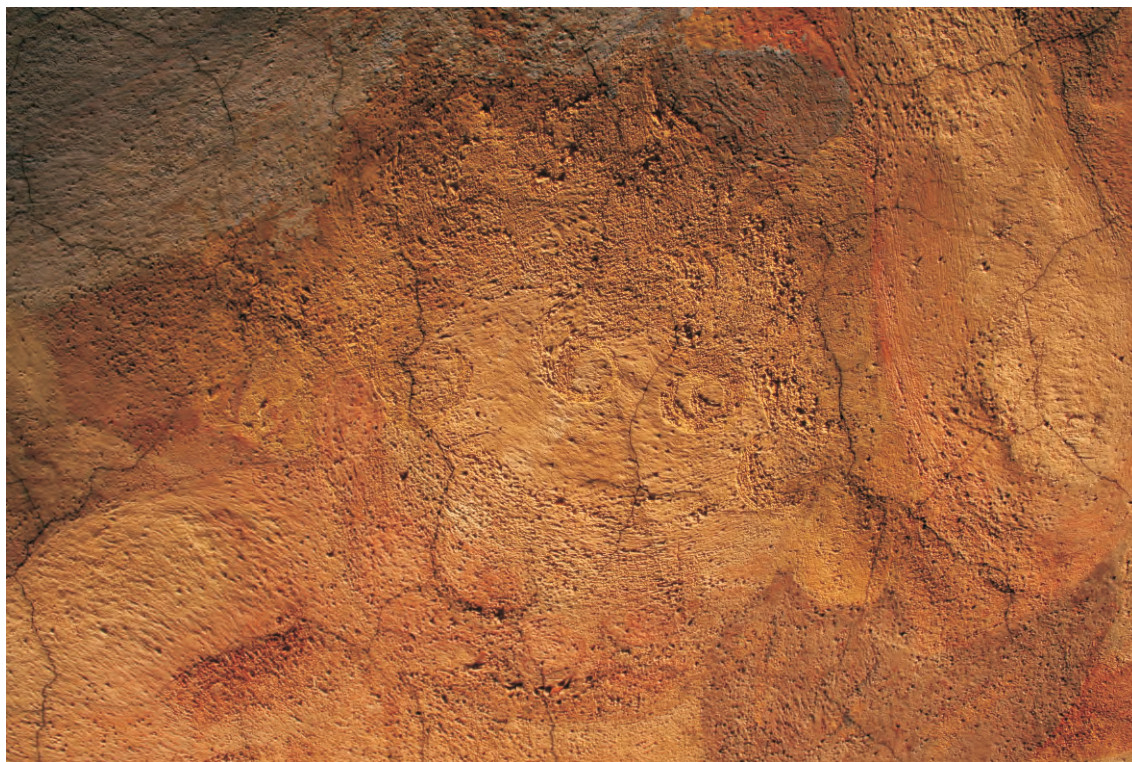
Obr. 39 Zpráškovatí lá barevná vrstva na částech provedených okrem v razantním boěním nasvícení - stav pøed restaurováním.

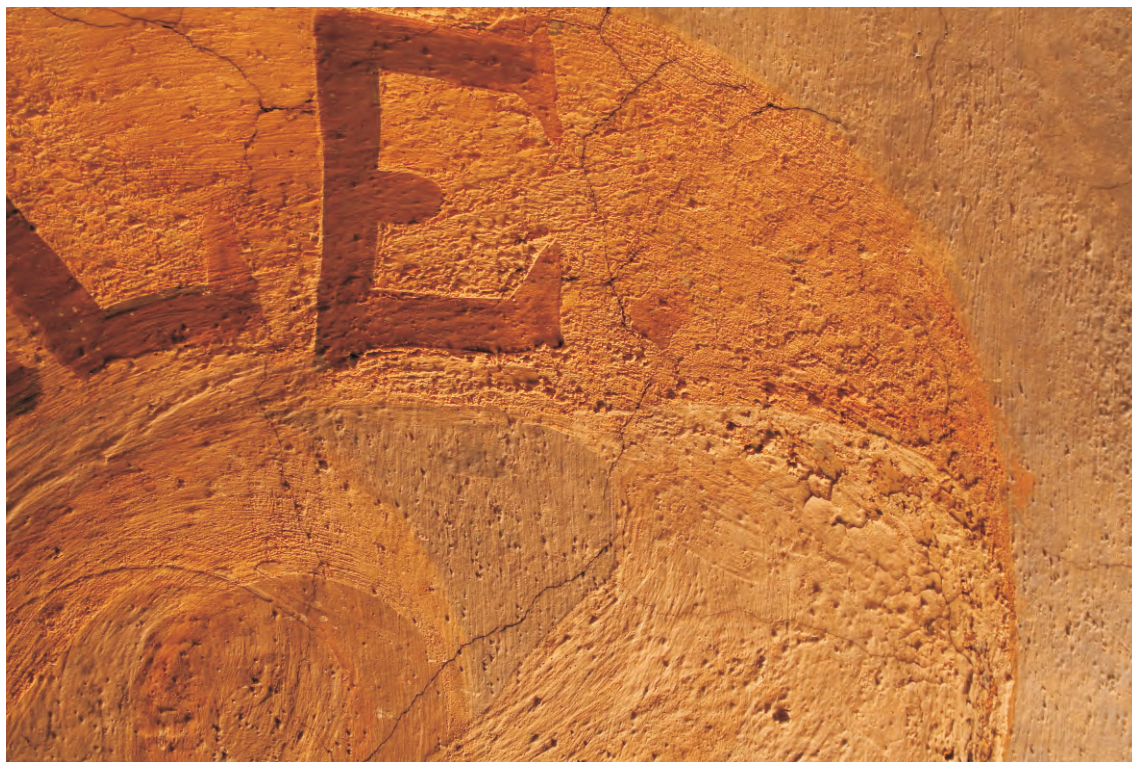
Obr. 41 Zpráškovatí lá barevná vrstva na částech provedených okrem v razantním boěním nasvícení - stav pøed restaurováním.

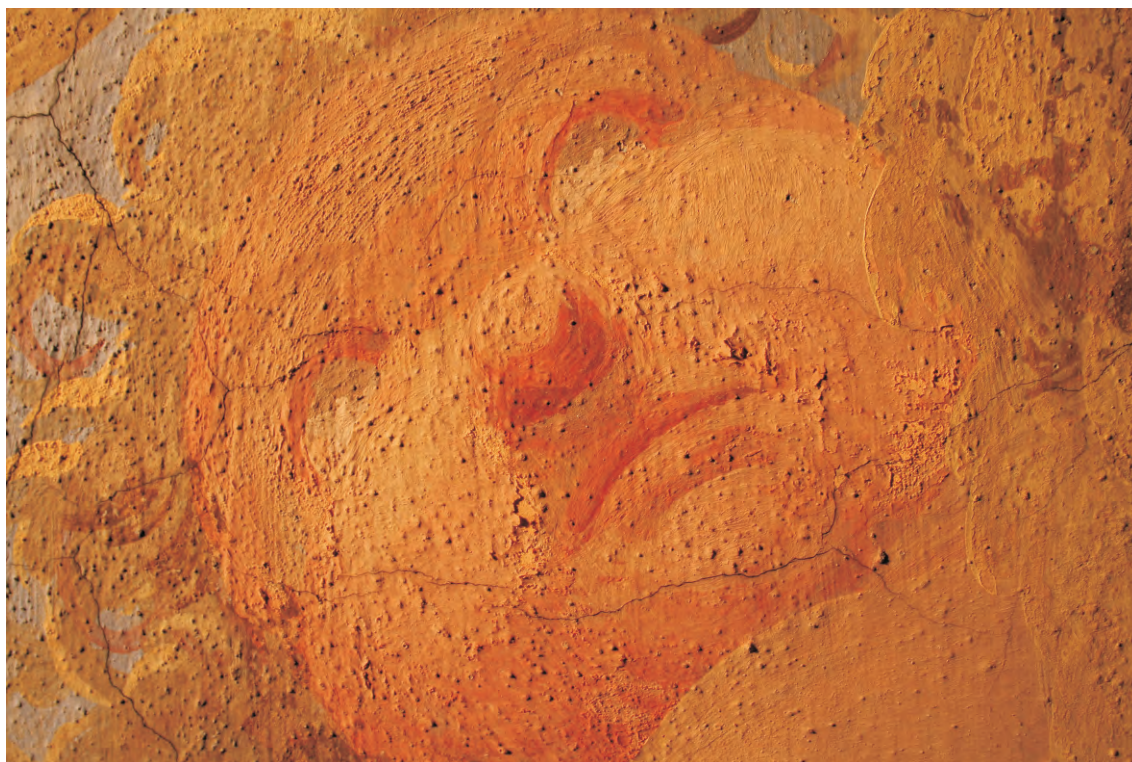
Obr. 42 Zpráškovatí lá barevná vrstva na částech provedených okrem v razantním boěním nasvícení - stav pøed restaurováním.

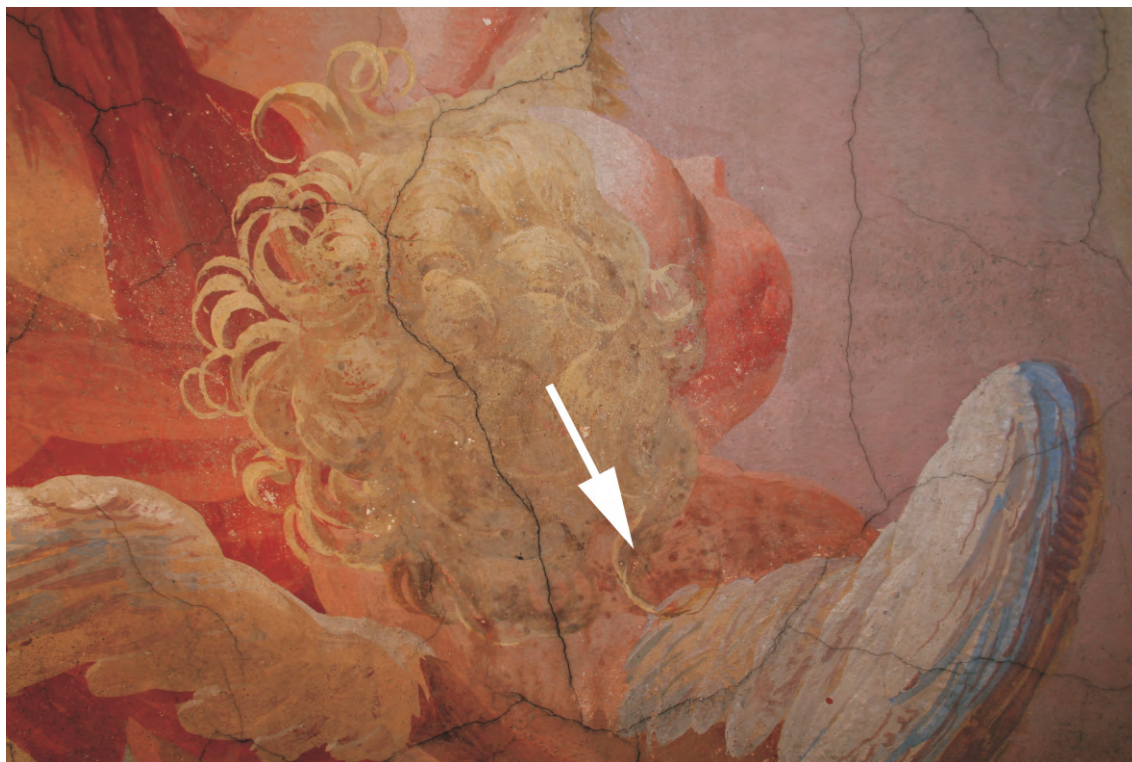
Obr. 43 Biologické napadení vyskytující se v podobě tmavých skvrn na rameni a v kadeřích andělka (výsledky mikrobiologických zkoušek viz. Půloha 10.4. Technologické analýzy, lokalizace viz. Půloha 10.2. Grafická dokumentace).

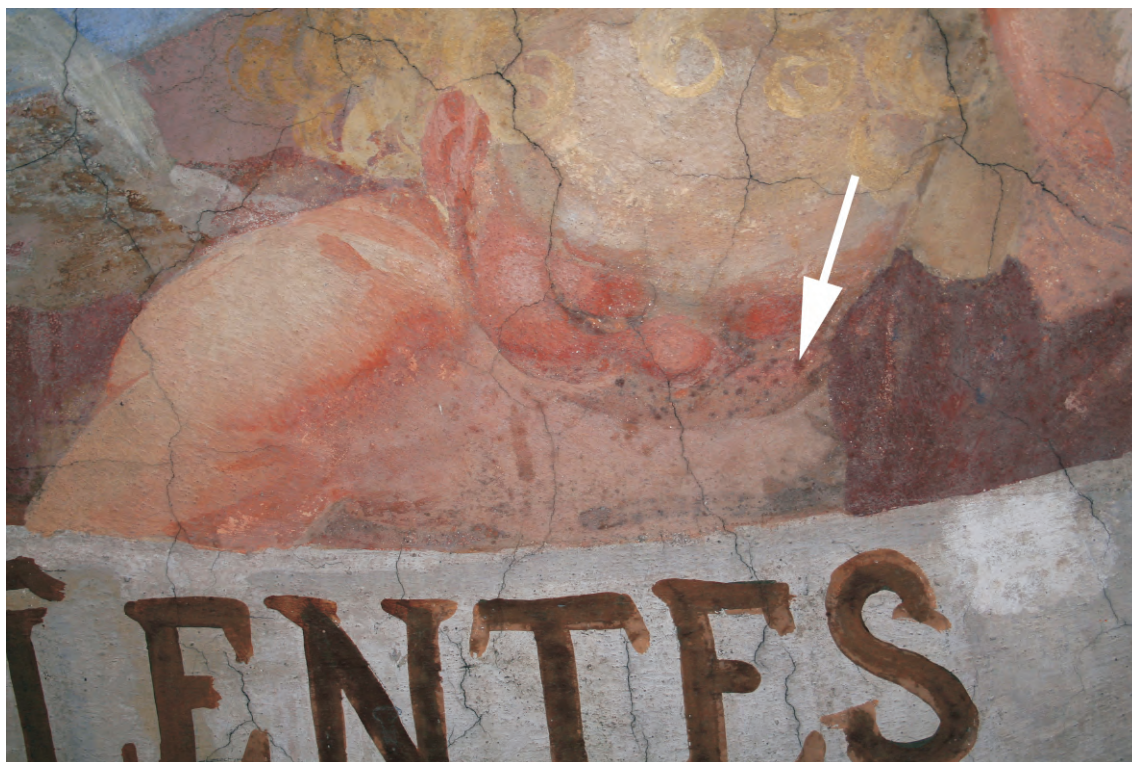
Obr. 44 Biologické napadení vyskytující se v podobě tmavých skvrn na obličeji andělka (výsledky mikrobiologických zkoušek viz. Půloha 10.4. Technologické analýzy, lokalizace viz. Půloha 10.2. Grafická dokumentace).

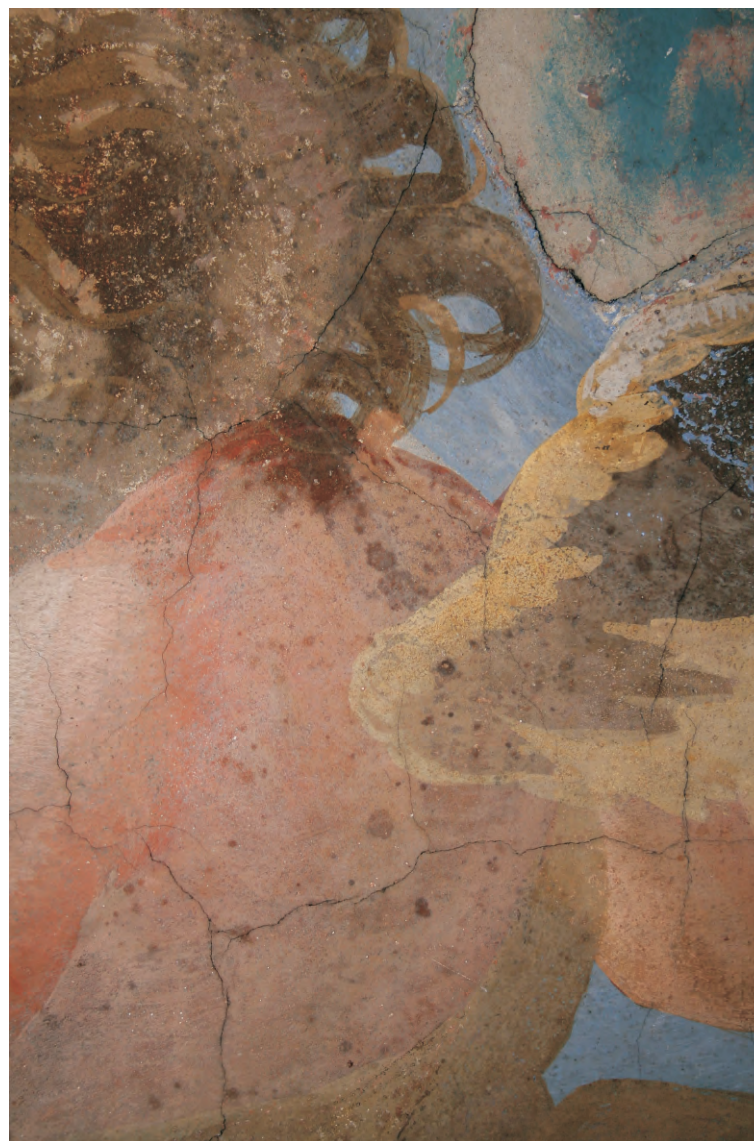
Obr. 45 Biologické napadení vyskytující se v podobě tmavých skvrn na postavě andělka (výsledky mikrobiologických zkoušek viz. Příklad 10.4. Technologické analýzy, lokalizace viz. Příklad 10.2. Grafická dokumentace).

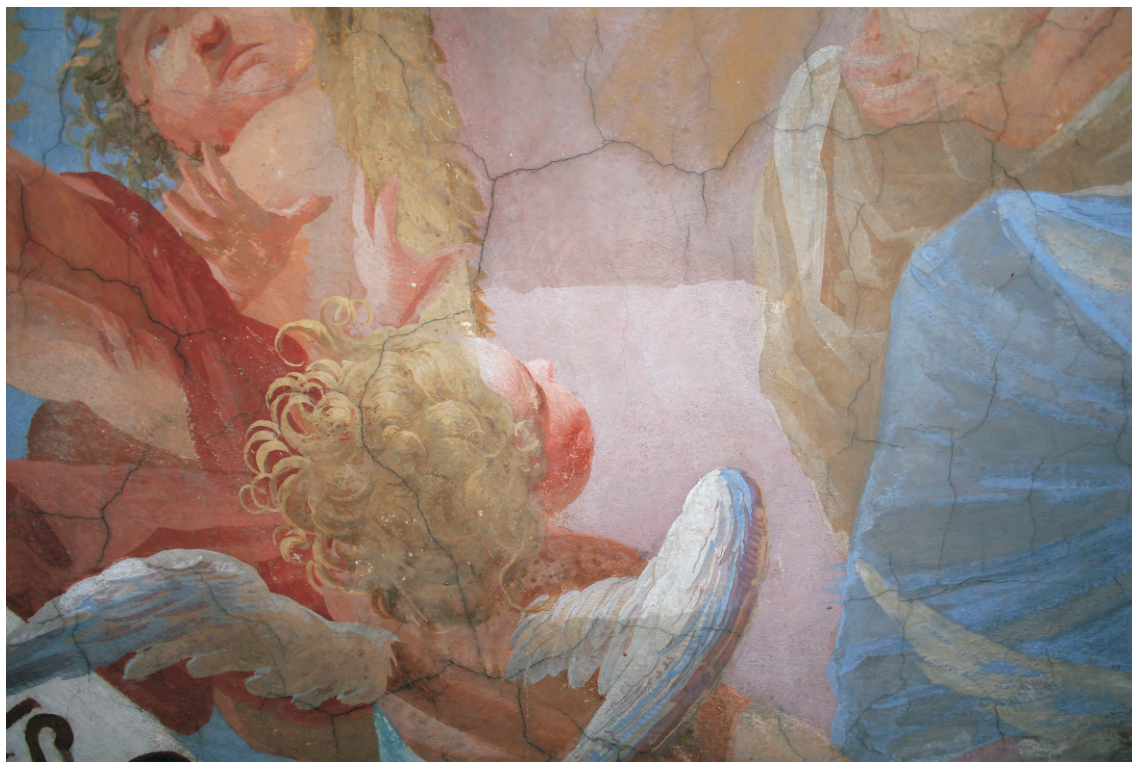
Obr. 50 Zkouška čištění pomocí iontomì nièe C100EHLT.

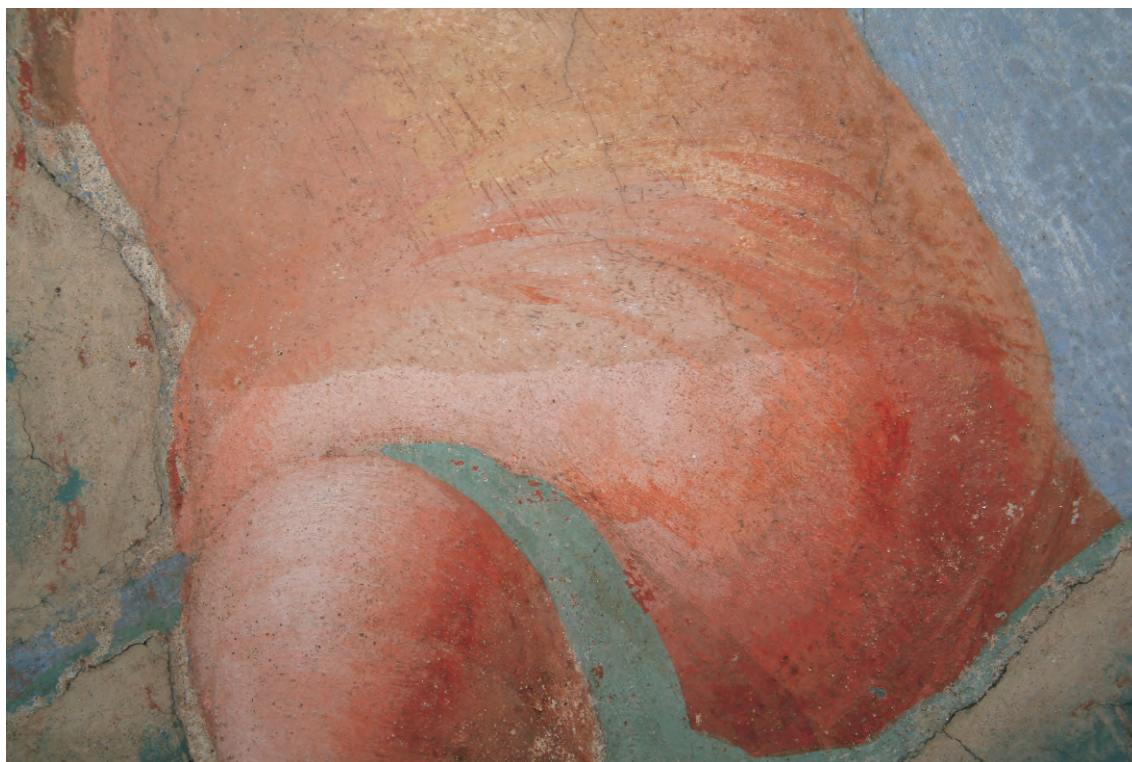
Obr. 51 Zkouška čištění pomocí iontomì nièe C100EHLT.

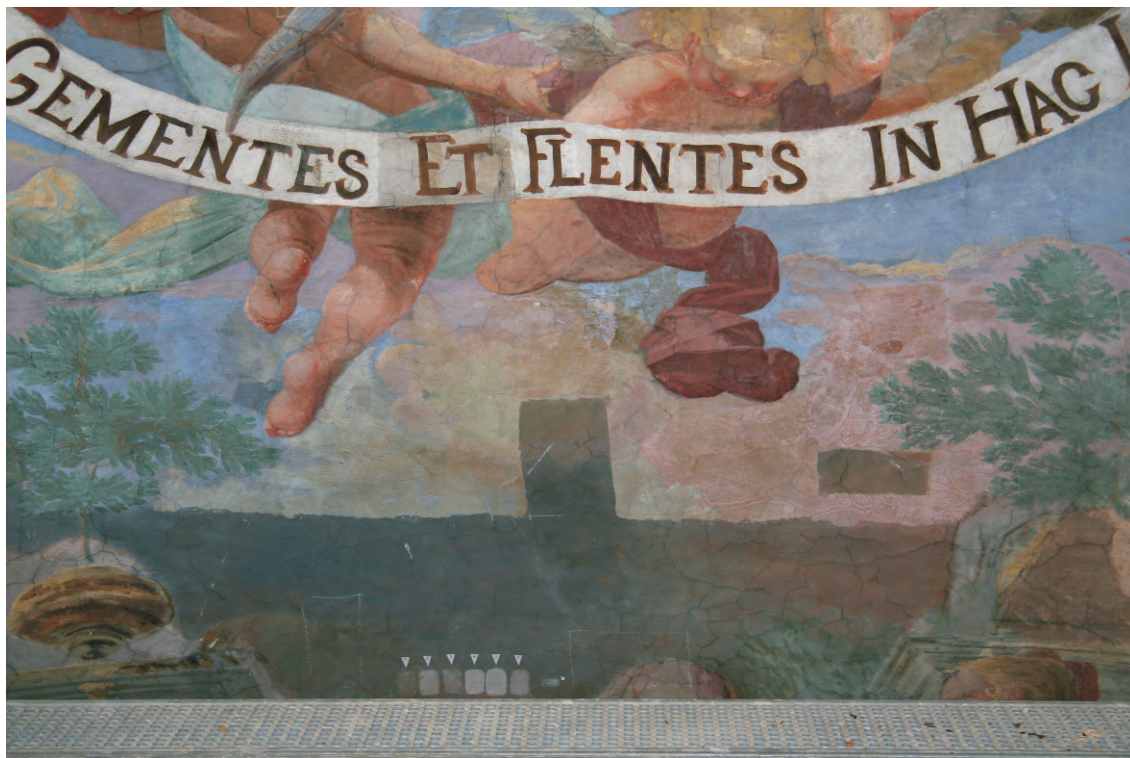
Obr. 52 Střední část obrazu během odstraňování přemalby pomocí iontomì nièe C100EHLT.

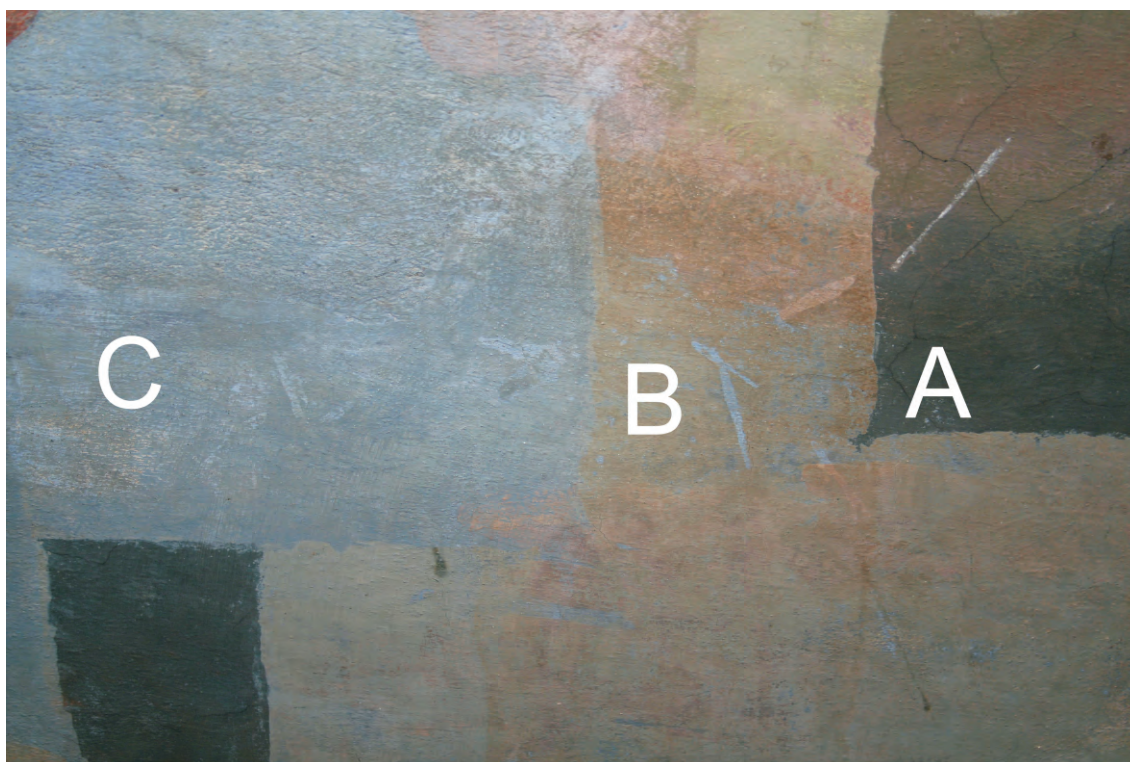
Obr. 53 Dvì fáze postupného odstraňování přemalby ve střední části obrazu pomocí iontomì nièe C100EHLT - A - před odstranìním, B - pod 3 min pùsobení, C - po dalším 3 min pùsobení.

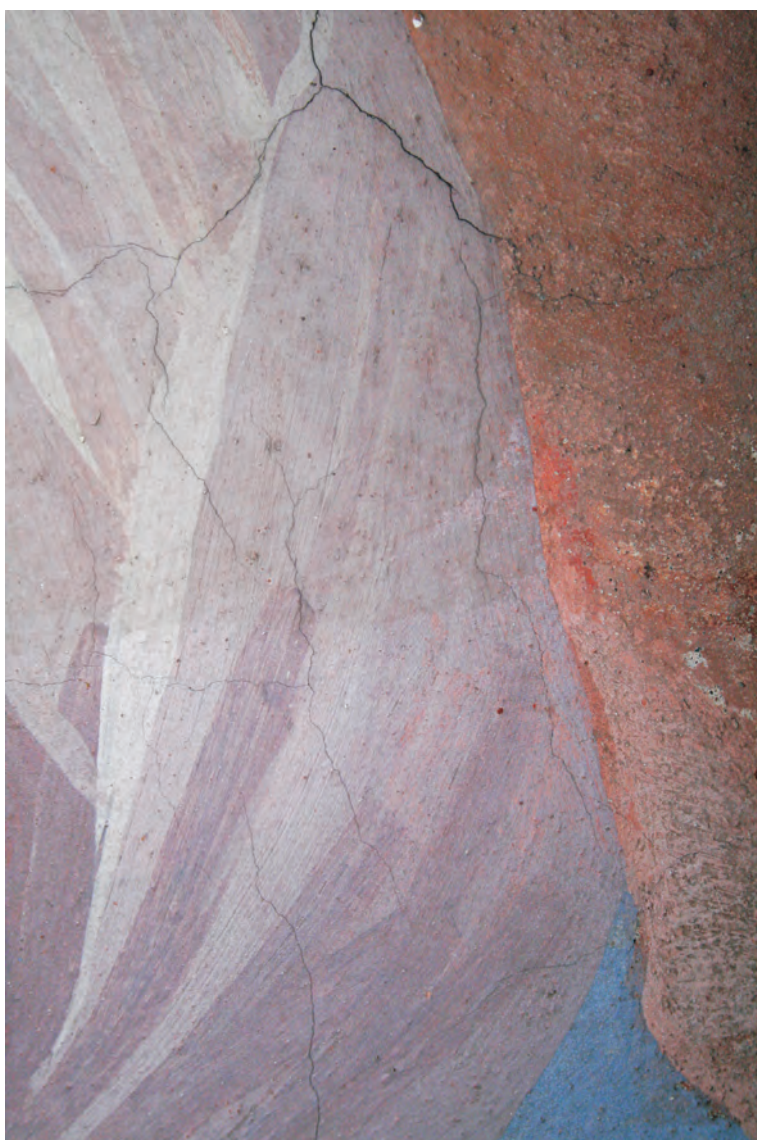
Obr. 59 Hranice ploch před a po čištění na draperii andělka.

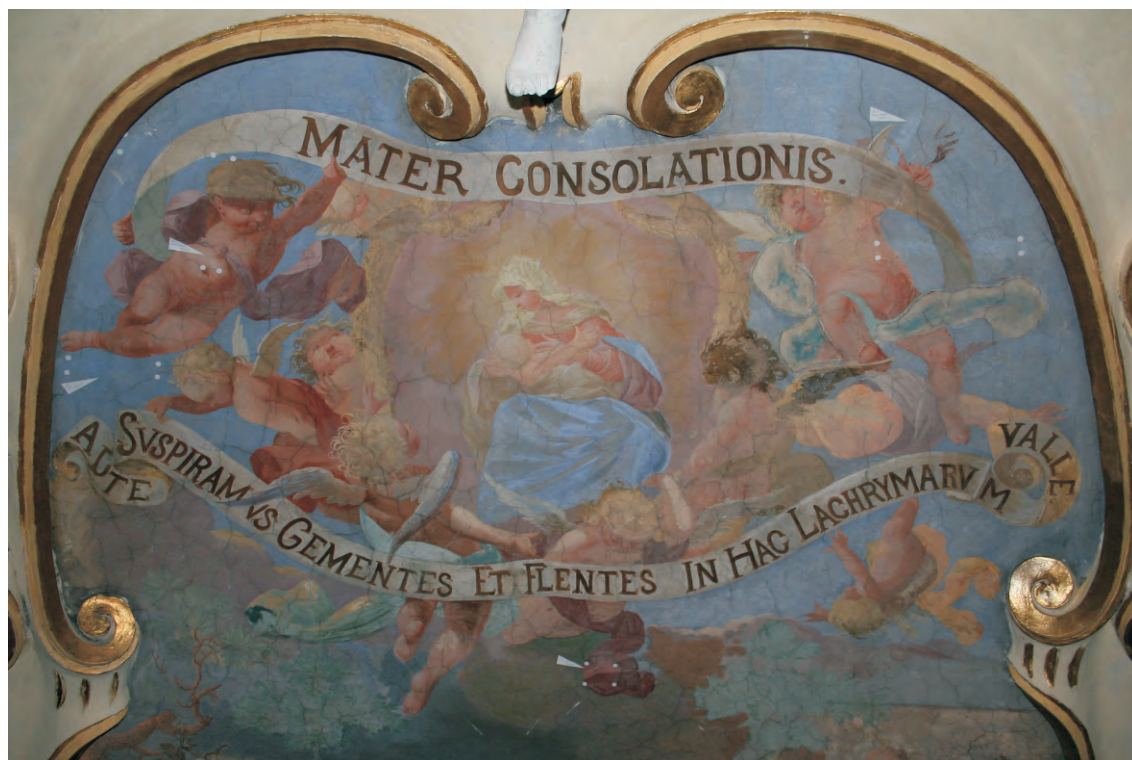
Obr. 60 Horní část obrazu - stav před restaurováním.

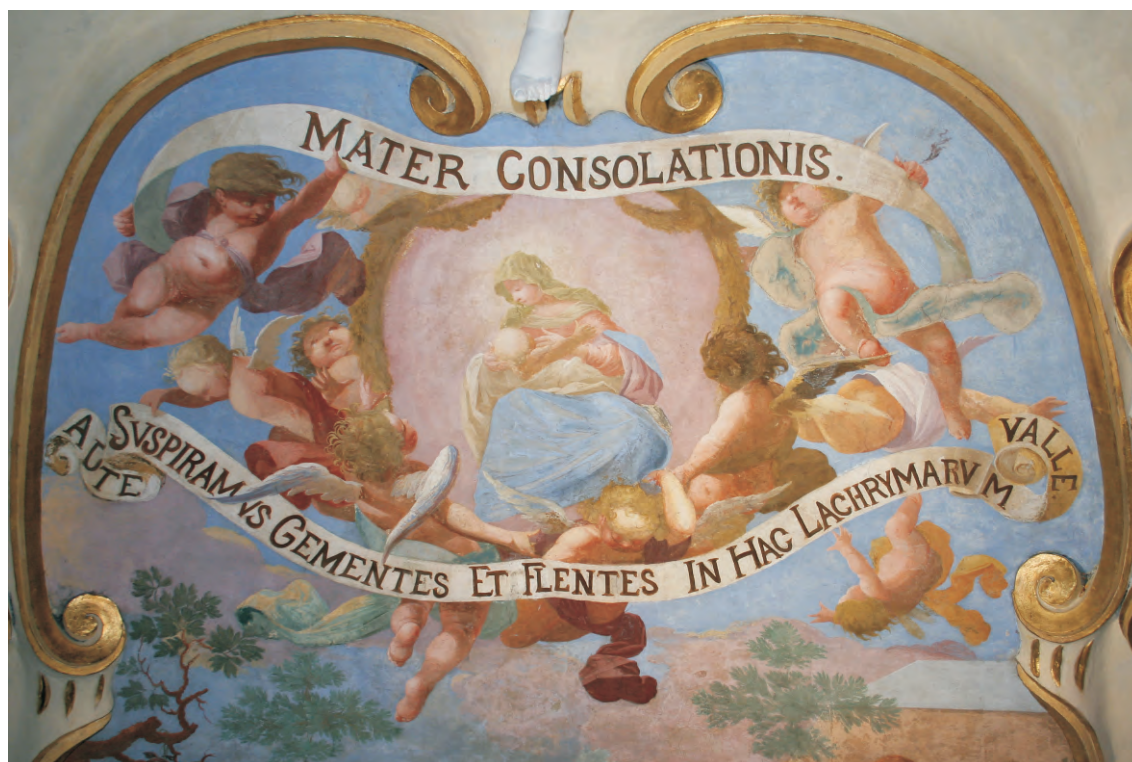
Obr. 61 Horní část obrazu - stav po čištění a odstranění přemalbě.

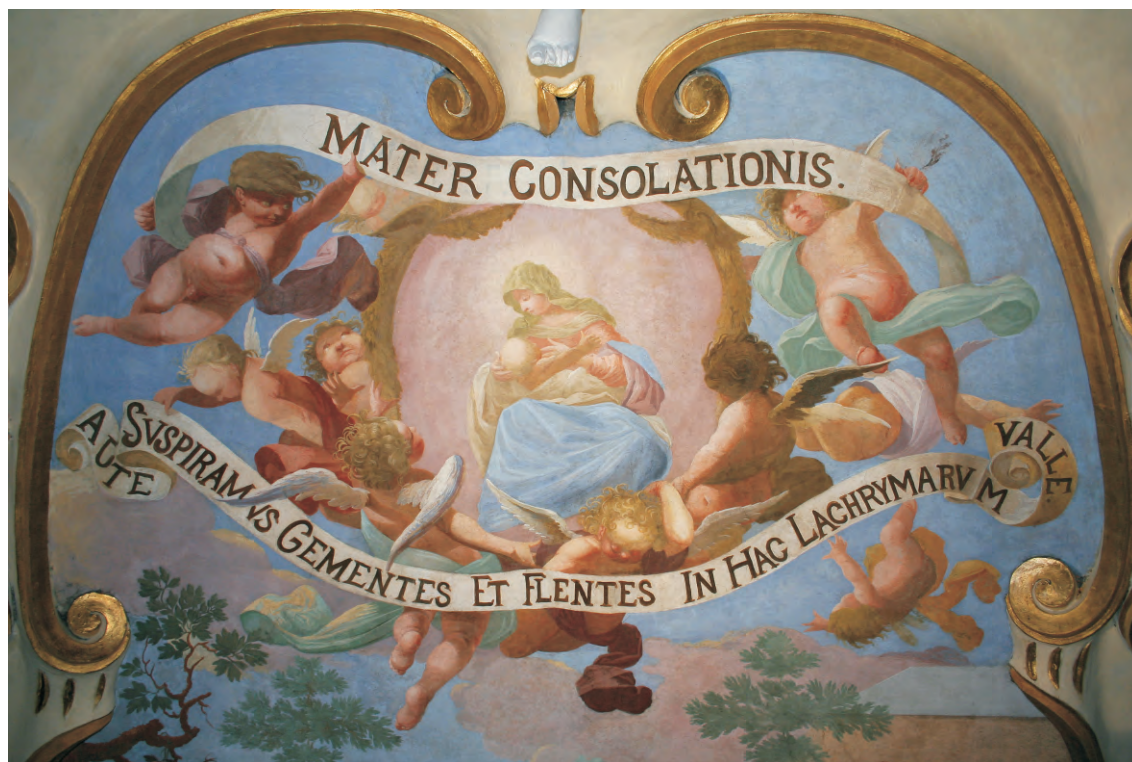
Obr. 62 Horní část obrazu - stav po restaurování.

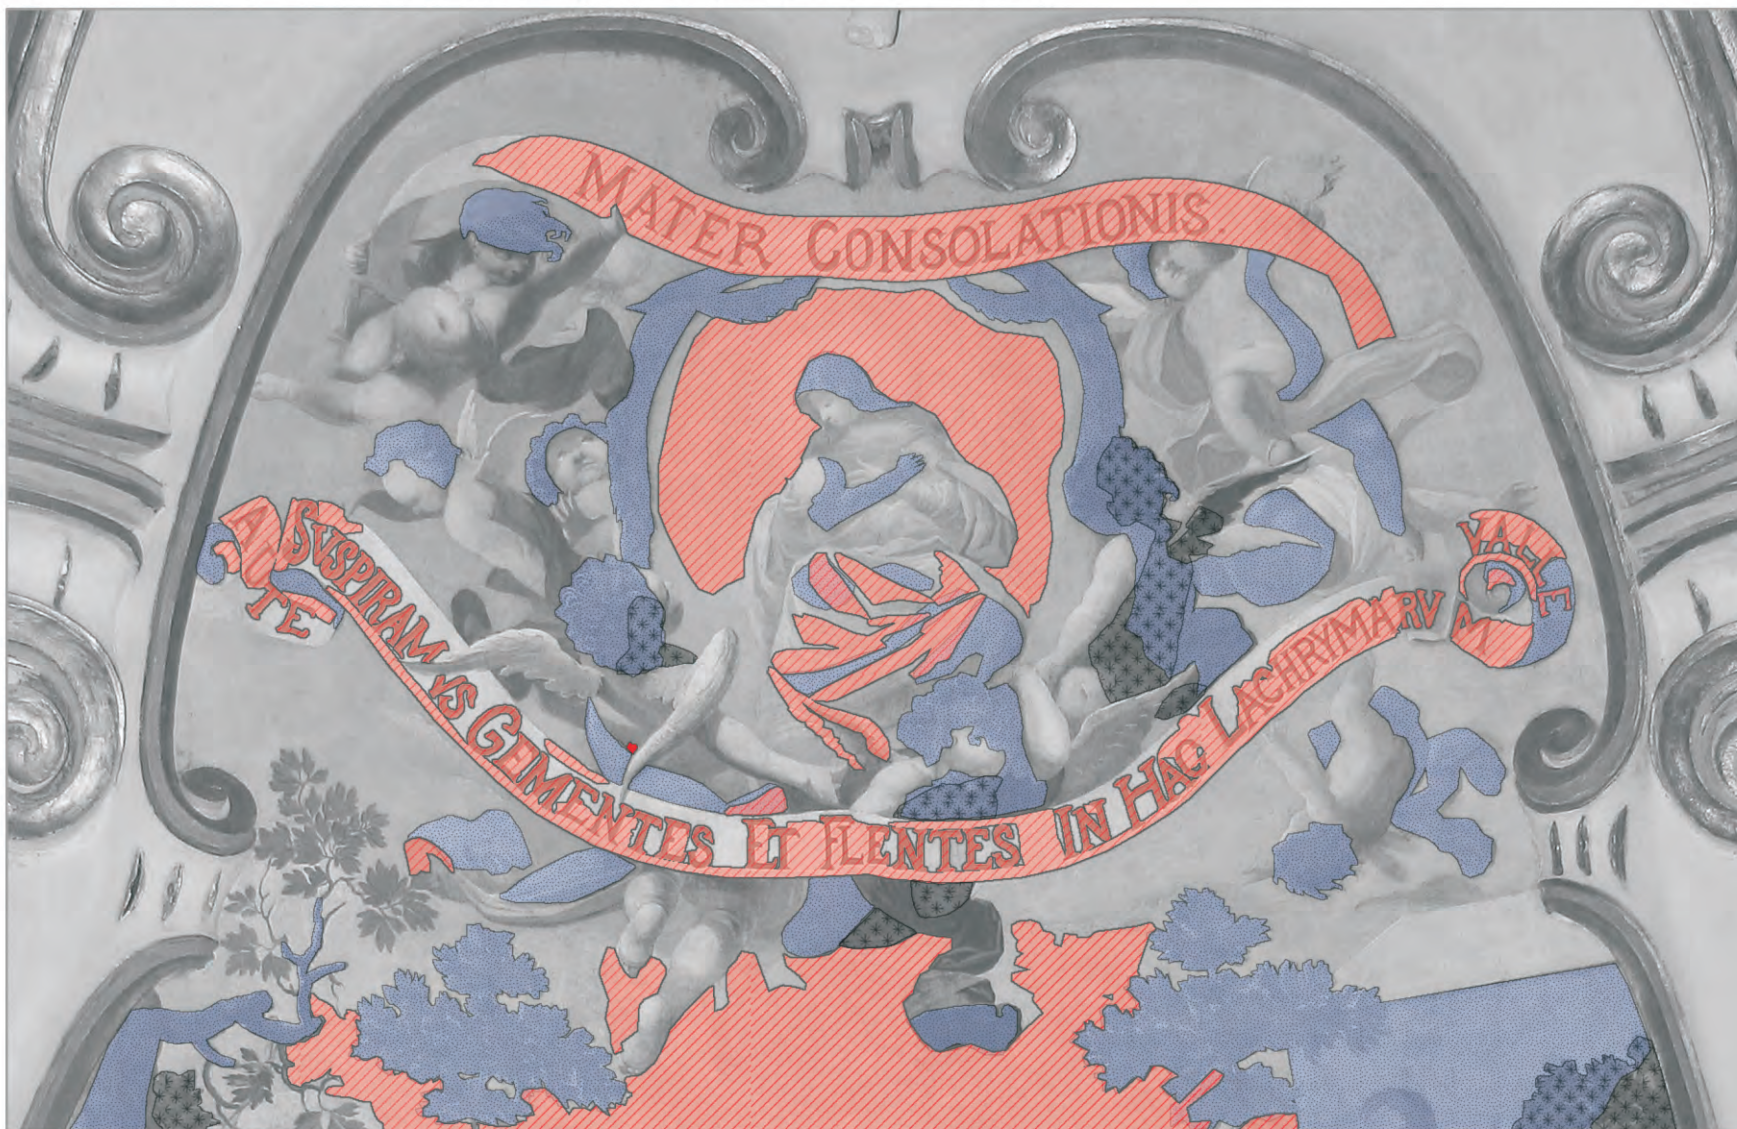
Grafická dokumentace - vyznačení jednotlivých poškození malby

| | druhotné přemalby | | biologické napadení |
| | zpráškovatělá barevná vrstva | | poškození omítkové vrstvy |

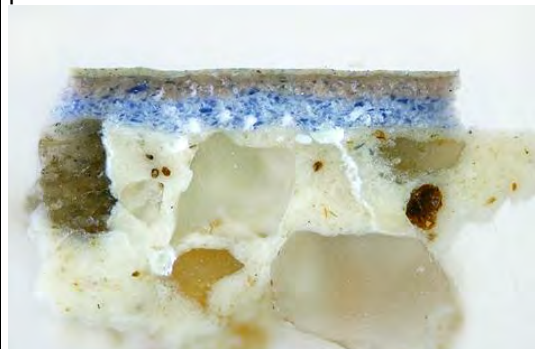
Vzorek A1 (2470): Původní vrstva s přemalbou (?)

Mikrofoto nábrusu a) v bílém odraženém světle při zvětšení 50x

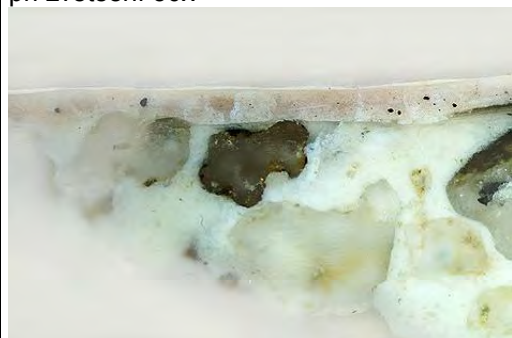
Vzorek A3 (2472): Svatozář; původní vrstva s přemalbou (?)

Mikrofoto v bílém odraženém světle
při zvětšení 50x

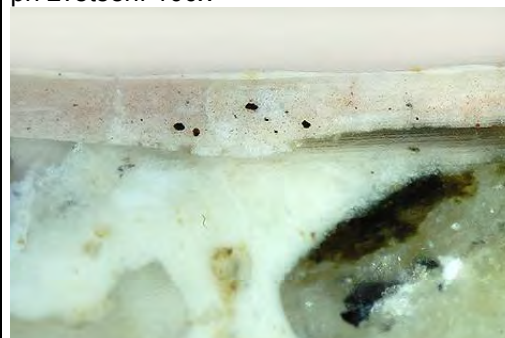
Mikrofoto v bílém odraženém světle
při zvětšení 100x
