P. I. Praktická diplomová práce

Restaurování sochy anděla z Bratrských oltářů od České Kamenice

Dokumentace komplexní rekonstrukce sochy anděla z Bratrských oltářů od České Kamenice

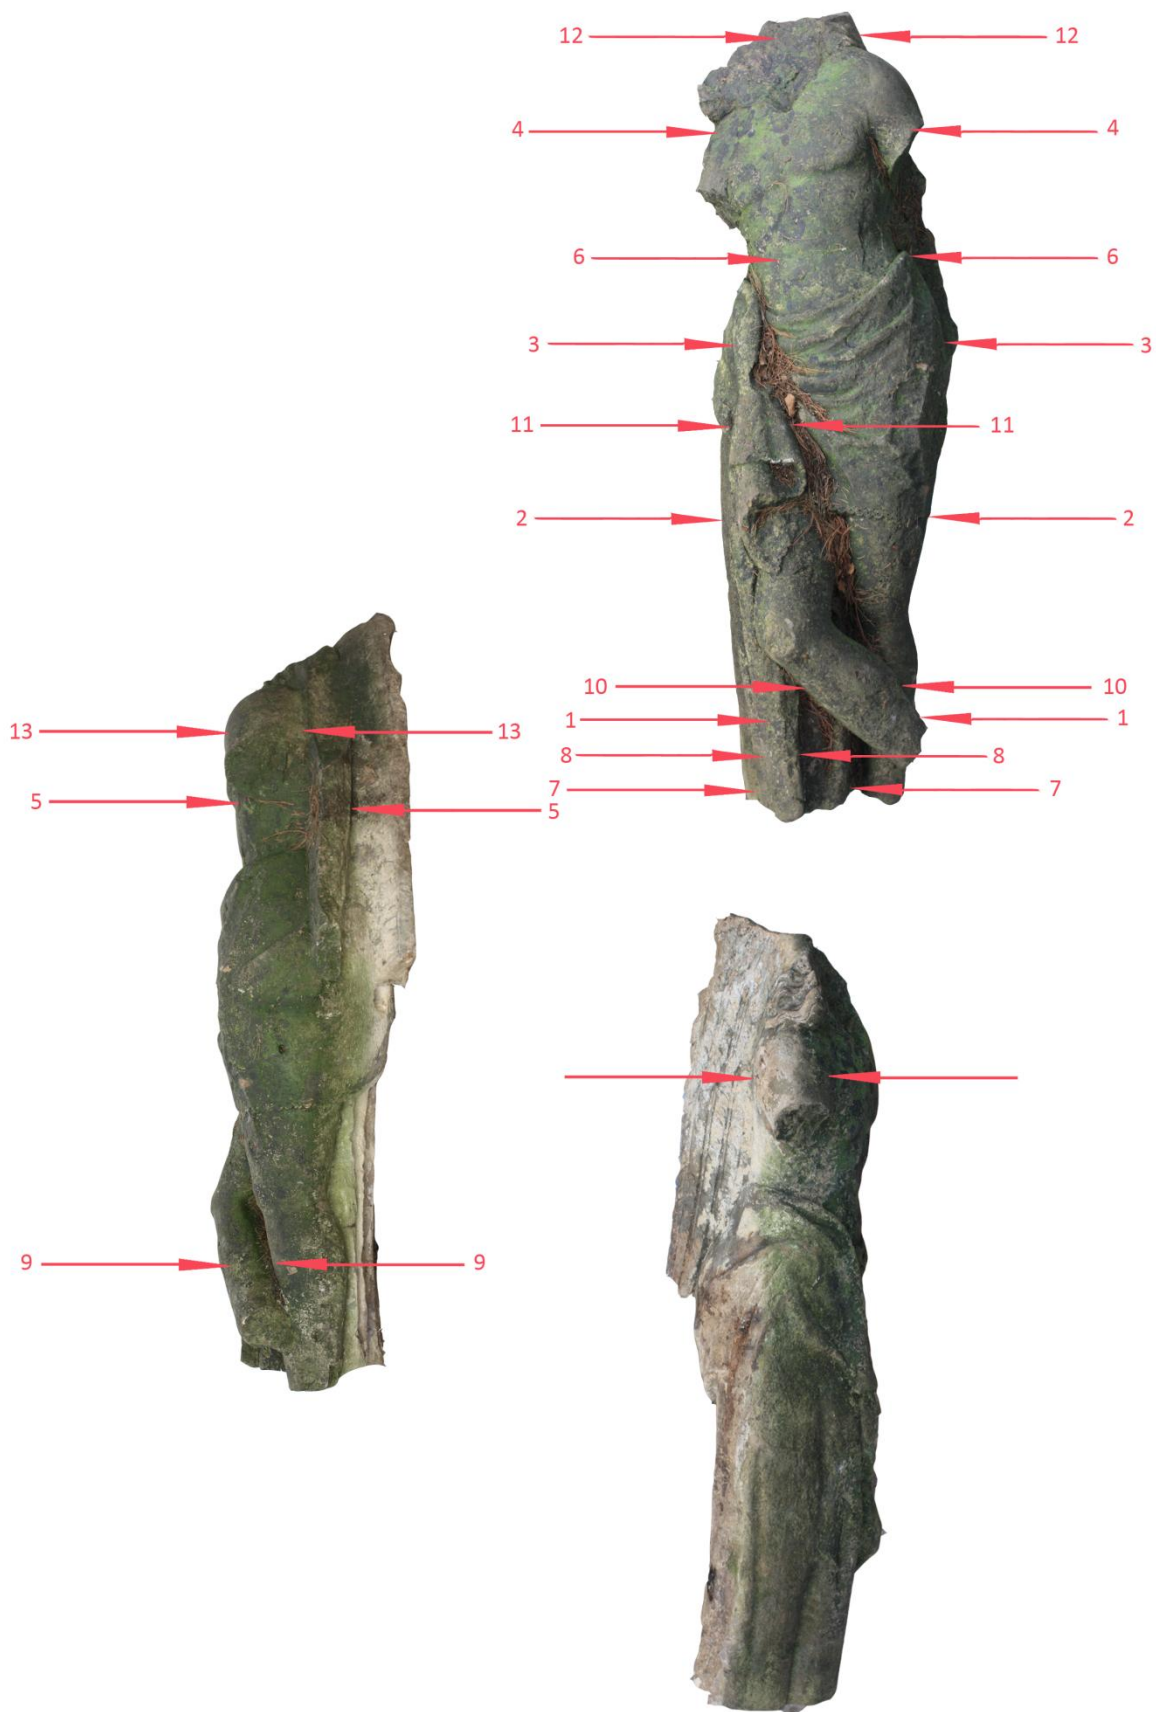
8.5 Zakreslení směrů měřených ultrazvukovou transmisí

Metoda ultrazvukové transmise pracuje na bázi měření rychlosti přechodu longitudální vlny (p-vlny) zkoumaným materiálem. Každý materiál má specifický uz-signál. Vyšší silicifikací mírou stmelení je rychlost přenosu ultrazvuku rychlejší a vyšší v porézních horninách nižší. Lze tím také zjistit míru degradace materiálu. Pokud jsou v objektu vnitřní poškození a trhliny, signál se zpomaluje, deformuje nebo vůbec neprochází.

Měření bylo provedeno přístrojem USME-C (fa. Krompholz, BRD) s měřicí frekvencí 250 kHz. Jako spojovací materiál pro přiložení sond byl použitý trvale plastický tmel na bázi silikonového kaučuku. Ultrazvuková transmise za účelem zjištění vnitřních defektů a míry degradace torza byla měřena na čtrnácti místech na torzu. (zakreslení viz. obrazová příloha 8.6)

Rychlosti UZ i profil rychlostí UZ jsou velmi vyrovnané, bez větších rozdílů mezi jednotlivými měřeními a bez viditelné závislosti rychlosti od měřené vzdálenosti resp. hloubky měření. Průměrná rychlost je 2,98 km/s co odpovídá pískovcům se střední mírou stmelení. Rozdíl mezi maximální naměřenou rychlostí (3,21 km/s) a minimální naměřenou rychlostí (2,79 km/s) je malý. Měřením nebyly zjištěny lokální poruchy, praskliny a ani případná hlubší korozní zóna na povrchu torza.

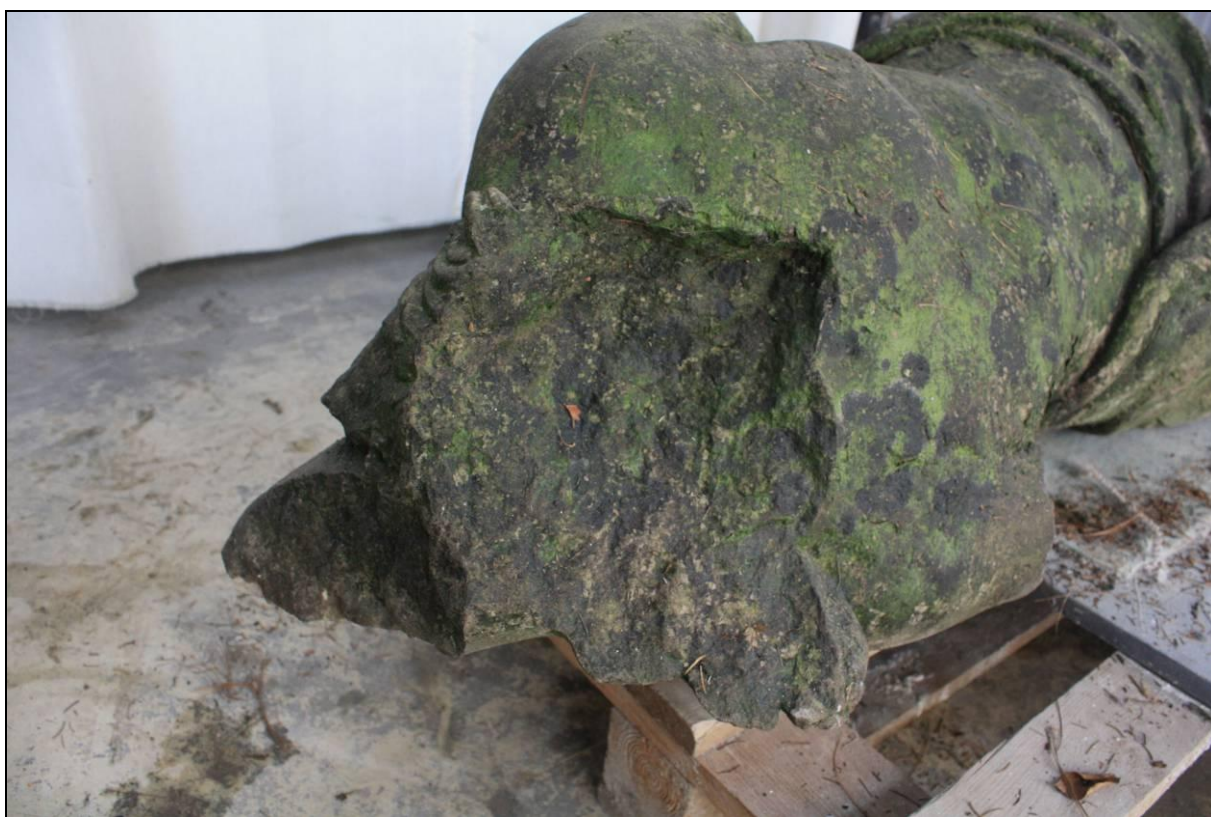
Obr. 6. Lomová plocha hlavy

Lomové plochy a vyvětrané defekty budou zpevněny organokřemičitým prostředkem Funcosil 300 a mikropraskliny vyinjektovány Funcosilem 500 plněným injektážním přípravkem Füllsoff (Remmers).

Povrch torza i v lomových plochách nejevil náznaky práškovatění nebo pískovatění povrchu. Zato se především v lomových plochách vyskytovaly četné praskliny. Proto došlo k injektáži mikroprasklin tzv. stavebnicovým systémem firmy Remmers. Organokřemičitým prostředkem Funcosil 100, následně 300 a Funcosilem 500 plněným injektážním přípravkem Funcosil Füllsoff A, B. Povrch byl začištěn vatovými tampóny s etanolem.

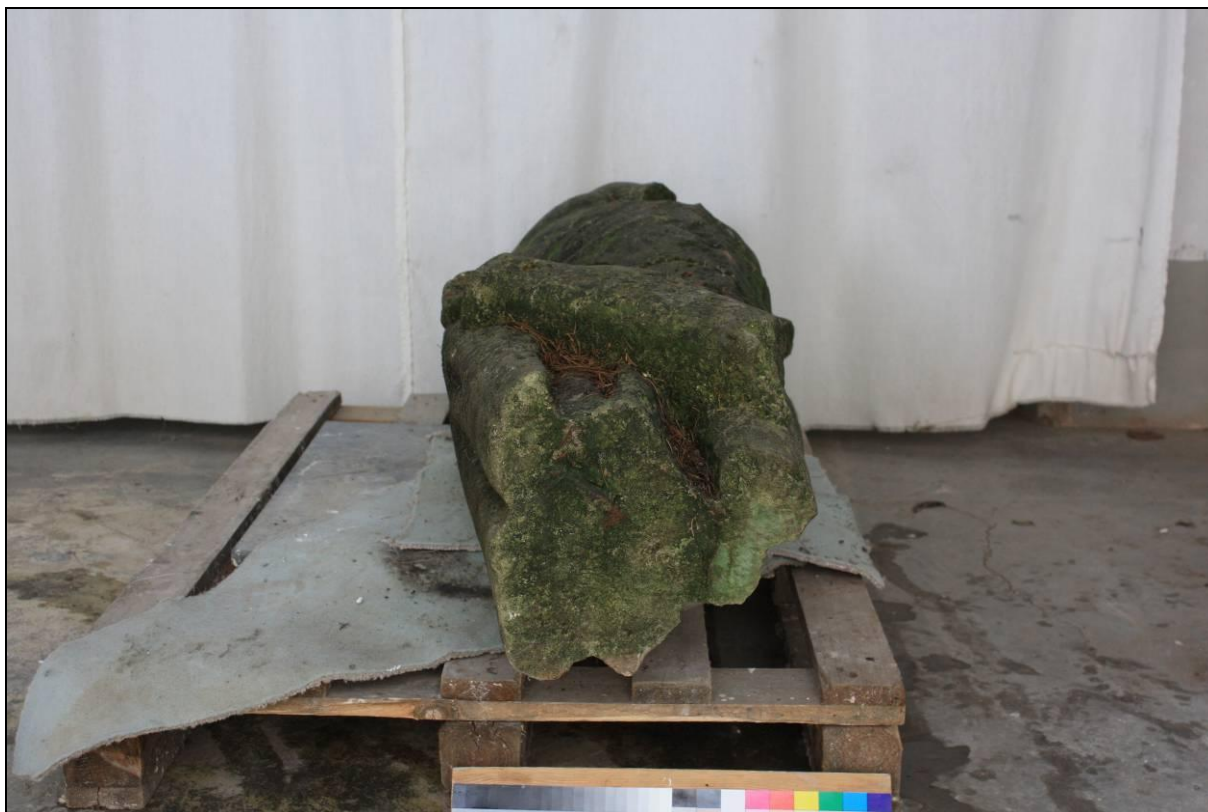
Obr. 7. Lomová plocha nohou

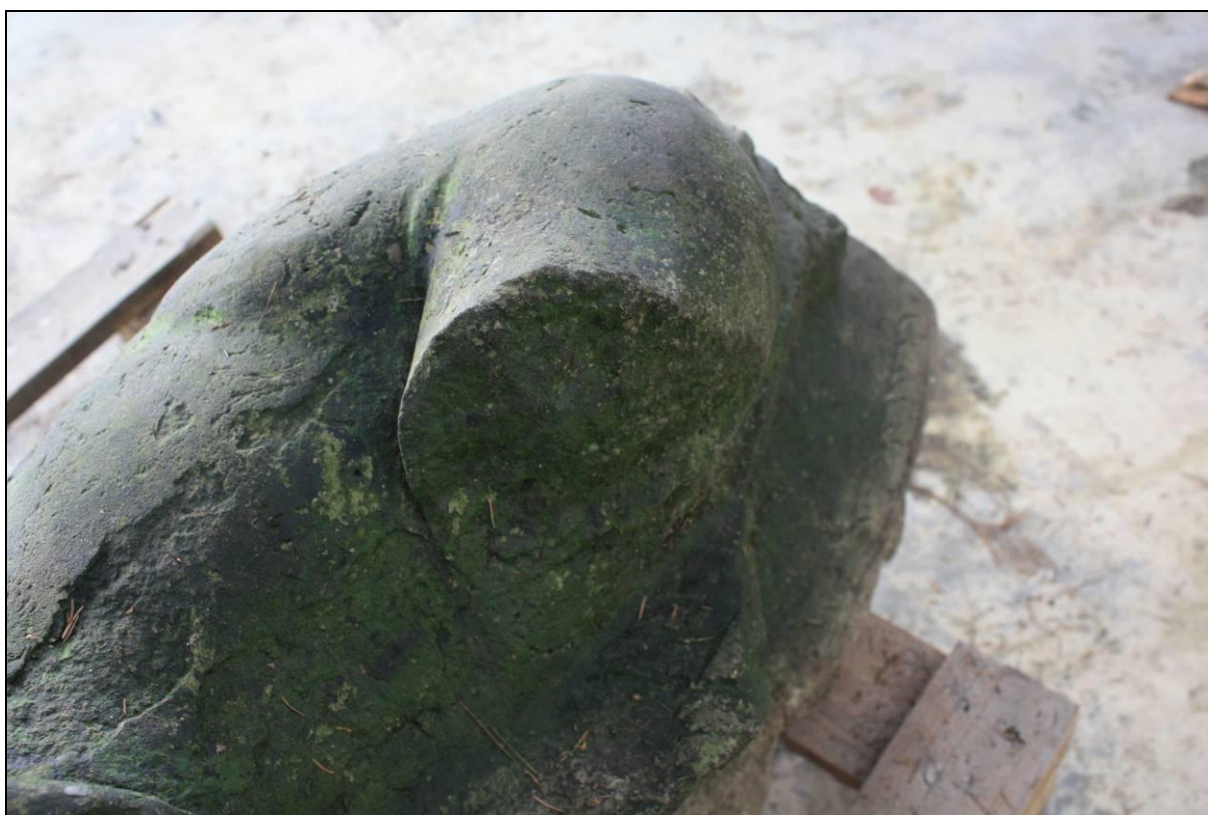
Obr. 8. Lomová plocha pravé ruky

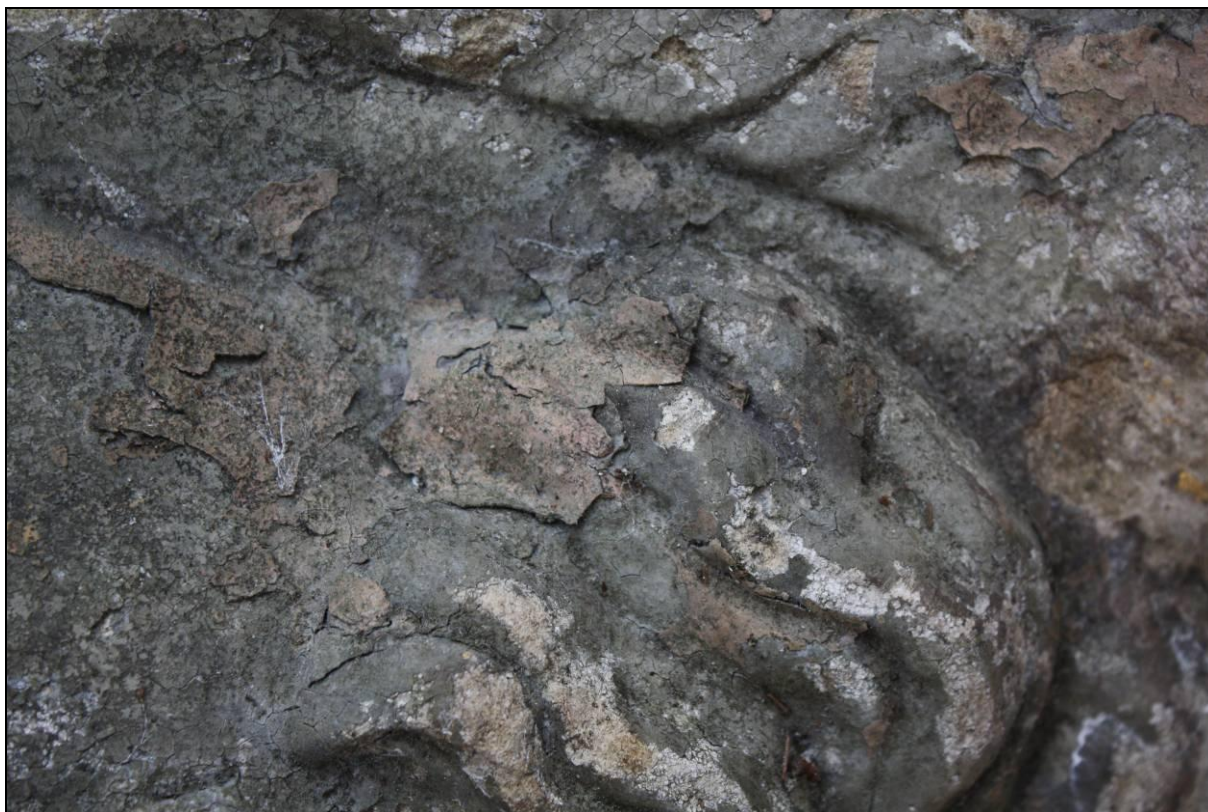
Obr. 9. Zbytky barevných vrstev na přechodu mezi vlasý a křídlem

Poškozená místa a silně zkrakelovatělé oblasti byly fixovány 5% Paraloidem B72 a následně zažehleny části polychromie pomocí tepelné špachtle přes melinexovou folii.

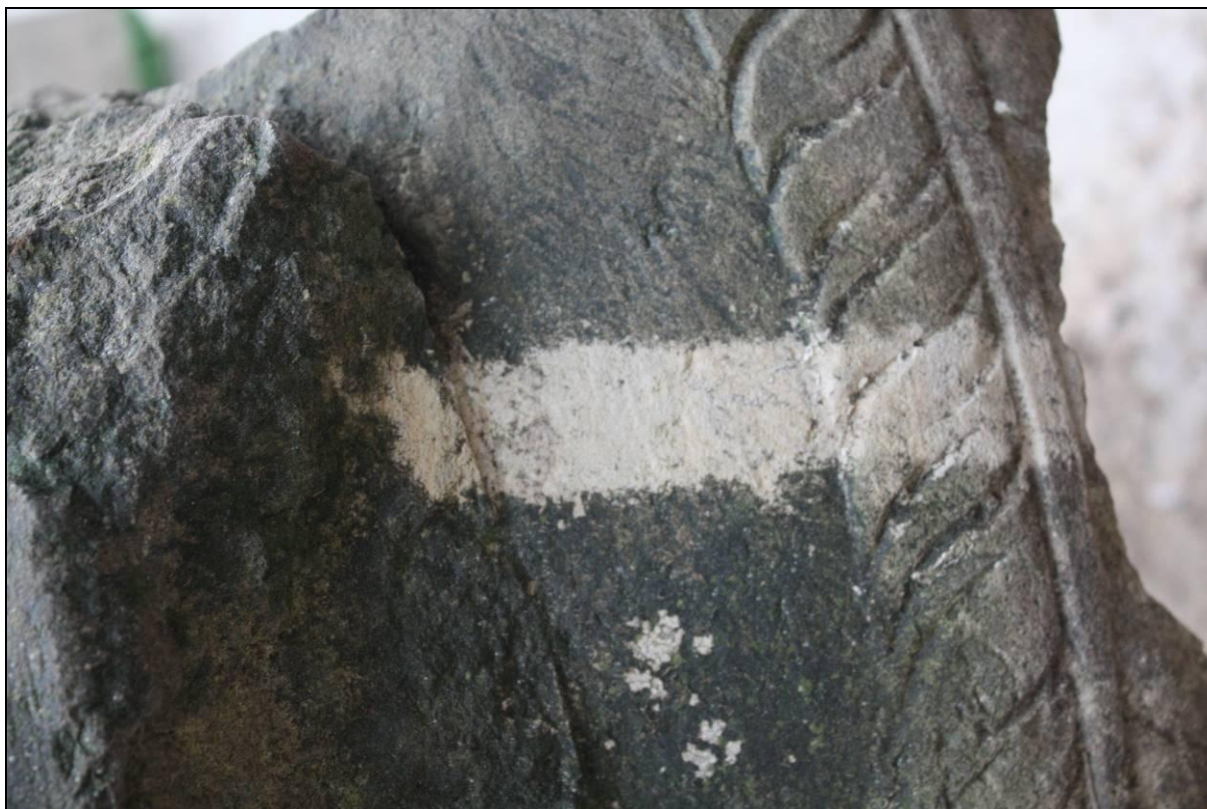
Obr. 11. Zkouška čištění sochy

Torzo bylo ošetřeno postříkem biocidního prostředku Porosan v poměru 1/5 s etanolem. Po několika dnech došlo k očištění biologického napadení pomocí nízkotlaké páry.

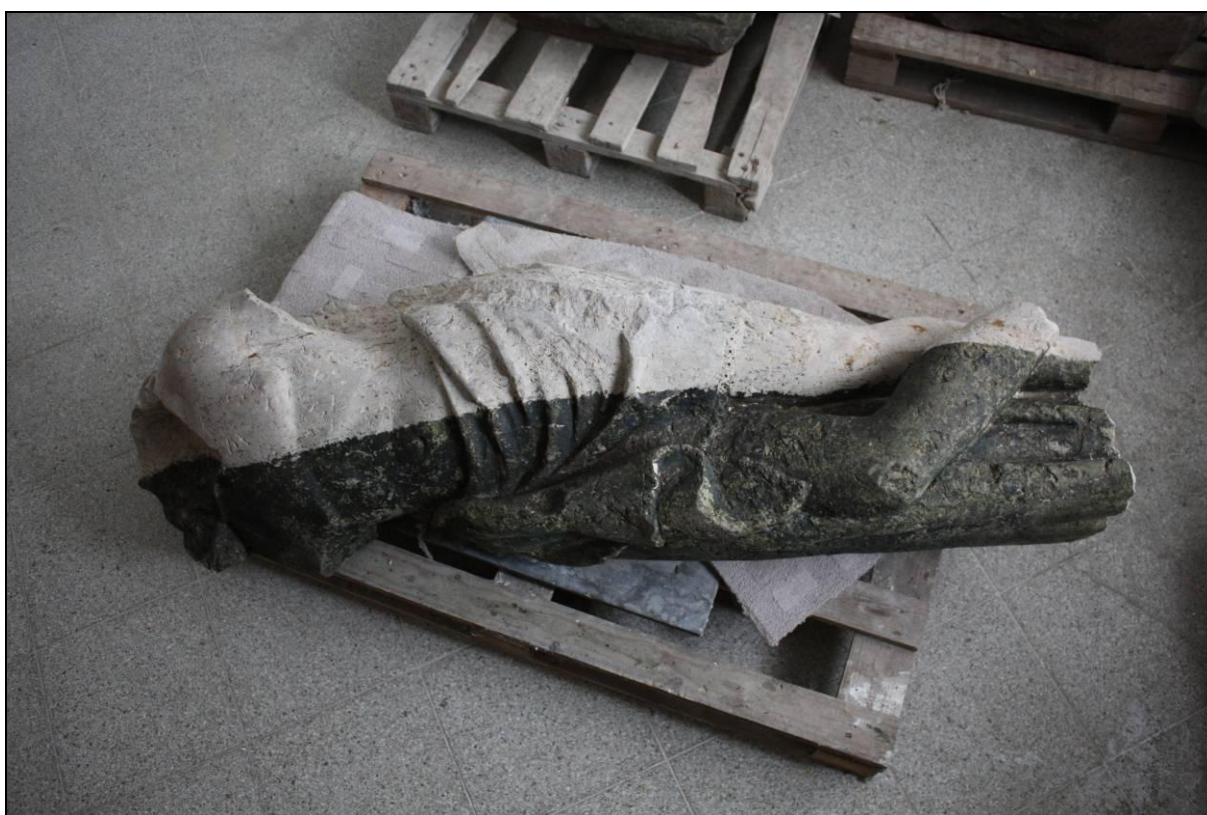
Obr. 12. Průběh čištění sochy

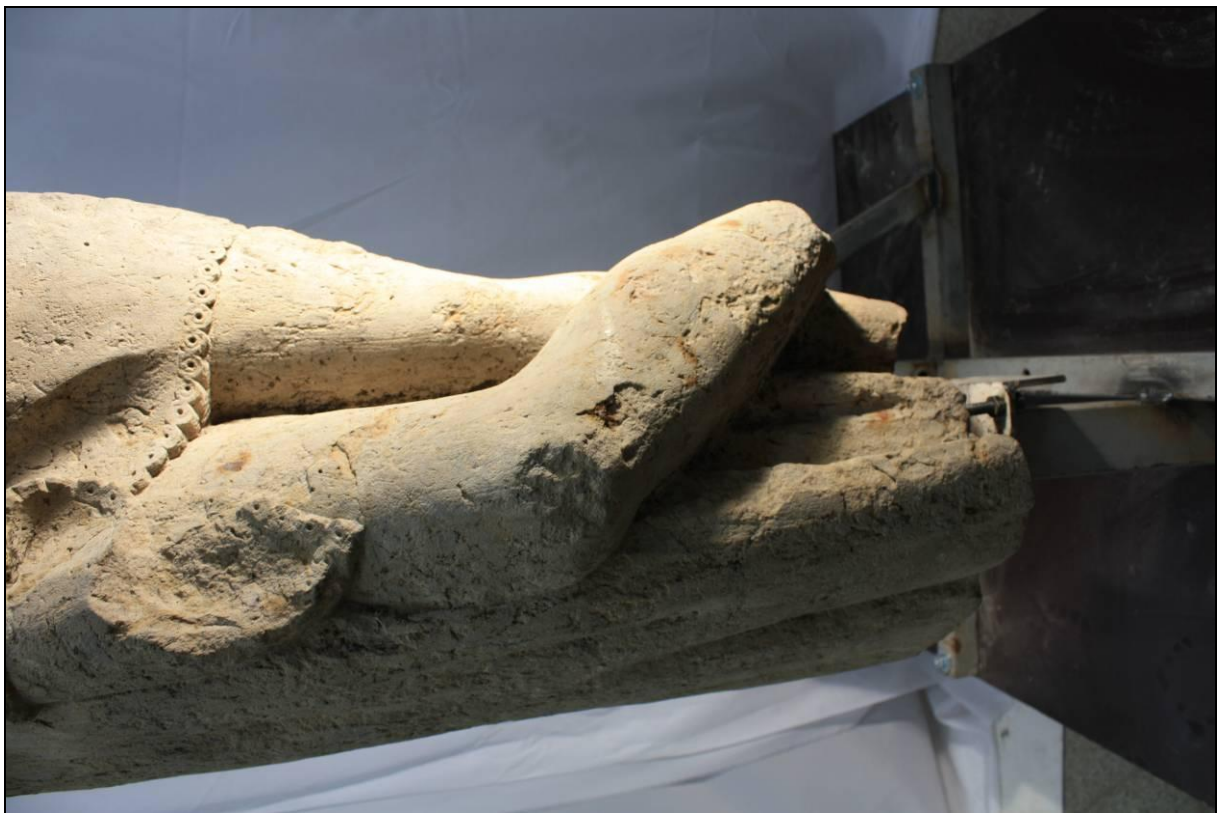
Obr. 18. Povrchové defekty v razantním bočním osvětlení

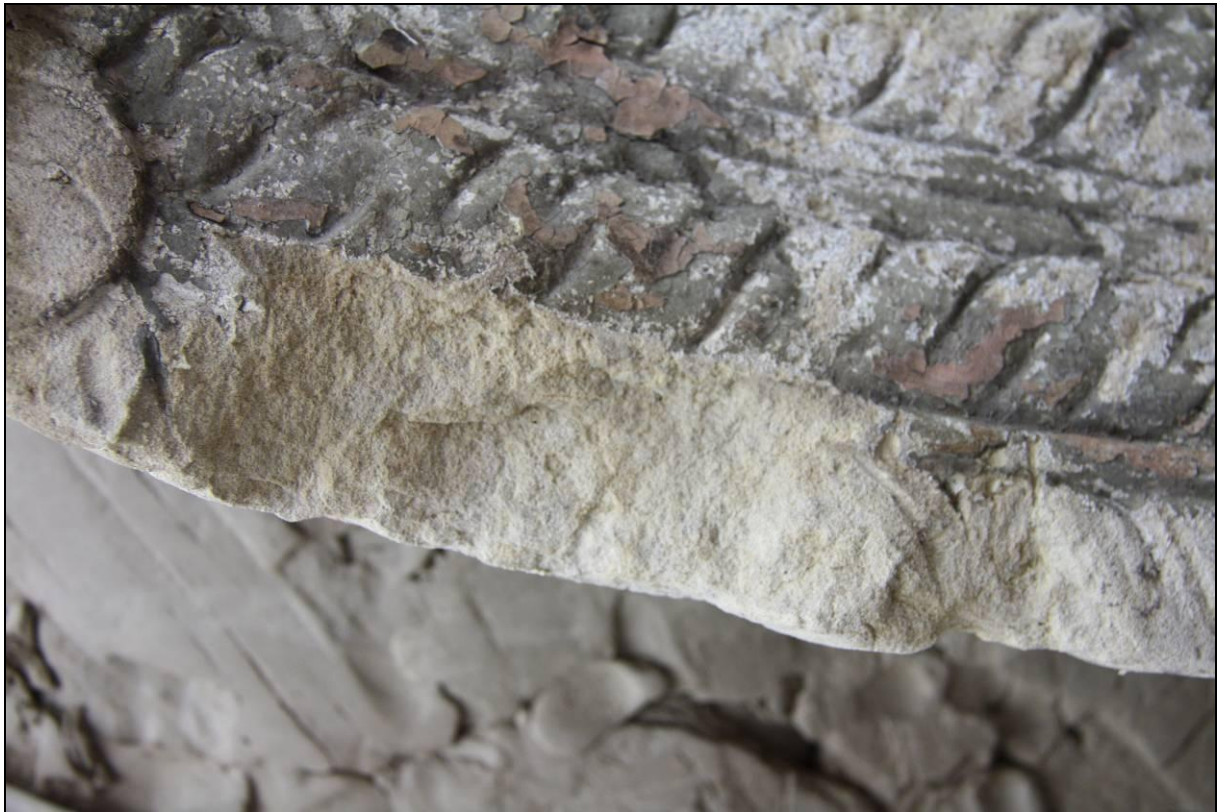
Obr. 19. Povrchové defekty a odlomené drobné části před plastickou retuší v reverzibilním tmelu

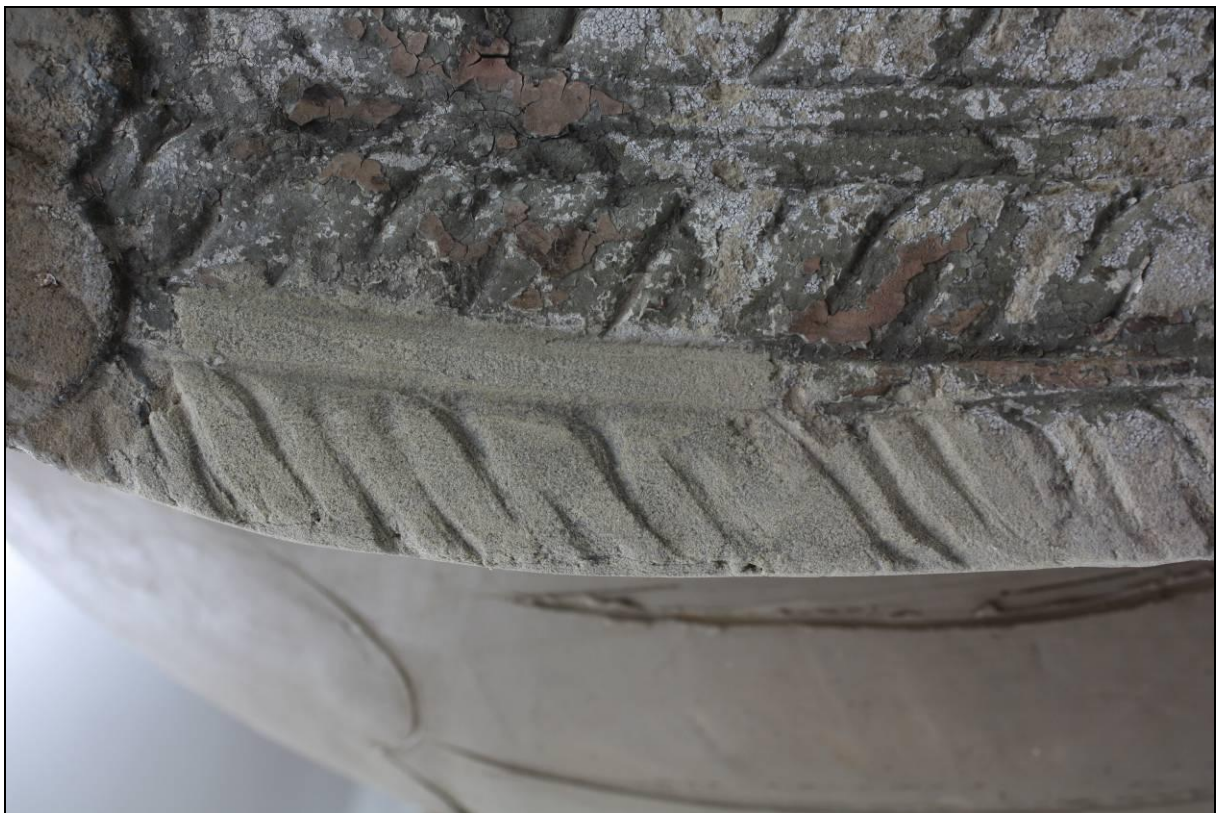
Obr. 20. Povrchové defekty a odlomené drobné části po plastické retuši v reverzibilním tmelu

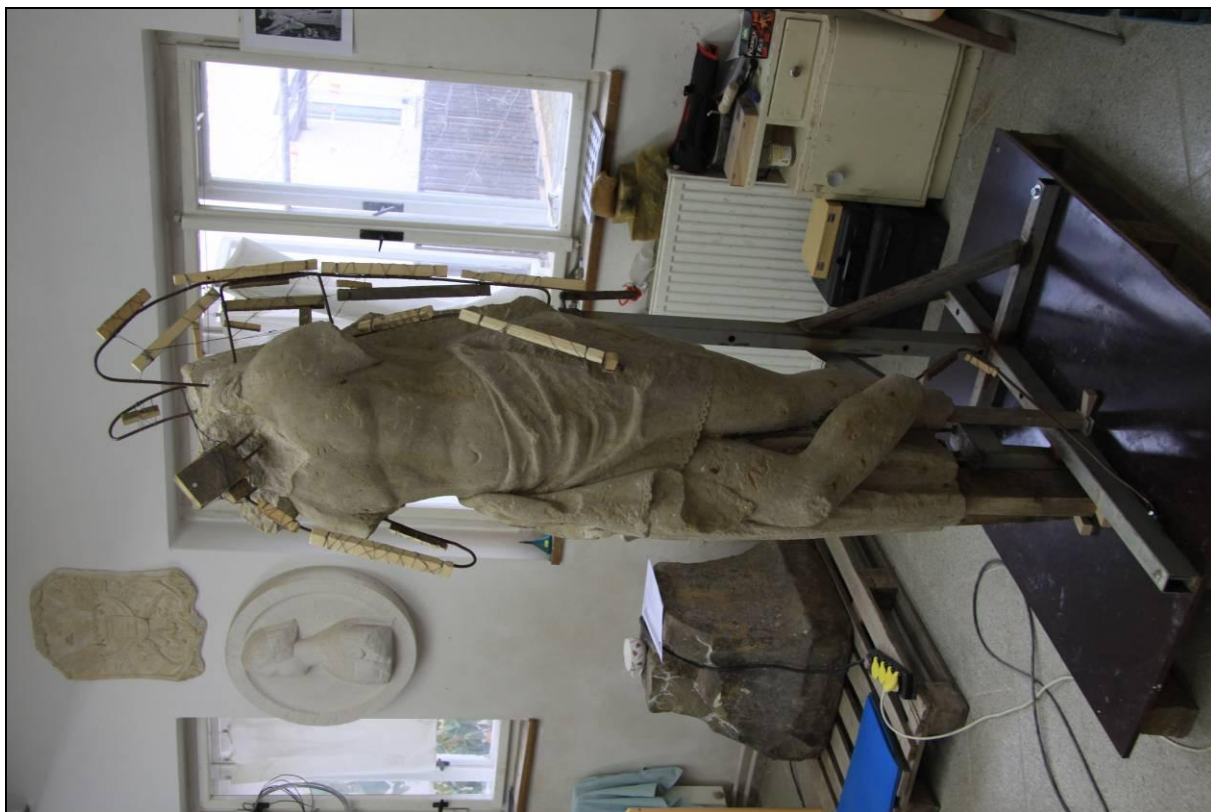
Obr. 21. Dráděná konstrukce s dřevěnými výztuhami před započetí rekonstrukce

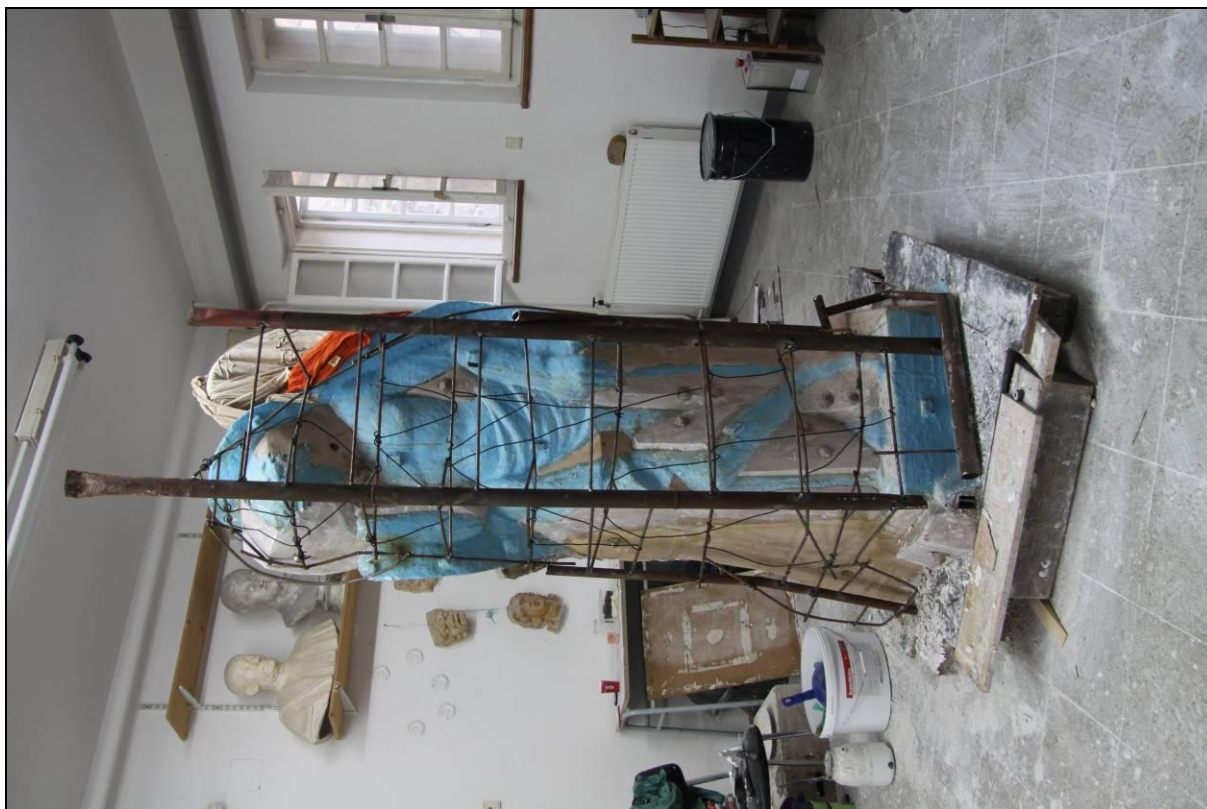
Obr. 33. Přední část formy s vrstvou silikonu, sádrovými klíny a svařovanou konstrukcí před a nahozením kadlubu.

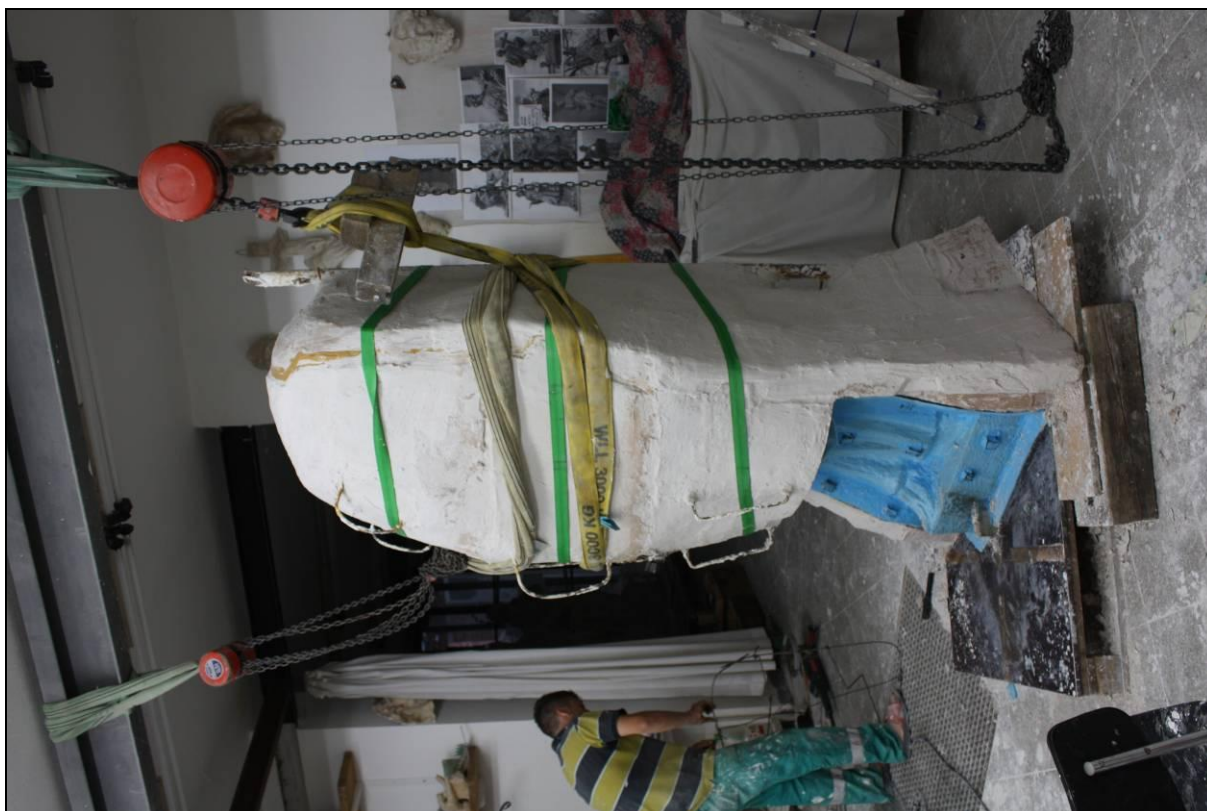
Obr. 34. Průběh formování po odstranění nosné konstrukce torza

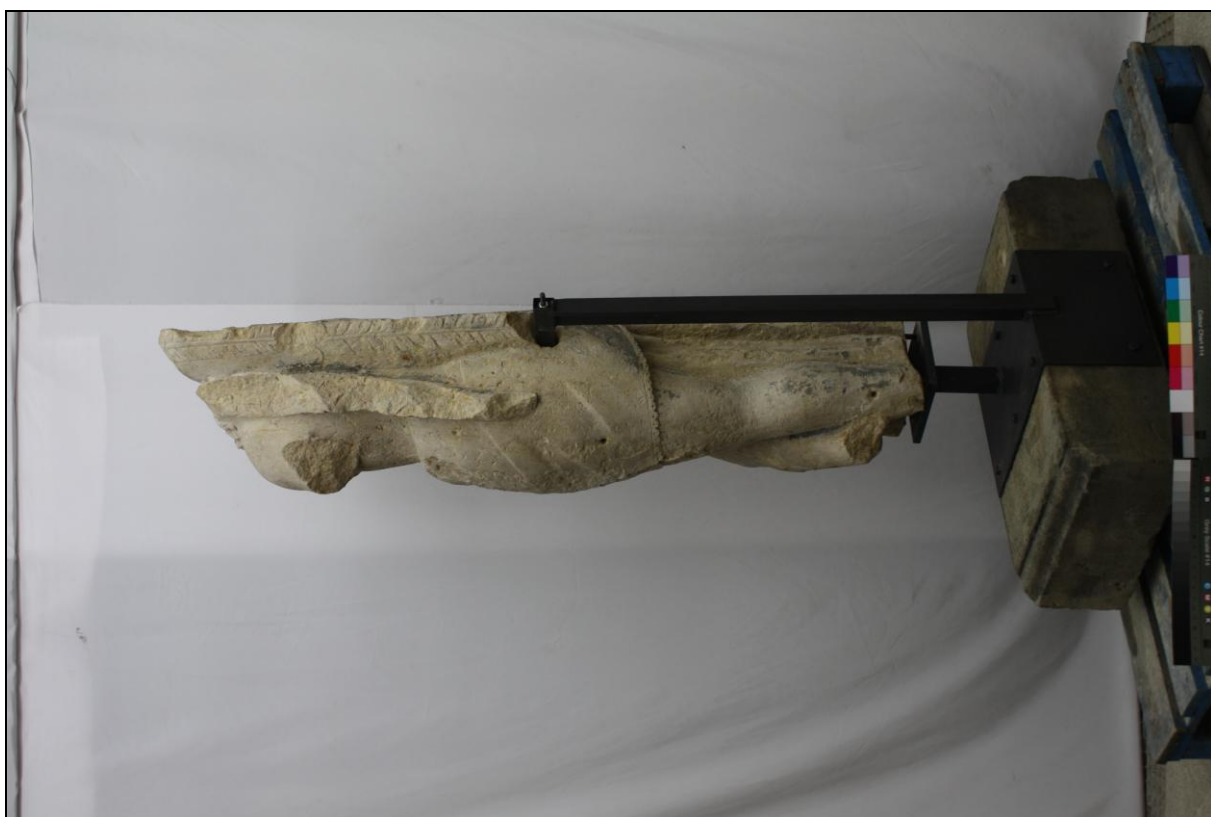
Obr. 50. Železná konstrukce

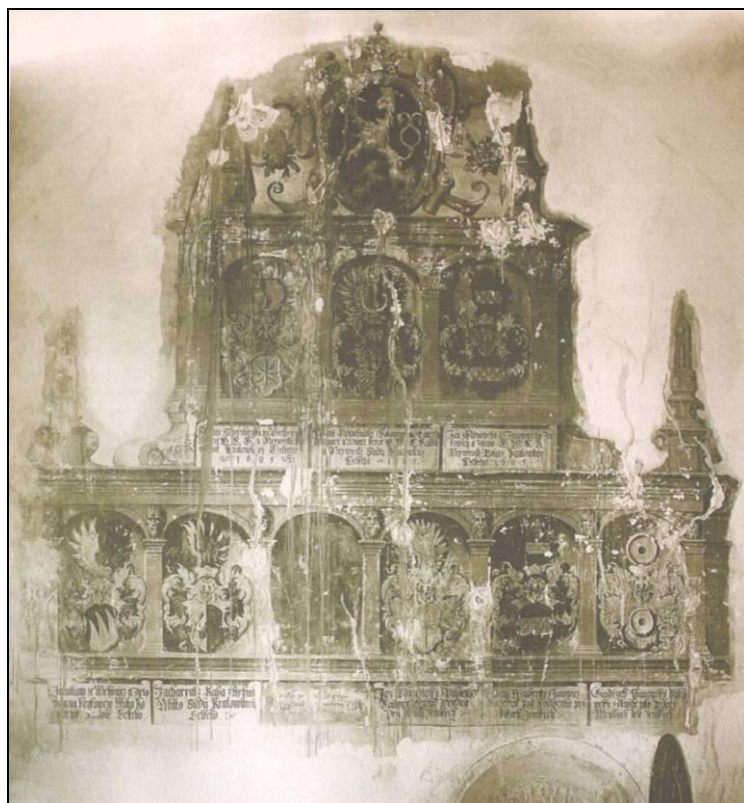
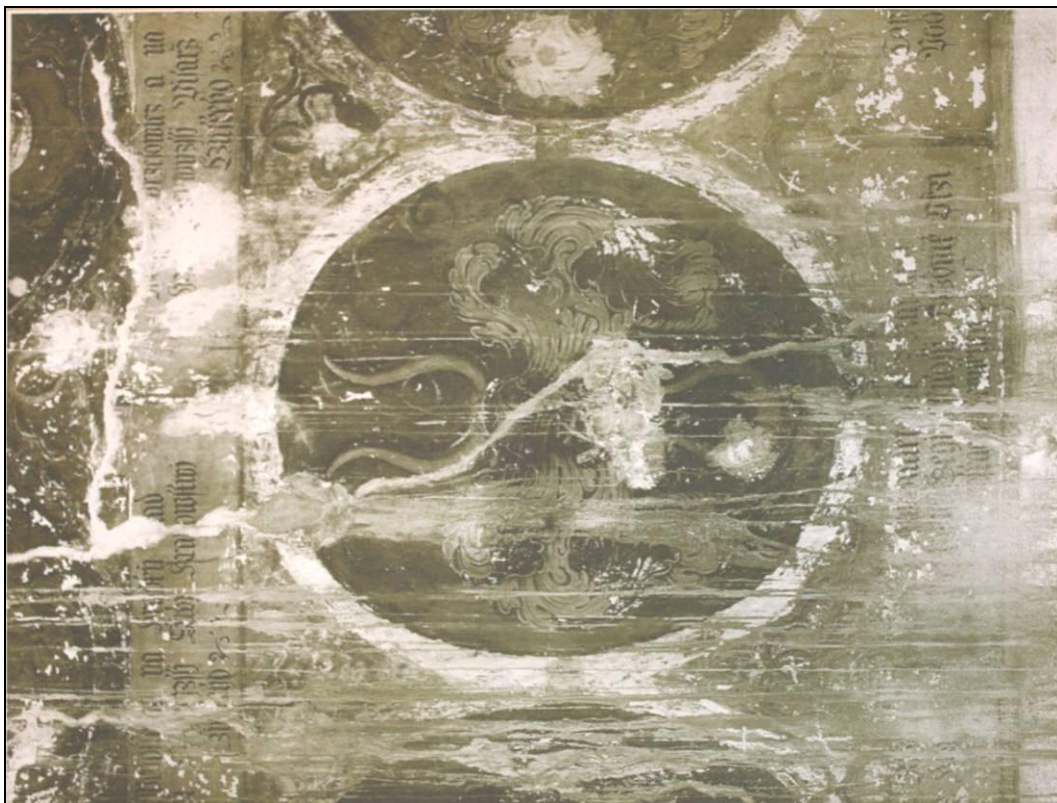
Obr. 21. Sál desek zemských po zajištění a poškození maleb cementovým mlékem V. Kalibou roku 1925, celek, foto J. Štenc 1925, reprofoto autor

Obr. 22. Sál desek zemských po zajištění a poškození maleb cementovým mlékem V. Kalibou roku 1925, celek, foto J. Štenc 1925, reprofoto autor

Obr. 23 Sál desek zemských po zajištění a poškození maleb cementovým mlékem V. Kalibou roku 1925, foto J. Štenc 1925, reprofoto autor

Obr. 24 Sál desek zemských po zajištění a poškození maleb cementovým mlékem V. Kalibou roku 1925, foto J. Štenc 1925, reprofoto autor

Obr. 25. Sál desek zemských po zajištění a poškození maleb cementovým mlékem V. Kalibou roku 1925, detail foto J. Štenc 1925, reprofoto autor

Obr. 26. Sál desek zemských po zajištění a poškození maleb cementovým mlékem V. Kalibou roku 1925, detail, foto J. Štenc 1925, reprofoto autor

František Kaliba provedl fixáž maleb, ale při zajišťování uvolněných částí cementovým mlékem byly malby potřísněny a znečištěny (Obr. 21-26). Na základě toho byla Karlem Fialou sezvána odborná komise složená z Dr. Zdeňka Wirtha, Dr. Hönigschmidta, Dr. Svobody, hradního stavitele Karla Fialy a restaurátora Maxmiliána Duchka. Znaky byly předem vyfotografovány, načež bylo nařízeno, že smějí být vyčištěny pouze umytím. Při kontrole komise 4. 4. 1925 od devíti hodin bylo shledáno: *„Zjištění poškození znakových maleb laickými fixirovacími pracemi prováděnými panem Kalibou.“³⁰* Pan Kaliba se dostavil po desáté hodině. *„Zjištěno, že cementové požáry valně znečistily malby, že cement utvrdl a tím malby poškodil, jelikož při jeho odstraňování se malba odlupuje“³¹* František Kaliba byl vyzván, aby provedl zkoušky očištění dvou znaků. Práce i docházka však pokračovaly ve stejně roztěkaném duchu. Silné rozladění hlavního stavitele Karla
