Restaurování části sousoší Panny Marie mezi anděly  
z výklenkové kaple ve Vocelově ulici v Kutné Hoře  
a zhotovení rekonstrukční faksimile sousoší

Diplomová práce

2012

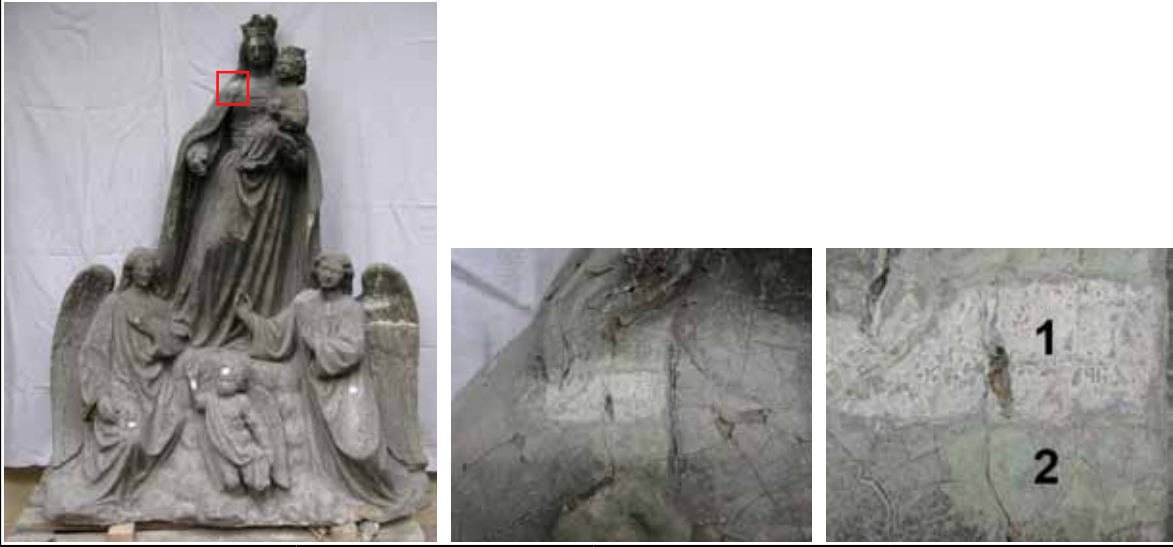
Objekt	Část objektu	Místo	Označení
Sousoší Panny Marie s anděly, Kutná Hora	Figura Panny Marie	Lem pláště na pravém rameni	Sonda B

<p>1. Místo provedení sondy, celek 2. Místo provedení sondy, detail 3. Sonda, popis nalezených vrstev</p>

Popis vrstev	
1	Vrstva olejové běloby nanesené ve více vrstvách
2	Vrstva šedookrové olejové barvy s zbytky korozních produktů mědi
3	Degradovaný povrch

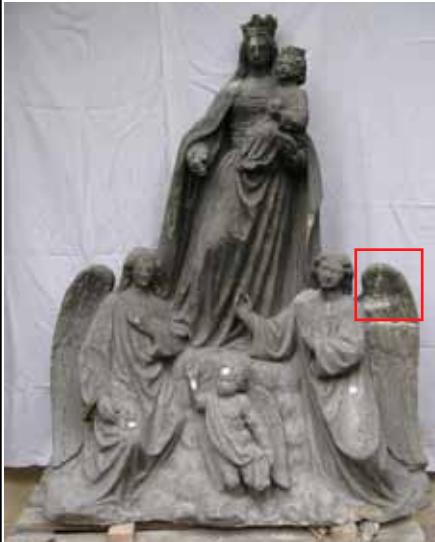
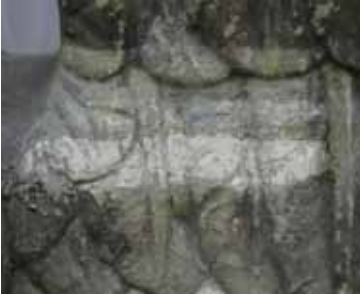
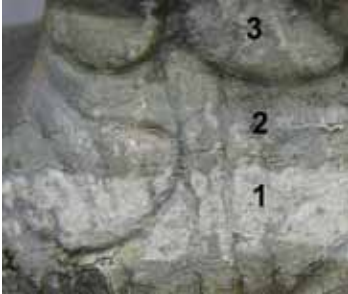
Objekt	Část objektu	Místo	Označení
Sousoší Panny Marie s anděly, Kutná Hora	Figura pravého anděla	Horní část křídla	Sonda C

1. Místo provedení sondy, celek 2. Místo provedení sondy, detail 3. Sonda, popis nalezených vrstev

Popis vrstev	
1	Vrstva olejové běloby nanesené ve více vrstvách
2	Vrstva šedookrové olejové barvy
3	Degradované zbytky metalický chnátěrů

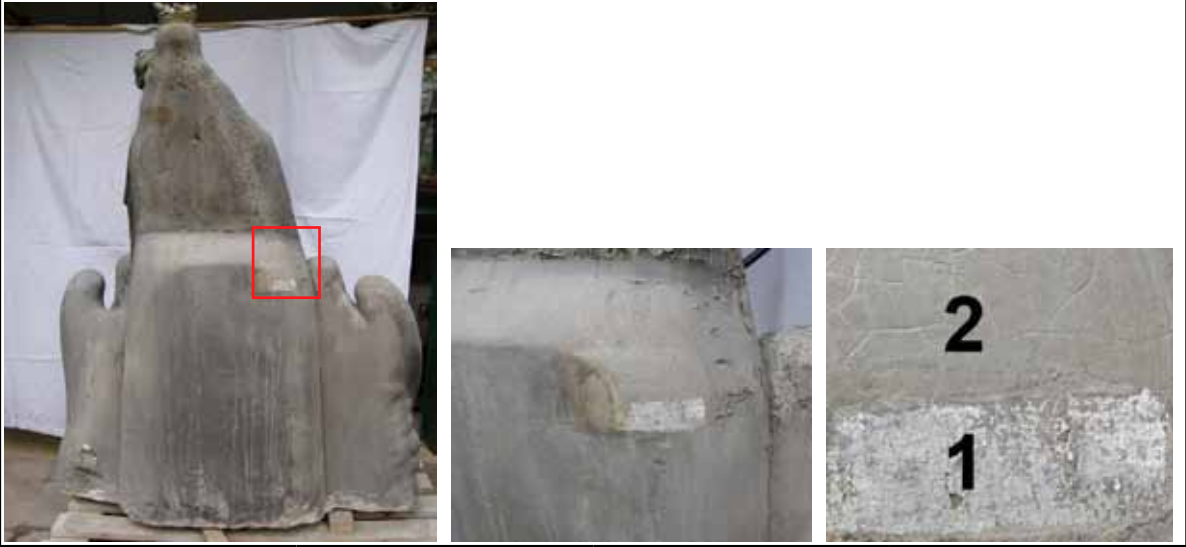
<b>Tab. 4: Sondážní průzkum – statigrafie barevných úprav</b>			
<b>Výsledky průzkumu</b>			
<b>Objekt</b>	<b>Část objektu</b>	<b>Místo</b>	<b>Označení</b>
Sousoší Panny Marie s anděly, Kutná Hora	Zadní plocha sousoší	V pravo uprostřed	Sonda D

<p>The image block contains three photographs. The first is a full view of the sculpture 'Sousoší Panny Marie s anděly' with a red square highlighting a spot on the back. The second is a close-up of that spot. The third is a cross-section of the probe showing two distinct layers: a top layer labeled '2' and a bottom layer labeled '1'.</p>			
1. Místo provedení sondy, celek 2. Místo provedení sondy, detail 3. Sonda, popis nalezených vrstev

<b>Popis vrstev</b>	
1	Vrstva olejové běloby nanesené ve více vrstvách
2	Vrstva šedookrové olejové barvy

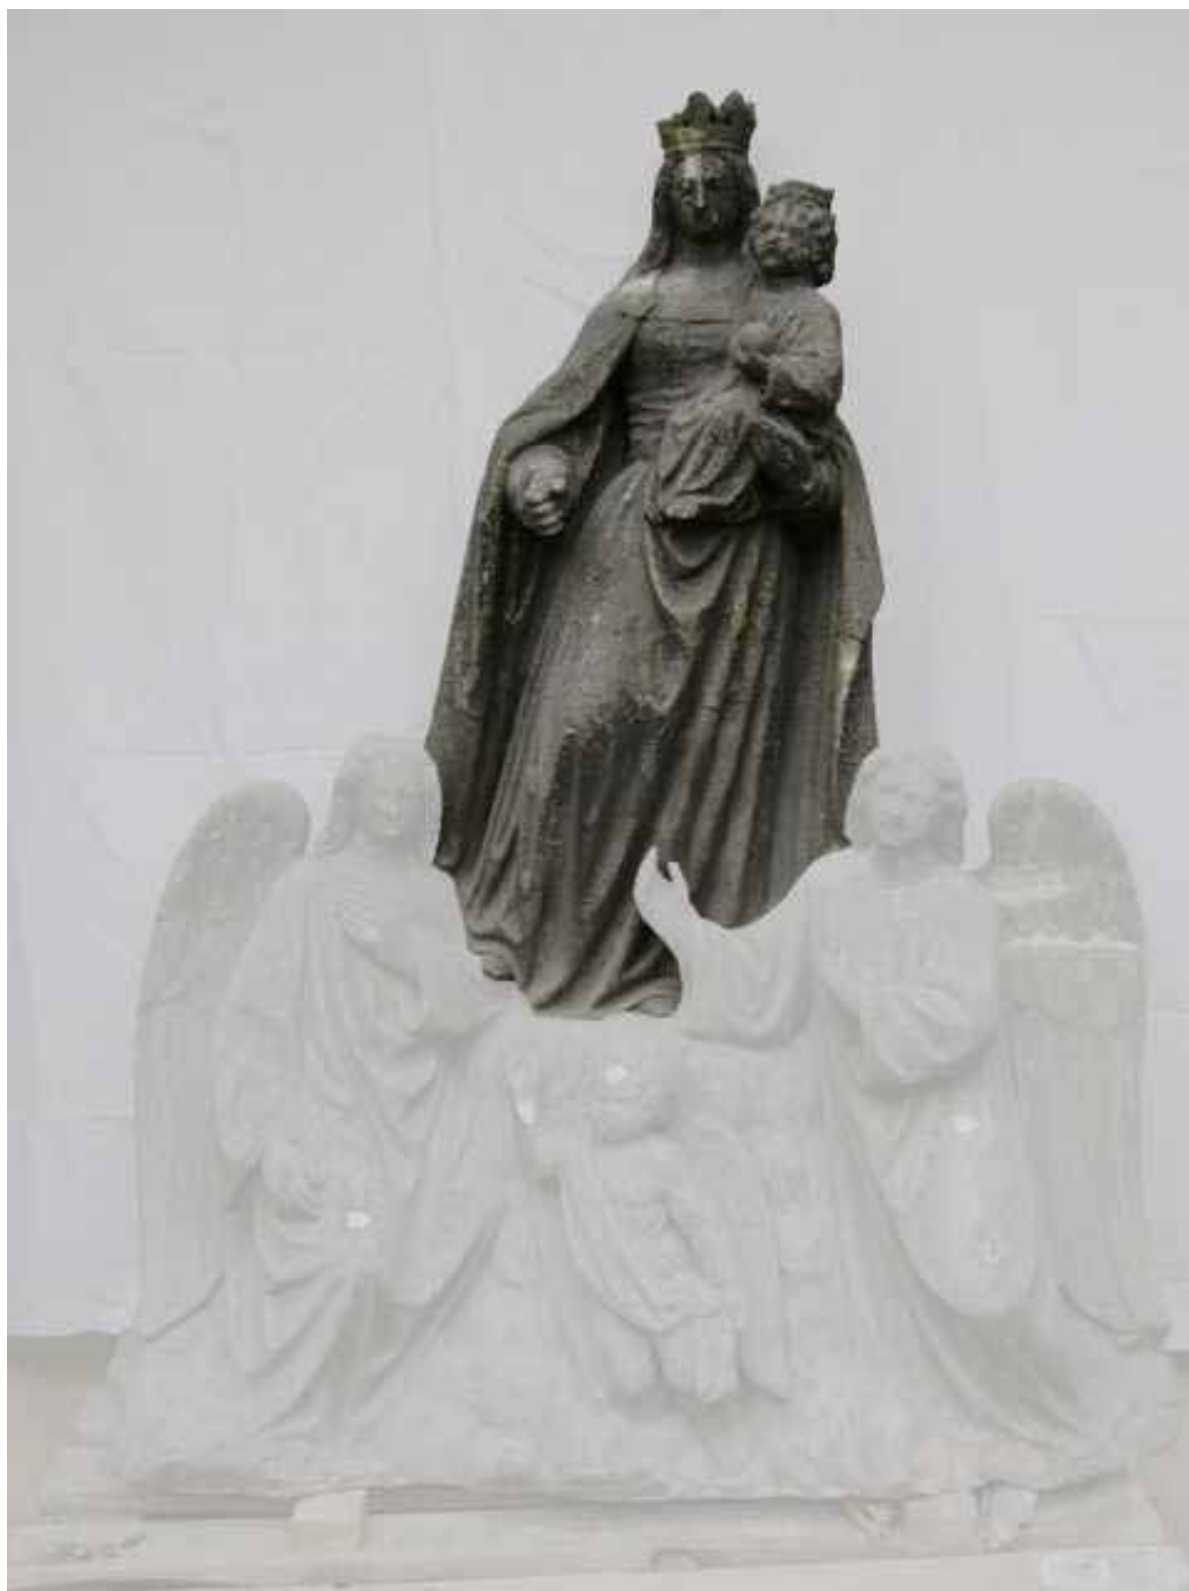
1. Restauovaná část sousoší vymezená zádánám

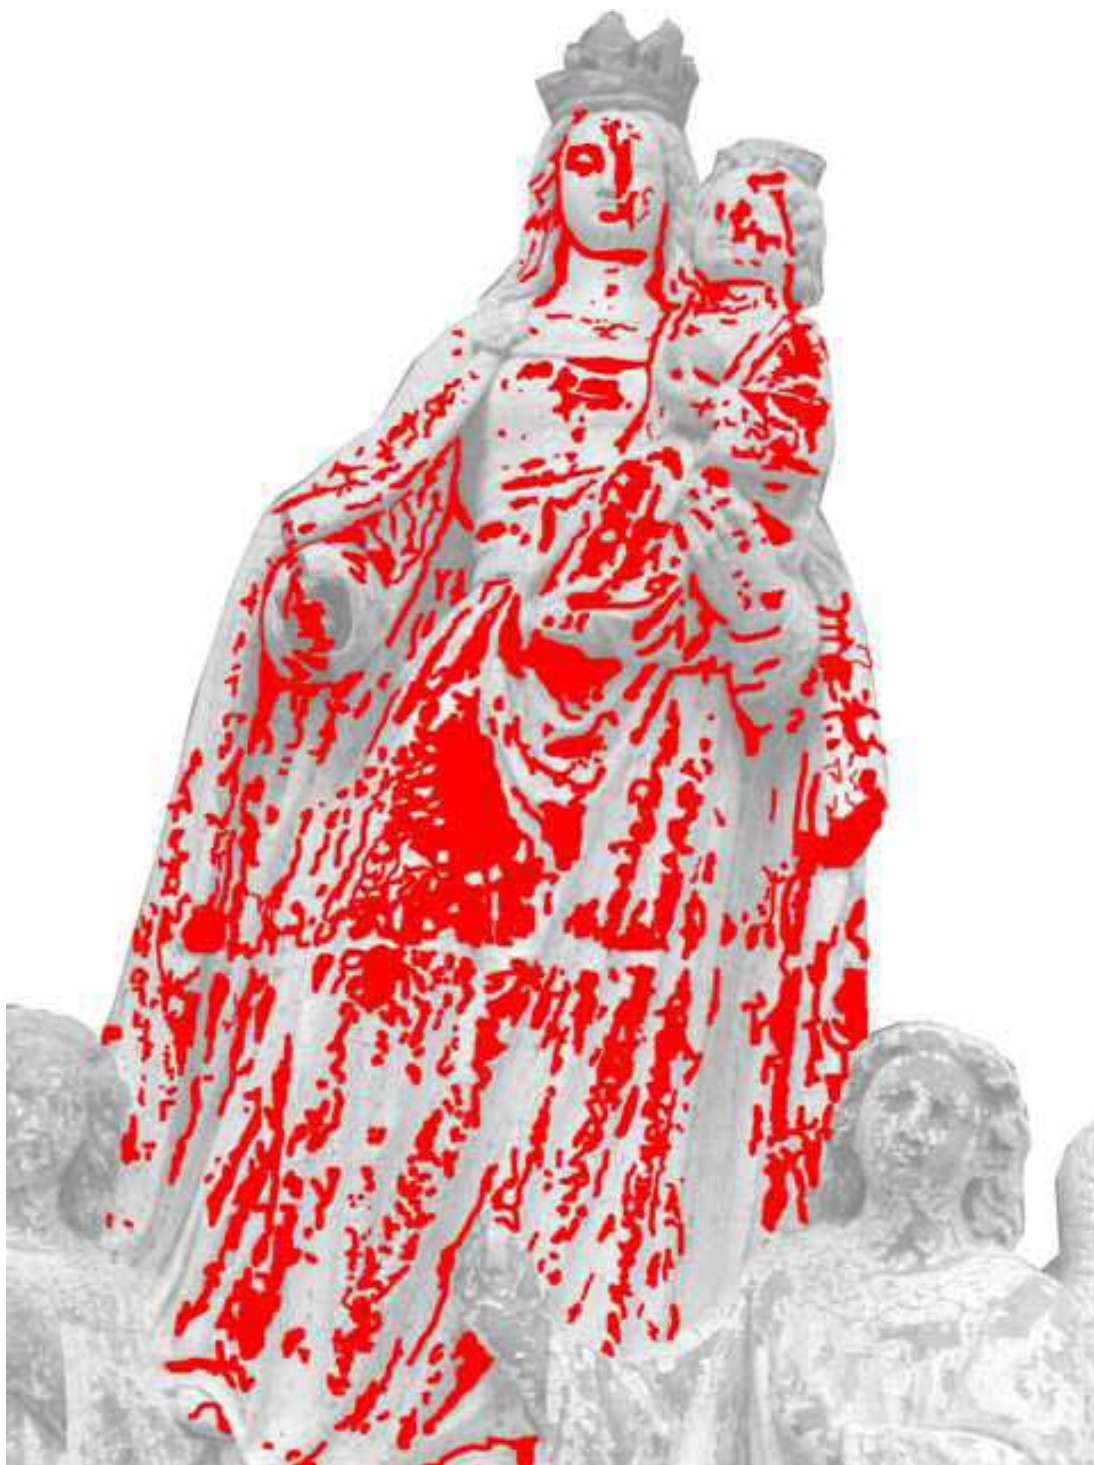
**Zákres ztrát barevné povrchové vrstvy figury panny Marie s Ježíškem ze  
soustavy Panny Marie s anděly**

1. Ztráty barevné povrchové vrstvy, čelní pohled

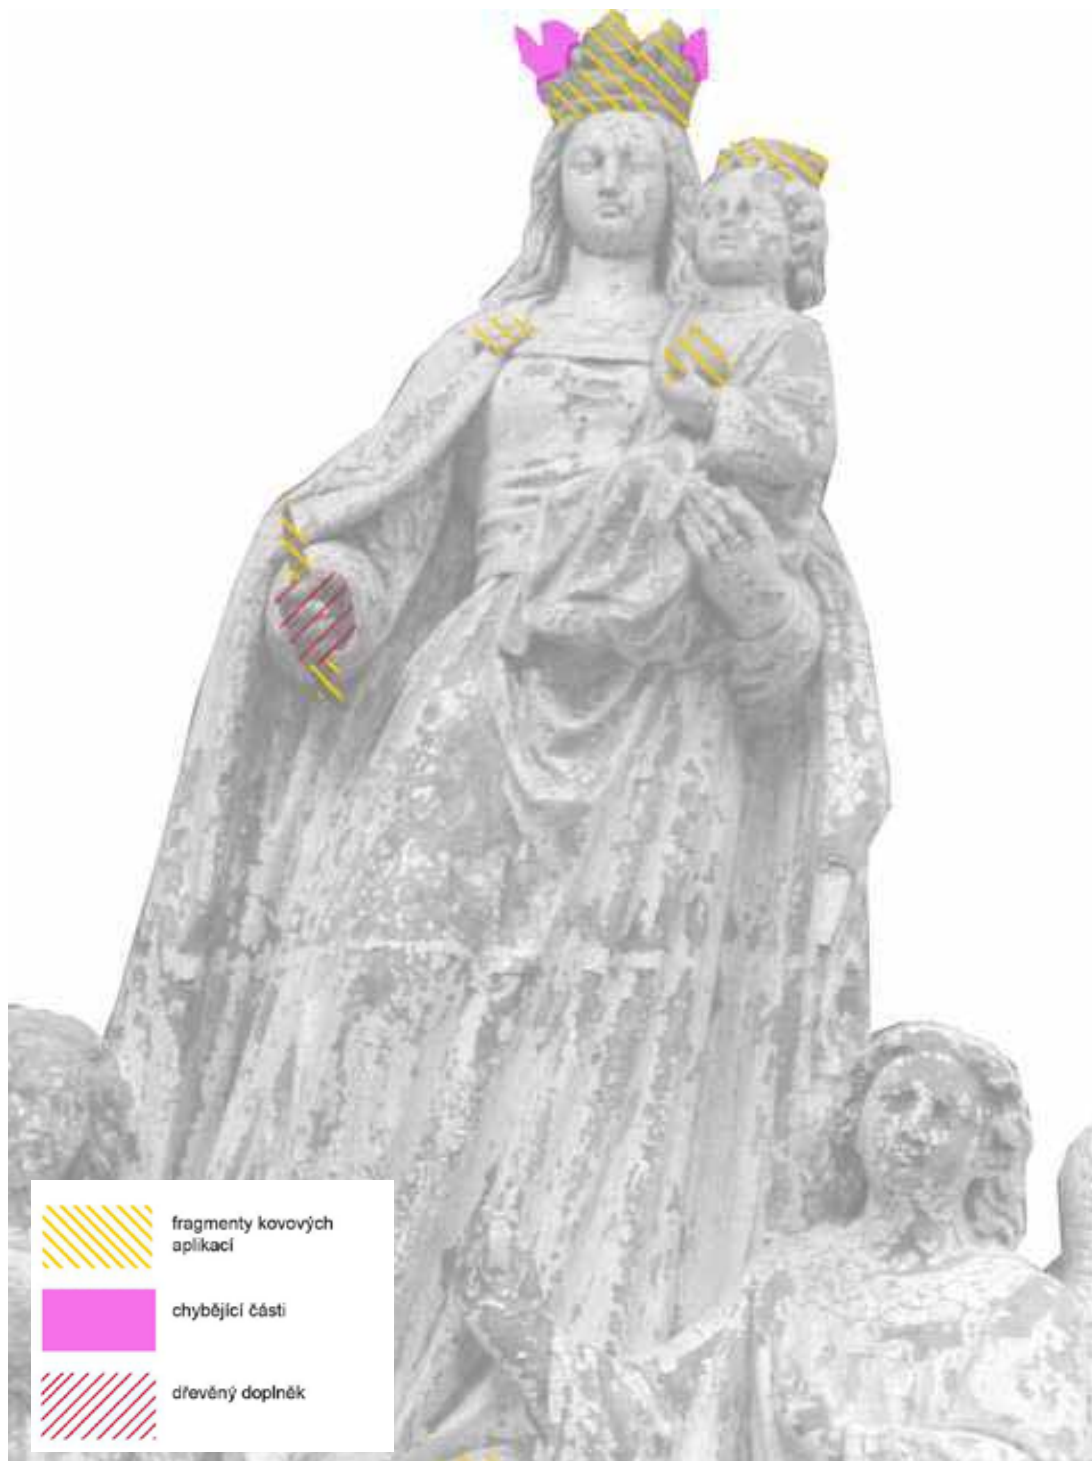
## Zákres poškození a doplňků figury panny Marie ze sousoší Panna Marie s anděly

1. Čelní pohled

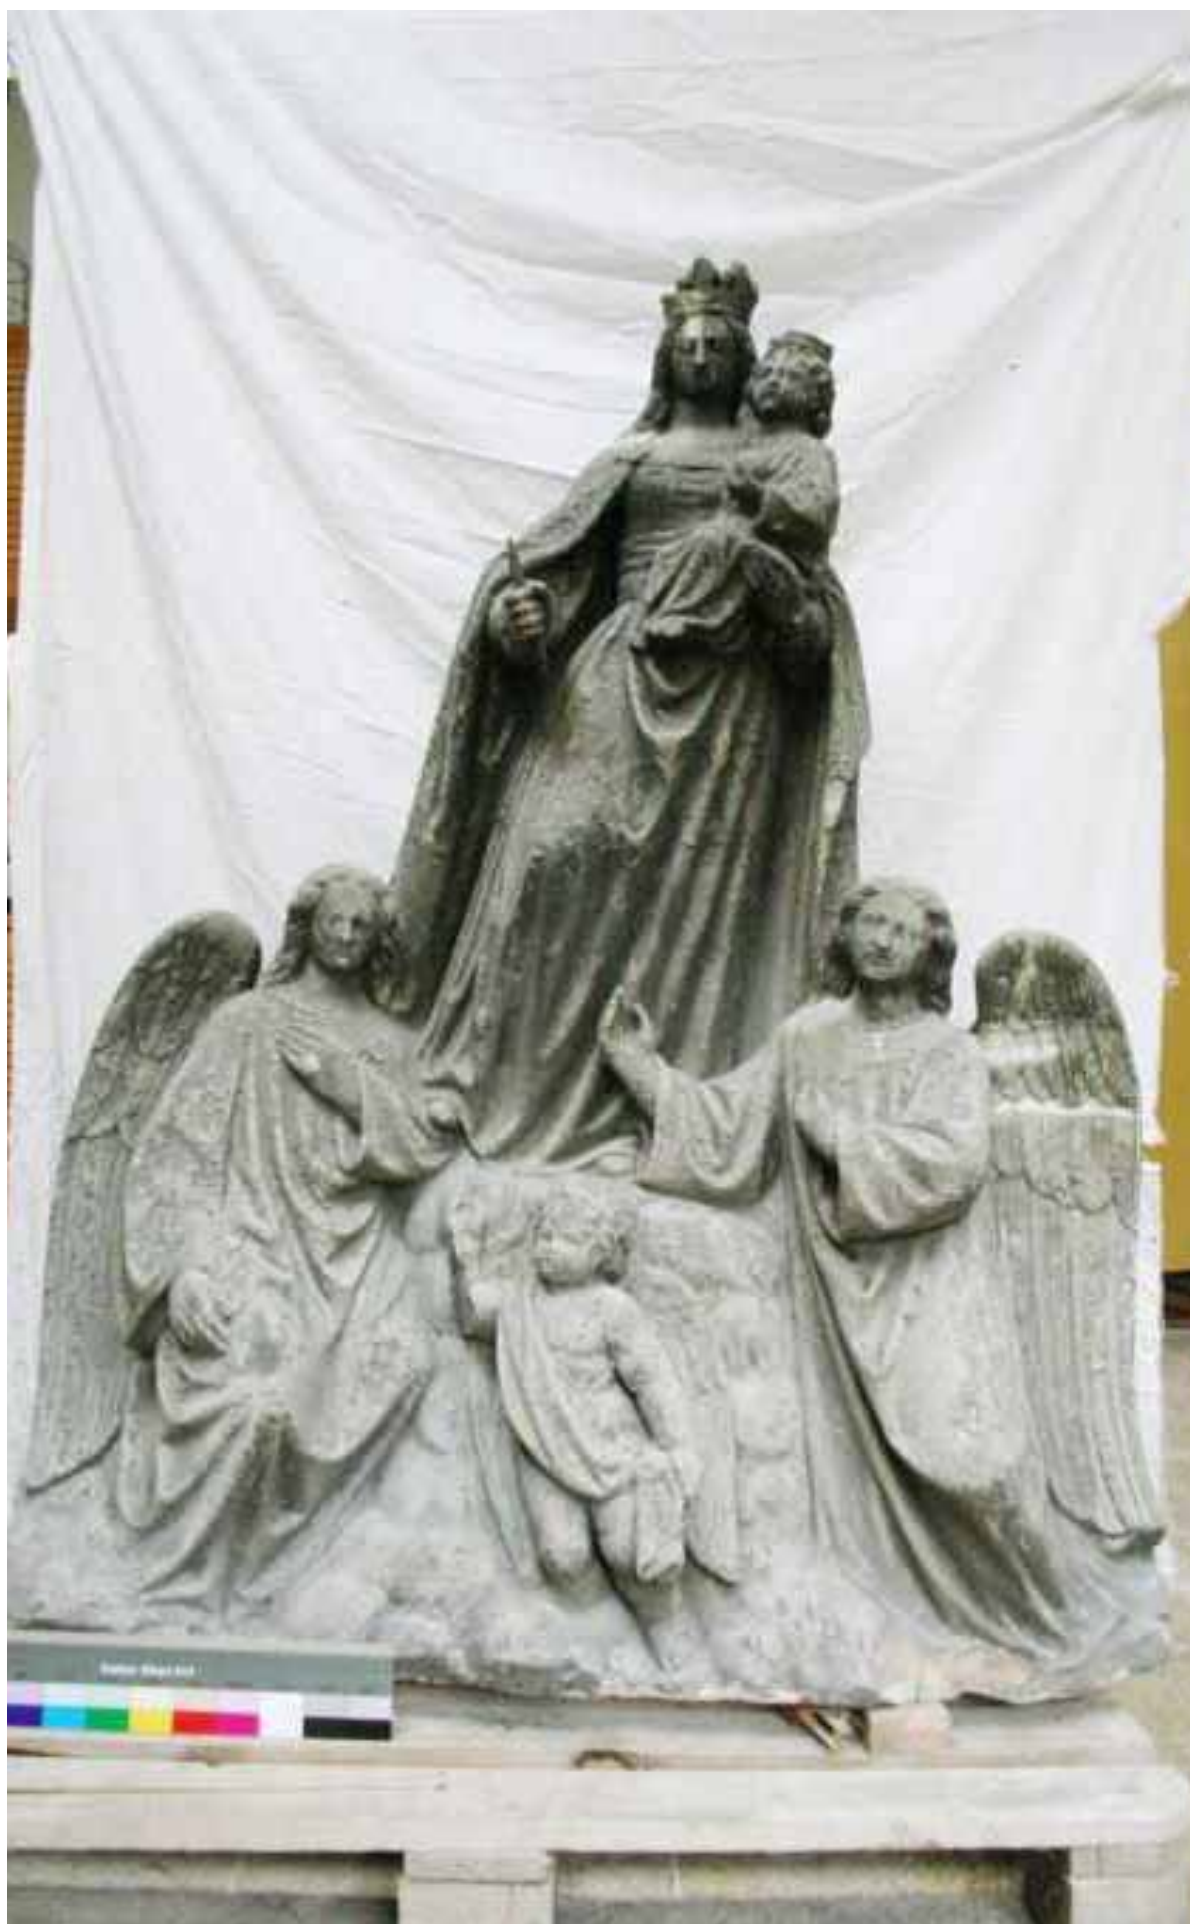
13. Sousoší Panny Marie s anděly, stav před restaurováním, celkový pohled

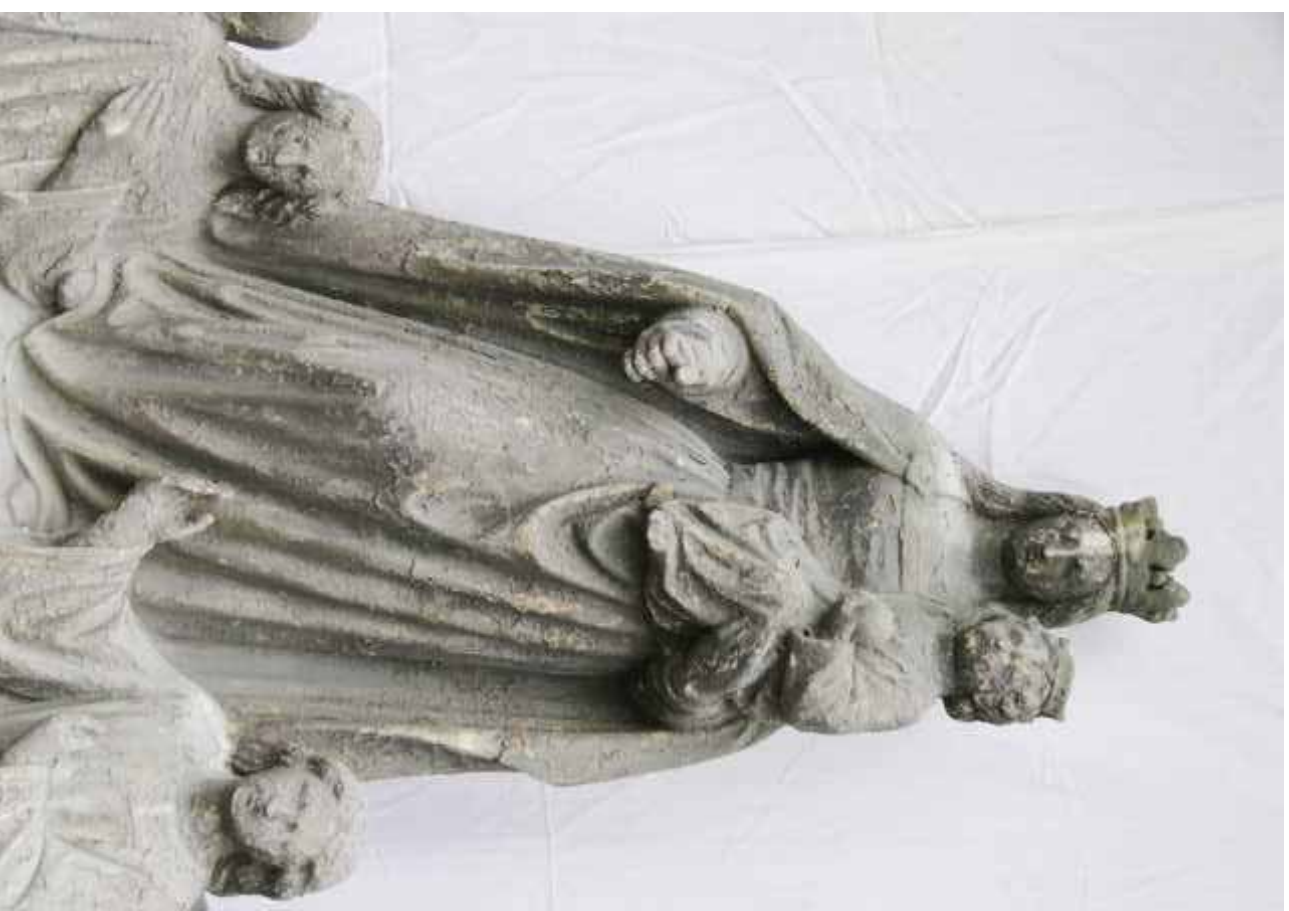
17. Sousoší Panny Marie s anděly, figura Panny Marie s Ježíškem, stav před restaurováním, čelní pohled

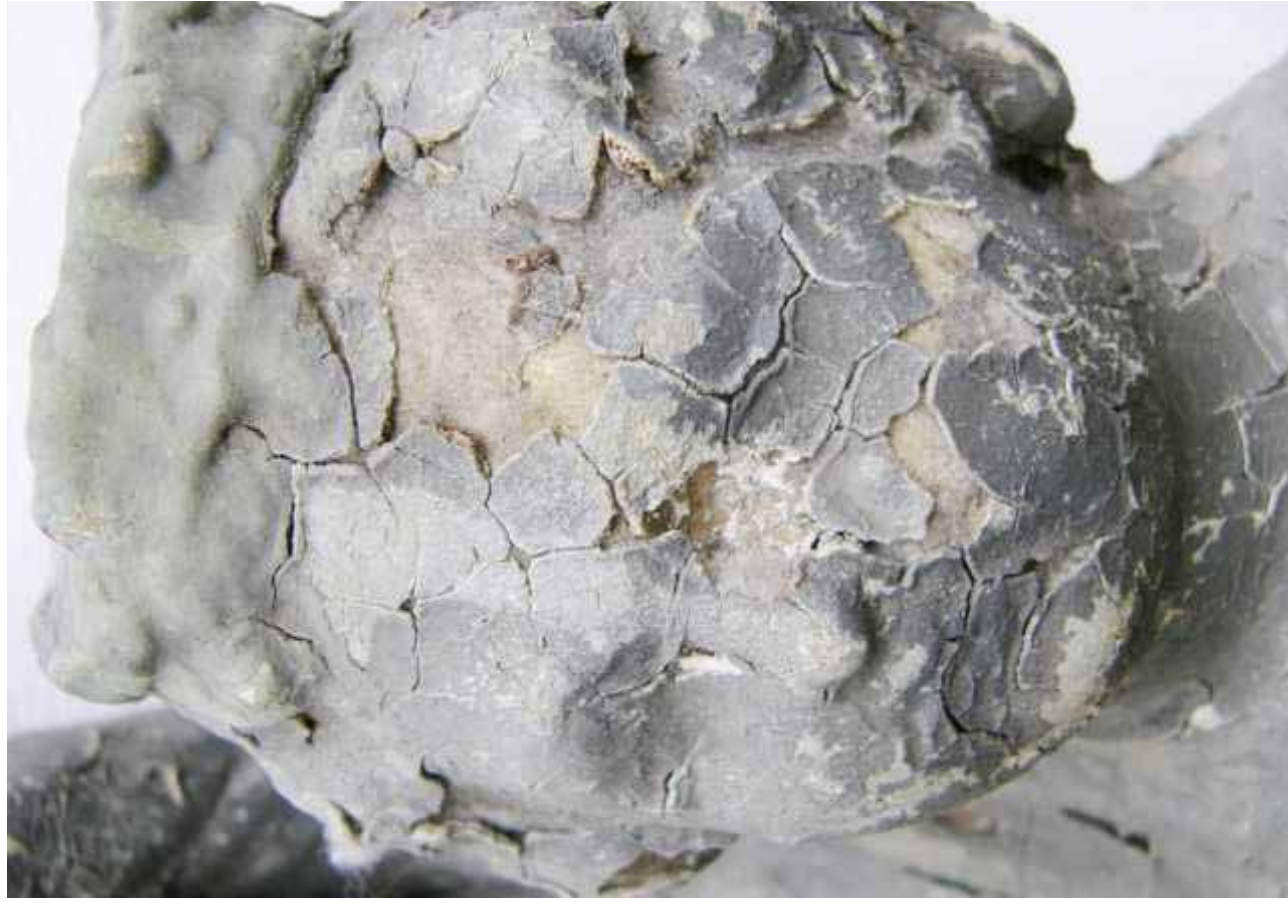
23. Detail obličje Ježíška, stav před restaurováním

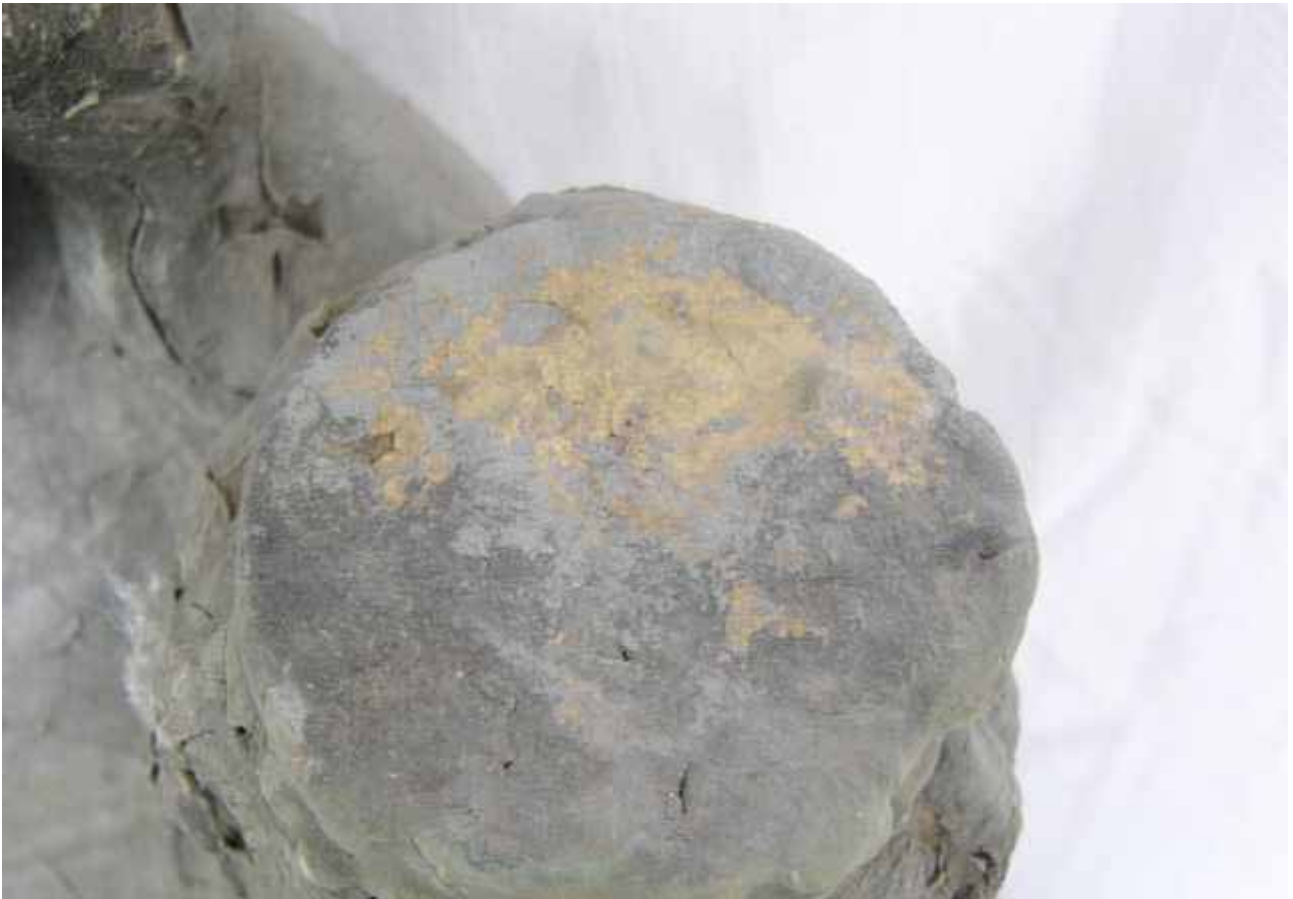
24. Figura Ježíška, detail horní plochy koruny, stav před restaurováním

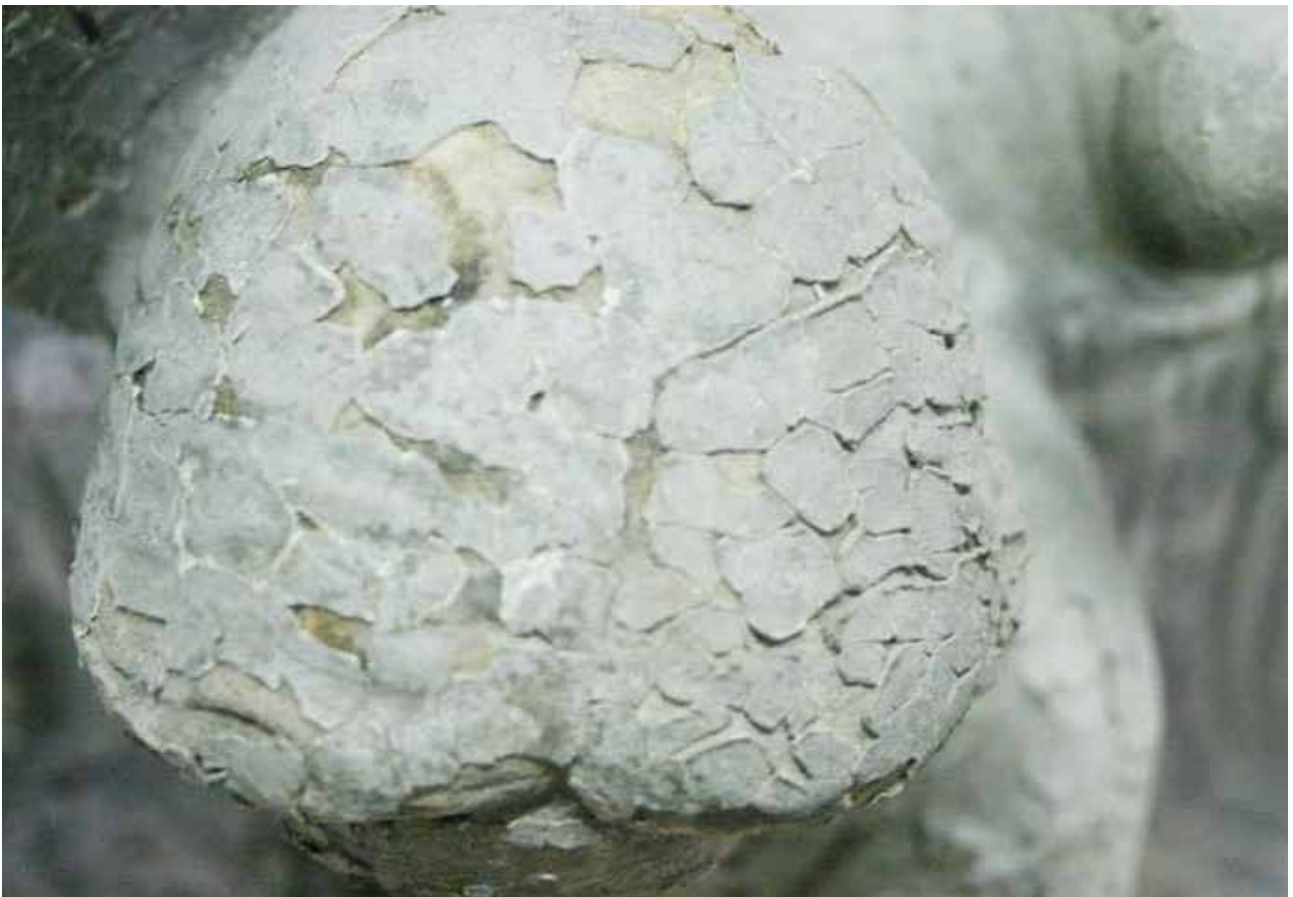
25. Zkouška fixáže barevné vrstvy (vlevo), po fixáži

S ohledem k budoucímu umístění sousoší v interieru, byly pro fixáž barevných vrstev testovány materiály na bázi akrylátu z produkce firmy Lascaux. Na základě zkoušek byl vybrán materiál Lascaux Arylkleber 498 20 X, který jako jediný umožnil opětovné propojení barevné vrstvy s podkladem vytvořením elastického tvrdého a transparentního filmu. Použití tohoto materiálu je však podmíněno možností úpravy klimatu v prostředí, kde bude sousoší deponováno, neboť výsledný produkt reaguje na změny teploty změnou tvaru a v případě vyšších teplot i změnou pevnosti<sup>16</sup>.

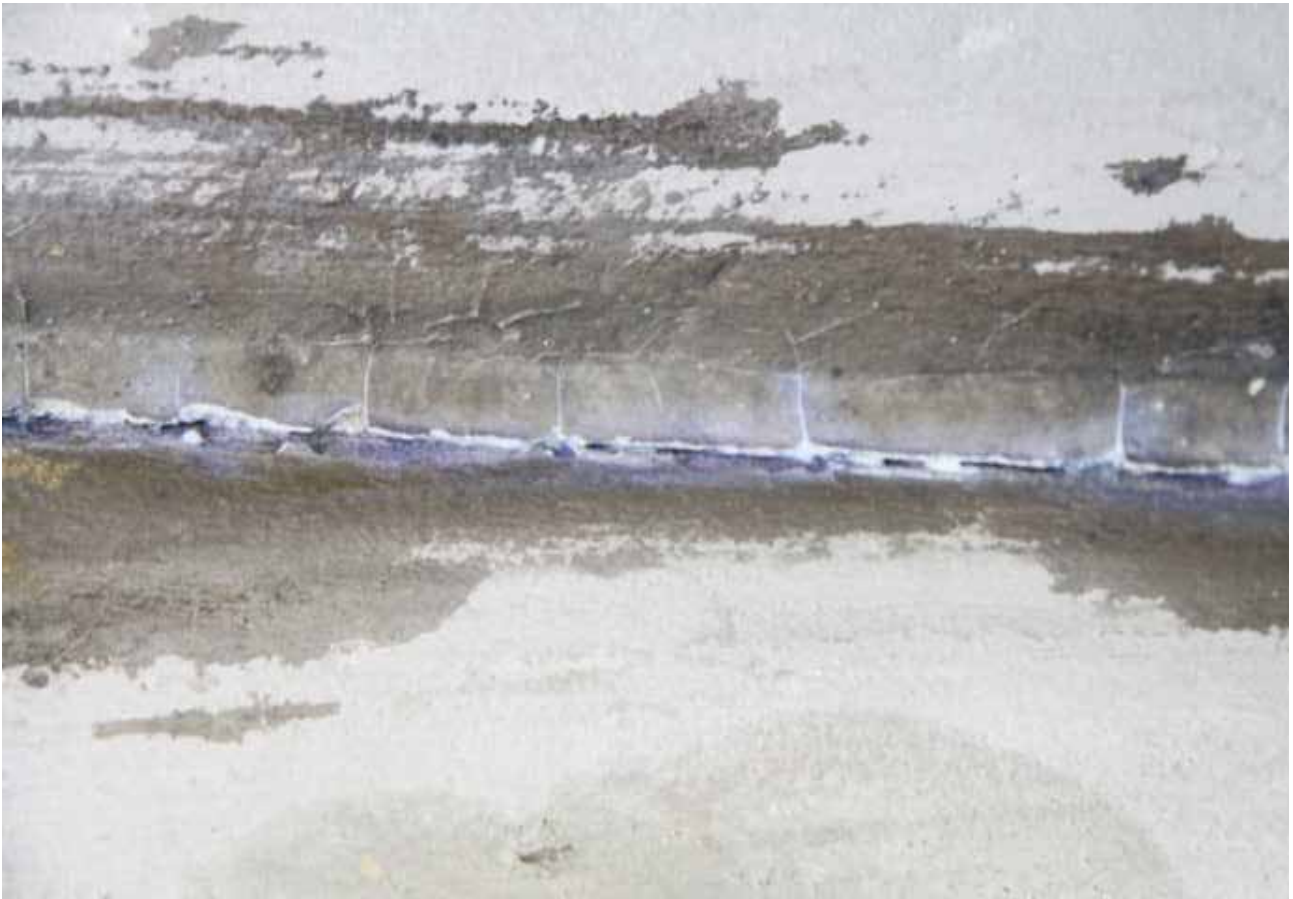
26. Postup fixáže barevné vrstvy, stav po injektáži fixážním materiálím

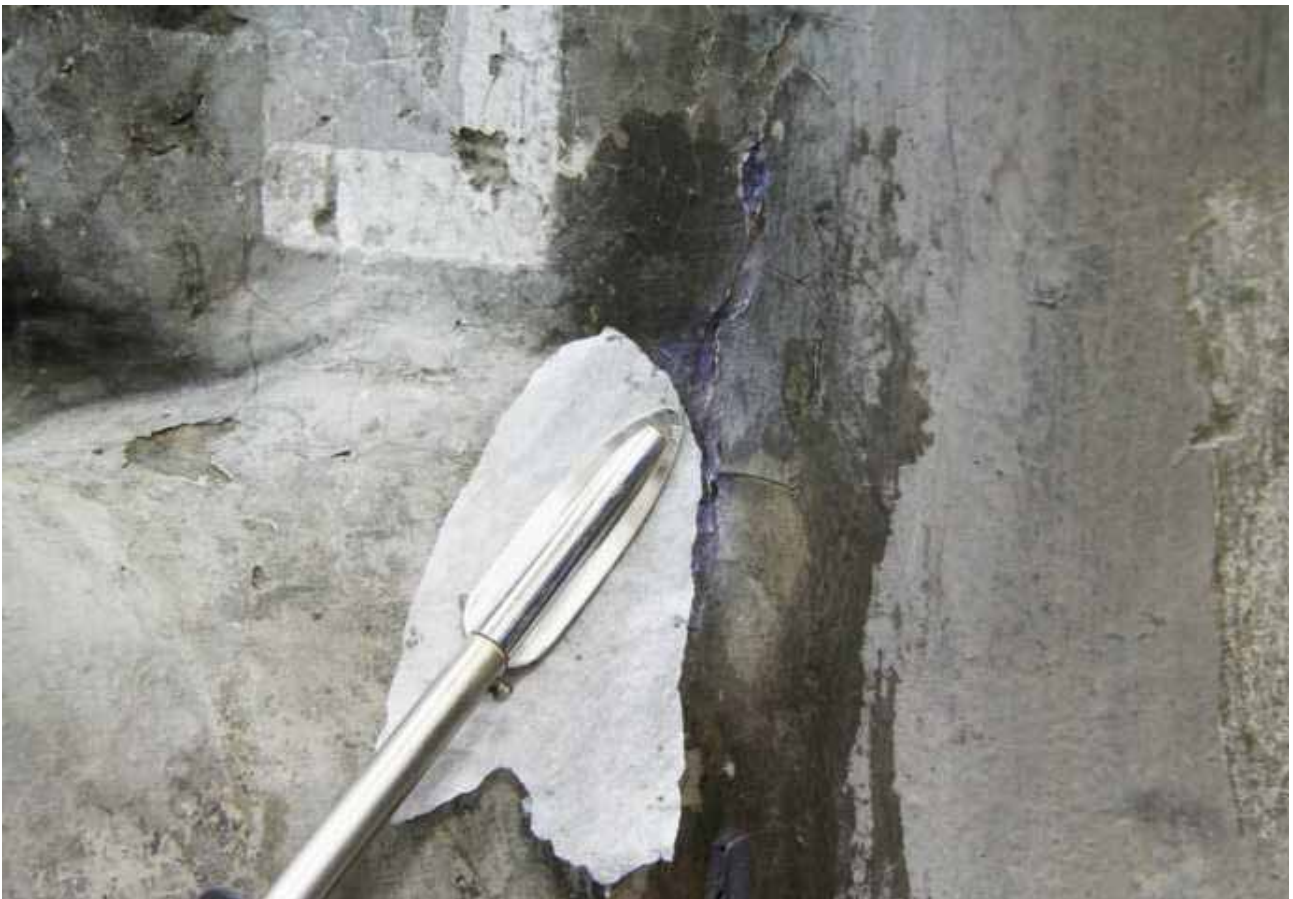
27. Postup fixáže barevné vrstvy, zažehlení pomocí tepelné špachtle

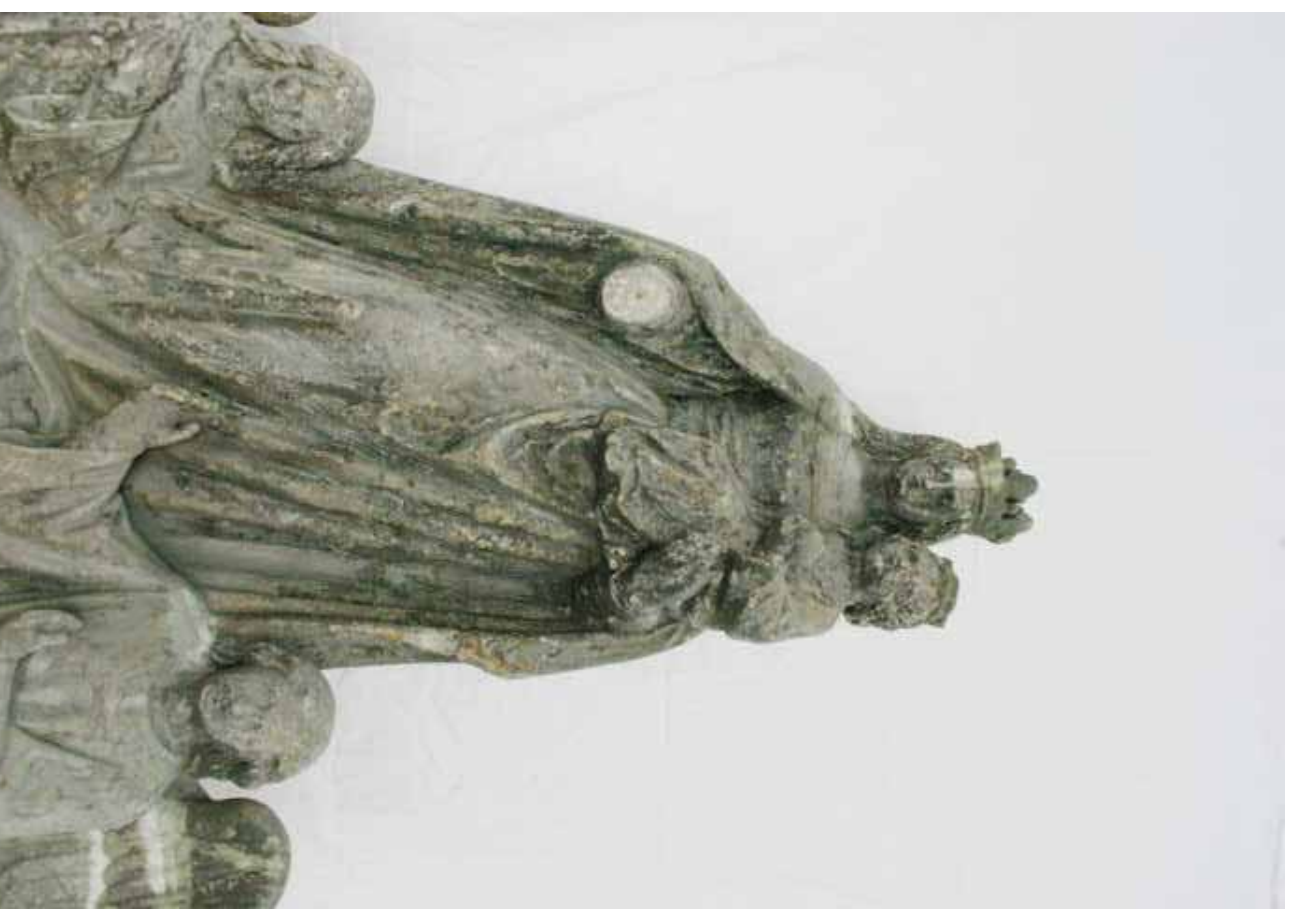
29. Figura Panny Marie s Ježíškem, stav po fixáži barevné vrstvy, čelní pohled

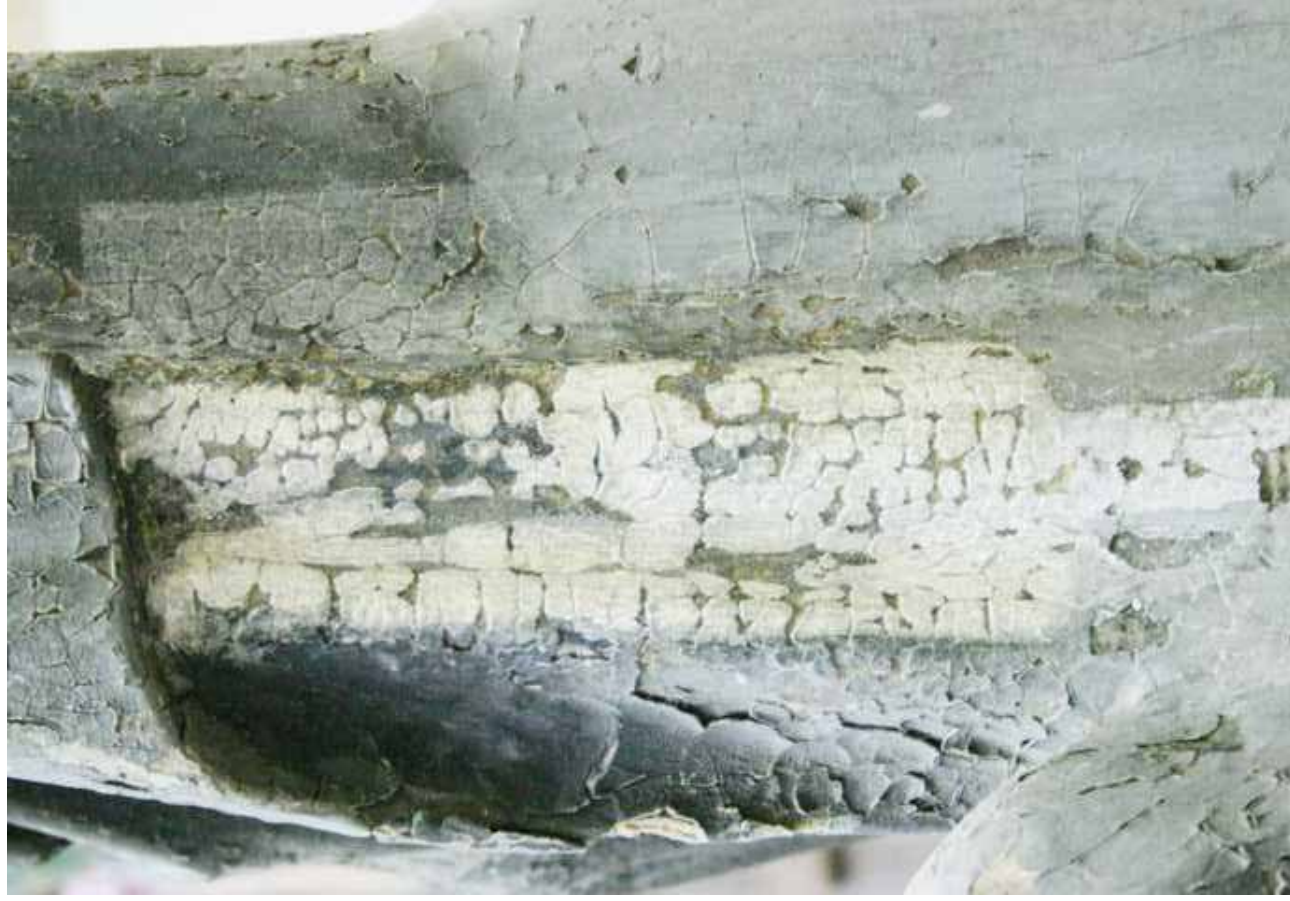
34. Zkouška odstranění mladších nátěrů

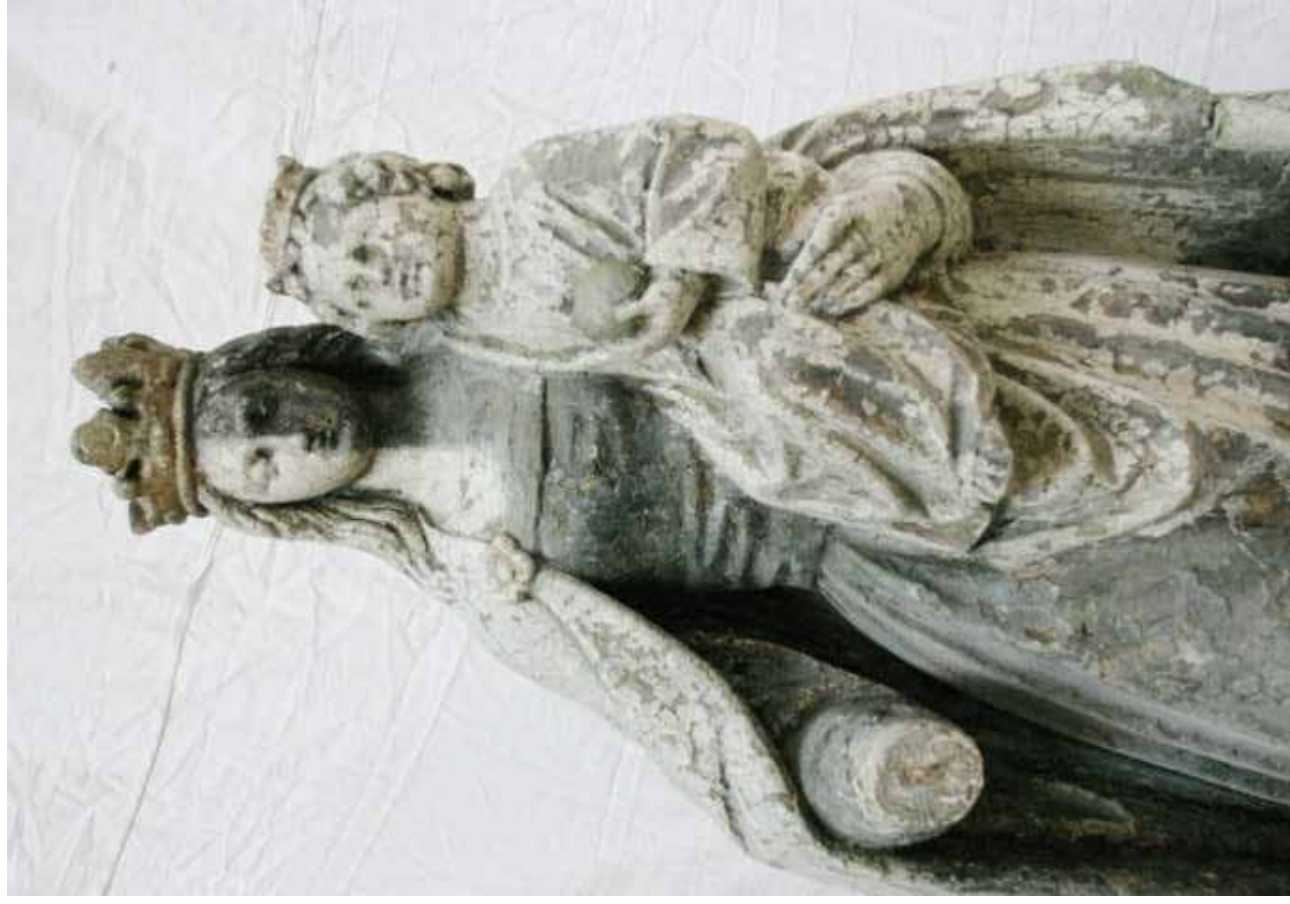
35. Průběh snímání mladších nátěrů, horní část figury Panny Marie s Ježíškem, čelní pohled

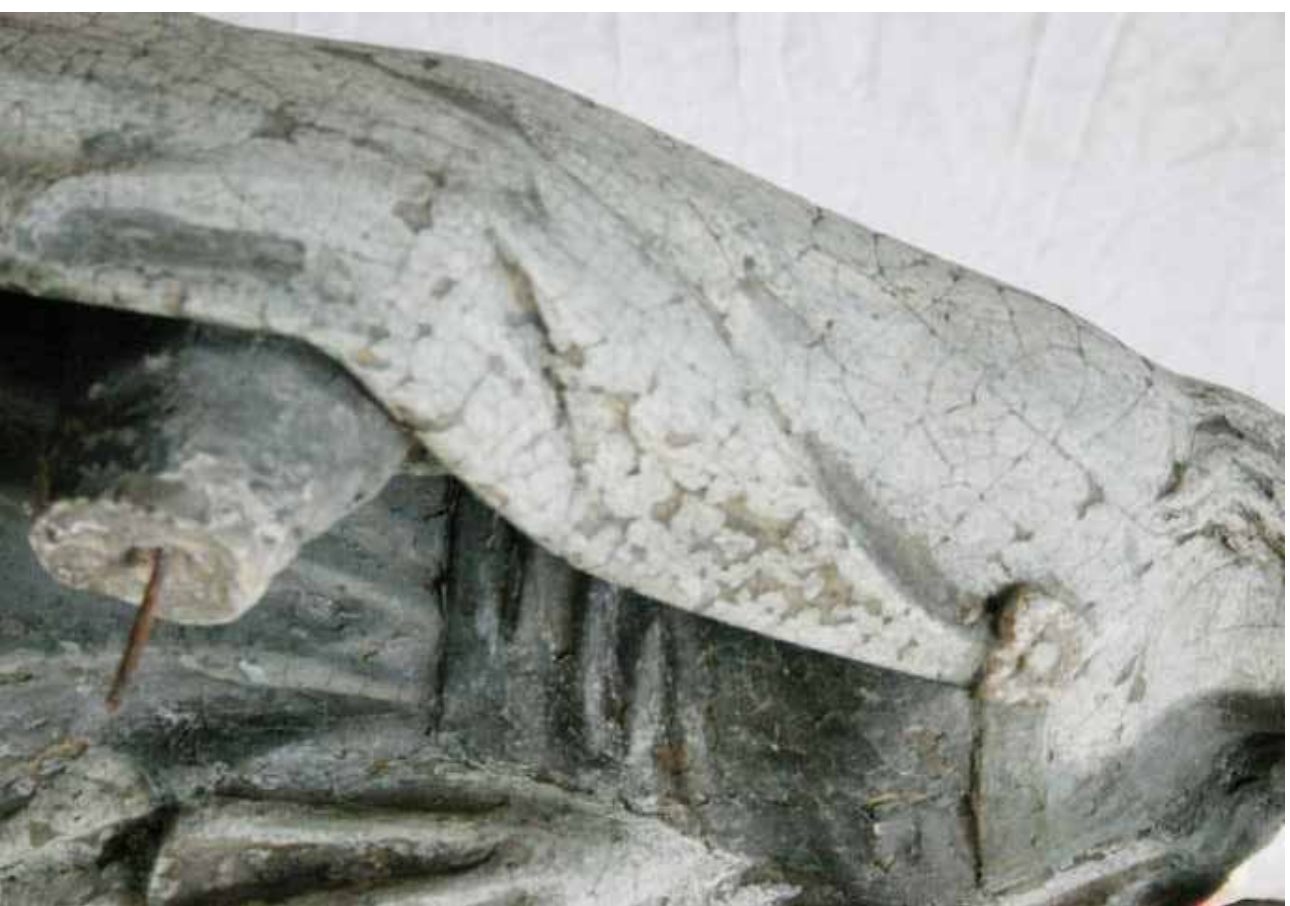
37. Průběh snímání mladších nátěrů, detail pláště Panny Marie

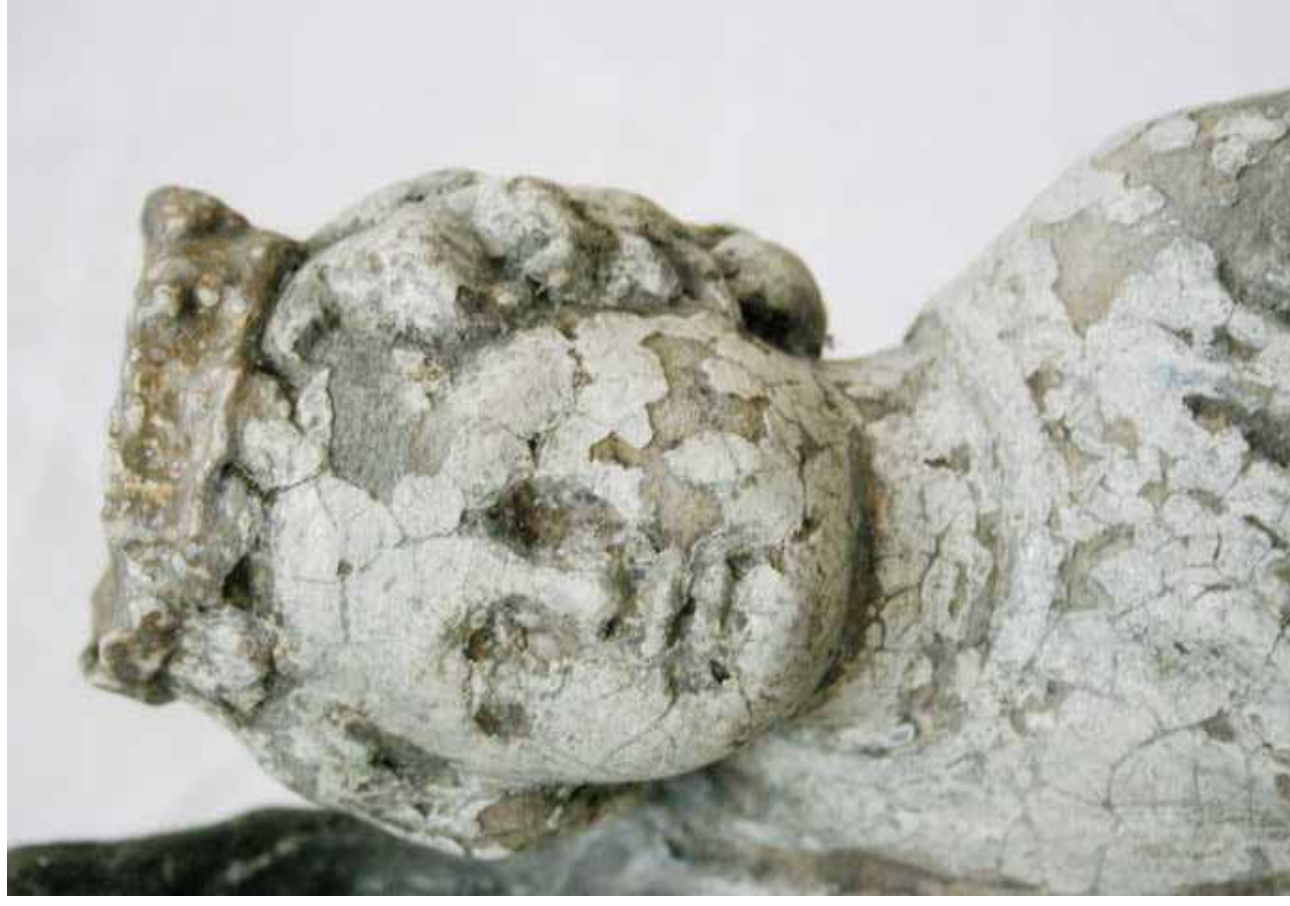
39. Detail hlavy Ježíška, stav po fixáži barevné vrstvy a odstranění mladších nátěrů
