Restaurování části sousoší Panny Marie mezi anděly  
z výklenkové kaple ve Vocelově ulici v Kutné Hoře  
a zhotovení rekonstrukční faksimile sousoší

Diplomová práce

2012

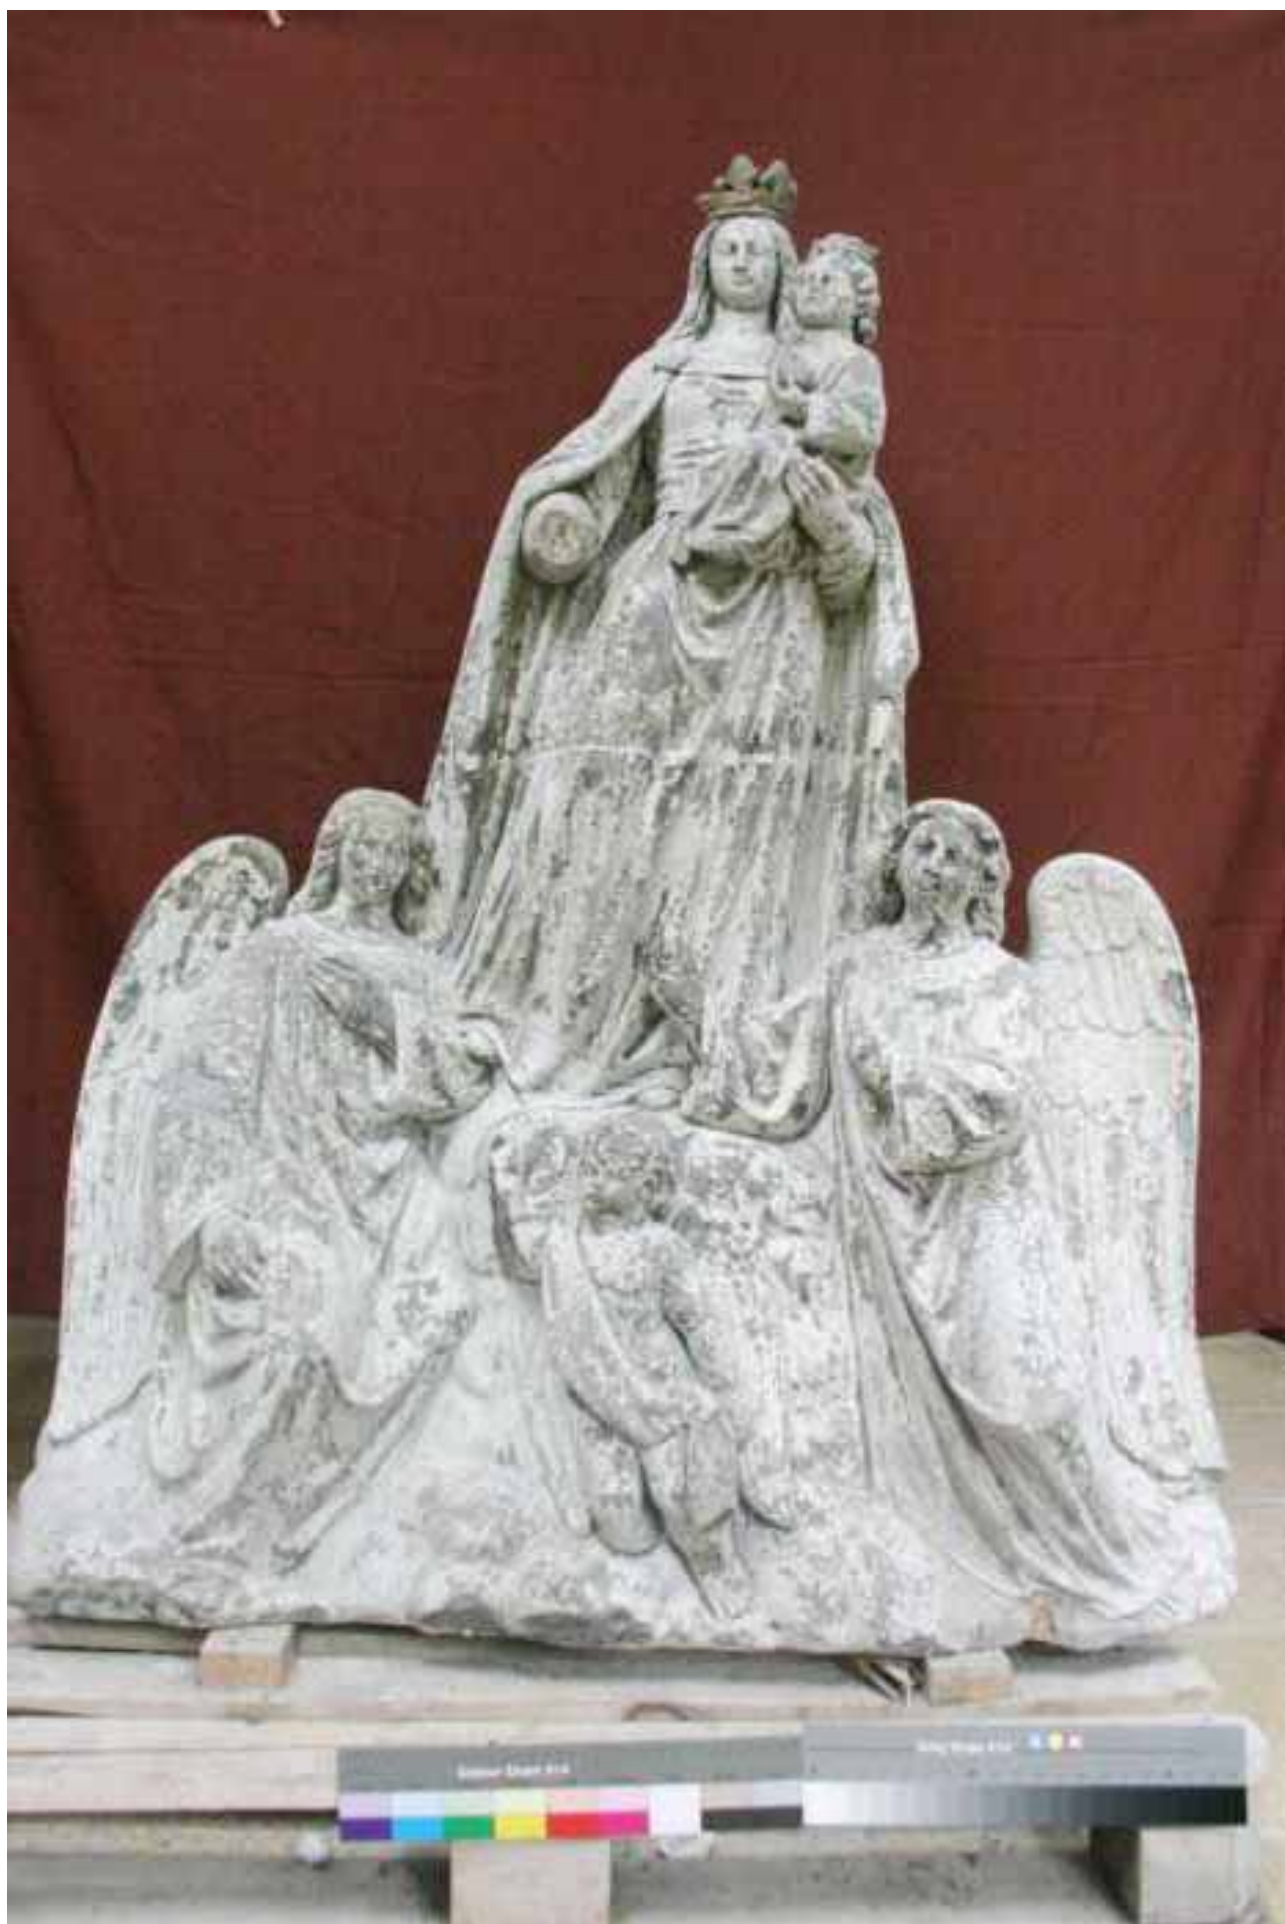
40. Sousoší Panny Marie s anděly, stav po fixázi barevné vrstvy a sejmutí mladších nátěrů, celkový pohled

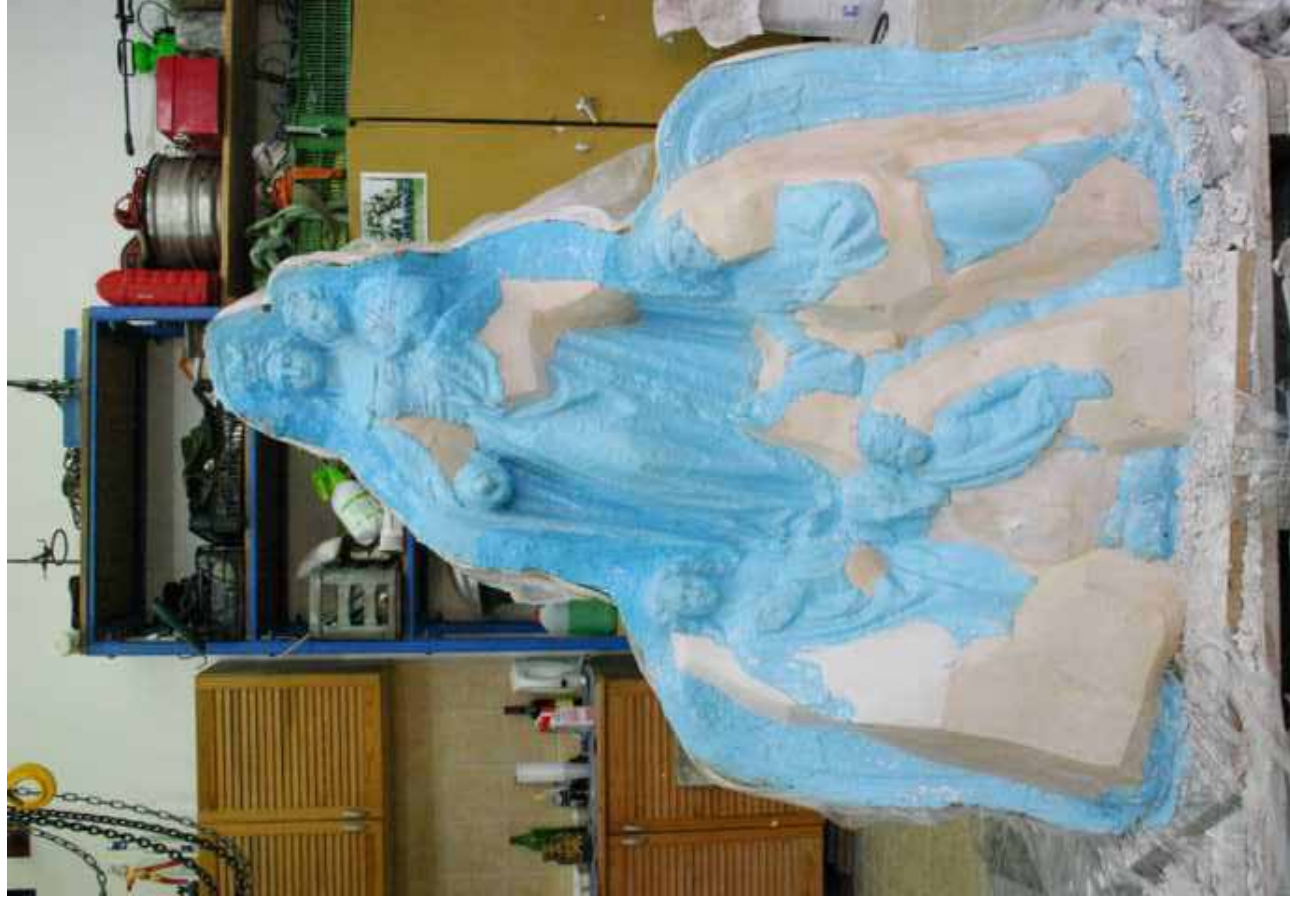
46. Průběh formování, stav po nanesení silikonu a části sádrových křínů

těrem silnou vrstvou cyklotodekanu, aby došlo k vyplnění drobných defektů, které by mohly při snímání silikonu vést k poškození originálu. Cyklotodekan byl rozpuštěn v benzínu a nanášen podle potřeby v několika vrstvách, až byla vyplněna všechna místa, kde hrozilo zatečení silikonu a poškození originálu. Po ukončení formování cyklotodekan zcela vytéká cca za 1-2 měsíce.

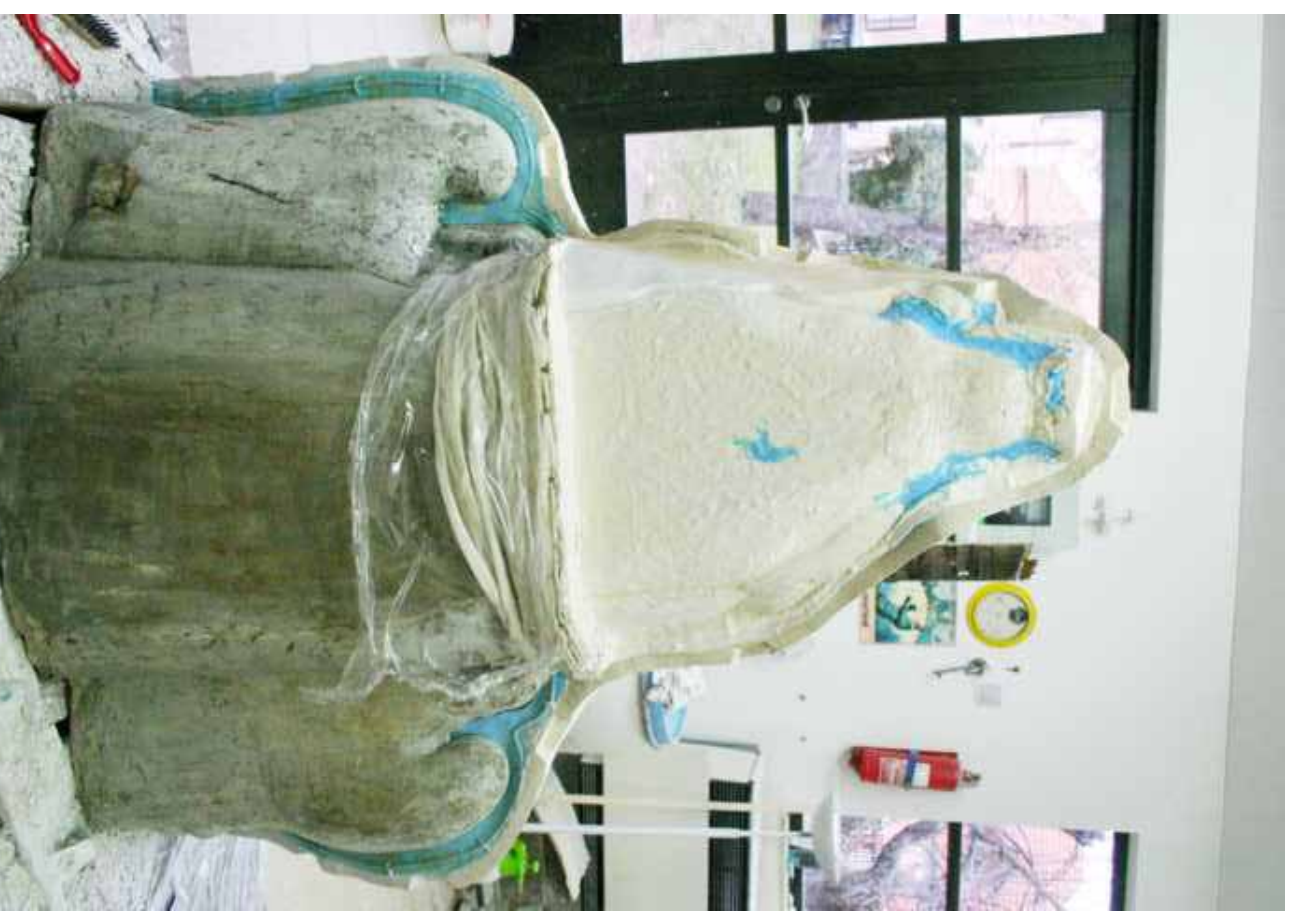
48. Průběh formování, výroba zadních dílů formy

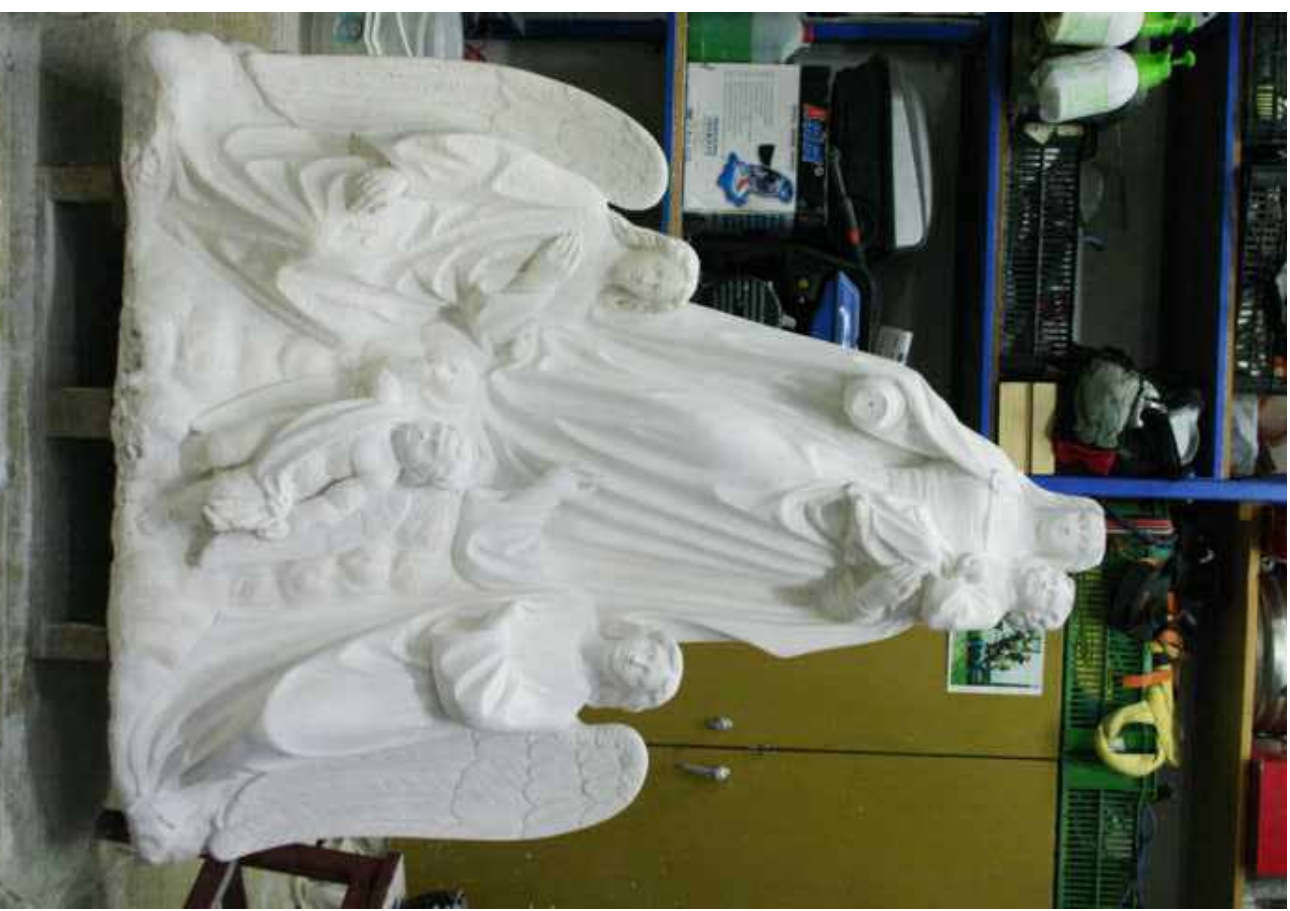
51. Práce na tvarové rekonstrukci, celkový pohled, rozpracováno

nějších tvarů bylo užito poměru 1 díl sádry na 1 díl křídý. Pro velmi tenké vrstvy a modelování například detailů obličejů či zatmelování trhlin v plochách drapérií a retuše dalších detailů byla použita směs sádry a 15 – 20 % želatiny. Materiál byl nejprve nanášen špachtlí a následně broušen až do výsledného tvaru.

Tento postup byl i několikrát opakován než bylo dosaženo finálního výsledku. Poté následovala povrchová úprava, kdy směs sádry a želatiny byla na vymodelovaný tvar či tvarové retuše nanášena štětcem. Tím bylo dosaženo podobných vlastností jako u originálu, kde byla výsledná podoba modelace dotažena až v barevném těstě. Součástí práce byla kromě doplňování chybějících částí modelace i celých částí figur a oblaků také tvarová retuš deformovaného povrchu. Cílem těchto prací bylo celkové zjasnění a zpevnění linií plastiky a dosažení stylově hodnověrného výrazu tváří figur, které byly vlivem degradace povrchové vrstvy originálu prakticky beztvaré. Korunky Panny Marie a Ježíška byly z větší části doplněny sádrou a to bez respektu k původním formám těchto atributů. Tyto části byly několikerým přemodelováním a přetřením již natolik zastřeny, že musely být nahrazeny rekonstrukcí, zhotovené nejprve v plastelině. Poté byl návrh zaformován, odlit do sádry a osazen na sádrový odlitek sousoší. Byla užita šedobílá plastelína, aby při modelování co nejvíce zapadla do celku sádrového odlitku. Stejný postup byl užit i modelování tvarové rekonstrukce pravé ruky s žezlem. Ta byla ovšem provedena jako odnímatelný kus z důvodu snadnějšího pozdějšího zaformování plastiky.

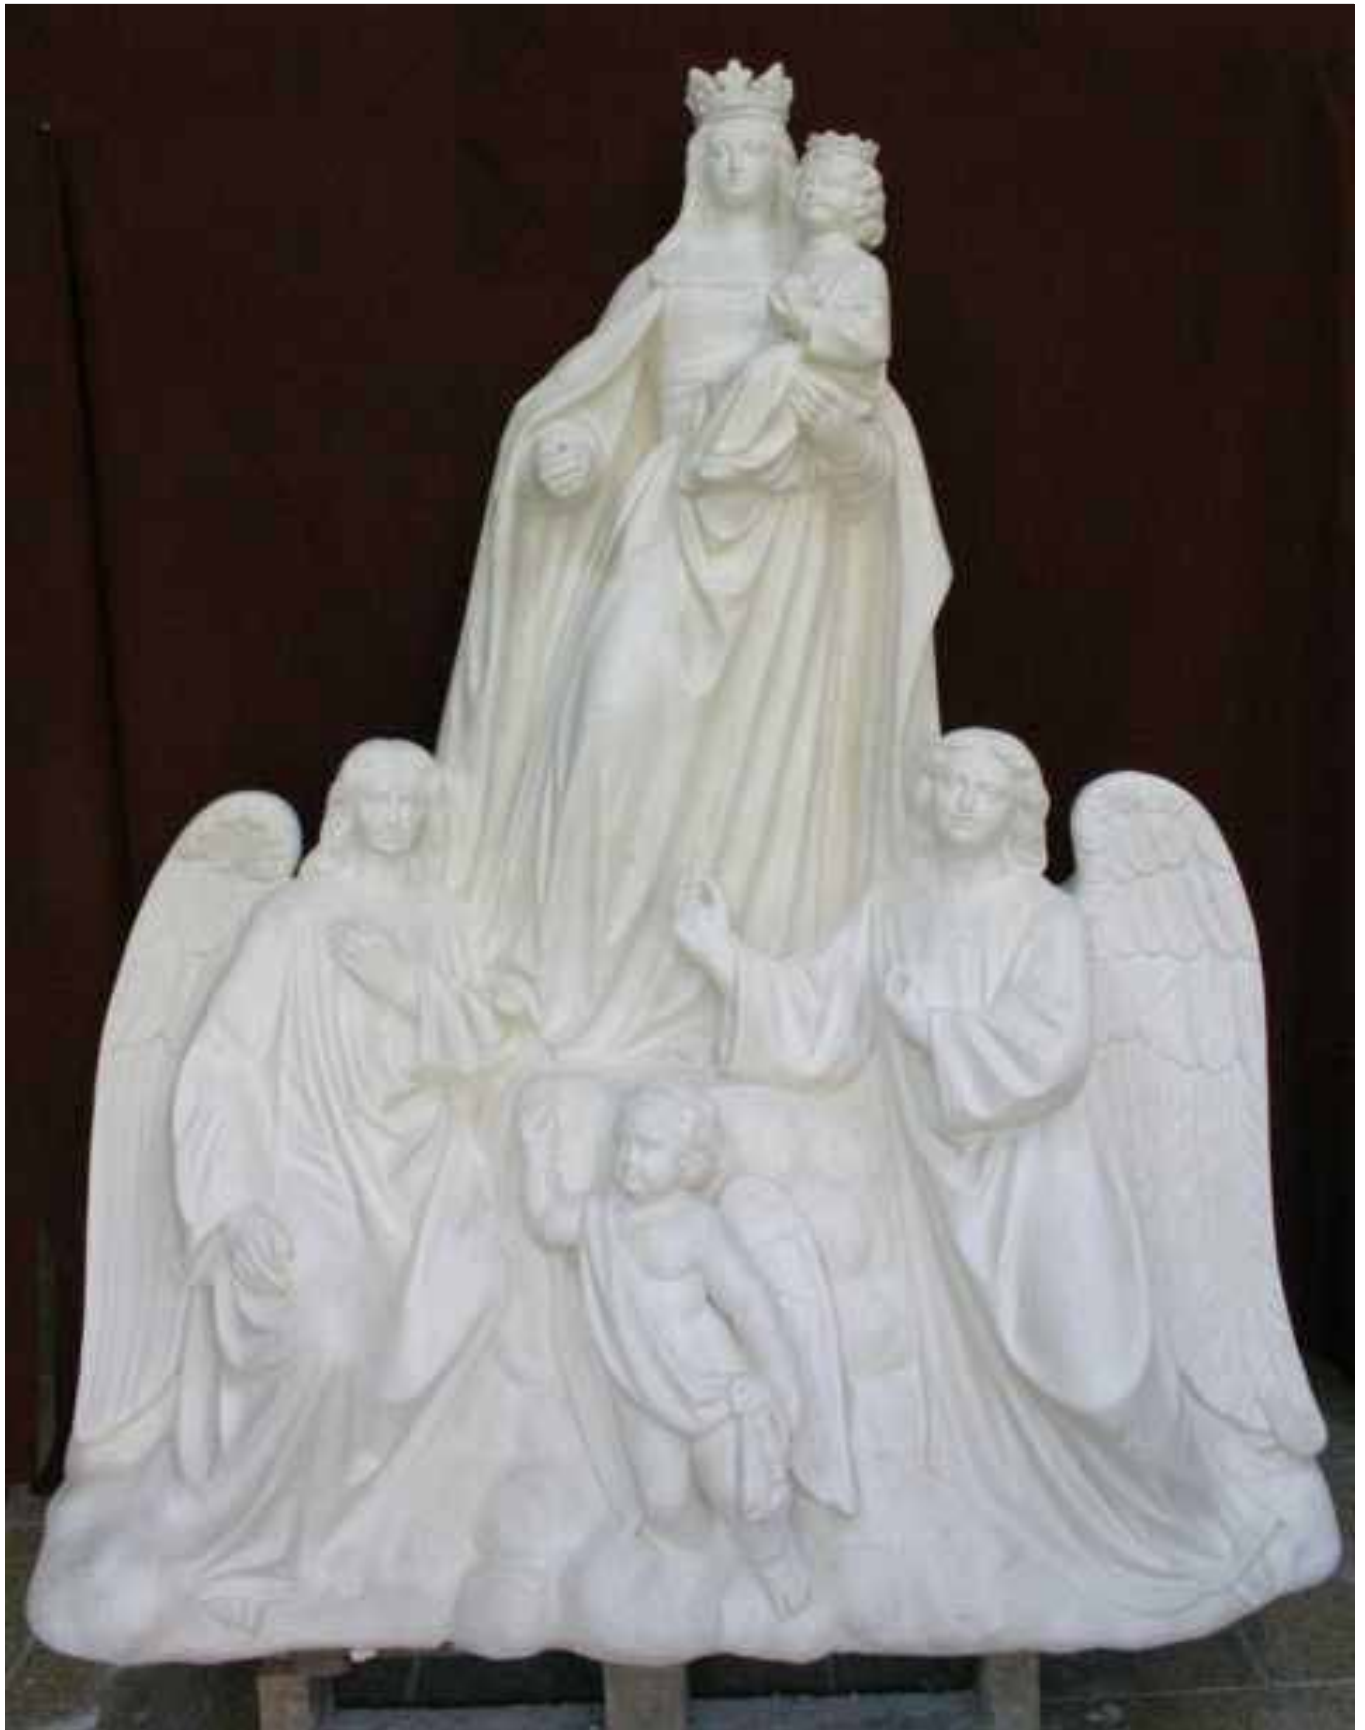
52. Sádřová faksimile sousoší, stav po provedení rekonstrukce

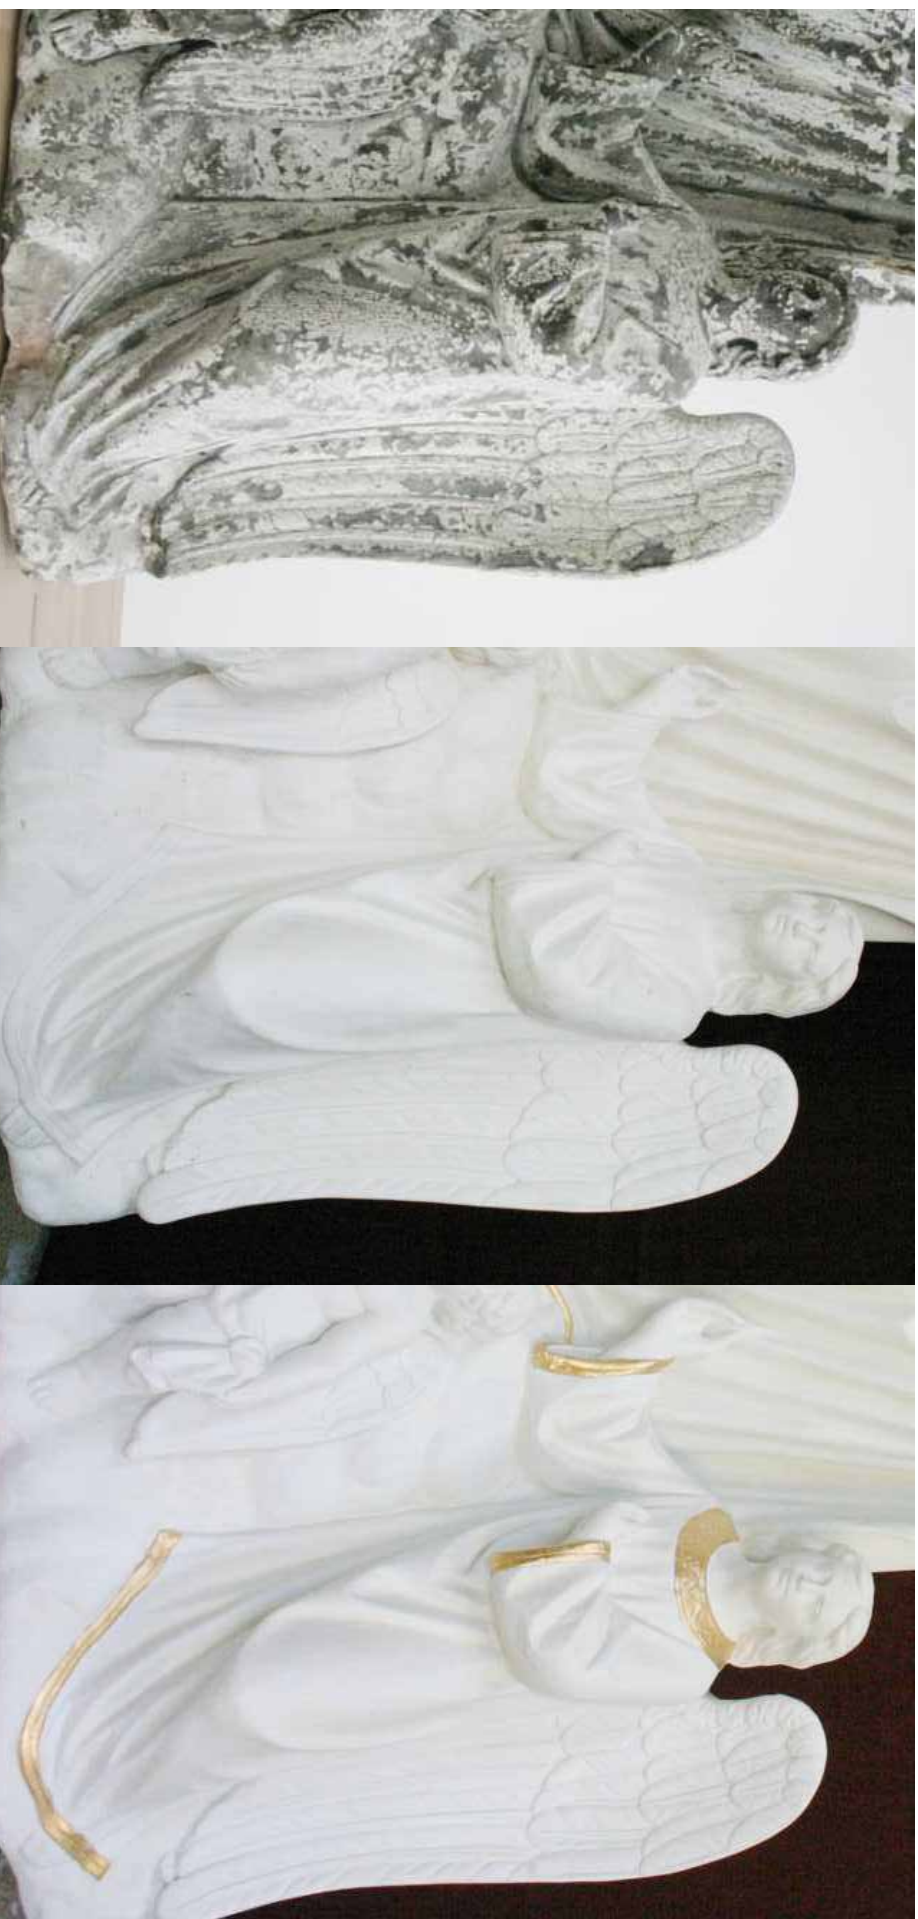
61. Postup práce na tvarové a barevné rekonstrukci figury pravého anděla. vlevo východzí stav originálu

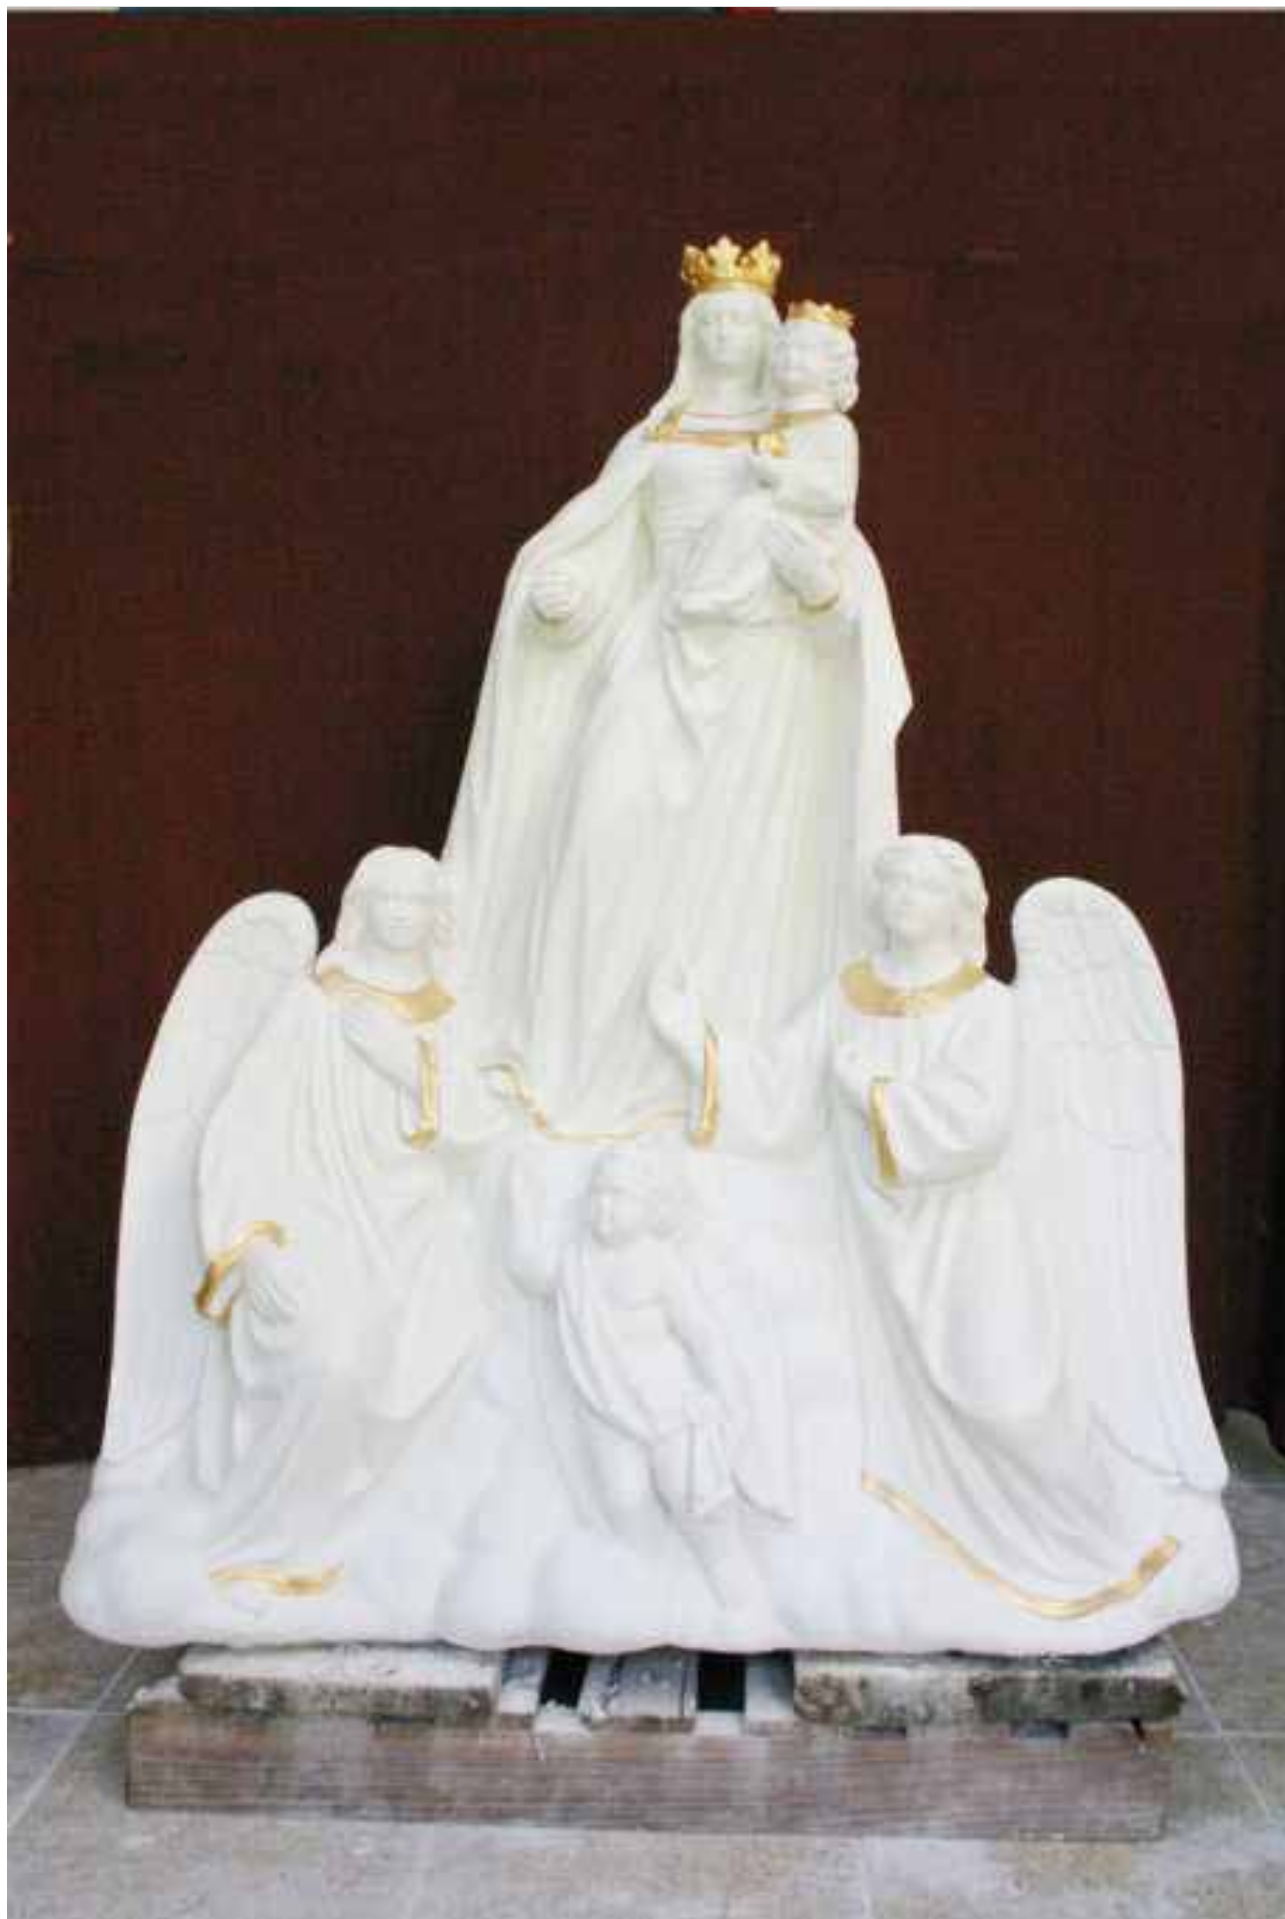
62. Rekonstrukční faksimile, stav po dokončení a barevné úpravě
