Univerzita Pardubice
Fakulta restaurování

T. II. Teoretická diplomová práce

Pražská restaurátorská činnost bratří Boháčů

BcA. Lukáš Černý

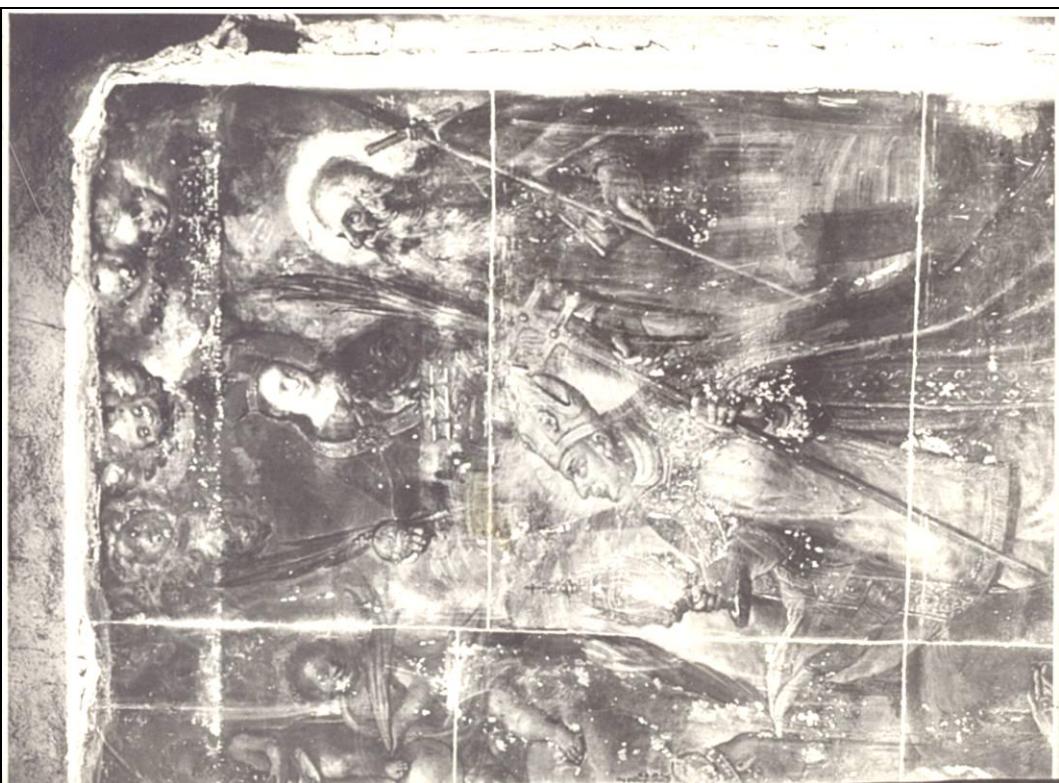
Obr. 9. Katedrála sv. Víta, průběh transferu votivního obrazu Ferdinanda II., detail pravého horního rohu, foto bří Boháčové, reprofoto autor

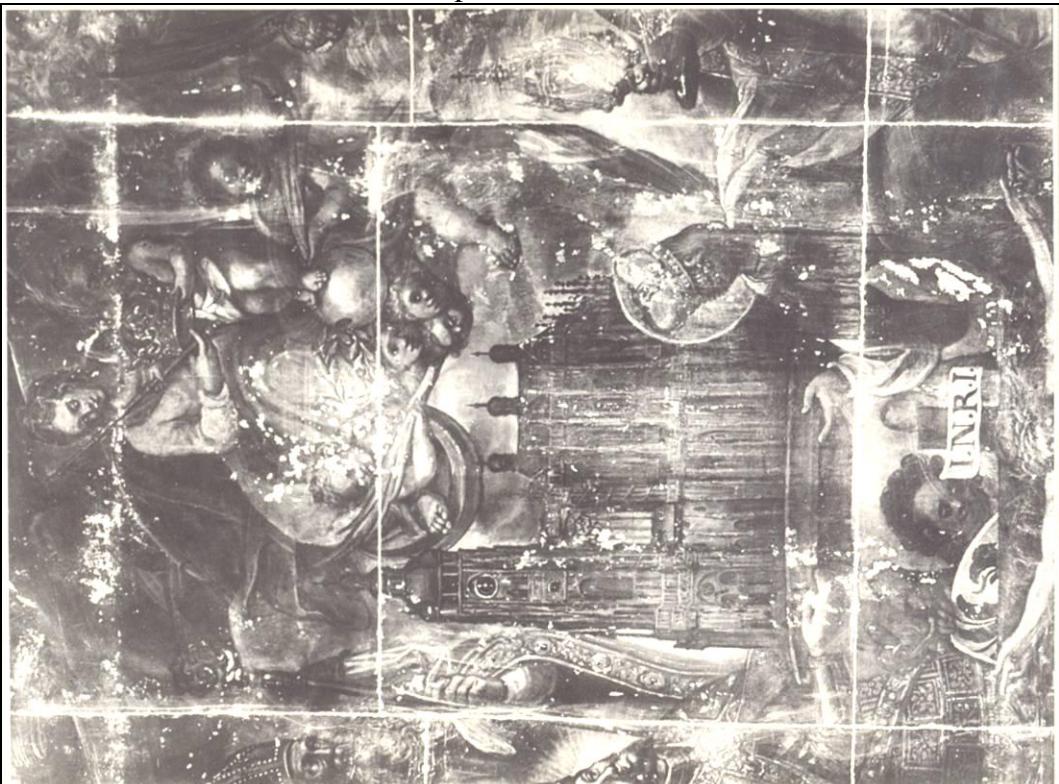
Obr. 10. Katedrála sv. Víta, průběh transferu votivního obrazu Ferdinanda II., detail střední části s vyobrazením katedrály, foto bří Boháčové, reprofoto autor

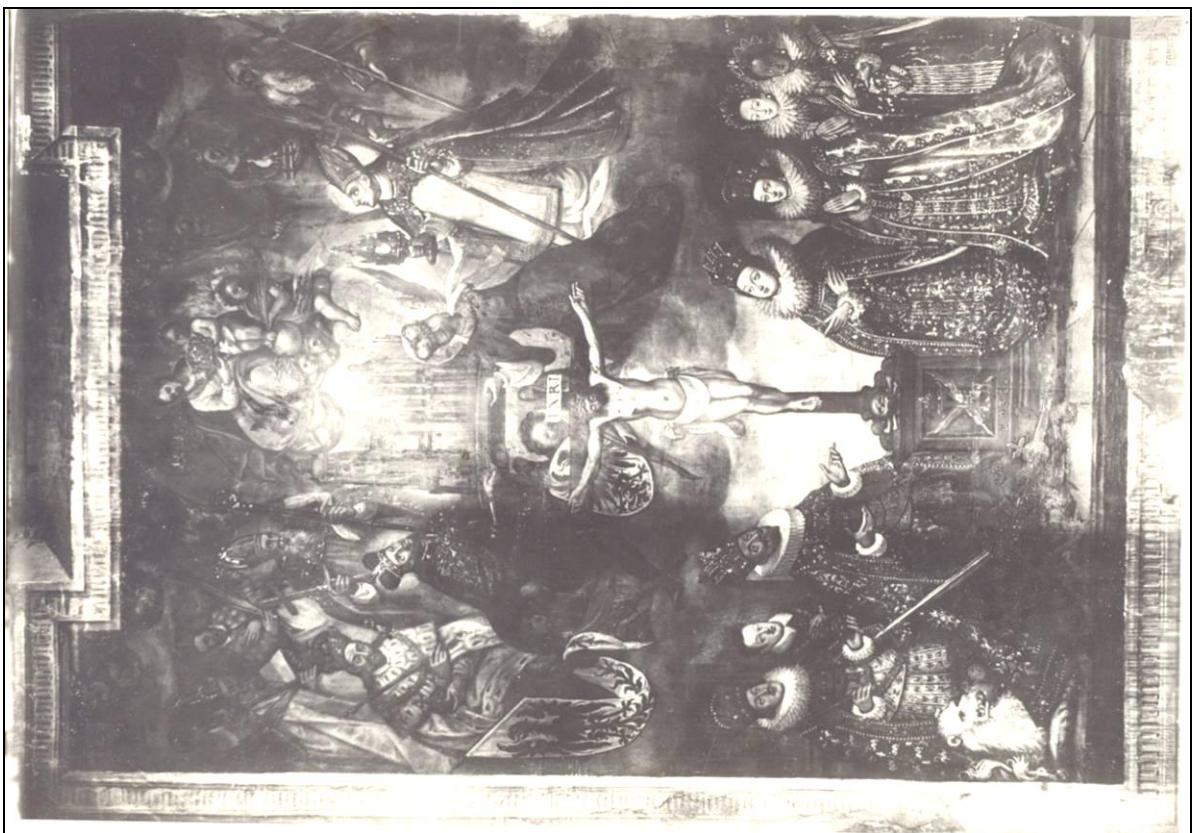
Obr. 11 Katedrála sv. Víta, votivní obrazu Ferdinanda II, celek po transferu, foto bří Boháčové, reprofoto autor

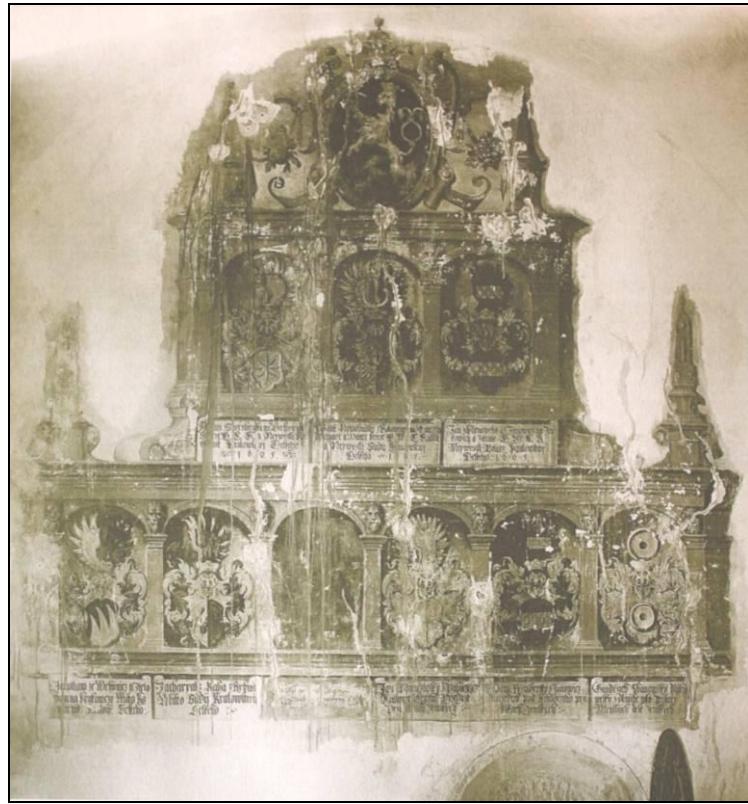
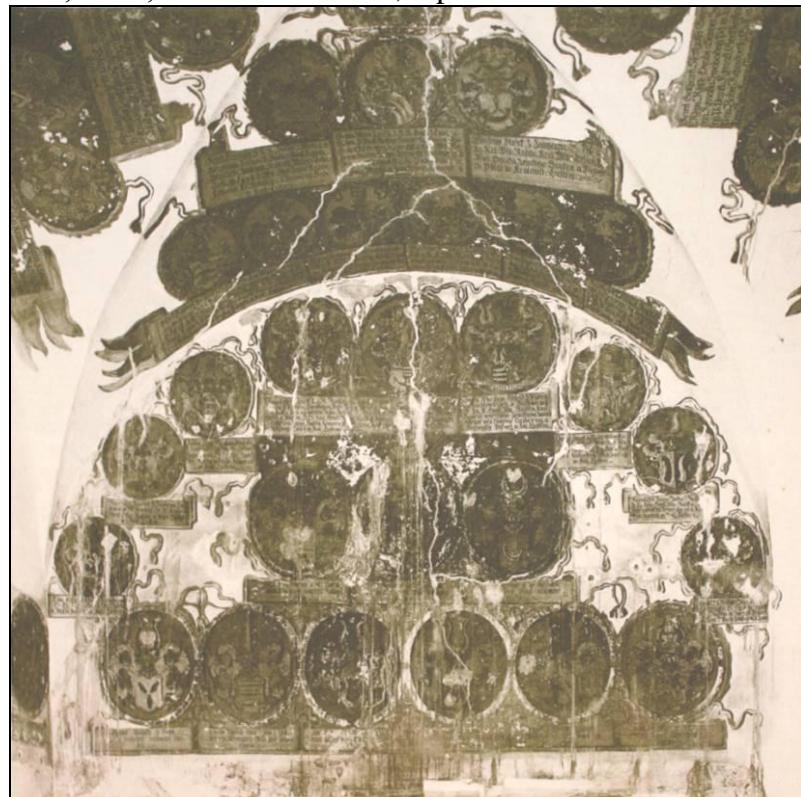
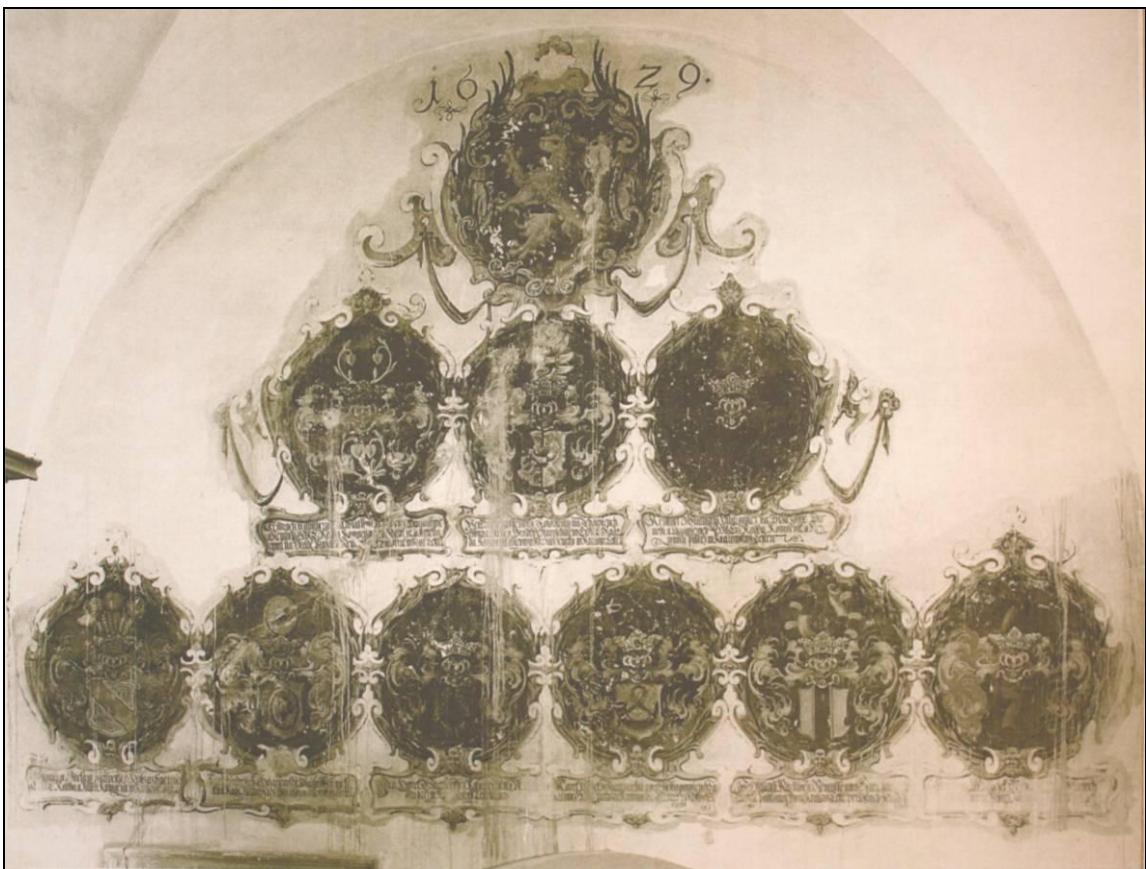
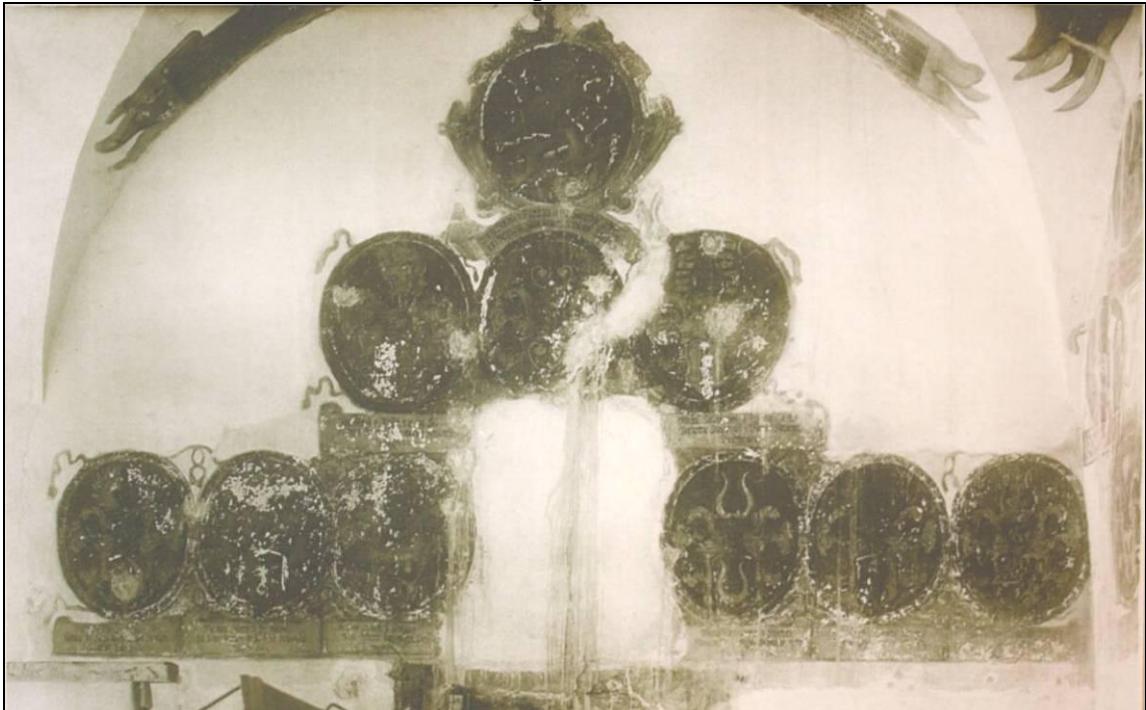
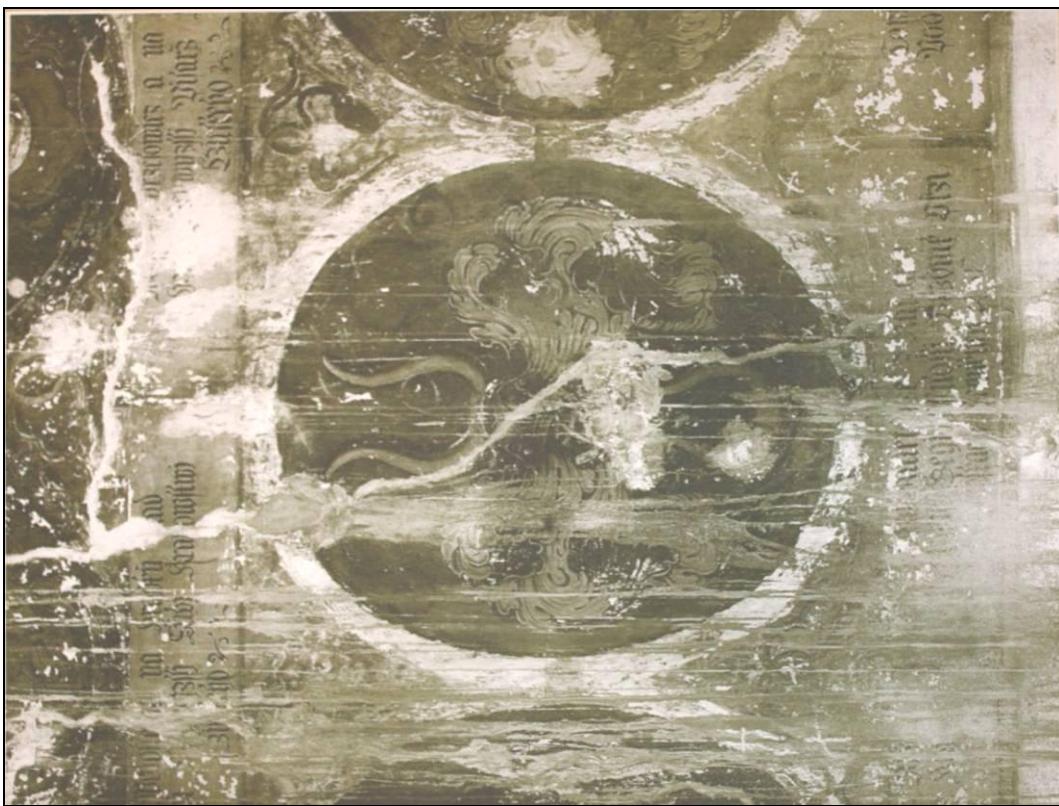
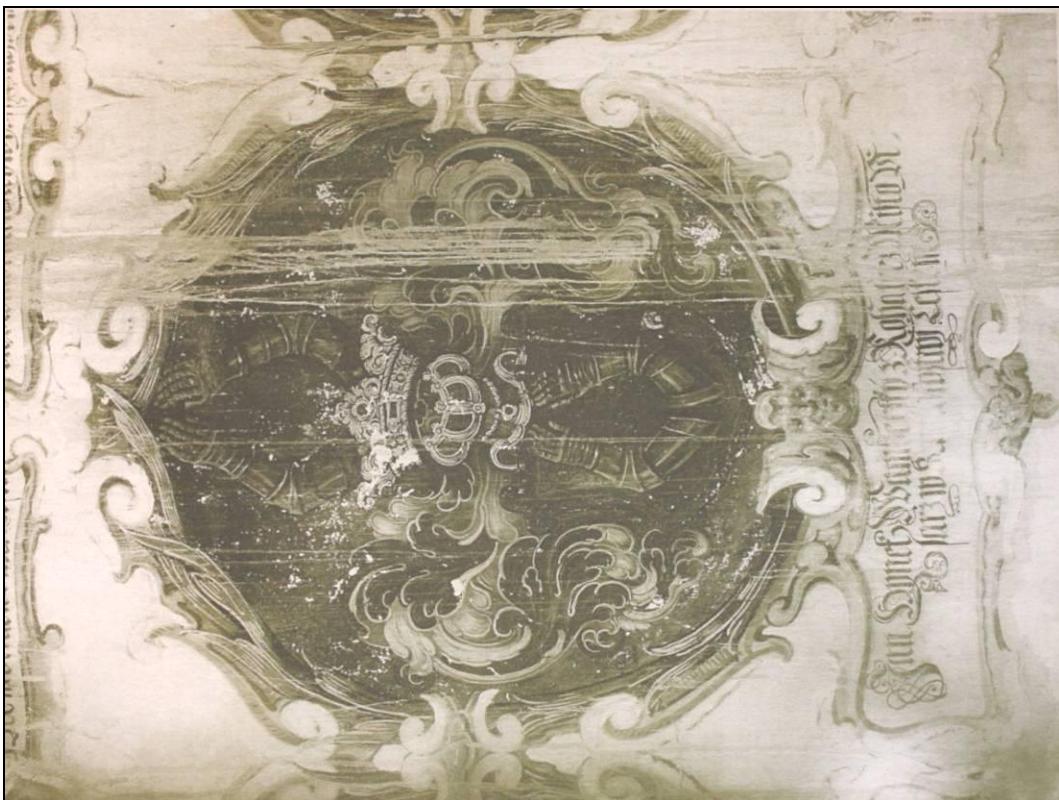
Obr. 21. Sál desek zemských po zajištění a poškození maleb cementovým mlékem V. Kalibou roku 1925, celek, foto J. Štenc 1925, reprofoto autor

Obr. 22. Sál desek zemských po zajištění a poškození maleb cementovým mlékem V. Kalibou roku 1925, celek, foto J. Štenc 1925, reprofoto autor

Obr. 23 Sál desek zemských po zajištění a poškození maleb cementovým mlékem V. Kalibou roku 1925, foto J. Štenc 1925, reprofoto autor

Obr. 24. Sál desek zemských po zajištění a poškození maleb cementovým mlékem V. Kalibou roku 1925, foto J. Štenc 1925, reprofoto autor

Obr. 25. Sál desek zemských po zajištění a poškození maleb cementovým mlékem V. Kalibou roku 1925, detail foto J. Štenc 1925, reprofoto autor

Obr. 26. Sál desek zemských po zajištění a poškození maleb cementovým mlékem V. Kalibou roku 1925, detail, foto J. Štenc 1925, reprofoto autor

František Kaliba provedl fixáž maleb, ale při zajišťování uvolněných částí cementovým mlékem byly malby potřísny a znečištěny (Obr. 21-26). Na základě toho byla Karlem Fialou sezoná odborná komise složená z Dr. Zdeňka Wirtha, Dr. Hönigschmidta, Dr. Svobody, hradního stavitel Karla Fialy a restaurátora Maxmiliána Duchka. Znaky byly předem vyfotografovány, načež bylo nařízeno, že smějí být vyčištěny pouze umytím. Při kontrole komise 4. 4. 1925 od devíti hodin bylo shledáno: „Zjištění poškození znakových maleb laickými fixirovacími pracemi prováděnými panem Kalibou.“³⁰ Pan Kaliba se dostavil po desáté hodině. „Zjištěno, že cementové požáry valně znečistily malby, že cement utvrdl a tím malby poškodil, jelikož při jeho odstraňování se malba odlupuje“³¹ František Kaliba byl vyzván, aby provedl zkoušky očištění dvou znaků. Práce i docházka však pokračovaly ve stejně roztěkaném duchu. Silné rozladění hlavního stavitele Karla

Zajímavé srovnání se nám nabízí při restaurátorských pracích v sále zemských desek. Bratři Boháčové jsou přizváni k restaurování po aféře s poškozením maleb akademickým malířem Františkem Kalibou, neodborným zajištěním maleb cementovým mlékem. Podávají nabídku na restaurování a jsou také zváni do komise památkářů a stavitelů, která řešila poškození znakových maleb. Setkávají se zde svými současníky v oboru, akademickým malířem Maximiliánem Duchkem, akademickým malířem Bohumilem Čílou (1885-1973) a Janem Janšou (1869-1941). Jiný přístup bratři Boháčů k restaurátorskému zákroku lze odvodit ze zápisu „*jest nutno do vámi opravených částí znakových maleb stejně pojednání, jako druhými pány restaurátory bylo sledováno, aby nestejným pojednáním nebyl způsoben neladný dojem.*“¹⁰⁶

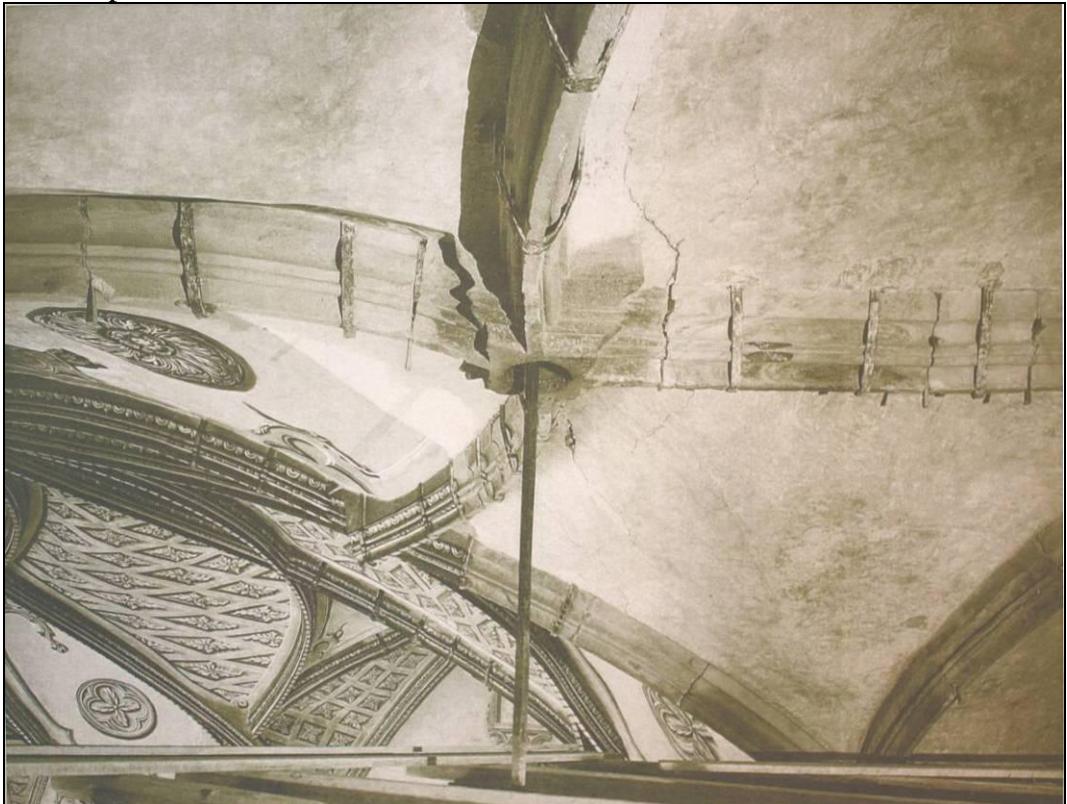
Obr. 32. Vladislavský sál, klenba, částečný odkryv přemaleb, porušení žeber a praskliny v klenbě, foto J. Štenc 1924-1926, reprofoto autor

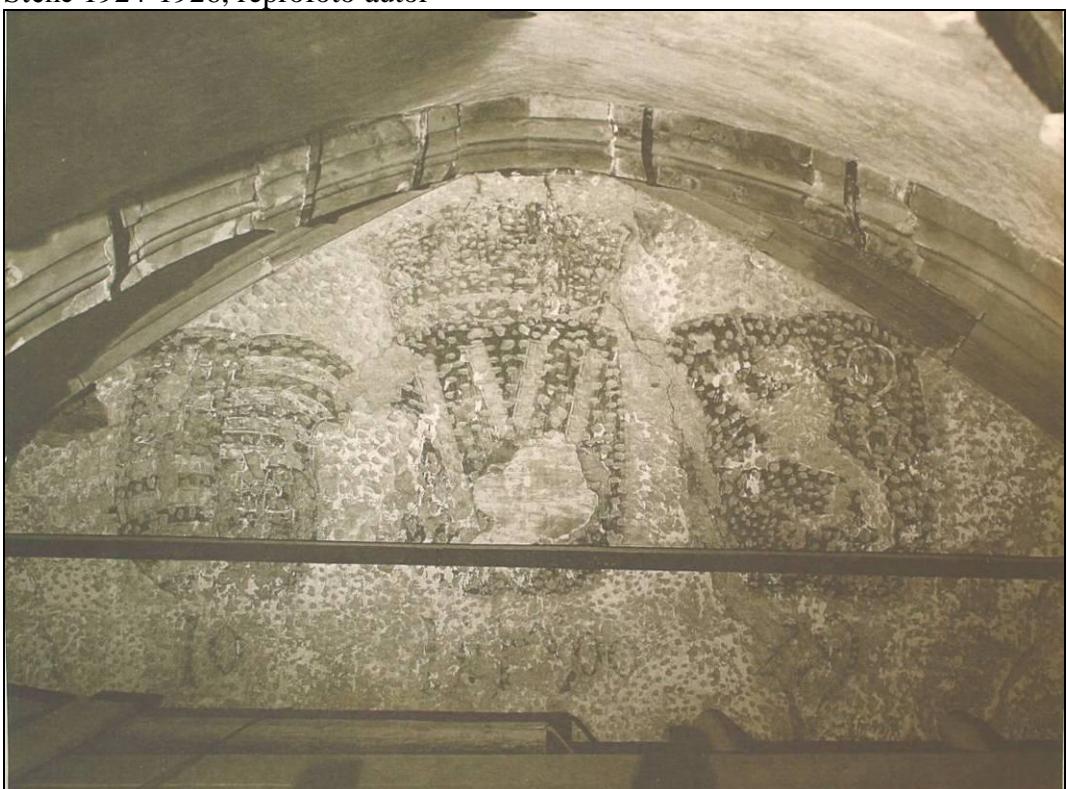
Obr. 36. Vladislavský sál, odkryv malby Vladislavova znaku před restaurováním bratry Boháči, východní stěna, foto J. Štenc 1924-1926, reprofoto autor

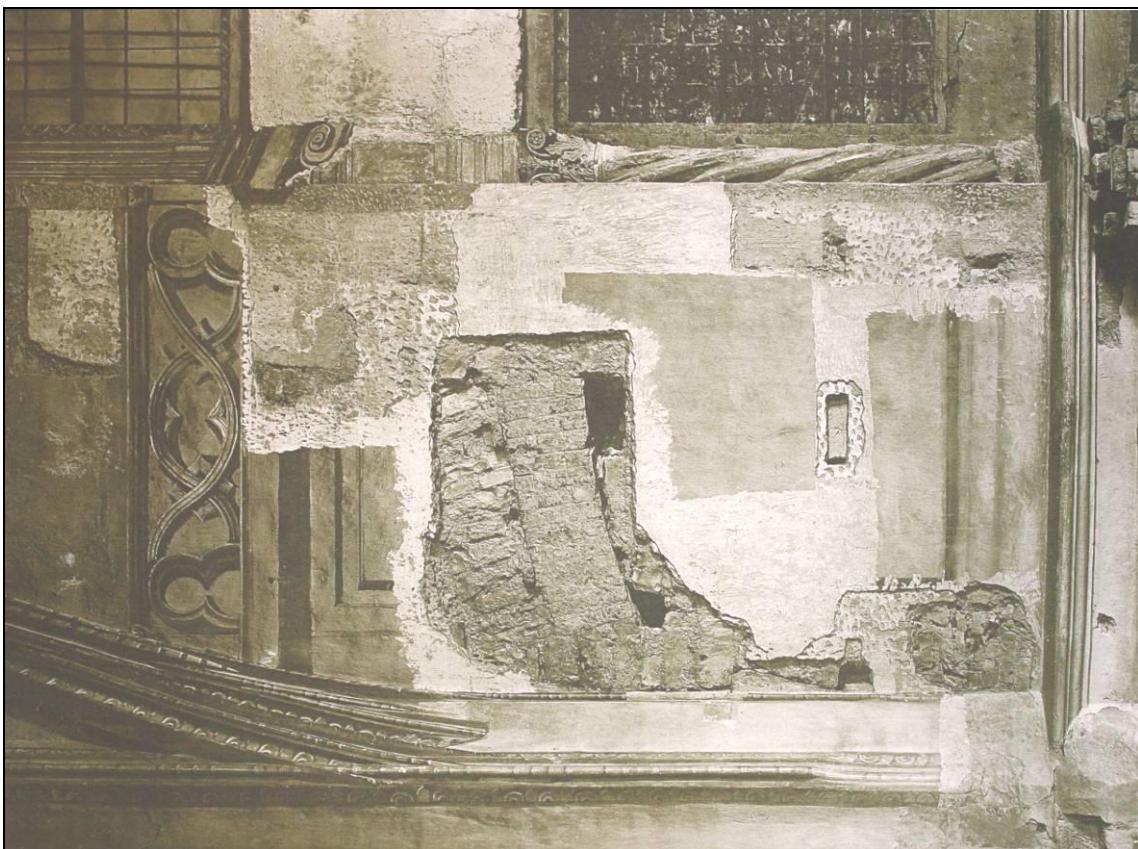
Obr. 39. Vladislavský sál, sondážní odkryv barevných a omítkových vrstev na zdivo, severovýchodní kout, foto J. Štenc 1924-1926, reprofoto autor

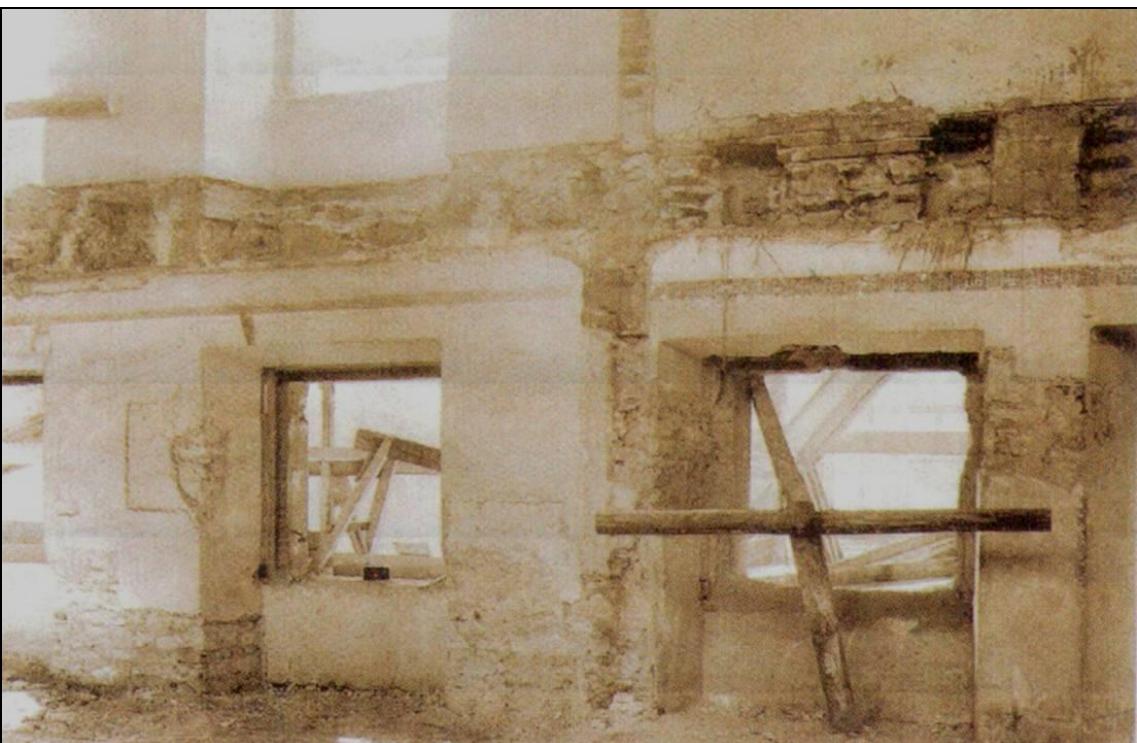
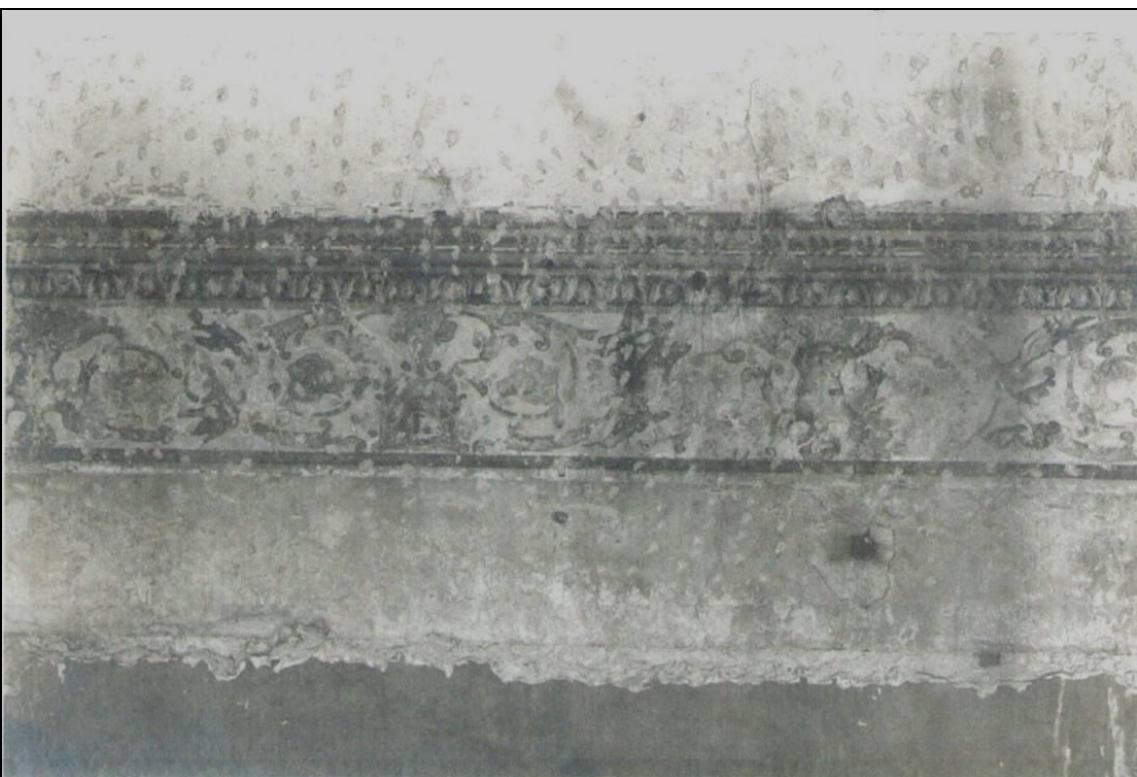
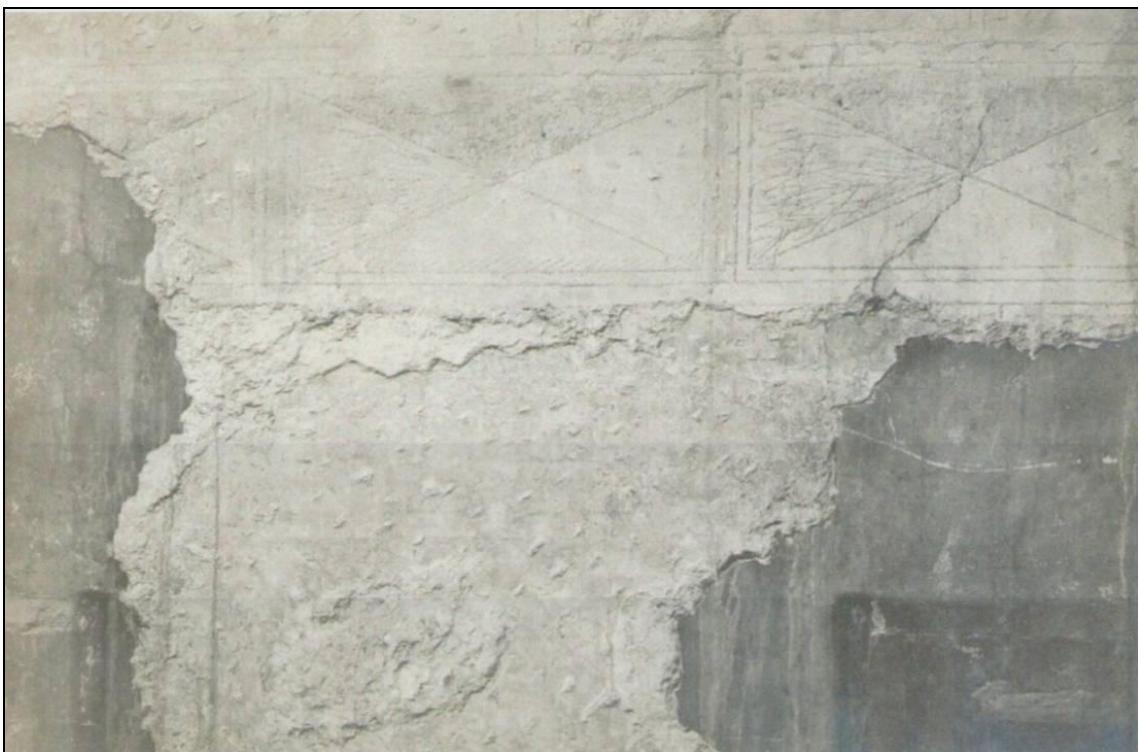
Obr. 41. Tyršův dům před rekonstrukcí, asi rok 1922 – 1923, foto autor neznámý, reprofoto autor

Obr. 42. Tyršův dům, malovaný ornamentální vlys po odkryvu, foto autor neznámý, reprofoto autor

Obr. 43. Tyršův dům, sgrafitová fasáda po odkryvu, 1922 – 1924, reprofoto autor

Zdeňka Wirtha. Průzkum paláce (ohledací práce) probíhá v roce 1922. Dále individuálně po započetí stavby v letech 1923 a 1924 ve spolupráci s arch. Františkem Krásným (Obr. 41, 42, 43). Československý stát poskytuje prostřednictvím památkového úřadu subvenci Československé obci sokolské ve výši jeden milion korun československých na práce „restaurační“ v Tyršově domě, kterou podmiňuje důkladným provedením prací v souladu s požadavky Památkového úřadu.

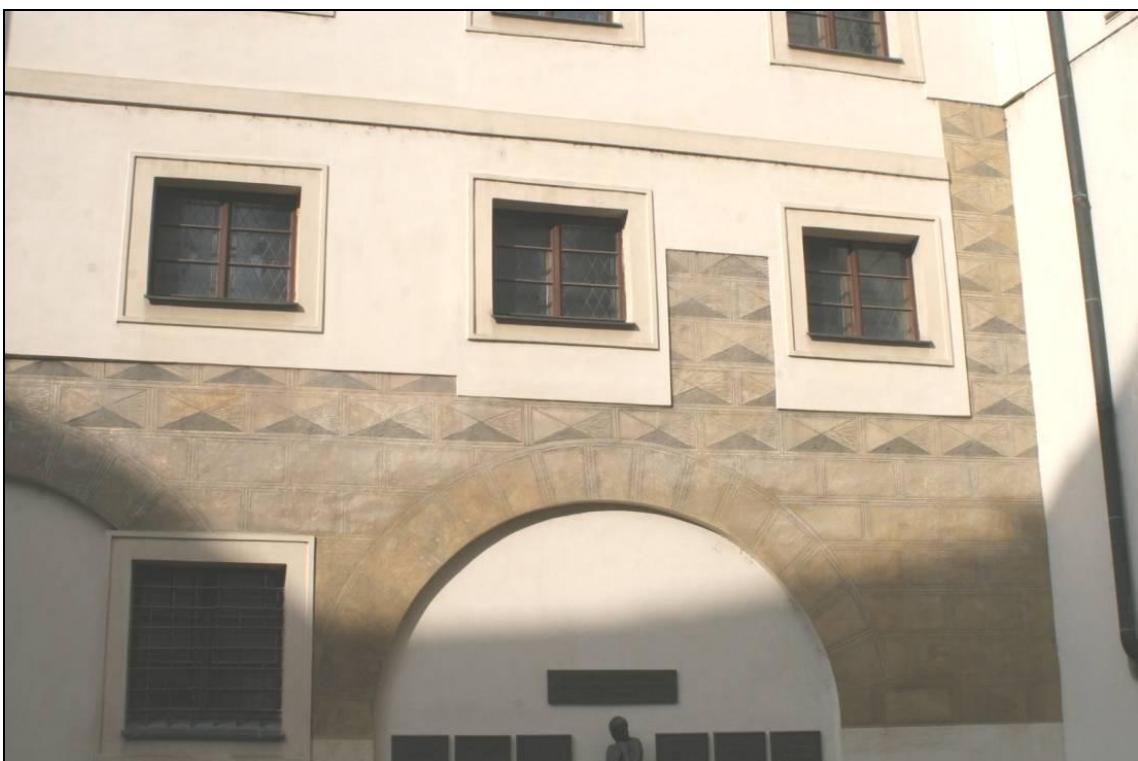
Obr. 44. Tyršův dům, analytická sonda sgrafitové výzdoby fasády na druhém nádvoří paláce, foto autor 2012

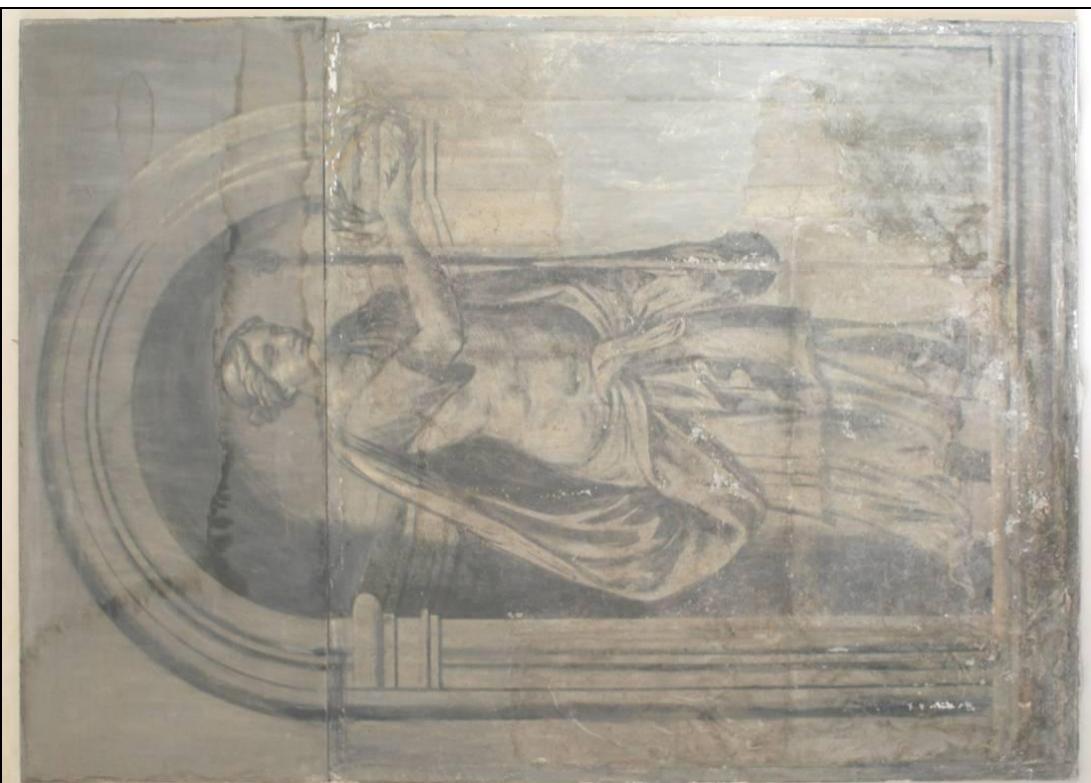
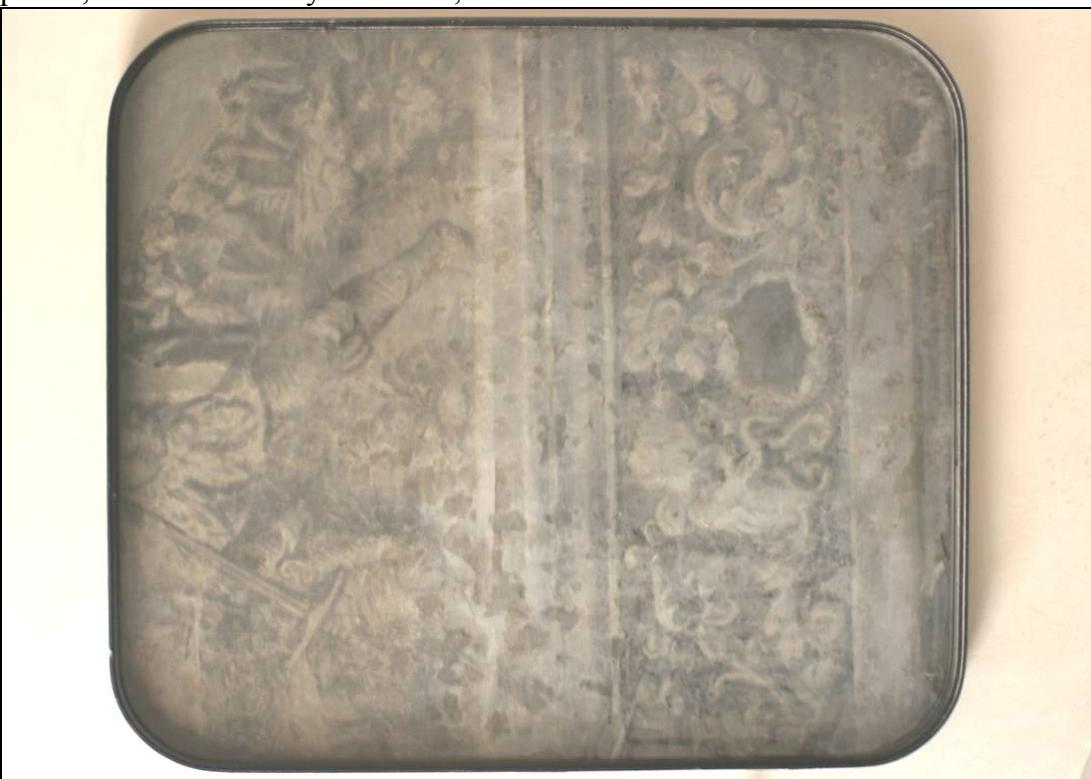
Obr. 45. Tyršův dům, záchranný transfer chiaroscurové výzdoby fasády do interiéru paláce, sláva s vavřínovým věncem, foto autor 2012

Obr. 46. Tyršův dům, záchranný transfer chiaroscurové výzdoby fasády do interiéru paláce, fragment mužské figury ve vojenském oděvu napadající na meč s ornamentálním vlysem, foto autor 2012

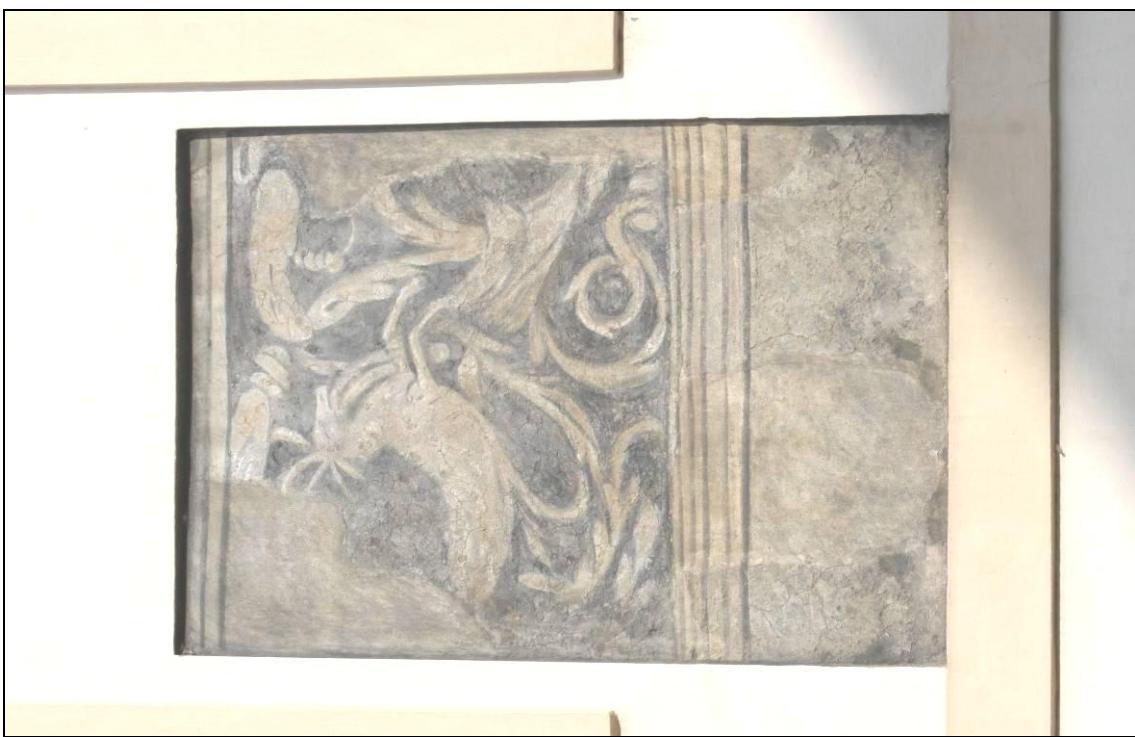
Obr. 47. Tyršův dům, sonda na chiaroscurovou výmalbu fasády s ornamentálním vlysem, foto autor 2012

Obr. 48. Tyršův dům, sonda na chiaroscurovou výmalbu fasády s ornamentálním vlysem, foto autor 2012

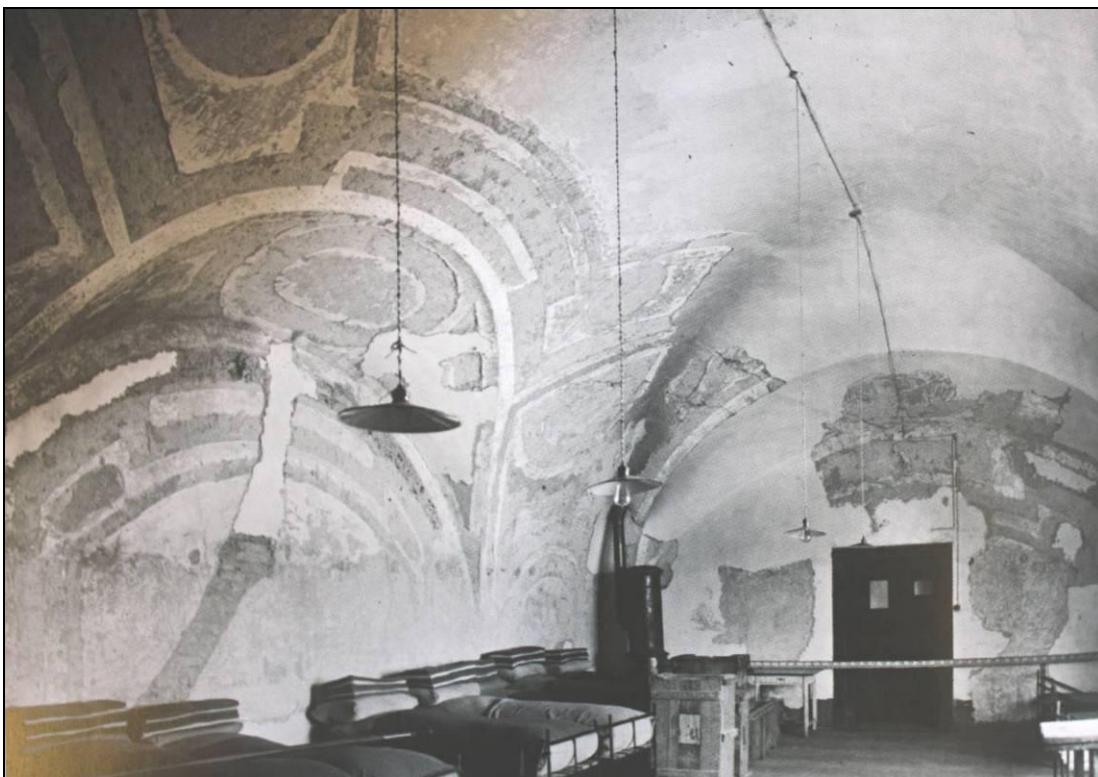
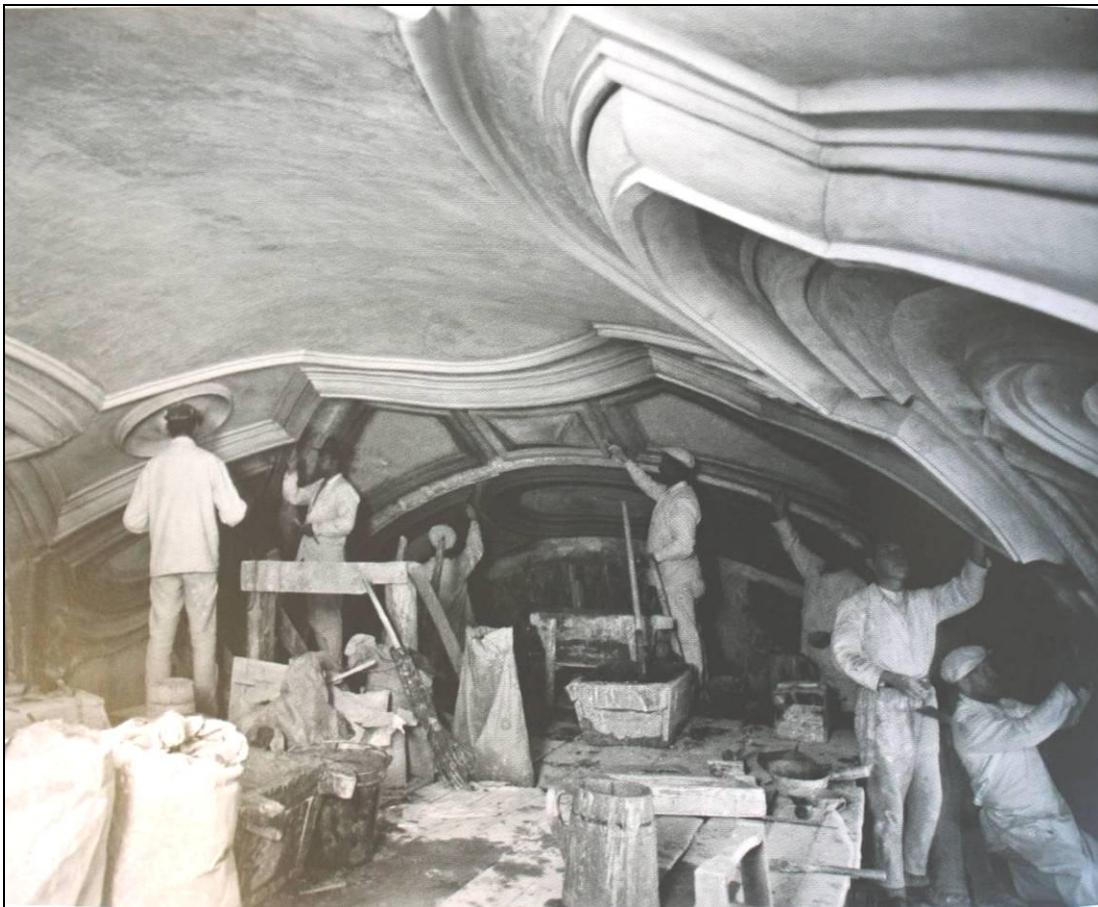
Obr. 51. Černínský palác, odstraněná štuková výzdoba, foto autor neznámý, reprofoto autor.

Obr. 52. Černínský palác, rekonstrukce štukové výzdoby, foto autor neznámý, reprofoto autor

Jako transfery účelové můžeme označit transfery v Černínském paláci za přestavby arch. Pavla Janáka, kdy došlo k rozsáhlému přenesení nástěnných maleb i štukové výzdoby v tzv. bývalé kapli, přenesení podstropních vlysů a malovaných záklopových stropů z kuchyňského traktu do bytu ministra navržené samotným architektem, který tím vytváří novou ideu celého prostoru, která zahrnuje i původní výmalbu. Čtvrtým transferem a druhým účelovým byly restaurátorské práce v činžovním domě Platýz, které navrhl arch F. Krásný. Došlo zde k transferu malovaného záklopového stropu s podstropními vlysami a jejich přizpůsobení novému účelu objektu přenesením z původního místa nálezu do reprezentativních prostor investoru celé adaptace.

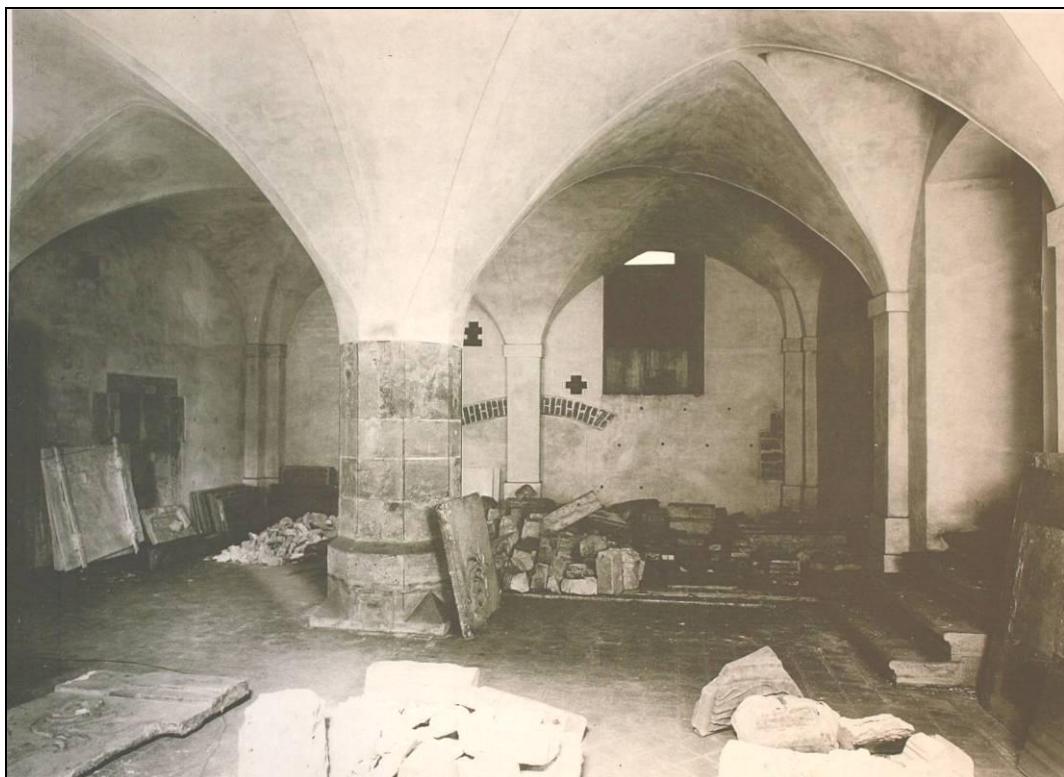
Obr. 58. Prostor pod zemskými deskami s uloženými fragmenty a transfery štuků z přestavby Černínského paláce (1931), foto, A. Gubčevský 1941, reprofoto autor

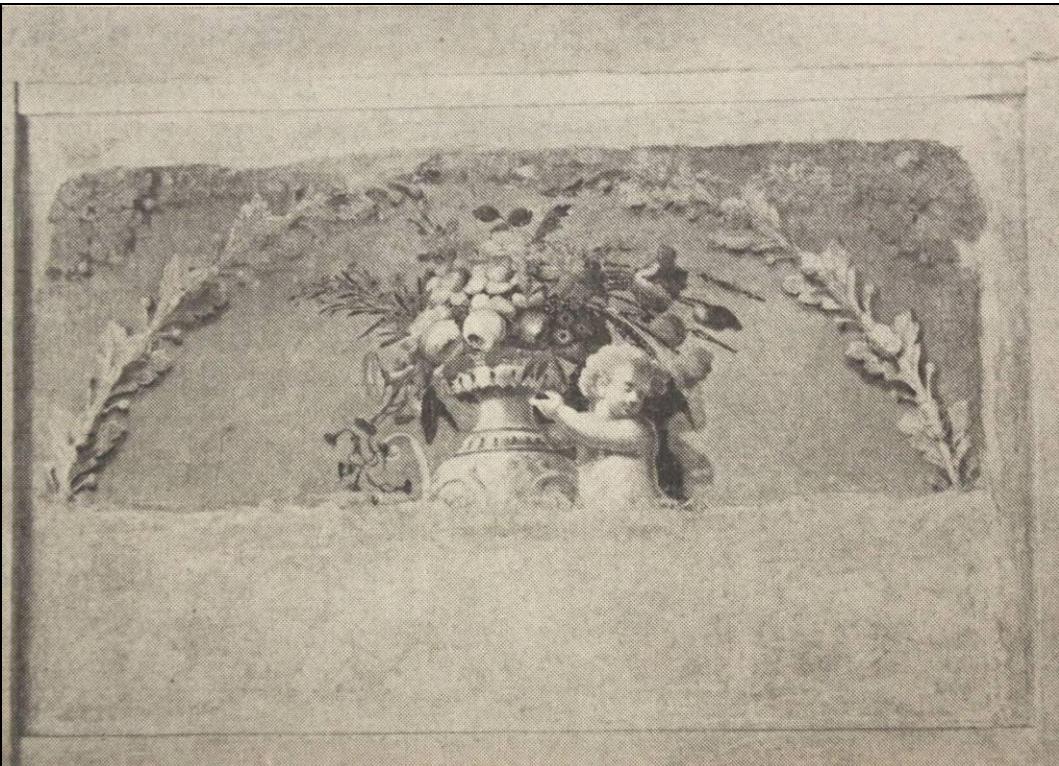
Obr. 60. Platýz, malby s putti v lunetách po restaurování bratry Boháči, foto J. Štenc, reprofoto autor

Kuriózní záchrana nástěnných maleb v Platýze provedli bratři Boháčové doslova in memoriam v roce 1995 díky svému kvalitnímu nereversibilnímu zákroku. Z restaurátorské zprávy se dozvímeme, že malby v lunetách s putti byly poškozeny při havárii vodovodního systému. „Malba byla již v minulosti opravována, rušivé ztmavlé retuše mnohdy svými lepivými vlastnostmi a špatnou rozpustností zachránily originální zbytky maleb před úplným zničením.“⁸³ I když pojem reversibility v restaurování nebyl při restaurování Platýzu ještě definován. Tato kuriózní nehoda potvrzuje, že i reversibilita má svá úskalí.
