**RESTAUROVÁNÍ ČÁSTI NÁSTĚNNÉ MALBY S POSTAVAMI SV. JOSEFA
A SV. ANNY V KOSTELE SV. VÁCLAVA V NOVÉ VSI U KOLÍNA
MALÍŘI VYSEKALOVÉ A JEJICH PŮSOBENÍ
NA KUTNOHORSKU A KOLÍNSKU NA PŘELOMU 19. A 20 STOLETÍ**

**Anna Burdová
Bakalářská práce
2013**

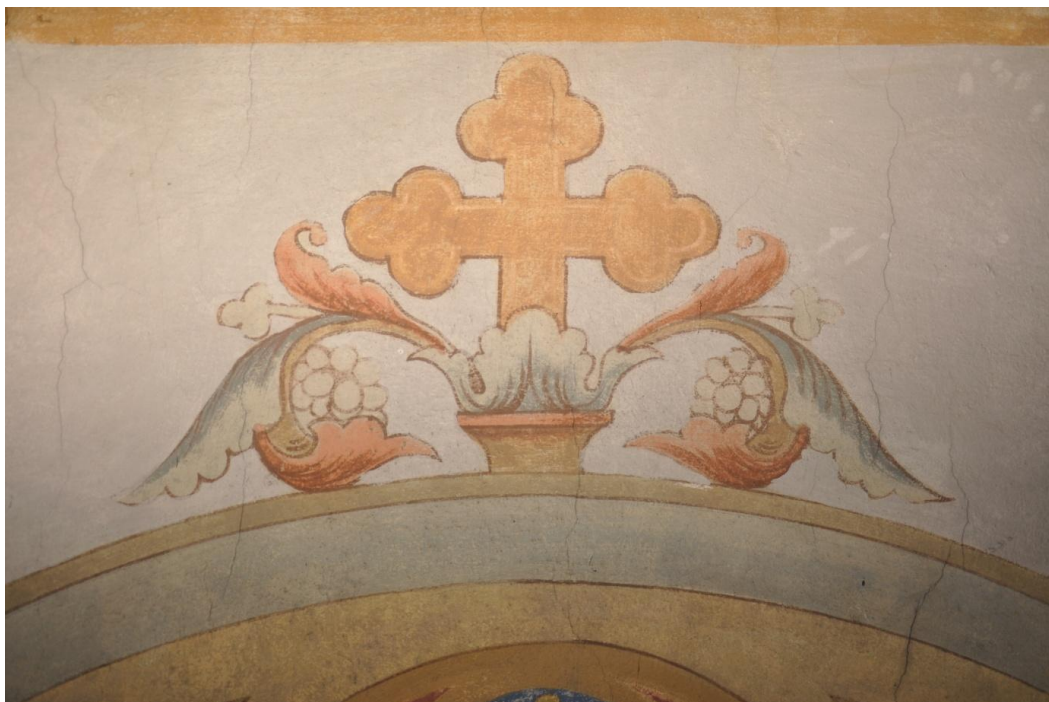
Obr. 13 Dekorativní křížek na vrcholu archivolty s viditelnými vlasovými trhlinkami; stav před restaurováním.

V rozptýleném denním světle bylo na malbě patrné lokální poškození mechanickými defekty. Většinou se jednalo o jemné vlasové trhliny, vrypy, škrábance a odřeniny (viz Obrazová příloha 1, obr. 13, 14, 47). Vlasové trhliny se ve větší míře vyskytovaly v horní části plochy malby pod klenbou. Nejrozsáhlejší trhlina se nacházela v levé dolní části malby a protínala draperii sv. Josefa. Tato trhlina byla v minulosti zatmelena a draperie světce přemalována. Přemalba pláště sv. Josefa byla provedena výraznějším barevným odstínem, který nepůsobí harmonicky s okolní původní malbou (viz Obrazová příloha 1, obr. 40). Dodatečně byly zdůrazněny také některé obrysové linie postav.

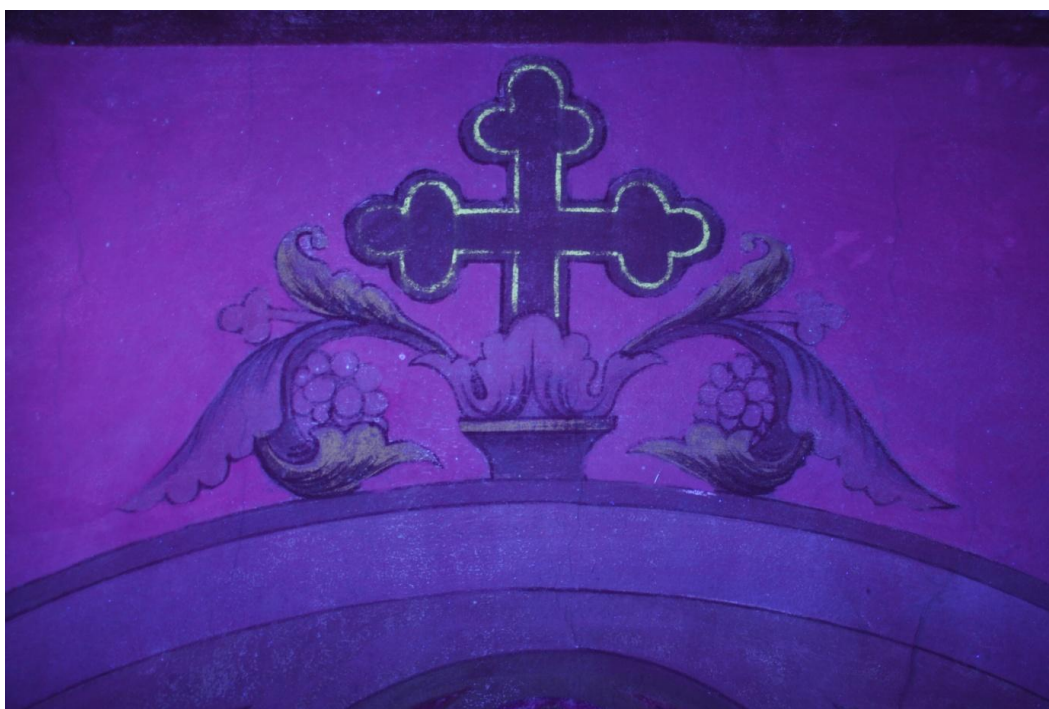
Obr. 14 Foto téhož křížku; při nasvícení Uv světlem zvýrazněna světlá linka.

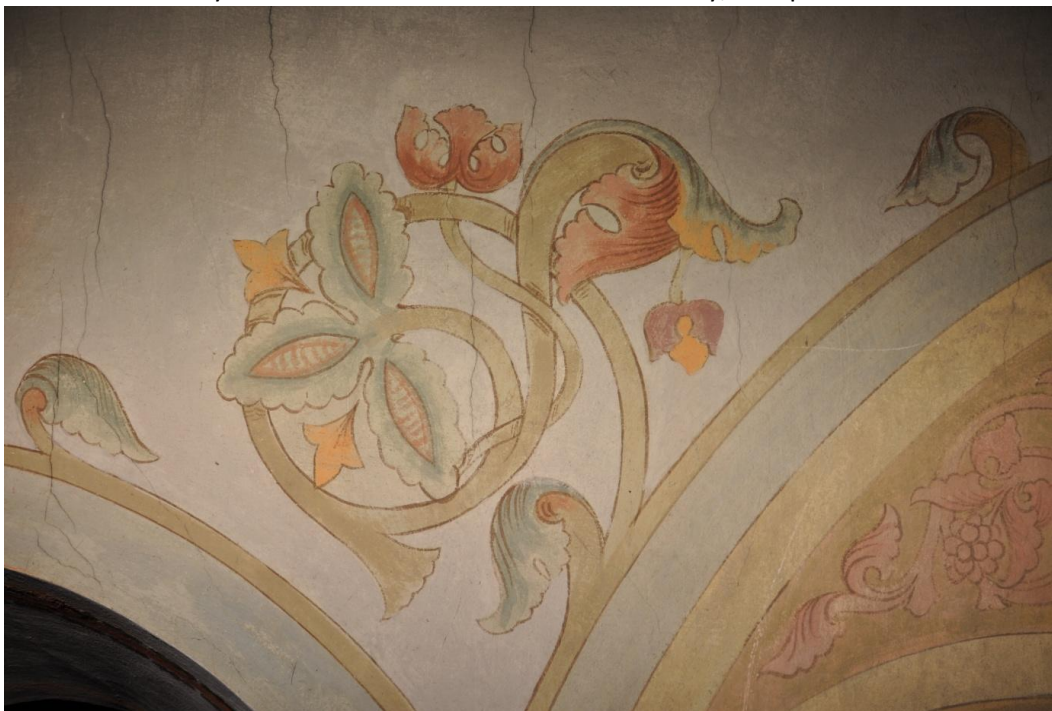
Obr. 15 Rostlinný ornament zdobící levou stranu archivolty, stav před restaurováním.

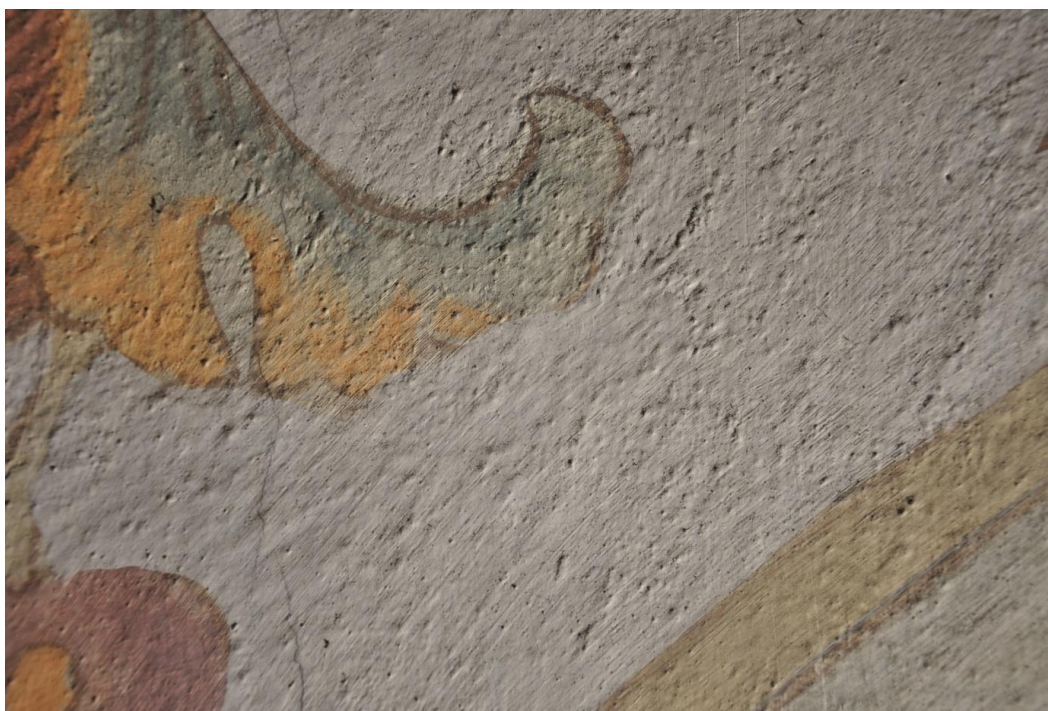
Obr. 16 Detail struktury povrchu v bočním osvětlení s viditelnými tahy štětce na podkladové vrstvě.

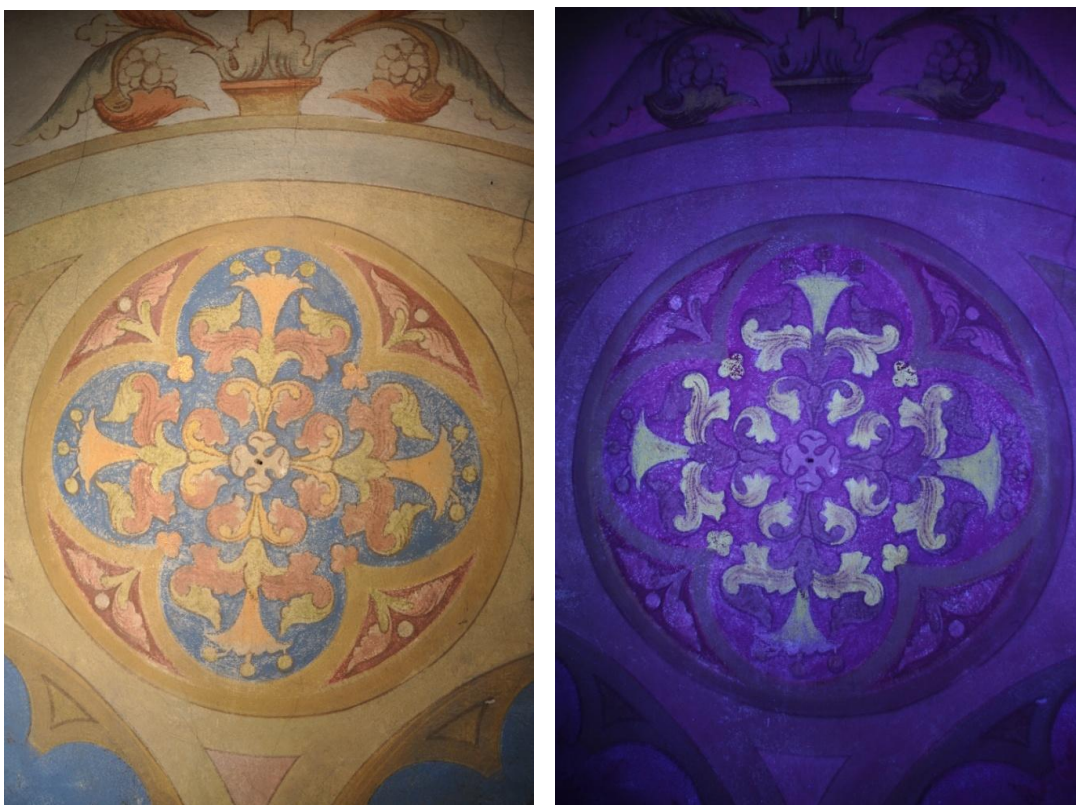
Obr. 21, 22 Rozeta v denním a Uv světle, stav před restaurováním.

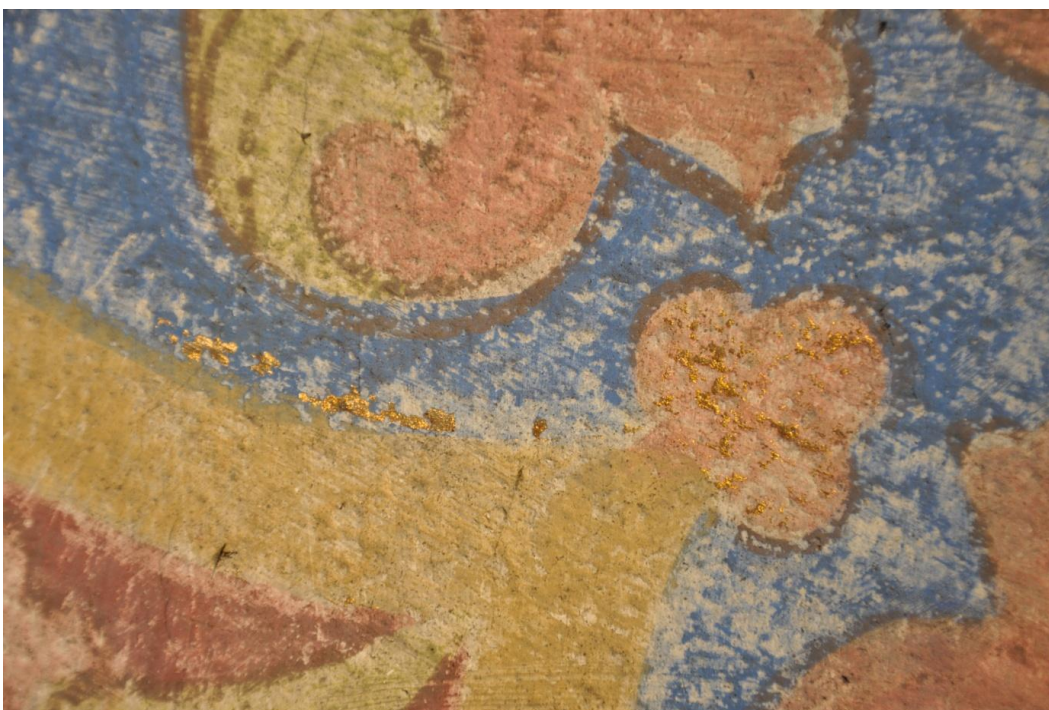
Obr. 23 Část rostlinného motivu rozety, detail poškození barevné vrstvy a odpadaného zlatení.

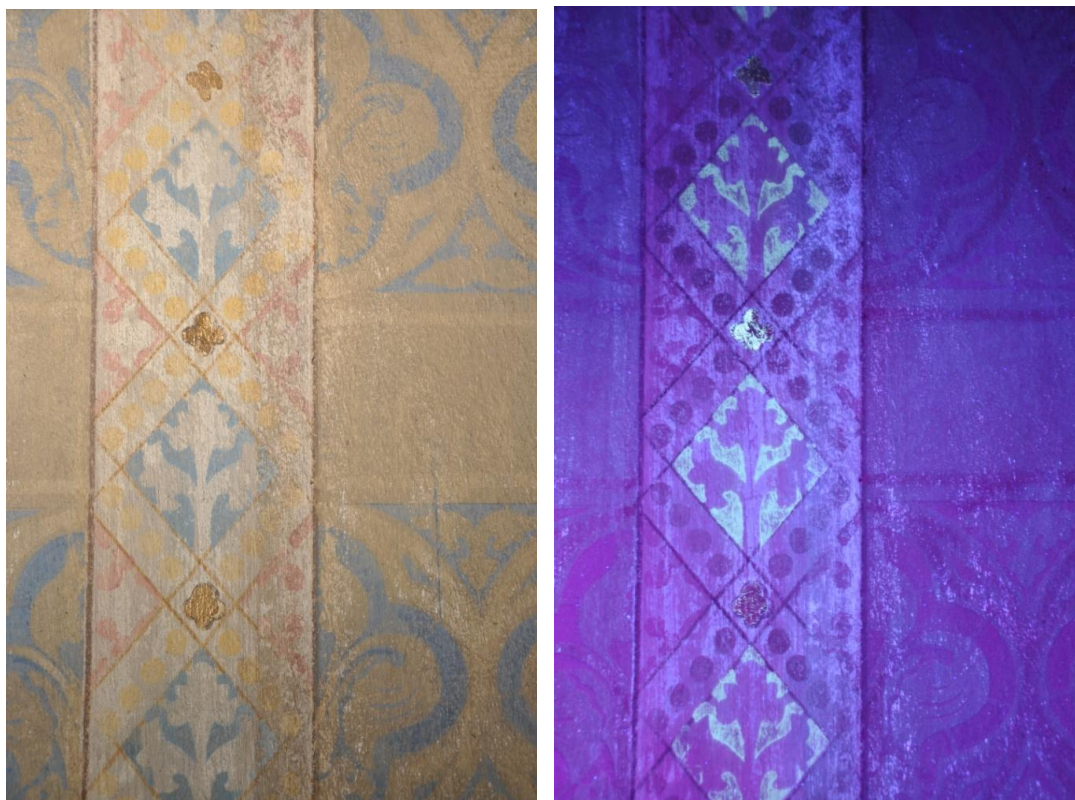
Obr. 24, 25 Část šablonového dekoru středového sloupu a pozadí, při nasvícení denním a
Uv světlem.

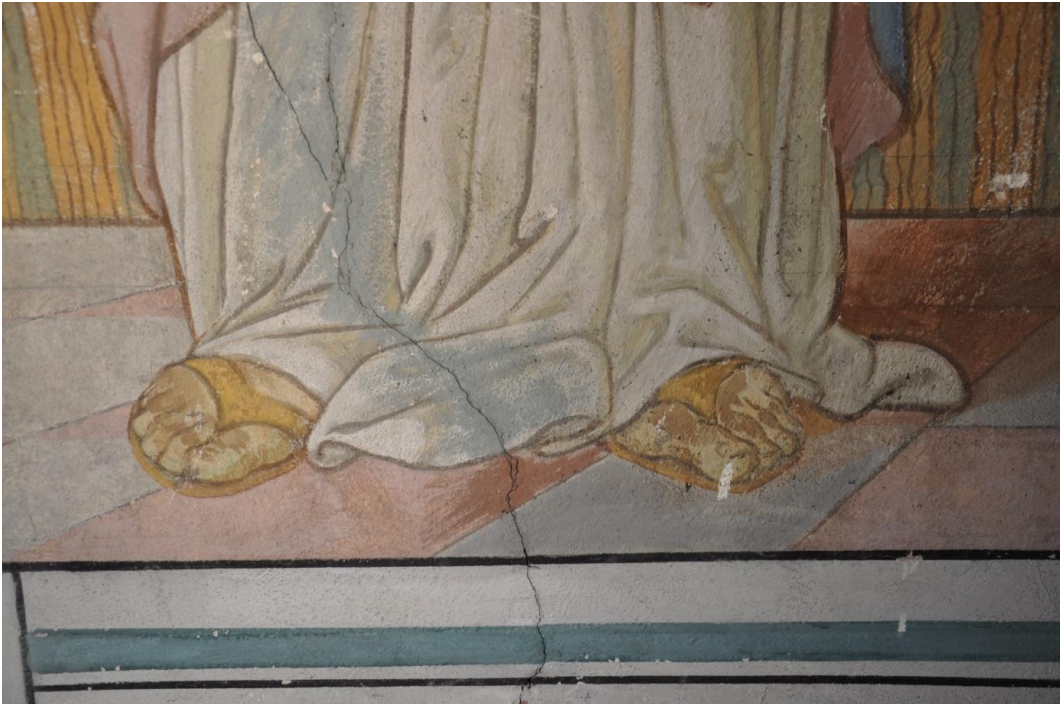
Obr. 38 Nohy a dolní část drapérie sv. Josefa, trhlina, druhotná přemalba drapérie a stínů na prstech nohou v denním světle, stav před restaurováním.

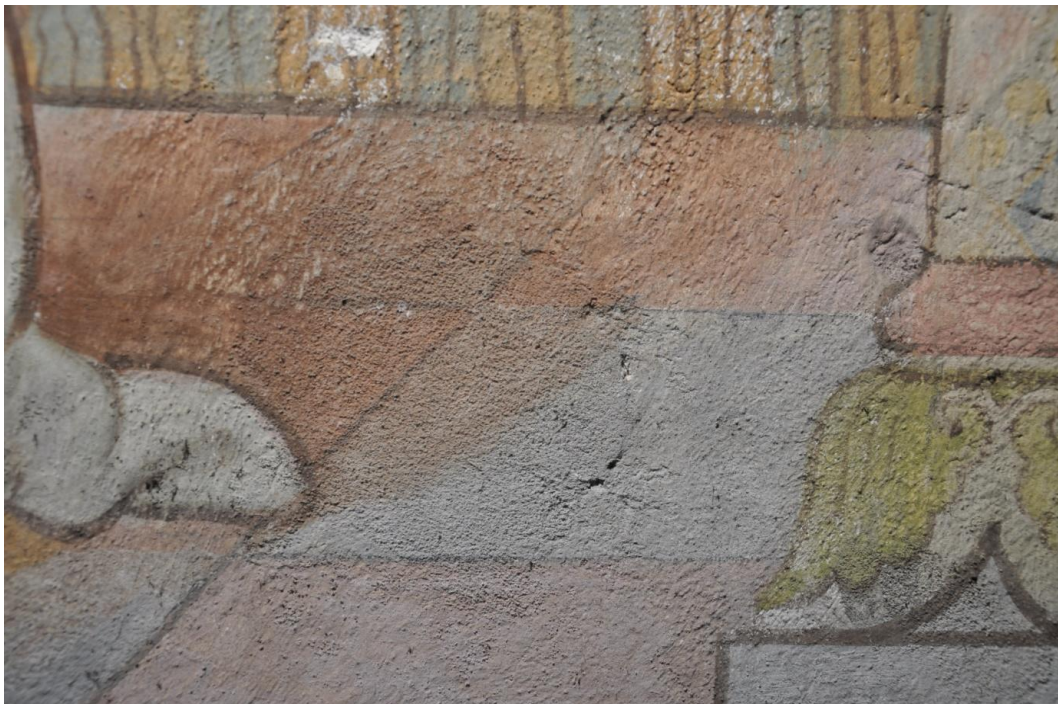
Obr. 42 Druhotný tmel lišící se strukturou povrchu a pozdější hnědé zvýraznění stínu za drapérií sv. Josefa, stav před restaurováním.

Z vizuálního průzkumu vyplývá, že malba je znečištěná prachovými a pavučinovými depozity. Povrchová barevná vrstva je po celé ploše značně zpráškovatělá, zejména v pigmentech okrové barvy a v šablonovém dekoru pozadí. Od podkladu se barevná vrstva lokálně odlupuje v malých šupinkách. Malba je poškozená drobnými vlasovými trhlinami, ve kterých jsou usazené tmavé depozity. Dále je povrch znehodnocen drobnými mechanickými defekty (škrábance, vrypy a oděry). Na několika místech jsou patrné druhotné tmely lišící se svou strukturou od původní omítky (viz Obrazová příloha 1, obr. 42).

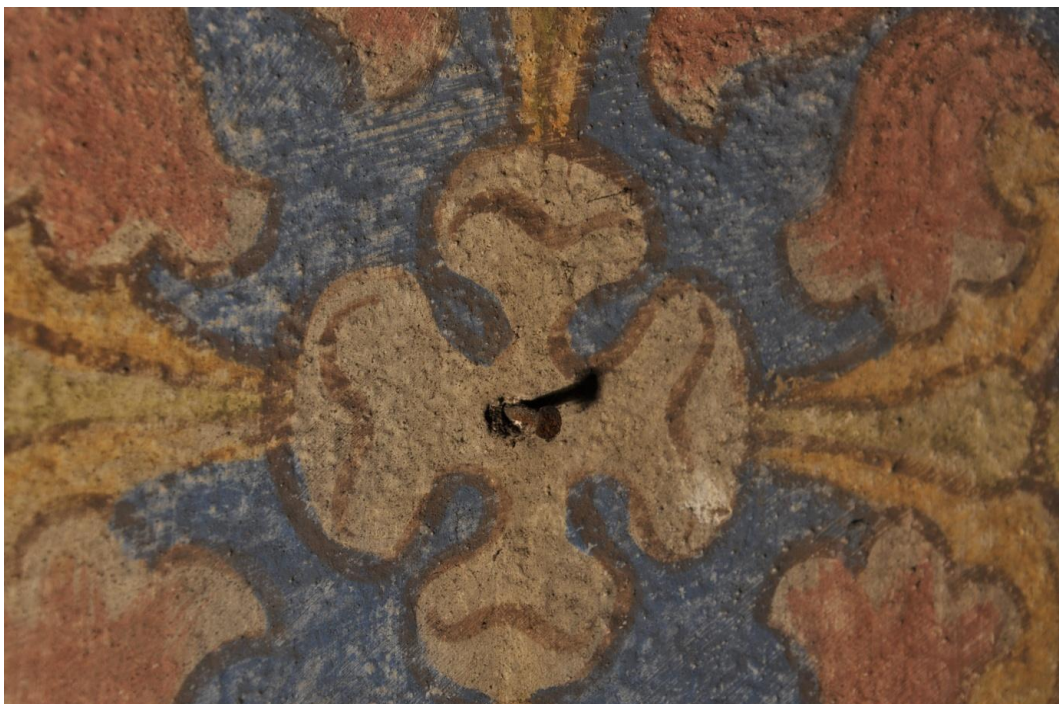
Obr. 43 Detail hřebíku uprostřed rozety, stav před restaurováním.

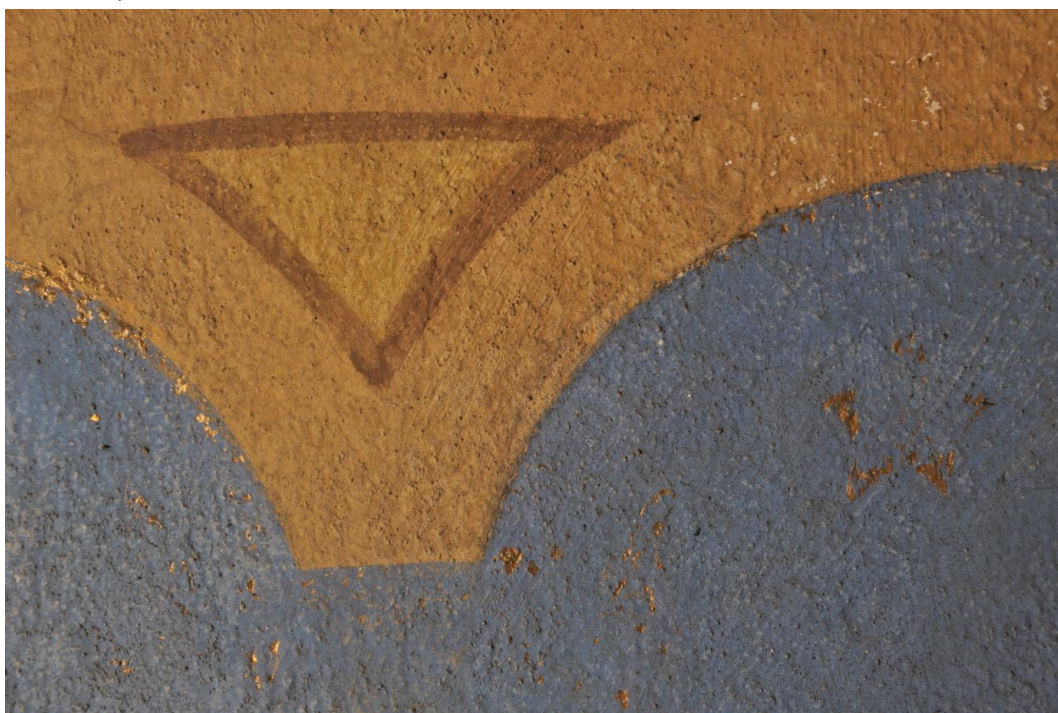
Obr. 44 Detail zlacených hvězdiček v modrém oblouku nad světci poškozených ztrátou adheze k podkladu.

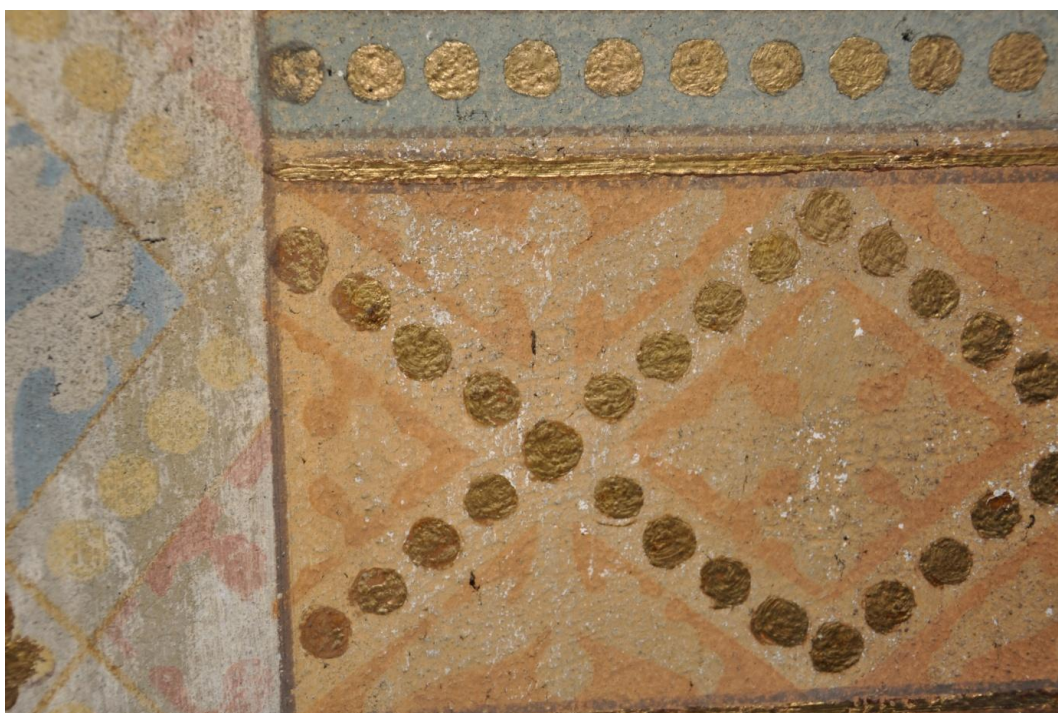
Obr. 45 Detail šablonového dekoru zdobeného plátkovým zlatem, místy odpadáním od organického podkladového nátěru.

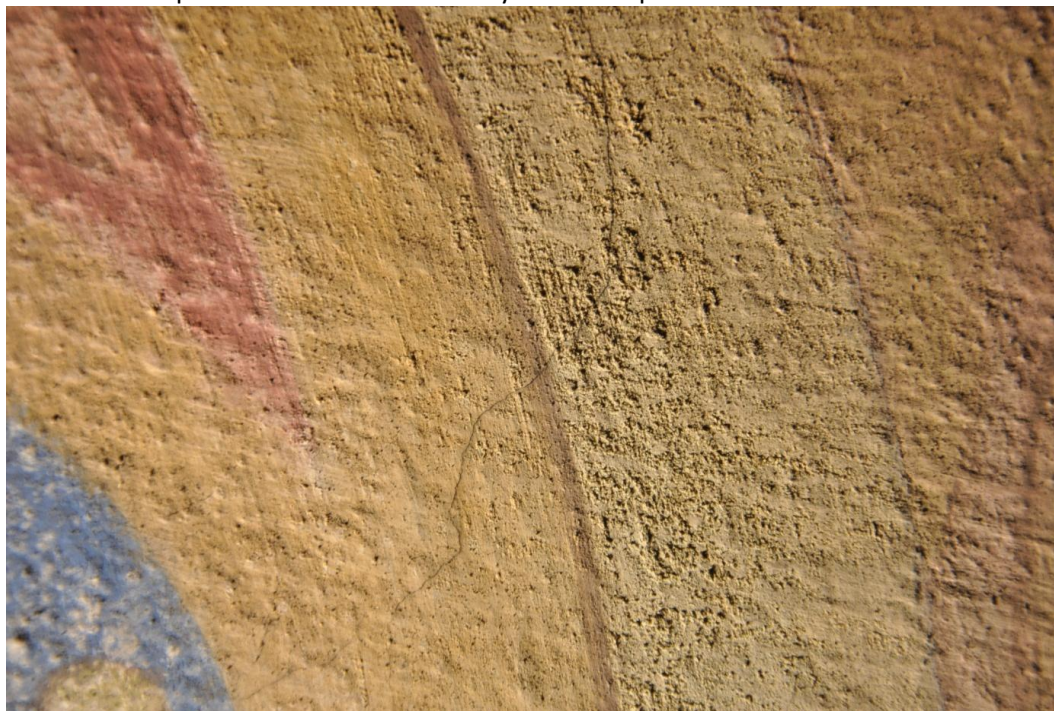
Obr. 48 Detail práškovatění barevné vrstvy okrového pásku horního oblouku.

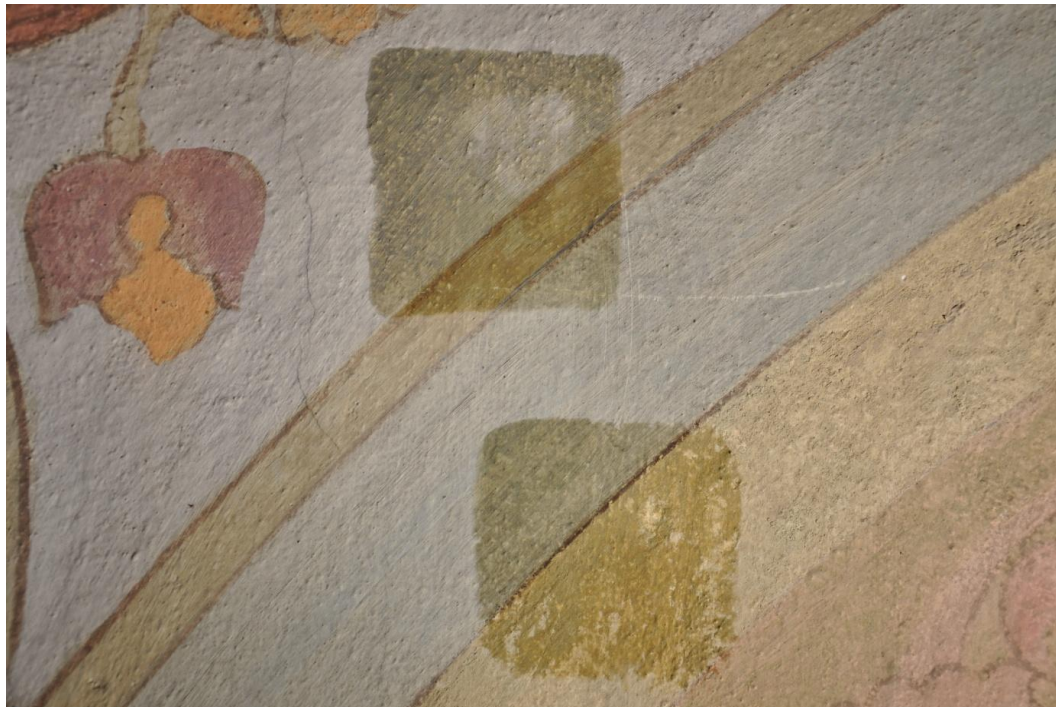
Obr. 51 Zkouška prekonsolidace vhodnou koncentrací Klucelu E: nahoře 2%, dole 3% roztok Klucelu E.

Barevná vrstva prokazovala poměrně silné zpráškovatění, proto bylo zapotřebí malbu před započítím restaurátorských prací prekonsolidovat. Jako prekonsolidační prostředky byly vyzkoušeny 2% a 3% roztok hydroxypropyl celulosy – Klucel E a také 3% roztok konsolidačního media (Medium for Consolidation). Roztoky byly ředěny vodou a aplikovány štětcem přes japonský papír. Po následném zhodnocení zkoušek, byl svými vlastnostmi pro prekonsolidaci nejvhodnější 2% roztok Klucelu E (viz Obrazová příloha 1, obr. 51).

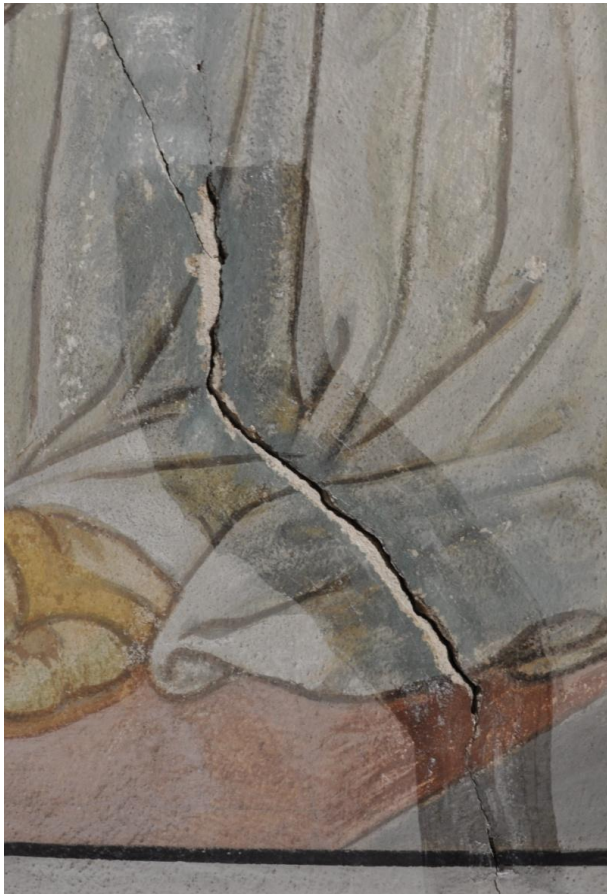
Obr. 52 Průběh prací - část drapérie sv. Josefa, stav po vyjmutí druhotného tmelu a otevření trhliny.

Po celkovém očištění malby byly vyjmuty nevhodné doplňky, zejména hřebíky. Poté byla otevřena trhlina v draperii sv. Josefa a následně byl odstraněn druhotný tmel (viz Obrazová příloha 1, obr. 52).

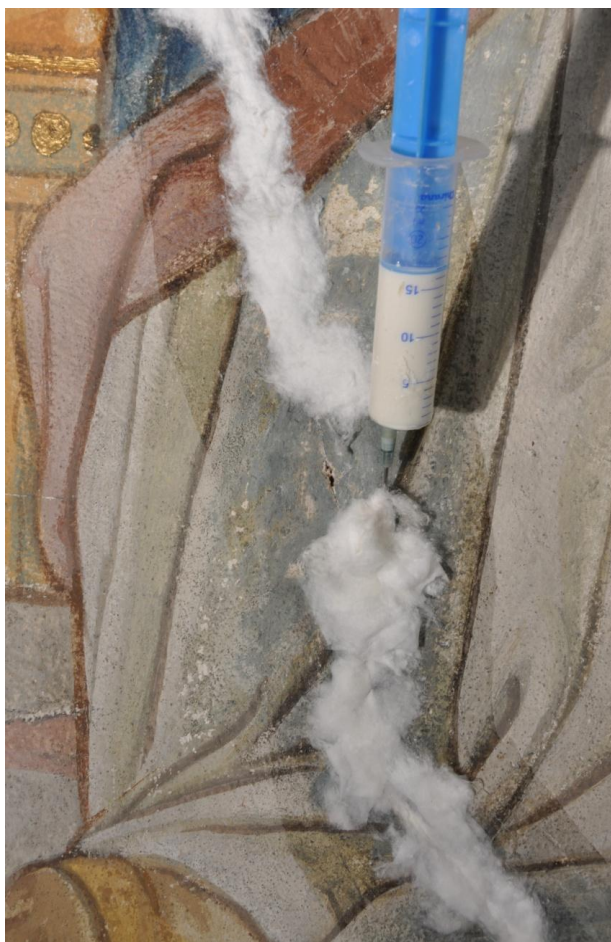
Obr. 53 Průběh prací, detail nanesené vrstvy cyklododekanu při okrajích trhliny v drapérii sv. Josefa.

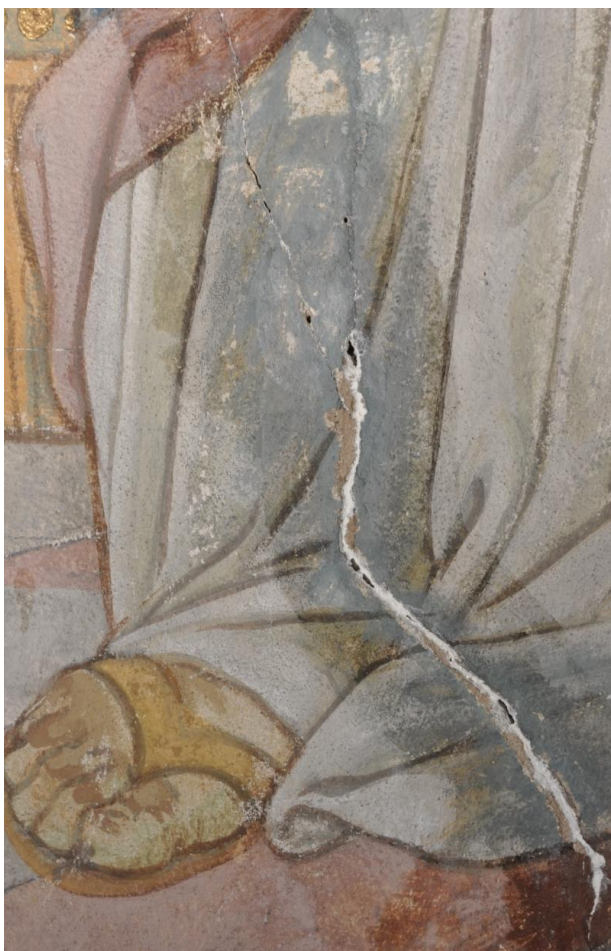
Obr. 54 Průběh prací, aplikace konsolidačního prostředku Ledan B1 pomocí injekční stříkačky do dutin v místech trhliny.

V okolí trhliny v draperii byly zjištěny dutiny, které bylo zapotřebí injektovat. Před samotnou injektáží bylo nutné místa řádně předvlhčit vodou, aplikovanou do

dutin pomocí injekční stříkačky. Poté, byla do dutin pomocí injekční stříkačky vpravována injektážní směs konsolidačního prostředku Ledan B1, který zajistil hloubkové zpevnění omítkové vrstvy a zaplnil dutá místa (viz Obrazová příloha 1, obr. 54, 55).

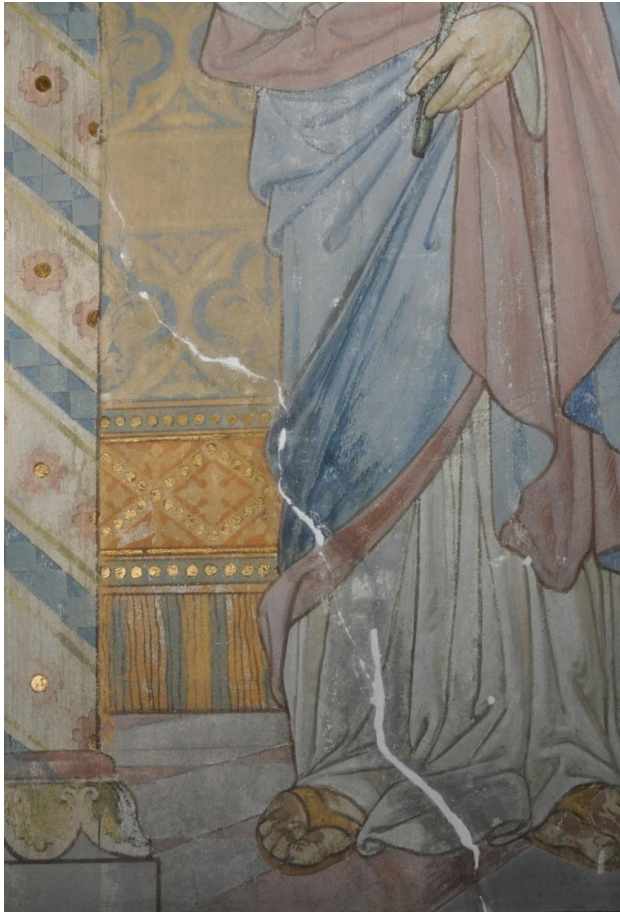
Obr. 56 Detail zatmelené trhliny
v drapérii sv. Josefa.

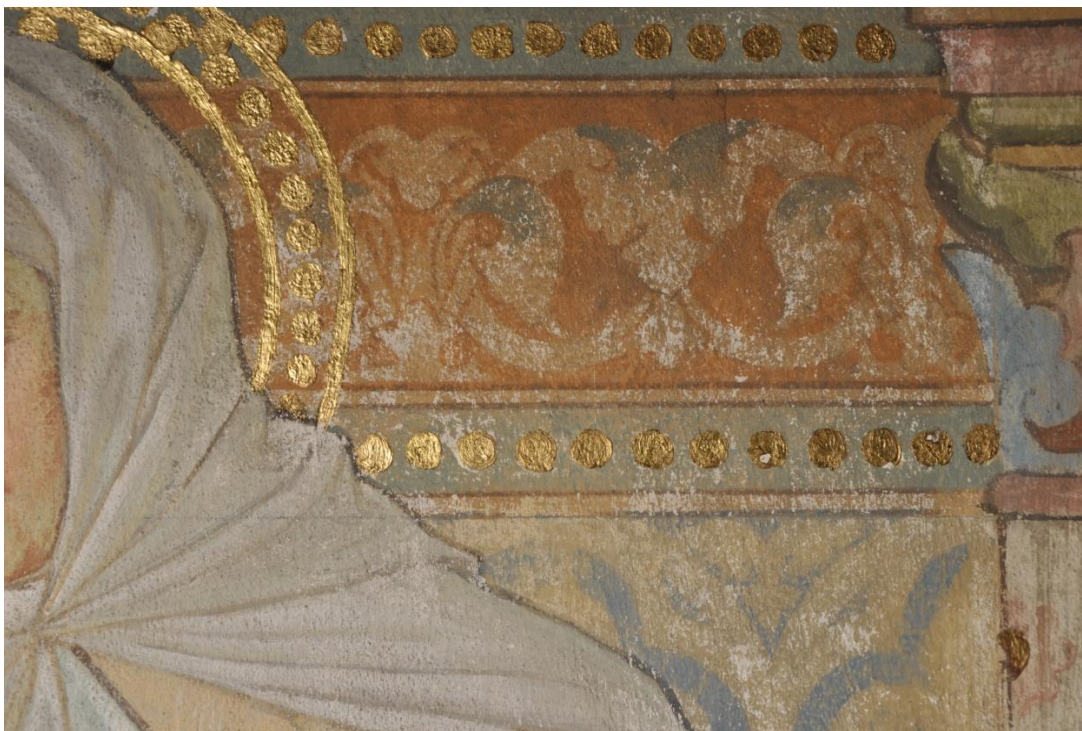
Obr. 59 Detail části malby s poškozeným šablonovým dekorem pozadí.

V šablonovém dekoru, na drapériích postav, v architektonických prvcích, se nacházela místa s odpadanou barevnou vrstvou v šupinkách, která narušovala vzhled malby. Tyto drobné defekty a ostatní tmely menších rozměrů byly retušovány lokální retuší akvarelovými barvami. Barevný odstín byl namíchan vždy slabší v porovnání s odstínem původní malby (viz Obrazová příloha 1, obr. 59–69).

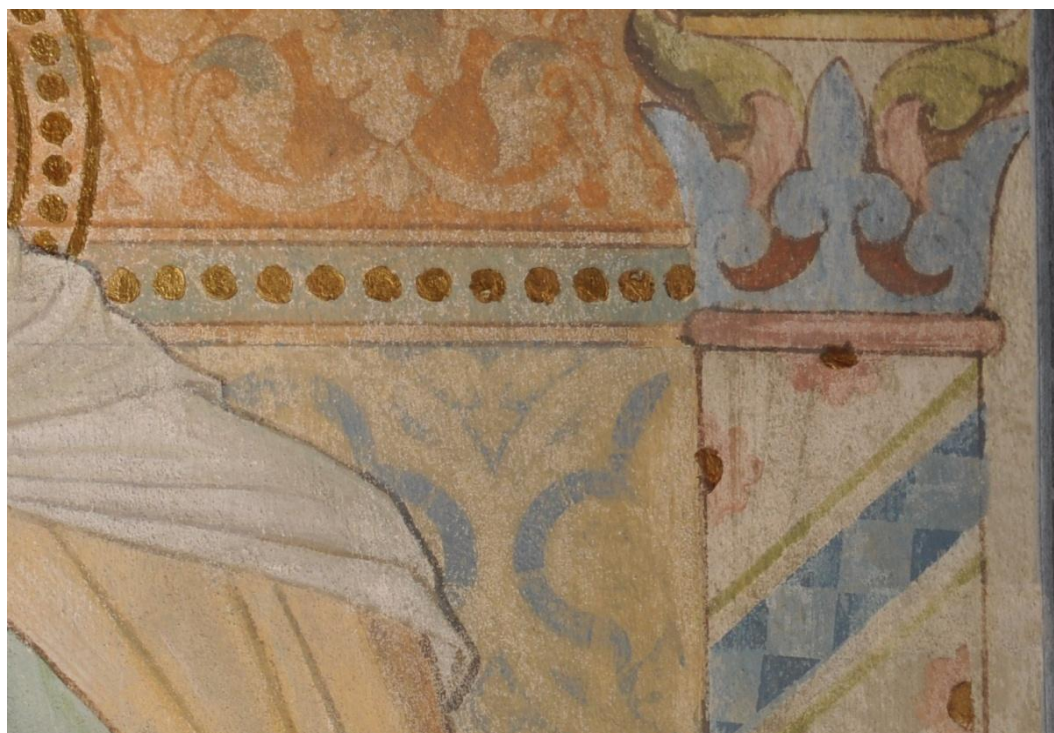
Obr. 60 Stejné místo, stav po retuši.

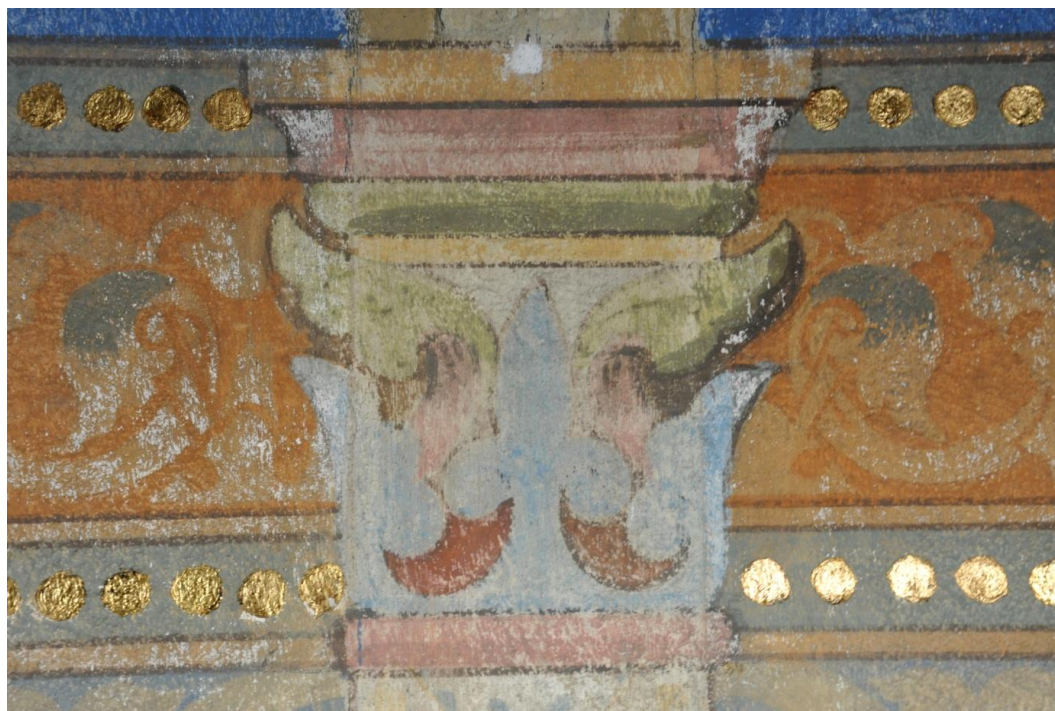
Obr. 63 Detail poškození barevné vrstvy v dekoru a v hlavici středového sloupu, v horní části viditelný tmel.

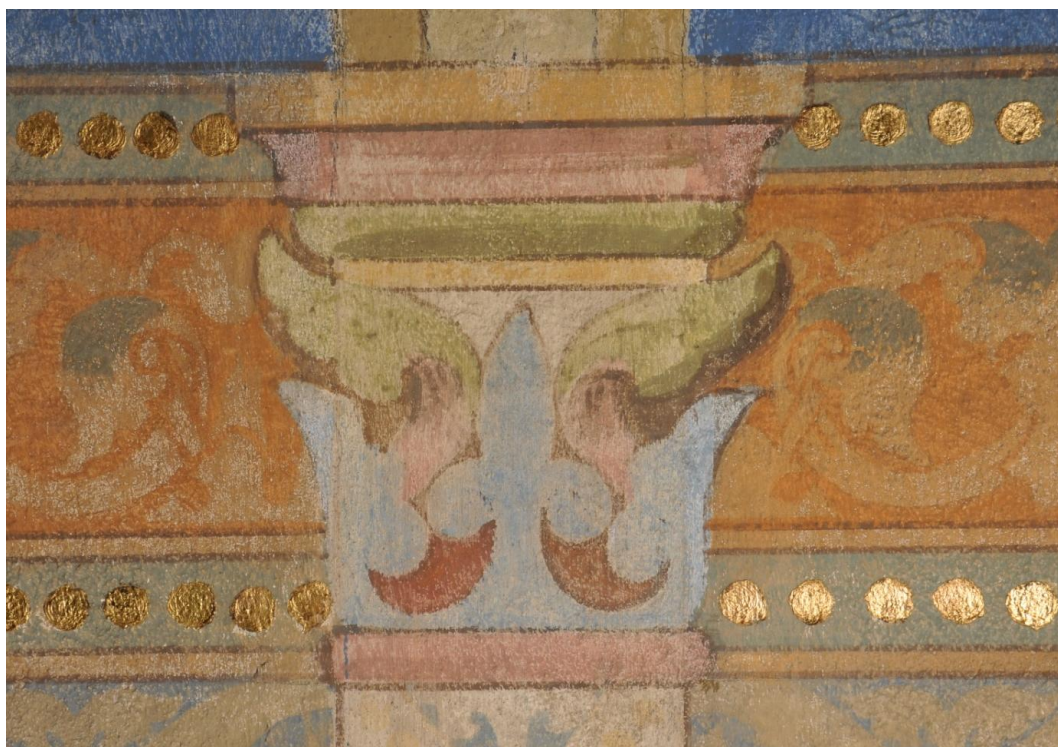
Obr. 64 Stejná část malby, stav po retuši.

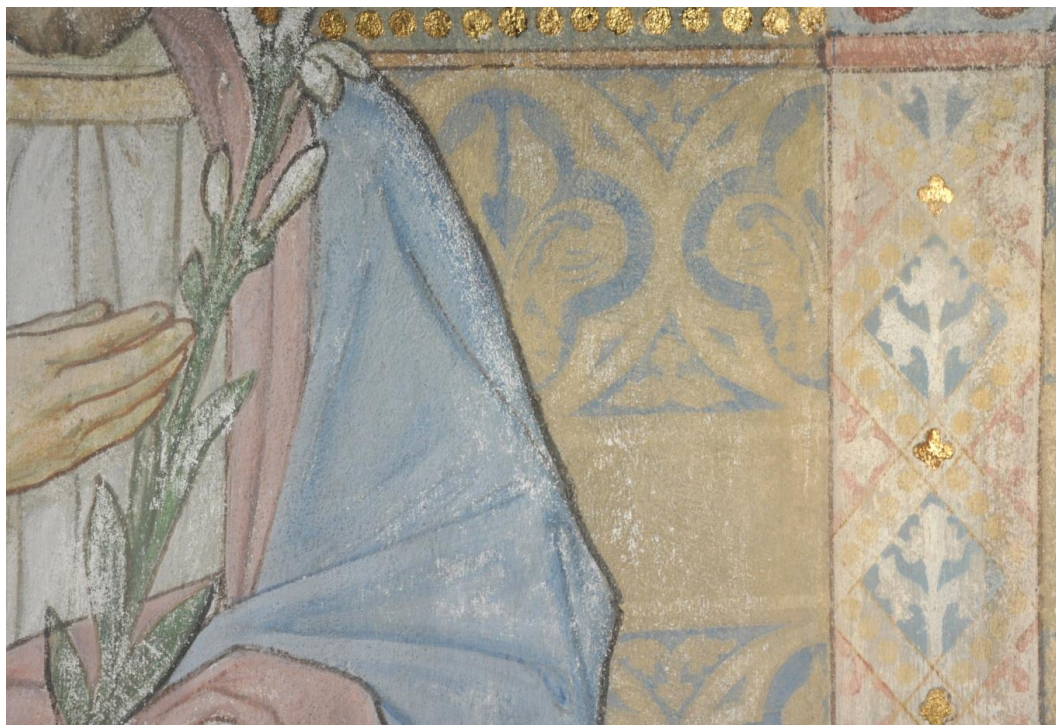
Obr. 67 Část malby s poškozenou barevnou vrstvou na listech lilie, modré drapérii, okrovém pozadí a dekoru horní části středového sloupu.

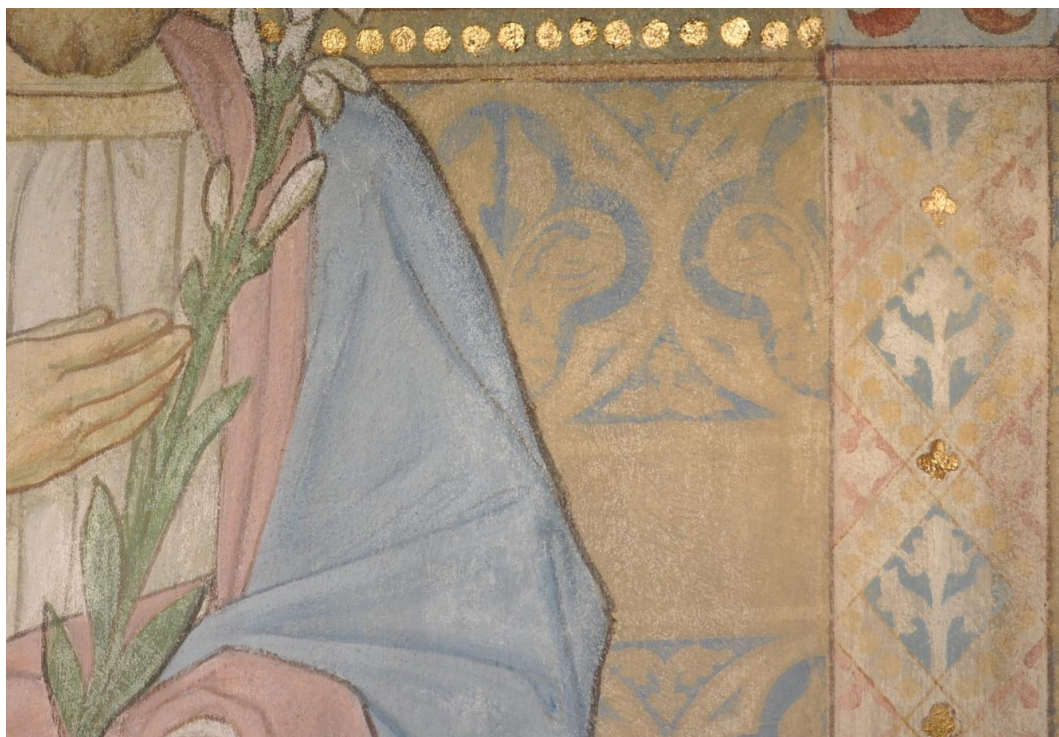
Obr. 68 Stejná část malby po retuši.
