**Restaurátorský průzkum a referenční restaurování středověkých  
nástěnných maleb v kostele sv. Bartoloměje v Pošné**

Praktická část diplomové práce

**Odolnost konsolidantů Klucel G a Primal WS 24 proti plísním**

Teoretická část diplomové práce

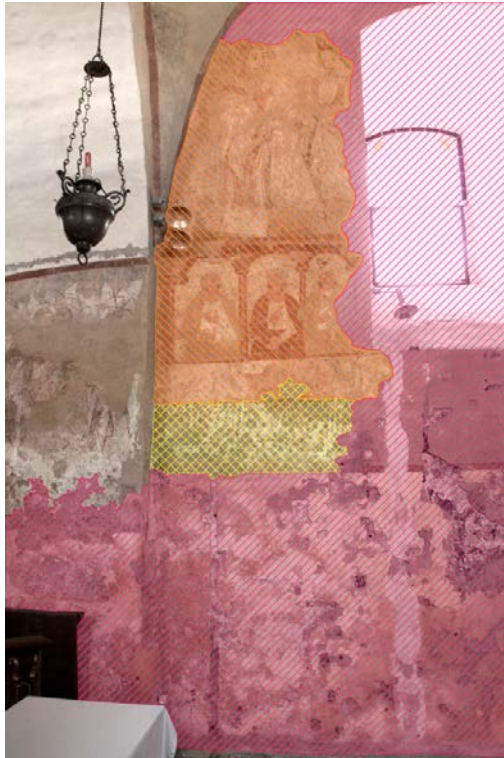
**Obr. 2.** Levá část severní stěny – grafický zákres vymezení úseku k samostatnému průzkumu a restaurování.

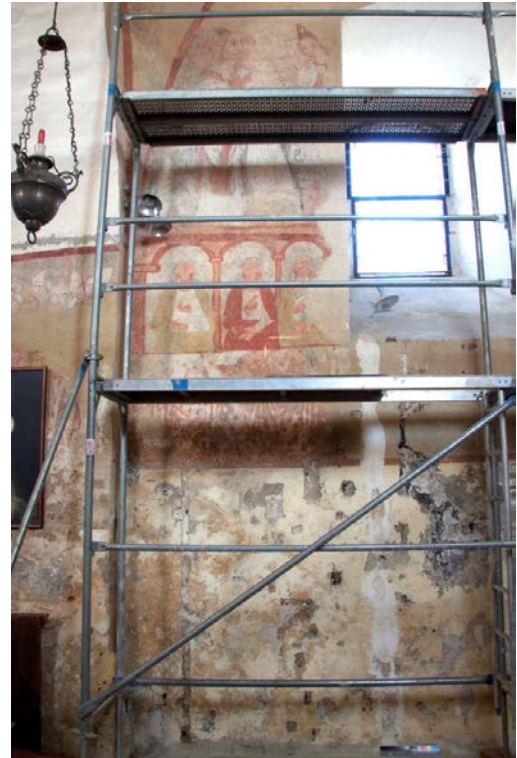
**Obr. 3.** Levá část severní stěny presbytáře – před restaurováním [srov. Obr. 2].

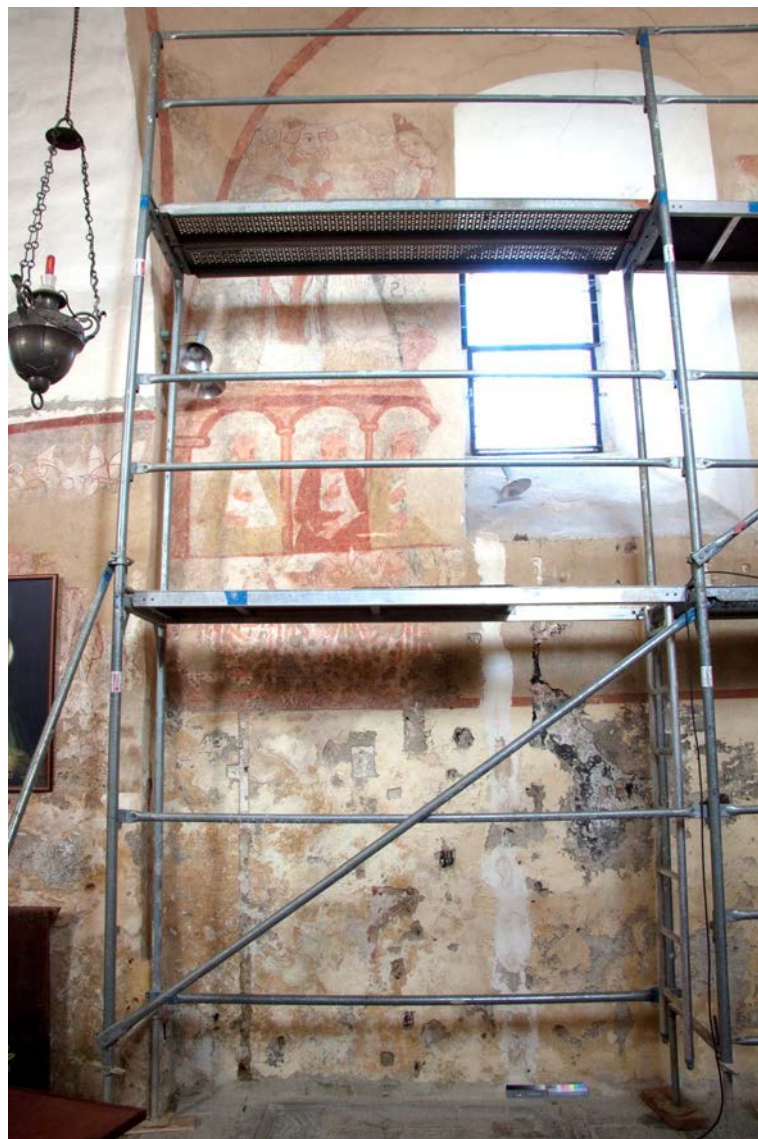
**Obr. 14.** Levá část severní stěny presbytáře s úsekem určeným k průzkumu a restaurování– před restaurováním. Na tomto úseku jsou v horním malovaném pásu vyobrazeni sv. biskup, donátor mnich a sv. Dorota, ve středním pásu polofigury v arkádách a v dolním pásu stůl se splývavou drapérií. Do výšky cca 2 m od podlahy jsou fragmenty středověkých maleb překryty novodobými vrstvami.

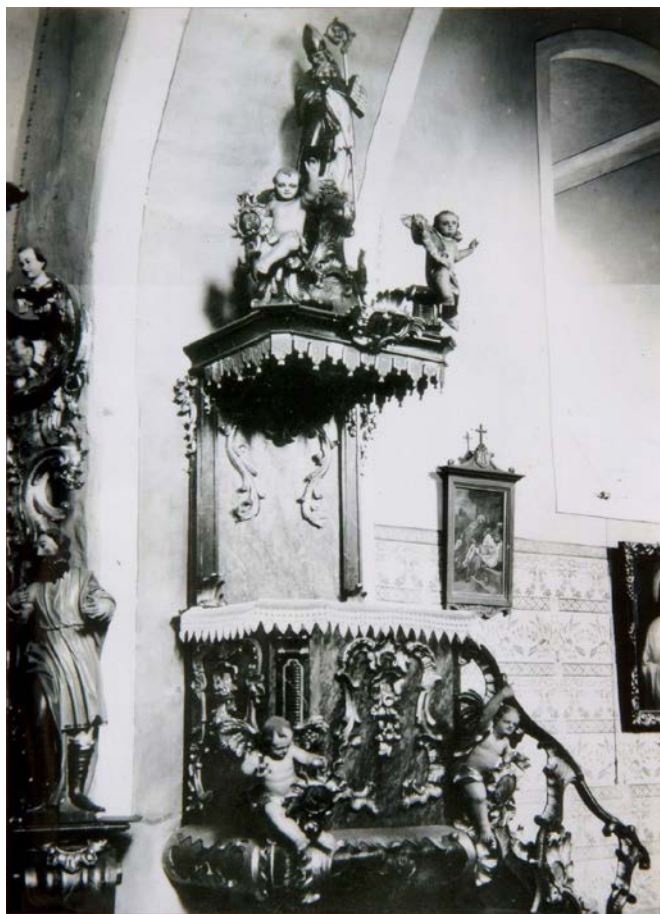
**Obr. 15.** Stav západní části severní stěny presbytáře před odkryvem středověkých nástěnných maleb v r. 1956. V presbytáři se nacházela dekorativní nástěnná malba z počátku 20. stol. Obr. převzat viz. Archiv farnosti Pošná <sup>49</sup> a upraven.

Z některých defektů, sond a historických fotografií je patrné, že interiér kostela byl před dobou odkryvu vyzdoben jednoduchou dekorativní výmalbou. Dle historické fotografie [Obr. 15.] lze pravděpodobně usuzovat, že dekorativní malby byly provedeny v prvních desetiletích 20. stol. technikou válečku (spíše než šablonovou malbou na konci 19. stol.). Zhodnocení datace a techniky bylo konzultováno se soukromým restaurátorem BcA. Miroslavem Bodanským, který se specializuje na dekorativní nástěnné malby. Datace by mohla odpovídat roku 1924, časově poslednímu údaji na datační desce umístěné fasádě kostela.

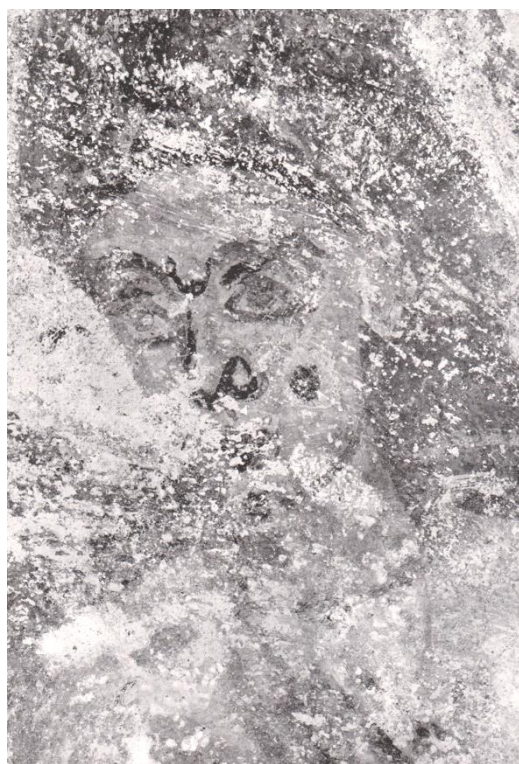
**Obr. 17.** Kostel sv. Jakuba v Rovné u Stříbrné Skalice, anděl držící mandorlu. Detail středověké malby po odkryvu v r. 1944 Františkem Fišerem, před retuší. Obr. převzat viz. Mašín, 1954<sup>51</sup> a upraven.

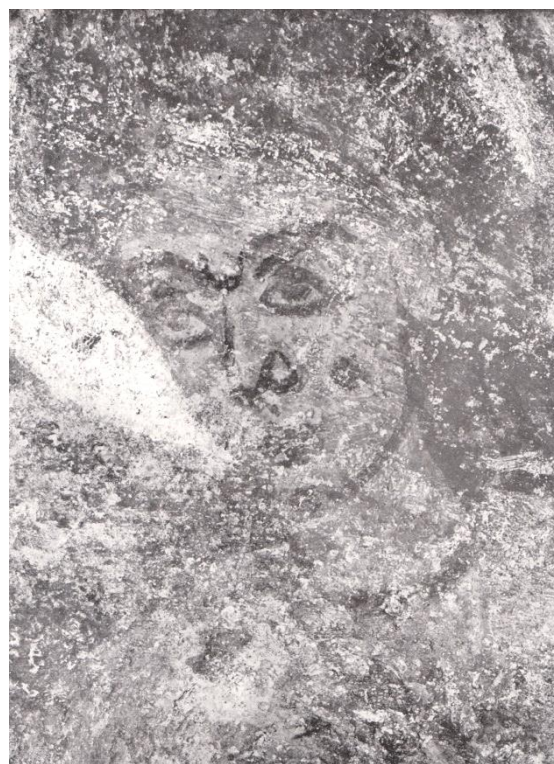
**Obr. 18.** Kostel sv. Jakuba v Rovné u Stříbrné Skalice, anděl držící mandorlu. Detail středověké malby po odkryvu v r. 1944 Františkem Fišerem, po retuši. Z fotografie se jeví, že retuše defektů barevné vrstvy byly provedeny citlivě a bez domaleb. Postup práce může být analogický k restaurování nástěnných maleb v Pošné. Obr. převzat viz. Mašín, 1954<sup>52</sup> a upraven.

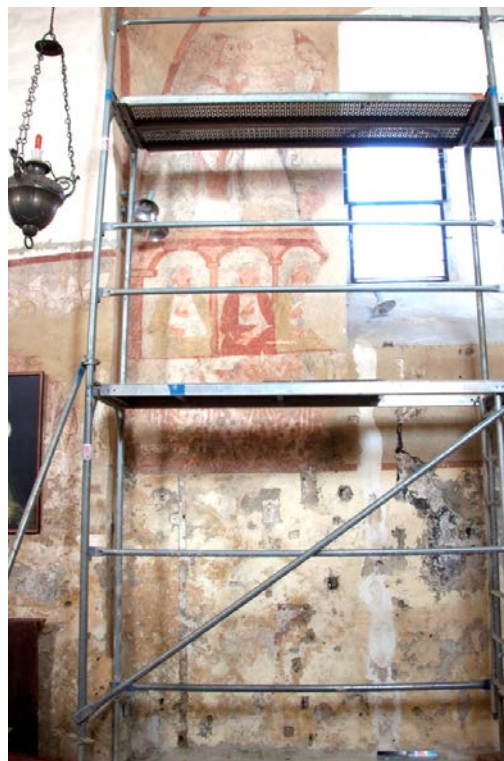
**Obr. 20.** Levá část severní stěny presbytáře – před restaurováním [srov. Obr. 19].

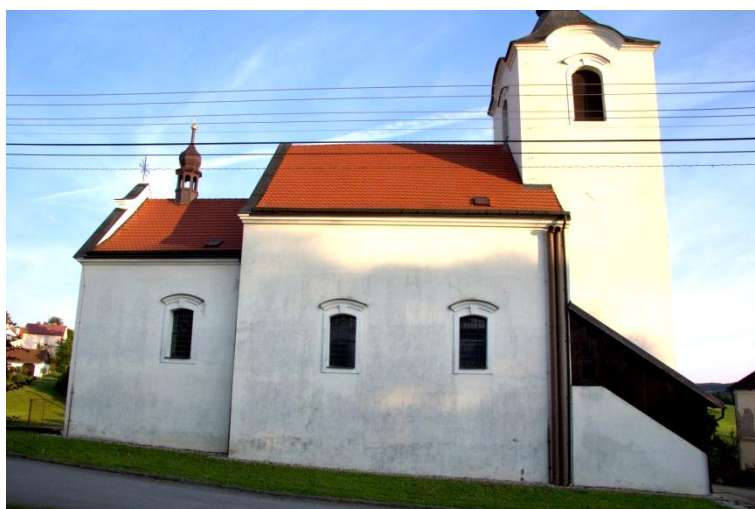
**Obr. 21.** Severní fasáda kostela sv. Bartoloměje v Pošné po opravě v r. 1991. Nové omítky z cementového betonu se v partiích u terénu nejeví zcela v pořádku, problémy se zavlhčením objektu nejsou vyřešené.

V r. 1991 byla opravena střecha, svody dešťové vody byly zaústěny do kanalizace, fasáda byla opatřena novými omítkami, provedenými na cementový postřík z pravděpodobně cementového betonu a kolem kostela byl instalován větrací kanálek.<sup>55</sup> Exteriérové omítky znesnadňují odpar vlhkosti a pro klima v objektu jsou naprosto nevhodné. Tyto cementové omítky mají vyšší difuzní odpor než interiérové středověké omítky na vápenné bázi. V případě vyššího difuzního odporu exteriérových vrstev stavebních konstrukcí oproti interiérovým může docházet ke značné nežádoucí kondenzaci vlhkosti uvnitř těchto konstrukcí. Jestli ke kondenzaci v konstrukcích dojde, závisí na teplotním spádu a teplotě rosného bodu. Při teplotě rosného bodu je vzduch maximálně nasycen vodními parami, v případě další zvyšující se vlhkosti v objektu nebo poklesu teploty prostředí dochází k nežádoucí kondenzaci. Čím vyšší má vzduch teplotu, tím více vodních par pojme a tím vyšší je také teplota rosného bodu. V interiéru kostela bude docházet ke kondenzaci při kontaktu studeného obvodového zdiva a vnitřního vlhkého vzduchu. Tuto situaci podporuje výskyt tepelných mostů (okna, rohy), kde dochází k většímu prostupu tepelné energie než v okolních konstrukcích a tím k poklesu vnitřní povrchové teploty pod rosný bod. Množství unikající tepelné energie v oblastech tepelných mostů je tím větší, čím větší je rozdíl mezi interiérovou a exteriérovou teplotou. V zimním období dochází v určité hloubce prakticky všech typů stavebních konstrukcí ke kondenzaci. Pokud se kondenzát v teplém období neodpaří, dochází k narušování konstrukcí.<sup>56</sup> Obvodové zdivo kostela tlusté 1–1,8 m<sup>57</sup> se založením základů v hloubce cca 2 m pod úrovní terénu<sup>58</sup> dotuje vysoké množství vlhkosti z podzákladí a současně jeho tloušťka také není příznivá pro difuzi vodní páry.

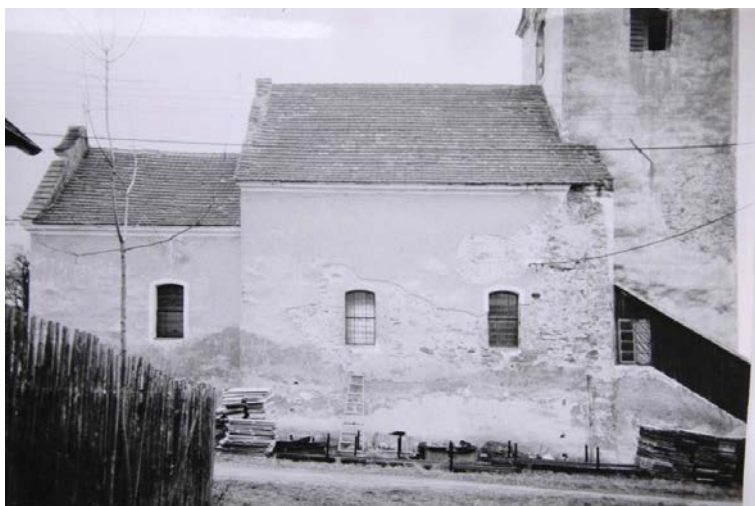
**Obr. 22.** Severní fasáda před opravou v r. 1991. Poškození spodních partií omítek je typické pro vztlínající vlhkost a zasolení. Patrné je také zavlhčení vlivem nedostatečně funkčních okapních svodů. Obr. převzat viz. Archiv farnosti Pošná<sup>59</sup> a upraven.

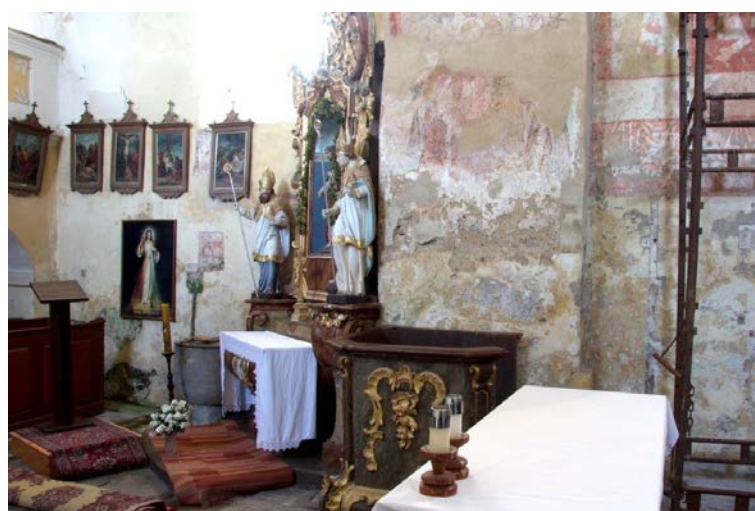
**Obr. 23.** Severní stěna lodi, vítězného oblouku a presbytáře v interiéru. Spodní partie stěn jsou destruované vlivem zvýšené vlhkosti, biodegradace a zasolení. Mobiliiář kostela v kontaktu se stěnami a podlahou zadržuje vlhkost a vytváří nežádoucí mikroklima.

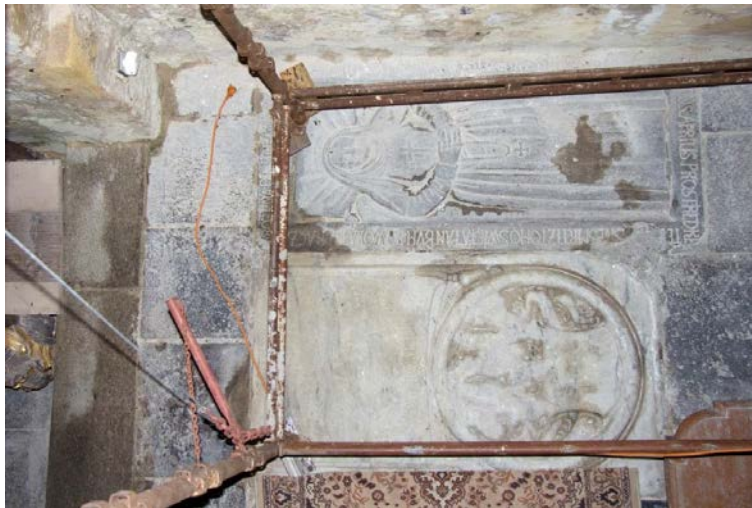
**Obr. 24.** Část podlahy při západní části severní stěny s hrobkami pod kamennou podlahou. Je patrné silné zavlhčení kamenné podlahy, projevující se tmavými vlhkými skvrnami.

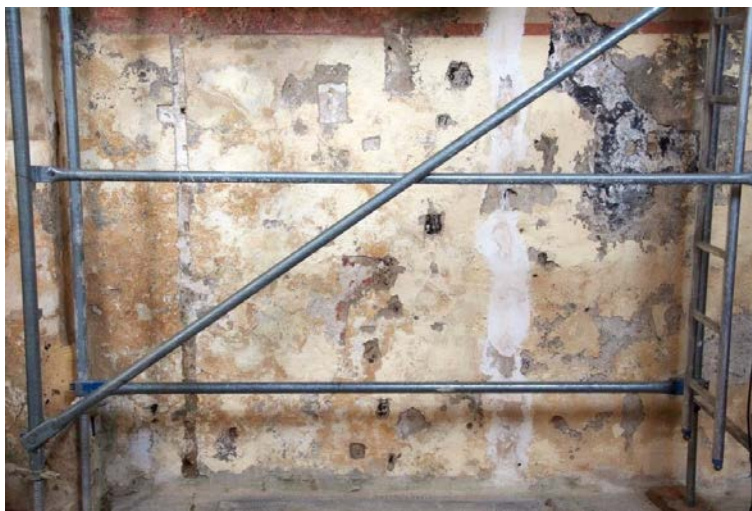
**Obr. 25.** Přízemní partie západní části severní stěny. Středověké vrstvy jsou do výšky 2–3 m od podlahy překryty asfaltovým nátěrem a novodobými omítkami a nátěry, zabraňujícími odparu vlhkosti.

z hloubky 0–1 cm, příčinou může být výskyt biologických porostů a povlaků nebo kondenzace. Naopak nižší vlhkost vykazovaly vzorky překryvných novodobých vrstev na asfaltovém nátěru. Nález dokládá, že především asfaltový nátěr a v menší míře také překryvné vrstvy omezují přirozený odpar vlhkých středověkých omítek a transportují vlhkost směrem do vyšších míst.

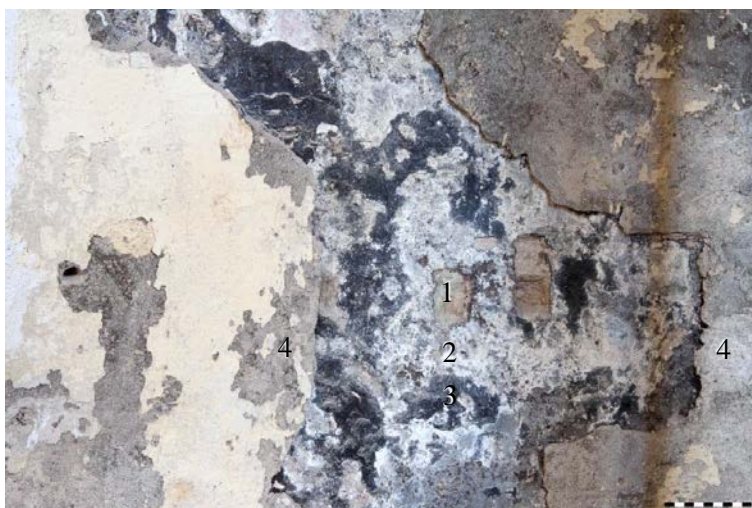
**Obr. 26.** Detail přízemních partií. V sondě z předchozího průzkumu vidíme středověkou omítku s fragmenty nástěnné malby (1) překrytou mladšími vápennými nátěry (2), na kterých je proveden asfaltový nátěr (3) a novodobé omítkové a nátěrové vrstvy (4).

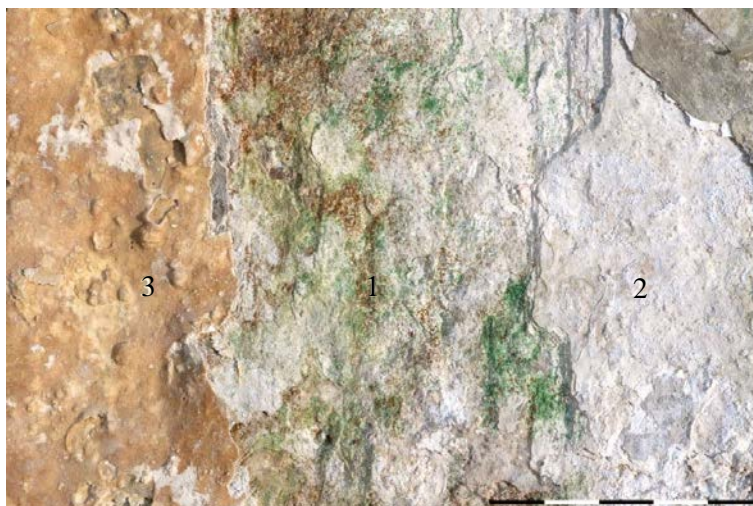
**Obr. 27.** Detail přízemních partií. V sondě z předchozího průřezu vidíme středověké vápenné nátěry s fragmenty nástěnné malby (1), defradované porosty zelených řas, dále mladší vápenné nátěry (2) a novodobé omítkové a nátěrové vrstvy (3).

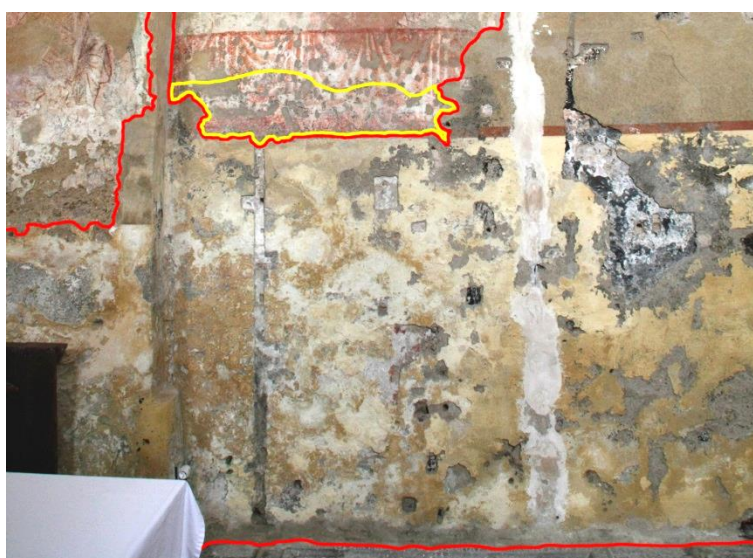
**Obr. 29.** Přízemní partie levé části severní stěny. **Červeně** jsou ohraničeny nepůvodní překryvné vrstvy. **Žlutě** je ohraničena oblast rekrystalizace vodorozpustných solí v dolní části drapérie stolu odkrytých středověkých maleb.

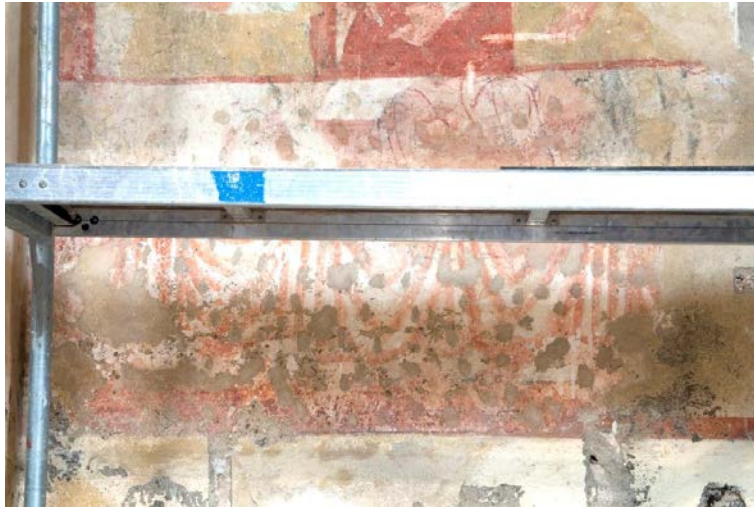
**Obr. 30.** Stůl se splývavou drapérií – před konsolidací. Detail oblasti rekrystalizace solí v dolní části drapérie. Sředověké vrstvy jsou zde silně degradované.

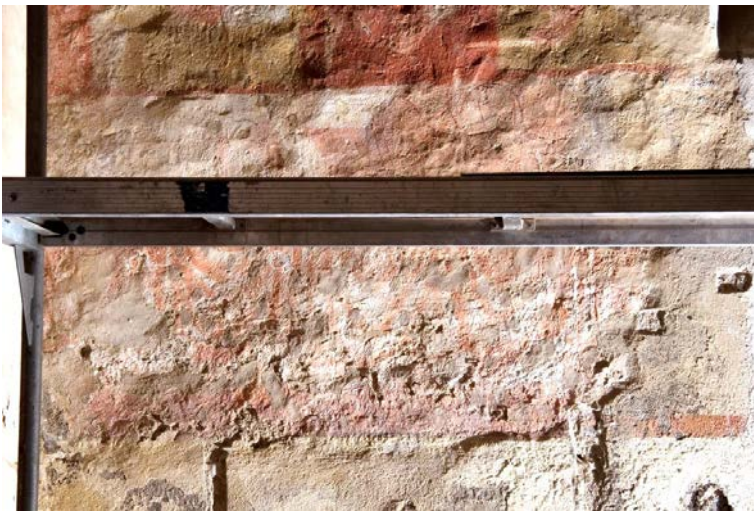
**Obr. 31.** Stůl se splývavou drapérií v razantním bočním nasvícení – před konsolidací [srov. Obr. 30.].

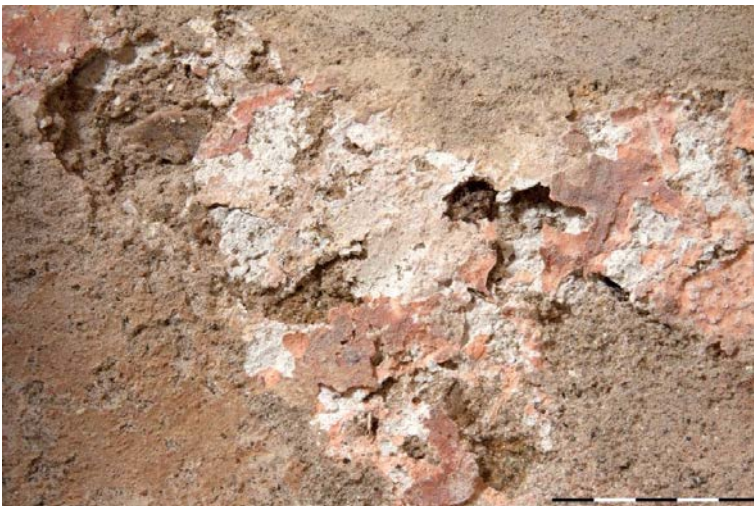
**Obr. 32.** Detail drapérie stolu – před konsolidací. Destruovány jsou veškeré středověké omítkové, nátěrové a barevné vrstvy a narušeny jsou také tmely z r. 1956.

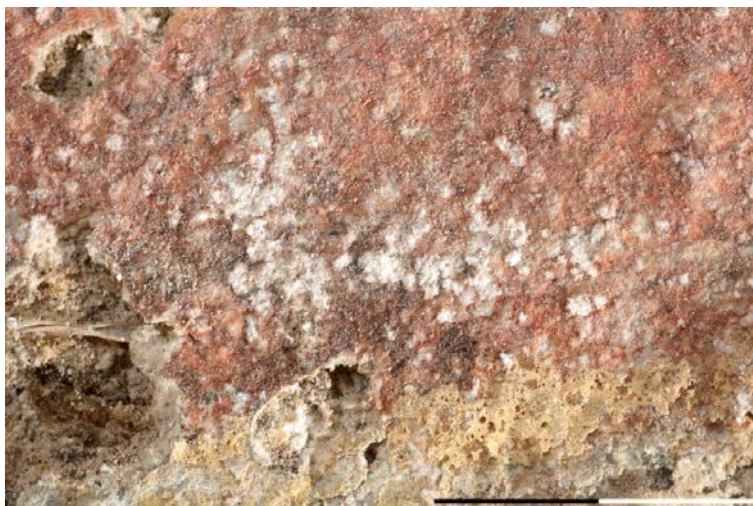
**Obr. 33.** Detail draperie stolu – před konsolidací. Ke krystalizaci (vzniku bílých krystalů) dochází na povrchu (eflorescence) i pod povrchem ve hmotě materiálu (subflorescence).

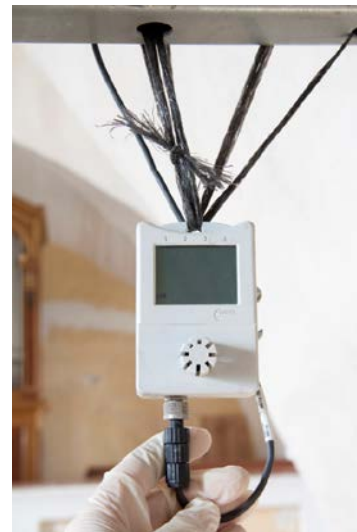
Relativní vlhkost vzduchu, teplota prostředí a teplota rosného bodu byly v interiéru monitorovány vždy po 4 hodinách digitálním měřicím teploměrem / vlhkoměrem *Comet S3631* s externí teplotní sondou. Záznamník byl zavěšen v oblasti západní části podhledu vítězného oblouku přibližně uprostřed jeho výšky. Externí sonda byla přiložena na klenebním náběhu v západním rohu severní stěny. Monitoring probíhal 27. 9. 2011 – 17. 5. 2013. Data byla vyhodnocena v laboratoři KChT FR UPCE.

Obr. 34. Digitální měřicí přístroj *Comet S3631*.

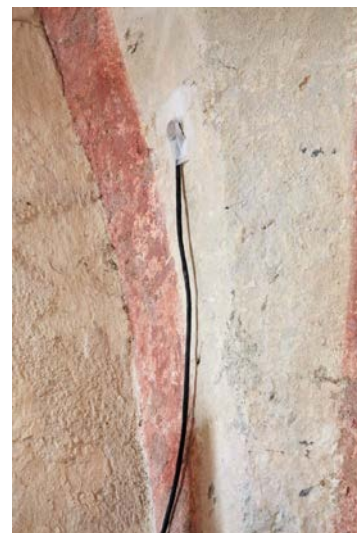
Obr. 35. Externí teplotní sonda přístroje *Comet S3631*.

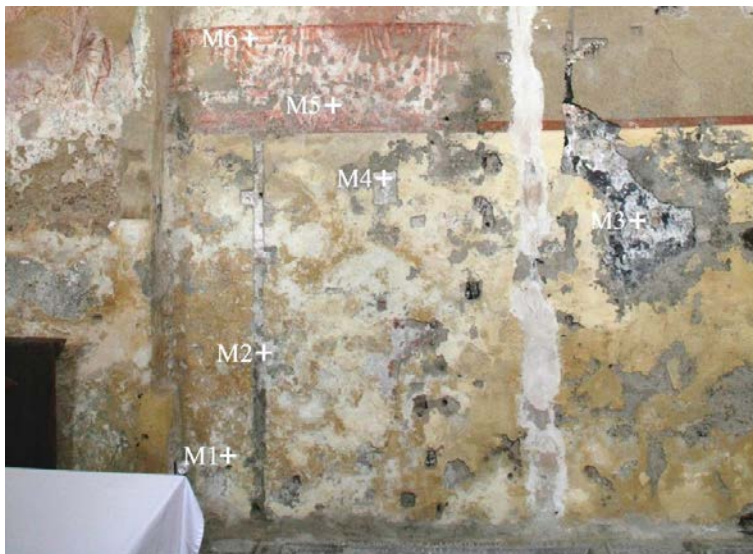
**Obr. 37.** Přízemní partie západní části severní stěny – grafický zákres míst odběrů vzorků pro zkoušky mikrobiologického napadení středověkých vrstev.

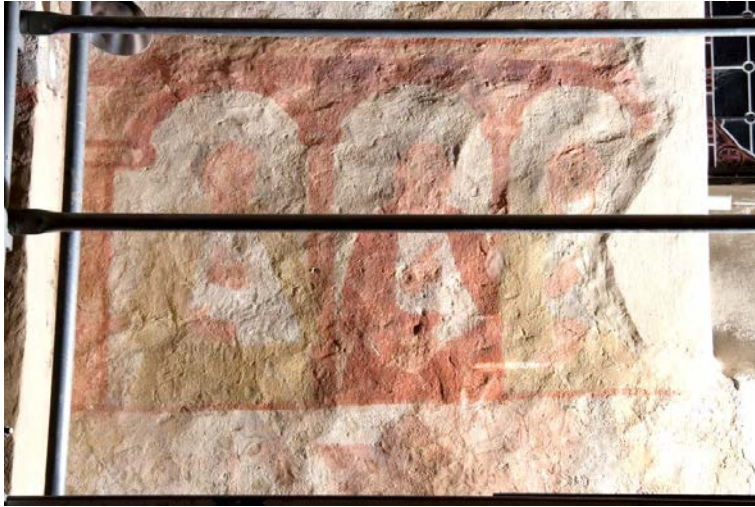
**Obr. 38.** Tři polofigury v arkádách v razantním bočním nasvícení – před restaurováním. Vidíme pro středověkou nástěnnou malbu typický nerovný povrch, který fabuluje povrch tmelů z r. 1956.

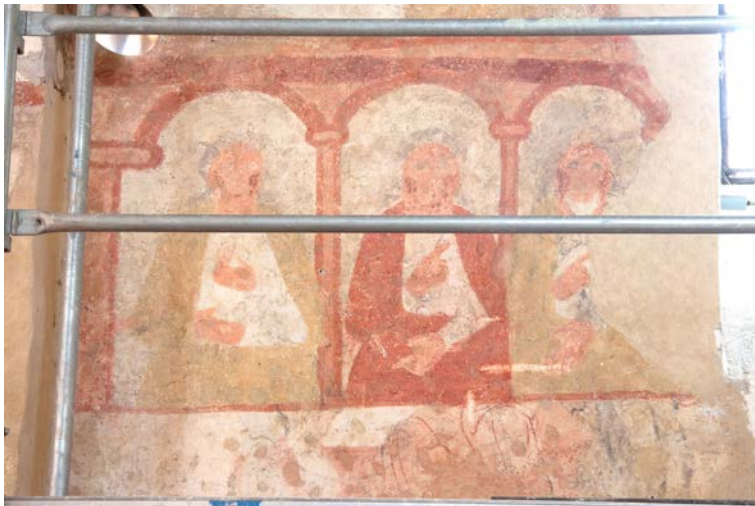
**Obr. 39.** Tři polofigury v arkádách – před restaurováním [srov. Obr. 38.].

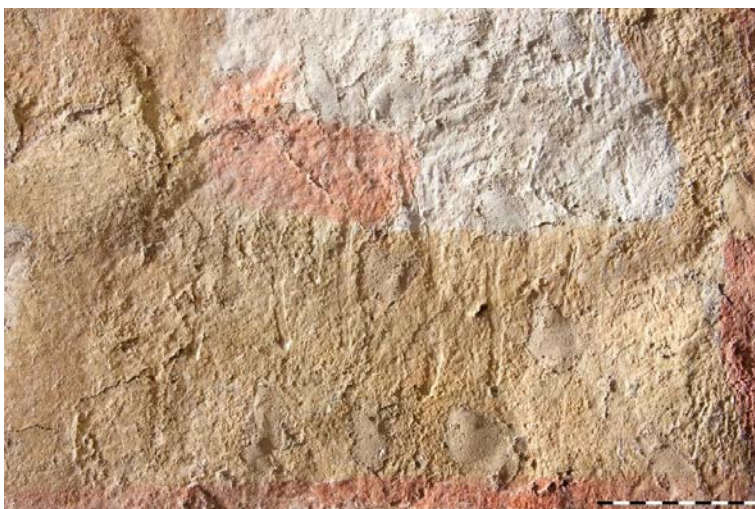
**Obr. 40.** Detail levé polofigury – před restaurováním. Příklad volnosti provedení podkladních vápenných nátěrů. Čitelné jsou stékance vápenných nátěrů.

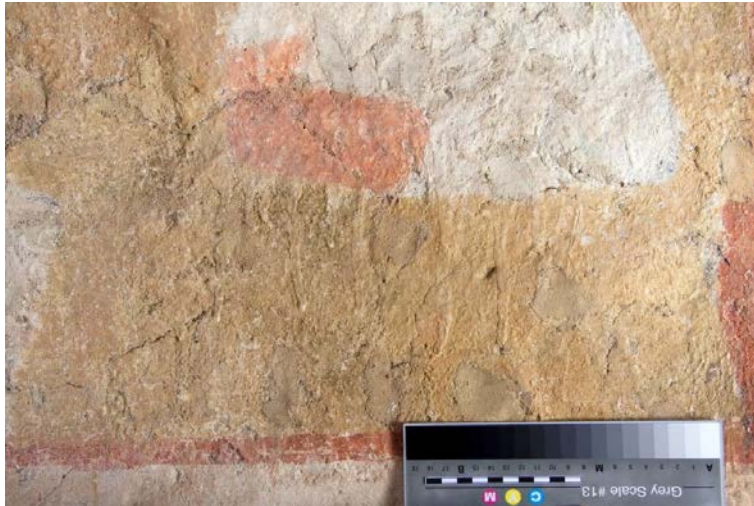
**Obr. 41.** Detail levé polofigury v razantním bočním nasvícení – před restaurováním [srov. Obr. 40.].

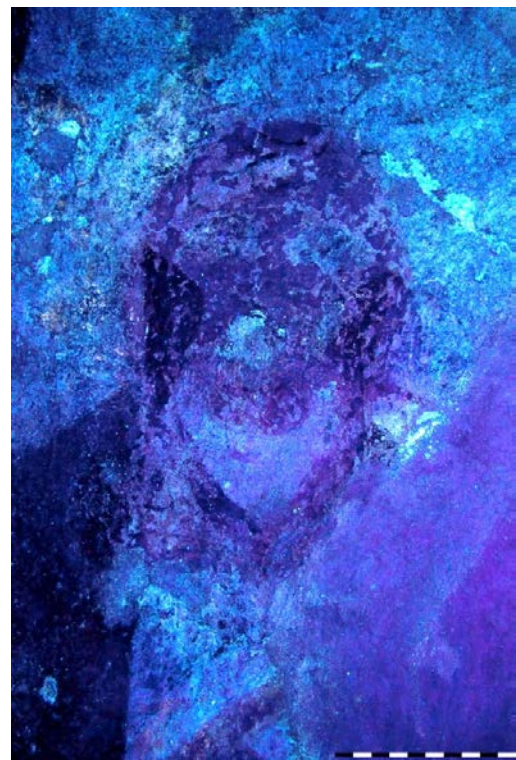
**Obr. 43.** Obličej levé polofigury v ultrafialové fluorescenci – po čištění [srov. Obr 42.]. Spodní světlejší barevná vrstva má méně intenzivní fluorescenci, svrchní tmavší vrstva výraznější.

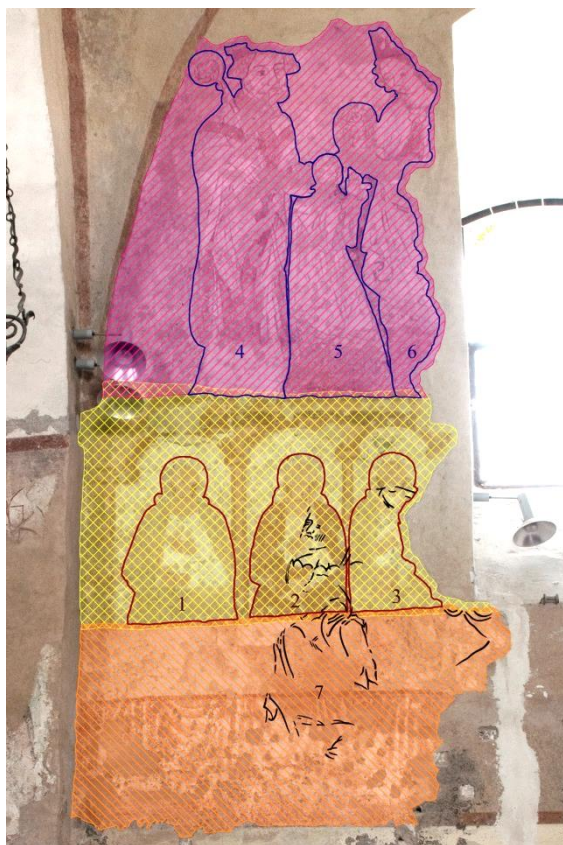
**Obr. 44.** Nástěnné malby určené k průzkumu – grafický zakres vrstev středověkých maleb.

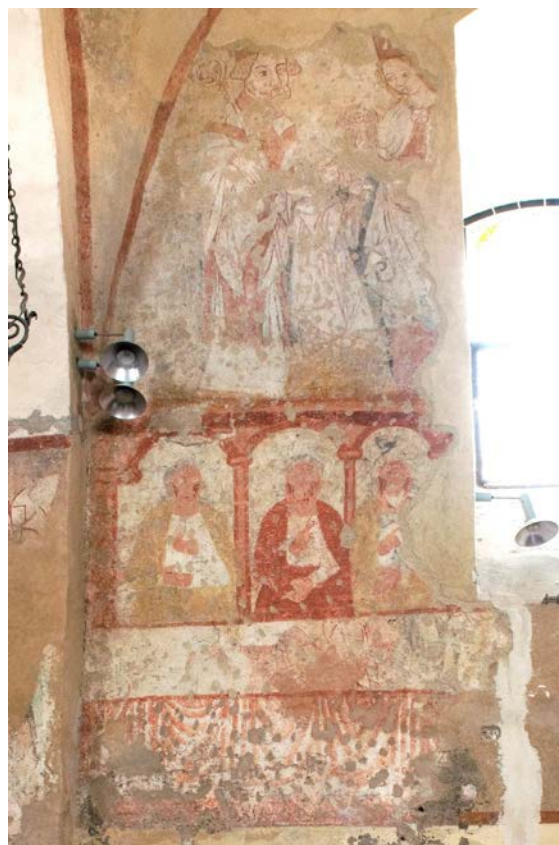
**Obr. 45.** Nástěnné malby určené k průzkumu – po restaurování [srov. Obr. 44.].

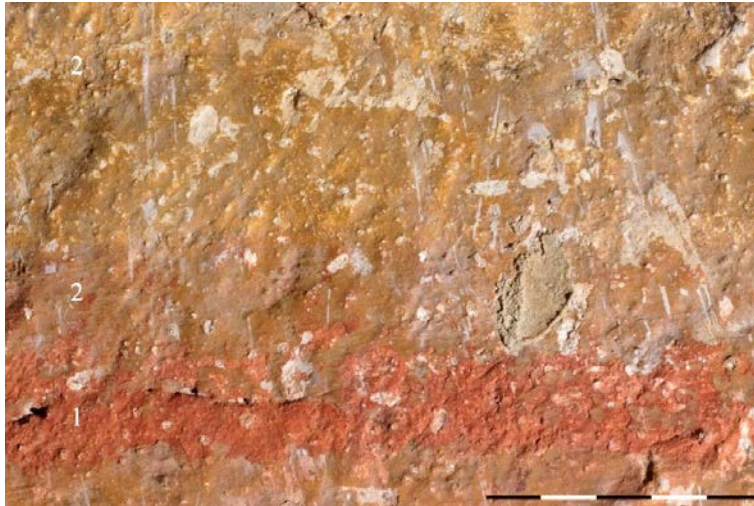
**Obr. 46.** Detail rozhraní horního a středního malovaného pásu – před restaurováním. Přes střední pás maleb s polofigurami v arkádách (1) viditelně přechází vrstva horního pásu, zde žlutý šat donátora mnicha (2).

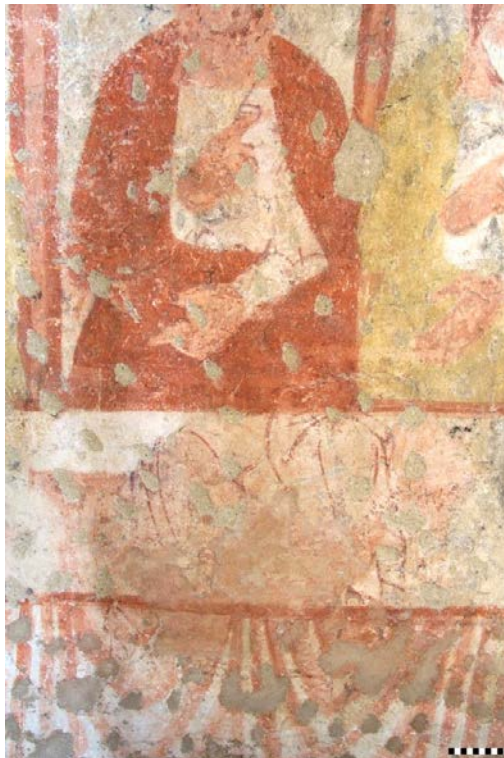
**Obr. 47.** Fragment figury se štětcovou kresbou – po restaurování. Fragment leží na vrstvách dolního a středního malovaného pásu.

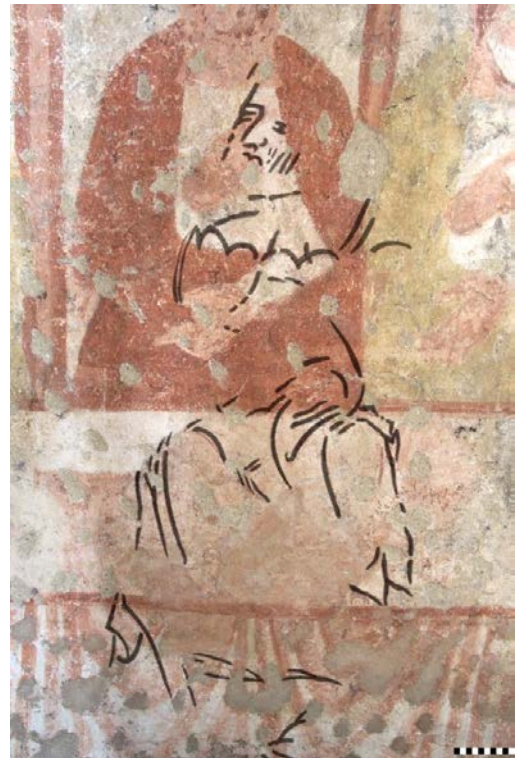
**Obr. 48.** Fragment figury se štětcovou kresbou – grafický zákres fragmentu tmavě červené štětcové kresby figury [srov. Obr. 47.].

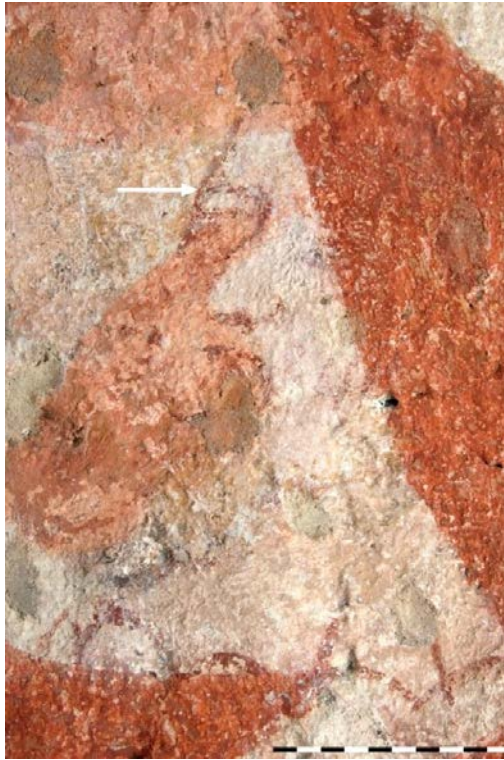
**Obr. 49.** Obličej fragmentu figury se štětcovou kresbou (viz. šipka) – po čištění.

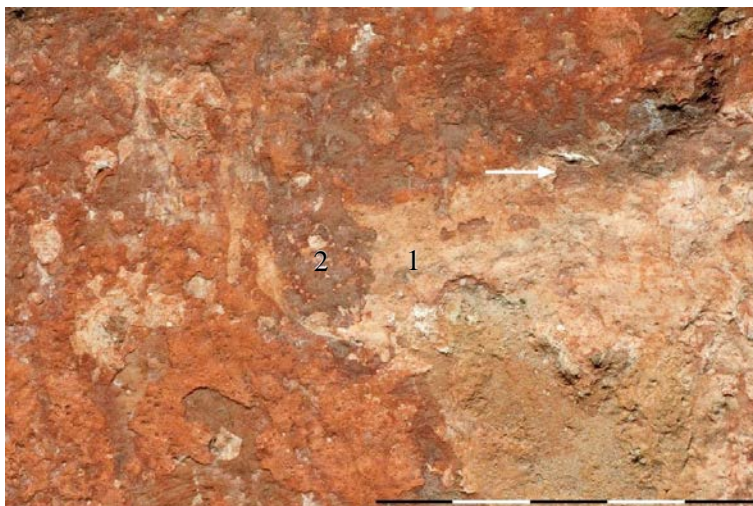
**Obr. 52.** Detail prostřední polofigury s fragmentem figury se štětcovou kresbou – před restaurováním. Tmavě červená vrstva, která náleží k fragmentu figury (2), viditelně leží na vrstvě polofigur v arkádách (1), (viz. šipka).

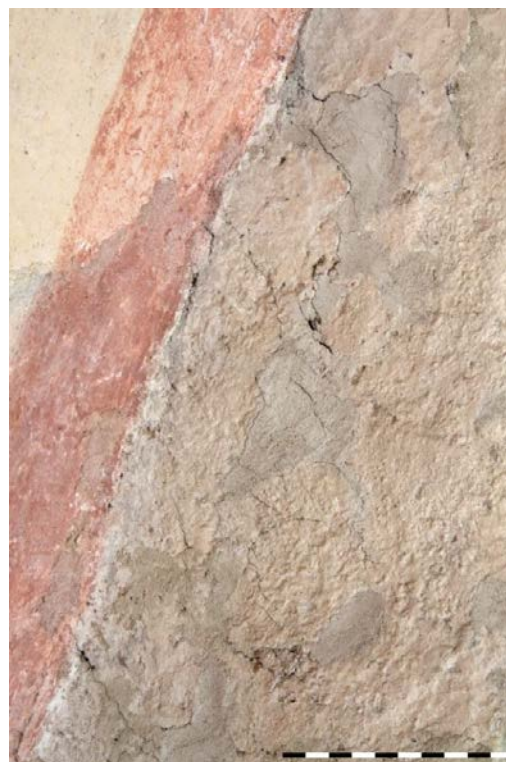
**Obr. 54.** Detail pozadí za sv. biskupem – před restaurováním. Destruované a uvolněné jsou nejen středověké vrstvy, ale také novodobé tmely.

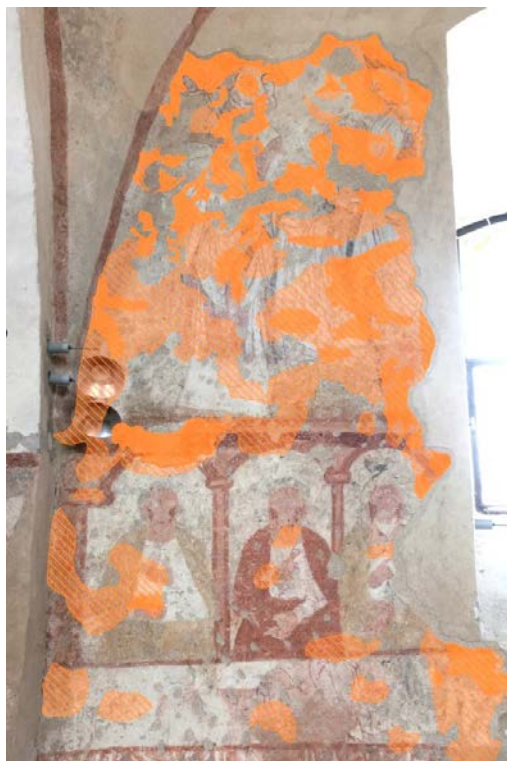
**Obr. 55.** Nástěnné malby určené k restaurování – grafický zakres pohyblivě uvolněných omítkových a nátěrových vrstev.

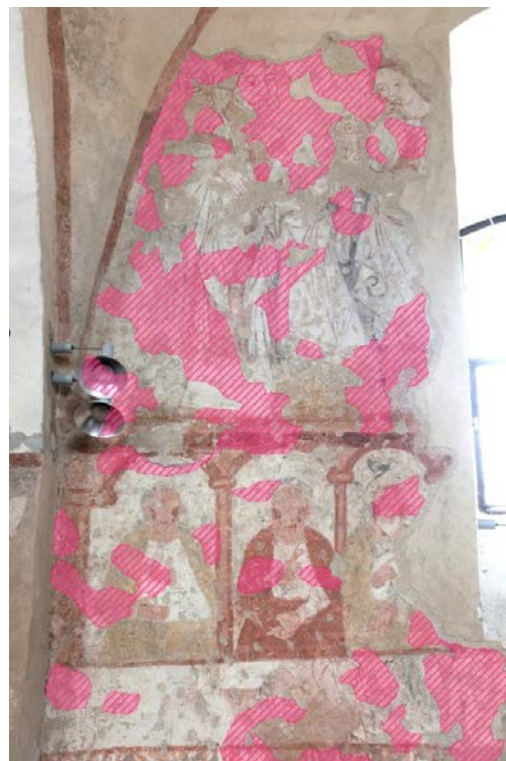
**Obr. 56.** Nástěnné malby určené k restaurování – grafický zakres dutin pod omítkou. Omítkové vrstvy jsou pohyblivé pouze v síti prasklin.

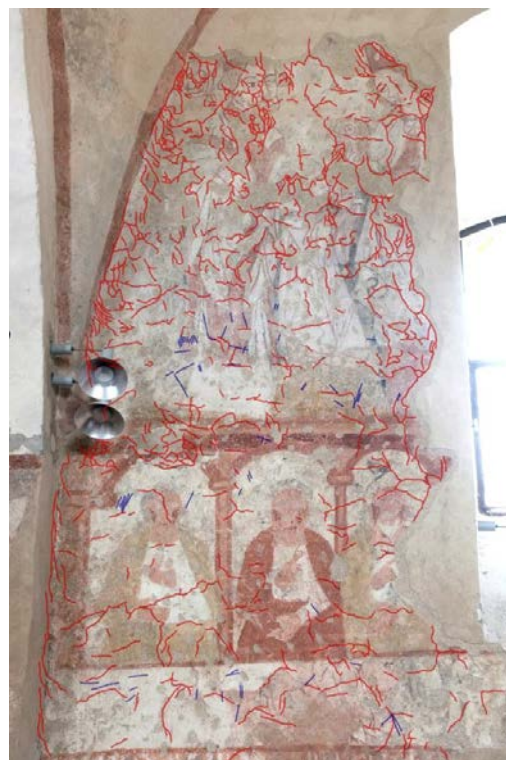
**Obr. 57.** Nástěnné malby určené k restaurování – grafický zakres prasklin a silnějších vrypů.

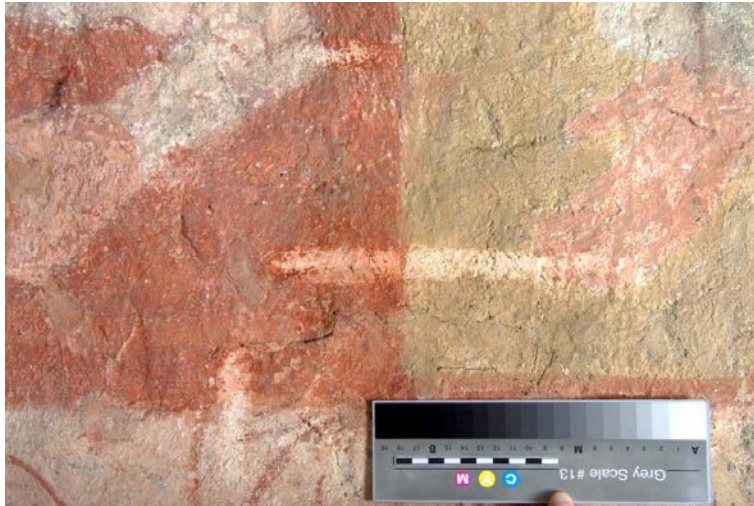
**Obr. 58.** Detail rozhraní prostřední a pravé polofigury – před restaurováním. Zde byly v r. 2010 provedeny tři sondy pod středověkou malbu. Středověká barevná vrstva byla smyta vodou. Zásah dokládá, že barevná vrstva je zpráškovatělá a citlivá na intenzivní mechanickou intervenci.

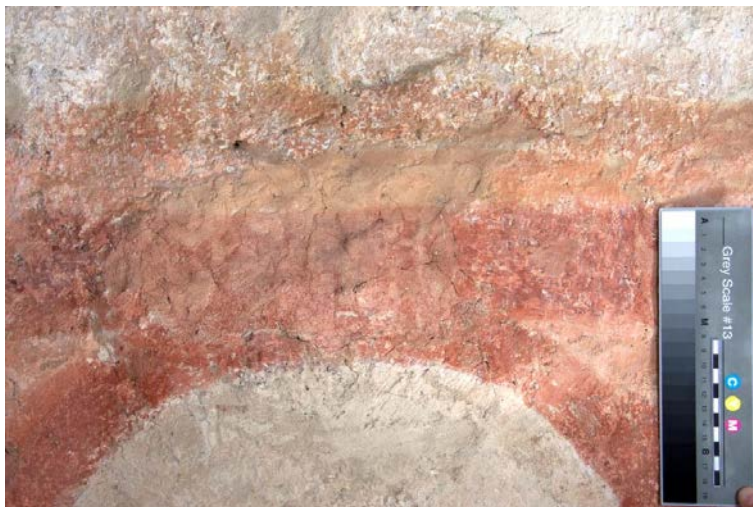
**Obr. 60.** Detail arkád – před restaurováním. Vidíme nápodobivě retušovaný tmel z r. 1956.

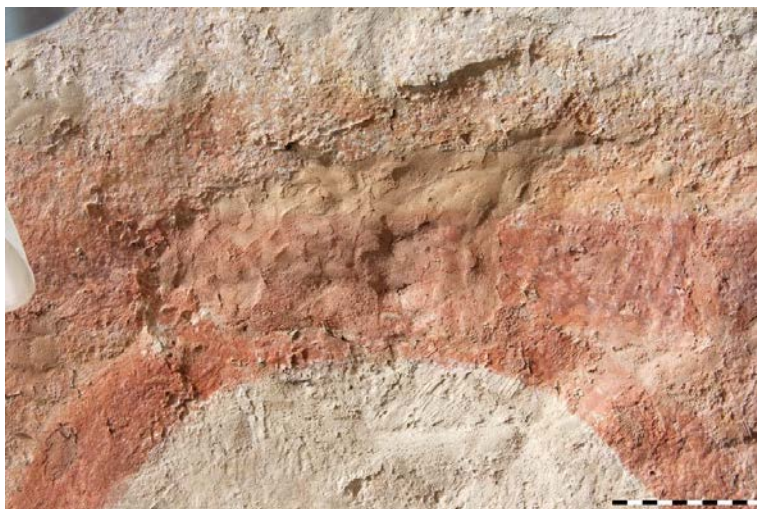
**Obr. 61.** Detail arkád v razantním bočním nastavení – před restaurováním. Novodobý tmel svým provedením fabuluje povrch středověké malby, je silně popraskán a uvolněn.

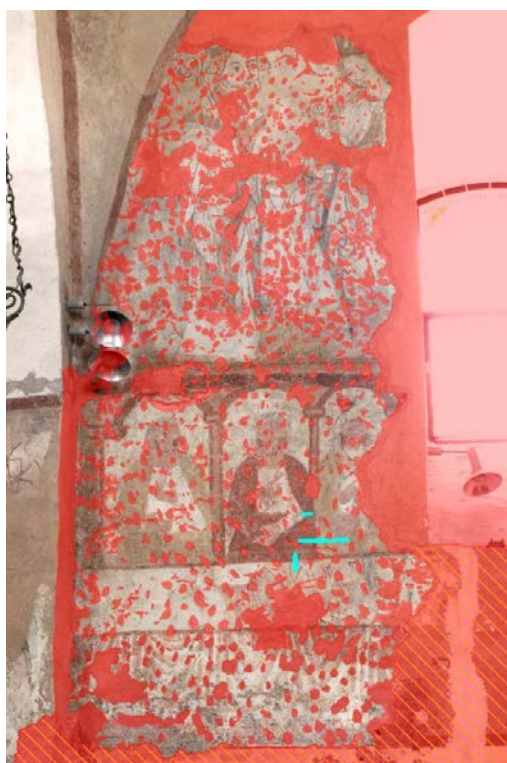
**Obr. 62.** Nástěnné malby na západní polovině severní stěny – grafický zakres novodobých vrstev a zásahů v partiích nástěnných maleb.

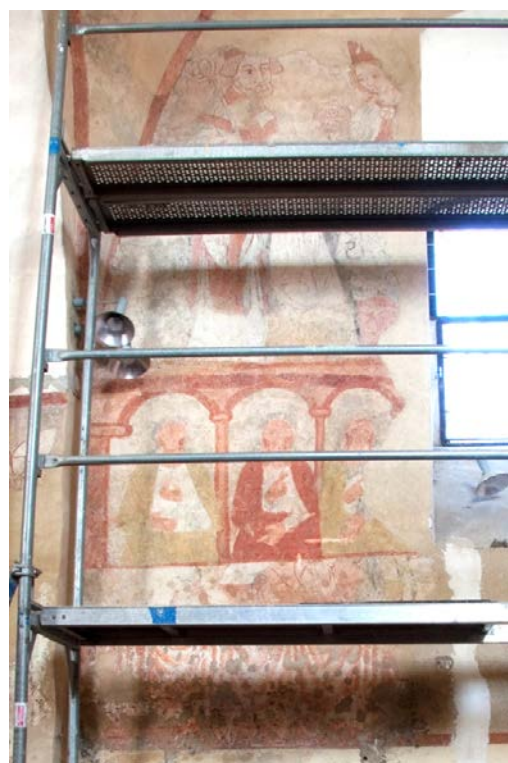
**Obr. 63.** Nástěnné malby na západní polovině severní stěny – před restaurováním [srov. Obr. 62.].

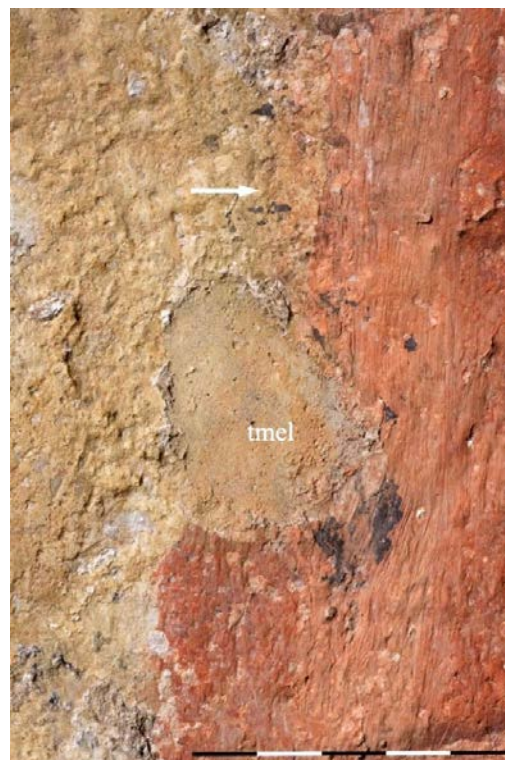
**Obr. 65.** Detail rozhraní levé a prostřední polofigury – před restaurováním. Lazurnější červená retuš tmelu přechází do okolní středověké malby a zcela přesně na ni nenavazuje (viz. šipka). Červená barevná vrstva arkády je v základu původní.

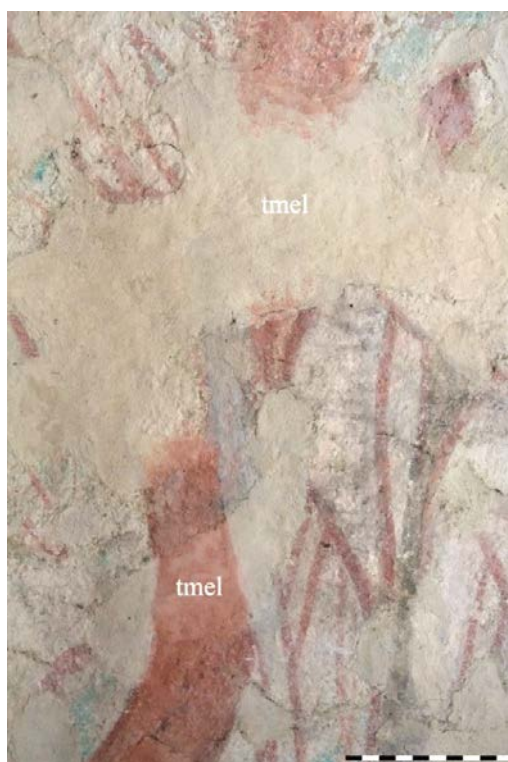
**Obr. 66.** Detail šatu sv. biskupa – před restaurováním. Vidíme nápodobivé, lokální i neutrální retuše v pastoznějším i lazurnějším provedení. Lokální přemalby jsou lazurní (partie černé) i hutnější (červené partie v okolí dolního tmelu).

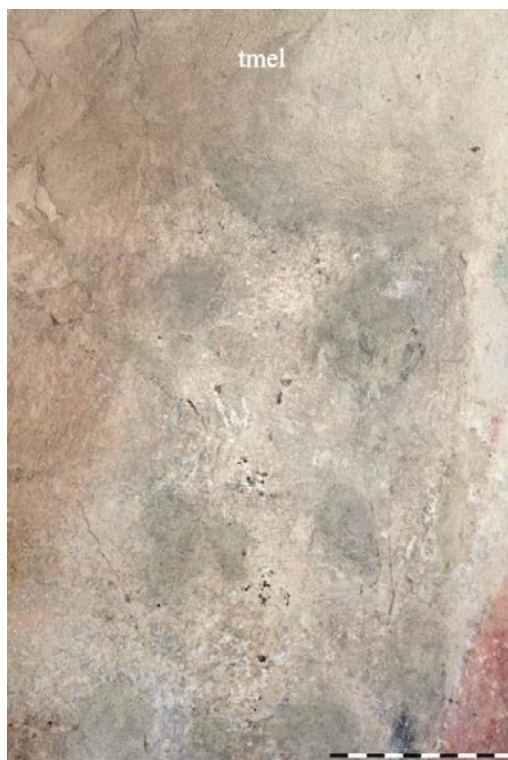
**Obr. 67.** Detail pláště sv. biskupa – před restaurováním. Vidíme hutnější ztmavlé retuše tmelů a jejich okolí.

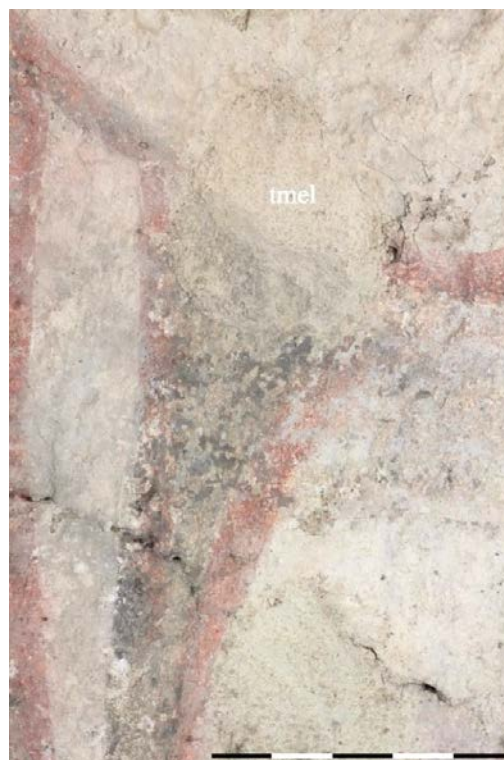
**Obr. 68.** Detail pozadí mezi sv. biskupem a donátorem – před restaurováním. Vidíme lazurní retuš tmelu a navazující přemalbu v partiích černého pozadí.

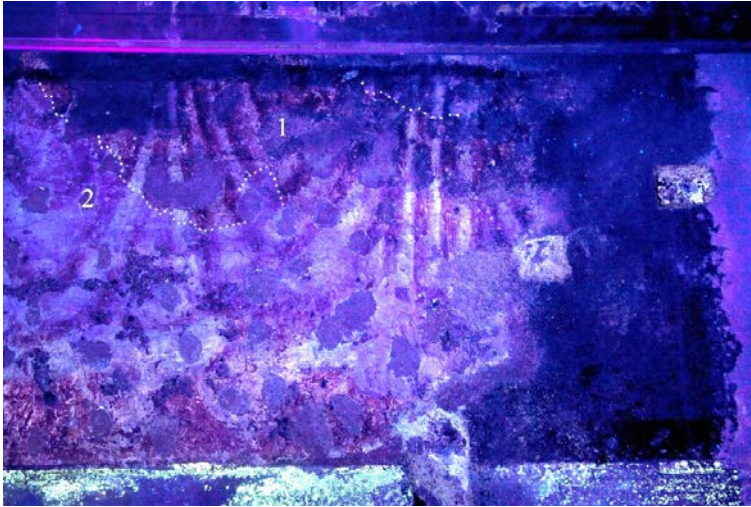
**Obr. 69.** Draperie stolu – před restaurováním. Bílá přerušovaná linka zhruba rozděluje partie spíše s nepřemalovanou malbou (1) s jasnou a čistou luminiscencí a partie spíše přemalované (2), které jsou zaslepeny neluminujícími přemalbami a nečistotami. Zhodnocení je pouze pravděpodobné a demonstrativní, přemalby je vzhledem ke stavu dochování maleb problematické identifikovat.

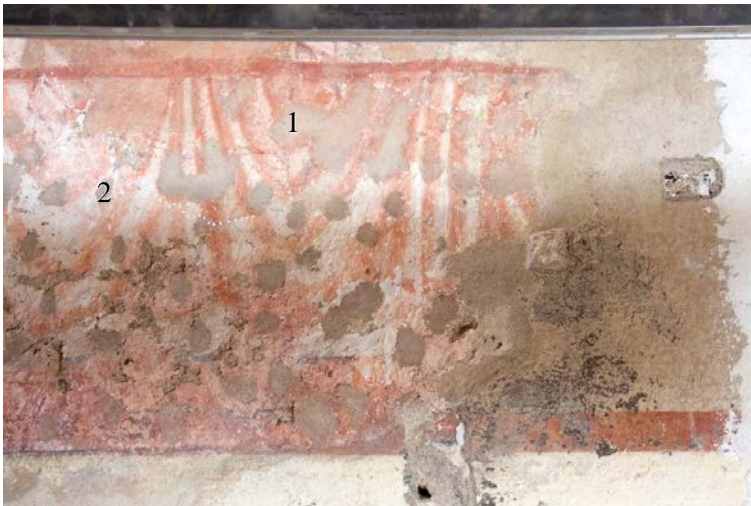
**Obr. 70.** Draperie stolu v ultrafialové luminiscenci – před restaurováním [srov. Obr. 69.].
