**Restaurátorský průzkum a referenční restaurování středověkých  
nástěnných maleb v kostele sv. Bartoloměje v Pošné**

Praktická část diplomové práce

**Odolnost konsolidantů Klucel G a Primal WS 24 proti plísním**

Teoretická část diplomové práce

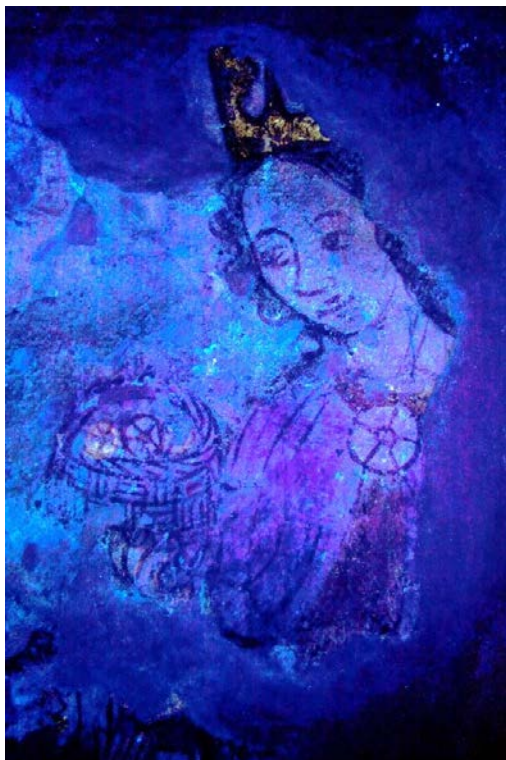
**Obr. 71.** Detail sv. Doroty v ultrafialové luminiscenci – po čištění. Výrazně žlutě luminovala mimo jiné korunka sv. Doroty. Organické látky ve vzorku nebyly neprokázány.

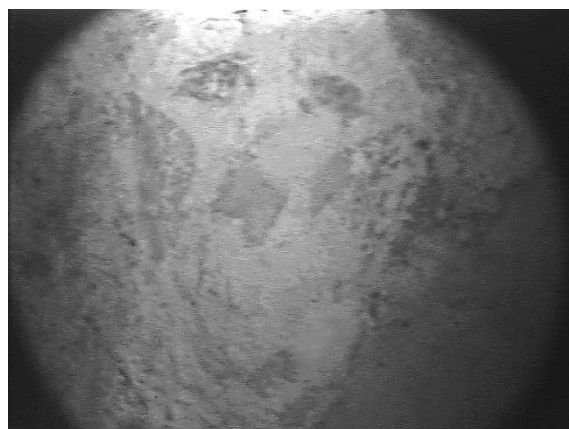
**Obr. 74.** Detail obličeje pravé polofigury v infračerveném záření – před restaurováním [srov. Obr. 73.].

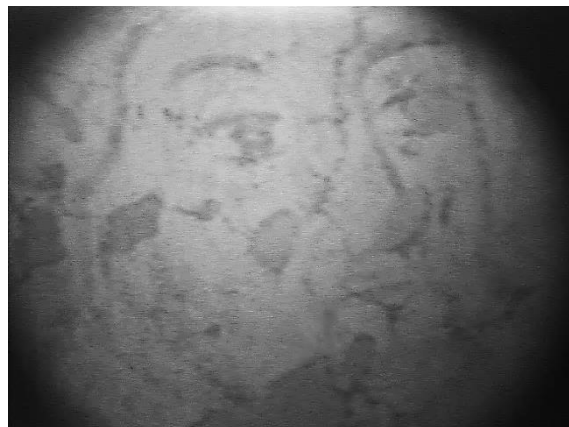
**Obr. 76.** Detail obličeje sv. biskupa v infračerveném záření – před restaurováním [srov. Obr. 75.].

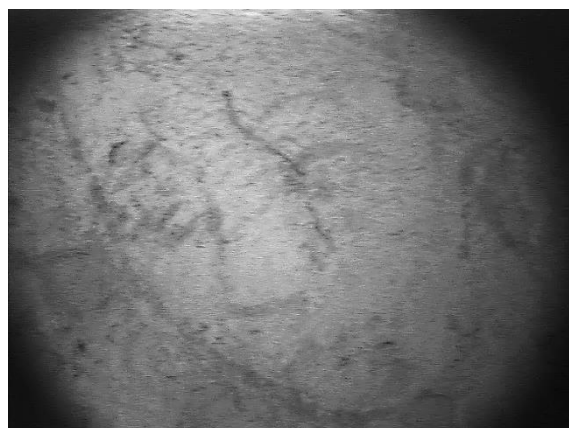
**Obr. 78.** Detail obličeje sv. Doroty v infračerveném záření – před restaurováním [srov. Obr. 77.].

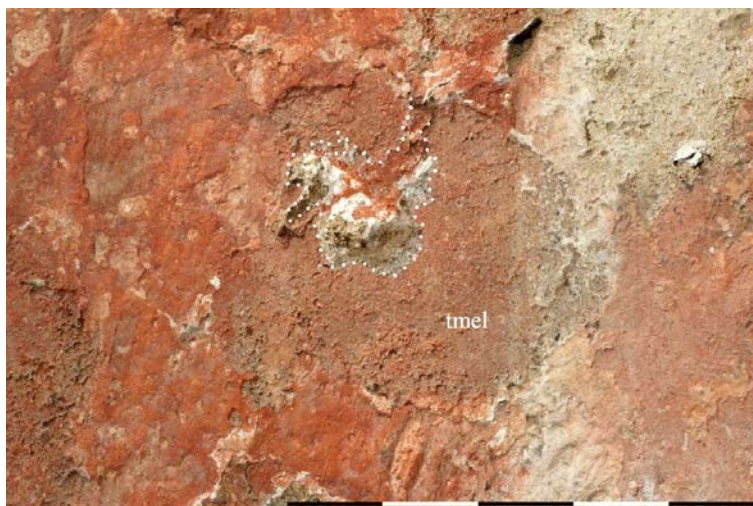
**Obr. 81.** Sonda pod tmel z r. 1956 (ohraničeno bílou linkou), prostřední polofigura – před restaurováním. Nalezený fragment středověké malby má charakter a barevnost podobné okolní středověké malbě, odkryté a restaurované v r. 1956. Přemalby i retuše jsou zde lazurní a respektují barevnost středověké malby.

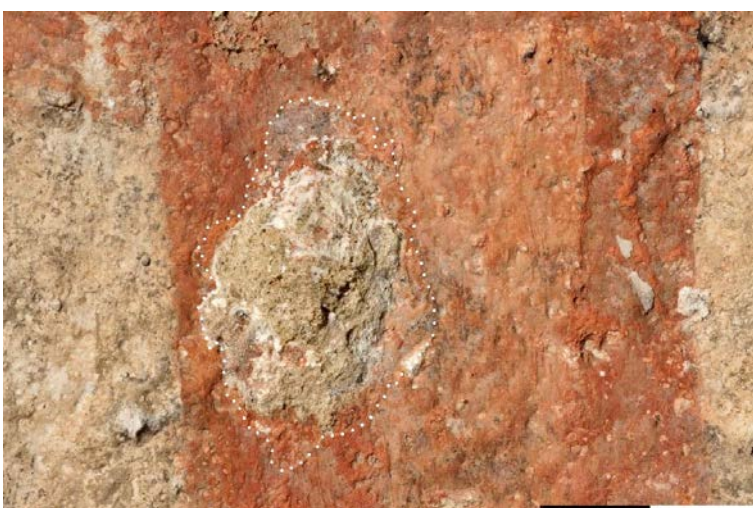
**Obr. 83.** Sonda pod tmel z r. 1956, arkáda – před restaurováním. V okolí odstraněného tmelu nebyly přemalby ani přesahující retuše provedeny.

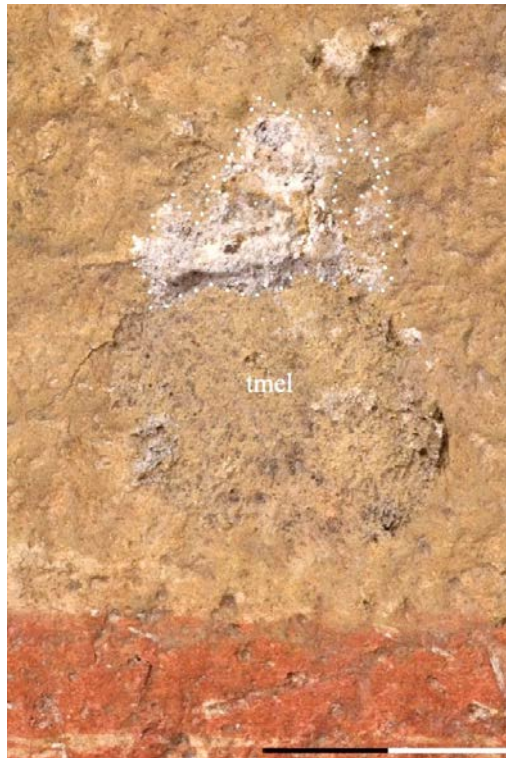
**Obr. 84.** Sonda pod tmel z r. 1956, pravá polofigura – před restaurováním. Přemalby jsou zde lazurní. Přesný rozsah přemaleb a retuší není možné určit.

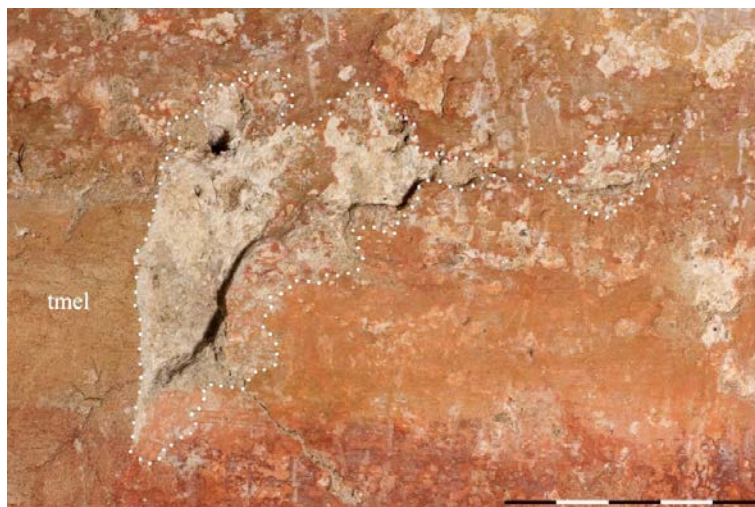
**Obr. 86.** Sonda pod tmel z r. 1956, arkáda – před restaurováním. Nalezená barevná vrstva je narušená a oslabená. Přesahující retuše jsou hutnější, přemalby spíše lazurní. Obojí mírně ztmavlé.

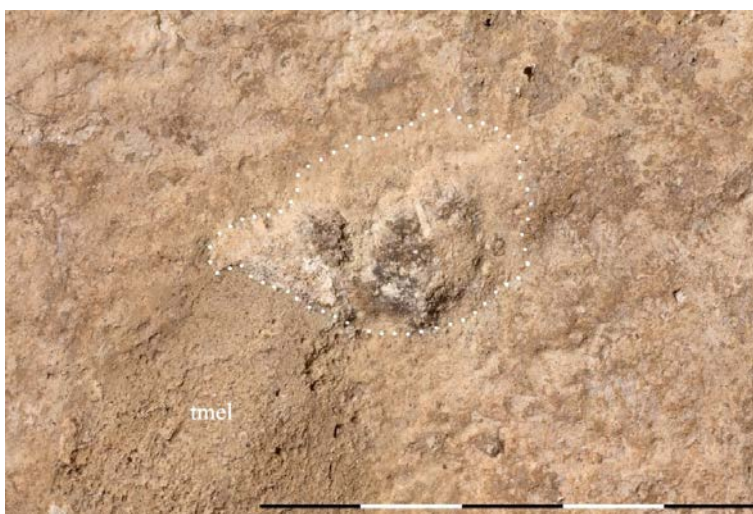
**Obr. 88.** Sonda pod tmel z r. 1956, pozadí za polofigurami – před restaurováním. Přesahující retuše jsou hutnější, přemalby jsou provedeny silnější lazurou. Obojí mírně ztmavlé.

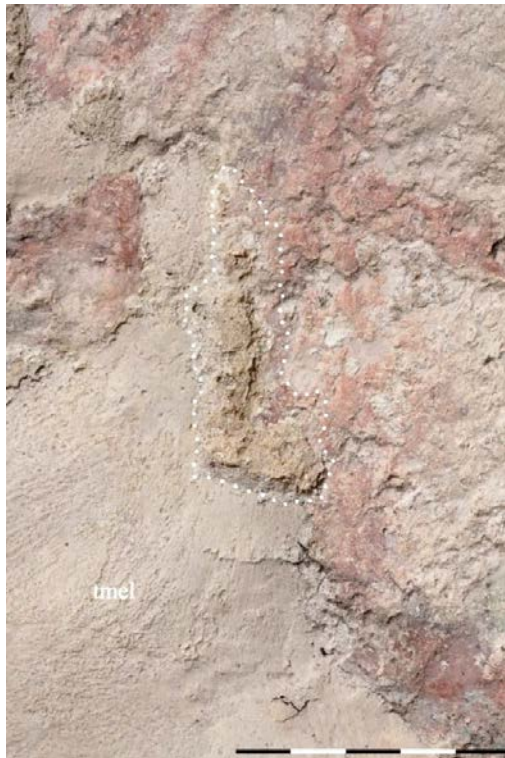
**Obr. 90.** Sonda pod tmel z r. 1956, koš sv. Doroty – před restaurováním. V okolí odstraněného tmelu nebyly přemalby provedeny.

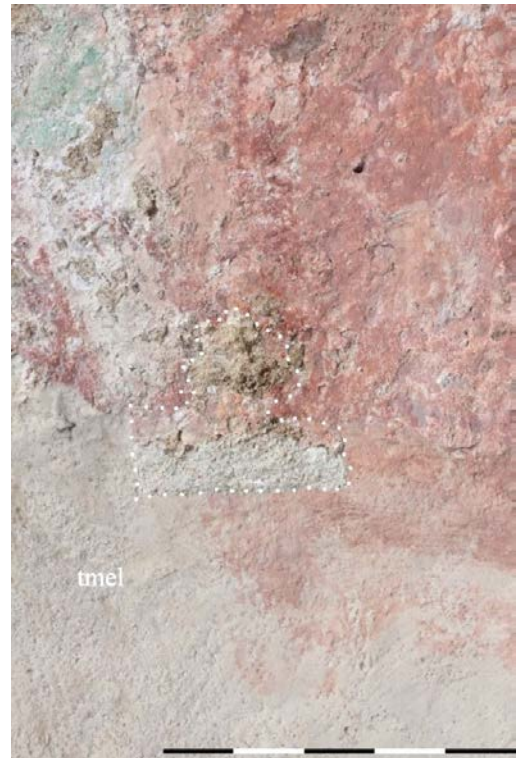
**Obr. 91.** Sonda pod tmel z r. 1956, šatu sv. Biskupa – před restaurováním. Přemalby jsou provedeny lazurně v totožné barevnosti jako středověká malba.

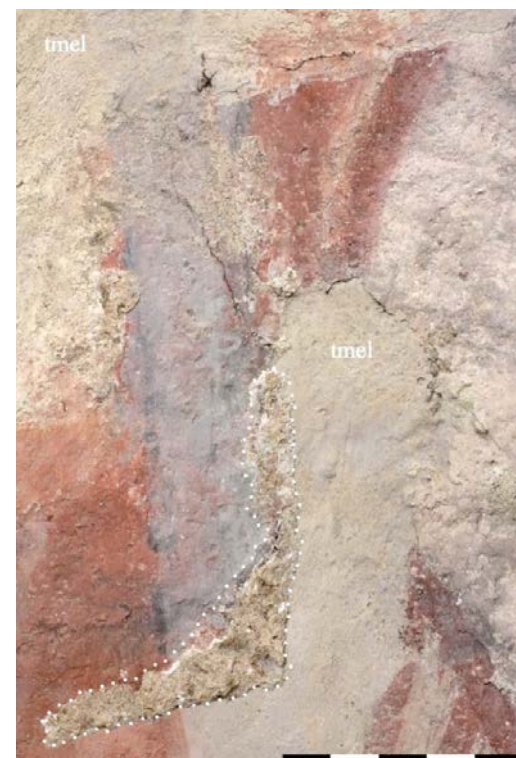
**Obr. 93.** Sonda pod tmel z r. 1956, šat sv. biskupa – před restaurováním. Lokální přemalby jsou lazurní (modré a červené vlevo nahoře) i hutnější (červené vlevo dole).

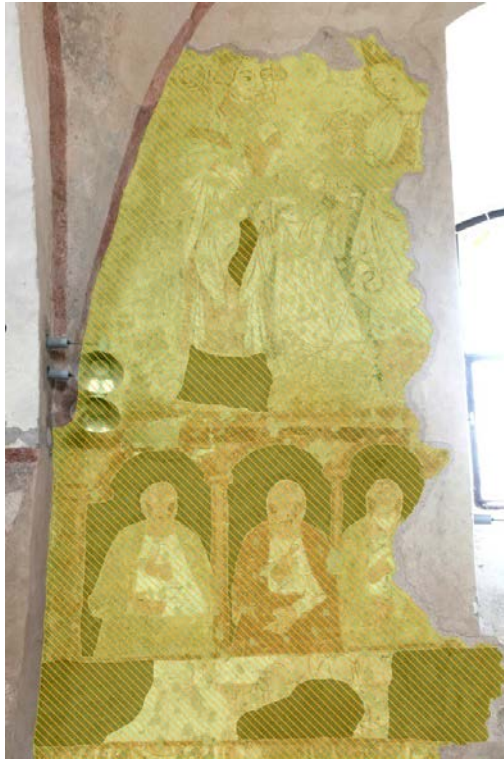
**Obr. 94.** Nástěnné malby určené k restaurování – přibližný grafický zakres retuší tmelů z r. 1956.

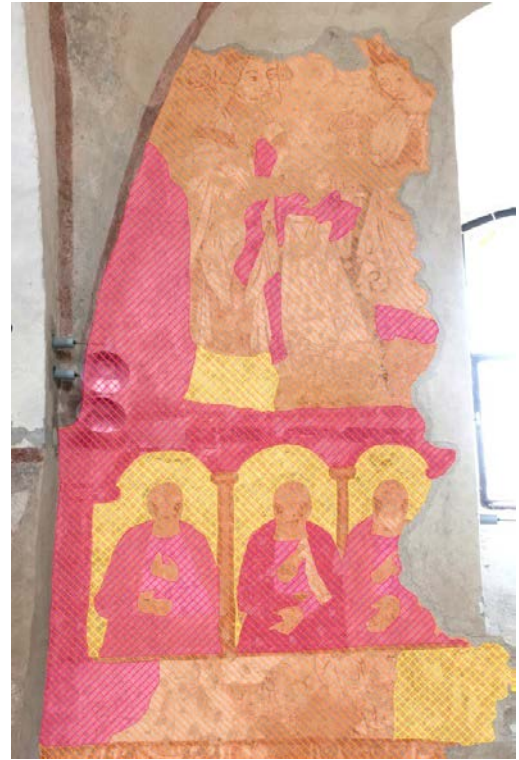
**Obr. 95.** Nástěnné malby určené k restaurování – přibližný grafický zakres přemalob z r. 1956.

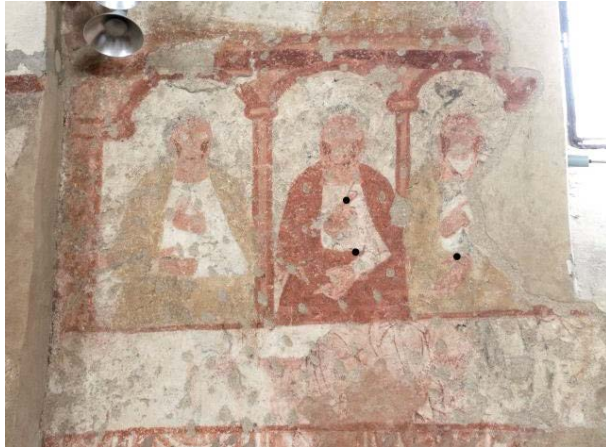
**Obr. 97.** Nástěnné malby určené k restaurování – grafický zákres míst provedení mikro-sond. Velikost maximálně 2 mm<sup>2</sup> (viz. černé tečky).

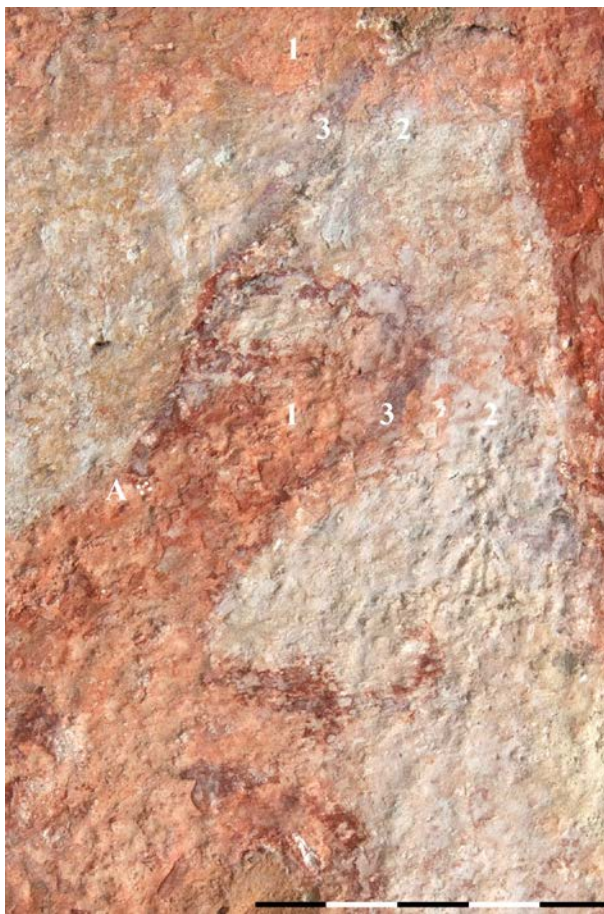
**Obr. 98.** Detail prostřední polofigury – po čištění. **Mikrosonda A** pod barevnou vrstvou štětcové kresby fragmentu figury (ohraničeno bílou linkou) odhalila tělovou růžovou vrstvu polofigury v arkádách. Na vrstvě polofigur (1) leží fragmentární bílo-růžový podklad (2), se kterým je propojena svrchní štětcová kresba fragmentu figury (3).

Sondy B pod částí tmelů z r. 1956. Pod tmely se nalézají přetmelené fragmenty všech vrstev [vrstevnatost viz. Obr. 98., Obr. 99 Mikrosonda A.]. Charakter a barevnost nalezených vrstev odpovídá okolní středověké malbě. Ta není přemalována, je původní.

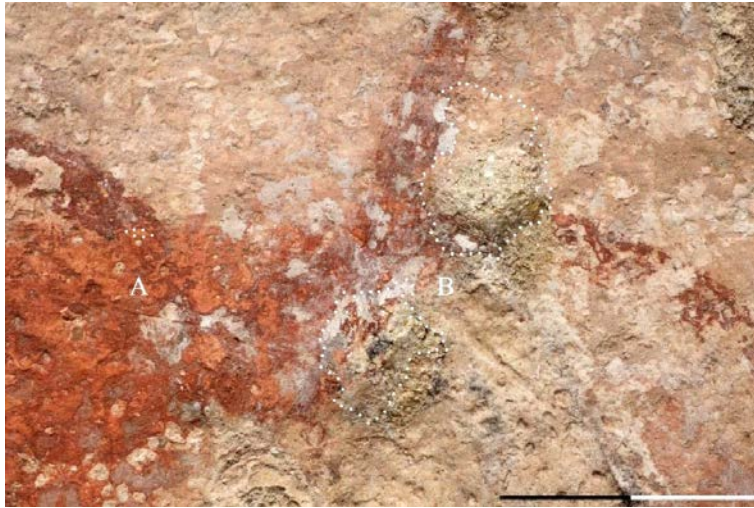
**Obr. 99.** Detail prostřední polofigury – před restaurováním. Mikrosonda A pod barevnou vrstvou štětcové kresby fragmentu figury odhalila červenou vrstvu polofigury v arkádách.

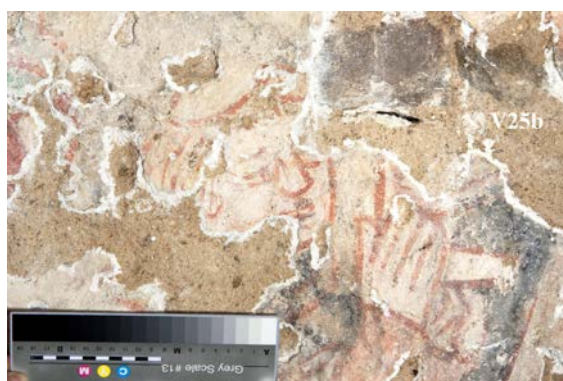
Jedná se o typicky středověkou omítku. Kamenivo je složeno převážně z křemene, dále živců, slídy, rutilu a sorosilikátů. Zrna kameniva jsou spíše ostrohranná. V maltě se vyskytují rostlinná vlákna, nejspíše příměs z kopaných písků. Pojivo omítky je převážně vápenné, s jílovými příměsmi, ve struktuře jsou přítomna nevyhašená zrna  $\text{Ca}(\text{OH})_2$ . Struktura malty je nepravidelná, nehomogenní. Z důvodu vyššího obsahu pojiva má omítka ve struktuře menší množství trhlin<sup>96</sup> [text. příloha 7.2.1.4, Tab. IX]. Tato omítka reagovala s kyselinou chlorovodíkovou nejsilněji ze všech zkoušených omítek, obsahuje nejvyšší podíl uhličitánů (vápenné pojivo) [text. příloha 7.2.1.4, Tab. VIII].

**Obr. 104.** Vz. V25b – středověká omítka odebraná z defektů.

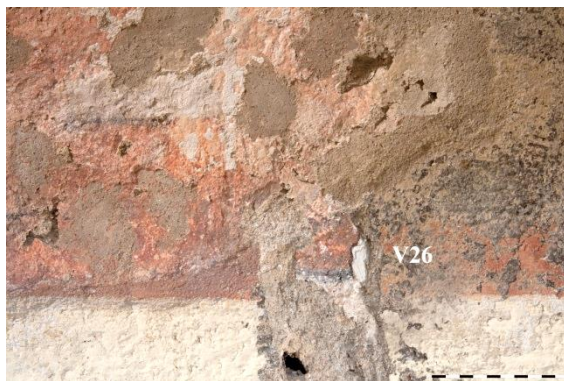
Novodobá méně kvalitní omítka s povrchovou úpravou (o síle 0,3–0,75 mm). Kamenivo je složeno převážně z křemene, dále živců, nesosilikátů, slídy a pravděpodobně zeolitů. Zrna plniva jsou spíše ostrohranná, zvláště jehlicovitá. Pojivo omítky je vápno-hlinité s relativně vysokým procentem jílových minerálů ve vápenném pojivu. Struktura malty je pravidelná, nehomogenní. Blíže nespecifikovaná tmavá vrstva na povrchu omítky snižuje paropropustnost a nasákavost, což nemusí mít na samotnou omítku pozitivní dopady, zvláště pokud se nachází ve spodních partiích od podlah do výšek až 120 cm při nebezpečí vztlínající vlhkosti. Nedostatečná možnost vysychání a vzdušného proudění může způsobit její vnitřní degradaci<sup>98</sup> [text. příloha 7.2.1.4, Tab. X]. Tato omítka reagovala nejslaběji s kyselinou chlorovodíkovou ze všech zkoušených omítek, obsahuje pravděpodobně nejnižší podíl uhličitánových složek nebo nejvyšší podíl hydraulických složek [text. příloha 7.2.1.4, Tab. VIII].

**Obr. 106.** Vz. V26 – novodobá překryvná omítka z přízemních partií.

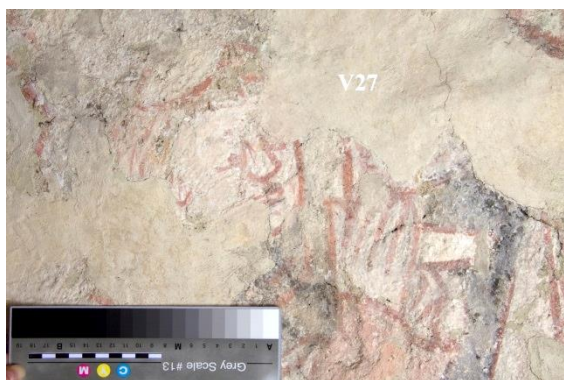
Novodobá kompaktní omítka respektující historický kontext. Kamenivo je složeno převážně z křemene, dále živců, slídy aj. Zrna jsou částečně oblá i ostrohranná. V maltě se vyskytují rostlinná vlákna, nejspíše příměs z kopaných písků. Pravděpodobně z důvodu úpravy barevného vzhledu byl přidáván rutil (žlutá, červená až černá) a kaolinit (bez příměsí bílá, častější výskyt s příměsemi – okrové, hnědé). Pojivo omítky je vápno-hlínové, s obsahem sádry. Struktura malty je pravidelná, homogenní. Z materiálového hlediska jde tedy o dobře zvolenou inertní hmotu pro opravy a doplňky stávajících středověkých omítek. Pokud jsou i mechanické vlastnosti (pevnost, kompaktnost) a vzhled těchto tmelů optimální, lze je zhodnotit jako vyhovující<sup>100</sup> [text. příloha 7.2.1.4, Tab. VIII]. Omítka reagovala relativně silně s kyselinou chlorovodíkovou, obsahuje nižší podíl uhličitánů oproti středověké omítce, nebo jistý podíl hydraulických složek. [text. příloha 7.2.1.4, Tab. VIII].

**Obr. 108.** Vz. V27 – omítka z tmelu peku z r. 1956.

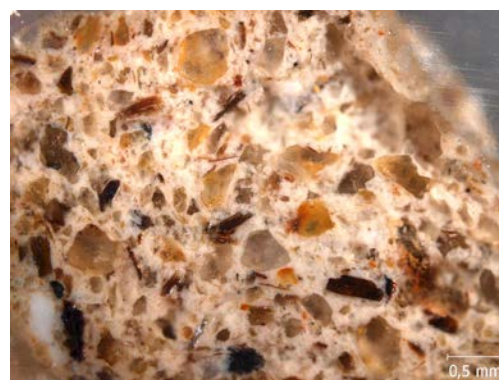
**Obr. 109.** Vz. V27 – omítka z tmelu peku z r. 1956, mikroskopické pozorování nábrusu vzorku. Obr. převzat viz. Tribulová, 2012<sup>101</sup> a upraven.

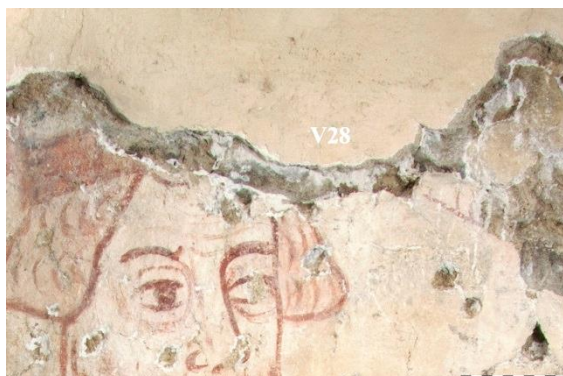
Na základě průzkumu se může jednat o shodnou omítku zastoupenou vzorkem omítky tmelu peku z r. 1956 (V26). Novodobé omítky v partiích nad odkrytými nástěnnými malbami ve vrcholu severní stěny mohou pocházet také z oprav kostela v r. 1955–1956, které zahrnovalo také restaurování nástěnných maleb. Tato omítka je opatřena vápenným nátěrem v tloušťce 0,3–0,5 mm.<sup>102</sup> Omítka nad nástěnnou malbou měla reakci s kyselinou chlorovodíkovou střední až

**Obr. 110.** Vz. V28 – novodobá omítka z partií nad nástěnnou malbou.

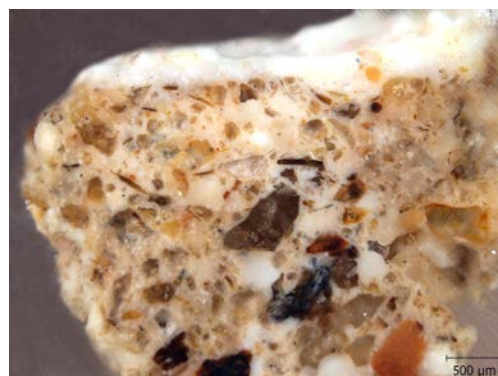
**Obr. 111.** Vz. V28 – novodobá omítka z partií nad nástěnnou malbou, mikroskopické pozorování nábrusu vzorku. Obr. byl převzat viz. <sup>103</sup>a upraven.

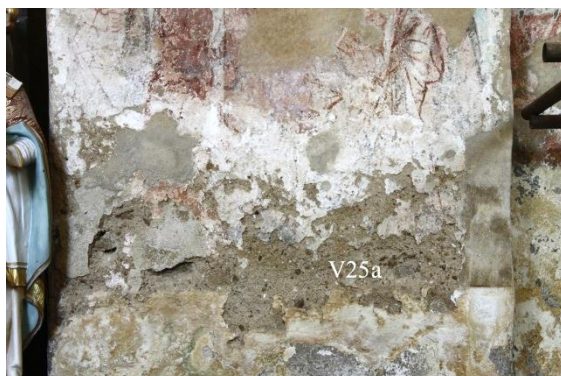
Teoretický hmotnostní poměr kameniva a vápenného hydrátu středověké omítky je 4 : 1. Teoretický objemový poměr kameniva a vápenné kaše je 2 : 1. Výpočty byly provedeny za předpokladů, že teoretický obsah hydroxidu vápenatého ve vápenné kaši je 50 %. Podíl rozpustného oxidu křemičitého (SiO<sub>2</sub>, hydraulické složky) je 4 % z celkové hmotnosti kameniva. Tato hodnota je v mezích pro hodnoty nehydraulických maltovin z kameniva a vzdušného vápna. Podíl

hydraulických komponent pravděpodobně souvisí s množstvím jemných jílových frakcí v kamenivu. Výsledek rozboru je nutné považovat za orientační. Distribuce frakcí kameniva [text. příloha 7.2.1.5, Tab. XIII] je pozvolná, největší zrna mají velikost do 16 mm. Ve vzorku bylo přítomno jedno zrno o velikosti cca 3 cm. Obsah jemných frakcí je vysoký. Zrna kameniva mají ostrý tvar.

**Obr. 112.** Vz. V25a – středověká omítka, defekt na severní straně pohledu vítězného oblouku.

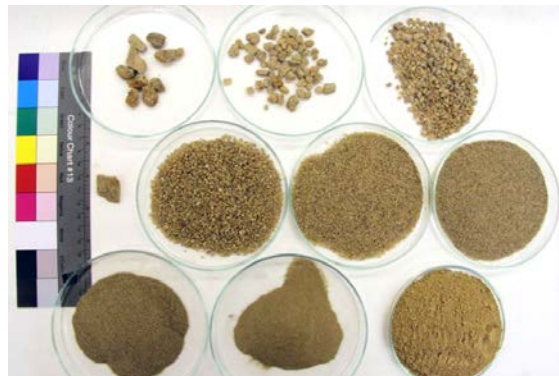
**Obr. 113.** Vz. V25a – frakce zrn kameniva vzorku. Zleva nahoře: 16, 8, 4, 2, 1, 0,5, 0,25, 0,125, 0,063 mm). Obr. převzat viz. Lesniaková, 2012<sup>105</sup> a upraven.

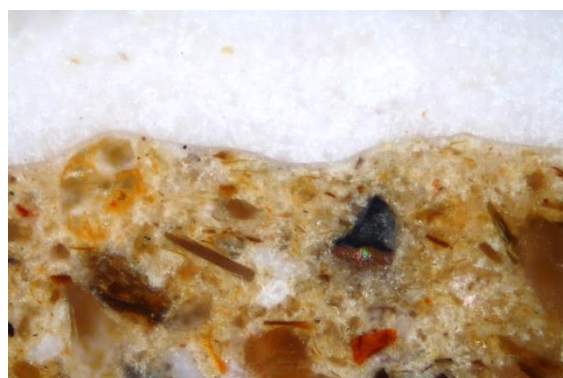
**Obr. 119.** Vz. V15 – mikrofoto v bílém odraženém světle při zvětšení 100 ×. Detail vrstvičky uhličitanu vápenatého na povrchu omítky.

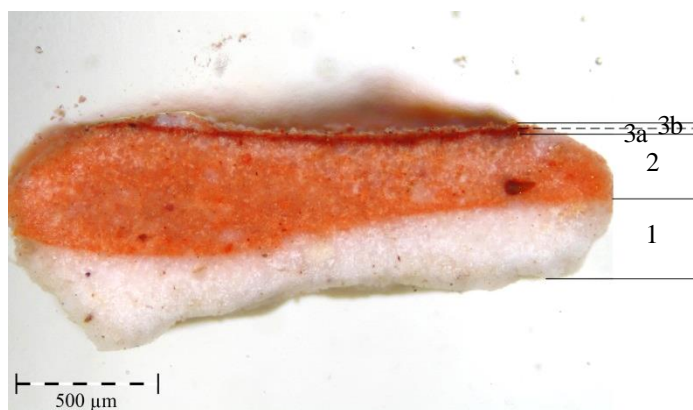
**Obr. 121.** Vz. V8, souvrství středověké nástěnné malby, arkáda – mikrofoto nábrusu vzorku v bílém odraženém světle při zvětšení 50 ×. Demonstrace provedení barevných vrstev.

1. Vápenný podkladní nátěr.
2. Světle červená barevná vrstva, resp. tónovaný vápenný nátěr (síla cca 400 μm), provedena do čerstvého vápenného nátěru.
3. Tmavě červená barevná vrstva (síla cca 25 μm), kladena do čerstvé světle červené vápenné barevné vrstvy. Svrchní část barevné vrstvy (**3b**) je světlejší a má méně výraznou UV luminiscenci. Na povrchu je dále vrstva nečistot.

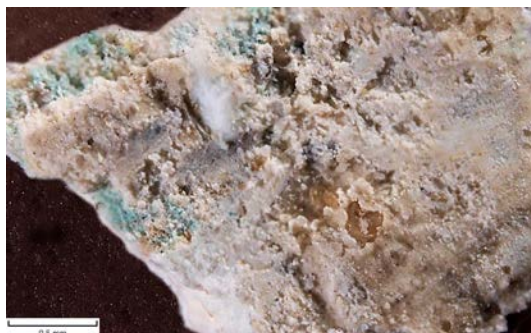
**Obr. 127.** Vz. V13 (před restaurováním) – mikroskopické pozorování povrchu, zelené partie šatu sv. biskupa. Obr. převzat viz. Tribulová, 2012<sup>124</sup> a upraven.

Na počátku čištění a ztenčování retuší a přemaleb byly odebrány vzorky vápenných nátěrů s barevnou vrstvou pro ověření míry mechanického namáhání barevné vrstvy při čištění. Tyto vzorky s již čištěnou barevnou vrstvou o minimálních velikostech (cca 3 mm<sup>2</sup>) byly odebrány ze stejných míst jako vzorky odebrané před restaurováním pro chemicko-technologické analýzy. Odběr byl uskutečněn v místech již silně uvolněných vápenných nátěrů s barevnou vrstvou, v žádném případě nebyly odebrány intaktní vrstvy. Povrchy jednotlivých vzorků barevné vrstvy před čištěním a po čištění ze stejných oblastí malby byly mikroskopicky srovnávány. Pozorování provedla Ing. Tereza Tribulová na Ústavu chemické technologie restaurování památek VŠCHT Praha, metodika je uvedena v textové příloze [text. příloha 7.2.1.9]. Subjektivní zhodnocení efektivity čištění a míry úbytku barevné vrstvy je uvedeno u následujících fotografií [Obr. 127., 128., 130., 131.].

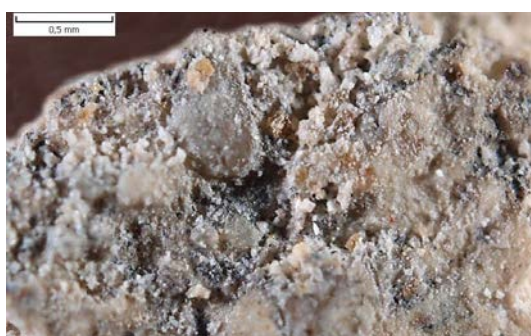
**Obr. 130.** Vz. V11 (před restaurováním) – mikroskopické pozorování povrchu, černé partie šatu donátora. Obr. převzat viz. Tribulová, 2012 a upraven.

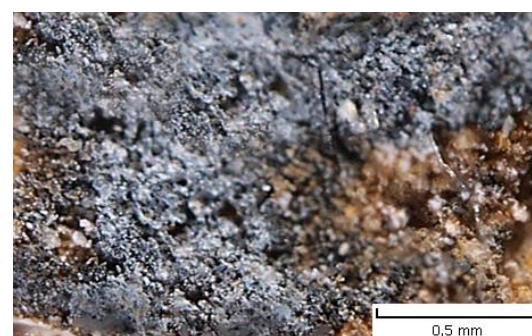
**Obr. 131.** Vz. Z3 (po čištění a ztenčení retuší a přemaleb) – mikroskopické pozorování povrchu, černé partie šatu donátora. "Povrch barevné vrstvy byl zbaven velkých nánosů nečistot a anorganických krust, nedošlo ke ztrátě barevnosti – naopak byla barevnost znovu odkryta). Snímek se vzorkem Z3 však na povrchu stále ukazuje drobné zbytky nečistot." <sup>126</sup>

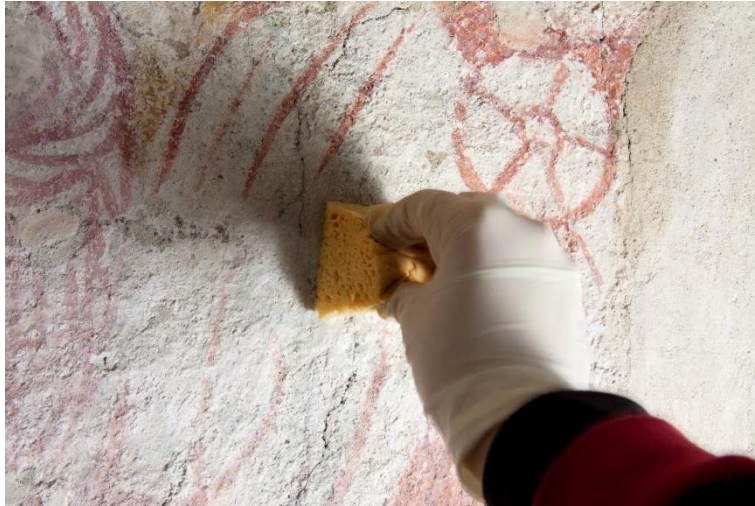
**Obr. 132.** Postup cel plošného čištění povrchových nečistot a ztenčování přemaleb, šat sv. Doroty. Detail přítlačů (tupování) houby Viskovita smočené v čisticím roztoku.

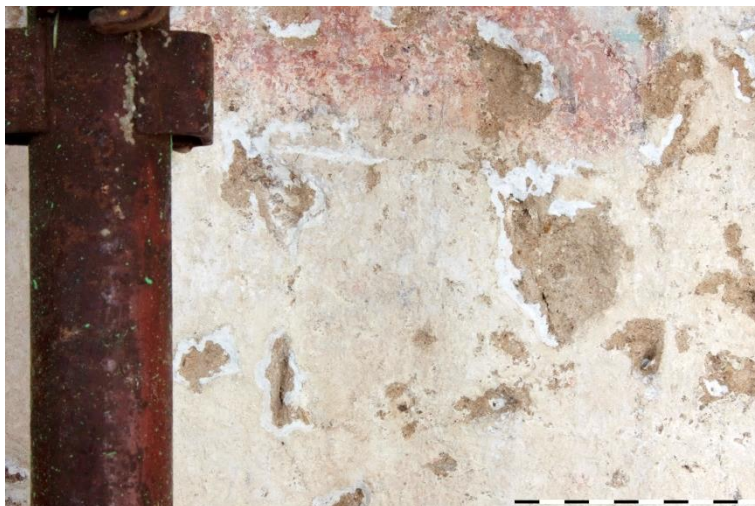
**Obr. 134.** Šat sv. biskupa – po mechanickém odstranění retuší a tmelů z r. 1956 a strukturální a hloubkové konsolidaci [srov. Obr. 133.].

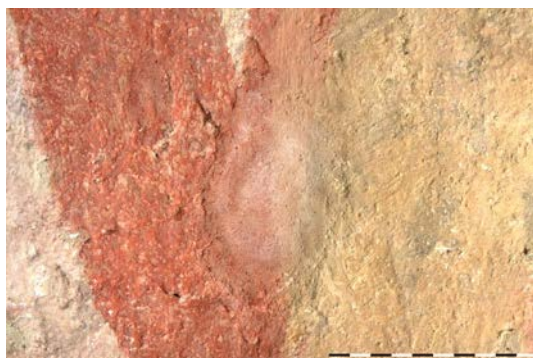
**Obr. 135.** Detail rozhraní prostřední a pravé polofigury – před restaurováním. Uprostřed fotografie vidíme retušovaný tmel z r. 1956.

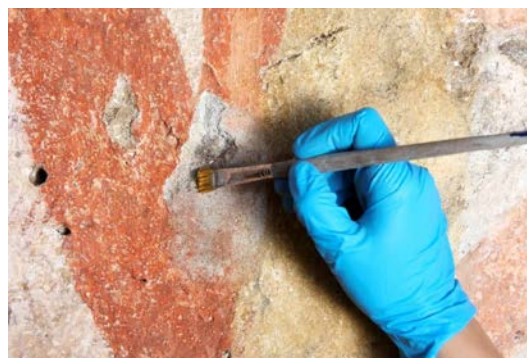
**Obr. 136.** Detail rozhraní prostřední a pravé polofigury – v průběhu odstraňování tmelů. Postup vlhčení tmelů pro jejich změknutí.

Poté, co byly celoplošným čištěním zviditelněny veškeré tmely provedené r. 1956, bylo přistoupeno k jejich odstraňování. Částečně odstraněny byly také novodobé omítky, které zasahovaly do restaurované malby v její nejvrchnější části pod klenbou a na východní straně při okenní zadržce. Novodobé omítky byly odstraněny do vzdálenosti cca 2,5–3 cm od okraje nástěnné malby. Přesná šíře a hloubka odstranění vyplynula z jejich soudržnosti a také z potřeby konsolidace odhalených středověkých omítkových vrstev. Tmely a novodobé omítky byly nejprve vlhčeny vodou pro jejich změkčení a dále byly odstraňovány mechanicky mikrobruskou, skalpelem a šídlem. Tvrdé části novodobé omítky v oblastech pod klenbou byly odvrátány. Mechanicky částečně odstraněny byly také lokální pozůstatky překrývajících vápenných nátěrů. Středověké omítkové a nátěrové vrstvy byly v průběhu odstraňování nepůvodních vrstev strukturálně a hloubkově konsolidovány.

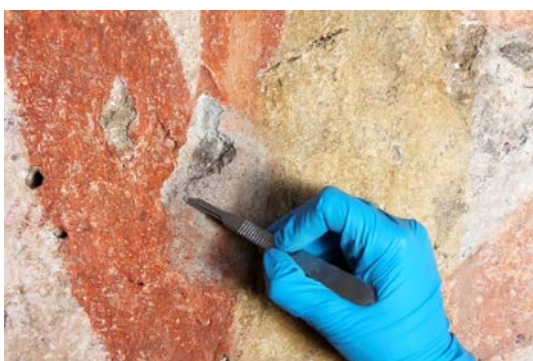
**Obr. 137.** Detail rozhraní prostřední a pravé polofigury – v průběhu odstraňování tmelů. Postup mechanického odstraňování tmelů.

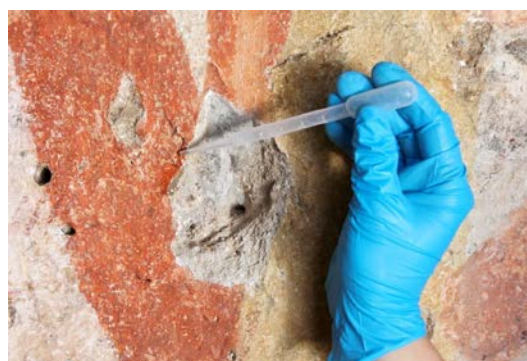
**Obr. 138.** Detail rozhraní prostřední a pravé polofigury – po odstranění tmelů. Postup lokální povrchové konsolidace nově nalezené barevné vrstvy.

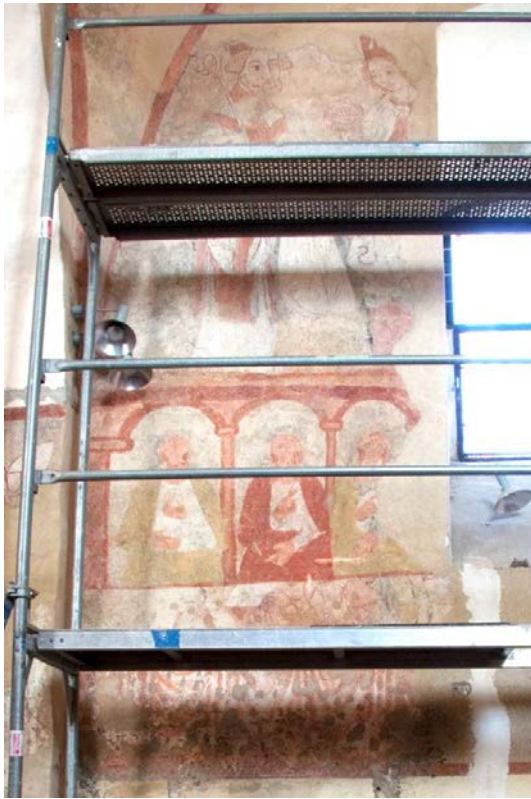
**Obr. 139.** Levá část severní stěny presbytáře – před restaurováním [srov. Obr. 140.].

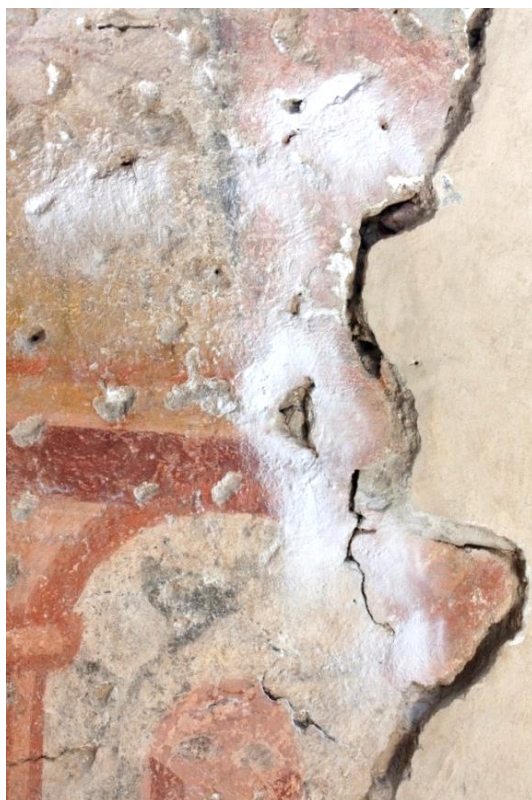
**Obr. 141.** Detail rozhraní středního a horního malovaného pásu – v průběhu odstraňování tmelů, strukturální a hloubkové konsolidace. Po aplikaci cyklododekanu ve spreji.

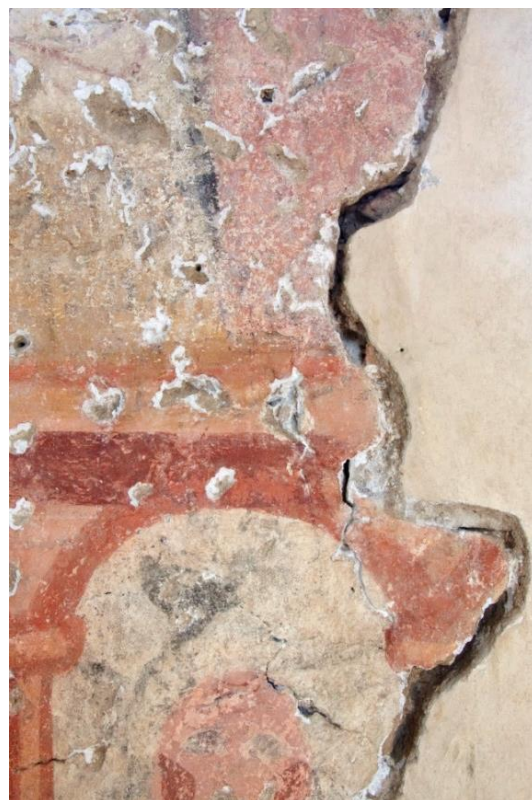
**Obr. 142.** Detail rozhraní středního a horního malovaného pásu – po odstraňování tmelů, strukturální a hloubkové konsolidaci [srov. Obr. 141.]. Cyklododekan vyprchal beze zbytku a beze změn povrchu malby.

Na vybraná místa byl v průběhu odstraňování nepůvodních tmelů a vrstev a strukturální a hloubkové konsolidace omítkových a nátěrových vrstev aplikován cyklododekan ve spreji. (alicyklická nepolární sloučenina). Tento prostředek sloužil jako ochrana malby před případným znečištěním injektážní maltovinou, pro utěsnění trhlinek a dočasnou konsolidaci křehkých vápenných nátěrů s barevnou vrstvou. Cyklododekan byl aplikován před hloubkovou konsolidací na silně destruovaná místa, kde bylo nutné provést ochranné přeplepy, ale také preventivně na vybraná místa v oblasti figur a partií s intenzivní barevností. Cyklododekan vytěkal do jednoho týdne beze zbytku a jeho použití se na malbě nijak neprojevalo.

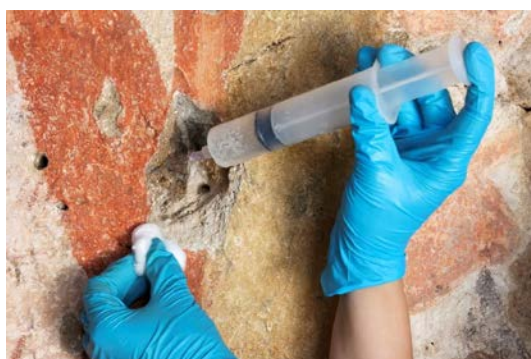
**Obr. 143.** Detail rozhraní prostřední a pravé polofigury – v průběhu strukturální konsolidace odhalených nesoudržných omítek po odstranění tmelů.

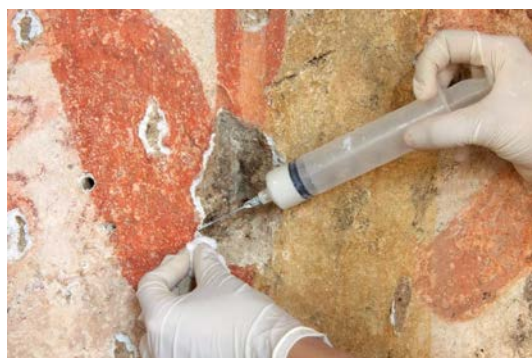
**Obr. 145.** Detail rozhraní prostřední a pravé polofigury – v průběhu hloubkové konsolidace uvolněných vápenných nátěrů s barevnou vrstvou.

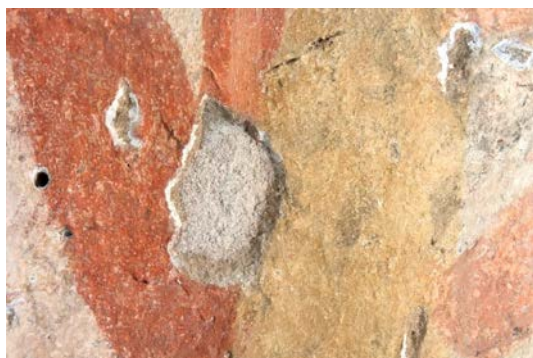
**Obr. 146.** Detail rozhraní prostřední a pravé polofigury – v průběhu tmelení. Vidíme spodní vrstvu hrubého tmelu.

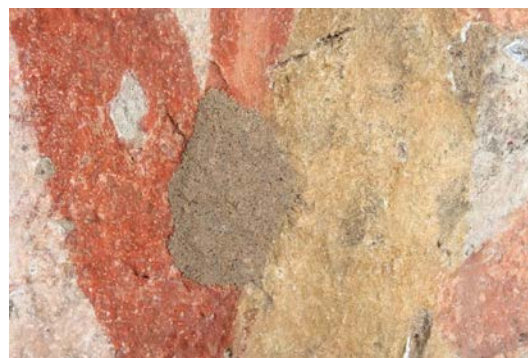
**Obr. 147.** Detail rozhraní prostřední a pravé polofigury – v průběhu tmelení. Postup tmelení svrchní finální vrstvy tmelu. Maltovina byla nanášena výškově nad úroveň povrchu malby a po mírném vyschnutí byla stržena.

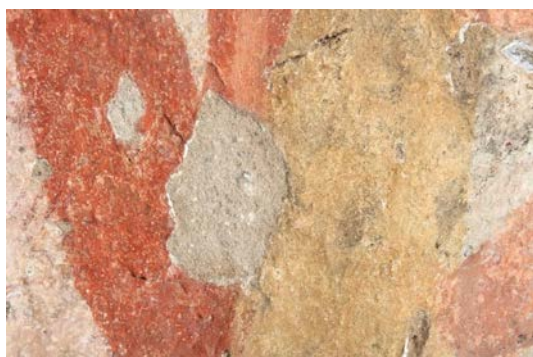
**Obr. 148.** Detail rozhraní prostřední a pravé polofigury – po tmelení.

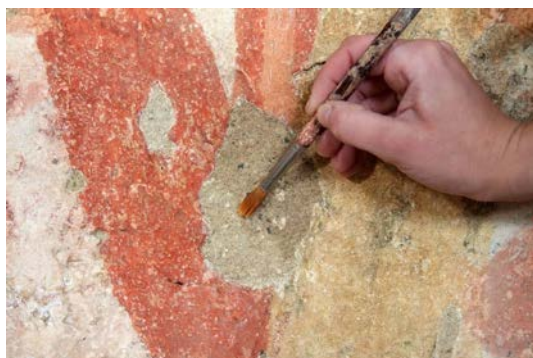
**Obr. 149.** Detail rozhraní prostřední a pravé polofigury – v průběhu retušování. Postup sjednocování barevnosti vybraných nově provedených tmelů zesvětlujícím médiem (aplikace viz. horní vlhká část tmelu).

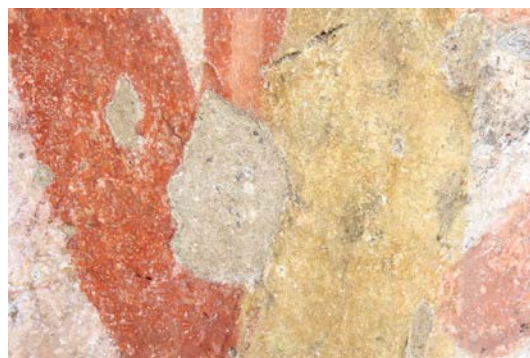
**Obr. 150.** Detail rozhraní prostřední a pravé polofigury ve spodním pásmu maleb – po retuších a restaurování [srov. Obr. 149.].

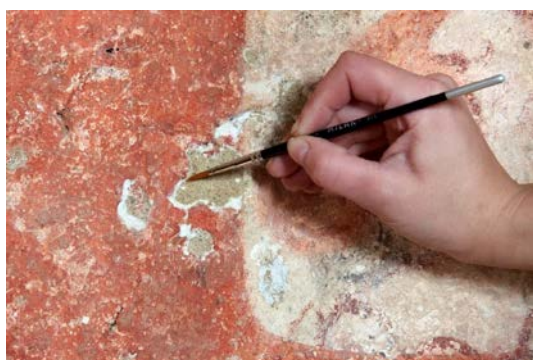
**Obr. 151.** Detail prostřední polofigury – v průběhu retušování. Postup retušování bílé injektážní maltoviny po konsolidaci vápenných nátěrů na vnitřní straně defektů.

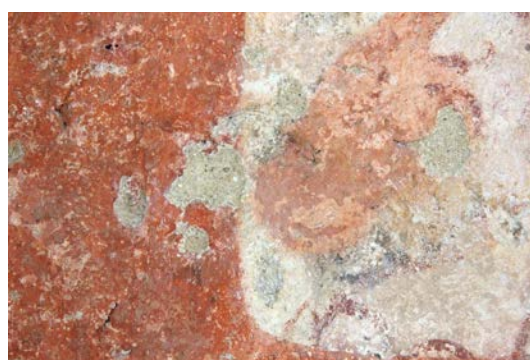
**Obr. 152.** Detail prostřední polofigury – po retuších a restaurování [srov. Obr. 151.].

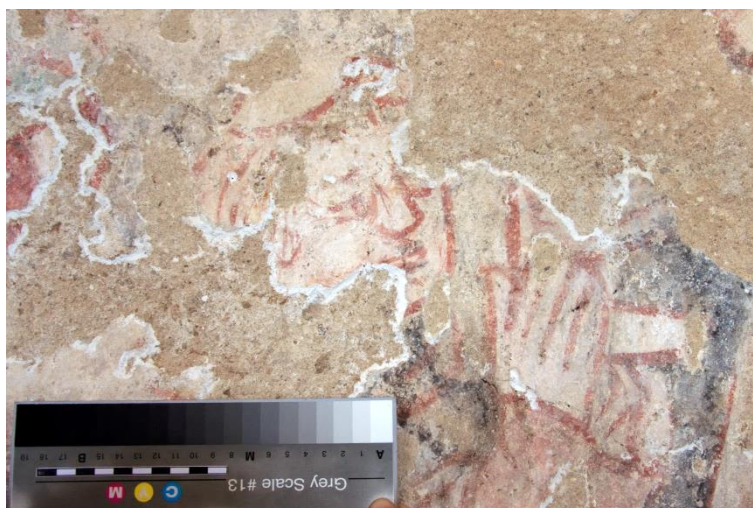
**Obr. 153.** Detail obličeje donátora – v průběhu retušování. Bílá injektážní maltovina na vnitřní straně defektů je již částečně retušována.

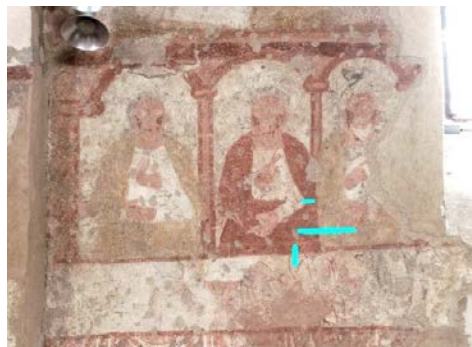
**Obr. 155.** Polofigury v arkádách – grafický zakres míst retušovaných sond pod středověkou malbu (vyznačeno modře).

Na závěr restaurování bylo rozhodnuto retušovat sondy pod středověkou nástěnnou malbu z r. 2010 o velikostech  $2 \times 7$  cm,  $2,5 \times 22$  cm a  $2,5 \times 10$  cm v partiích polofigur v arkádách. Místa částečně odstraněné středověké malby byla zcelena barevnou lokální retuší provedenou tečkováním. Použity byly akvarelové barvy *Winsor & Newton Artists' Water Colour*.

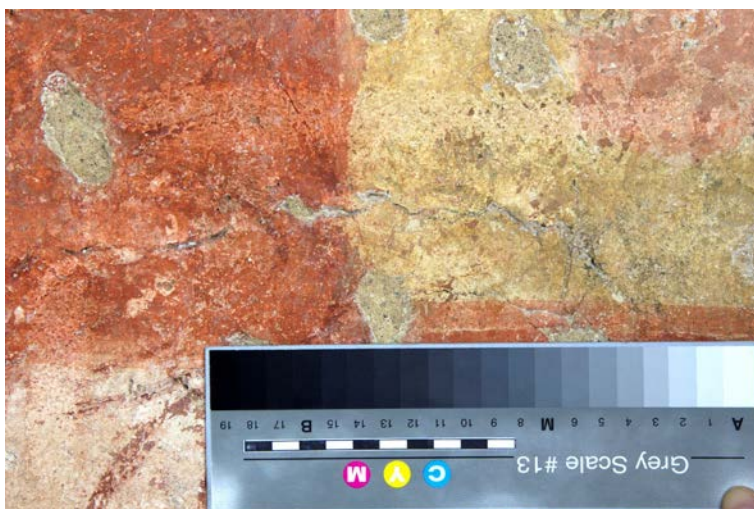
**Obr. 156.** Detail rozhraní prostřední a pravé polofigury – po retuších a restaurování. Vidíme tečkovaně retušované sondy, prostřední a dolní.

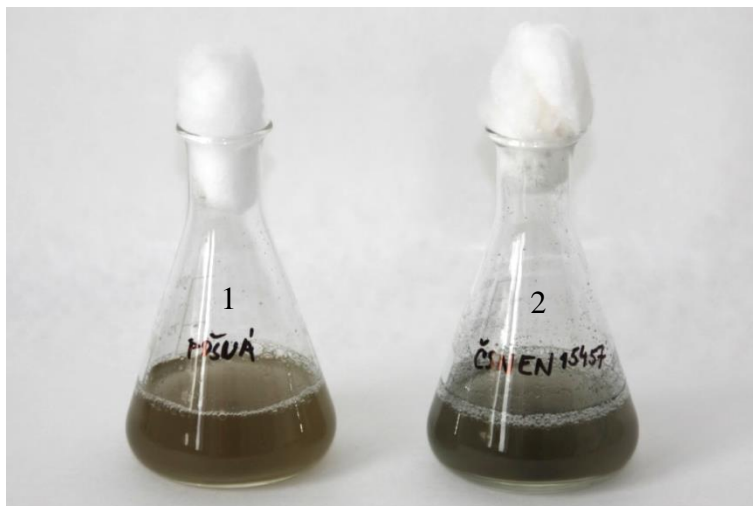
**Obr. 167.** Sporové suspenze. Přípraveny 1) z kmenů plísni identifikovaných při analýzách v Pošné a 2) dle doporučení normy ČSN EN 15457.

Výsledná koncentrace spor v roztoku minerálních solí byla v počítací komůrce nastavena na cca  $10^6$ – $10^7$  spor / ml. Tento postup byl opakován s každou zkušební plísni. Na závěr byly smíchány odpovídající objemy vždy pěti suspenzí obsahujících stejné množství spor, čímž byla získána suspenze spor připravená k inokulaci [Obr. 167.]. Takto připravenou suspenzi bylo nutné použít do 6 hod. po přípravě; poté již spory počínají klíčit v mycelia.

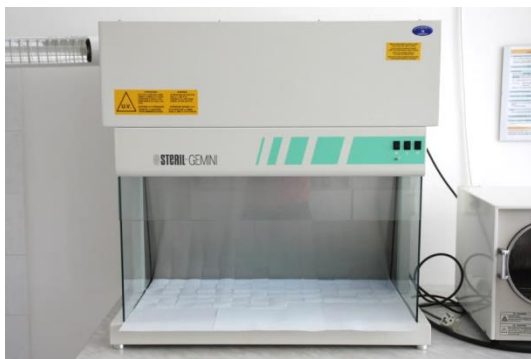
**Obr. 169.** Sterilizace zkušebních tělísek. Laminární box s UV lampou (253,7 nm, 15 W).

Před inokulací byla zkušební tělíska sterilizována uložením v laminárním boxu pod UV lampou (253,7 nm, 15 W) po dobu 45 min. z každé strany [Obr. 168.].

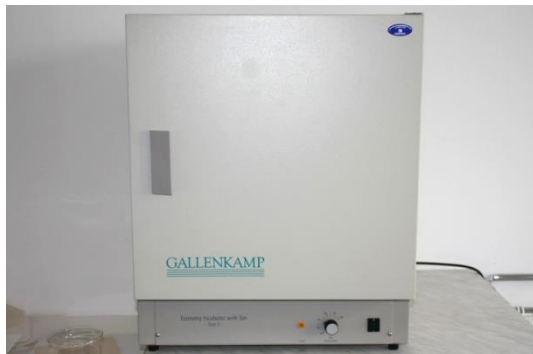
**Obr. 173.** Biologický inkubátor, ve kterém byly uloženy zkušební vzorky.

Připravené zkušební vzorky v Petriho miskách byly kultivovány v biologickém inkubátoru při teplotě  $24 \pm 2$  °C a relativní vzdušné vlhkosti cca 95 % po dobu 4 týdnů [Obr. 173., 147.].

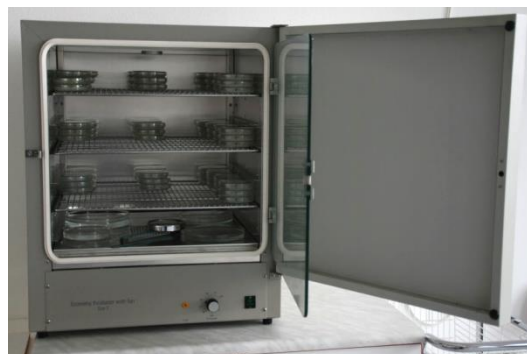
**Obr. 174.** Uložení Petriho misek se zkušebními vzorky v biologickém inkubátoru. Na dně inkubátoru jsou Petriho misky s vodou a vlhkoměr pro udržování požadované vlhkosti.

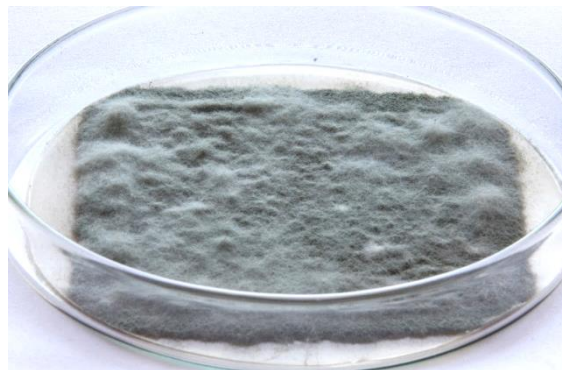
**Obr. 182.** Vz. 9, *Klucel G*, plísně dle nálezu v Pošné. Vzorky s filmem *Klucelu G*, stejně jako z podložky, byly nejvíce propustné pro živiny z půdy a nejméně mechanicky omezovaly růst plísní. I přesto dosahovala míra nárůstu plísní na úplně živné půdě u všech vzorků stejného maxima.

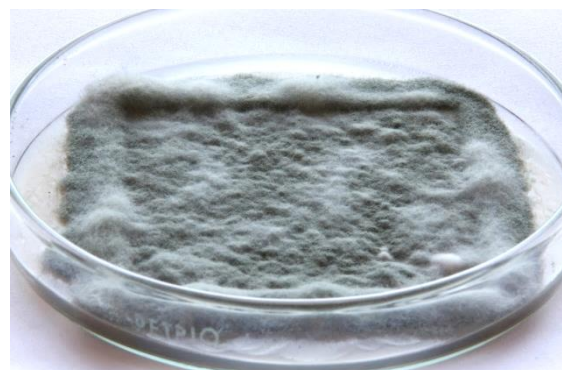
**Obr. 184.** Vz. 47, *Primal WS 24*, plísně dle nálezu v Pošné. Vzorky s filmem *Primalu WS 24* byly nejméně propustné pro živiny a nejvíce omezovaly mechanický růst plísní.

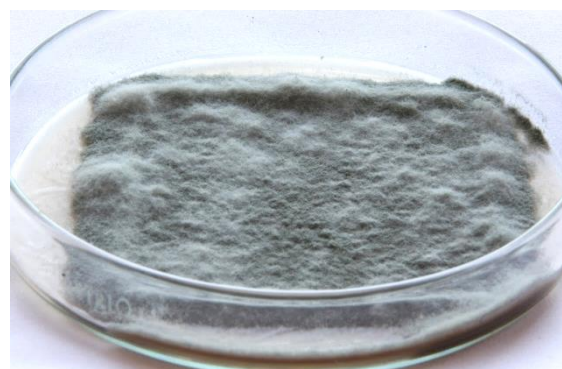
**Obr. 186.** Vz. 12, *podložka*, plísně dle nálezu v Pošné. Vzorky z vlastní podložky, stejně jako z *Klucel G*, byly nejvíce propustné pro živiny z půdy a nejméně mechanicky omezovaly růst plísní.

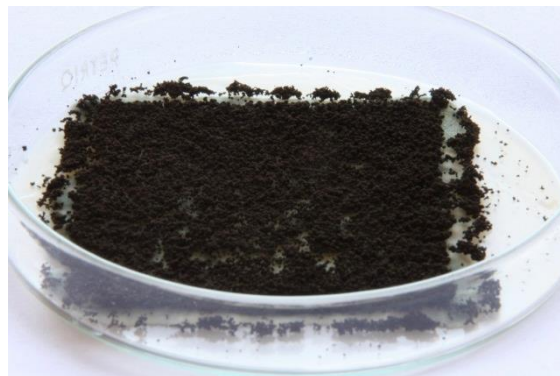
**Obr. 188.** Vz. 8, *Klucel G*, plísň dle ČSN EN 15457. Vzorky s filmem *Klucelu G*, stejně jako z podložky, byly nejvíce propustné pro živiny z půdy a nejméně mechanicky omezovaly růst plísní. I přesto dosahovala míra nárůstu plísní u všech vzorků stejného maxima.

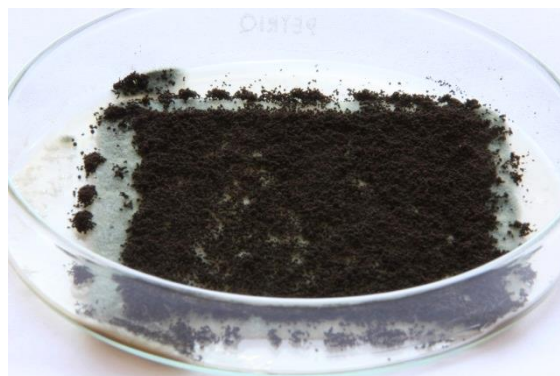
**Obr. 192.** Vz. 50, *podložka*, plísň dle ČSN EN 15457. Vzorky z podložky, stejně jako z *Klucel*em G, byly nejvíce propustné pro živiny z půdy a nejméně mechanicky omezovaly růst plísní.

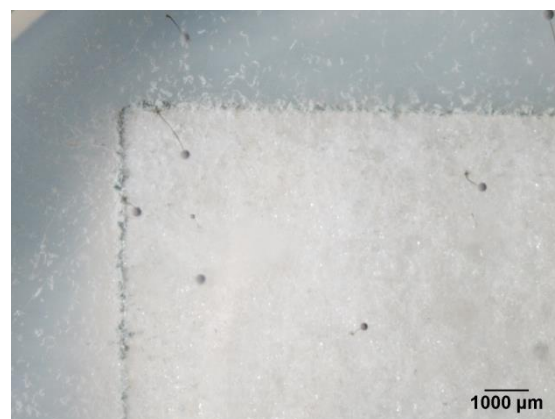
**Obr. 202.** Vz. 57 [srov. Obr. 200.], mikrofoto. Spory kultur byly vyvinuty převážně za okrajů vzorku na povrchu živné půdy, kde lze vidět zelené spory rodu *Penicillium sp.* Dobře viditelné jsou také černé spory kmene *Aspergillus niger*.

**Obr. 200.** Vz. 57, *Primal WS 24*, plísně dle nálezu v Pošné, neúplná živná půda *Czapek-Dox* bez glukózy, 11. den. Pokročilý růstu sporulujícího mycelia již byl dobře okem viditelný. Růst se v následujících dnech již nijak výrazně nevyvíjel [srov. Obr. 202., 204.].

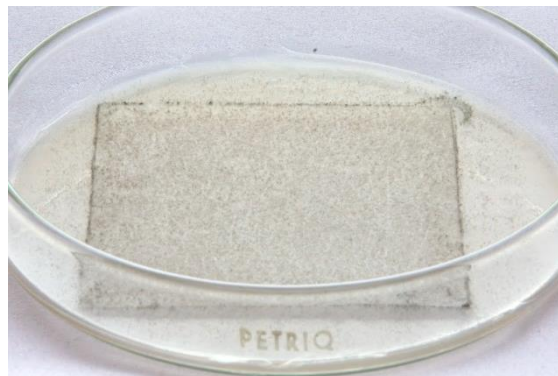
Obr. 206. Vz. 19, *Klucel G*, plísně dle nálezu v Pošné. Na površích vzorků s filmem *Klucelu G* a *Primalu WS 24* byl pozorován podobný růst plísní, silnější než na vzorcích z podložky.

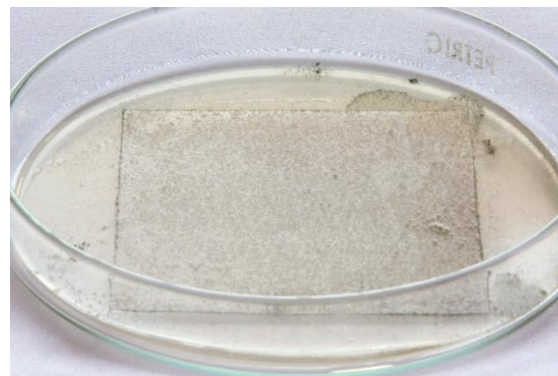
Obr. 208. Vz. 59, *Primal WS 24*, plísně dle nálezu v Pošné. Na površích vzorků s filmem *Klucelu G* a *Primalu WS 24* byl pozorován podobný růst plísní, silnější než na vzorcích z podložky.

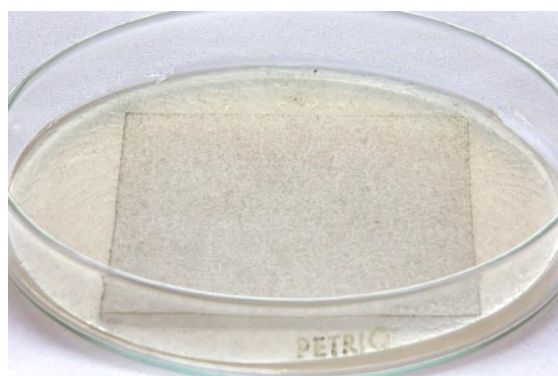
Obr. 210. Vz. 24, *podložka*, plísně dle nálezu v Pošné. Na površích většiny vzorků z vlastní podložky byl pozorován nejslabší růst plísní.

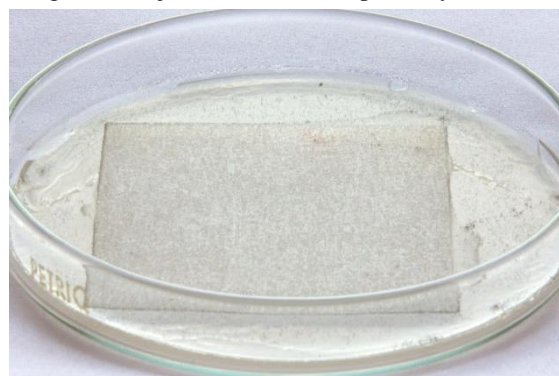
Obr. 216. Vz. 64, *podložka*, plísň dle ČSN EN 15457. Na površích většiny vzorků z vlastní podložky byl pozorován nejslabší růst plísni.
