**Restaurátorský průzkum a referenční restaurování středověkých  
nástěnných maleb v kostele sv. Bartoloměje v Pošné**

Praktická část diplomové práce

**Odolnost konsolidantů Klucel G a Primal WS 24 proti plísním**

Teoretická část diplomové práce

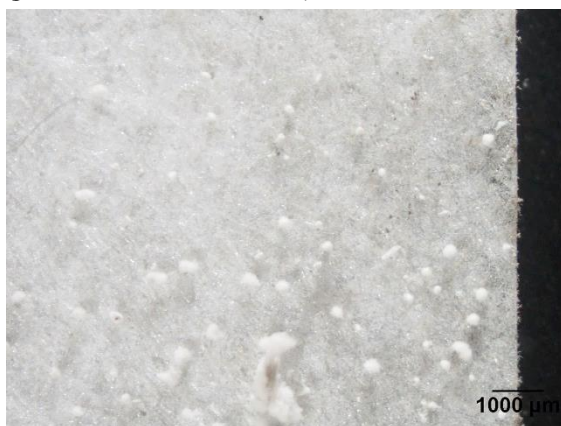
**Obr. 219.** Vz. 56, *Primal WS 24*, plísň dle nálezu v Pošné, mikrofoto. Vidíme nárůst sporulujících kultur plísní (především tmavého a bílého zbarvení).

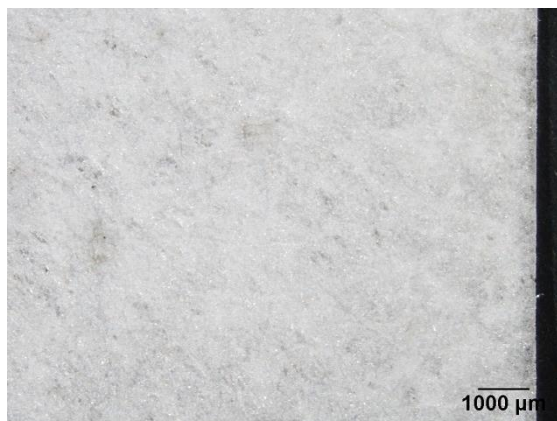
Obr. 231. Vz. 33, *Klucel G*, plísňě dle nálezu v Pošné, mikrofoto. Na povrchu vzorků není patrný nárůst plísni. Povrch je srovnatelný s povrchem nekontaminovaných nekultivovaných vzorků [srov. Obr. 237., 239., 241.].

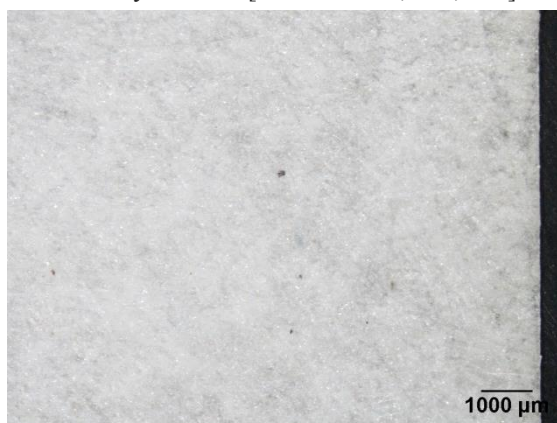
Obr. 233. Vz. 69, *Primal WS 24*, plísňě dle nálezu v Pošné, mikrofoto. Na povrchu vzorků není patrný nárůst plísni [srov. Obr. 237., 239., 241.]. Ojedinelé tmavé shluky spor plísni pochází ze sporové suspenze, kterou byl vzorek inokulován. U spor nedošlo ke klíčení v hyfy a k vývoji v mycelia.

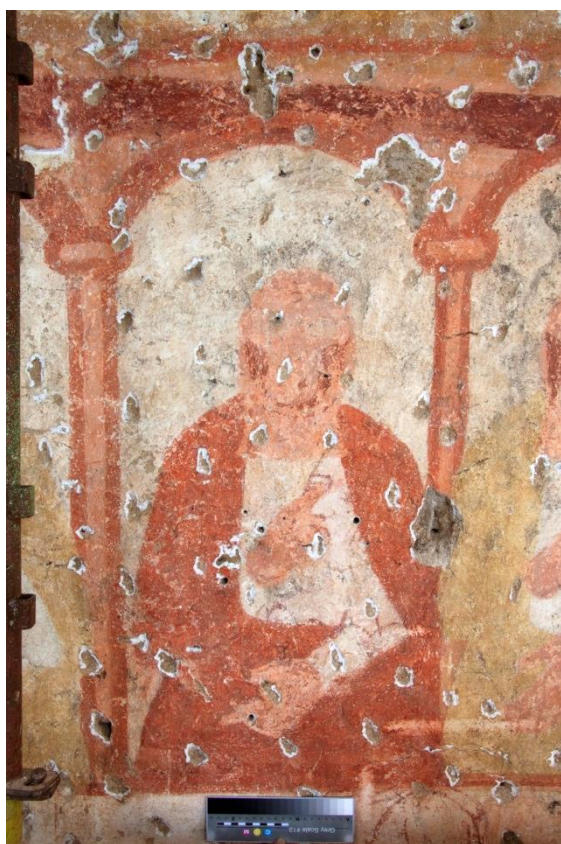
**Obr. 17.** Prostřední polofigura – po odstranění nepůvodních vrstev a konsolidaci.

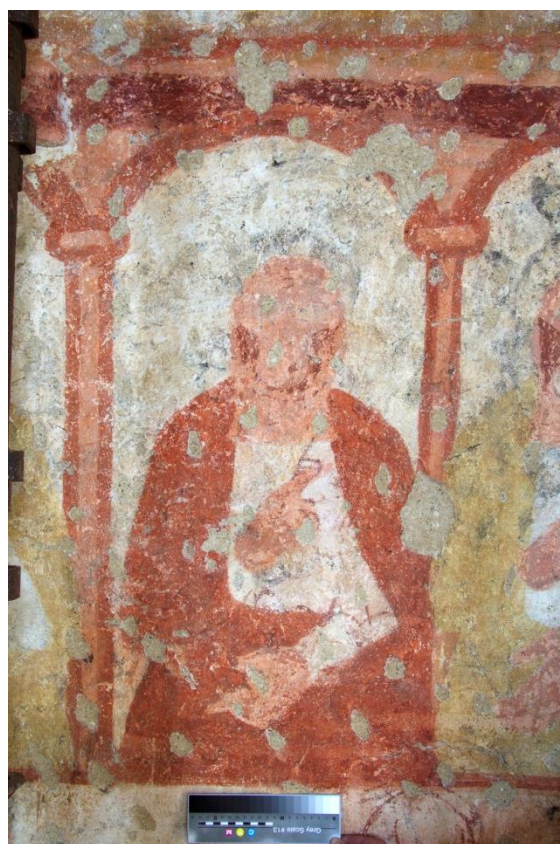
**Obr. 18.** Prostřední polofigura – po tmelení, retuších a restaurování.

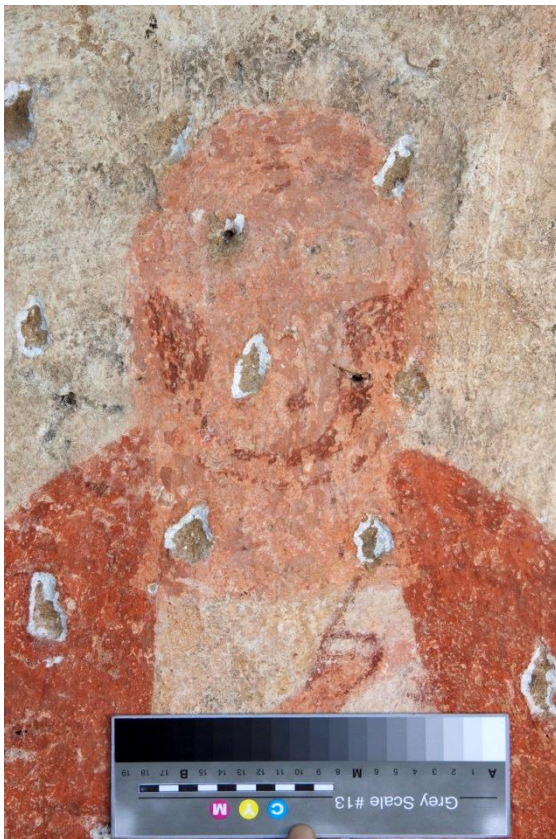
**Obr. 21.** Obličej prostřední polofigury – po odstranění nepůvodních vrstev a konsolidaci.

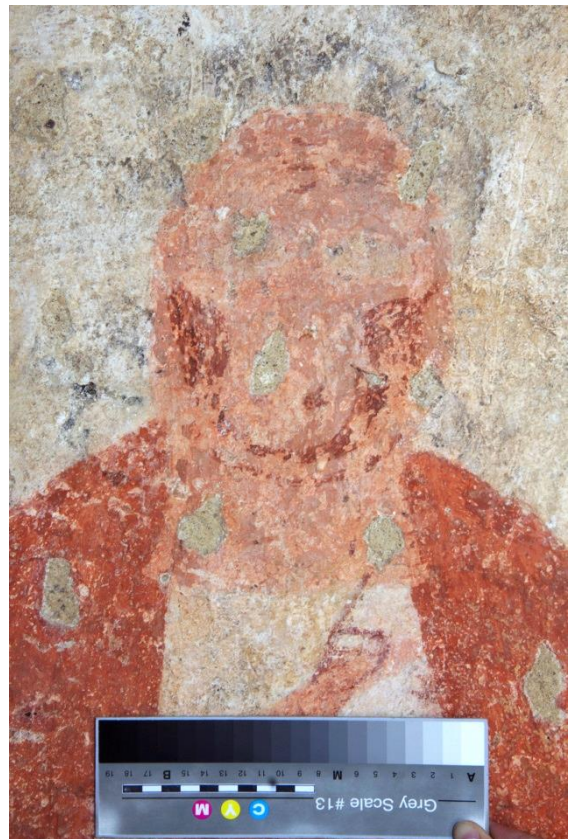
**Obr. 22.** Obličej prostřední polofigury – po tmelení, retuších a restaurování.

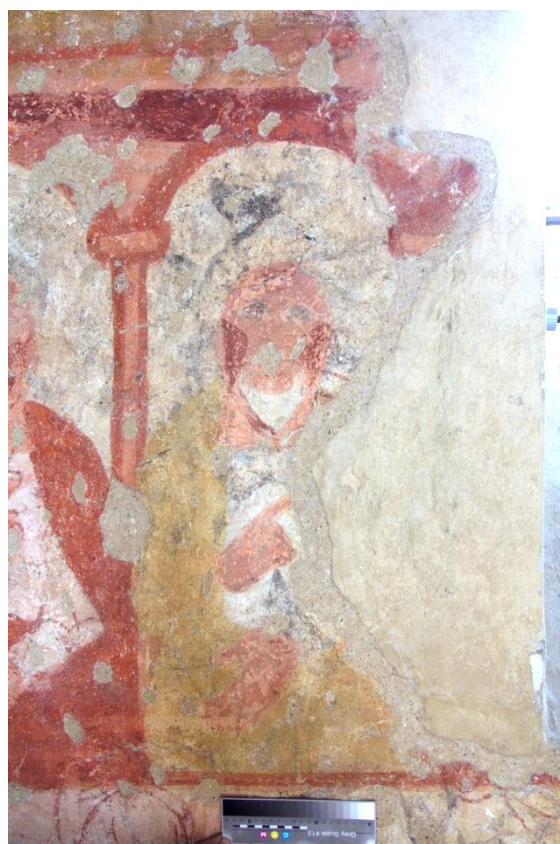
**Obr. 26.** Pravá polofigura – po tmelení, retuších a restaurování.

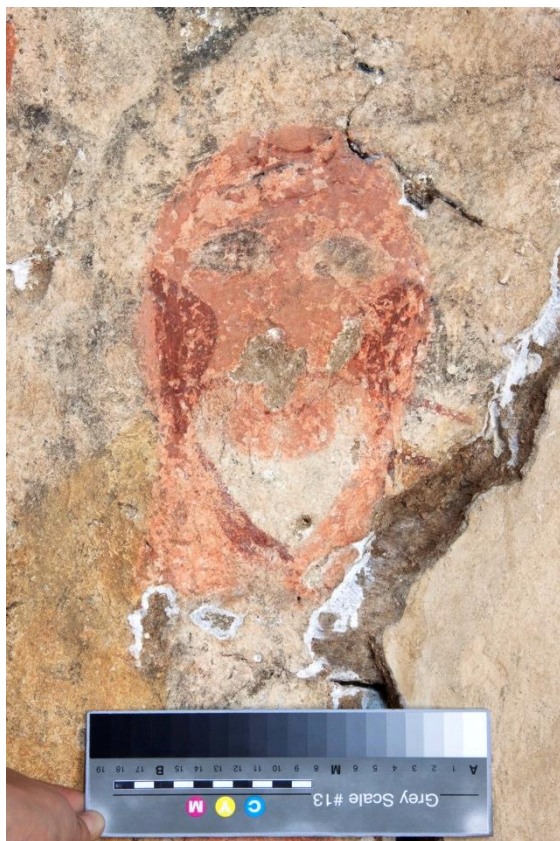
**Obr. 29.** Obličej pravé polofigury – po odstranění nepůvodních vrstev a konsolidaci.

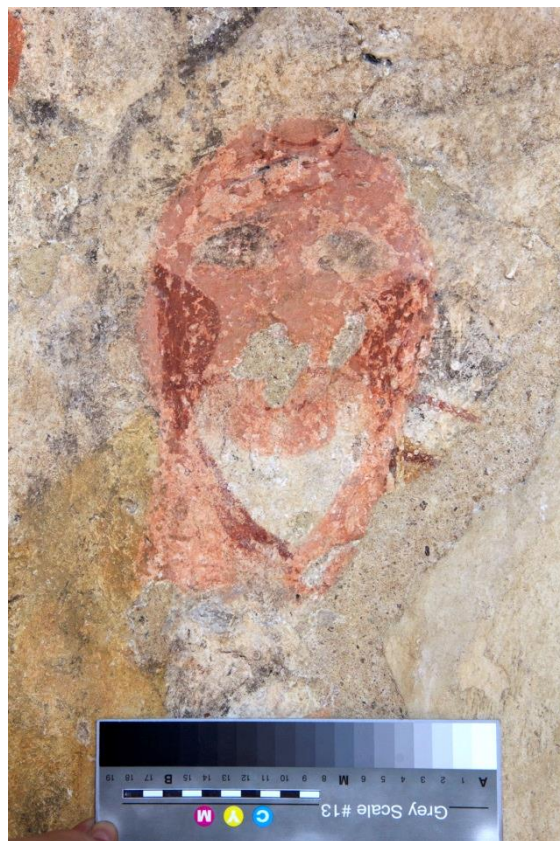
**Obr. 30.** Obličej pravé polofigury – po tmelení, retuších a restaurování.

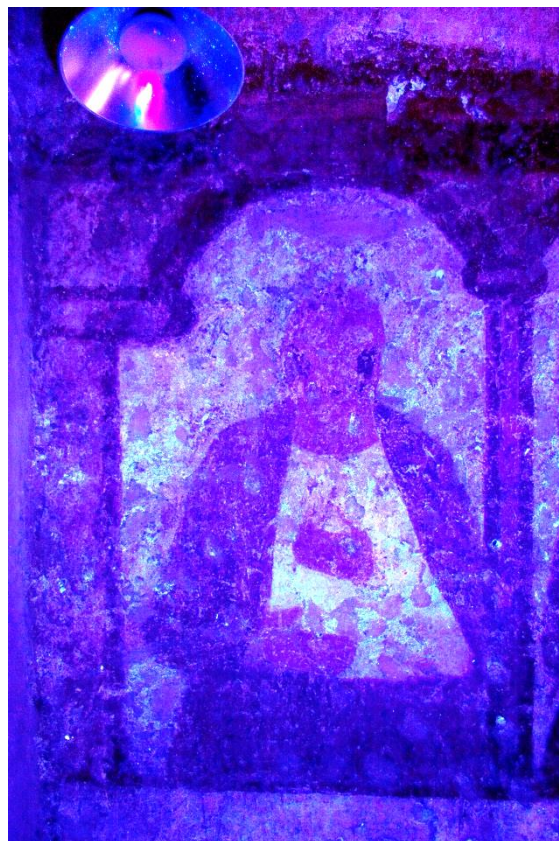
**Obr. 32.** Levá polofigura v ultrafialové luminiscenci – po čištění.

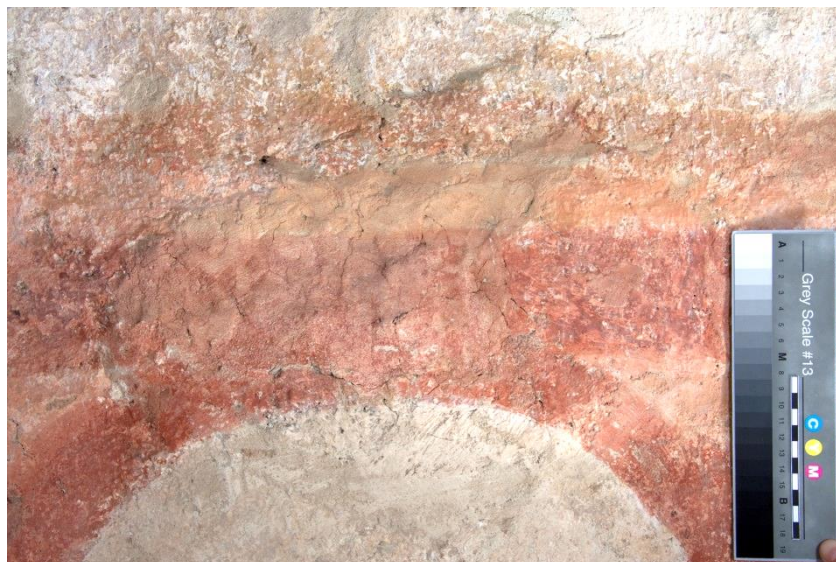
**Obr. 35.** Detail arkády s novodobým tmelem – před restaurováním.

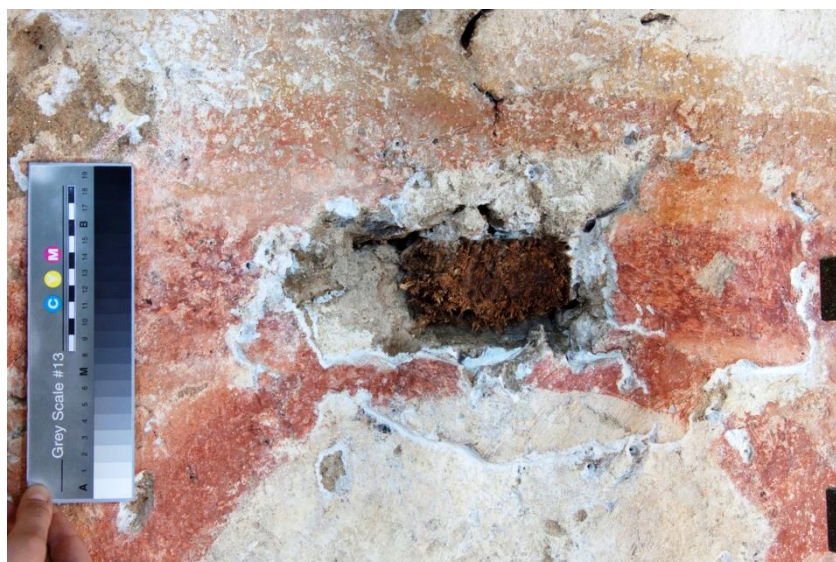
**Obr. 36.** Detail arkády – po odstranění nepůvodních vrstev a konsolidaci.

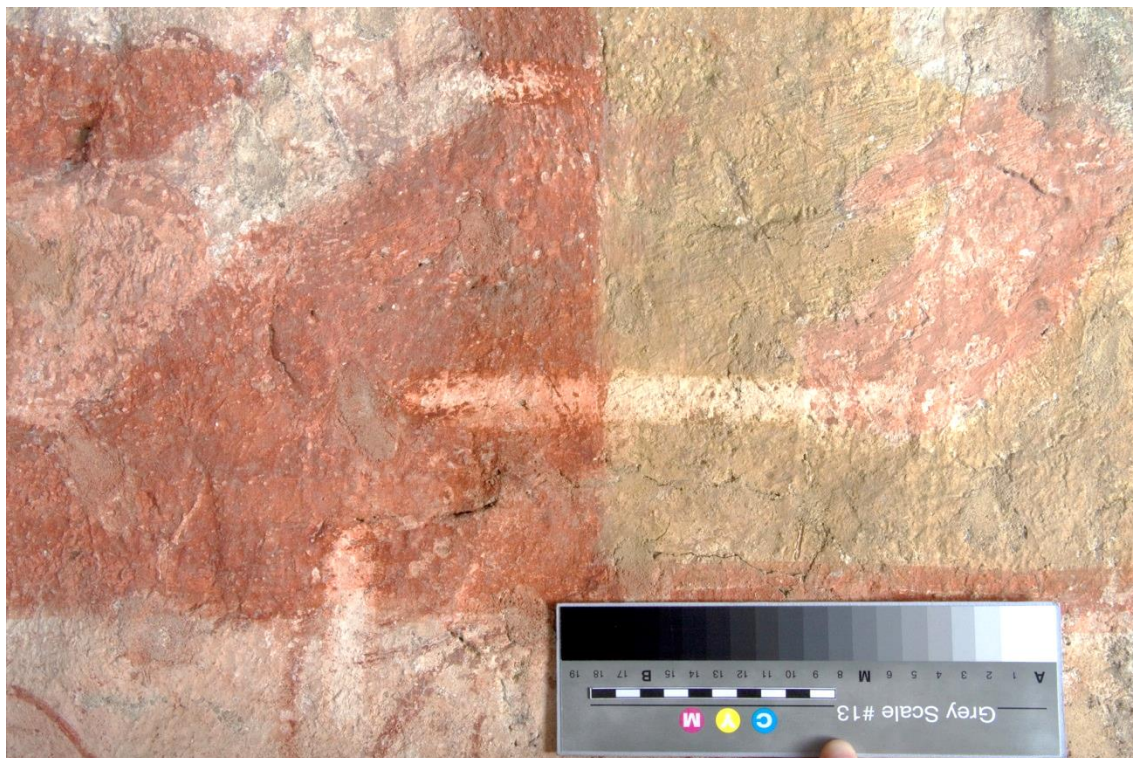
**Obr. 42.** Detail sond pod středověkou malbu z r. 2010 v partiích polofigur – před restaurováním.

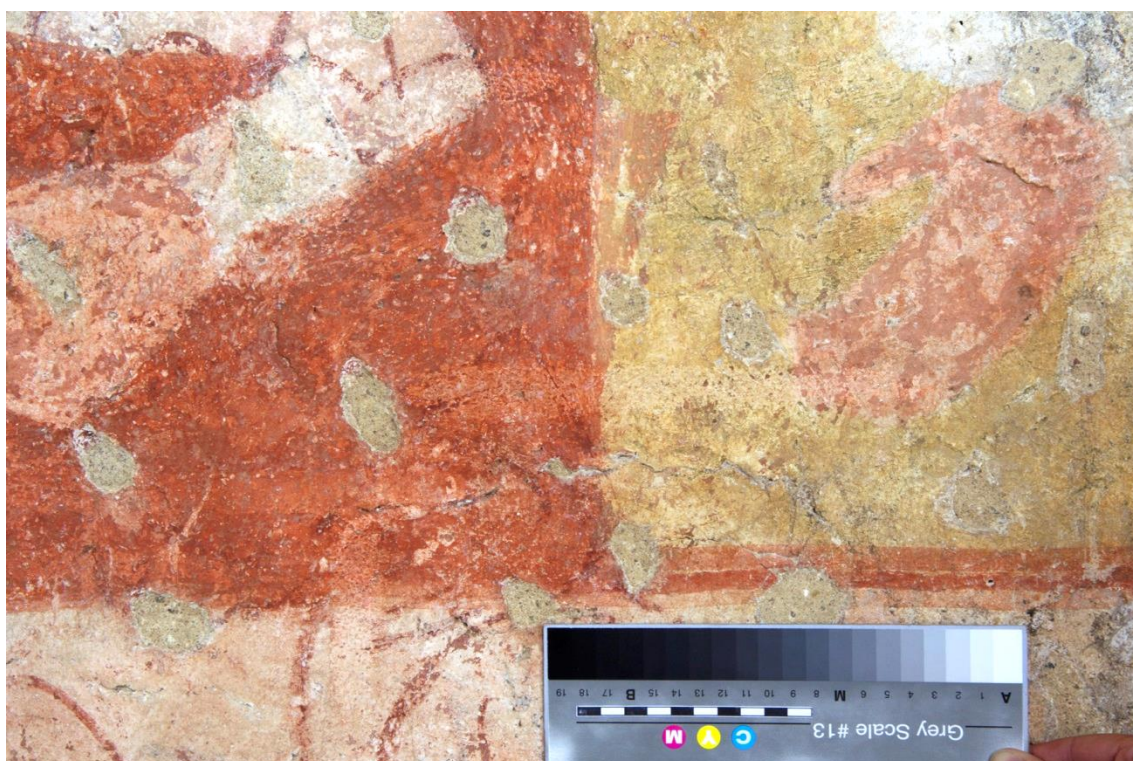
**Obr. 43.** Detail sond pod středověkou malbu z r. 2010 v partiích polofigur – po retuších a restaurování.

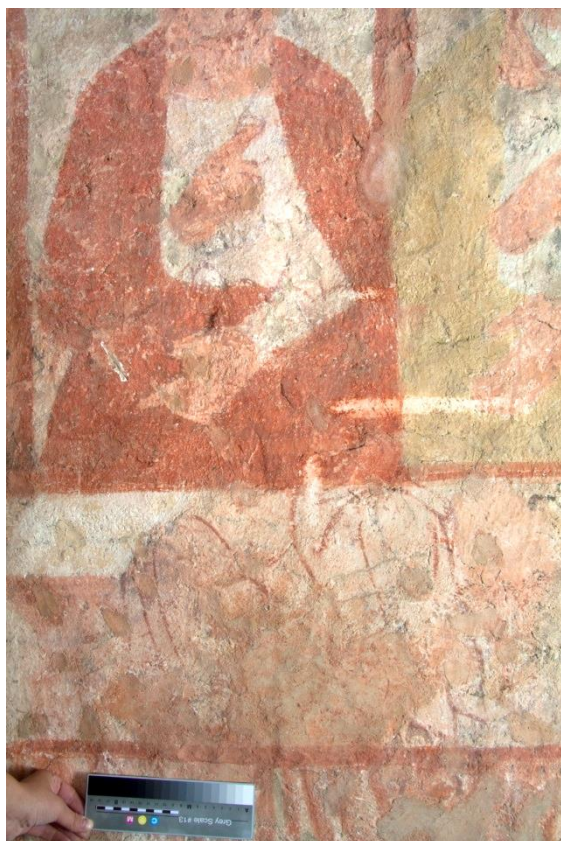
**Obr. 44.** Fragment štětcové kresby figury – před restaurováním.

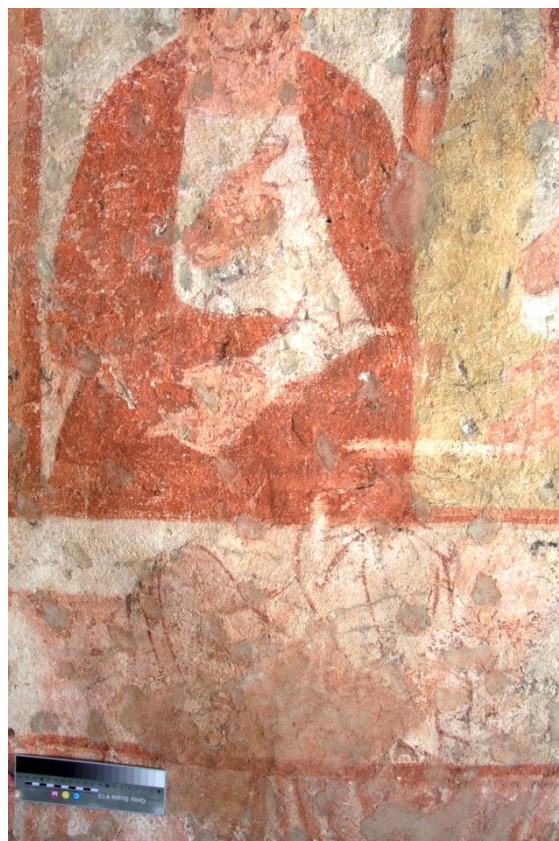
**Obr. 45.** Fragment štětcové kresby figury – po čištění a povrchové konsolidaci.

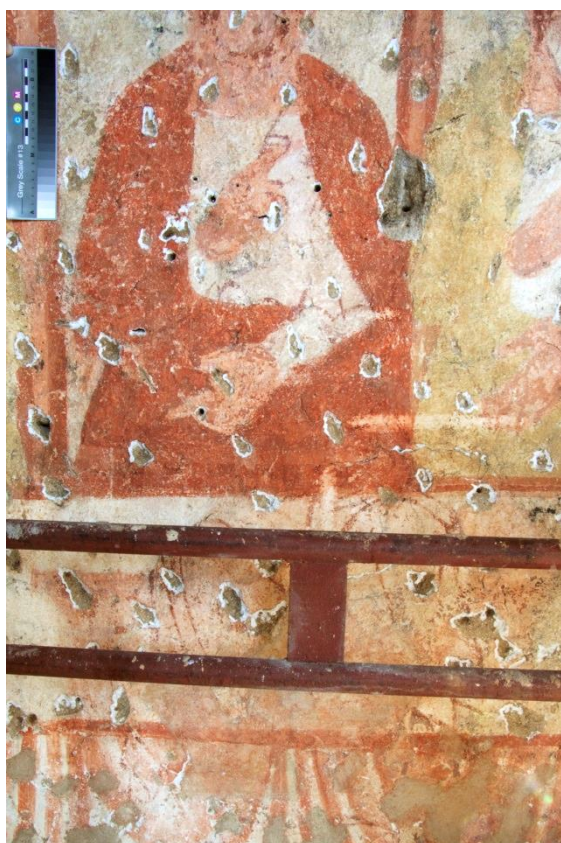
**Obr. 46.** Fragment figury se štětcovou kresbou – po odstranění nepůvodních vrstev a konsolidaci.

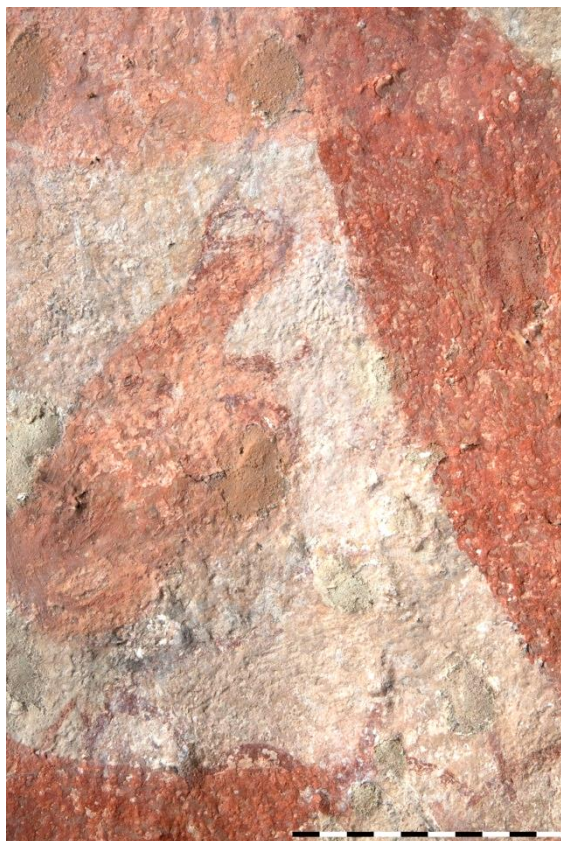
**Obr. 48.** Fragment obličeje figury se štětcovou kresbou – před restaurováním.

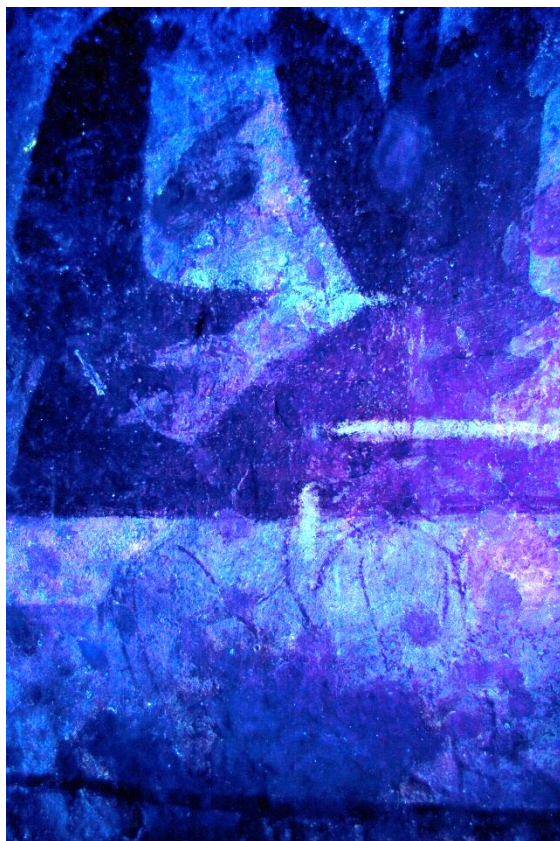
**Obr. 52.** Fragment figury se štětcovou kresbou v ultrafialové luminiscenci – před restaurováním.

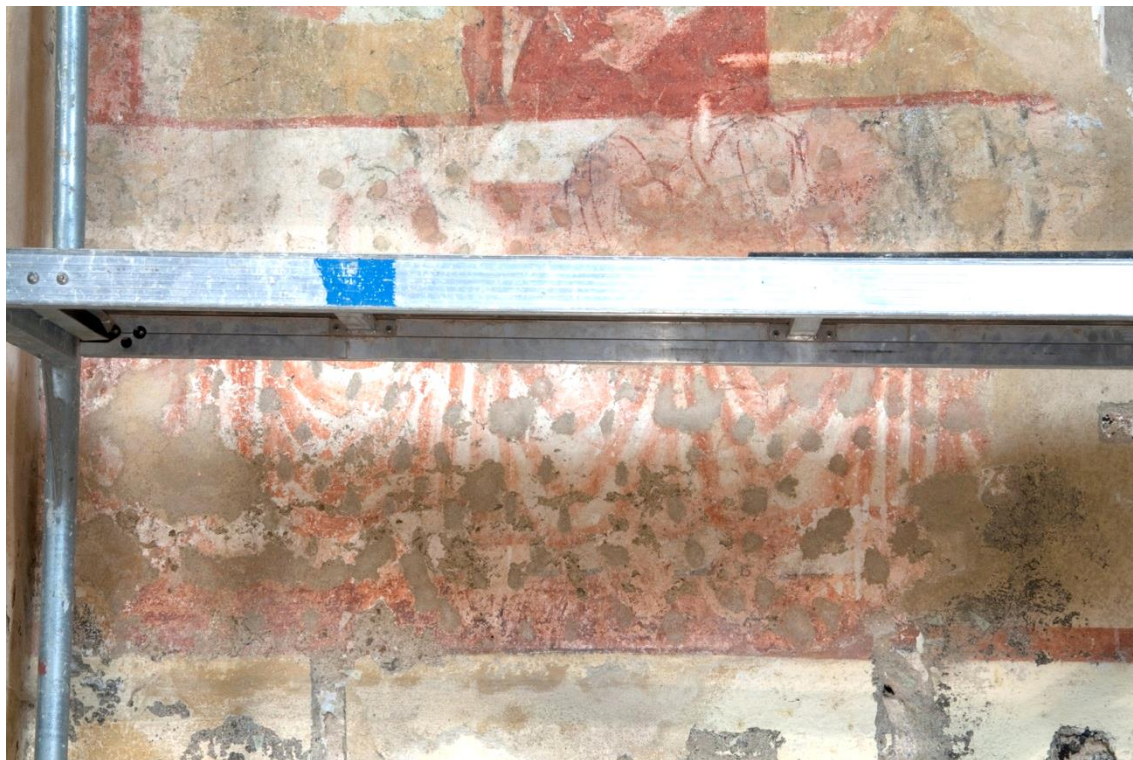
**Obr. 54.** Stůl se splývavou draperií – před restaurováním.

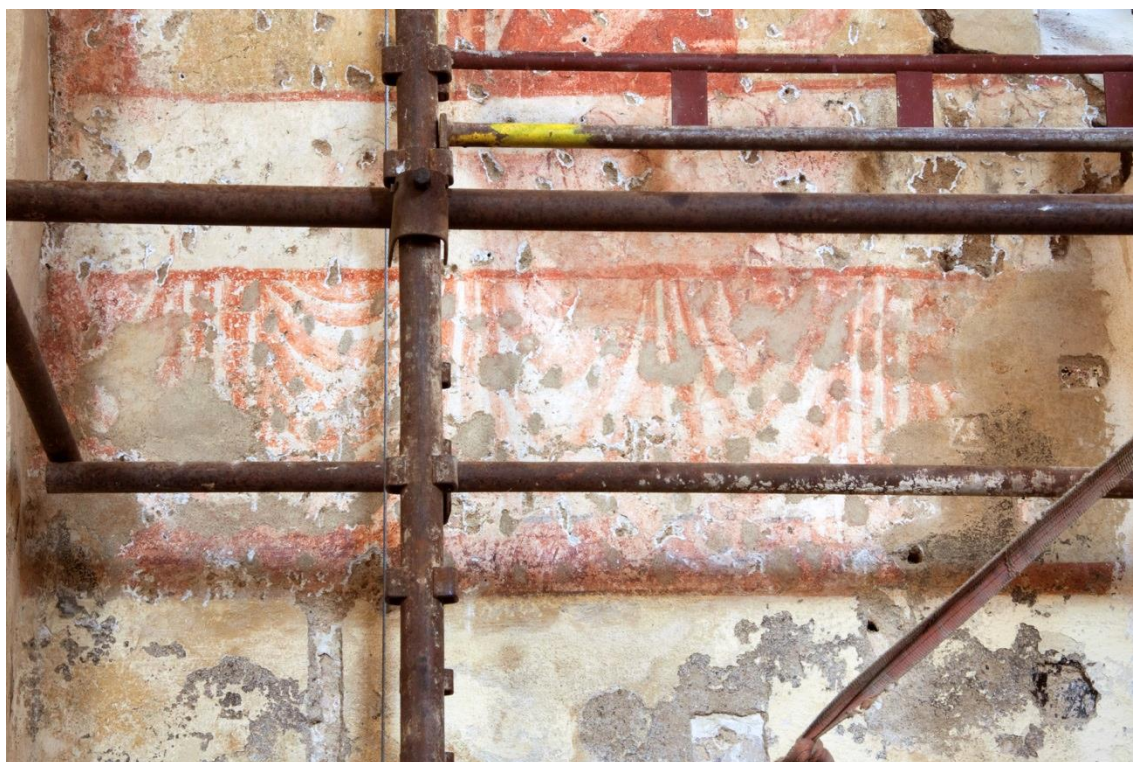
**Obr. 55.** Stůl se splývavou draperií. Partie stolu jsou ve stavu po odstranění nepůvodních vrstev a konsolidaci. Splývavá draperie stolu je ve stavu po preventivní konsolidaci havarijních míst.

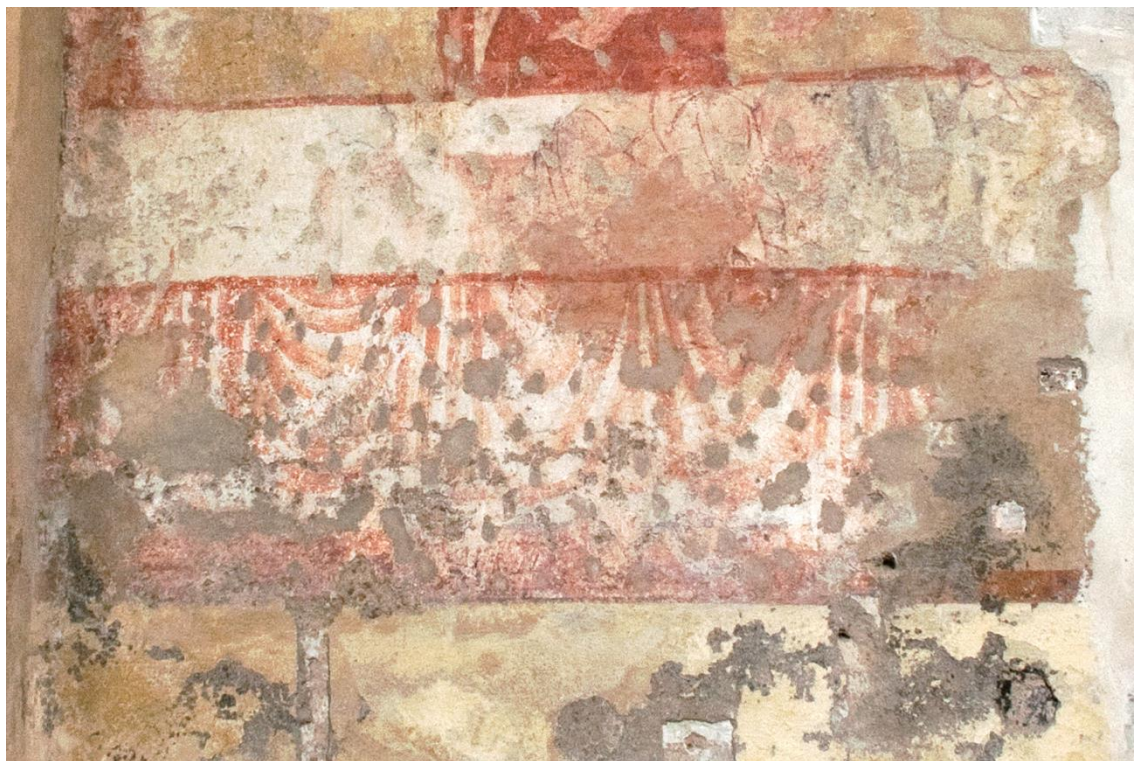
**Obr. 56.** Stůl se splývavou draperií. Partie stolu jsou ve stavu po tmelení, retuších a restaurování. Splývavá draperie stolu je ve stavu po preventivní konsolidaci havarijních míst a retuších.

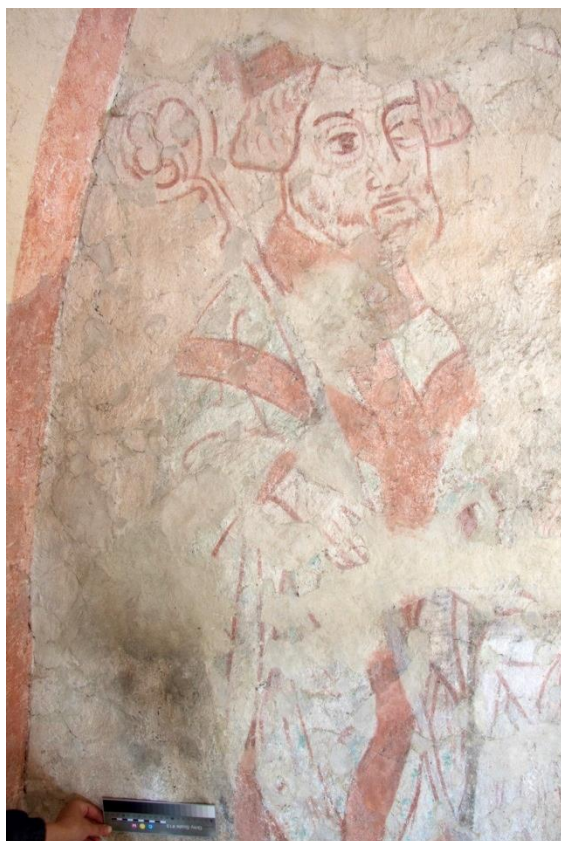
**Obr. 57.** Sv. biskup – před restaurováním.

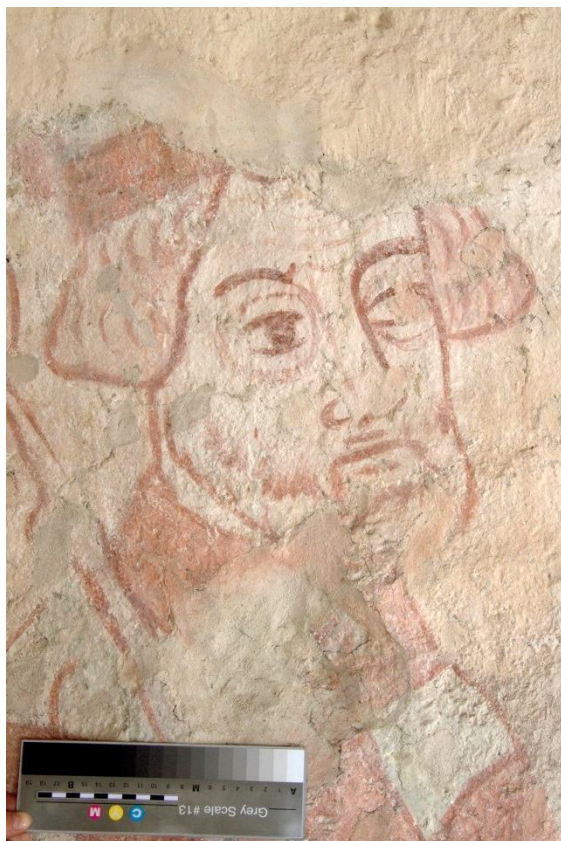
**Obr. 61.** Obličej sv. biskupa – před restaurováním.

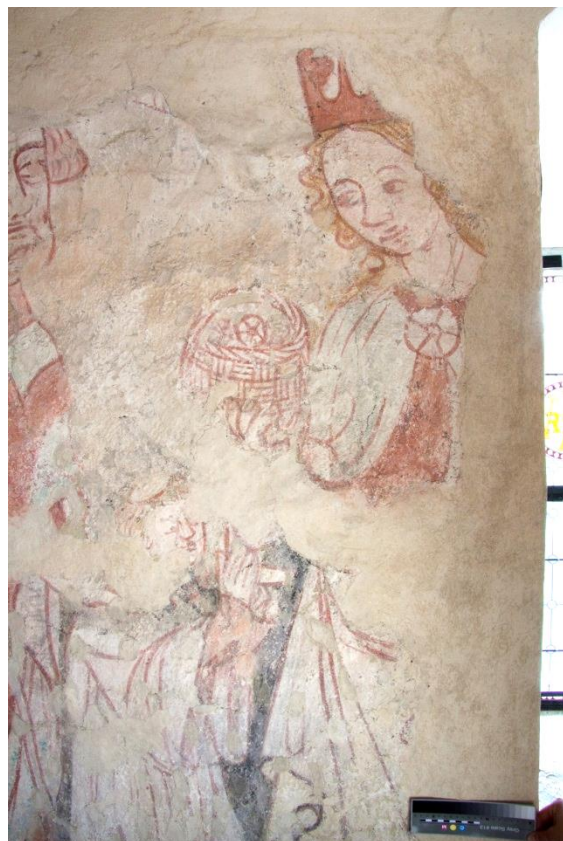
**Obr. 66.** Sv. Dorota – po čištění a povrchové konsolidaci.

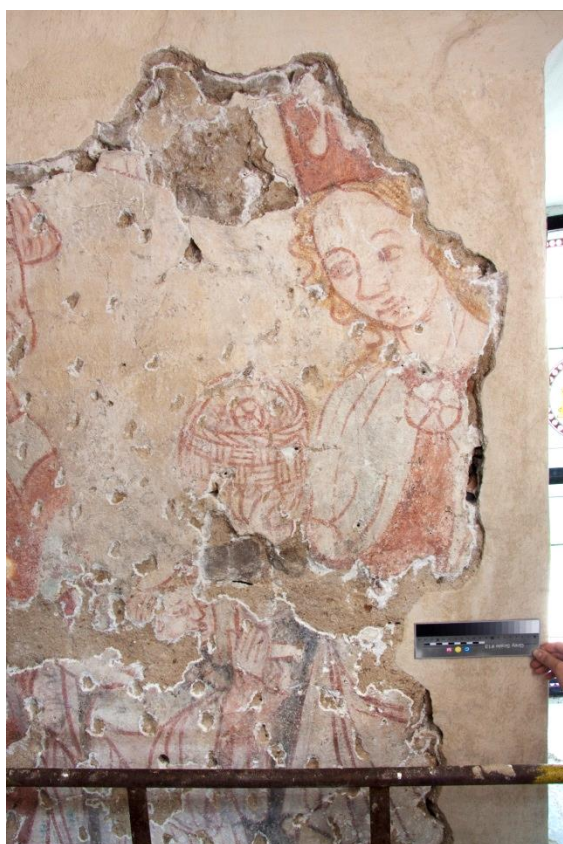
**Obr. 67.** Sv. Dorota – po odstranění nepůvodních vrstev a konsolidaci.

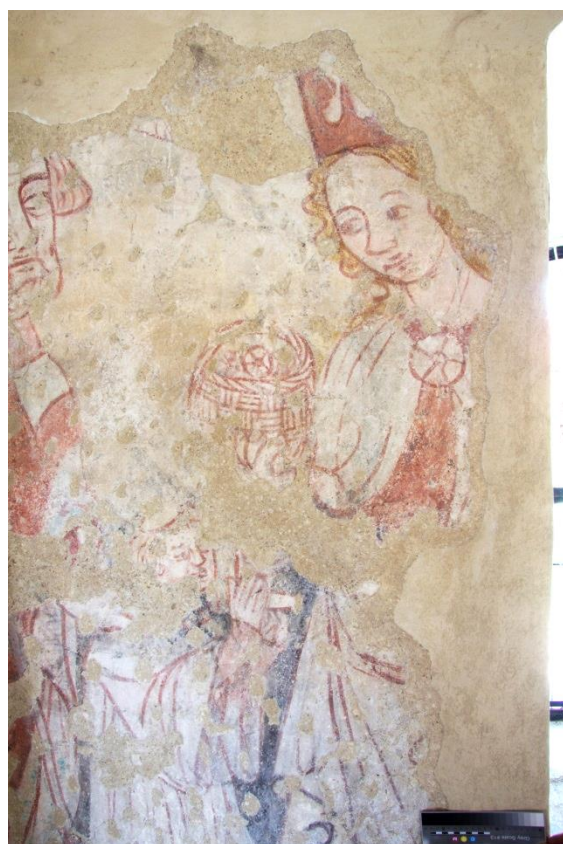
**Obr. 68.** Sv. Dorota – po tmelení, retuších a restaurování.

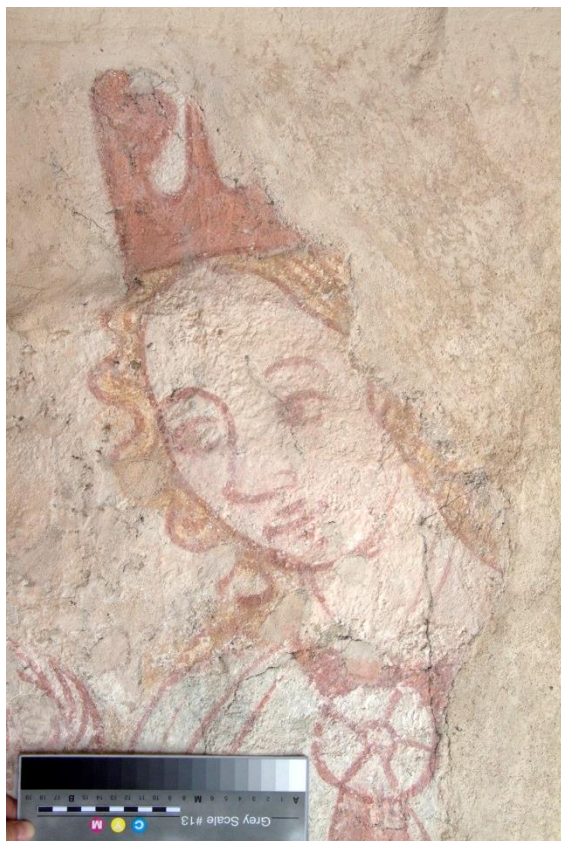
**Obr. 69.** Obličej sv. Doroty – před restaurováním.

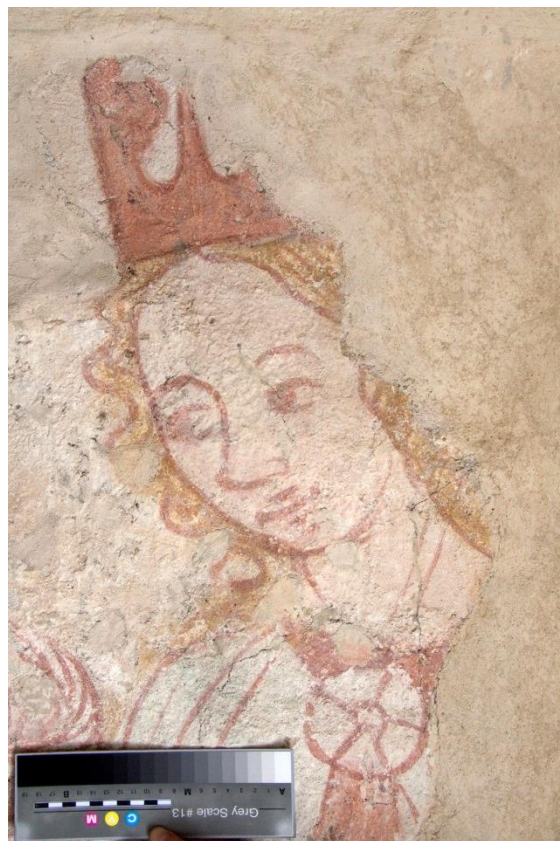
**Obr. 70.** Obličej sv. Doroty – po čištění a povrchové konsolidaci.

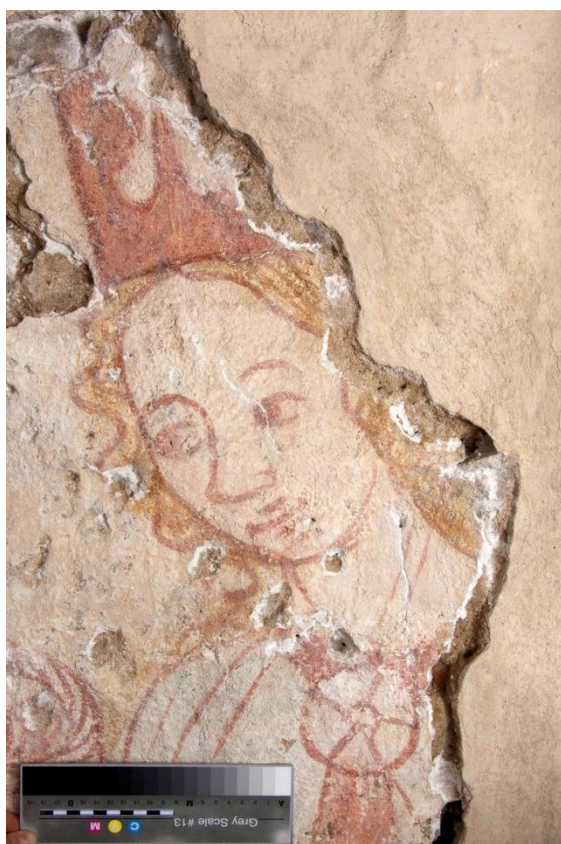
**Obr. 71.** Obličej sv. Doroty – po odstranění nepůvodních vrstev a konsolidaci.

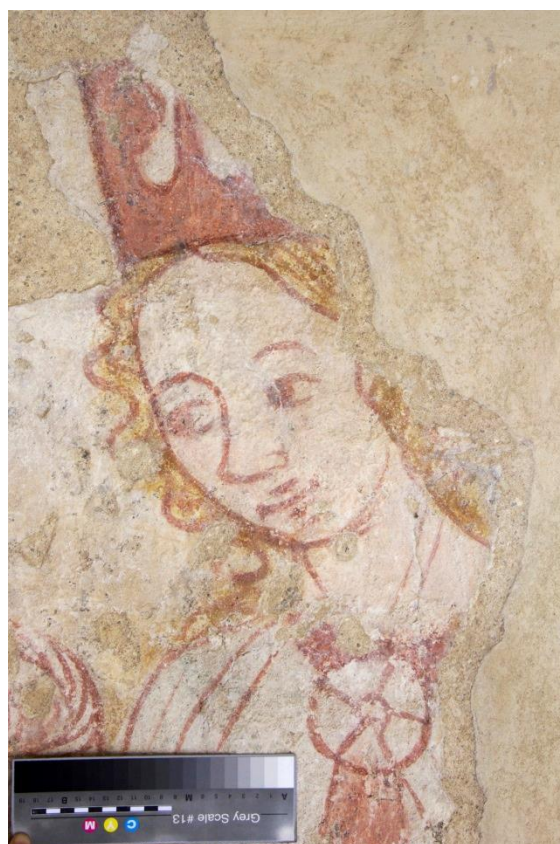
**Obr. 72.** Obličej sv. Doroty – po tmelení, retuších a restaurování.

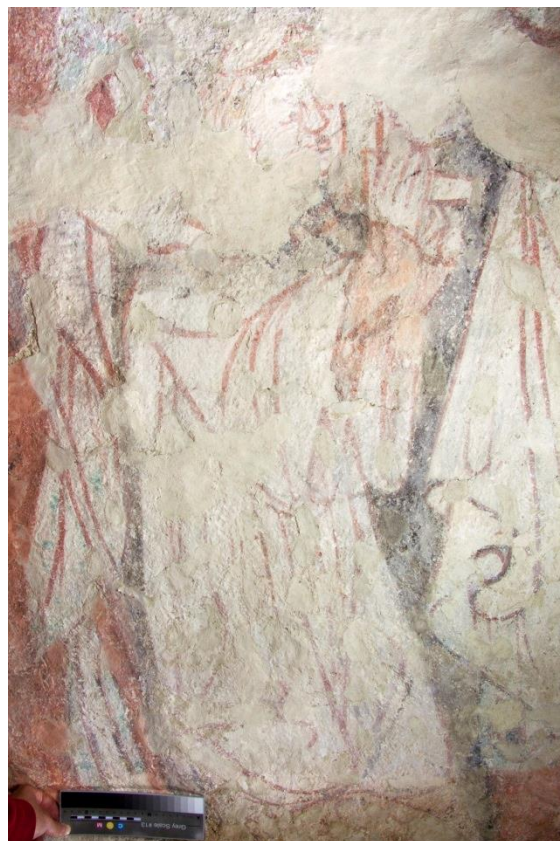
**Obr. 74.** Donátor mnich – po čištění a povrchové konsolidaci.

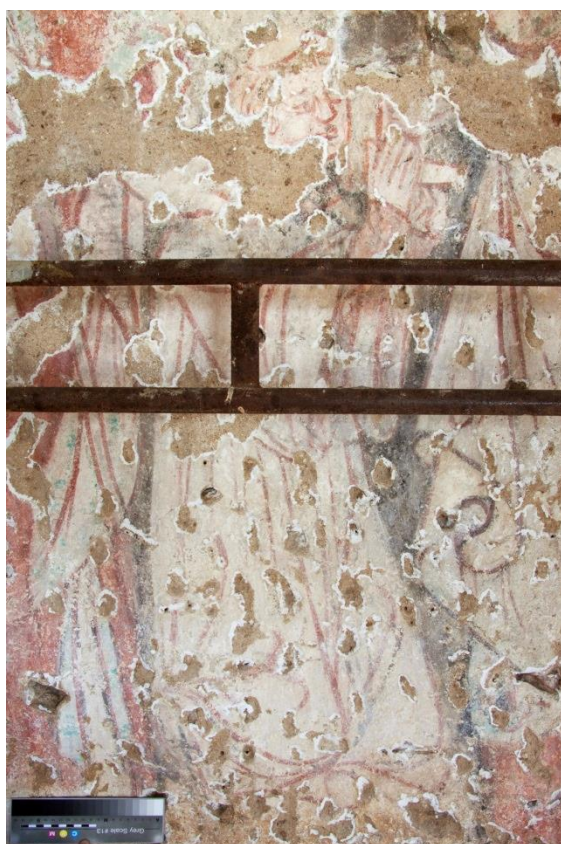
**Obr. 75.** Donátor mnich – po odstranění nepůvodních vrstev a konsolidaci.

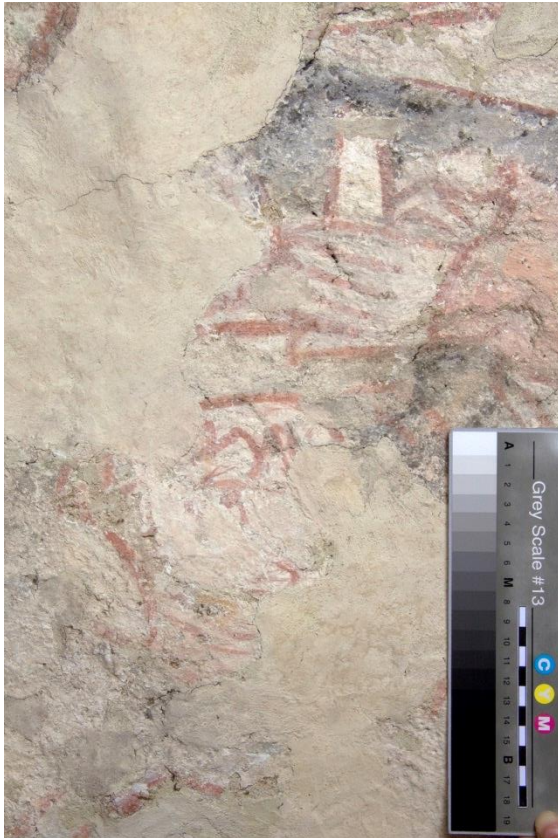
**Obr. 77.** Obličej donátora mnicha – před restaurováním. \*

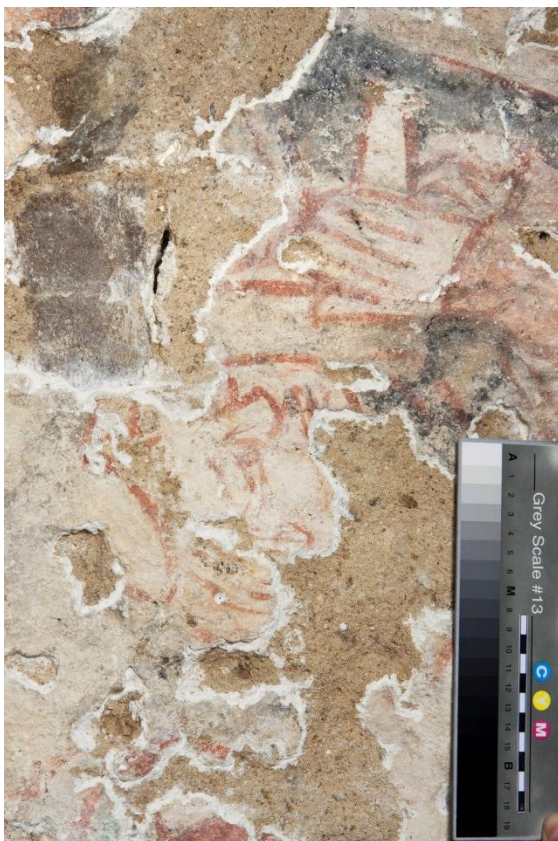
**Obr. 79.** Obličej donátora mnicha – po odstranění nepůvodních vrstev a konsolidaci. \*

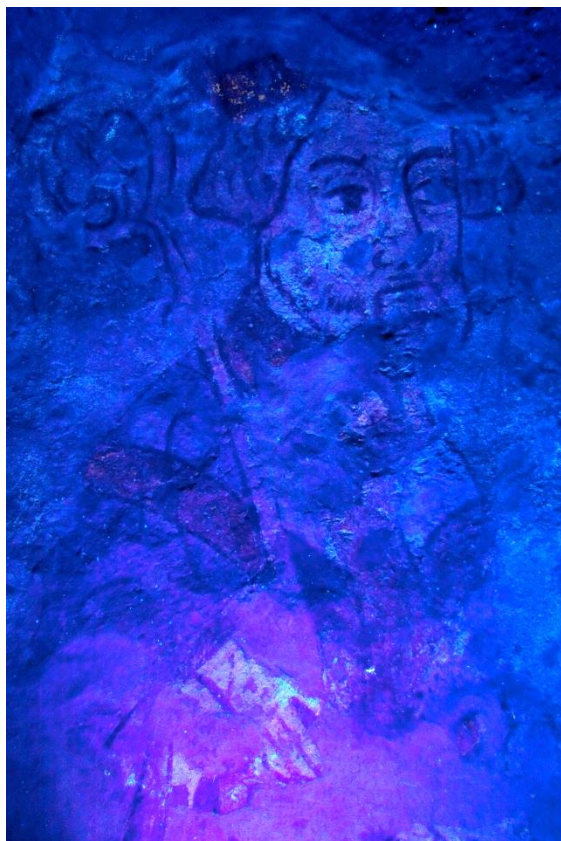
**Obr. 81.** Sv. biskup v ultrafialové luminiscenci – před restaurováním.

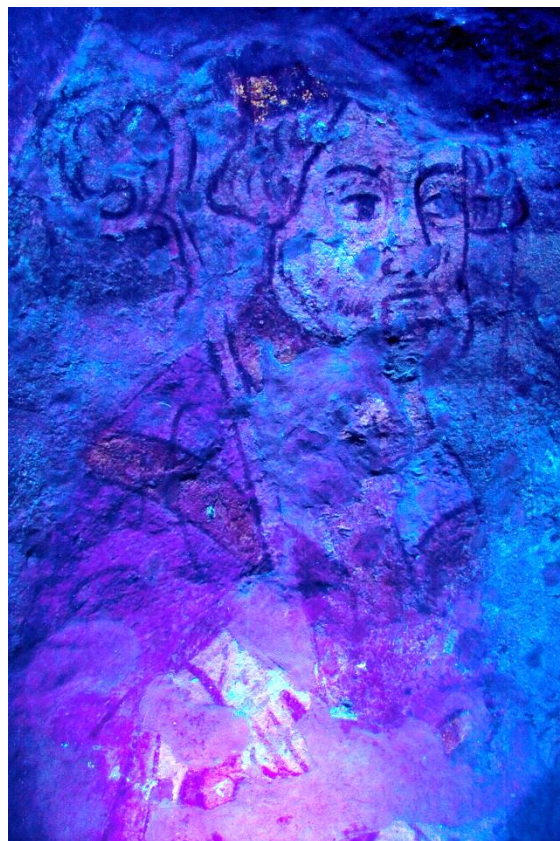
**Obr. 82.** Sv. biskup v ultrafialové luminiscenci – po čištění a povrchové konsolidaci.

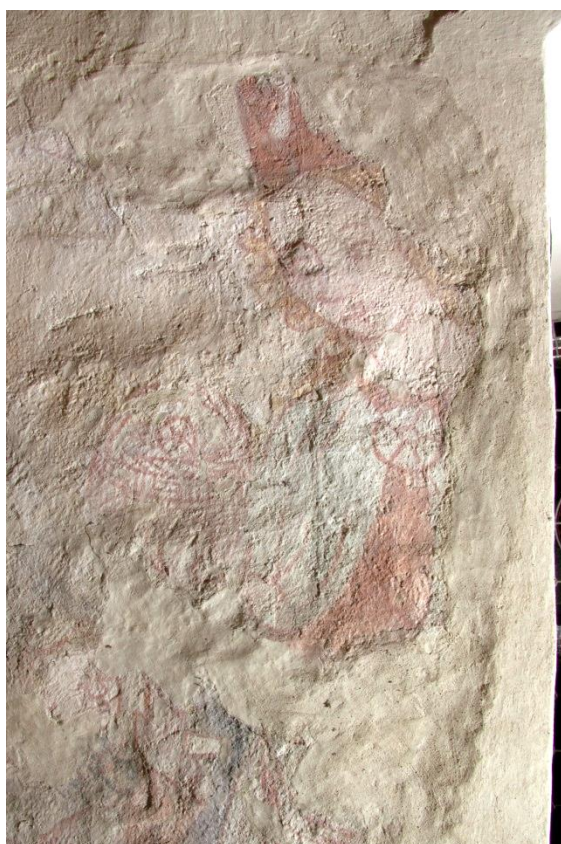
**Obr. 83.** Sv. Dorota v razantním bočním nasvícení – před restaurováním.

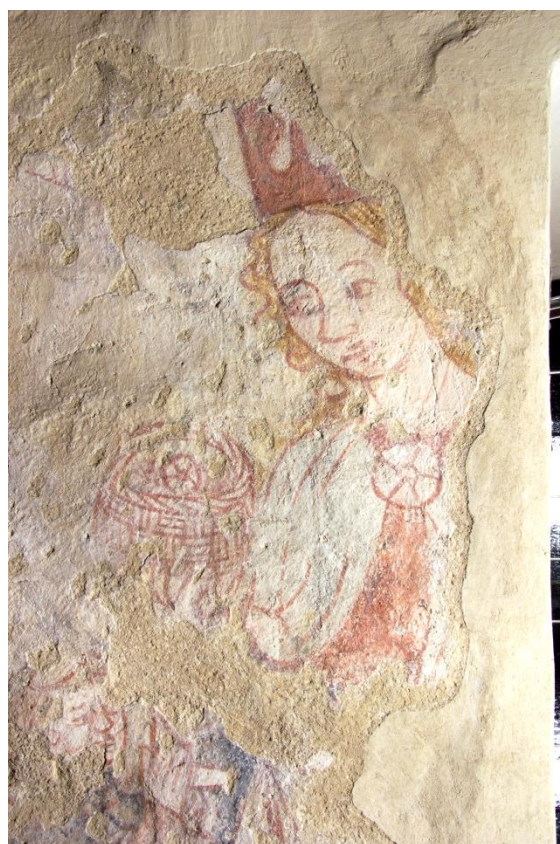
**Obr. 84.** Sv. Dorota v bočním nasvícení – po tmelení, retuších a restaurování.

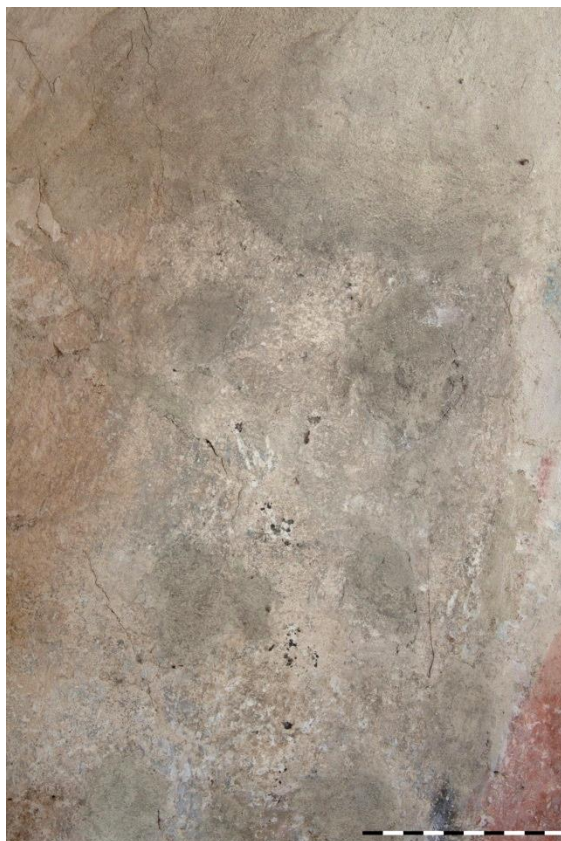
**Obr. 85.** Detail pláště sv. biskupa – před restaurováním.

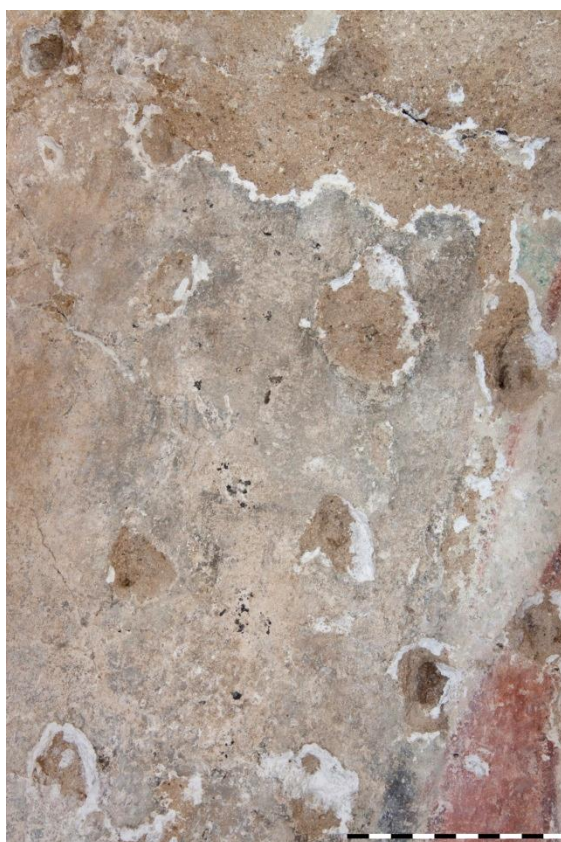
**Obr. 87.** Detail pláště sv. biskupa – po odstranění nepůvodních vrstev a konsolidaci.

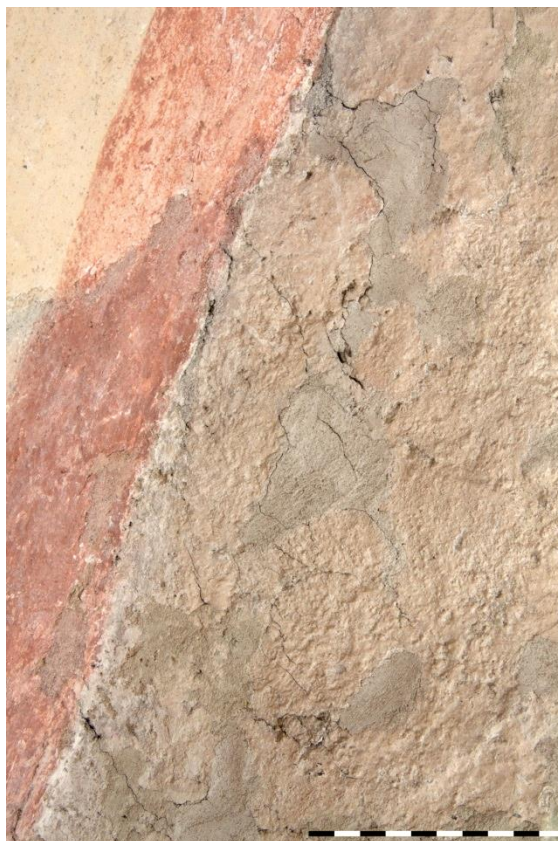
**Obr. 89.** Detail pozadí za sv. biskupem – před restaurováním.

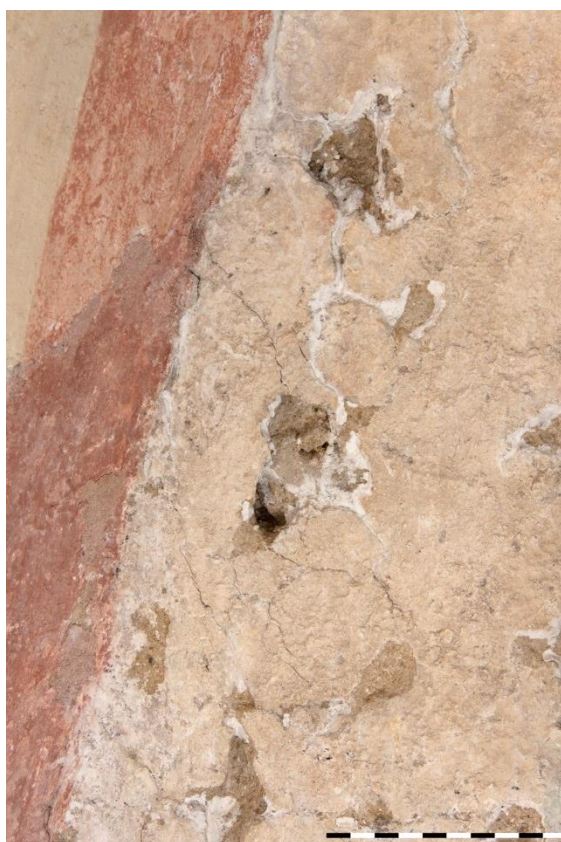
**Obr. 90.** Detail pozadí za sv. biskupem – po odstranění nepůvodních vrstev a konsolidaci.
