**Restaurátorský průzkum a referenční restaurování středověkých  
nástěnných maleb v kostele sv. Bartoloměje v Pošné**

Praktická část diplomové práce

**Odolnost konsolidantů Klucel G a Primal WS 24 proti plísním**

Teoretická část diplomové práce

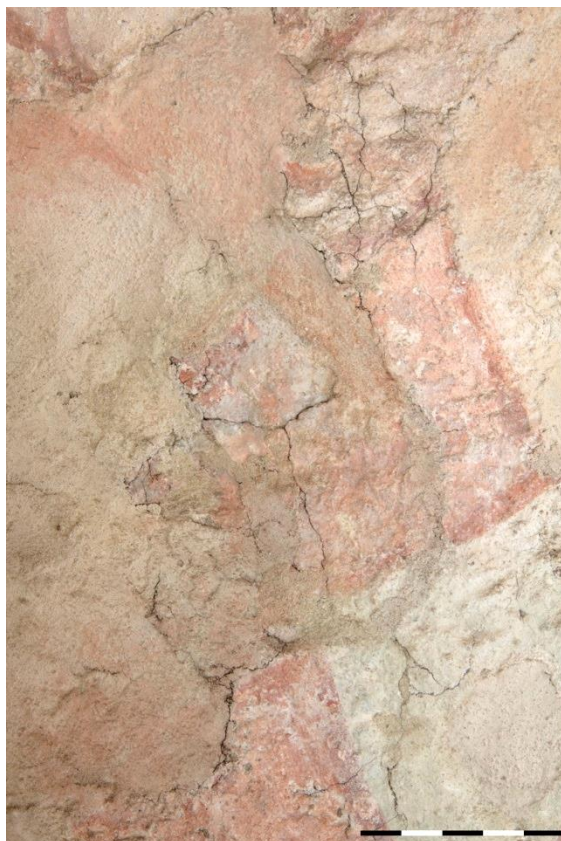
**Obr. 92.** Detail šatu sv. biskupa – před restaurováním.

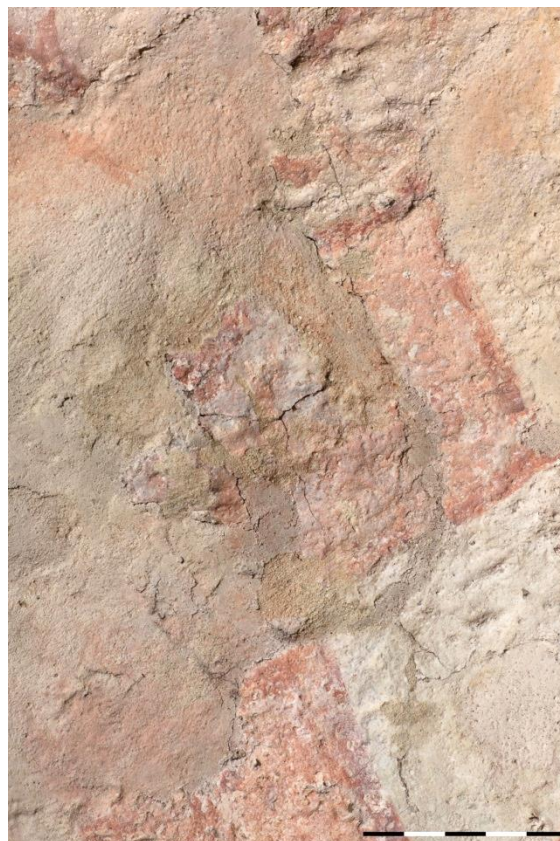
**Obr. 93.** Detail šatu sv. biskupa – po čištění a povrchové konsolidaci.

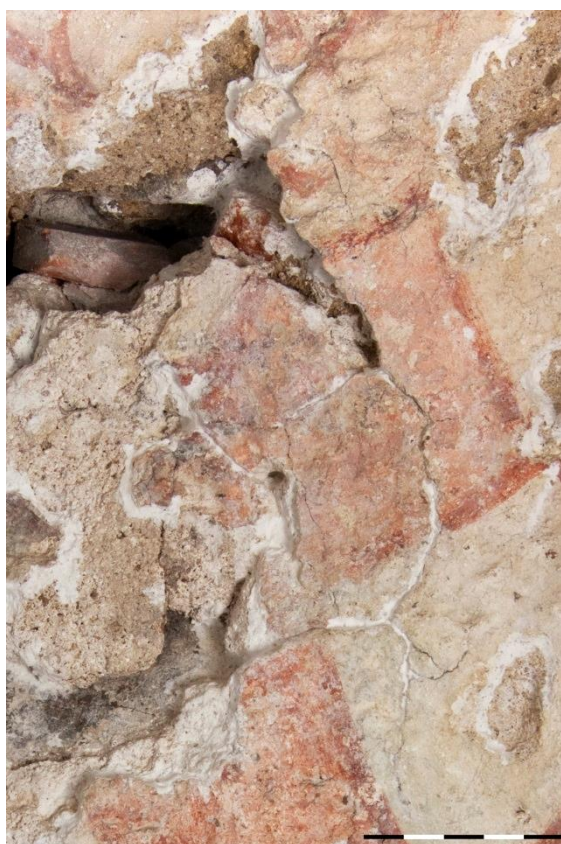
**Obr. 94.** Detail šatu sv. biskupa – po odstranění nepůvodních vrstev a konsolidaci.

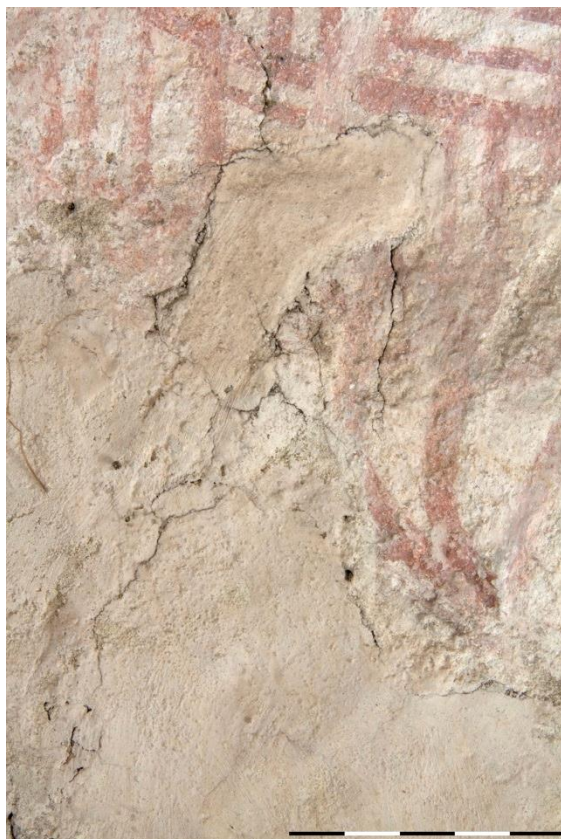
**Obr. 96.** Detail šatu sv. Doroty – před restaurováním.

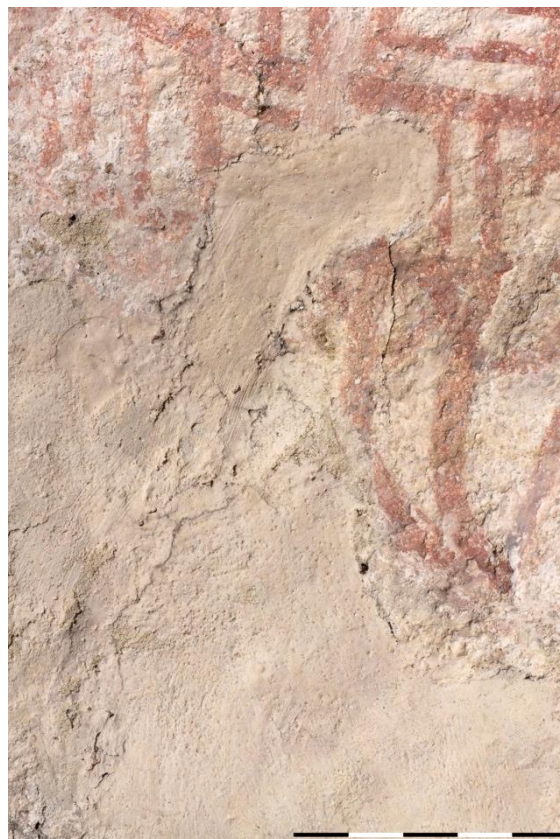
**Obr. 97.** Detail šatu sv. Doroty – po čištění a povrchové konsolidaci.

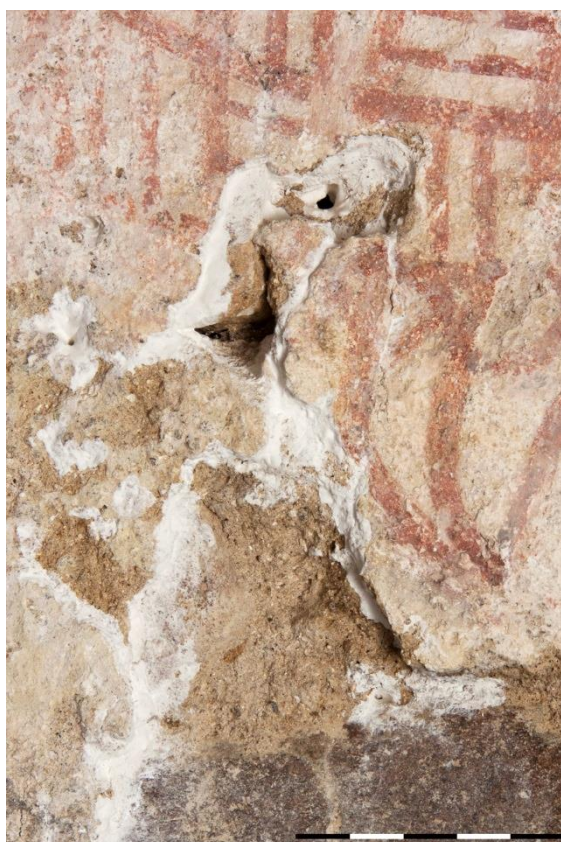
**Obr. 98.** Detail šatu sv. Doroty – po odstranění nepůvodních vrstev a konsolidaci.

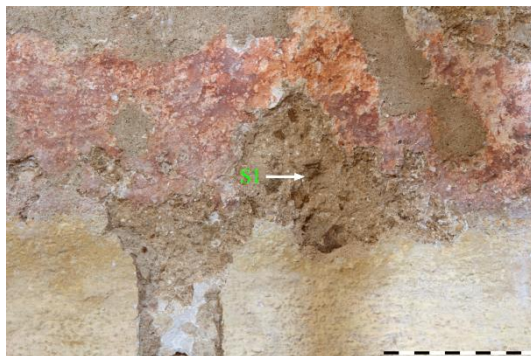
**Obr. 1.** Vz. S1 – středověká odkrytá omítka (výška odběru 213 cm).

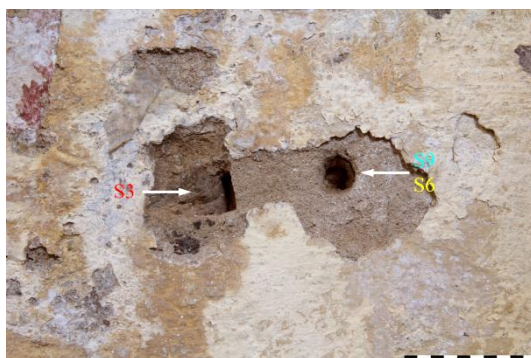
**Obr. 3.** Vz. S3 – středověká odkrytá omítka.

Vz. S6 – středověká překrytá omítka.

Vz. S9 – překryvná omítka,  
(výška odběru 68 cm).

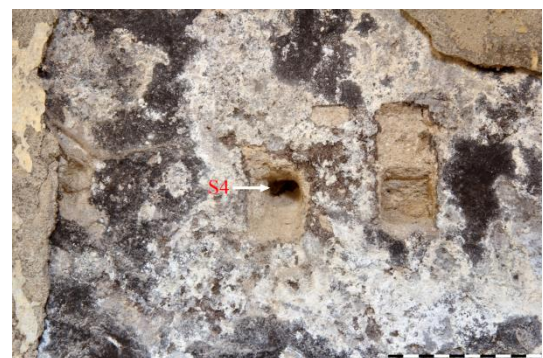
**Obr. 4.** Vz. S4 – středověká odkrytá omítka (výška odběru 158 cm).

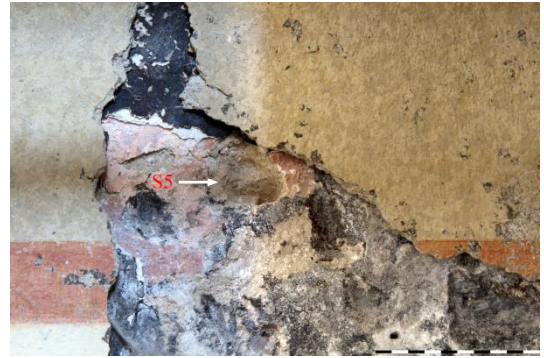
**Obr. 6.** Vz. S5 – středověká odkrytá omítka (výška odběru 213 cm).

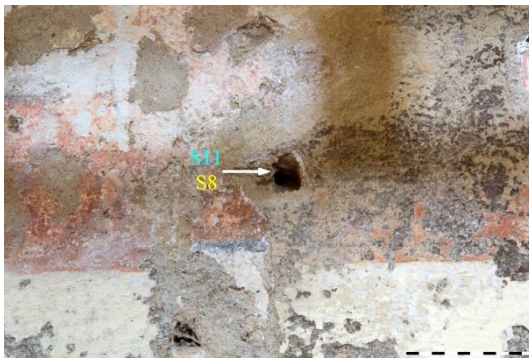
**Obr. 7.** Vz. S8 – středověká překrytá omítka.  
Vz. S11 – překryvná omítka,  
(výška odběru 213 cm).

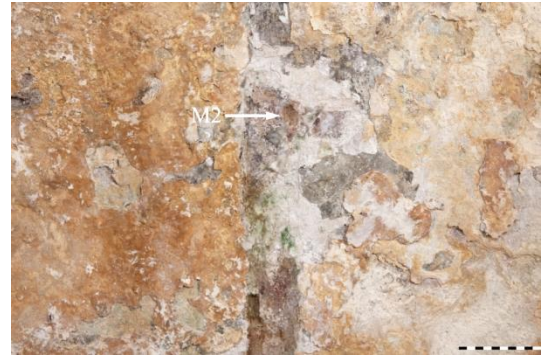
**Obr. 9.** Vz. M2 – středověká odkrytá omítka s váp. nátěry a bar. vrstvou (výška odběru 90 cm).

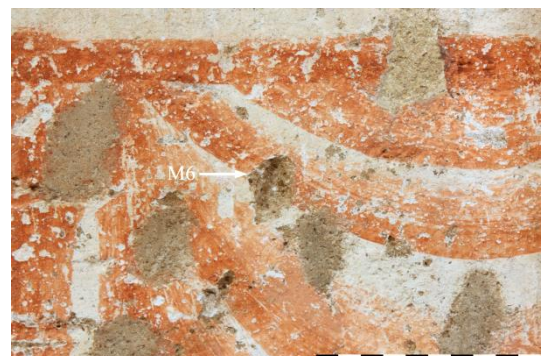
**Obr. 13.** Vz. M6 – středověká odkrytá omítka (výška odběru 255 cm).

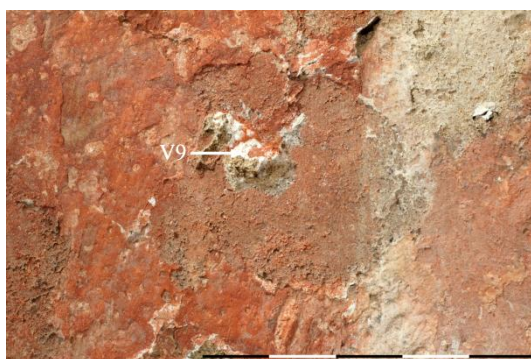
**Obr. 14.** Vz. V9 – červená středověká barevná vrstva, nepřemalovaná, šat prostřední polofigury

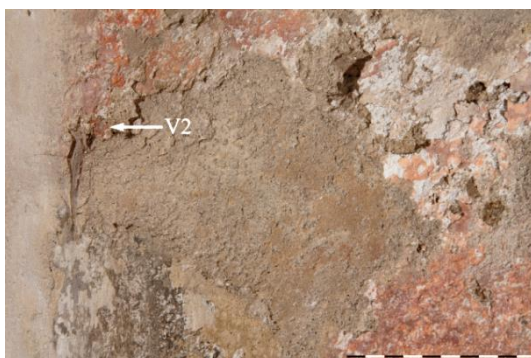
**Obr. 16.** Vz. V2 – červená středověká barevná vrstva, přemalby neprokázány, draperie stolu.

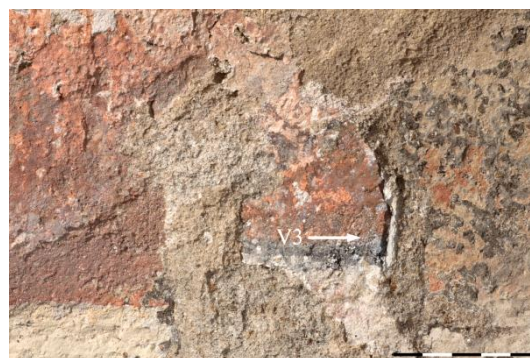
**Obr. 17.** Vz. V3 – červená středověká barevná vrstva, nepřemalovaná, draperie stolu.

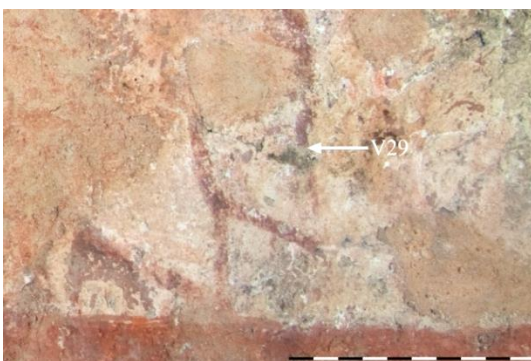
**Obr. 18.** Vz. V29 – červená středověká barevná vrstva, přemalby neprokázány, fragment figury se štětcovou kresbou.

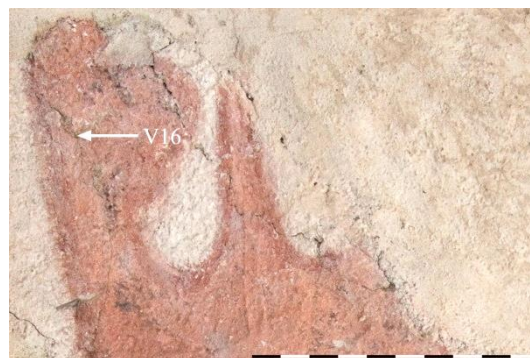
**Obr. 20.** Vz. V16 – červená středověká barevná vrstva, přemalby neprokázány, korunka sv. Doroty.

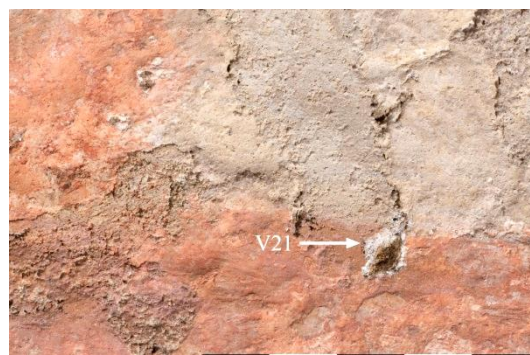
**Obr. 23.** Vz. V21 – růžová retuš tmelu z r. 1956, levá polofigura v arkádách.

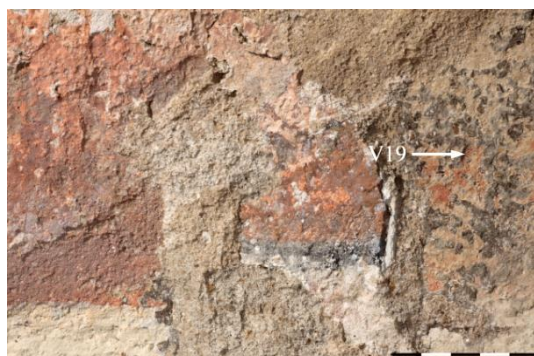
**Obr. 24.** Vz. V19 – červená retuš tmelu z r. 1956., draperie stolu.

V13	Zelená středověká barevná vrstva, přemalby neprokázány, šat sv. biskupa	432	81	–	–	–	–
V18	Tmavě červená středověká barevná vrstva, přemalby neprokázány, šat donátora	423	99	–	–	–	–
<b>Retuše na tmelech z r. 1956</b>							
V20	Červená retuš na tmelu z 2. pol. 20. stol., šat prostřední polofigury	325	89	–	–	–	–
<b>Nátěry na novodobých omítkách z r. 1955–56</b>							
V19	Červeno-černý novodobý nátěr z r. 1956, draperie stolu	209	156	–	–	–	–

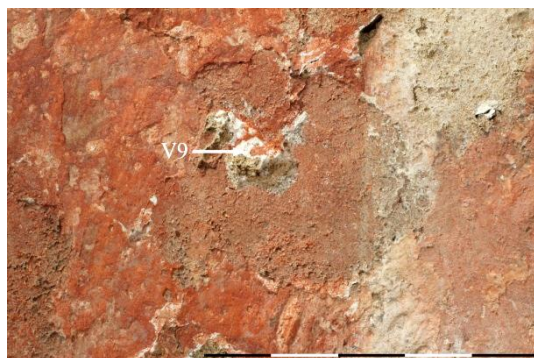
**Obr. 25.** Vz. V9 – červená středověká barevná vrstva, nepřemalovaná, šat prostřední polofigury.

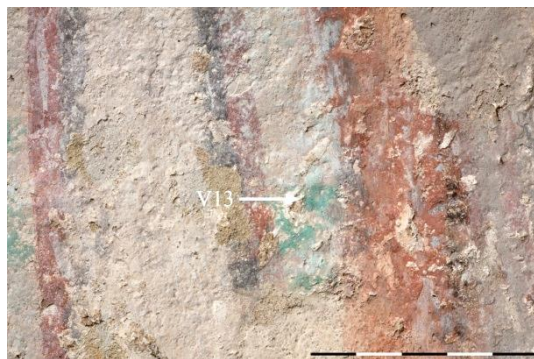
**Obr. 27.** Vz. V13 – zelená středověká barevná vrstva, nepřemalovaná, šat sv. biskupa.

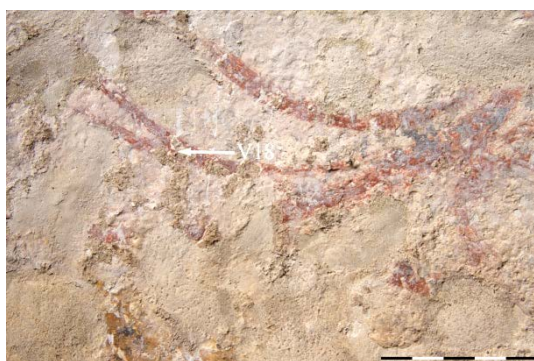
**Obr. 29.** V18 – tmavě červená středověká barevná vrstva, přemalby neprokázány, šat donátora.

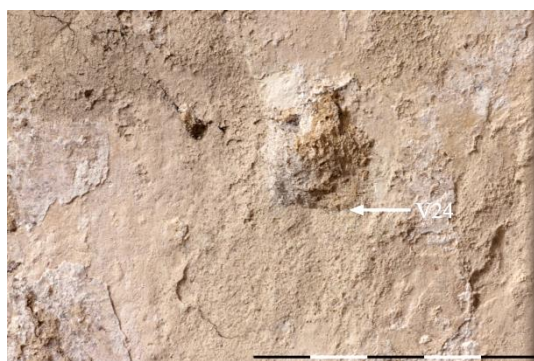
**Obr. 32.** Vz. V24 – bílá retuš na tmelu z r. 1956, pozadí za sv. biskupem.

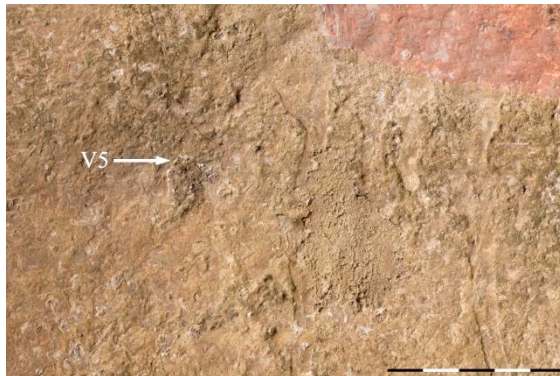
**Obr. 33.** Vz. V5 – místo odběru vzorku.

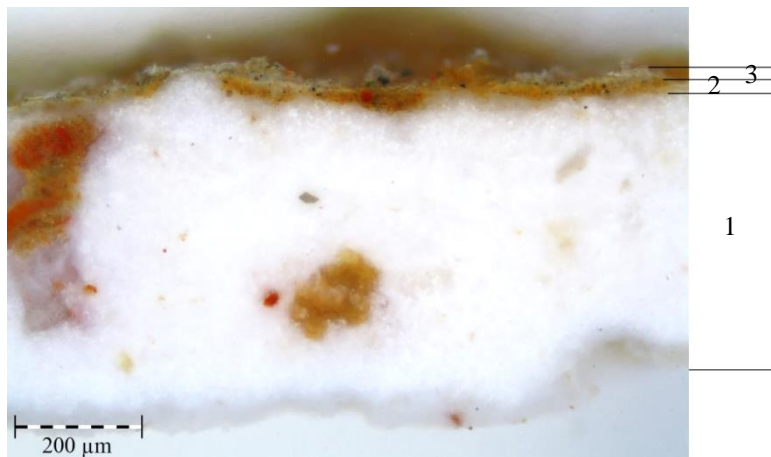
**Obr. 34.** Vz. V5 – mikrofoto nábrusu vzorku v bílém odraženém světle při zvětšení 100 ×.

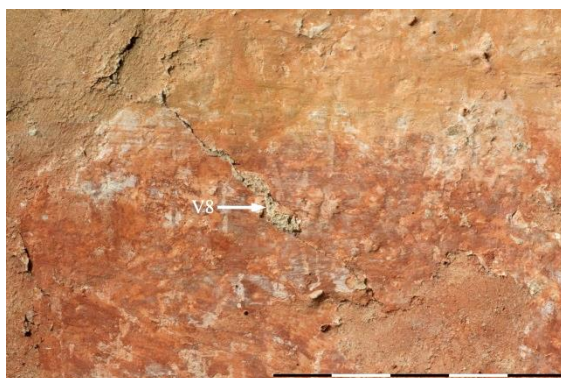
**Obr. 40.** Vz. V8 – místo odběru vzorku.

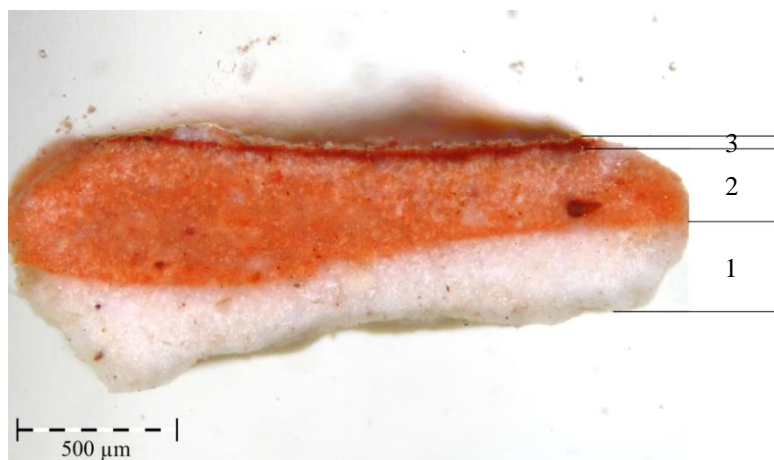
**Obr. 41.** Vz. V8 – mikrofoto nábrusu vzorku v bílém odraženém světle při zvětšení 50 ×.

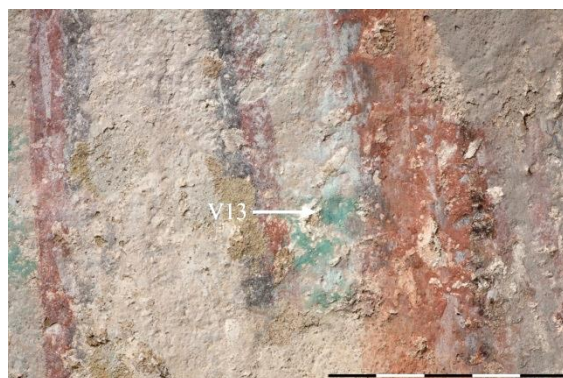
**Obr. 53.** Vz. V13 – místo odběru vzorku.

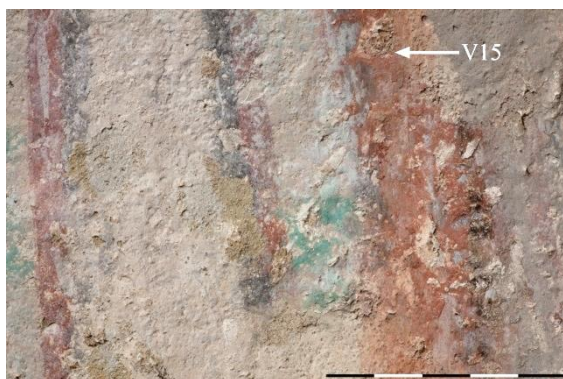
**Obr. 60.** Vz. V15 – místo odběru vzorku.

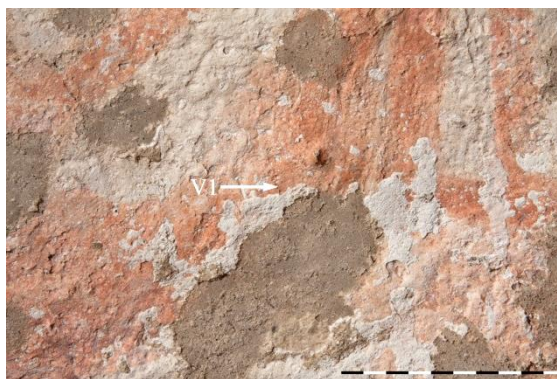
**Obr. 67.** Vz. V1 – místo odběru vzorku.

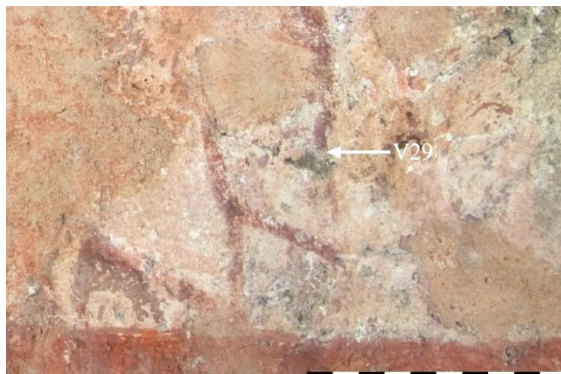
**Obr. 74.** Vz. V29 – místo odběru vzorku.

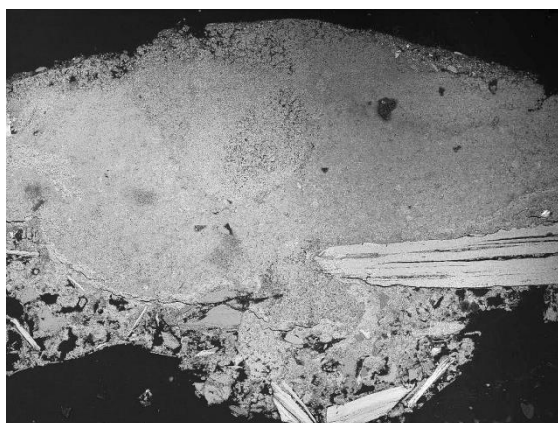
SEM HV: 15.0 kV Det: BSE  
SEM MAG: 197 x WD: 16.98 mm 200 μm MIRA3 TESCAN 7130

**Obr. 79.** Vz. V29 – mikrofoto REM-EDS. Celek vzorku. Obr. vytvořen viz. Bayer, 2013.<sup>339</sup>

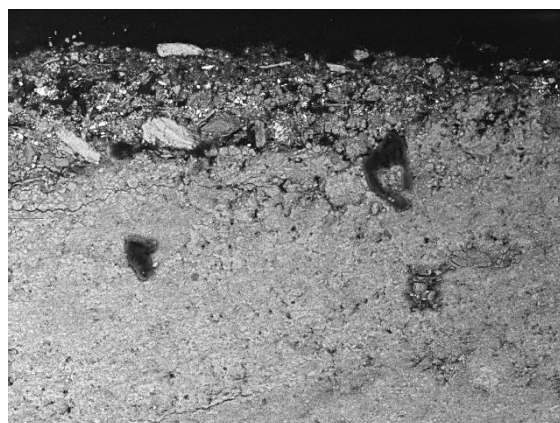
SEM HV: 15.0 kV Det: BSE  
SEM MAG: 994 x WD: 16.98 mm 50 μm MIRA3 TESCAN 7130

**Obr. 80.** Vz. V29 – mikrofoto REM-EDS. Detail barevné vrstvy. Obr. vytvořen viz. Bayer, 2013.<sup>340</sup>

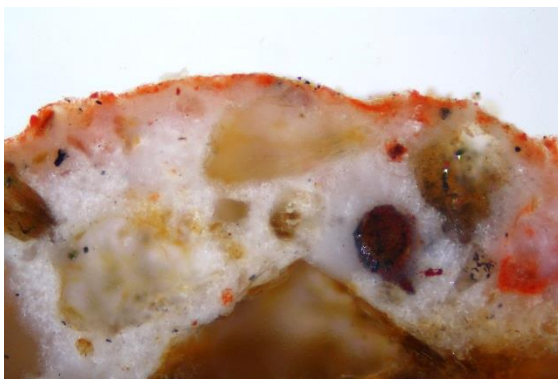
0. Úloemek horniny (zřejmě pískovec), obsažený v maltovině tmelu (**0a**), s bílou tenkou vápennou omítkou (**0b**) s přidavkem jemnozrnného písku (obsahuje hlavně křemen a silikátové částice, např. živce)
1. Červená barevná vrstva (síla cca 20 μm), dobře propojena s podkladem. Barevná vrstva obsahuje uhličitan vápenatý a červený okr. Vzorek je příkladem hutnějších retuší a přemaleb.

**Obr. 83.** Vz. V20 – mikrofoto v bílém odraženém světle při zvětšení 100 ×.

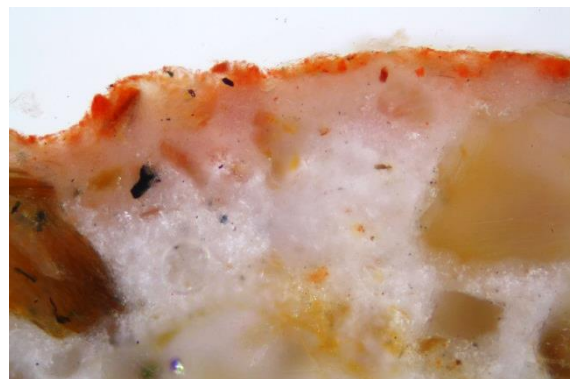
**Obr. 84.** Vz. V20 – mikrofoto v bílém odraženém světle při zvětšení 200 ×.

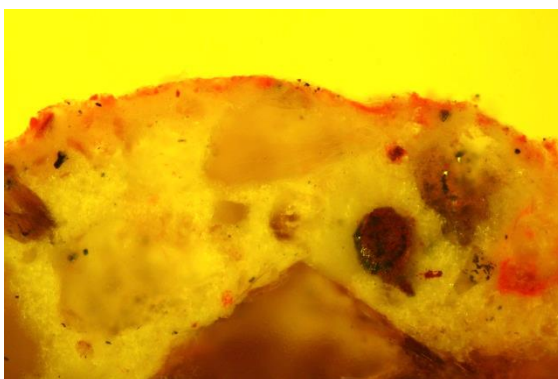
**Obr. 85.** Vz. V20 – mikrofoto po excitaci modrým světlem při zvětšení 100 ×.

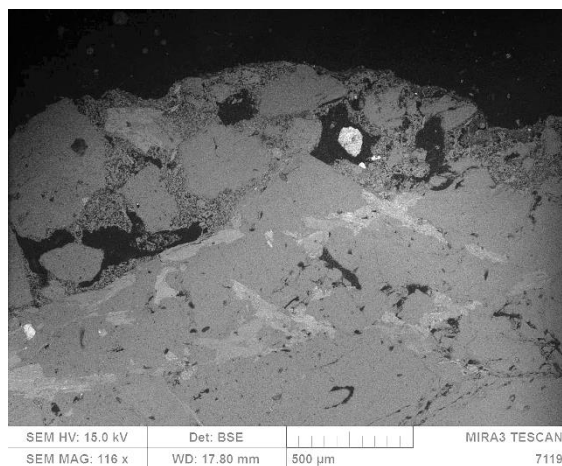
**Obr. 87.** Vz. V20 – mikrofoto REM-EDS. Část vzorku.  
Obr. vytvořen viz. Bayer, 2013.<sup>341</sup>

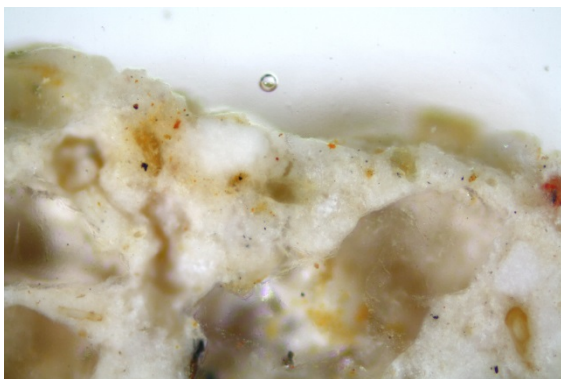
0. Vápenná omítka tvořena bílým vzdušným vápnem, kamenivo křemenný písek s obsahem dalších silikátových částic (živce, úlomky hornin).
1. Na povrchu je zřejmě tenká barevná vrstva, která je velmi dobře propojena s podkladem. Vzorek je příkladem subtilních retuší a přemaleb. Odebrán byl ze stejných partií jako vz. V5 (žlutá středověká barevná vrstva), která je dle průzkumu in situ přemalována, ale mikroskopicky přemalby nebyly potvrzeny.

**Obr. 90.** Vz. V22 – mikrofoto v bílém odraženém světle při zvětšení 100 ×.

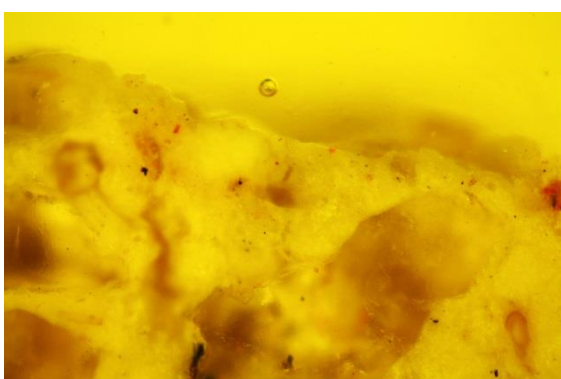
**Obr. 92.** Vz. V22 – mikrofoto po excitaci modrým světlem při zvětšení 100 ×.

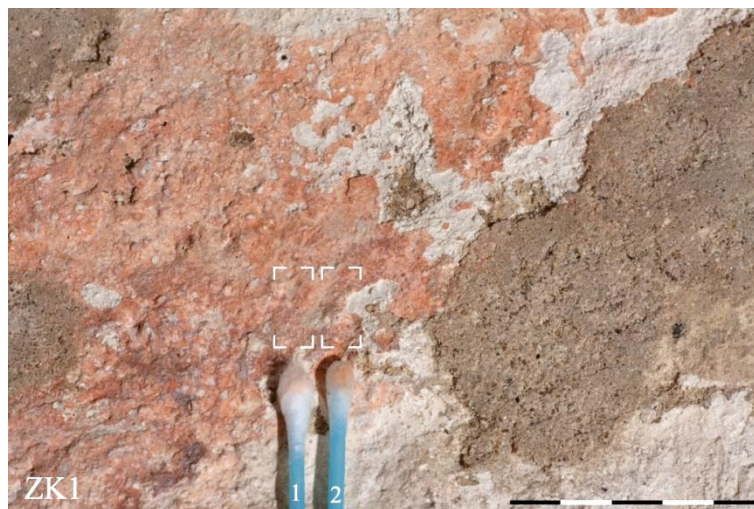
1. "Suchá" cesta
2. "Mokrá" cesta, deionizovaná voda

**Obr. 95.** ZK1 – zkouška citlivosti barevné vrstvy na mechanické namáhání, draperie stolu.

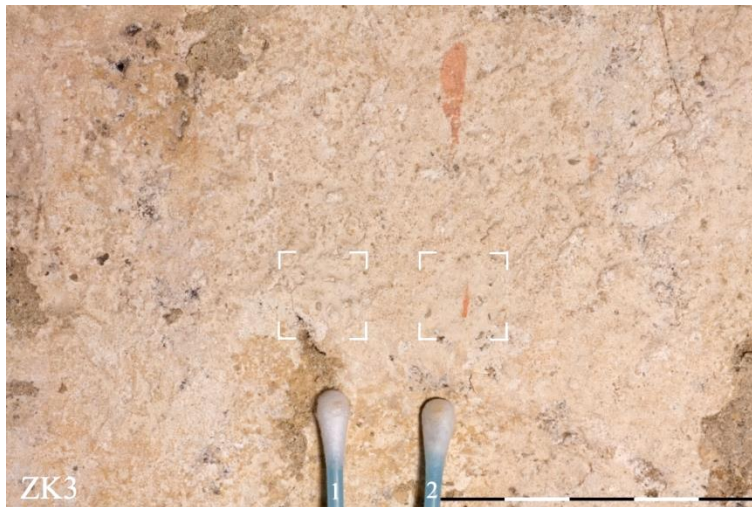
1. "Suchá" cesta
2. "Mokrá" cesta, deionizovaná voda

**Obr. 97.** ZK3 – zkouška čištění povrchových nečistot, stůl.

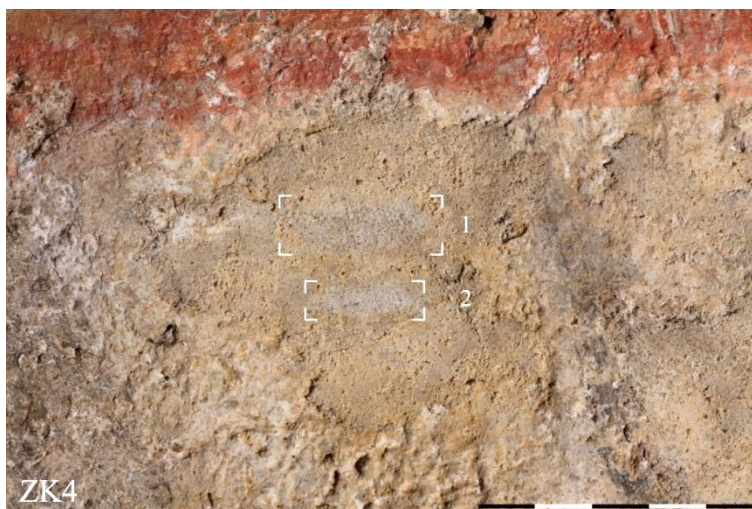
1. "Suchá" cesta
2. "Mokrá" cesta, deionizovaná voda

**Obr. 98.** ZK4 – zkouška odstranitelnosti retuší a přemalů z r. 1956, stůl.

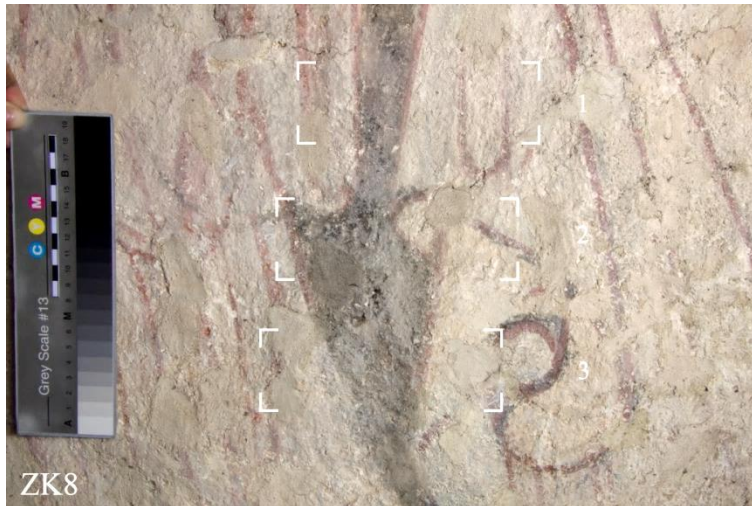
1. Deionizovaná voda, houba Viskovita – přitlaky smočenou houbou
2. Vlasový štětec – ometání
3. Houba Wishab soft – přitlaky

**Obr. 100.** ZK8 – zkouška čištění a ztenčení retuší a přemaleb, pozadí a šat donátora a sv. Doroty.

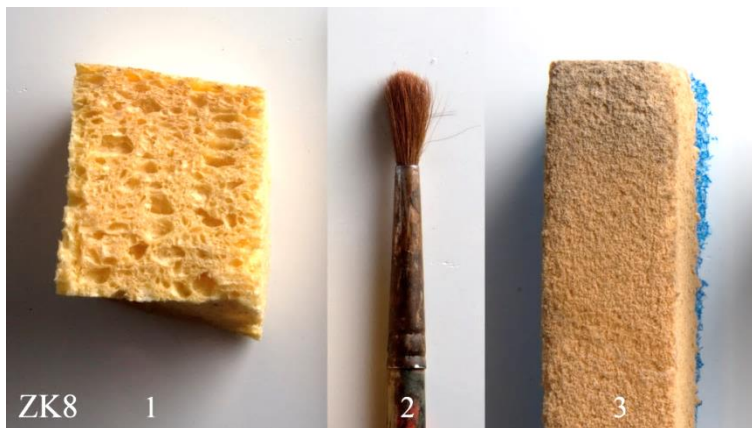
**Obr. 101.** ZK8 – pozorování míry úbytku barevné vrstvy při čištění. U vlasového štětce (2) byl pozorován sprášený materiál během čištění. U hub Wishab (3) a Viskovita (1) byla sledována spráškovatělá barevná vrstva, ulpělá na jejich povrchu.

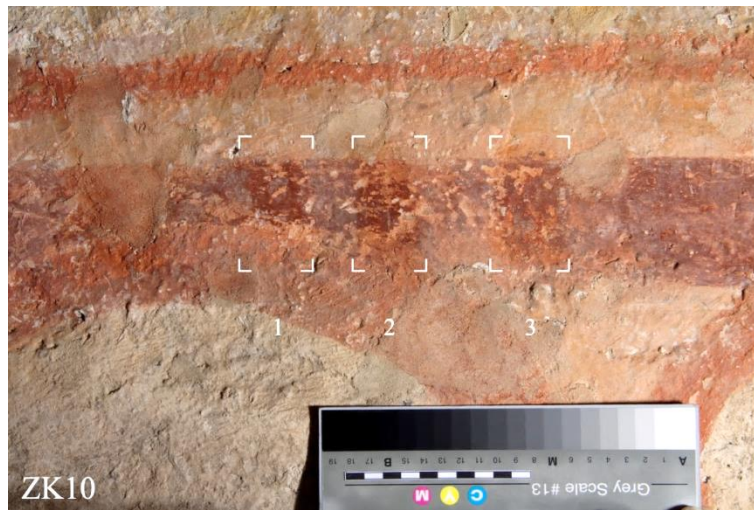
**Obr. 104.** ZK10 – zkouška čištění a ztenčení retuší a přemaleb, arkáda. Je patrné, jakým způsobem povrchové nečistoty v kombinaci s lazurními přemalbami zaslepily povrch malby a ztupily její barevnost. Barevnost a charakter vyčištěných míst odpovídají nepřemalované malbě nalezené ve fragmentech v rámci sondážního průzkumu.

**Obr. 105.** ZK10 – zkouška čištění a ztenčení retuší a přemaleb v ultrafialové luminiscenci, arkáda [srov. Obr. 104.]. UV luminiscence vyčištěných míst odpovídá nalezeným fragmentům původní malby.

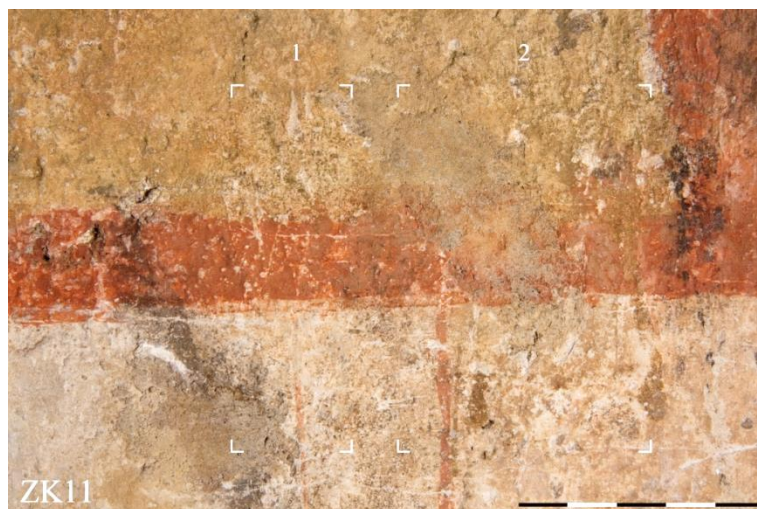
1. Vlasový štětec, roztok deionizované vody s 0,05% tenzidem Alvol OMK, houba Viskovita
2. Vlasový štětec, deionizovaná voda, houba Viskovita

**Obr. 106.** ZK11 – zkouška čištění a ztenčení retuší a přemaleb, rozhraní šatu levé polofigury a stolu. Částečné čištění nezpůsobuje pozorovatelné úbytky barevné vrstvy.

**Obr. 107.** ZK11 – zkouška čištění a ztenčení retuší a přemaleb v ultrafialové luminiscenci, rozhraní šatu levé polofigury a stolu [srov. Obr. 106.].

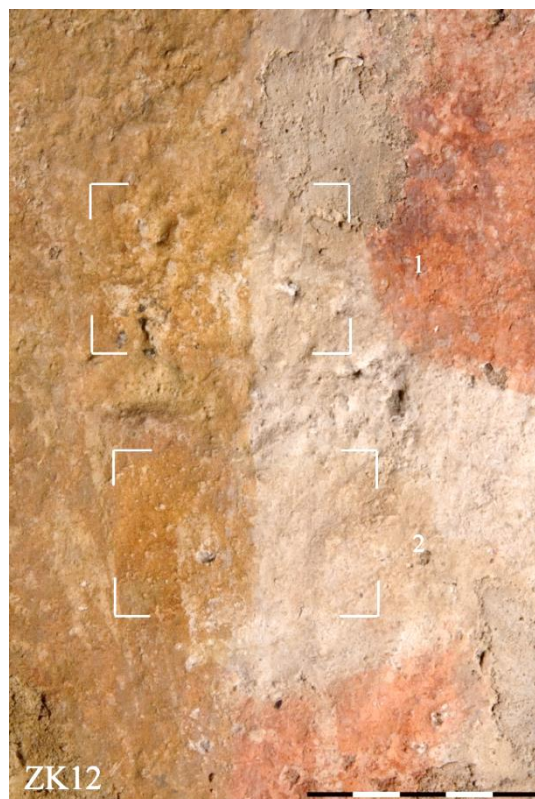
1. Vlasový štětec, roztok deionizované vody s 0,05% tenzidem Alvol OMK, houba Viskovita

2. Vlasový štětec, deionizovaná voda, houba Viskovita

**Obr. 108.** ZK12 – zkouška čištění a ztenčení retuší a přemaleb, levá polofigura. Vyčištěná místa odpovídají fragmentům původní malby, nalezeným v rámci sondážního průzkumu.

**Obr. 109.** ZK12 – zkouška čištění a ztenčení retuší a přemaleb v ultrafialové luminiscenci, levá polofigura [srov. Obr. 108.]. Uv luminiscence vyčištěných míst odpovídá nalezeným fragmentům původní malby.

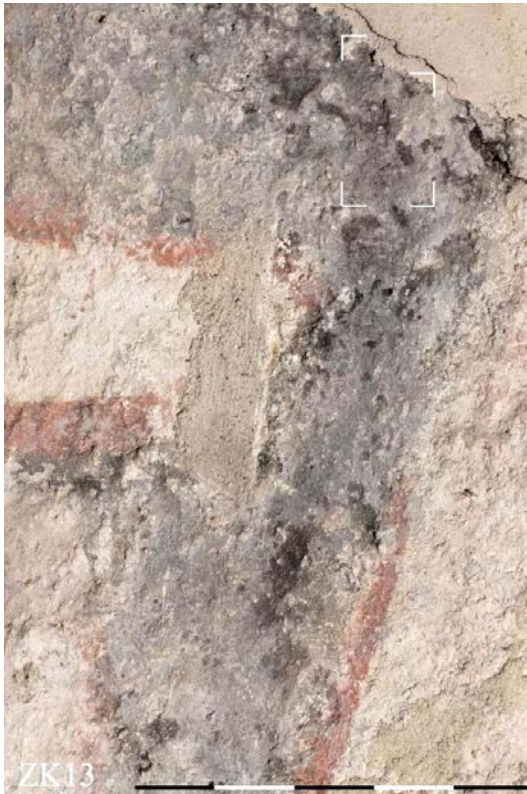
1. Skalpel, šídlo, čisticí štětinový štětec – mechanické ztenčování

**Obr. 110.** ZK13 – zkouška čištění a ztenčení nepůvodního vápenného zákalu, pozadí mezi donátorem a sv. Dorotou. lazurnější vrstvy a vápenný zákal nebylo možné odstranit ani ztenčit bez částečného úbytku barevné vrstvy.

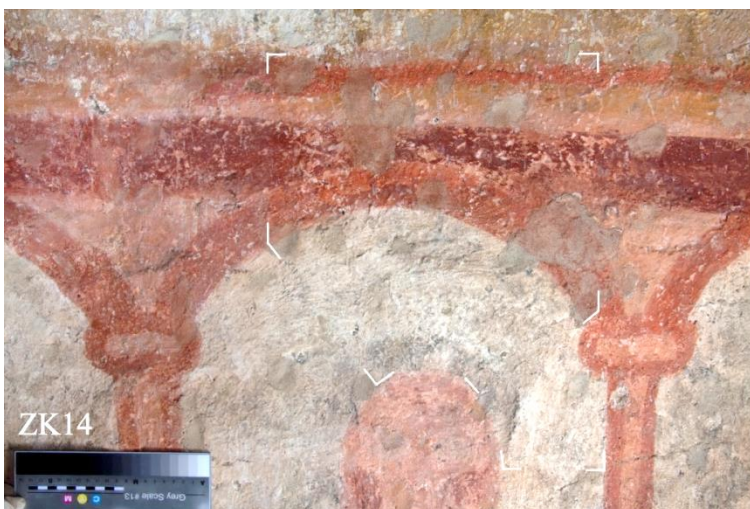
1. Vlasový štětec, roztok deionizované vody s 0,05% tenzidem Alvol OMK, houba Viskovita

**Obr. 111.** ZK14 – rozšířená zkouška čištění a ztenčení retuší a přemaleb, arkáda a pozadí za střední polofigurou. Je patrné, že tyto partie byly lazurně přemalovány.

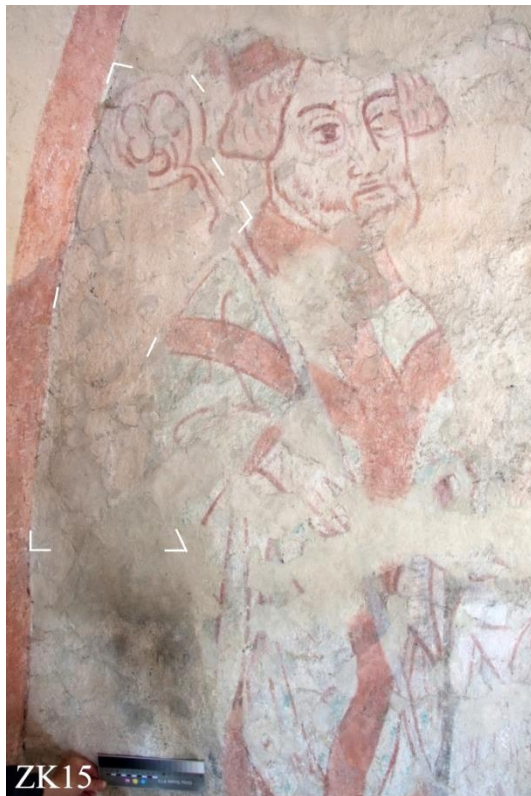
### 1. Vlasový štětec, roztok deionizované vody s 0,05% tenzidem Alvol OMK, houba Viskovita

**Obr. 112.** ZK15 – rozšířená zkouška čištění, pozadí za sv. biskupem a berla sv. biskupa. Je patrné, že tyto partie pravděpodobně nebyly přemalovány, nebo byly přemalovány velice subtilně.

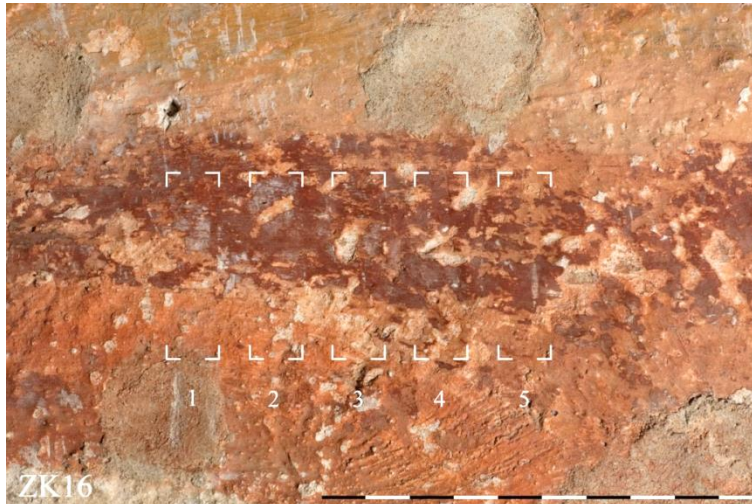
1. Klucel G v lihu 3% (ether celulózy)
2. Fungosil Steinfestiger 100 (ethylester kyseliny křemičité)
3. Primal WS24 2% (vodná disperze akrylátového polymeru)
4. Medium for Consolidation 2% (vodná disperze akrylátového polymeru)
5. Paraloid B72 v lihu 3% (roztok akrylátového polymeru)

**Obr. 113.** ZK16 – zkouška povrchové konsolidace barevné vrstvy, arkáda.

**Obr. 114.** ZK16 – zkouška míry stíratelnosti konsolidované barevné vrstvy. Ubrousky 1–5 odpovídají jednotlivým konsolidantům [srov. Obr. 113.], ubrousek bez čísla byl použit u nekonsolidované malby.

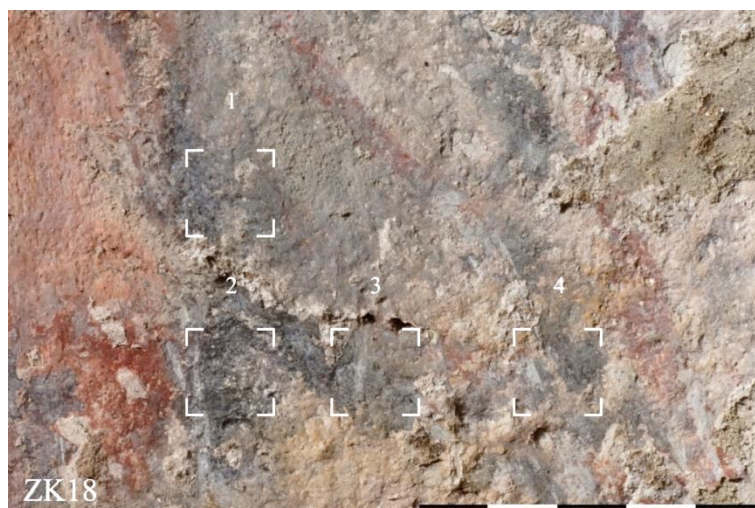
1. Klucel G v lihu 3% (ether celulózy)
2. Funcosil Steinfestiger 100 (ethylester kyseliny křemičité)
3. Primal WS24 2% (vodná disperze akrylátového polymeru)
4. Medium for Consolidation 2% (vodná disperze akrylátového polymeru)

**Obr. 117.** ZK18 – zkouška povrchové konsolidace barevné vrstvy, pozadí mezi sv. biskupem a donátorem.

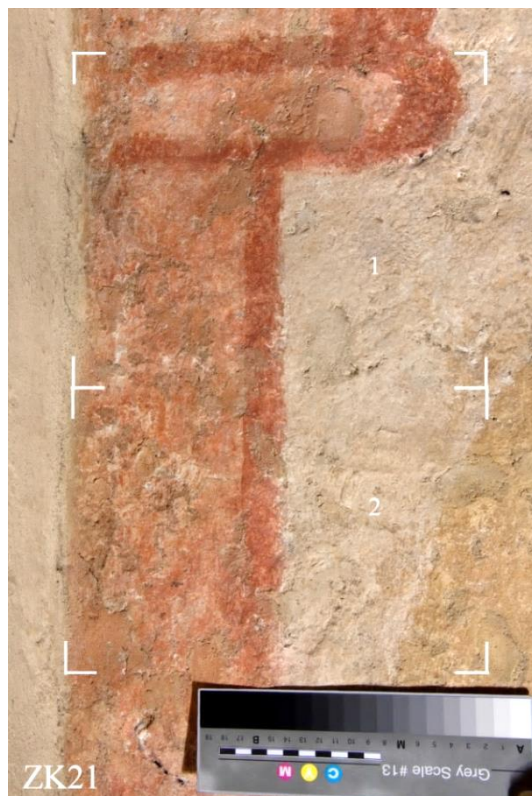
1. Klucel G v lihu 1,5% 2x (ether celulózy) – nástřikem mechanickým rozprašovačem
2. Klucel G v lihu 1,5% 2x (ether celulózy) – štětcem přes japonský papír

**Obr. 119.** ZK21 – rozšířená zkouška povrchové konsolidace a aplikace vybraného konsolidantu, arkáda a pozadí za levou polofigurou.

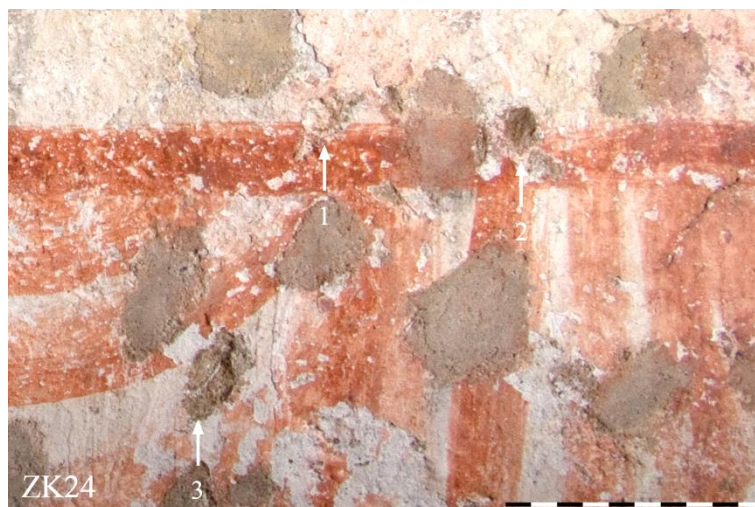
1. CaLoSil E25 2x (vápenná nanosuspenze)
2. Sebosil S 5% 2x (křemičitý sol v etanolu)
3. Tosil A 5% 2x (křemičitý sol ve vodě)

**Obr. 123.** Zkouška ZK24 – zkouška strukturální konsolidace omítkových vrstev, stůl.

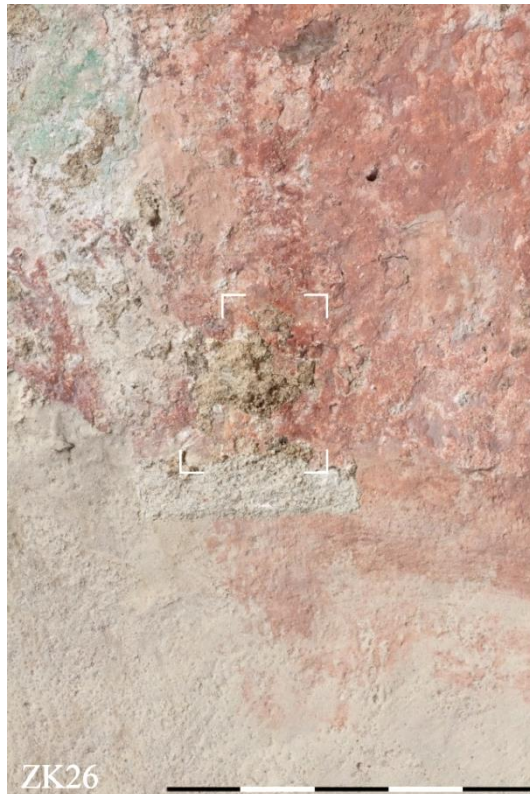
**ZK26** – zkouška hloubkové konsolidace vápenných nátěrů s barevnou vrstvou, šat sv. biskupa  
Primal WS24 5% (vodná disperze akrylátového polymeru)

**Obr. 125.** ZK26 – zkouška hloubkové konsolidace vápenných nátěrů s barevnou vrstvou, šat sv. biskupa.

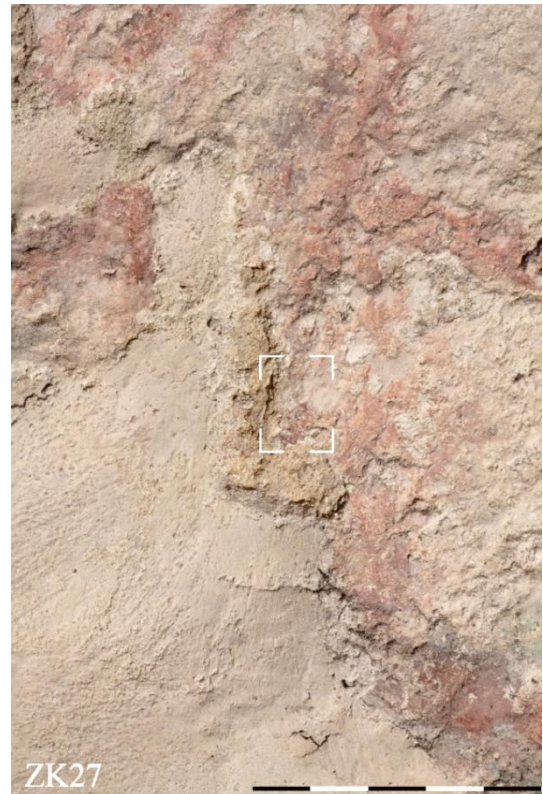
**ZK27** – zkouška hloubkové konsolidace vápenných nátěrů s barevnou vrstvou, šat sv. Doroty  
Klucel G v lihu 2,5% 2x (ether celulózy)

**Obr. 126.** ZK27 – zkouška hloubkové konsolidace vápenných nátěrů s barevnou vrstvou, šatu sv. Doroty.

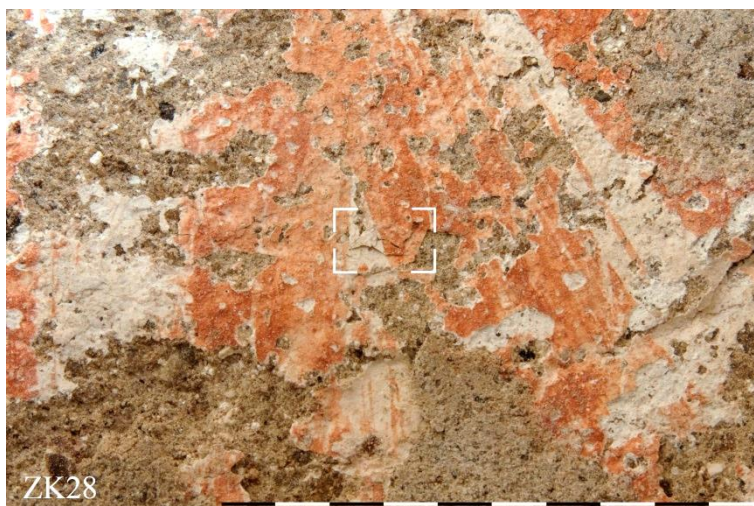
**ZK28** – zkouška hloubkové konsolidace vápenných nátěrů s barevnou vrstvou, draperie stolu  
Sebosil S 10% (křemičitý nanosol v etanolu) s následnou aplikací vápenné vody

**Obr. 127.** ZK28 – zkouška hloubkové konsolidace vápenných nátěrů s barevnou vrstvou, draperie stolu.

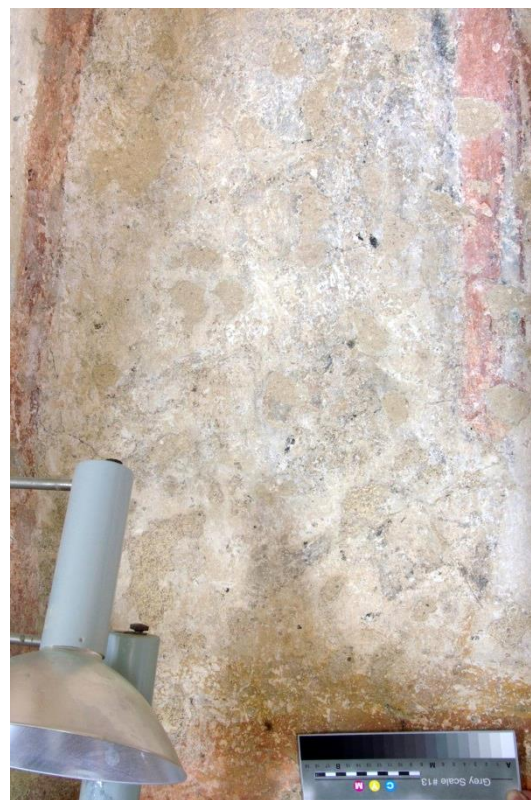
**Obr. 130.** Pozadí za sv. biskupem – po restaurování [srov. Obr. 129.].

ZK31 – zkoušky retuší tmelů a konsolidované středověké omítky, pozadí za sv. biskupem. Pro porovnání sloužily nekonsolidované omítky v netmelených mělkých defektech.
