Restaurování nástěnné malby v kostele sv. Václava v Nové Vsi u

Kolína, výjev „Ruky své otevřel chudému“.

Retuš a její varianty jako finální krok restaurátorského zásahu.

Bakalářská práce

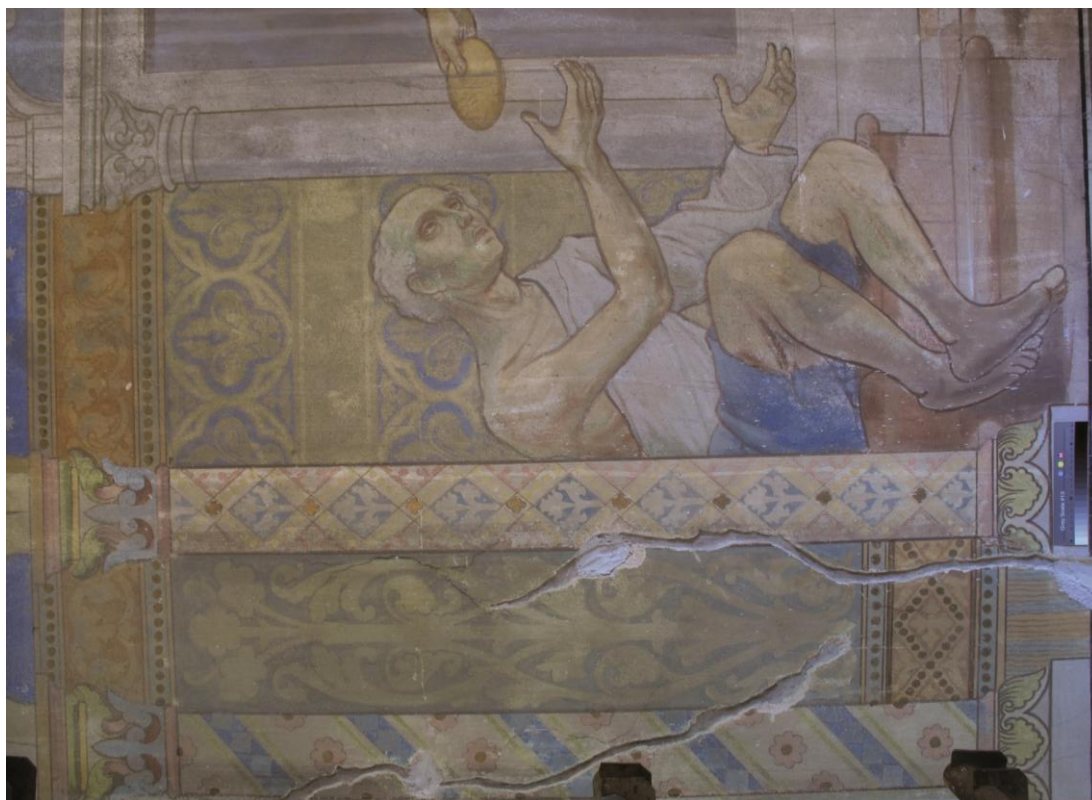
obr. 2: Pohled na figuru chudáka stav před restaurováním.

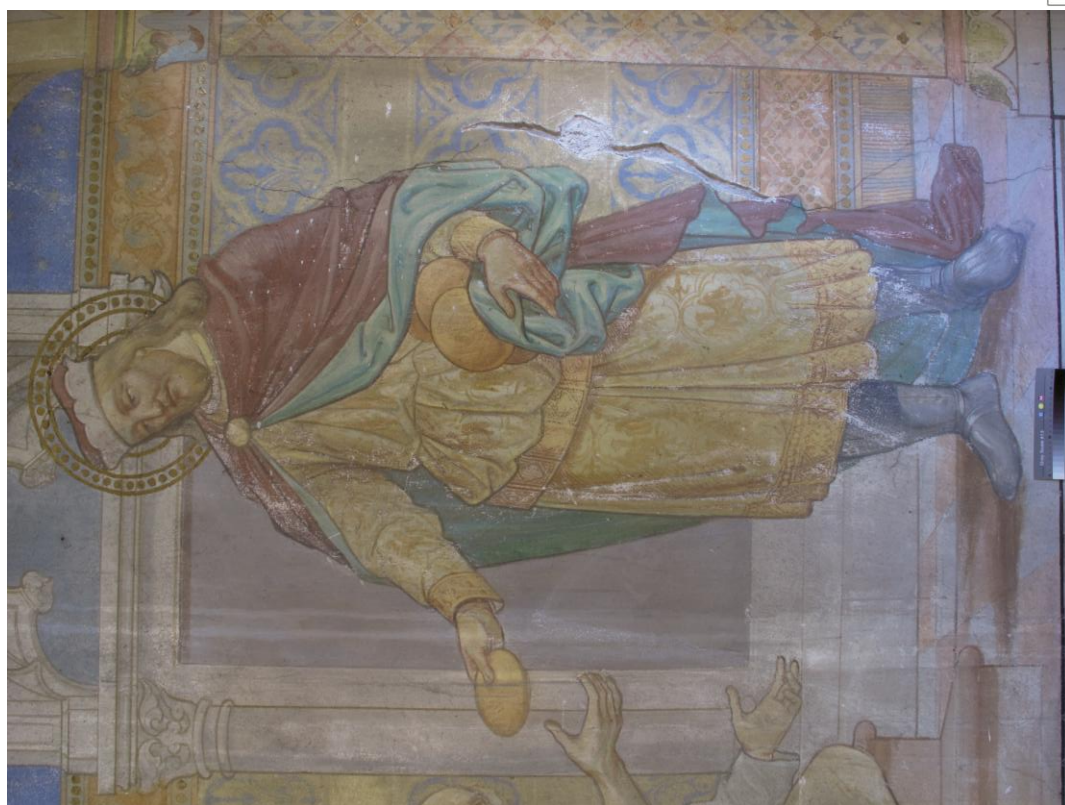
obr. 4: Pohled na postavu sv. Václava, stav před restaurováním.

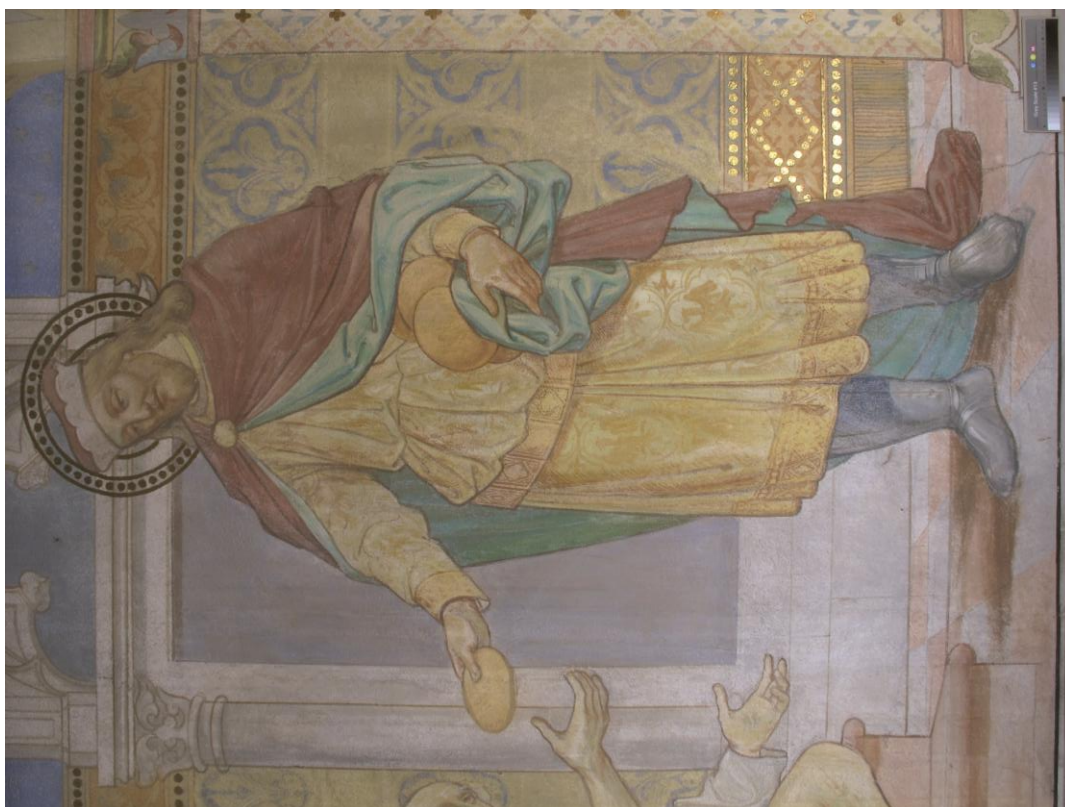
obr. 5: Pohled na postavu sv. Václava stav po restaurování.

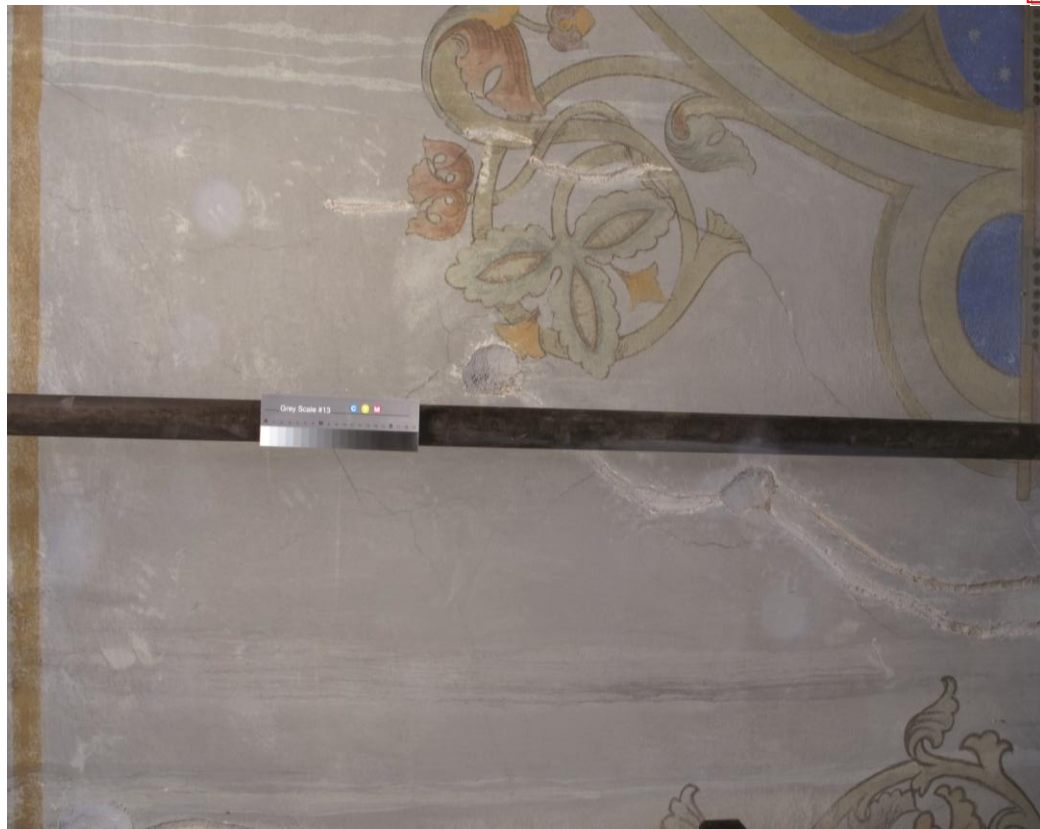
obr. 6: Pohled na část pozadí a ornamentální výzdobu před restaurováním.

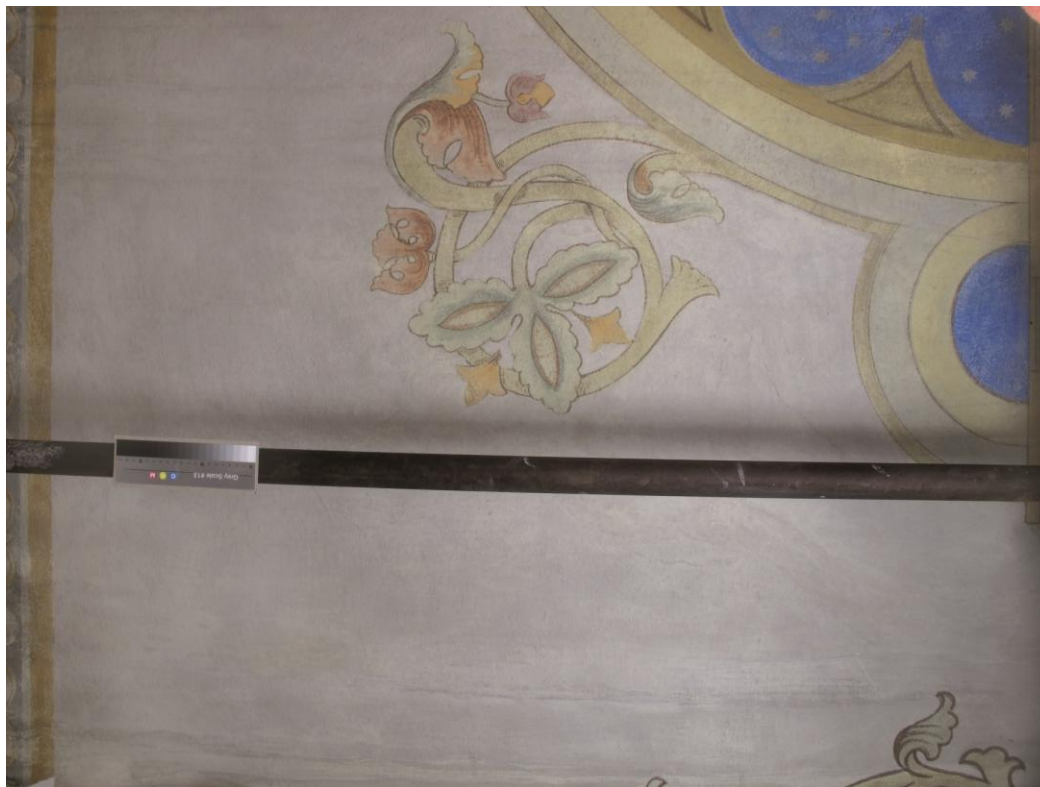
obr. 7: Pohled na část pozadí a ornamentální výzdobu po restaurování.

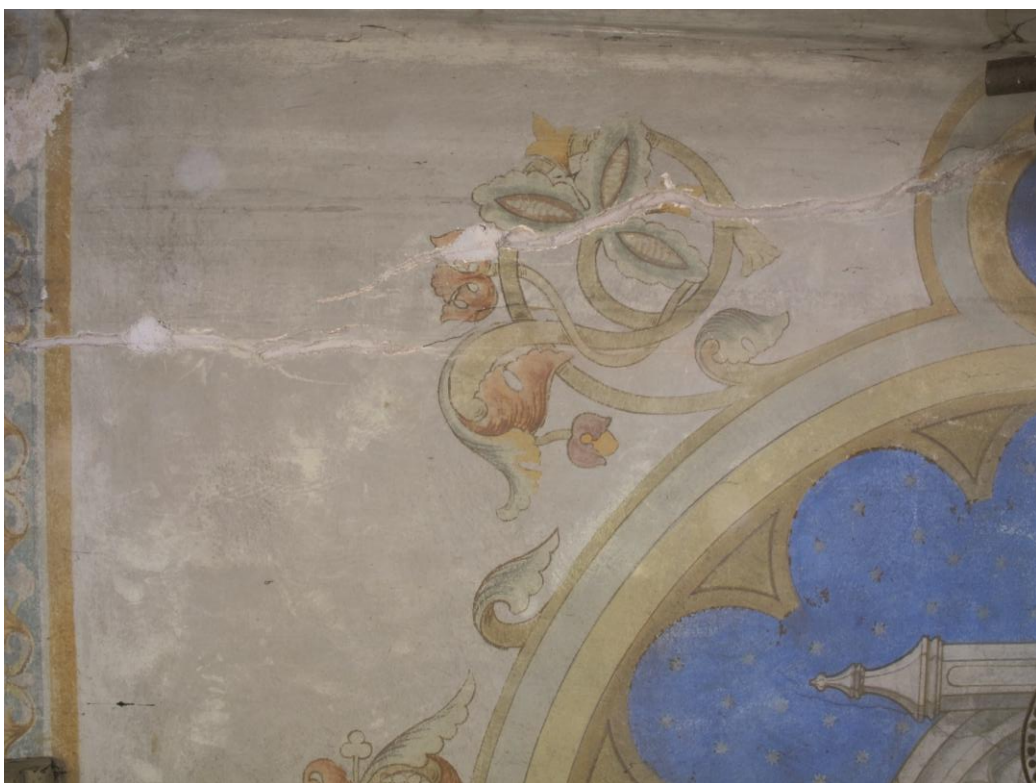
obr. 10: Pohled na pravou část iluzivního okna s rostlinným dekorem před restaurováním.

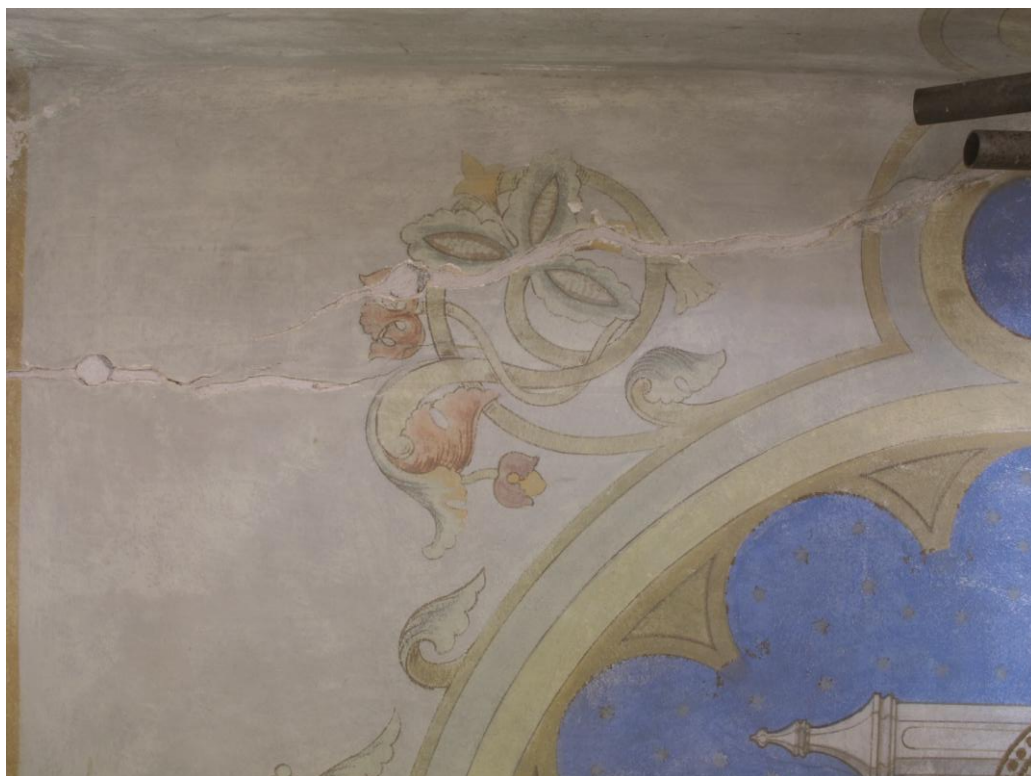
obr. 11: Pohled na pravou část iluzivního okna s rostlinným dekorem po očištění.

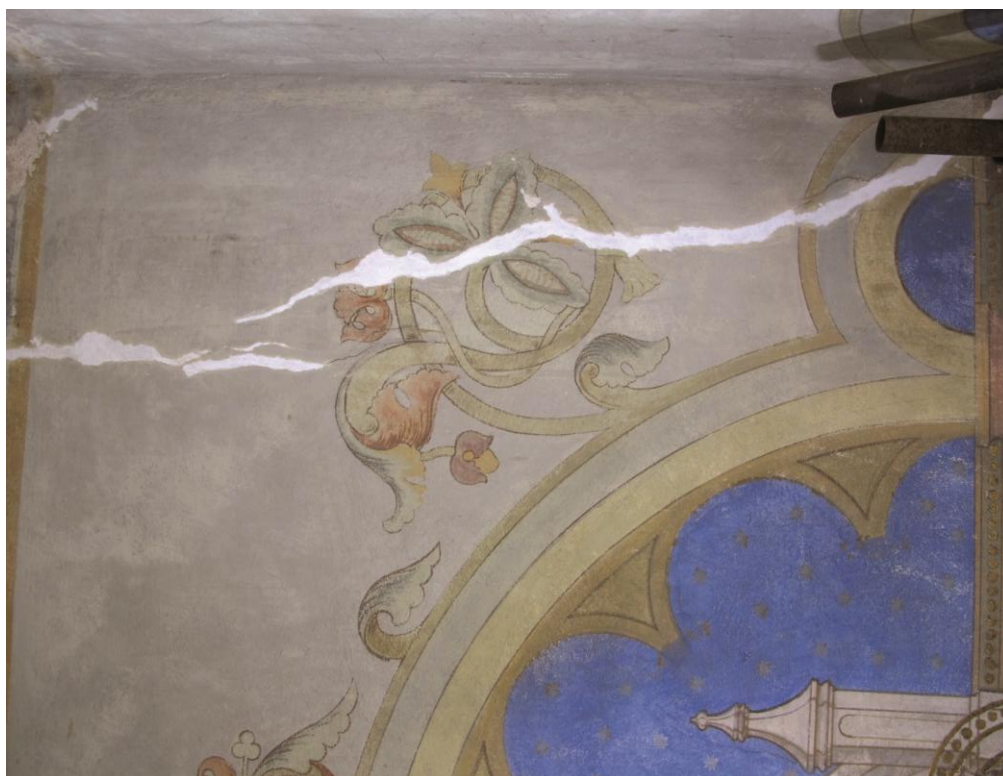
obr. 12: Pohled na pravou část iluzivního okna s rostlinným dekorem po vřtmelení.

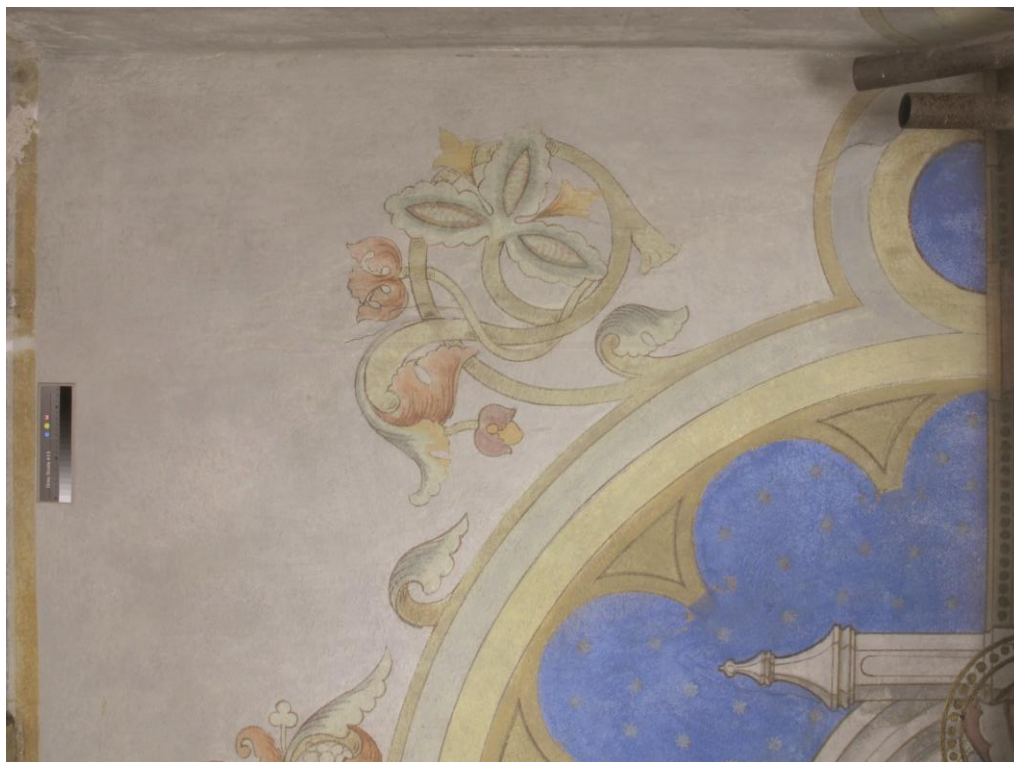
obr. 13: Pohled na pravou část iluzivního okna s rostlinným dekorem po restaurování.

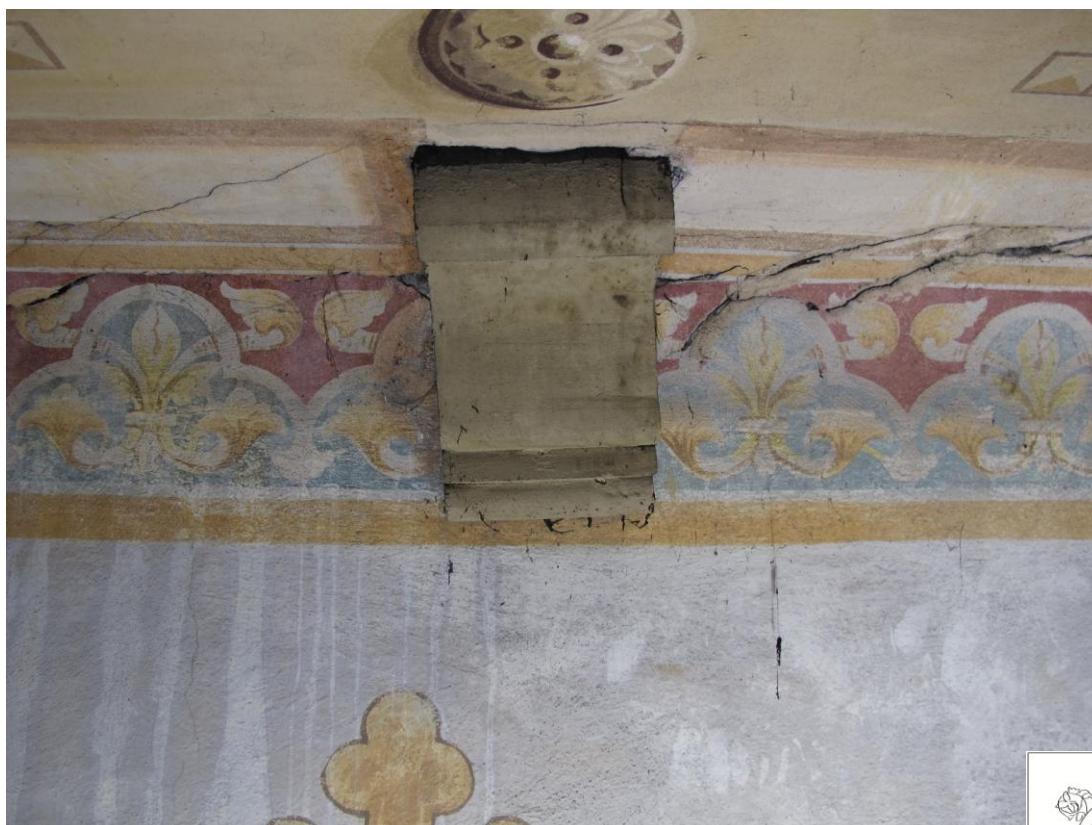
Kostel v devatenáctém století prošel přestavbou, byla mu mimo jiné přistavěna celkem mohutná věž. Tlak předdimenzované věže pak způsobil statické problémy, kdy došlo k vytvoření statických trhlin v oblasti vítězného oblouku a nad okny. Tyto trhliny byly mírně otevřeny, vyinjektovány a zajištěny v roce 2008 stavební firmou. V rámci mého restaurátorského zásahu bylo nutné na některých místech provést dodatečnou injektáž nesoudržné omítkové vrstvy. Hloubková injektáž omítkové vrstvy byla provedena Ledanem TB1 aplikovaným pomocí injekční stříkačky.

obr. 14: Pohled na dřevěnou konzoli pod stropem, po jejíchž stranách jsou patrné statické trhliny, kterými v některých místech zatékalo.

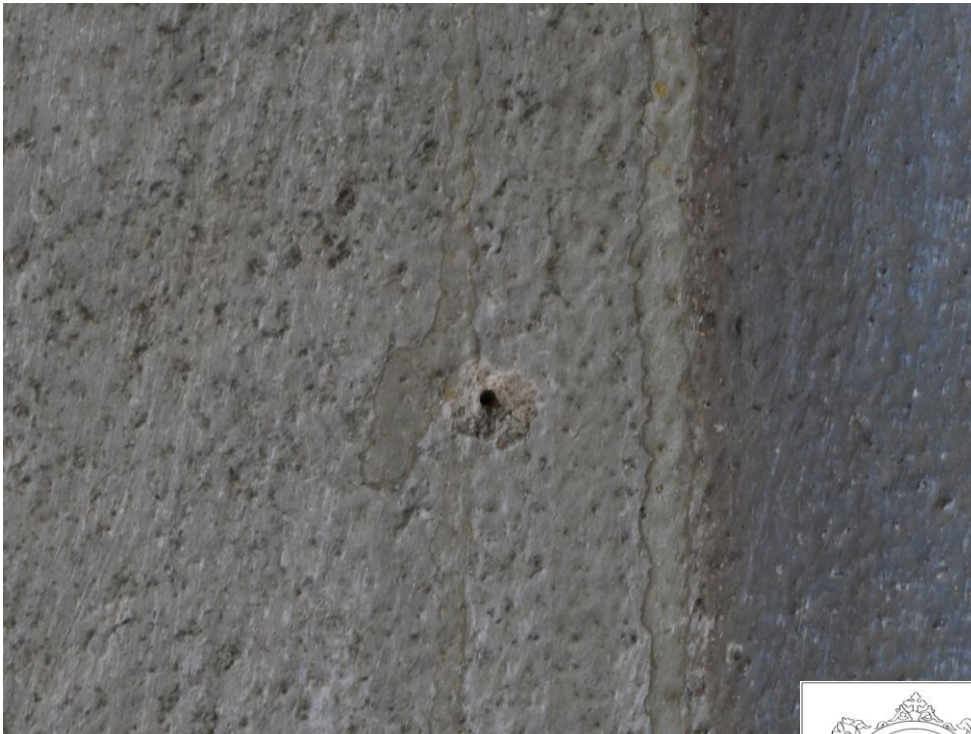
obr. 16: Na tomto snímku je zobrazen defekt po hřebíku, který sloužil, jako středový bod pro vytváření pomocné kružnice, podle které byl vytvořen oblouk iluzivního okna.

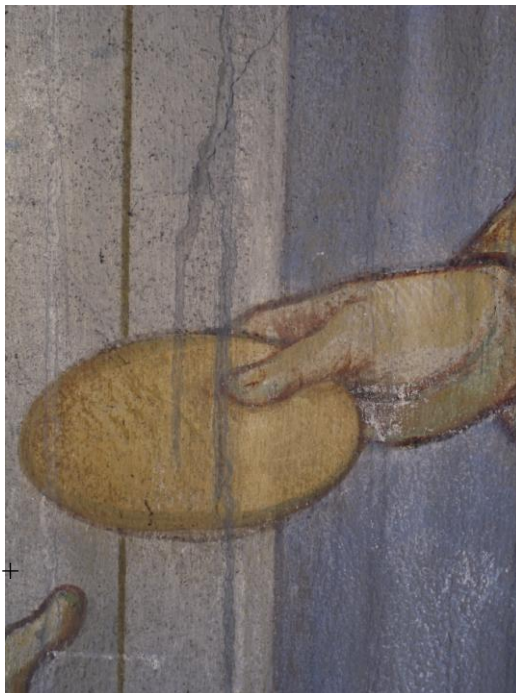
obr. 17: Na tomto detailu jsou patrná místa zatékání, ve kterých se usadila vyplavená šedá barevná vrstva z pozadí s prachovými depozity, dále pak je vidět opadaná barevná vrstva a mechanické poškození (vrypy).

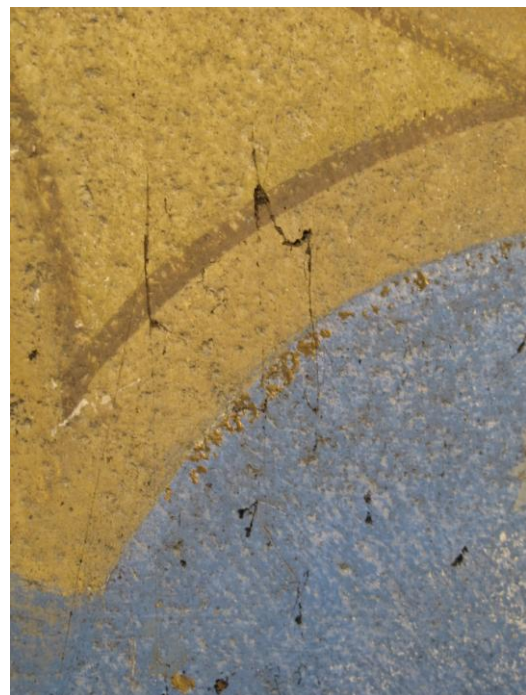
obr. 18: Detail malby, na kterém je vidět opadaná vrstva zlacení, hrubé prachové depozity a zpráškovatělá barevná vrstva.

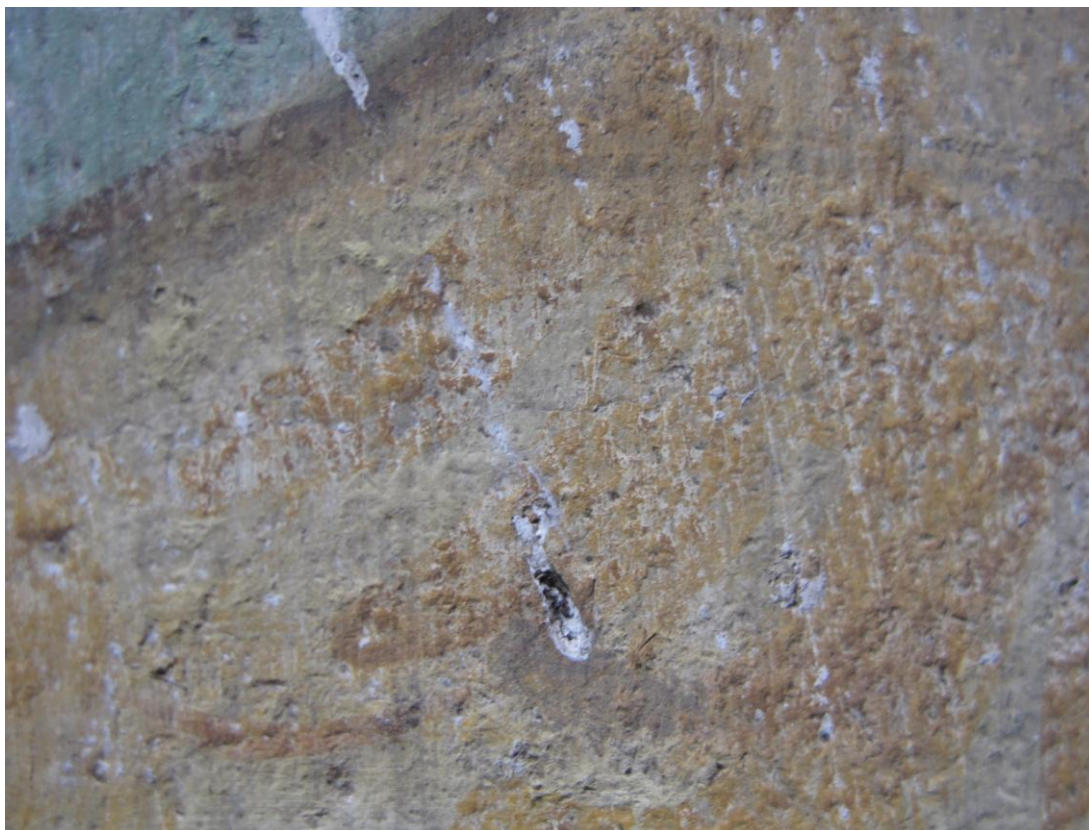
obr. 19: Na tomto detailu malby jsou mimo znečištění prachovými depozity dobře zratelná místa s mechanickým poškozením a biologickými nečistotami.

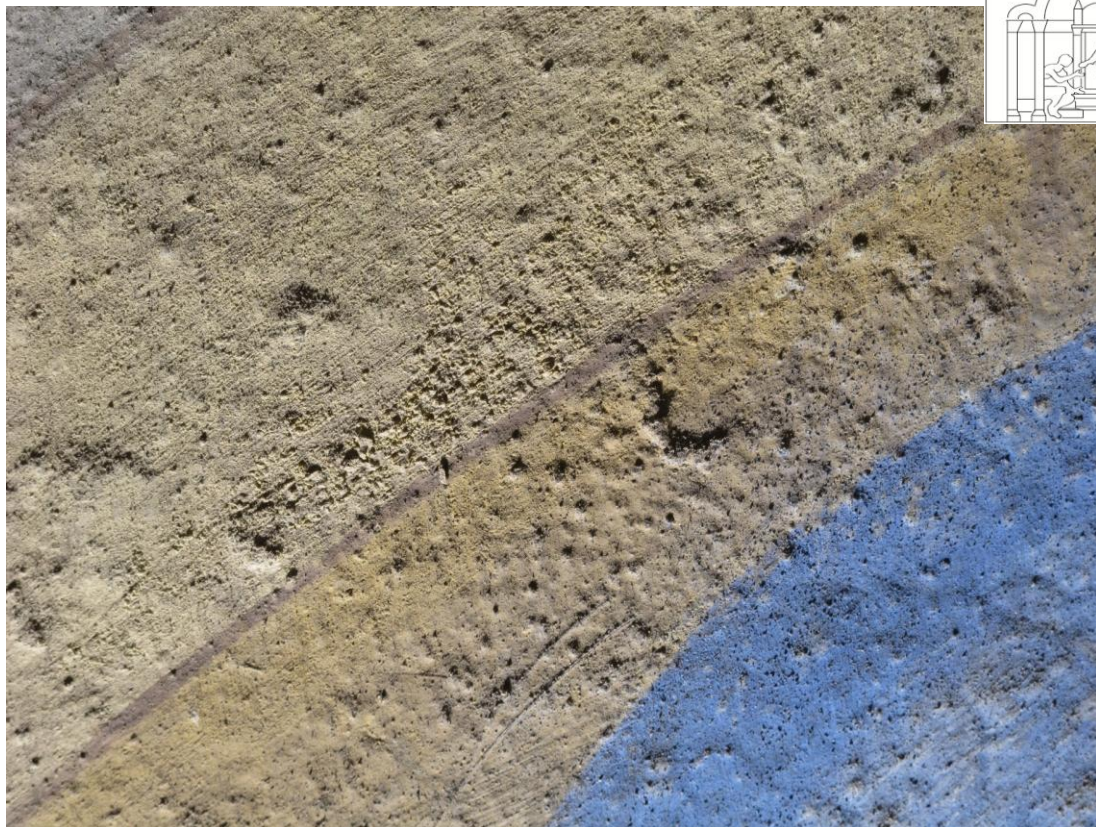
obr. 20: Pohled v bočním nasvícení, ve kterém jsou dobře viditelné šupinky uvolňující se barevné vrstvy, je také patrné její zpráškovatění a struktura povrchu omítky, na které je malba provedena.

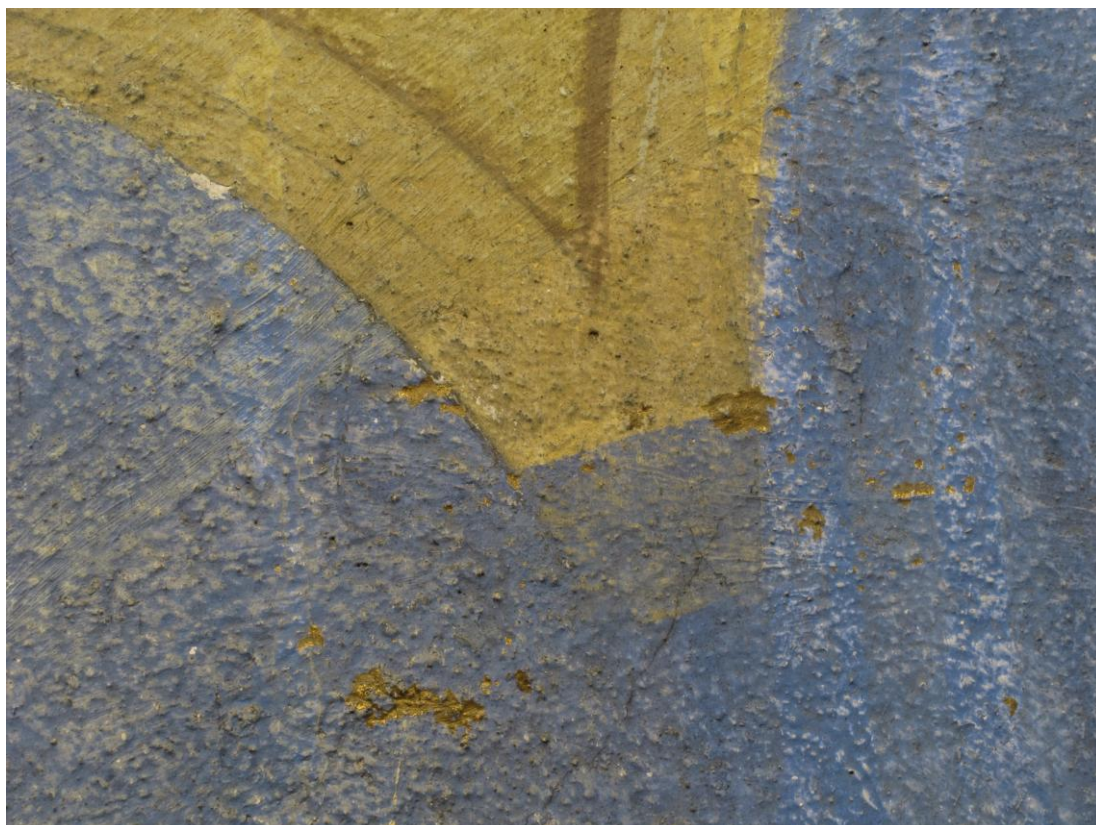
obr. 21: Na snímku je možné pozorovat přemalbu modrého nebe, která zasahuje částečně do původního tvarosloví iluzivní architektury. Je zde také patrná podkresba tužkou a opadaná vrstva druhotného zlacení.

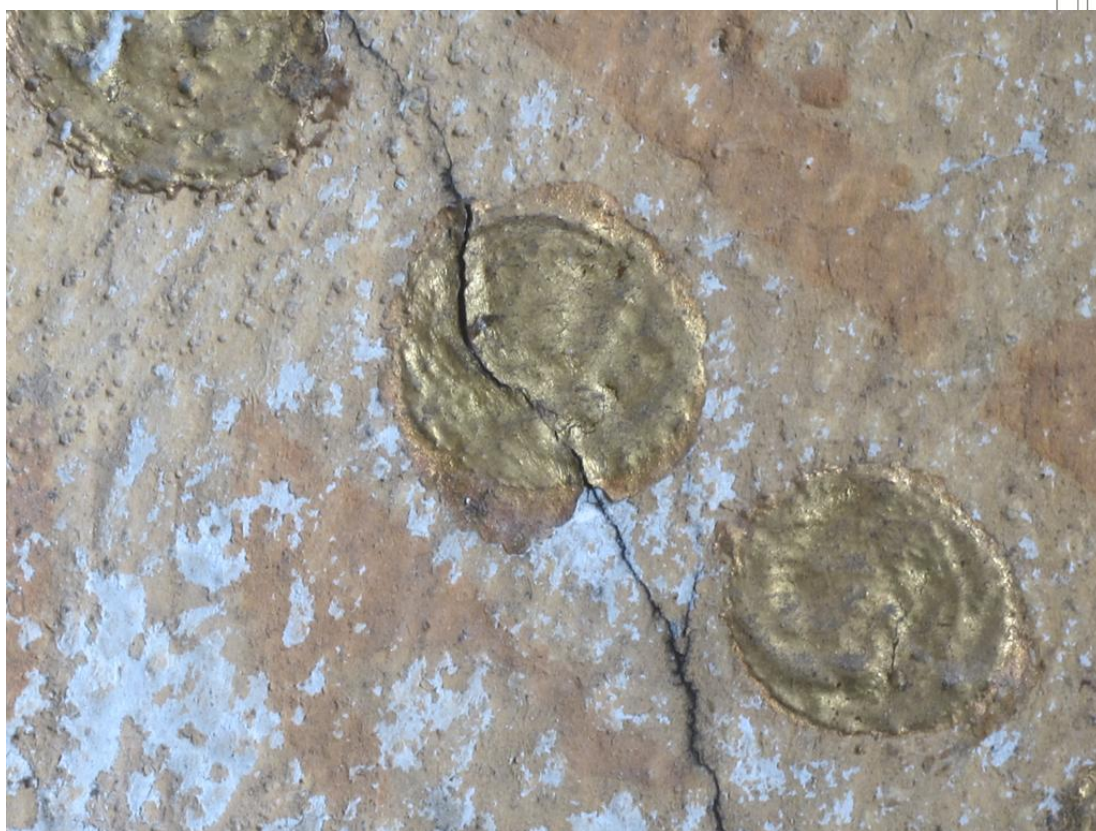
obr. 22: Na detailu malby je znatelná oprava zlacení nátěrem, opadaná barevná vrstva a drobné praskliny v omítce.

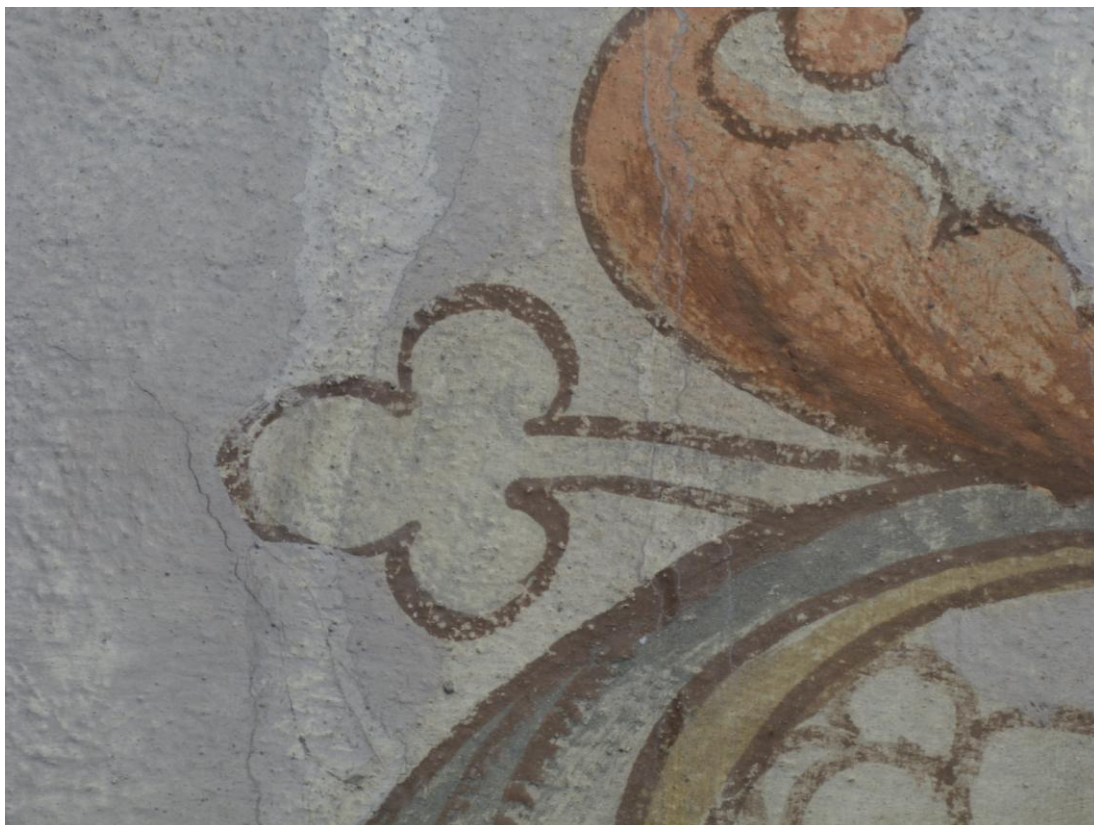
obr. 23: Na detailu části pozadí a rostlinného dekoru je patrná přemalba šedého pozadí, která má jiný šedý odstín než originální vrstva. Je zde také vidět vyplavená barevná vrstva přemalby, která nemá tak dobré pojivě vlastnosti jako originální.

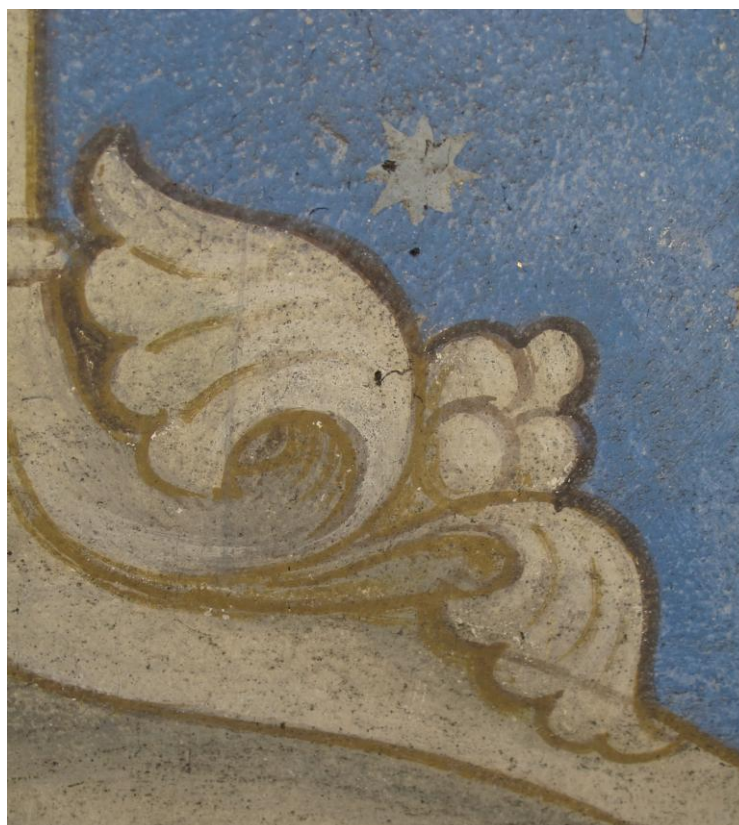
obr. 24: Na obrázku je vidět druhotná oprava kontur na iluzivní architektuře, které mají odlišný barevný tón než originální malba.

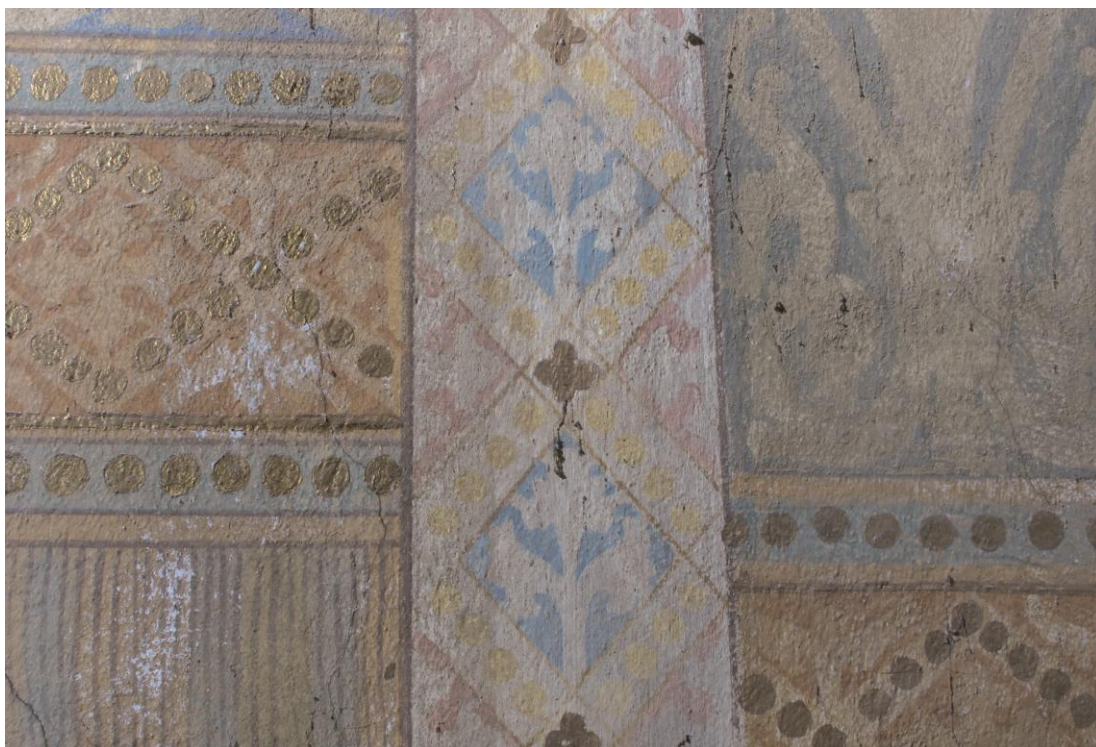
obr. 27: Detail dekorů vytvořených podle šablony se zlacenými prvky. Na obrázku jsou dobře znatelné hrubé nečistoty (prach, pavučiny) a v pravé dolní části opadaná barevná vrstva.

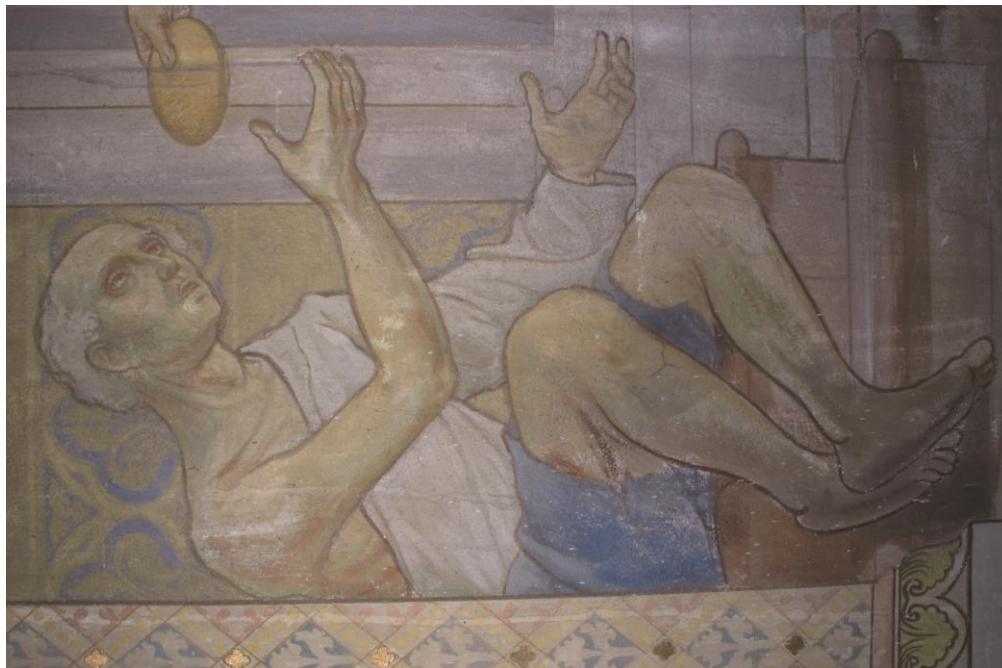
obr. 30: Pohled na postavu chudáka. Na snímku jsou patrná četná poškození malby, jako jsou zatekliny, opadaná barevná vrstva, mechanické poškození v podobě drobných vrypů (pravé koleno postavy), zbytky injekční směsi, prachové depozity.

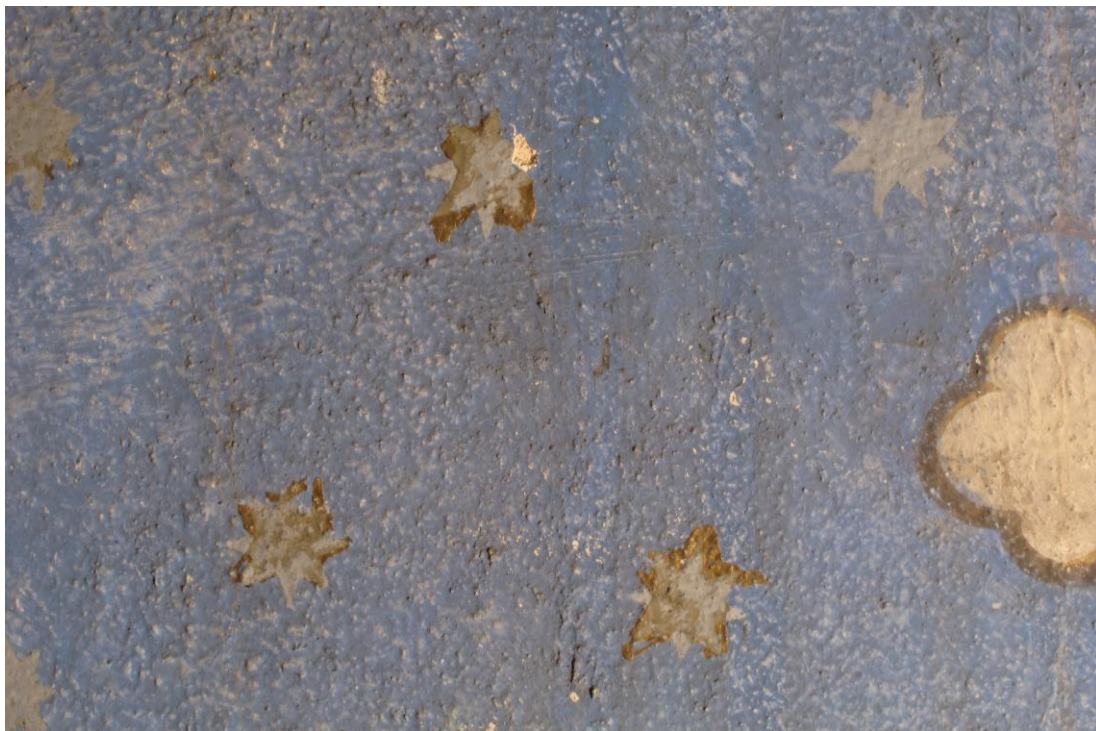
obr. 32: Detail hvězdného nebe s částí kříže z iluzivní architektury. Na modrém nebi byly původně zlaté pěticípé hvězdy, které při pozdější úpravě byly přemalovány bílou barvou přes šablonu na osmicípé hvězdy. Na snímku jsou také patrné místa, kde zatékala voda a prachové depozity usazené na povrchu malby.

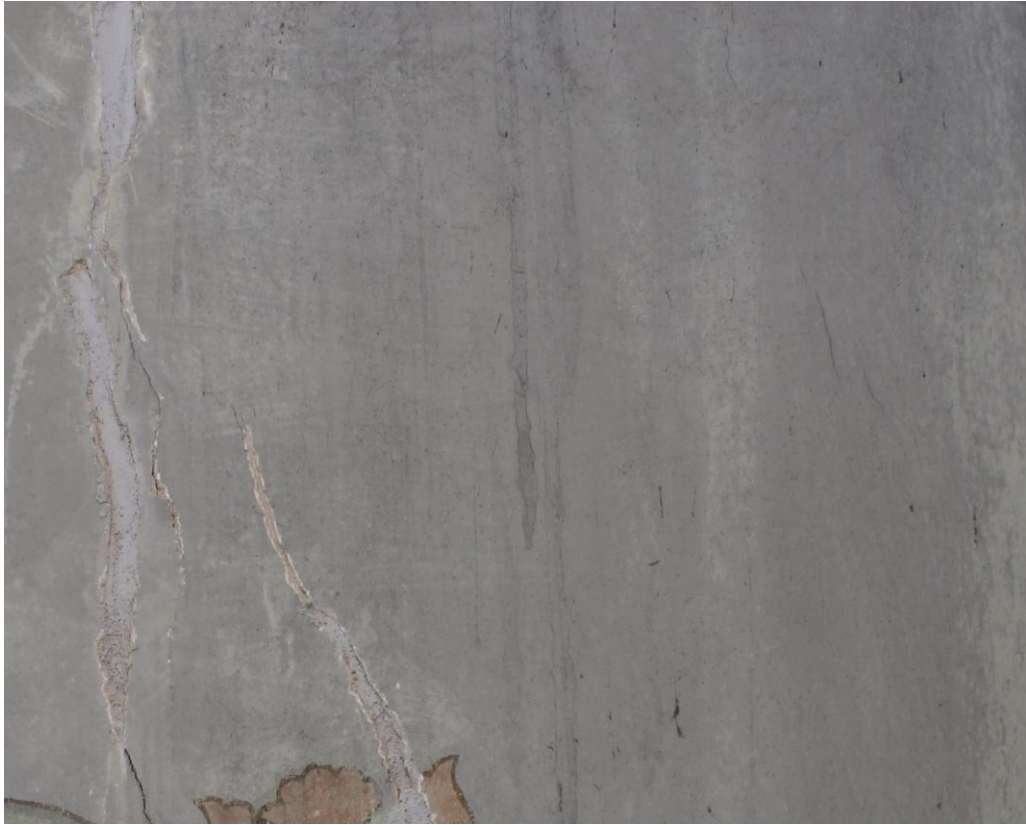
obr. 41: detail šedého pozadí před restaurováním (provedením zkoušek čištění).

V pravém horním rohu v šedé ploše byly provedeny zkoušky prekonsolidace a čištění. Jako zpevňující prostředek byl zvolen Klucel E 1,5 a 3 % koncentrace. Po zafixování malby a upevnění pomocí vatového tamponu s antiadhezivním povrchem, byla barevná vrstva čištěna pomocí štětců různých tvrdostí, jemnou pryžovou houbou Wishab, houbou Wallmaster a vatovým tamponem.

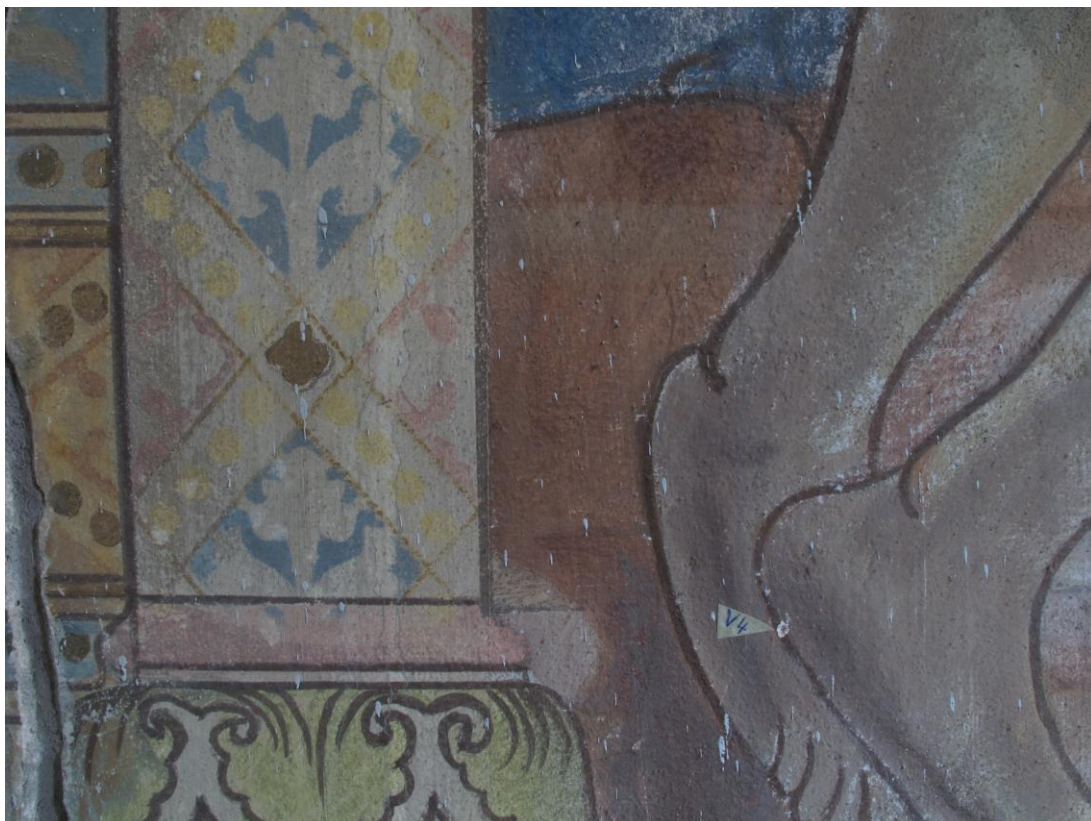
obr. 43: Detail malby před restaurováním. Na snímku je patrné znečištění malby prachovými depozity a kapkami injektážní směsi, po injektáži provedené v dřívějším zásahu stavební firmou.

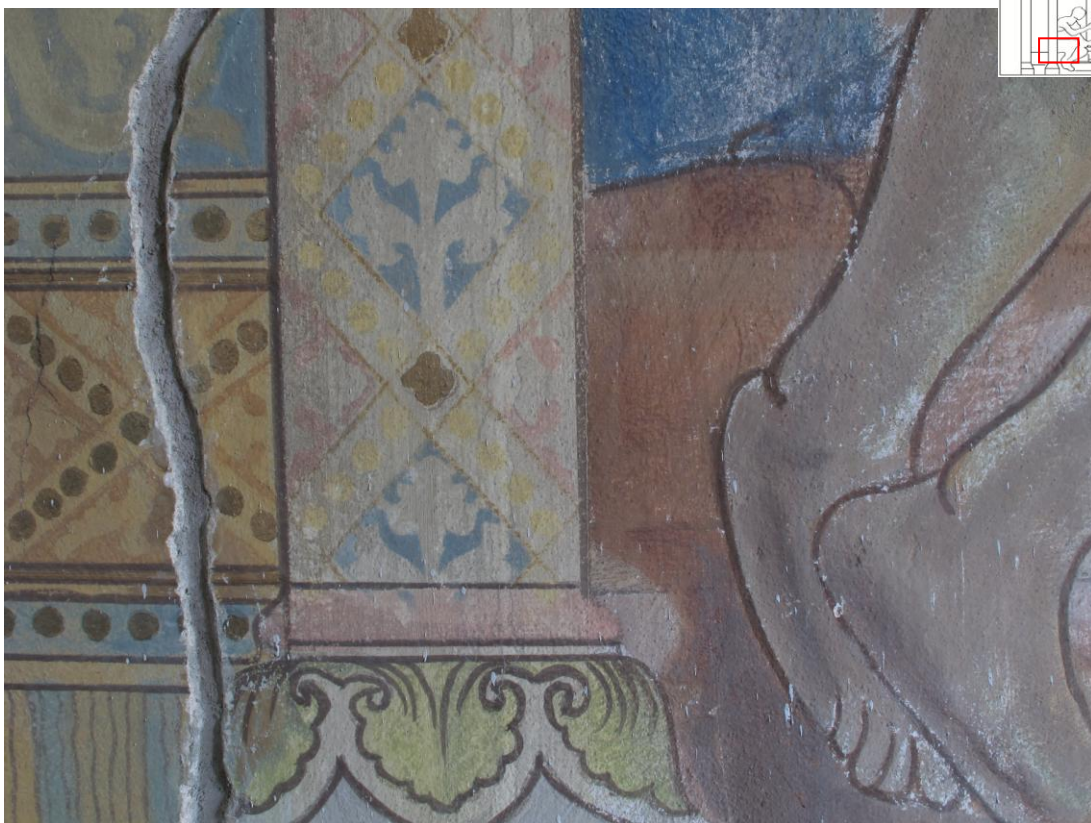
obr. 44: Detail malby po očištění.

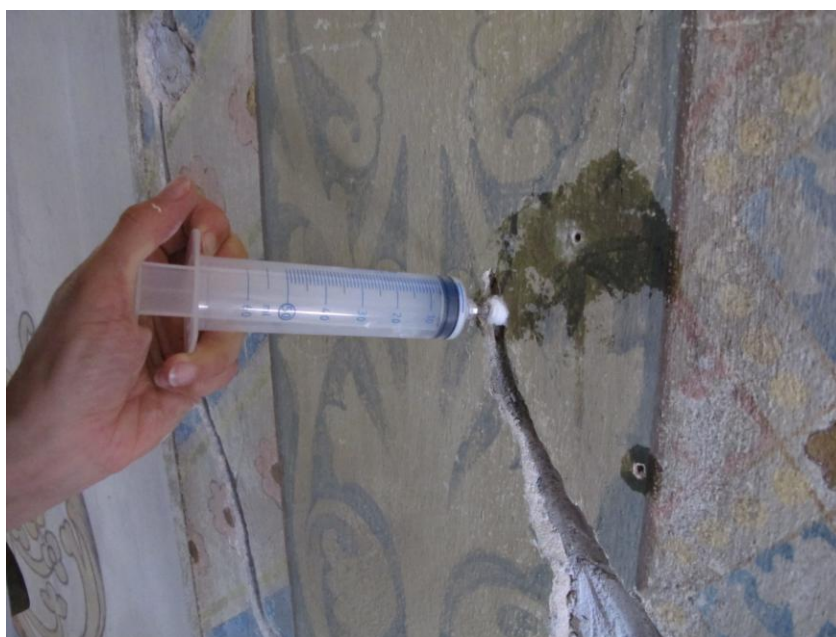
obr. 46: Injektáž dutin kolem statické trhliny.

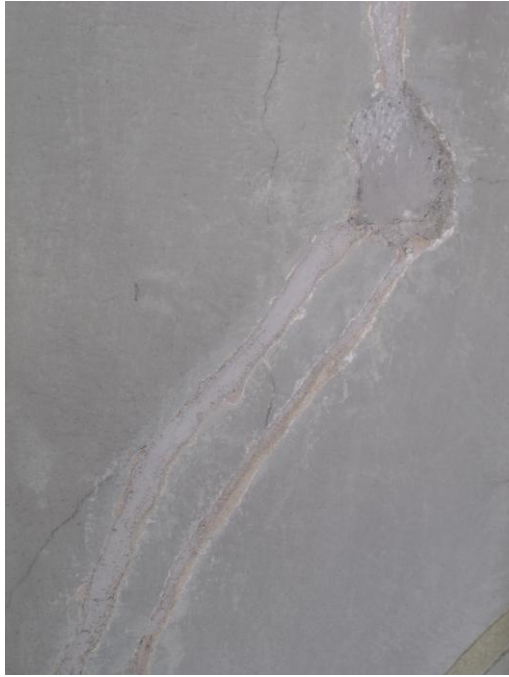
obr. 47: Detail se statickou trhlinou vyplněnou injektážní směsí.

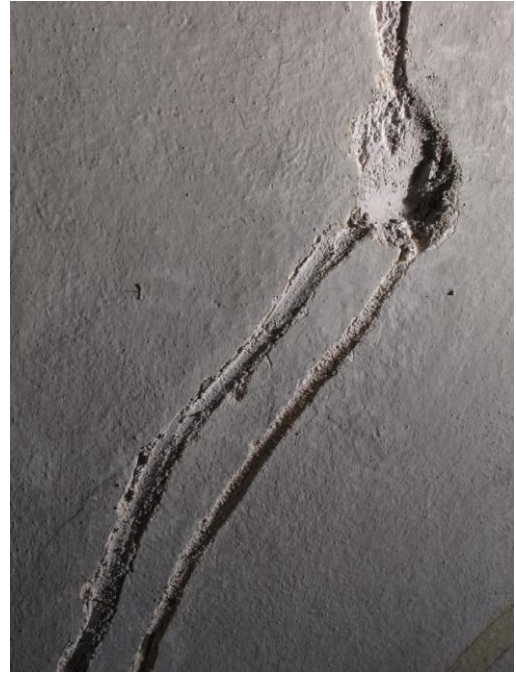
obr. 48: Detail v bočním nasvícení, ve kterém je viditelná nadbytečná injektážní směs přesahující nad originální povrch.

Před tmelením otevřených a následně vyinjektovaných statických trhlin, které prováděla v uplynulých letech stavební firma, bylo nezbytné odstranit pomocí restaurátorského kladívka přebytečnou injektační směs, která vystupovala nad povrch malby. Poté byly trhliny vytmeleny vápenným tmelem. První vrstva byla provedena hrubým vápenným tmelem pod úroveň originálního povrchu omítky (1objemový díl vápna: 3 obj. díly kopaného písku). V druhé vrstvě provedené do úrovně původního povrchu byly použity jemnější vápenné tmely (1 obj. díl vápna: 3 obj. díly přesátého kopaného písku; 1 obj. díl vápna: 2 obj. díly jemně přesátého kopaného písku; 1 obj. díl vápna: 1 obj. díl plavené křídly). Finální úprava tmelů byla provedena jemným filcem. Tmely byly následně izolovány vápenným pačokem.
