Restaurování nástěnné malby v kostele sv. Václava v Nové Vsi u

Kolína, výjev „Ruky své otevřel chudému“.

Retuš a její varianty jako finální krok restaurátorského zásahu.

Bakalářská práce

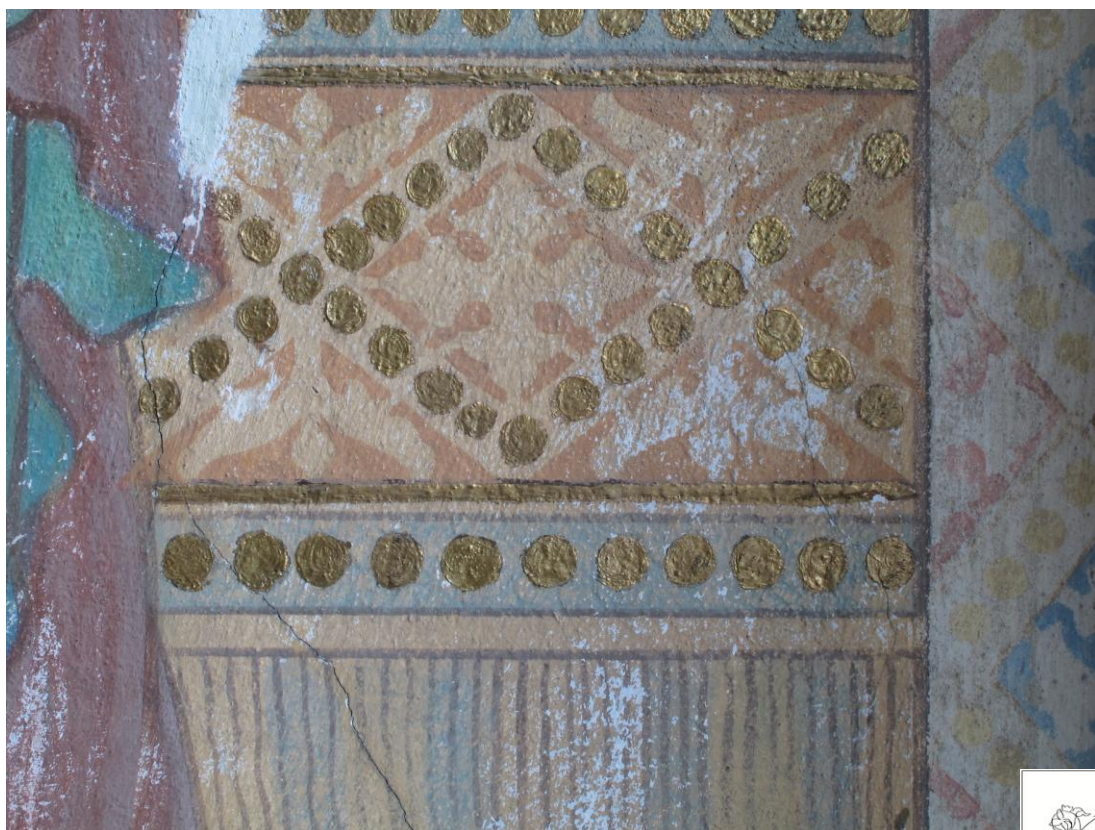
obr. 51: Detail malby, stav po tmelení.

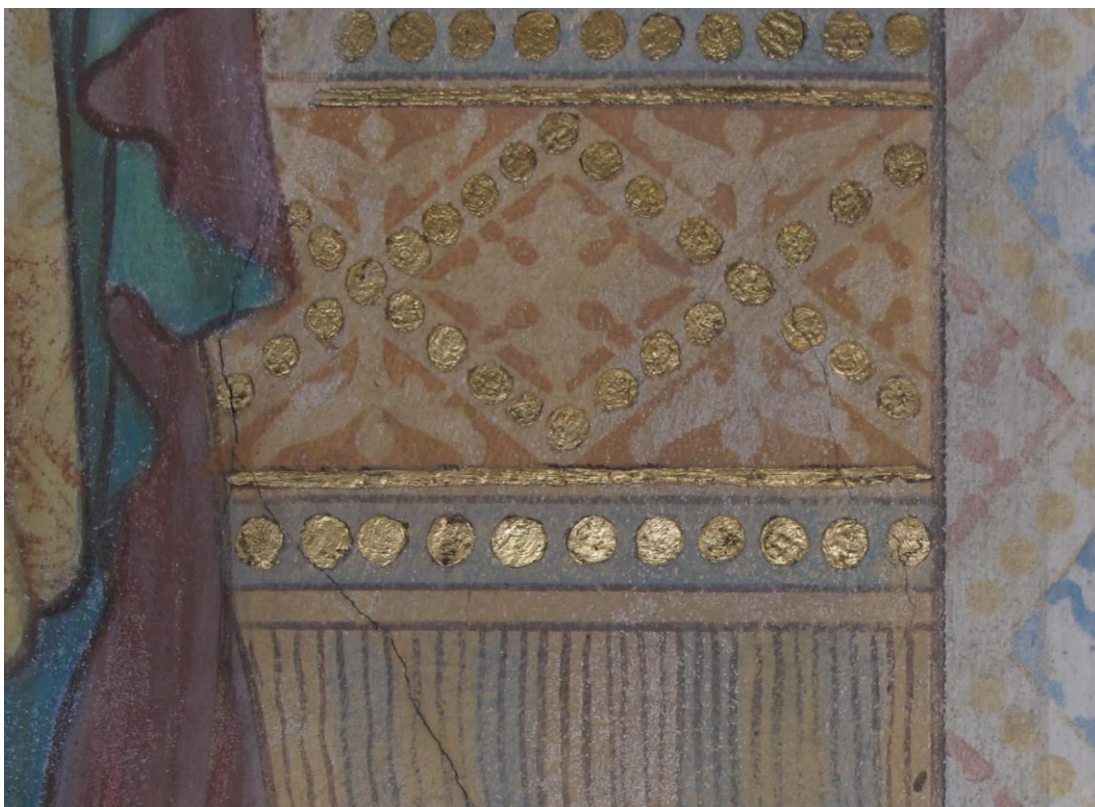
obr. 52: Detail malby, stav po retuši v lokálním tónu světlejšího odstínu.

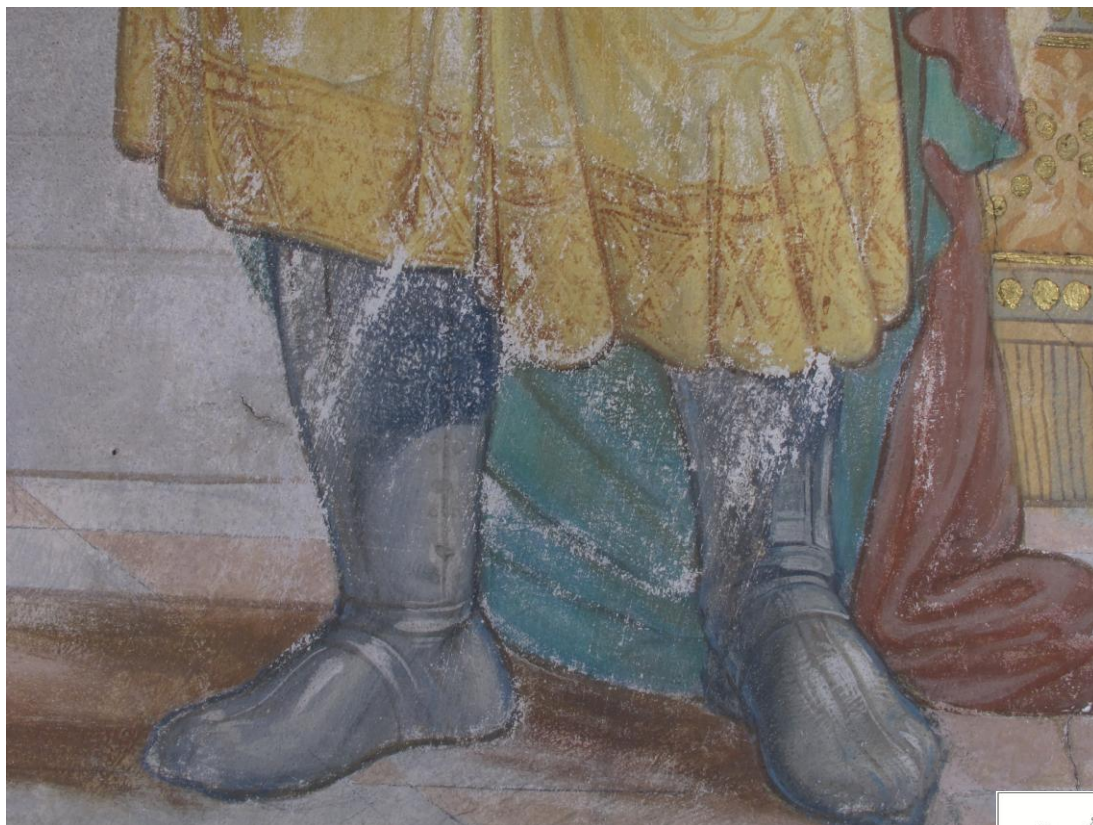
obr. 53: Detail malby, stav před retuší.

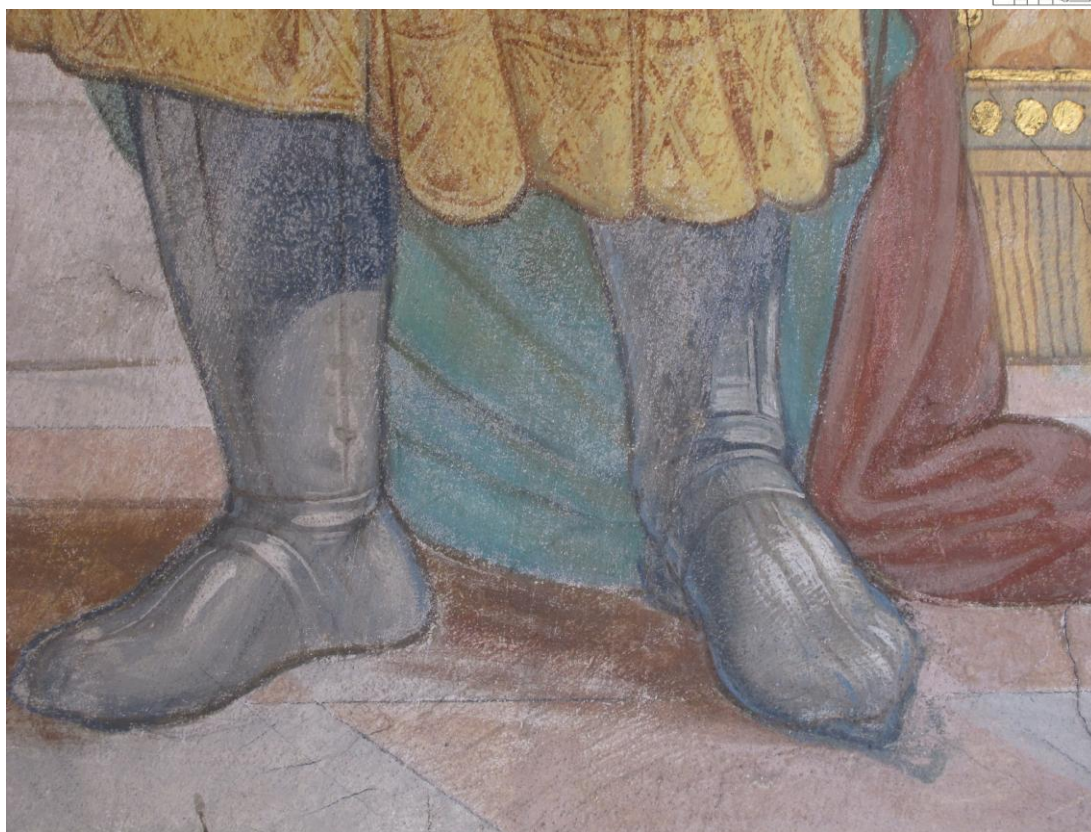
obr. 54: Detail malby, stav po retuši v lokálním tónu světlejšího odstínu.

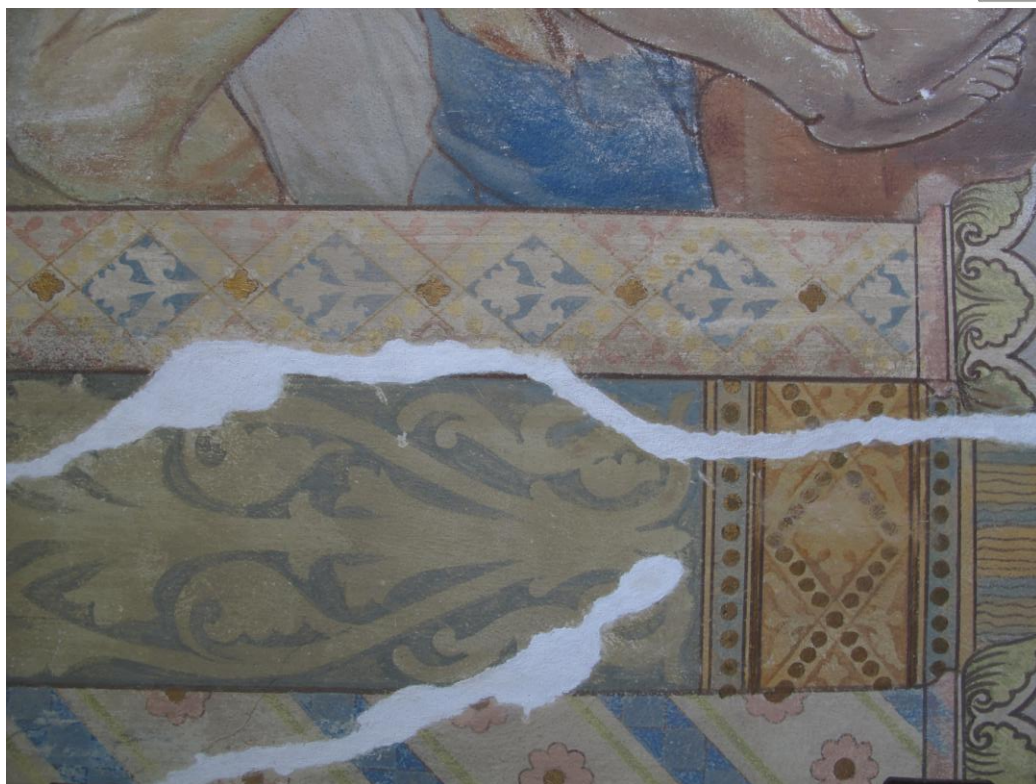
obr. 55: Detail malby, stav po tmelení.

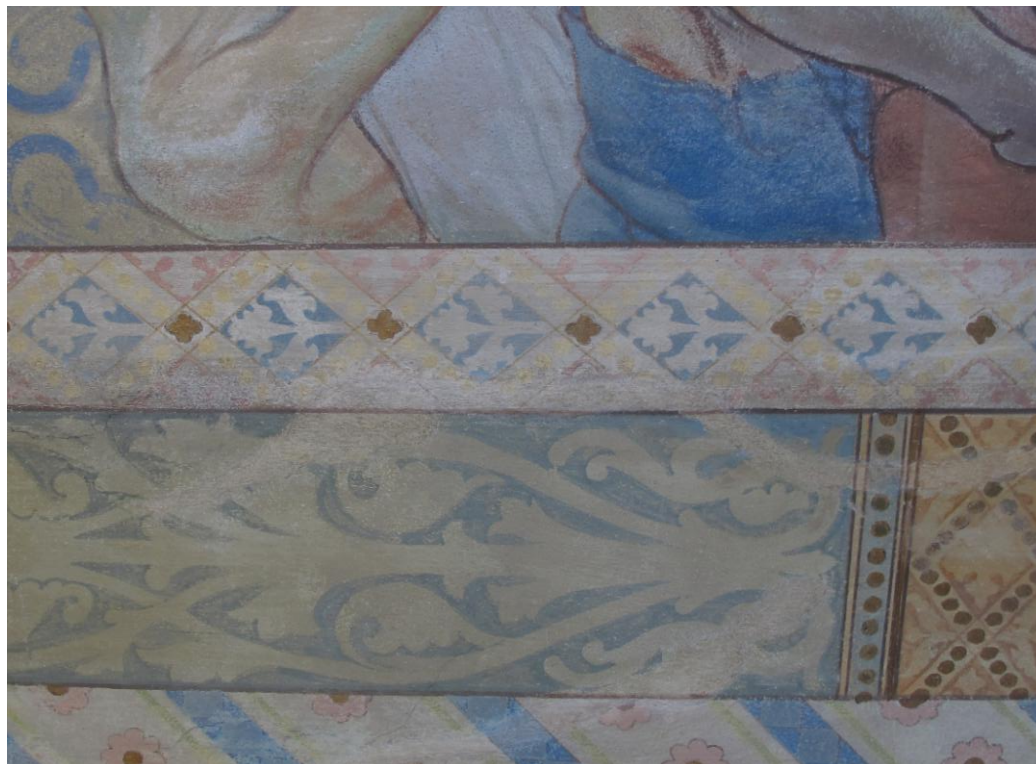
obr. 56: Detail malby, stav po retuši v lokálním tónu světějšího odstínu.

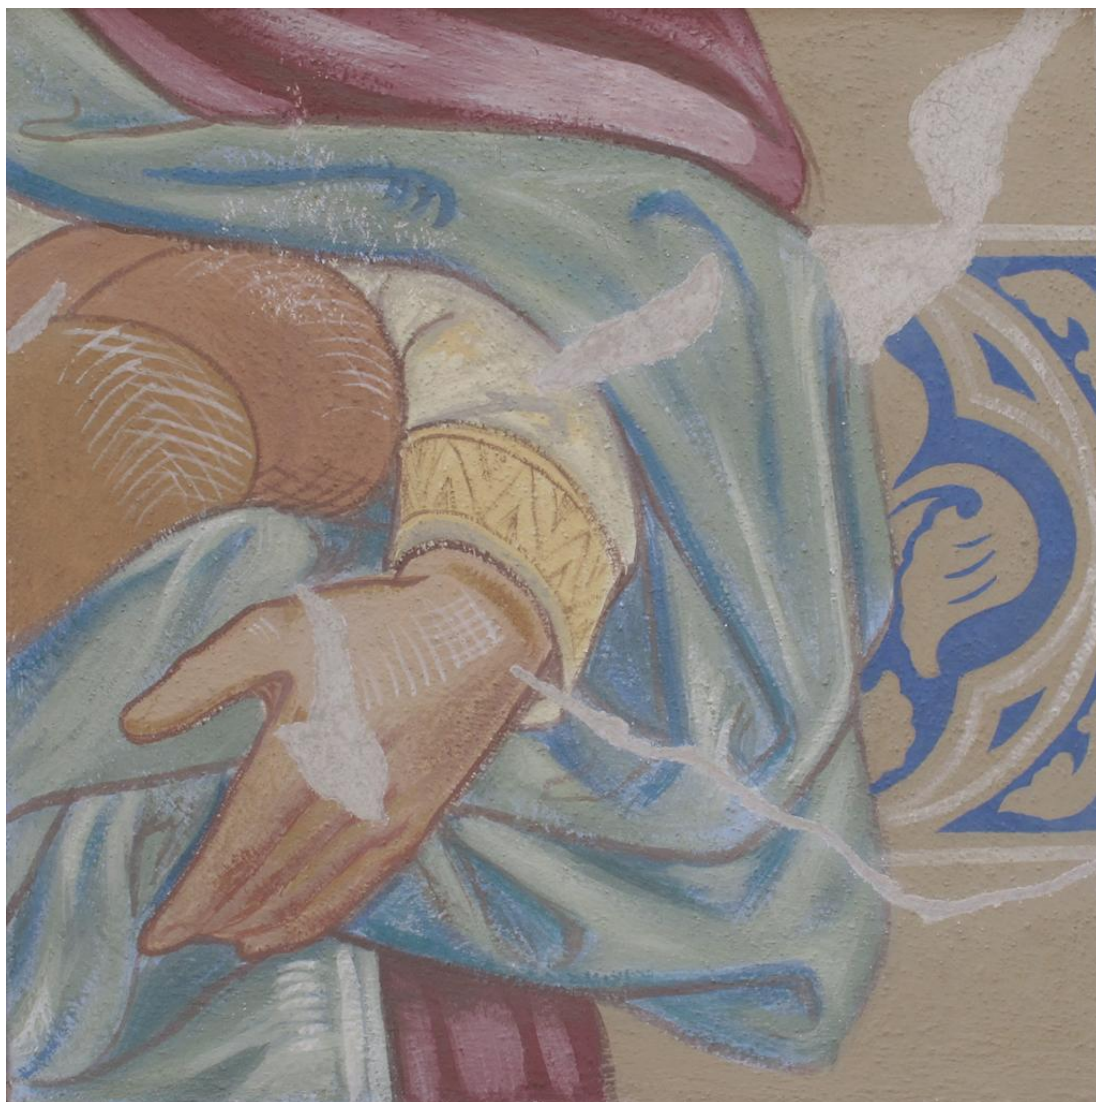
obr. 63, 64: Neutrální forma retuše – akvasporka.

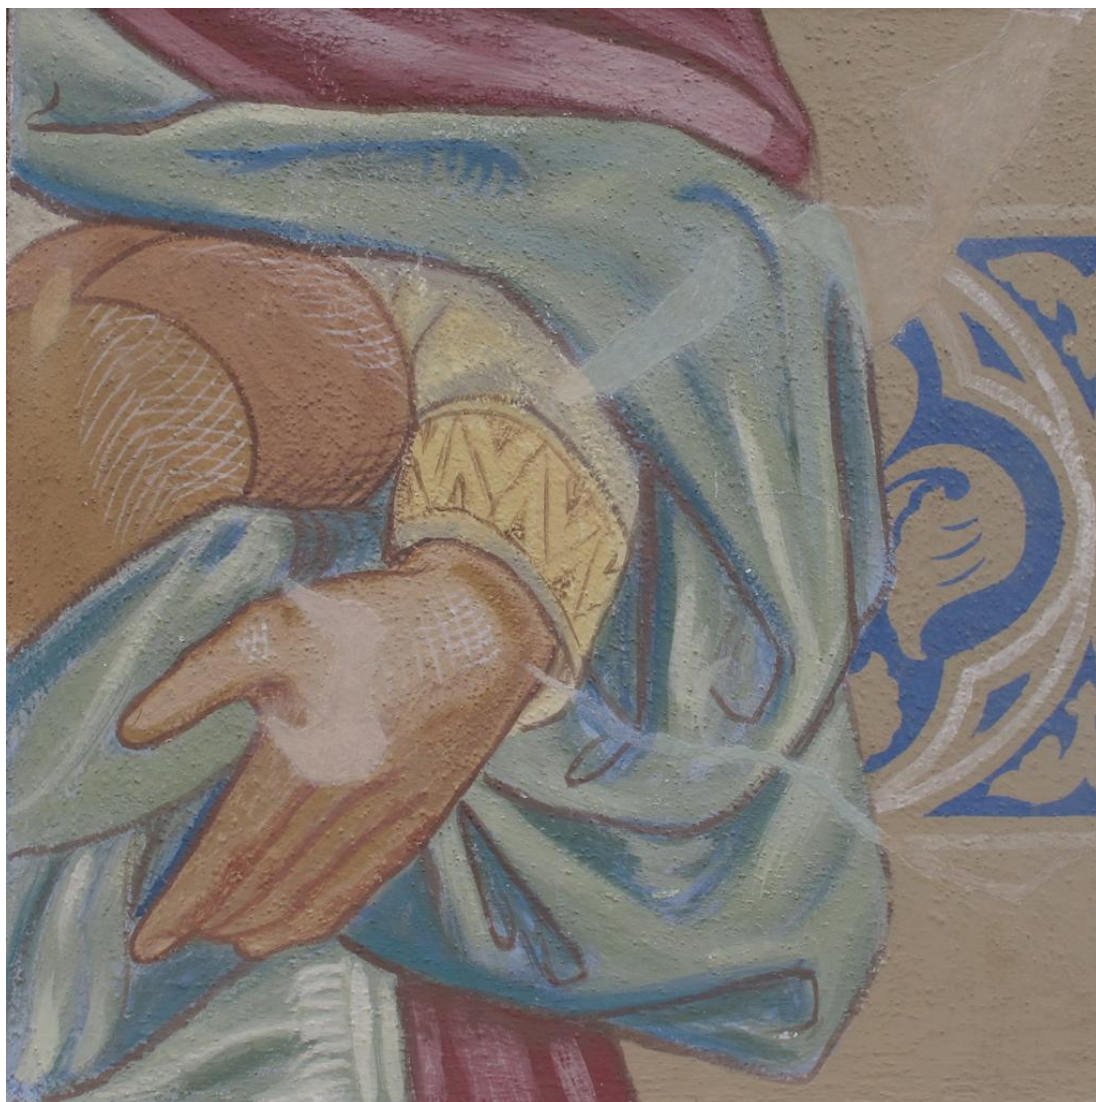
obr. 65, 66: Lokální forma plošně aplikovaného tónu světlejšího odstínu.

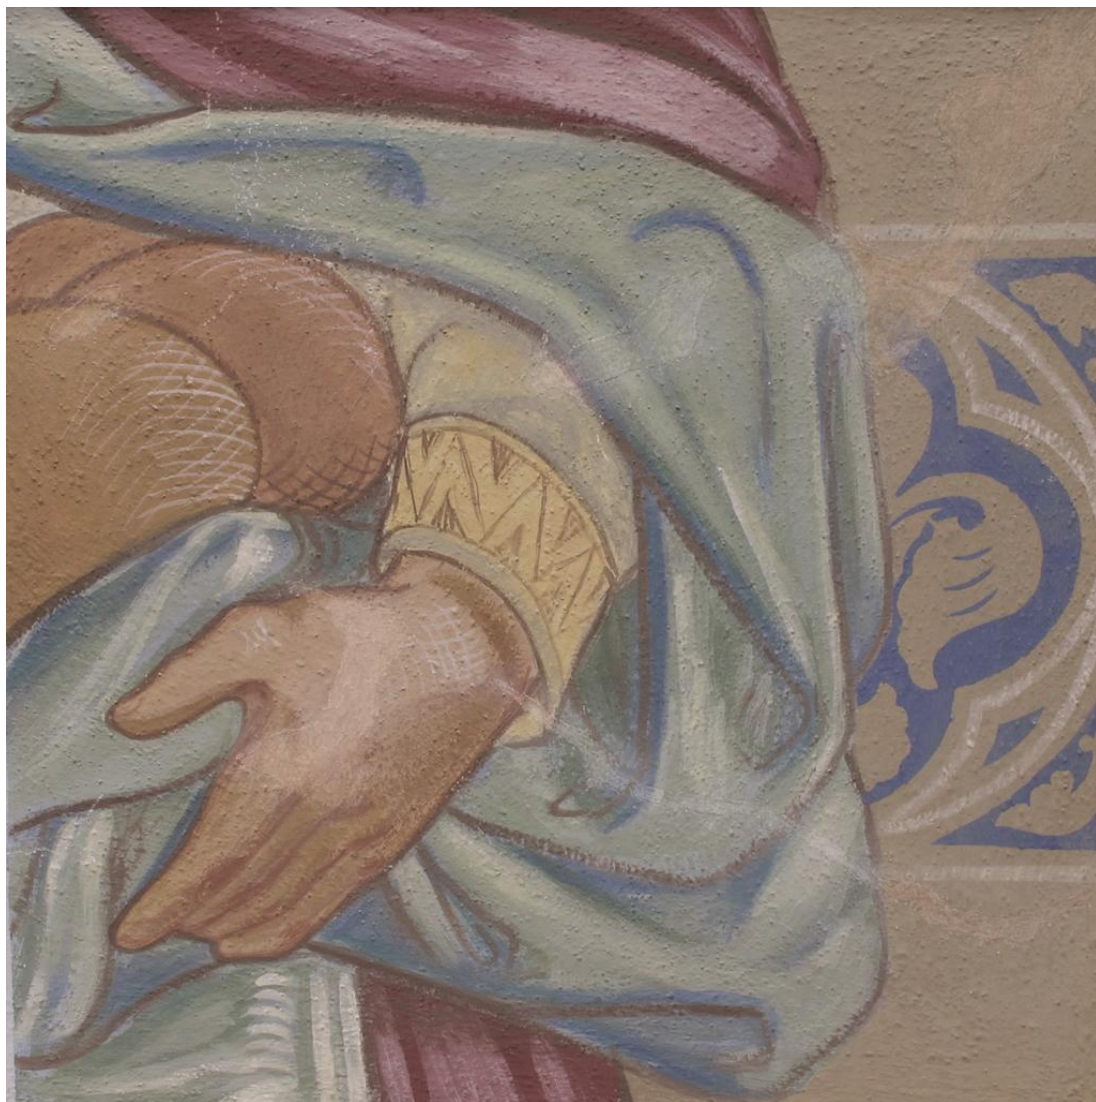
obr. 67. 68: Lokální forma volně rozehraného tónu světlejšího odstínu.

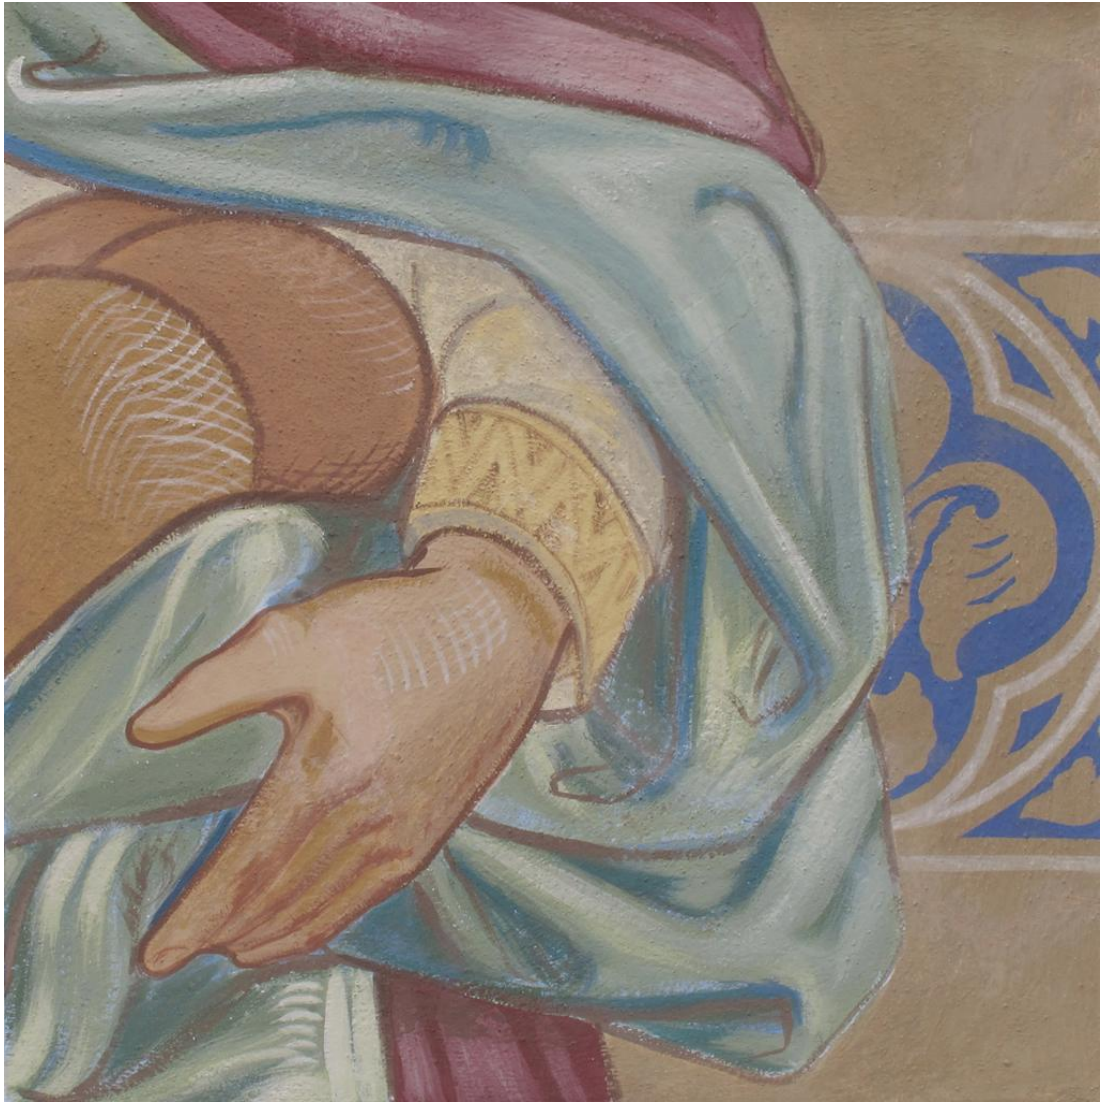
obr. 69, 70: Nápodobivá retuš.

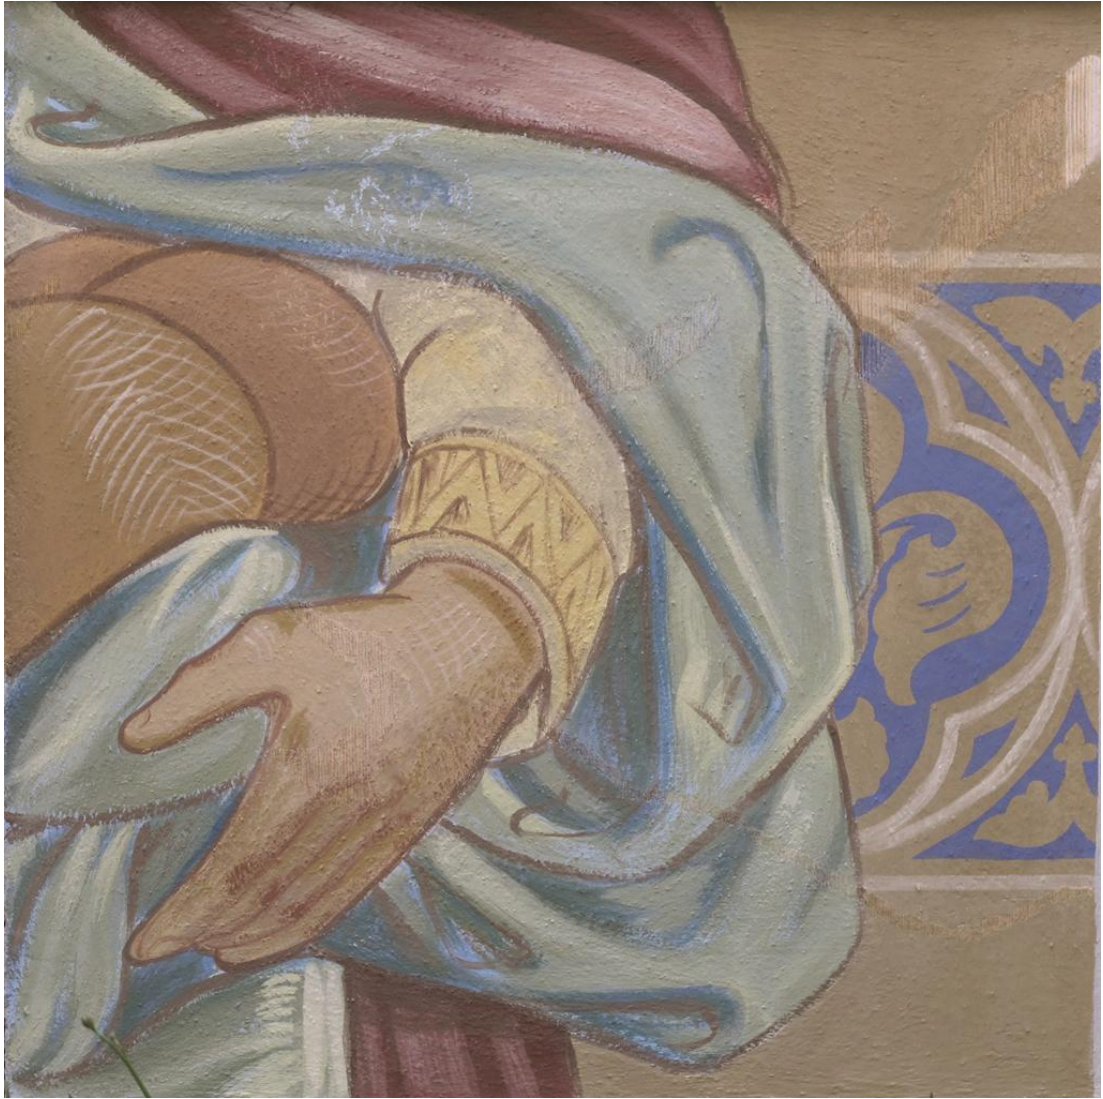
obr. 71, 72: Imitativní forma tratteggia.

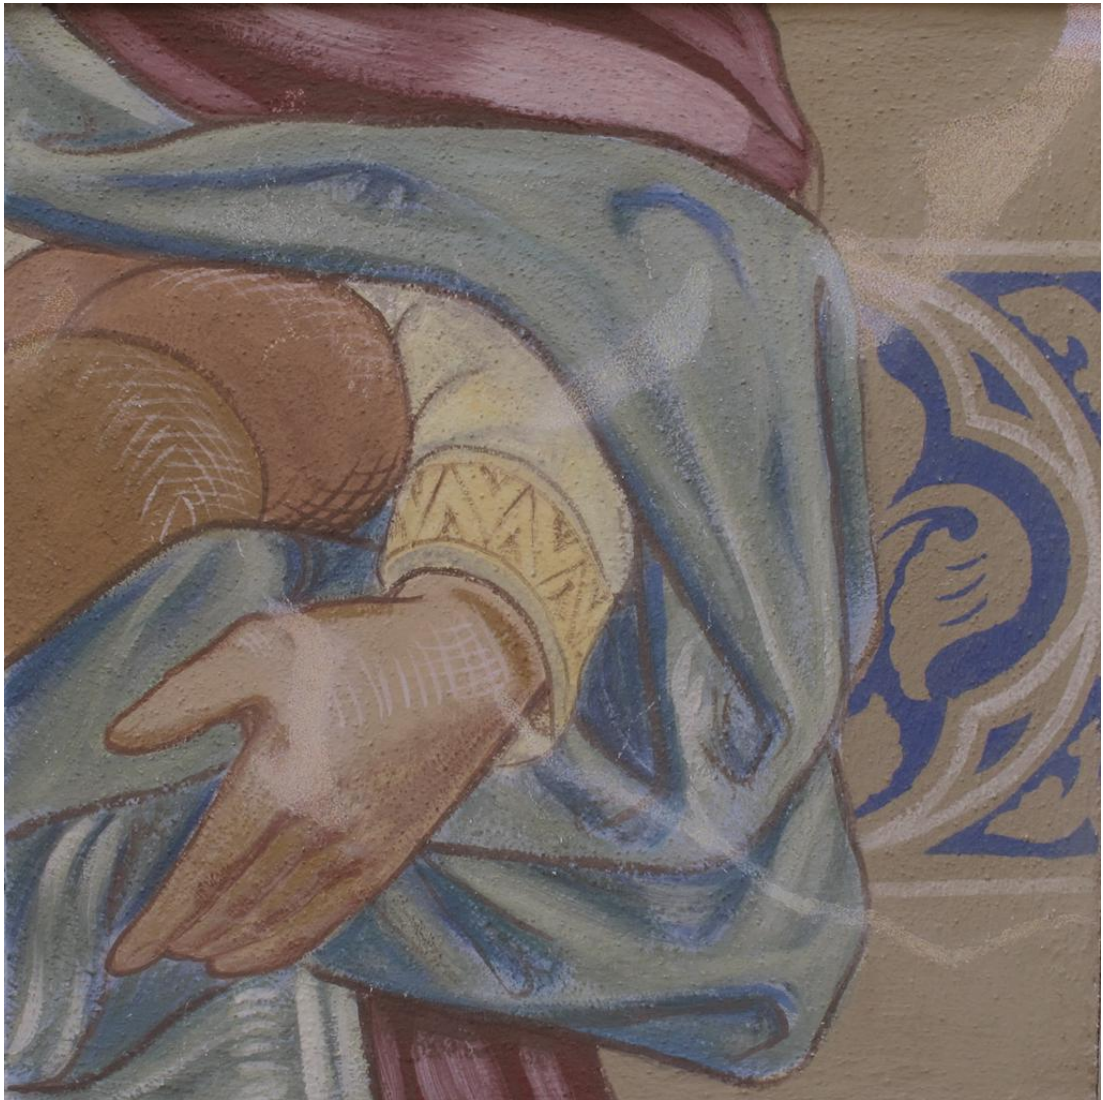
obr. 76, 77: Lokální forma opticky skládané tečkované retuše.
