Petra Zítková

Restaurování sochy anděla ze sousoší sv. Floriána
před Jezuitskou kolejí v Kutné Hoře,
restaurování štukové sochy andílka z kaple sv. Isidora v Křenově

Bakalářská práce

2013

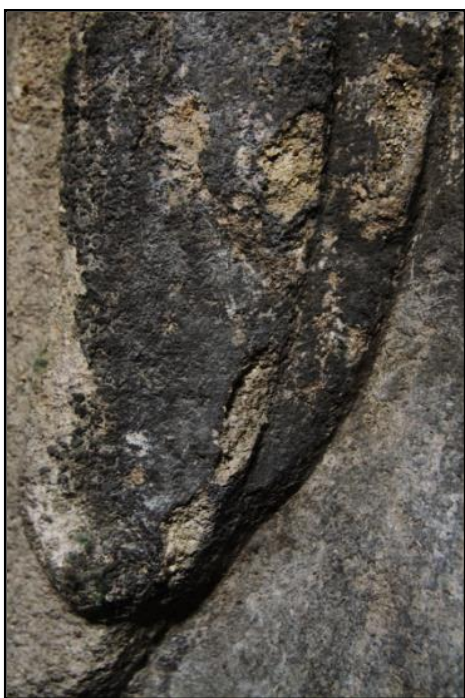
Obr. č. 2 - Ilustr. detail levého křídla

Krusty

Krusty vyskytující se na povrchu plastiky především v dešťových stínech byly lokálně sejmuty, ovšem zbylé postižené plochy jsou nadále vystaveny působení nepropustného povrchu, tvoření prasklin a puchýřů, a odhalování degradovaného kamene pod krustami.

Většina silných sádrovcových krust byla zhodnocena jako příčina narušení kamene a další degradace způsobená jejich přítomností by následovala. Z toho důvodu bylo rozhodnuto o jejich redukci. Dalším faktorem, který přispěl k rozhodnutí o redukci, byla i kontrastní barevná rozdílnost světlého mušlového vápence a tmavých sádrovcových krust, která rozbíjela celkové vnímání sochy. Pro redukci krust a ulpělých tmavých depositů byly vyzkoušeny dvě metody čištění mikroabrazivní metodou a metodou čištění za pomoci laserového paprsku. Z výsledků zkoušek bylo patrné, že obě metody odstraní tmavý nános nečistot a dále metoda mikroabrazivní dokáže výrazně ztenčit krustu, ovšem s drobnou ztrátou originálního povrchu. Laserová metoda je proces, kdy je během čištění laserový paprsek s vysokou energií z větší části absorbován tmavě zabarvenými povrchovými nečistotami, zatímco kámen samotný (který je obvykle světlého zabarvení) dopadající záření odráží. Při absorpci záření ve znečištěné (tmavé) vrstvě dochází k interakci (fotoablací), která spočívá v kombinaci tepelných a mechanických reakcí při které jsou odstraněny nečistoty z povrchu. S vědomím, že pod krustami mohou být

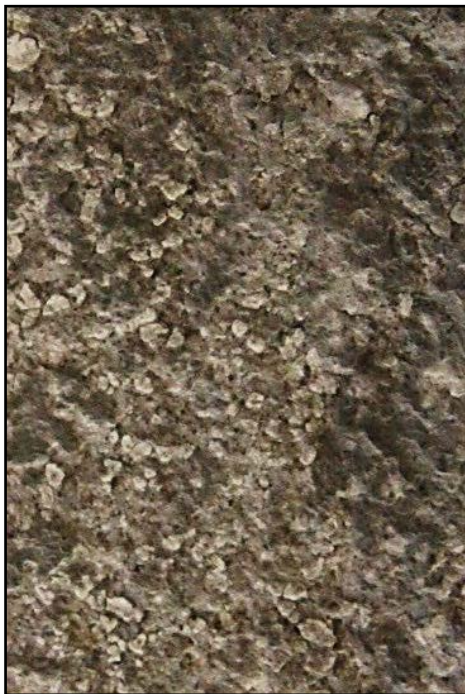
Obr. č. 3 - Ilustr. detail štítu

Tmavý povrch s barevnou úpravou

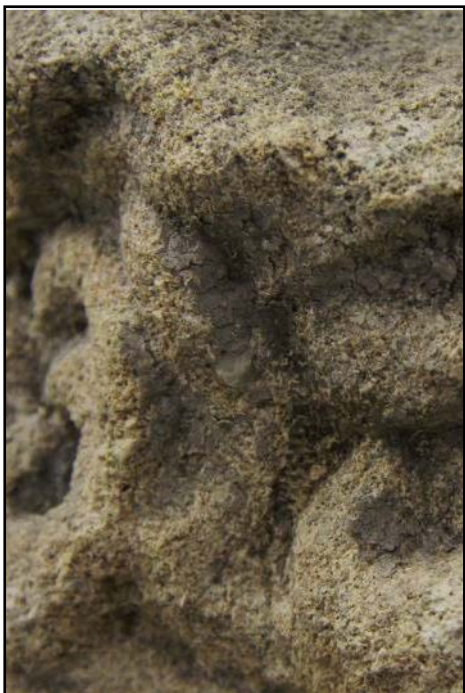
Obr. č. 4 - Ilustr. detail levého ucha s vlasy

Povrch s tmavým depozitem a fragmenty bílé a šedé povrchové úpravy, který se jeví jako velmi nepropustná vrstva.

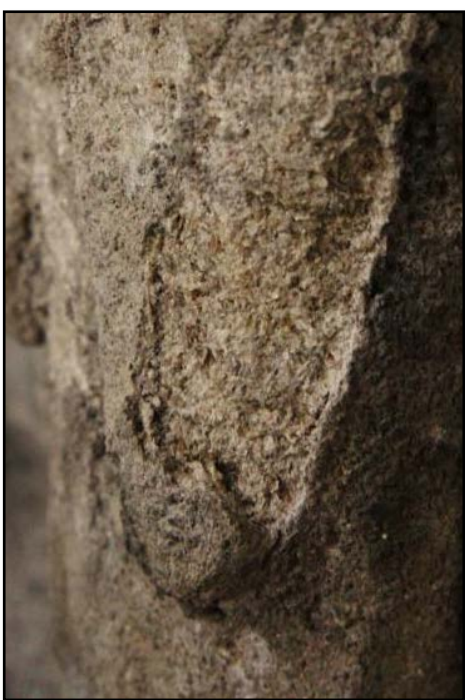
Obr. č. 5 - Ilustr. detail pravého křídla

Fragmenty barevné úpravy

Zbytky barevné úpravy bílo-šedavého vzhledu se v krakelcích lokálně dochovaly v modelačních hloubkách povrchu plastiky.

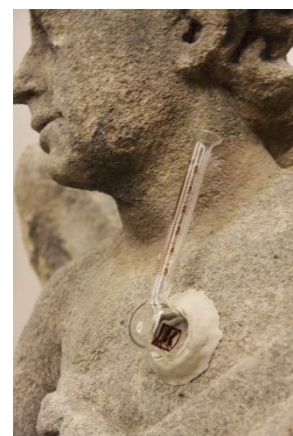
Obr. č. 8 - Ilustr. Měření nasákavosti Karstenovou trubicí

Měření bylo provedeno pomocí neinvazivní metody Karstenovy trubice, která je fixační hmotou na bázi silikonového kaučuku (bez přísady změkčovadel) dokonale připevněna k měřenému povrchu s vnitřním průměrem měřicí plochy 2,6 cm. Jako měrné látky byly použity destilovaná voda a líh, které byly sledovány v závislosti přijatého objemu kapaliny na čase.

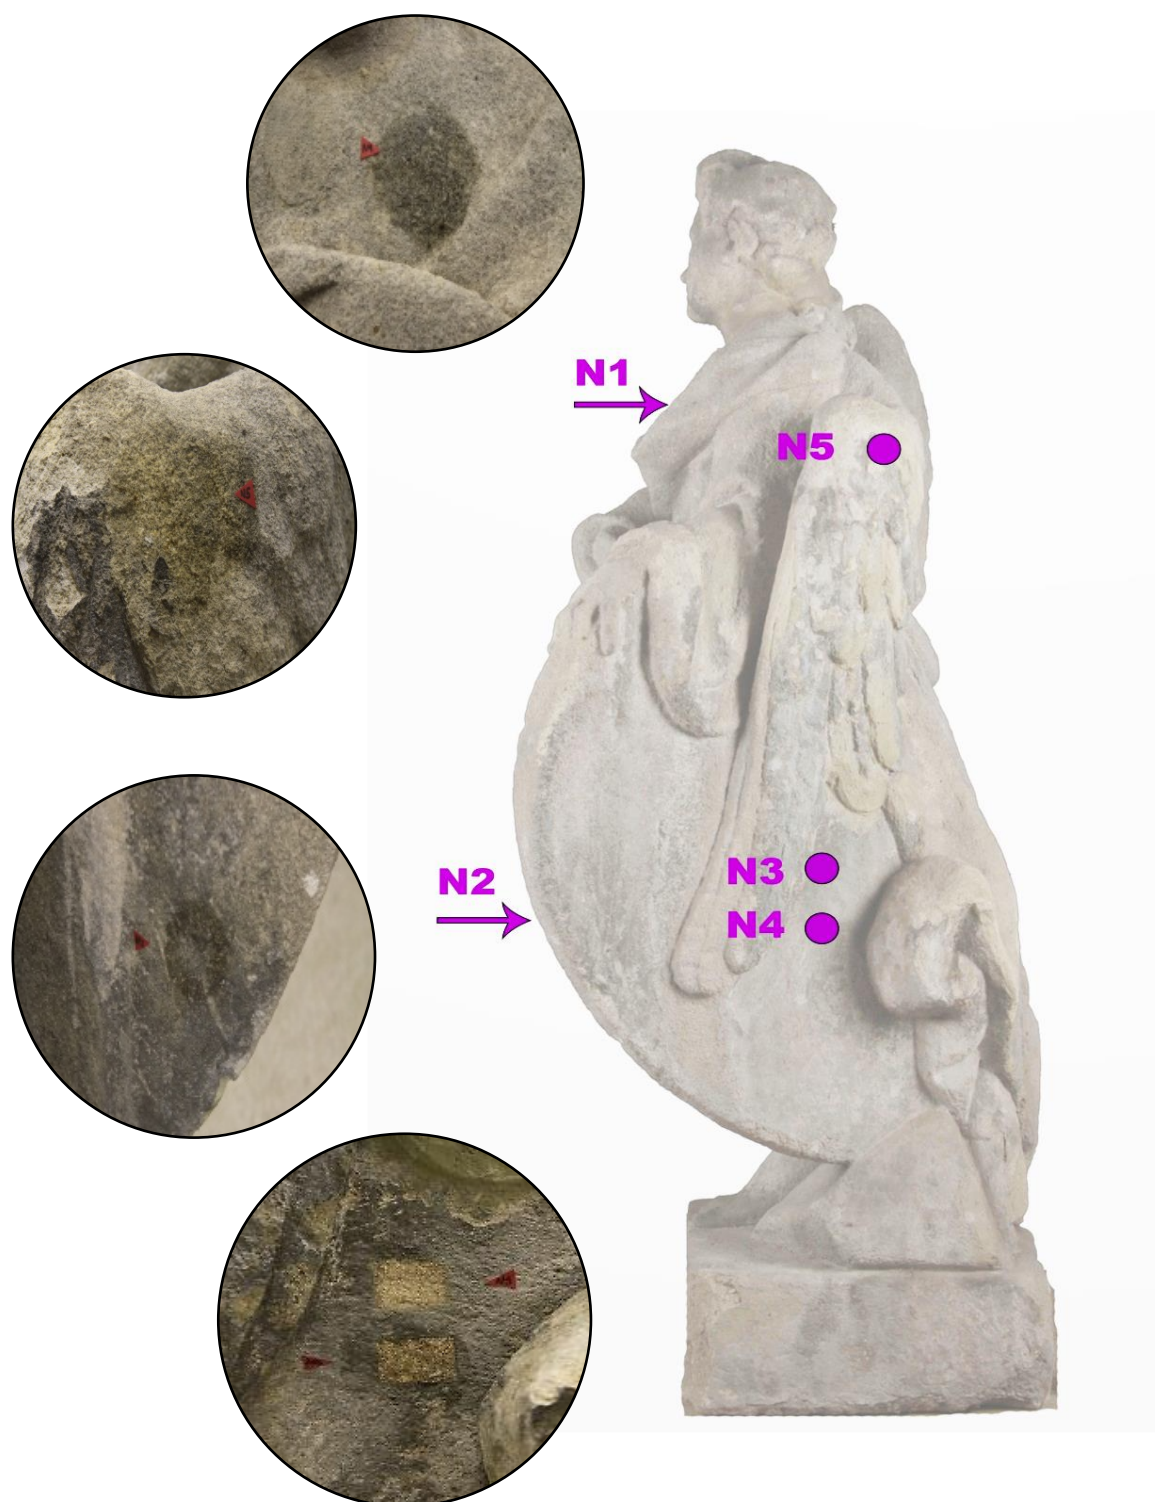
Obr. č. 9- Ilustr. grafické znázornění míst měření nasákavosti

K měření byla vybrána tři místa na povrchu sochy s odlišnými vizuálními vlastnostmi. Povrch s vymytým substrátem, korodovaný povrch v místě odloučené krusty a povrch s krustou. Dále byly provedeny orientační zkoušky čištění abrazivní metodou pískováním a laserem a na výsledných povrchích se také měřila jejich absorpce kapalinou.

Zkouška	Místa měření a typ
N1	Hrud' - vymytý povrch
N2	Štít - povrch s krustou
N3	Štít pod křídlem – zkouška
N4	Štít pod křídlem – zkouška
N5	Vrchol levého křídla -

Porovnáním daných povrchů lze prokázat, že krusta na kameni výrazně snižuje nasákavost kamene a tím i porozitu, která zapříčiňuje neprůchodnost vodních par. Koroze materiálu potvrzuje zřejmé zvýšení nasákavosti kamene. V případě testovaných zkoušek čištění krusty, účinek abrazivní metody otevírá povrch a zvyšuje nasákavost kamene, avšak metoda čištění laserem zvýšení výrazněji neprokázala. Z výsledků měření je patrná menší odlišnost v nasákavosti vody a lihu, a proto by k tomu mělo být přihlédnuto při konsolidačním zásahu.

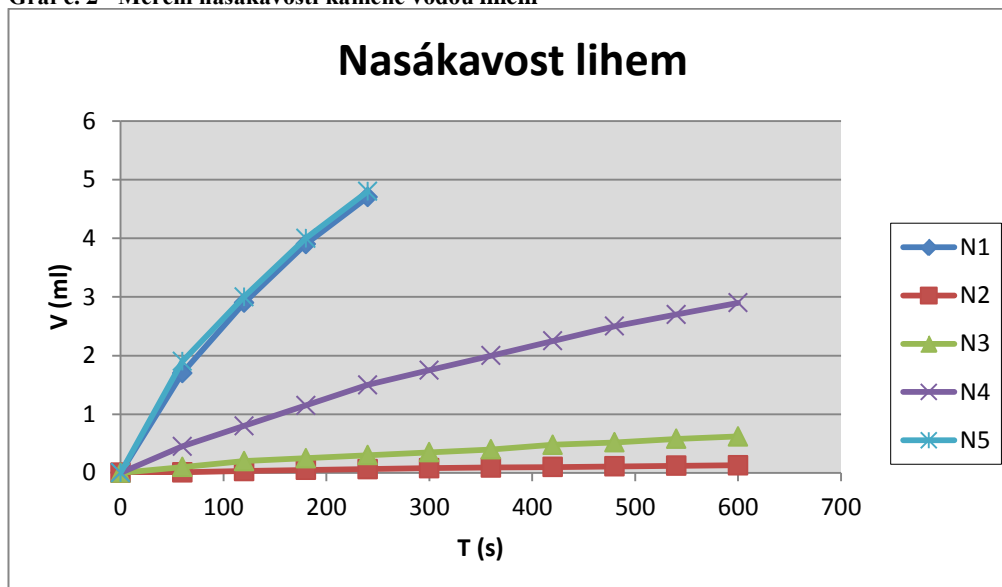
Graf č. 2 - Měření nasákavosti kamene vodou lihem

Tab. č. 4 - Naměřené hodnoty nasákavosti lihem

Zkouška/čas (s)	0	60	120	180	240	300	360	420	480	540	600
N1	0	1,7	2,9	3,9	4,7						
N2	0	0,01	0,03	0,05	0,06	0,08	0,09	0,1	0,11	0,12	0,13
N3	0	0,1	0,2	0,25	0,3	0,35	0,4	0,48	0,52	0,58	0,62
N4	0	0,45	0,8	1,15	1,5	1,75	2	2,25	2,5	2,7	2,9
N5	0	1,9	3	4	4,8

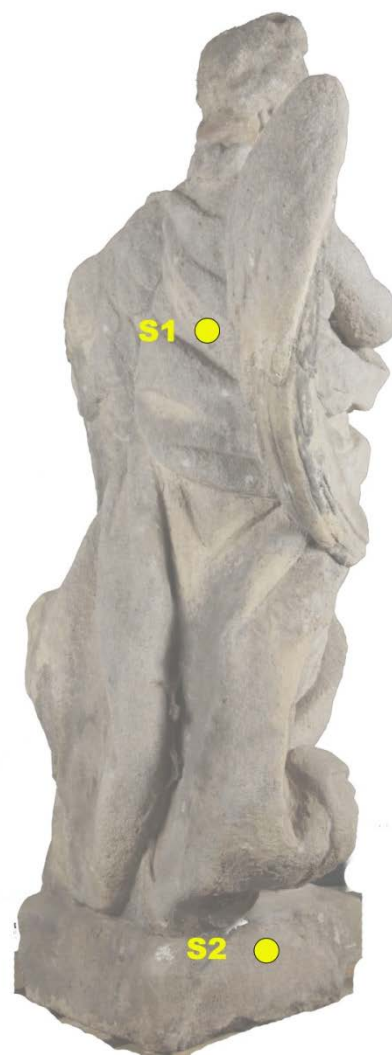
Obr. č. 11 – Ilustr. Grafické znázornění odběru vzorků

Vzorek	Místo a hloubka odběru
S1	Podstavec z boku 1, 3, 5, 8 cm
S2	Záda mezi lopatkami 1, 3, 5 cm

Podle rakouské normy není ani u jednoho odebraného vzorku prokázána zvýšená koncentrace vodorozpustných solí a tudíž z hlediska koroze památky nemusí být nutná opatření v podobě odsolovacích metod.

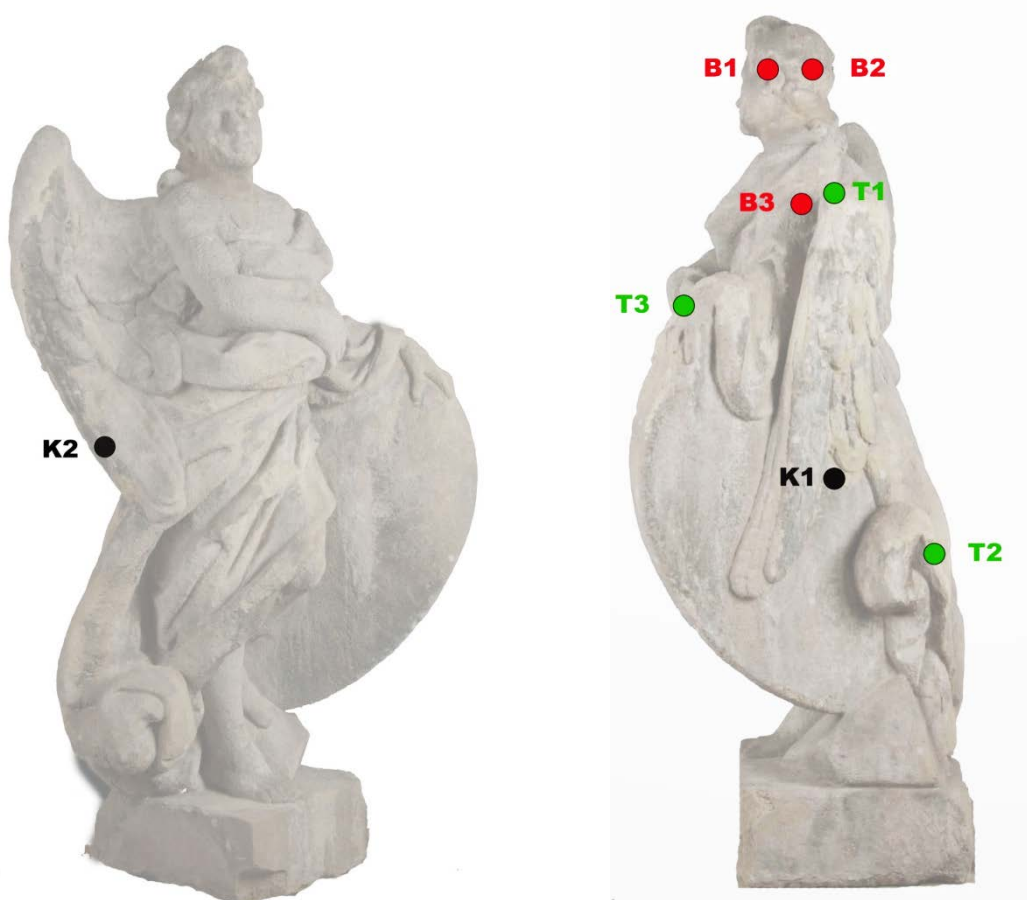
Obr. č. 12 - Ilustr. grafické znázornění míst oděru vzorků

Průzkum byl zaměřen na zjištění složení odběru nečistot a krust na povrchu kamene a proto byly z těchto poškozených míst odebrány dva vzorky. Dále byly po nález fragmentů barevné úpravy při vizuálním průzkumu odebrány tři vzorky fragmentů z ucha, vlasů a draperie, na určení složení barevné úpravy a její výstavby a pro vhodný výběr čistícího zásahu. Zároveň byly analyzovány tři vzorky tří typů použitých tmelících směsí na soše pro otázku jejich složení a negativních vlivů na originál kamene.

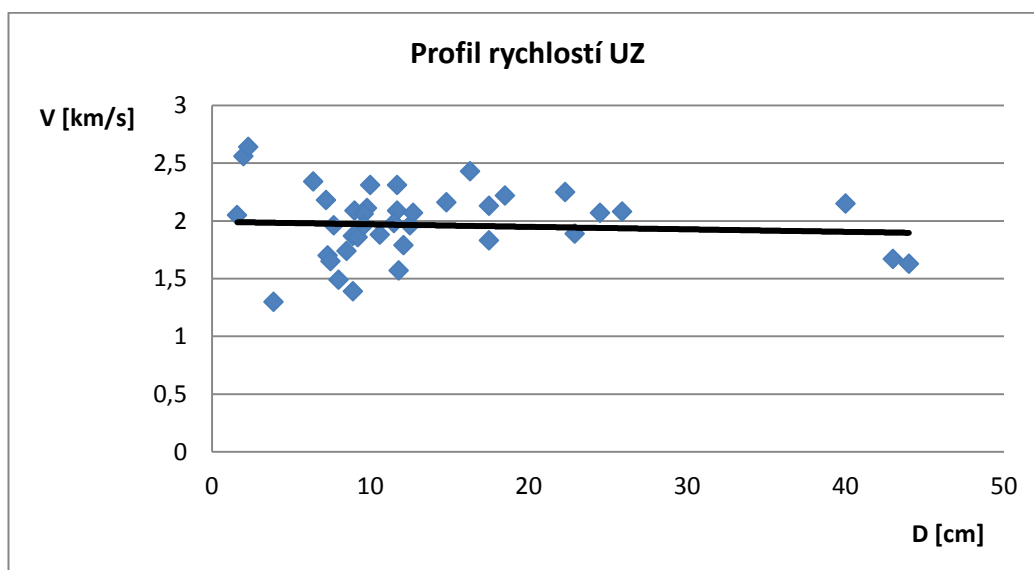
Graf č. 3- Profil rychlostí UZ

Celková průměrná rychlost UZ odpovídá porézním typům kutnohorských vápenců. Profil rychlostí (závislost rychlosti UZ od měřicí vzdálenosti) je poměrně vyrovnaný. Při menších měřicích vzdálenostech (tj. menších hloubkách vápence) je rozptyl naměřených hodnot rychlostí UZ vyšší, co je dáno zřejmě lokálním poškozením, přítomností krust na povrchu kamene a lokálně i přítomností tmelů.

Ultrazvuková transmise nepotvrdila výraznější nehomogenitu materiálu hluboko pod povrchem. Jedná se o lokální poškození pod povrchovou vrstvou kamene, zapříčiněnou především krustami. Některé starší vysprávky byly touto metodou stanoveny jako nevhodné, jelikož podle nižšího signálu průchodu se pravděpodobně oddělují od podkladu.

Na základě výsledků měření lze pro konzervační zákrok doporučit provedení lokální strukturální konsolidace zaměřenou na stabilizaci poškozených míst.

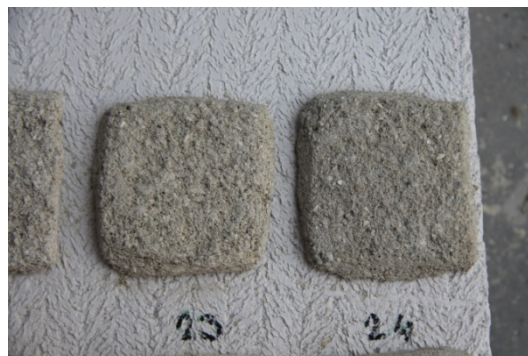
Obr. č. 15 – Ilustr., vybrané vzorky tmelů

23	KHD + VDj +VDs MD+	3:1:1:1:0,5:0,5
----	--------------------	-----------------

Míra tmelení se odvíjela od koncepce, která pojala restaurátorský zásah jako konzervační. Vybraný tmel byl ještě mírně pozměněn, aby co nejvíce vyhovoval originálnímu materiálů. Plastická retuš byla provedena na místech odstraněných starých vysprávek, dále byly doplněny chybějící části, které výrazně narušovaly celkové vnímání sochy jako např. rohy soklu.

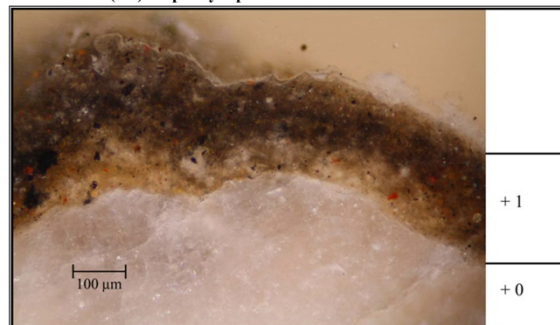
Obr. 28 Vzorek č. 6963 v bílém dopadajícím světle.

Vzorek 6963 (K2): depozity – pravé křídlo

Číslo vrstvy	Popis	REM/EDS
1	silná vrstva, obsahuje zrna oranžových odstínů a černé částice, vrstva je ve spodní části běžová, ve svrchní části hnědo-šedá	Ca, S, Si: vrstva v celé tloušťce složená z krystalů sádrovce, ojediněle zrna na bázi oxidů železa (Fe), černé organické částice (C) na povrchu tenká vrstva obohacená o křemík (Si)
0	vápenec	Ca, Si: zrna křemene a vápence

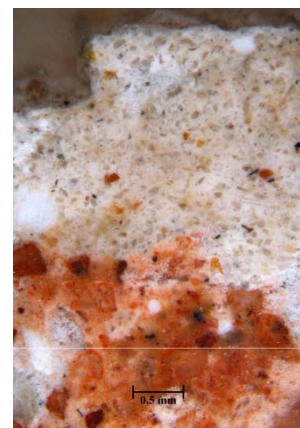
Obr. č. 56- Ilustr.vzorek č. 6902, levé rameno, putti č.12

Číslo	Popis vrstev	Výsledky REM-EDS
1	tenká hnědookrová vrstva	vrstvu nebylo možné zaznamenat, vrstva je pravděpodobně pigmentována okry
0c	svrchní vrstva štuky, bílá	matrix Ca, S, Al, Si: vzdušné vápno (Ca), ojediněle shluky síranu vápenatého (Ca, S) kamenivo: převážně křemenná zrna (Si), maximální velikost přibližně 0,2 mm
0b	vrstva štuky, růžový odstín	matrix Ca, S, Al, Si: vzdušné vápno (Ca), malé množství sádry (Ca, S) kamenivo: převážně křemenná zrna (Si), ojediněle hlinitokřemičitany (Si, Al, K, Na) maximální velikost přibližně 1 mm

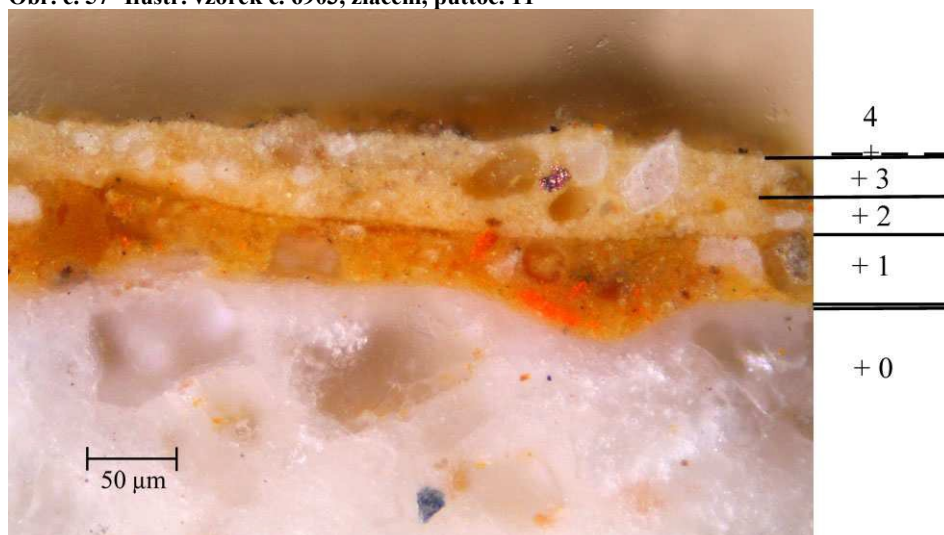
Obr. č. 57- Ilustr. vzorek č. 6903, zlacení, puttoč. 11

Číslo	Popis vrstev	Výsledky REM-EDS
4.	nesouvislá tenká hnědo-okrová vrstva	nečistoty, zlacení plátkovým zlatem (Au) bylo nalezeno najiném úlohu v zorku

3.	žlutá vrstva patrná zejména v UV světle, bílé částice, nelze vyložit dobře propojenás vrstvou 2	<u>Pb</u> , <u>Si</u> (Al, Fe, Ca): olovnatá běloba, žlutý okr, přítomnost masikotu

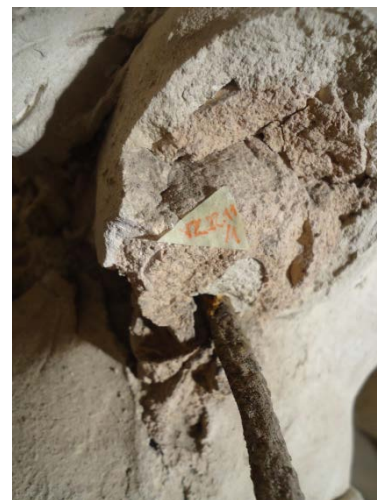
Obr. č. 58 - Ilustr. souvrství štuku

Soubor osmi putti je umístěn v interiéru kaple na hlavní římse pod kopulí. Technika zpracování spočívá v kovové výztuži připevněné ke zdi, zuhelnatělého dřeva jako výplně, kovových armatur, na které je nejdříve namačkána sádrová směs poté namodelováno jádro narůžovělé barvy a svrchní bílá štuková vrstva.

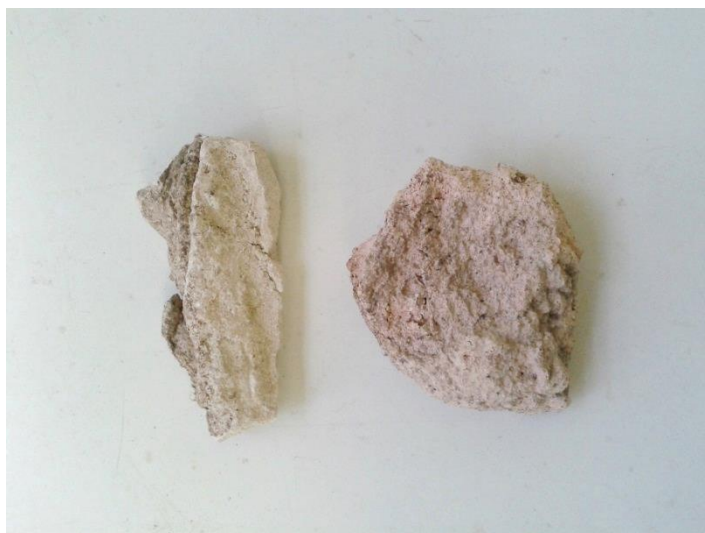
Pro analýzy byly vybrány vzorky z obou vrstev. Svrchní bílá štuková vrstva má velmi jemnou zrnitost kameniva a pravděpodobně i velké množství pojiva. Jádrová směs má růžovou barvu, což je dáno barevností kameniva, které se svojí zrnitostí může zařadit mezi středně hrubé.

Obr. č. 61- Ilustr. vzorky štuků z Křenova

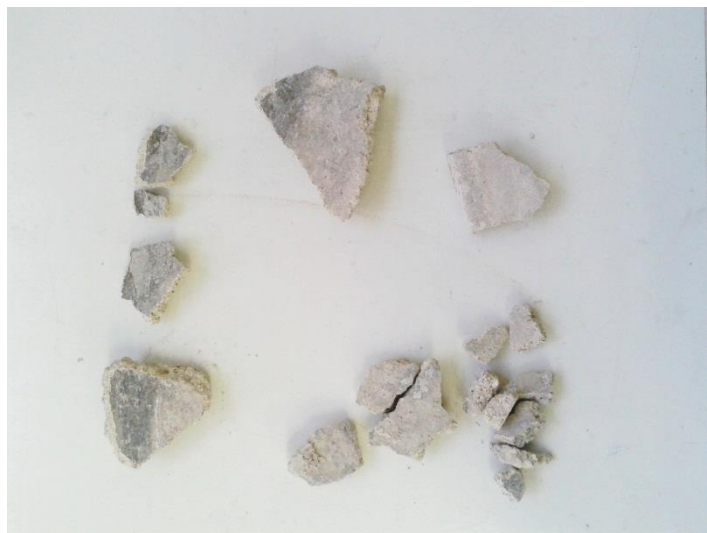
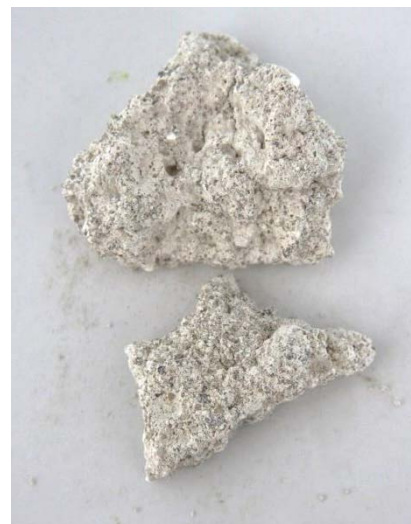
Vzorek štuku je světlý, ovšem to udává spíše míra pojiva než kamenivo, které je barevnostně spíše tmavší. Zrnitost štuku je podle vizuální stránky středně hrubé. Špaleta byla v minulosti opatřena několika nátěry.

Obr. č. 67 - Ilustr. vzorky štuků, Mikulov

Obr. č. 68- Ilustr. detail štuků, Mikulov

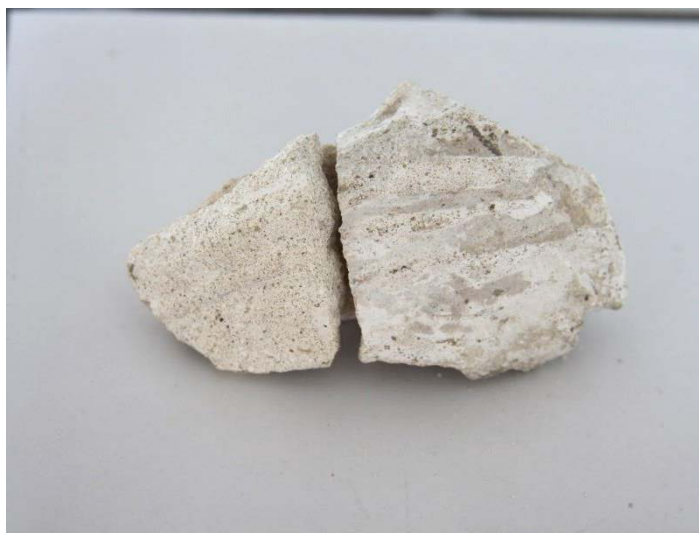
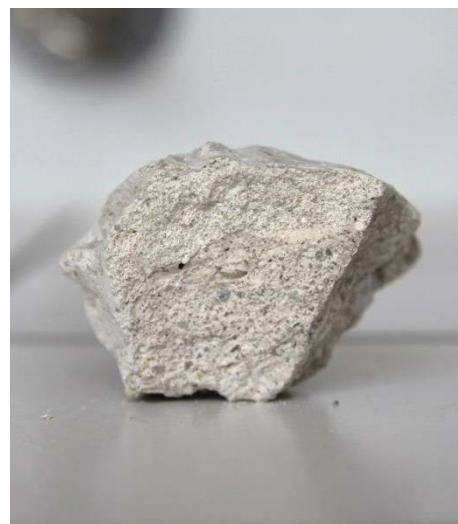
Štuk je složen z jádra a svrchní štukové vrstvy. Jádro má tmavší barvu (obsahuje tmavá zrna), než svrchní bílá vrstva, podle barevnosti kameniva se nejspíše jedná o rozdílné pískvy. Zrnitost jádra je podle vizuální stránky středně hrubá, svrchní vrstva středně jemná. Fragment byl opatřen pravděpodobně i vícekrát vápenným nátěrem.

Obr. č. 72- Ilustr. vzorek štuku, Šlechtova restaurace

Obr. č. 71- Ilustr. detail souvrství, Šlechtova restaurace

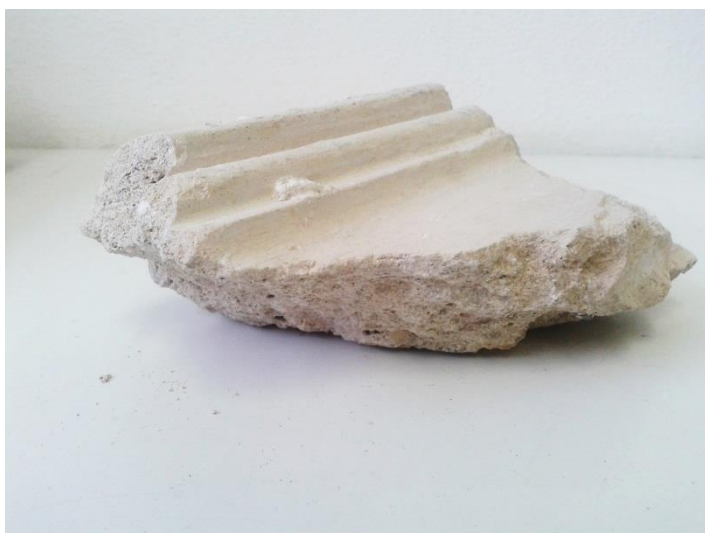
Tažená římsa byla složena z hrubého jádra, jemnější vrstvy profilci a taženou svrchní štukovou vrstvou. Jádrová vrstva je hodně hrubozrnná, barevně leze do šeda, ale obsahuje různé druhy zrn. Jemnější vrstva je složena nejspíše ze stejného písku s menší velikostí zrn. Svrchní štuková vrstva je bílá a obsahuje jemná zrna. Nakonec byla římsa opatřena vápennými nátěry, poslední světle okrové barvy.

Obr. č. 75 - Ilustr. vzorek štukové římsy, Praha

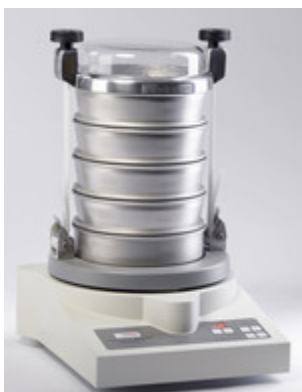
Obr. č. 76 - Ilustr. sítový vibrační přístroj

Síta do sebe zapadají díky uzpůsobenému kovovému rámu, tak nedochází k žádnému úniku zrn. Síta jsou od nejmenšího po největší vystavěna na sebe a poté jsou umístěny na vibrační stojan, který je vybaven regulací frekvence (1 Hz -5Hzpomalézařízení, 10 Hz -60 Hz rychlé zařízení) a amplitudy kmitů. Síťovat se dá i ručně třesavým pohybem po dobu několika minut.

Suché kamenivo je síťováno normovanou řadou sít. Sada sít podle normy ČSN 72 1511 tvoří síta se čtvercovými otvory a hraně 8; 4; 2; 1; 0,5; 0,250; 0,125; 0,063 mm.

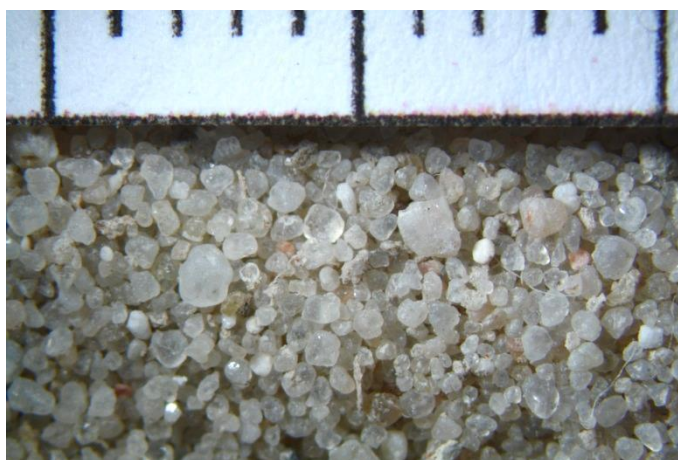
Jedná se o čistý křemičitý písek bez dalších minerálních příměsí. Tvar zrn je zaoblený s relativně úzkou distribucí částic v intervalu 0,5-<0,063 mm (graf x). Štuková vrstva obsahuje relativně velký obsah prachového podílu s dominujícími frakcemi o velikosti 0,25-0125 mm v podílu 80%, které příznivě ovlivňují vlastnosti výsledné malty, jelikož nedochází k výraznější smrštivosti. V mikroskopickém měřítku je patrná malá příměs cihelné drtě. Podíl jemných částic a pravděpodobně i přítomnost podílu cihly, může mít vliv na vyšší obsah rozpustného podílu, stanoveného silikátovou analýzou.

Obr. č. 80 - Ilustr. kamenivo VZ2

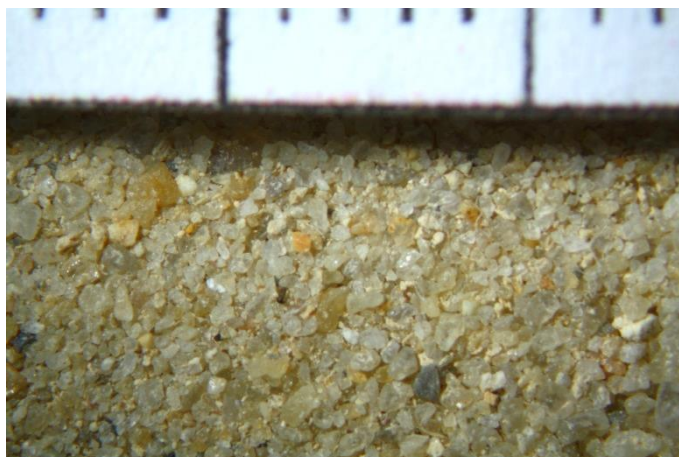
Štuková vrstva má podobnou distribuční křivku velikosti částic plniva jako vrstva jádrová vzorek VZ4-1, ovšem s větším podílem jemnozrnných částic, který je nejvíce zastoupen u frakcí s velikostí 0,250-0,125 mm, jejíž podíl tvoří více než 80%. Distribuce celé směsi se pak pohybuje v intervalu 0,5 - <0,063mm. Plnivo pochází pravděpodobně ze stejného zdroje a pro jemnější směs bylo přesáto. Obsahuje křemičité částice, lokálně se vyskytuje dřevěné uhlí a jiné minerály, které barví směs do okrova. Částice mají ostrohranný i oblý tvar.

Obr. č. 83 - Ilustr. kamenivo VZ4-2

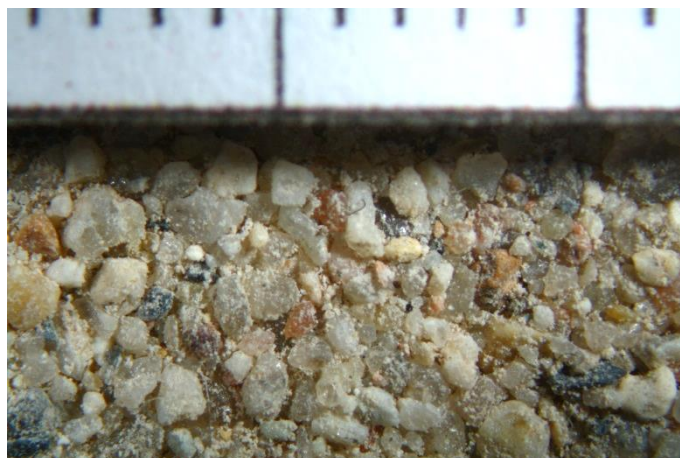
Střední vrstva disponuje distribucí o velikost 1- <0,063 mm. Jedná se o stejné plnivo jako v případě jádrové vrstvy VZ5-1, bez hrubších zrn, proto i jeho dominující frakce mají velikost 0,5-0,250 mm, které tvoří cca 70 %. Písek má stejný charakter, jako písek štukového jádra, ale s absencí jemnozrnného až prachového podílu, který směs v případě jádra zesvětloval.

Obr. č. 85 - Ilustr. Kamenivo VZ5-2

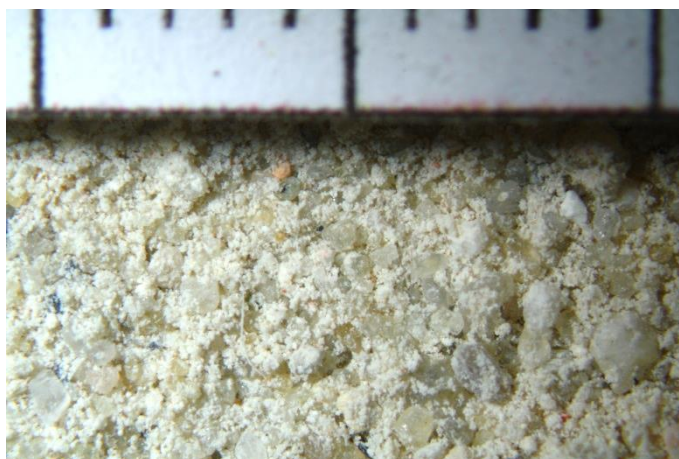
Svrchní štuková vrstva má stejný charakter jako štukové jádro. Distribuce se pohybuje v intervalu 0,5-<0,063 mm. Největší podíl mají frakce o velikosti 0,125 – 0,250 mm v 70% zastoupení. Charakteristická je přítomnost světle okrového jemnozrnného podílu.

Obr. č. 86 - Ilustr. kamenivo VZ5-3

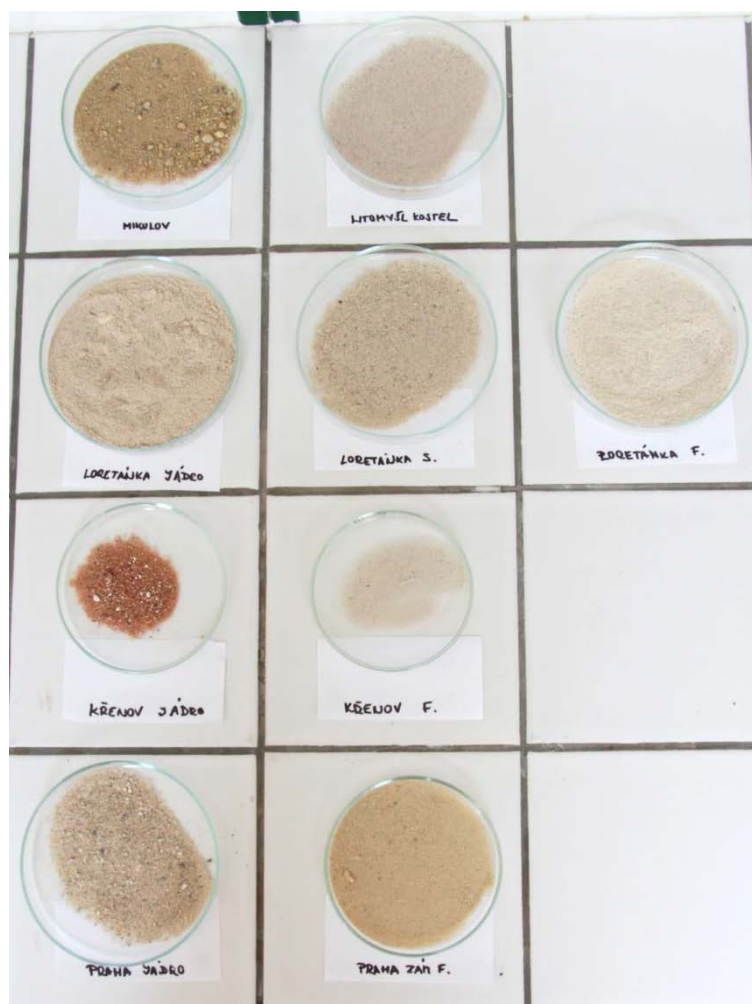
Písky použité při výrobě těchto barokních vzorků jsou složeny převážně z křemenných částic. Vzorky VZ1-2, VZ2 neobsahují žádné znečišťující příměsi, jedná se o použití čistě křemičitých písků. U zbylých vzorků je složení písku vedle převažujícího křemičitého podílu zastoupeno dalšími minerály jako živec, slída a jílové částice. Vzorky štukových jader VZ4-1 a VZ5 mají vysoký podíl znečišťujících složek, jedná se především o říční písky s ostrohrannými a oblými zrny. Barevný odstín písků udávají vedle typu zrna především jejich jemné a prachové složky. Ve většině případů se jedná o světlé okrové písky.

Obr. č. 87 - Kamenivo jednotlivých vzorků

Vzorky svrchních štukových vrstev **VZ2**, **VZ4-2**, **VZ5-3** vykazují podobný charakter kameniva, stejně tak i jádrové vrstvy vzorků **VZ4-1** a **VZ51**.

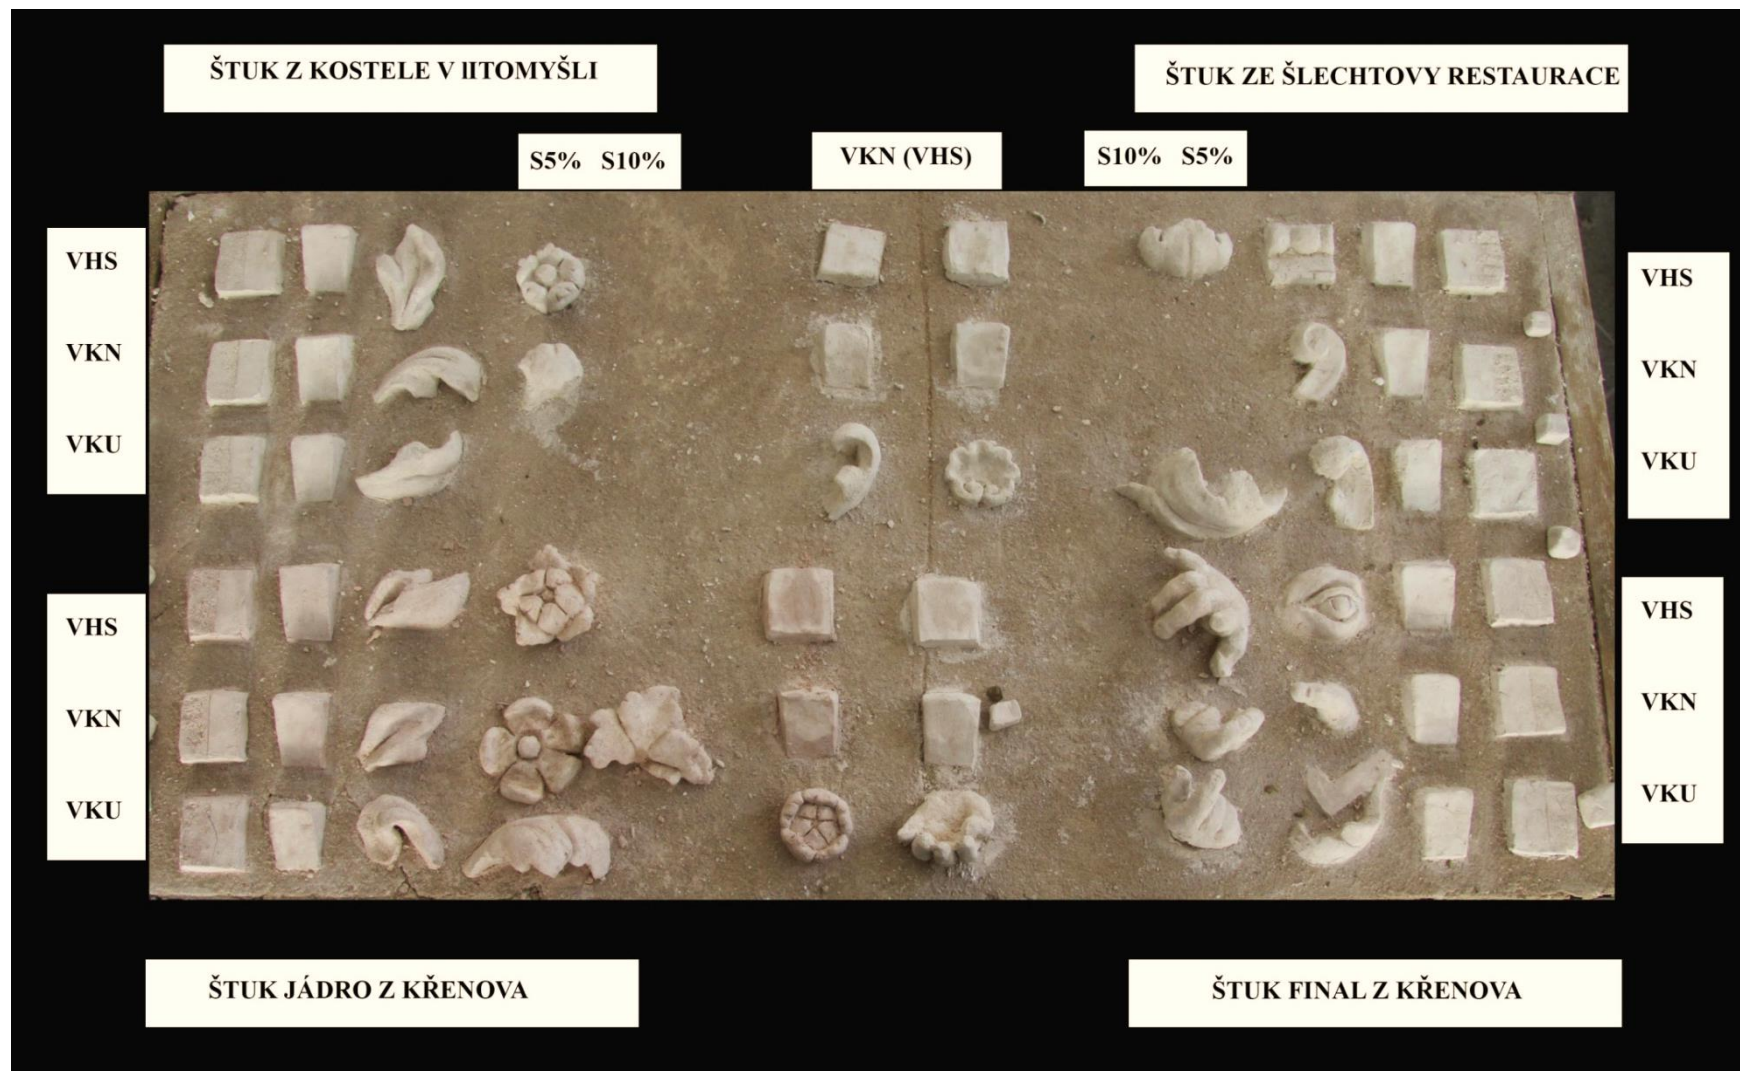
Obr. č. 88 - Testovací panel

Doba zpracování je počítána od doby namíchání malty až po dobu, kdy je zpracovatelsky schopná resp. netrhá se. **Tuhnutí** je hodnoceno po dobu, kdy je podle otisku prstu malta stále měkká.

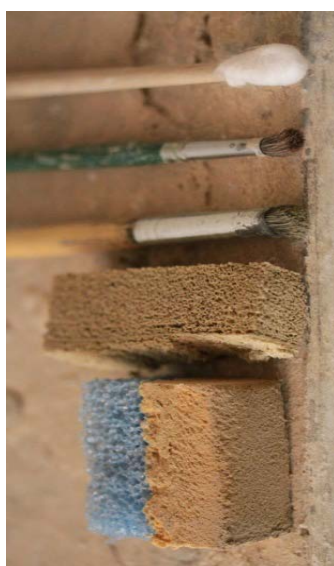
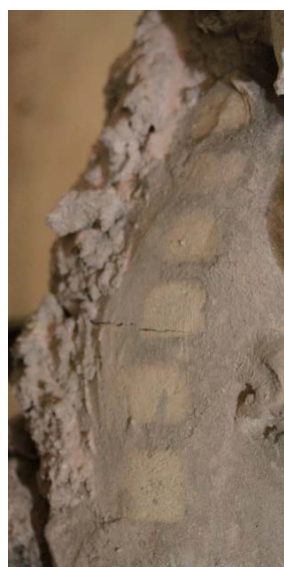
Na plastice od doby jejího vzniku přes různé zásahy v interiéru kaple ulpěla řada nečistot. Pro možnost čištění depozitů byly provedeny zkoušky na zadní části těla anděla. Vyzkoušeny byly jemné vlasové štětce i hrubší silonové štětce. Dále bylo použito čistících houb wallmaster a wishab a vatové tyčinky vlhčené v destilované vodě. Odzkoušeno bylo i odstranění spadané omítkové malty.

Obr. č. 89 - Nástroje čištění

Obr. č. 90- Zkoušky čištění

V první fázi byla plastika očištěna od prachových depozitů jemně a středně hrubými štětci s pomocí houby wallmaster s opatrností na oddělující se partie zlacení. Prach byl ometán a vysát vysavačem. Problematická místa s vyšším množstvím ulpělého prachu byla očištěna za pomoci houby wishab, stejně tak byla čištěna místa, kde se povrch znečišťovaly stékance z injektáže. Čištění za pomoci vatové tyčinky nebylo využito z důvodu rozmývání špíny a tím tvořených tmavých skvrn. Tato metoda se uplatnila pouze u dočišťování pozlacených partií. Spadaná omítková malta šla bez problémů odstranit za použití skalpelu. Místa pod maltou vykazovala mnohem vyšší čistotu než dosud očištěná místa, proto se přistoupilo k dočištění povrchu. Růžový nádech povrchu nebyl průzkumem stanoven jako barevná povrchová úprava, ovšem odstranění by znamenalo poškození štukového povrchu, tudíž se k odstranění nepřistoupilo.

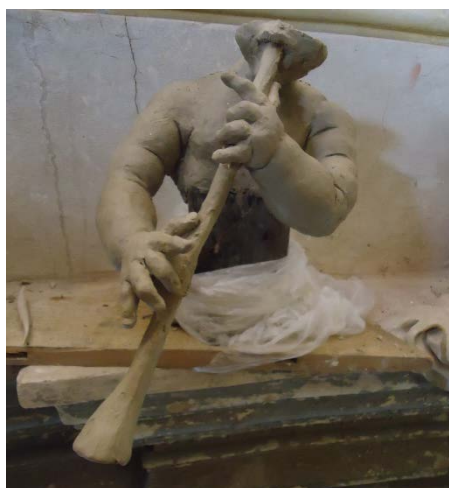
Podle návrhu prací byl zhotoven hliněný model. Nejprve byla vytvořena kovová konstrukce pro modelaci části trupu, rukou a píšťaly. Namodelování chybějící části pravé ruky od ramene pod loktem se řídilo podle apologie zbylého souboru. Díky jedné nalezené archivní fotografii, kde je zachycena levá ruka ještě se všemi prsty, mohla být rekonstrukce provedena s maximální přesností. Ostatní chybějící prsty musely být domodelovány pocitově, protože k nim nebyl nalezen žádný historický podklad. Důležité bylo, aby podklad před doplňováním byl dostatečně penetrován vodou a nedocházelo k oddělování doplňků.

Obr. č. 92 - Hliněný model

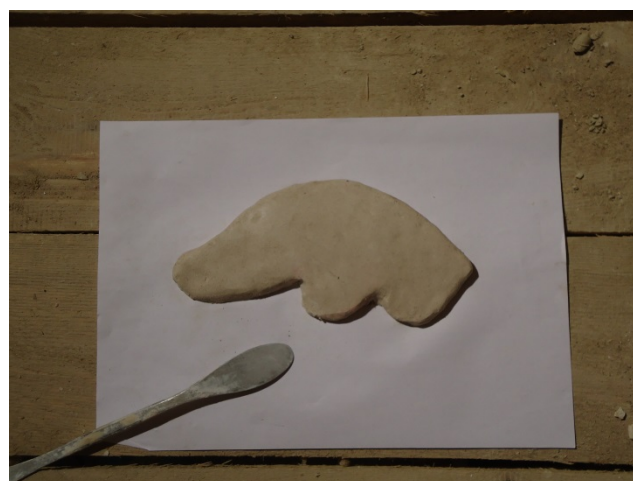
Obr. č. 91 - Štuková destička křídla

Jak bylo zmíněno v kapitole 7.3. *Injektáž a lepení* pro chybějící pravé křídlo bylo provedeno dle techniky odpovídající originálu. Jako nosný prvek byla vytvořena destička tvarově připomínající křídlo z maltové směsi s přídavkem sádry. Po osazení destičky a vytvrzení lepidla byla na destičku nanášena připravená štuková směs. Modelace se odvíjela od ostatních dochovaných tvarů křídel. Do čerstvé malty byly vyrývány špachtlí tvary pírek.

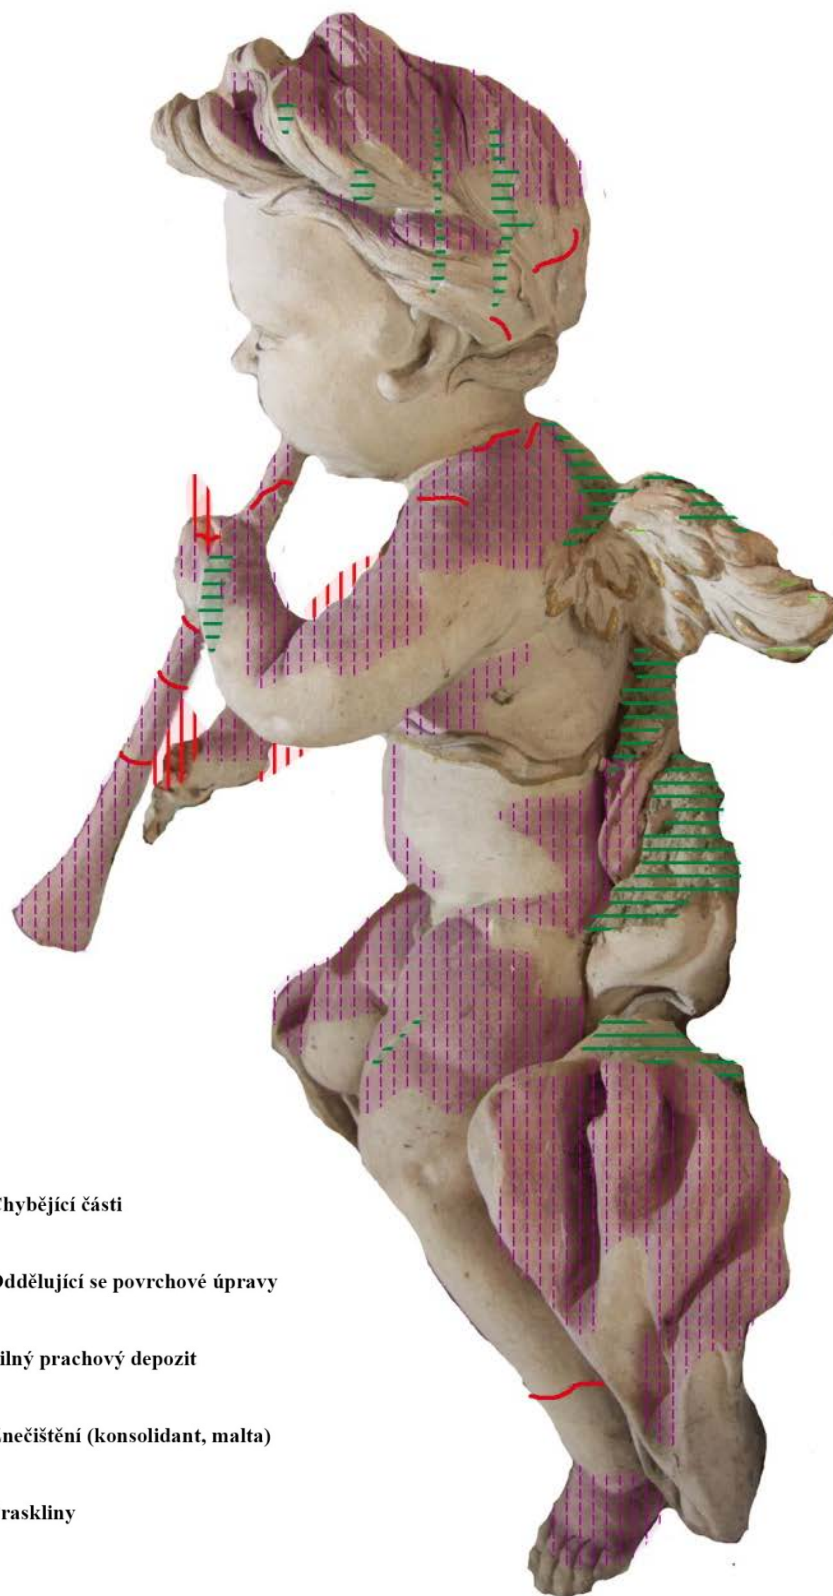
Praskliny

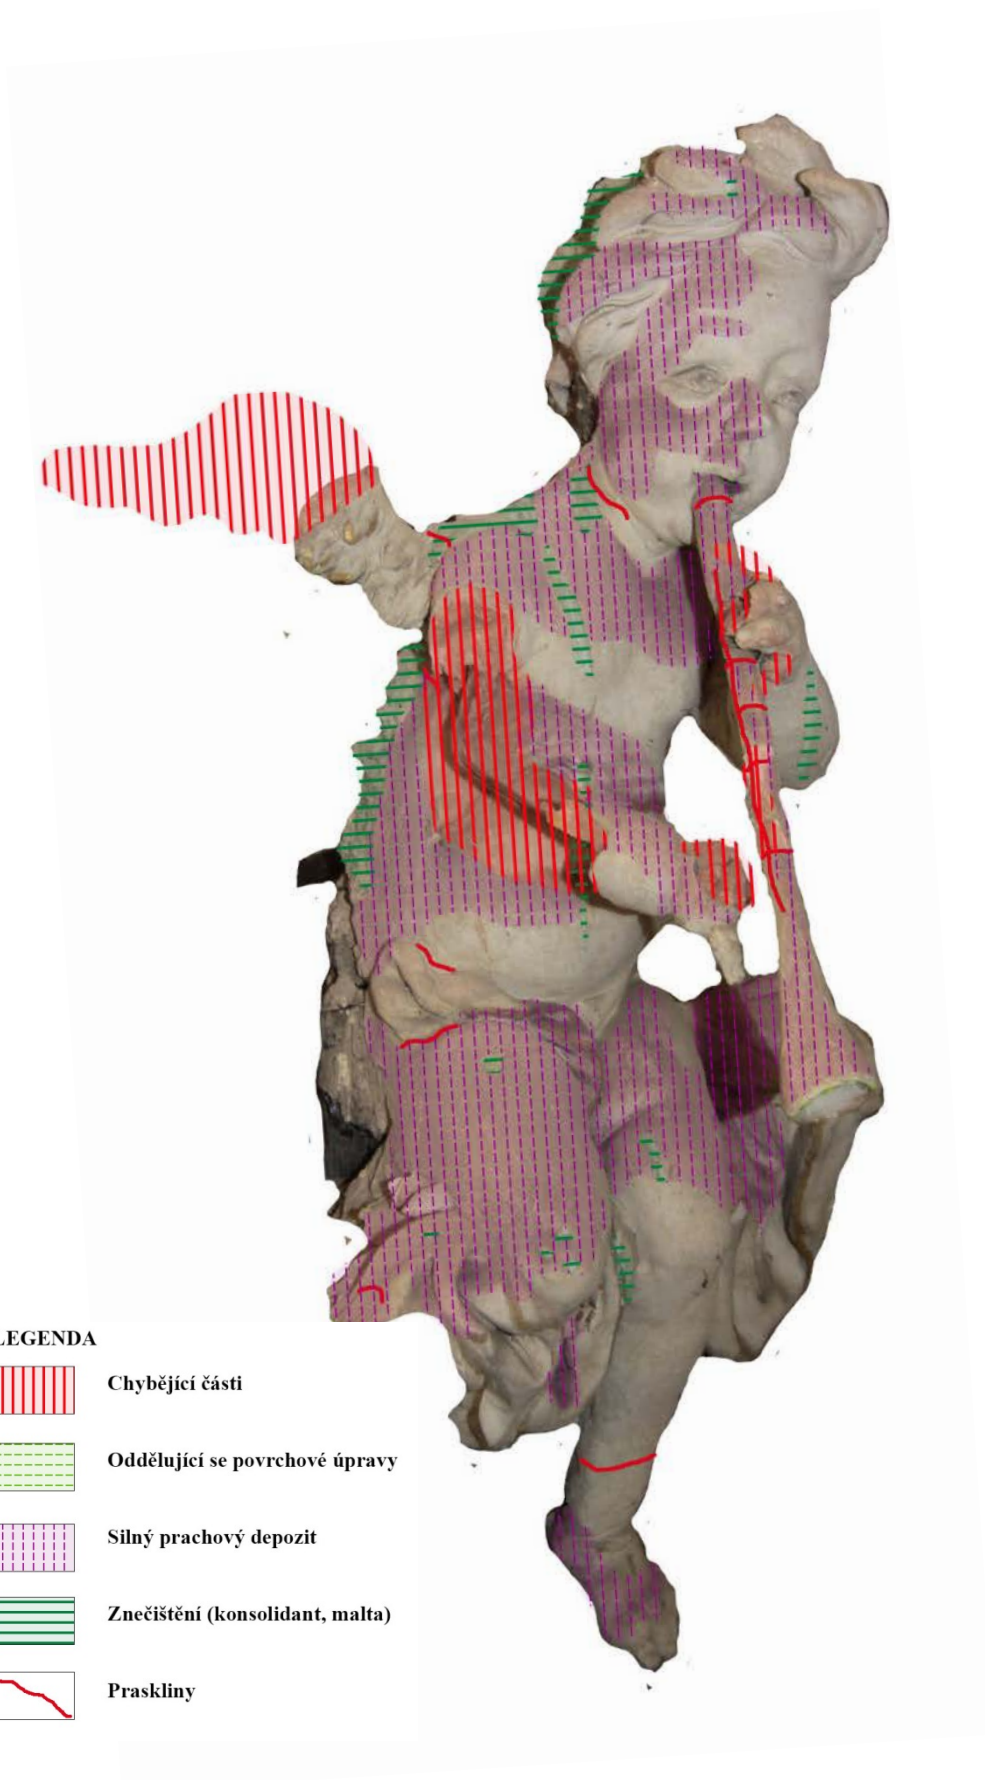
Praskliny

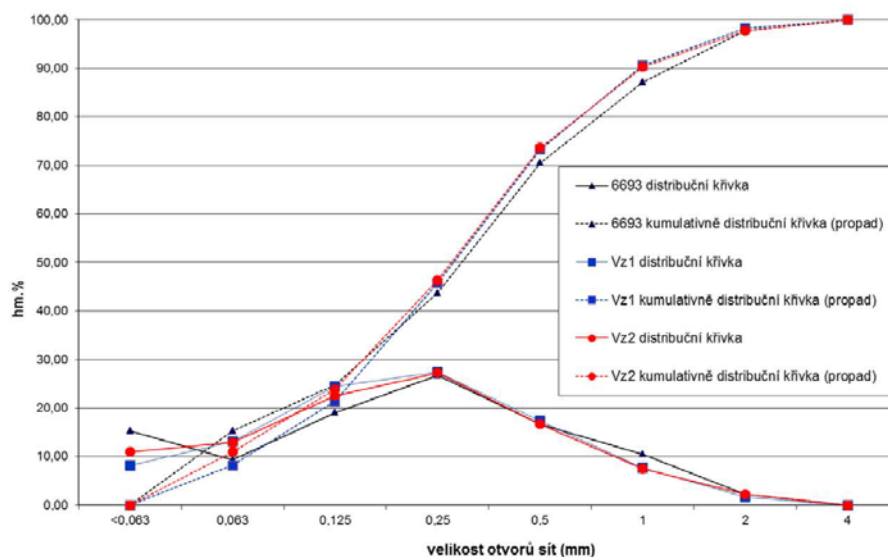
Graf. 1 Distribuce a kumulativní distribuce velikostí otvorů sít (mm) vzorků jádrové růžové štukové vrstvy.

Z rozboru vyplývá, že přibližný objemový poměr míchání vápenné kaše a plniva byl 1:1 až 1,5:1.

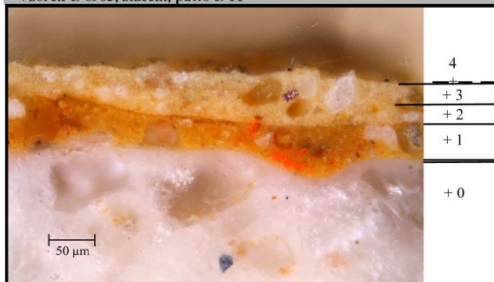
Obr. 16 Vzorek č. 6903 v bílém dopadajícím světle.

Císlo Popis vrstev	Výsledky REM-EDS
4. nesouvislá tenká hnědo-okrová vrstva	nečistoty, zlacení plátkovým zlatem (Au) bylo nalezeno na jiném úloмку vzorku

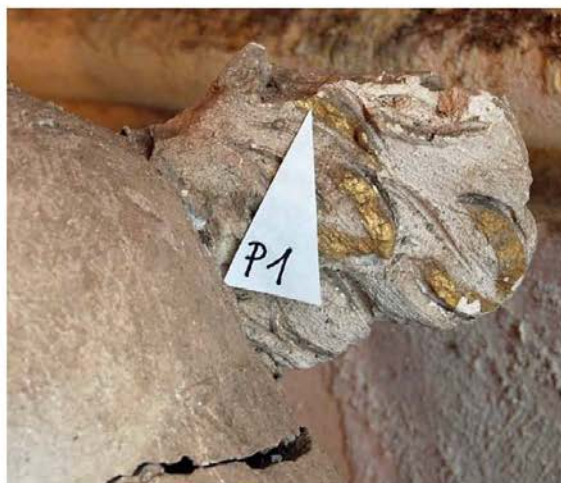
Obr. 20 Místa odběru vzorků 6691 (P1), putto č.18 – levá strana, křídlo.
Foto Daniel Bartoš.

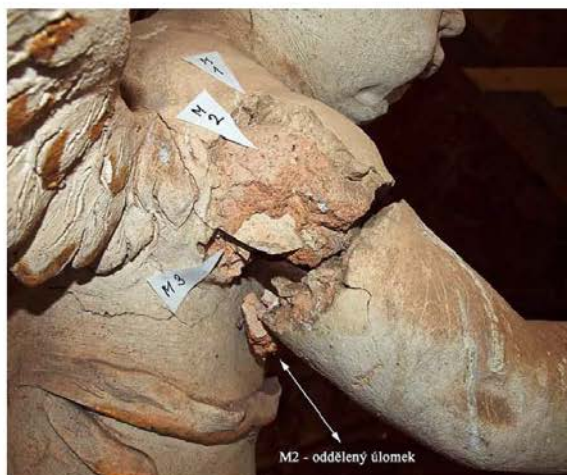
Obr. 21 Místa odběru vzorků 6692 (M1), 6693 (M2), 6694 (M3),
putto č. 18 – pravá strana, rameno. Foto Daniel Bartoš.

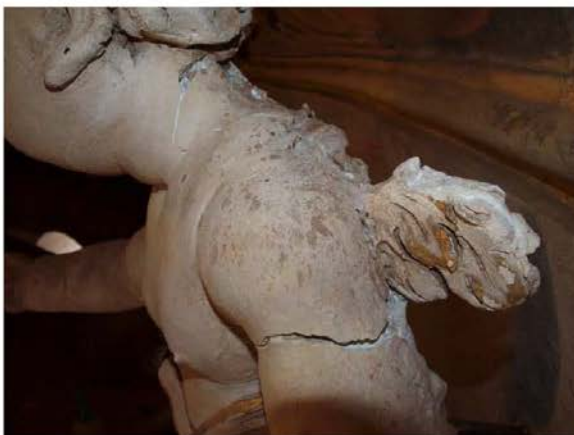
Obr. 22 Místa odběru vzorků 6692b, putto č. 18. Foto Daniel Bartoš.
