Petra Zítková

Restaurování sochy anděla ze sousoší sv. Floriána
před Jezuitskou kolejí v Kutné Hoře,
restaurování štukové sochy andílka z kaple sv. Isidora v Křenově

Bakalářská práce

2013

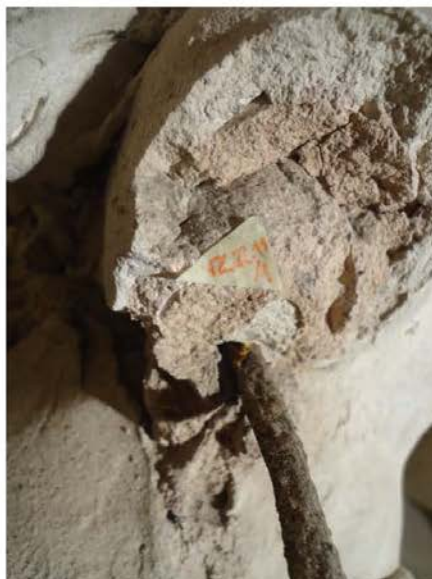
Obr. 24 Putto č. 12, místo odběru vzorku 6902. Foto Petra Zítková.

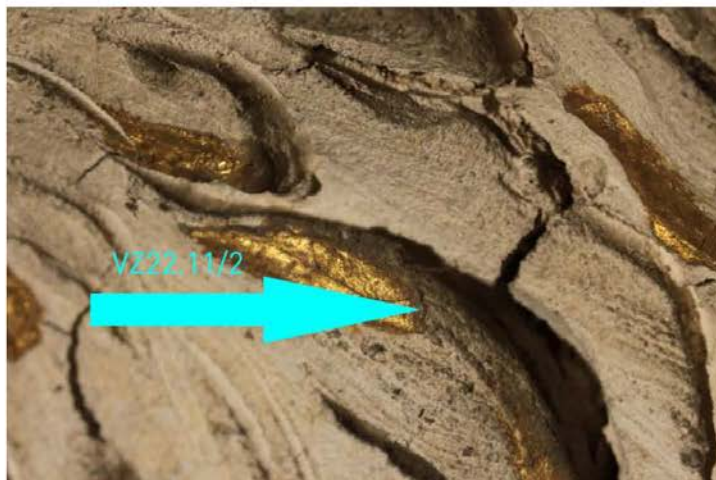
Obr. 26 Putto č. 11, místo odběru vzorku 6903. Foto Aleš Hvizdal.
